Inspectie Lange Jaap Huisduinen

Fotorapportage

Opdrachtgever	Rijkswaterstaat GPO
Rapportnummer	42212 Bijlage 3
Status	Concept
Rapportdatum	20 september 2021
Uitvoering	ing. ██████████
Projectleider	ing. ██████████

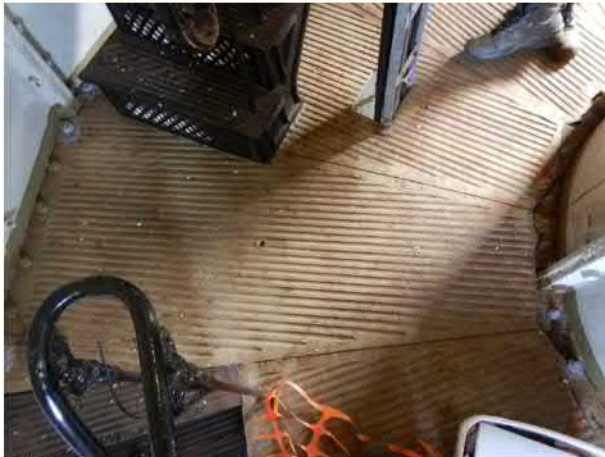
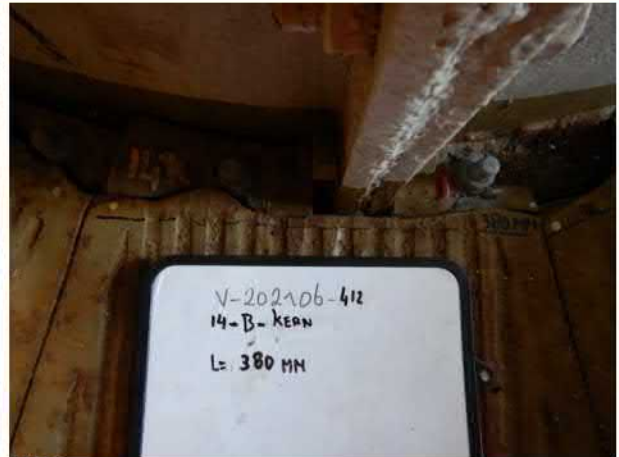
7429

Gebrek : V-202106-412
Paneel : Verdieping 14, ring , paneel B
Onderdeel : Vloer
Gebrek(en) : Scheur alleen in de flens
Locatie : Kern
Omvang : 380 mm
Opmerkingen : Geen

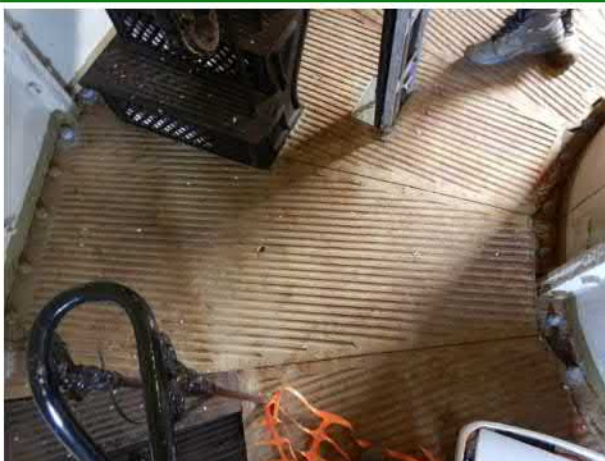
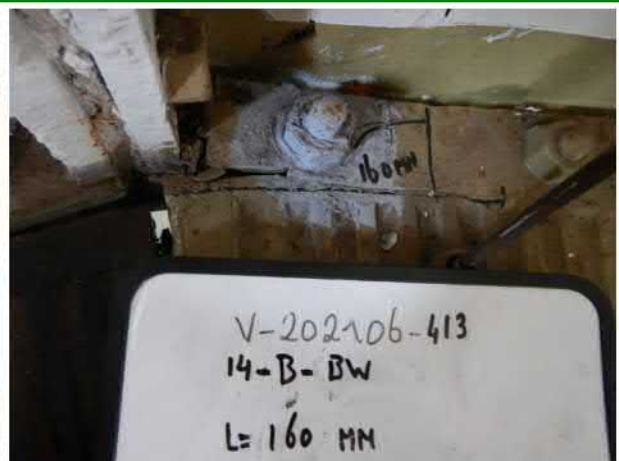
7430

Gebrek : V-202106-413
Paneel : Verdieping 14, ring , paneel B
Onderdeel : Vloer
Gebrek(en) : Scheur alleen in de flens
Locatie : Buitenwand
Omvang : 160 mm
Opmerkingen : Geen

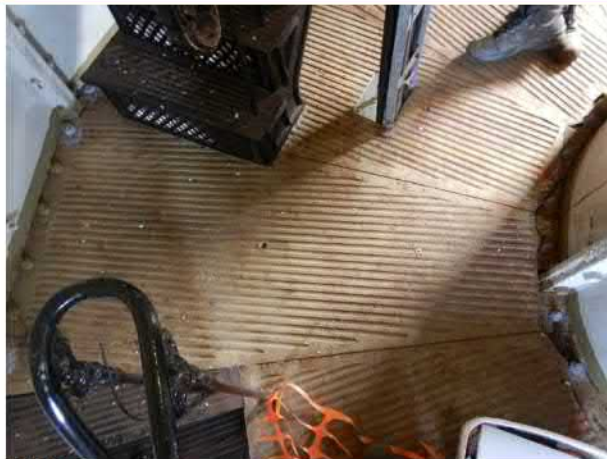
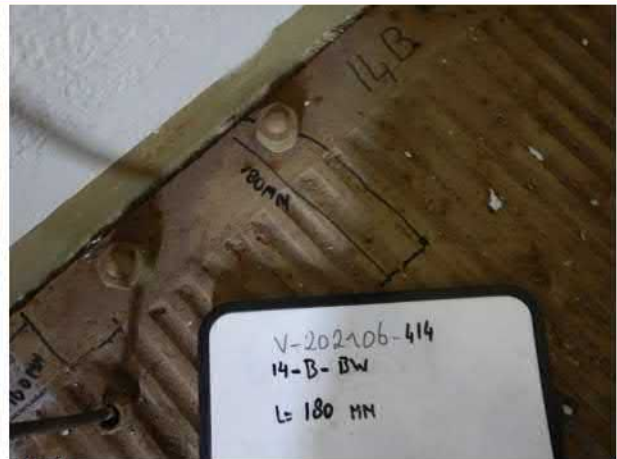
7431

Gebrek : V-202106-414
Paneel : Verdieping 14, ring , paneel B
Onderdeel : Vloer
Gebrek(en) : Scheur alleen in de flens
Locatie : Buitenwand
Omvang : 180 mm
Opmerkingen : Geen

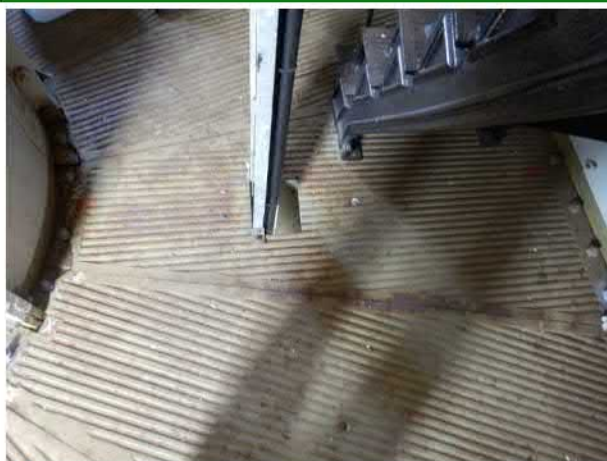
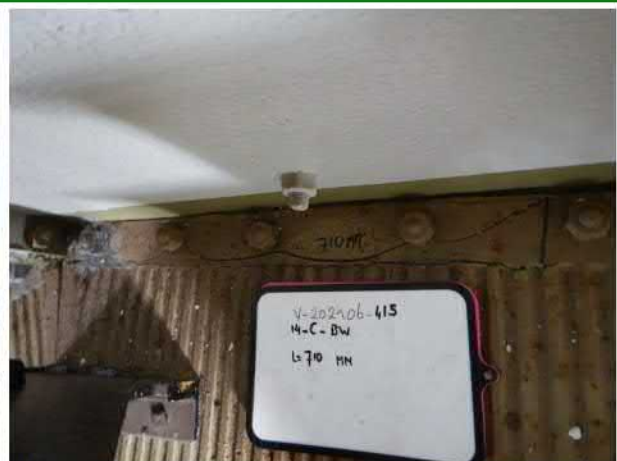
7433

Gebrek : V-202106-415
Paneel : Verdieping 14, ring , paneel C
Onderdeel : Vloer
Gebrek(en) : Scheur alleen in de flens
Locatie : Buitenwand
Omvang : 710 mm
Opmerkingen : Geen

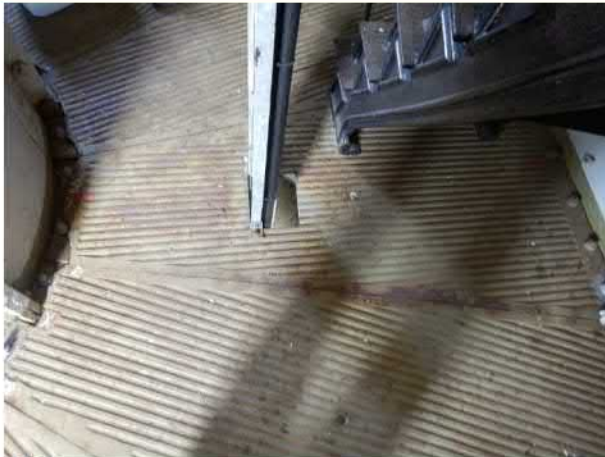
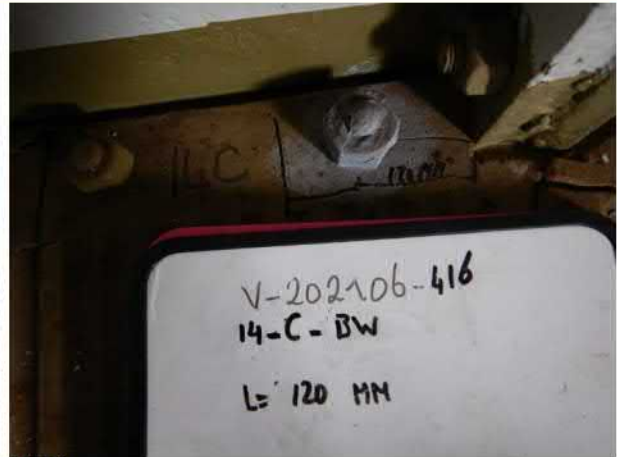
7434

Gebrek : V-202106-416
Paneel : Verdieping 14, ring , paneel C
Onderdeel : Vloer
Gebrek(en) : Scheur alleen in de flens
Locatie : Buitenwand
Omvang : 120 mm
Opmerkingen : Geen

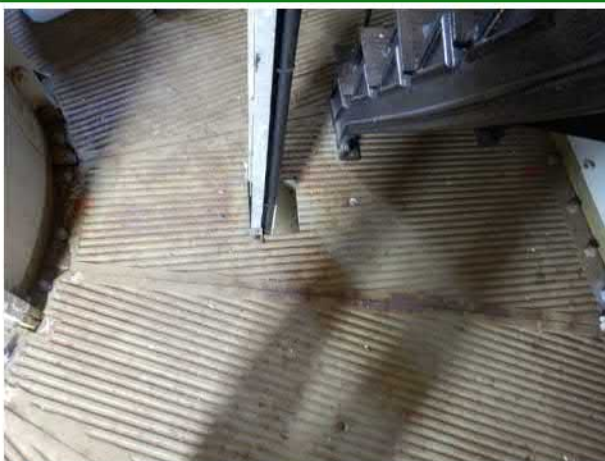
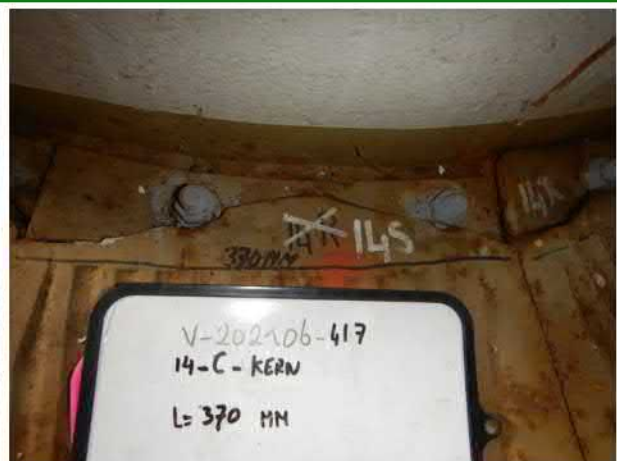
7436

Gebrek : V-202106-417
Paneel : Verdieping 14, ring , paneel C
Onderdeel : Vloer
Gebrek(en) : Scheur alleen in de flens
Locatie : Kern
Omvang : 370 mm
Opmerkingen : Geen

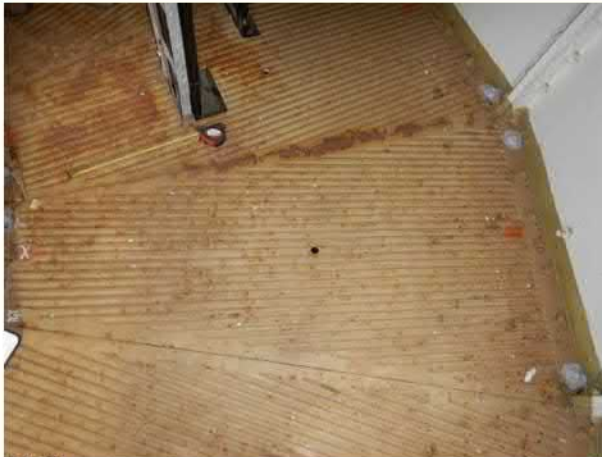
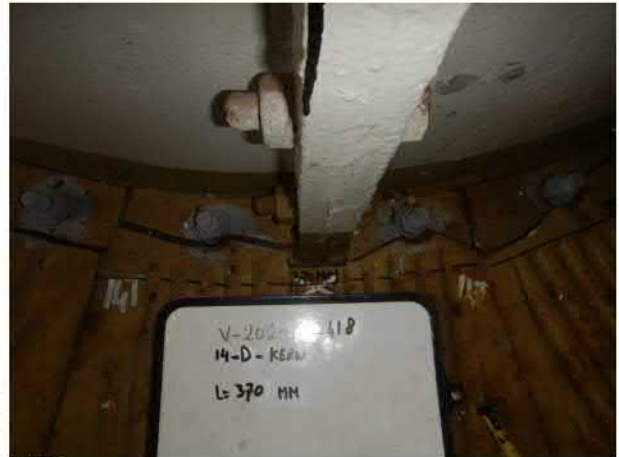
7438

Gebrek : V-202106-418
Paneel : Verdieping 14, ring , paneel D
Onderdeel : Vloer
Gebrek(en) : Scheur alleen in de flens
Locatie : Kern
Omvang : 370 mm
Opmerkingen : Geen

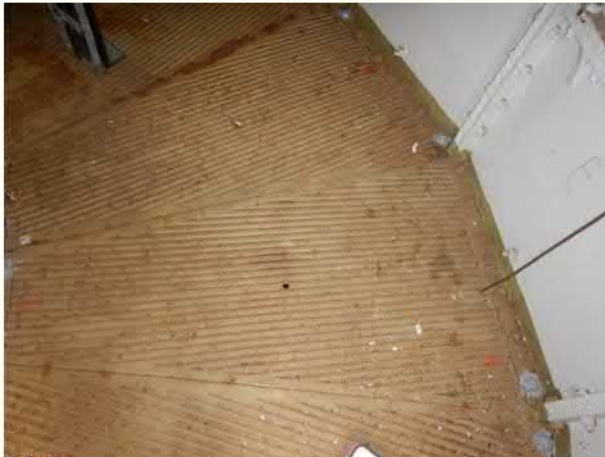
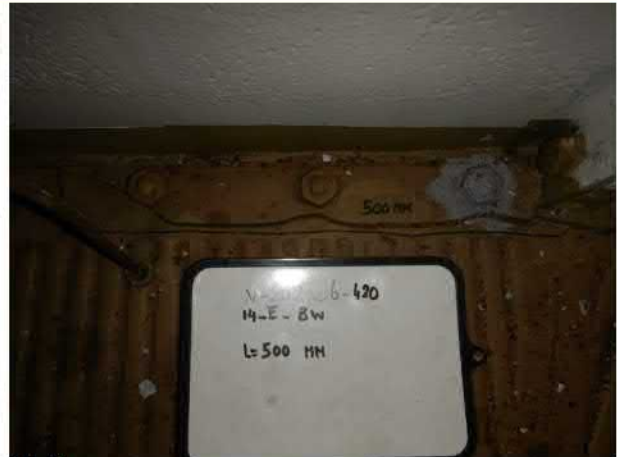
7441

Gebrek : V-202106-420
Paneel : Verdieping 14, ring , paneel E
Onderdeel : Vloer
Gebrek(en) : Scheur alleen in de flens
Locatie : Buitenwand
Omvang : 500 mm
Opmerkingen : Geen

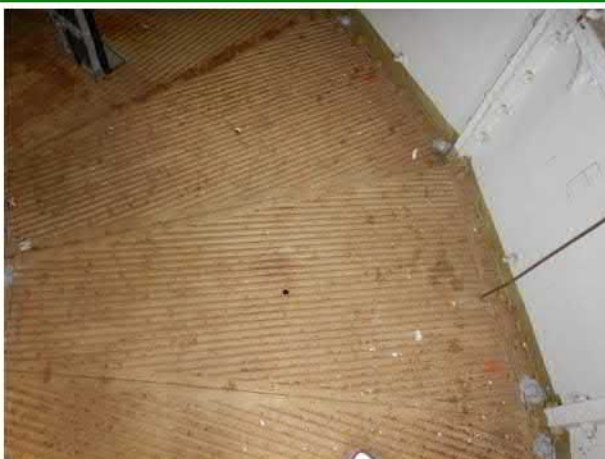
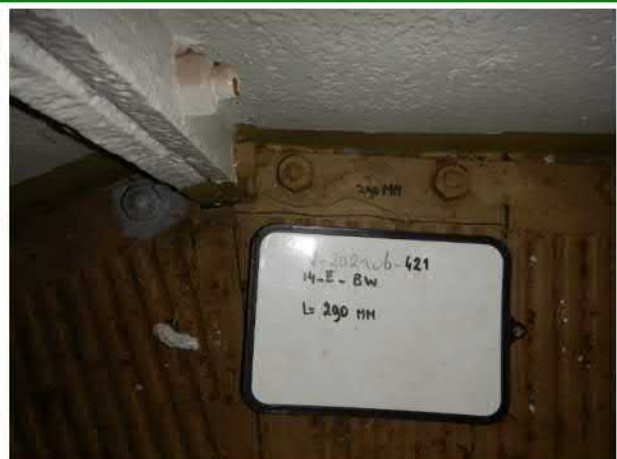
7442

Gebrek : V-202106-421
Paneel : Verdieping 14, ring , paneel E
Onderdeel : Vloer
Gebrek(en) : Scheur alleen in de flens
Locatie : Buitenwand
Omvang : 290 mm
Opmerkingen : Geen

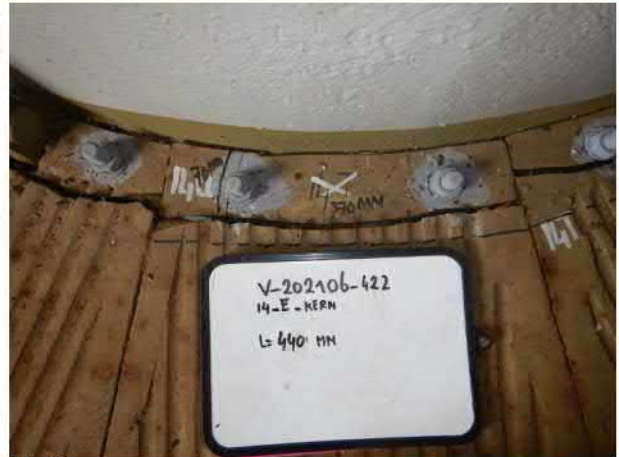
7443

Gebrek : V-202106-422
Paneel : Verdieping 14, ring , paneel E
Onderdeel : Vloer
Gebrek(en) : Scheur van de flens naar het lijf
Locatie : Kern
Omvang : 440 mm
Opmerkingen : Geen

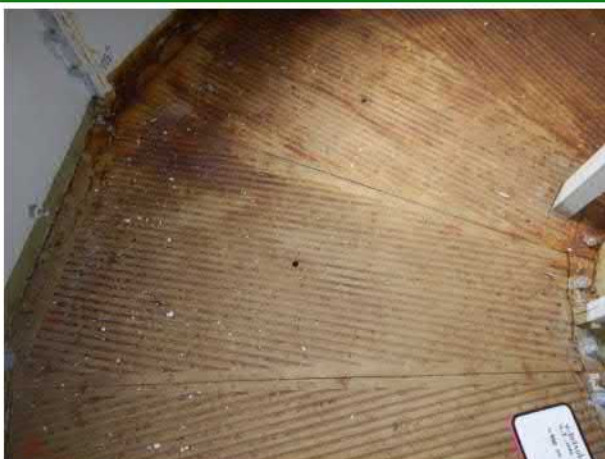
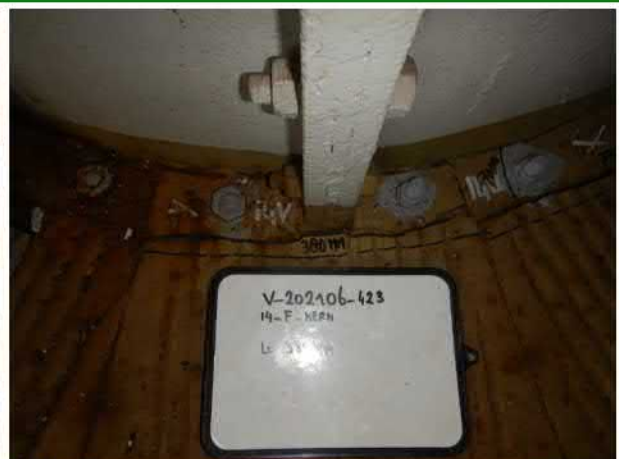
7445

Gebrek : V-202106-423
Paneel : Verdieping 14, ring , paneel F
Onderdeel : Vloer
Gebrek(en) : Scheur alleen in de flens
Locatie : Kern
Omvang : 380 mm
Opmerkingen : Geen

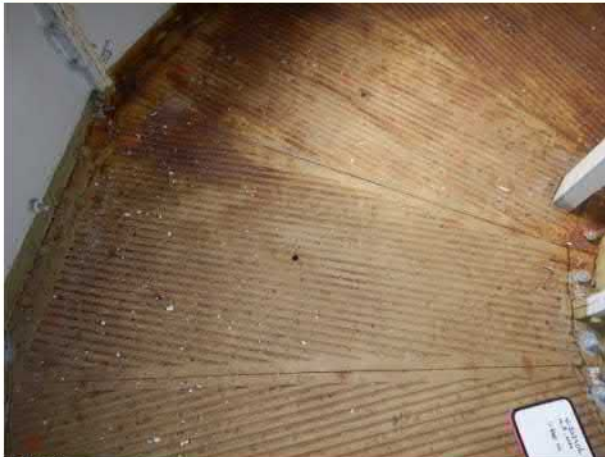
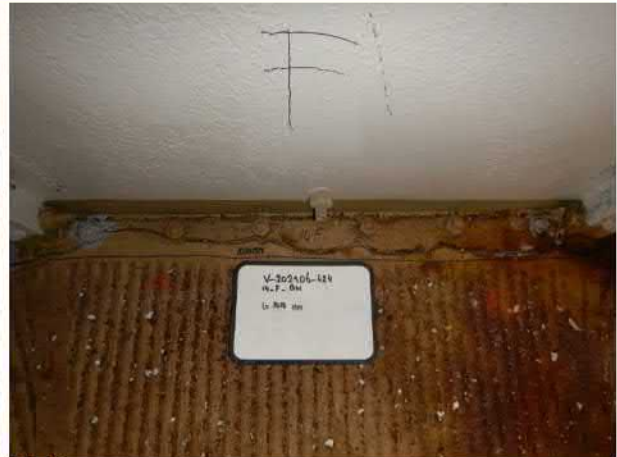
7446

Gebrek : V-202106-424
Paneel : Verdieping 14, ring , paneel F
Onderdeel : Vloer
Gebrek(en) : Scheur alleen in de flens
Locatie : Buitenwand
Omvang : 1010 mm
Opmerkingen : Geen

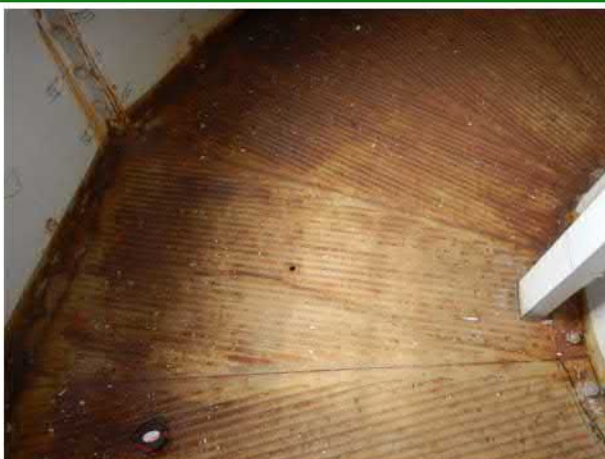
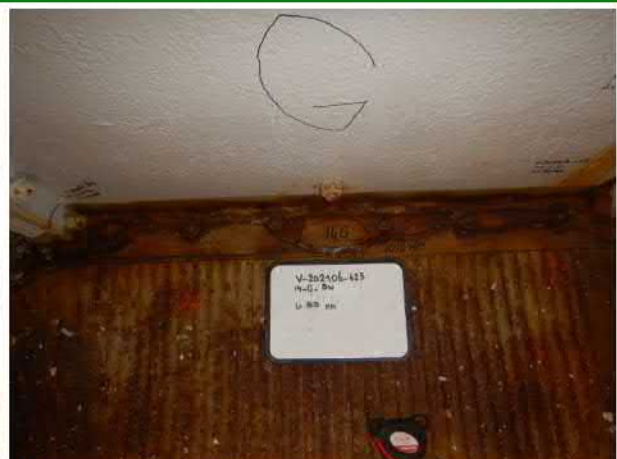
7448

Gebrek : V-202106-425
Paneel : Verdieping 14, ring , paneel G
Onderdeel : Vloer
Gebrek(en) : Scheur alleen in de flens
Locatie : Buitenwand
Omvang : 1010 mm
Opmerkingen : Geen

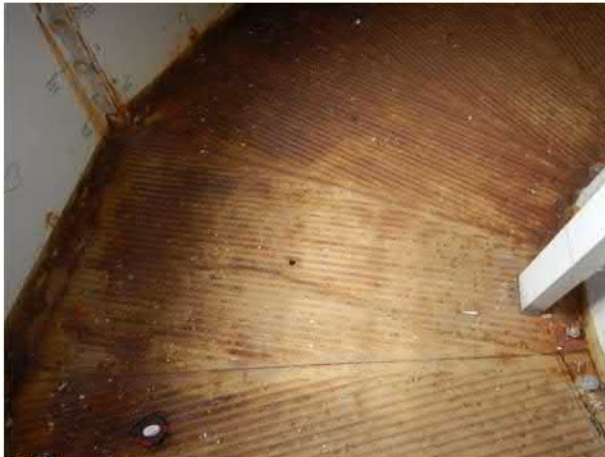
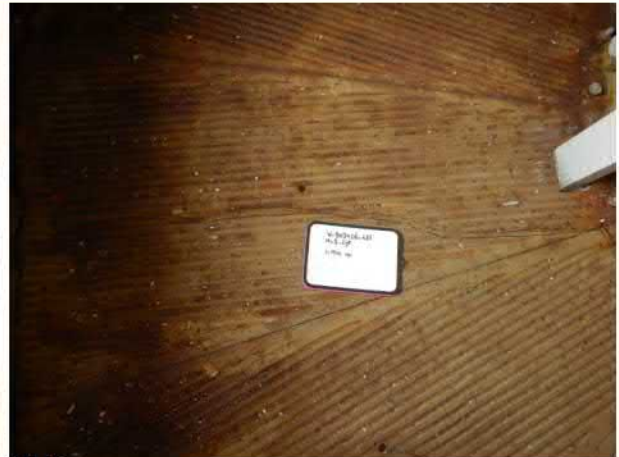
7449

Gebrek : V-202106-426
Paneel : Verdieping 14, ring , paneel G
Onderdeel : Vloer
Gebrek(en) : Scheur alleen in het lijf
Locatie : Buitenwand naar kern
Omvang : 1310 mm
Opmerkingen : Geen

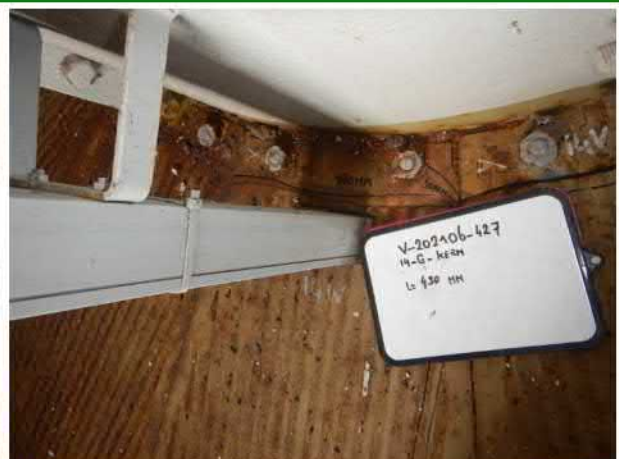
7450

Gebrek : V-202106-427
Paneel : Verdieping 14, ring , paneel G
Onderdeel : Vloer
Gebrek(en) : Scheur van de flens naar het lijf
Locatie : Kern
Omvang : 430 mm
Opmerkingen : Geen

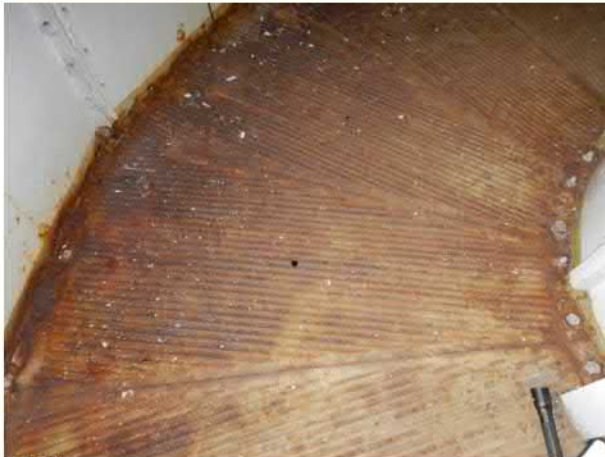
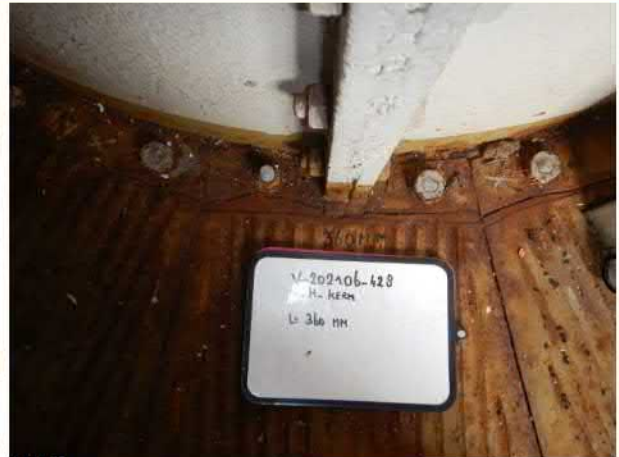
7452

Gebrek : V-202106-428
Paneel : Verdieping 14, ring , paneel H
Onderdeel : Vloer
Gebrek(en) : Scheur alleen in de flens
Locatie : Kern
Omvang : 360 mm
Opmerkingen : Geen

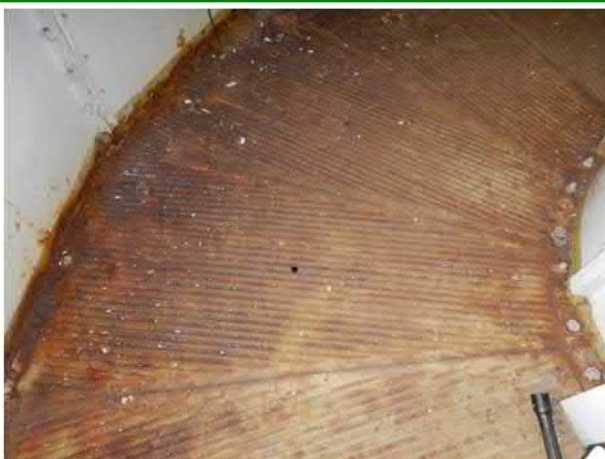
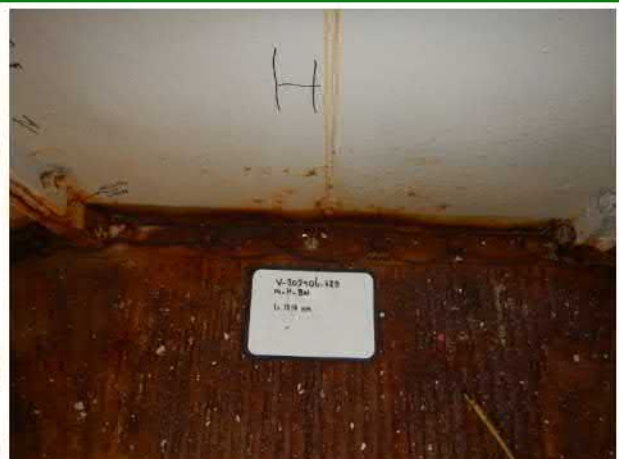
7453

Gebrek : V-202106-429
Paneel : Verdieping 14, ring , paneel H
Onderdeel : Vloer
Gebrek(en) : Scheur alleen in de flens
Locatie : Buitenwand
Omvang : 1010 mm
Opmerkingen : Geen

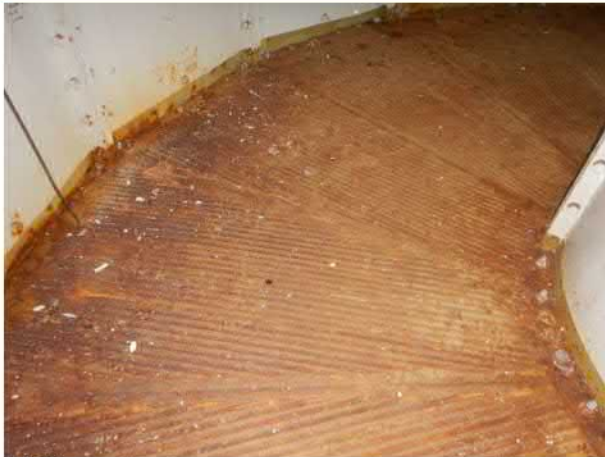
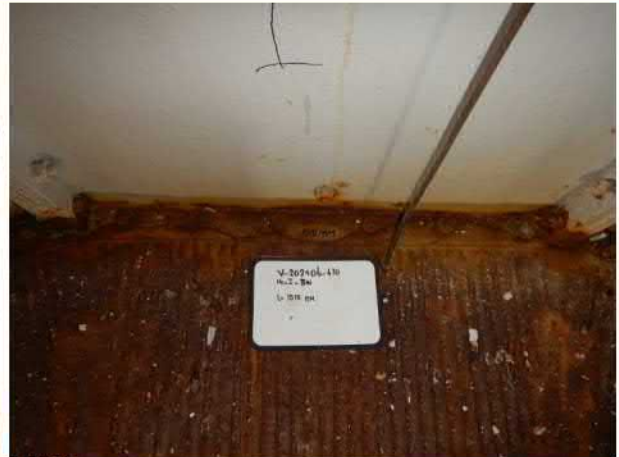
Gebrek : V-202106-430
Paneel : Verdieping 14, ring , paneel I
Onderdeel : Vloer
Gebrek(en) : Scheur alleen in de flens
Locatie : Buitenwand
Omvang : 1010 mm
Opmerkingen : Geen

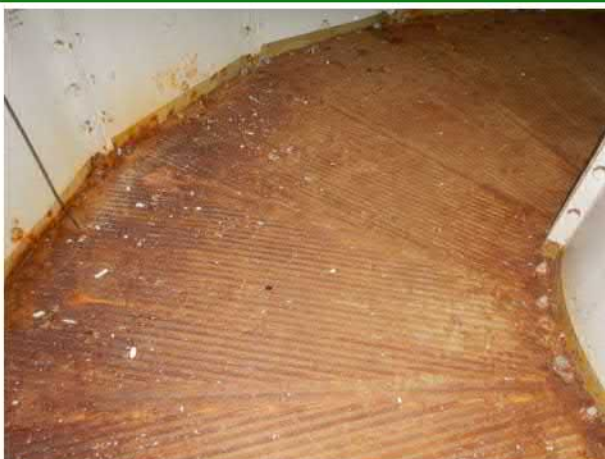
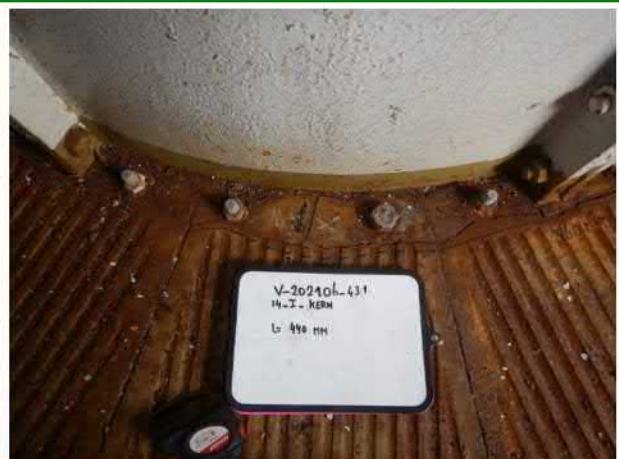
Gebrek : V-202106-431
Paneel : Verdieping 14, ring , paneel I
Onderdeel : Vloer
Gebrek(en) : Scheur alleen in de flens
Locatie : Kern
Omvang : 440 mm
Opmerkingen : Geen

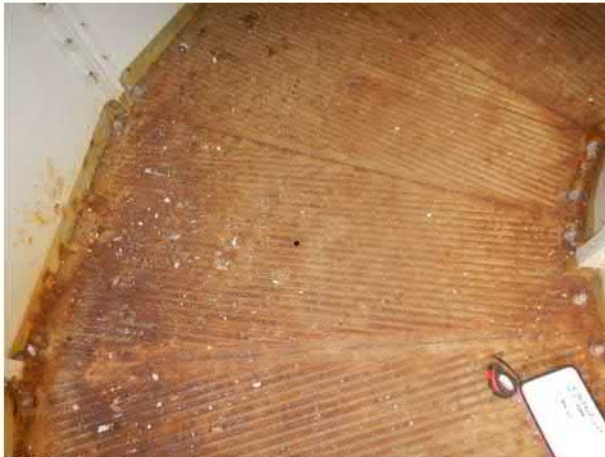
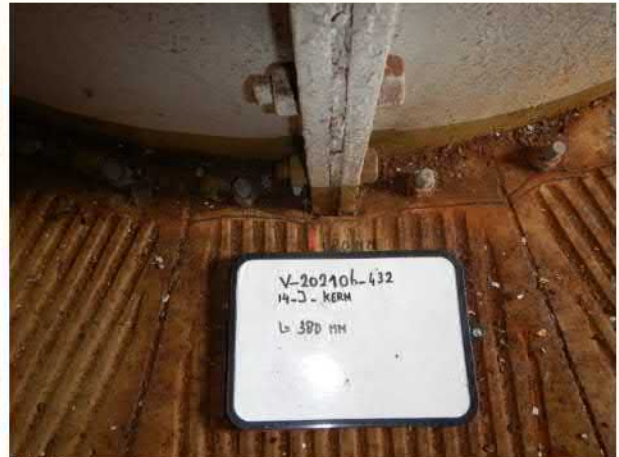
Gebrek : V-202106-432
Paneel : Verdieping 14, ring , paneel J
Onderdeel : Vloer
Gebrek(en) : Scheur alleen in de flens
Locatie : Kern
Omvang : 380 mm
Opmerkingen : Geen

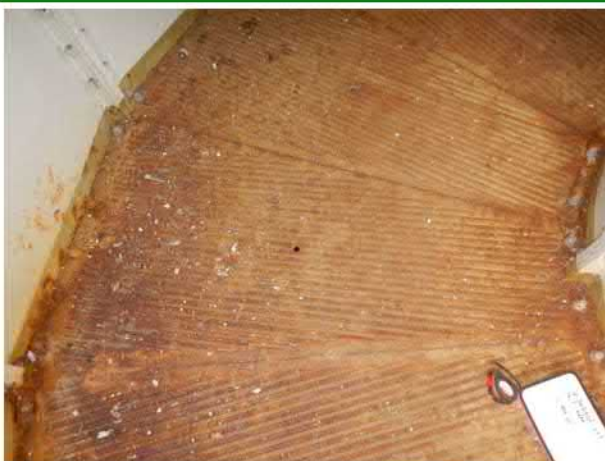
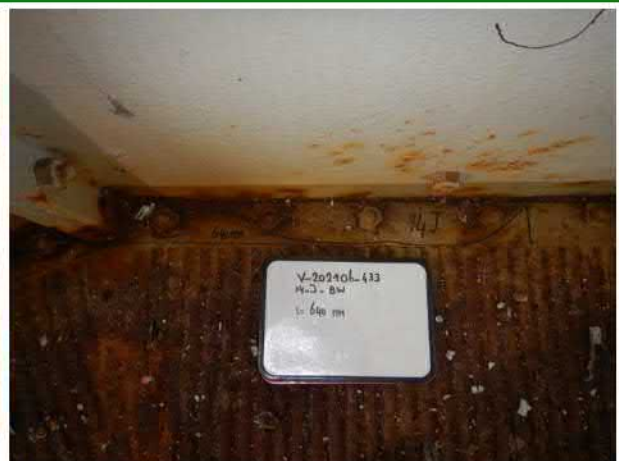
Gebrek : V-202106-433
Paneel : Verdieping 14, ring , paneel J
Onderdeel : Vloer
Gebrek(en) : Scheur alleen in de flens
Locatie : Buitenwand
Omvang : 640 mm
Opmerkingen : Geen

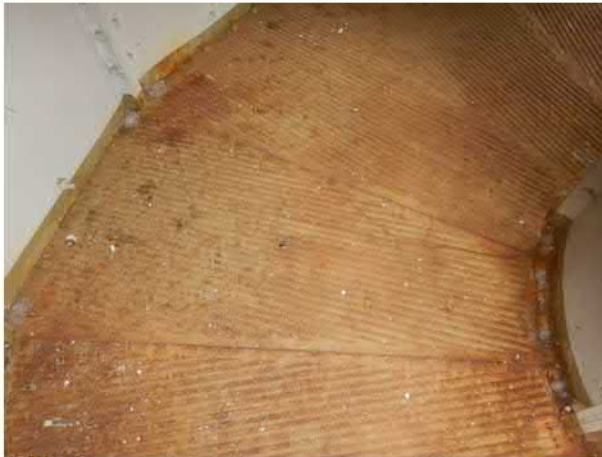
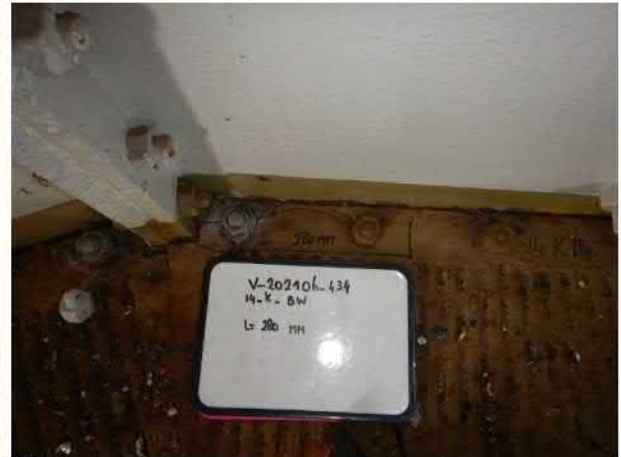
Gebrek : V-202106-434
Paneel : Verdieping 14, ring , paneel K
Onderdeel : Vloer
Gebrek(en) : Scheur alleen in de flens
Locatie : Buitenwand
Omvang : 280 mm
Opmerkingen : Geen

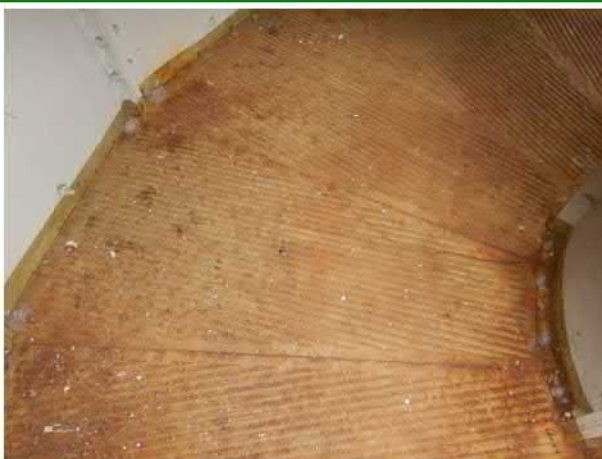
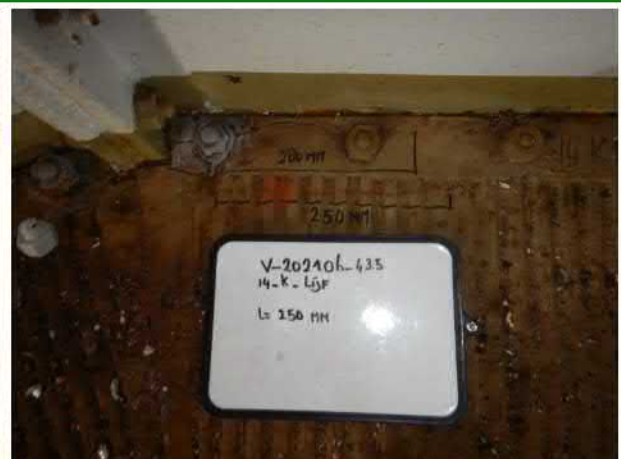
Gebrek : V-202106-435
Paneel : Verdieping 14, ring , paneel K
Onderdeel : Vloer
Gebrek(en) : Scheur alleen in het lijf
Locatie : Buitenwand
Omvang : 250 mm
Opmerkingen : Geen

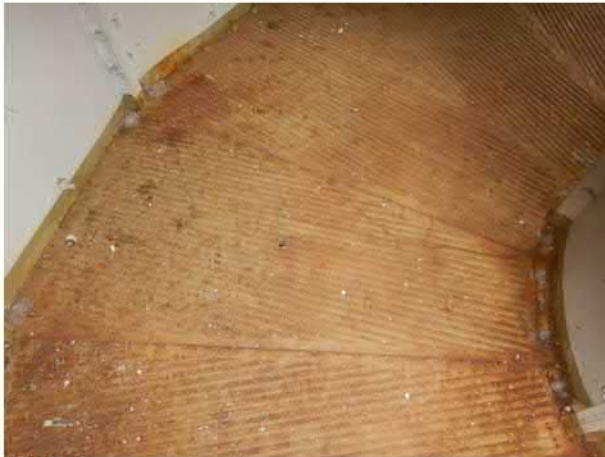
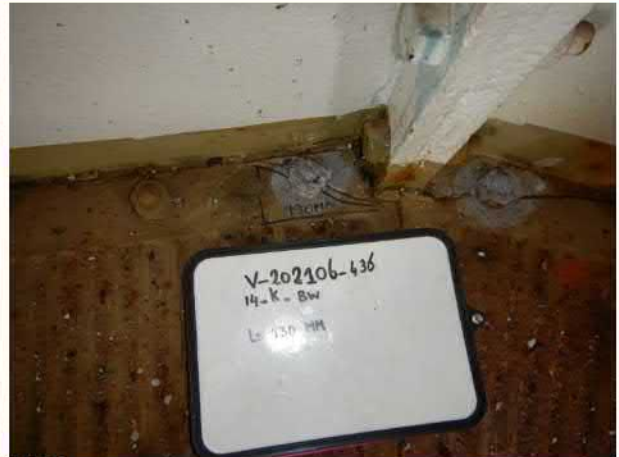
Gebrek : V-202106-436
Paneel : Verdieping 14, ring , paneel K
Onderdeel : Vloer
Gebrek(en) : Scheur alleen in de flens
Locatie : Buitenwand
Omvang : 130 mm
Opmerkingen : Geen

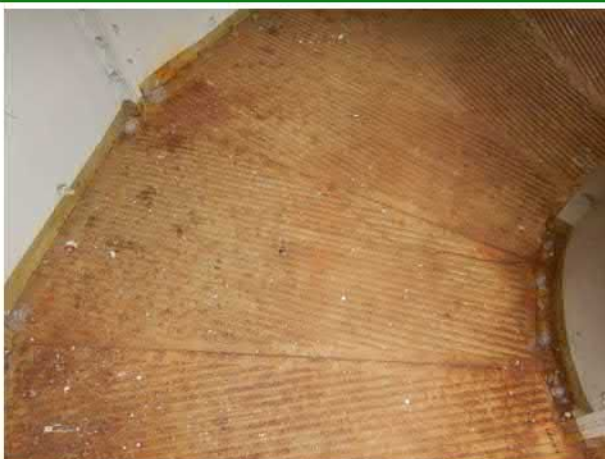
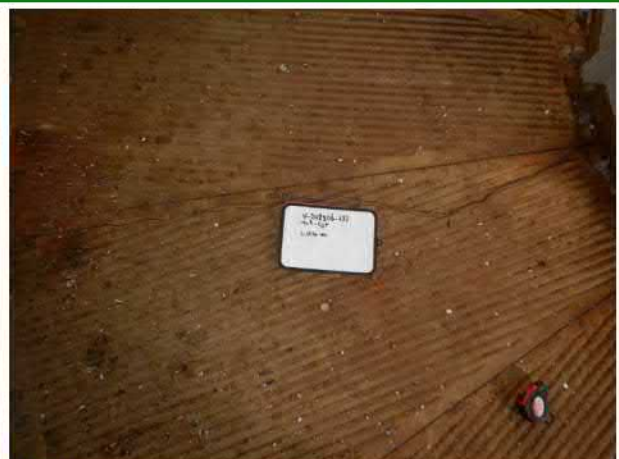
Gebrek : V-202106-437
Paneel : Verdieping 14, ring , paneel K
Onderdeel : Vloer
Gebrek(en) : Scheur alleen in het lijf
Locatie : Buitenwand naar kern
Omvang : 1560 mm
Opmerkingen : Geen

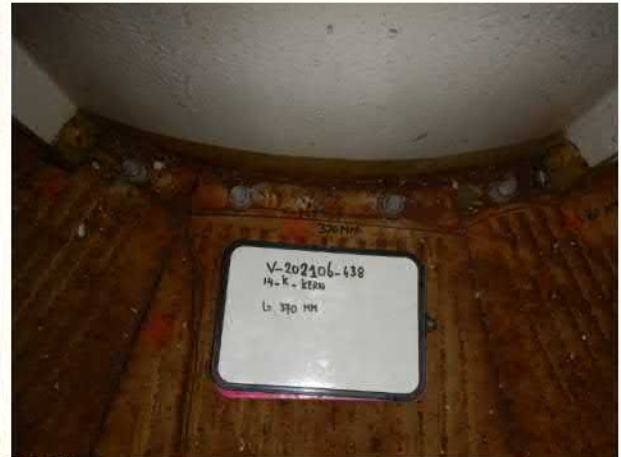
Gebrek : V-202106-438
Paneel : Verdieping 14, ring , paneel K
Onderdeel : Vloer
Gebrek(en) : Scheur alleen in de flens
Locatie : Kern
Omvang : 370 mm
Opmerkingen : Geen

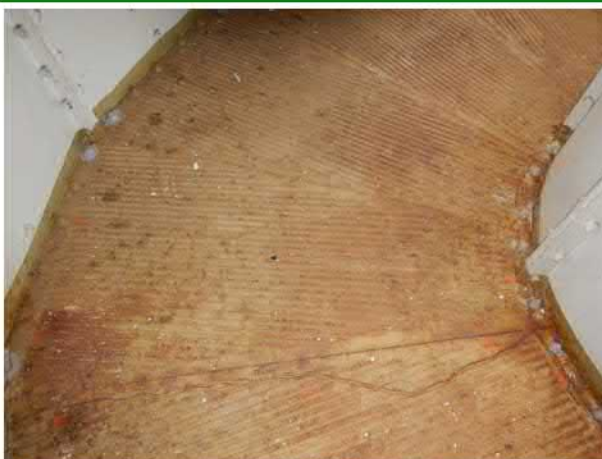
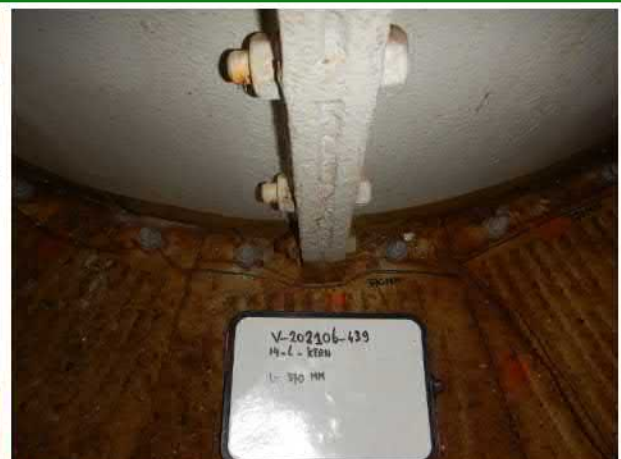
Gebrek : V-202106-439
Paneel : Verdieping 14, ring , paneel L
Onderdeel : Vloer
Gebrek(en) : Scheur alleen in de flens
Locatie : Kern
Omvang : 370 mm
Opmerkingen : Geen

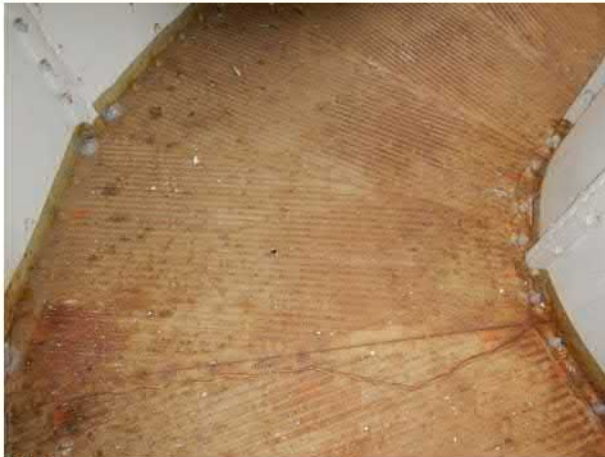
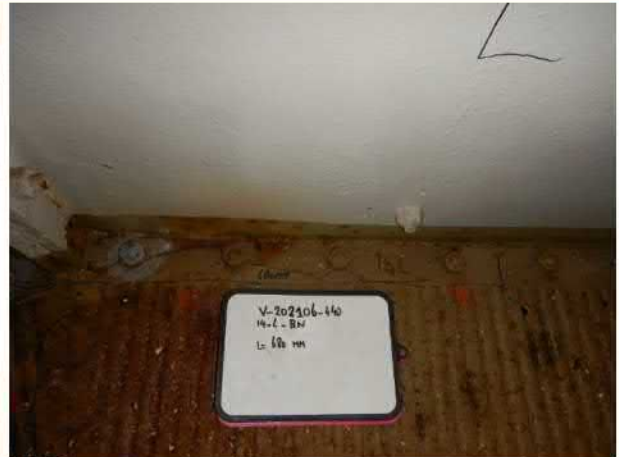
Gebrek : V-202106-440
Paneel : Verdieping 14, ring , paneel L
Onderdeel : Vloer
Gebrek(en) : Scheur alleen in de flens
Locatie : Buitenwand
Omvang : 680 mm
Opmerkingen : Geen

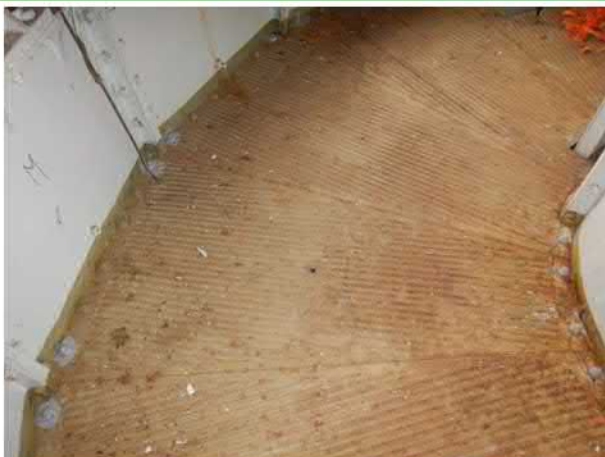
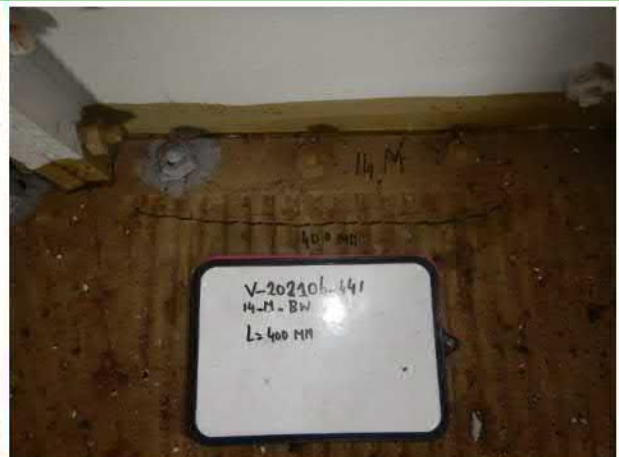
Gebrek : V-202106-441
Paneel : Verdieping 14, ring , paneel M
Onderdeel : Vloer
Gebrek(en) : Scheur alleen in het lijf
Locatie : Buitenwand
Omvang : 400 mm
Opmerkingen : Geen

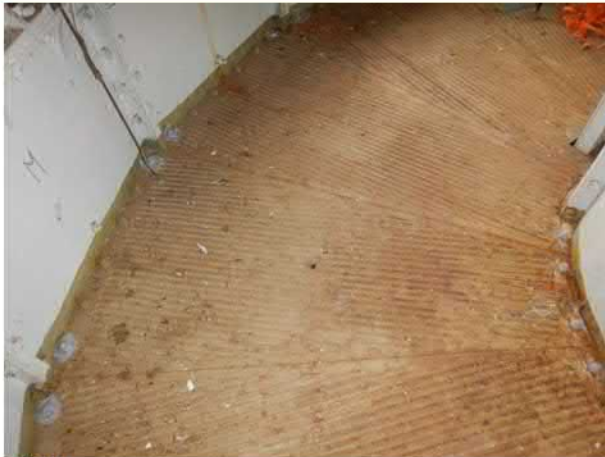
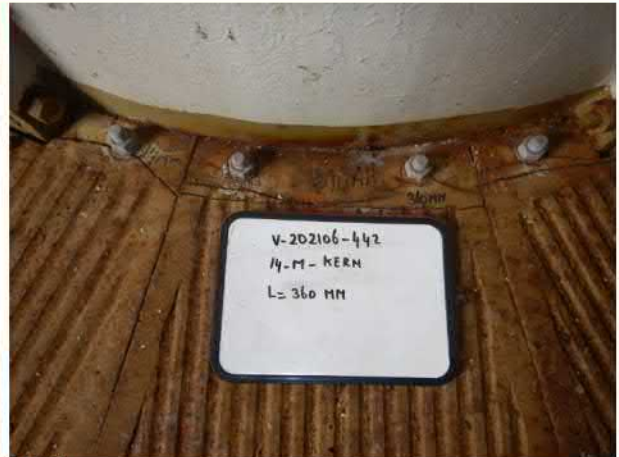
Gebrek : V-202106-442
Paneel : Verdieping 14, ring , paneel M
Onderdeel : Vloer
Gebrek(en) : Scheur alleen in de flens
Locatie : Kern
Omvang : 360 mm
Opmerkingen : Geen

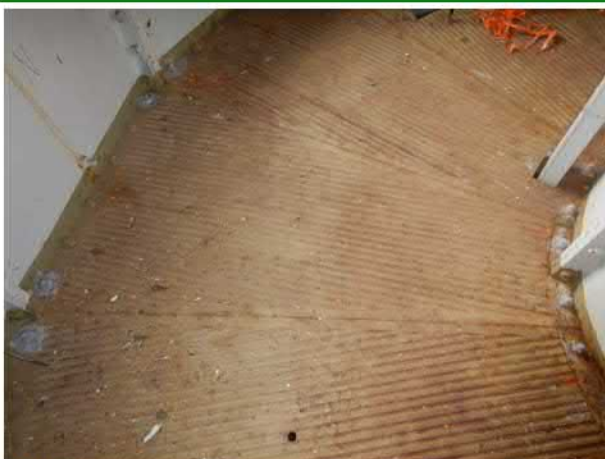
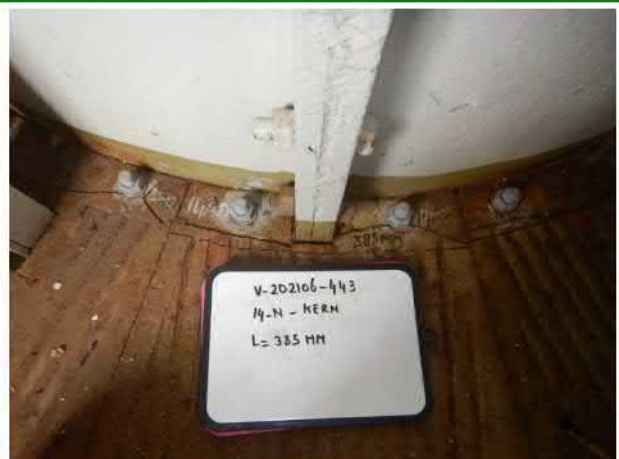
Gebrek : V-202106-443
Paneel : Verdieping 14, ring , paneel N
Onderdeel : Vloer
Gebrek(en) : Scheur alleen in de flens
Locatie : Kern
Omvang : 385 mm
Opmerkingen : Geen

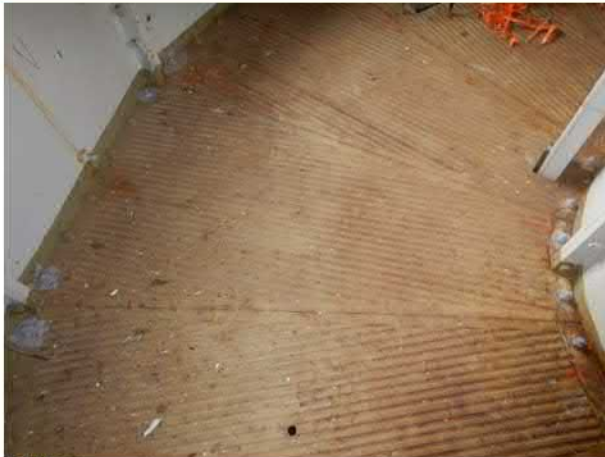
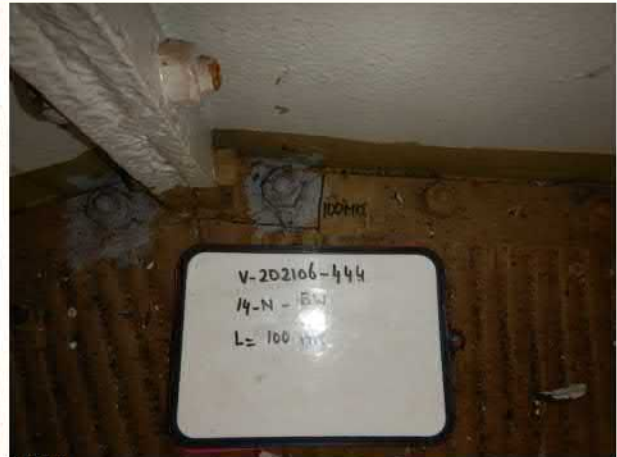
Gebrek : V-202106-444
 Paneel : Verdieping 14, ring , paneel N
 Onderdeel : Vloer
 Gebrek(en) : Scheur alleen in de flens
 Locatie : Buitenwand
 Omvang : 100 mm
 Opmerkingen : Geen

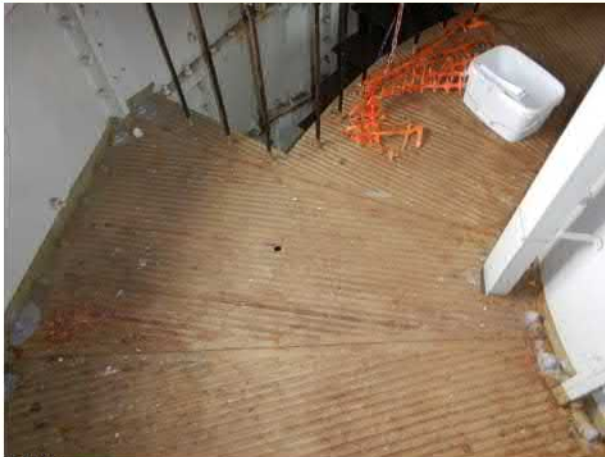
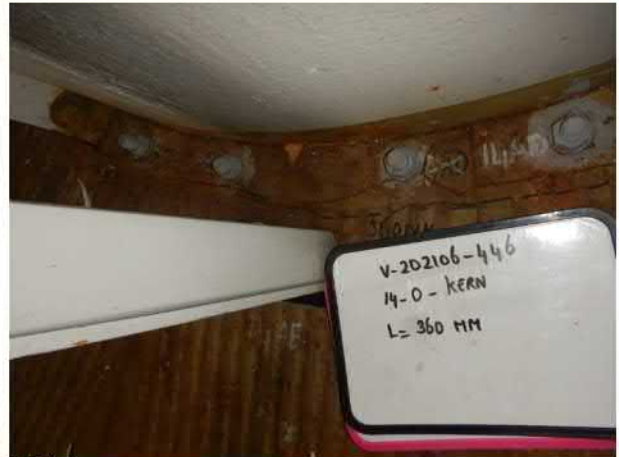
Gebrek : V-202106-446
Paneel : Verdieping 14, ring , paneel O
Onderdeel : Vloer
Gebrek(en) : Scheur alleen in de flens
Locatie : Kern
Omvang : 360 mm
Opmerkingen : Geen

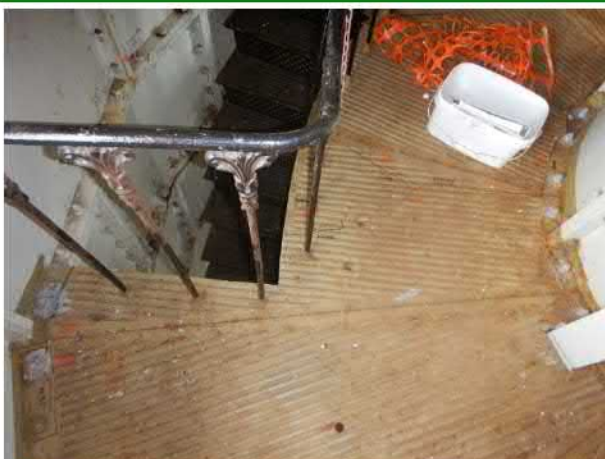
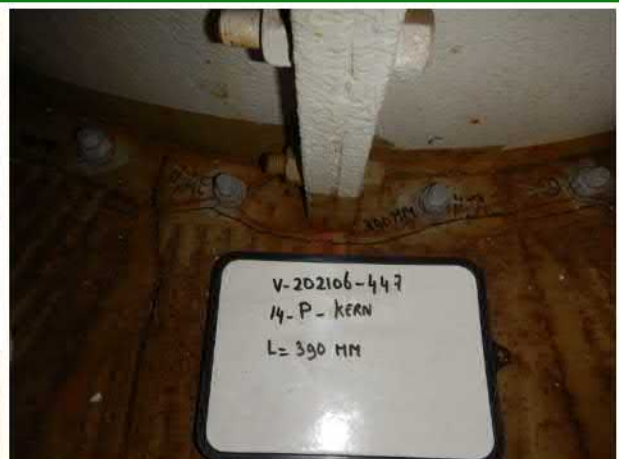
Gebrek : V-202106-447
Paneel : Verdieping 14, ring , paneel P
Onderdeel : Vloer
Gebrek(en) : Scheur alleen in de flens
Locatie : Kern
Omvang : 390 mm
Opmerkingen : Geen

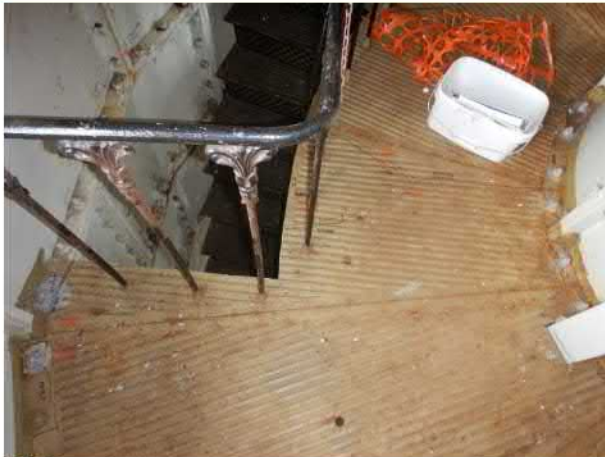
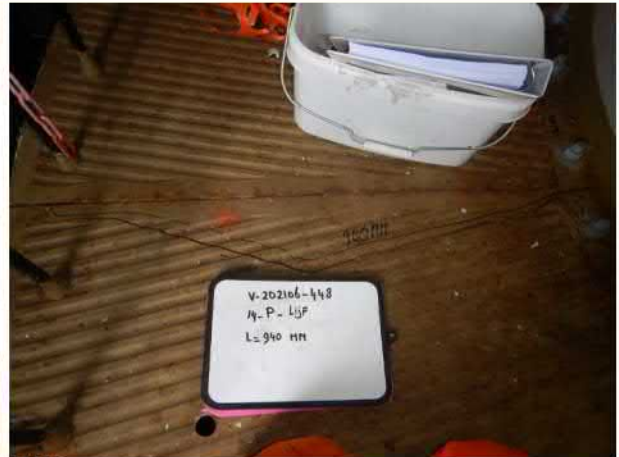
Gebrek : V-202106-448
Paneel : Verdieping 14, ring , paneel P
Onderdeel : Vloer
Gebrek(en) : Scheur alleen in het lijf
Locatie : Kern naar trap
Omvang : 940 mm
Opmerkingen : Geen

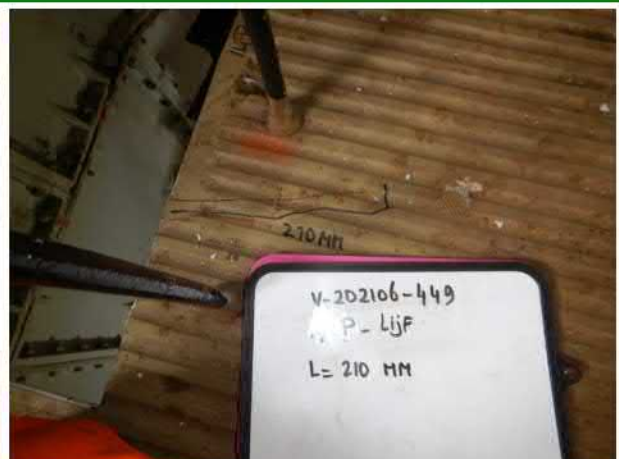
Gebrek : V-202106-449
Paneel : Verdieping 14, ring , paneel P
Onderdeel : Vloer
Gebrek(en) : Scheur alleen in het lijf
Locatie : Buitenwand bij trap
Omvang : 210 mm
Opmerkingen : Geen

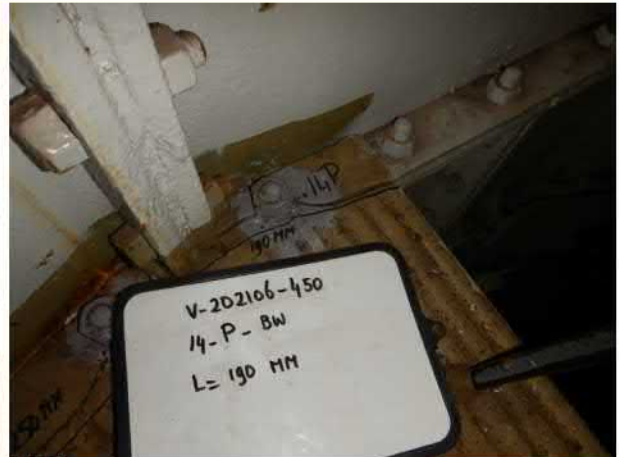
Gebrek : V-202106-450
Paneel : Verdieping 14, ring , paneel P
Onderdeel : Vloer
Gebrek(en) : Scheur alleen in de flens
Locatie : Buitewand
Omvang : 190 mm
Opmerkingen : Geen

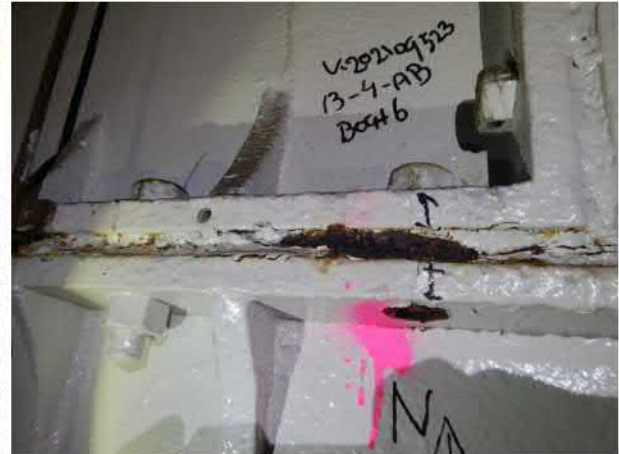
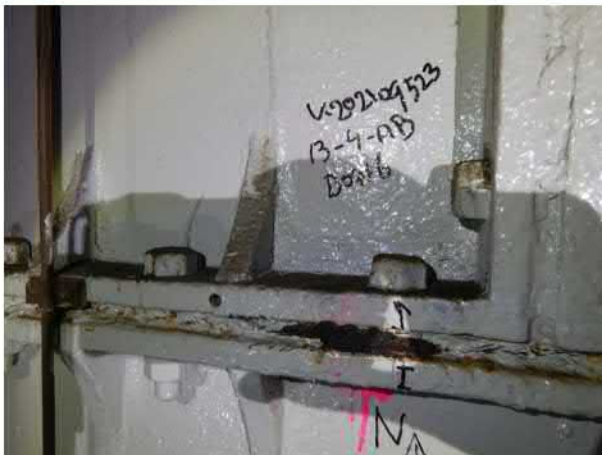
Gebrek : V-202109-523
Paneel : Verdieping 13, ring 4, paneel AB
Onderdeel : Gevelement
Gebrek(en) : Bout afgebroken
Locatie : Bout 6
Omvang : 1 st.
Opmerkingen : Wel gedetecteerd in PA onderzoek, daarna gebroken.

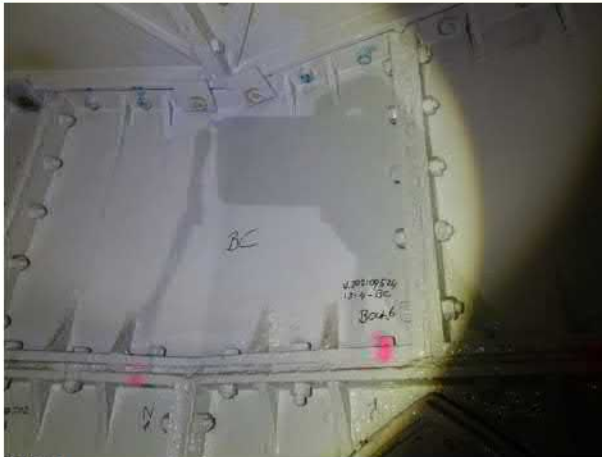
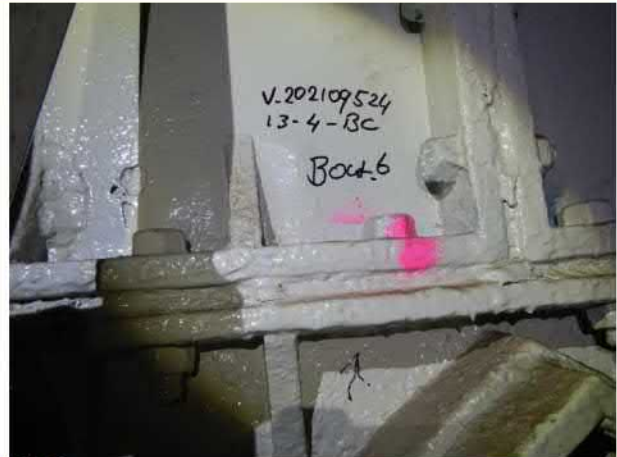
Gebrek : V-202109-524
Paneel : Verdieping 13, ring 4, paneel BC
Onderdeel : Gevelement
Gebrek(en) : Bout afgebroken
Locatie : Bout 6
Omvang : 1 st.
Opmerkingen : Wel gedetecteerd in PA onderzoek, daarna gebroken.

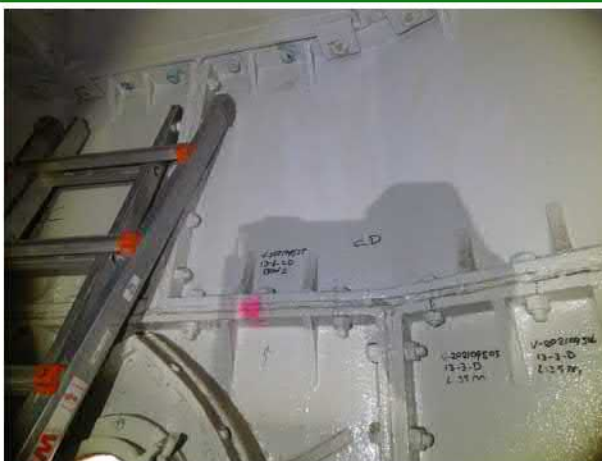
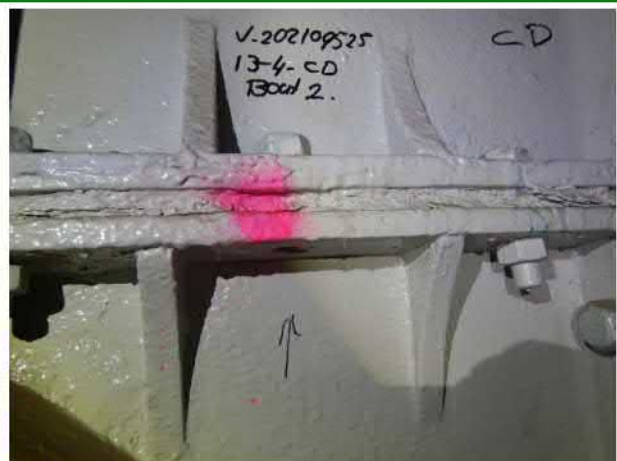
Gebrek : V-202109-525
Paneel : Verdieping 13, ring 4, paneel CD
Onderdeel : Gevelement
Gebrek(en) : Bout afgebroken
Locatie : Bout 2
Omvang : 1 st.
Opmerkingen : Gedetecteerd in PA onderzoek.
