Inspectie Lange Jaap Huisduinen

Fotorapportage

Opdrachtgever	Rijkswaterstaat GPO
Rapportnummer	42212 Bijlage 3
Status	Concept
Rapportdatum	20 september 2021
Uitvoering	ing. ██████████
Projectleider	ing. ██████████

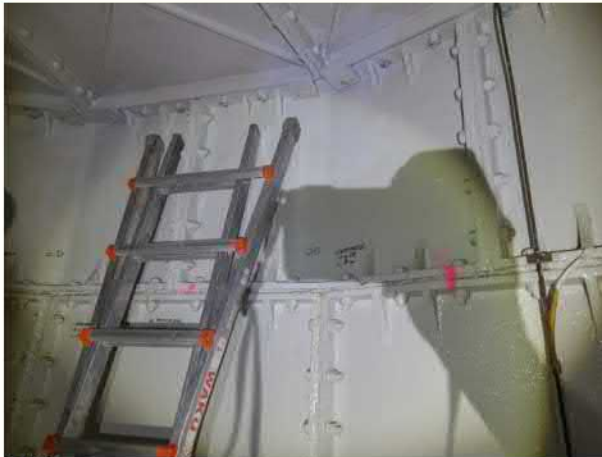
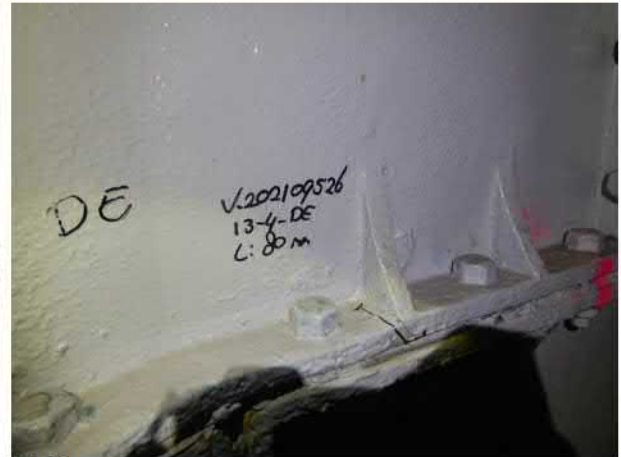
Gebrek : V-202109-526
 Paneel : Verdieping 13, ring 4, paneel DE
 Onderdeel : Gevelement
 Gebrek(en) : Scheur van boutgat naar de rand van de flens
 Locatie : Onder
 Omvang : 80 mm
 Opmerkingen : Geen

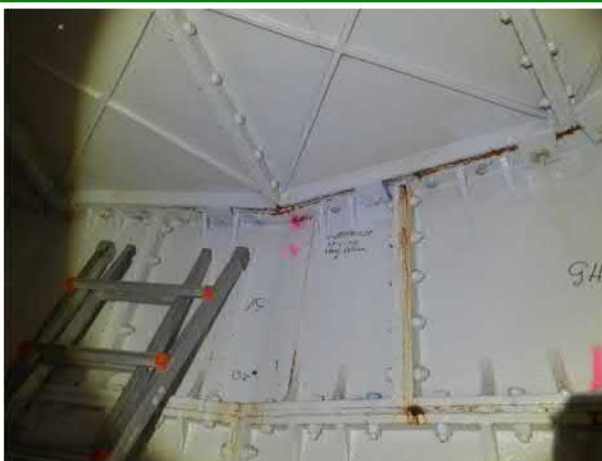
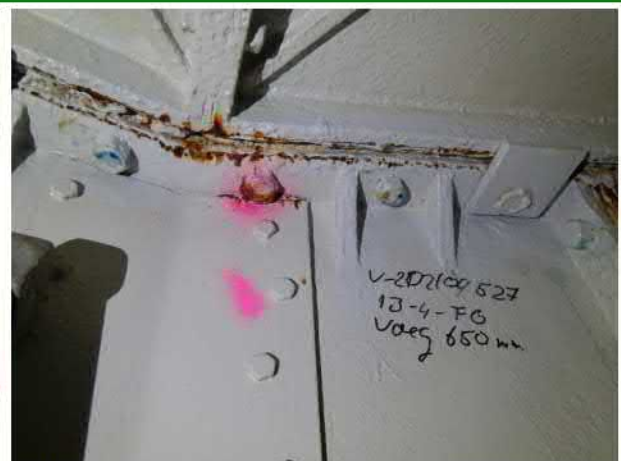
Gebrek : V-202109-527
 Paneel : Verdieping 13, ring 4, paneel FG
 Onderdeel : Voegvulling
 Gebrek(en) : Corrosie(sporen) & Lekkagesporen
 Locatie : Boven
 Omvang : 650 mm
 Opmerkingen : Geen

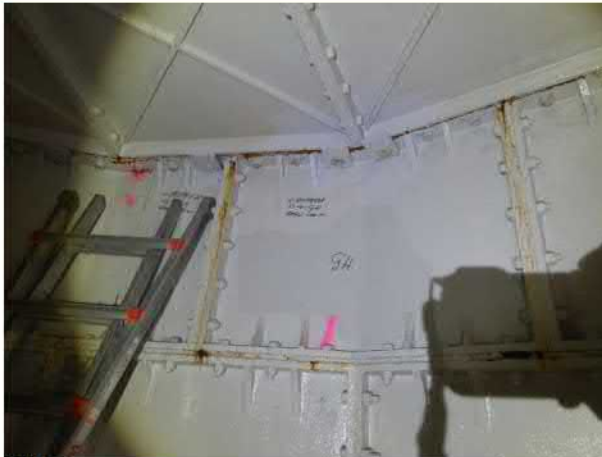
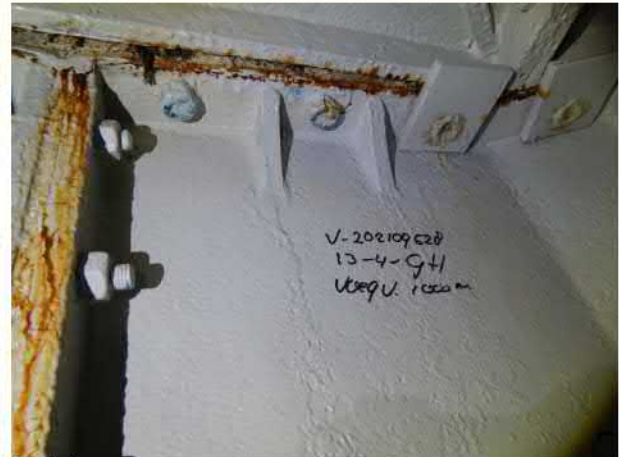
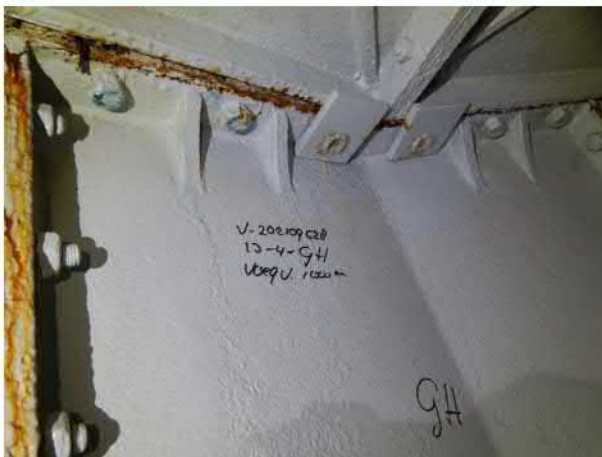
Gebrek : V-202109-528
Paneel : Verdieping 13, ring 4, paneel GH
Onderdeel : Voegvulling
Gebrek(en) : Corrosie(sporen) & Lekkagesporen
Locatie : Boven
Omvang : 1000 mm
Opmerkingen : Geen

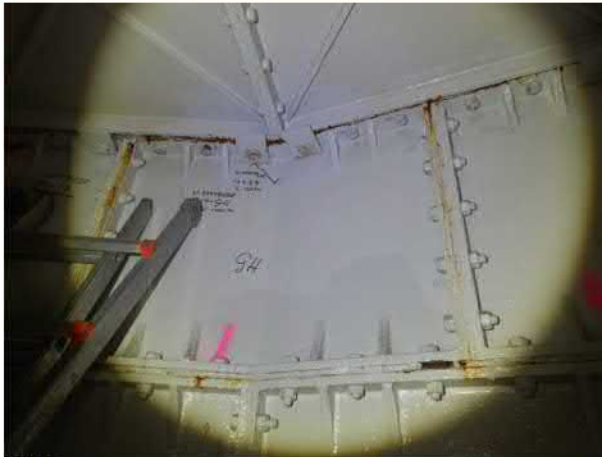
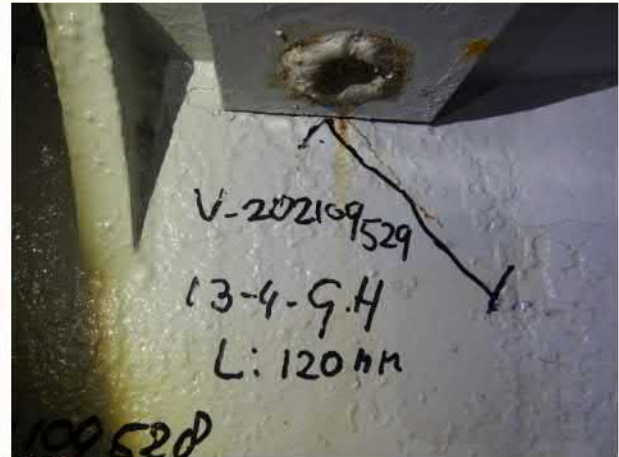
Gebrek : V-202109-529 KRITISCHE SCHEUR
Paneel : Verdieping 13, ring 4, paneel GH
Onderdeel : Gevelement
Gebrek(en) : Scheur van de flens naar het lijf
Locatie : Boven
Omvang : 120 mm
Opmerkingen : Geen

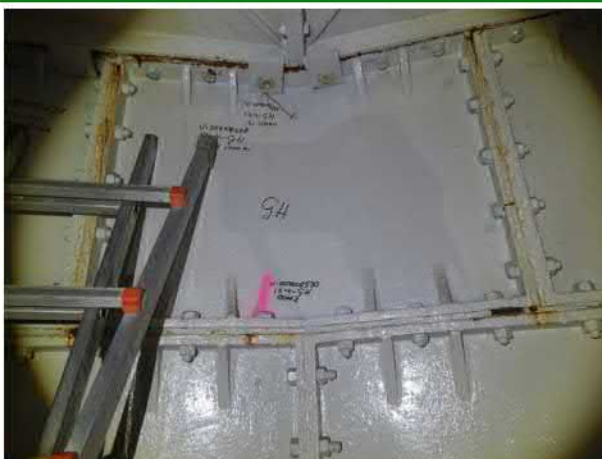
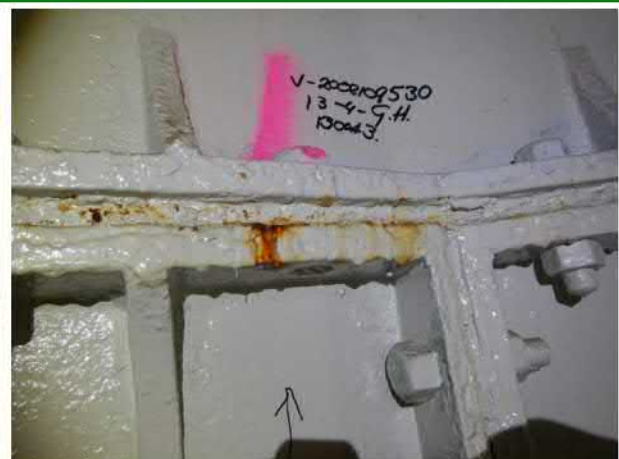
Gebrek : V-202109-530
Paneel : Verdieping 13, ring 4, paneel GH
Onderdeel : Gevelement
Gebrek(en) : Bout afgebroken
Locatie : Bout 3
Omvang : 1 st.
Opmerkingen : Gedetecteerd in PA onderzoek.

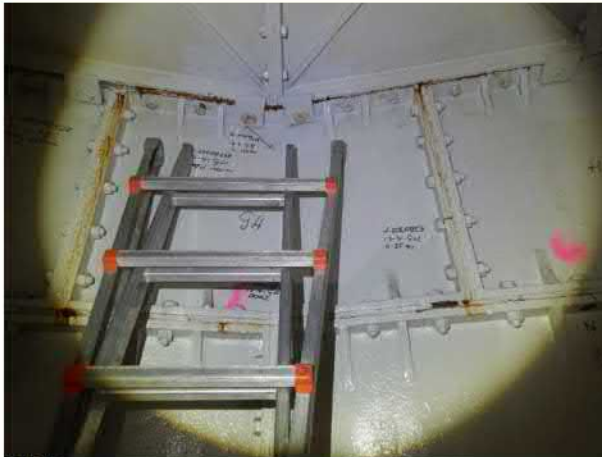
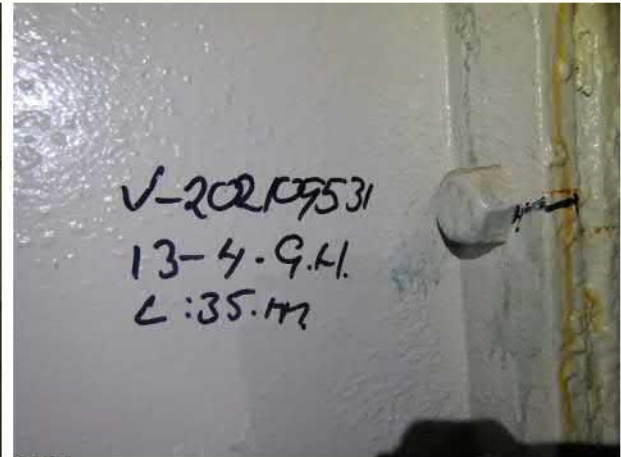
Gebrek : V-202109-531
Paneel : Verdieping 13, ring 4, paneel GH
Onderdeel : Gevelement
Gebrek(en) : Scheur van boutgat naar de rand van de flens
Locatie : Rechts
Omvang : 35 mm
Opmerkingen : Geen

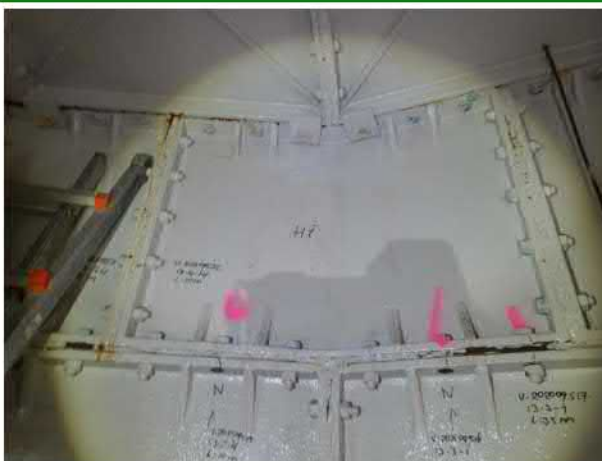
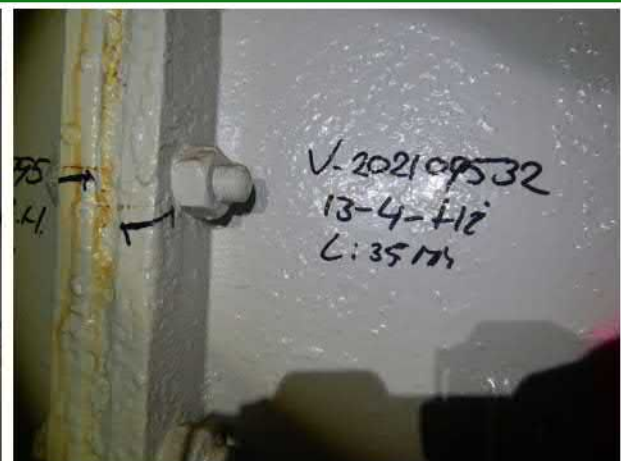
Gebrek : V-202109-532
Paneel : Verdieping 13, ring 4, paneel HI
Onderdeel : Gevelement
Gebrek(en) : Scheur van boutgat naar de rand van de flens
Locatie : Links
Omvang : 35 mm
Opmerkingen : Geen

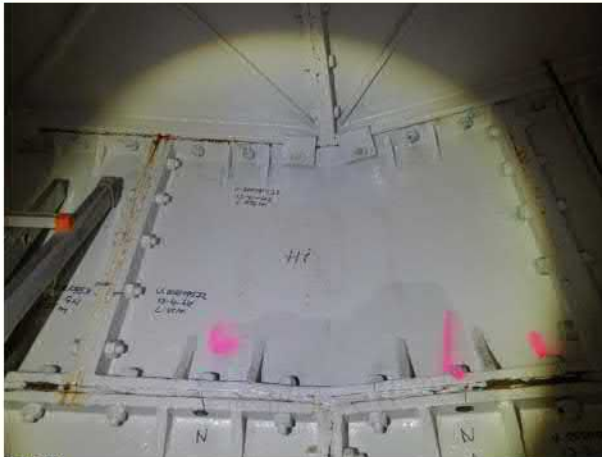
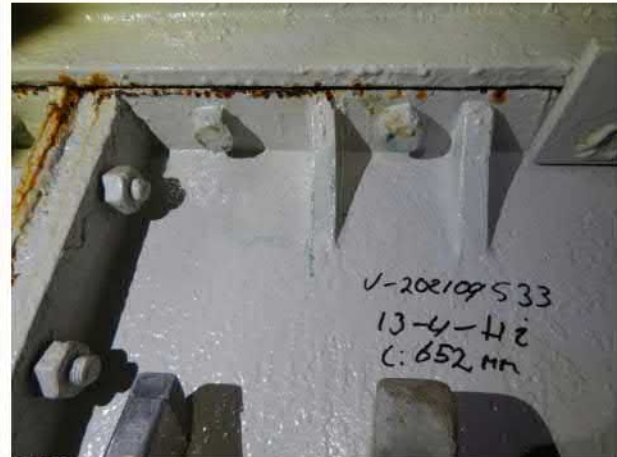
Gebrek : V-202109-533
Paneel : Verdieping 13, ring 4, paneel HI
Onderdeel : Voegvulling
Gebrek(en) : Corrosie(sporen) & Lekkagesporen
Locatie : Boven
Omvang : 652 mm
Opmerkingen : Geen

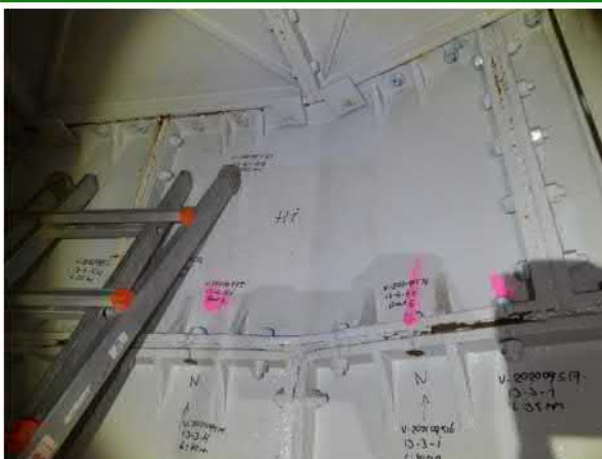
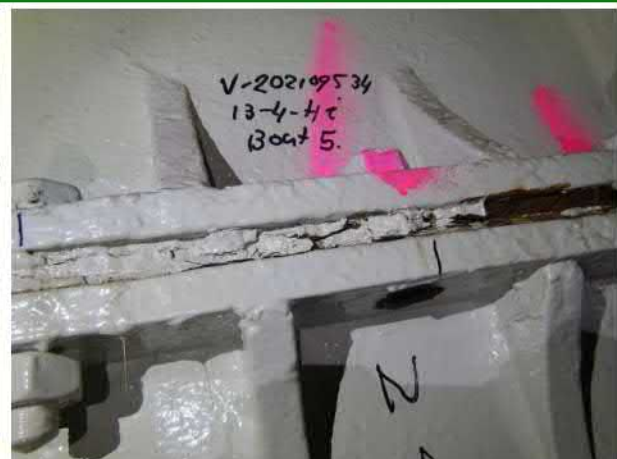
Gebrek : V-202109-534
Paneel : Verdieping 13, ring 4, paneel HI
Onderdeel : Gevelement
Gebrek(en) : Bout afgebroken
Locatie : Bout 5
Omvang : 1 st.
Opmerkingen : Wel gedetecteerd in PA onderzoek, daarna gebroken.

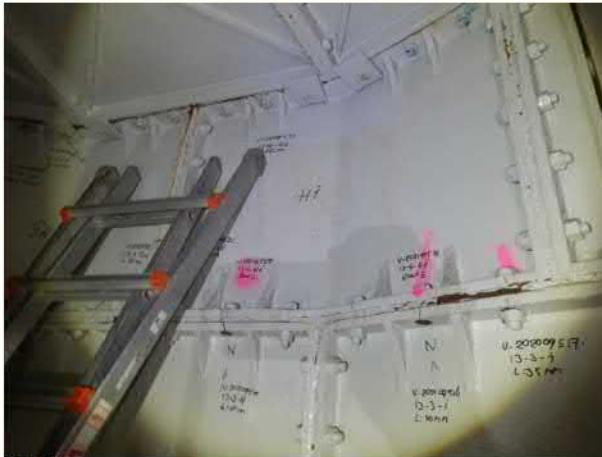
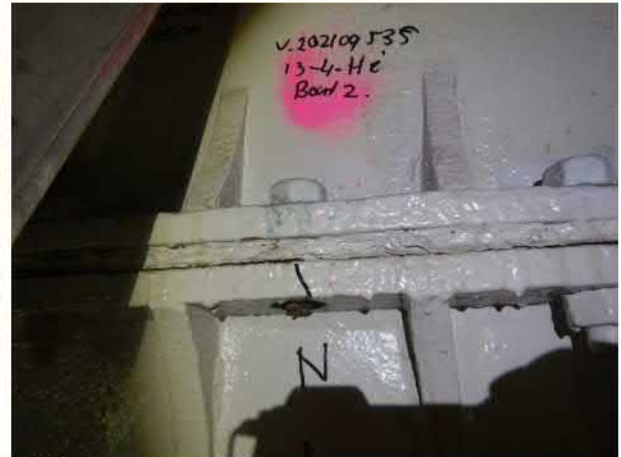
Gebrek : V-202109-535
 Paneel : Verdieping 13, ring 4, paneel HI
 Onderdeel : Gevelement
 Gebrek(en) : Bout afgebroken
 Locatie : Bout 2
 Omvang : 1 st.
 Opmerkingen : Wel gedetecteerd in PA onderzoek, daarna gebroken.

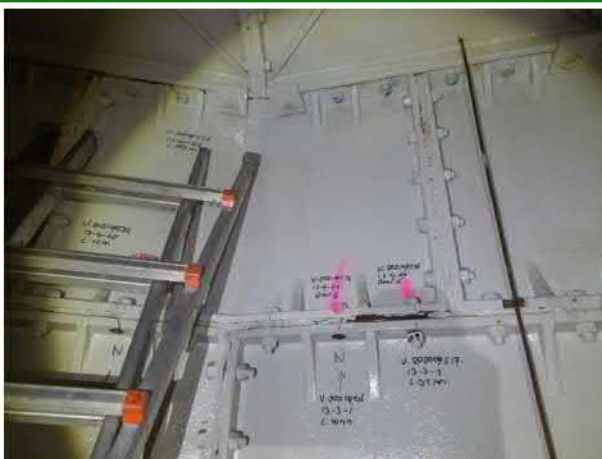
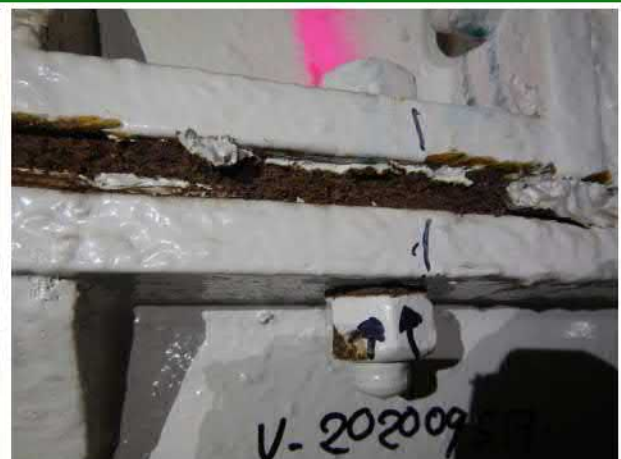
Gebrek : V-202109-536
 Paneel : Verdieping 13, ring 4, paneel HI
 Onderdeel : Gevelement
 Gebrek(en) : Bout afgebroken
 Locatie : Bout 6
 Omvang : 1 st.
 Opmerkingen : Breuk in bout binnen flens. Wel gedetecteerd in PA onderzoek, daarna gebroken.

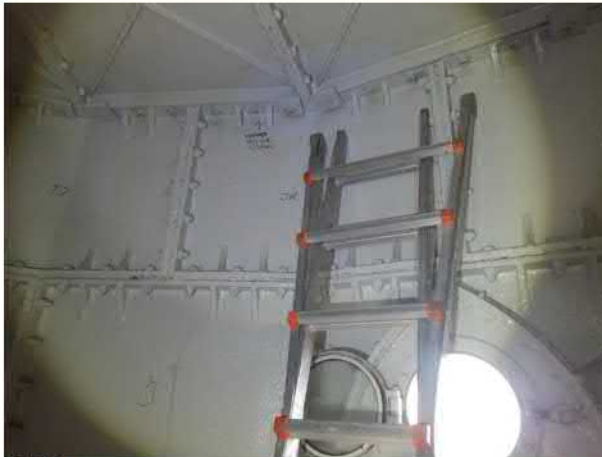
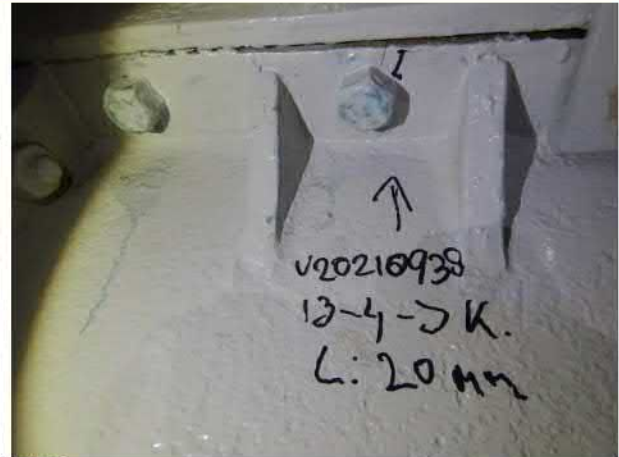
Gebrek : V-202109-538
Paneel : Verdieping 13, ring 4, paneel JK
Onderdeel : Gevelement
Gebrek(en) : Scheur van boutgat naar de rand van de flens
Locatie : Boven
Omvang : 20 mm
Opmerkingen : Geen

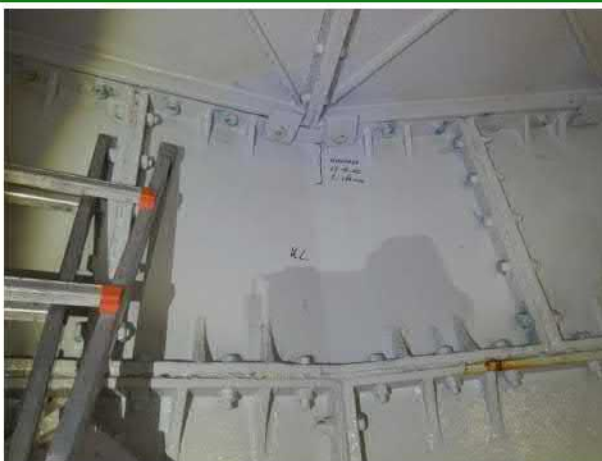
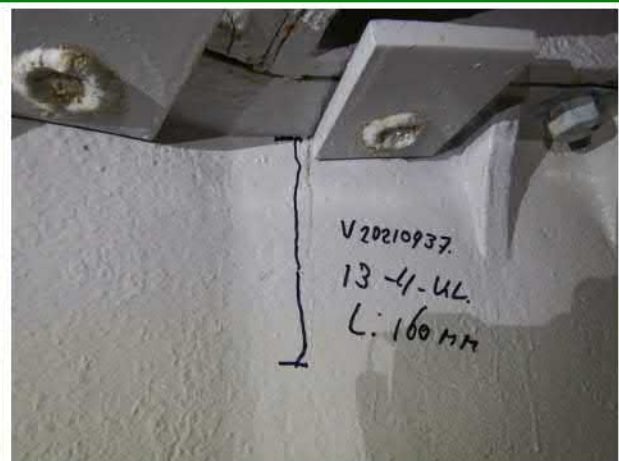
Gebrek : V-202109-537 KRITISCHE SCHEUR
Paneel : Verdieping 13, ring 4, paneel KL
Onderdeel : Gevelement
Gebrek(en) : Scheur alleen in het lijf
Locatie : Boven
Omvang : 160 mm
Opmerkingen : Geen

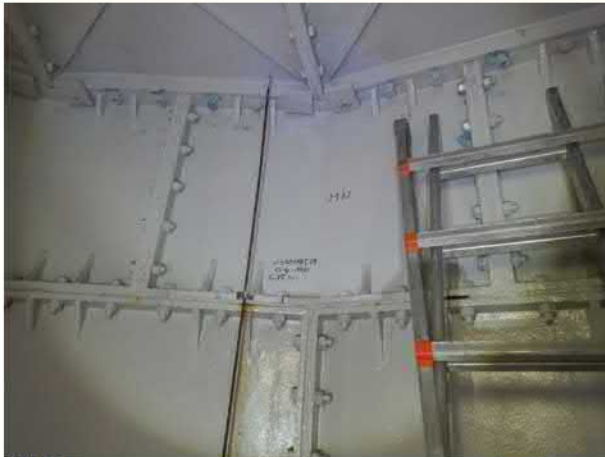
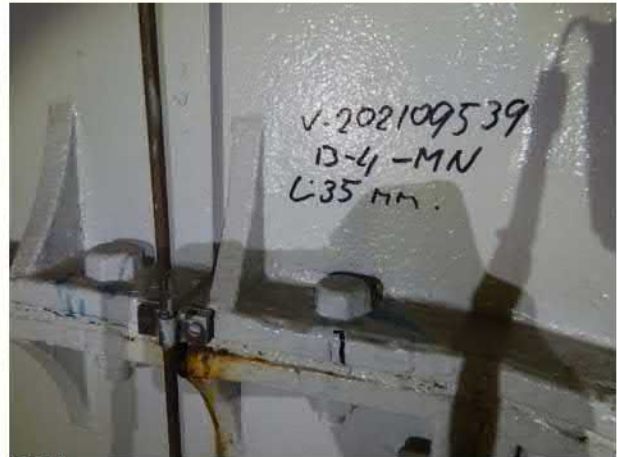
Gebrek	: V-202109-539
Paneel	: Verdieping 13, ring 4, paneel MN
Onderdeel	: Gevelement
Gebrek(en)	: Scheur van boutgat naar de rand van de flens
Locatie	: Onder
Omvang	: 35 mm
Opmerkingen	: Geen

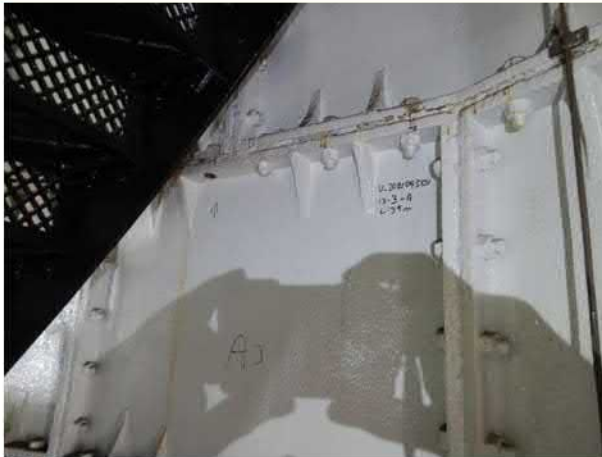
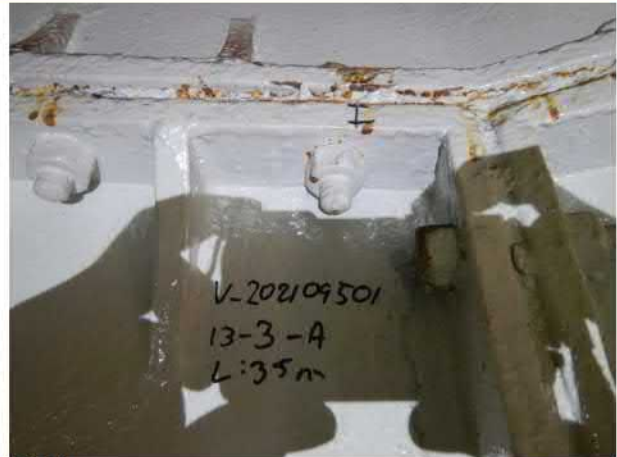
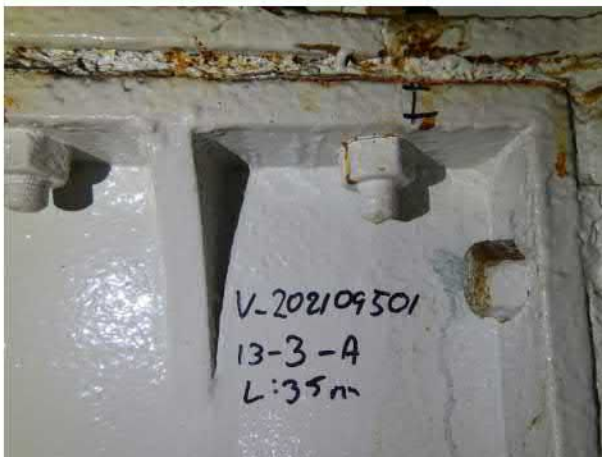
Gebrek : V-202109-501
Paneel : Verdieping 13, ring 3, paneel A
Onderdeel : Gevelement
Gebrek(en) : Scheur van boutgat naar de rand van de flens
Locatie : Boven
Omvang : 35 mm
Opmerkingen : Geen

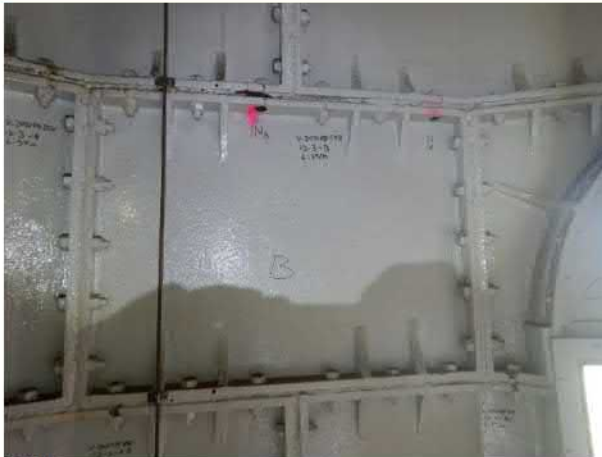
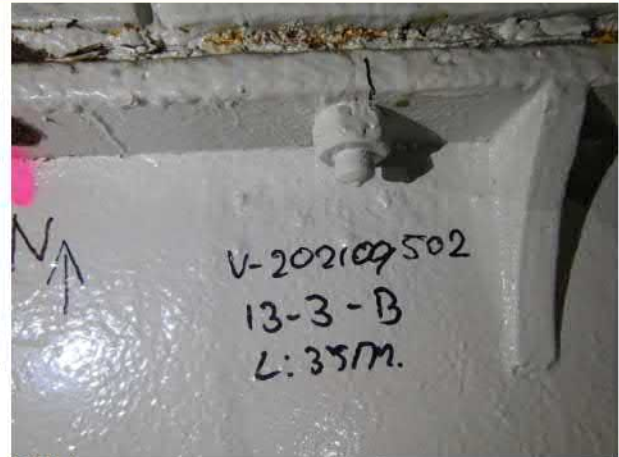
Gebrek : V-202109-502
 Paneel : Verdieping 13, ring 3, paneel B
 Onderdeel : Gevelement
 Gebrek(en) : Scheur van boutgat naar de rand van de flens
 Locatie : Boven
 Omvang : 35 mm
 Opmerkingen : Geen

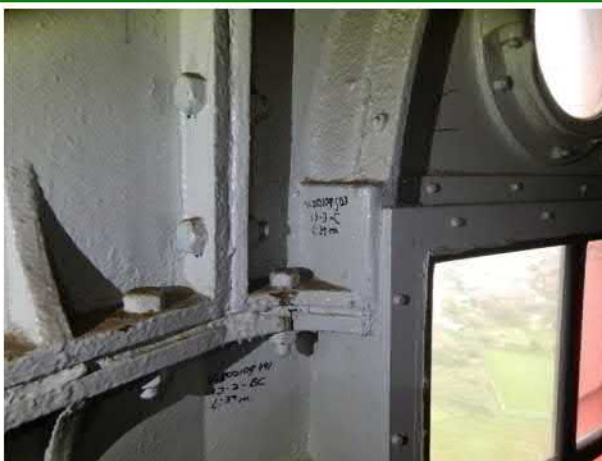
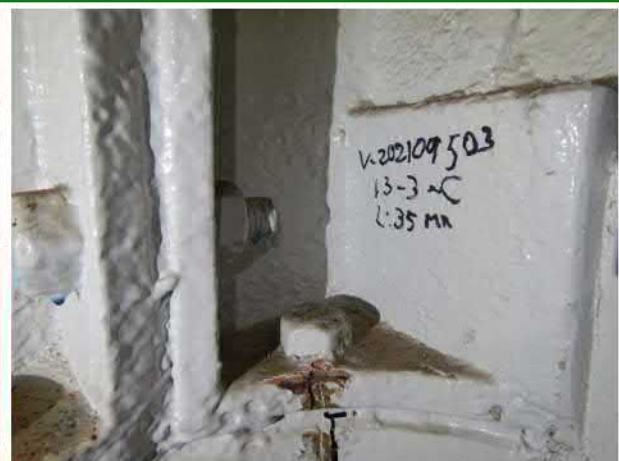
Gebrek : V-202109-503
 Paneel : Verdieping 13, ring 3, paneel C
 Onderdeel : Gevelement
 Gebrek(en) : Scheur van boutgat naar de rand van de flens
 Locatie : Onder
 Omvang : 33 mm
 Opmerkingen : Geen

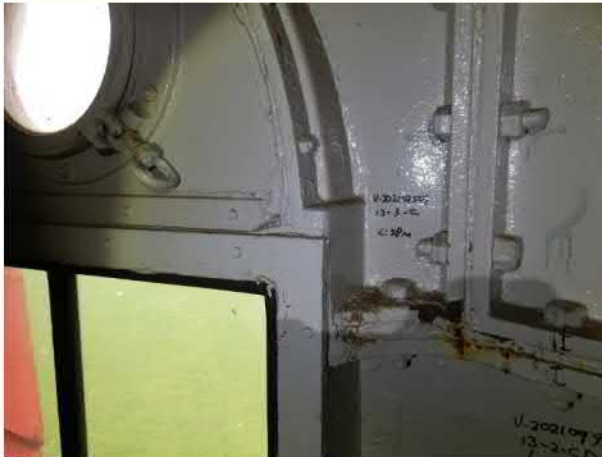
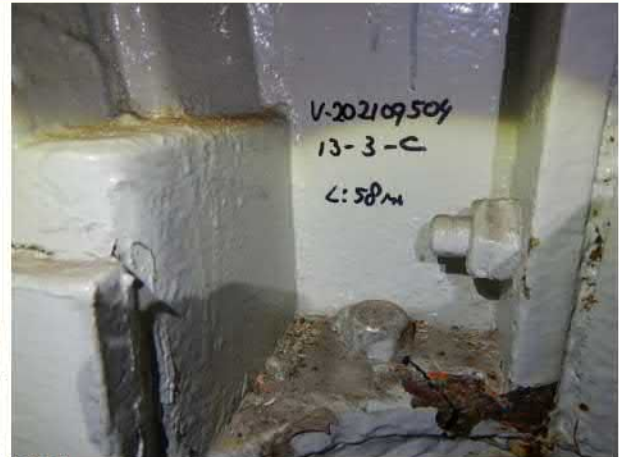
Gebrek : V-202109-504
 Paneel : Verdieping 13, ring 3, paneel C
 Onderdeel : Gevelement
 Gebrek(en) : Scheur van boutgat naar de rand van de flens
 Locatie : Onder
 Omvang : 58 mm
 Opmerkingen : Geen

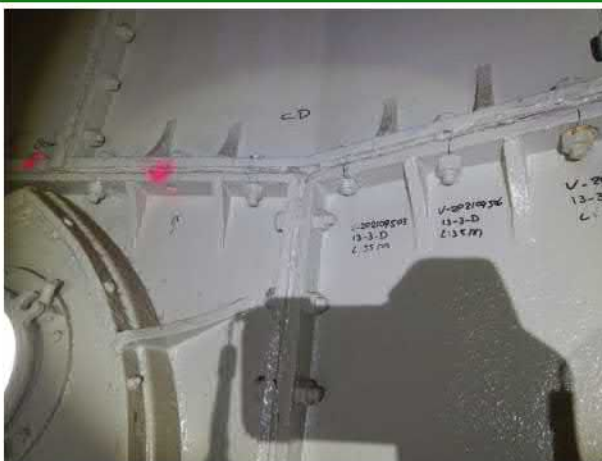
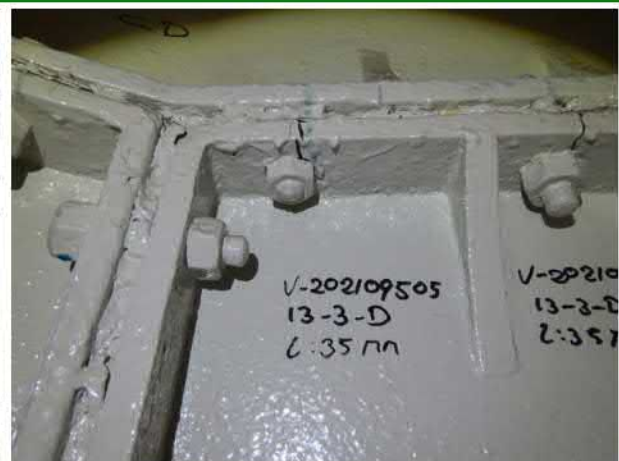
Gebrek : V-202109-505
 Paneel : Verdieping 13, ring 3, paneel D
 Onderdeel : Gevelement
 Gebrek(en) : Scheur van boutgat naar de rand van de flens
 Locatie : Boven
 Omvang : 35 mm
 Opmerkingen : Geen

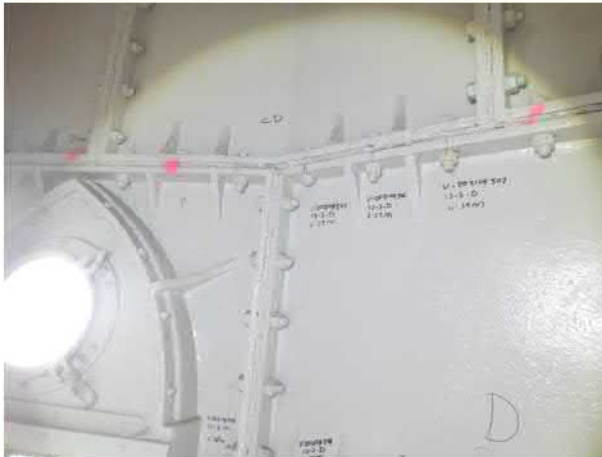
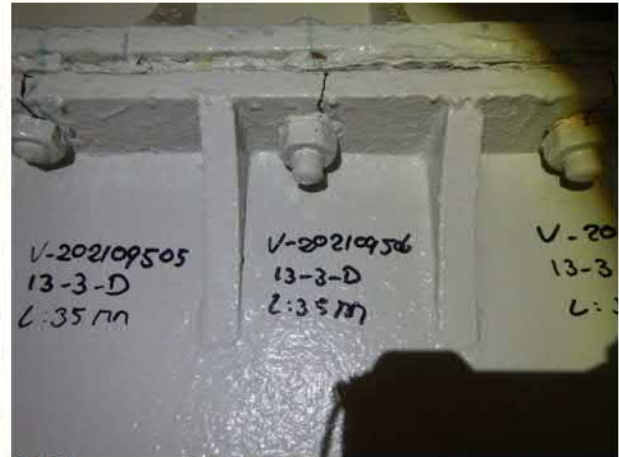
Gebrek : V-202109-506
 Paneel : Verdieping 13, ring 3, paneel D
 Onderdeel : Gevelement
 Gebrek(en) : Scheur van boutgat naar de rand van de flens
 Locatie : Boven
 Omvang : 35 mm
 Opmerkingen : Geen

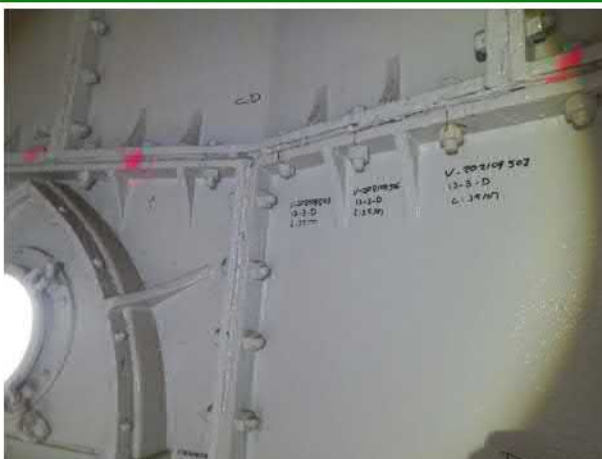
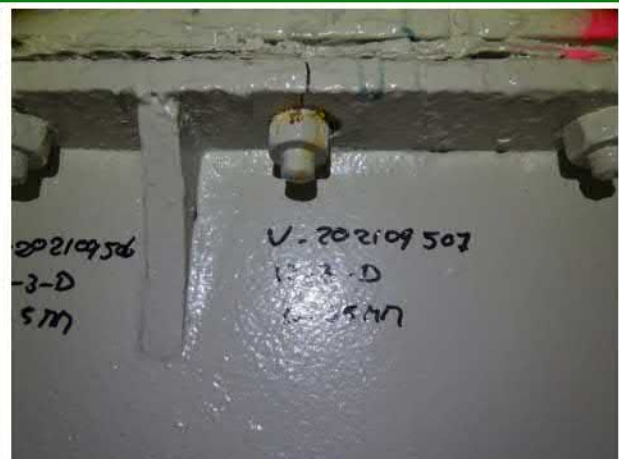
Gebrek : V-202109-507
 Paneel : Verdieping 13, ring 3, paneel D
 Onderdeel : Gevelement
 Gebrek(en) : Scheur van boutgat naar de rand van de flens
 Locatie : Boven
 Omvang : 35 mm
 Opmerkingen : Geen

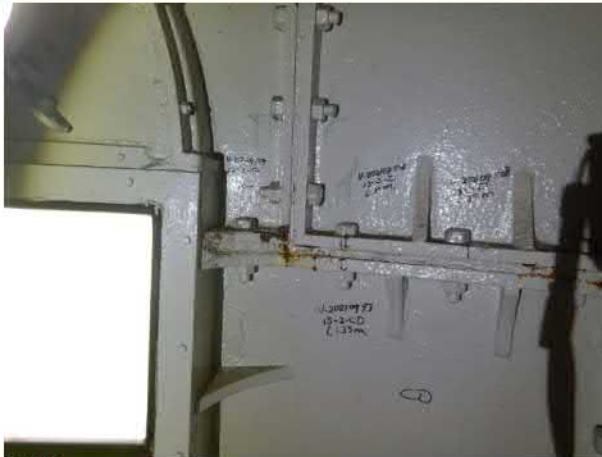
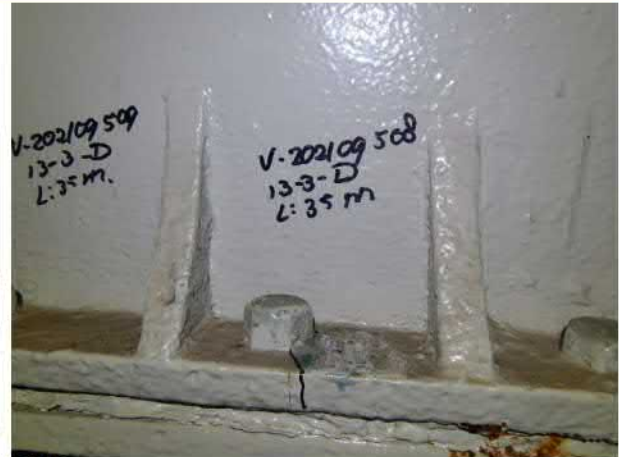
Gebrek : V-202109-508
 Paneel : Verdieping 13, ring 3, paneel D
 Onderdeel : Gevelement
 Gebrek(en) : Scheur van boutgat naar de rand van de flens
 Locatie : Onder
 Omvang : 35 mm
 Opmerkingen : Geen

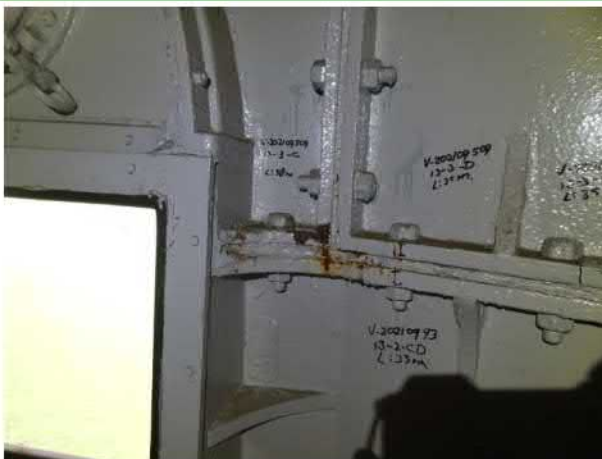
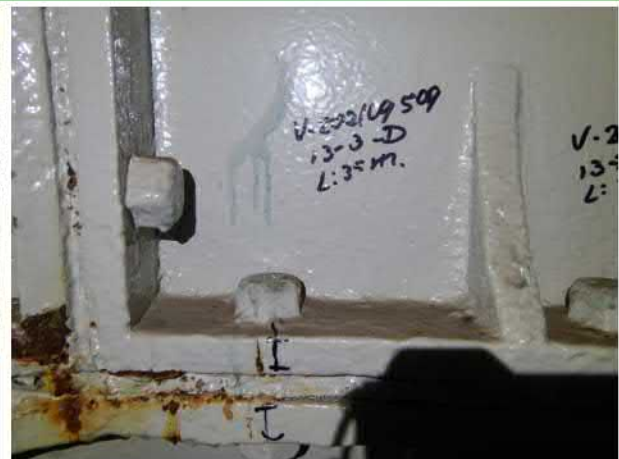
Gebrek : V-202109-509
 Paneel : Verdieping 13, ring 3, paneel D
 Onderdeel : Gevelement
 Gebrek(en) : Scheur van boutgat naar de rand van de flens
 Locatie : Onder
 Omvang : 35 mm
 Opmerkingen : Geen

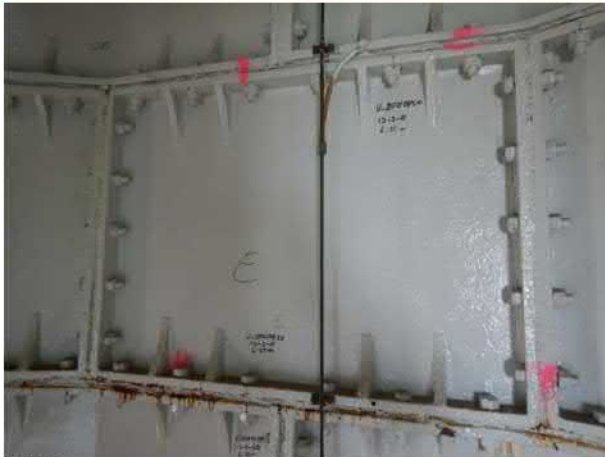
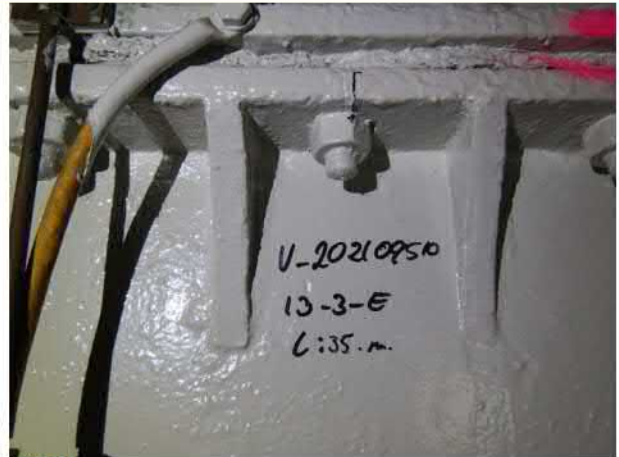
Gebrek : V-202109-510
Paneel : Verdieping 13, ring 3, paneel E
Onderdeel : Gevelement
Gebrek(en) : Scheur van boutgat naar de rand van de flens
Locatie : Boven
Omvang : 35 mm
Opmerkingen : Geen

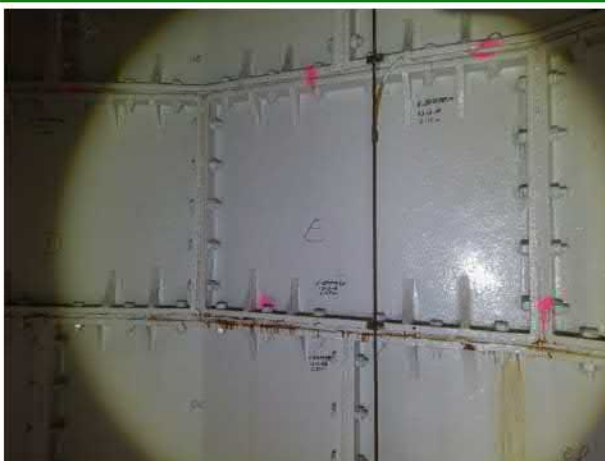
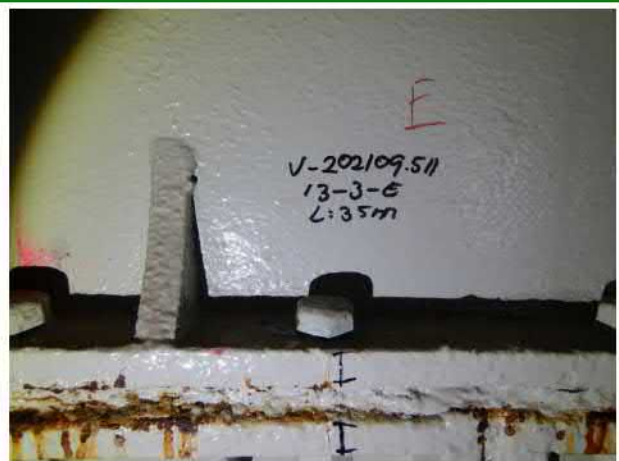
Gebrek : V-202109-511
Paneel : Verdieping 13, ring 3, paneel E
Onderdeel : Gevelement
Gebrek(en) : Scheur van boutgat naar de rand van de flens
Locatie : Onder
Omvang : 35 mm
Opmerkingen : Geen

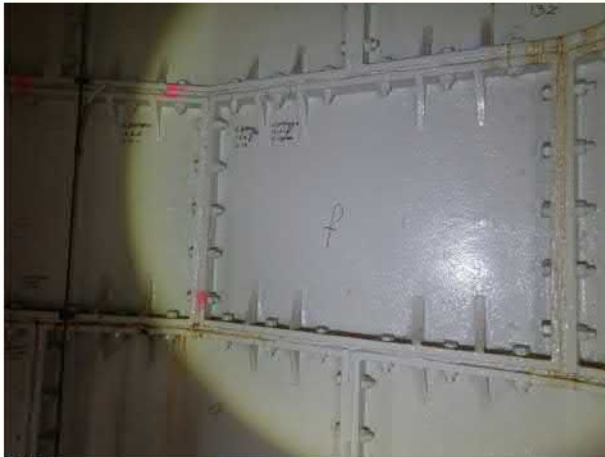
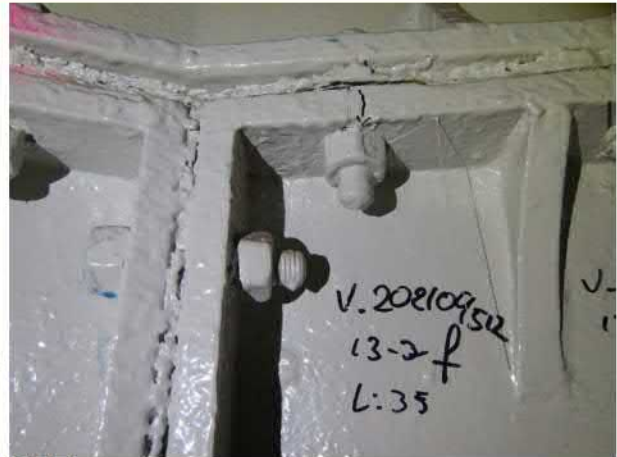
Gebrek : V-202109-512
Paneel : Verdieping 13, ring 3, paneel F
Onderdeel : Gevelement
Gebrek(en) : Scheur van boutgat naar de rand van de flens
Locatie : Boven
Omvang : 35 mm
Opmerkingen : Geen

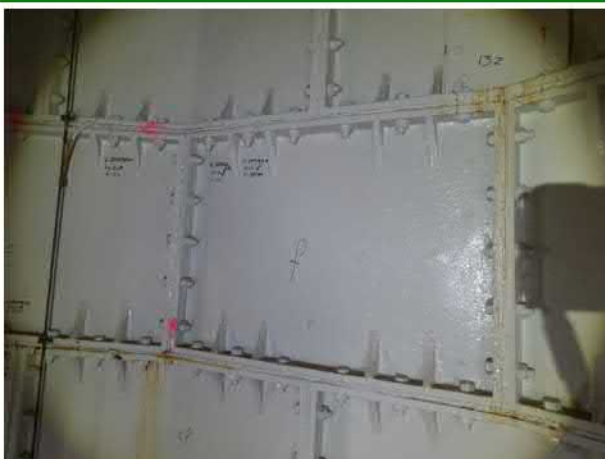
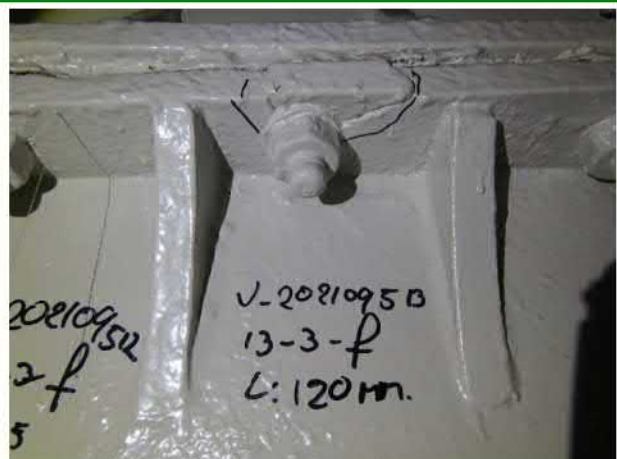
Gebrek : V-202109-513
Paneel : Verdieping 13, ring 3, paneel F
Onderdeel : Gevelement
Gebrek(en) : Scheur van boutgat naar de rand van de flens
Locatie : Boven
Omvang : 120 mm
Opmerkingen : Geen

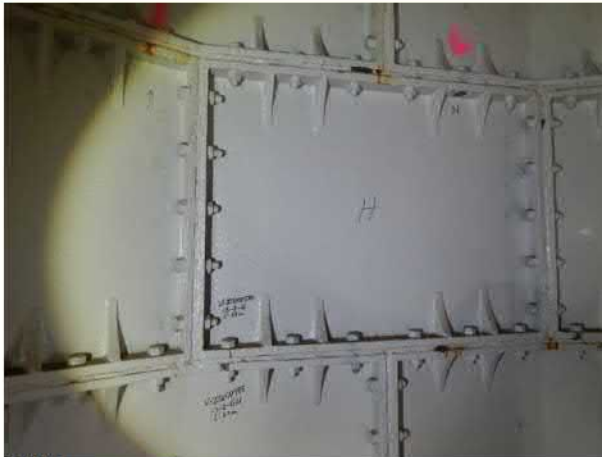
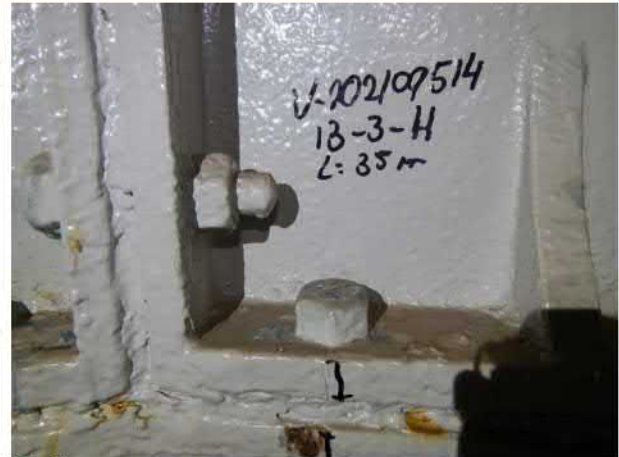
Gebrek : V-202109-514
Paneel : Verdieping 13, ring 3, paneel H
Onderdeel : Gevelement
Gebrek(en) : Scheur van boutgat naar de rand van de flens
Locatie : Onder
Omvang : 35 mm
Opmerkingen : Geen

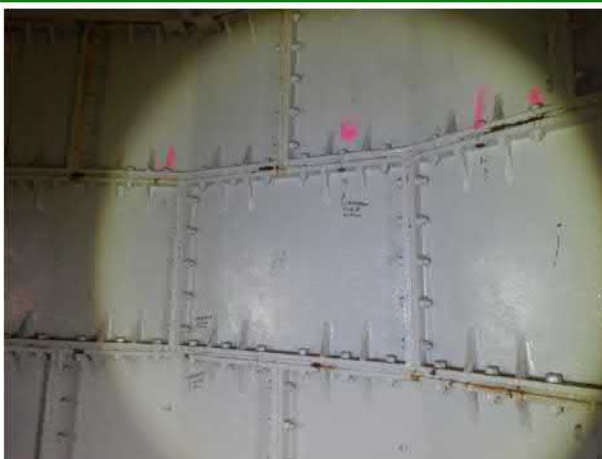
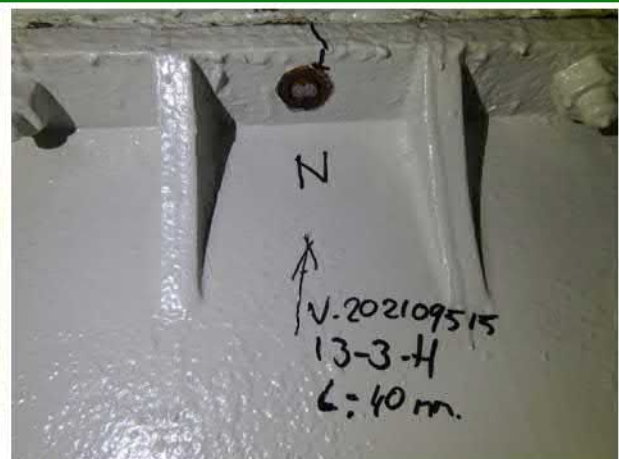
Gebrek : V-202109-515
Paneel : Verdieping 13, ring 3, paneel H
Onderdeel : Gevelement
Gebrek(en) : Scheur van boutgat naar de rand van de flens
Locatie : Boven
Omvang : 40 mm
Opmerkingen : Geen

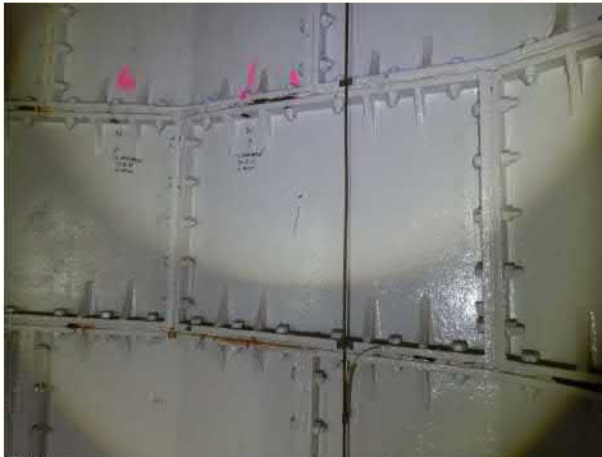
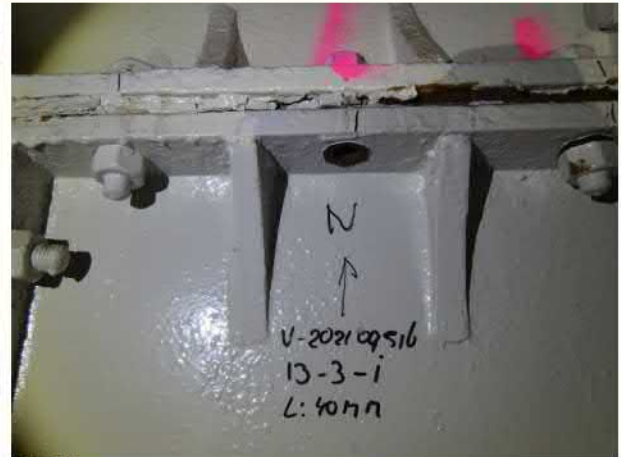
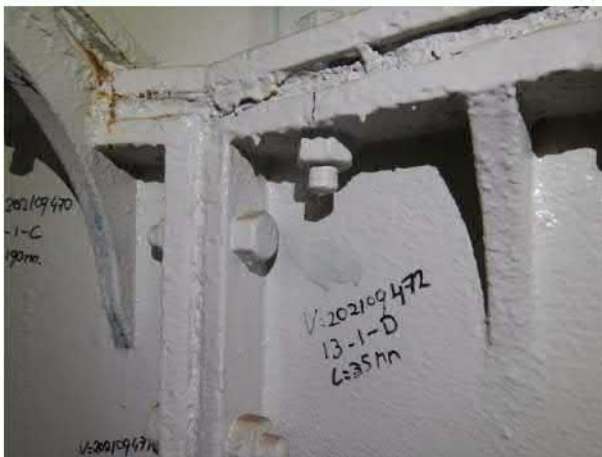
Gebrek : V-202109-516
Paneel : Verdieping 13, ring 3, paneel I
Onderdeel : Gevelement
Gebrek(en) : Scheur van boutgat naar de rand van de flens
Locatie : Boven
Omvang : 40 mm
Opmerkingen : Geen

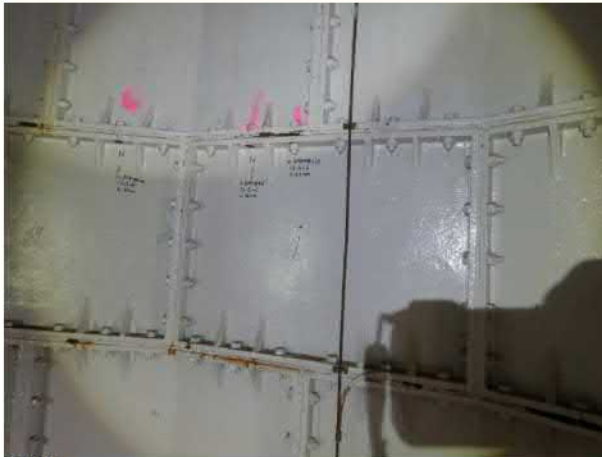
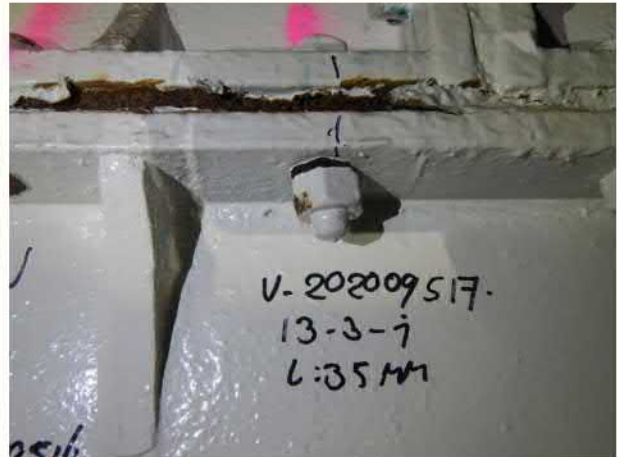
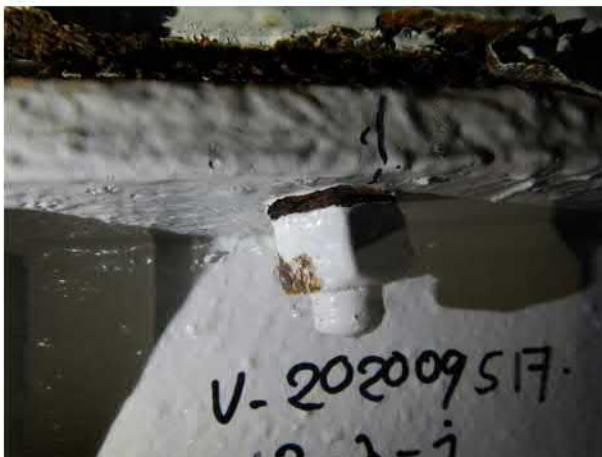
Gebrek : V-202109-517
Paneel : Verdieping 13, ring 3, paneel I
Onderdeel : Gevelement
Gebrek(en) : Scheur van boutgat naar de rand van de flens
Locatie : Boven
Omvang : 35 mm
Opmerkingen : Geen

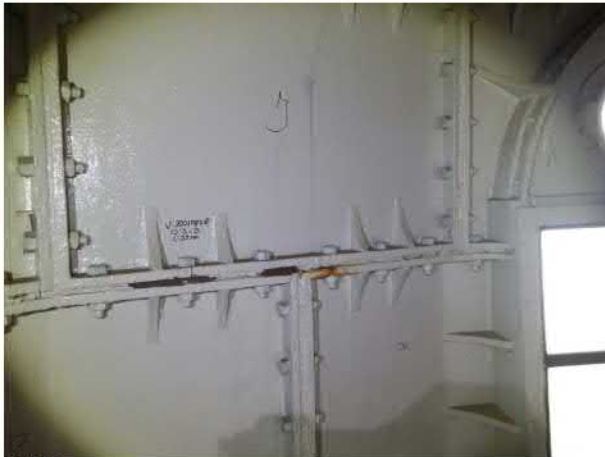
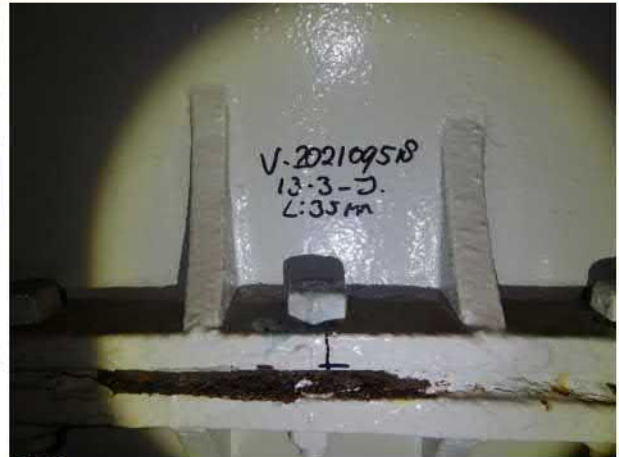
Gebrek : V-202109-518
Paneel : Verdieping 13, ring 3, paneel J
Onderdeel : Gevelement
Gebrek(en) : Scheur van boutgat naar de rand van de flens
Locatie : Boven
Omvang : 35 mm
Opmerkingen : Geen

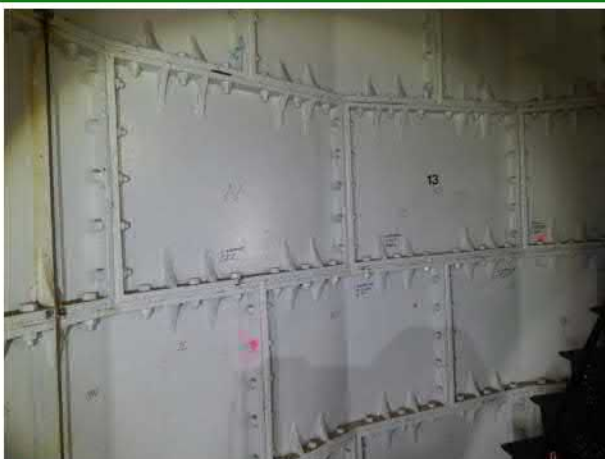
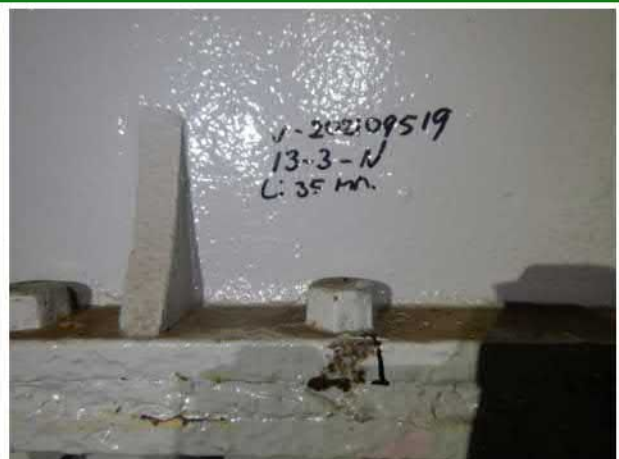
Gebrek : V-202109-519
Paneel : Verdieping 13, ring 3, paneel N
Onderdeel : Gevelement
Gebrek(en) : Scheur van boutgat naar de rand van de flens
Locatie : Boven
Omvang : 35 mm
Opmerkingen : Geen

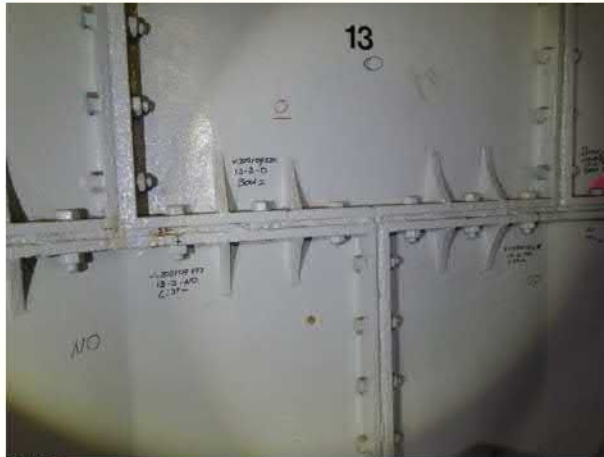
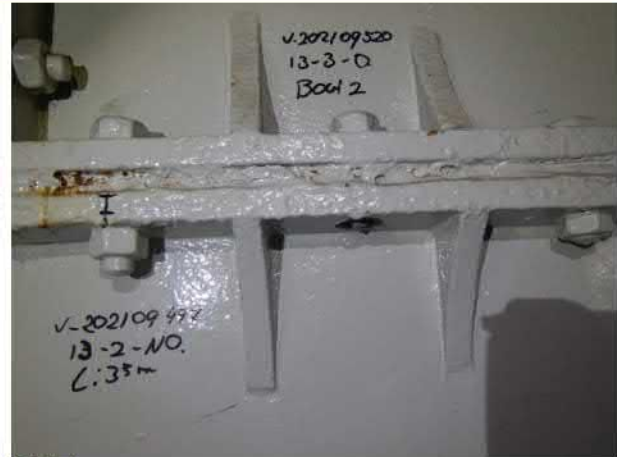
Gebrek : V-202109-520
Paneel : Verdieping 13, ring 3, paneel O
Onderdeel : Gevelement
Gebrek(en) : Bout afgebroken
Locatie : Bout 2
Omvang : 1 st.
Opmerkingen : Gedetecteerd in PA onderzoek.

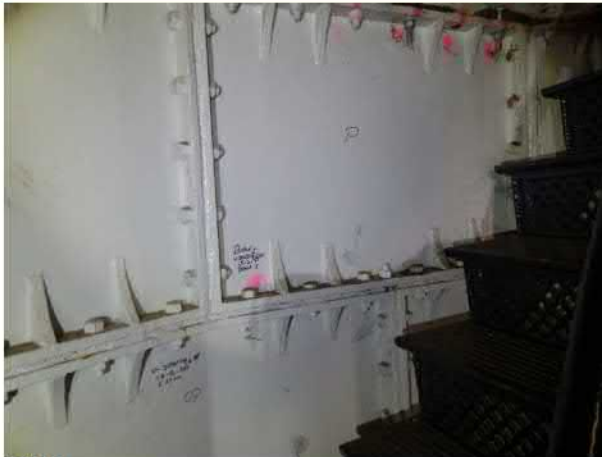
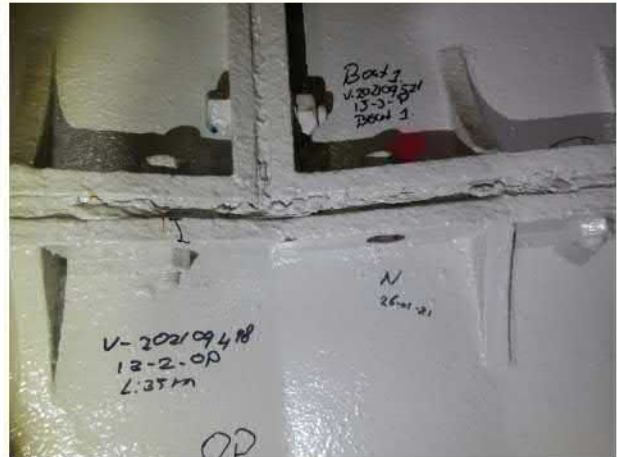
Gebrek : V-202109-521
Paneel : Verdieping 13, ring 3, paneel P
Onderdeel : Gevelement
Gebrek(en) : Bout afgebroken
Locatie : Bout 1
Omvang : 1 st.
Opmerkingen : Wel gedetecteerd in PA onderzoek, daarna gebroken.
