Inspectie Lange Jaap Huisduinen

Fotorapportage

Opdrachtgever	Rijkswaterstaat GPO
Rapportnummer	42212 Bijlage 3
Status	Concept
Rapportdatum	20 september 2021
Uitvoering	ing. ██████████
Projectleider	ing. ██████████

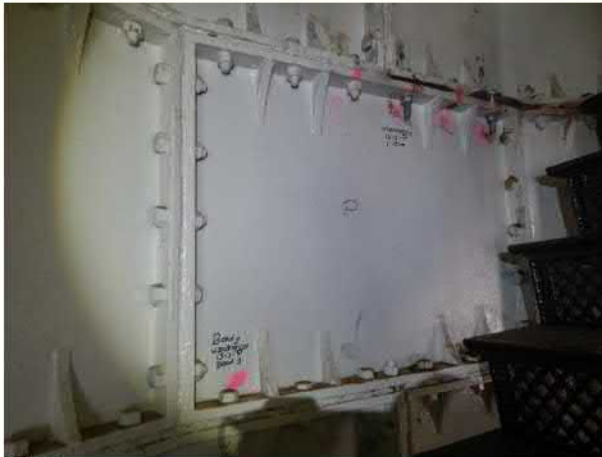
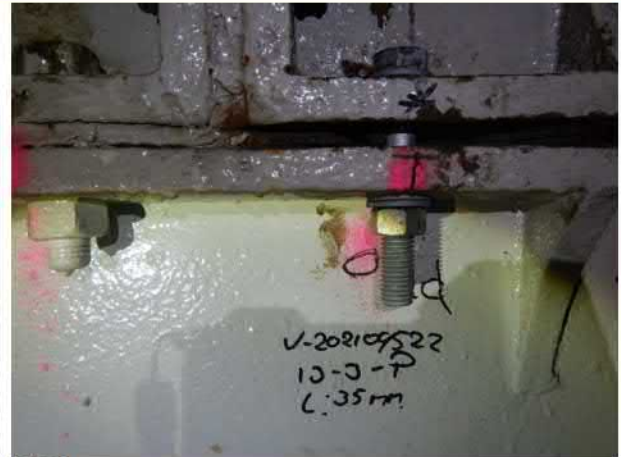
Gebrek : V-202109-522
Paneel : Verdieping 13, ring 3, paneel P
Onderdeel : Gevelement
Gebrek(en) : Scheur van boutgat naar de rand van de flens
Locatie : Boven
Omvang : 35 mm
Opmerkingen : Geen

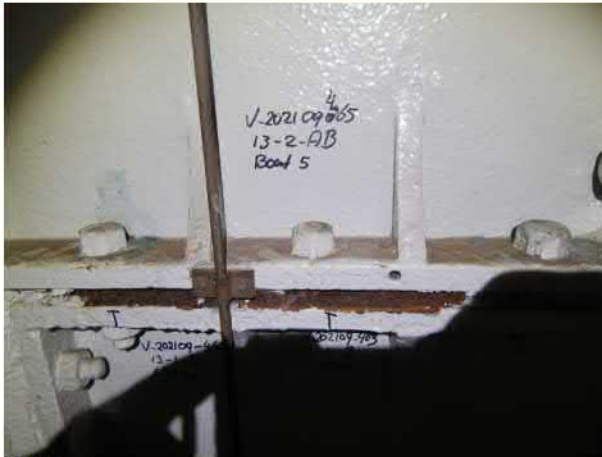
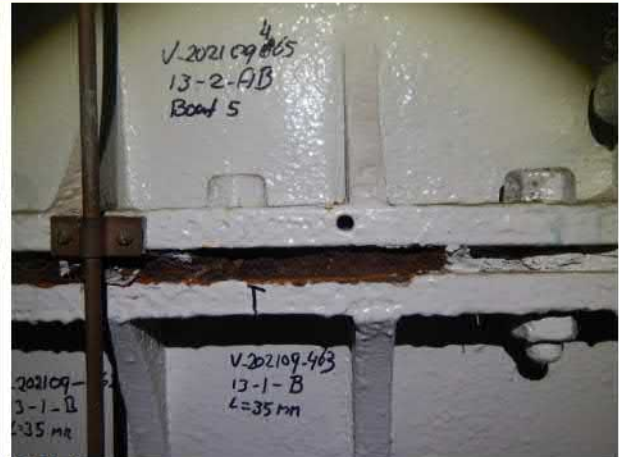
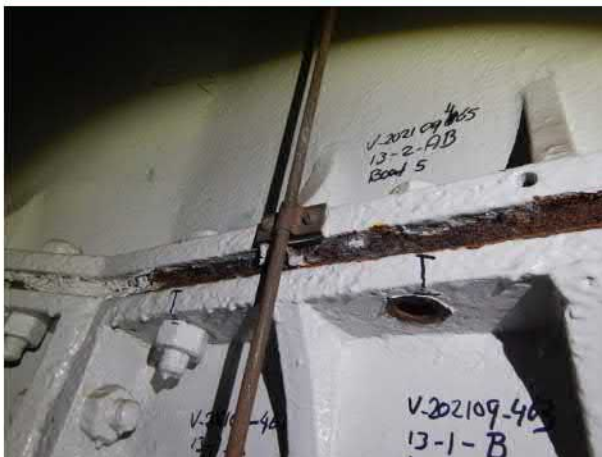
Gebrek : V-202109-465
Paneel : Verdieping 13, ring 2, paneel AB
Onderdeel : Gevelement
Gebrek(en) : Bout afgebroken
Locatie : Bout 5
Omvang : 1 st.
Opmerkingen : Niet gedetecteerd in PA onderzoek, daarna gebroken.

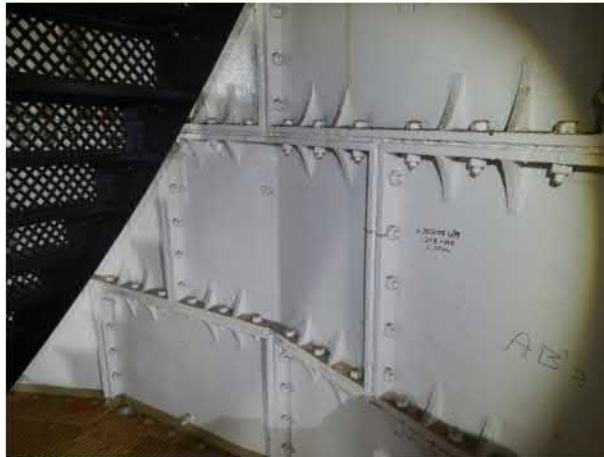
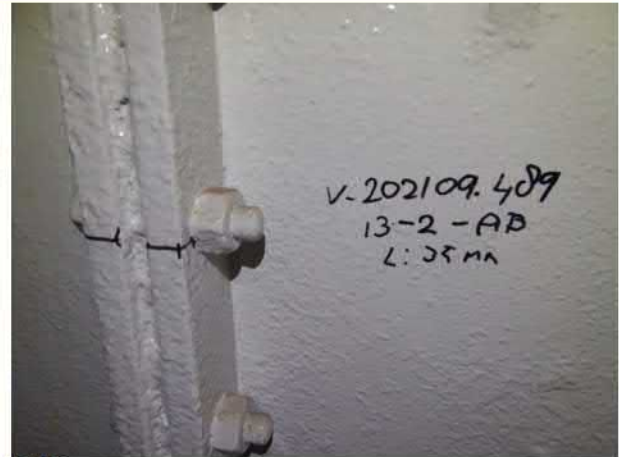
Gebrek : V-202109-489
Paneel : Verdieping 13, ring 2, paneel AB
Onderdeel : Gevelement
Gebreken(en) : Scheur van boutgat naar de rand van de flens
Locatie : Links
Omvang : 36 mm
Opmerkingen : Geen

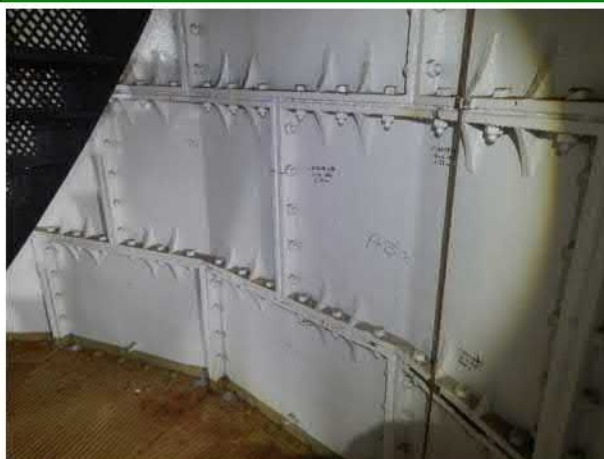
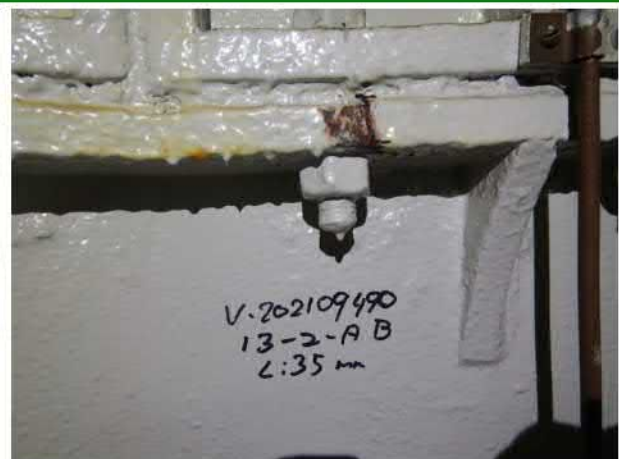
Gebrek : V-202109-490
Paneel : Verdieping 13, ring 2, paneel AB
Onderdeel : Gevelement
Gebreken(en) : Scheur van boutgat naar de rand van de flens
Locatie : Boven
Omvang : 35 mm
Opmerkingen : Geen

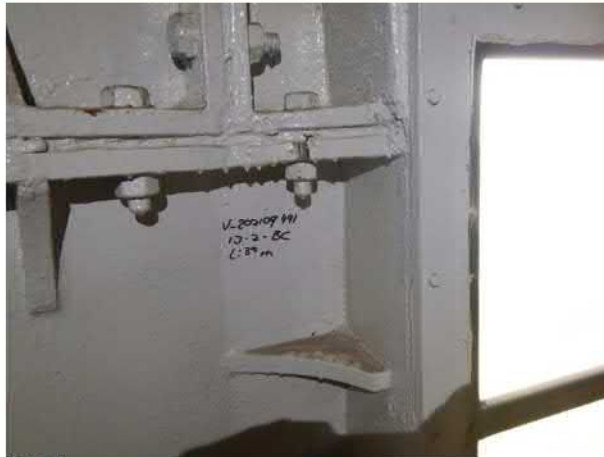
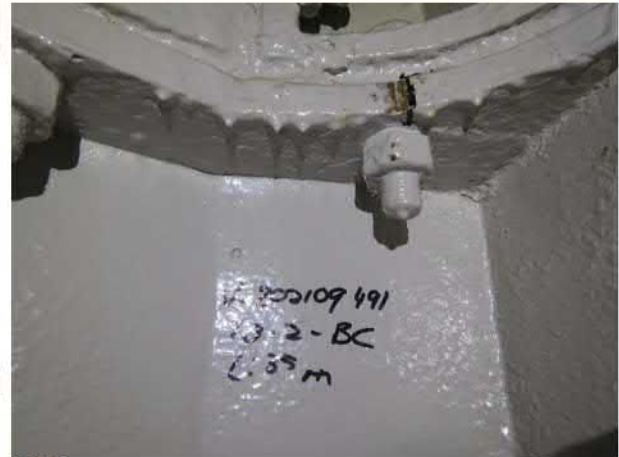
Gebrek : V-202109-491
 Paneel : Verdieping 13, ring 2, paneel BC
 Onderdeel : Gevelement
 Gebrek(en) : Scheur van boutgat naar de rand van de flens
 Locatie : Boven
 Omvang : 35 mm
 Opmerkingen : Geen

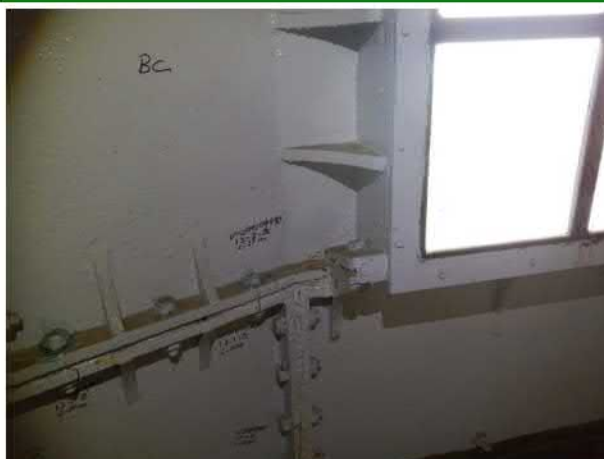
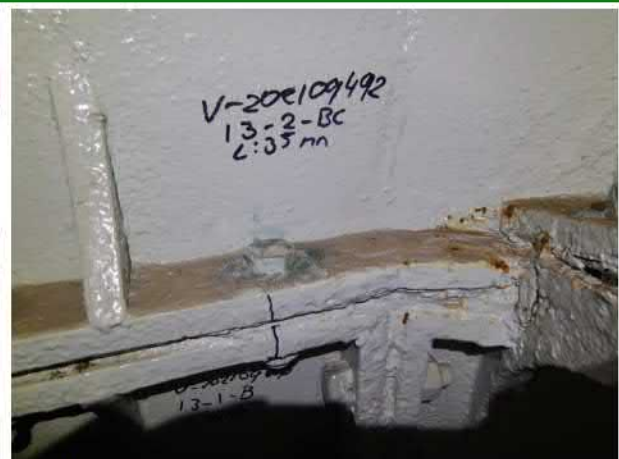
Gebrek : V-202109-492
 Paneel : Verdieping 13, ring 2, paneel BC
 Onderdeel : Gevelement
 Gebrek(en) : Scheur van boutgat naar de rand van de flens
 Locatie : Onder
 Omvang : 35 mm
 Opmerkingen : Geen

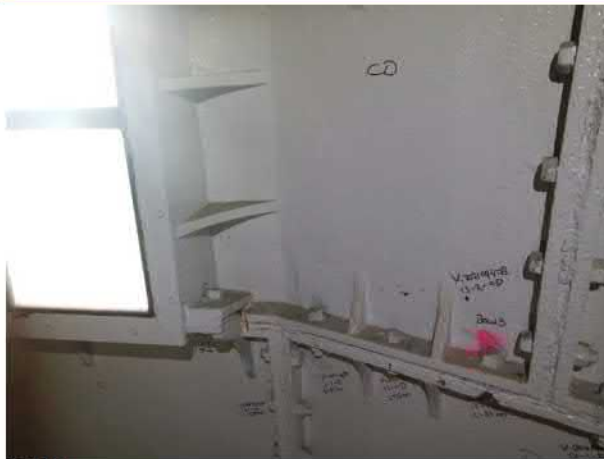
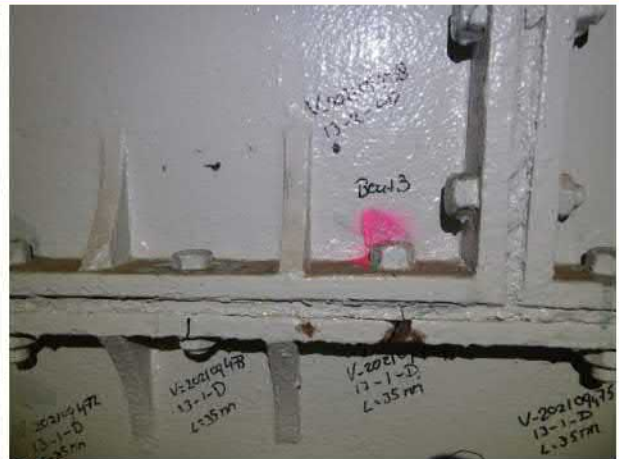
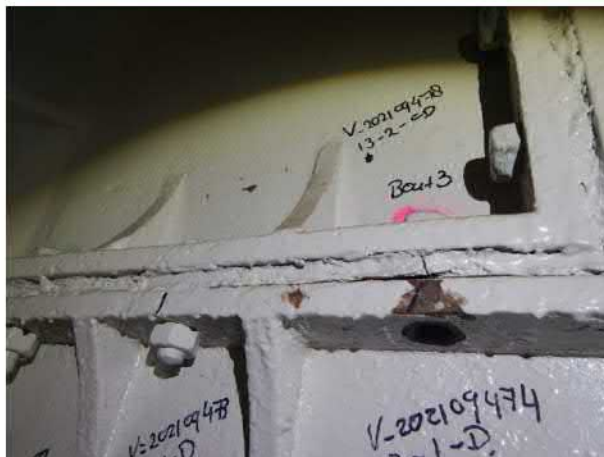
Gebrek : V-202109-478
Paneel : Verdieping 13, ring 2, paneel CD
Onderdeel : Gevelement
Gebrek(en) : Bout afgebroken
Locatie : Bout 3
Omvang : 1 st.
Opmerkingen : Wel gedetecteerd in PA onderzoek, daarna gebroken.

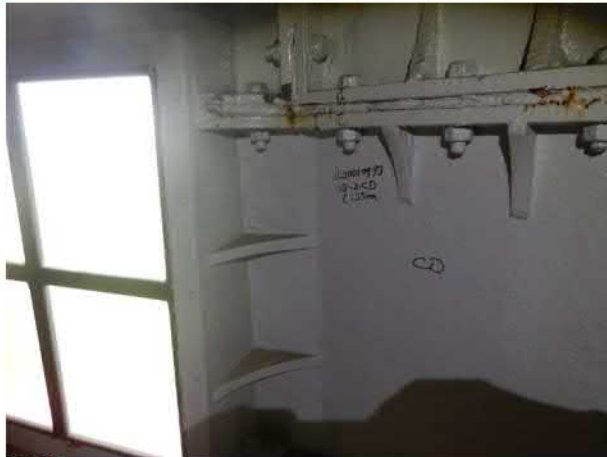
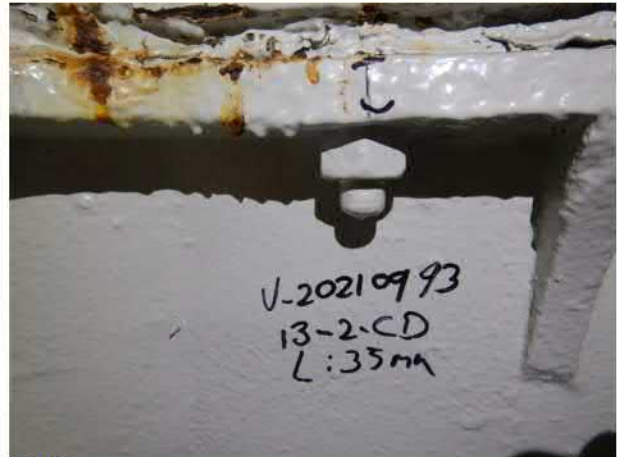
Gebrek : V-202109-493
Paneel : Verdieping 13, ring 2, paneel CD
Onderdeel : Gevelement
Gebrek(en) : Scheur van boutgat naar de rand van de flens
Locatie : Boven
Omvang : 35 mm
Opmerkingen : Geen

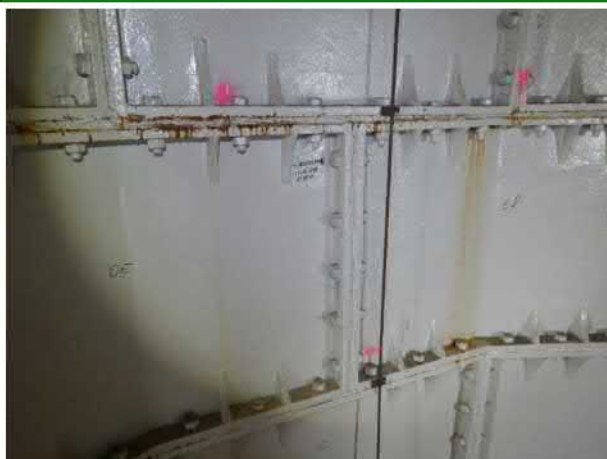
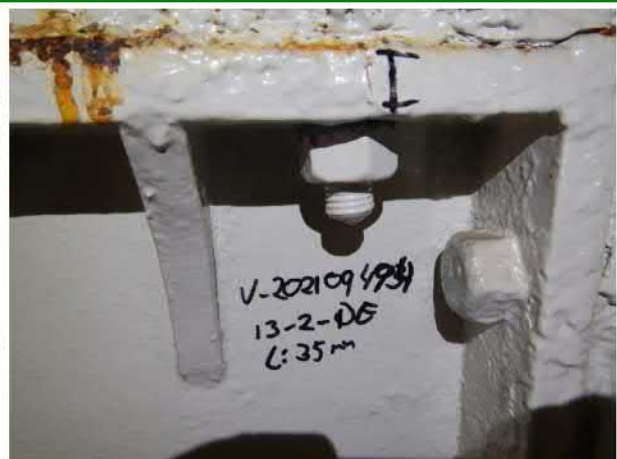
Gebrek : V-202109-494
Paneel : Verdieping 13, ring 2, paneel DE
Onderdeel : Gevelement
Gebrek(en) : Scheur van boutgat naar de rand van de flens
Locatie : Boven
Omvang : 35 mm
Opmerkingen : Geen

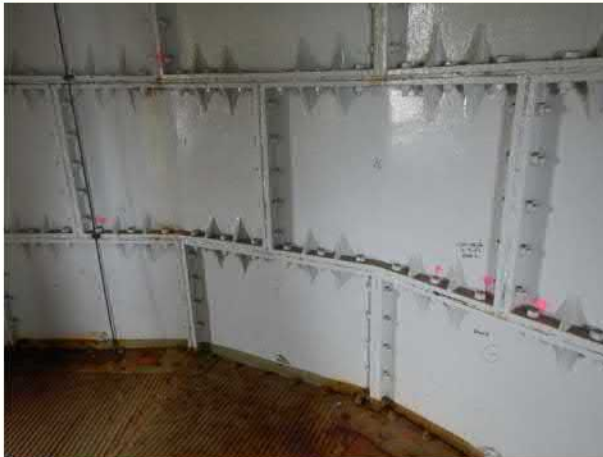
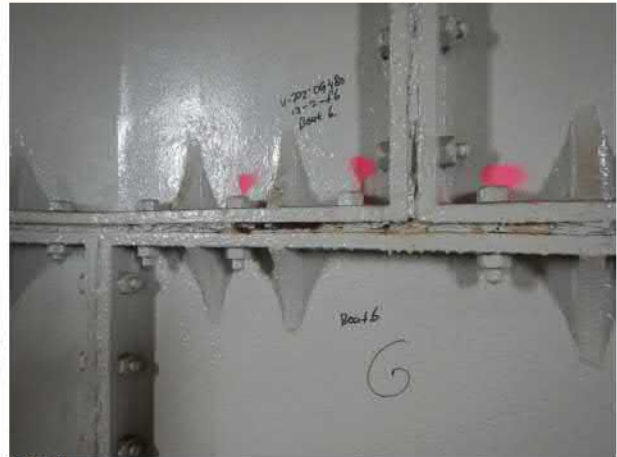
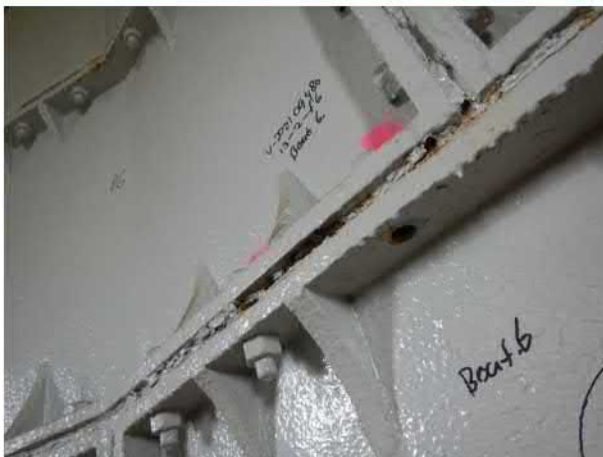
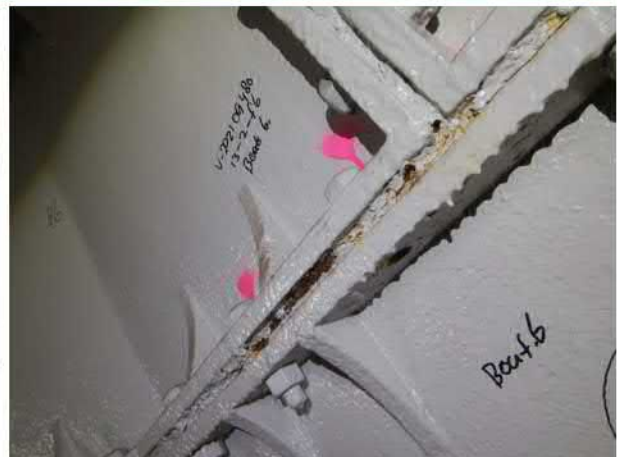
Gebrek : V-202109-480
Paneel : Verdieping 13, ring 2, paneel FG
Onderdeel : Gevelement
Gebrek(en) : Bout afgebroken
Locatie : Bout 6
Omvang : 1 st.
Opmerkingen : Wel gedetecteerd in PA onderzoek, daarna gebroken.

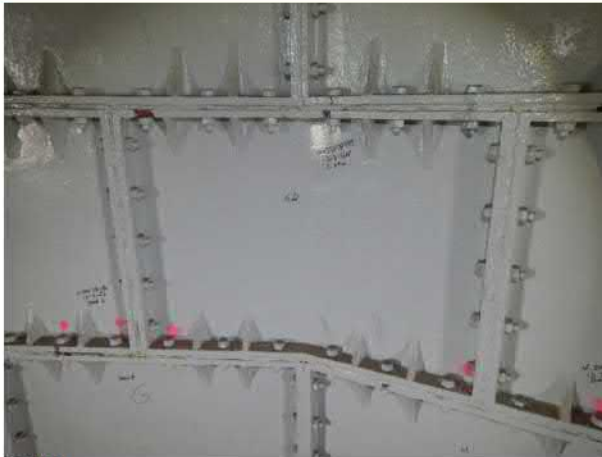
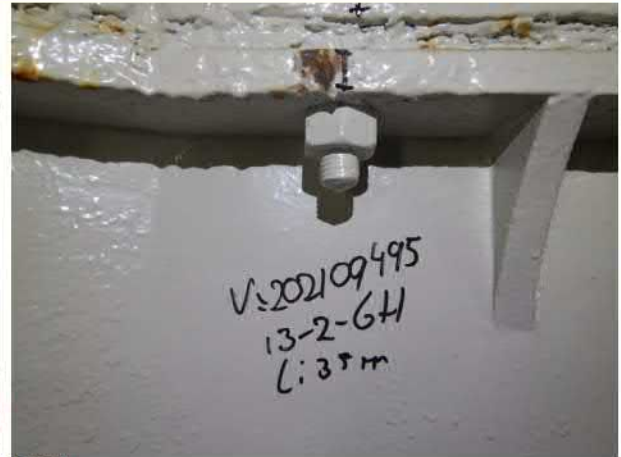
Gebrek : V-202109-495
Paneel : Verdieping 13, ring 2, paneel GH
Onderdeel : Gevelement
Gebrek(en) : Scheur van boutgat naar de rand van de flens
Locatie : Boven
Omvang : 35 mm
Opmerkingen : Geen

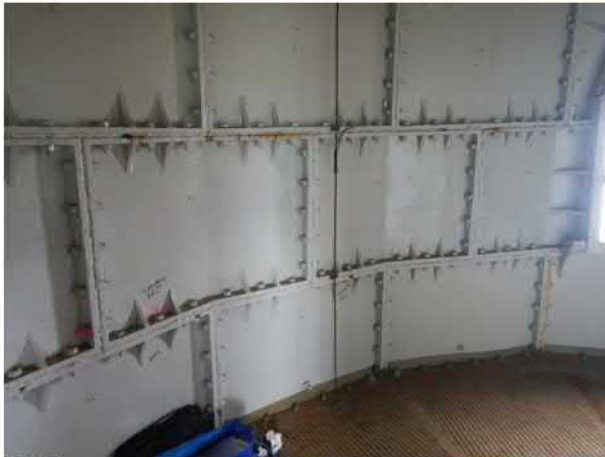
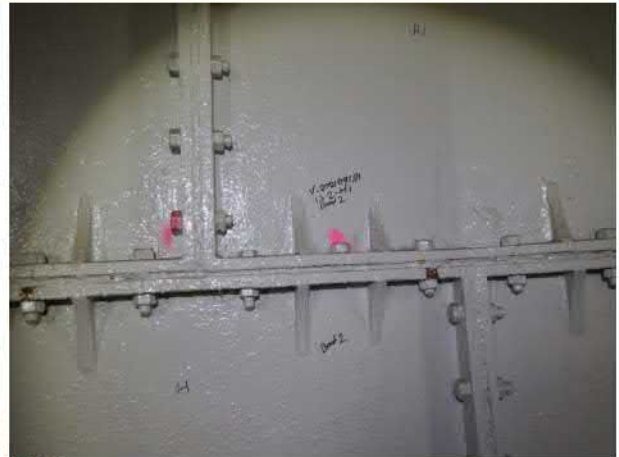
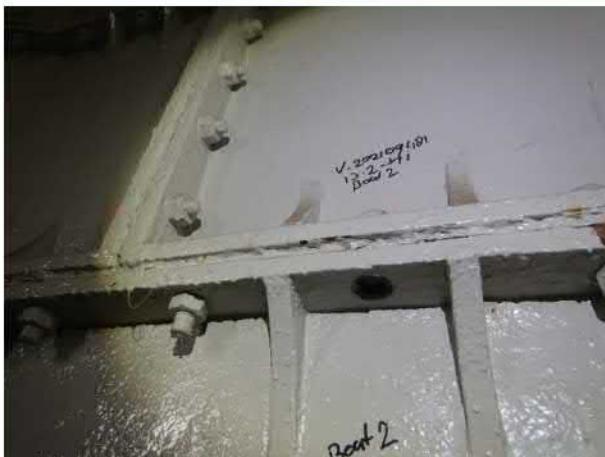
Gebrek : V-202109-481
Paneel : Verdieping 13, ring 2, paneel HI
Onderdeel : Gevelement
Gebrek(en) : Bout afgebroken
Locatie : Bout 2
Omvang : 1 st.
Opmerkingen : Wel gedetecteerd in PA onderzoek, daarna gebroken.

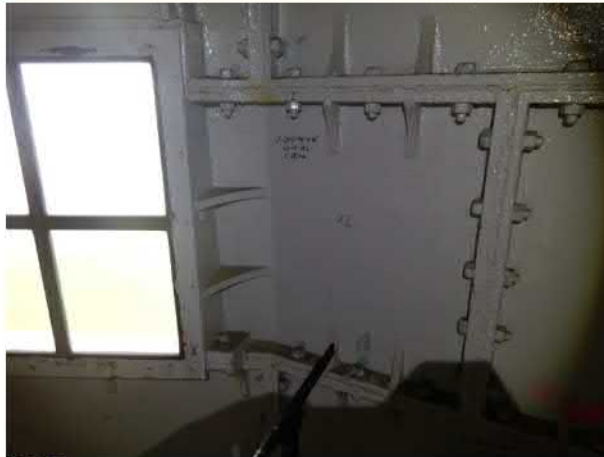
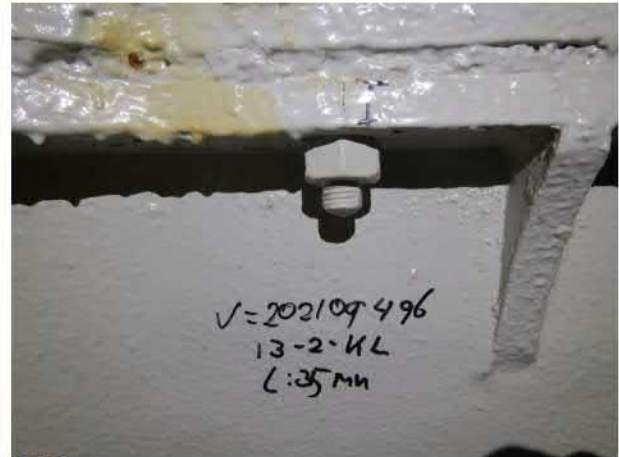
Gebrek : V-202109-496
Paneel : Verdieping 13, ring 2, paneel KL
Onderdeel : Gevelement
Gebrek(en) : Scheur van boutgat naar de rand van de flens
Locatie : Boven
Omvang : 35 mm
Opmerkingen : Geen

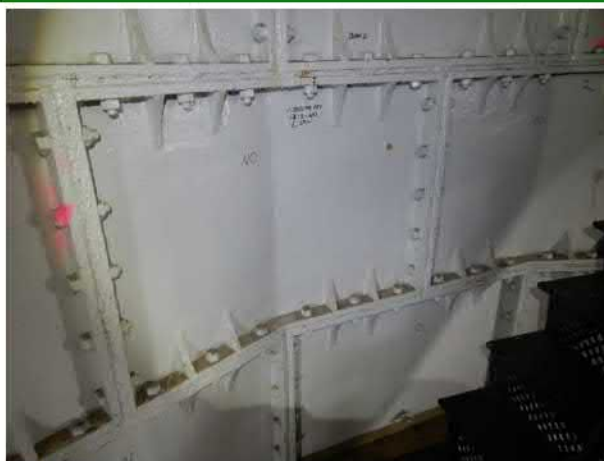
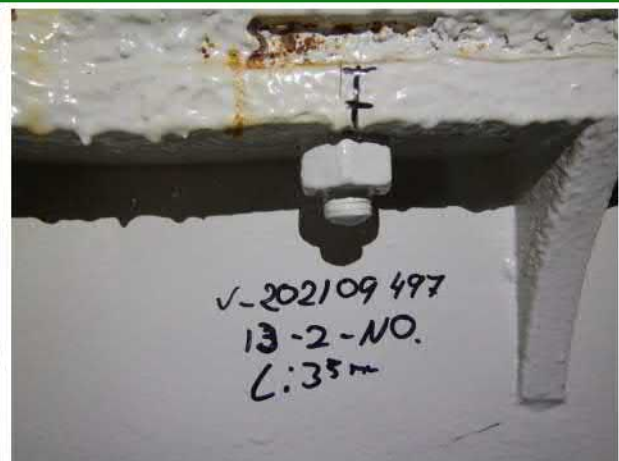
Gebrek : V-202109-497
Paneel : Verdieping 13, ring 2, paneel NO
Onderdeel : Gevelement
Gebrek(en) : Scheur van boutgat naar de rand van de flens
Locatie : Boven
Omvang : 35 mm
Opmerkingen : Geen

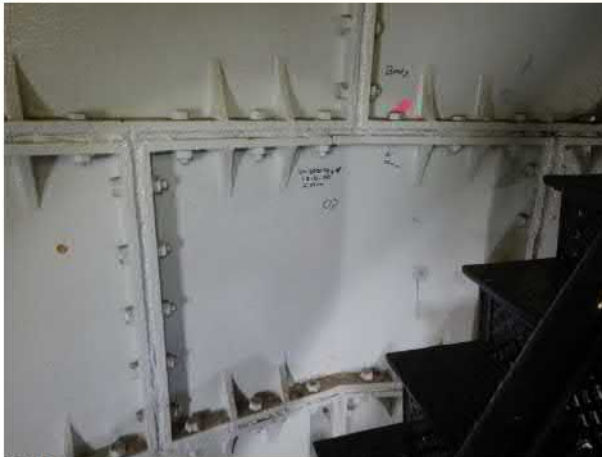
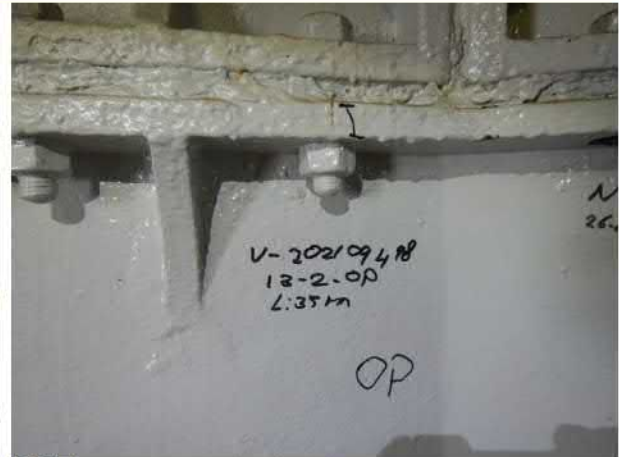
Gebrek : V-202109-498
Paneel : Verdieping 13, ring 2, paneel OP
Onderdeel : Gevelement
Gebrek(en) : Scheur van boutgat naar de rand van de flens
Locatie : Boven
Omvang : 35 mm
Opmerkingen : Geen

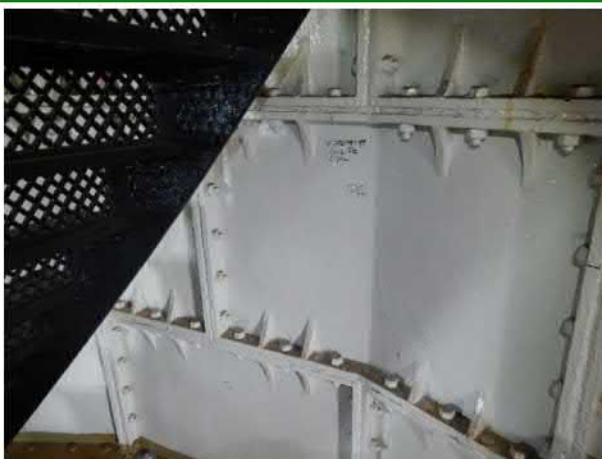
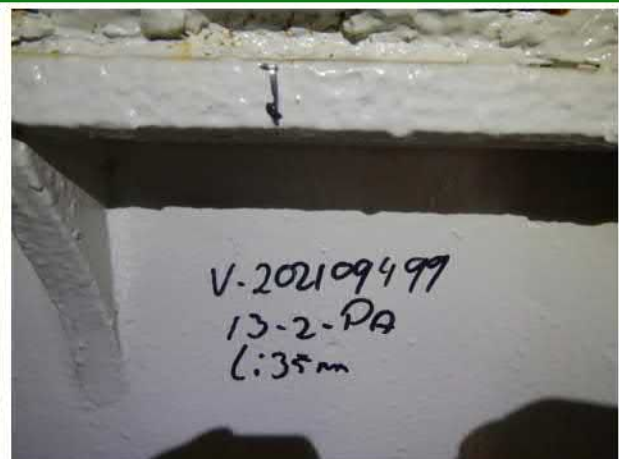
Gebrek : V-202109-499
Paneel : Verdieping 13, ring 2, paneel PA
Onderdeel : Gevelement
Gebrek(en) : Scheur van boutgat naar de rand van de flens
Locatie : Boven
Omvang : 35 mm
Opmerkingen : Geen

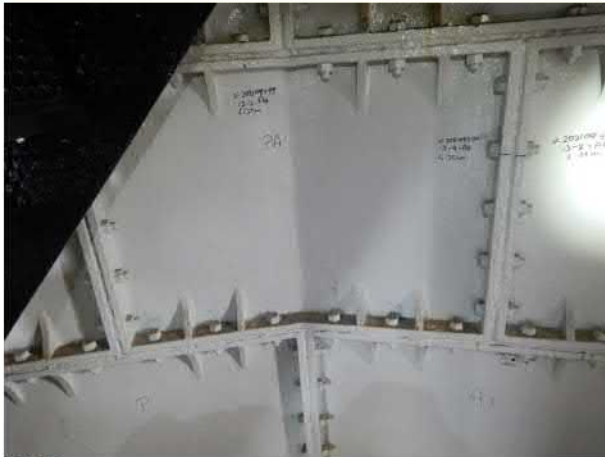
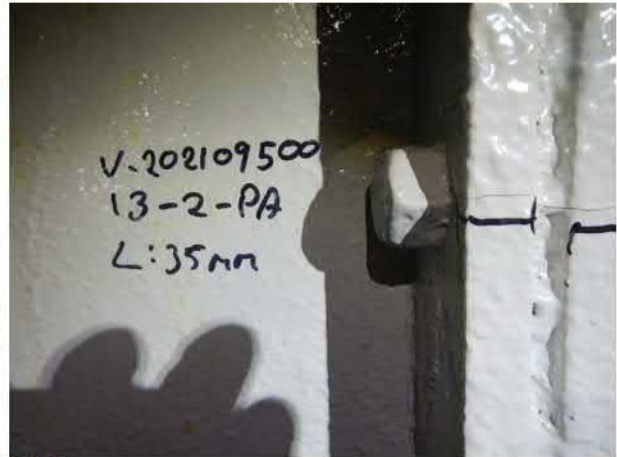
Gebrek : V-202109-500
Paneel : Verdieping 13, ring 2, paneel PA
Onderdeel : Gevelement
Gebrek(en) : Scheur van boutgat naar de rand van de flens
Locatie : Rechts
Omvang : 35 mm
Opmerkingen : Geen

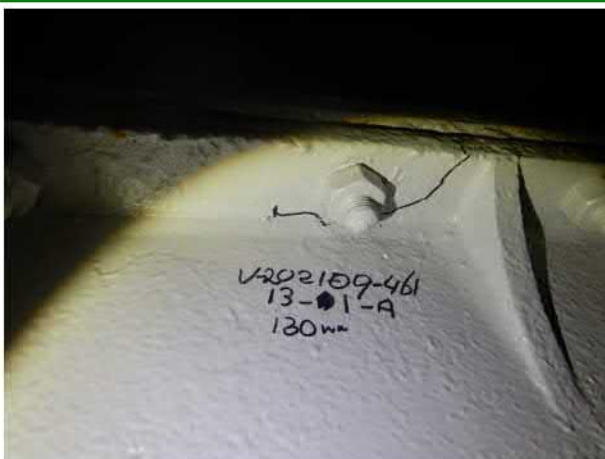
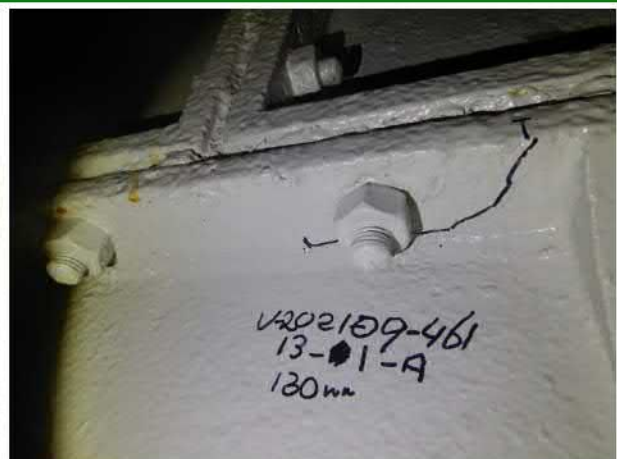
Gebrek : V-202109-461
Paneel : Verdieping 13, ring 1, paneel A
Onderdeel : Gevelement
Gebrek(en) : Scheur van boutgat naar de rand van de flens
Locatie : Boven
Omvang : 130 st.
Opmerkingen : Geen

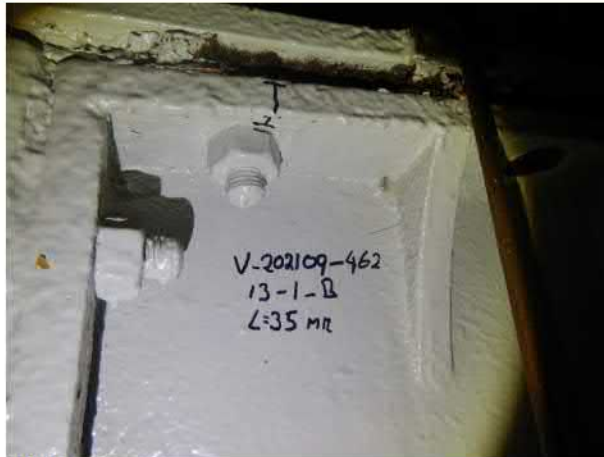
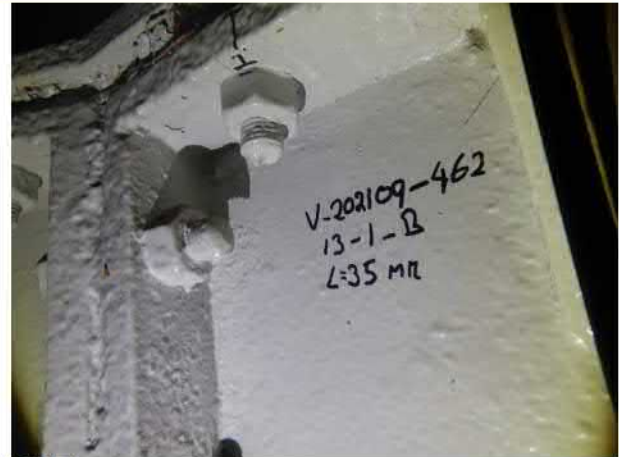
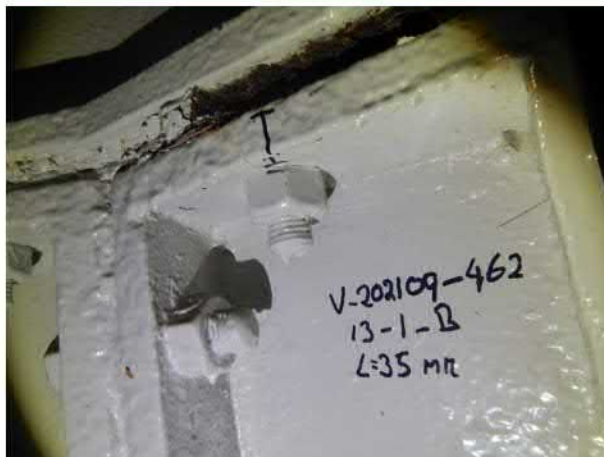
Gebrek : V-202109-462
Paneel : Verdieping 13, ring 1, paneel B
Onderdeel : Gevelement
Gebrek(en) : Scheur van boutgat naar de rand van de flens
Locatie : Boven
Omvang : 35 mm
Opmerkingen : Geen

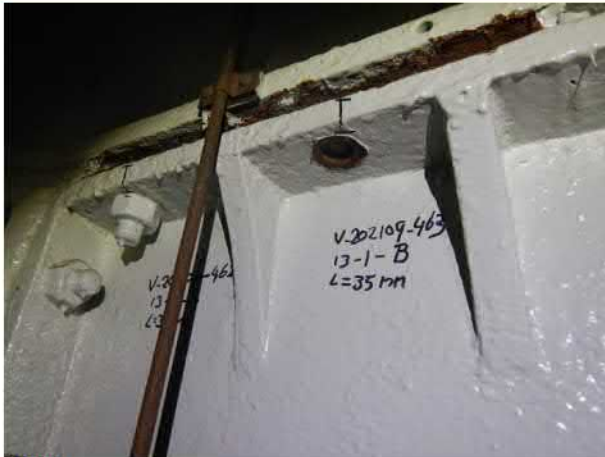
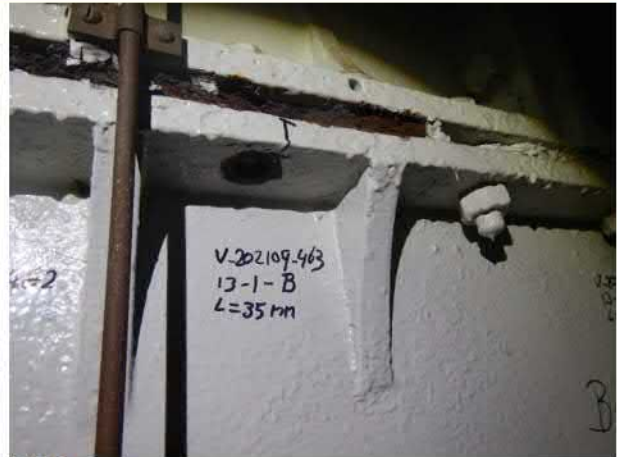
Gebrek : V-202109-463
 Paneel : Verdieping 13, ring 1, paneel B
 Onderdeel : Gevelement
 Gebrek(en) : Scheur van boutgat naar de rand van de flens
 Locatie : Boven
 Omvang : 35 mm
 Opmerkingen : Geen

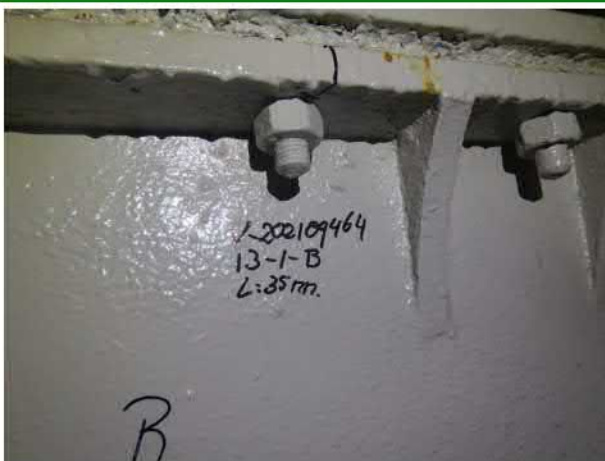
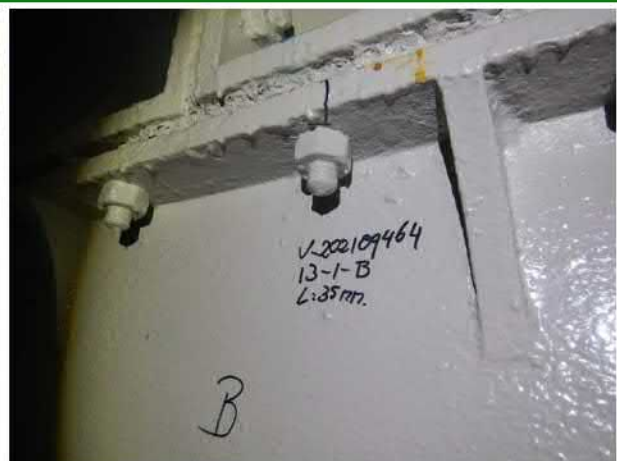
Gebrek : V-202109-464
 Paneel : Verdieping 13, ring 1, paneel B
 Onderdeel : Gevelement
 Gebrek(en) : Scheur van boutgat naar de rand van de flens
 Locatie : Boven
 Omvang : 35 mm
 Opmerkingen : Geen

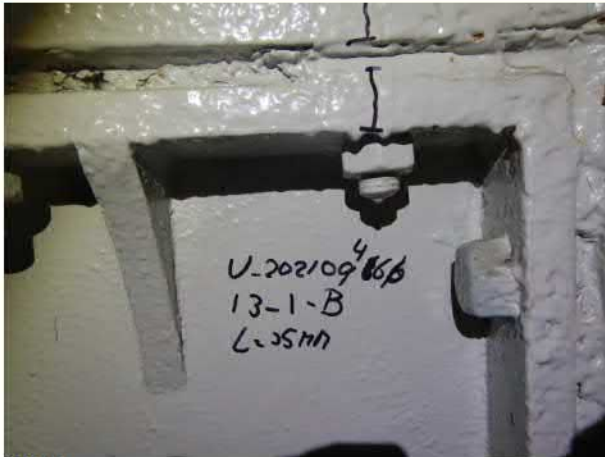
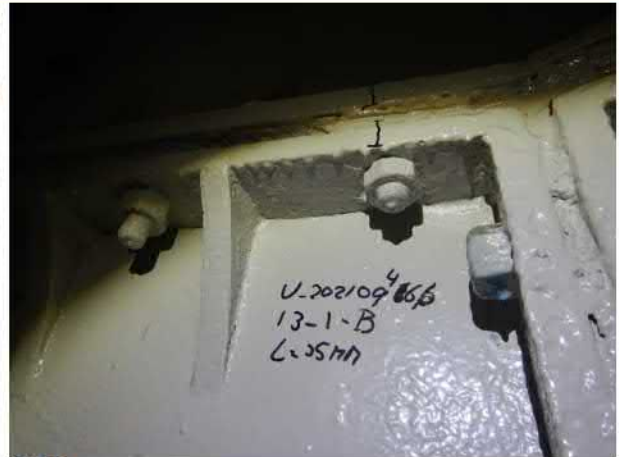
Gebrek : V-202109-466
Paneel : Verdieping 13, ring 1, paneel B
Onderdeel : Gevelement
Gebrek(en) : Scheur van boutgat naar de rand van de flens
Locatie : Boven
Omvang : 35 mm
Opmerkingen : Geen

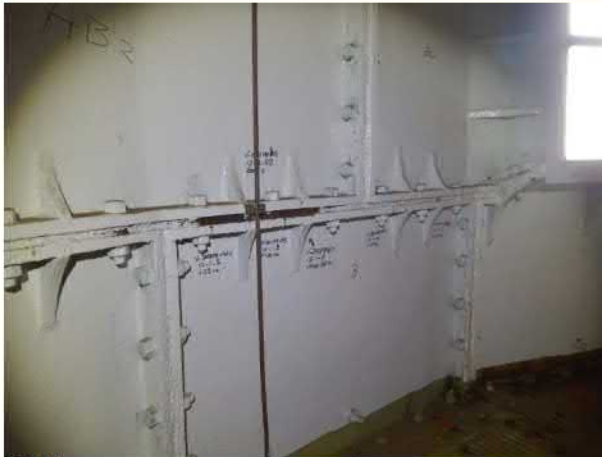
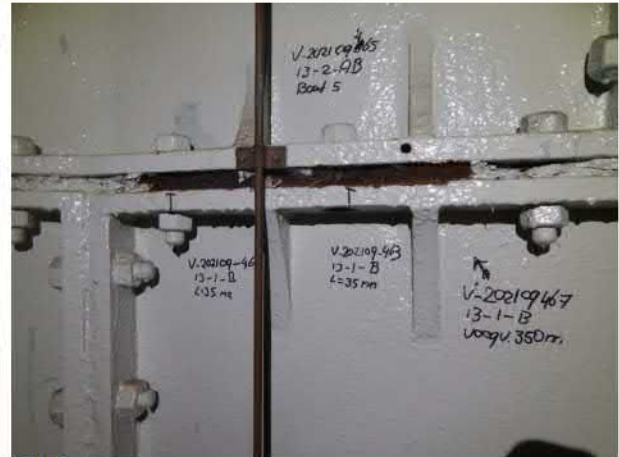
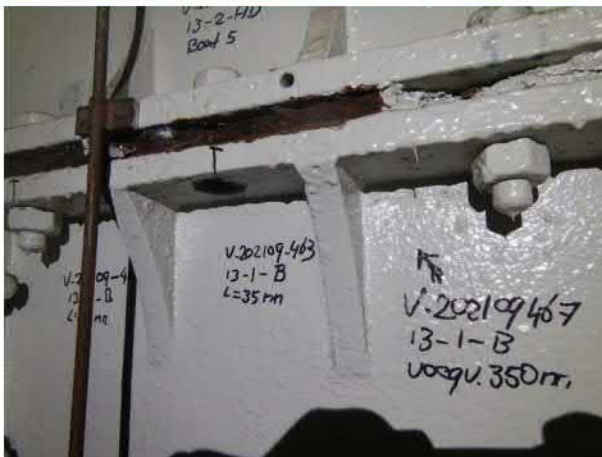
Gebrek : V-202109-467
Paneel : Verdieping 13, ring 1, paneel B
Onderdeel : Voegvulling
Gebrek(en) : Corrosie(sporen)
Locatie : Boven
Omvang : 350 mm
Opmerkingen : Geen

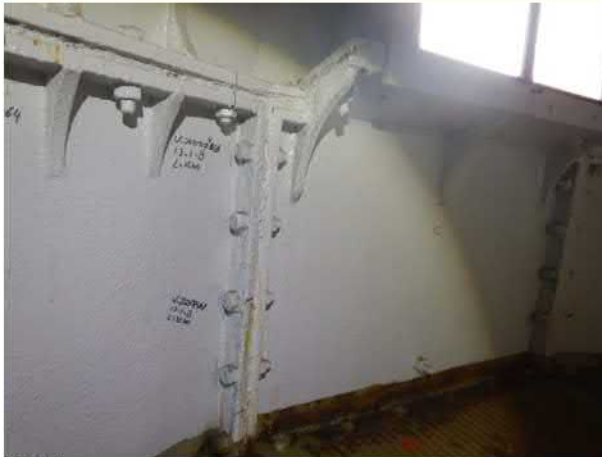
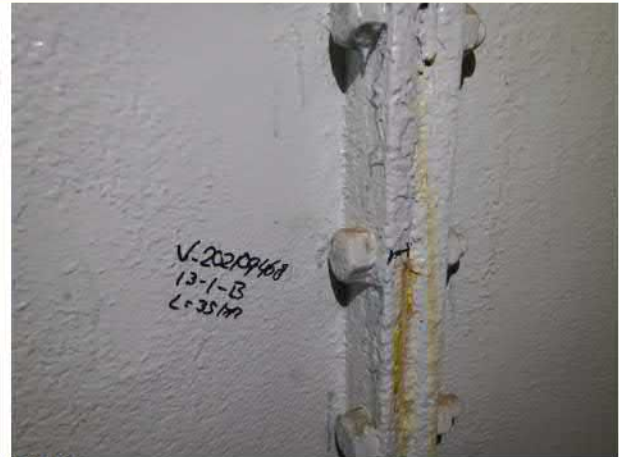
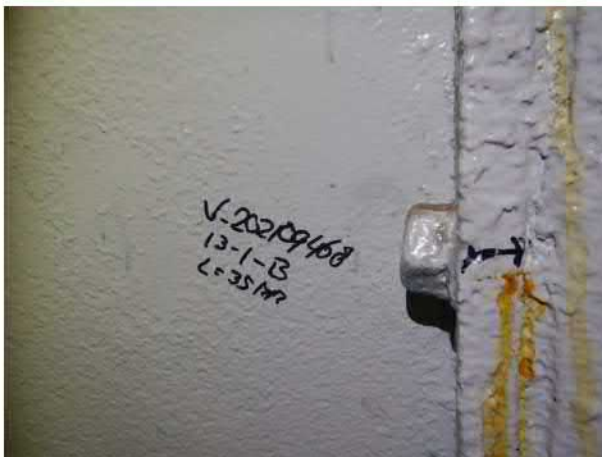
Gebrek : V-202109-468
Paneel : Verdieping 13, ring 1, paneel B
Onderdeel : Gevelement
Gebrek(en) : Scheur van boutgat naar de rand van de flens
Locatie : Rechts
Omvang : 350 mm
Opmerkingen : Geen

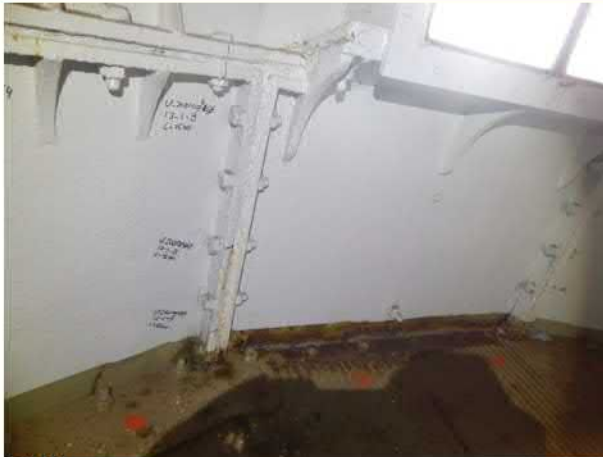
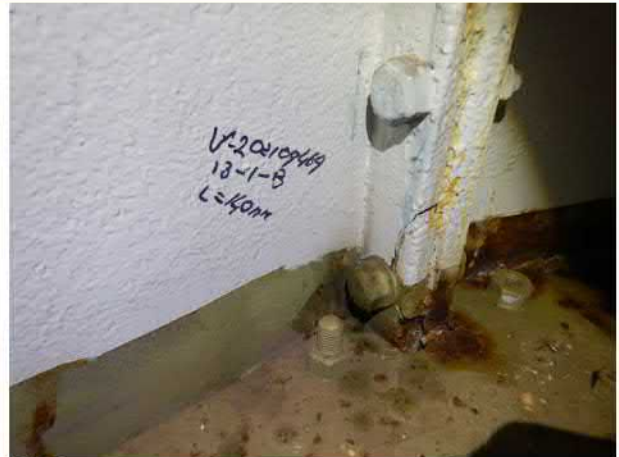
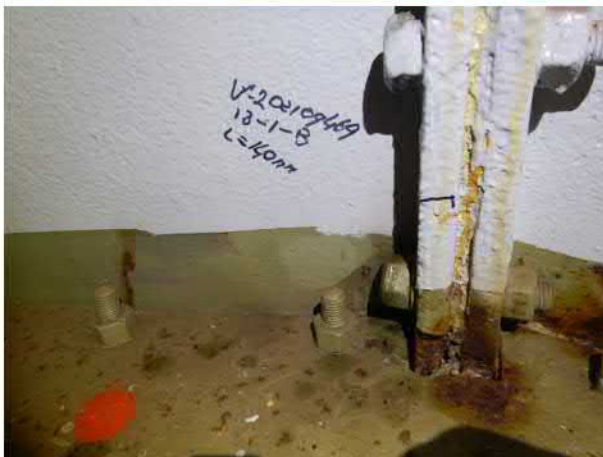
Gebrek : V-202109-469
Paneel : Verdieping 13, ring 1, paneel B
Onderdeel : Gevelement
Gebrek(en) : Scheur van boutgat naar de rand van de flens
Locatie : Rechts
Omvang : 140 mm
Opmerkingen : Breuk in flens

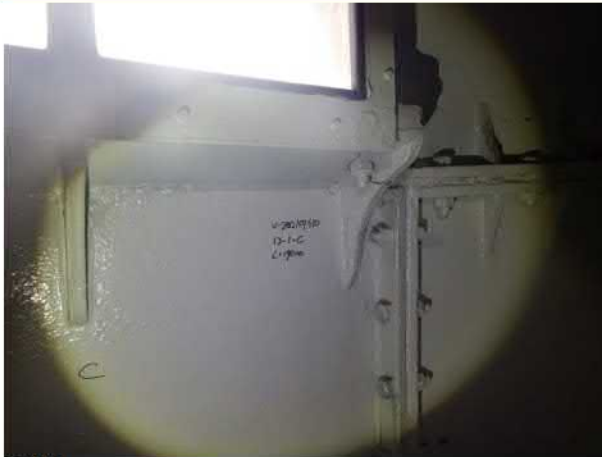
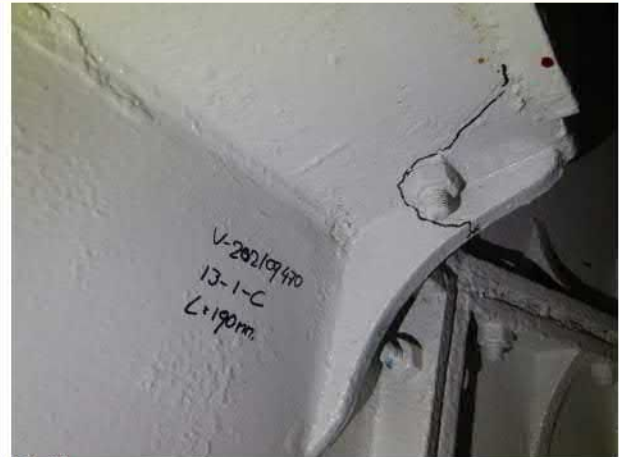
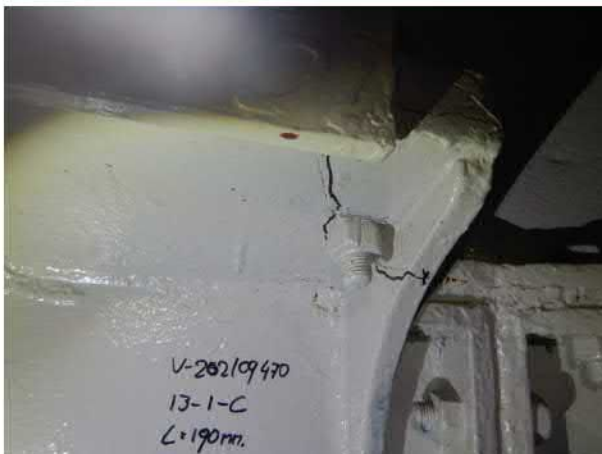
Gebrek : V-202109-470
Paneel : Verdieping 13, ring 1, paneel C
Onderdeel : Gevelement
Gebrek(en) : Scheur alleen in de flens
Locatie : Onderzijde raam rechts
Omvang : 190 mm
Opmerkingen : Breuk in raamsteun

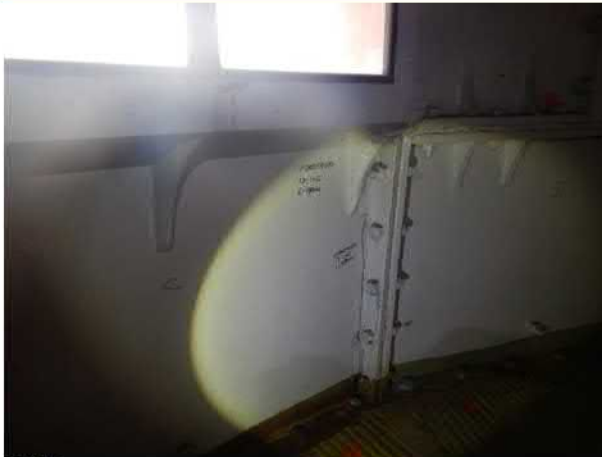
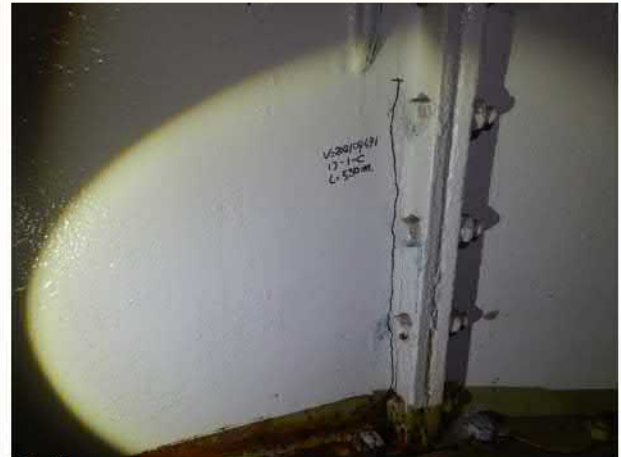
Gebrek : V-202109-471 KRITISCHE SCHEUR
Paneel : Verdieping 13, ring 1, paneel C
Onderdeel : Gevelement
Gebrek(en) : Scheur van de flens naar het lijf
Locatie : Rechts
Omvang : 530 mm
Opmerkingen : Geen

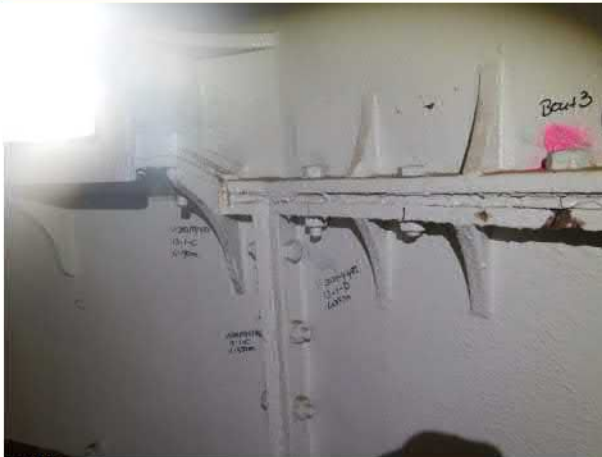
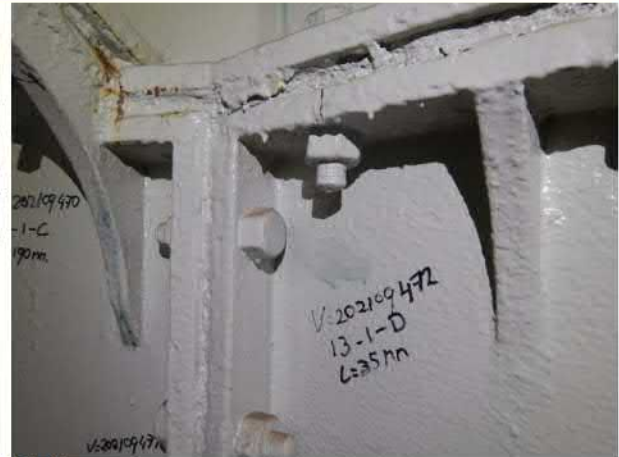
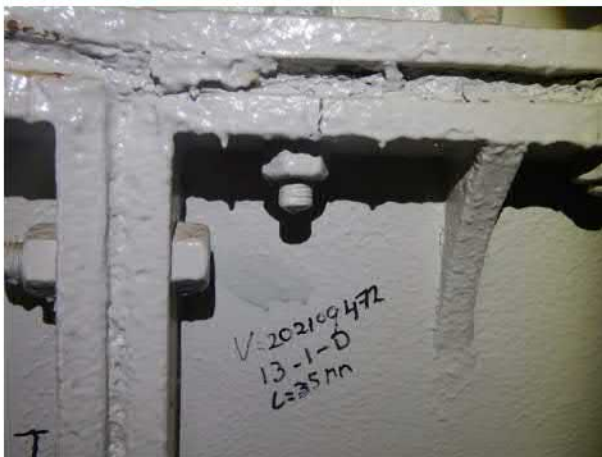
Gebrek : V-202109-472
Paneel : Verdieping 13, ring 1, paneel D
Onderdeel : Gevelement
Gebrek(en) : Scheur van boutgat naar de rand van de flens
Locatie : Boven
Omvang : 35 mm
Opmerkingen : Geen

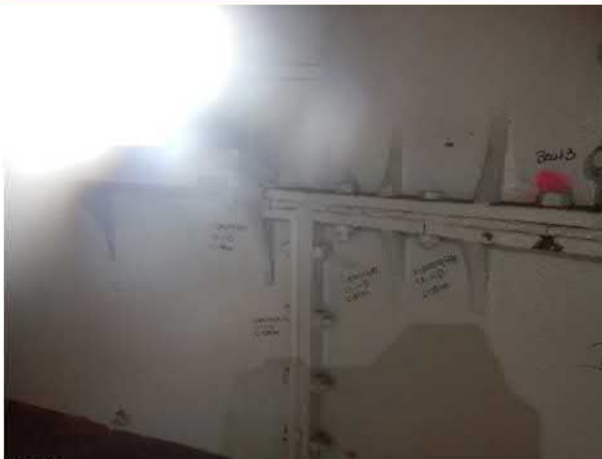
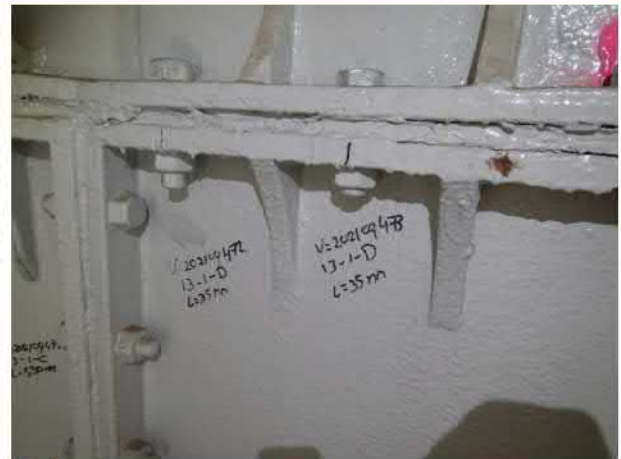
Gebrek : V-202109-473
Paneel : Verdieping 13, ring 1, paneel D
Onderdeel : Gevelement
Gebrek(en) : Scheur van boutgat naar de rand van de flens
Locatie : Boven
Omvang : 35 mm
Opmerkingen : Geen

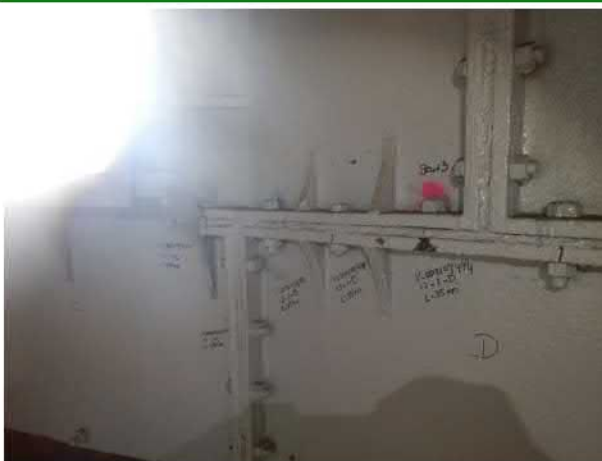
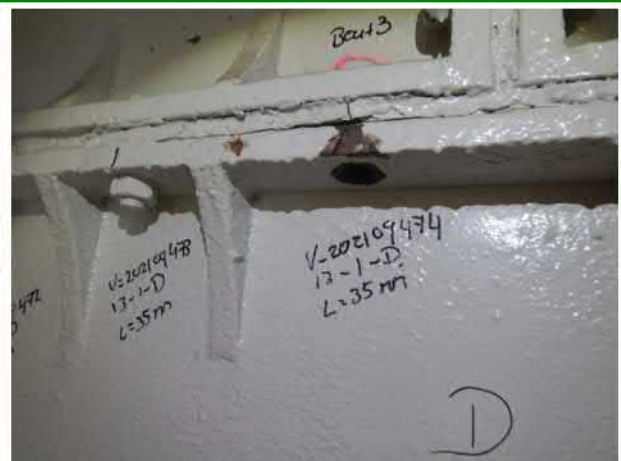
Gebrek : V-202109-474
Paneel : Verdieping 13, ring 1, paneel D
Onderdeel : Gevelement
Gebrek(en) : Scheur van boutgat naar de rand van de flens
Locatie : Boven
Omvang : 35 mm
Opmerkingen : Geen

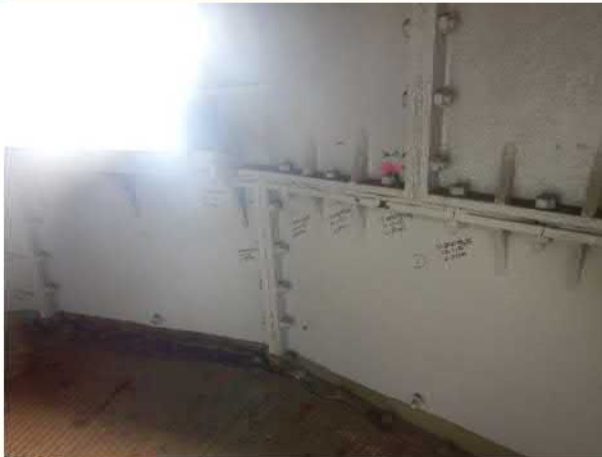
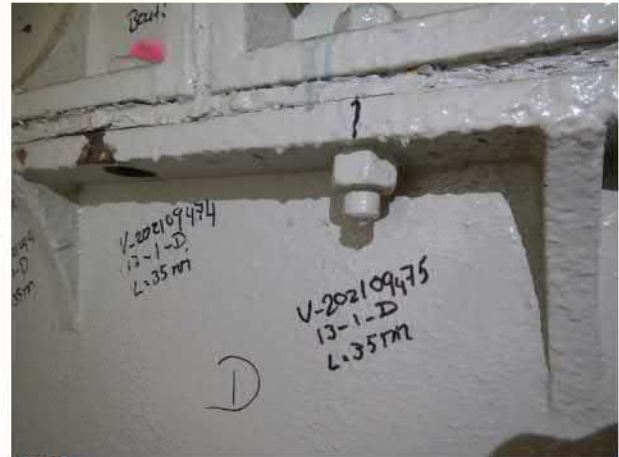
Gebrek : V-202109-475
 Paneel : Verdieping 13, ring 1, paneel D
 Onderdeel : Gevelement
 Gebrek(en) : Scheur van boutgat naar de rand van de flens
 Locatie : Boven
 Omvang : 35 mm
 Opmerkingen : Geen

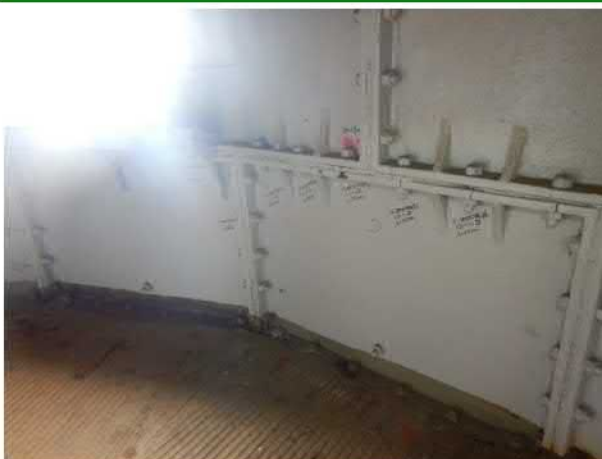
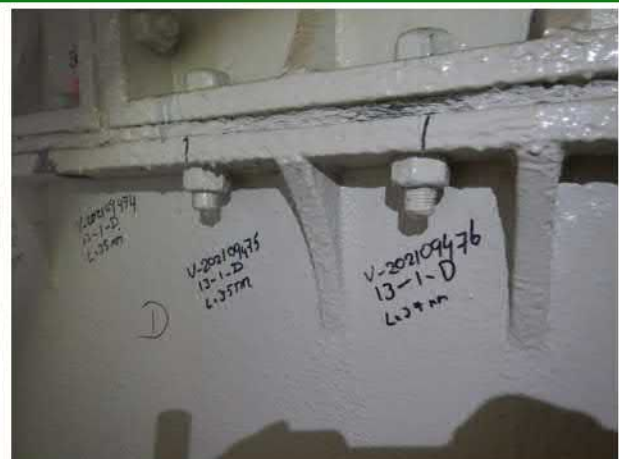
Gebrek : V-202109-476
 Paneel : Verdieping 13, ring 1, paneel D
 Onderdeel : Gevelement
 Gebrek(en) : Scheur van boutgat naar de rand van de flens
 Locatie : Boven
 Omvang : 35 mm
 Opmerkingen : Geen
