Titel : Inspectie Lange Jaap Huisduinen

Rapportnummer : 42212 Bijlage 3

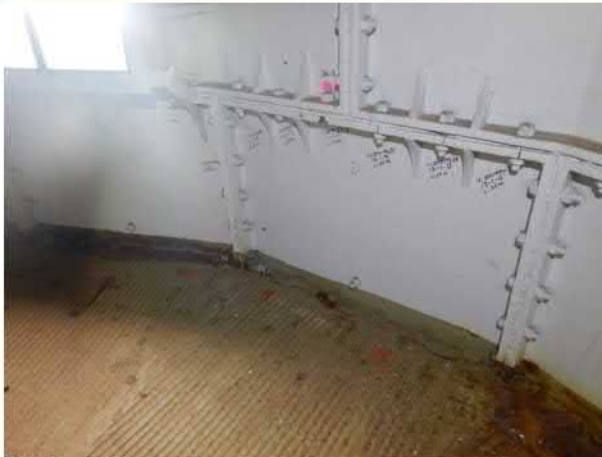
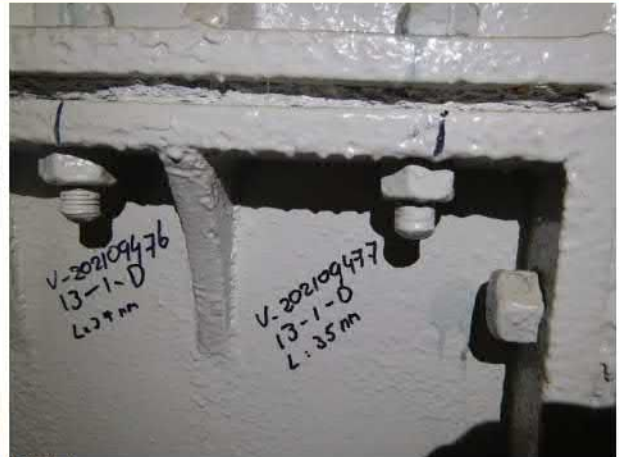
Gebrek : V-202109-477  
Paneel : Verdieping 13, ring 1, paneel D  
Onderdeel : Gevelement  
Gebrek(en) : Scheur van boutgat naar de rand van de flens  
Locatie : Boven  
Omvang : 35 mm  
Opmerkingen : Geen

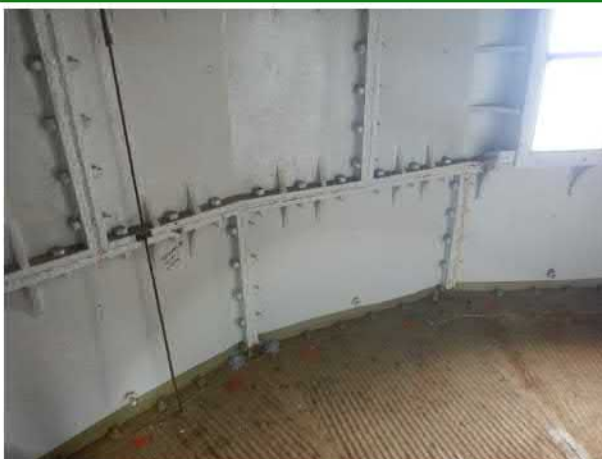
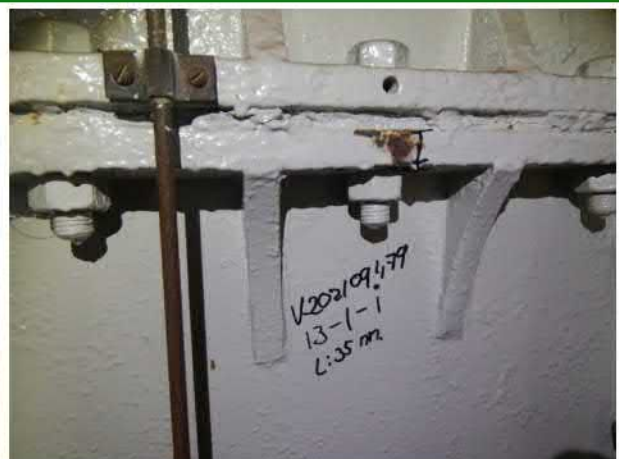
Gebrek : V-202109-479  
Paneel : Verdieping 13, ring 1, paneel I  
Onderdeel : Gevelement  
Gebrek(en) : Scheur van boutgat naar de rand van de flens  
Locatie : Boven  
Omvang : 35 mm  
Opmerkingen : Geen

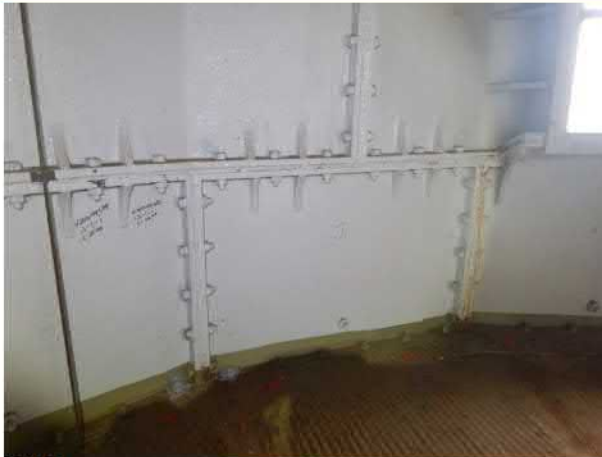
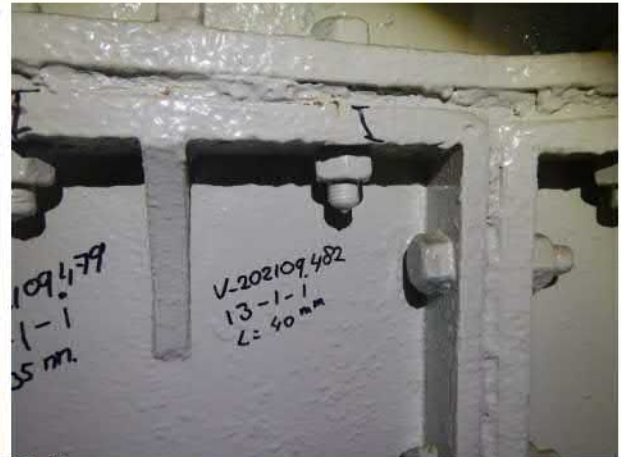
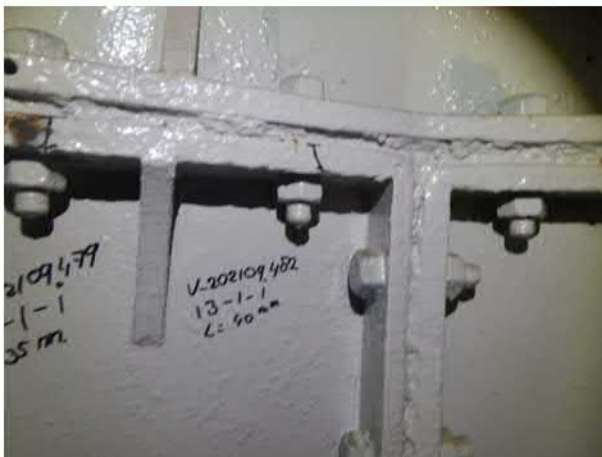
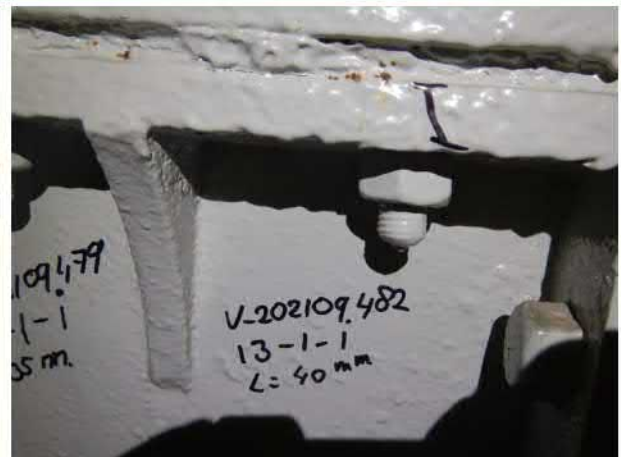
Gebrek : V-202109-482  
Paneel : Verdieping 13, ring 1, paneel I  
Onderdeel : Gevelement  
Gebrek(en) : Scheur van boutgat naar de rand van de flens  
Locatie : Boven  
Omvang : 40 mm  
Opmerkingen : Geen

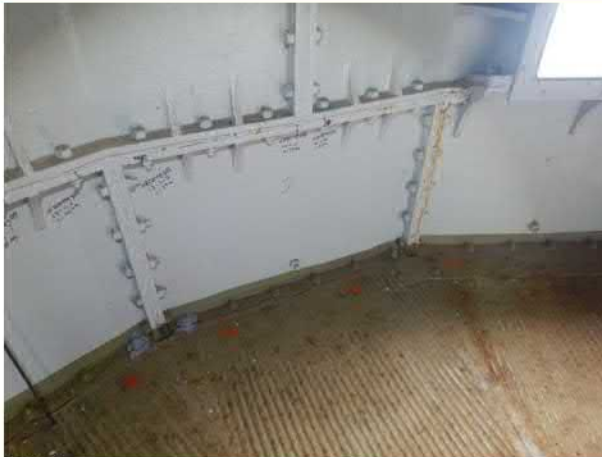
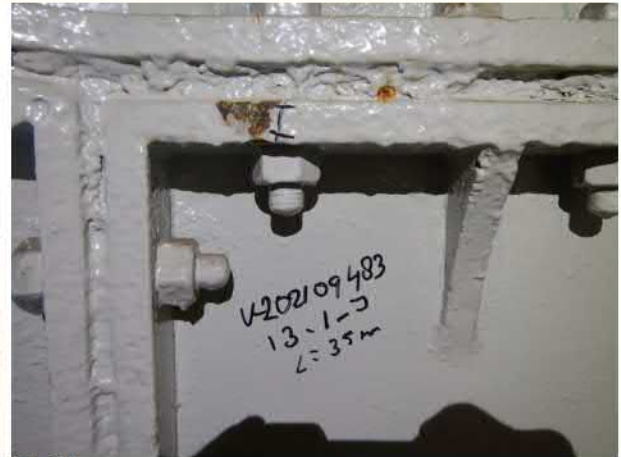
Gebrek : V-202109-483  
 Paneel : Verdieping 13, ring 1, paneel J  
 Onderdeel : Gevelement  
 Gebrek(en) : Scheur van boutgat naar de rand van de flens  
 Locatie : Boven  
 Omvang : 35 mm  
 Opmerkingen : Geen

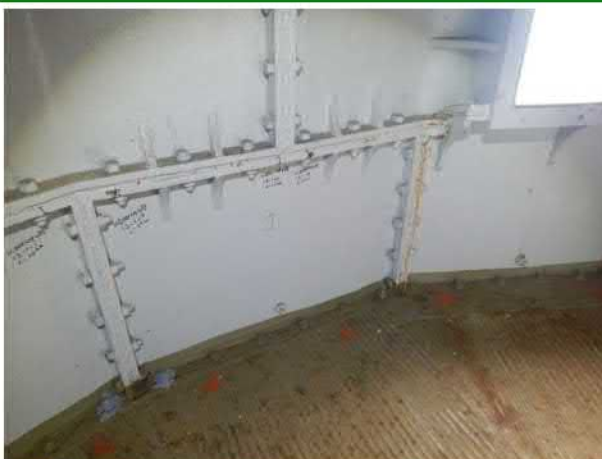
Gebrek : V-202109-484  
 Paneel : Verdieping 13, ring 1, paneel J  
 Onderdeel : Gevelement  
 Gebrek(en) : Scheur van boutgat naar de rand van de flens  
 Locatie : Boven  
 Omvang : 35 mm  
 Opmerkingen : Geen

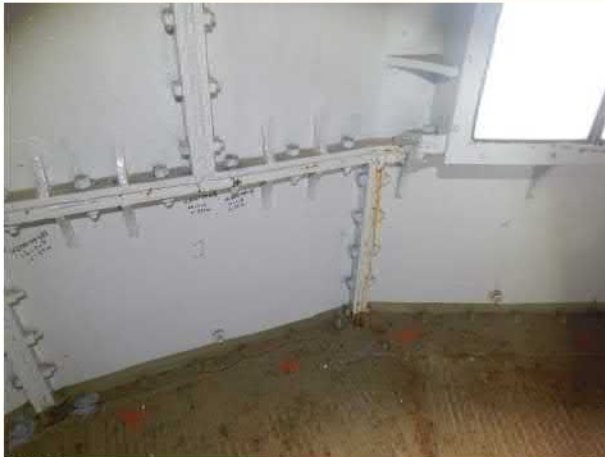
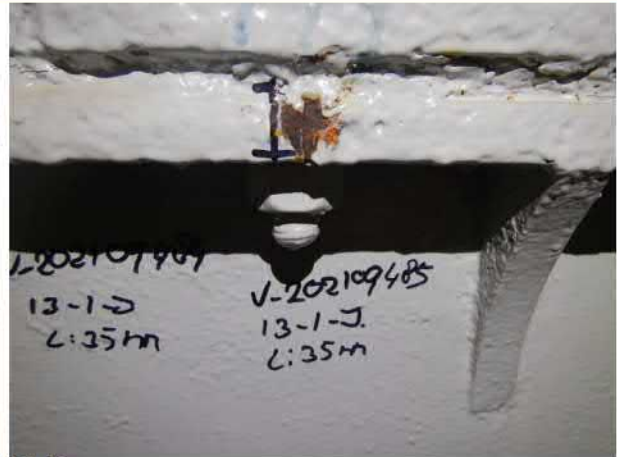
Gebrek : V-202109-485  
Paneel : Verdieping 13, ring 1, paneel J  
Onderdeel : Gevelement  
Gebrek(en) : Scheur van boutgat naar de rand van de flens  
Locatie : Boven  
Omvang : 35 mm  
Opmerkingen : Geen

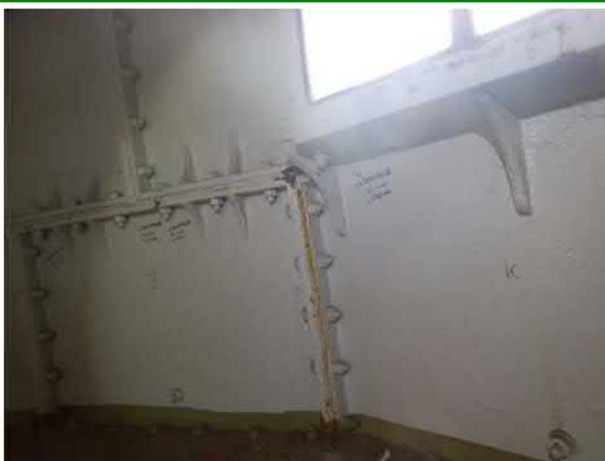
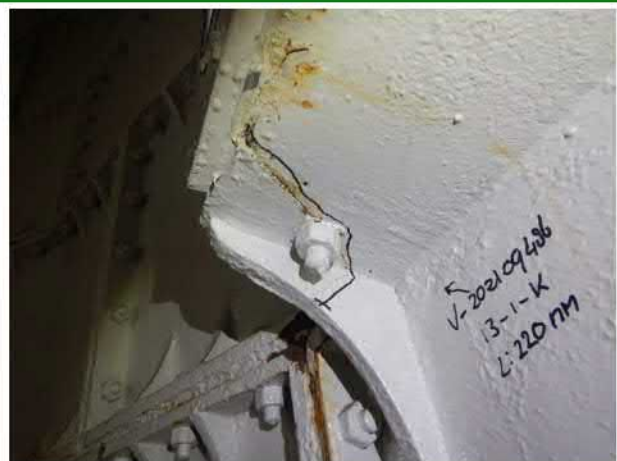
Gebrek : V-202109-486  
Paneel : Verdieping 13, ring 1, paneel K  
Onderdeel : Gevelement  
Gebrek(en) : Scheur alleen in de flens  
Locatie : Onderzijde raam Links  
Omvang : 220 mm  
Opmerkingen : Hoek raamsteun

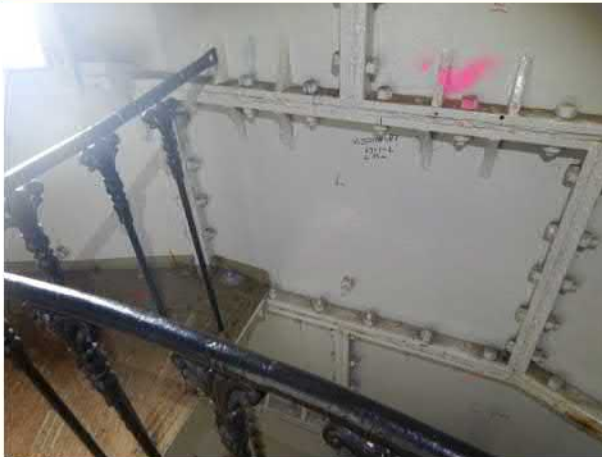
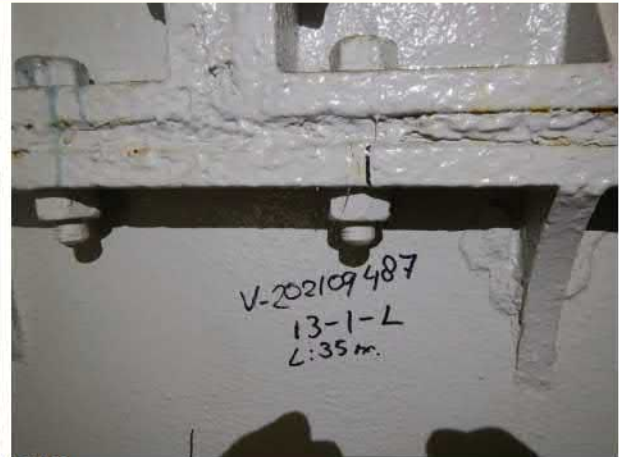
Gebrek : V-202109-487  
Paneel : Verdieping 13, ring 1, paneel L  
Onderdeel : Gevelement  
Gebrek(en) : Scheur van boutgat naar de rand van de flens  
Locatie : Boven  
Omvang : 35 mm  
Opmerkingen : Geen

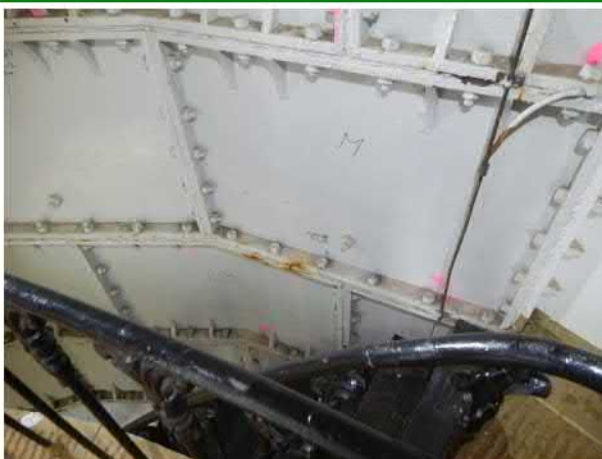
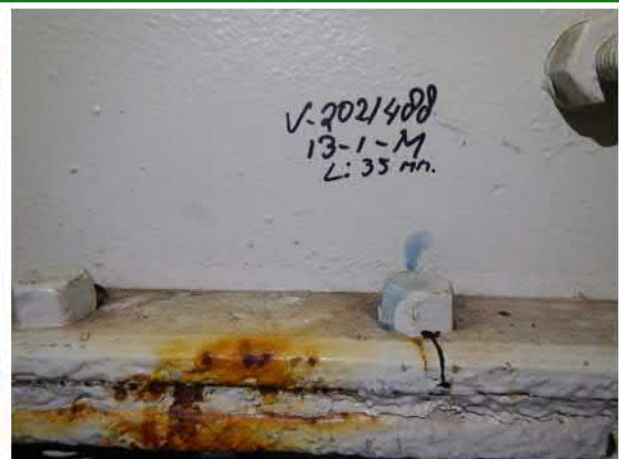
Gebrek : V-202109-488  
Paneel : Verdieping 13, ring 1, paneel M  
Onderdeel : Gevelement  
Gebrek(en) : Scheur van boutgat naar de rand van de flens  
Locatie : Onder  
Omvang : 35 mm  
Opmerkingen : Geen

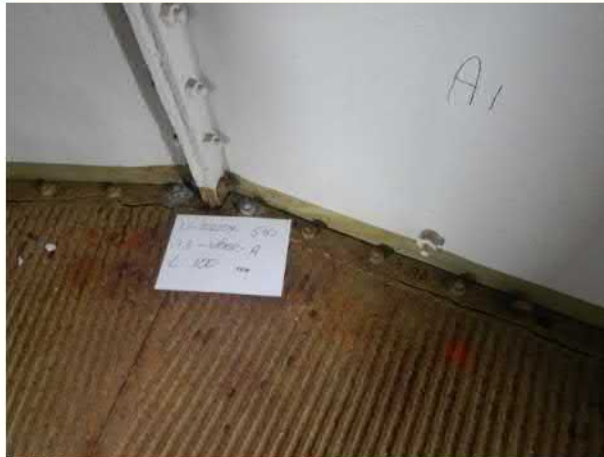
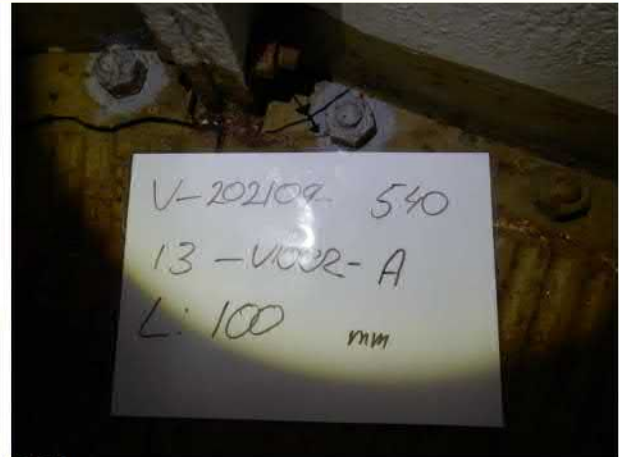
Gebrek : V-202109-540  
 Paneel : Verdieping 13, ring , paneel A  
 Onderdeel : Vloer  
 Gebrek(en) : Scheur alleen in de flens  
 Locatie : Buitenzijde  
 Omvang : 100 mm  
 Opmerkingen : Geen

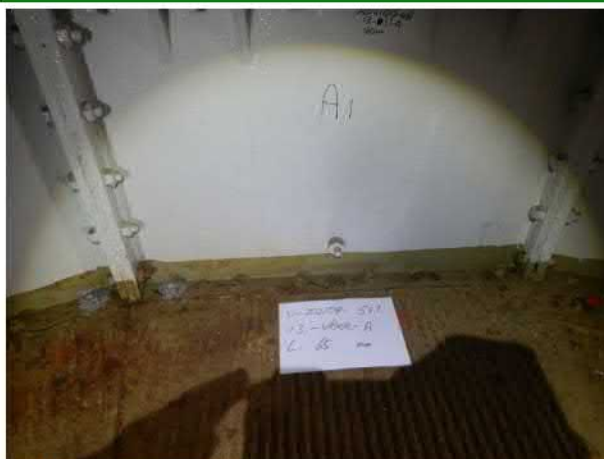
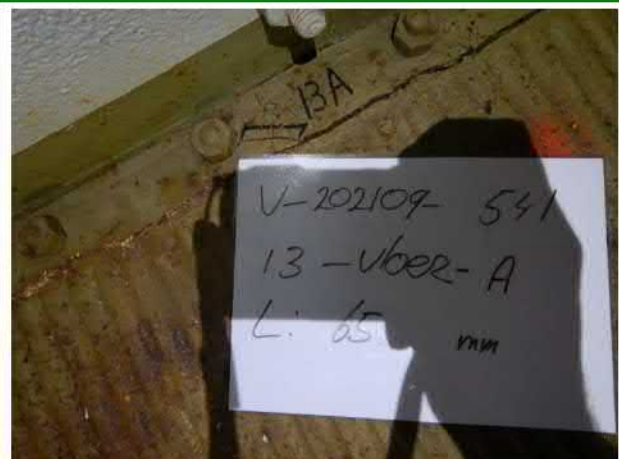
Gebrek : V-202109-541  
 Paneel : Verdieping 13, ring , paneel A  
 Onderdeel : Vloer  
 Gebrek(en) : Scheur alleen in de flens  
 Locatie : Buitenzijde  
 Omvang : 65 mm  
 Opmerkingen : Geen

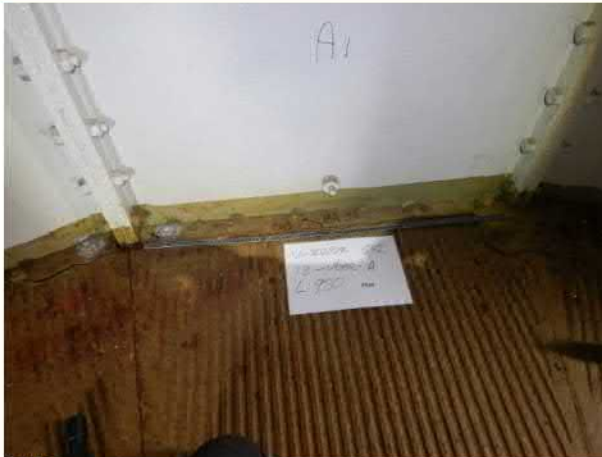
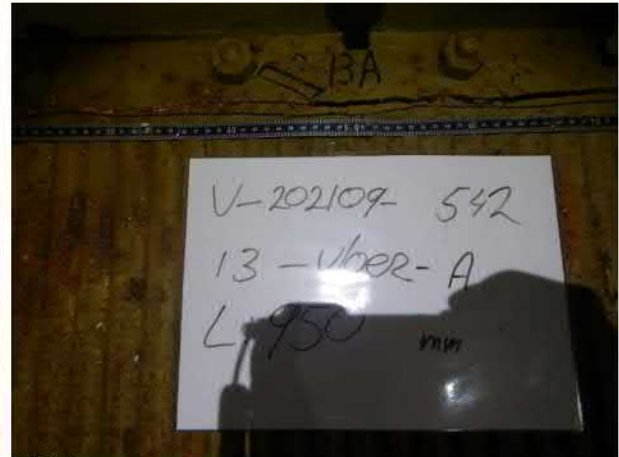
Gebrek : V-202109-542  
Paneel : Verdieping 13, ring , paneel A  
Onderdeel : Vloer  
Gebrek(en) : Scheur alleen in de flens  
Locatie : Buitenzijde  
Omvang : 950 mm  
Opmerkingen : Geen

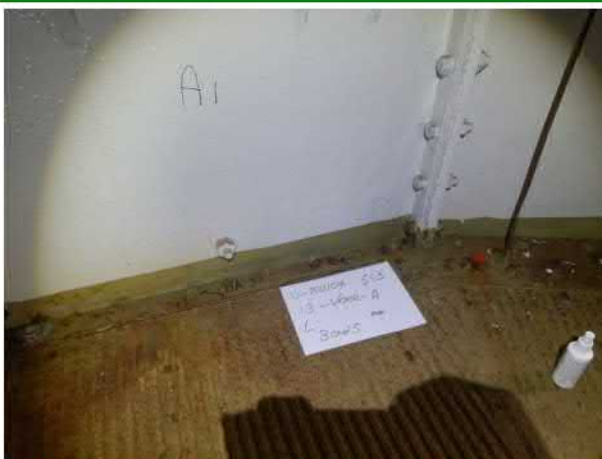
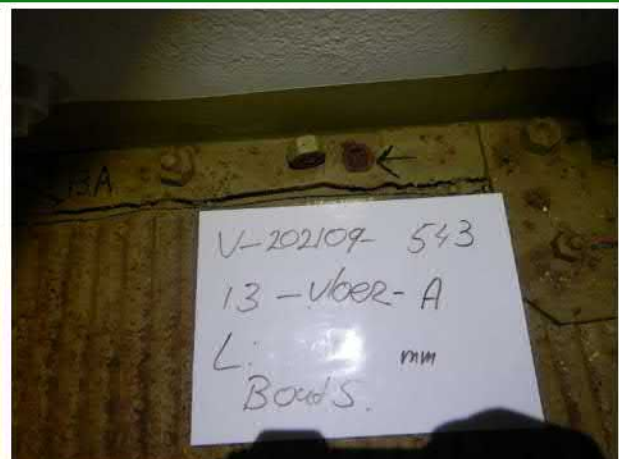
Gebrek : V-202109-543  
Paneel : Verdieping 13, ring , paneel A  
Onderdeel : Vloer  
Gebrek(en) : Bout afgebroken  
Locatie : Bout 5  
Omvang : 1 st.  
Opmerkingen : Buitenzijde

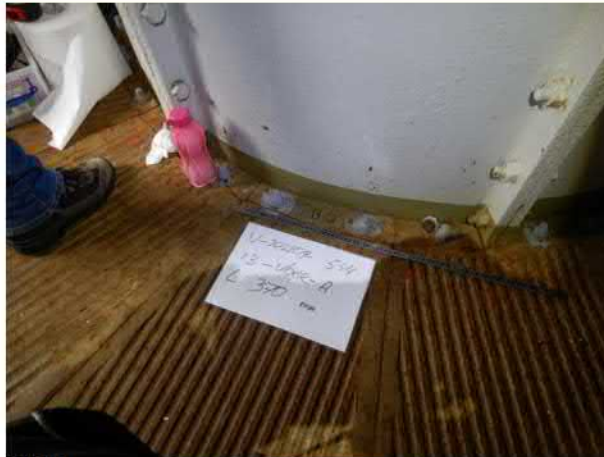
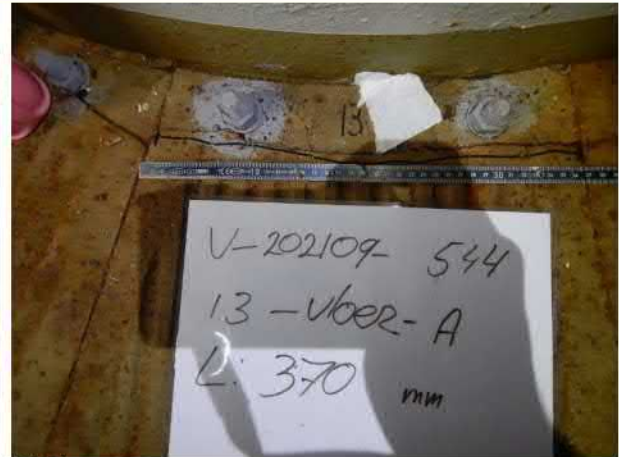
Gebrek : V-202109-544  
 Paneel : Verdieping 13, ring , paneel A  
 Onderdeel : Vloer  
 Gebrek(en) : Scheur alleen in de flens  
 Locatie : kern  
 Omvang : 370 mm  
 Opmerkingen : Geen

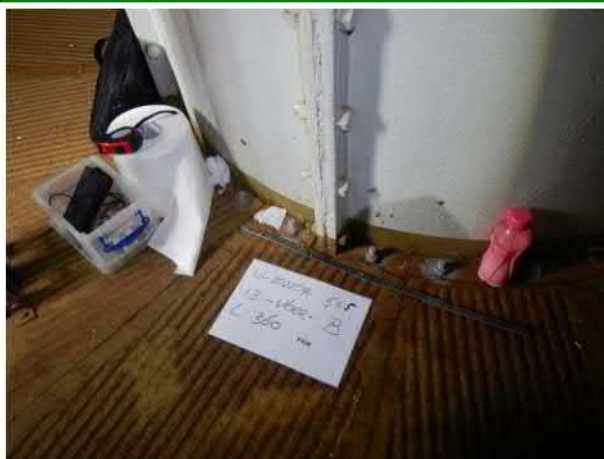
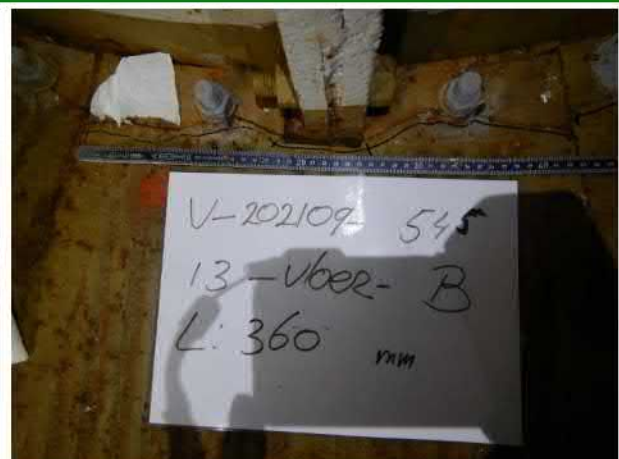
Gebrek : V-202109-545  
 Paneel : Verdieping 13, ring , paneel B  
 Onderdeel : Vloer  
 Gebrek(en) : Scheur alleen in de flens  
 Locatie : Kern  
 Omvang : 360 mm  
 Opmerkingen : Geen

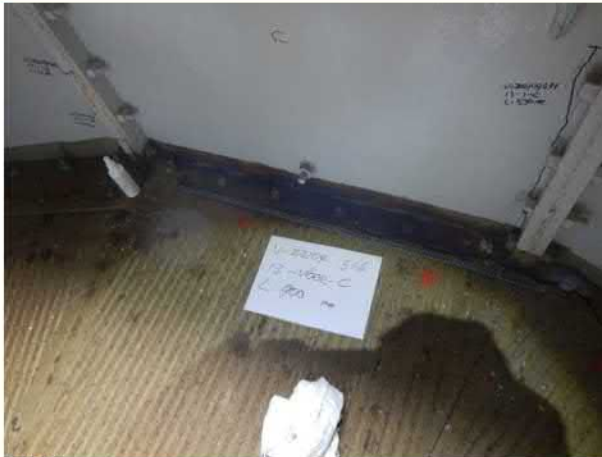
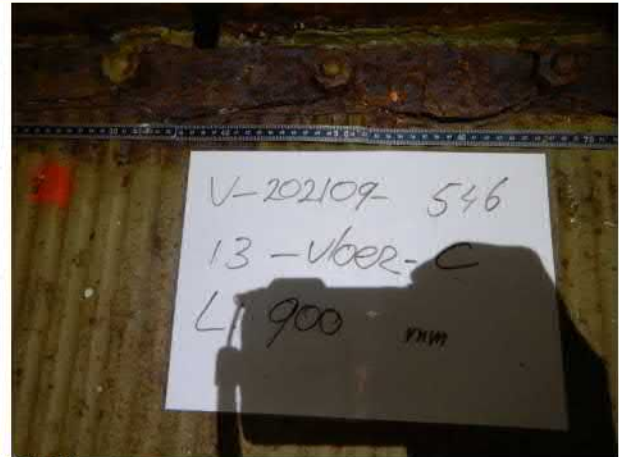
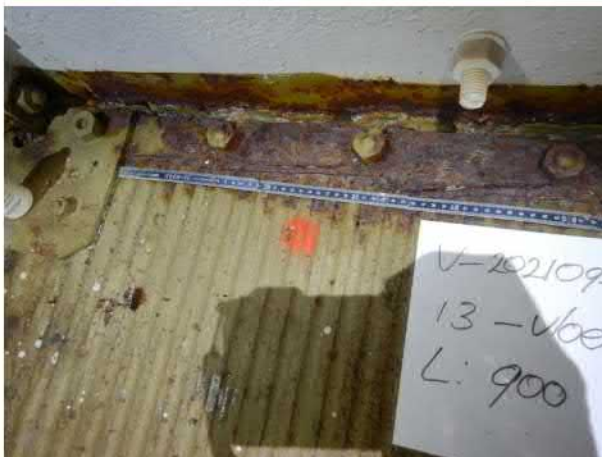
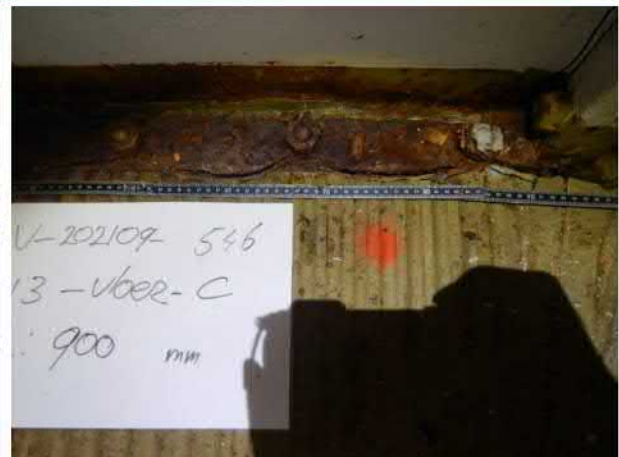
Gebrek : V-202109-546  
Paneel : Verdieping 13, ring , paneel C  
Onderdeel : Vloer  
Gebrek(en) : Scheur alleen in de flens  
Locatie : Buitenzijde  
Omvang : 900 mm  
Opmerkingen : Bouten gecorrodeerd

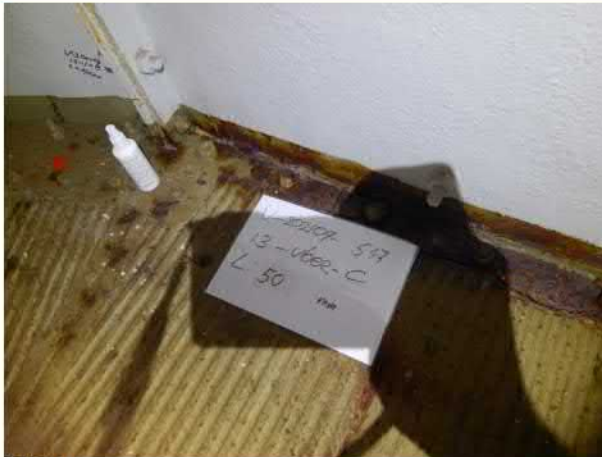
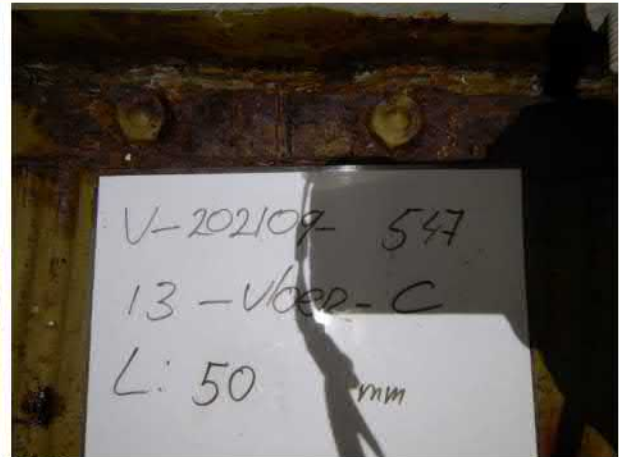
Gebrek : V-202109-547  
Paneel : Verdieping 13, ring , paneel C  
Onderdeel : Vloer  
Gebrek(en) : Scheur alleen in de flens  
Locatie : Buitenzijde  
Omvang : 50 mm  
Opmerkingen : Geen

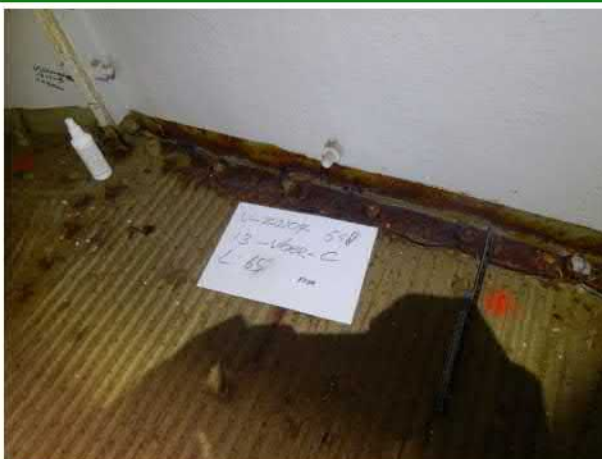
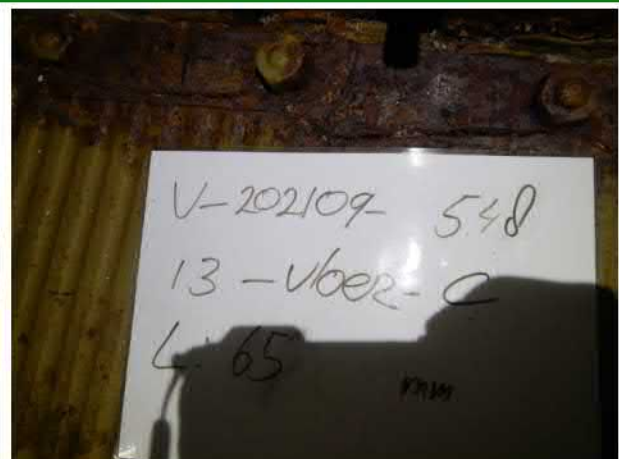
Gebrek : V-202109-548  
Paneel : Verdieping 13, ring , paneel C  
Onderdeel : Vloer  
Gebrek(en) : Scheur alleen in de flens  
Locatie : Buitenzijde  
Omvang : 65 mm  
Opmerkingen : Geen

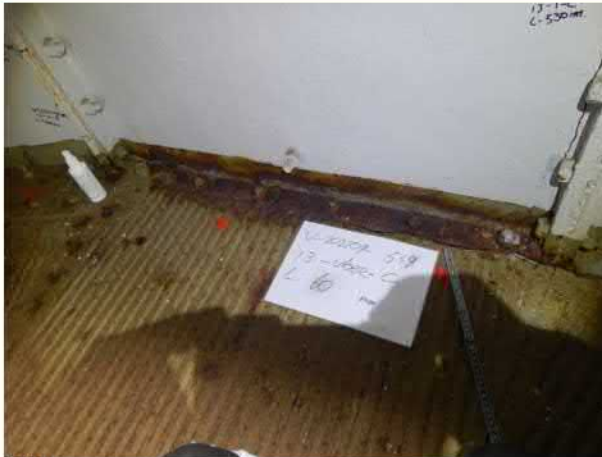
Gebrek : V-202109-549  
Paneel : Verdieping 13, ring , paneel C  
Onderdeel : Vloer  
Gebrek(en) : Scheur alleen in de flens  
Locatie : Buitenzijde  
Omvang : 60 mm  
Opmerkingen : Geen

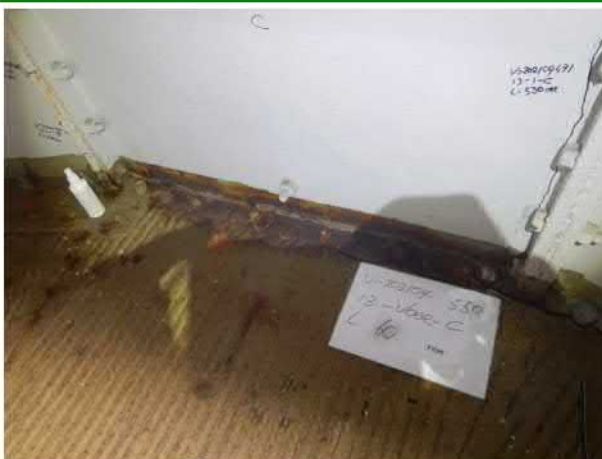
8494

Gebrek : V-202109-550  
Paneel : Verdieping 13, ring , paneel C  
Onderdeel : Vloer  
Gebrek(en) : Scheur alleen in de flens  
Locatie : Buitenzijde  
Omvang : 60 mm  
Opmerkingen : Geen

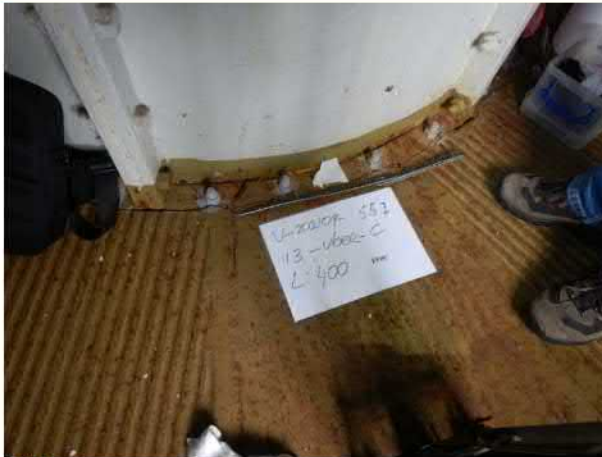
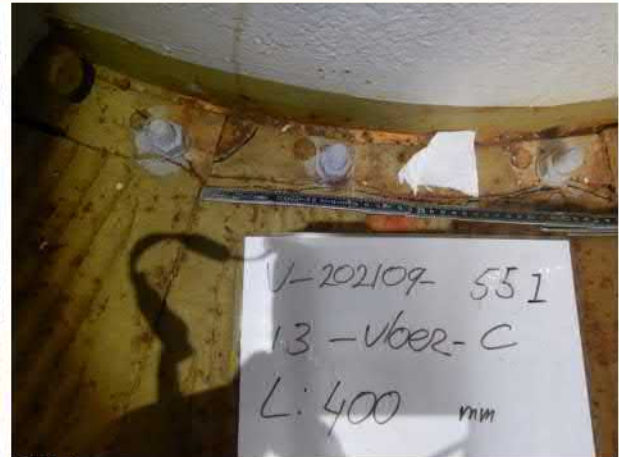
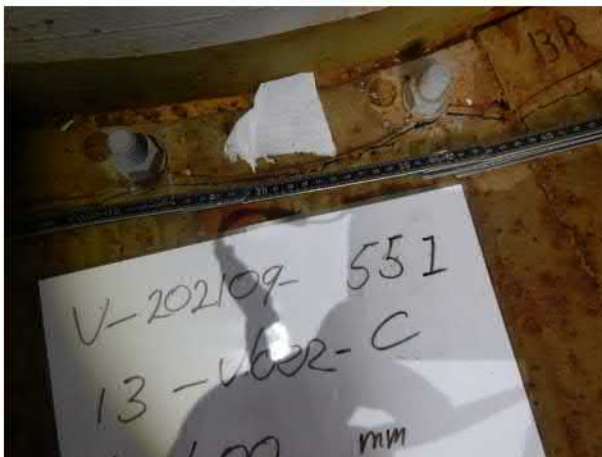
Gebrek : V-202109-551  
Paneel : Verdieping 13, ring , paneel C  
Onderdeel : Vloer  
Gebrek(en) : Scheur alleen in de flens  
Locatie : Kern  
Omvang : 400 mm  
Opmerkingen : Via boutgaten

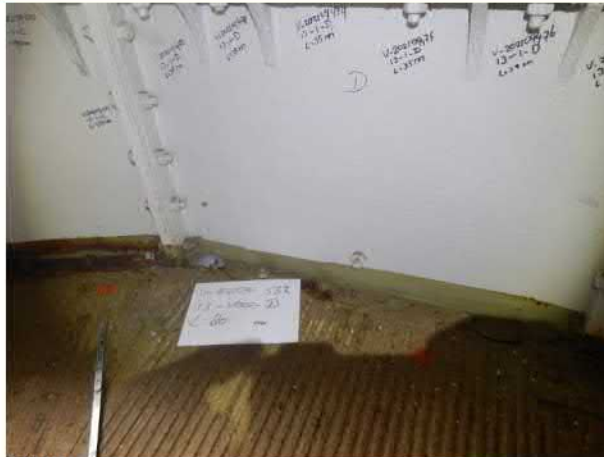
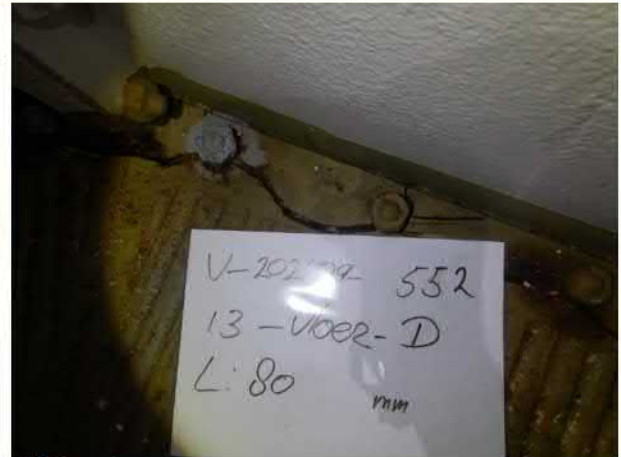
Gebrek : V-202109-552  
Paneel : Verdieping 13, ring , paneel D  
Onderdeel : Vloer  
Gebrek(en) : Scheur alleen in de flens  
Locatie : Buitenzijde  
Omvang : 80 mm  
Opmerkingen : Geen

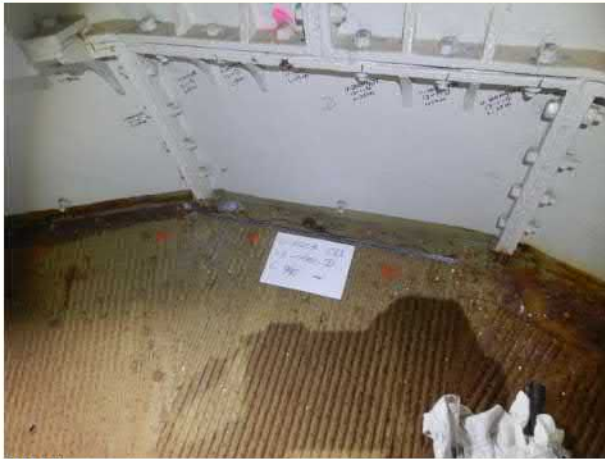
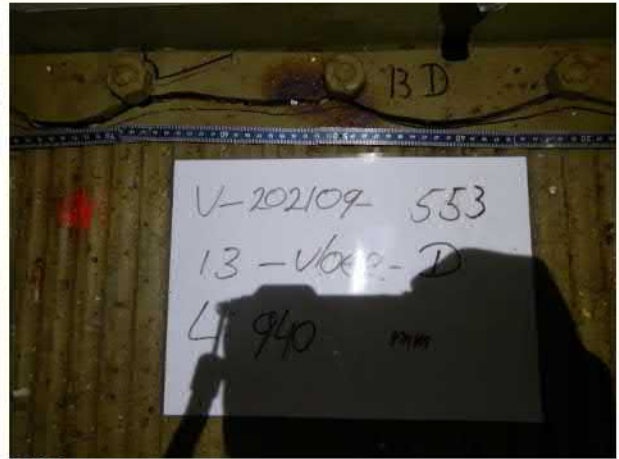
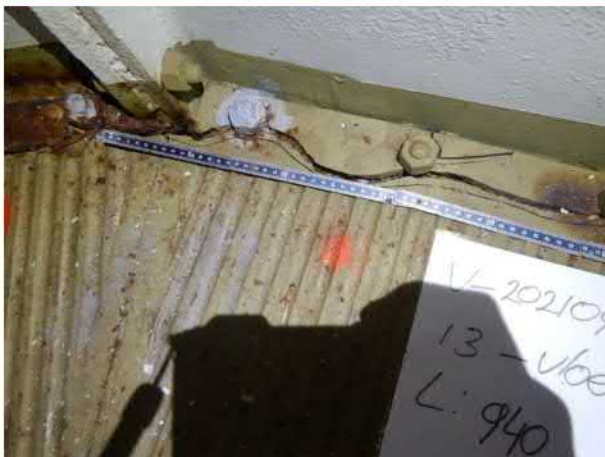
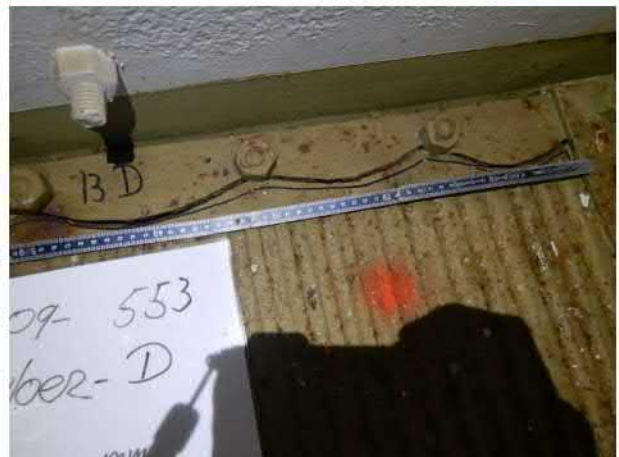
Gebrek : V-202109-553  
Paneel : Verdieping 13, ring , paneel D  
Onderdeel : Vloer  
Gebrek(en) : Scheur alleen in de flens  
Locatie : Buitenzijde  
Omvang : 940 mm  
Opmerkingen : Geen

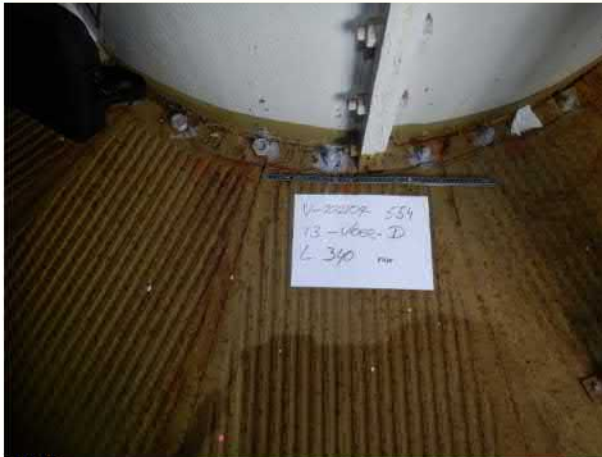
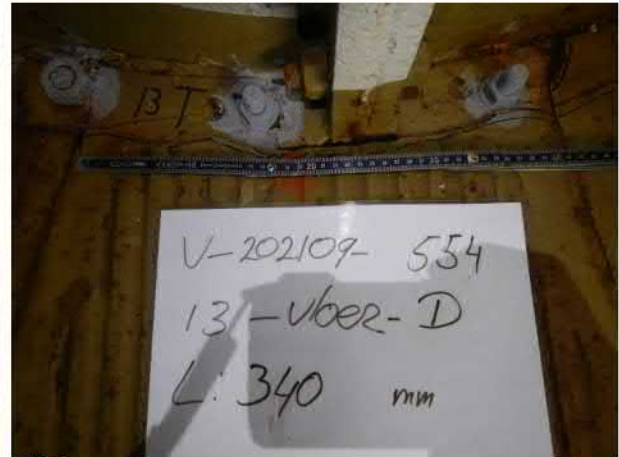
Gebrek : V-202109-554  
Paneel : Verdieping 13, ring , paneel D  
Onderdeel : Vloer  
Gebrek(en) : Scheur alleen in de flens  
Locatie : Kern  
Omvang : 410 mm  
Opmerkingen : Geen

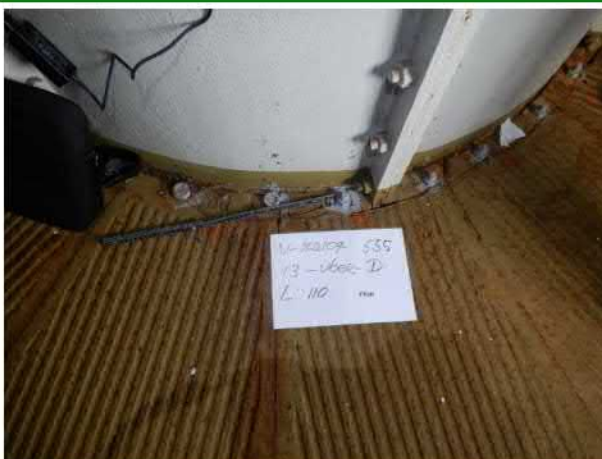
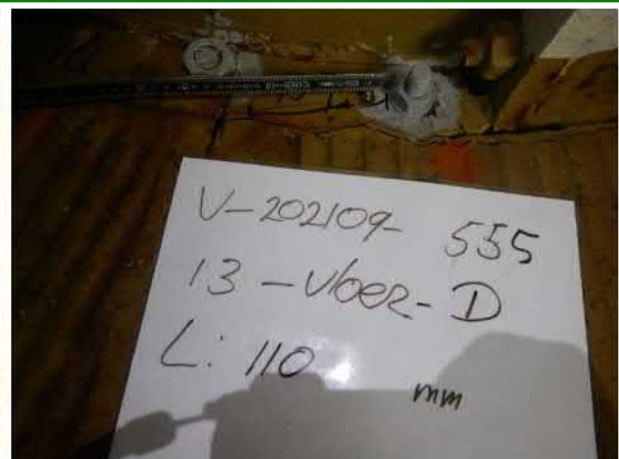
Gebrek : V-202109-555  
Paneel : Verdieping 13, ring , paneel D  
Onderdeel : Vloer  
Gebrek(en) : Scheur alleen in de flens  
Locatie : Kern  
Omvang : 110 mm  
Opmerkingen : Geen

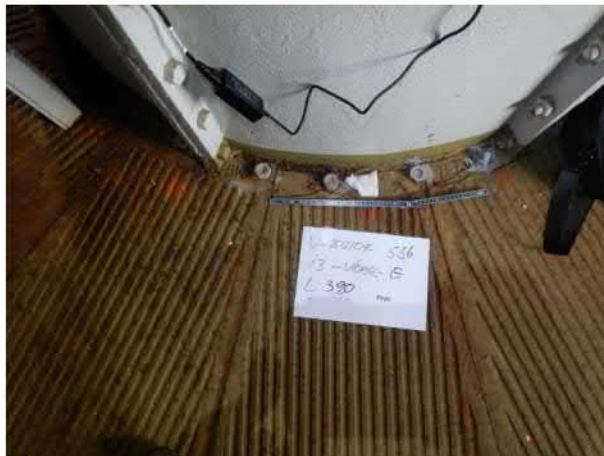
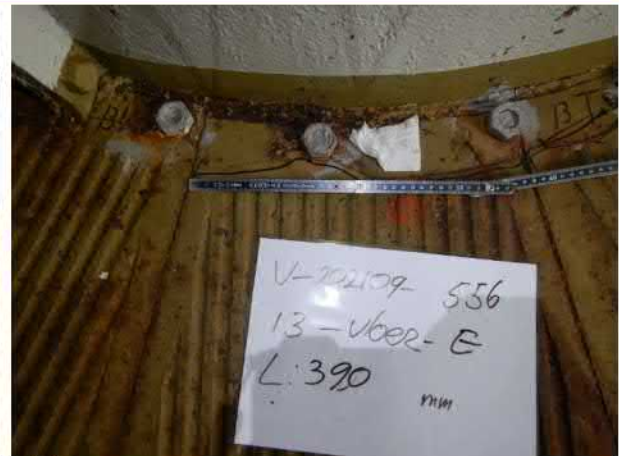
Gebrek : V-202109-556  
 Paneel : Verdieping 13, ring , paneel E  
 Onderdeel : Vloer  
 Gebrek(en) : Scheur alleen in de flens  
 Locatie : Kern  
 Omvang : 390 mm  
 Opmerkingen : Via boutgaten

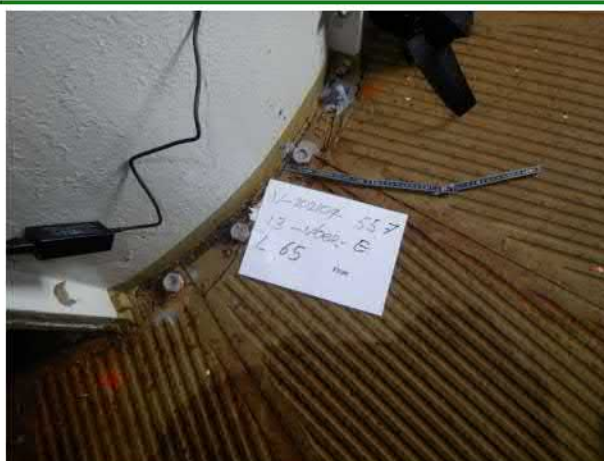
8511

Gebrek : V-202109-557  
 Paneel : Verdieping 13, ring , paneel E  
 Onderdeel : Vloer  
 Gebrek(en) : Scheur alleen in de flens  
 Locatie : Kern  
 Omvang : 65 mm  
 Opmerkingen : Geen

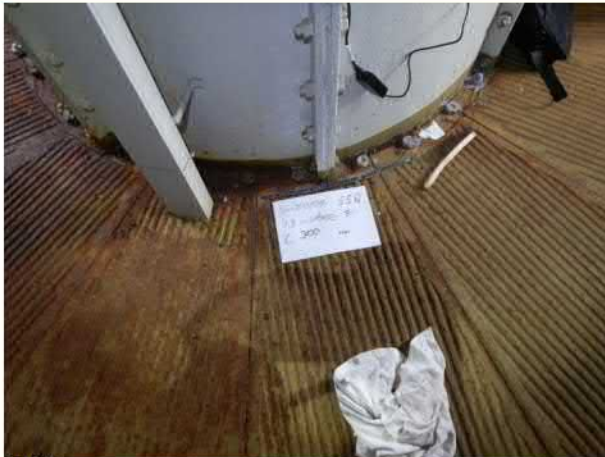
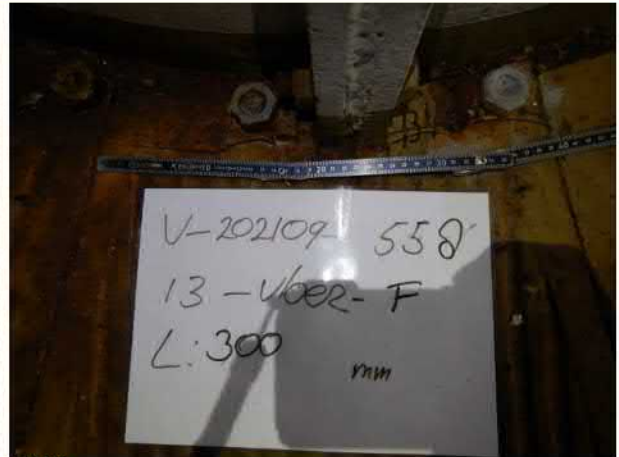
Gebrek : V-202109-558  
Paneel : Verdieping 13, ring , paneel F  
Onderdeel : Vloer  
Gebrek(en) : Scheur alleen in de flens  
Locatie : Kern  
Omvang : 300 mm  
Opmerkingen : Via boutgaten

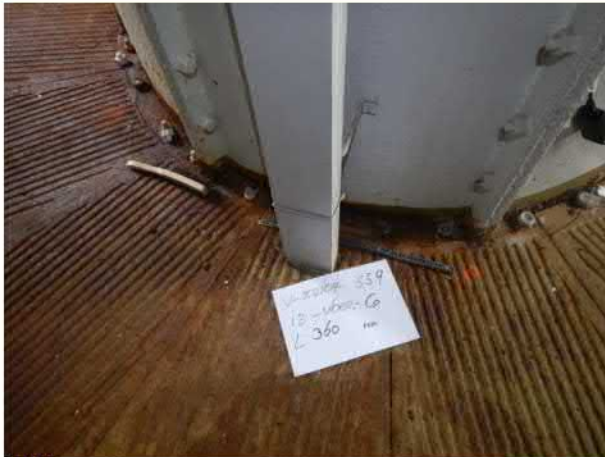
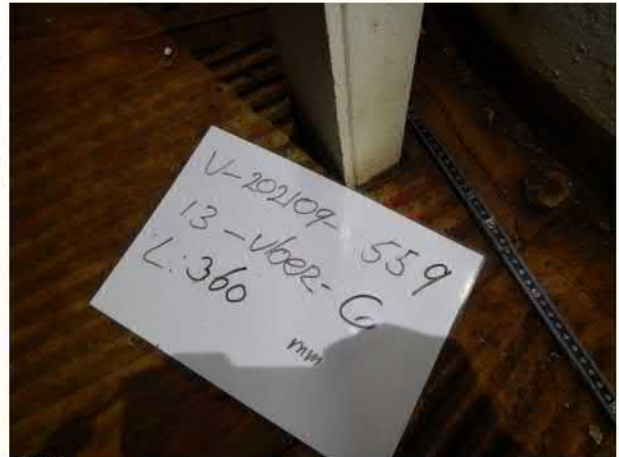
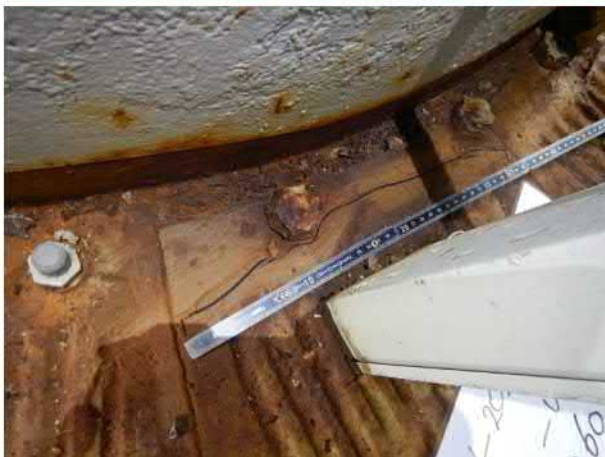
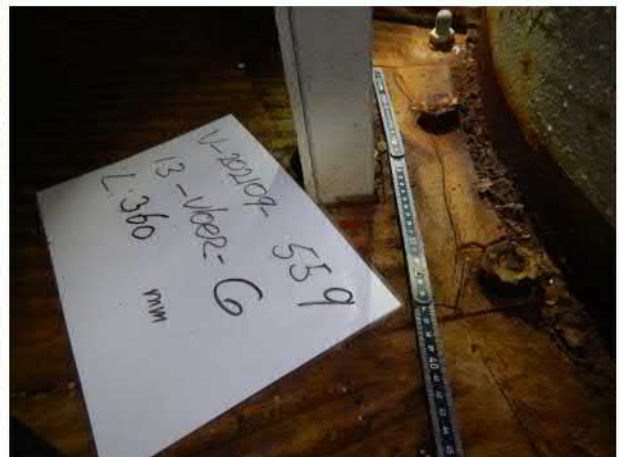
Gebrek : V-202109-559  
Paneel : Verdieping 13, ring , paneel G  
Onderdeel : Vloer  
Gebrek(en) : Scheur alleen in de flens  
Locatie : Kern  
Omvang : 360 mm  
Opmerkingen : Via boutgaten

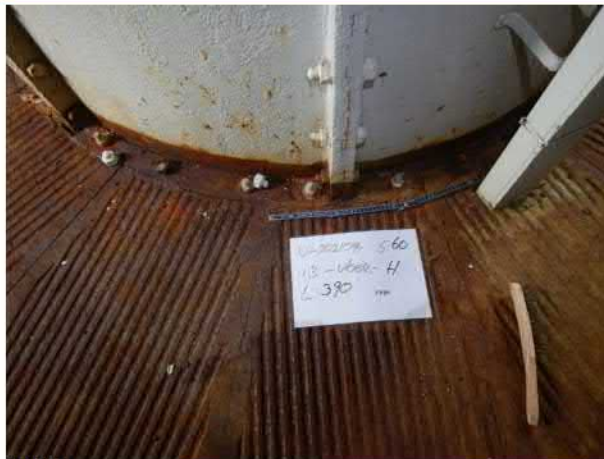
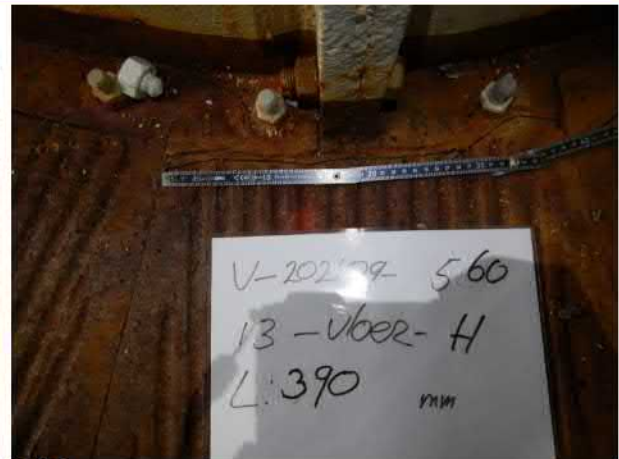
Gebrek : V-202109-560  
Paneel : Verdieping 13, ring , paneel H  
Onderdeel : Vloer  
Gebrek(en) : Scheur alleen in de flens  
Locatie : Kern  
Omvang : 390 mm  
Opmerkingen : Via boutgaten

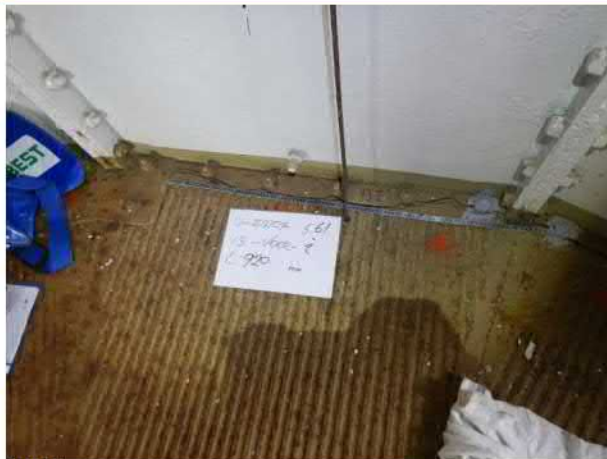
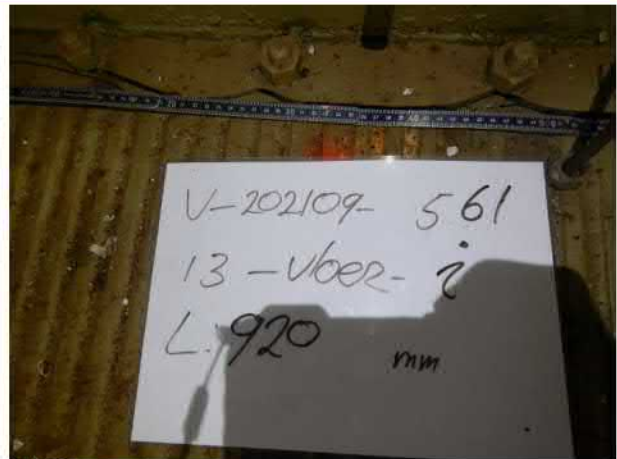
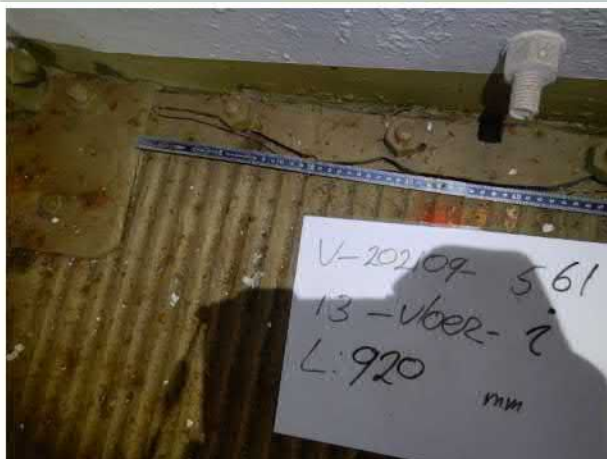
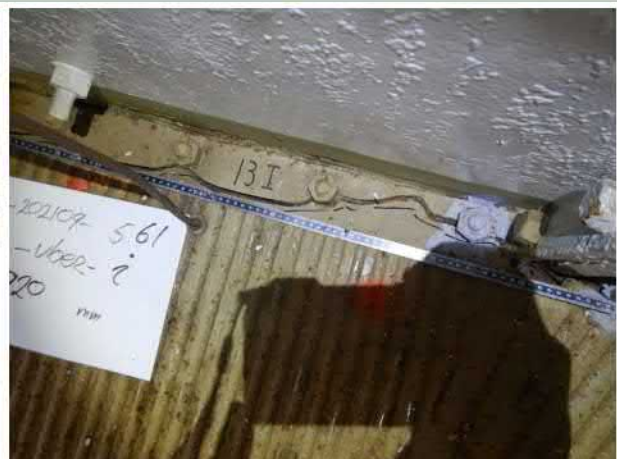
Gebrek : V-202109-561  
Paneel : Verdieping 13, ring , paneel I  
Onderdeel : Vloer  
Gebrek(en) : Scheur alleen in de flens  
Locatie : Buitenzijde  
Omvang : 920 mm  
Opmerkingen : Via boutgaten

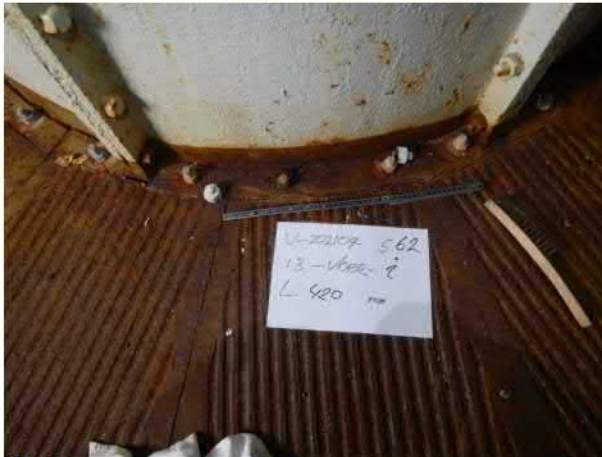
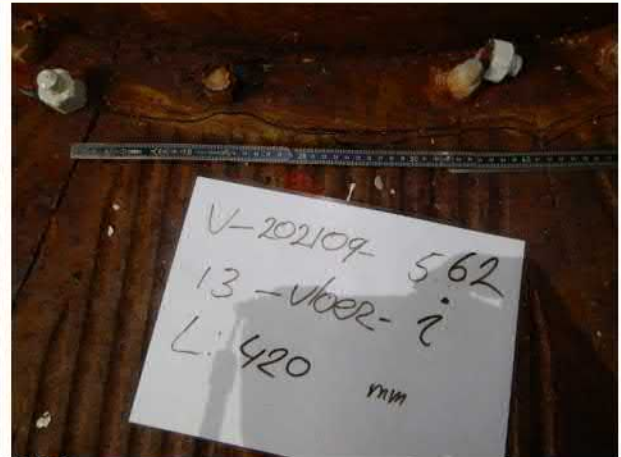
Gebrek : V-202109-562  
Paneel : Verdieping 13, ring , paneel I  
Onderdeel : Vloer  
Gebrek(en) : Scheur alleen in de flens  
Locatie : Kern  
Omvang : 420 mm  
Opmerkingen : Via boutgaten

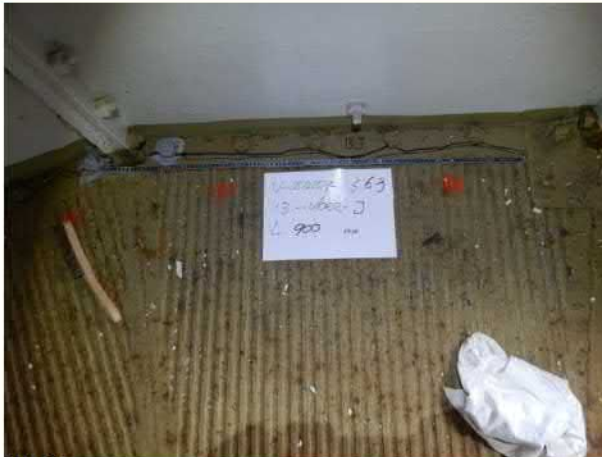
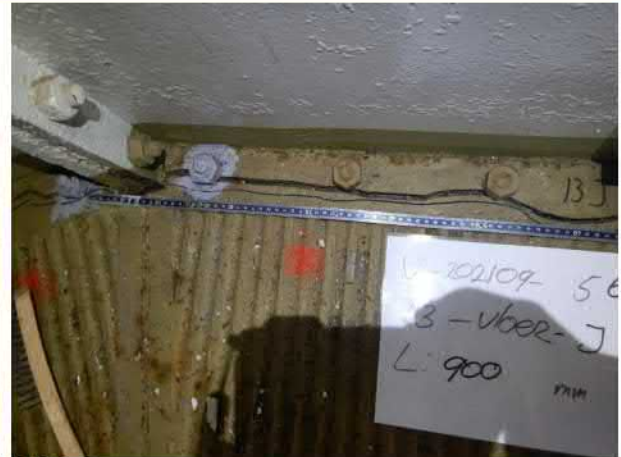
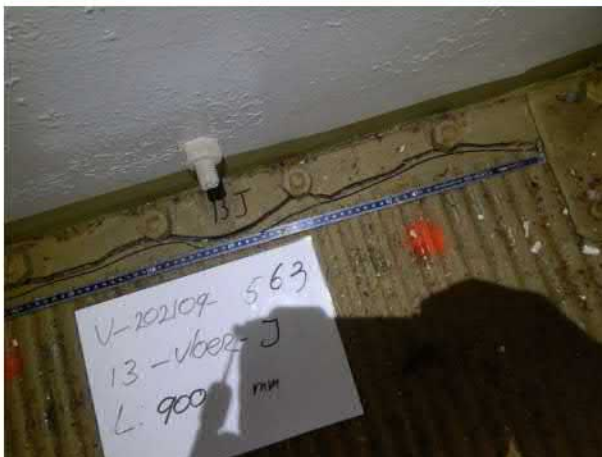
Gebrek : V-202109-563  
Paneel : Verdieping 13, ring , paneel J  
Onderdeel : Vloer  
Gebrek(en) : Scheur alleen in de flens  
Locatie : Buitenzijde  
Omvang : 900 mm  
Opmerkingen : Via boutgaten

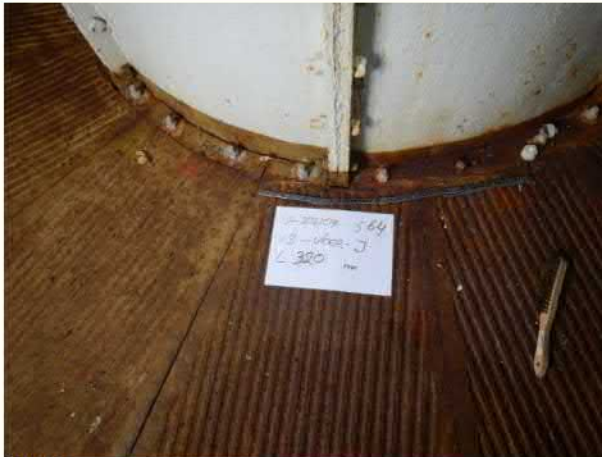
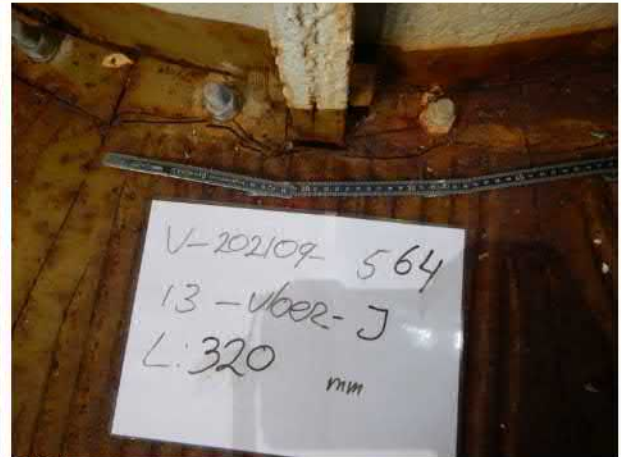
Gebrek : V-202109-564  
Paneel : Verdieping 13, ring , paneel J  
Onderdeel : Vloer  
Gebrek(en) : Scheur alleen in de flens  
Locatie : Kern  
Omvang : 320 mm  
Opmerkingen : Via boutgaten
