Titel : Inspectie Lange Jaap Huisduinen

Rapportnummer : 42212 Bijlage 3

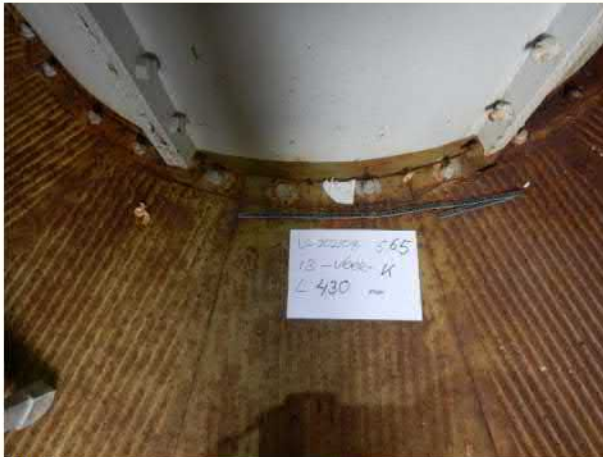
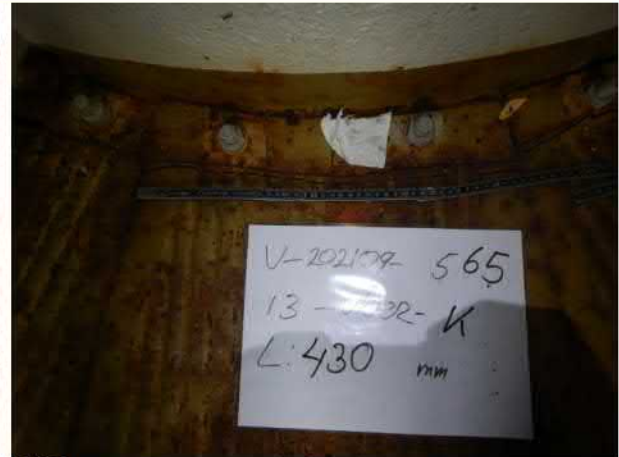
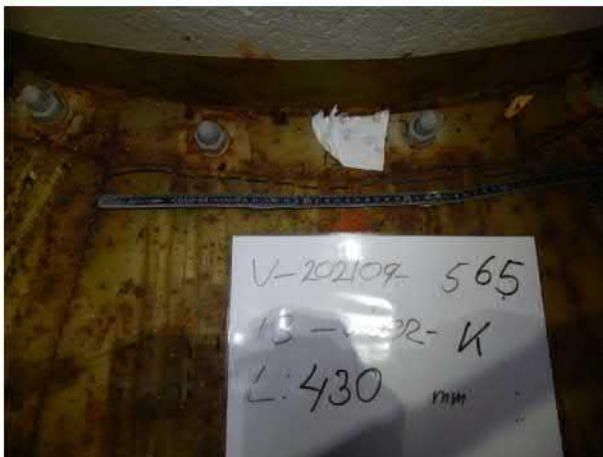
Gebrek : V-202109-565  
Paneel : Verdieping 13, ring , paneel K  
Onderdeel : Vloer  
Gebrek(en) : Scheur alleen in de flens  
Locatie : Kern  
Omvang : 430 mm  
Opmerkingen : Geen

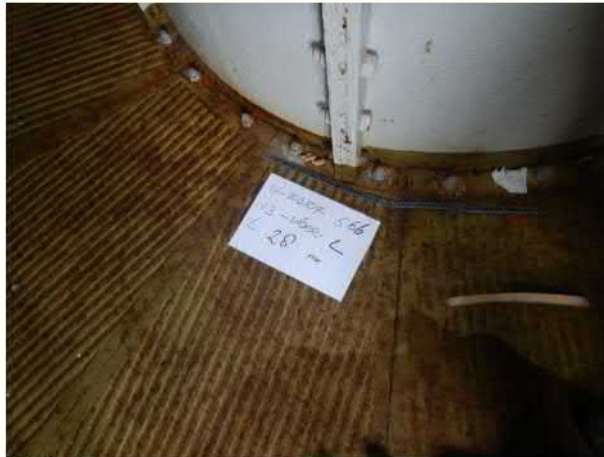
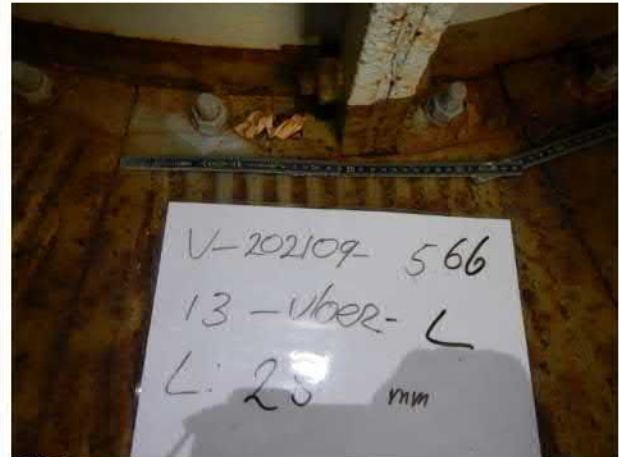
Gebrek : V-202109-566  
Paneel : Verdieping 13, ring , paneel L  
Onderdeel : Vloer  
Gebrek(en) : Scheur alleen in de flens  
Locatie : Kern  
Omvang : 280 mm  
Opmerkingen : Via boutgaten

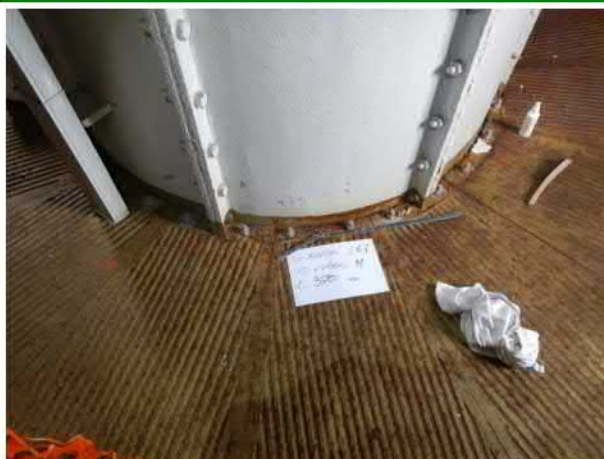
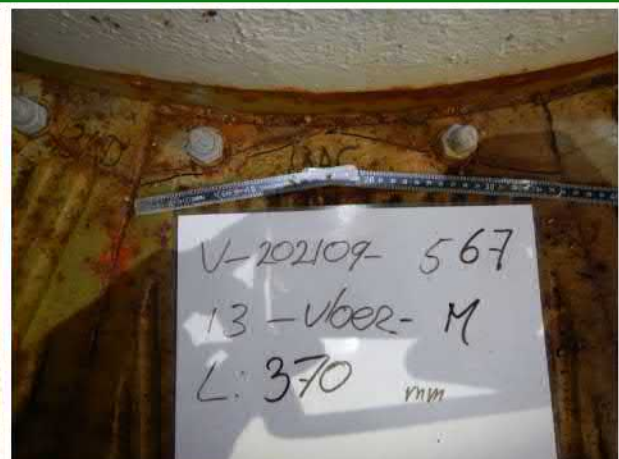
Gebrek : V-202109-567  
Paneel : Verdieping 13, ring , paneel M  
Onderdeel : Vloer  
Gebrek(en) : Scheur alleen in de flens  
Locatie : Kern  
Omvang : 370 mm  
Opmerkingen : Via boutgaten

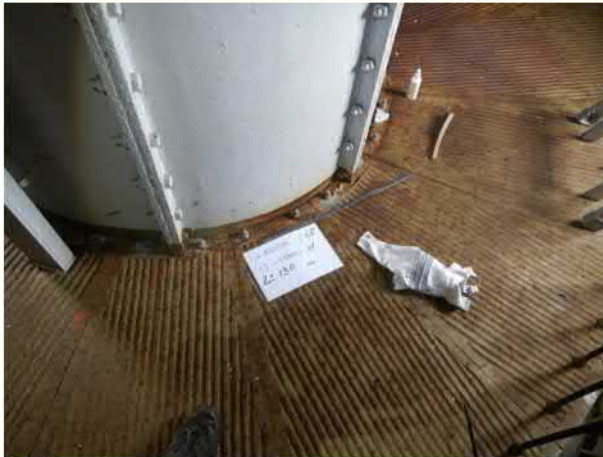
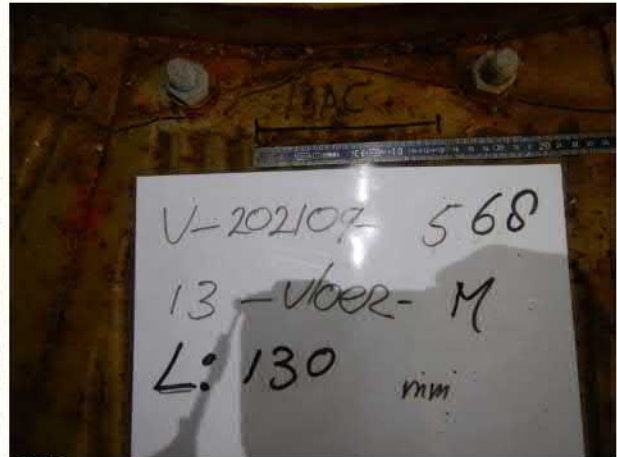
Gebrek : V-202109-568  
Paneel : Verdieping 13, ring , paneel M  
Onderdeel : Vloer  
Gebrek(en) : Scheur alleen in de flens  
Locatie : Kern  
Omvang : 130 mm  
Opmerkingen : Geen

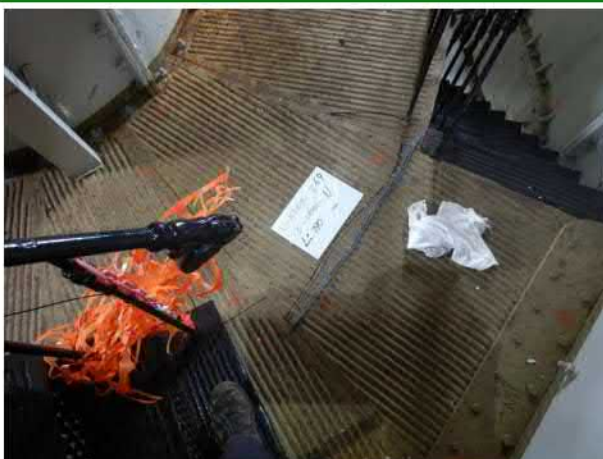
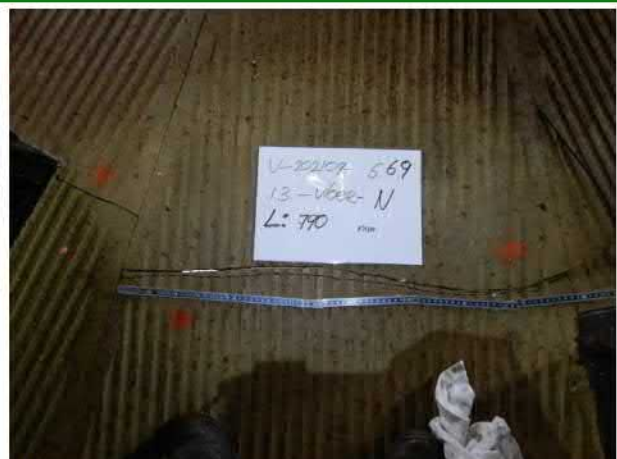
Gebrek : V-202109-569  
Paneel : Verdieping 13, ring , paneel N  
Onderdeel : Vloer  
Gebrek(en) : Scheur alleen in het lijf  
Locatie : Midden  
Omvang : 790 mm  
Opmerkingen : Geen

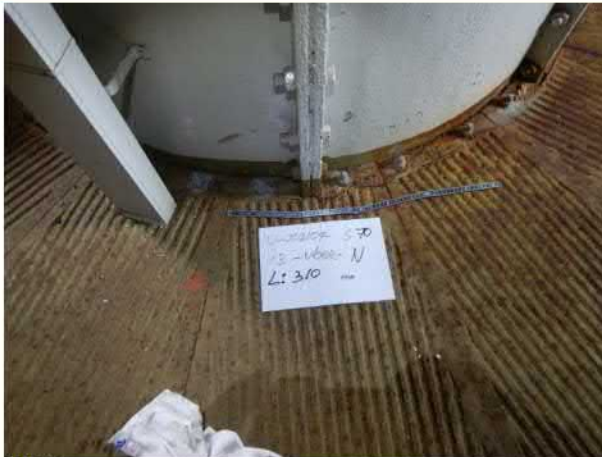
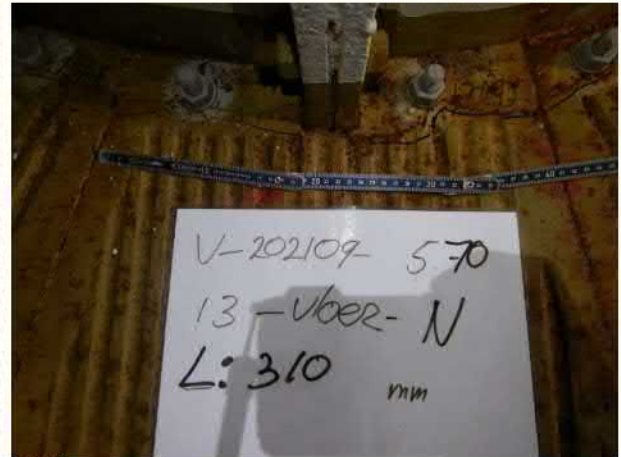
Gebrek : V-202109-570  
Paneel : Verdieping 13, ring , paneel N  
Onderdeel : Vloer  
Gebrek(en) : Scheur alleen in de flens  
Locatie : Kern  
Omvang : 310 mm  
Opmerkingen : Via boutgaten

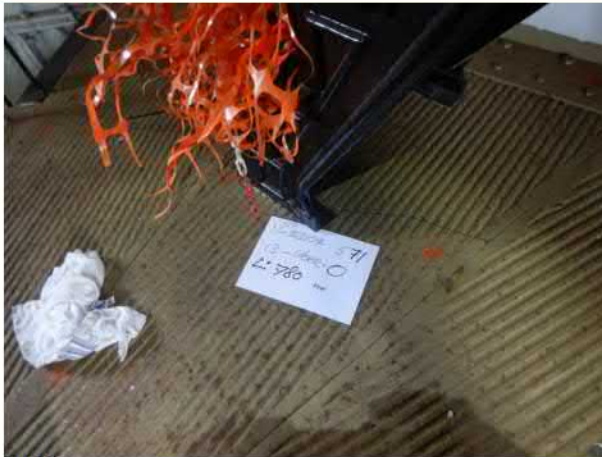
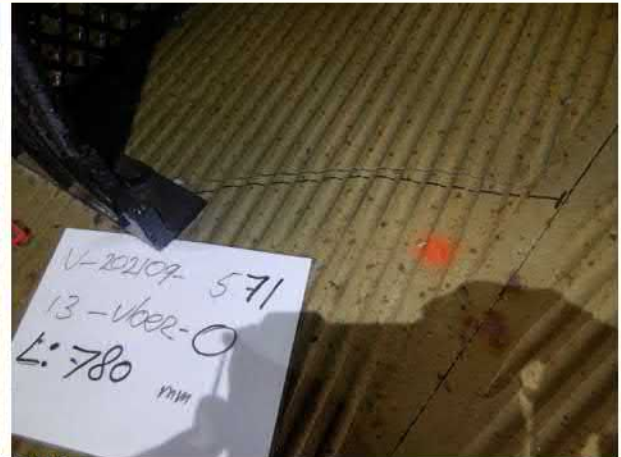
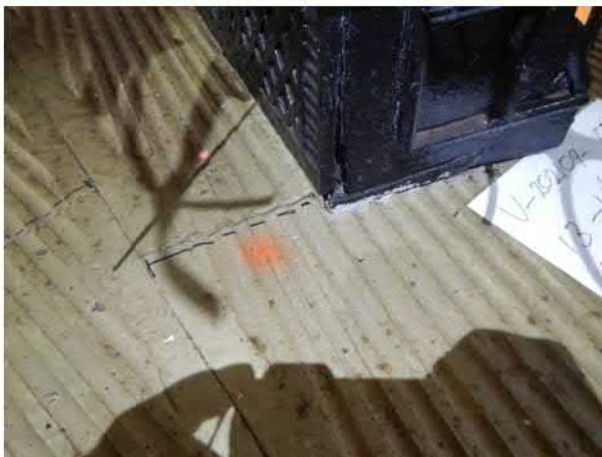
Gebrek : V-202109-571  
Paneel : Verdieping 13, ring , paneel O  
Onderdeel : Vloer  
Gebrek(en) : Scheur alleen in het lijf  
Locatie : Midden  
Omvang : 780 mm  
Opmerkingen : Via boutgaten trap

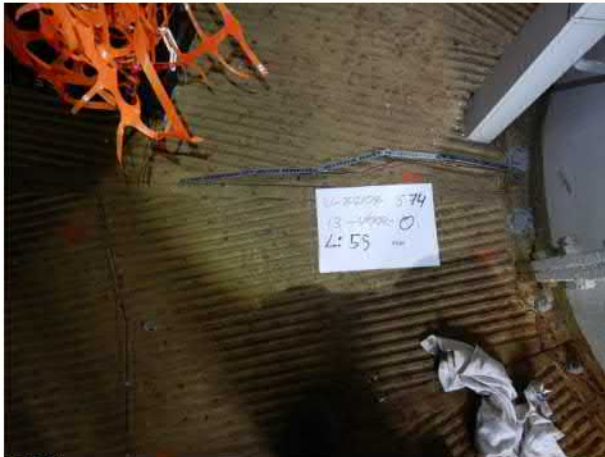
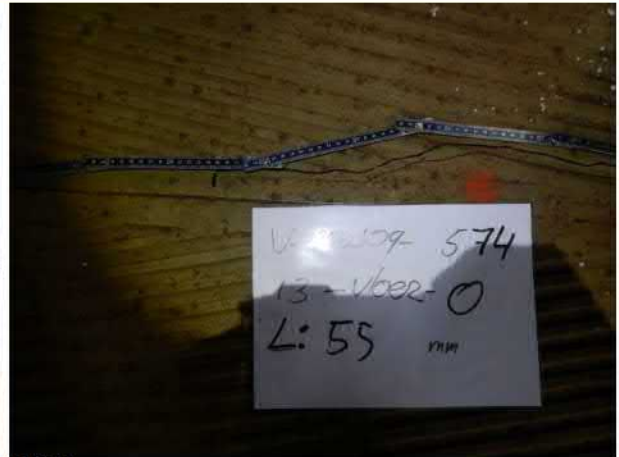
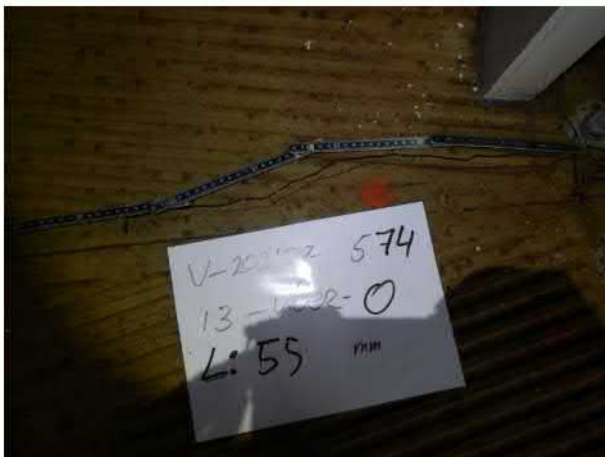
Gebrek : V-202109-574  
Paneel : Verdieping 13, ring , paneel O  
Onderdeel : Vloer  
Gebrek(en) : Scheur alleen in het lijf  
Locatie : Midden  
Omvang : 550 mm  
Opmerkingen : Geen

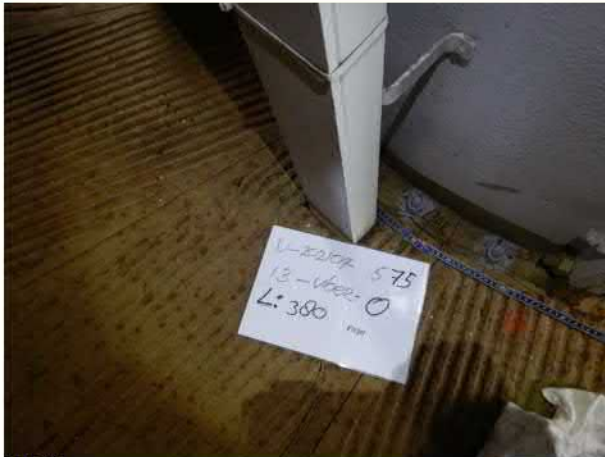
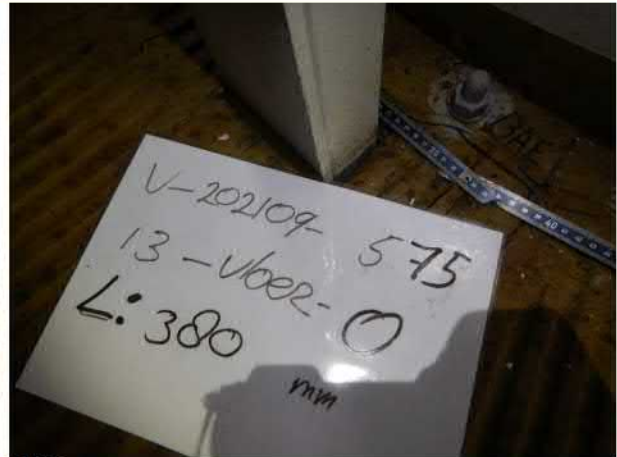
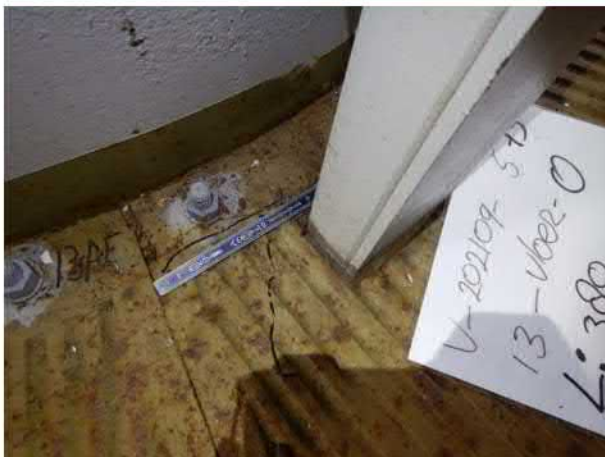
Gebrek : V-202109-575  
Paneel : Verdieping 13, ring , paneel O  
Onderdeel : Vloer  
Gebrek(en) : Scheur alleen in de flens  
Locatie : Kern  
Omvang : 380 mm  
Opmerkingen : Via boutgaten

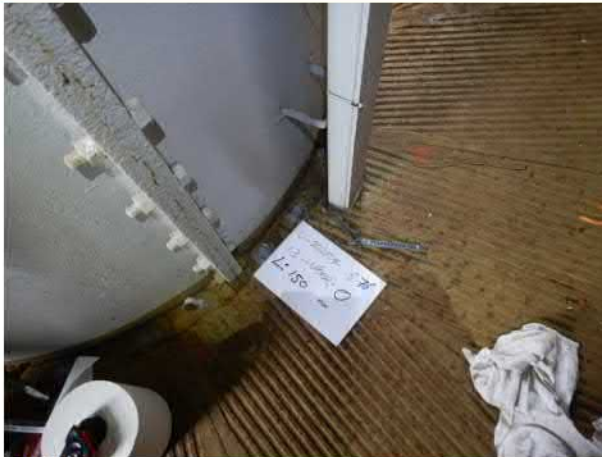
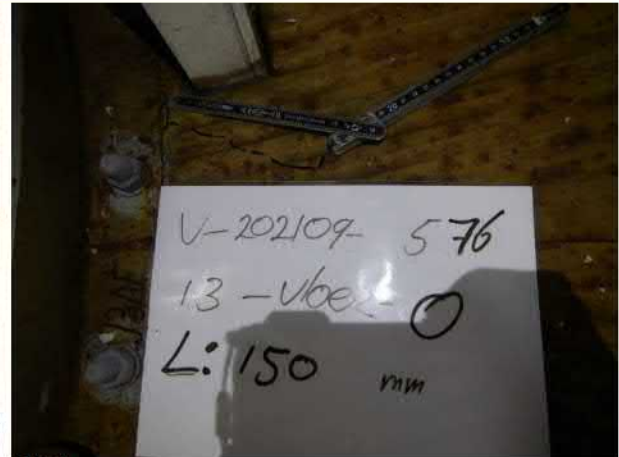
Gebrek : V-202109-576  
Paneel : Verdieping 13, ring , paneel O  
Onderdeel : Vloer  
Gebrek(en) : Scheur alleen in het lijf  
Locatie : Kern naar trap  
Omvang : 150 mm  
Opmerkingen : Geen

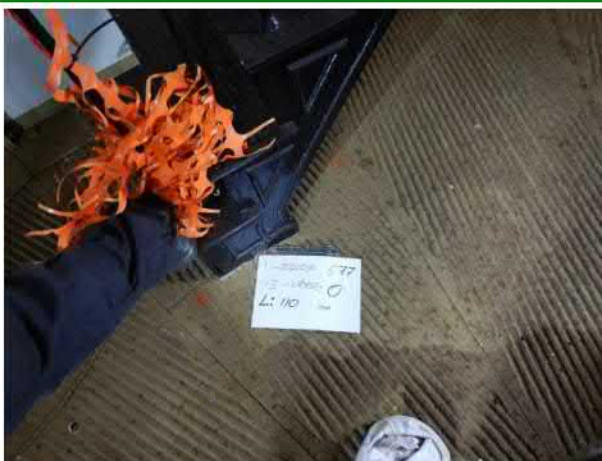
Gebrek : V-202109-577  
Paneel : Verdieping 13, ring , paneel O  
Onderdeel : Vloer  
Gebrek(en) : Scheur alleen in het lijf  
Locatie : Midden  
Omvang : 110 mm  
Opmerkingen : Onder trap

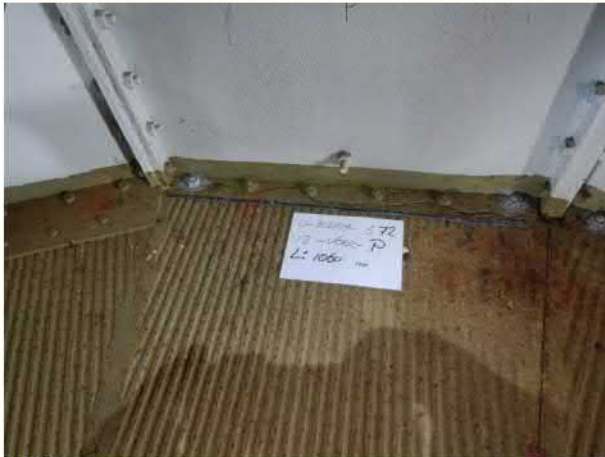
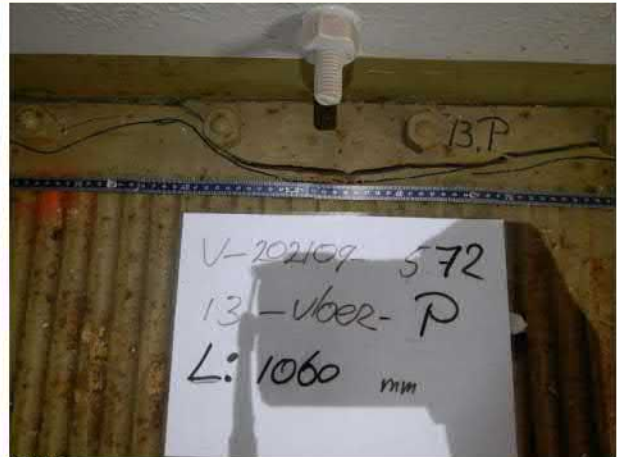
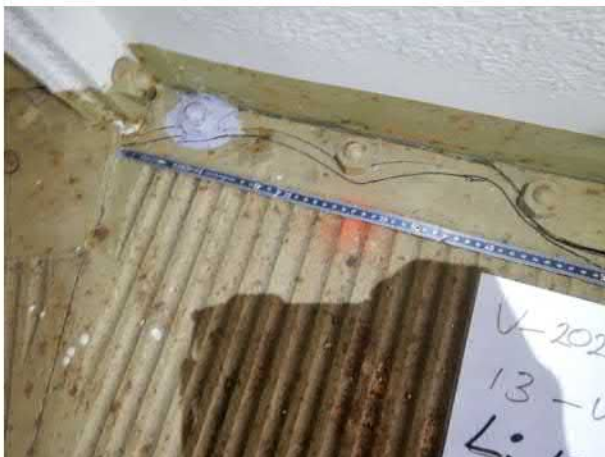
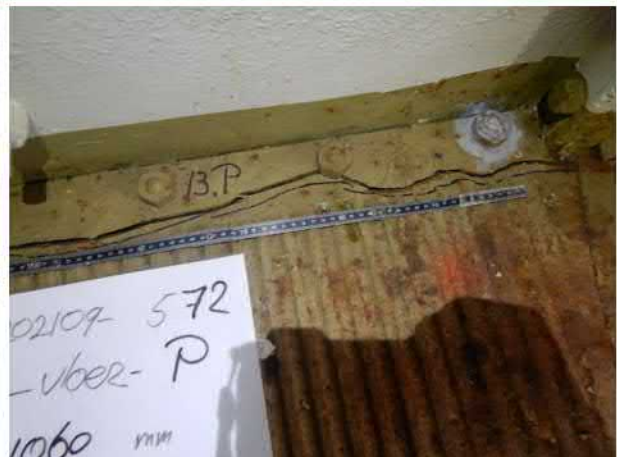
Gebrek : V-202109-572  
Paneel : Verdieping 13, ring , paneel P  
Onderdeel : Vloer  
Gebrek(en) : Scheur alleen in de flens  
Locatie : Buitenzijde  
Omvang : 1060 mm  
Opmerkingen : Via boutgaten

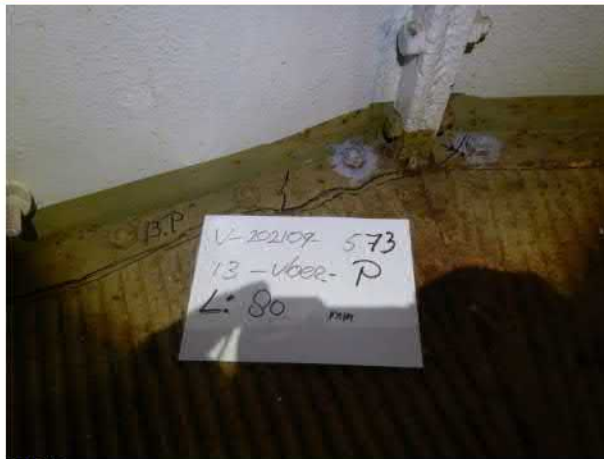
Gebrek : V-202109-573  
Paneel : Verdieping 13, ring , paneel P  
Onderdeel : Vloer  
Gebrek(en) : Scheur alleen in de flens  
Locatie : Buitenzijde  
Omvang : 80 mm  
Opmerkingen : Geen

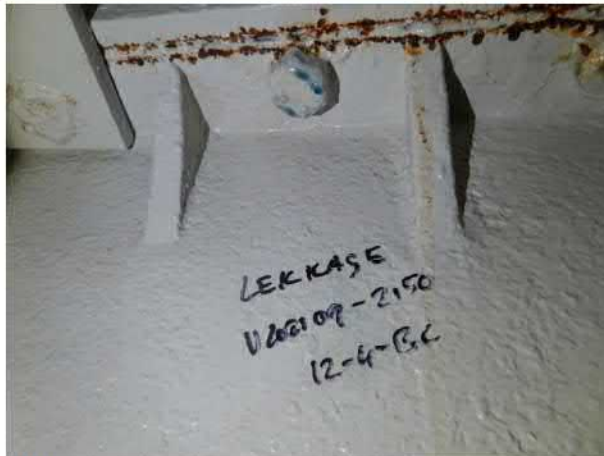
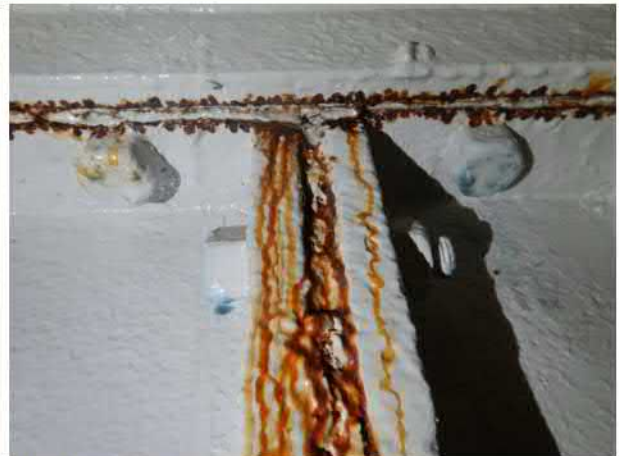
Gebreuk : V-202109-2150  
 Paneel : Verdieping 12, ring 4, paneel BC  
 Onderdeel : Voegvulling  
 Gebrek(en) : Corrosie(sporen) & Lekkagesporen  
 Locatie : Boven  
 Omvang : 1500 mm  
 Opmerkingen : Loopt door tot eind CD

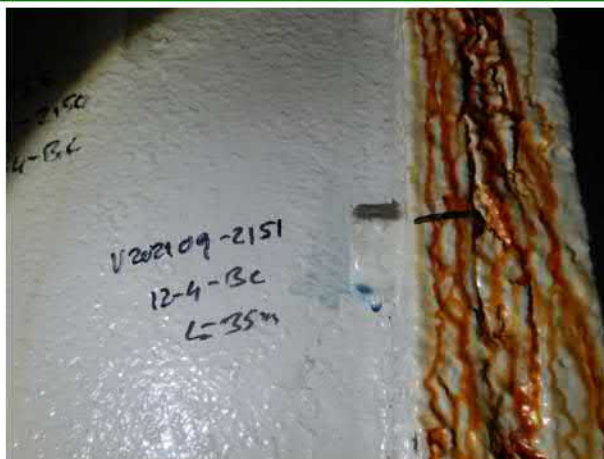
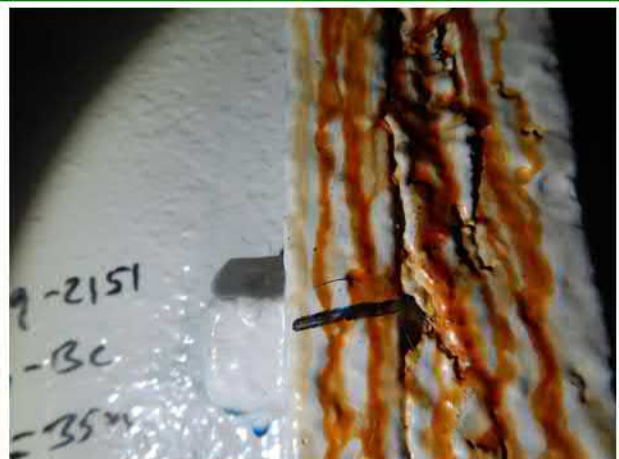
Gebreuk : V-202109-2151  
 Paneel : Verdieping 12, ring 4, paneel BC  
 Onderdeel : Gevelement  
 Gebrek(en) : Scheur van boutgat naar de rand van de flens  
 Locatie : Bout 10  
 Omvang : 35 mm  
 Opmerkingen : Schadenummer 2152 ontbreekt , vanwege defect laptop

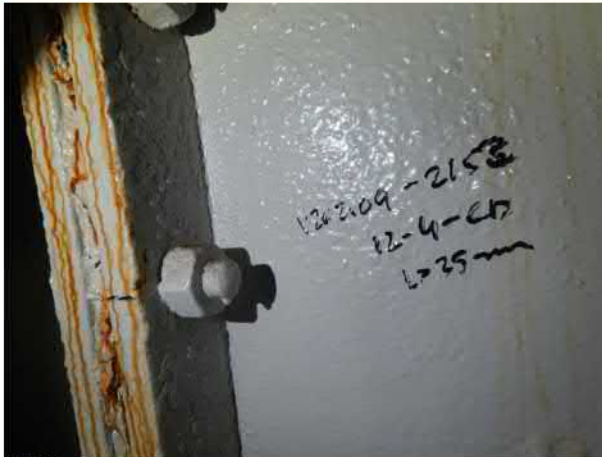
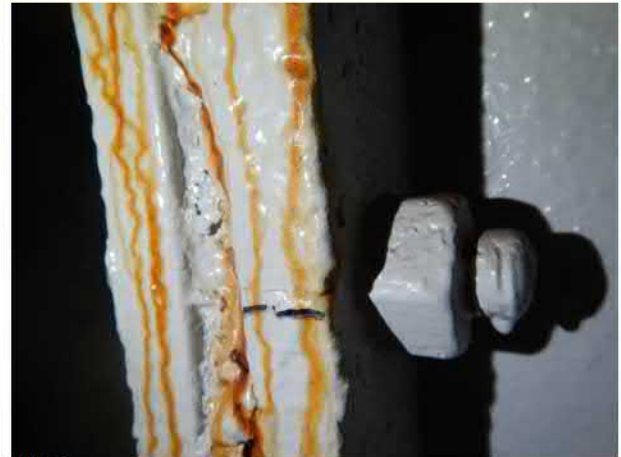
Gebrek : V-202109-2153  
Paneel : Verdieping 12, ring 4, paneel CD  
Onderdeel : Gevelement  
Gebrek(en) : Scheur van boutgat naar de rand van de flens  
Locatie : Bout 8 van CD  
Omvang : 35 mm  
Opmerkingen : Geen

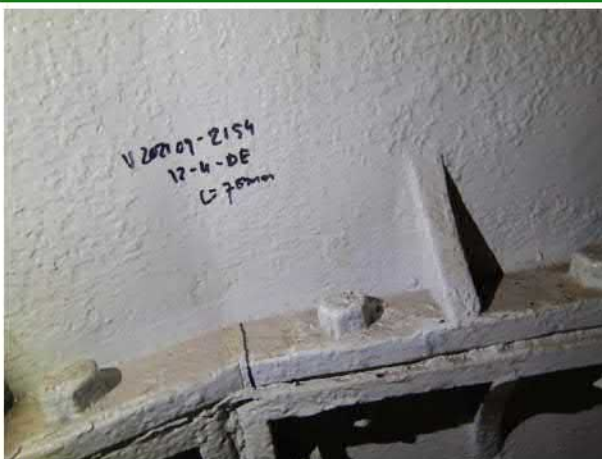
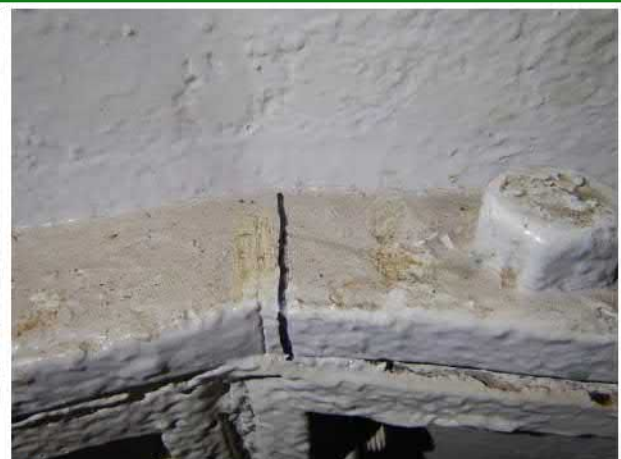
Gebrek : V-202109-2154  
Paneel : Verdieping 12, ring 4, paneel DE  
Onderdeel : Gevelement  
Gebrek(en) : Scheur alleen in de flens  
Locatie : Onder midden  
Omvang : 75 mm  
Opmerkingen : Geen

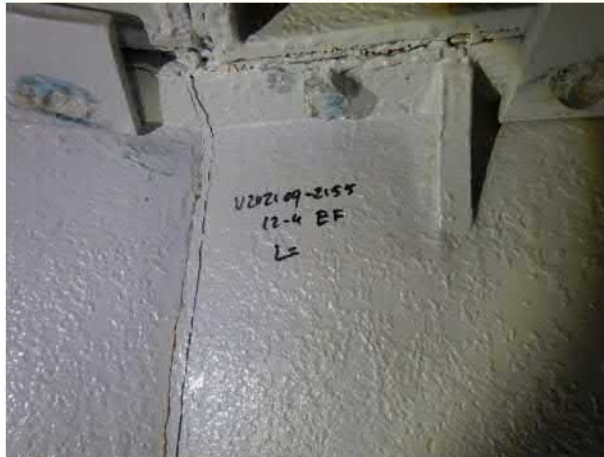
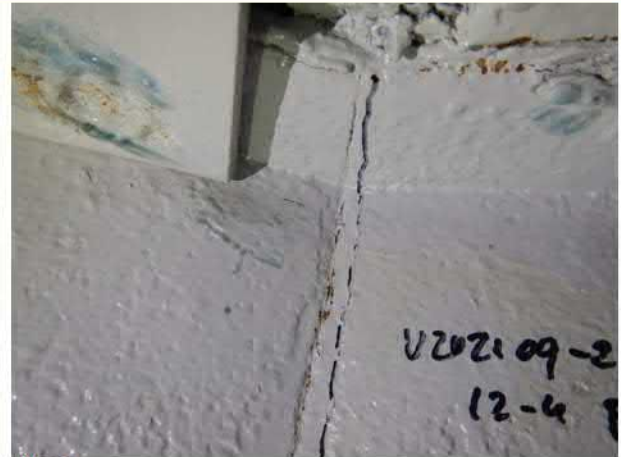
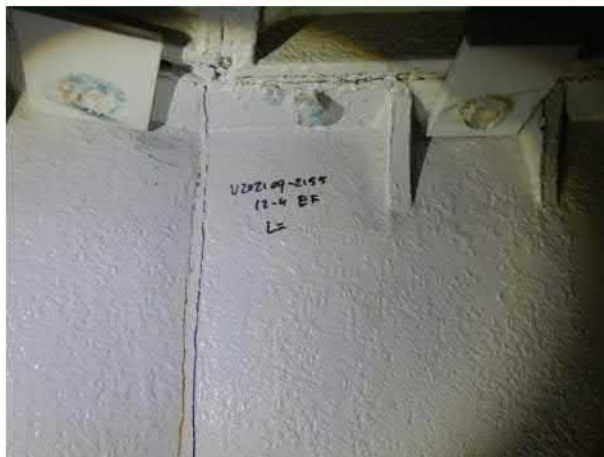
Gebrek : V-202109-2155 KRITISCHE SCHEUR  
Paneel : Verdieping 12, ring 4, paneel EF  
Onderdeel : Gevelement  
Gebrek(en) : Scheur van de flens naar het lijf  
Locatie : Midden gevel  
Omvang : 510 mm  
Opmerkingen : Geen

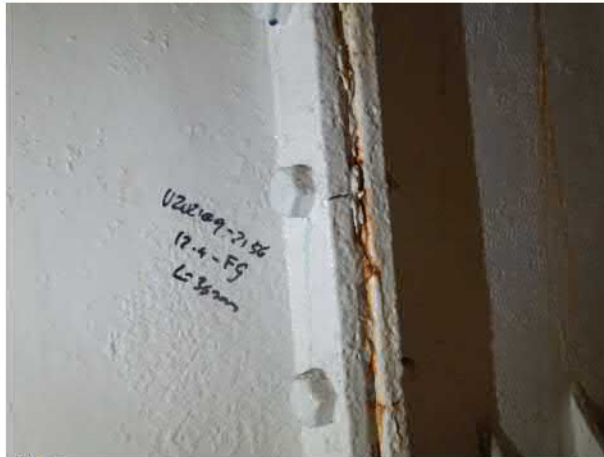
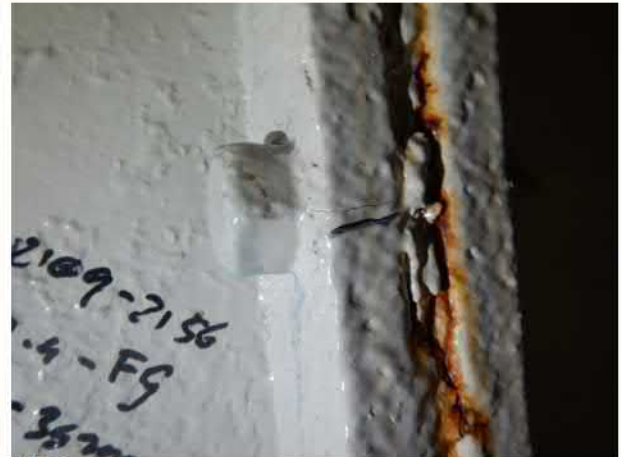
Gebrek : V-202109-2156  
 Paneel : Verdieping 12, ring 4, paneel FG  
 Onderdeel : Gevelement  
 Gebrek(en) : Scheur van boutgat naar de rand van de flens  
 Locatie : Bout 9  
 Omvang : 35 mm  
 Opmerkingen : Geen

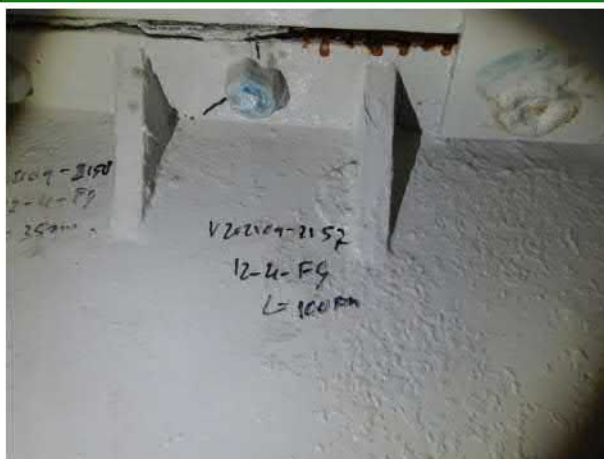
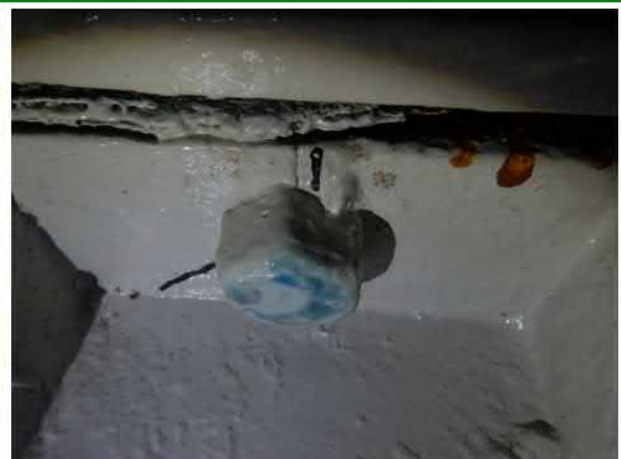
Gebrek : V-202109-2157  
 Paneel : Verdieping 12, ring 4, paneel FG  
 Onderdeel : Gevelement  
 Gebrek(en) : Scheur van boutgat naar de rand van de flens & Scheur alleen in de flens  
 Locatie : Bout 5 van (13)F  
 Omvang : 100 mm  
 Opmerkingen : Geen

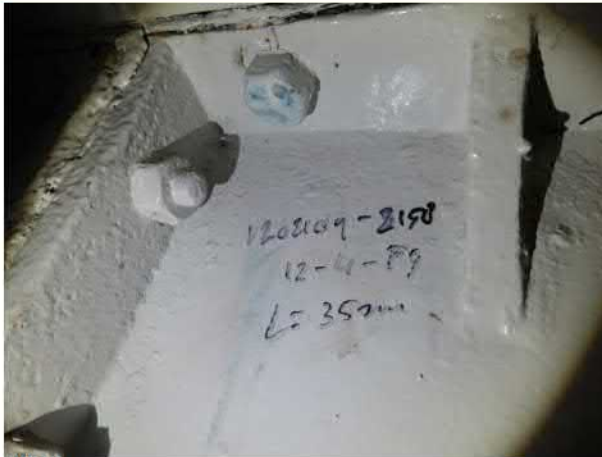
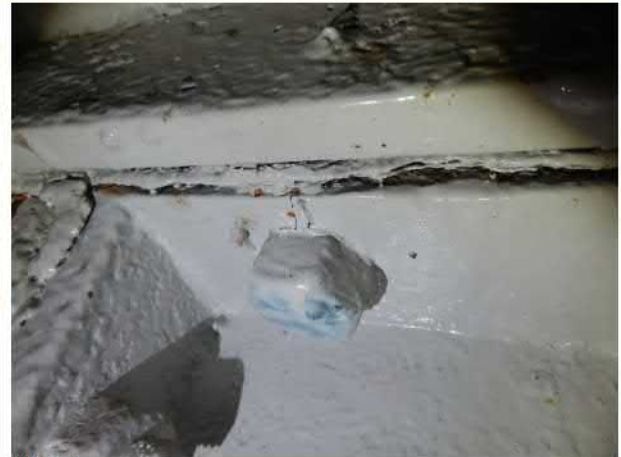
Gebrek : V-202109-2158  
Paneel : Verdieping 12, ring 4, paneel FG  
Onderdeel : Gevelement  
Gebrek(en) : Scheur van boutgat naar de rand van de flens  
Locatie : Bout 4 van (13)F  
Omvang : 35 mm  
Opmerkingen : Geen

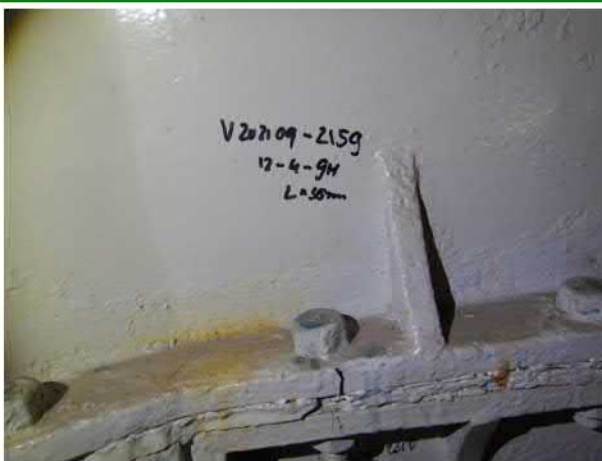
4198

Gebrek : V-202109-2159  
Paneel : Verdieping 12, ring 4, paneel GH  
Onderdeel : Gevelement  
Gebrek(en) : Scheur van boutgat naar de rand van de flens  
Locatie : Bout 4  
Omvang : 35 mm  
Opmerkingen : Geen

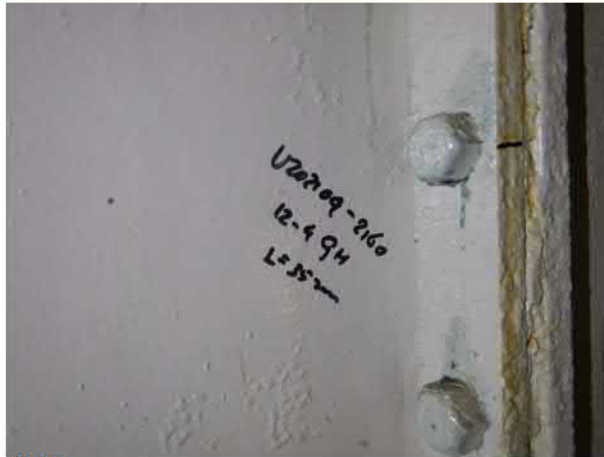
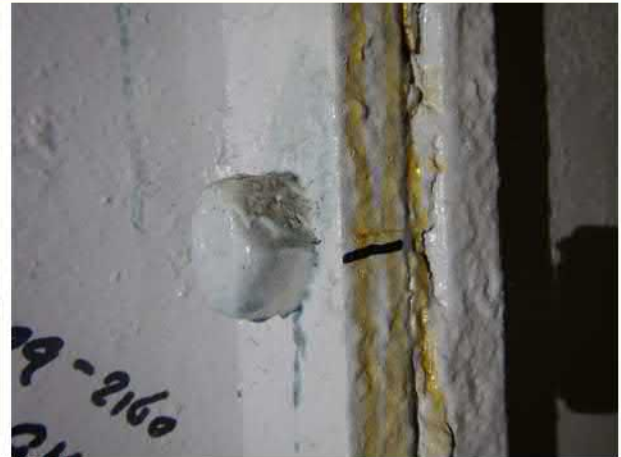
Gebrek : V-202109-2160  
Paneel : Verdieping 12, ring 4, paneel GH  
Onderdeel : Gevelement  
Gebrek(en) : Scheur van boutgat naar de rand van de flens  
Locatie : Bout 9  
Omvang : 35 mm  
Opmerkingen : Geen

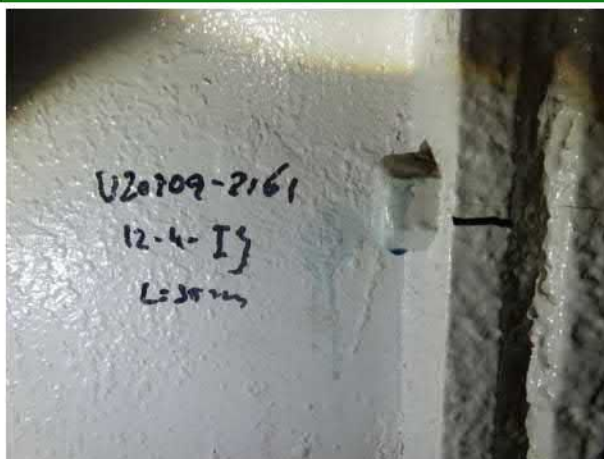
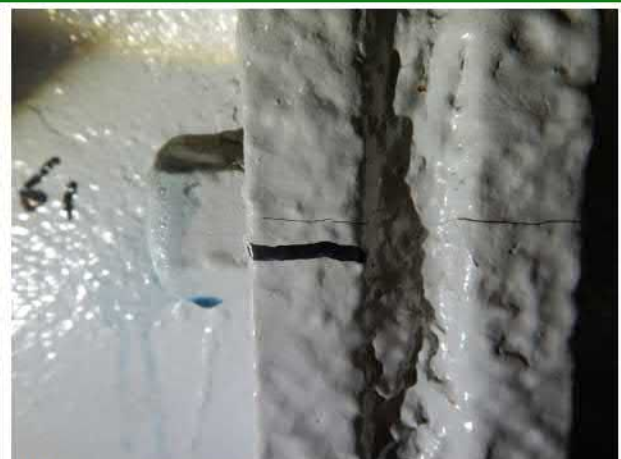
Gebrek : V-202109-2161  
Paneel : Verdieping 12, ring 4, paneel IJ  
Onderdeel : Gevelement  
Gebrek(en) : Scheur van boutgat naar de rand van de flens  
Locatie : Bout 9  
Omvang : 35 mm  
Opmerkingen : Geen

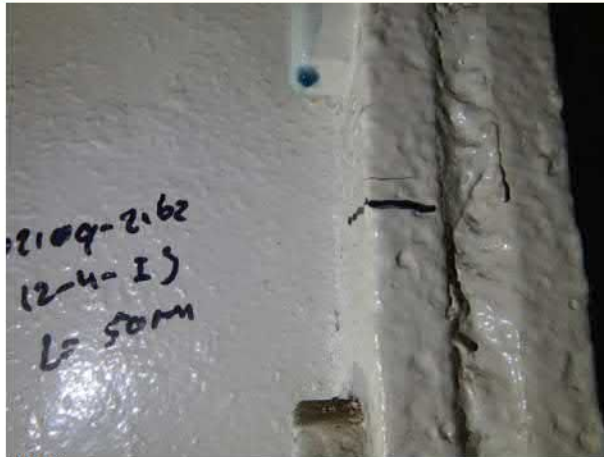
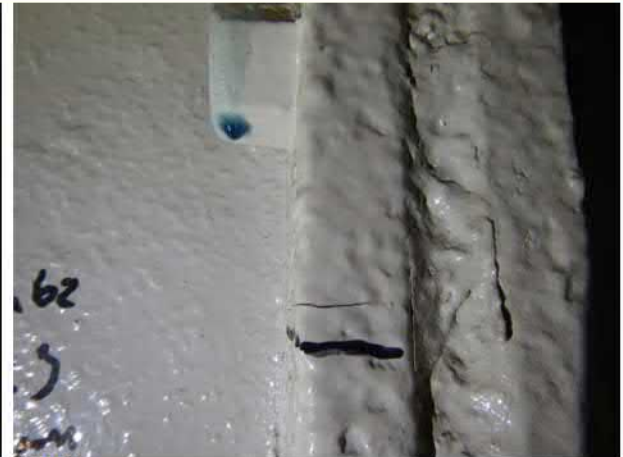
Gebrek : V-202109-2162  
 Paneel : Verdieping 12, ring 4, paneel IJ  
 Onderdeel : Gevelement  
 Gebrek(en) : Scheur alleen in de flens  
 Locatie : Rechtsboven  
 Omvang : 50 mm  
 Opmerkingen : Geen

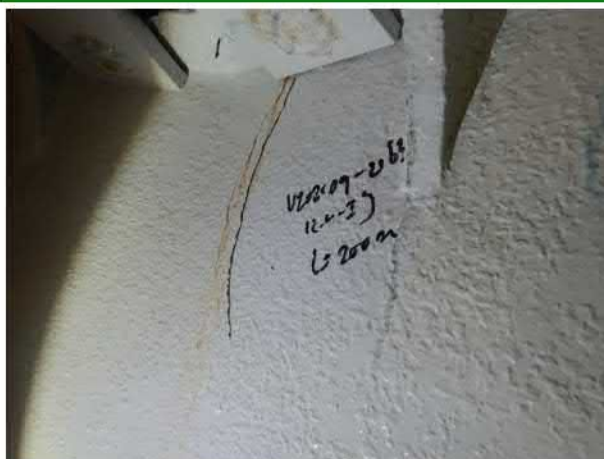
4206

Gebrek : V-202109-2163 KRITISCHE SCHEUR  
 Paneel : Verdieping 12, ring 4, paneel IJ  
 Onderdeel : Gevelement  
 Gebrek(en) : Scheur van de flens naar het lijf  
 Locatie : Bout 1 van (13)J  
 Omvang : 200 mm  
 Opmerkingen : Geen

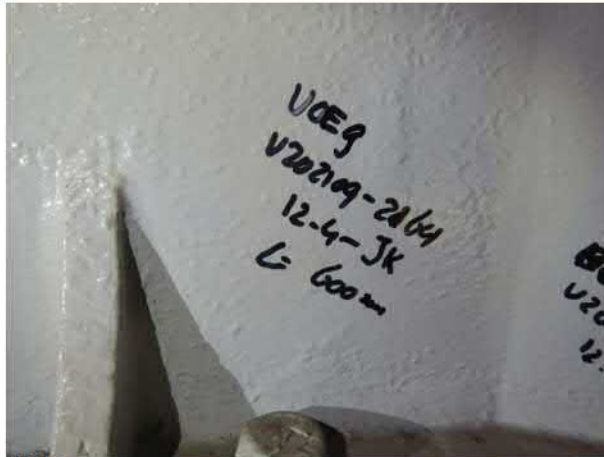
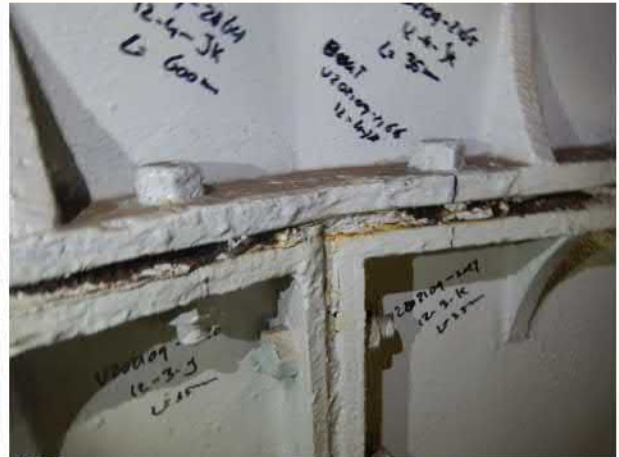
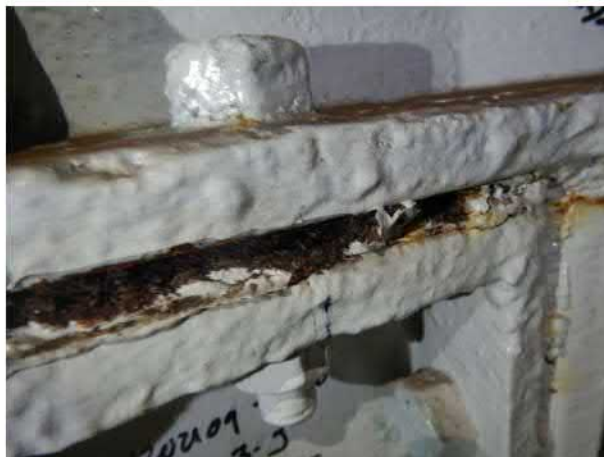
Gebrek : V-202109-2164  
Paneel : Verdieping 12, ring 4, paneel JK  
Onderdeel : Gevelement  
Gebrek(en) : Corrosie(sporen)  
Locatie : Onder  
Omvang : 600 mm  
Opmerkingen : Geen

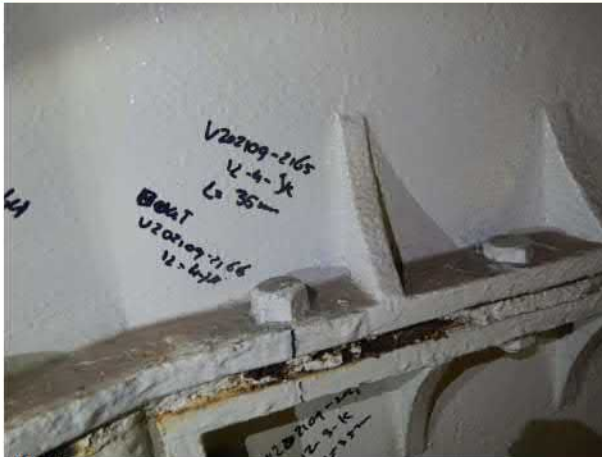
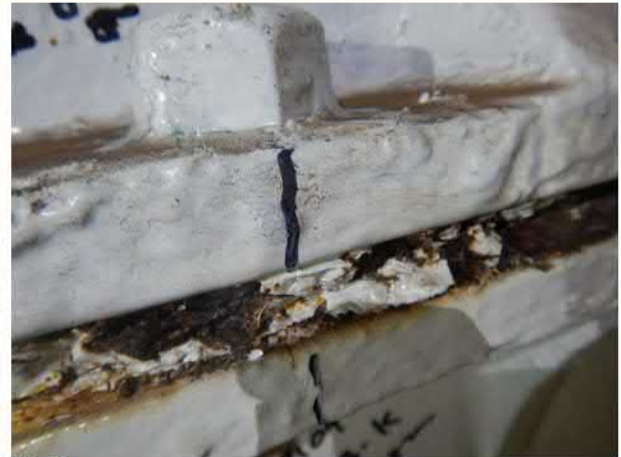
Gebrek : V-202109-2165  
 Paneel : Verdieping 12, ring 4, paneel JK  
 Onderdeel : Gevelement  
 Gebrek(en) : Scheur van boutgat naar de rand van de flens  
 Locatie : Bout 4  
 Omvang : 35 mm  
 Opmerkingen : Geen

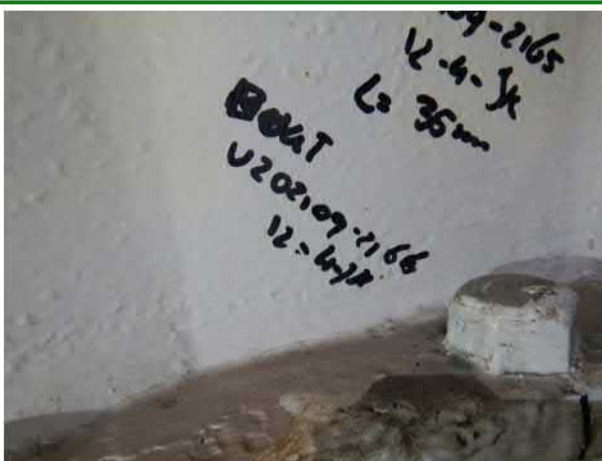
4213

Gebrek : V-202109-2166  
 Paneel : Verdieping 12, ring 4, paneel JK  
 Onderdeel : Gevelement  
 Gebrek(en) : Scheur van boutgat naar de rand van de flens & Bout afgebroken  
 Locatie : Bout 4  
 Omvang : 1 st.  
 Opmerkingen : Gedetecteerd in PA onderzoek.

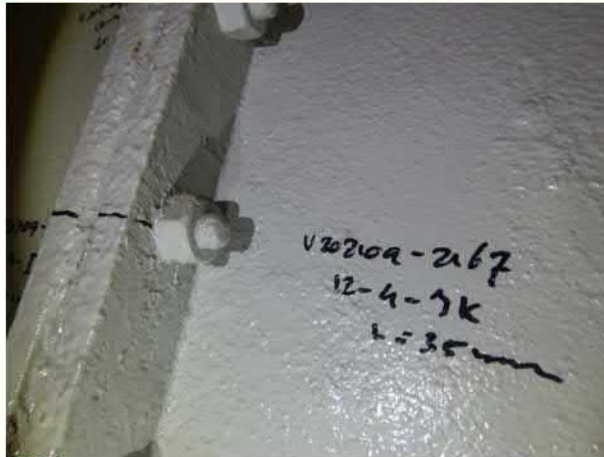
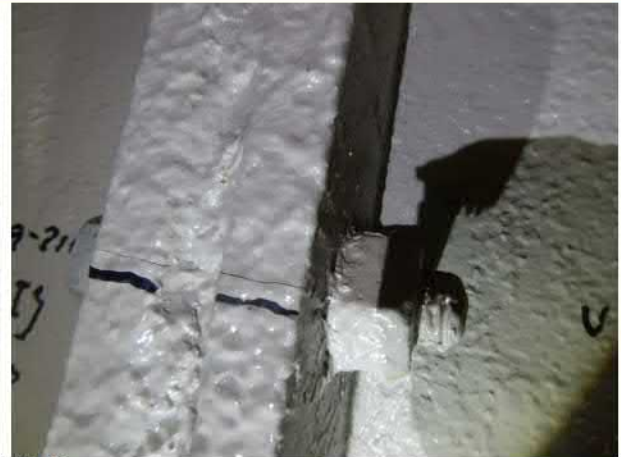
Gebrek : V-202109-2167  
 Paneel : Verdieping 12, ring 4, paneel JK  
 Onderdeel : Gevelement  
 Gebrek(en) : Scheur van boutgat naar de rand van de flens  
 Locatie : Bout 9 van IJ  
 Omvang : 35 mm  
 Opmerkingen : Geen

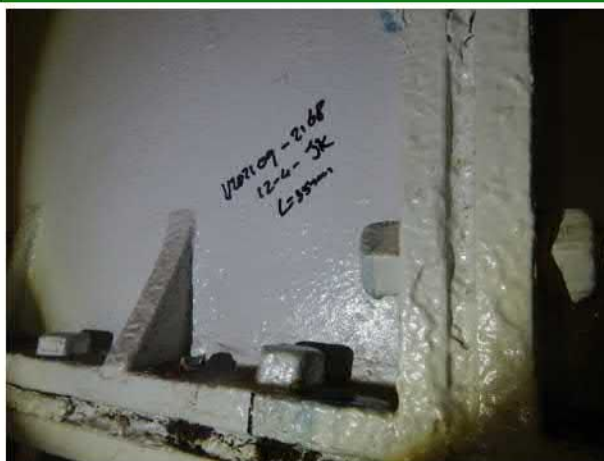
4217

Gebrek : V-202109-2168  
 Paneel : Verdieping 12, ring 4, paneel JK  
 Onderdeel : Gevelement  
 Gebrek(en) : Scheur van boutgat naar de rand van de flens  
 Locatie : Bout 6  
 Omvang : 35 mm  
 Opmerkingen : Geen

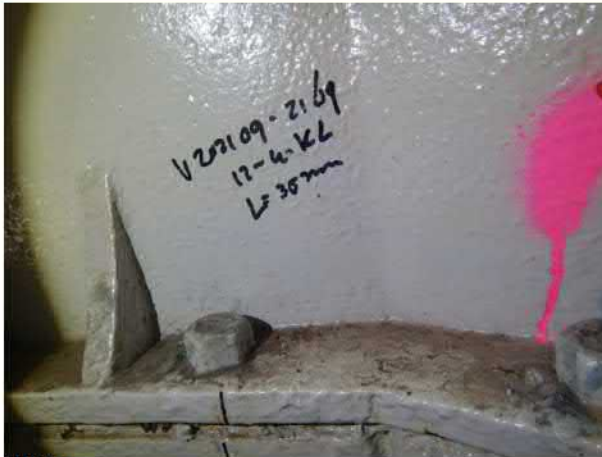
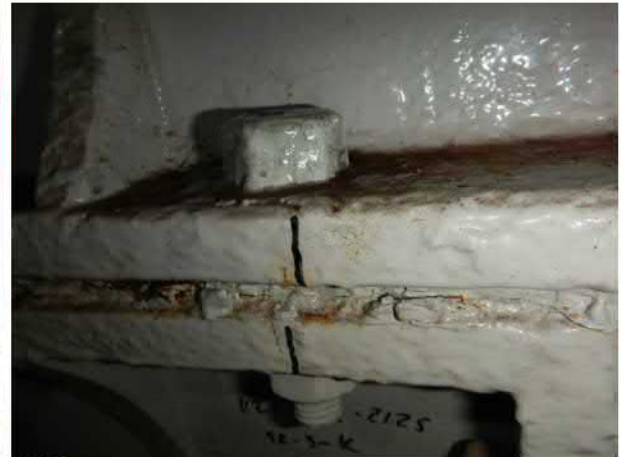
Gebrek : V-202109-2169  
Paneel : Verdieping 12, ring 4, paneel KL  
Onderdeel : Gevelement  
Gebrek(en) : Scheur van boutgat naar de rand van de flens  
Locatie : Bout 3  
Omvang : 35 mm  
Opmerkingen : Geen

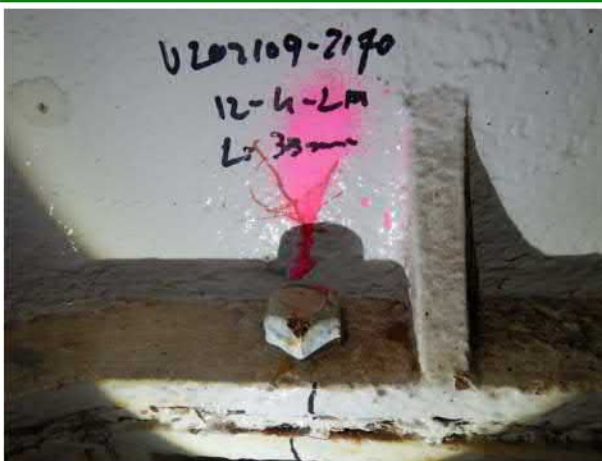
4221

Gebrek : V-202109-2170  
Paneel : Verdieping 12, ring 4, paneel LM  
Onderdeel : Gevelement  
Gebrek(en) : Scheur van boutgat naar de rand van de flens  
Locatie : Bout 4  
Omvang : 35 mm  
Opmerkingen : Geen

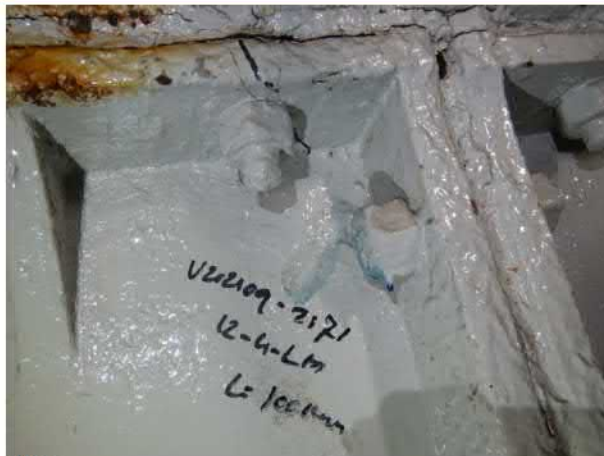
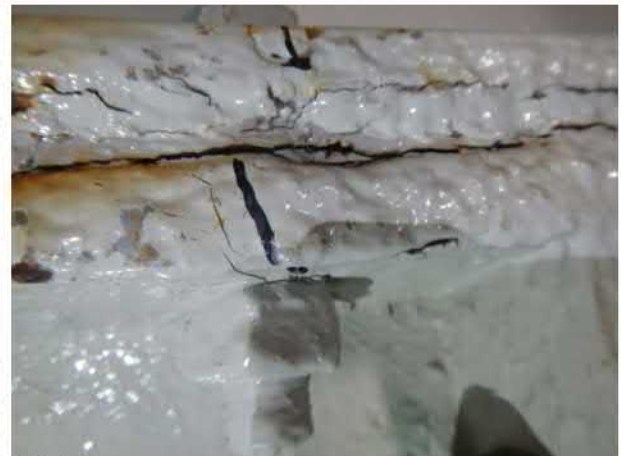
Gebrek : V-202109-2171  
Paneel : Verdieping 12, ring 4, paneel LM  
Onderdeel : Gevelement  
Gebrek(en) : Scheur van boutgat naar de rand van de flens & Scheur alleen in de flens  
Locatie : Bout 3 van (13)M  
Omvang : 100 mm  
Opmerkingen : Geen

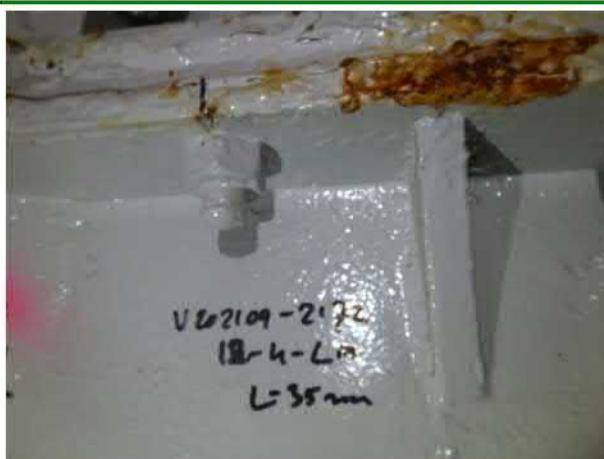
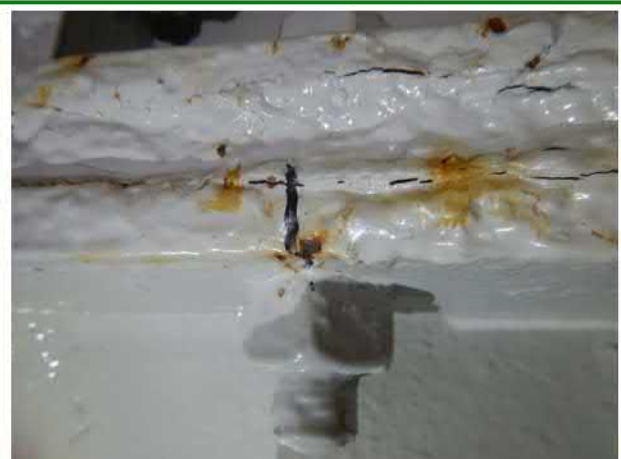
Gebrek : V-202109-2172  
Paneel : Verdieping 12, ring 4, paneel LM  
Onderdeel : Gevelement  
Gebrek(en) : Scheur van boutgat naar de rand van de flens  
Locatie : Bout 1 van (13)M  
Omvang : 35 mm  
Opmerkingen : Geen

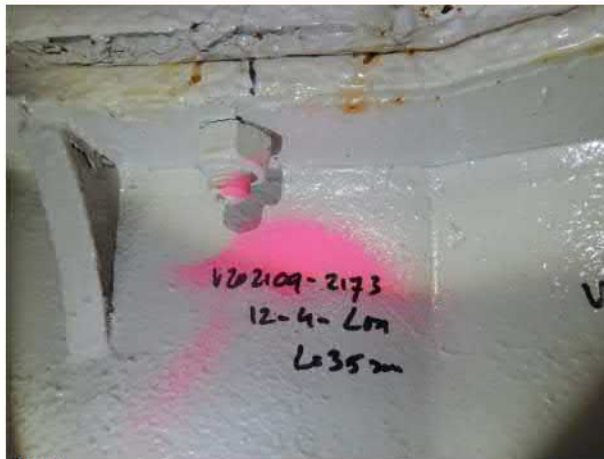
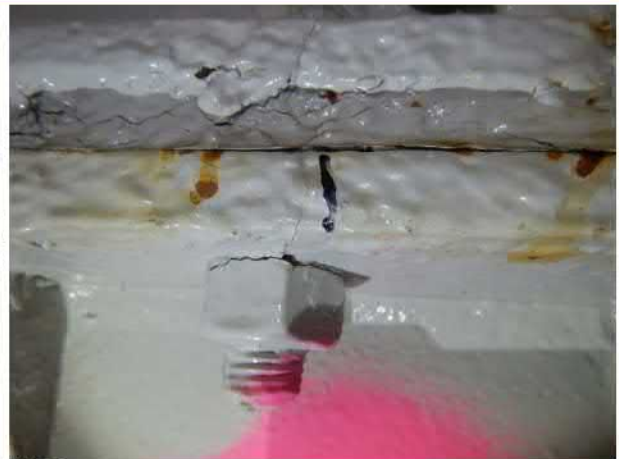
Gebrekk : V-202109-2173  
Paneel : Verdieping 12, ring 4, paneel LM  
Onderdeel : Gevelement  
Gebrekk(en) : Scheur van boutgat naar de rand van de flens  
Locatie : Bout 6 van (13)L  
Omvang : 35 mm  
Opmerkingen : Geen

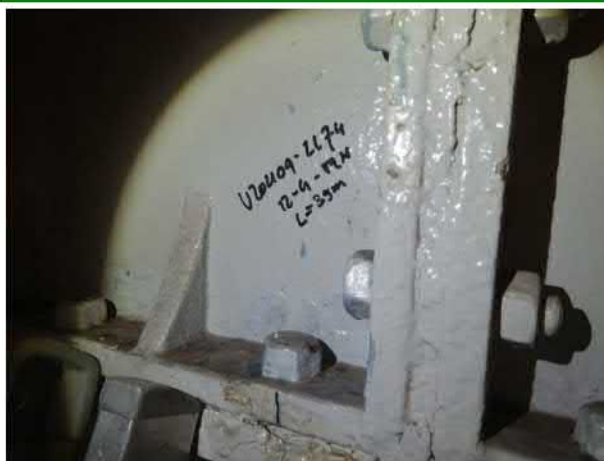
4229

Gebrekk : V-202109-2174  
Paneel : Verdieping 12, ring 4, paneel MN  
Onderdeel : Gevelement  
Gebrekk(en) : Scheur van boutgat naar de rand van de flens  
Locatie : Bout 6  
Omvang : 35 mm  
Opmerkingen : Geen
