Titel : Inspectie Lange Jaap Huisduinen

Rapportnummer : 42212 Bijlage 3

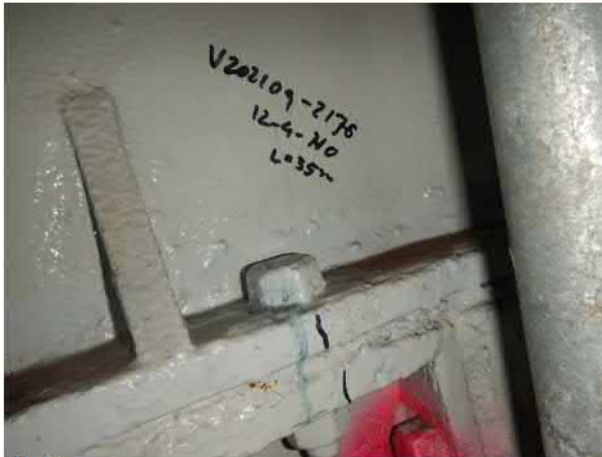
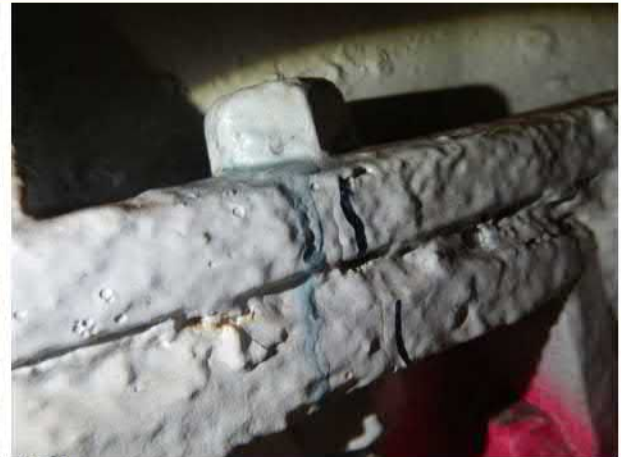
Gebrek : V-202109-2175  
Paneel : Verdieping 12, ring 4, paneel NO  
Onderdeel : Gevelement  
Gebrek(en) : Scheur van boutgat naar de rand van de flens  
Locatie : Bout 3  
Omvang : 35 mm  
Opmerkingen : Geen

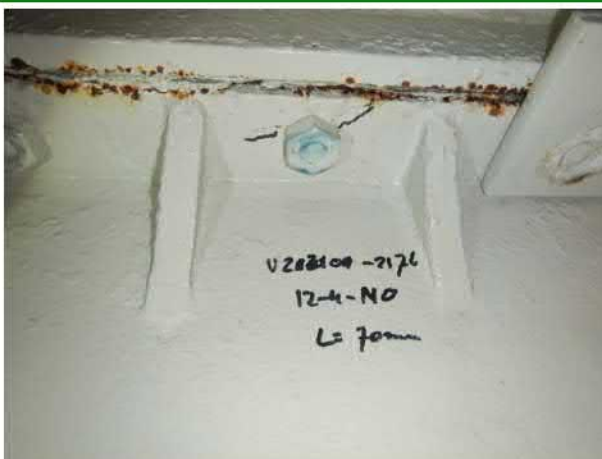
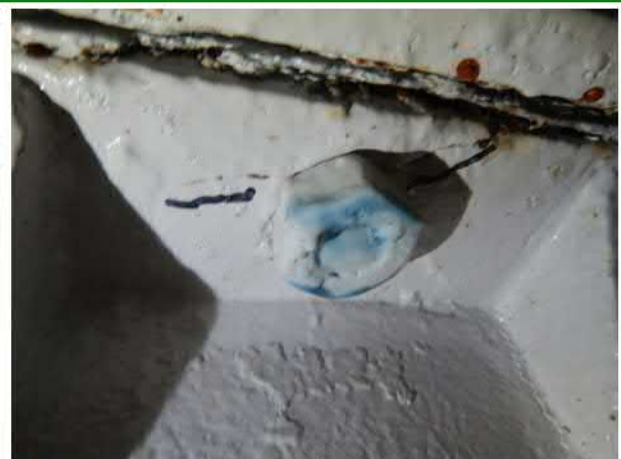
Gebrek : V-202109-2176  
Paneel : Verdieping 12, ring 4, paneel NO  
Onderdeel : Gevelement  
Gebrek(en) : Scheur van boutgat naar de rand van de flens  
Locatie : Bout 4 van (13)N  
Omvang : 35 mm  
Opmerkingen : Geen

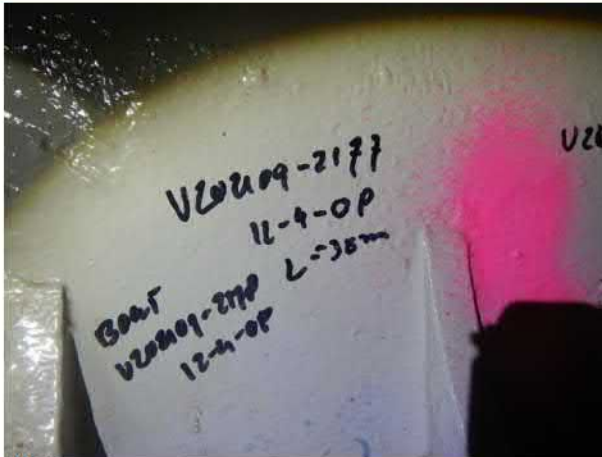
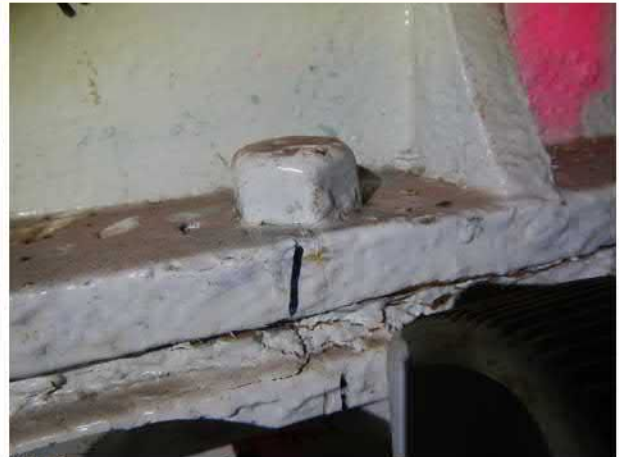
Gebrek : V-202109-2177  
Paneel : Verdieping 12, ring 4, paneel OP  
Onderdeel : Gevelement  
Gebrek(en) : Scheur van boutgat naar de rand van de flens  
Locatie : Bout 2  
Omvang : 35 mm  
Opmerkingen : Geen

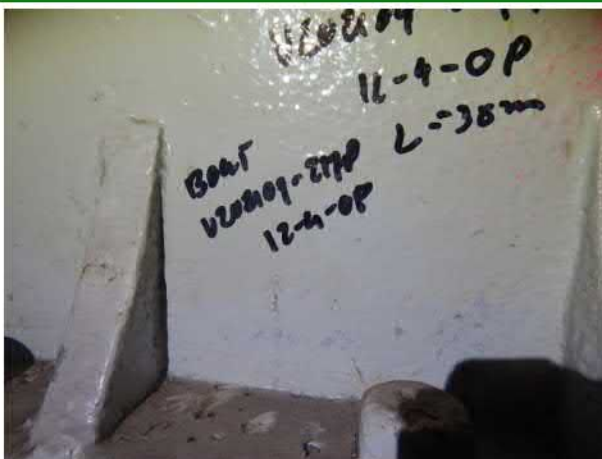
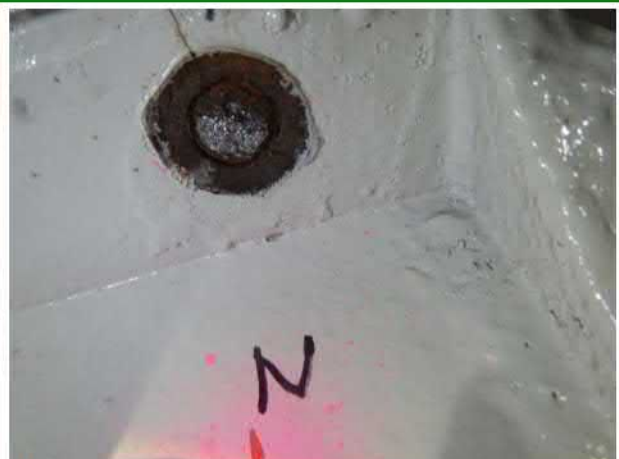
Gebrek : V-202109-2178  
Paneel : Verdieping 12, ring 4, paneel OP  
Onderdeel : Gevelement  
Gebrek(en) : Scheur van boutgat naar de rand van de flens & Bout afgebroken  
Locatie : Bout 2  
Omvang : 1 st.  
Opmerkingen : Wel gedetecteerd in PA onderzoek, daarna gebroken.

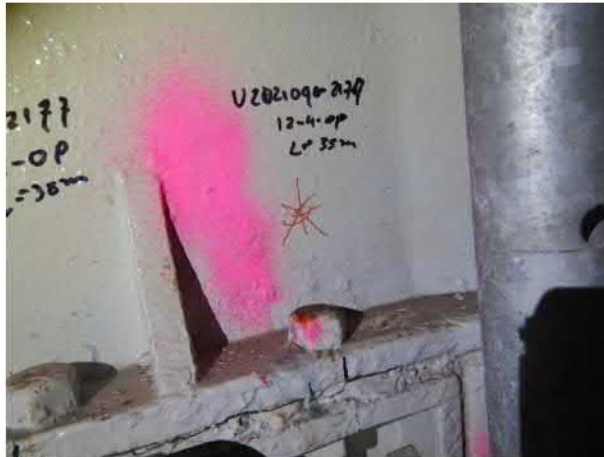
4239

Gebrekk : V-202109-2179  
Paneel : Verdieping 12, ring 4, paneel OP  
Onderdeel : Gevelement  
Gebrekk(en) : Scheur van boutgat naar de rand van de flens  
Locatie : Bout 3  
Omvang : 35 mm  
Opmerkingen : Geen

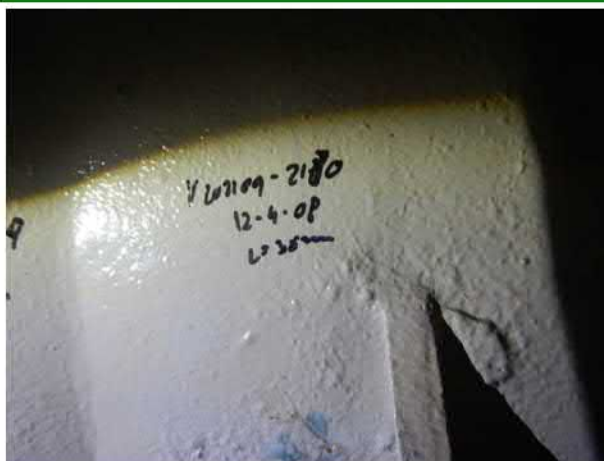
4241

Gebrekk : V-202109-2180  
Paneel : Verdieping 12, ring 4, paneel OP  
Onderdeel : Gevelement  
Gebrekk(en) : Scheur van boutgat naar de rand van de flens  
Locatie : Bout 4  
Omvang : 35 mm  
Opmerkingen : Geen

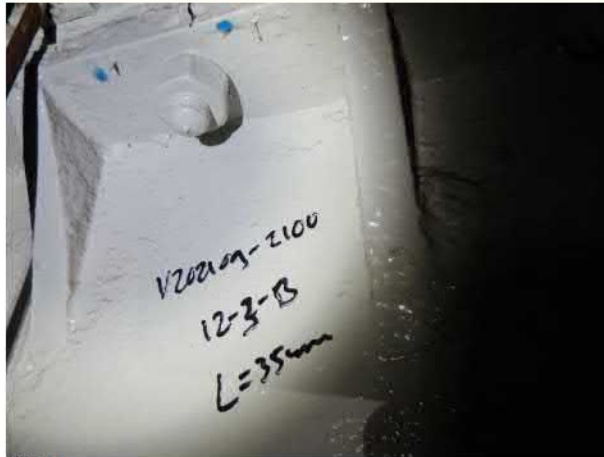
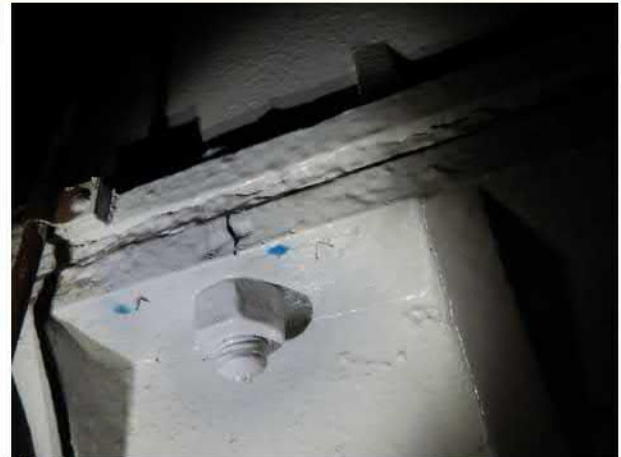
Gebrek : V-202109-2100  
 Paneel : Verdieping 12, ring 3, paneel B  
 Onderdeel : Gevelement  
 Gebrek(en) : Scheur van boutgat naar de rand van de flens  
 Locatie : Links boven, bout 5 van AB  
 Omvang : 35 mm  
 Opmerkingen : Geen

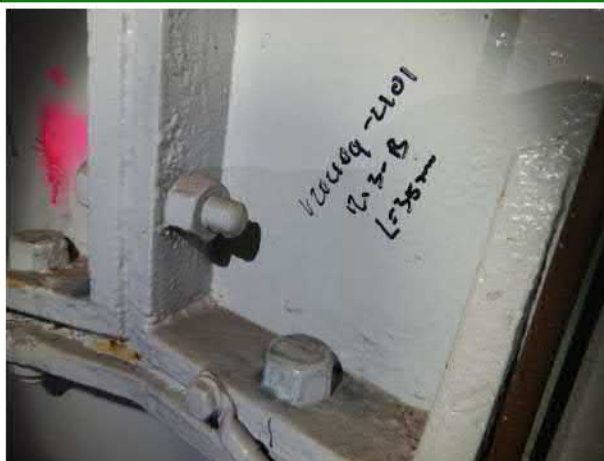
4077

Gebrek : V-202109-2101  
 Paneel : Verdieping 12, ring 3, paneel B  
 Onderdeel : Gevelement  
 Gebrek(en) : Scheur van boutgat naar de rand van de flens  
 Locatie : Links onder, bout 1  
 Omvang : 35 mm  
 Opmerkingen : Geen

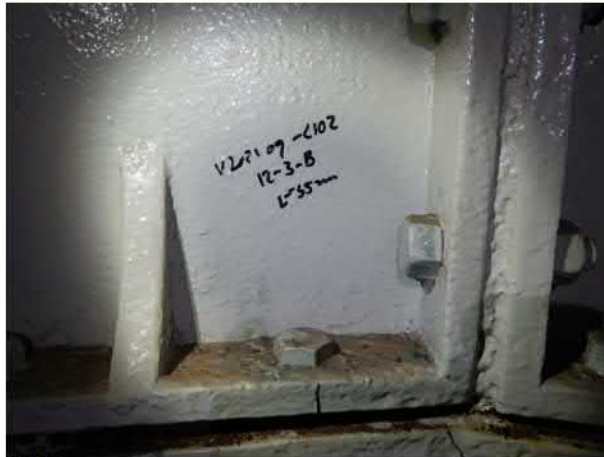
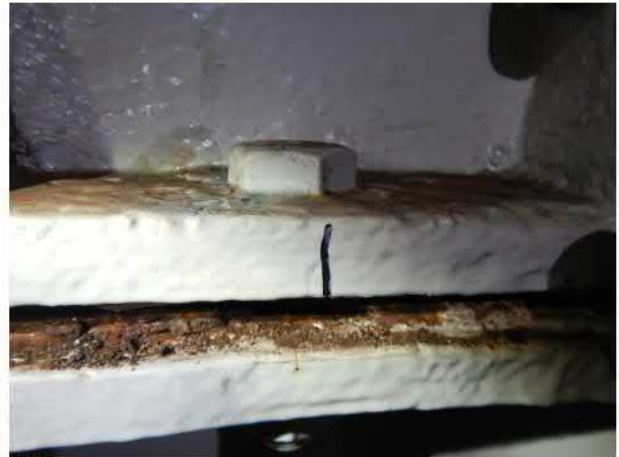
Gebrek : V-202109-2102  
Paneel : Verdieping 12, ring 3, paneel B  
Onderdeel : Gevelement  
Gebrek(en) : Scheur van boutgat naar de rand van de flens  
Locatie : Rechts onder, bout 6  
Omvang : 35 mm  
Opmerkingen : Geen

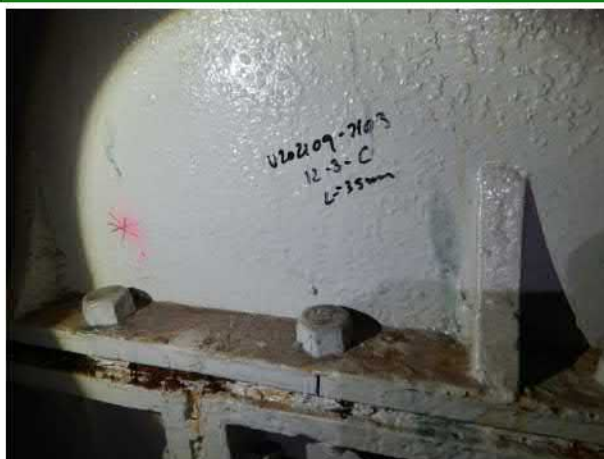
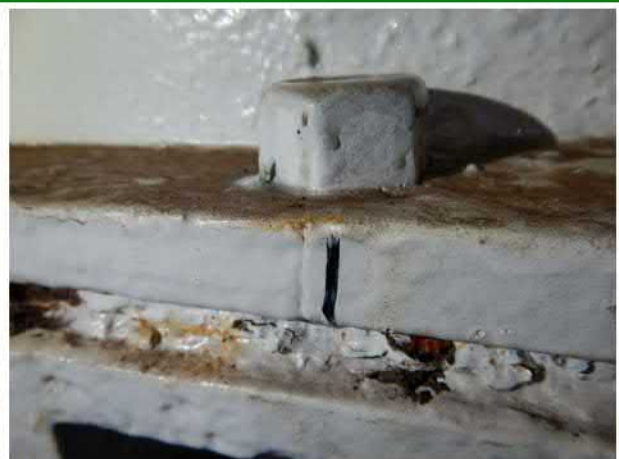
Gebrek : V-202109-2103  
Paneel : Verdieping 12, ring 3, paneel C  
Onderdeel : Gevelement  
Gebrek(en) : Scheur van boutgat naar de rand van de flens  
Locatie : Onder midden, bout 4  
Omvang : 35 mm  
Opmerkingen : Geen

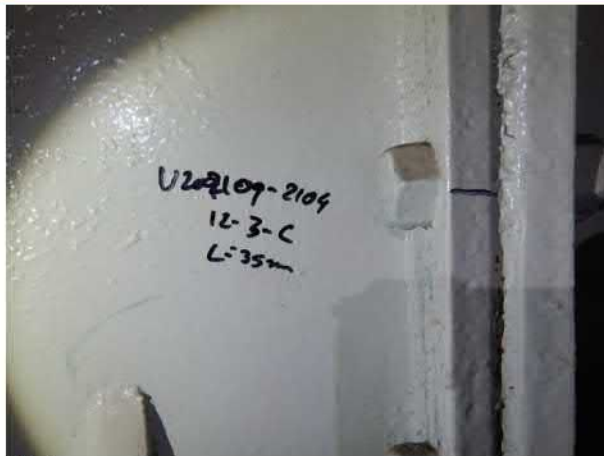
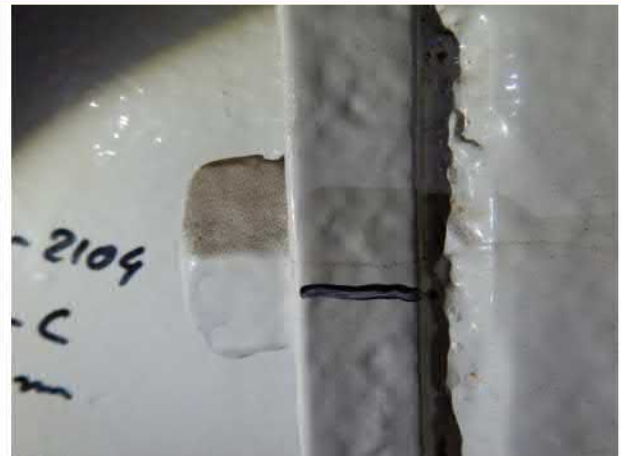
Gebrek : V-202109-2104  
Paneel : Verdieping 12, ring 3, paneel C  
Onderdeel : Gevelement  
Gebrek(en) : Scheur van boutgat naar de rand van de flens  
Locatie : Rechts midden, bout 8  
Omvang : 35 mm  
Opmerkingen : Geen

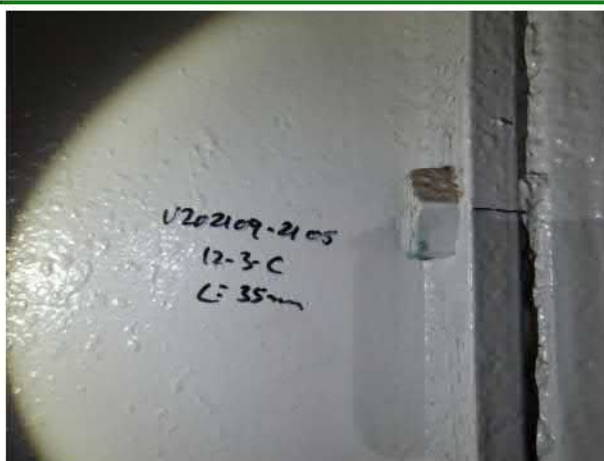
4087

Gebrek : V-202109-2105  
Paneel : Verdieping 12, ring 3, paneel C  
Onderdeel : Gevelement  
Gebrek(en) : Scheur van boutgat naar de rand van de flens  
Locatie : Rechts midden, bout 9  
Omvang : 35 mm  
Opmerkingen : Geen

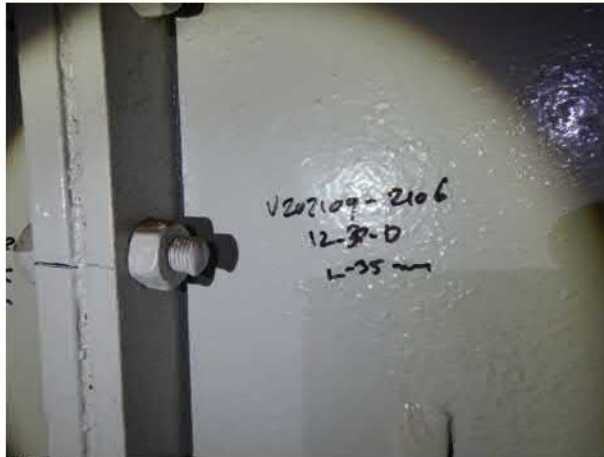
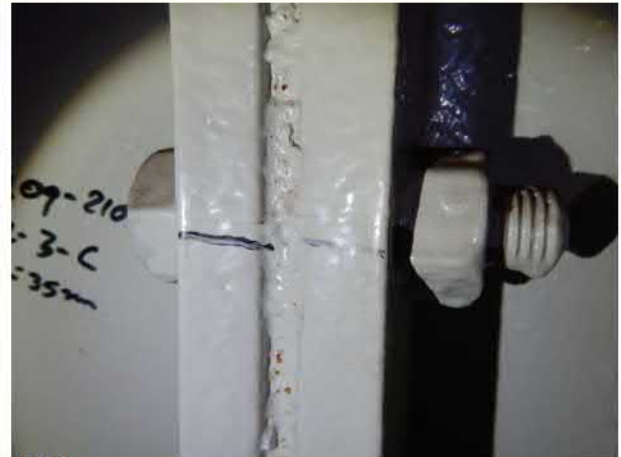
Gebrek : V-202109-2106  
Paneel : Verdieping 12, ring 3, paneel D  
Onderdeel : Gevelement  
Gebrek(en) : Scheur van boutgat naar de rand van de flens  
Locatie : Links midden, bout 8 van C  
Omvang : 35 mm  
Opmerkingen : Geen

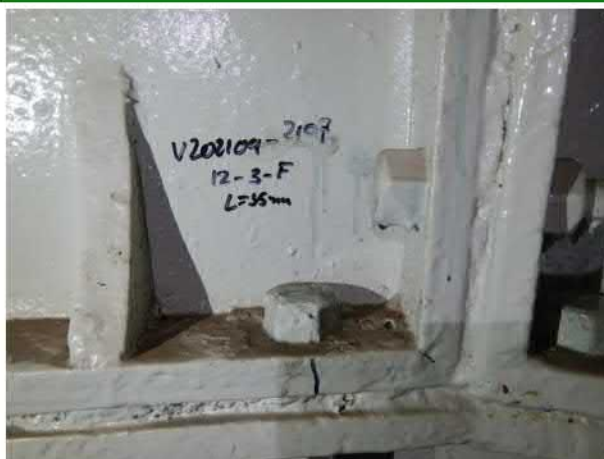
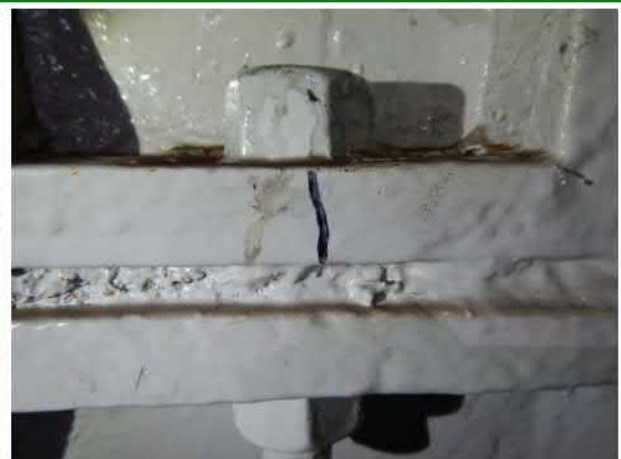
Gebrek : V-202109-2107  
Paneel : Verdieping 12, ring 3, paneel F  
Onderdeel : Gevelement  
Gebrek(en) : Scheur van boutgat naar de rand van de flens  
Locatie : Rechts onder, bout 6  
Omvang : 35 mm  
Opmerkingen : Geen

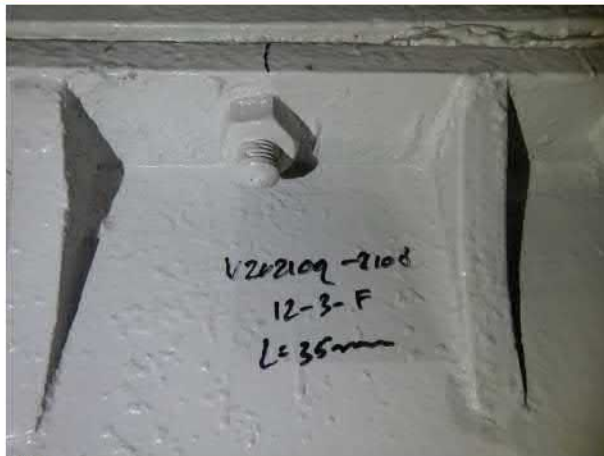
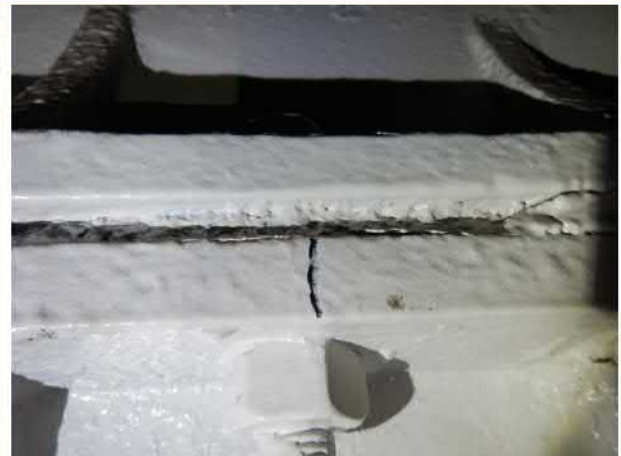
Gebrek : V-202109-2108  
Paneel : Verdieping 12, ring 3, paneel F  
Onderdeel : Gevelement  
Gebrek(en) : Scheur van boutgat naar de rand van de flens  
Locatie : Rechts boven, bout 2 van FG  
Omvang : 35 mm  
Opmerkingen : Geen

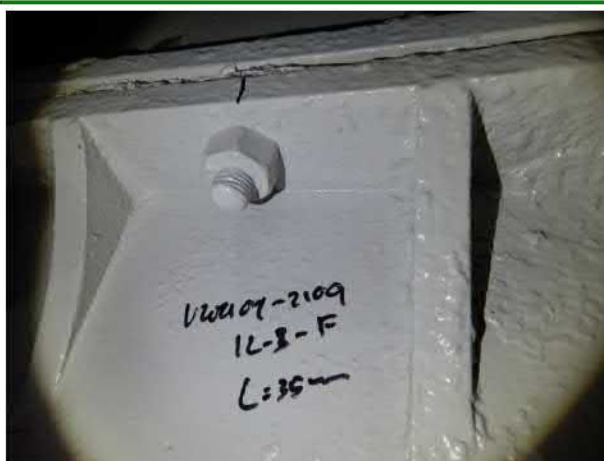
4095

Gebrek : V-202109-2109  
Paneel : Verdieping 12, ring 3, paneel F  
Onderdeel : Gevelement  
Gebrek(en) : Scheur van boutgat naar de rand van de flens  
Locatie : Links boven, bout 5 van EF  
Omvang : 35 mm  
Opmerkingen : Geen

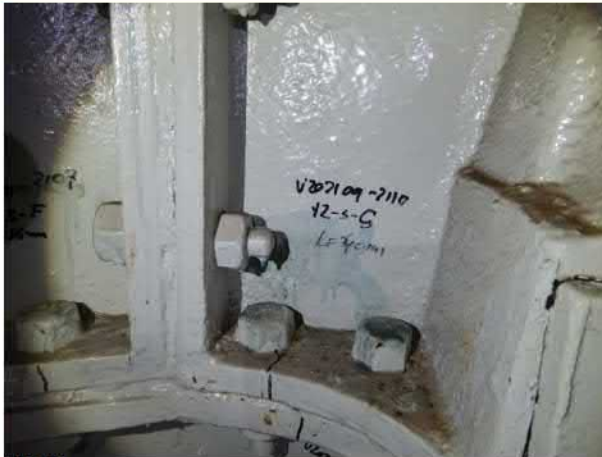
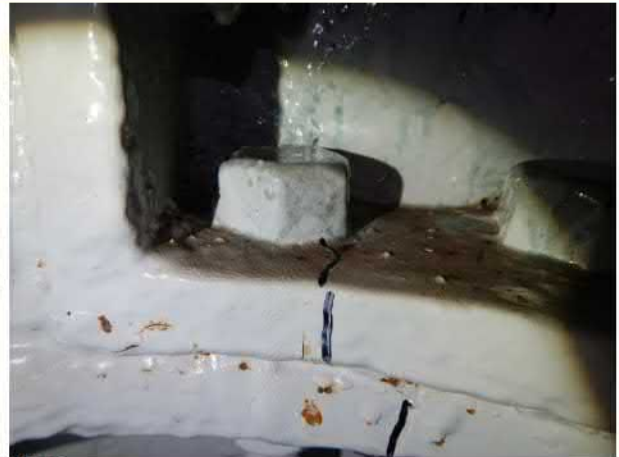
Gebrek : V-202109-2110  
Paneel : Verdieping 12, ring 3, paneel G  
Onderdeel : Gevelement  
Gebrek(en) : Scheur van boutgat naar de rand van de flens  
Locatie : Links onder, bout 1  
Omvang : 35 mm  
Opmerkingen : Raamzijde

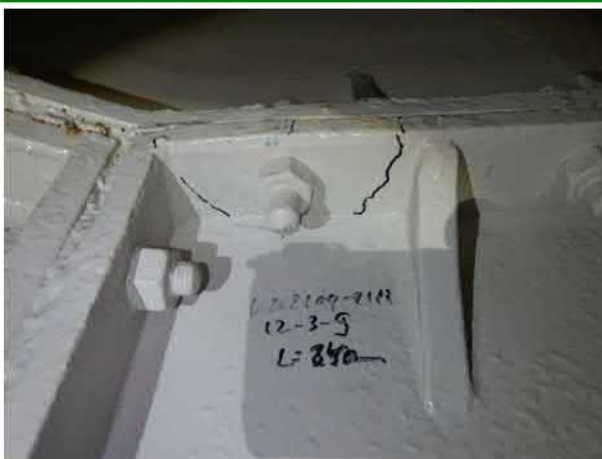
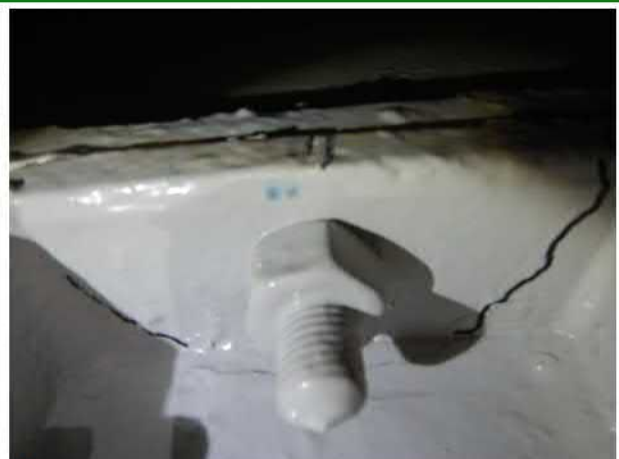
Gebrek : V-202109-2111  
Paneel : Verdieping 12, ring 3, paneel G  
Onderdeel : Gevelement  
Gebrek(en) : Scheur van boutgat naar de rand van de flens & Scheur alleen in de flens  
Locatie : Links boven, bout 4 van FG  
Omvang : 240 mm  
Opmerkingen : Raamzijde

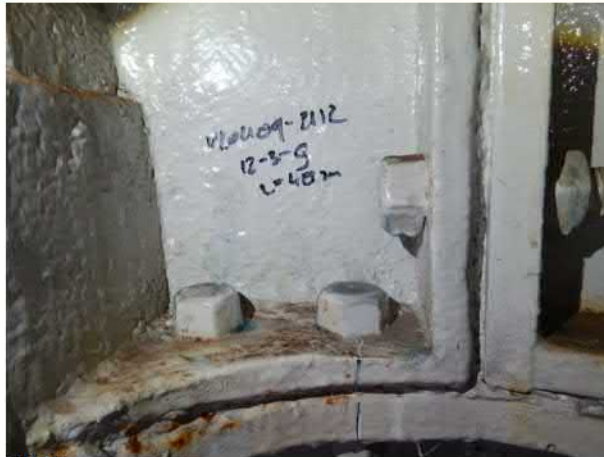
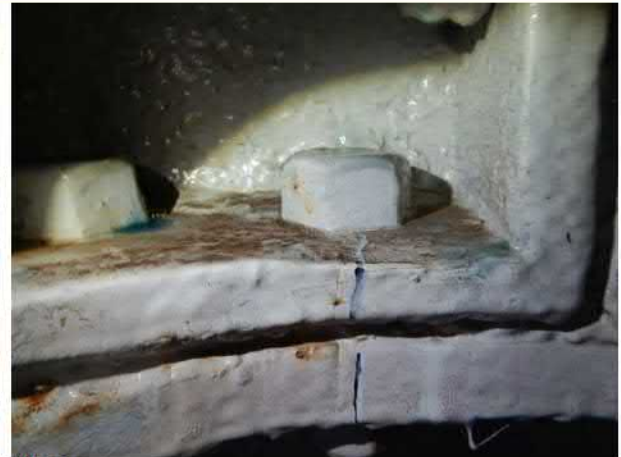
Gebrek : V-202109-2112  
 Paneel : Verdieping 12, ring 3, paneel G  
 Onderdeel : Gevelement  
 Gebrek(en) : Scheur van boutgat naar de rand van de flens & Scheur alleen in de flens  
 Locatie : Rechts onder, bout 4  
 Omvang : 40 mm  
 Opmerkingen : Raamzijde

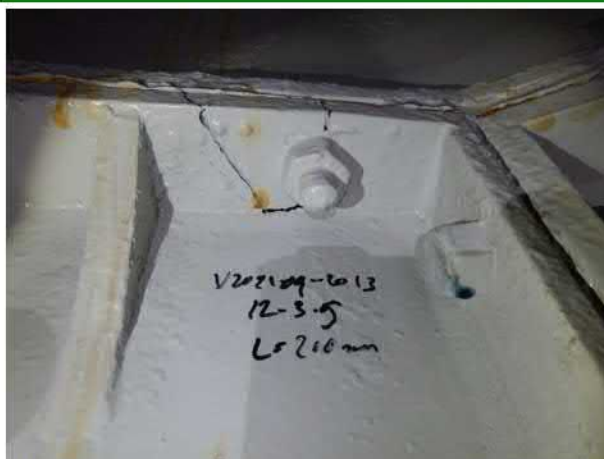
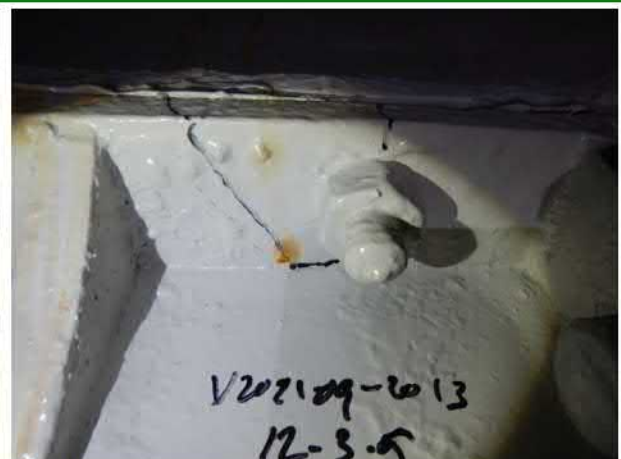
Gebrek : V-202109-2113  
 Paneel : Verdieping 12, ring 3, paneel G  
 Onderdeel : Gevelement  
 Gebrek(en) : Scheur van boutgat naar de rand van de flens & Scheur alleen in de flens  
 Locatie : Rechts boven, bout 3 van GH  
 Omvang : 210 mm  
 Opmerkingen : Raamzijde

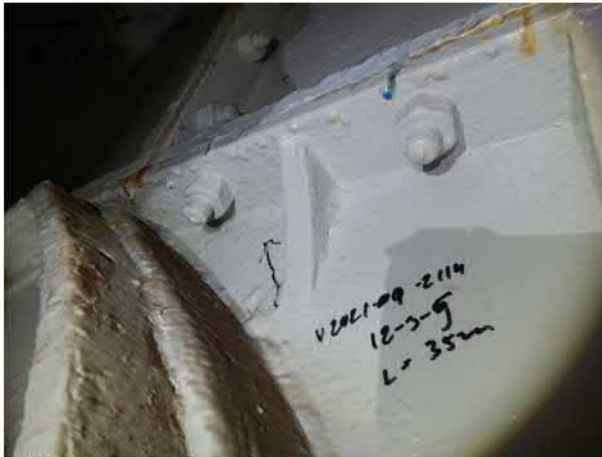
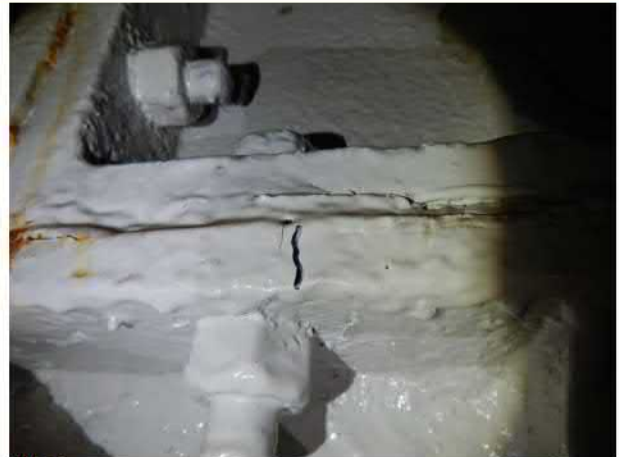
Gebrek : V-202109-2114  
Paneel : Verdieping 12, ring 3, paneel G  
Onderdeel : Gevelement  
Gebrek(en) : Scheur van boutgat naar de rand van de flens  
Locatie : Boven midden, bout 1 van GH  
Omvang : 35 mm  
Opmerkingen : Raamzijde

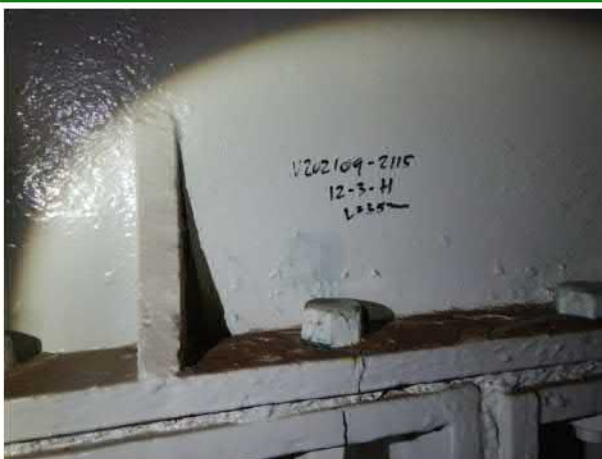
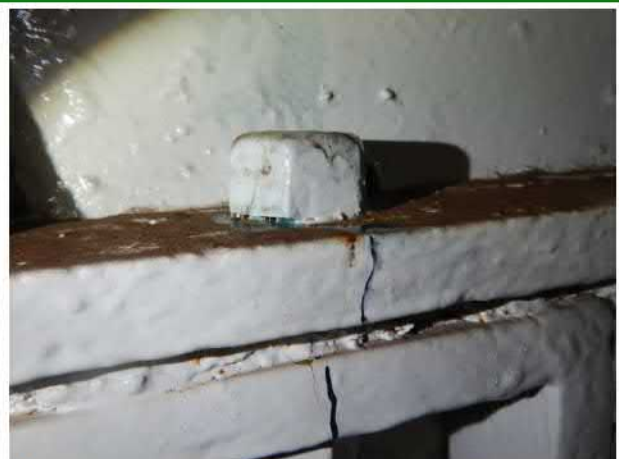
Gebrek : V-202109-2115  
Paneel : Verdieping 12, ring 3, paneel H  
Onderdeel : Gevelement  
Gebrek(en) : Scheur van boutgat naar de rand van de flens  
Locatie : Onder midden, bout 3  
Omvang : 35 mm  
Opmerkingen : Geen

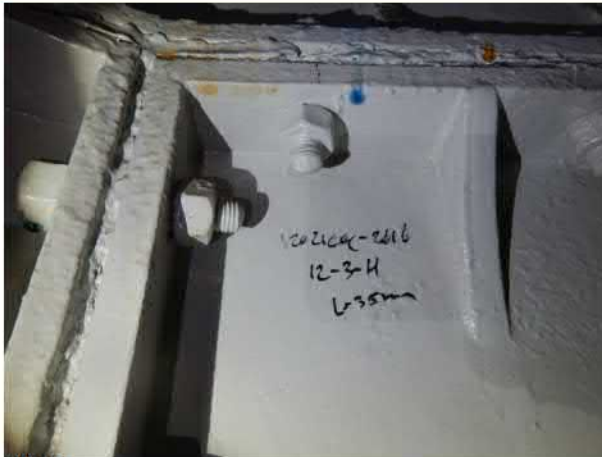
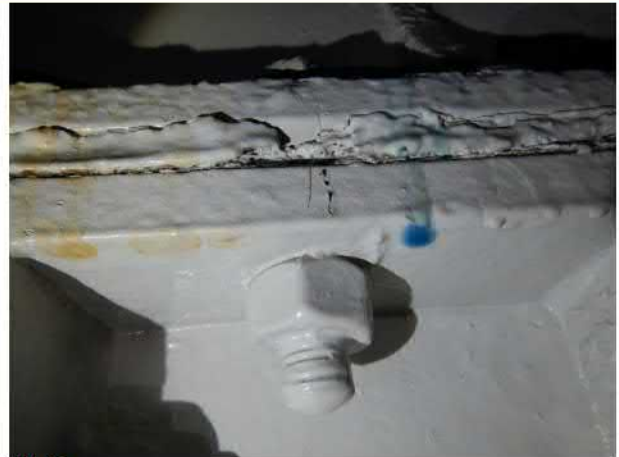
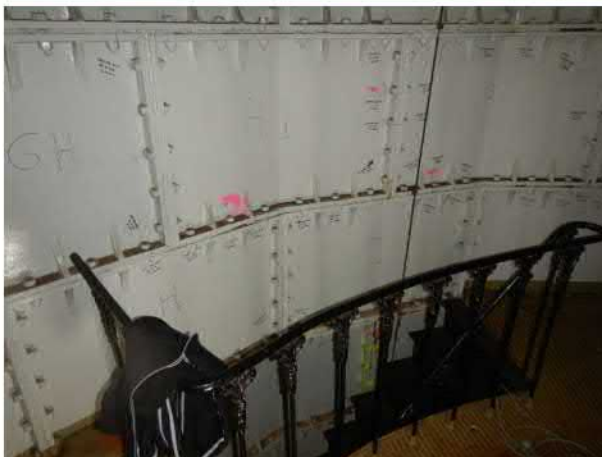
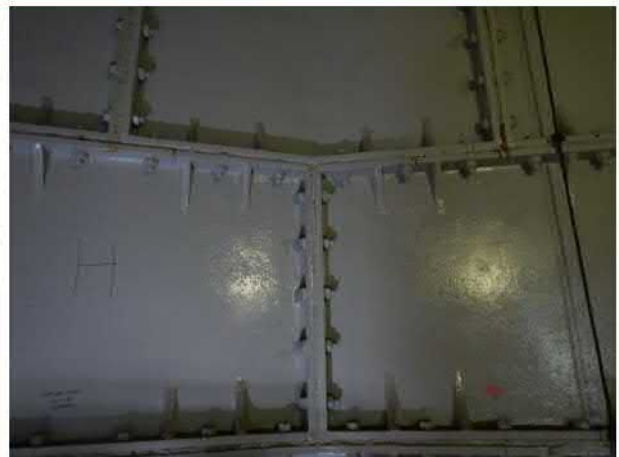
Gebrek : V-202109-2116  
Paneel : Verdieping 12, ring 3, paneel H  
Onderdeel : Gevelement  
Gebrek(en) : Scheur van boutgat naar de rand van de flens  
Locatie : Links boven, bout 4 van GH  
Omvang : 35 mm  
Opmerkingen : Elementen boven trapgat niet geïnspecteerd.

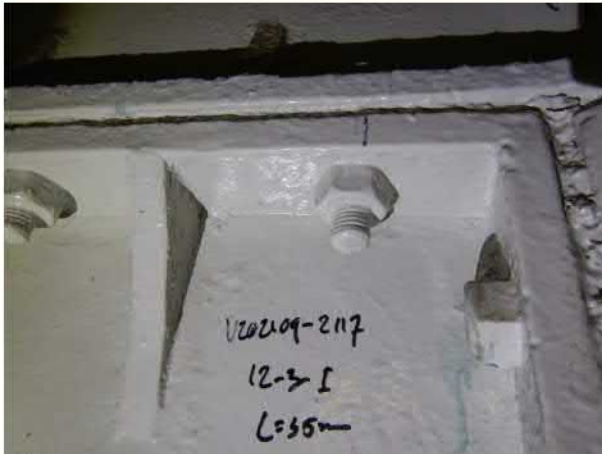
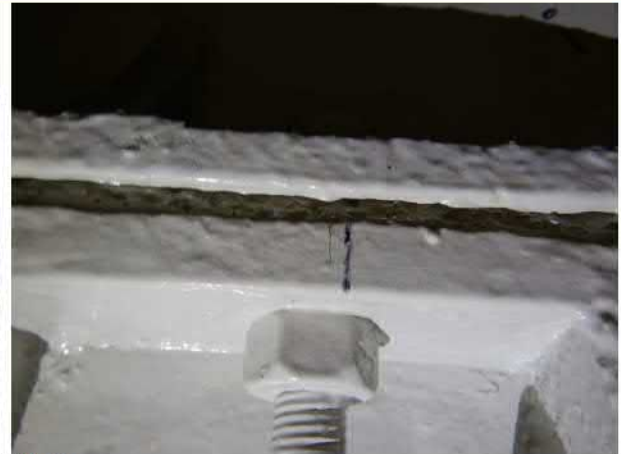
Gebrek : V-202109-2117  
Paneel : Verdieping 12, ring 3, paneel I  
Onderdeel : Gevelement  
Gebrek(en) : Scheur van boutgat naar de rand van de flens  
Locatie : Rechts boven, bout 3 van IJ  
Omvang : 35 mm  
Opmerkingen : Geen

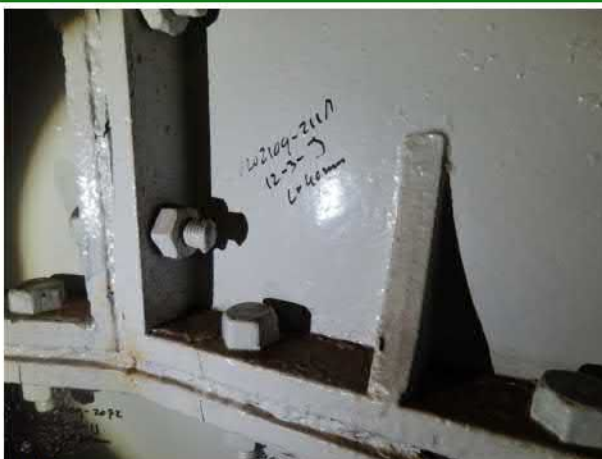
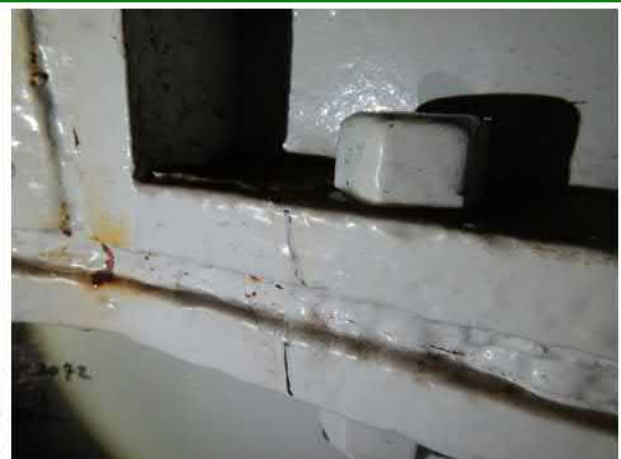
Gebrek : V-202109-2118  
Paneel : Verdieping 12, ring 3, paneel J  
Onderdeel : Gevelement  
Gebrek(en) : Scheur van boutgat naar de rand van de flens  
Locatie : Links onder, bout 1  
Omvang : 40 mm  
Opmerkingen : Geen

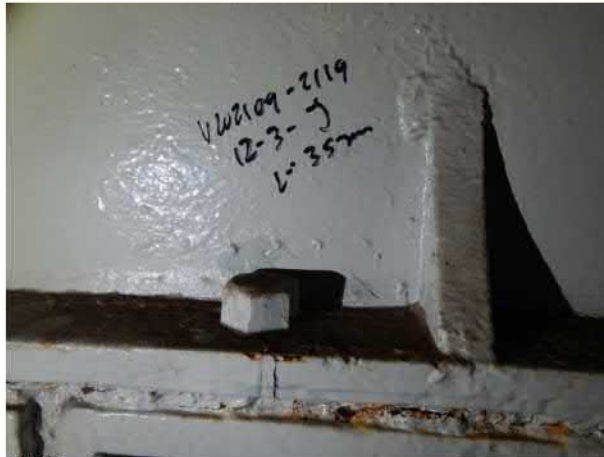
4117

Gebrek : V-202109-2119  
Paneel : Verdieping 12, ring 3, paneel J  
Onderdeel : Gevelement  
Gebrek(en) : Scheur van boutgat naar de rand van de flens  
Locatie : Onder midden, bout 4  
Omvang : 35 mm  
Opmerkingen : Geen

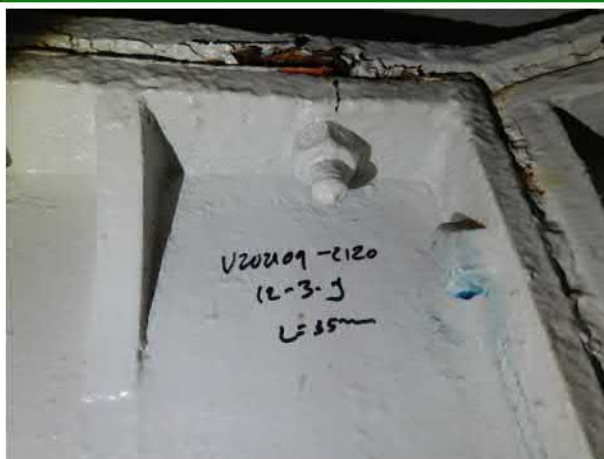
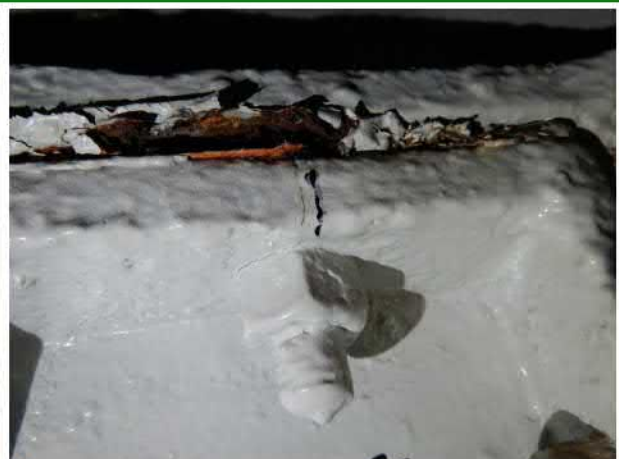
Gebrek : V-202109-2120  
Paneel : Verdieping 12, ring 3, paneel J  
Onderdeel : Gevelement  
Gebrek(en) : Scheur van boutgat naar de rand van de flens  
Locatie : Rechts boven, bout 3 van JK  
Omvang : 35 mm  
Opmerkingen : Geen

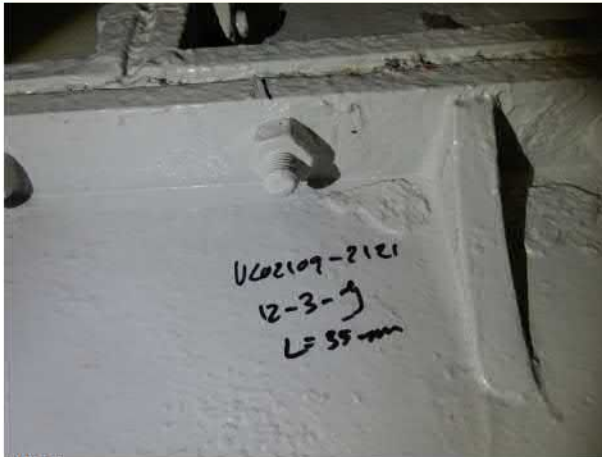
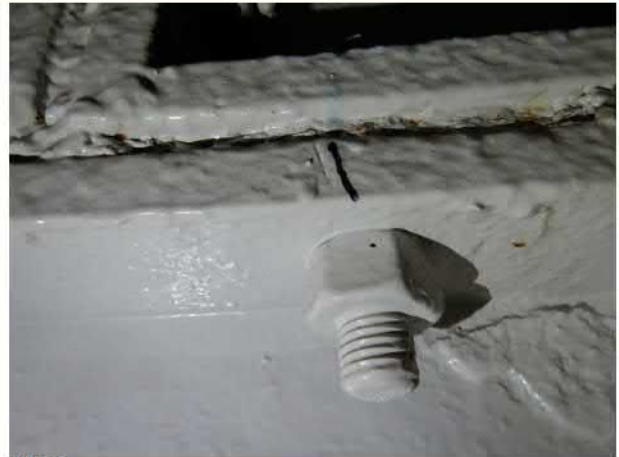
Gebrek : V-202109-2121  
Paneel : Verdieping 12, ring 3, paneel J  
Onderdeel : Gevelement  
Gebrek(en) : Scheur van boutgat naar de rand van de flens  
Locatie : Boven midden, bout 1 van JK  
Omvang : 35 mm  
Opmerkingen : Geen

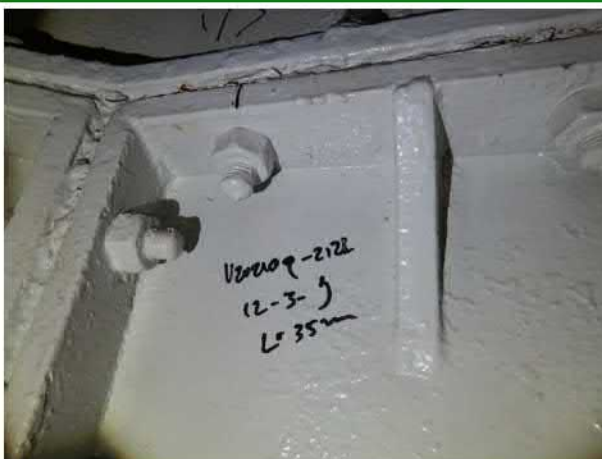
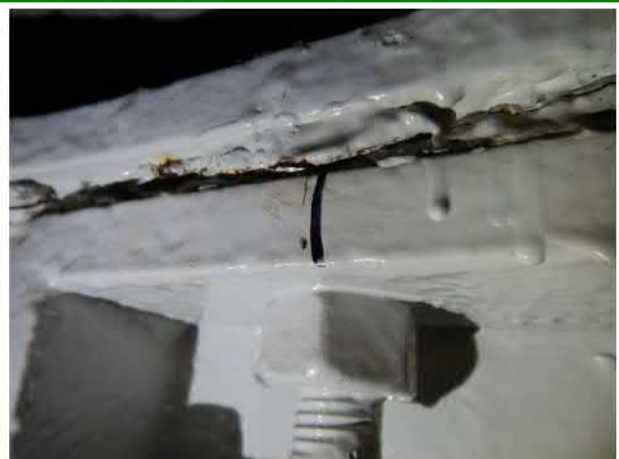
Gebrek : V-202109-2122  
Paneel : Verdieping 12, ring 3, paneel J  
Onderdeel : Gevelement  
Gebrek(en) : Scheur van boutgat naar de rand van de flens  
Locatie : Links boven, bout 4 van IJ  
Omvang : 35 mm  
Opmerkingen : Geen

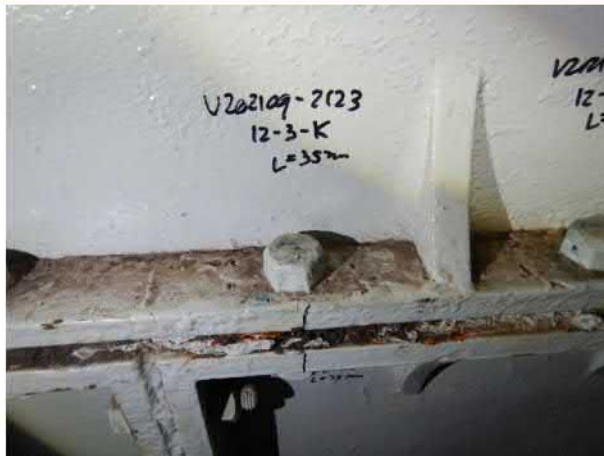
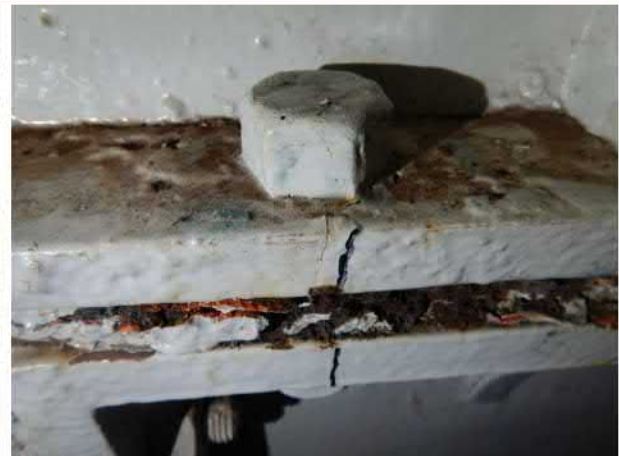
Gebrek : V-202109-2123  
Paneel : Verdieping 12, ring 3, paneel K  
Onderdeel : Gevelement  
Gebrek(en) : Scheur van boutgat naar de rand van de flens  
Locatie : Onder midden, bout 4  
Omvang : 35 mm  
Opmerkingen : Geen

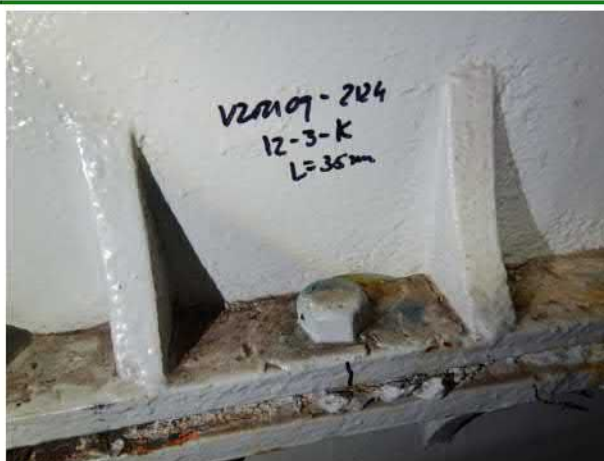
4127

Gebrek : V-202109-2124  
Paneel : Verdieping 12, ring 3, paneel K  
Onderdeel : Gevelement  
Gebrek(en) : Scheur van boutgat naar de rand van de flens  
Locatie : Onder midden, bout 5  
Omvang : 35 mm  
Opmerkingen : Geen

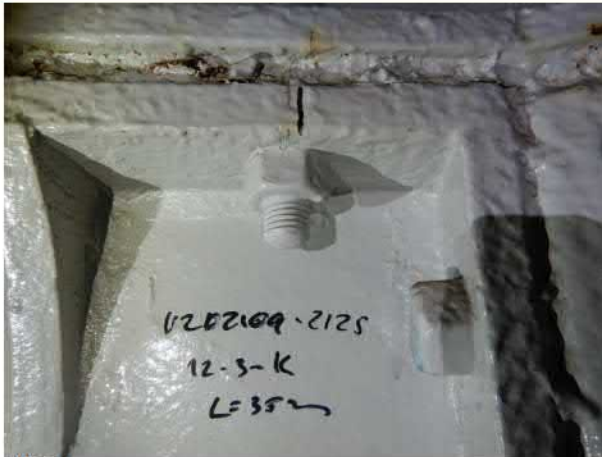
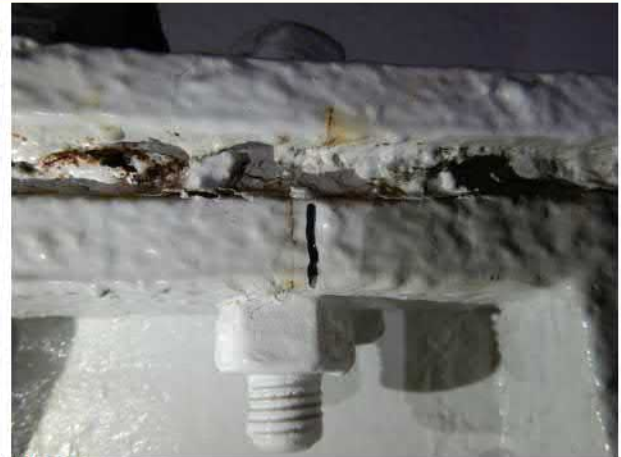
Gebrek : V-202109-2125  
 Paneel : Verdieping 12, ring 3, paneel K  
 Onderdeel : Gevelement  
 Gebrek(en) : Scheur van boutgat naar de rand van de flens  
 Locatie : Rechts boven, bout 3 van KL  
 Omvang : 35 mm  
 Opmerkingen : Geen

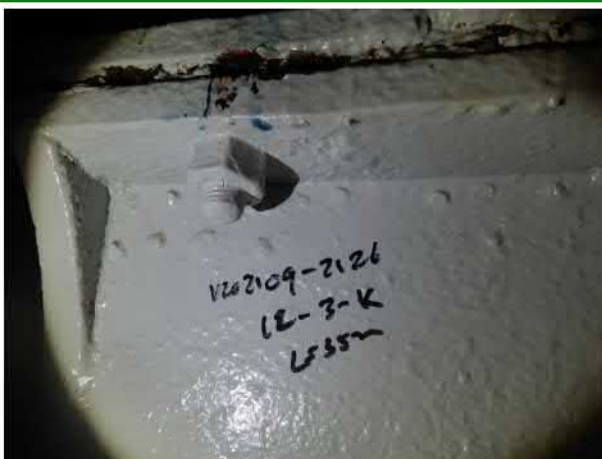
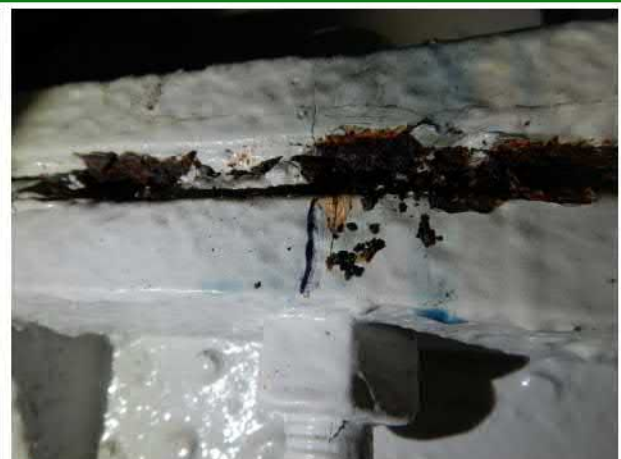
Gebrek : V-202109-2126  
 Paneel : Verdieping 12, ring 3, paneel K  
 Onderdeel : Gevelement  
 Gebrek(en) : Scheur van boutgat naar de rand van de flens  
 Locatie : Boven midden, bout 6 van JK  
 Omvang : 35 mm  
 Opmerkingen : Geen

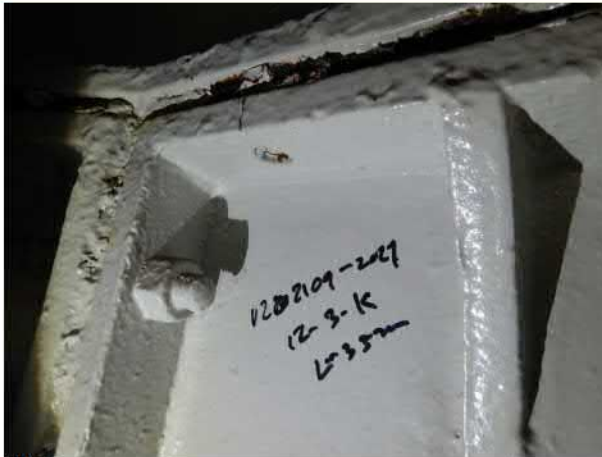
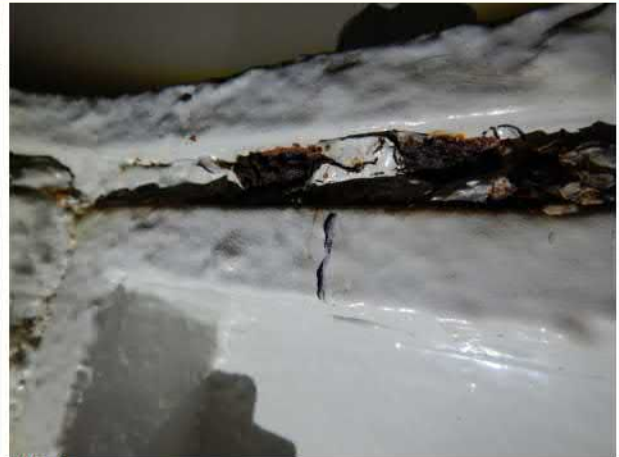
Gebrek : V-202109-2127  
Paneel : Verdieping 12, ring 3, paneel K  
Onderdeel : Gevelement  
Gebrek(en) : Scheur van boutgat naar de rand van de flens  
Locatie : Links boven, bout 4 van JK  
Omvang : 35 mm  
Opmerkingen : Geen

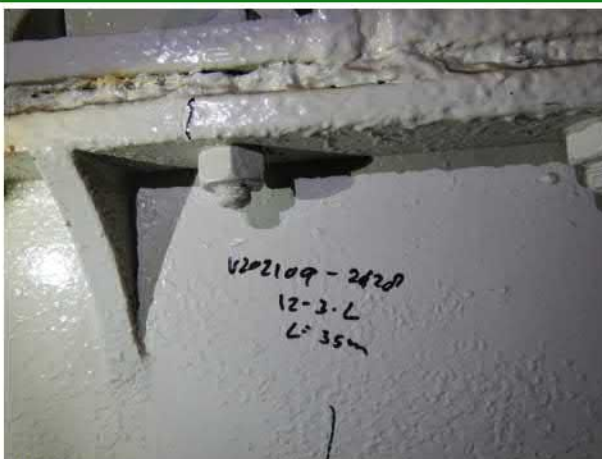
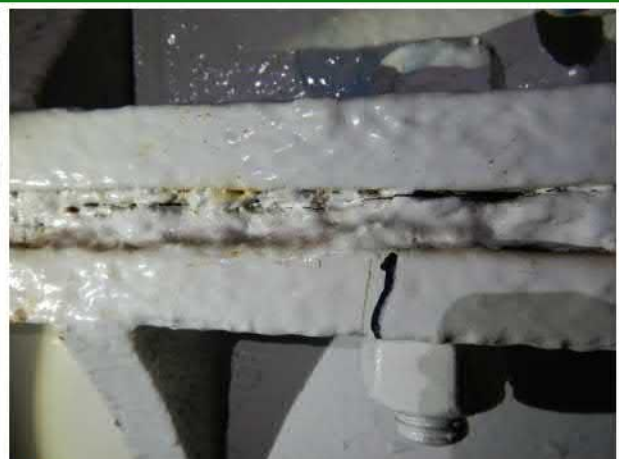
Gebrek : V-202109-2128  
Paneel : Verdieping 12, ring 3, paneel L  
Onderdeel : Gevelement  
Gebrek(en) : Scheur van boutgat naar de rand van de flens  
Locatie : Boven midden, bout 6 van KL  
Omvang : 35 mm  
Opmerkingen : Geen

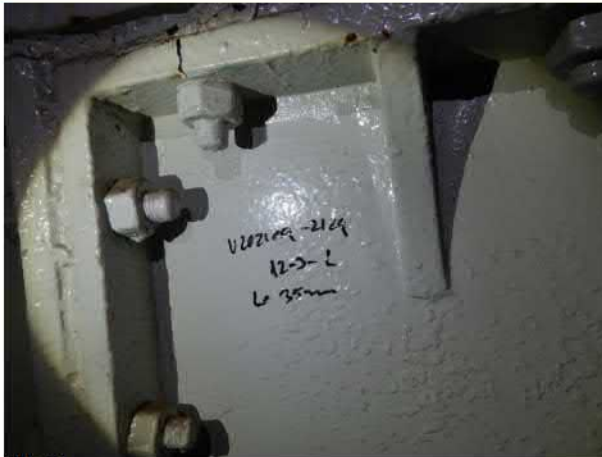
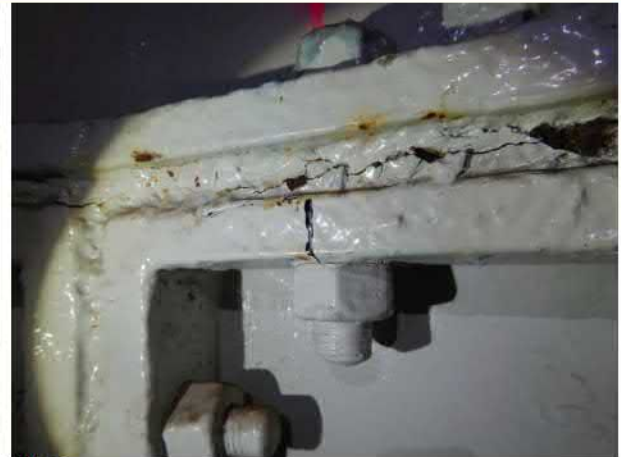
Gebrek : V-202109-2129  
 Paneel : Verdieping 12, ring 3, paneel L  
 Onderdeel : Gevelement  
 Gebrek(en) : Scheur van boutgat naar de rand van de flens  
 Locatie : Links boven, bout 4 van KL  
 Omvang : 35 mm  
 Opmerkingen : Geen

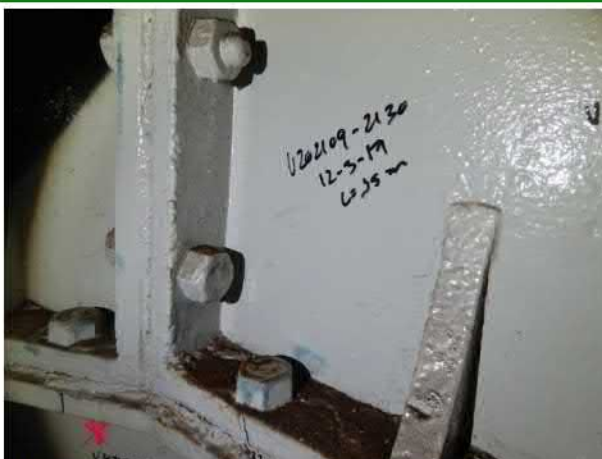
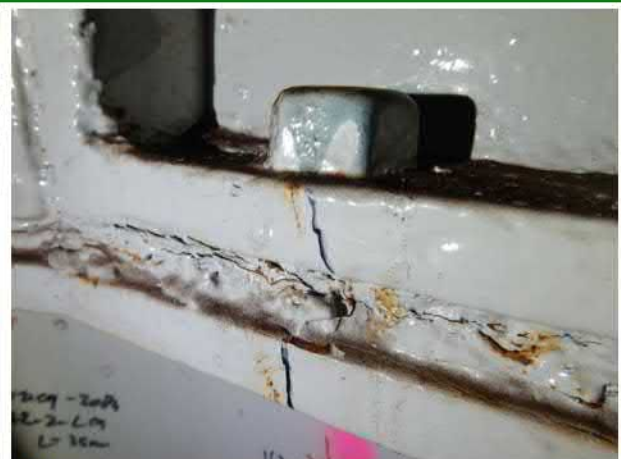
Gebrek : V-202109-2130  
 Paneel : Verdieping 12, ring 3, paneel M  
 Onderdeel : Gevelement  
 Gebrek(en) : Scheur van boutgat naar de rand van de flens  
 Locatie : Links onder, bout 1  
 Omvang : 35 mm  
 Opmerkingen : Geen

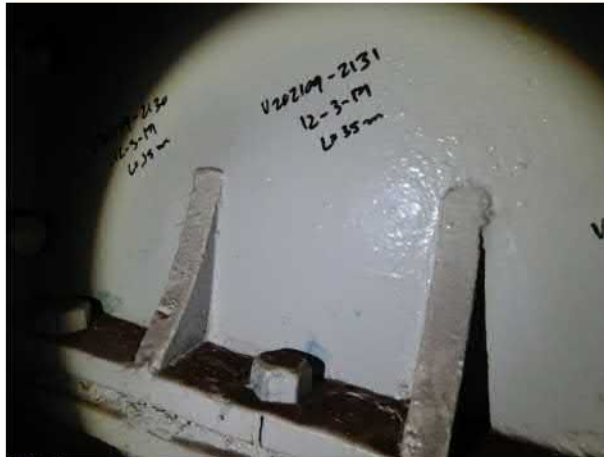
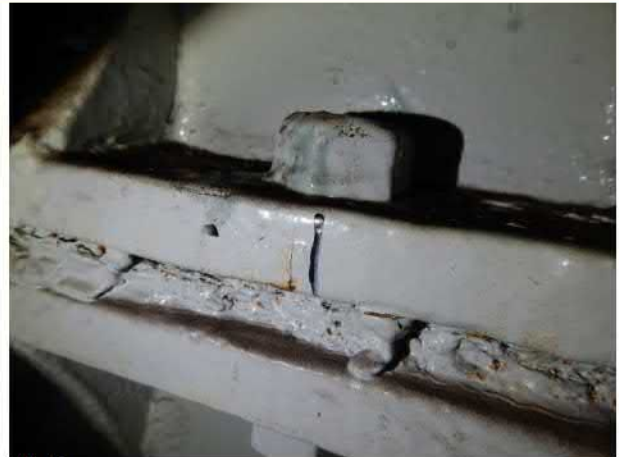
Gebrek : V-202109-2131  
Paneel : Verdieping 12, ring 3, paneel M  
Onderdeel : Gevelement  
Gebrek(en) : Scheur van boutgat naar de rand van de flens  
Locatie : Links onder, bout 2  
Omvang : 35 mm  
Opmerkingen : Geen

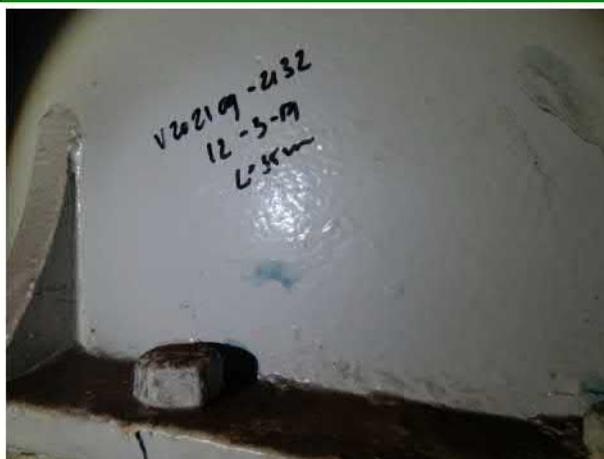
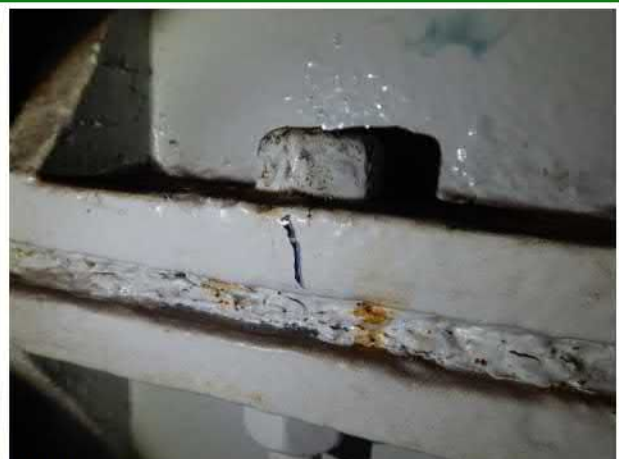
Gebrek : V-202109-2132  
Paneel : Verdieping 12, ring 3, paneel M  
Onderdeel : Gevelement  
Gebrek(en) : Scheur van boutgat naar de rand van de flens  
Locatie : Onder midden, bout 3  
Omvang : 35 mm  
Opmerkingen : Geen
