Titel : Inspectie Lange Jaap Huisduinen

Rapportnummer : 42212 Bijlage 3

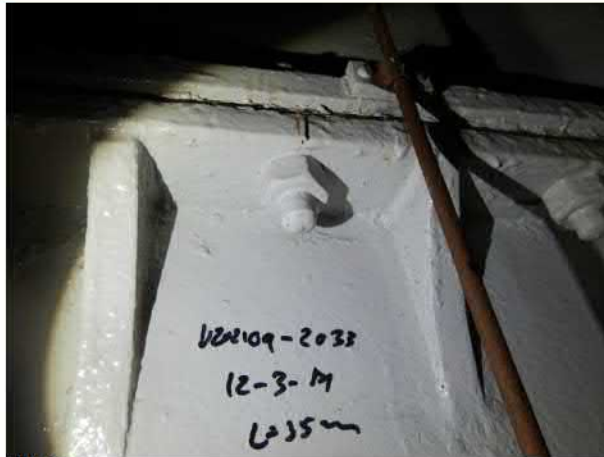
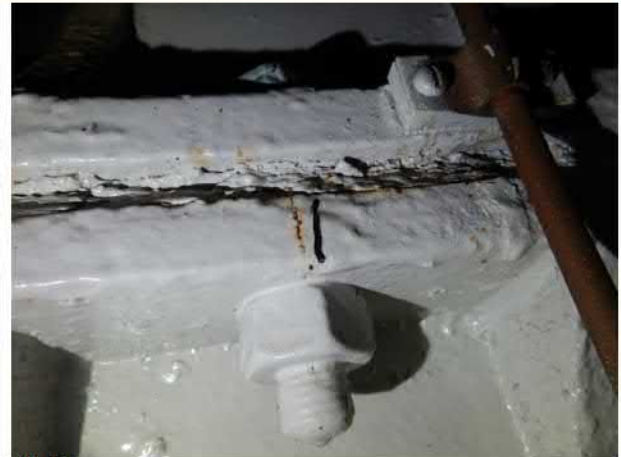
Gebrek : V-202109-2133  
Paneel : Verdieping 12, ring 3, paneel M  
Onderdeel : Gevelement  
Gebrek(en) : Scheur van boutgat naar de rand van de flens  
Locatie : Boven rechts, bout 2 van MN  
Omvang : 35 mm  
Opmerkingen : Geen

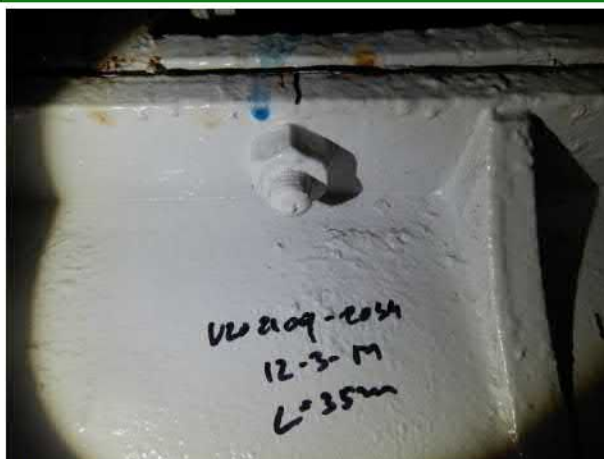
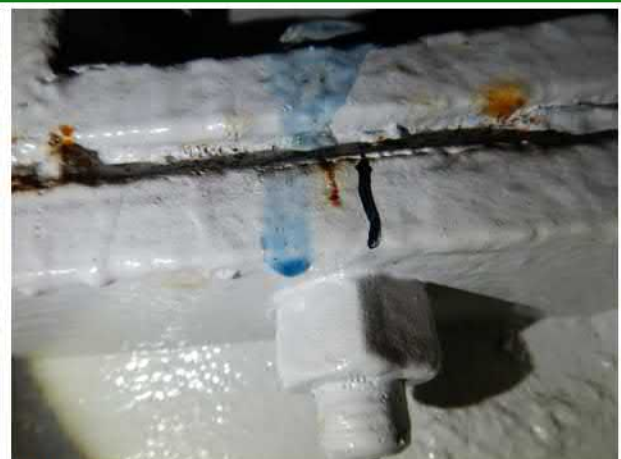
Gebrek : V-202109-2134  
Paneel : Verdieping 12, ring 3, paneel M  
Onderdeel : Gevelement  
Gebrek(en) : Scheur van boutgat naar de rand van de flens  
Locatie : Boven rechts, bout 1 van MN  
Omvang : 35 mm  
Opmerkingen : Geen

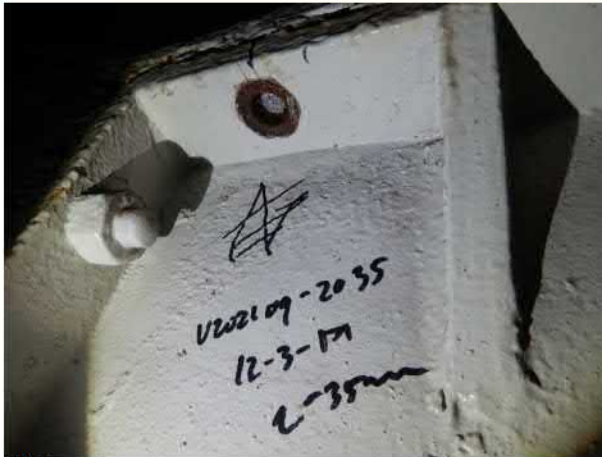
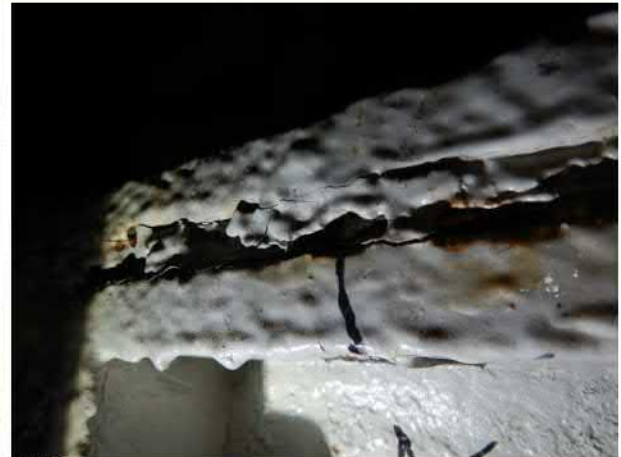
Gebrek : V-202109-2135  
 Paneel : Verdieping 12, ring 3, paneel M  
 Onderdeel : Gevelement  
 Gebrek(en) : Scheur van boutgat naar de rand van de flens & Bout afgebroken  
 Locatie : Links boven, bout 4 van LM  
 Omvang : 35 mm  
 Opmerkingen : Wel gedetecteerd in PA onderzoek, daarna gebroken.

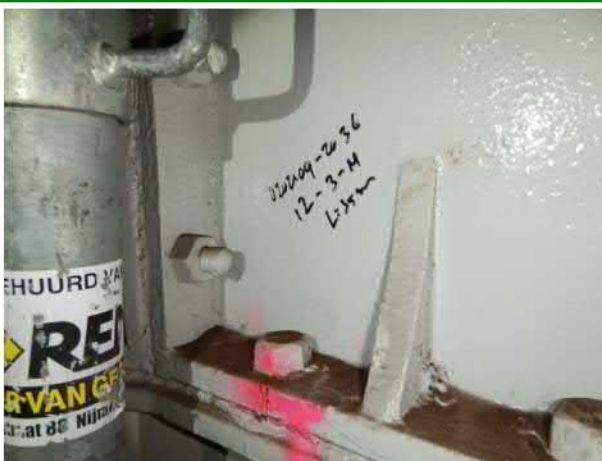
4151

Gebrek : V-202109-2136  
 Paneel : Verdieping 12, ring 3, paneel N  
 Onderdeel : Gevelement  
 Gebrek(en) : Scheur van boutgat naar de rand van de flens  
 Locatie : Links onder, bout 1  
 Omvang : 35 mm  
 Opmerkingen : Geen

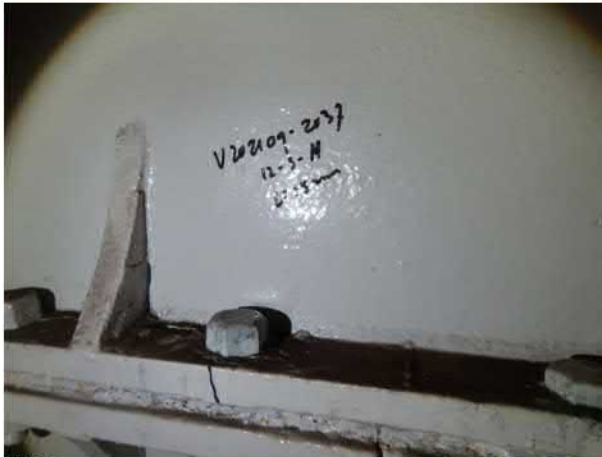
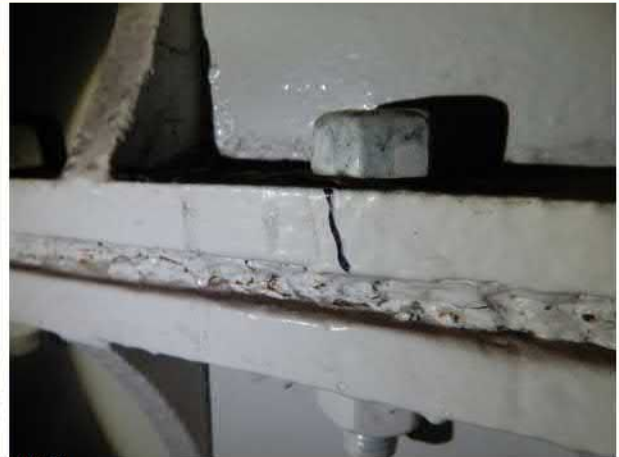
Gebrek : V-202109-2137  
Paneel : Verdieping 12, ring 3, paneel N  
Onderdeel : Gevelement  
Gebrek(en) : Scheur van boutgat naar de rand van de flens  
Locatie : Onder midden, bout 3  
Omvang : 35 mm  
Opmerkingen : Geen

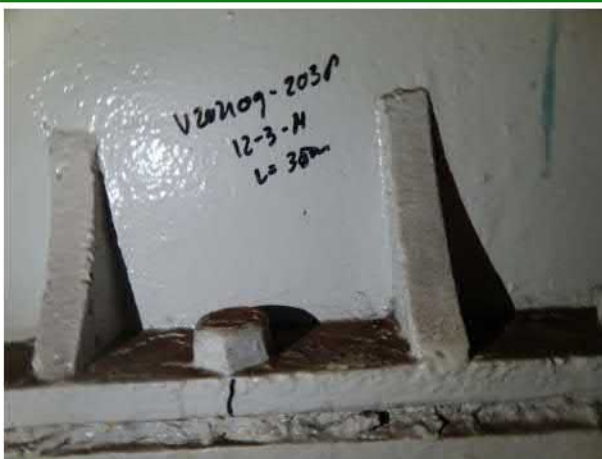
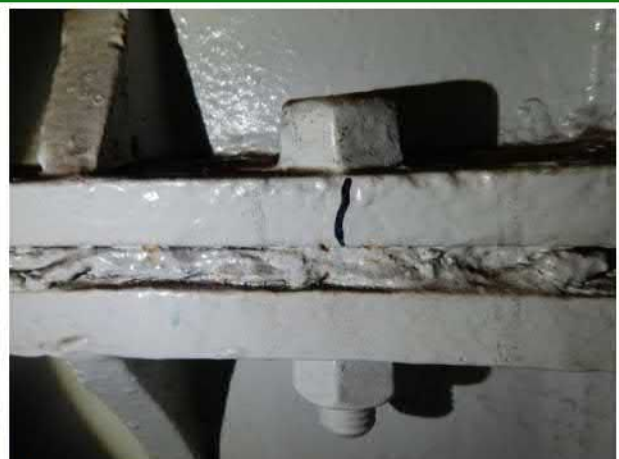
Gebrek : V-202109-2138  
Paneel : Verdieping 12, ring 3, paneel N  
Onderdeel : Gevelement  
Gebrek(en) : Scheur van boutgat naar de rand van de flens  
Locatie : Rechts onder, bout 5  
Omvang : 35 mm  
Opmerkingen : Geen

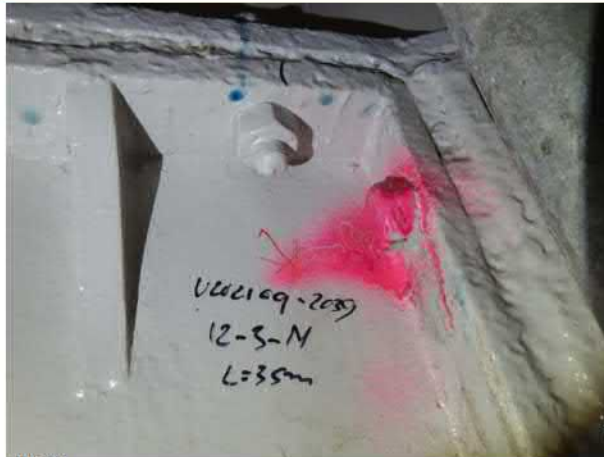
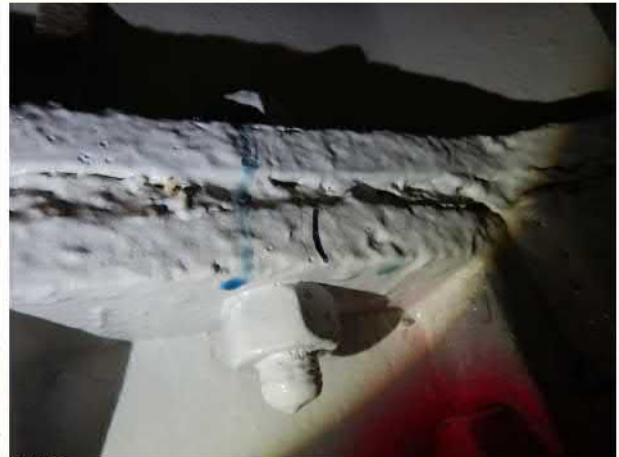
Gebrek : V-202109-2139  
Paneel : Verdieping 12, ring 3, paneel N  
Onderdeel : Gevelement  
Gebrek(en) : Scheur van boutgat naar de rand van de flens  
Locatie : Rechts boven, bout 3 van NO  
Omvang : 35 mm  
Opmerkingen : Geen

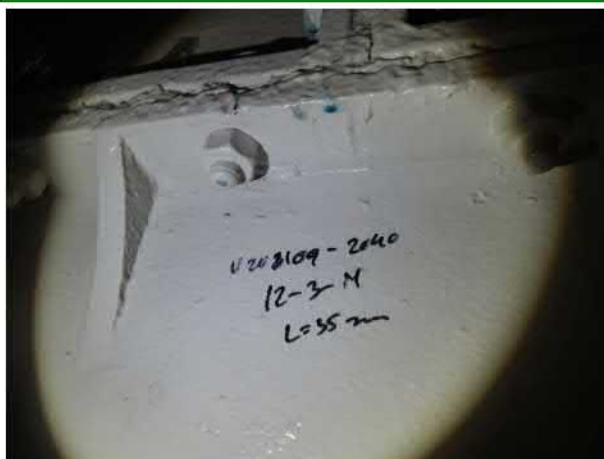
4159

Gebrek : V-202109-2140  
Paneel : Verdieping 12, ring 3, paneel N  
Onderdeel : Gevelement  
Gebrek(en) : Scheur van boutgat naar de rand van de flens  
Locatie : Boven midden, bout 6 van MN  
Omvang : 35 mm  
Opmerkingen : Geen

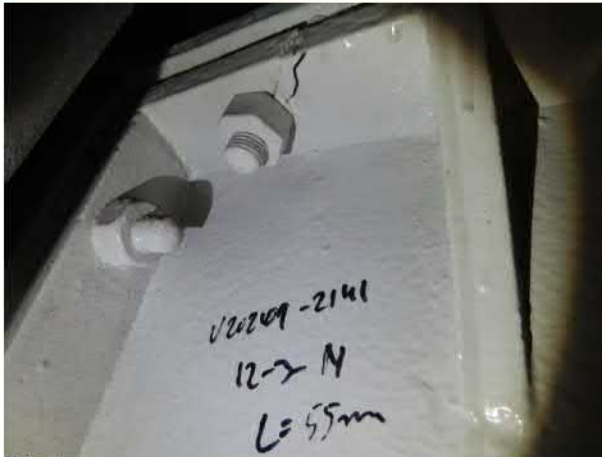
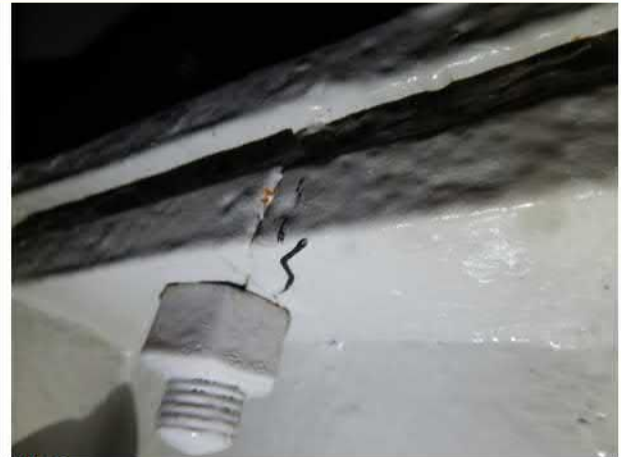
Gebrek : V-202109-2141  
Paneel : Verdieping 12, ring 3, paneel N  
Onderdeel : Gevelement  
Gebrek(en) : Scheur van boutgat naar de rand van de flens & Scheur alleen in de flens  
Locatie : Links boven, bout 4 van MN  
Omvang : 55 mm  
Opmerkingen : Geen

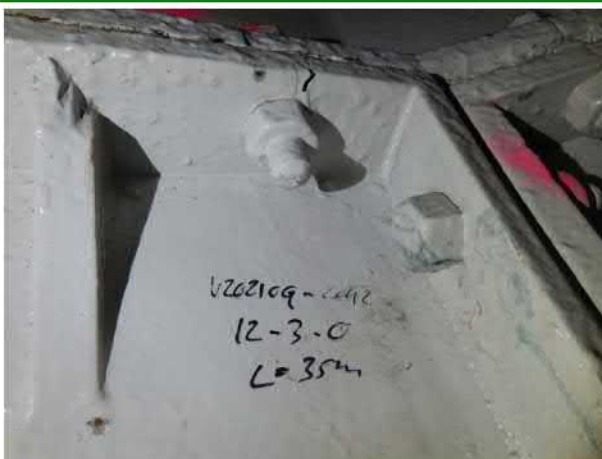
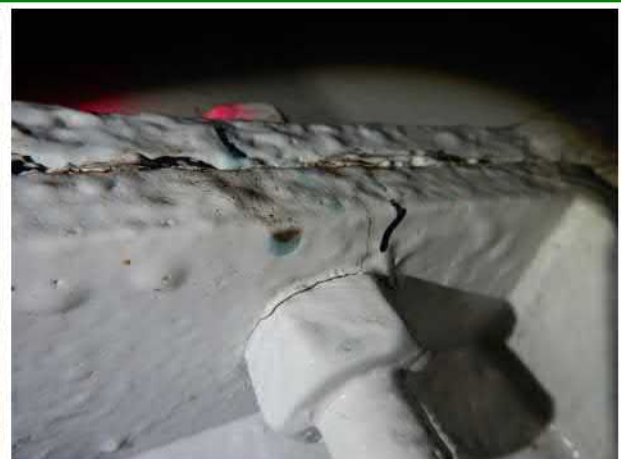
Gebrek : V-202109-2142  
Paneel : Verdieping 12, ring 3, paneel O  
Onderdeel : Gevelement  
Gebrek(en) : Scheur van boutgat naar de rand van de flens  
Locatie : Rechts boven, bout 3 van OP  
Omvang : 35 mm  
Opmerkingen : Raamzijde

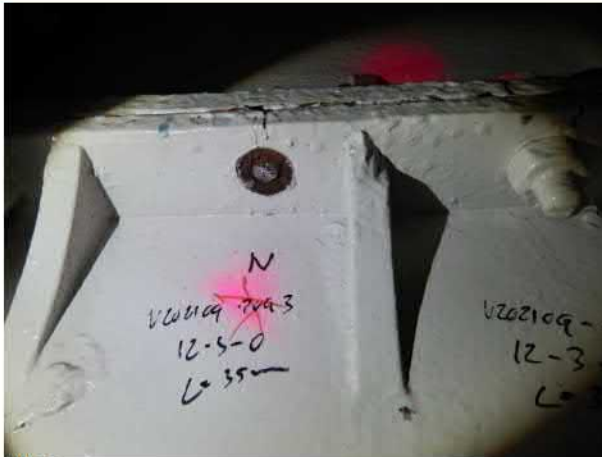
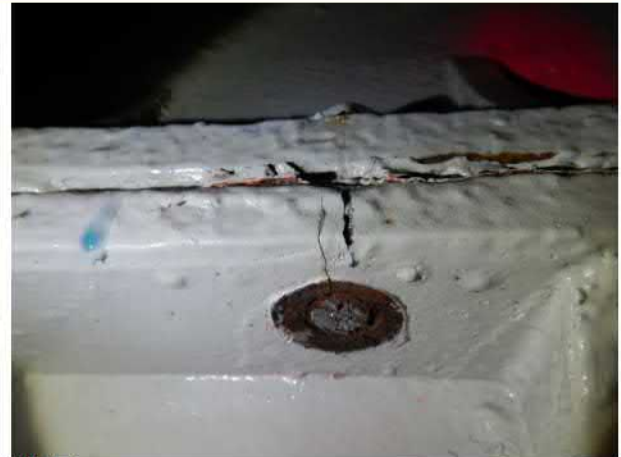
Gebrek : V-202109-2143  
Paneel : Verdieping 12, ring 3, paneel O  
Onderdeel : Gevelement  
Gebrek(en) : Scheur van boutgat naar de rand van de flens & Bout afgebroken  
Locatie : Recht boven, bout 2 van OP  
Omvang : 35 mm  
Opmerkingen : Raamzijde. Wel gedetecteerd in PA onderzoek, daarna gebroken.

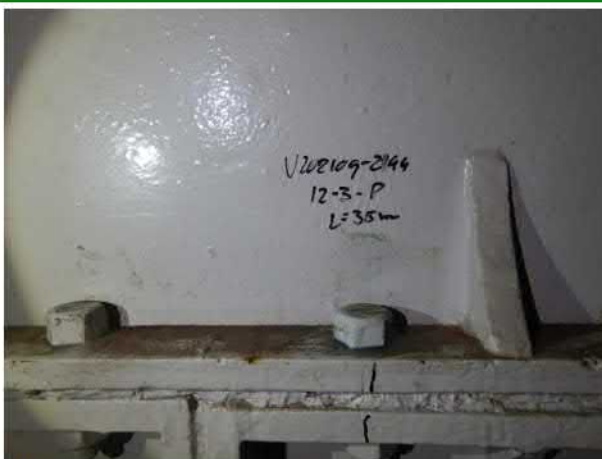
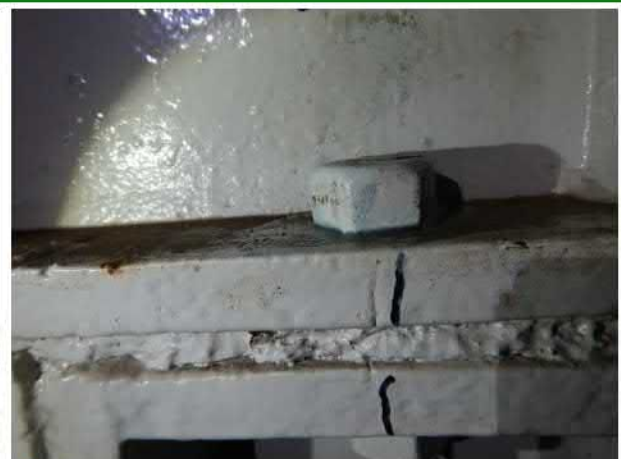
Gebrek : V-202109-2144  
Paneel : Verdieping 12, ring 3, paneel P  
Onderdeel : Gevelement  
Gebrek(en) : Scheur van boutgat naar de rand van de flens  
Locatie : Onder midden, bout 4  
Omvang : 35 mm  
Opmerkingen : Geen

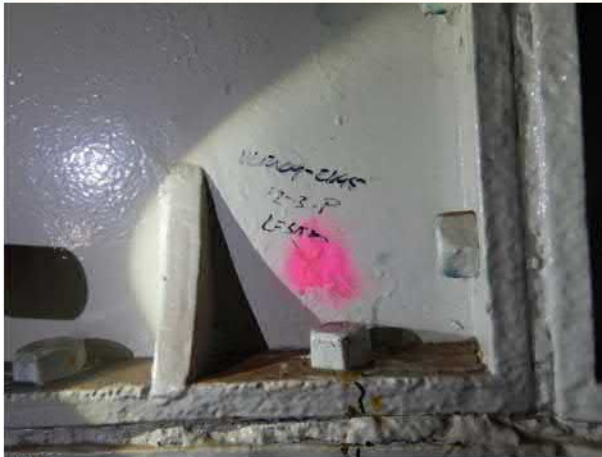
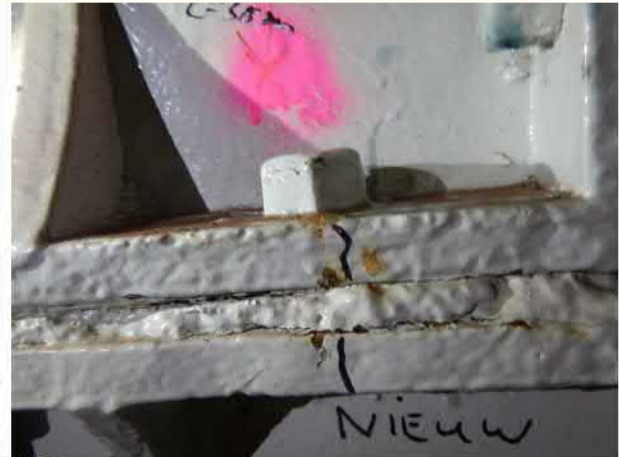
Gebrek : V-202109-2145  
Paneel : Verdieping 12, ring 3, paneel P  
Onderdeel : Gevelement  
Gebrek(en) : Scheur van boutgat naar de rand van de flens  
Locatie : Onder rechts, bout 6  
Omvang : 35 mm  
Opmerkingen : Geen

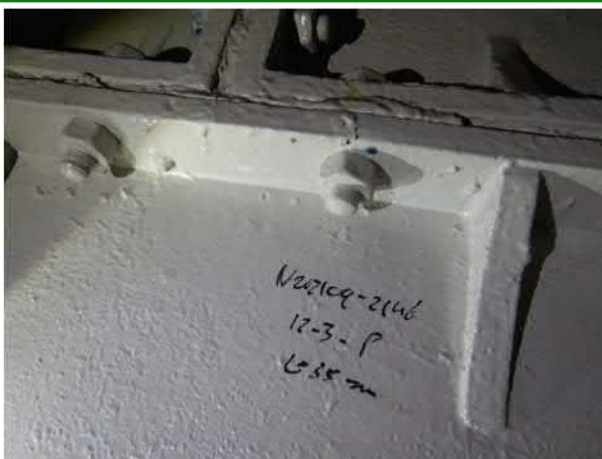
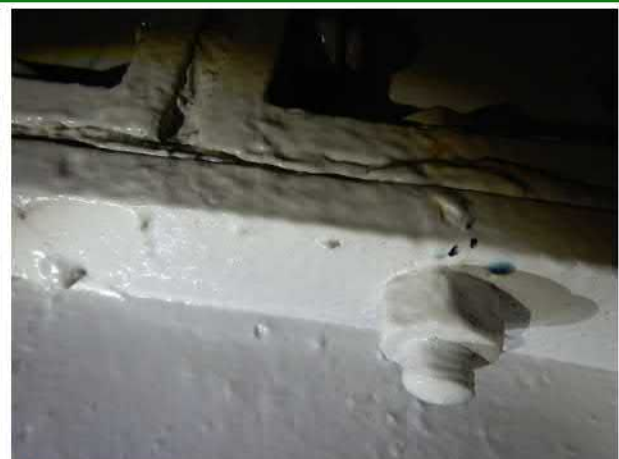
Gebrek : V-202109-2146  
Paneel : Verdieping 12, ring 3, paneel P  
Onderdeel : Gevelement  
Gebrek(en) : Scheur van boutgat naar de rand van de flens  
Locatie : Midden boven, bout 1 van PA  
Omvang : 35 mm  
Opmerkingen : Geen

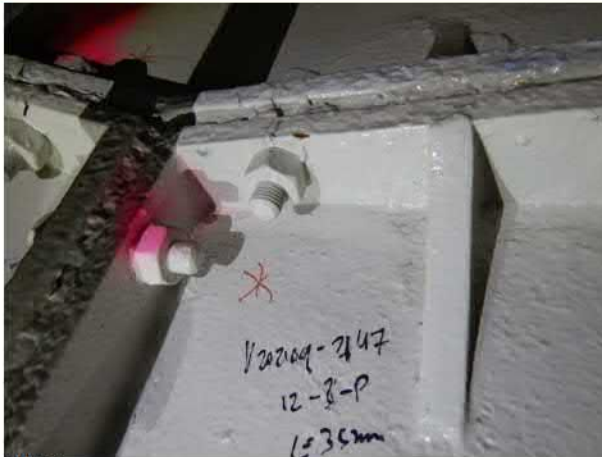
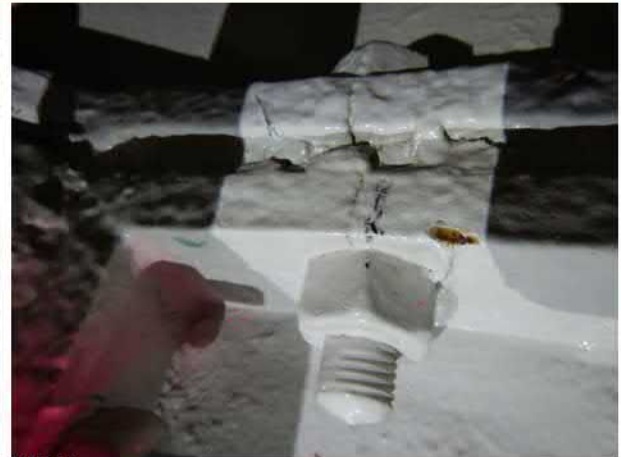
Gebrek : V-202109-2147  
 Paneel : Verdieping 12, ring 3, paneel P  
 Onderdeel : Gevelement  
 Gebrek(en) : Scheur van boutgat naar de rand van de flens  
 Locatie : Links boven, bout 4 van OP  
 Omvang : 35 mm  
 Opmerkingen : Geen

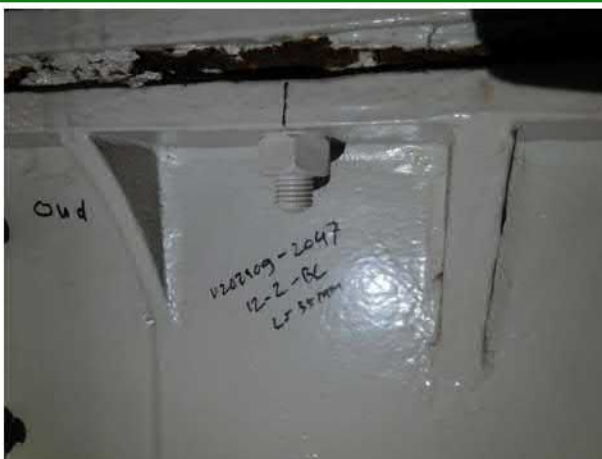
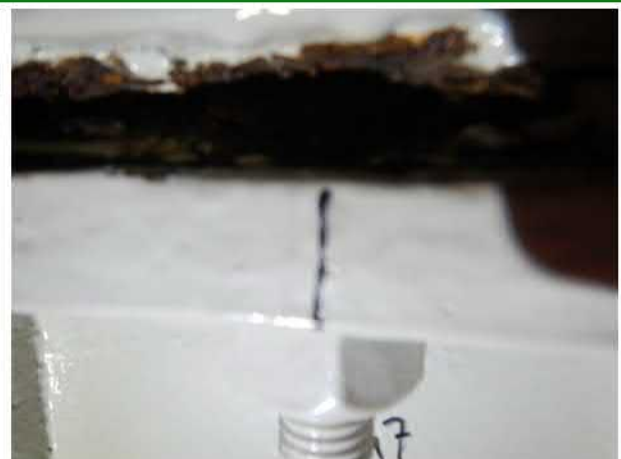
Gebrek : V-202109-2047  
 Paneel : Verdieping 12, ring 2, paneel BC  
 Onderdeel : Gevelement  
 Gebrek(en) : Scheur van boutgat naar de rand van de flens  
 Locatie : Links boven, bout 5 van B  
 Omvang : 35 mm  
 Opmerkingen : Geen

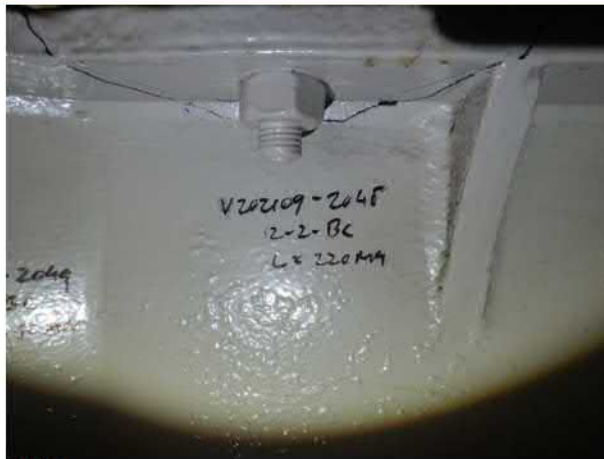
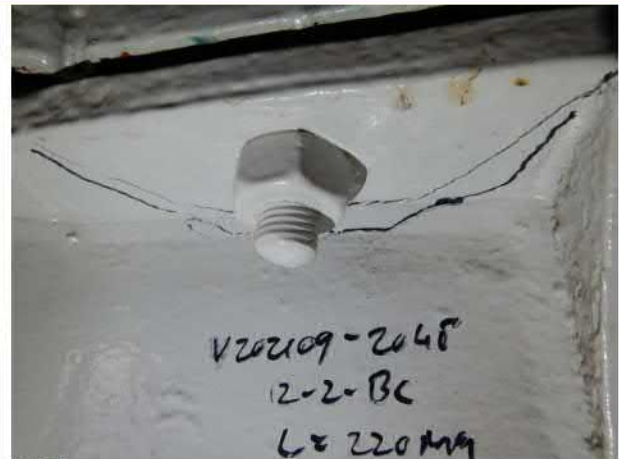
Gebrek : V-202109-2048  
 Paneel : Verdieping 12, ring 2, paneel BC  
 Onderdeel : Gevelement  
 Gebrek(en) : Scheur alleen in de flens  
 Locatie : Midden boven  
 Omvang : 220 mm  
 Opmerkingen : Geen

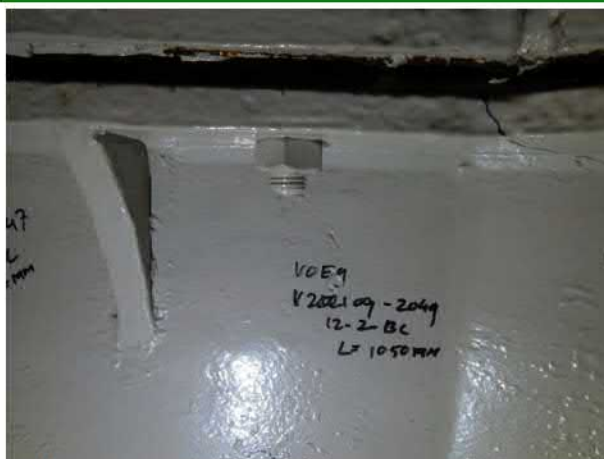
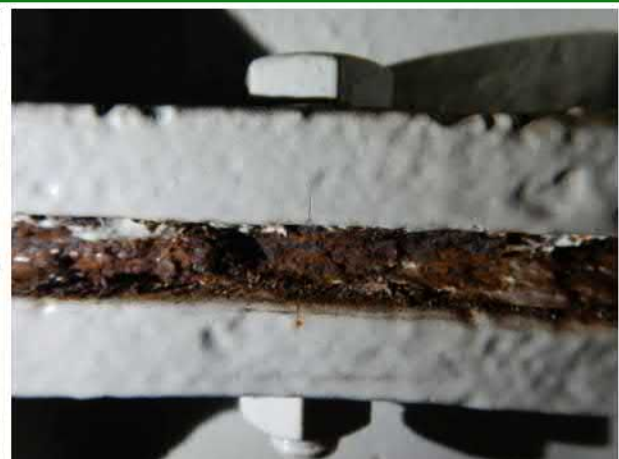
Gebrek : V-202109-2049  
 Paneel : Verdieping 12, ring 2, paneel BC  
 Onderdeel : Voegvulling  
 Gebrek(en) : Corrosie(sporen)  
 Locatie : Boven  
 Omvang : 1050 mm  
 Opmerkingen : Geen

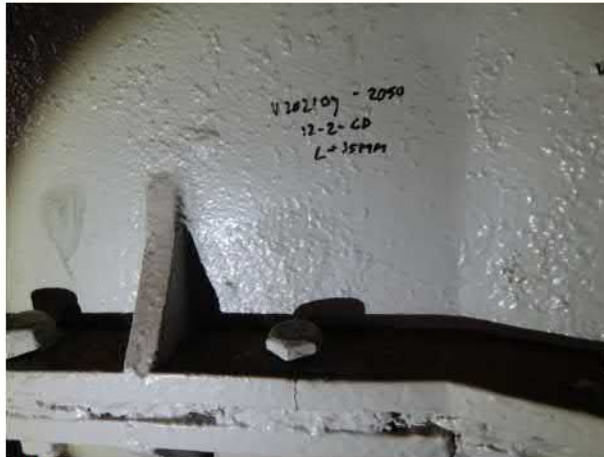
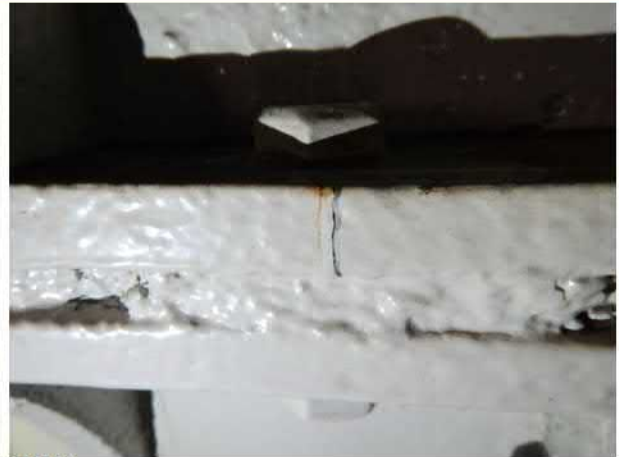
Gebrek : V-202109-2050  
Paneel : Verdieping 12, ring 2, paneel CD  
Onderdeel : Gevelement  
Gebrek(en) : Scheur van boutgat naar de rand van de flens  
Locatie : Midden onder, bout 3  
Omvang : 35 mm  
Opmerkingen : Geen

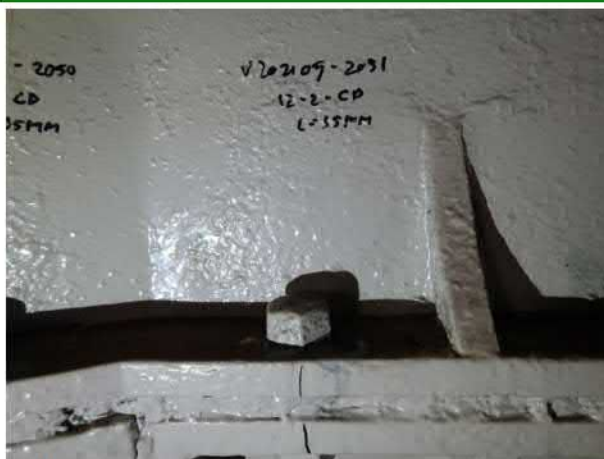
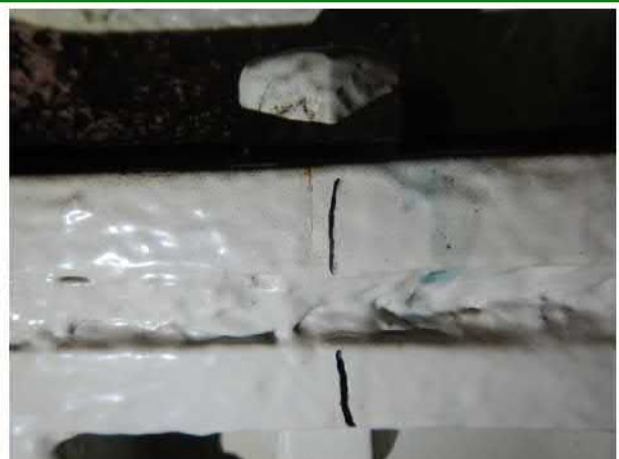
Gebrek : V-202109-2051  
Paneel : Verdieping 12, ring 2, paneel CD  
Onderdeel : Gevelement  
Gebrek(en) : Scheur van boutgat naar de rand van de flens  
Locatie : Midden onder, bout 4  
Omvang : 35 mm  
Opmerkingen : Geen

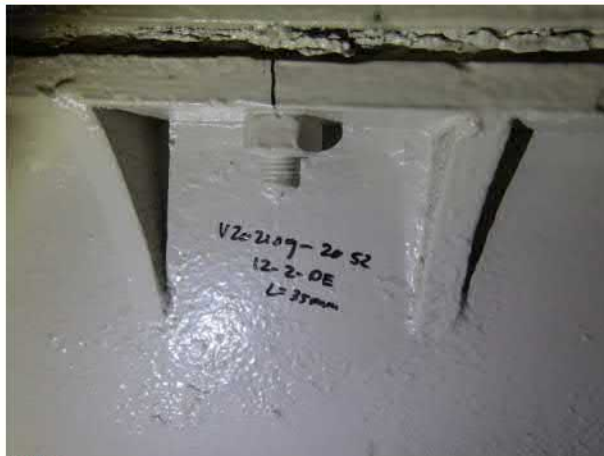
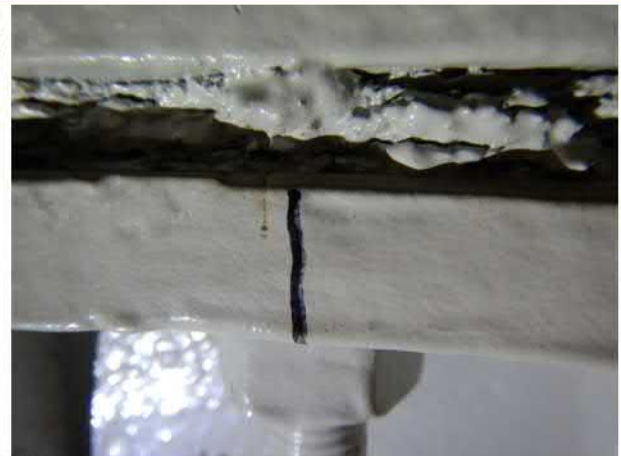
Gebrek : V-202109-2052  
Paneel : Verdieping 12, ring 2, paneel DE  
Onderdeel : Gevelement  
Gebrek(en) : Scheur van boutgat naar de rand van de flens  
Locatie : Links boven, bout 5 van D  
Omvang : 35 mm  
Opmerkingen : Geen

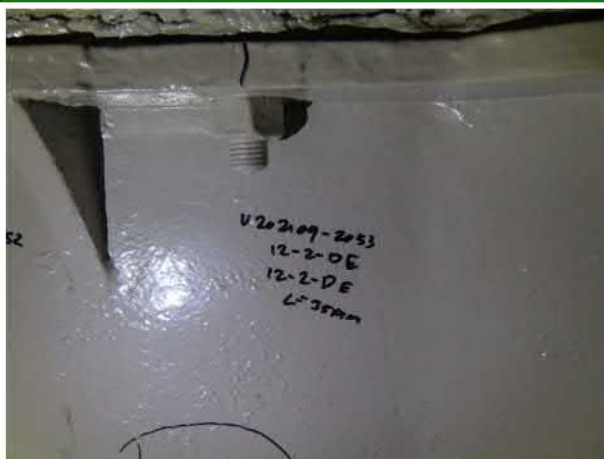
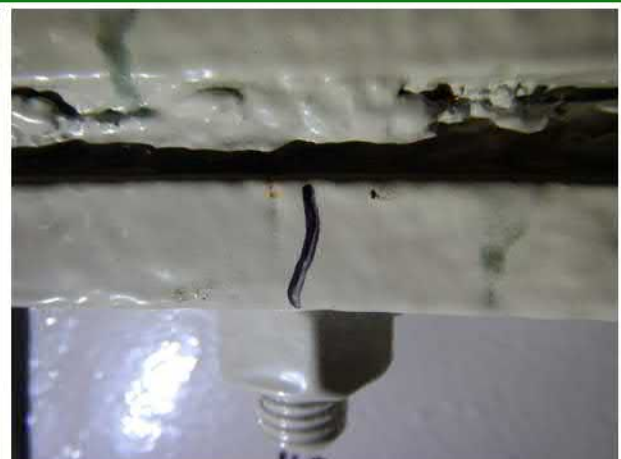
Gebrek : V-202109-2053  
Paneel : Verdieping 12, ring 2, paneel DE  
Onderdeel : Gevelement  
Gebrek(en) : Scheur van boutgat naar de rand van de flens  
Locatie : Midden boven, bout 6 van D  
Omvang : 35 mm  
Opmerkingen : Geen

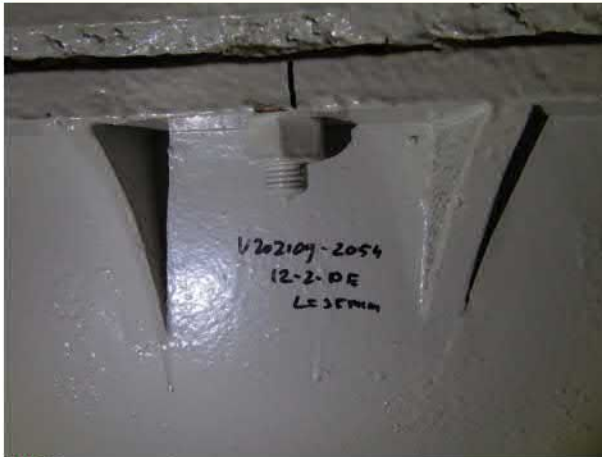
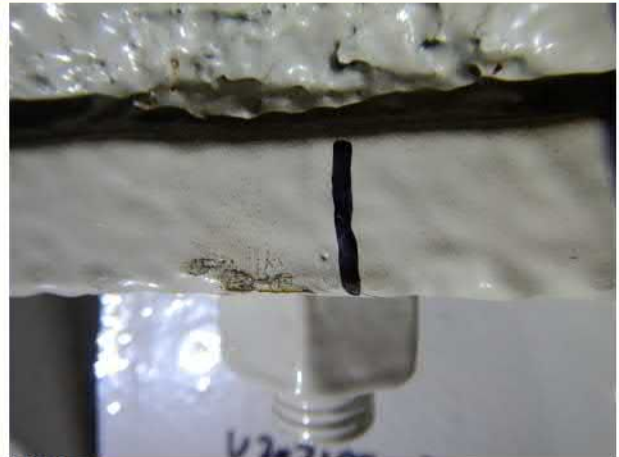
Gebrek : V-202109-2054  
 Paneel : Verdieping 12, ring 2, paneel DE  
 Onderdeel : Gevelement  
 Gebrek(en) : Scheur van boutgat naar de rand van de flens  
 Locatie : Rechts boven, bout 2 van E  
 Omvang : 35 mm  
 Opmerkingen : Geen

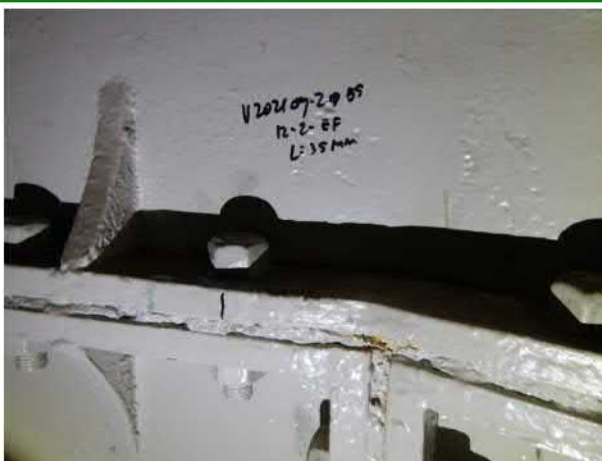
3984

Gebrek : V-202109-2055  
 Paneel : Verdieping 12, ring 2, paneel EF  
 Onderdeel : Gevelement  
 Gebrek(en) : Scheur van boutgat naar de rand van de flens  
 Locatie : Midden onder, bout 3  
 Omvang : 35 mm  
 Opmerkingen : Geen

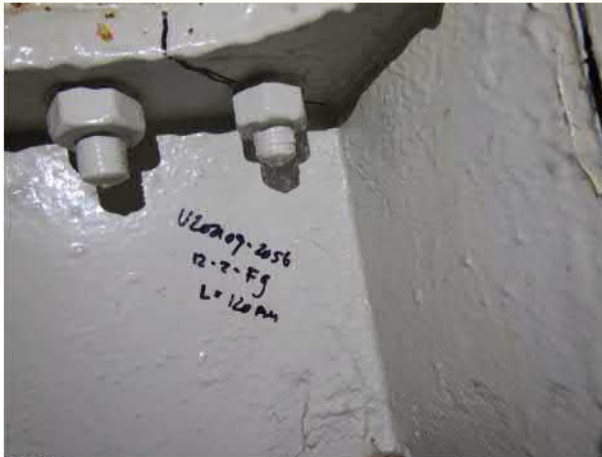
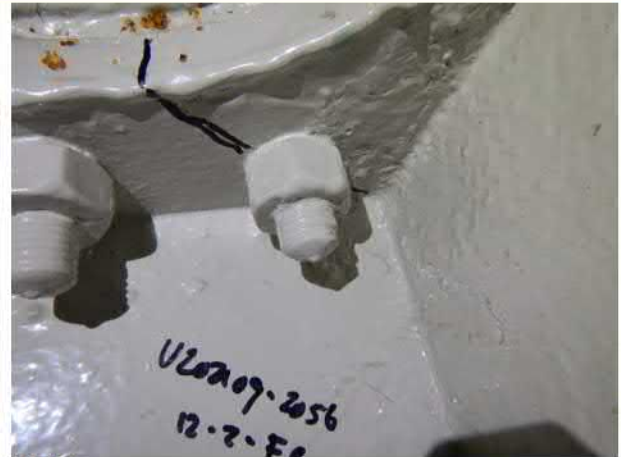
Gebrek : V-202109-2056  
Paneel : Verdieping 12, ring 2, paneel FG  
Onderdeel : Gevelement  
Gebrek(en) : Scheur van boutgat naar de rand van de flens  
Locatie : Rechts boven, bout 1 van G  
Omvang : 120 mm  
Opmerkingen : Raamzijde

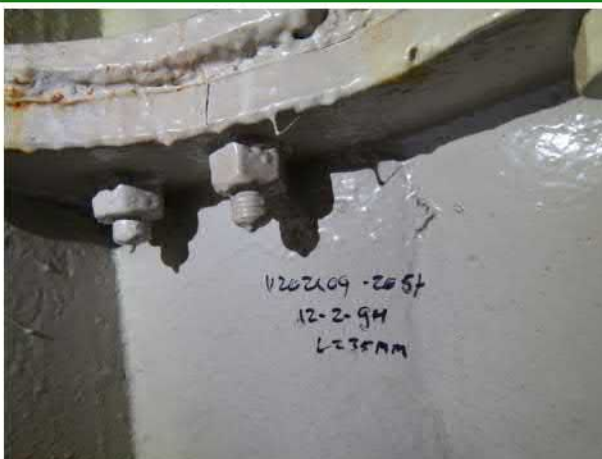
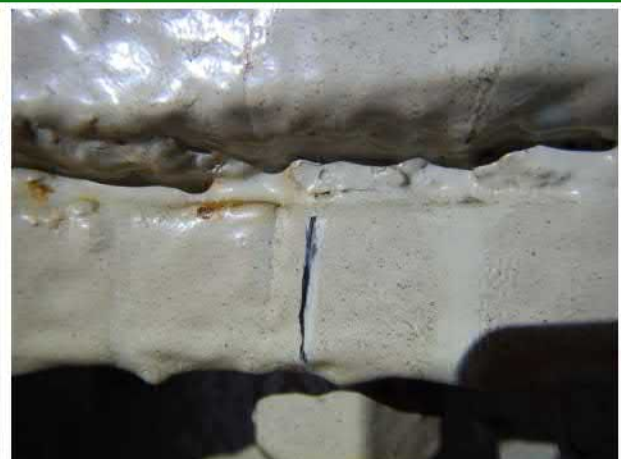
Gebrek : V-202109-2057  
Paneel : Verdieping 12, ring 2, paneel GH  
Onderdeel : Gevelement  
Gebrek(en) : Scheur van boutgat naar de rand van de flens  
Locatie : Links boven, bout 4 van G  
Omvang : 35 mm  
Opmerkingen : Raamzijde

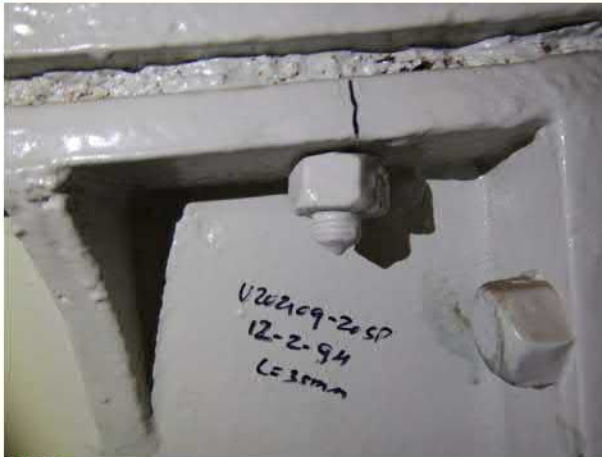
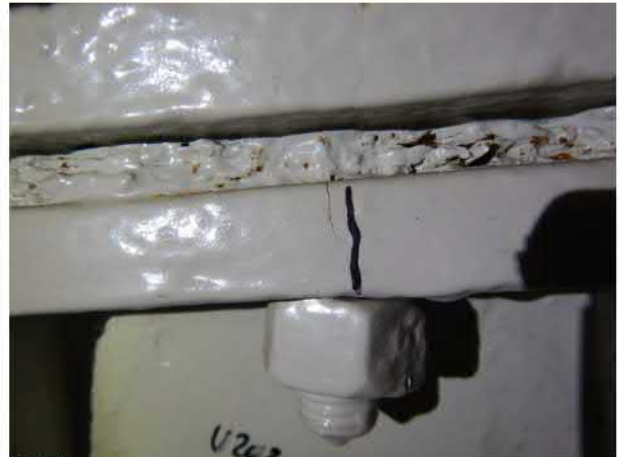
Gebrek : V-202109-2058  
 Paneel : Verdieping 12, ring 2, paneel GH  
 Onderdeel : Gevelement  
 Gebrek(en) : Scheur van boutgat naar de rand van de flens  
 Locatie : Rechts boven, bout 3 van H  
 Omvang : 35 mm  
 Opmerkingen : Geen

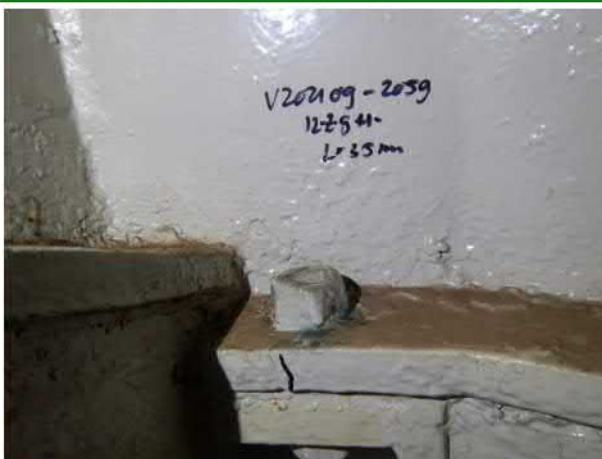
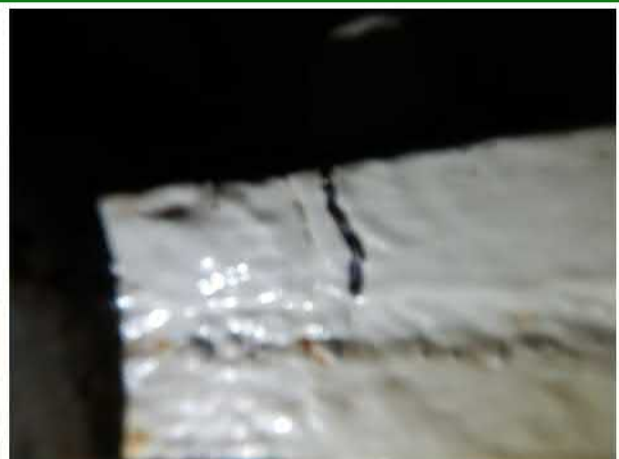
Gebrek : V-202109-2059  
 Paneel : Verdieping 12, ring 2, paneel GH  
 Onderdeel : Gevelement  
 Gebrek(en) : Scheur van boutgat naar de rand van de flens  
 Locatie : Links onder, bout 1  
 Omvang : 35 mm  
 Opmerkingen : Raamzijde

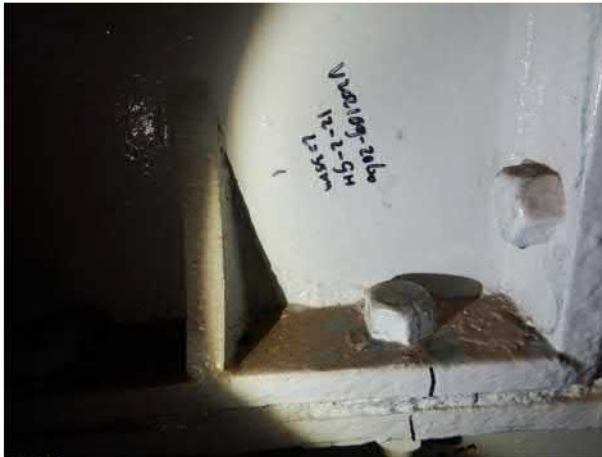
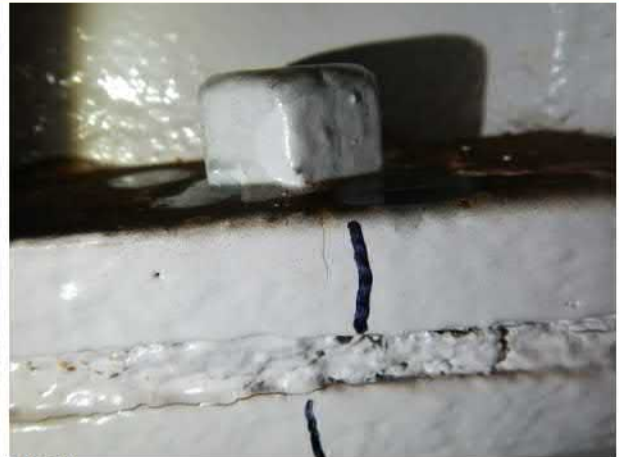
Gebrek : V-202109-2060  
Paneel : Verdieping 12, ring 2, paneel GH  
Onderdeel : Gevelement  
Gebrek(en) : Scheur van boutgat naar de rand van de flens  
Locatie : Rechts onder, bout 4  
Omvang : 35 mm  
Opmerkingen : Geen

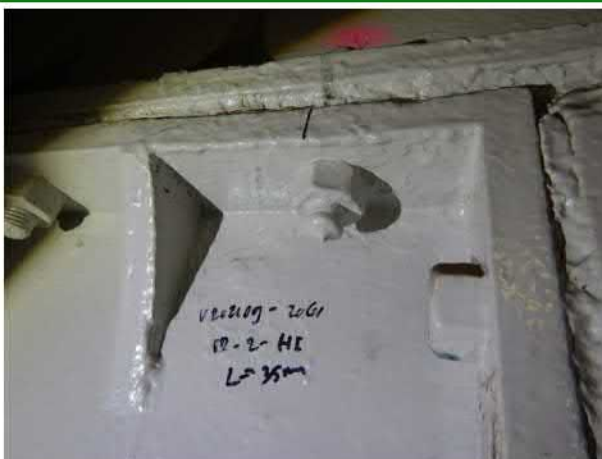
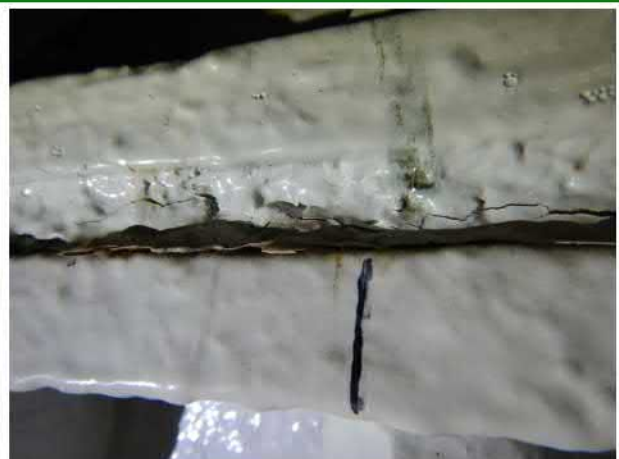
Gebrek : V-202109-2061  
Paneel : Verdieping 12, ring 2, paneel HI  
Onderdeel : Gevelement  
Gebrek(en) : Scheur van boutgat naar de rand van de flens  
Locatie : Rechts boven, bout 3 van I  
Omvang : 35 mm  
Opmerkingen : Geen

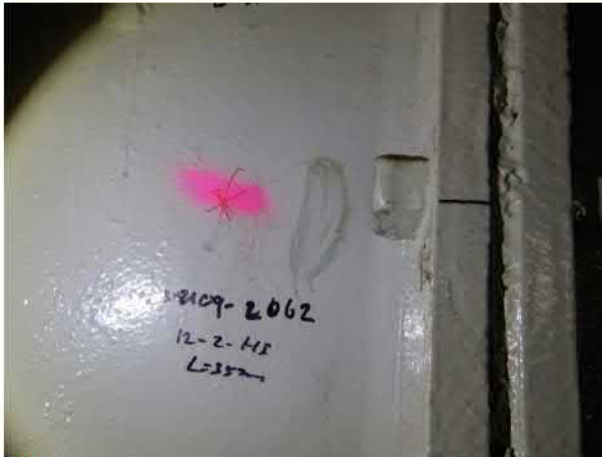
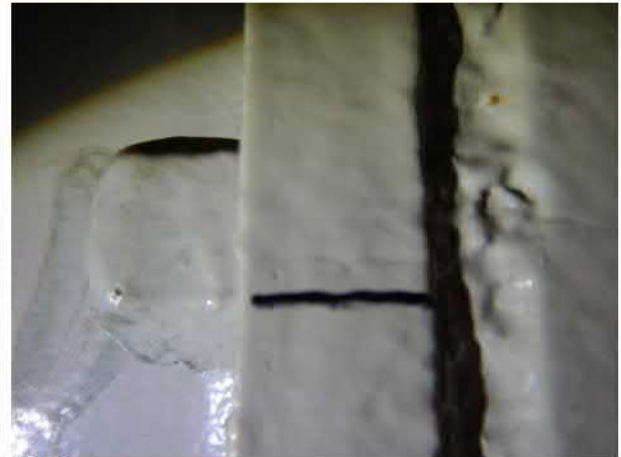
Gebrek : V-202109-2062  
 Paneel : Verdieping 12, ring 2, paneel HI  
 Onderdeel : Gevelement  
 Gebrek(en) : Scheur van boutgat naar de rand van de flens  
 Locatie : Rechts midden, bout 10  
 Omvang : 35 mm  
 Opmerkingen : Geen

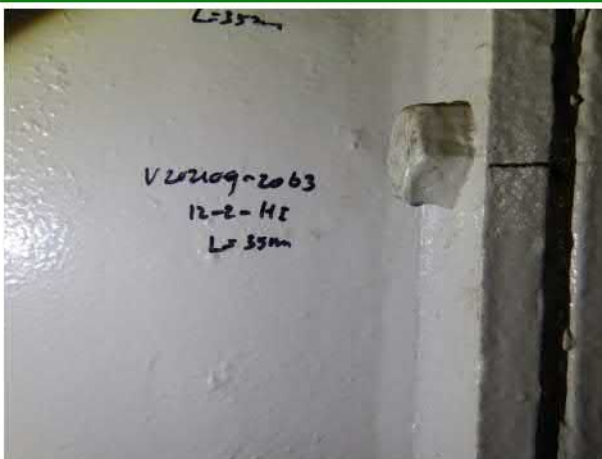
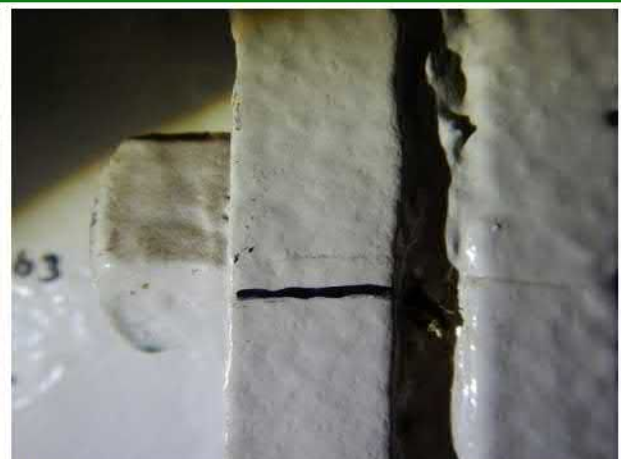
Gebrek : V-202109-2063  
 Paneel : Verdieping 12, ring 2, paneel HI  
 Onderdeel : Gevelement  
 Gebrek(en) : Scheur van boutgat naar de rand van de flens  
 Locatie : Rechts midden, bout 9  
 Omvang : 35 mm  
 Opmerkingen : Geen

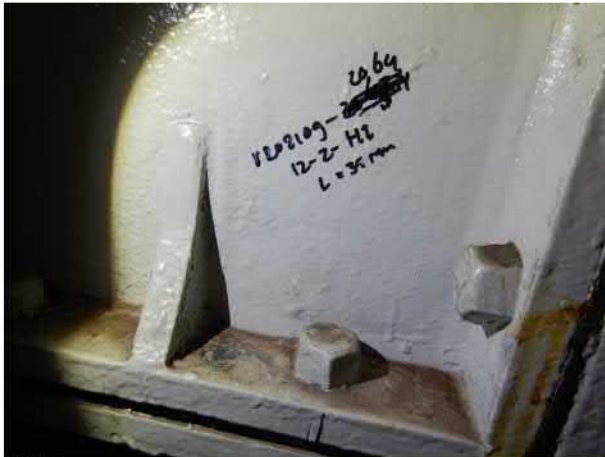
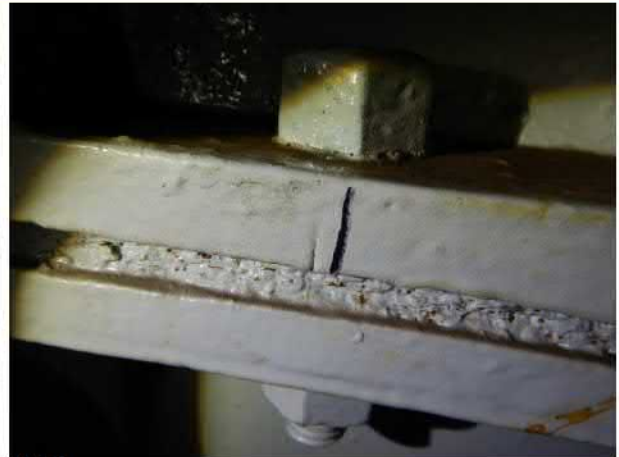
Gebrek : V-202109-2064  
 Paneel : Verdieping 12, ring 2, paneel HI  
 Onderdeel : Gevelement  
 Gebrek(en) : Scheur van boutgat naar de rand van de flens  
 Locatie : Rechts onder, bout 6  
 Omvang : 35 mm  
 Opmerkingen : Geen

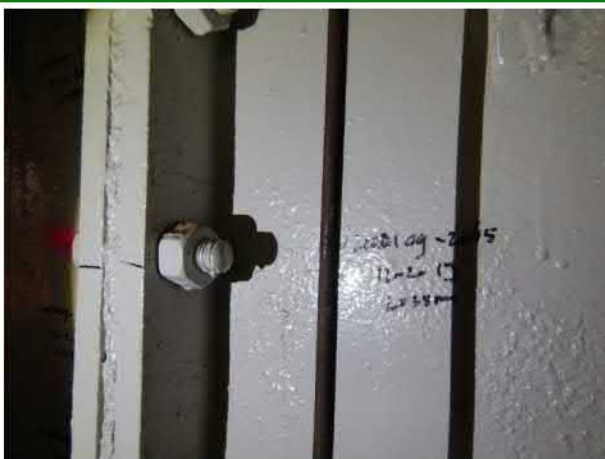
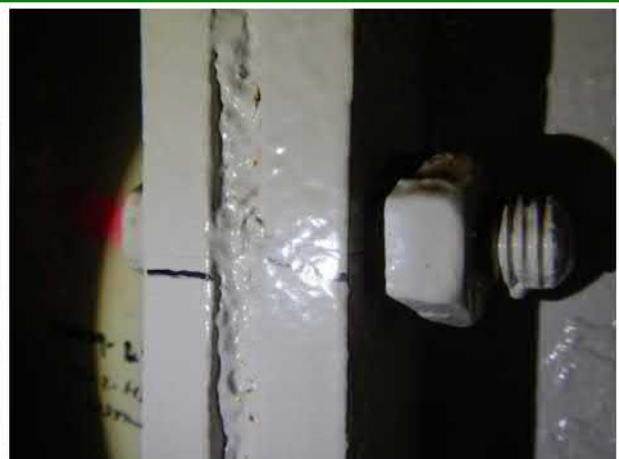
Gebrek : V-202109-2065  
 Paneel : Verdieping 12, ring 2, paneel IJ  
 Onderdeel : Gevelement  
 Gebrek(en) : Scheur van boutgat naar de rand van de flens  
 Locatie : Links midden, bout 9 van HI  
 Omvang : 35 mm  
 Opmerkingen : Geen

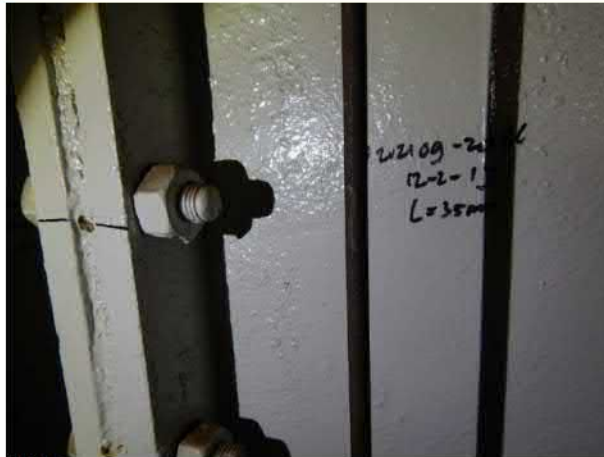
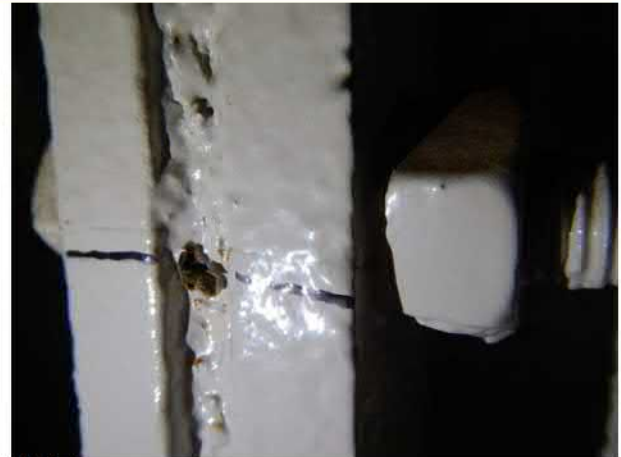
Gebrek : V-202109-2066  
Paneel : Verdieping 12, ring 2, paneel IJ  
Onderdeel : Gevelement  
Gebrek(en) : Scheur van boutgat naar de rand van de flens  
Locatie : Links midden, bout 10 van HI  
Omvang : 35 mm  
Opmerkingen : Geen

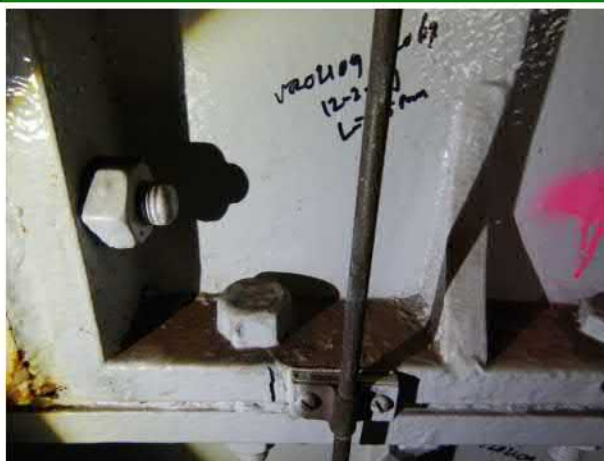
Gebrek : V-202109-2067  
Paneel : Verdieping 12, ring 2, paneel IJ  
Onderdeel : Gevelement  
Gebrek(en) : Scheur van boutgat naar de rand van de flens  
Locatie : Links onder, bout 1  
Omvang : 35 mm  
Opmerkingen : Geen

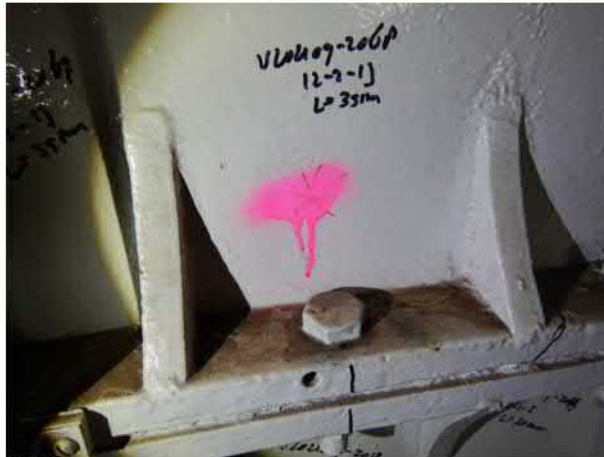
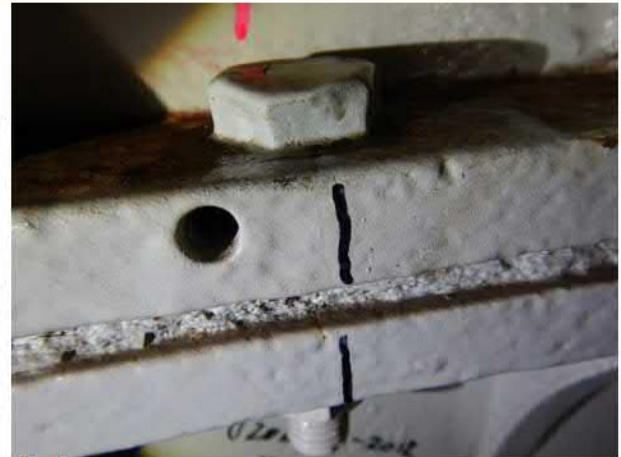
Gebrek : V-202109-2068  
 Paneel : Verdieping 12, ring 2, paneel IJ  
 Onderdeel : Gevelement  
 Gebrek(en) : Scheur van boutgat naar de rand van de flens  
 Locatie : Links onder, bout 2  
 Omvang : 35 mm  
 Opmerkingen : Geen

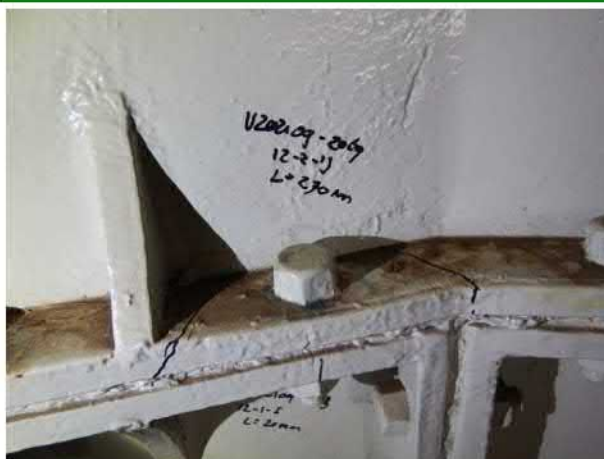
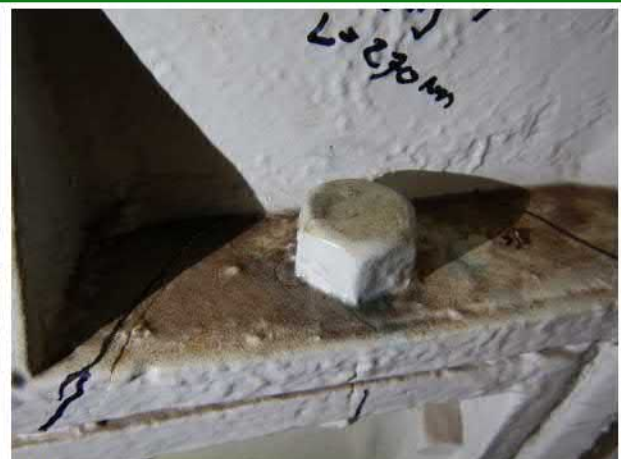
Gebrek : V-202109-2069  
 Paneel : Verdieping 12, ring 2, paneel IJ  
 Onderdeel : Gevelement  
 Gebrek(en) : Scheur alleen in de flens  
 Locatie : Links midden  
 Omvang : 270 mm  
 Opmerkingen : Geen
