Titel : Inspectie Lange Jaap Huisduinen

Rapportnummer : 42212 Bijlage 3

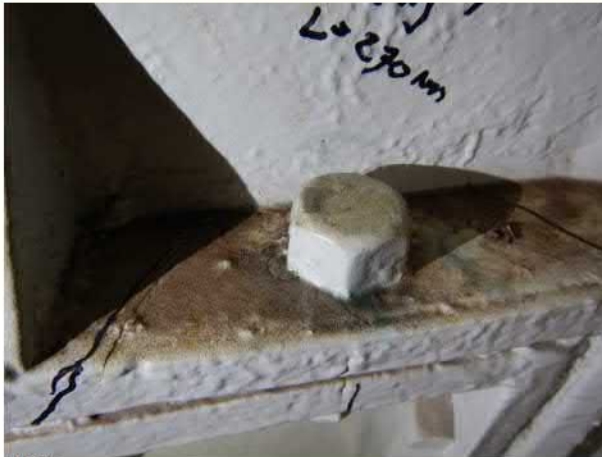
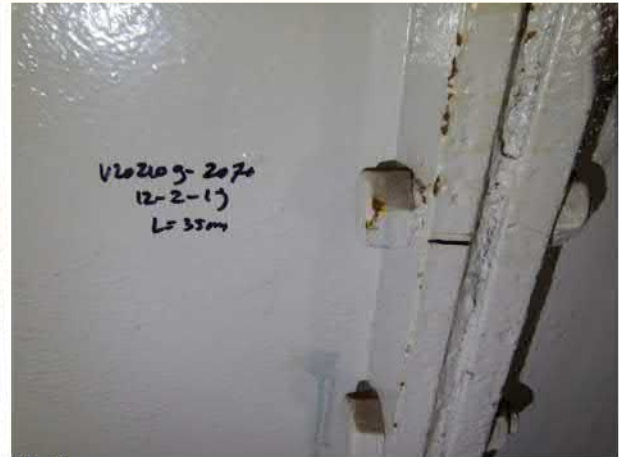
Gebrek : V-202109-2070  
 Paneel : Verdieping 12, ring 2, paneel IJ  
 Onderdeel : Gevelement  
 Gebrek(en) : Scheur van boutgat naar de rand van de flens  
 Locatie : Rechts midden, bout 8  
 Omvang : 35 mm  
 Opmerkingen : Geen

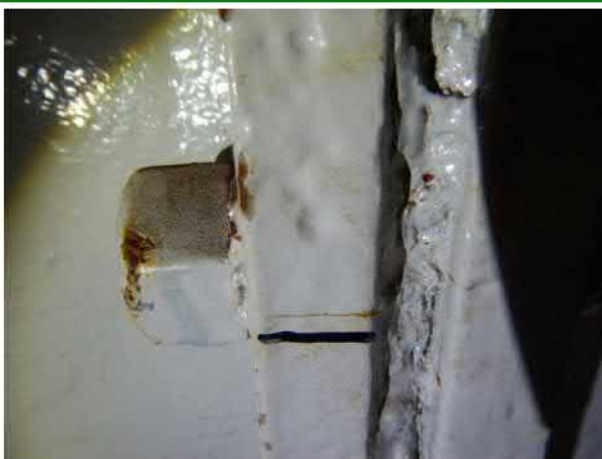
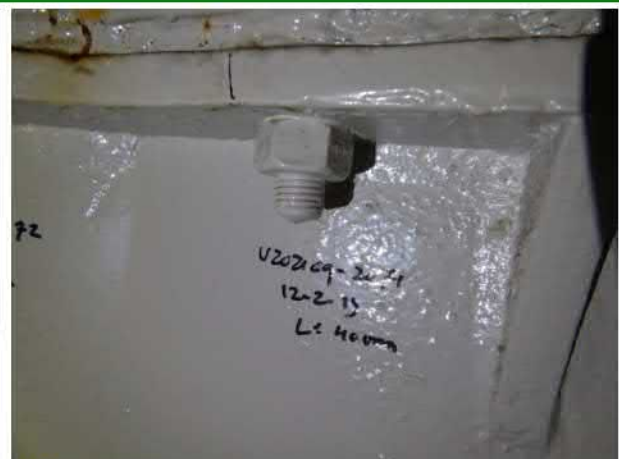
Gebrek : V-202109-2071  
 Paneel : Verdieping 12, ring 2, paneel IJ  
 Onderdeel : Gevelement  
 Gebrek(en) : Scheur van boutgat naar de rand van de flens  
 Locatie : Midden boven, bout 1 van J  
 Omvang : 35 mm  
 Opmerkingen : Geen

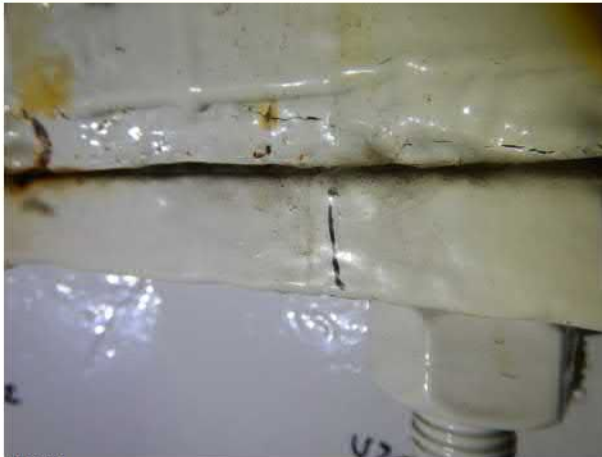
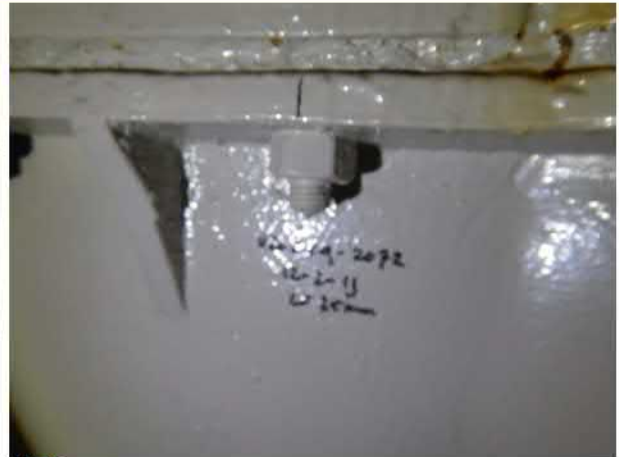
Gebrek : V-202109-2072  
Paneel : Verdieping 12, ring 2, paneel IJ  
Onderdeel : Gevelement  
Gebrek(en) : Scheur van boutgat naar de rand van de flens  
Locatie : Midden boven, bout 6 van I  
Omvang : 35 mm  
Opmerkingen : Geen

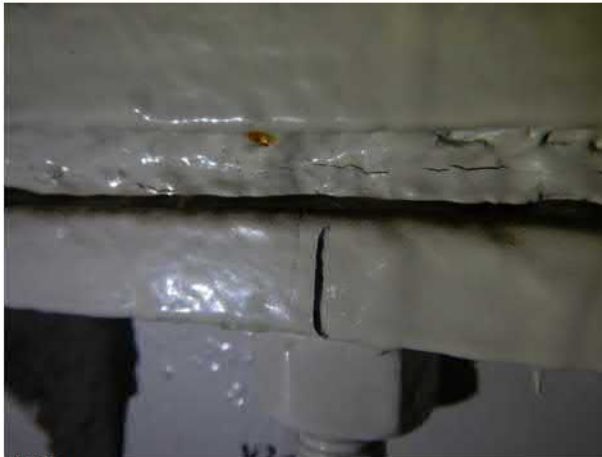
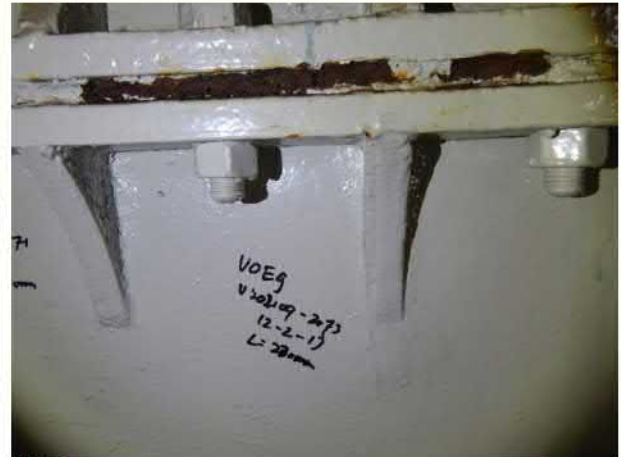
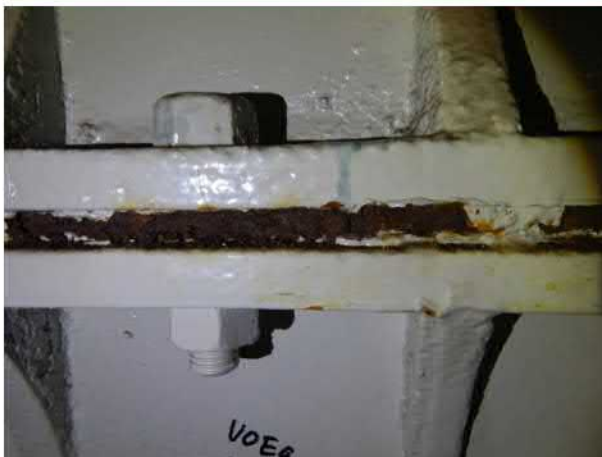
Gebrek : V-202109-2073  
Paneel : Verdieping 12, ring 2, paneel IJ  
Onderdeel : Voegvulling  
Gebrek(en) : Corrosie(sporen)  
Locatie : Boven  
Omvang : 230 mm  
Opmerkingen : Geen

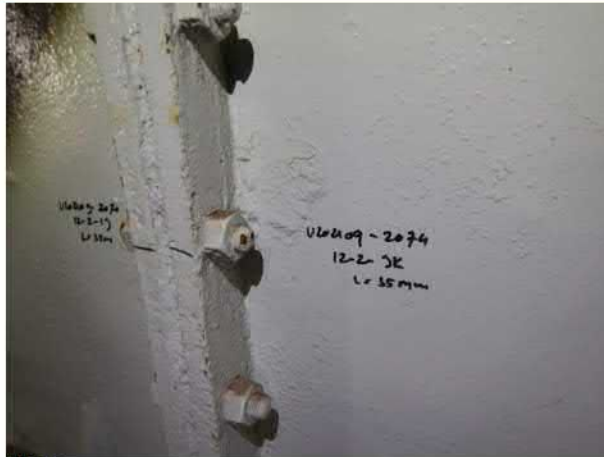
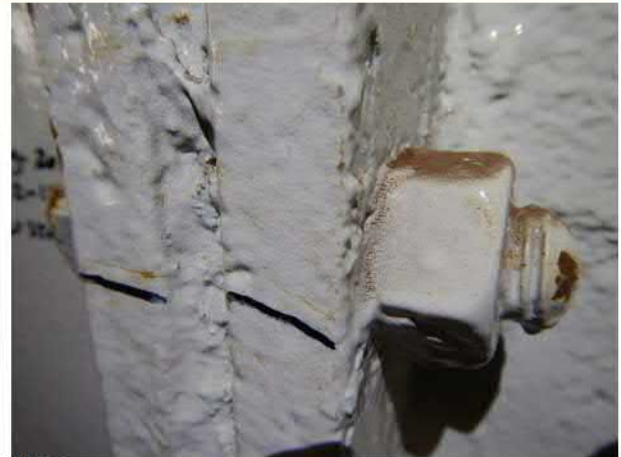
Gebrek : V-202109-2074  
Paneel : Verdieping 12, ring 2, paneel JK  
Onderdeel : Gevelement  
Gebrek(en) : Scheur van boutgat naar de rand van de flens  
Locatie : Rechts midden, bout 9 van IJ  
Omvang : 35 mm  
Opmerkingen : Geen

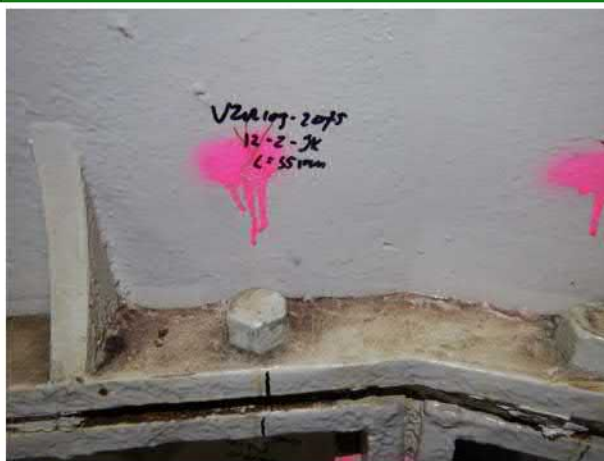
Gebrek : V-202109-2075  
Paneel : Verdieping 12, ring 2, paneel JK  
Onderdeel : Gevelement  
Gebrek(en) : Scheur van boutgat naar de rand van de flens  
Locatie : Midden onder, bout 3  
Omvang : 35 mm  
Opmerkingen : Geen

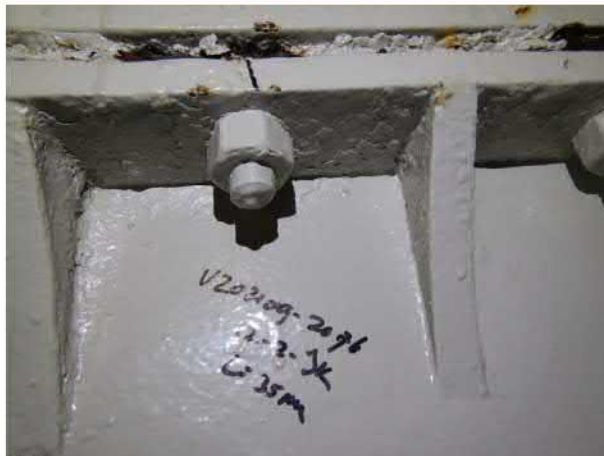
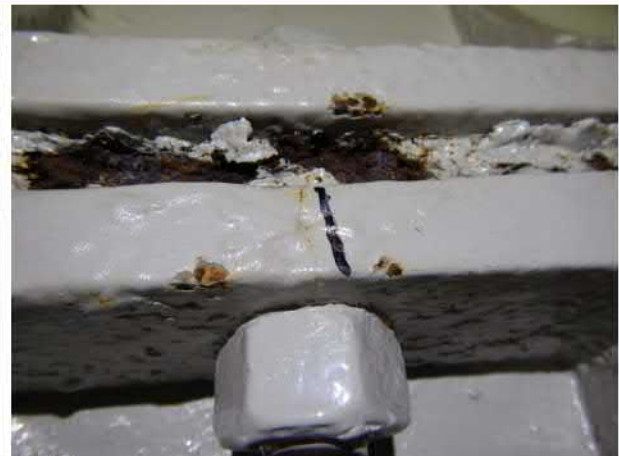
Gebrek : V-202109-2076  
 Paneel : Verdieping 12, ring 2, paneel JK  
 Onderdeel : Gevelement  
 Gebrek(en) : Scheur van boutgat naar de rand van de flens  
 Locatie : Rechts boven, bout 2 van K  
 Omvang : 35 mm  
 Opmerkingen : Geen

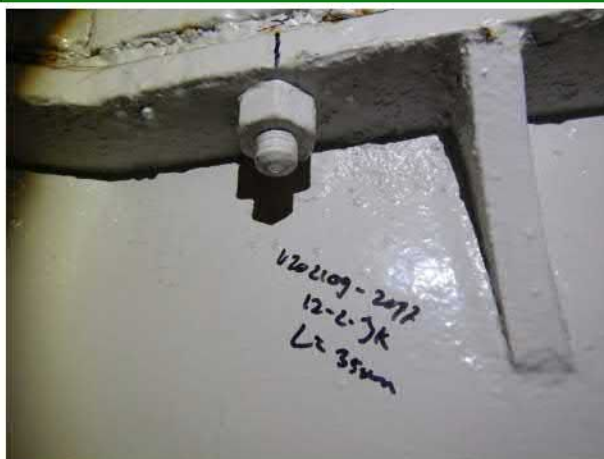
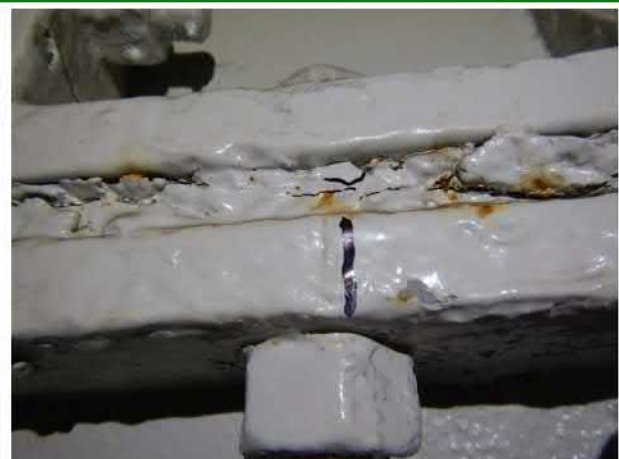
Gebrek : V-202109-2077  
 Paneel : Verdieping 12, ring 2, paneel JK  
 Onderdeel : Gevelement  
 Gebrek(en) : Scheur van boutgat naar de rand van de flens  
 Locatie : Midden boven, bout 1 van K  
 Omvang : 35 mm  
 Opmerkingen : Geen

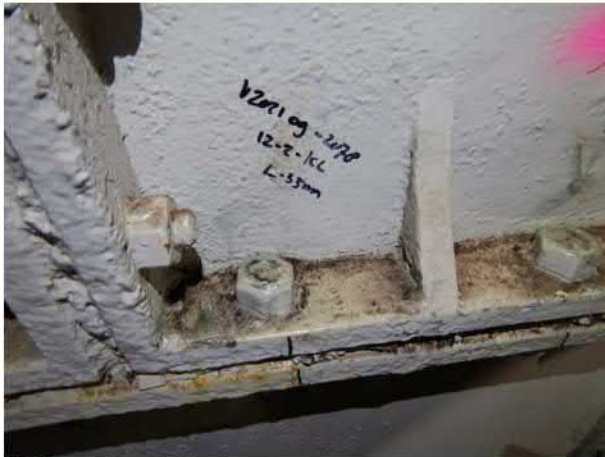
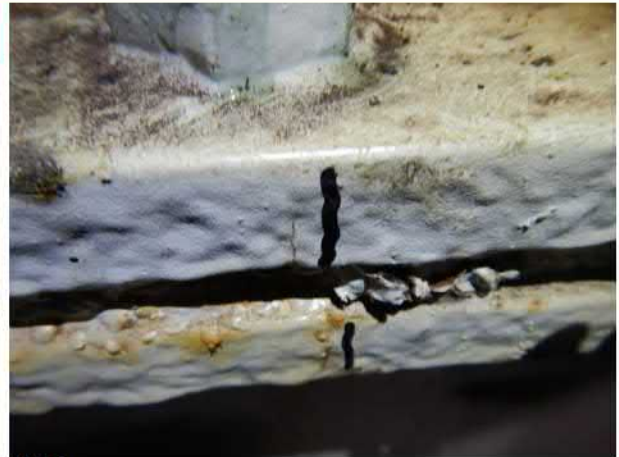
Gebrek : V-202109-2078  
Paneel : Verdieping 12, ring 2, paneel KL  
Onderdeel : Gevelement  
Gebrek(en) : Scheur van boutgat naar de rand van de flens  
Locatie : Links onder, bout 1  
Omvang : 35 mm  
Opmerkingen : Geen

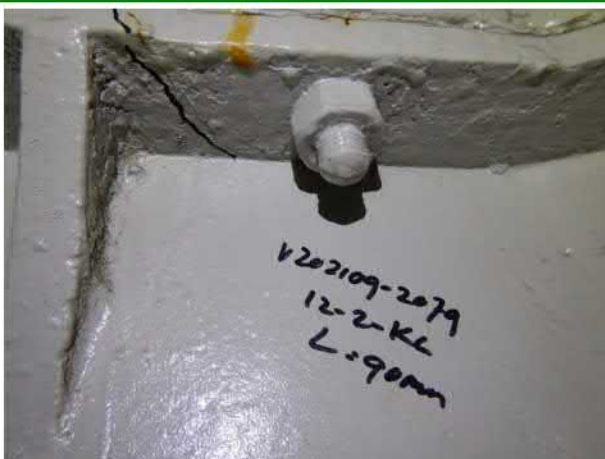
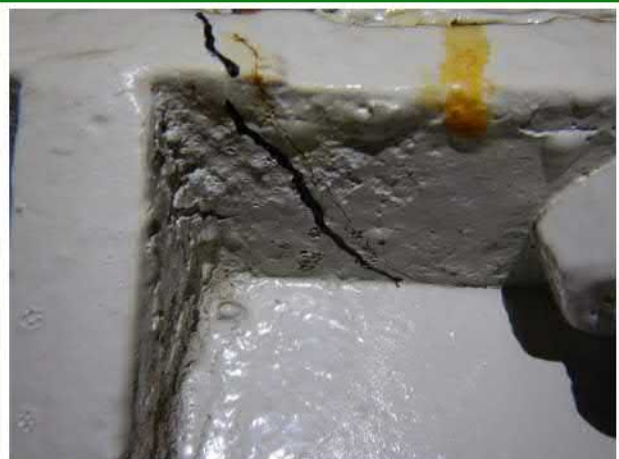
Gebrek : V-202109-2079  
Paneel : Verdieping 12, ring 2, paneel KL  
Onderdeel : Gevelement  
Gebrek(en) : Scheur alleen in de flens  
Locatie : Links boven  
Omvang : 90 mm  
Opmerkingen : Geen

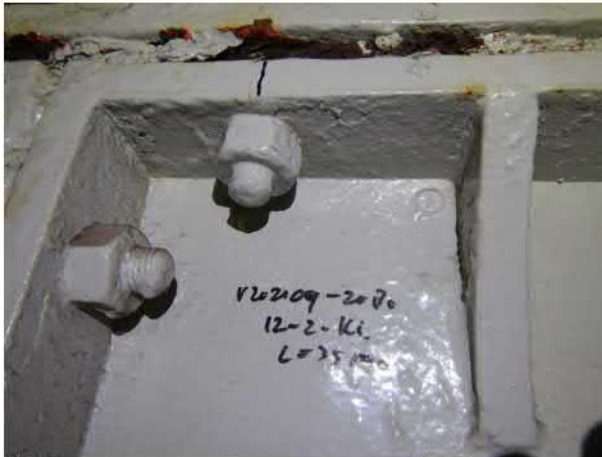
Gebrek : V-202109-2080  
Paneel : Verdieping 12, ring 2, paneel KL  
Onderdeel : Gevelement  
Gebrek(en) : Scheur van boutgat naar de rand van de flens  
Locatie : Links boven, bout 4 van K  
Omvang : 35 mm  
Opmerkingen : Geen

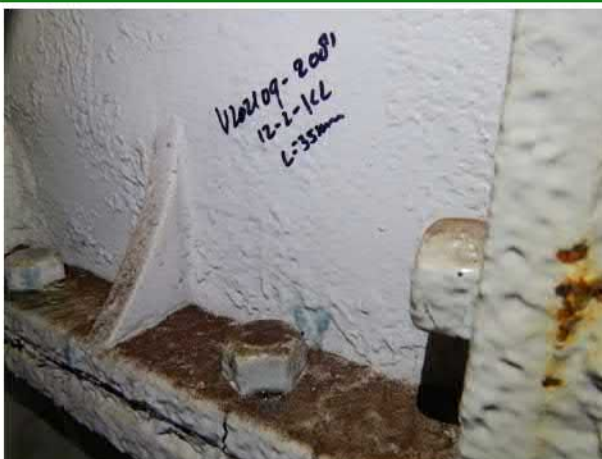
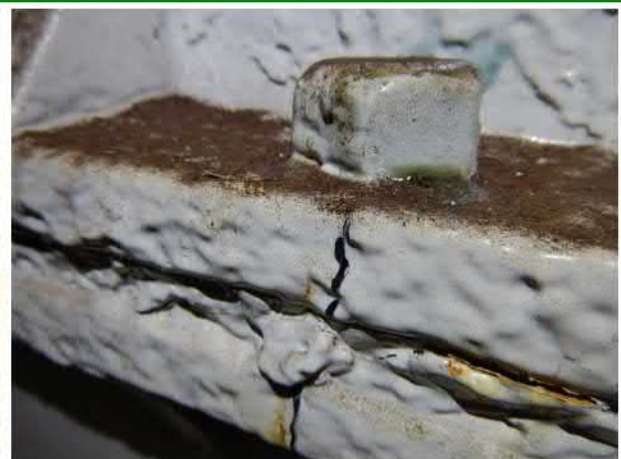
Gebrek : V-202109-2081  
Paneel : Verdieping 12, ring 2, paneel KL  
Onderdeel : Gevelement  
Gebrek(en) : Scheur van boutgat naar de rand van de flens  
Locatie : Rechts onder, bout 6  
Omvang : 35 mm  
Opmerkingen : Geen

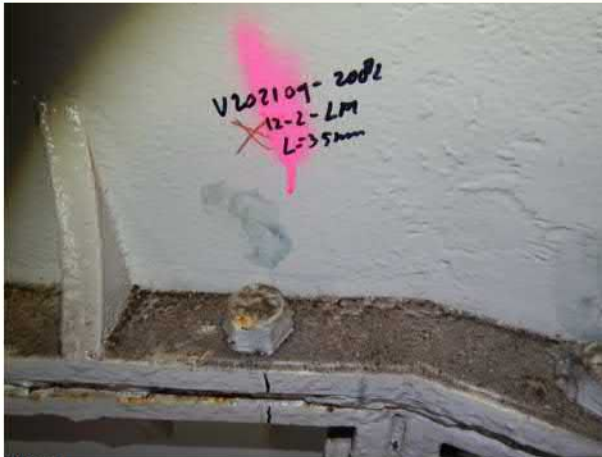
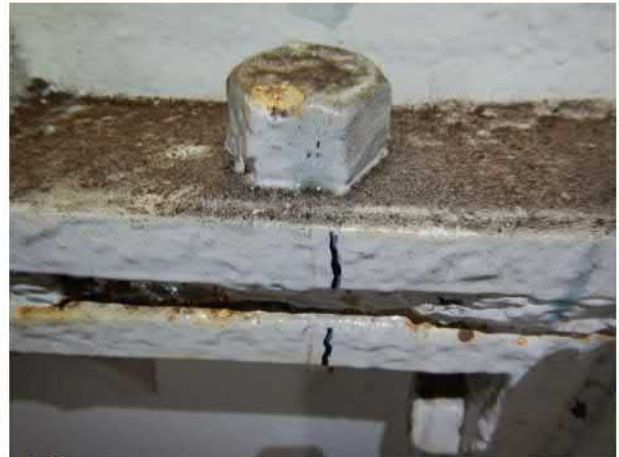
Gebrek : V-202109-2082  
Paneel : Verdieping 12, ring 2, paneel LM  
Onderdeel : Gevelement  
Gebrek(en) : Scheur van boutgat naar de rand van de flens  
Locatie : Midden onder, bout 3  
Omvang : 35 mm  
Opmerkingen : Geen

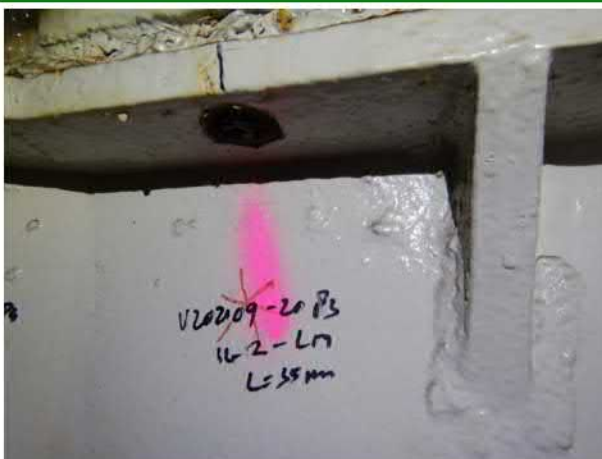
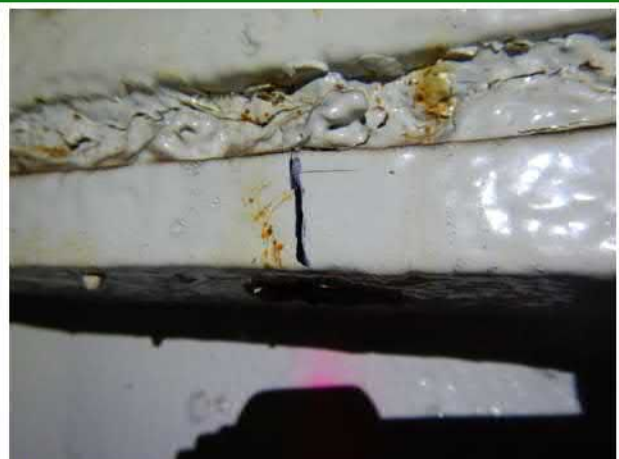
Gebrek : V-202109-2083  
Paneel : Verdieping 12, ring 2, paneel LM  
Onderdeel : Gevelement  
Gebrek(en) : Scheur van boutgat naar de rand van de flens  
Locatie : Midden boven, bout 1 van M  
Omvang : 35 mm  
Opmerkingen : Geen

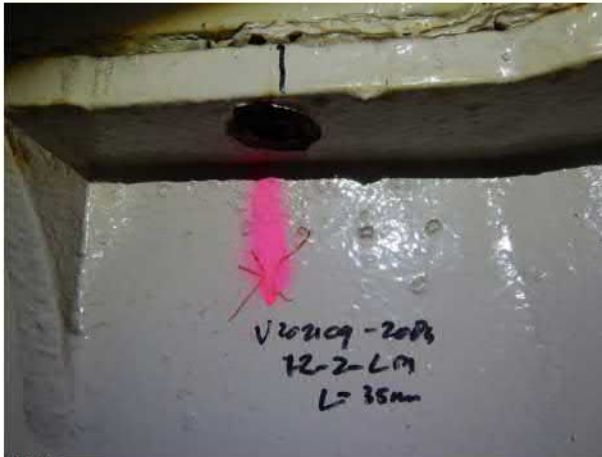
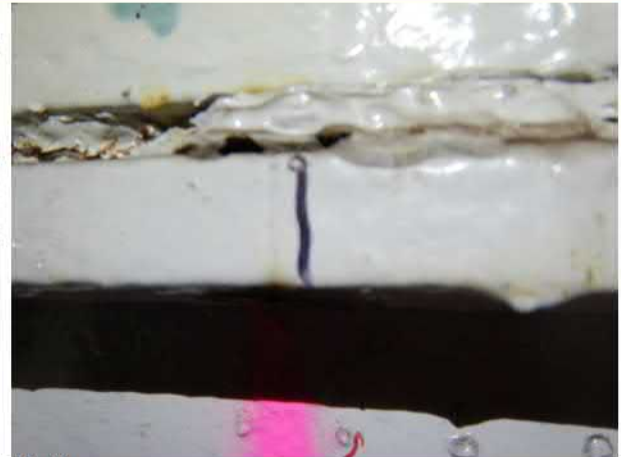
Gebrekk : V-202109-2084  
 Paneel : Verdieping 12, ring 2, paneel LM  
 Onderdeel : Gevelement  
 Gebrek(en) : Scheur van boutgat naar de rand van de flens  
 Locatie : Midden boven, bout 6 van L  
 Omvang : 35 mm  
 Opmerkingen : Geen

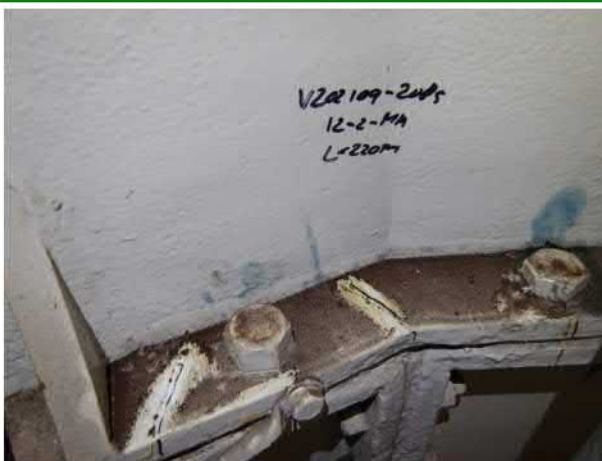
4045

Gebrekk : V-202109-2085  
 Paneel : Verdieping 12, ring 2, paneel MN  
 Onderdeel : Gevelement  
 Gebrek(en) : Scheur alleen in de flens  
 Locatie : Midden, onder  
 Omvang : 220 mm  
 Opmerkingen : Geen

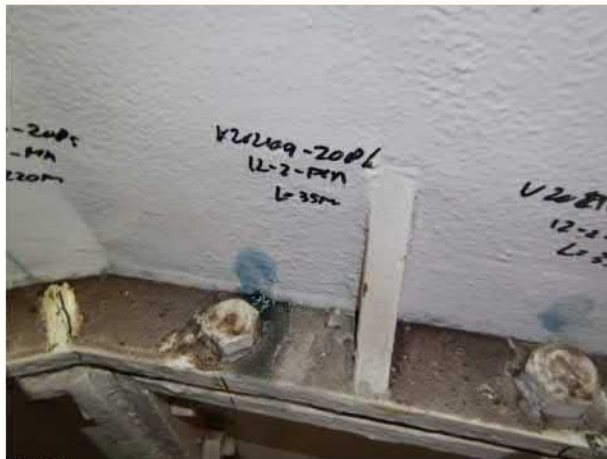
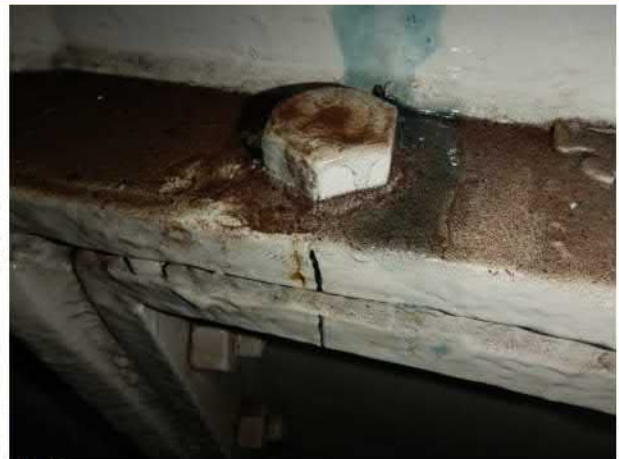
Gebrek : V-202109-2086  
Paneel : Verdieping 12, ring 2, paneel MN  
Onderdeel : Gevelement  
Gebrek(en) : Scheur van boutgat naar de rand van de flens  
Locatie : Midden onder, bout 4  
Omvang : 35 mm  
Opmerkingen : Geen

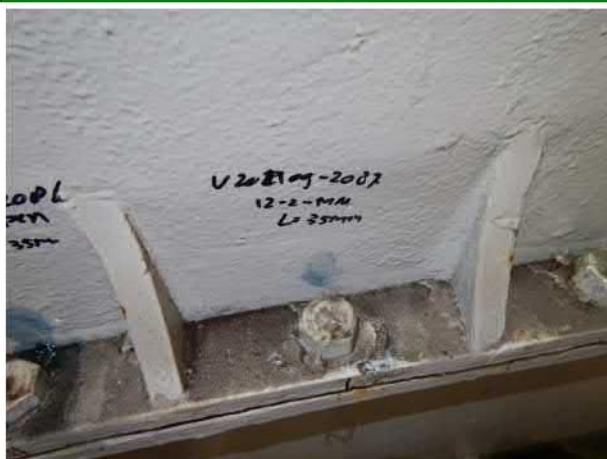
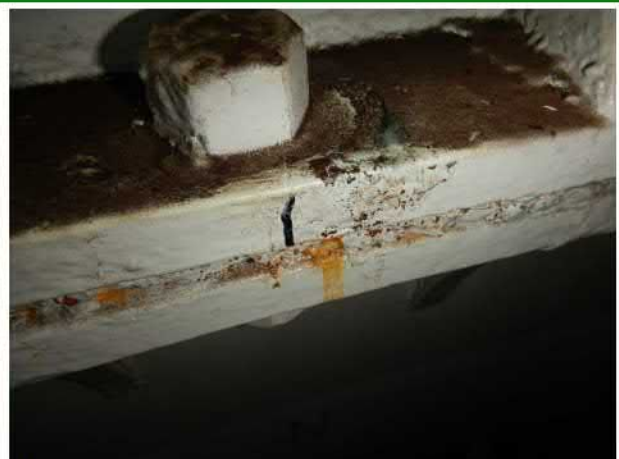
Gebrek : V-202109-2087  
Paneel : Verdieping 12, ring 2, paneel MN  
Onderdeel : Gevelement  
Gebrek(en) : Scheur van boutgat naar de rand van de flens  
Locatie : Rechts onder, bout 5  
Omvang : 35 mm  
Opmerkingen : Geen

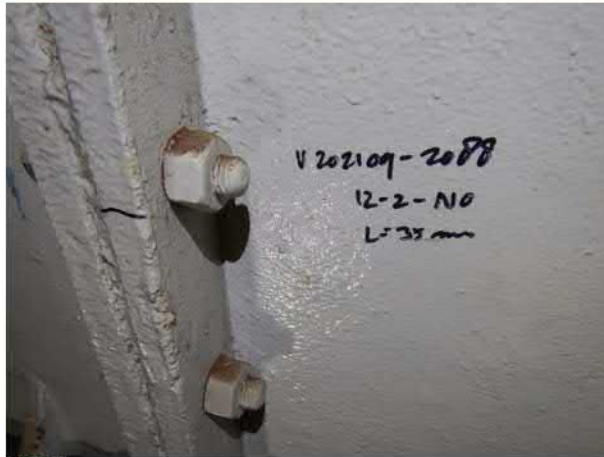
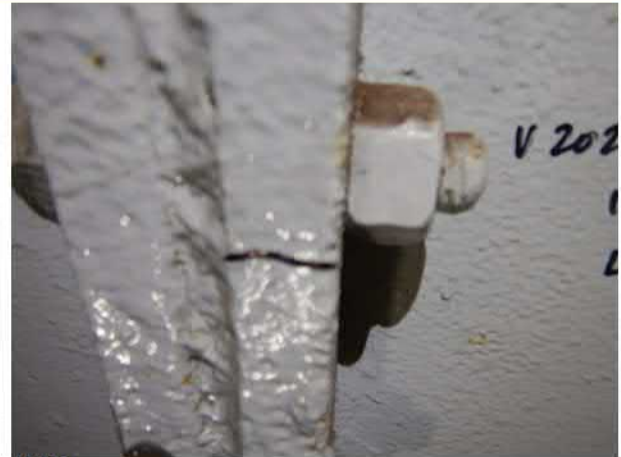
Gebrek : V-202109-2088  
Paneel : Verdieping 12, ring 2, paneel NO  
Onderdeel : Gevelement  
Gebrek(en) : Scheur van boutgat naar de rand van de flens  
Locatie : Links midden, bout 9 van MN  
Omvang : 35 mm  
Opmerkingen : Geen

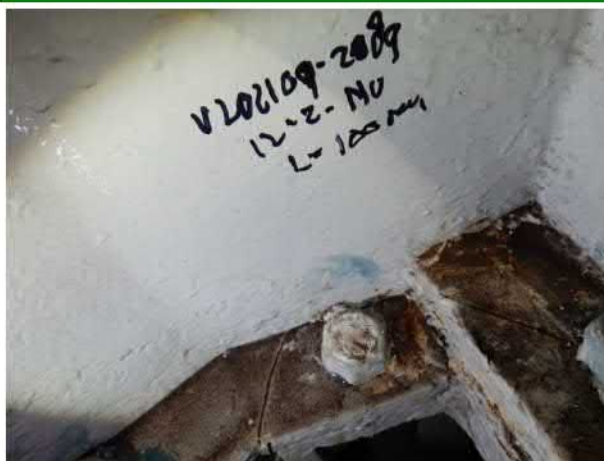
4053

Gebrek : V-202109-2089  
Paneel : Verdieping 12, ring 2, paneel NO  
Onderdeel : Gevelement  
Gebrek(en) : Scheur alleen in de flens  
Locatie : Midden onder  
Omvang : 100 mm  
Opmerkingen : Raamzijde

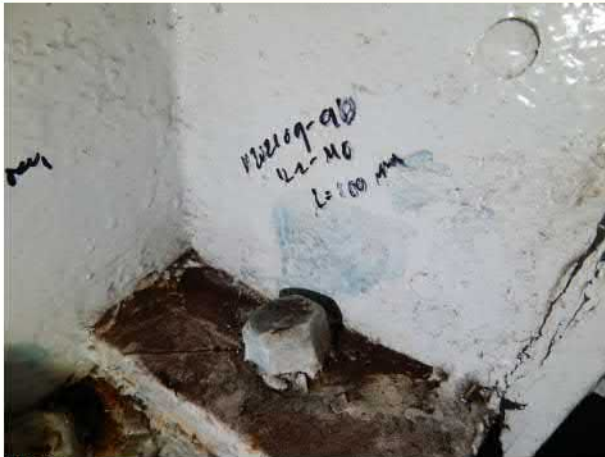
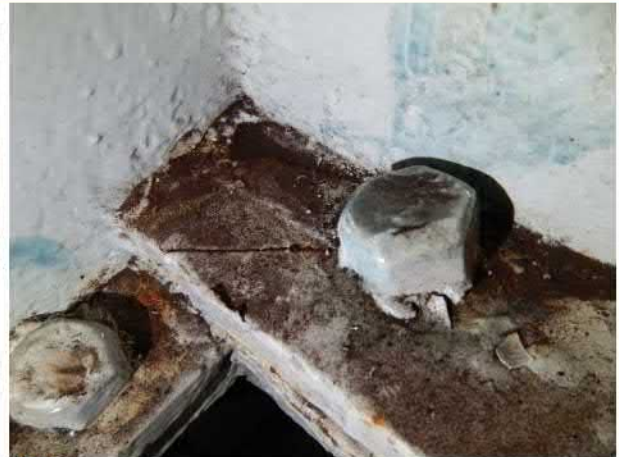
Gebrek : V-202109-2090  
Paneel : Verdieping 12, ring 2, paneel NO  
Onderdeel : Gevelement  
Gebrek(en) : Scheur alleen in de flens  
Locatie : Rechts onder  
Omvang : 100 mm  
Opmerkingen : Raamzijde, flens raam

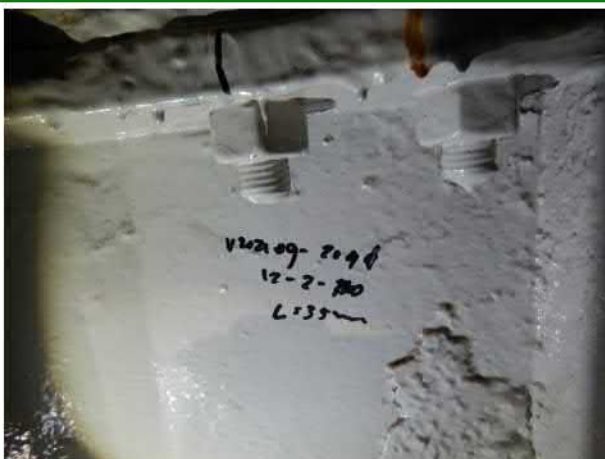
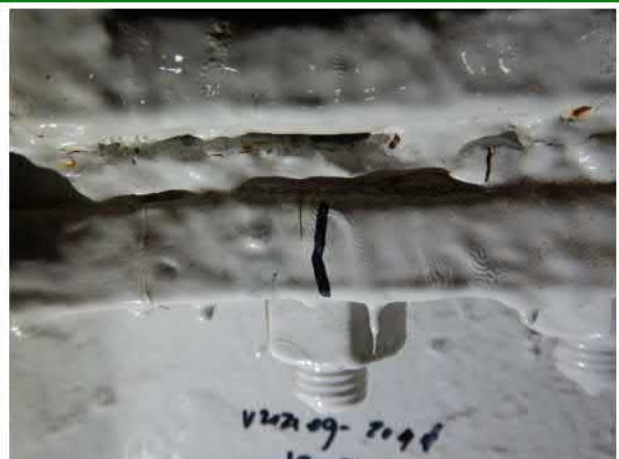
Gebrek : V-202109-2091  
Paneel : Verdieping 12, ring 2, paneel NO  
Onderdeel : Gevelement  
Gebrek(en) : Scheur van boutgat naar de rand van de flens  
Locatie : Rechts boven, bout 1 van O  
Omvang : 35 mm  
Opmerkingen : Geen

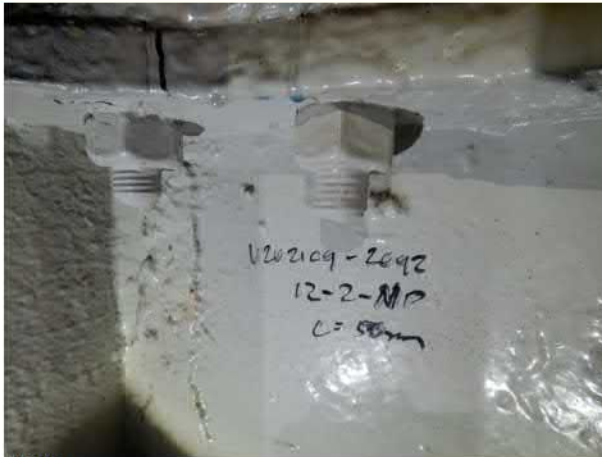
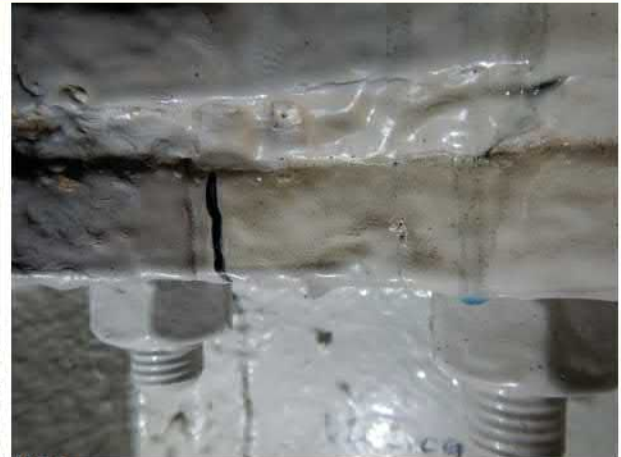
Gebrek : V-202109-2092  
 Paneel : Verdieping 12, ring 2, paneel NP  
 Onderdeel : Gevelement  
 Gebrek(en) : Scheur alleen in de flens  
 Locatie : Links boven. Bout 3 van O  
 Omvang : 50 mm  
 Opmerkingen : Raamzijde

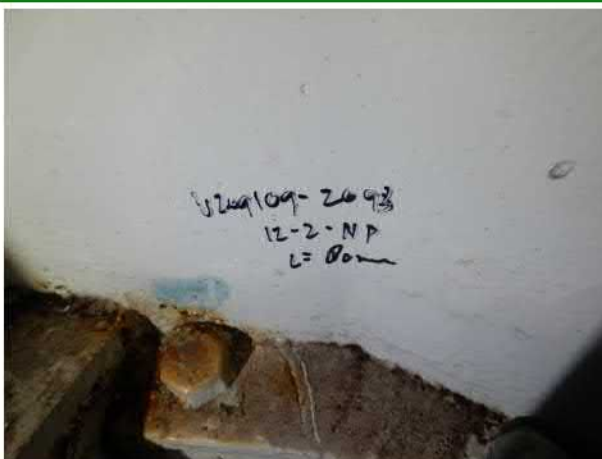
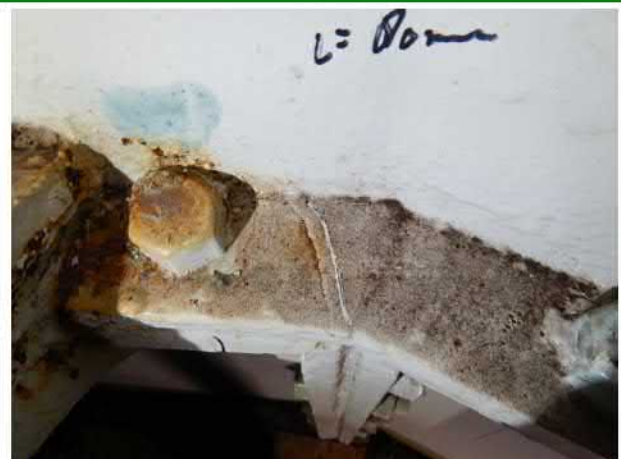
Gebrek : V-202109-2093  
 Paneel : Verdieping 12, ring 2, paneel NP  
 Onderdeel : Gevelement  
 Gebrek(en) : Scheur alleen in de flens  
 Locatie : Links onder, bout 1  
 Omvang : 80 mm  
 Opmerkingen : Raamzijde

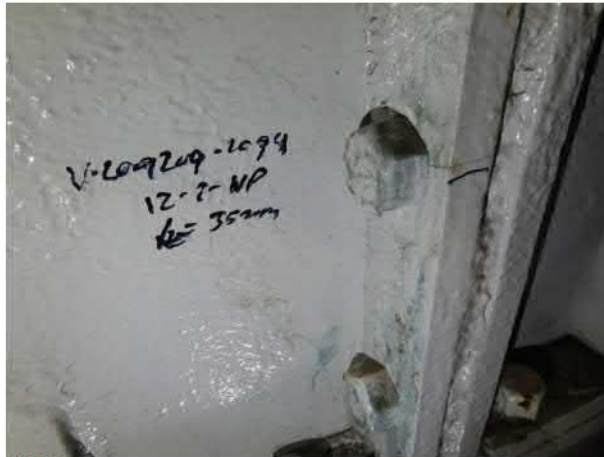
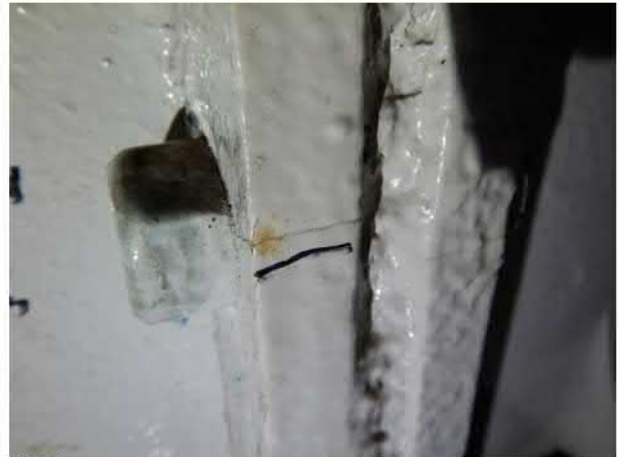
Gebrek : V-202109-2094  
Paneel : Verdieping 12, ring 2, paneel NP  
Onderdeel : Gevelement  
Gebrek(en) : Scheur van boutgat naar de rand van de flens  
Locatie : Rechts midden, bout 7  
Omvang : 35 mm  
Opmerkingen : Geen

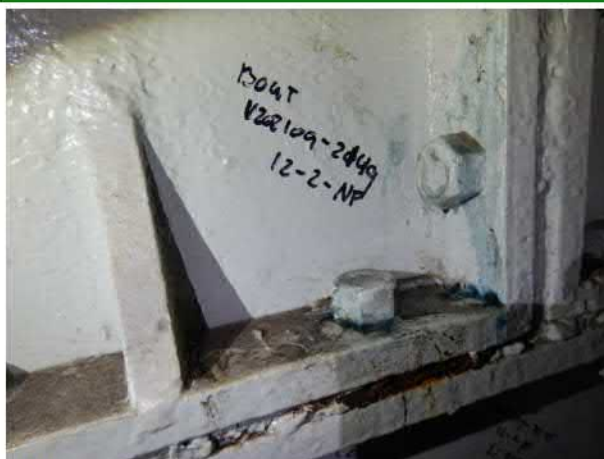
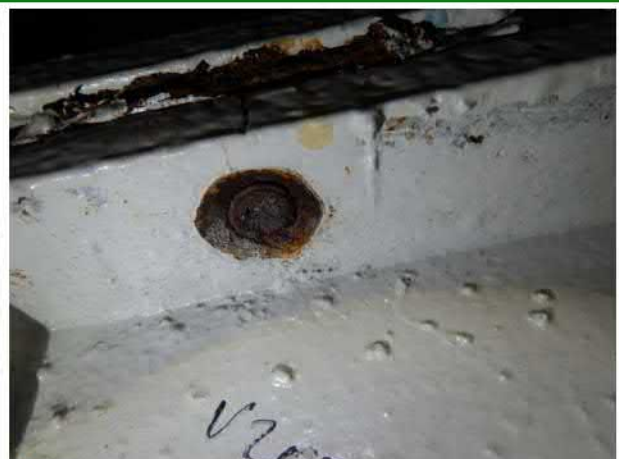
Gebrek : V-202109-2149  
Paneel : Verdieping 12, ring 2, paneel NP  
Onderdeel : Gevelement  
Gebrek(en) : Scheur van boutgat naar de rand van de flens & Bout afgebroken  
Locatie : Rechts onder, bout 4  
Omvang : 1 st.  
Opmerkingen : Niet gedetecteerd in PA onderzoek, daarna gebroken.

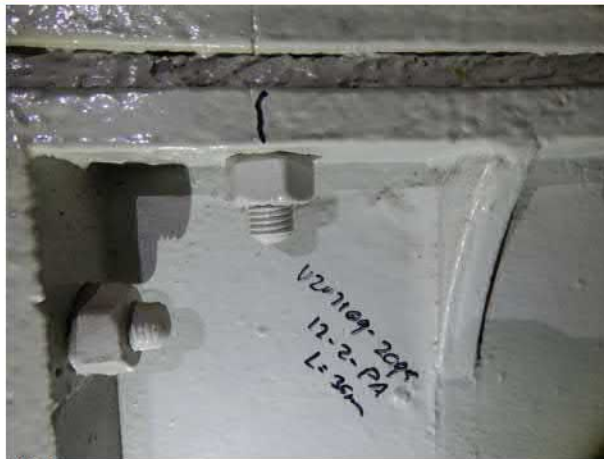
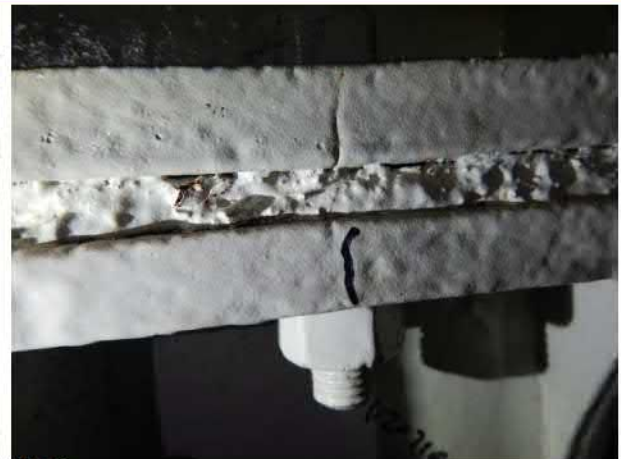
Gebrek : V-202109-2095  
Paneel : Verdieping 12, ring 2, paneel PA  
Onderdeel : Gevelement  
Gebrek(en) : Scheur van boutgat naar de rand van de flens  
Locatie : Links boven, bout 4 van P  
Omvang : 35 mm  
Opmerkingen : Geen

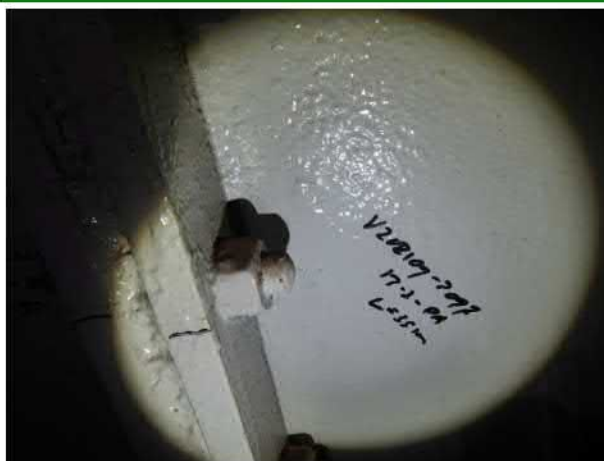
4069

Gebrek : V-202109-2097  
Paneel : Verdieping 12, ring 2, paneel PA  
Onderdeel : Gevelement  
Gebrek(en) : Scheur van boutgat naar de rand van de flens  
Locatie : Links midden, bout 7 van NP  
Omvang : 35 mm  
Opmerkingen : Geen

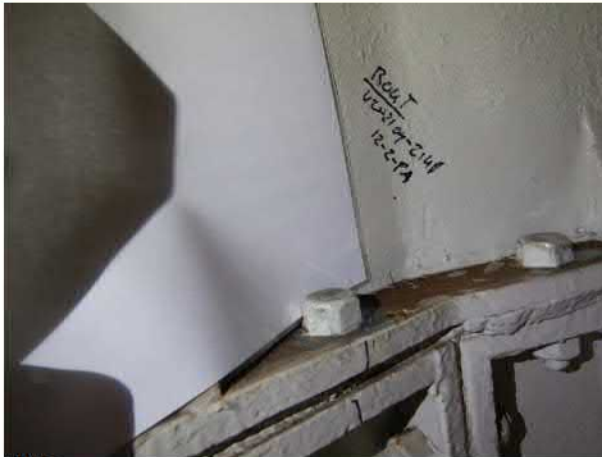
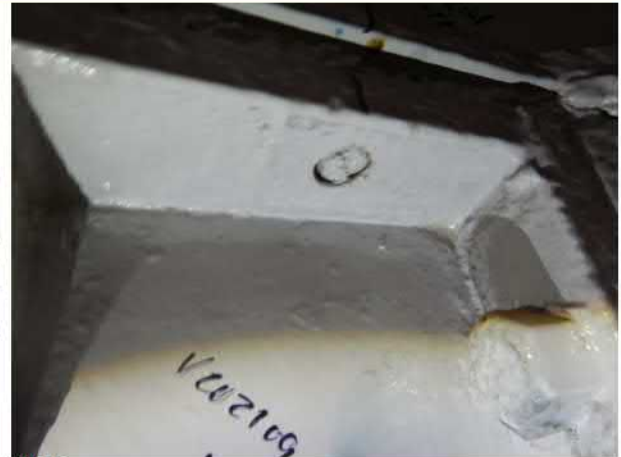
Gebrek : V-202109-2148  
Paneel : Verdieping 12, ring 2, paneel PA  
Onderdeel : Gevelement  
Gebrek(en) : Scheur van boutgat naar de rand van de flens & Bout afgebroken  
Locatie : Onder midden, bout 3  
Omvang : 1 st.  
Opmerkingen : Gedetecteerd in PA onderzoek.

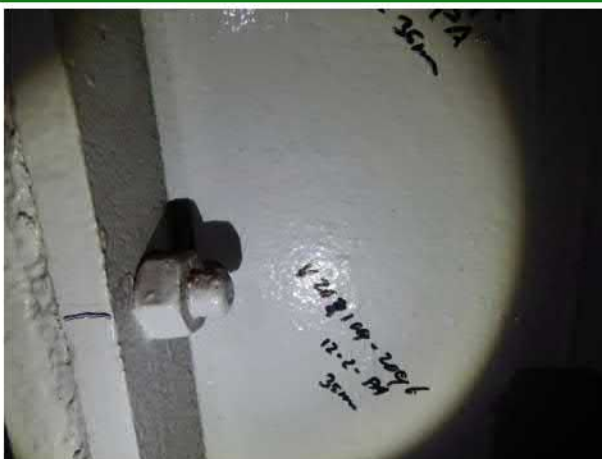
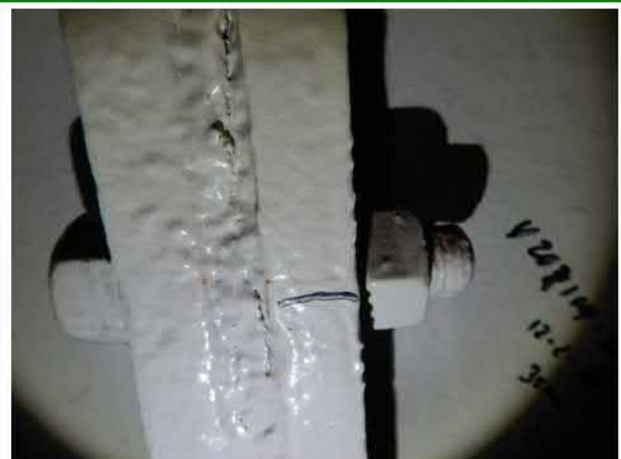
Gebrek : V-202109-2096  
Paneel : Verdieping 12, ring 2, paneel PA  
Onderdeel : Gevelement  
Gebrek(en) : Scheur van boutgat naar de rand van de flens  
Locatie : Links midden, bout 9 van NP  
Omvang : 35 mm  
Opmerkingen : Geen

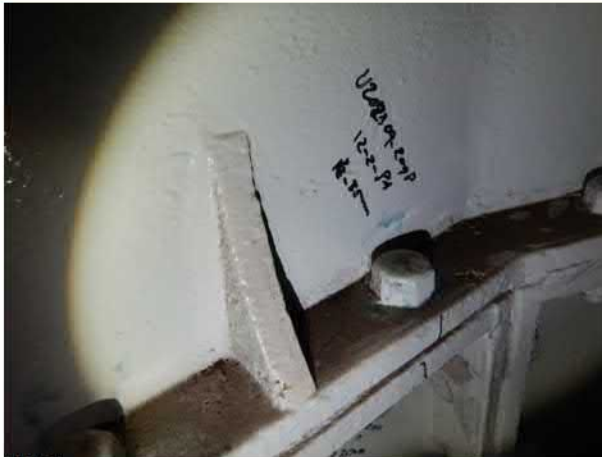
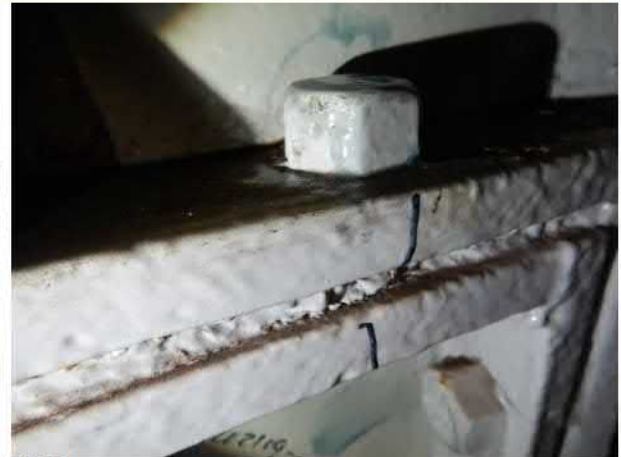
Gebrek : V-202109-2098  
Paneel : Verdieping 12, ring 2, paneel PA  
Onderdeel : Gevelement  
Gebrek(en) : Scheur van boutgat naar de rand van de flens  
Locatie : Onder midden, bout 2  
Omvang : 35 mm  
Opmerkingen : Geen

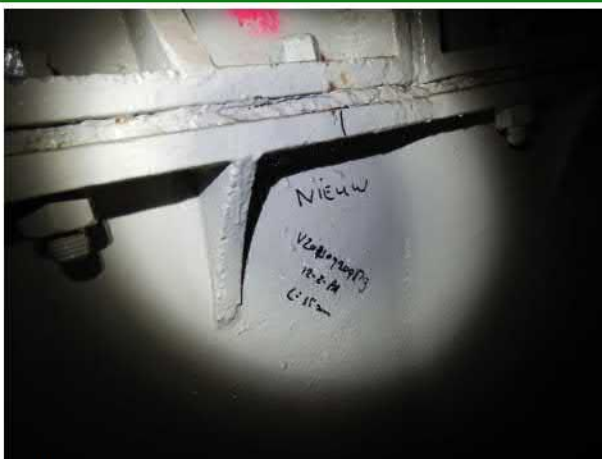
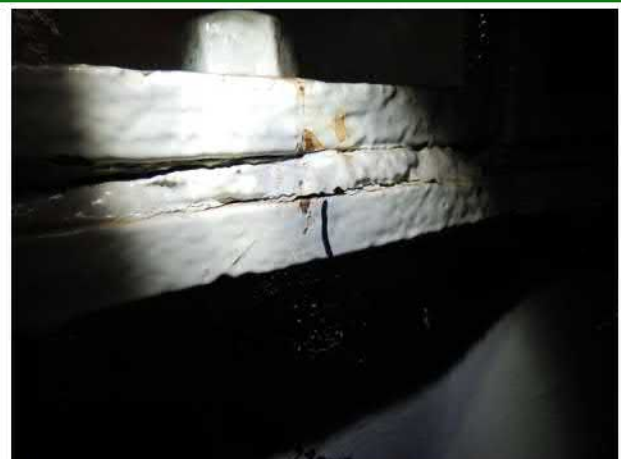
Gebrek : V-202109-2099  
Paneel : Verdieping 12, ring 2, paneel PA  
Onderdeel : Gevelement  
Gebrek(en) : Scheur van boutgat naar de rand van de flens  
Locatie : Boven midden bout 6 van P  
Omvang : 35 mm  
Opmerkingen : Geen

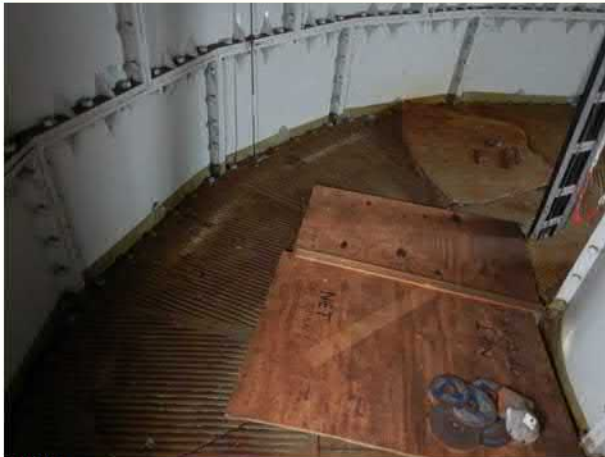
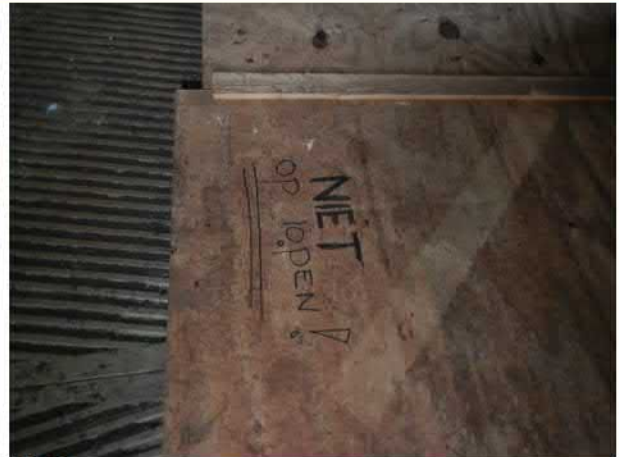
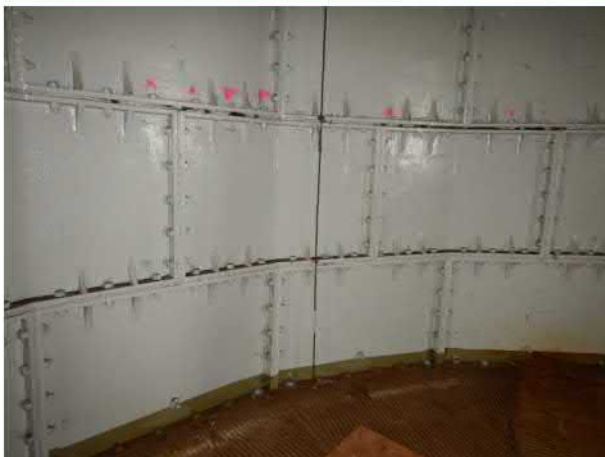
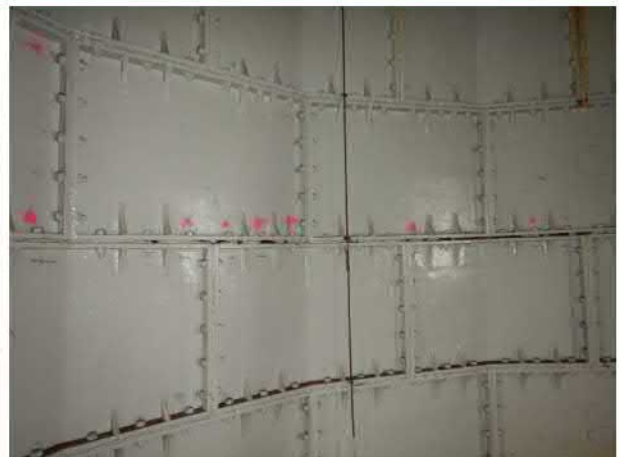
Gebrek : V-202109-2046  
Paneel : Verdieping 12, ring 1, paneel A  
Onderdeel : Vloer  
Gebrek(en) : Scheur in vloer  
Locatie : Midden  
Omvang : 2 st.  
Opmerkingen : Scheuren in de vloer, vloer onbetrouwbaar, gevel A + B niet geïnspecteerd

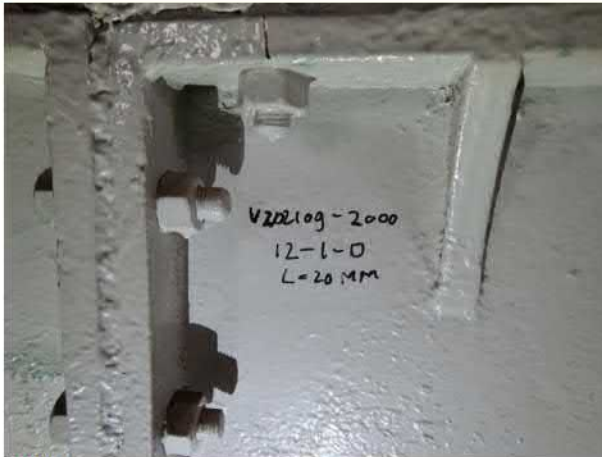
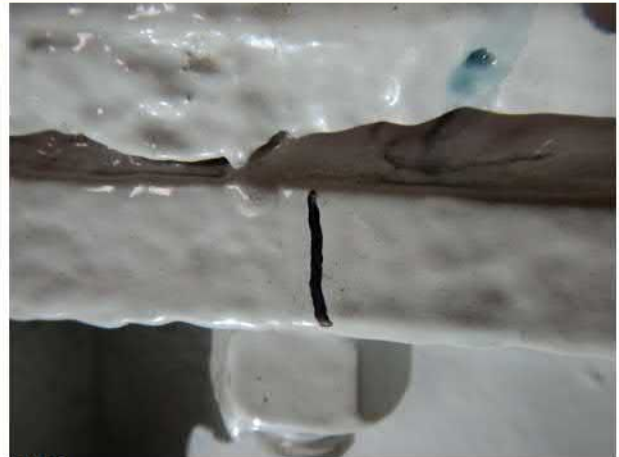
Gebrek : V-202109-2000  
Paneel : Verdieping 12, ring 1, paneel D  
Onderdeel : Gevelement  
Gebrek(en) : Scheur alleen in de flens  
Locatie : Links boven, bout 4 van CD  
Omvang : 20 mm  
Opmerkingen : Geen

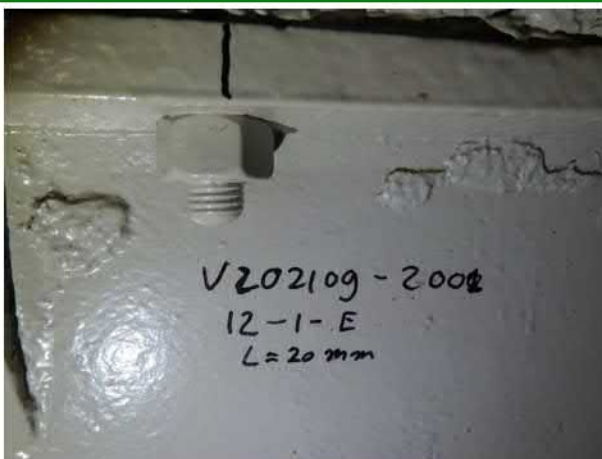
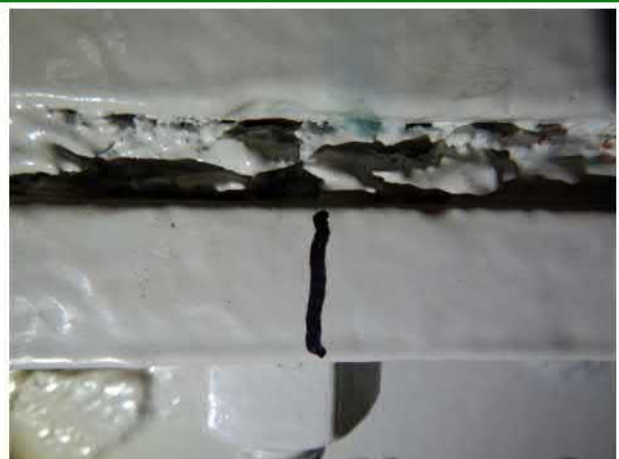
Gebrek : V-202109-2001  
Paneel : Verdieping 12, ring 1, paneel E  
Onderdeel : Gevelement  
Gebrek(en) : Scheur alleen in de flens  
Locatie : Midden boven, bout 6 van DE  
Omvang : 20 mm  
Opmerkingen : Geen

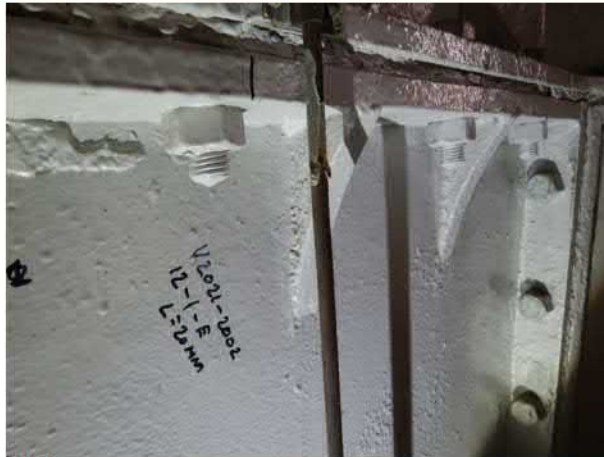
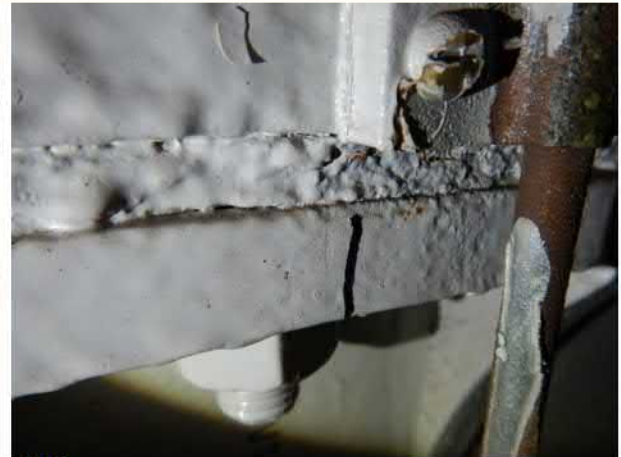
Gebrek : V-202109-2002  
Paneel : Verdieping 12, ring 1, paneel E  
Onderdeel : Gevelement  
Gebrek(en) : Scheur alleen in de flens  
Locatie : Midden boven, bout 1 van EF  
Omvang : 20 mm  
Opmerkingen : Geen

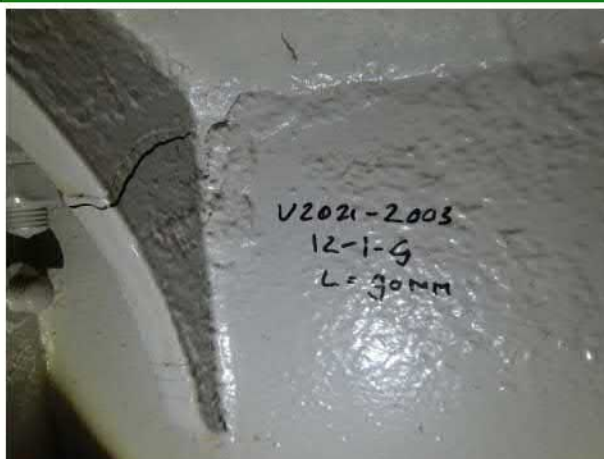
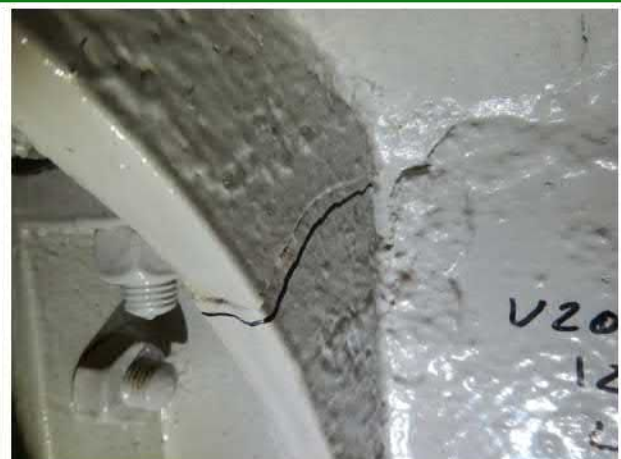
Gebrek : V-202109-2003  
Paneel : Verdieping 12, ring 1, paneel G  
Onderdeel : Gevelement  
Gebrek(en) : Scheur alleen in de flens  
Locatie : Links boven  
Omvang : 90 mm  
Opmerkingen : Flens van het raam, bestaat uit 2 scheuren.

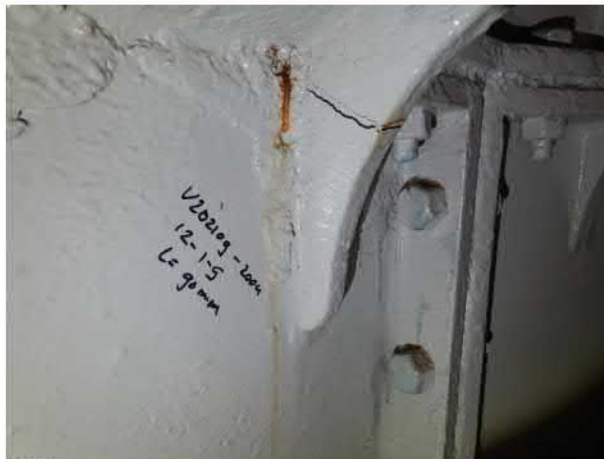
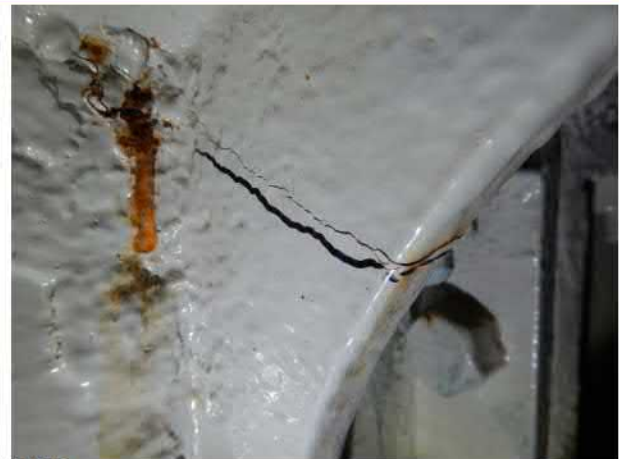
Gebrek : V-202109-2004  
Paneel : Verdieping 12, ring 1, paneel G  
Onderdeel : Gevelement  
Gebrek(en) : Scheur alleen in de flens  
Locatie : Rechts boven  
Omvang : 90 mm  
Opmerkingen : Flens van het raam, bestaat uit 2 scheuren.
