Titel : Inspectie Lange Jaap Huisduinen

Rapportnummer : 42212 Bijlage 3

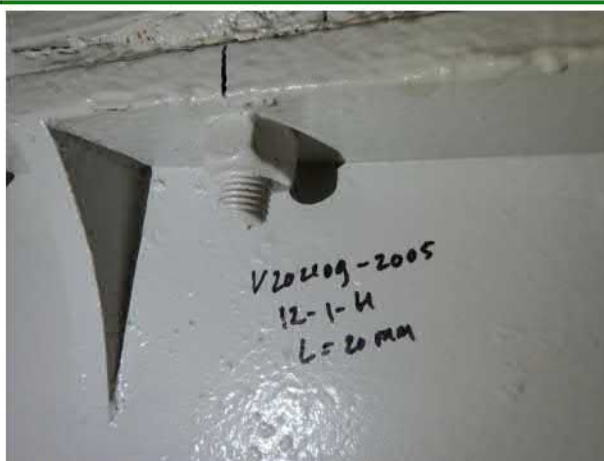
Gebrek : V-202109-2005  
Paneel : Verdieping 12, ring 1, paneel H  
Onderdeel : Gevelement  
Gebrek(en) : Scheur alleen in de flens  
Locatie : Midden boven, bout 5 van GH  
Omvang : 20 m2  
Opmerkingen : Geen

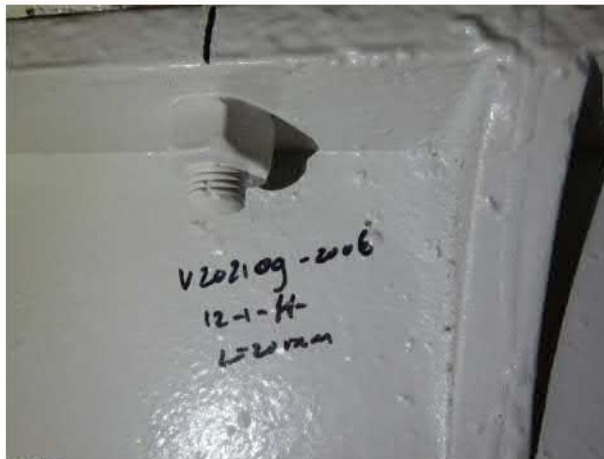
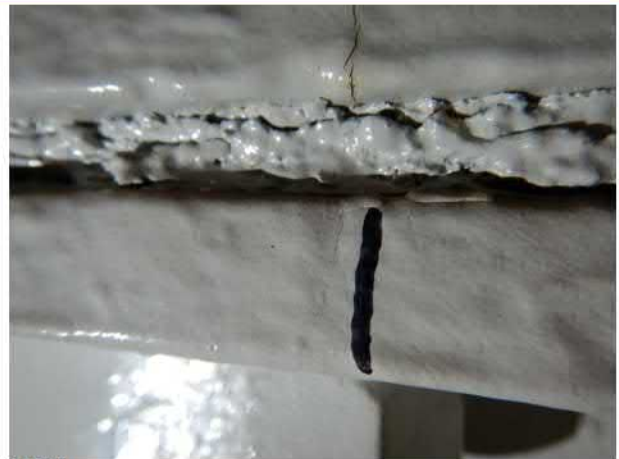
Gebrek : V-202109-2006  
Paneel : Verdieping 12, ring 1, paneel H  
Onderdeel : Gevelement  
Gebrek(en) : Scheur alleen in de flens  
Locatie : Midden boven, bout 1 van H1  
Omvang : 20 m2  
Opmerkingen : Geen

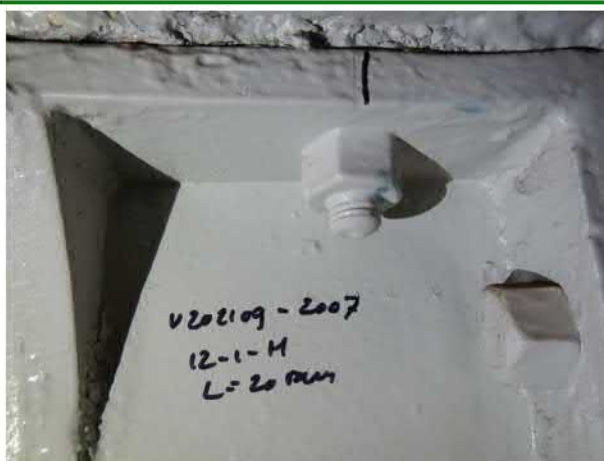
Gebrek : V-202109-2007  
Paneel : Verdieping 12, ring 1, paneel H  
Onderdeel : Gevelement  
Gebrek(en) : Scheur alleen in de flens  
Locatie : Midden boven, bout 3 van H1  
Omvang : 20 mm  
Opmerkingen : Geen

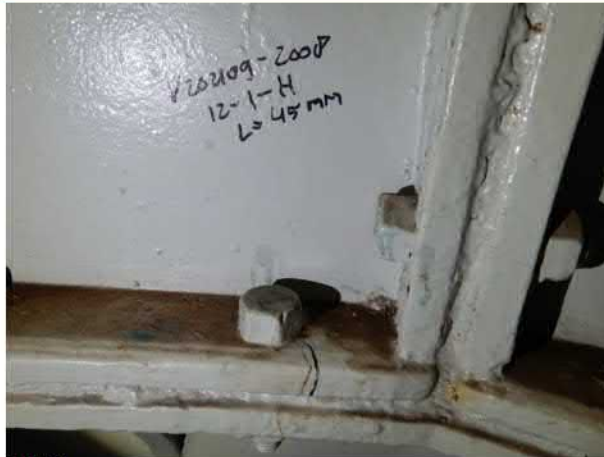
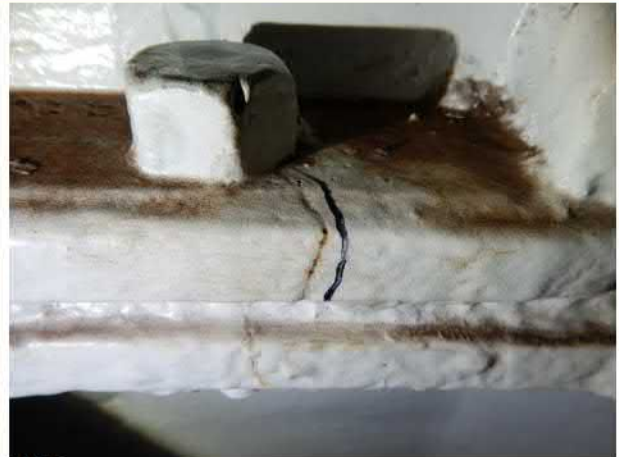
Gebrek : V-202109-2008  
Paneel : Verdieping 12, ring 1, paneel H  
Onderdeel : Gevelement  
Gebrek(en) : Scheur alleen in de flens & Scheur van boutgat naar de rand van de flens  
Locatie : Rechts onder, bout 6  
Omvang : 45 mm  
Opmerkingen : Geen

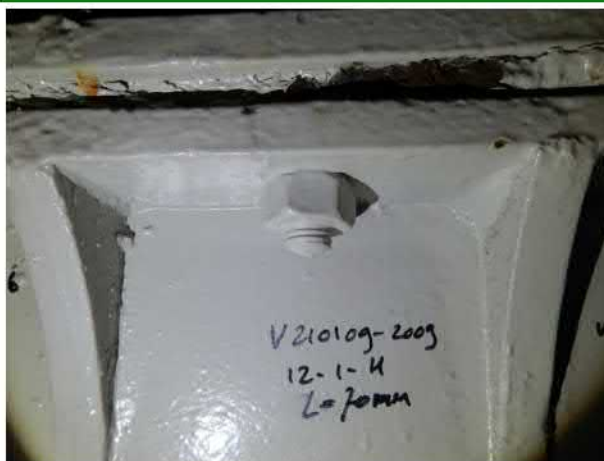
Gebrek : V-202109-2009  
Paneel : Verdieping 12, ring 1, paneel H  
Onderdeel : Voegvulling  
Gebrek(en) : Corrosie(sporen)  
Locatie : Rechts boven  
Omvang : 70 mm  
Opmerkingen : Geen

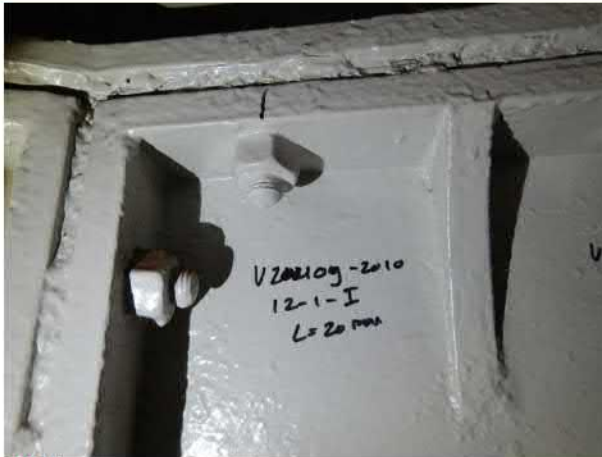
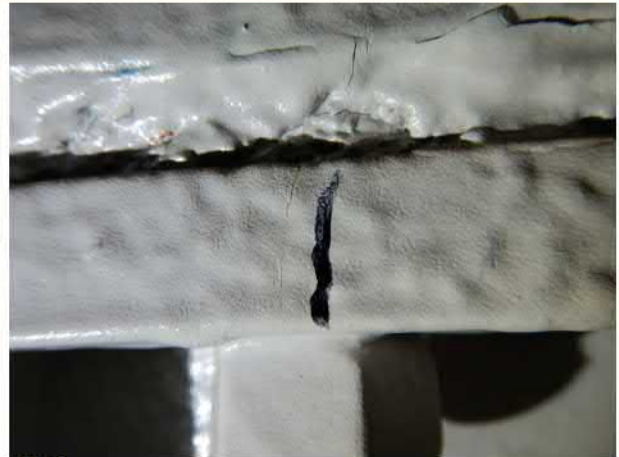
Gebrek : V-202109-2010  
Paneel : Verdieping 12, ring 1, paneel I  
Onderdeel : Gevelement  
Gebrek(en) : Scheur alleen in de flens  
Locatie : Links boven, bout 4 van HI  
Omvang : 20 m2  
Opmerkingen : Geen

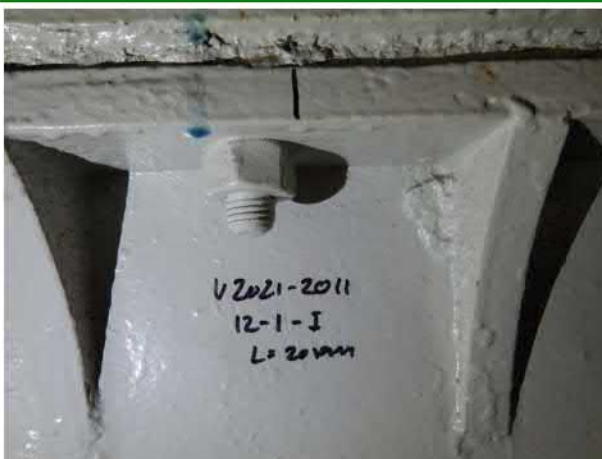
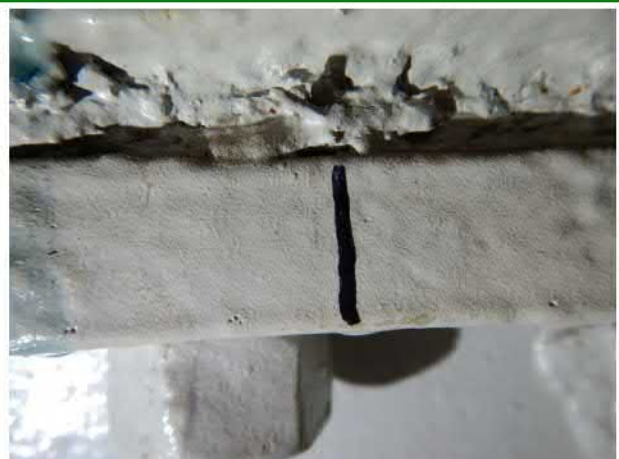
Gebrek : V-202109-2011  
Paneel : Verdieping 12, ring 1, paneel I  
Onderdeel : Gevelement  
Gebrek(en) : Scheur alleen in de flens  
Locatie : Links boven, bout 5 van HI  
Omvang : 20 mm  
Opmerkingen : Geen

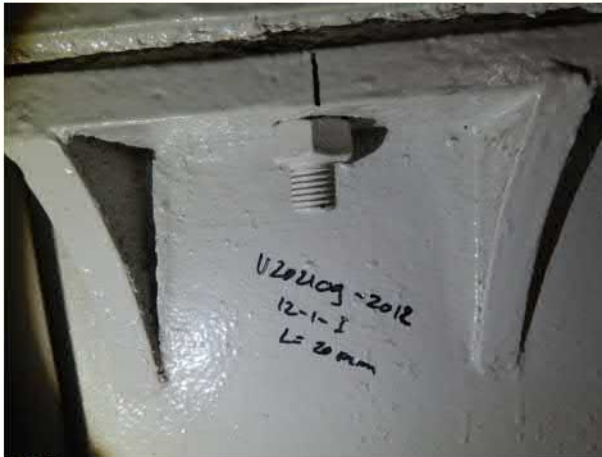
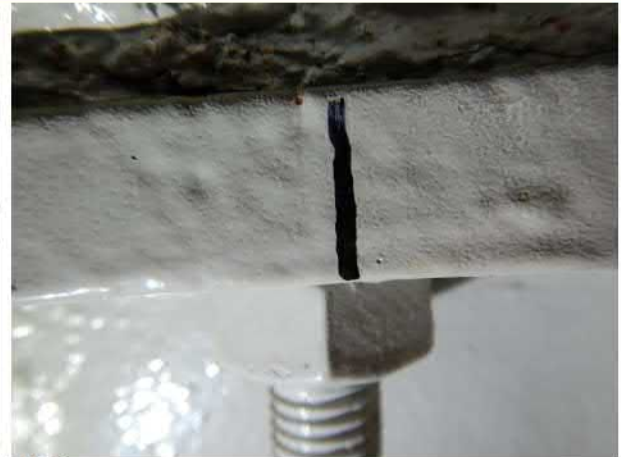
Gebrek : V-202109-2012  
Paneel : Verdieping 12, ring 1, paneel I  
Onderdeel : Gevelement  
Gebrek(en) : Scheur alleen in de flens  
Locatie : Rechts boven, bout 2 van IJ  
Omvang : 20 m2  
Opmerkingen : Geen

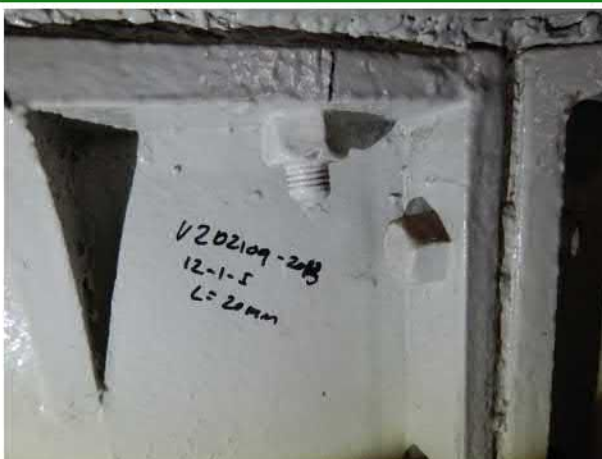
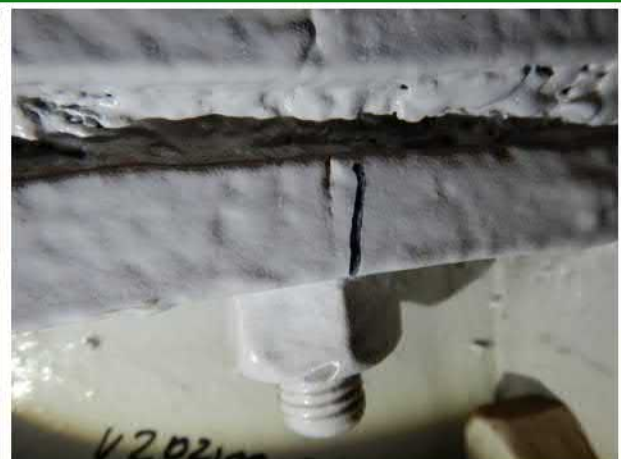
Gebrek : V-202109-2013  
Paneel : Verdieping 12, ring 1, paneel I  
Onderdeel : Gevelement  
Gebrek(en) : Scheur alleen in de flens  
Locatie : Rechts boven, bout 3 van IJ  
Omvang : 20 st.  
Opmerkingen : Geen

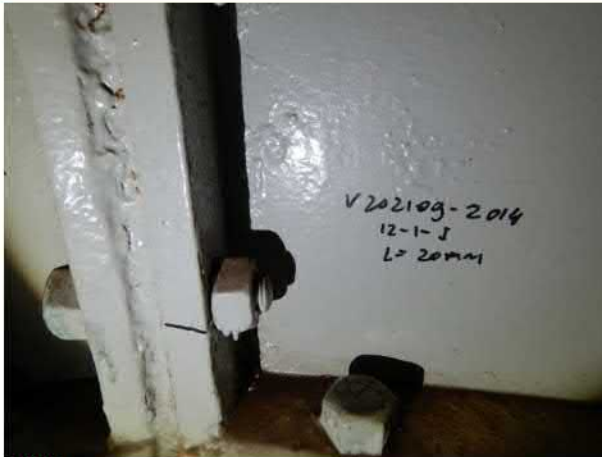
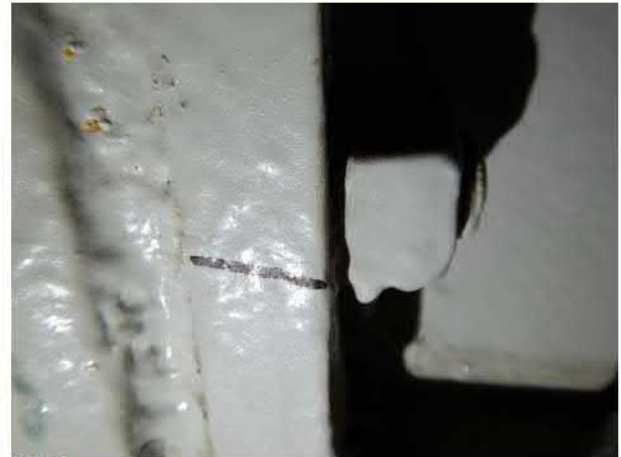
Gebrek : V-202109-2014  
 Paneel : Verdieping 12, ring 1, paneel I  
 Onderdeel : Gevelement  
 Gebrek(en) : Scheur alleen in de flens  
 Locatie : Links onder, bout 7 van H  
 Omvang : 20 mm  
 Opmerkingen : Geen

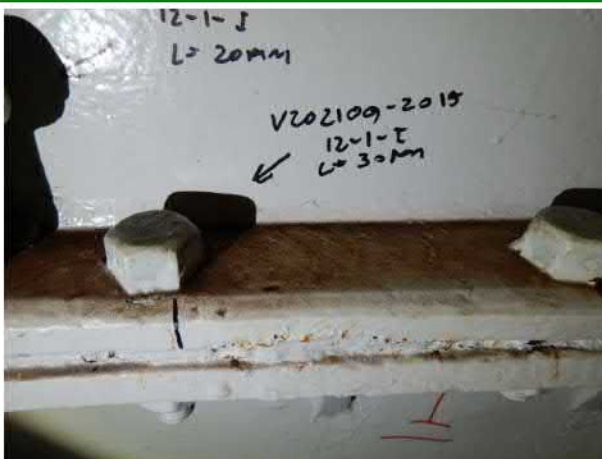
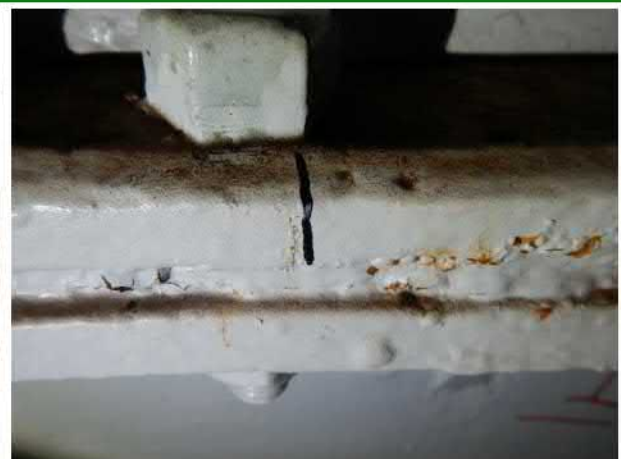
Gebrek : V-202109-2015  
 Paneel : Verdieping 12, ring 1, paneel I  
 Onderdeel : Gevelement  
 Gebrek(en) : Scheur alleen in de flens & Scheur van boutgat naar de rand van de flens  
 Locatie : Links onder, bout 1  
 Omvang : 30 mm  
 Opmerkingen : Geen

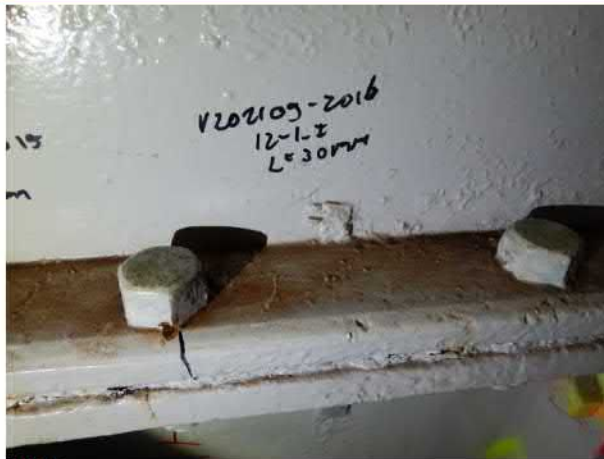
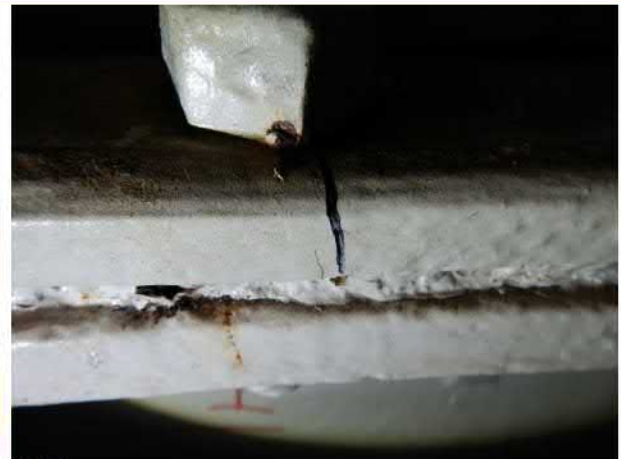
Gebrek : V-202109-2016  
 Paneel : Verdieping 12, ring 1, paneel I  
 Onderdeel : Gevelement  
 Gebrek(en) : Scheur alleen in de flens & Scheur van boutgat naar de rand van de flens  
 Locatie : Links onder, bout 2  
 Omvang : 30 mm  
 Opmerkingen : Geen

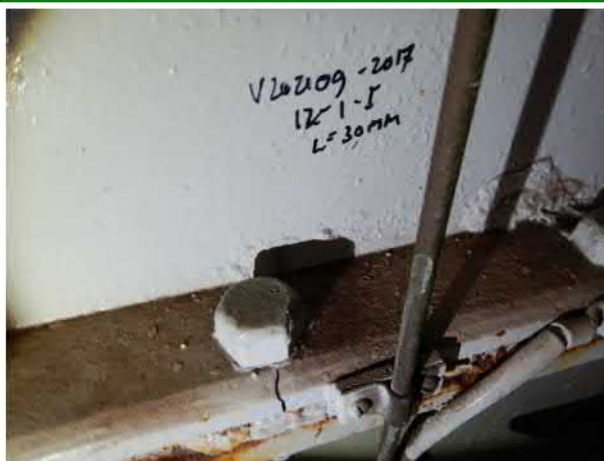
Gebrek : V-202109-2017  
 Paneel : Verdieping 12, ring 1, paneel I  
 Onderdeel : Gevelement  
 Gebrek(en) : Scheur alleen in de flens & Scheur van boutgat naar de rand van de flens  
 Locatie : Links midden, bout 4  
 Omvang : 30 mm  
 Opmerkingen : Geen

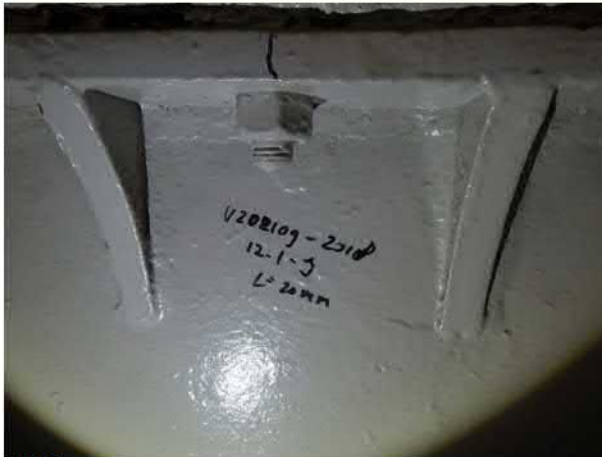
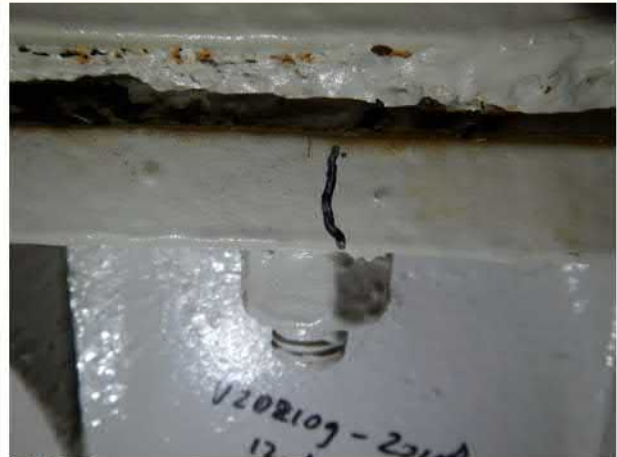
Gebrek : V-202109-2018  
 Paneel : Verdieping 12, ring 1, paneel J  
 Onderdeel : Gevelement  
 Gebrek(en) : Scheur alleen in de flens  
 Locatie : Links boven, bout 5 van IJ  
 Omvang : 20 mm  
 Opmerkingen : Geen

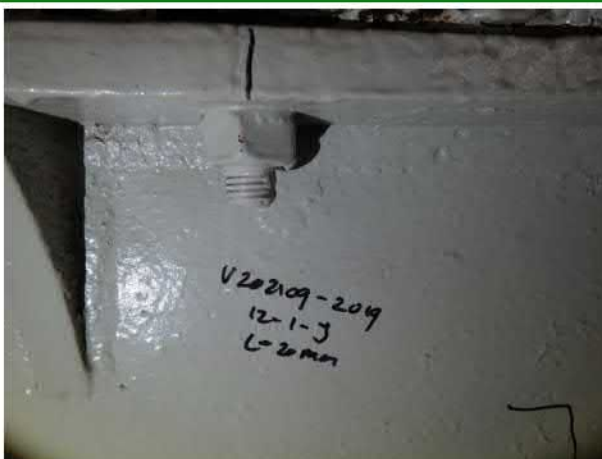
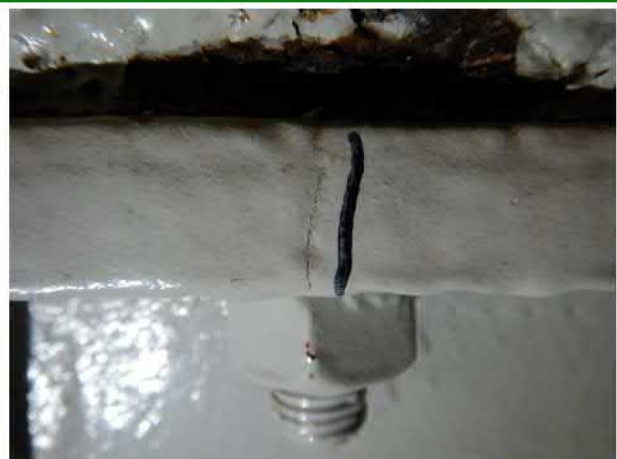
Gebrek : V-202109-2019  
 Paneel : Verdieping 12, ring 1, paneel J  
 Onderdeel : Gevelement  
 Gebrek(en) : Scheur alleen in de flens  
 Locatie : Midden boven, bout 6 van IJ  
 Omvang : 20 mm  
 Opmerkingen : Geen

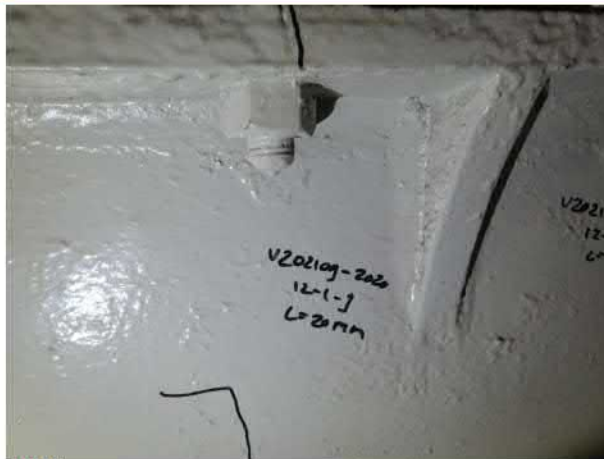
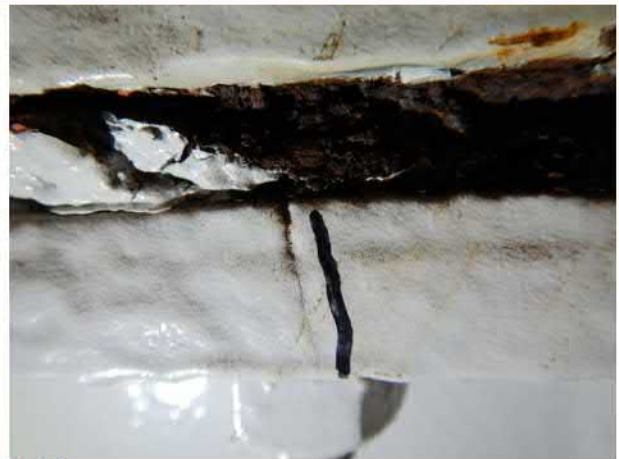
Gebrek : V-202109-2020  
Paneel : Verdieping 12, ring 1, paneel J  
Onderdeel : Gevelement  
Gebrek(en) : Scheur alleen in de flens  
Locatie : Midden boven, bout 1 van JK  
Omvang : 20 mm  
Opmerkingen : Geen

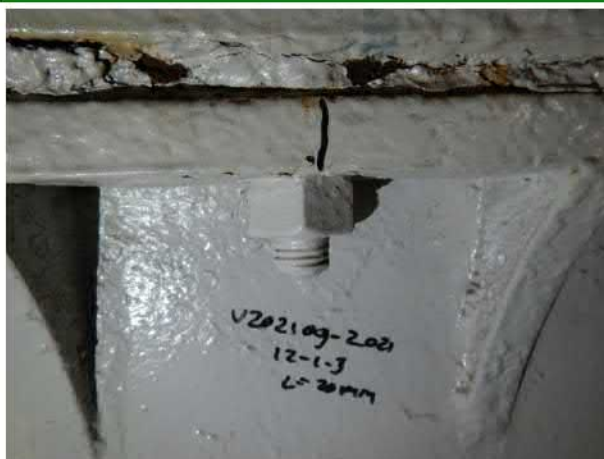
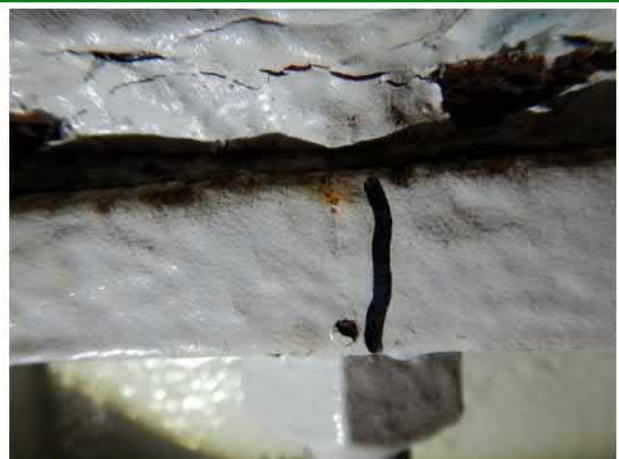
Gebrek : V-202109-2021  
Paneel : Verdieping 12, ring 1, paneel J  
Onderdeel : Gevelement  
Gebrek(en) : Scheur alleen in de flens  
Locatie : Midden boven, bout 2 van JK  
Omvang : 20 mm  
Opmerkingen : Geen

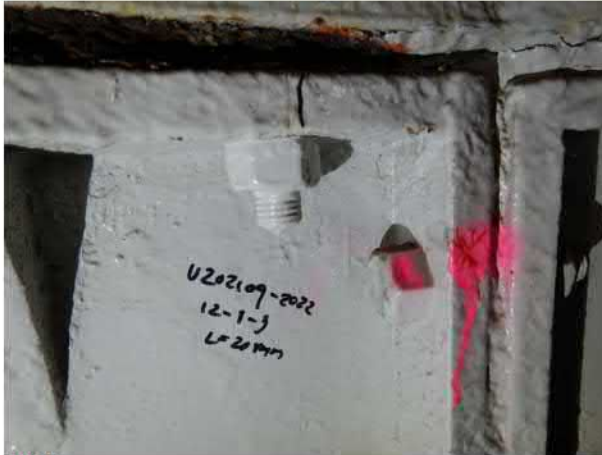
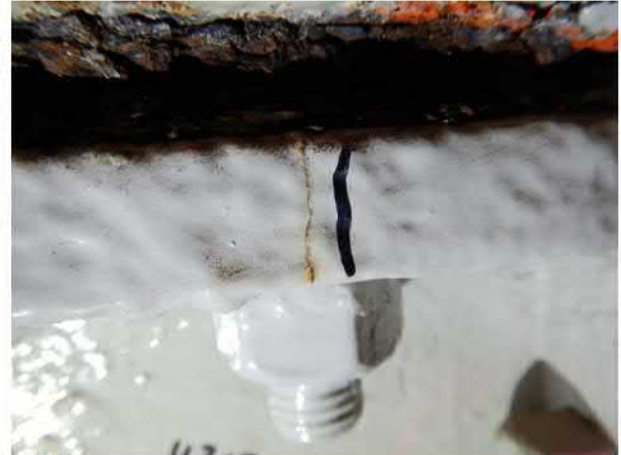
Gebrek : V-202109-2022  
Paneel : Verdieping 12, ring 1, paneel J  
Onderdeel : Gevelement  
Gebrek(en) : Scheur alleen in de flens  
Locatie : Rechts boven, bout 3 van JK  
Omvang : 20 m2  
Opmerkingen : Geen

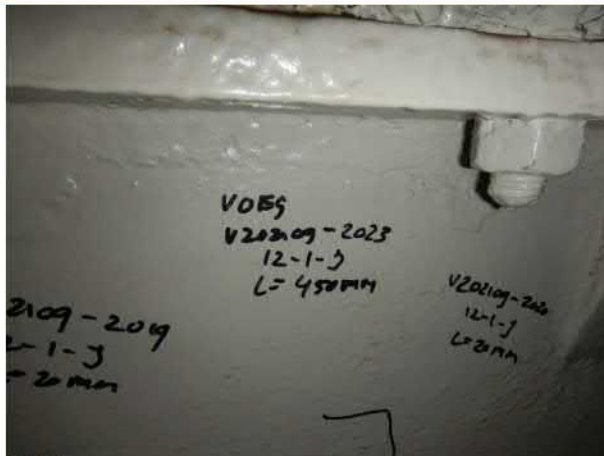
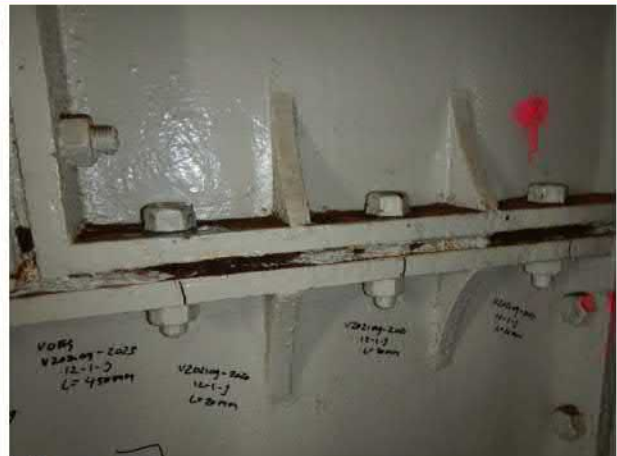
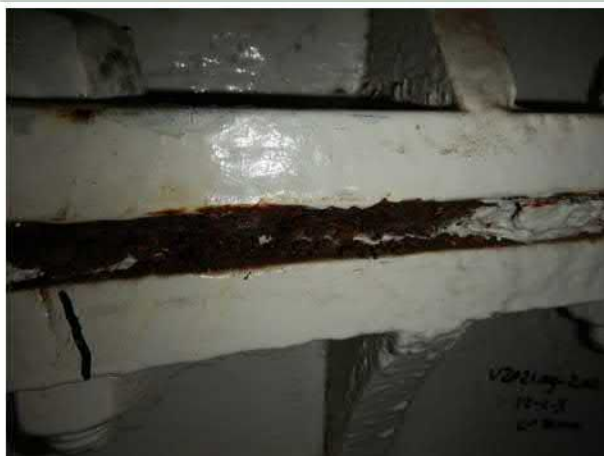
Gebrek : V-202109-2023  
Paneel : Verdieping 12, ring 1, paneel J  
Onderdeel : Voegvulling  
Gebrek(en) : Corrosie(sporen)  
Locatie : Boven  
Omvang : 450 mm  
Opmerkingen : Geen

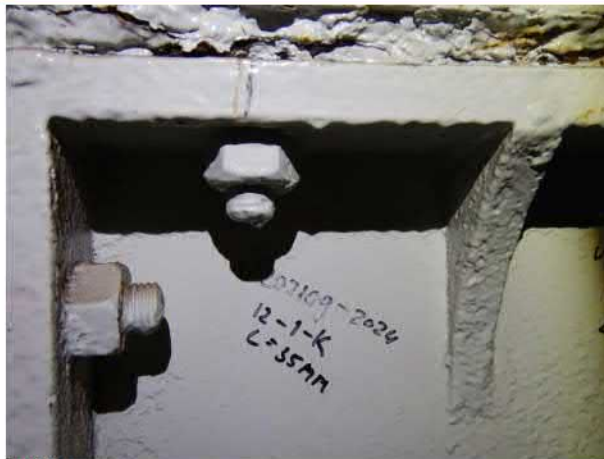
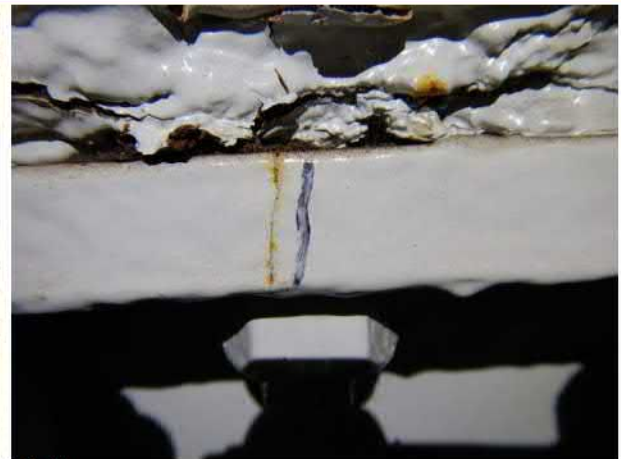
Gebrek : V-202109-2024  
Paneel : Verdieping 12, ring 1, paneel K  
Onderdeel : Gevelement  
Gebrek(en) : Scheur alleen in de flens & Scheur van boutgat naar de rand van de flens  
Locatie : Links boven, bout 4 van JK  
Omvang : 35 mm  
Opmerkingen : Geen

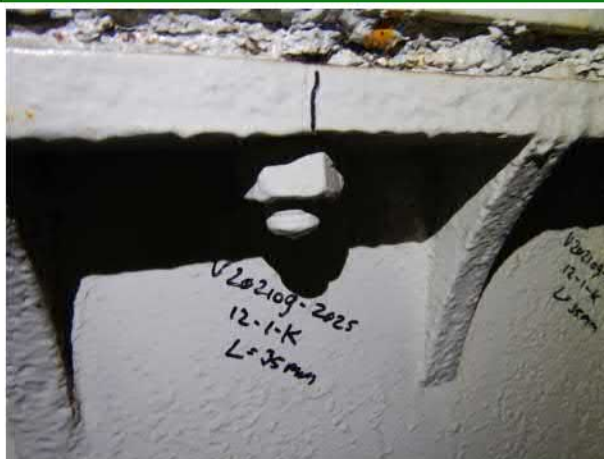
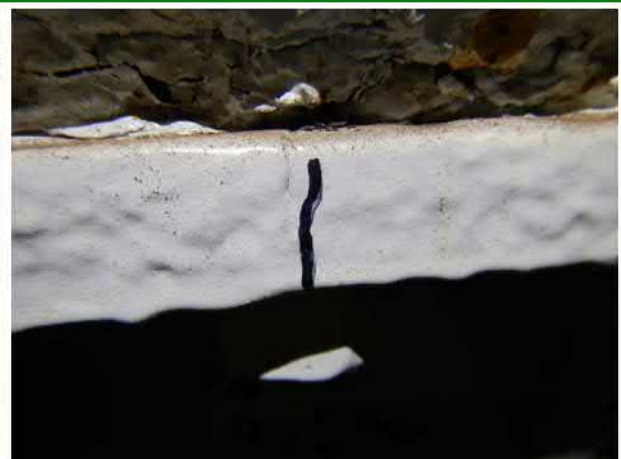
Gebrek : V-202109-2025  
Paneel : Verdieping 12, ring 1, paneel K  
Onderdeel : Gevelement  
Gebrek(en) : Scheur alleen in de flens & Scheur van boutgat naar de rand van de flens  
Locatie : Links boven, bout 5 van JK  
Omvang : 35 mm  
Opmerkingen : Geen

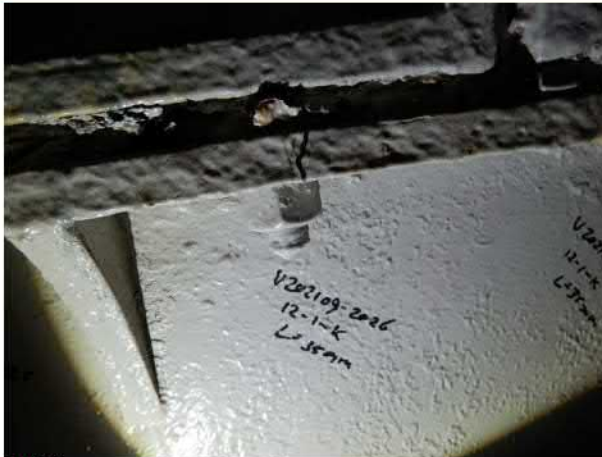
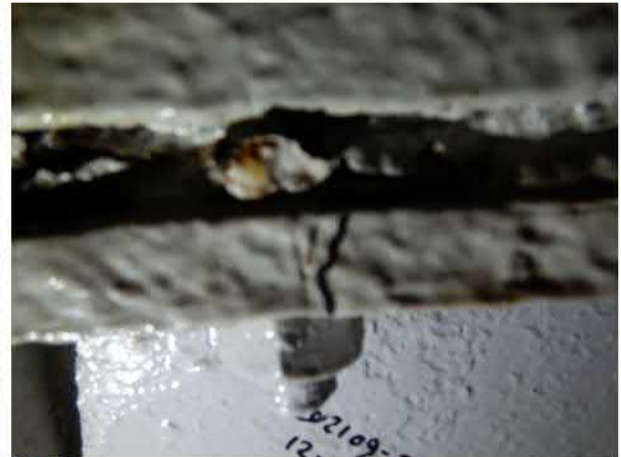
Gebrek : V-202109-2026  
Paneel : Verdieping 12, ring 1, paneel K  
Onderdeel : Gevelement  
Gebrek(en) : Scheur alleen in de flens & Scheur van boutgat naar de rand van de flens  
Locatie : Midden boven, bout 6 van JK  
Omvang : 35 m2  
Opmerkingen : Geen

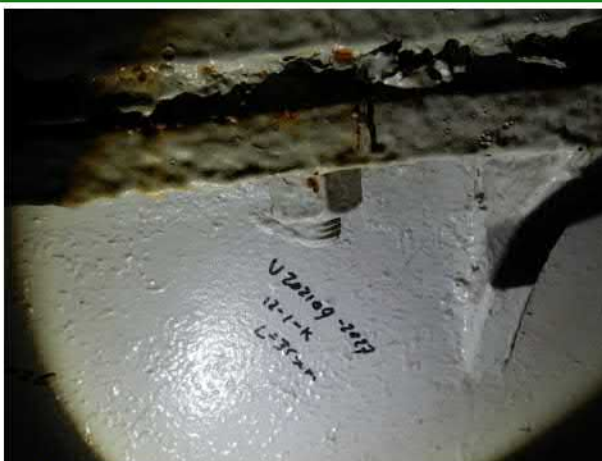
3916

Gebrek : V-202109-2027  
Paneel : Verdieping 12, ring 1, paneel K  
Onderdeel : Gevelement  
Gebrek(en) : Scheur alleen in de flens & Scheur van boutgat naar de rand van de flens  
Locatie : Midden boven, bout 1 van KL  
Omvang : 35 m2  
Opmerkingen : Geen

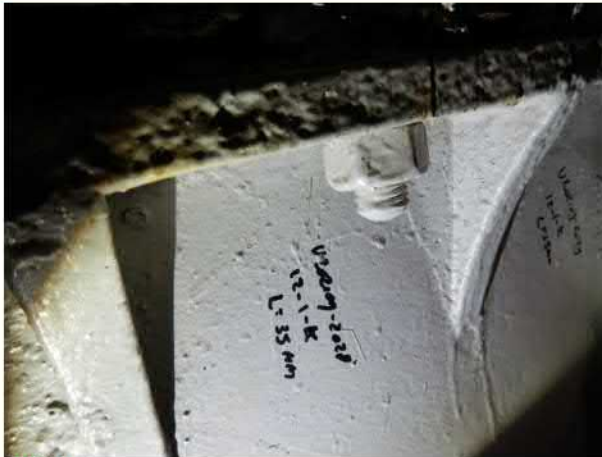
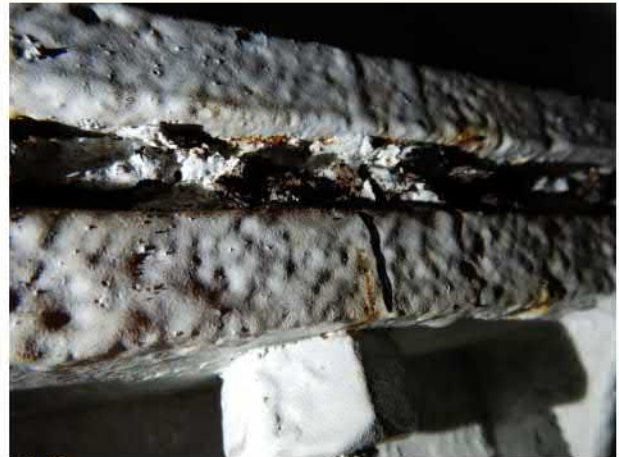
Gebrek : V-202109-2028  
Paneel : Verdieping 12, ring 1, paneel K  
Onderdeel : Gevelement  
Gebrek(en) : Scheur alleen in de flens & Scheur van boutgat naar de rand van de flens  
Locatie : Rechts boven, bout 2 van KL  
Omvang : 35 mm  
Opmerkingen : Geen

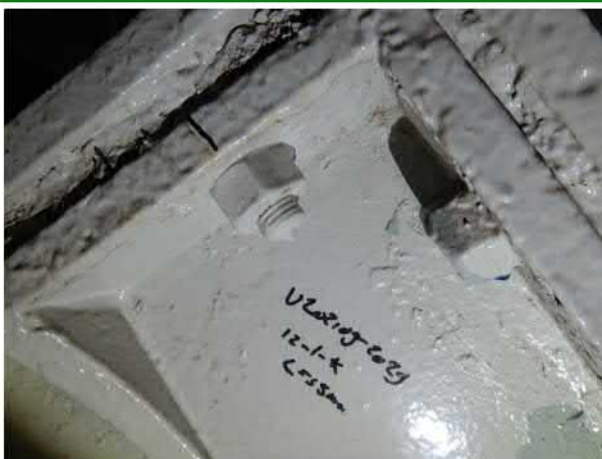
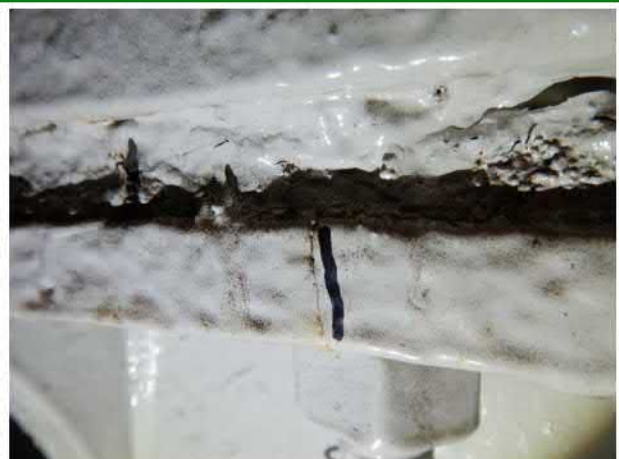
Gebrek : V-202109-2029  
Paneel : Verdieping 12, ring 1, paneel K  
Onderdeel : Gevelement  
Gebrek(en) : Scheur alleen in de flens & Scheur van boutgat naar de rand van de flens  
Locatie : Rechts boven, bout 3 van KL  
Omvang : 35 m2  
Opmerkingen : Geen

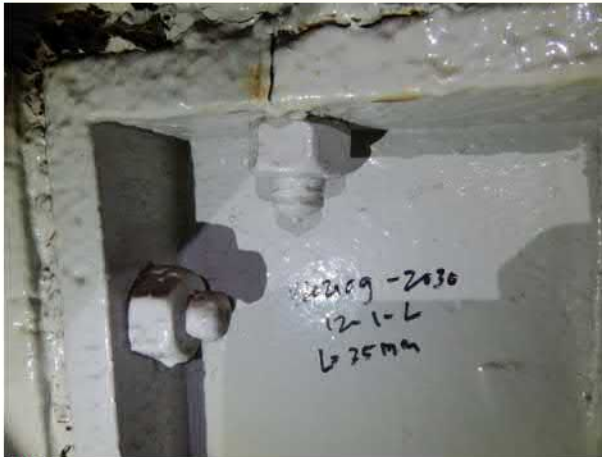
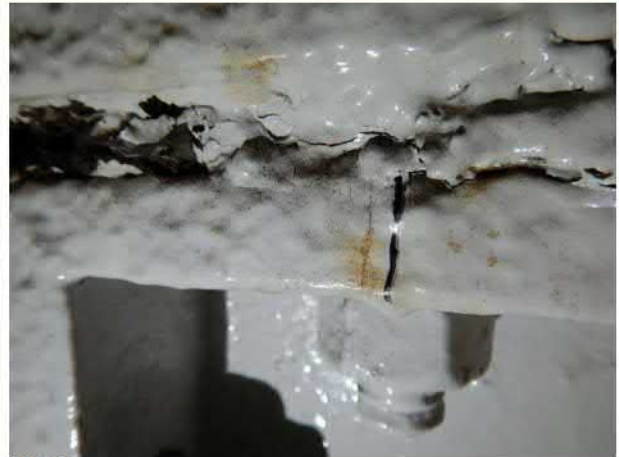
Gebrek : V-202109-2030  
Paneel : Verdieping 12, ring 1, paneel L  
Onderdeel : Gevelement  
Gebrek(en) : Scheur alleen in de flens & Scheur van boutgat naar de rand van de flens  
Locatie : Links boven, bout 4 van KL  
Omvang : 35 m2  
Opmerkingen : Geen

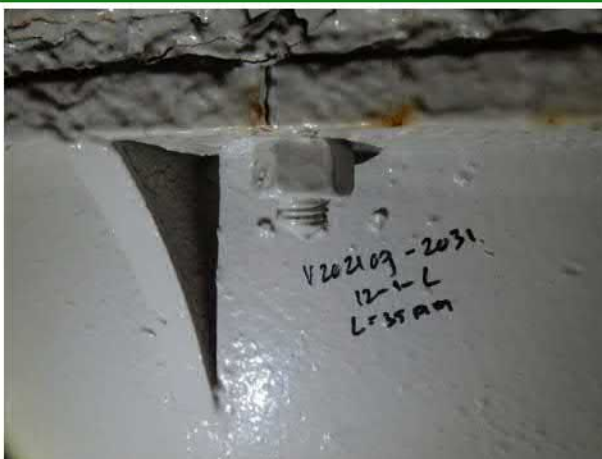
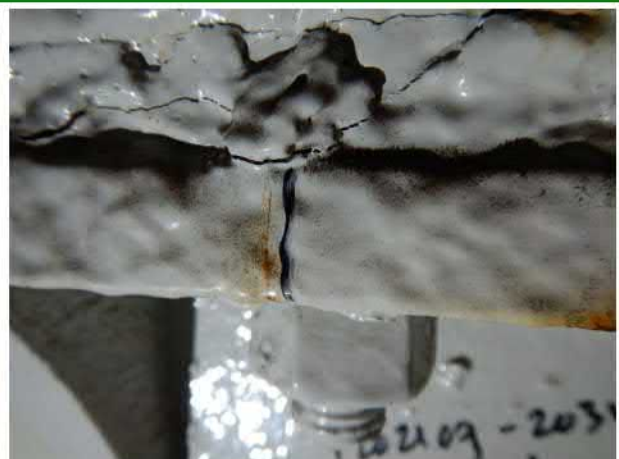
Gebrek : V-202109-2031  
Paneel : Verdieping 12, ring 1, paneel L  
Onderdeel : Gevelement  
Gebrek(en) : Scheur alleen in de flens & Scheur van boutgat naar de rand van de flens  
Locatie : Midden boven, bout 6 van KL  
Omvang : 35 m2  
Opmerkingen : Geen

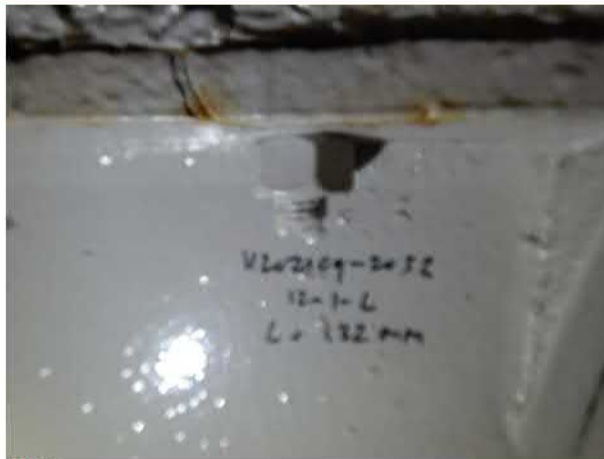
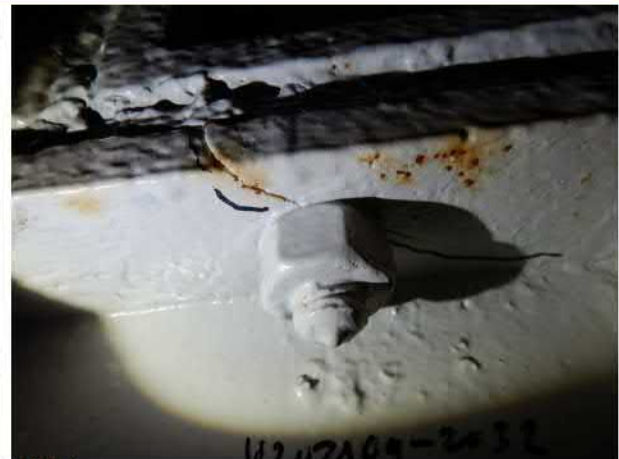
Gebrek : V-202109-2032  
Paneel : Verdieping 12, ring 1, paneel L  
Onderdeel : Gevelement  
Gebrek(en) : Scheur alleen in de flens & Scheur van boutgat naar de rand van de flens  
Locatie : Midden boven, bout 1 van LM  
Omvang : 132 mm  
Opmerkingen : Geen

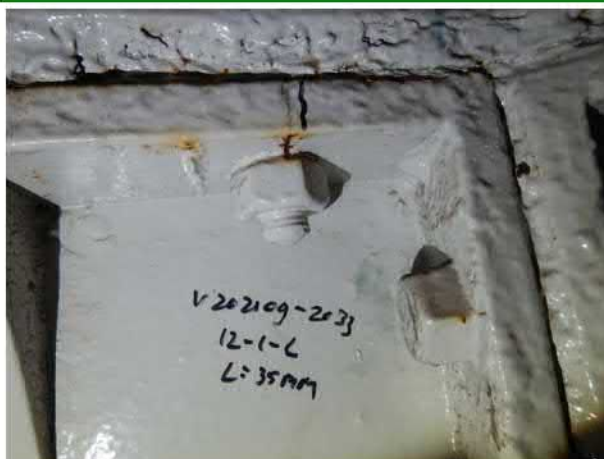
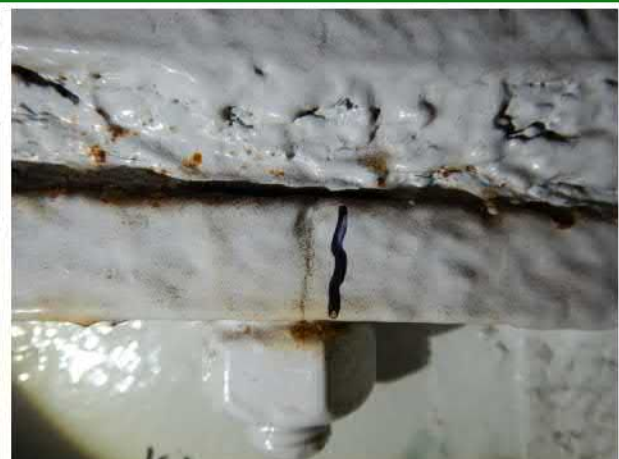
Gebrek : V-202109-2033  
Paneel : Verdieping 12, ring 1, paneel L  
Onderdeel : Gevelement  
Gebrek(en) : Scheur alleen in de flens & Scheur van boutgat naar de rand van de flens  
Locatie : Rechts boven, bout 3 van LM  
Omvang : 35 m2  
Opmerkingen : Geen

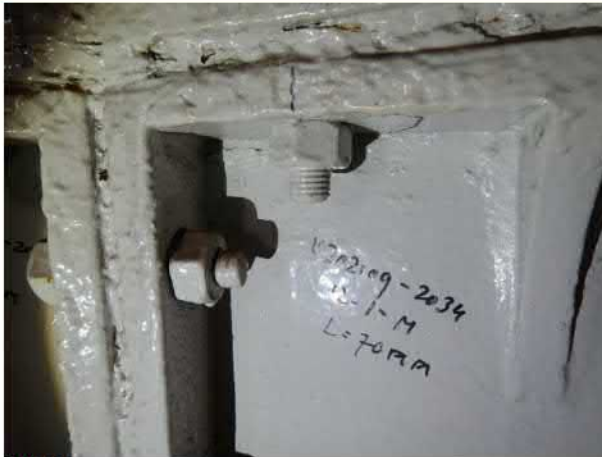
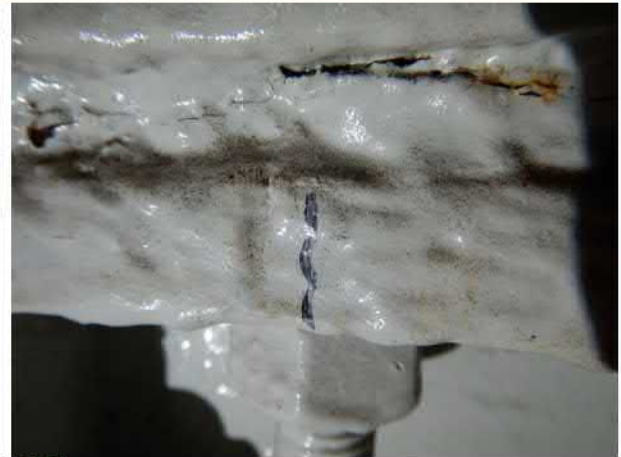
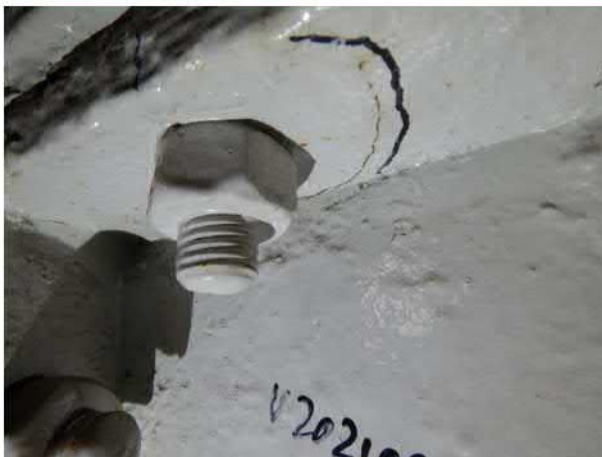
Gebrek : V-202109-2034  
Paneel : Verdieping 12, ring 1, paneel M  
Onderdeel : Gevelement  
Gebreken : Scheur alleen in de flens & Scheur van boutgat naar de rand van de flens  
Locatie : Links boven, bout 4 van LM  
Omvang : 70 st.  
Opmerkingen : Geen

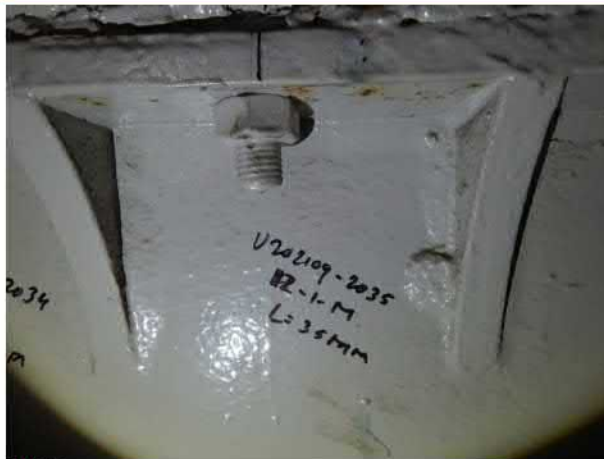
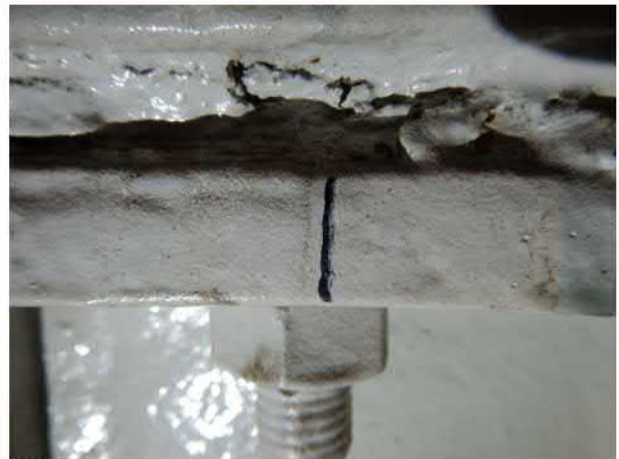
Gebrek : V-202109-2035  
Paneel : Verdieping 12, ring 1, paneel M  
Onderdeel : Gevelement  
Gebrek(en) : Scheur alleen in de flens & Scheur van boutgat naar de rand van de flens  
Locatie : Links boven, bout 5 van LM  
Omvang : 35 m2  
Opmerkingen : Geen

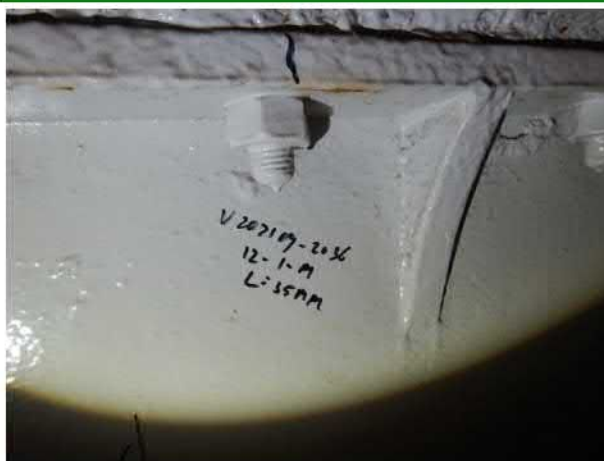
3935

Gebrek : V-202109-2036  
Paneel : Verdieping 12, ring 1, paneel M  
Onderdeel : Gevelement  
Gebrek(en) : Scheur alleen in de flens & Scheur van boutgat naar de rand van de flens  
Locatie : Midden boven, bout 1 van MN  
Omvang : 35 mm  
Opmerkingen : Geen

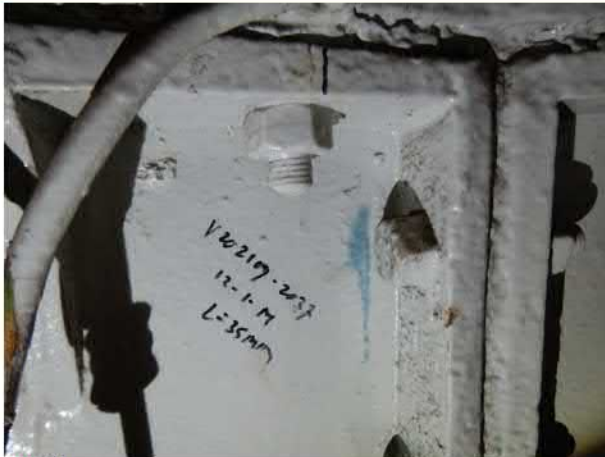
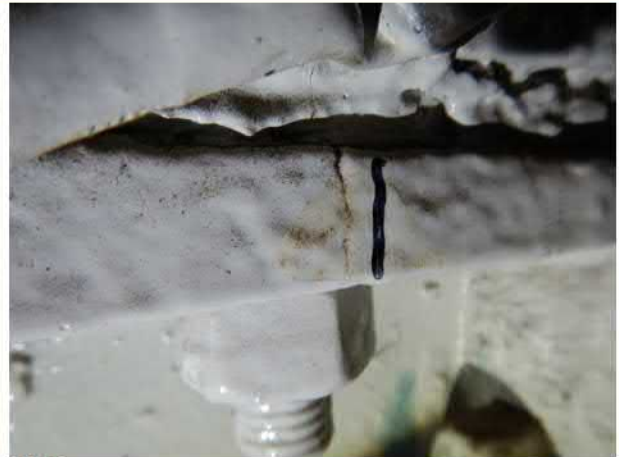
Gebrek : V-202109-2037  
 Paneel : Verdieping 12, ring 1, paneel M  
 Onderdeel : Gevelement  
 Gebrek(en) : Scheur alleen in de flens & Scheur van boutgat naar de rand van de flens  
 Locatie : Rechts boven, bout 3 van MN  
 Omvang : 35 mm  
 Opmerkingen : Geen

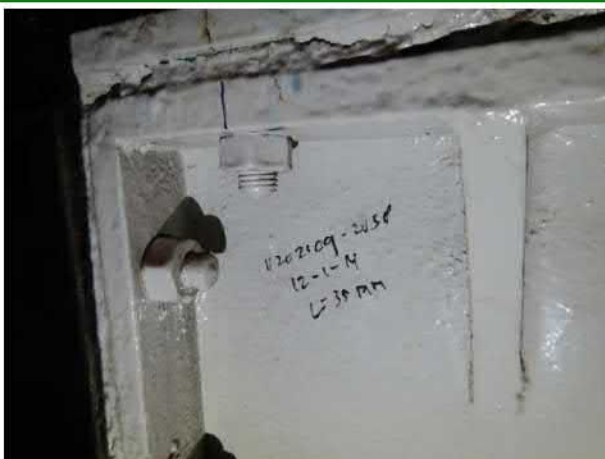
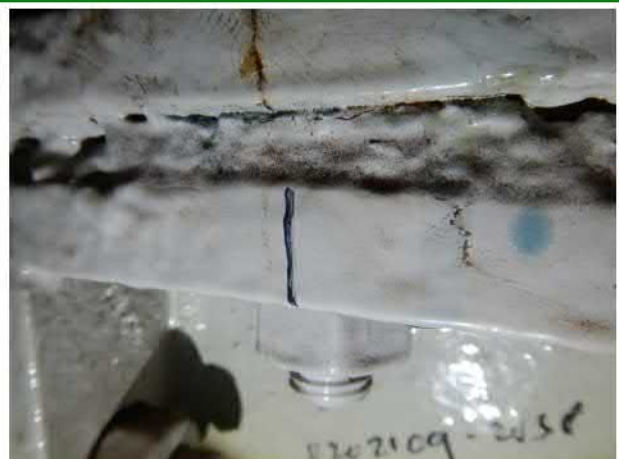
Gebrek : V-202109-2038  
 Paneel : Verdieping 12, ring 1, paneel N  
 Onderdeel : Gevelement  
 Gebrek(en) : Scheur alleen in de flens & Scheur van boutgat naar de rand van de flens  
 Locatie : Links boven, bout 4 van MN  
 Omvang : 35 mm  
 Opmerkingen : Geen

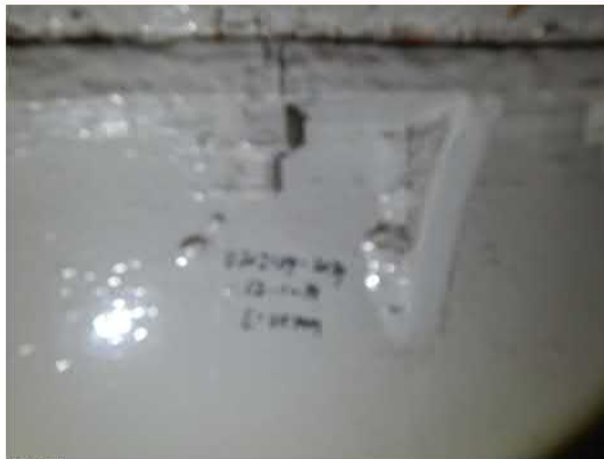
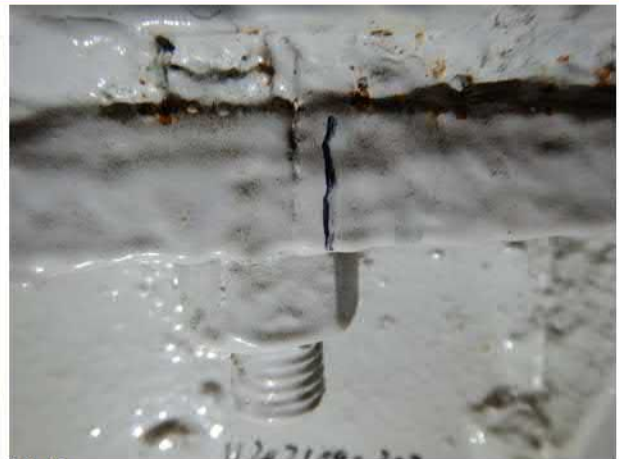
Gebrek : V-202109-2039  
Paneel : Verdieping 12, ring 1, paneel N  
Onderdeel : Gevelement  
Gebrek(en) : Scheur alleen in de flens & Scheur van boutgat naar de rand van de flens  
Locatie : Midden boven, bout 1 van NO  
Omvang : 35 mm  
Opmerkingen : Geen

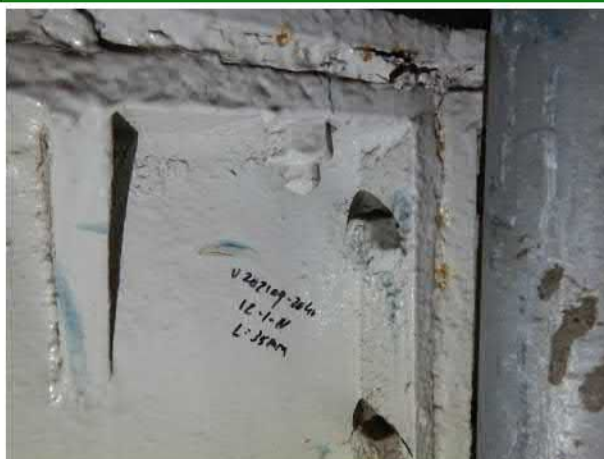
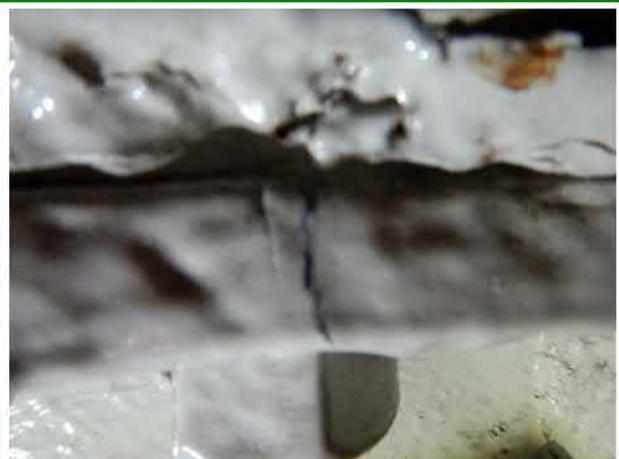
Gebrek : V-202109-2040  
Paneel : Verdieping 12, ring 1, paneel N  
Onderdeel : Gevelement  
Gebrek(en) : Scheur alleen in de flens & Scheur van boutgat naar de rand van de flens  
Locatie : Rechts boven, bout 3 van NO  
Omvang : 35 mm  
Opmerkingen : Geen

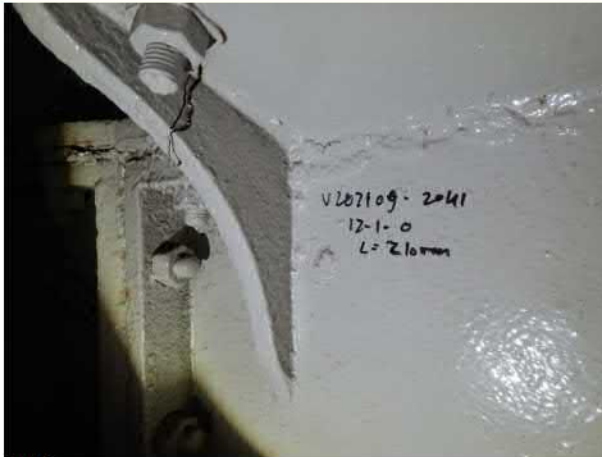
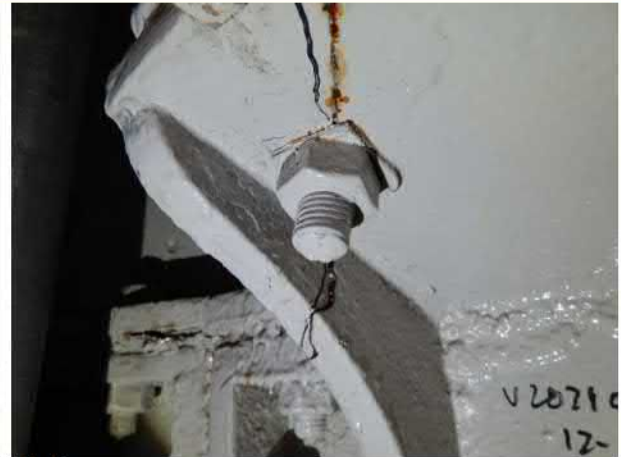
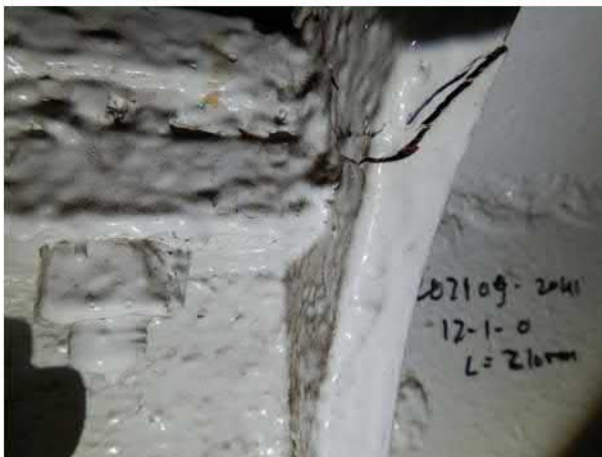
Gebrek : V-202109-2041  
Paneel : Verdieping 12, ring 1, paneel O  
Onderdeel : Gevelement  
Gebrek(en) : Scheur alleen in de flens  
Locatie : Linksboven  
Omvang : 210 mm  
Opmerkingen : Flens van het raam, bestaat uit 2 scheuren.

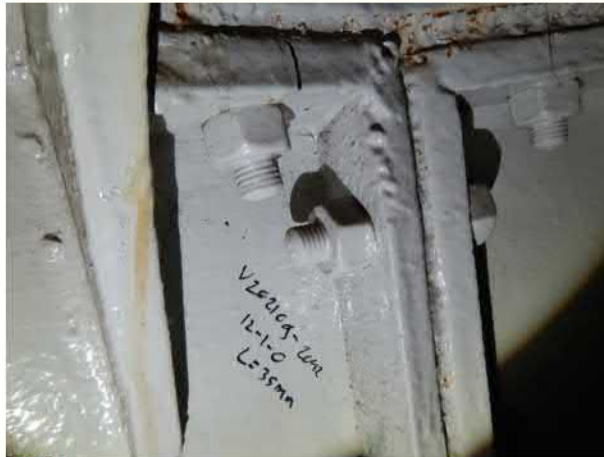
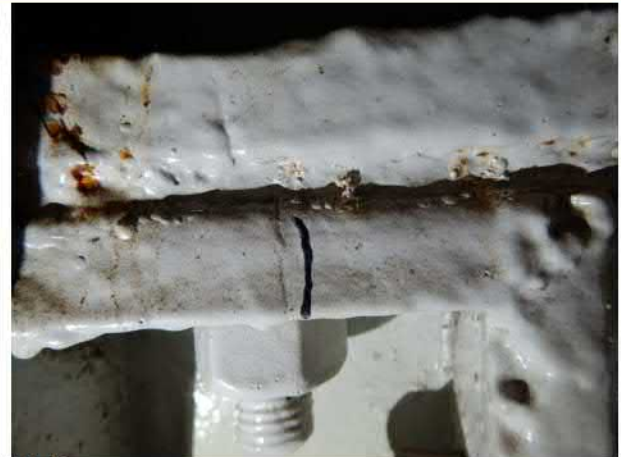
Gebrek : V-202109-2042  
Paneel : Verdieping 12, ring 1, paneel O  
Onderdeel : Gevelement  
Gebrek(en) : Scheur alleen in de flens & Scheur van boutgat naar de rand van de flens  
Locatie : Rechts boven, bout 1 van OP  
Omvang : 35 mm  
Opmerkingen : Geen
