Titel : Inspectie Lange Jaap Huisduinen

Rapportnummer : 42212 Bijlage 3

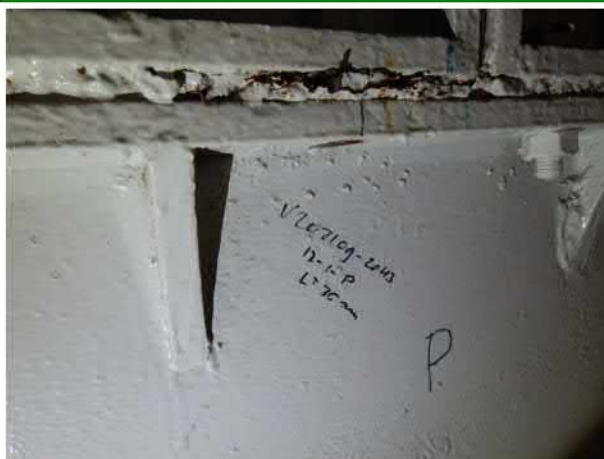
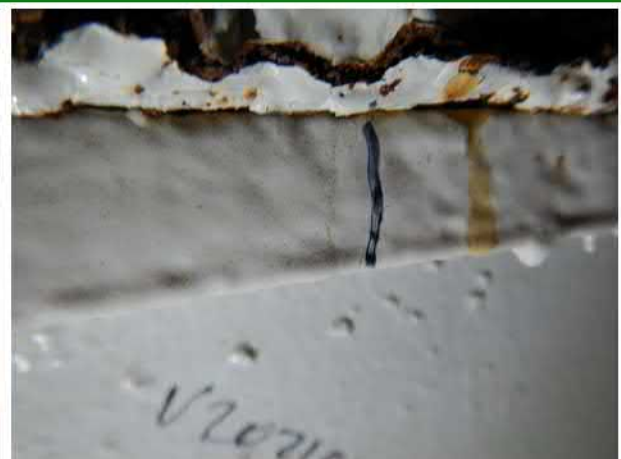
Gebrek : V-202109-2043  
Paneel : Verdieping 12, ring 1, paneel P  
Onderdeel : Gevelement  
Gebrek(en) : Scheur alleen in de flens & Scheur van boutgat naar de rand van de flens  
Locatie : Midden boven, bout 4 van OP  
Omvang : 35 mm  
Opmerkingen : Geen

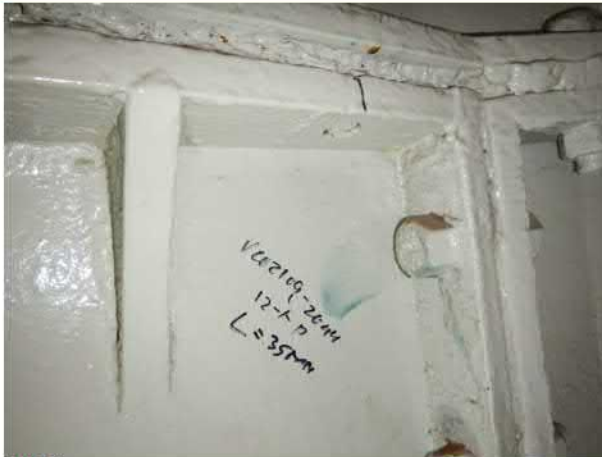
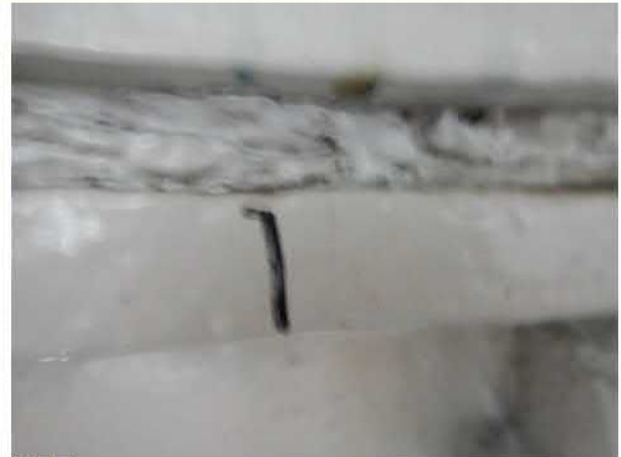
Gebrek : V-202109-2044  
Paneel : Verdieping 12, ring 1, paneel P  
Onderdeel : Gevelement  
Gebrek(en) : Scheur alleen in de flens & Scheur van boutgat naar de rand van de flens  
Locatie : Rechts boven, bout 3 van PA  
Omvang : 35 mm  
Opmerkingen : Geen

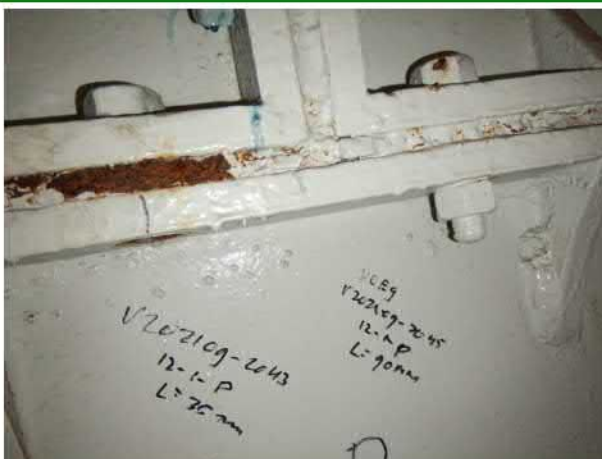
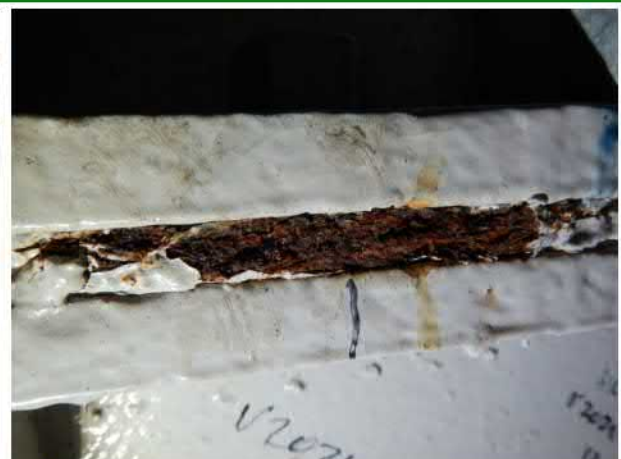
Gebrek : V-202109-2045  
Paneel : Verdieping 12, ring 1, paneel P  
Onderdeel : Voegvulling  
Gebrek(en) : Corrosie(sporen)  
Locatie : Boven  
Omvang : 90 mm  
Opmerkingen : Geen

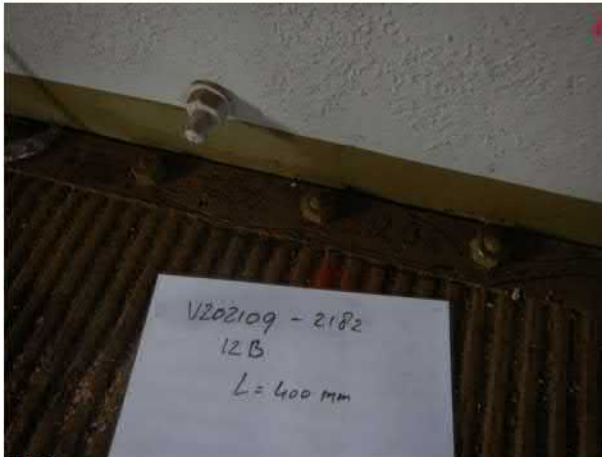
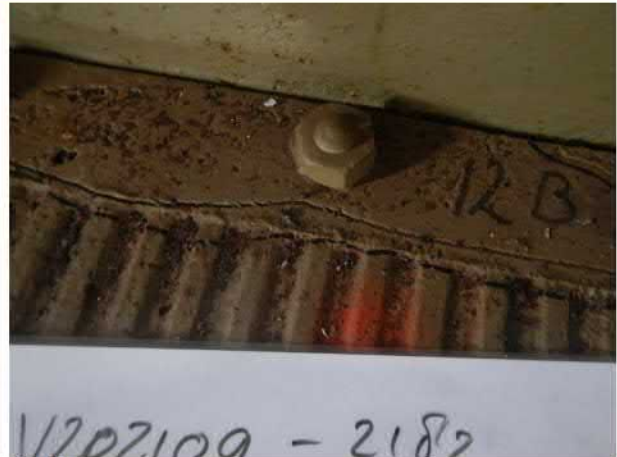
Gebrek : V-202109-2182  
Paneel : Verdieping 12, ring , paneel B  
Onderdeel : Vloer  
Gebrek(en) : Scheur alleen in de flens  
Locatie : Bout 3 naar Bout 5  
Omvang : 400 mm  
Opmerkingen : Geen

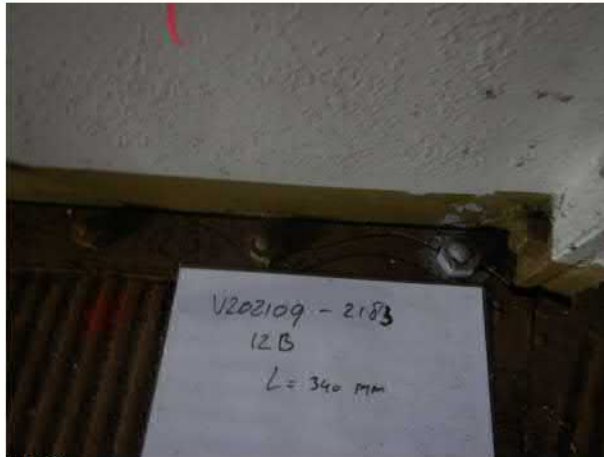
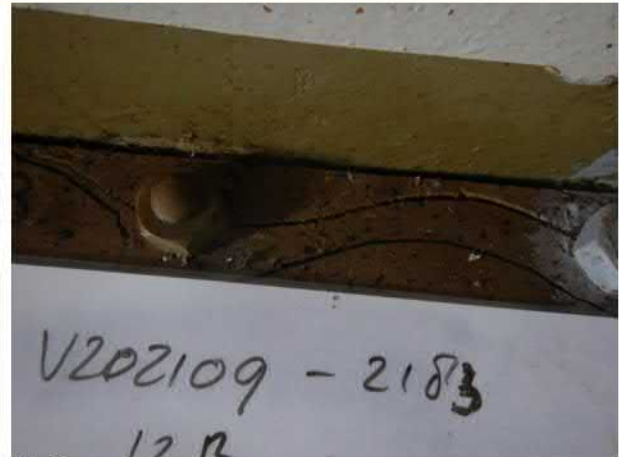
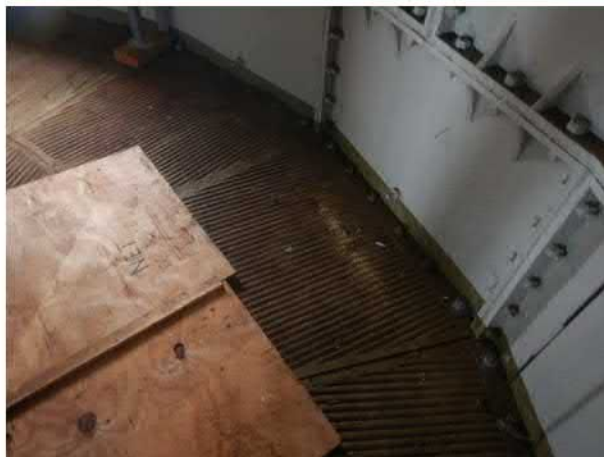
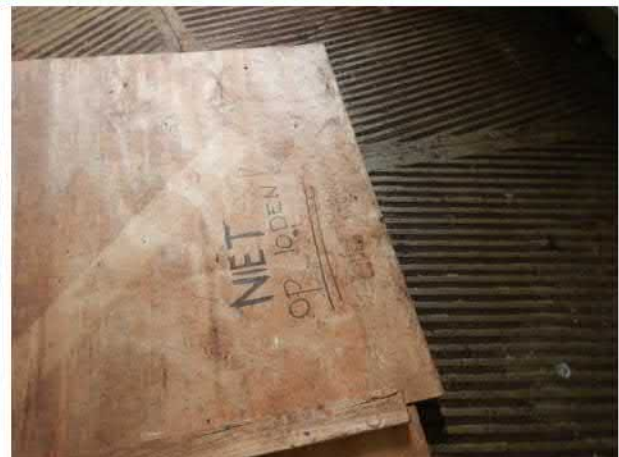
Gebrek : V-202109-2183  
Paneel : Verdieping 12, ring , paneel B  
Onderdeel : Vloer  
Gebrek(en) : Scheur alleen in de flens  
Locatie : Bout 4 naar Bout 6  
Omvang : 340 mm  
Opmerkingen : Vloer A niet te inspecteren, Vloer Q ligt eruit

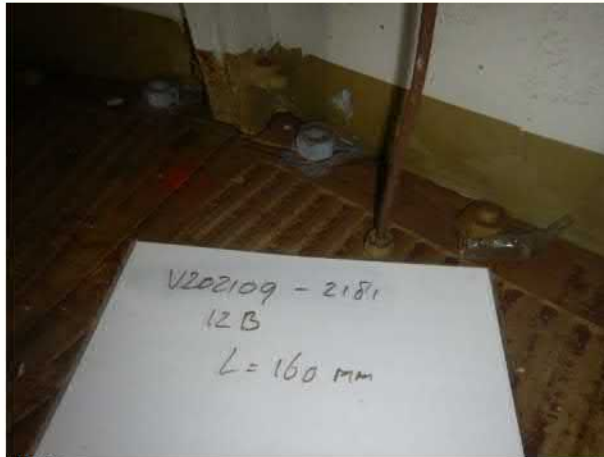
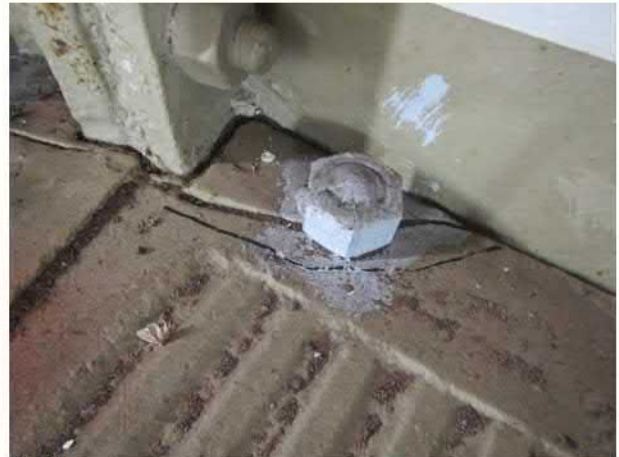
Gebrek : V-202109-2181  
Paneel : Verdieping 12, ring , paneel B  
Onderdeel : Vloer  
Gebrek(en) : Scheur alleen in de flens  
Locatie : Buitenwand, Bout 1  
Omvang : 160 mm  
Opmerkingen : Geen

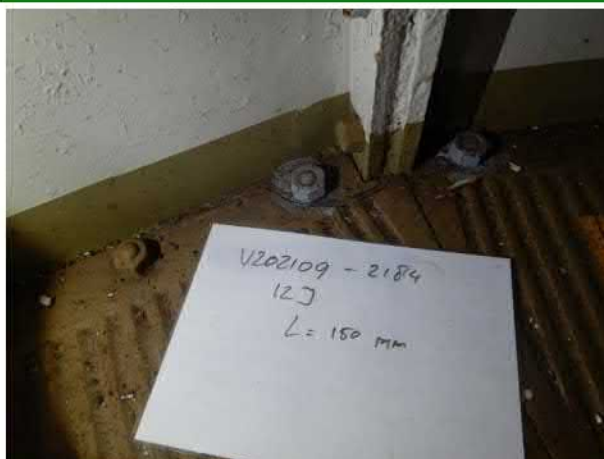
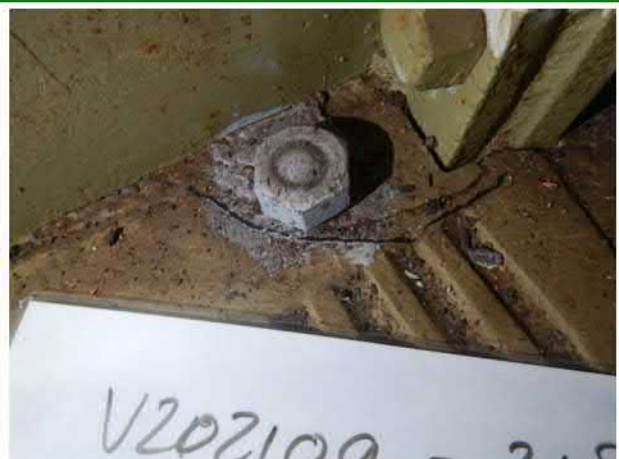
Gebrek : V-202109-2184  
Paneel : Verdieping 12, ring , paneel J  
Onderdeel : Vloer  
Gebrek(en) : Scheur alleen in de flens  
Locatie : Bout 6  
Omvang : 150 mm  
Opmerkingen : Geen

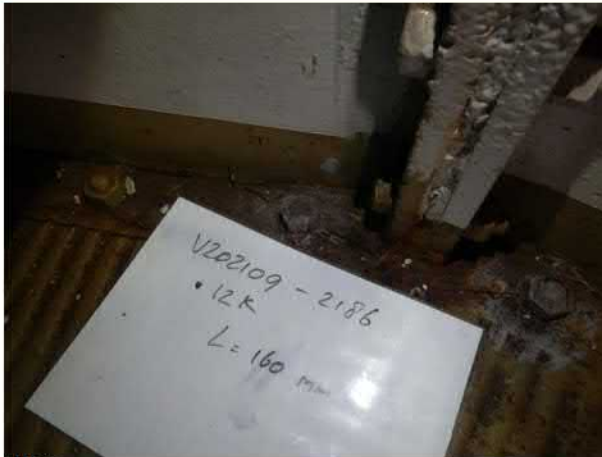
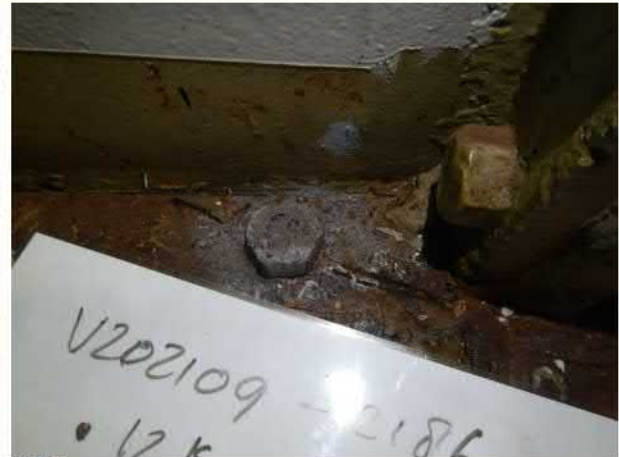
Gebrek : V-202109-2186  
Paneel : Verdieping 12, ring , paneel K  
Onderdeel : Vloer  
Gebrek(en) : Scheur alleen in de flens  
Locatie : Buitenwand  
Omvang : 160 mm  
Opmerkingen : Geen

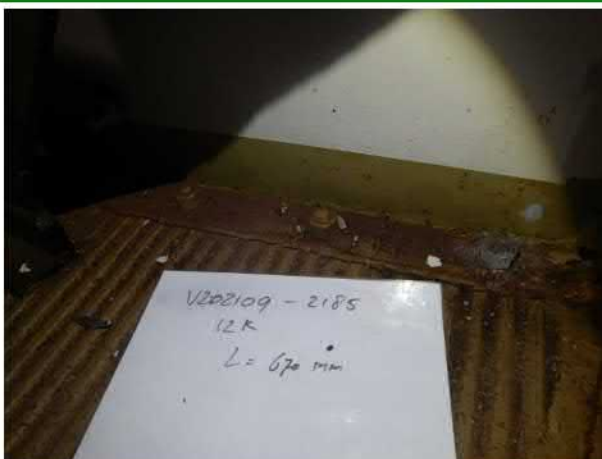
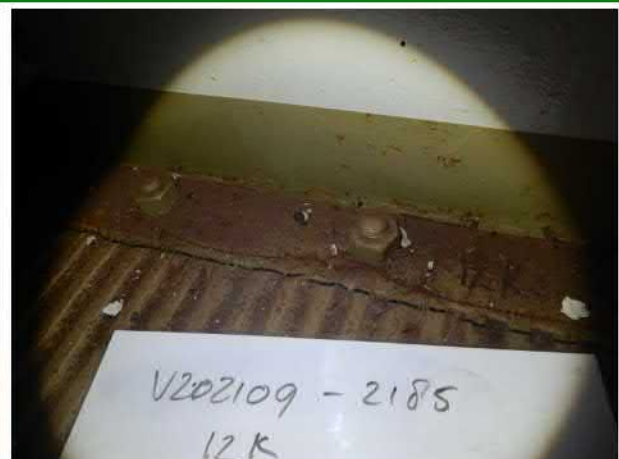
Gebrek : V-202109-2185  
Paneel : Verdieping 12, ring , paneel K  
Onderdeel : Vloer  
Gebrek(en) : Scheur alleen in de flens  
Locatie : Bout 3 naar Bout 6  
Omvang : 670 mm  
Opmerkingen : Geen

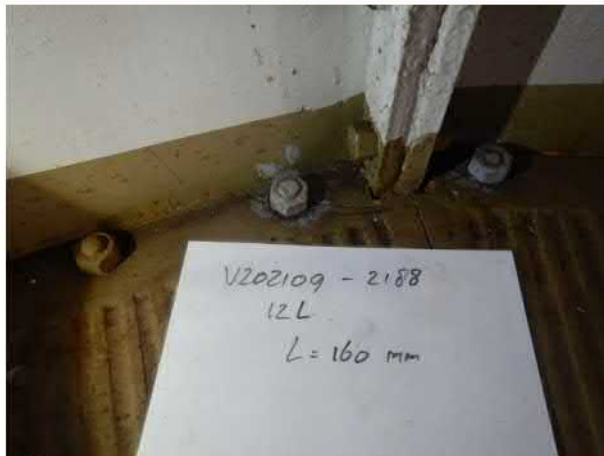
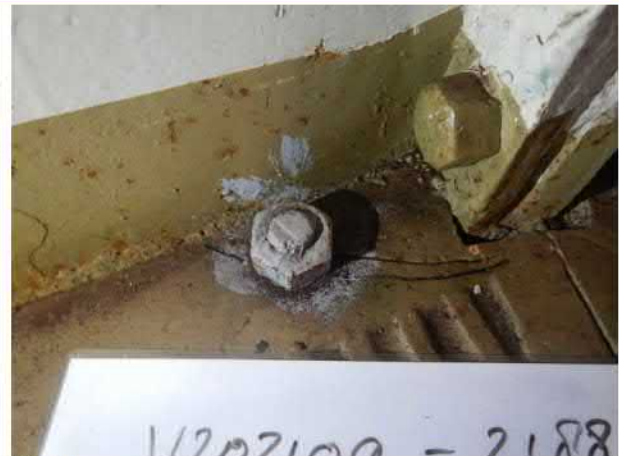
Gebrek : V-202109-2188  
Paneel : Verdieping 12, ring , paneel L  
Onderdeel : Vloer  
Gebrek(en) : Scheur alleen in de flens  
Locatie : Bout 6  
Omvang : 160 mm  
Opmerkingen : Geen

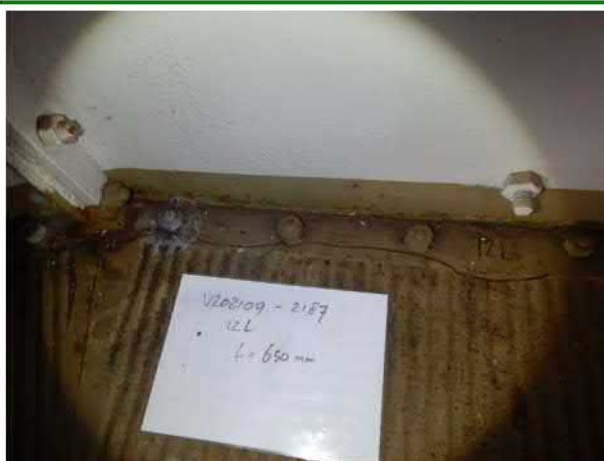
Gebrek : V-202109-2187  
Paneel : Verdieping 12, ring , paneel L  
Onderdeel : Vloer  
Gebrek(en) : Scheur in vloer  
Locatie : Bout 1 naar bout 4  
Omvang : 650 mm  
Opmerkingen : Geen

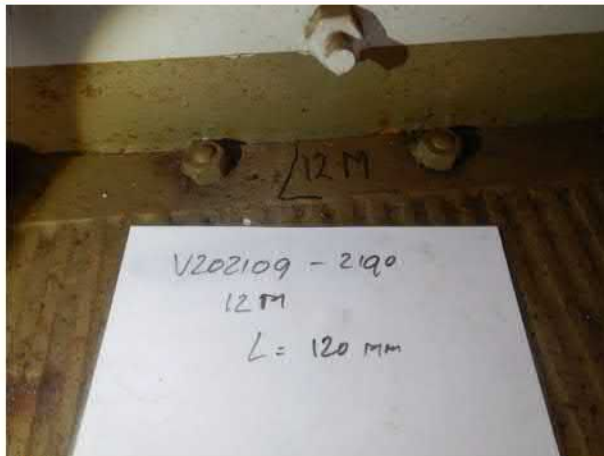
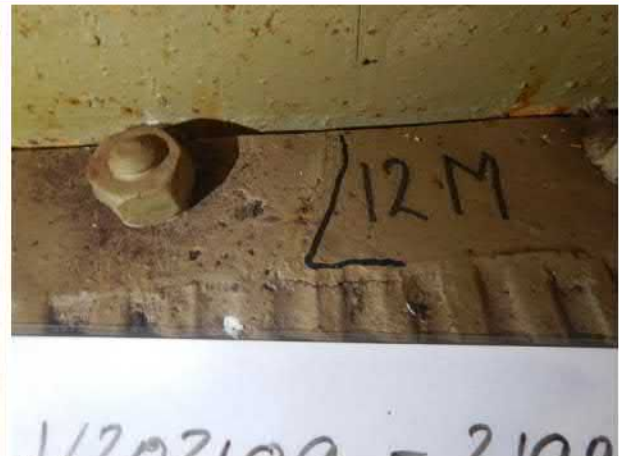
Gebrek : V-202109-2190  
Paneel : Verdieping 12, ring , paneel M  
Onderdeel : Vloer  
Gebrek(en) : Scheur alleen in de flens  
Locatie : Buitenflens  
Omvang : 120 mm  
Opmerkingen : Geen

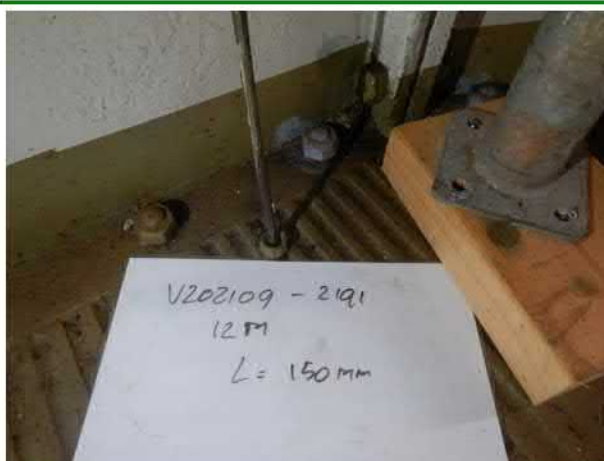
Gebrek : V-202109-2191  
Paneel : Verdieping 12, ring , paneel M  
Onderdeel : Vloer  
Gebrek(en) : Scheur alleen in de flens  
Locatie : Bout 6  
Omvang : 150 mm  
Opmerkingen : Geen

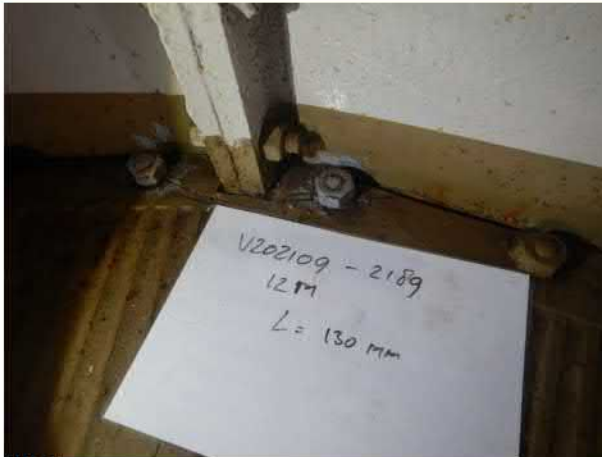
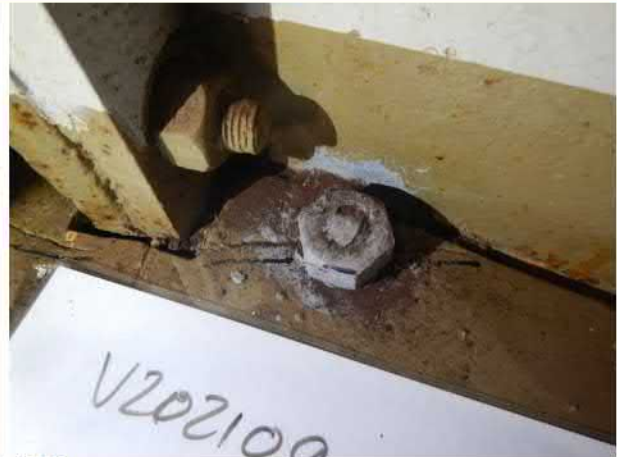
Gebrek : V-202109-2189  
Paneel : Verdieping 12, ring , paneel M  
Onderdeel : Vloer  
Gebrek(en) : Scheur alleen in de flens  
Locatie : Bout 1  
Omvang : 130 mm  
Opmerkingen : Geen

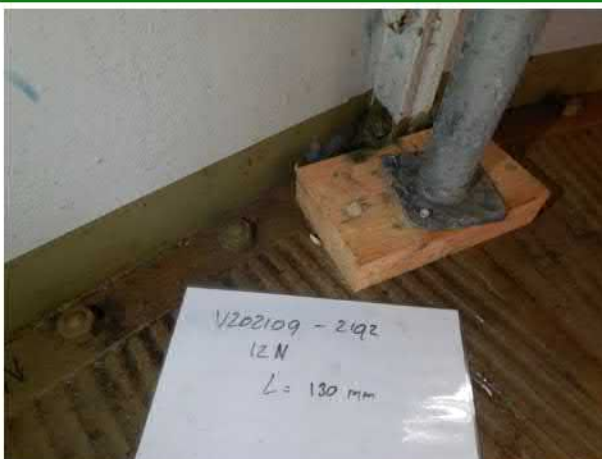
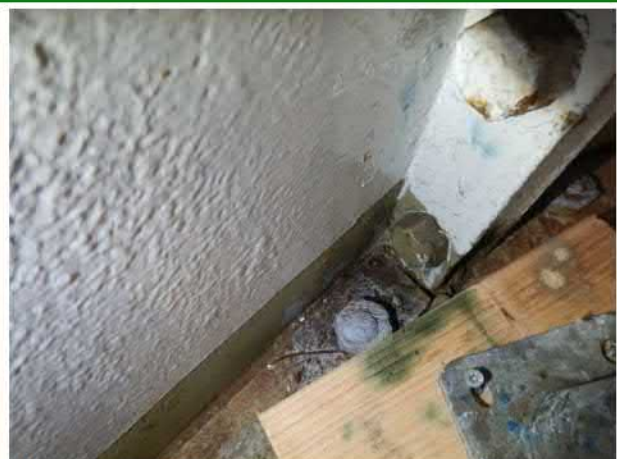
Gebrek : V-202109-2192  
Paneel : Verdieping 12, ring , paneel N  
Onderdeel : Vloer  
Gebrek(en) : Scheur alleen in de flens  
Locatie : Bout 6  
Omvang : 130 mm  
Opmerkingen : Geen

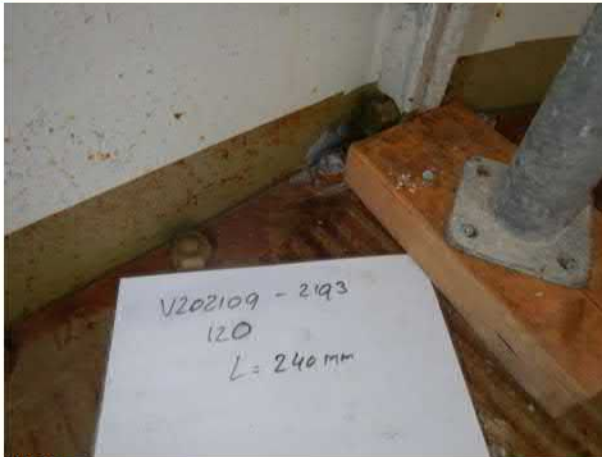
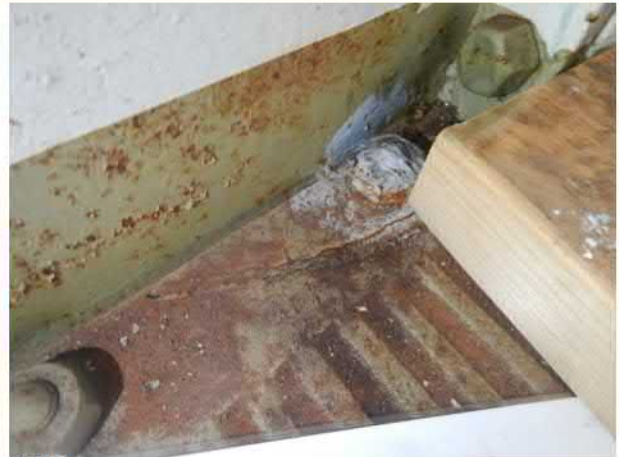
Gebrek : V-202109-2193  
Paneel : Verdieping 12, ring , paneel O  
Onderdeel : Vloer  
Gebrek(en) : Scheur alleen in de flens  
Locatie : Buitenwand  
Omvang : 240 mm  
Opmerkingen : Geen

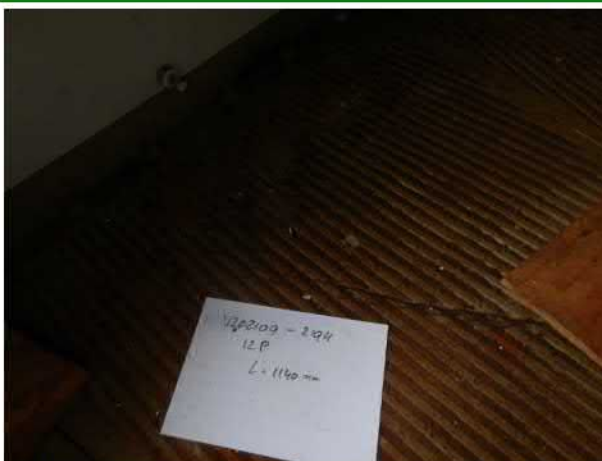
Gebrek : V-202109-2194  
Paneel : Verdieping 12, ring , paneel P  
Onderdeel : Vloer  
Gebrek(en) : Scheur in vloer  
Locatie : Gehele plaat  
Omvang : 1140 mm  
Opmerkingen : Geen

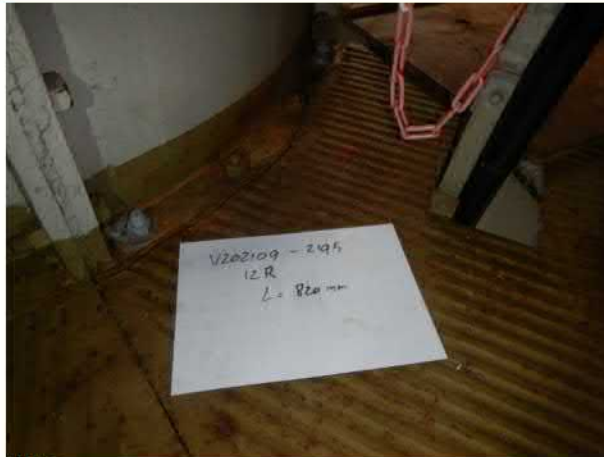
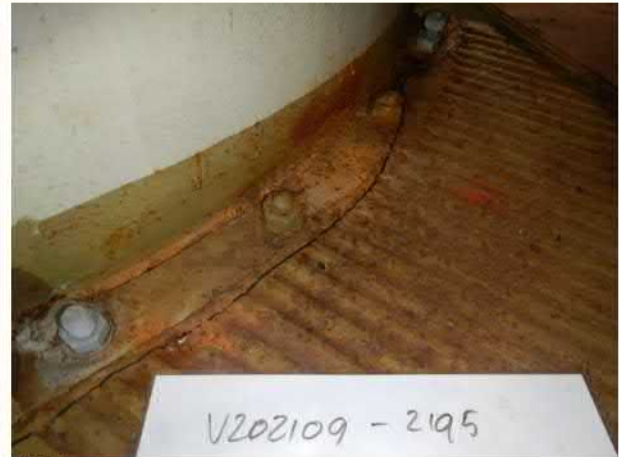
Gebrek : V-202109-2195  
 Paneel : Verdieping 12, ring , paneel R  
 Onderdeel : Vloer  
 Gebrek(en) : Scheur alleen in de flens  
 Locatie : Binnenkern  
 Omvang : 820 mm  
 Opmerkingen : Geen

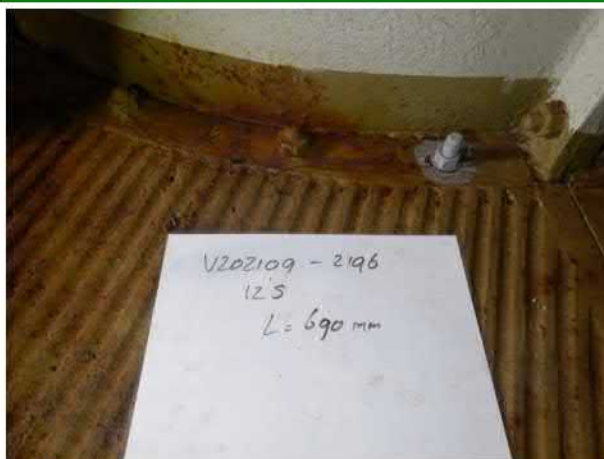
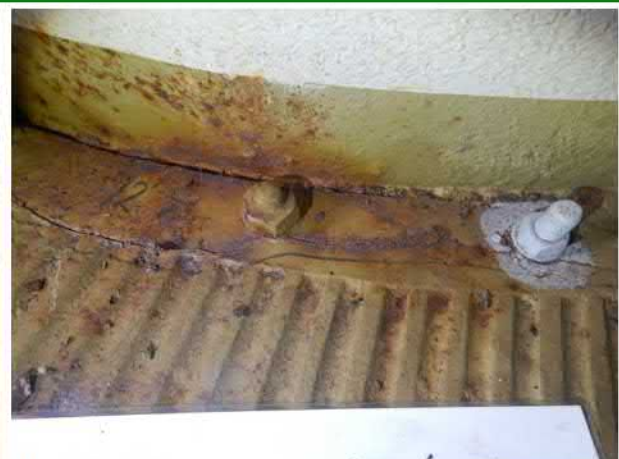
Gebrek : V-202109-2196  
 Paneel : Verdieping 12, ring , paneel S  
 Onderdeel : Vloer  
 Gebrek(en) : Scheur alleen in de flens  
 Locatie : Bout 1 naar einde flens  
 Omvang : 690 mm  
 Opmerkingen : Geen

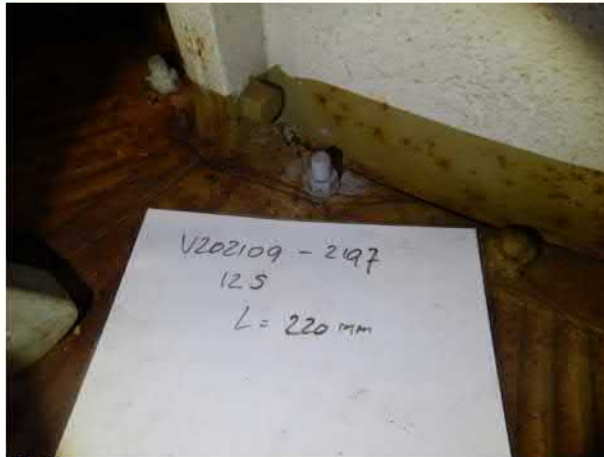
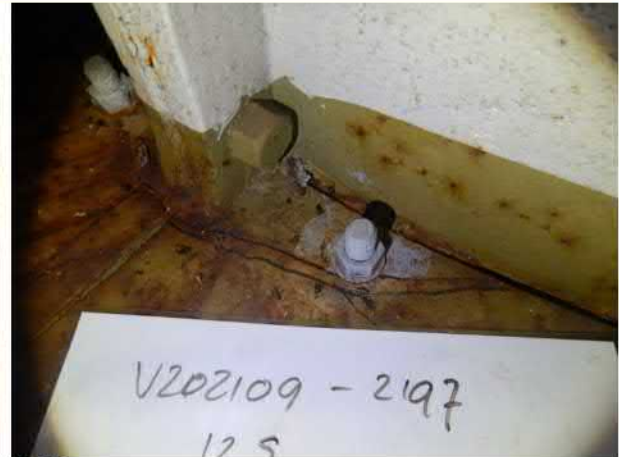
Gebrek : V-202109-2197  
Paneel : Verdieping 12, ring , paneel S  
Onderdeel : Vloer  
Gebrek(en) : Scheur alleen in de flens  
Locatie : Flens naar bout 1  
Omvang : 220 mm  
Opmerkingen : Geen

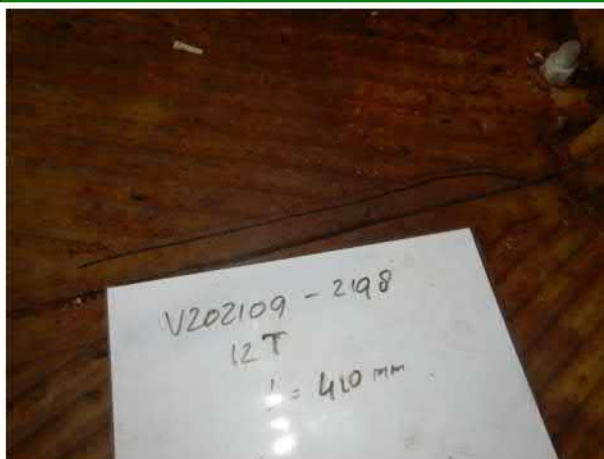
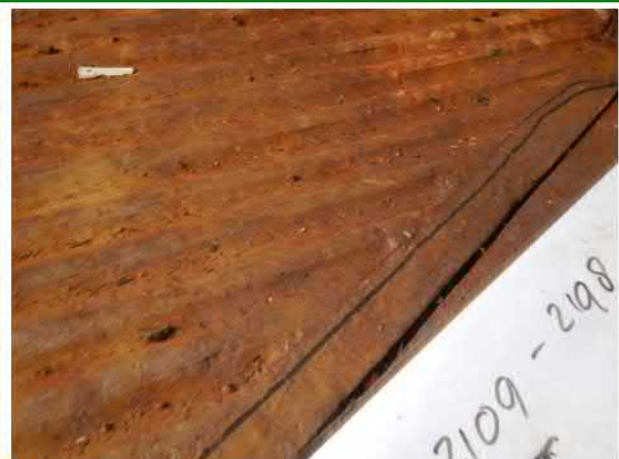
Gebrek : V-202109-2198  
Paneel : Verdieping 12, ring , paneel T  
Onderdeel : Vloer  
Gebrek(en) : Scheur in vloer & Scheur alleen in de flens  
Locatie : Rechterzijde flens - vloer  
Omvang : 410 mm  
Opmerkingen : Geen

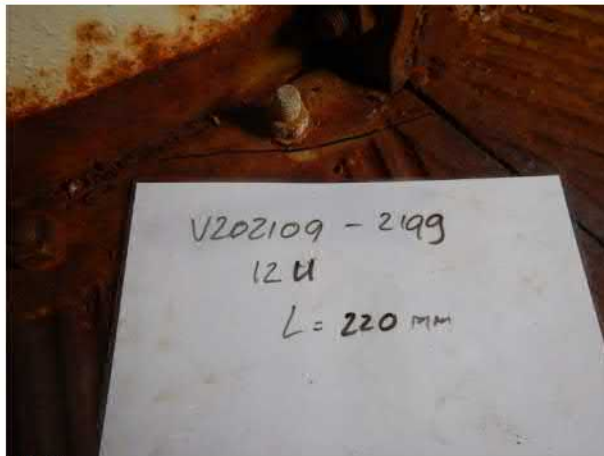
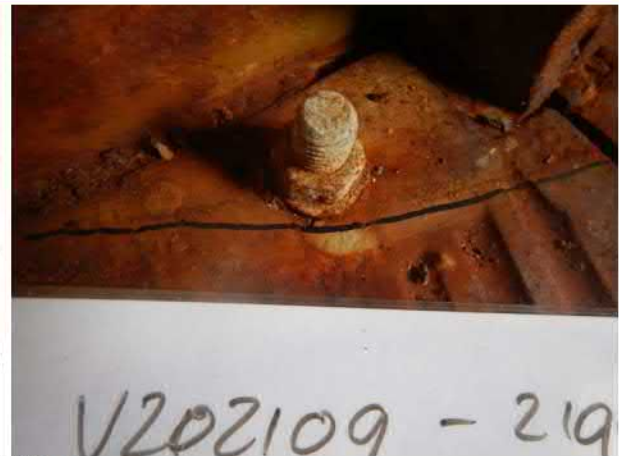
Gebrek : V-202109-2199  
 Paneel : Verdieping 12, ring , paneel U  
 Onderdeel : Vloer  
 Gebrek(en) : Scheur alleen in de flens  
 Locatie : Binnenkern  
 Omvang : 220 mm  
 Opmerkingen : Geen

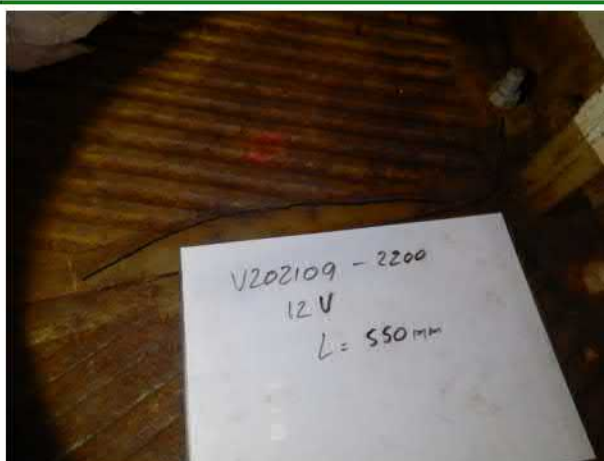
Gebrek : V-202109-2200  
 Paneel : Verdieping 12, ring , paneel V  
 Onderdeel : Vloer  
 Gebrek(en) : Scheur alleen in het lijf & Scheur van boutgat naar de rand van de flens  
 Locatie : Bout 4 naar rechterzijde flens  
 Omvang : 550 mm  
 Opmerkingen : Geen

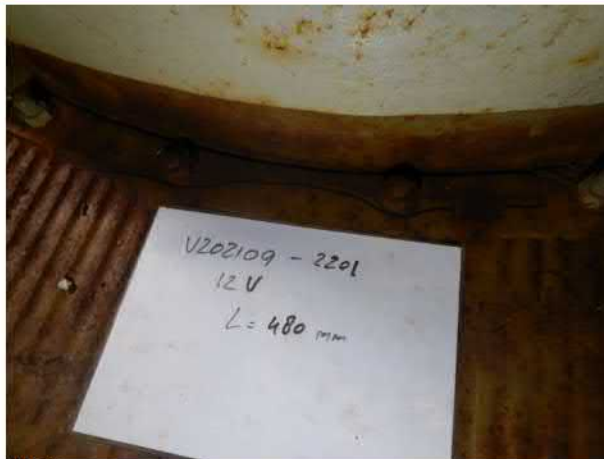
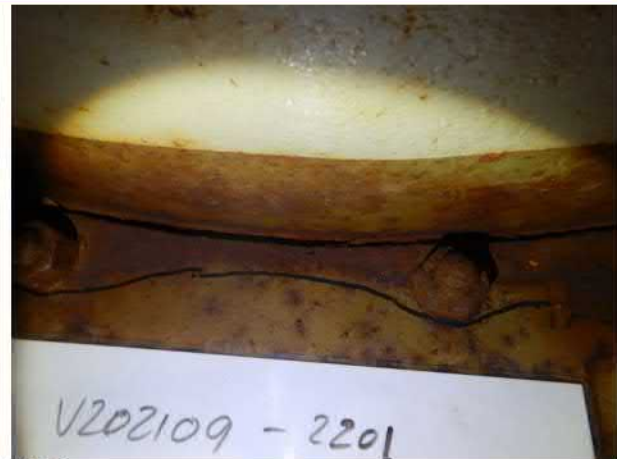
Gebrek : V-202109-2201  
Paneel : Verdieping 12, ring , paneel V  
Onderdeel : Vloer  
Gebrek(en) : Scheur alleen in de flens  
Locatie : Bout 1 naar halverwege bout 4  
Omvang : 480 mm  
Opmerkingen : Geen

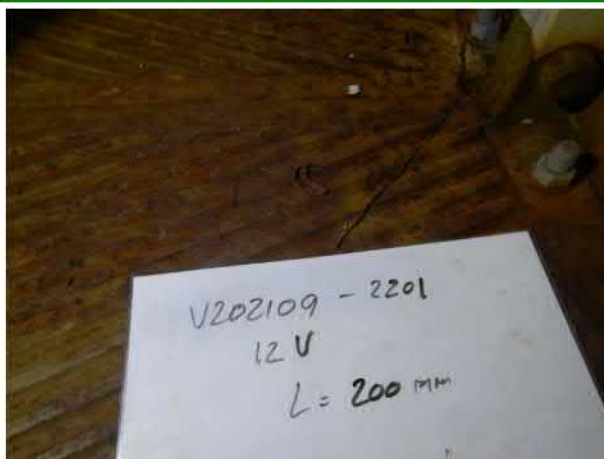
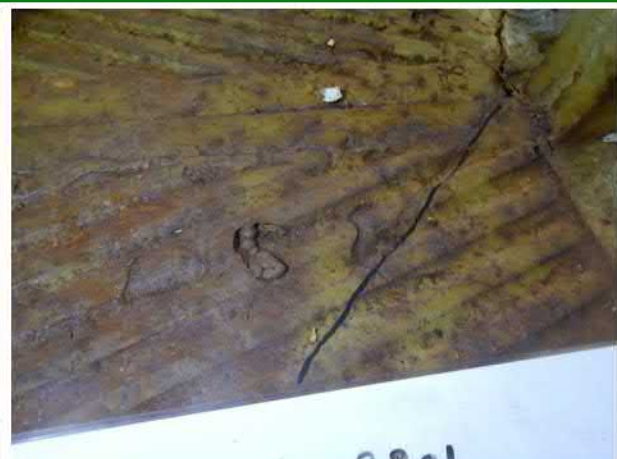
Gebrek : V-202109-2202  
Paneel : Verdieping 12, ring , paneel V  
Onderdeel : Vloer  
Gebrek(en) : Scheur in vloer  
Locatie : Binnenkern  
Omvang : 200 mm  
Opmerkingen : Geen

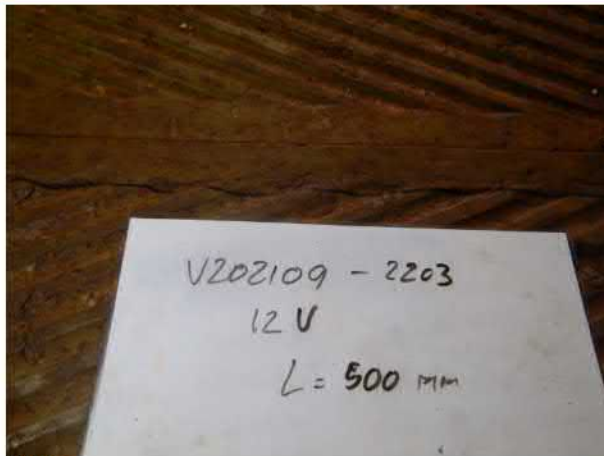
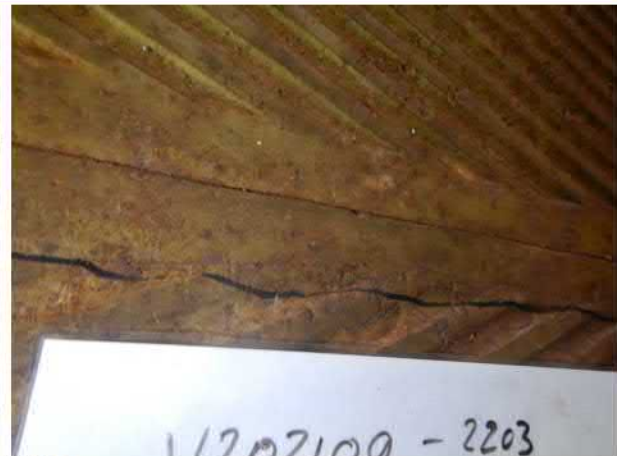
Gebrek : V-202109-2203  
 Paneel : Verdieping 12, ring , paneel V  
 Onderdeel : Vloer  
 Gebrek(en) : Scheur in vloer  
 Locatie : Evenwijdig flens miden vloer  
 Omvang : 500 mm  
 Opmerkingen : Geen

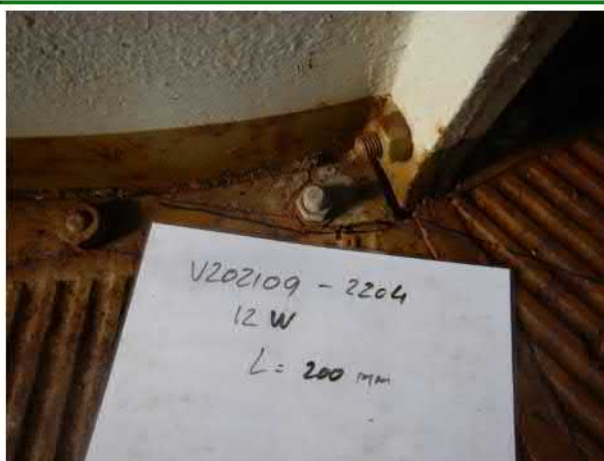
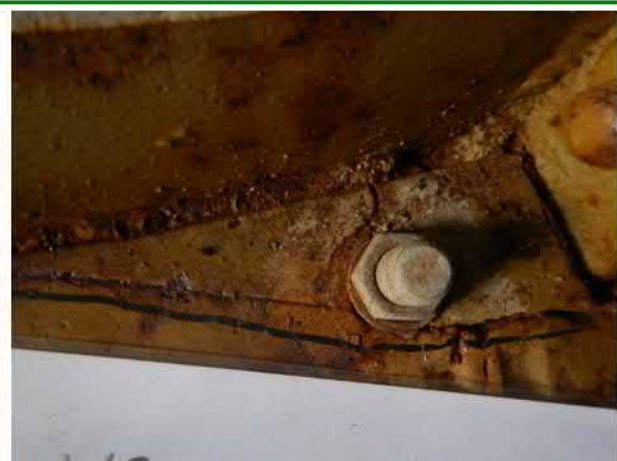
Gebrek : V-202109-2204  
 Paneel : Verdieping 12, ring , paneel W  
 Onderdeel : Vloer  
 Gebrek(en) : Scheur alleen in de flens  
 Locatie : Binnenkern  
 Omvang : 200 mm  
 Opmerkingen : Geen

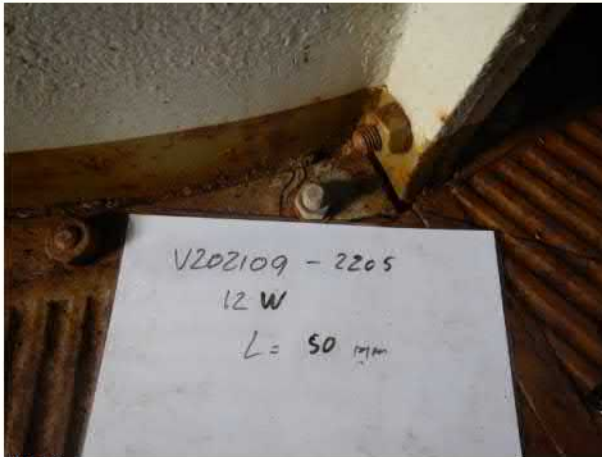
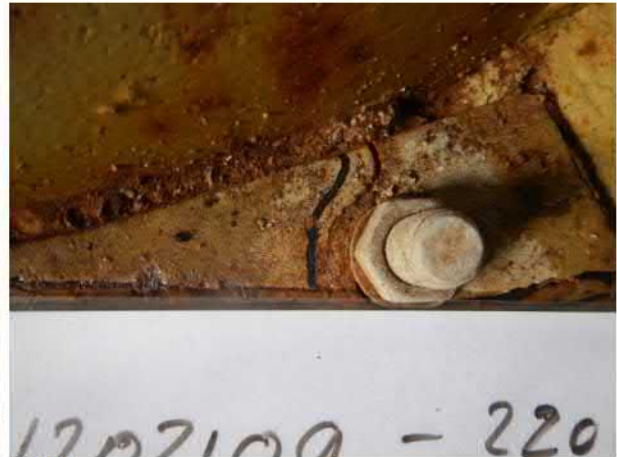
Gebrek : V-202109-2205  
Paneel : Verdieping 12, ring , paneel W  
Onderdeel : Vloer  
Gebrek(en) : Scheur alleen in de flens  
Locatie : Bout 4  
Omvang : 50 mm  
Opmerkingen :

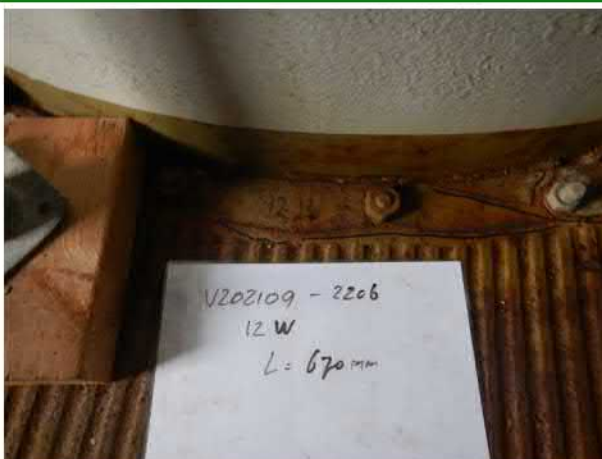
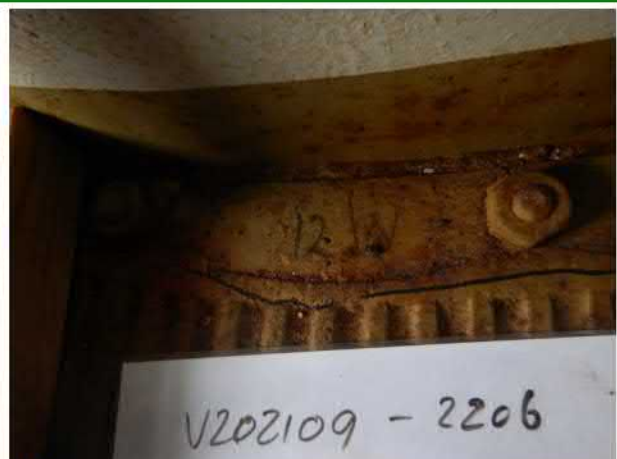
Gebrek : V-202109-2206  
Paneel : Verdieping 12, ring , paneel W  
Onderdeel : Vloer  
Gebrek(en) : Scheur alleen in de flens  
Locatie : Bout 1 naar bout 4  
Omvang : 670 mm  
Opmerkingen : Geen

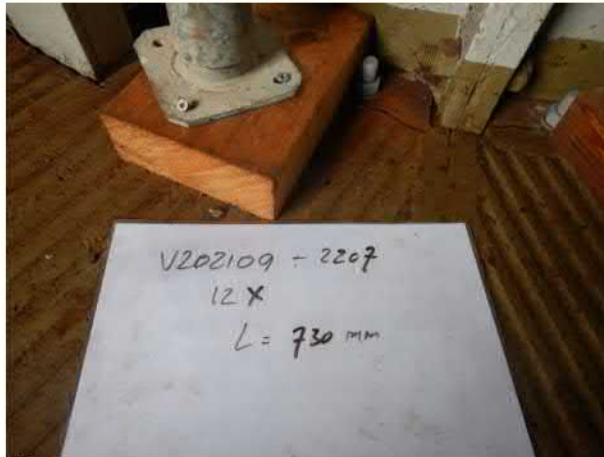
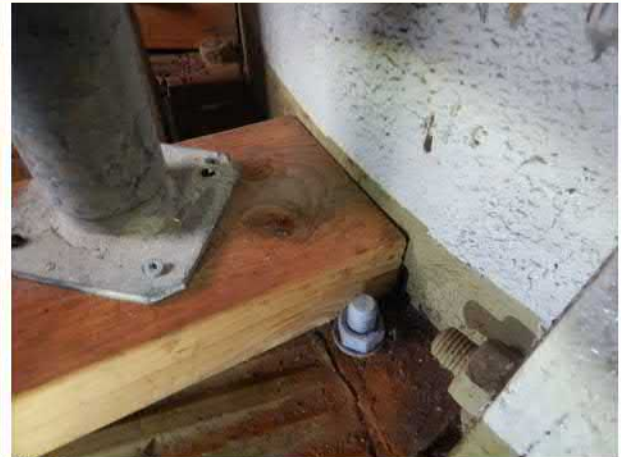
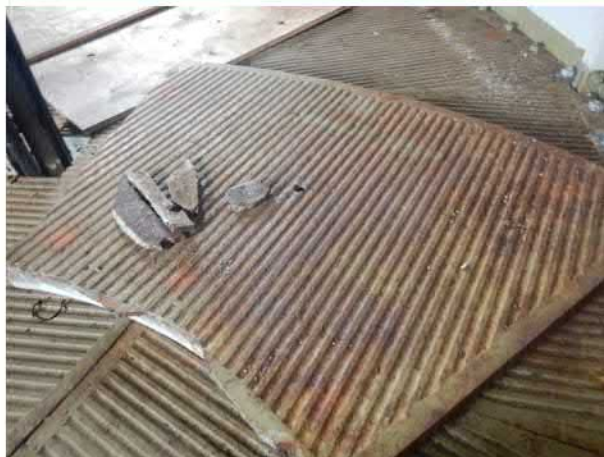
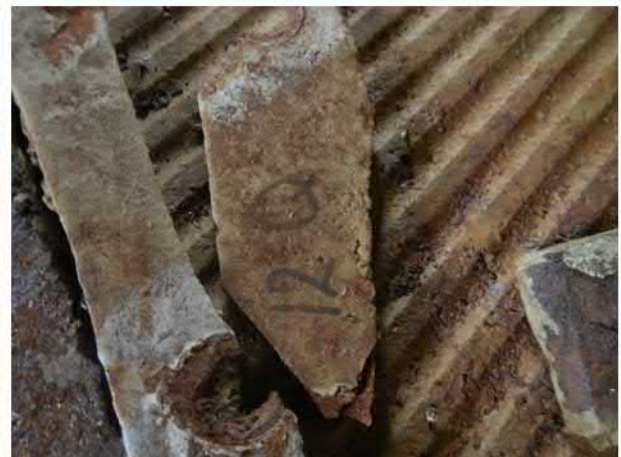
Gebrek : V-202109-2207  
Paneel : Verdieping 12, ring , paneel X  
Onderdeel : Vloer  
Gebrek(en) : Scheur alleen in de flens  
Locatie : Binnenkern  
Omvang : 730 mm  
Opmerkingen : Vloer Q ligt eruit

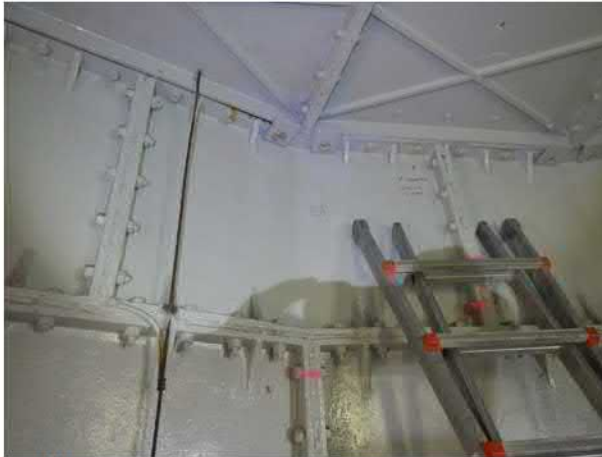
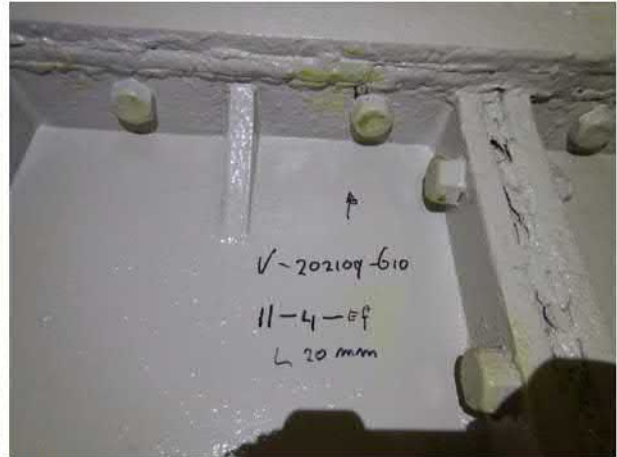
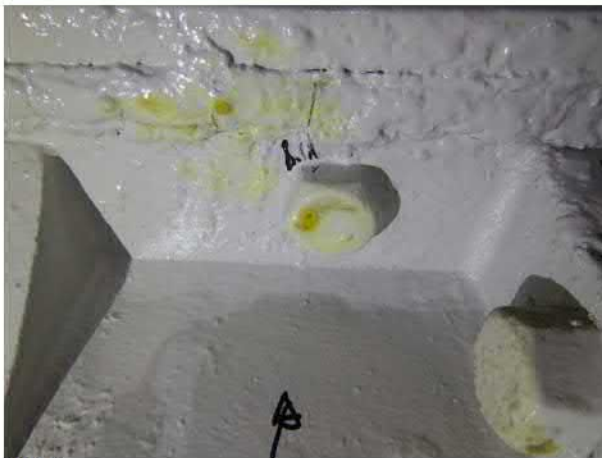
Gebrek : V-202109-610  
Paneel : Verdieping 11, ring 4, paneel EF  
Onderdeel : Gevelement  
Gebrek(en) : Scheur van boutgat naar de rand van de flens  
Locatie : Boven  
Omvang : 20 mm  
Opmerkingen : Geen

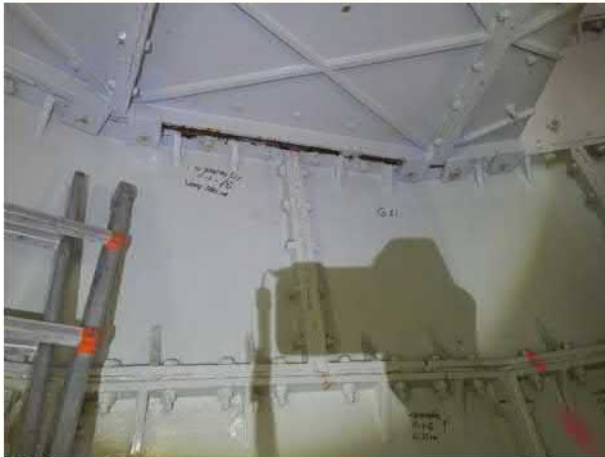
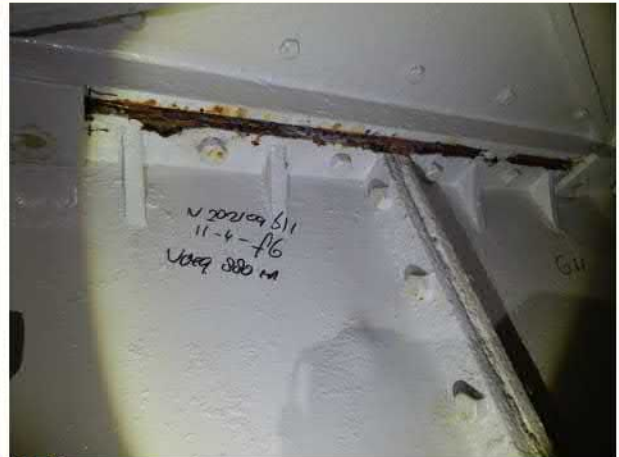
Gebrek : V-202109-611  
 Paneel : Verdieping 11, ring 4, paneel FG  
 Onderdeel : Voegvulling  
 Gebrek(en) : Vocht en lekkagesporen  
 Locatie : Boven  
 Omvang : 880 mm  
 Opmerkingen : Doorlopend in GH

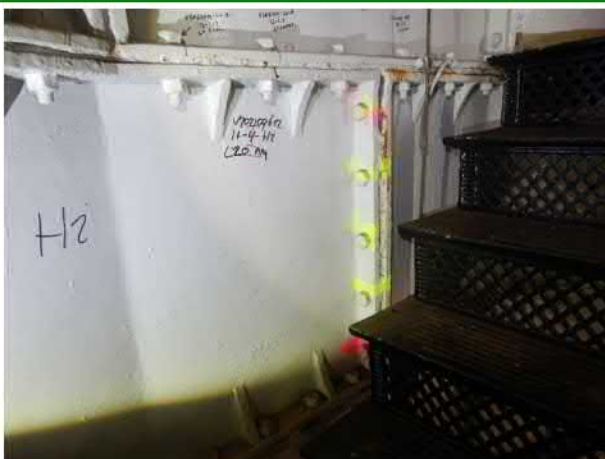
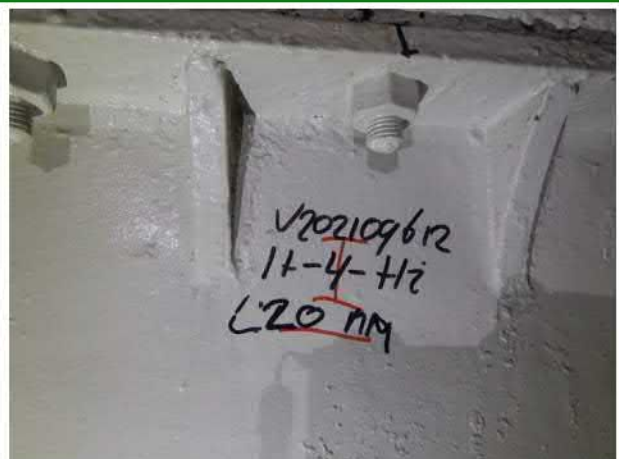
Gebrek : V-202109-612  
 Paneel : Verdieping 11, ring 4, paneel HI  
 Onderdeel : Gevelement  
 Gebrek(en) : Scheur van boutgat naar de rand van de flens  
 Locatie : Boven  
 Omvang : 20 mm  
 Opmerkingen : Geen

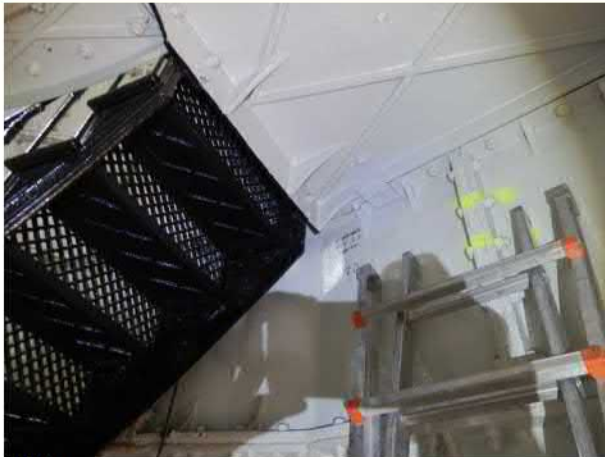
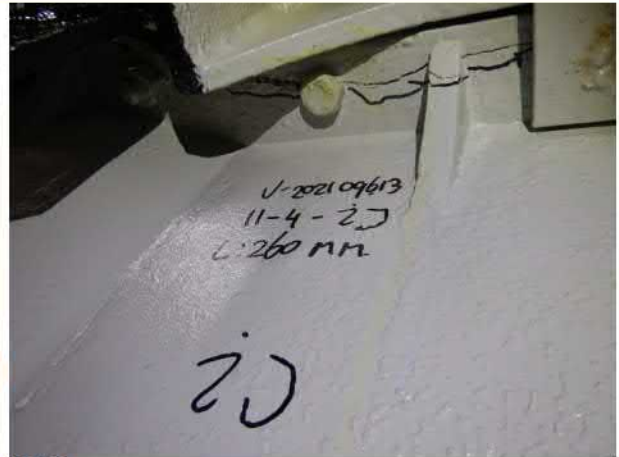
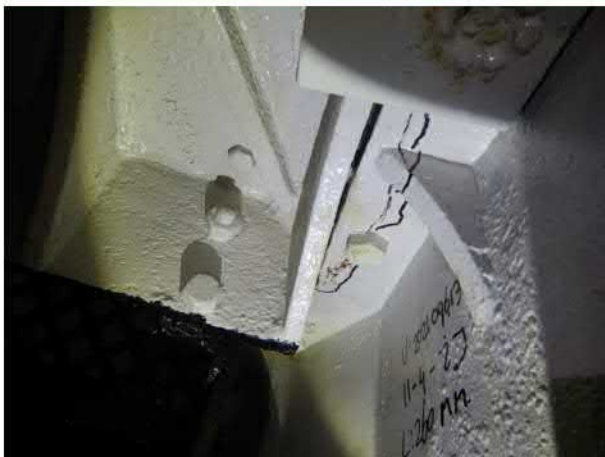
Gebrek : V-202109-613  
Paneel : Verdieping 11, ring 4, paneel IJ  
Onderdeel : Gevelement  
Gebrek(en) : Scheur van boutgat naar de rand van de flens  
Locatie : boven  
Omvang : 260 mm  
Opmerkingen : Geen

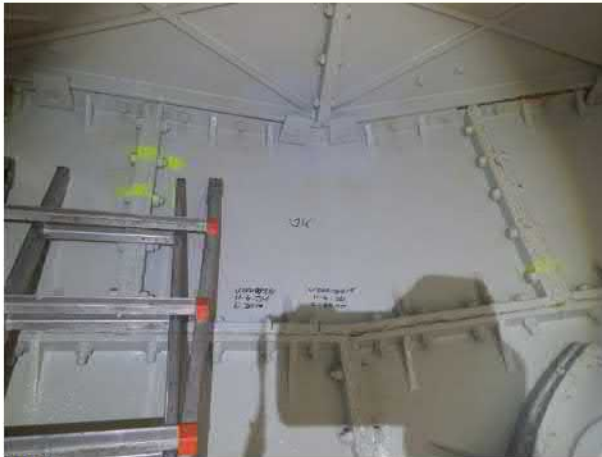
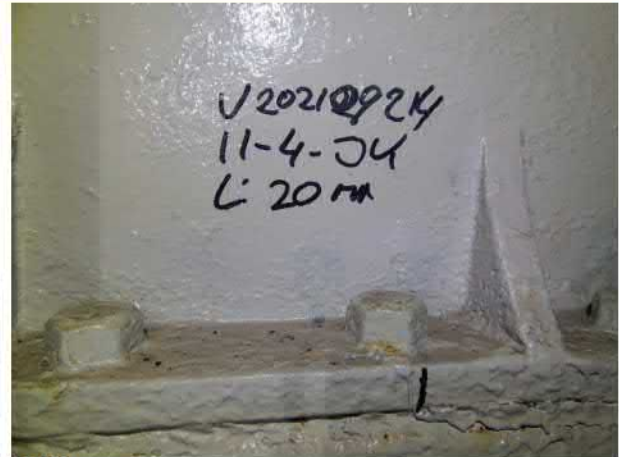
Gebrek : V-202109-614  
 Paneel : Verdieping 11, ring 4, paneel JK  
 Onderdeel : Gevelement  
 Gebrek(en) : Scheur van boutgat naar de rand van de flens  
 Locatie : Onder  
 Omvang : 20 mm  
 Opmerkingen : Geen

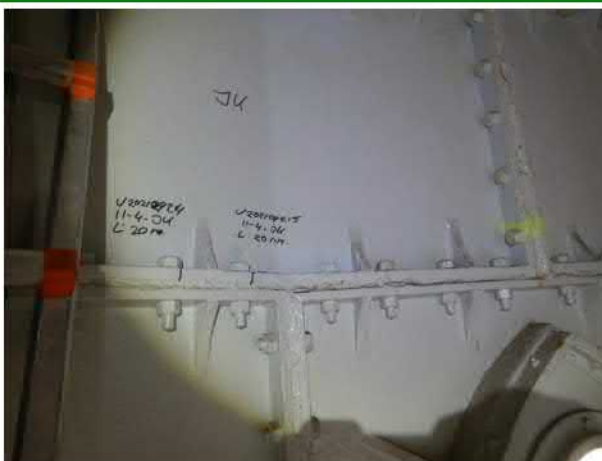
Gebrek : V-202109-615  
 Paneel : Verdieping 11, ring 4, paneel JK  
 Onderdeel : Gevelement  
 Gebrek(en) : Scheur van boutgat naar de rand van de flens  
 Locatie : onder  
 Omvang : 20 mm  
 Opmerkingen : Geen

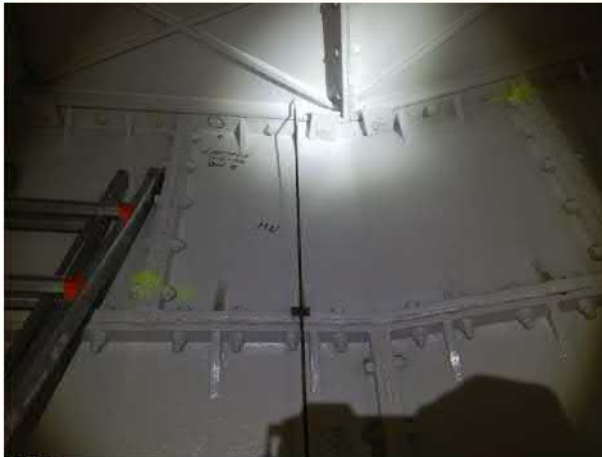
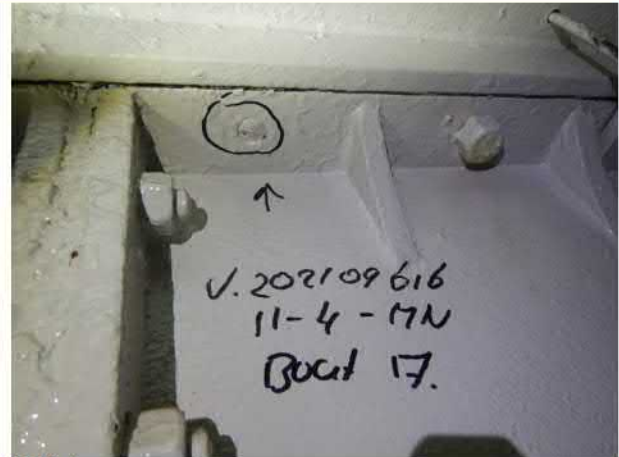
Gebrek : V-202109-616  
Paneel : Verdieping 11, ring 4, paneel MN  
Onderdeel : Gevelement  
Gebrek(en) : Bout afgebroken  
Locatie : Bout 17  
Omvang : 1 st.  
Opmerkingen : Gedetecteerd in PA onderzoek.
