Titel : Inspectie Lange Jaap Huisduinen

Rapportnummer : 42212 Bijlage 3

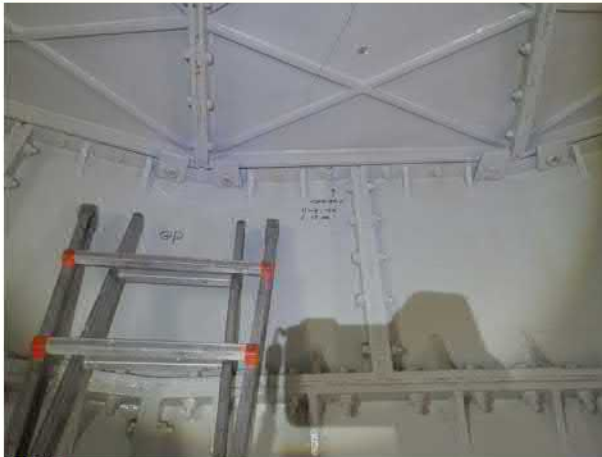
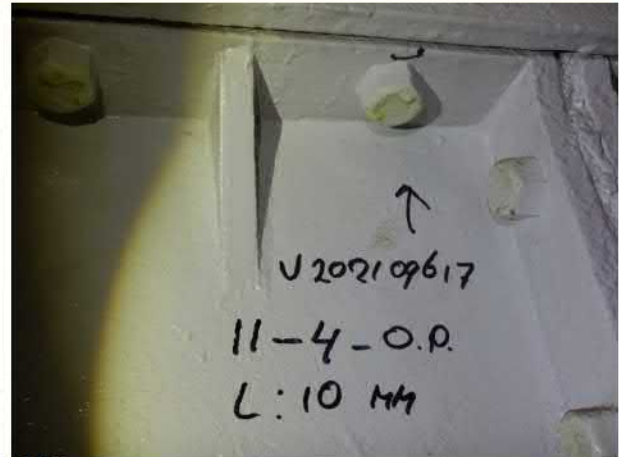
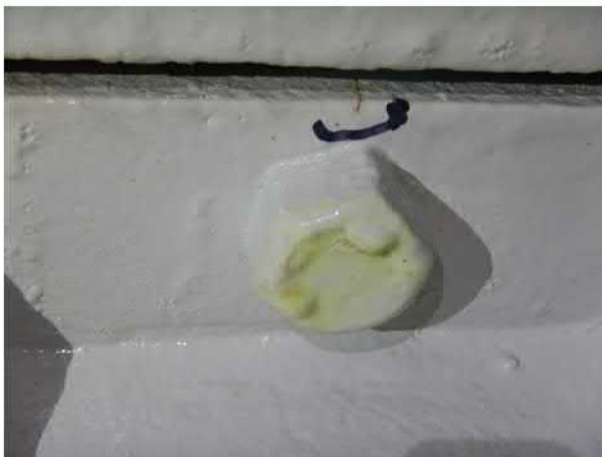
Gebrek : V-202109-617  
Paneel : Verdieping 11, ring 4, paneel OP  
Onderdeel : Gevelement  
Gebrek(en) : Scheur van boutgat naar de rand van de flens  
Locatie : Boven  
Omvang : 10 mm  
Opmerkingen : Geen

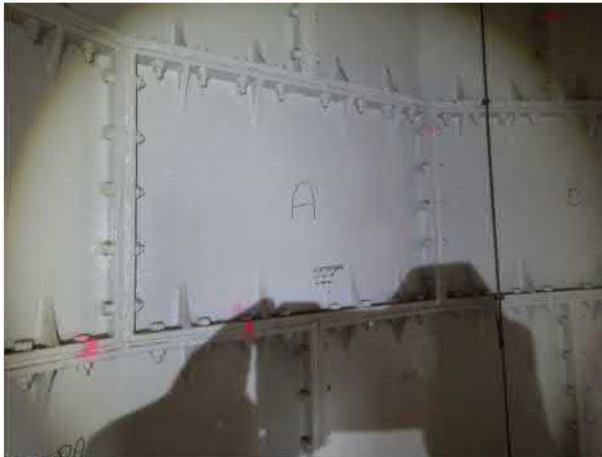
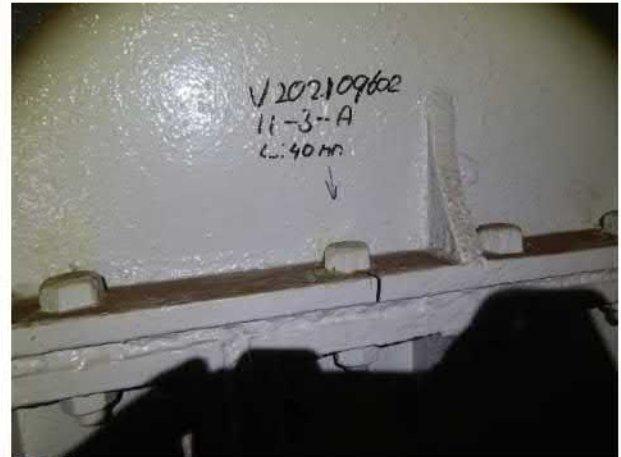
Gebrek : V-202109-602  
Paneel : Verdieping 11, ring 3, paneel A  
Onderdeel : Gevelement  
Gebrek(en) : Scheur van boutgat naar de rand van de flens  
Locatie : Onder  
Omvang : 40 mm  
Opmerkingen : Geen

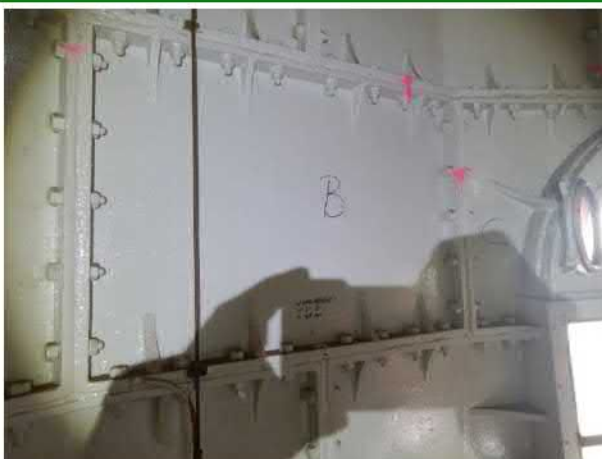
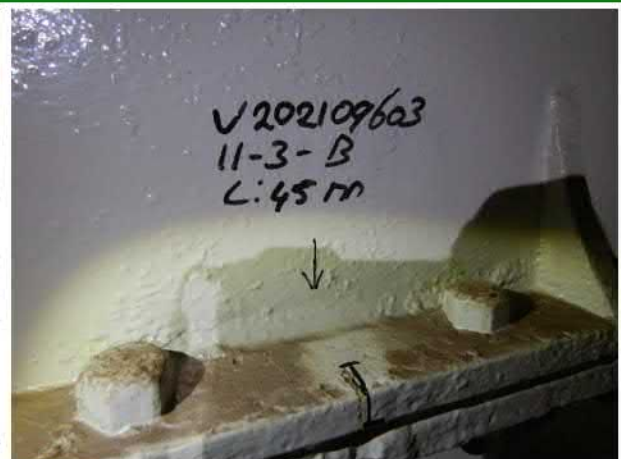
Gebrek : V-202109-603  
Paneel : Verdieping 11, ring 3, paneel B  
Onderdeel : Gevelement  
Gebrek(en) : Scheur van boutgat naar de rand van de flens  
Locatie : Onder  
Omvang : 45 mm  
Opmerkingen : Geen

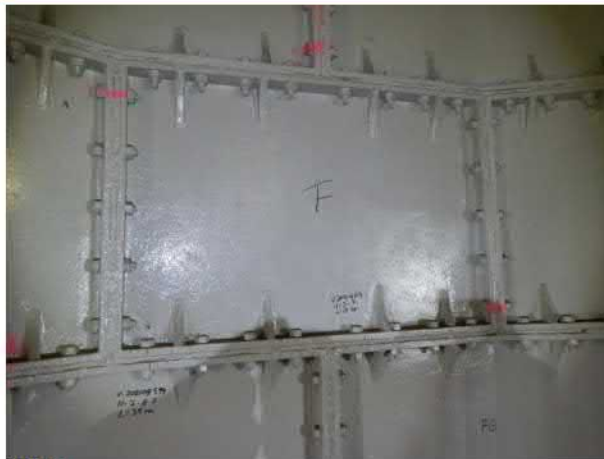
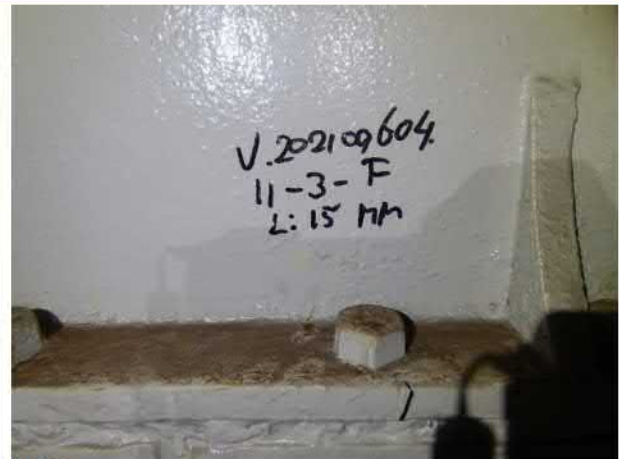
Gebrek : V-202109-604  
Paneel : Verdieping 11, ring 3, paneel F  
Onderdeel : Gevelement  
Gebrek(en) : Scheur van boutgat naar de rand van de flens  
Locatie : Onder  
Omvang : 15 mm  
Opmerkingen : Geen

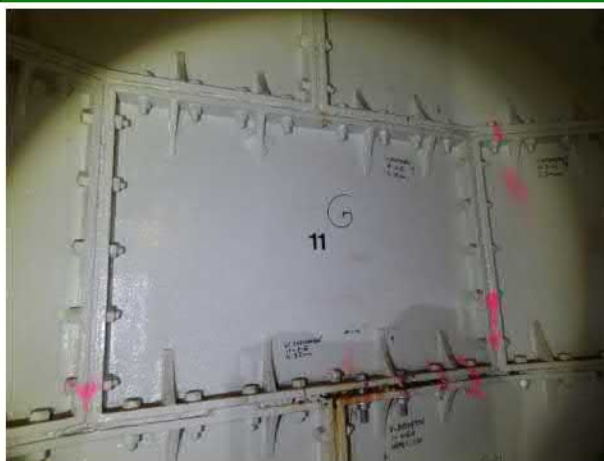
Gebrek : V-202109-605  
Paneel : Verdieping 11, ring 3, paneel G  
Onderdeel : Gevelement  
Gebrek(en) : Scheur van boutgat naar de rand van de flens  
Locatie : Boven  
Omvang : 35 mm  
Opmerkingen : Geen

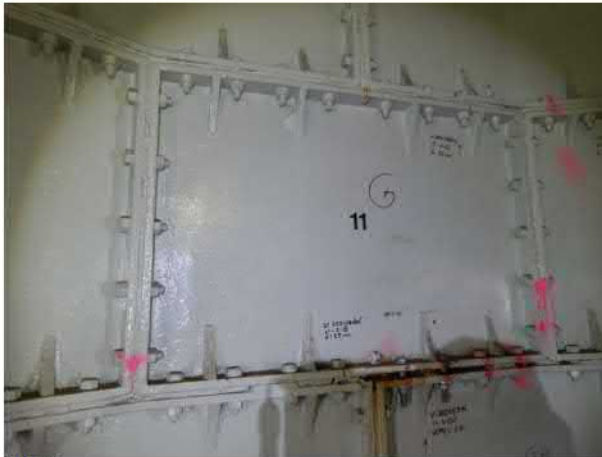
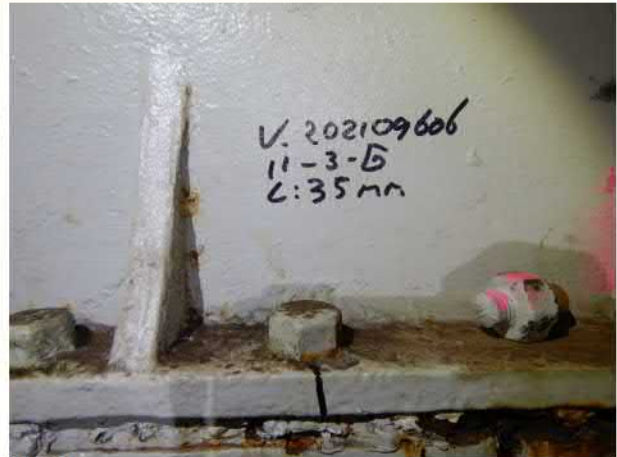
Gebrek : V-202109-606  
 Paneel : Verdieping 11, ring 3, paneel G  
 Onderdeel : Gevelement  
 Gebrek(en) : Scheur van boutgat naar de rand van de flens  
 Locatie : Onder  
 Omvang : 35 mm  
 Opmerkingen : Geen

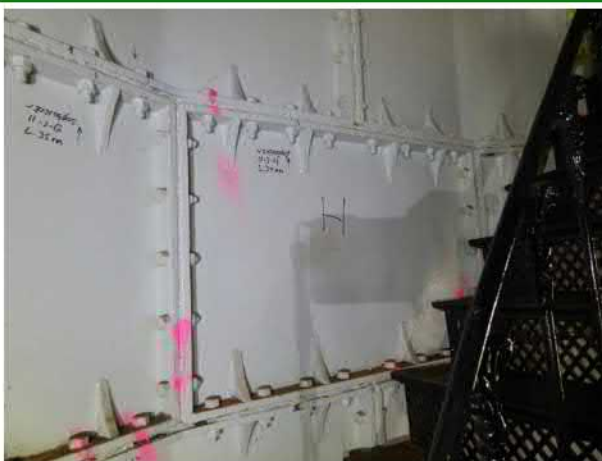
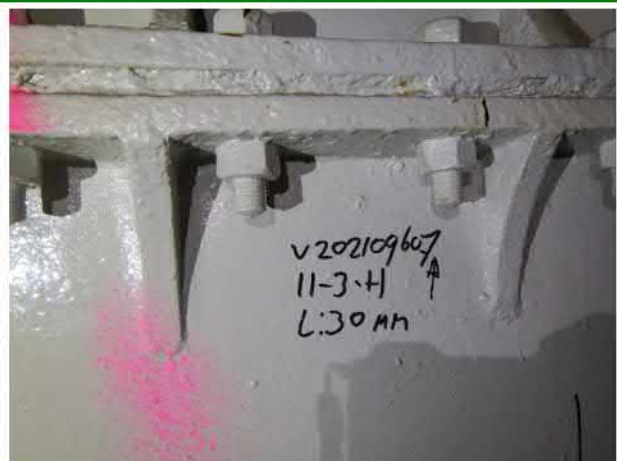
Gebrek : V-202109-607  
 Paneel : Verdieping 11, ring 3, paneel H  
 Onderdeel : Gevelement  
 Gebrek(en) : Scheur van boutgat naar de rand van de flens  
 Locatie : Boven  
 Omvang : 30 mm  
 Opmerkingen : Geen

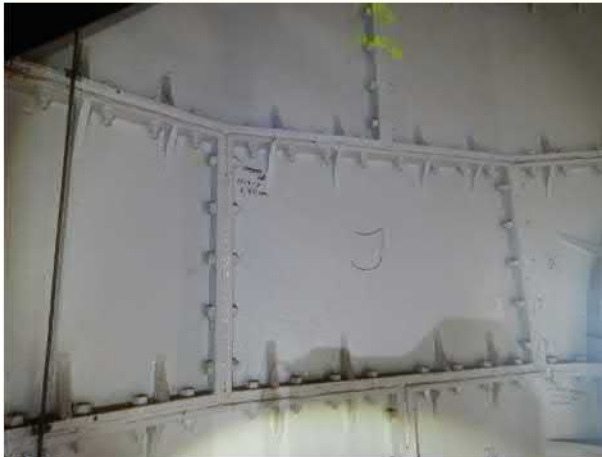
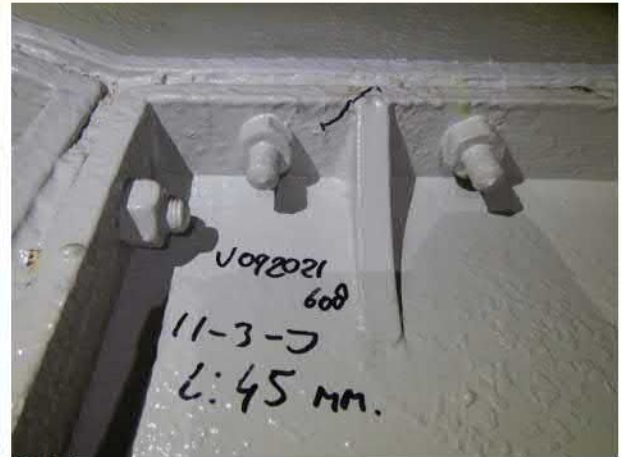
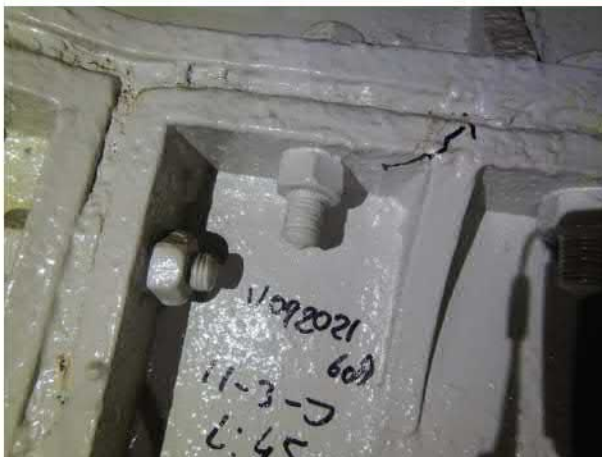
Gebrek : V-202109-608  
Paneel : Verdieping 11, ring 3, paneel J  
Onderdeel : Gevelement  
Gebrek(en) : Scheur van boutgat naar de rand van de flens  
Locatie : Boven  
Omvang : 45 mm  
Opmerkingen : Geen

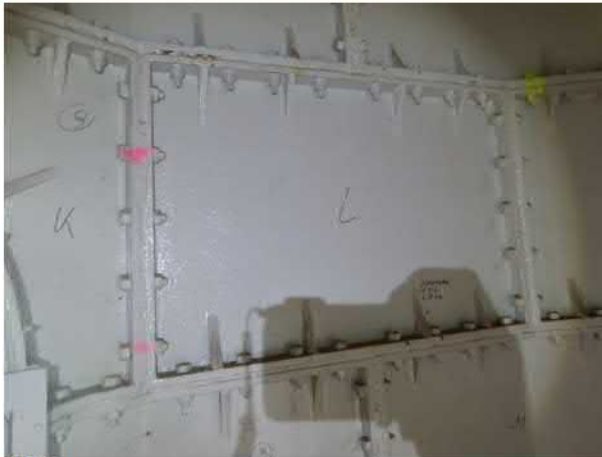
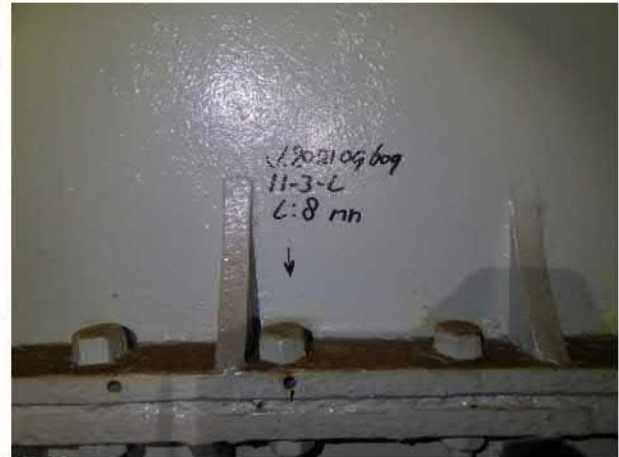
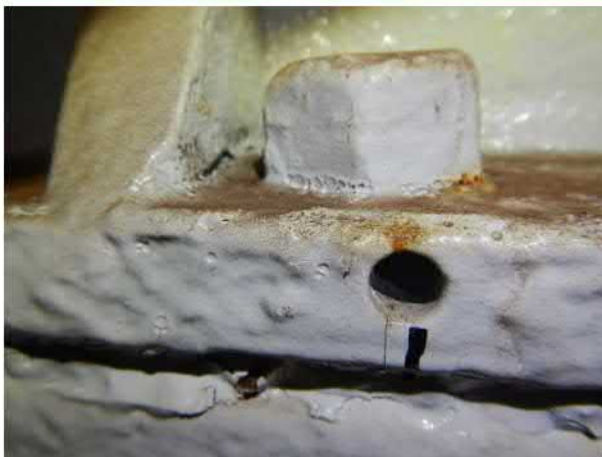
Gebrek : V-202109-609  
Paneel : Verdieping 11, ring 3, paneel L  
Onderdeel : Gevelement  
Gebrek(en) : Scheur van boutgat naar de rand van de flens  
Locatie : Onder  
Omvang : 8 mm  
Opmerkingen : Geen

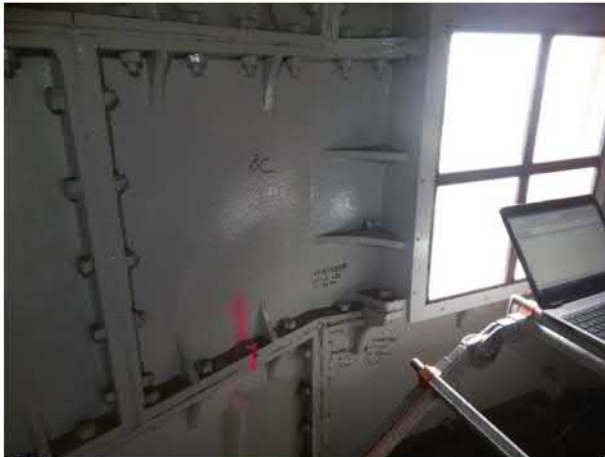
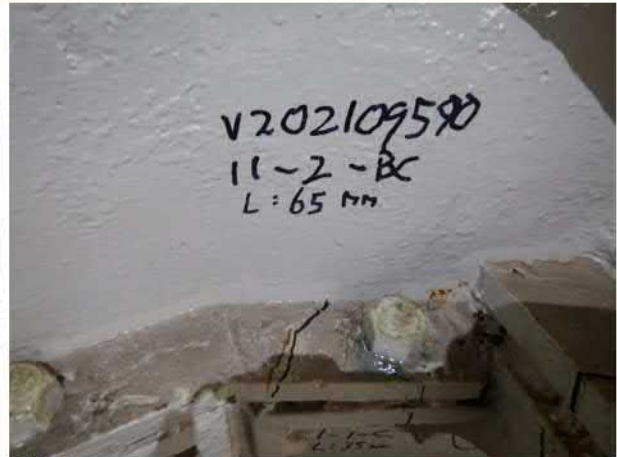
Gebrek : V-202109-590  
Paneel : Verdieping 11, ring 2, paneel BC  
Onderdeel : Gevelement  
Gebrek(en) : Scheur alleen in de flens  
Locatie : Onder  
Omvang : 65 mm  
Opmerkingen : Geen

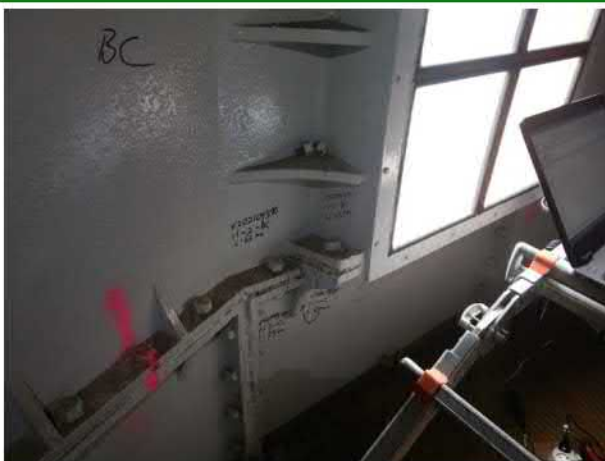
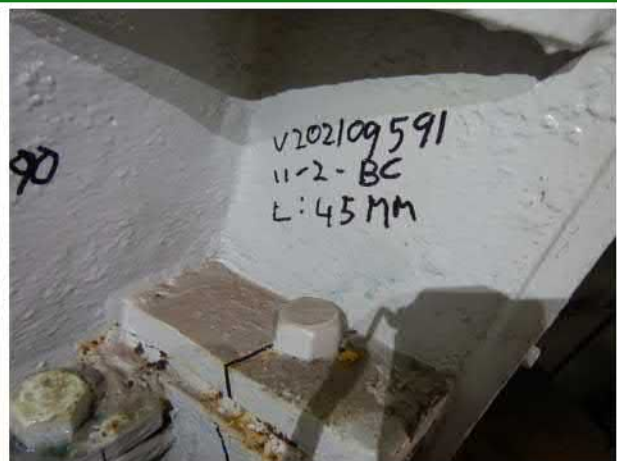
Gebrek : V-202109-591  
Paneel : Verdieping 11, ring 2, paneel BC  
Onderdeel : Raam  
Gebrek(en) : Scheur van boutgat naar de rand van de flens  
Locatie : Links  
Omvang : 45 mm  
Opmerkingen : Geen

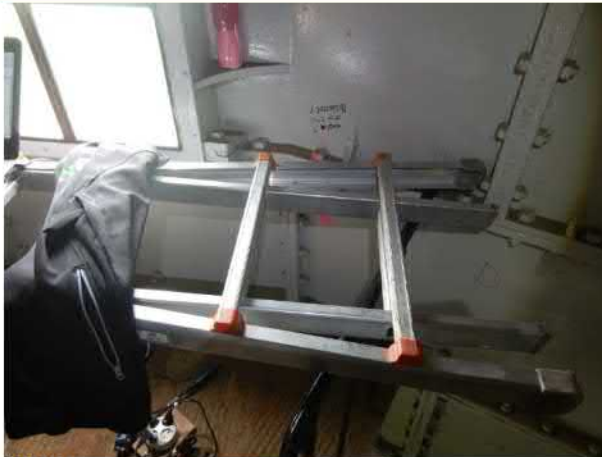
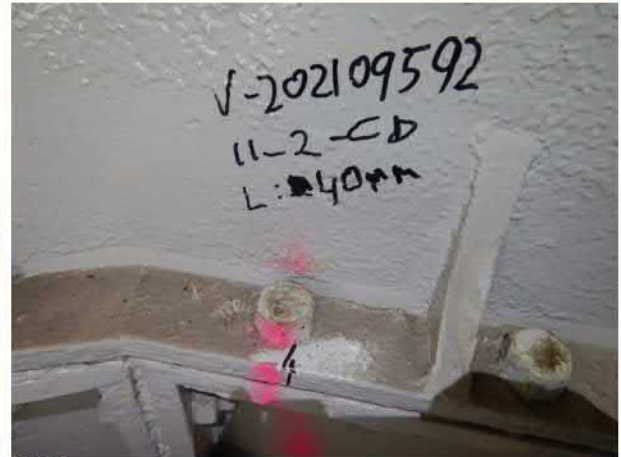
Gebrek : V-202109-592  
Paneel : Verdieping 11, ring 2, paneel CD  
Onderdeel : Gevelement  
Gebrek(en) : Scheur van boutgat naar de rand van de flens  
Locatie : Onder  
Omvang : 40 mm  
Opmerkingen : Geen

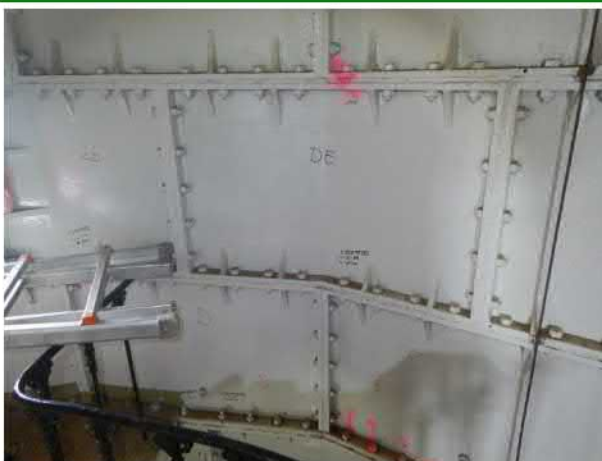
Gebrek : V-202109-593  
Paneel : Verdieping 11, ring 2, paneel DE  
Onderdeel : Gevelement  
Gebrek(en) : Scheur van boutgat naar de rand van de flens  
Locatie : Onder  
Omvang : 40 mm  
Opmerkingen : Geen

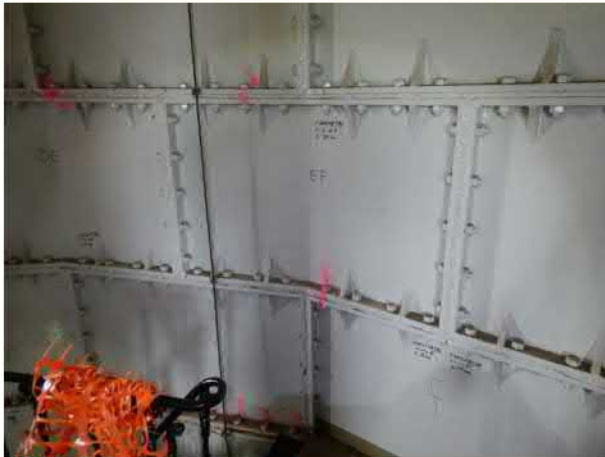
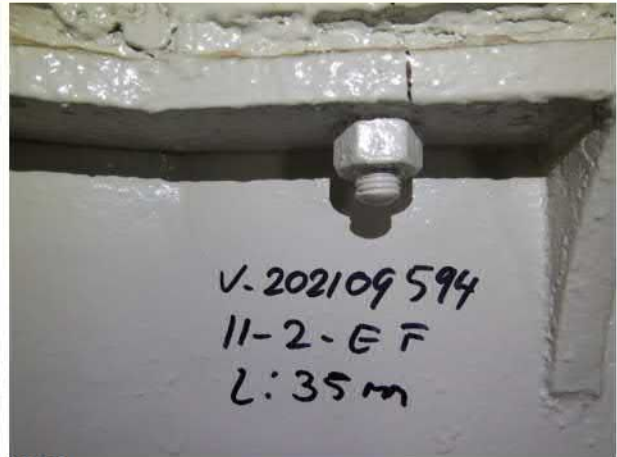
Gebrek : V-202109-594  
Paneel : Verdieping 11, ring 2, paneel EF  
Onderdeel : Gevelement  
Gebrek(en) : Scheur van boutgat naar de rand van de flens  
Locatie : Boven  
Omvang : 35 mm  
Opmerkingen : Geen

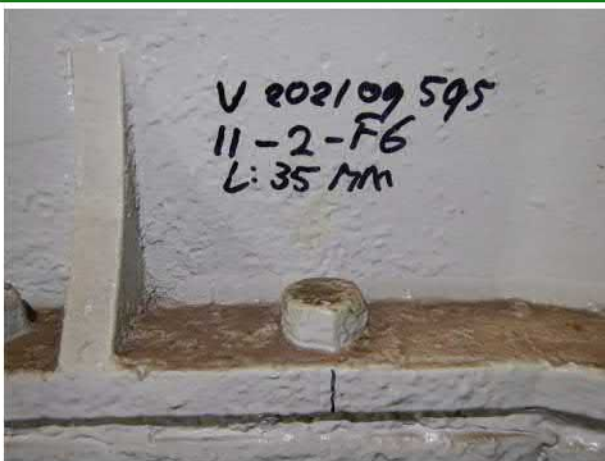
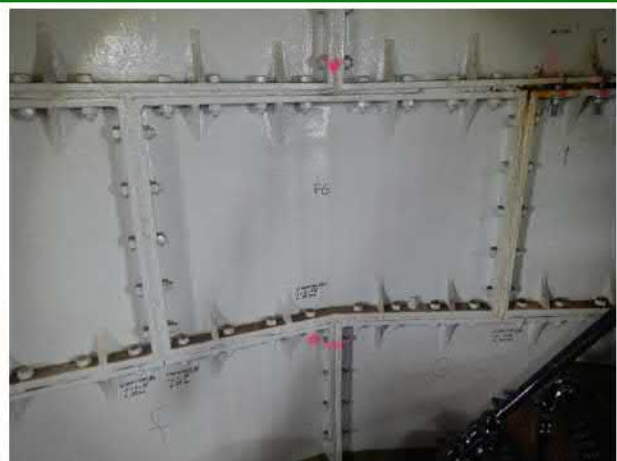
Gebrek : V-202109-595  
Paneel : Verdieping 11, ring 2, paneel FG  
Onderdeel : Gevelement  
Gebrek(en) : Scheur van boutgat naar de rand van de flens  
Locatie : Onder  
Omvang : 35 mm  
Opmerkingen : Geen

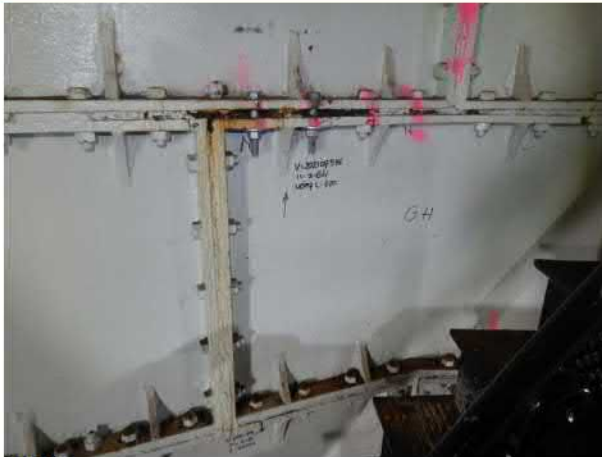
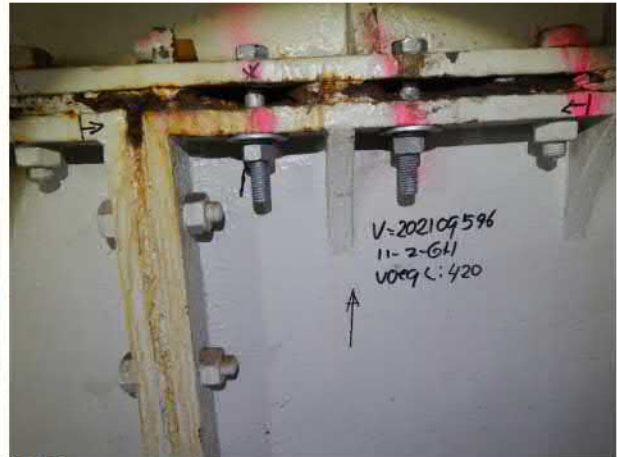
Gebrek : V-202109-596  
Paneel : Verdieping 11, ring 2, paneel GH  
Onderdeel : Voegvulling  
Gebrek(en) : Vocht en lekkagesporen  
Locatie : Boven  
Omvang : 420 mm  
Opmerkingen : Geen

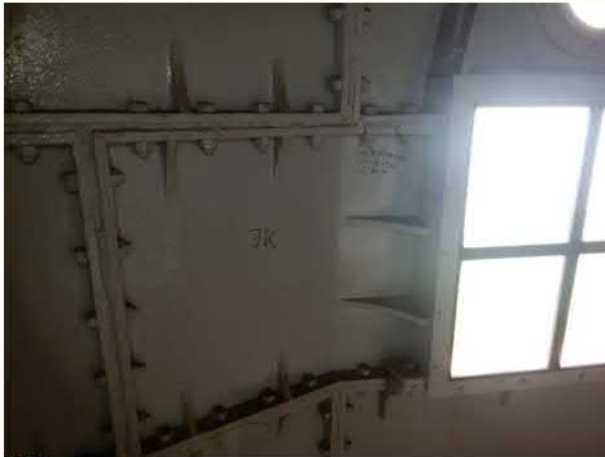
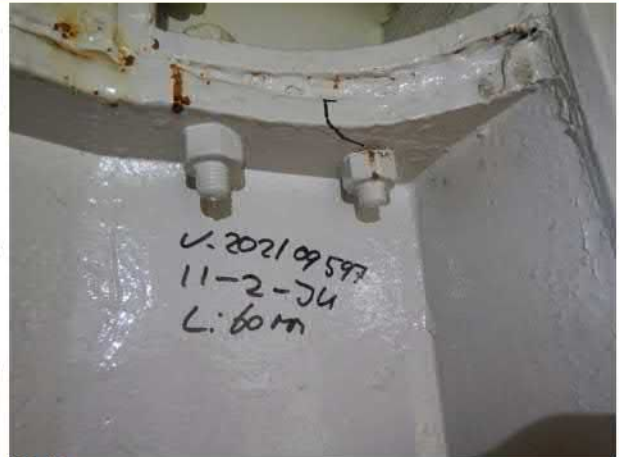
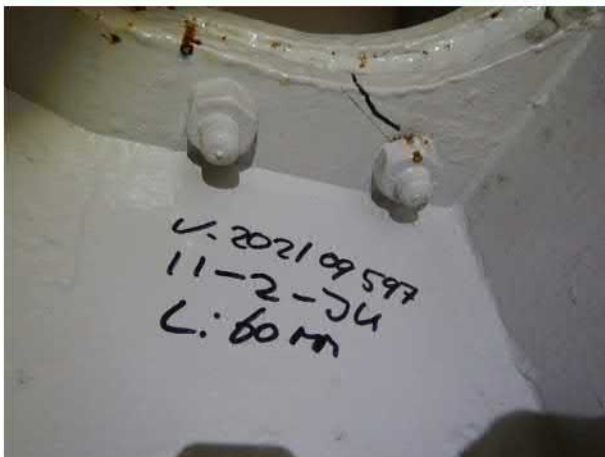
Gebrek : V-202109-597  
Paneel : Verdieping 11, ring 2, paneel JK  
Onderdeel : Gevelement  
Gebrek(en) : Scheur van boutgat naar de rand van de flens  
Locatie : Boven  
Omvang : 60 mm  
Opmerkingen : Geen

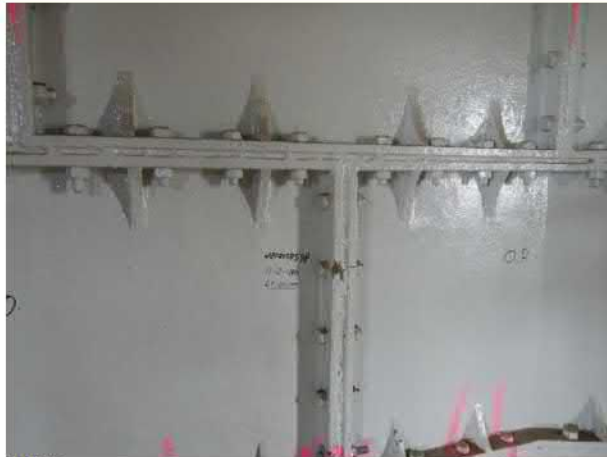
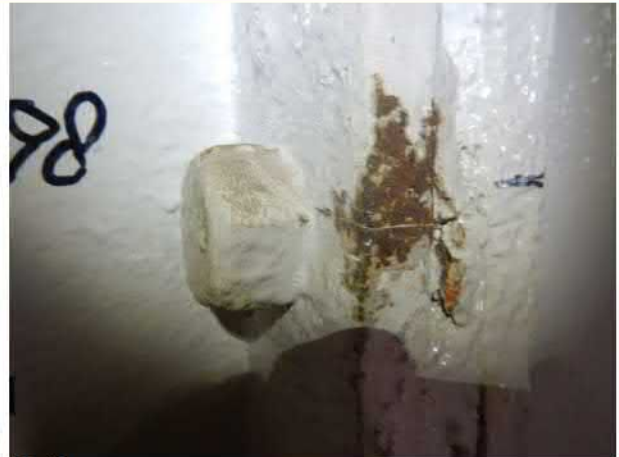
Gebrek : V-202109-598  
Paneel : Verdieping 11, ring 2, paneel NO  
Onderdeel : Gevelement  
Gebrek(en) : Scheur van boutgat naar de rand van de flens  
Locatie : Rechts  
Omvang : 40 mm  
Opmerkingen : Geen

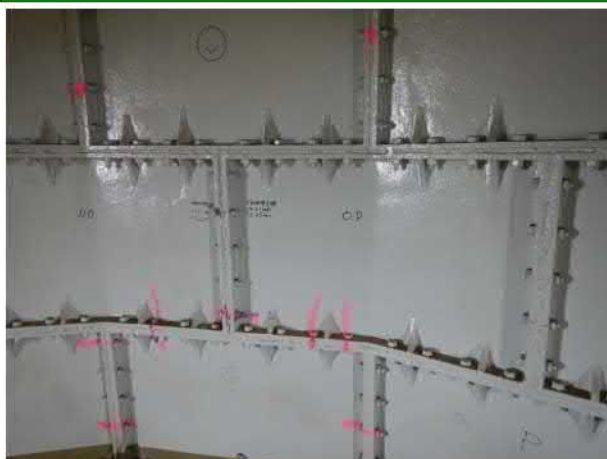
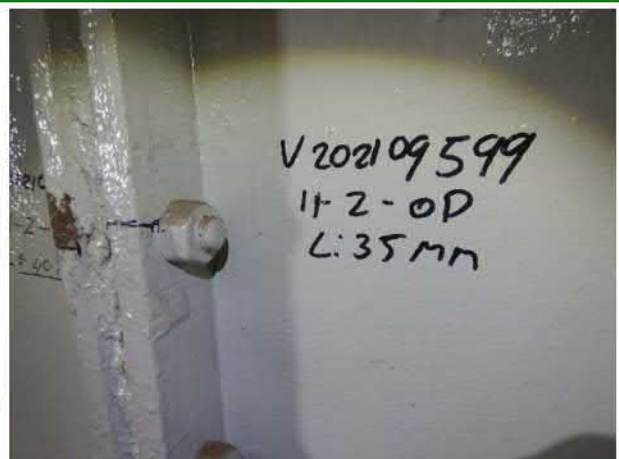
Gebrek : V-202109-599  
Paneel : Verdieping 11, ring 2, paneel OP  
Onderdeel : Gevelement  
Gebrek(en) : Scheur van boutgat naar de rand van de flens  
Locatie : Links  
Omvang : 35 mm  
Opmerkingen : Geen

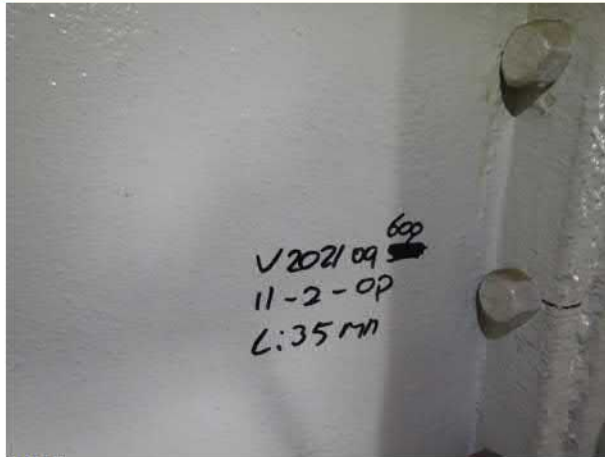
8621

Gebrek : V-202109-600  
Paneel : Verdieping 11, ring 2, paneel OP  
Onderdeel : Gevelement  
Gebreken(en) : Scheur van boutgat naar de rand van de flens  
Locatie : Rechts  
Omvang : 35 mm  
Opmerkingen : Geen

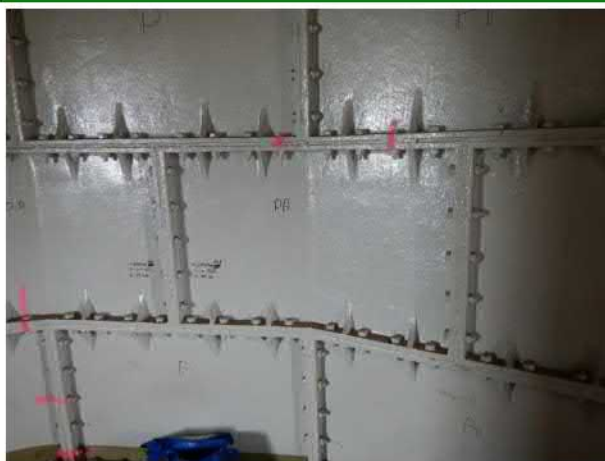
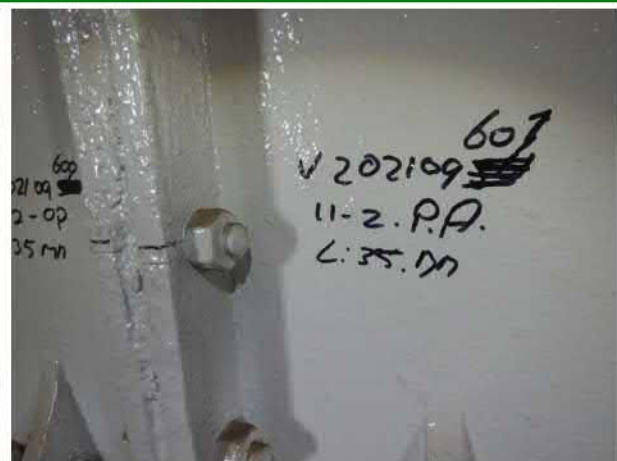
Gebrek : V-202109-601  
Paneel : Verdieping 11, ring 2, paneel PA  
Onderdeel : Gevelement  
Gebreken(en) : Scheur van boutgat naar de rand van de flens  
Locatie : Rechts  
Omvang : 35 mm  
Opmerkingen : Geen

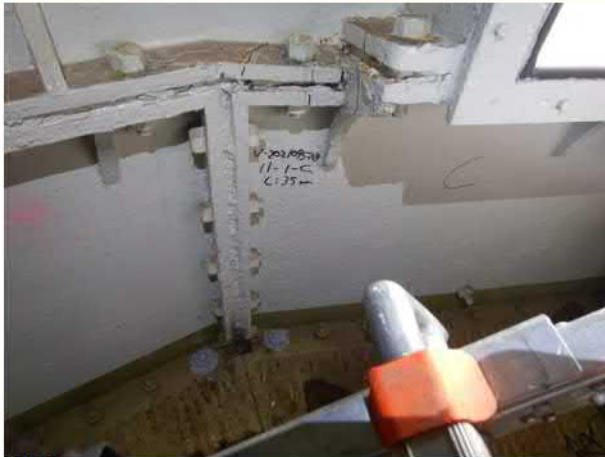
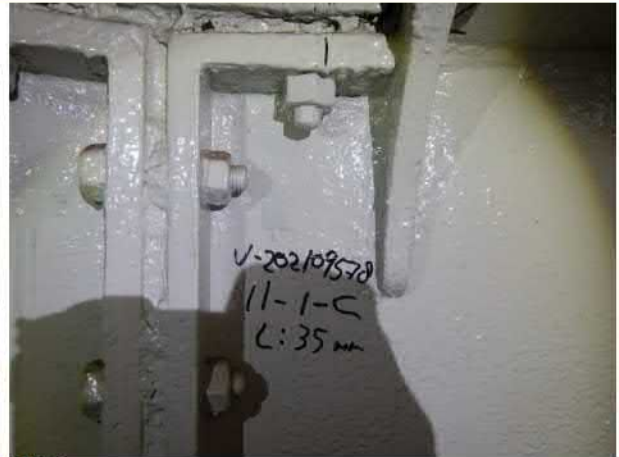
Gebrek	: V-202109-578
Paneel	: Verdieping 11, ring 1, paneel C
Onderdeel	: Gevelement
Gebrek(en)	: Scheur van boutgat naar de rand van de flens
Locatie	: Boven
Omvang	: 35 mm
Opmerkingen	: Geen

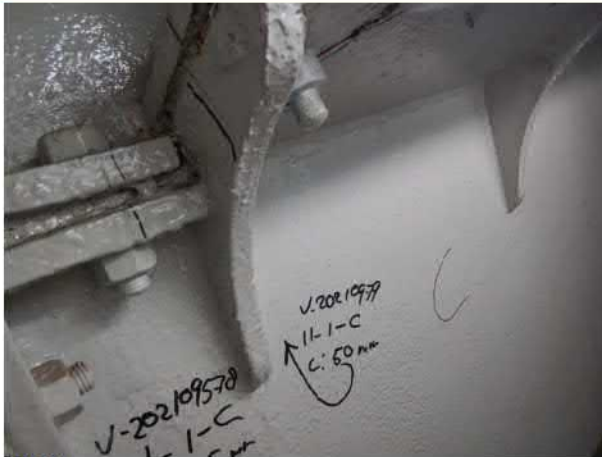
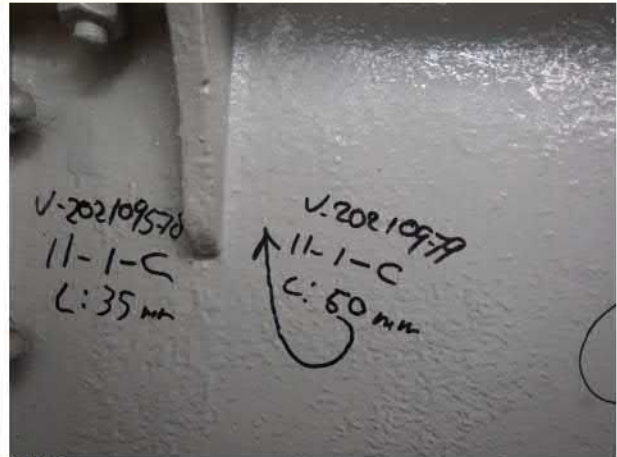
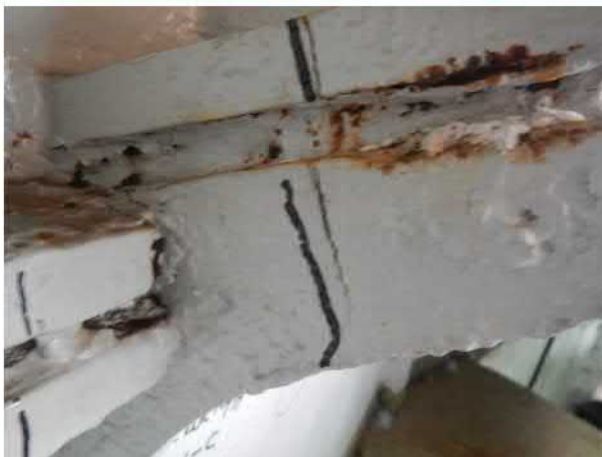
Gebrek : V-202109-579  
Paneel : Verdieping 11, ring 1, paneel C  
Onderdeel : Gevelement  
Gebrek(en) : Scheur van boutgat naar de rand van de flens  
Locatie : Onderzijde raam links  
Omvang : 50 mm  
Opmerkingen : Steun onderzijde raam

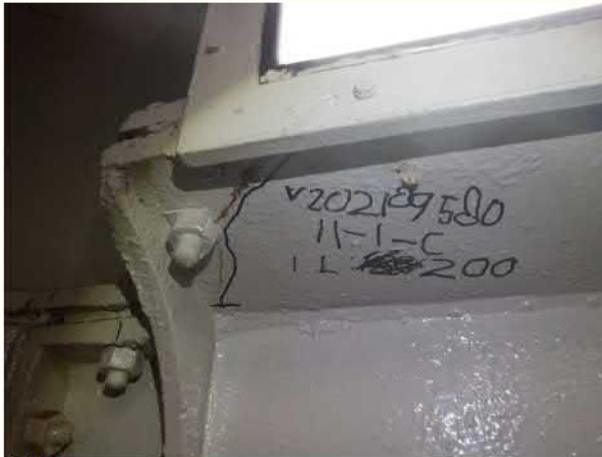
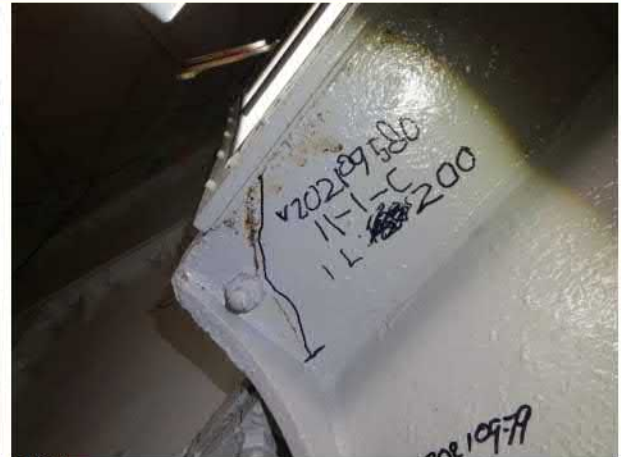
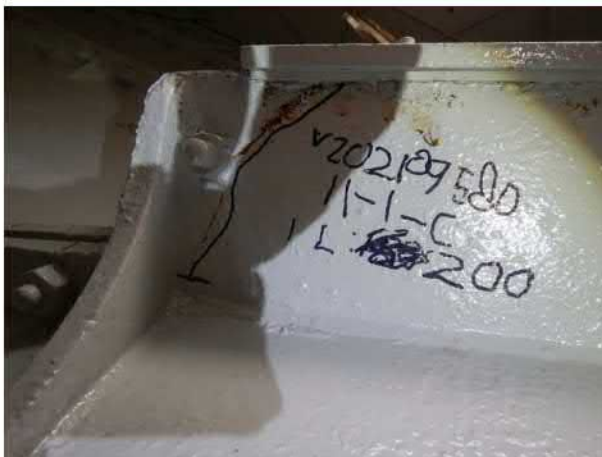
Gebrek : V-202109-580  
Paneel : Verdieping 11, ring 1, paneel C  
Onderdeel : Gevelement  
Gebrek(en) : Scheur van boutgat naar de rand van de flens  
Locatie : Onderzijde raam links  
Omvang : 200 mm  
Opmerkingen : Onderzijde raam

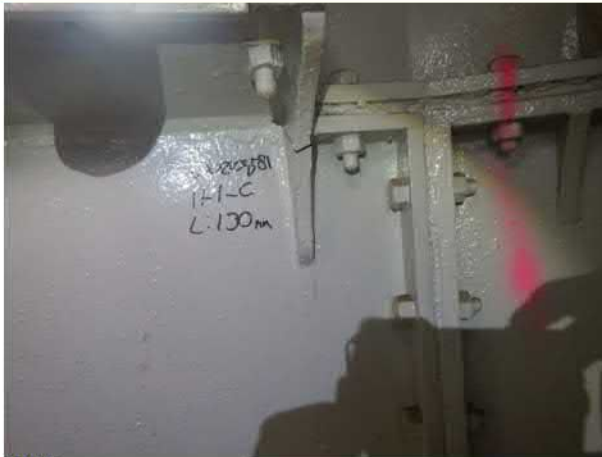
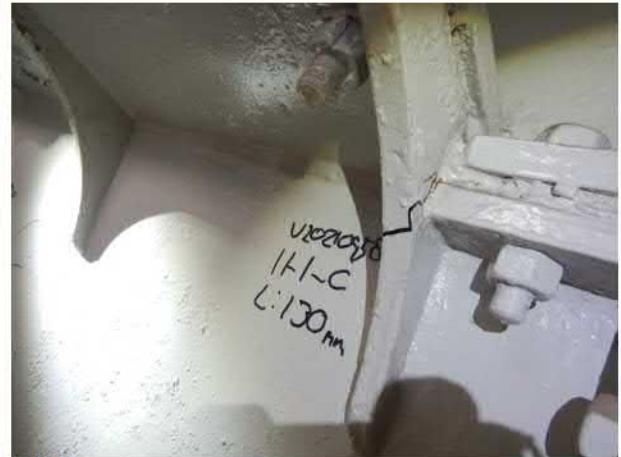
Gebrek : V-202109-581  
Paneel : Verdieping 11, ring 1, paneel C  
Onderdeel : Gevelement  
Gebrek(en) : Scheur alleen in de flens  
Locatie : Onderzijde raam rechts  
Omvang : 130 mm  
Opmerkingen : Steun onderzijde raam

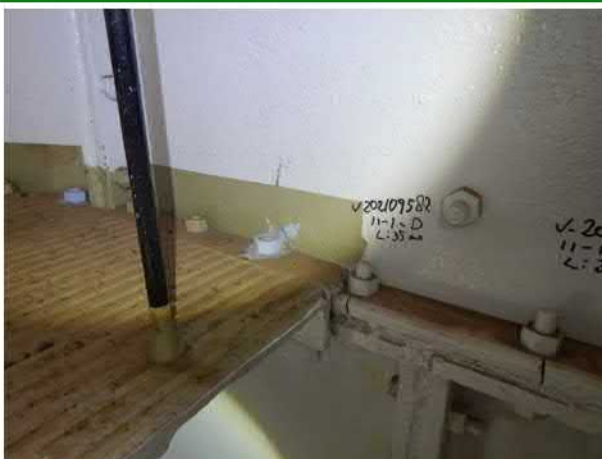
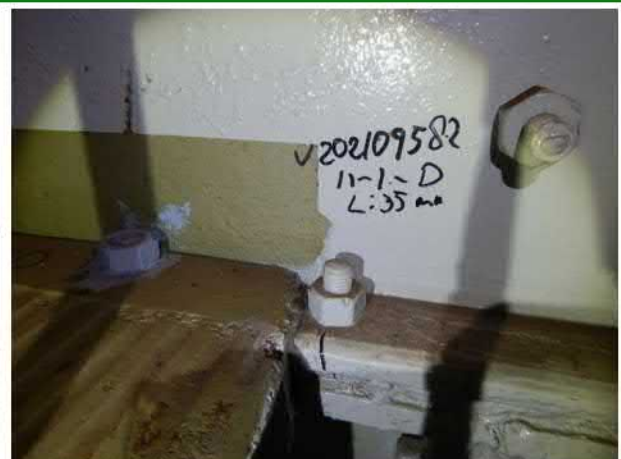
Gebrek : V-202109-582  
Paneel : Verdieping 11, ring 1, paneel D  
Onderdeel : Gevelement  
Gebrek(en) : Scheur van boutgat naar de rand van de flens  
Locatie : Onder  
Omvang : 35 mm  
Opmerkingen : Geen

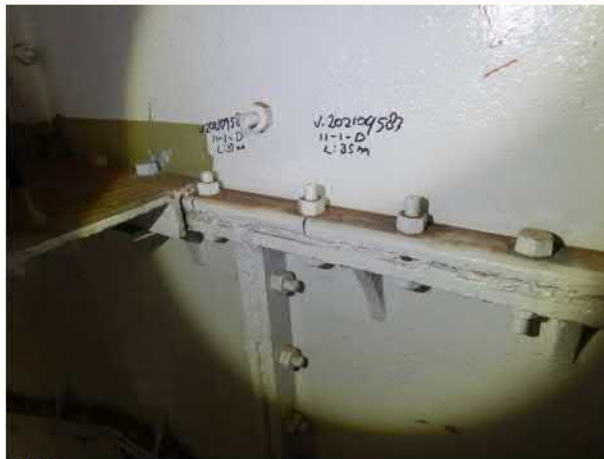
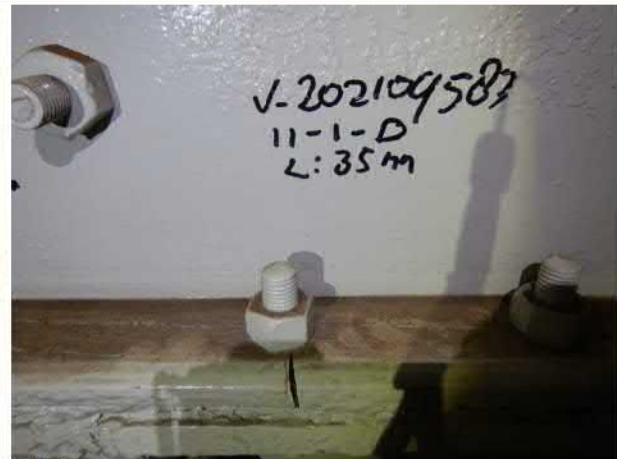
Gebrek : V-202109-583  
 Paneel : Verdieping 11, ring 1, paneel D  
 Onderdeel : Gevelement  
 Gebrek(en) : Scheur van boutgat naar de rand van de flens  
 Locatie : Onder  
 Omvang : 35 mm  
 Opmerkingen : Geen

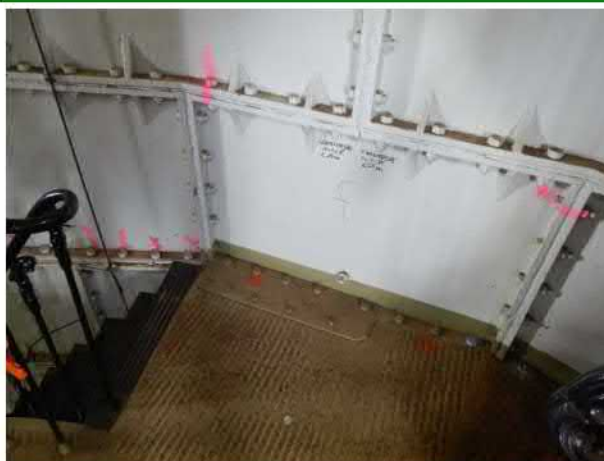
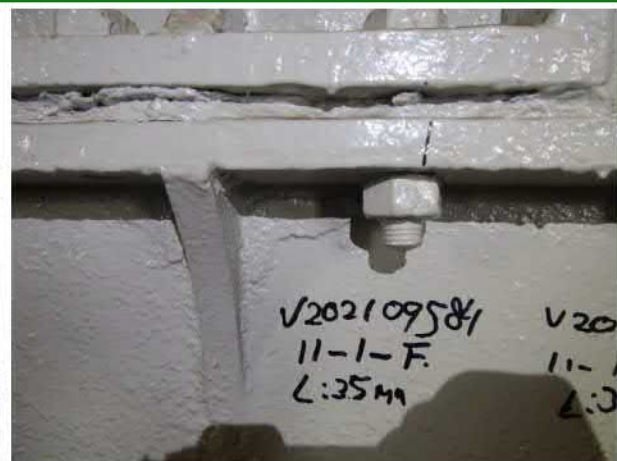
Gebrek : V-202109-584  
 Paneel : Verdieping 11, ring 1, paneel F  
 Onderdeel : Gevelement  
 Gebrek(en) : Scheur van boutgat naar de rand van de flens  
 Locatie : Boven  
 Omvang : 35 mm  
 Opmerkingen : Geen

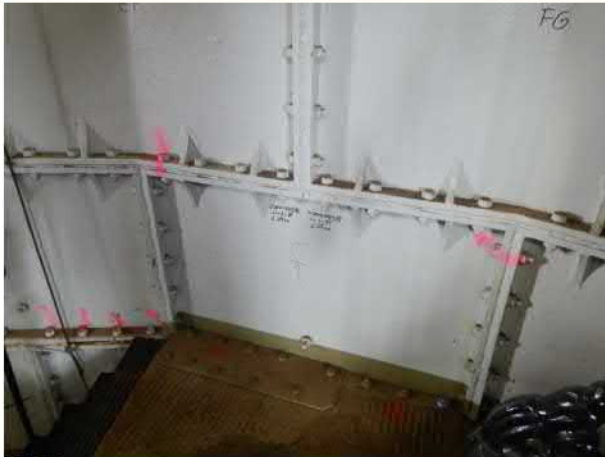
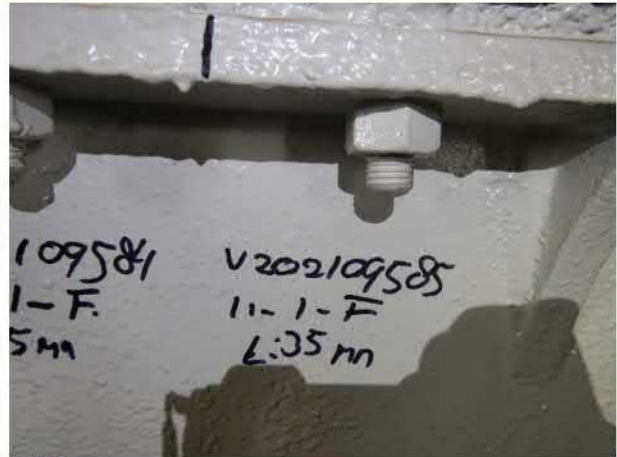
Gebrek : V-202109-585  
 Paneel : Verdieping 11, ring 1, paneel F  
 Onderdeel : Gevelement  
 Gebrek(en) : Scheur van boutgat naar de rand van de flens  
 Locatie : Boven  
 Omvang : 35 mm  
 Opmerkingen : Geen

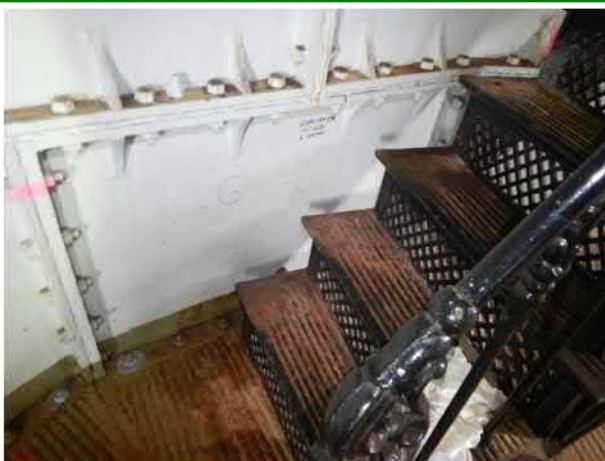
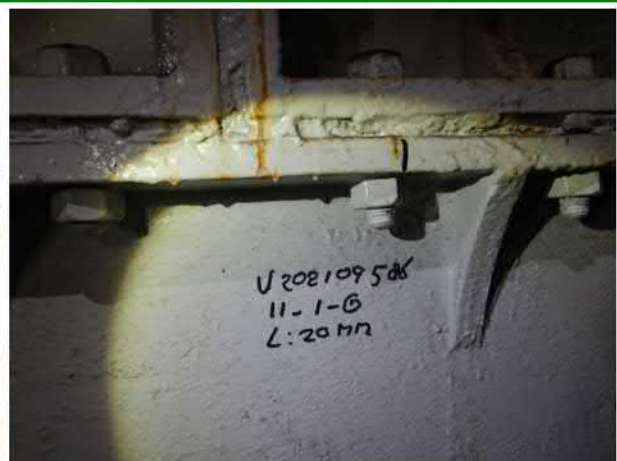
Gebrek : V-202109-586  
 Paneel : Verdieping 11, ring 1, paneel G  
 Onderdeel : Gevelement  
 Gebrek(en) : Scheur van boutgat naar de rand van de flens  
 Locatie : Boven  
 Omvang : 20 mm  
 Opmerkingen : Geen

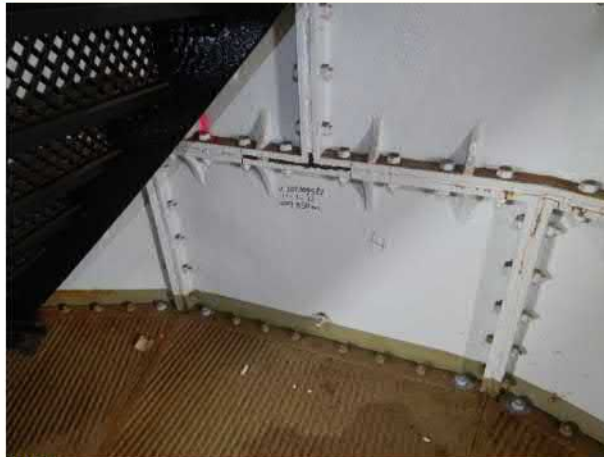
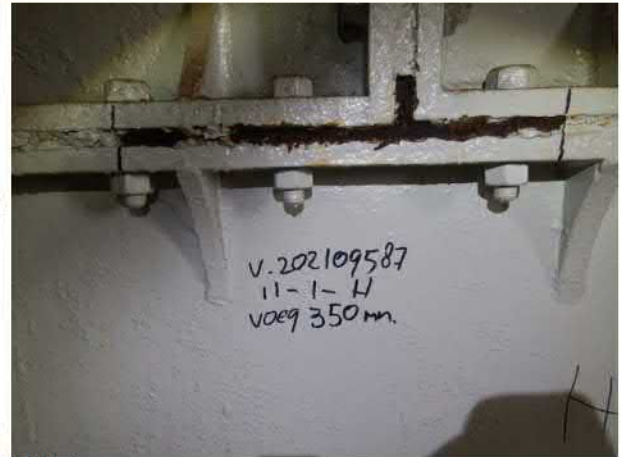
Gebrek : V-202109-587  
 Paneel : Verdieping 11, ring 1, paneel H  
 Onderdeel : Voegvulling  
 Gebrek(en) : Vocht en lekkagesporen  
 Locatie : Boven  
 Omvang : 350 mm  
 Opmerkingen : Geen

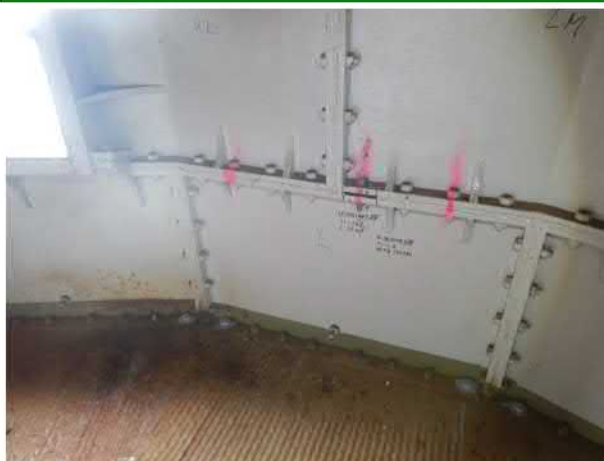
8588

Gebrek : V-202109-588  
 Paneel : Verdieping 11, ring 1, paneel L  
 Onderdeel : Gevelement  
 Gebrek(en) : Scheur van boutgat naar de rand van de flens  
 Locatie : Boven  
 Omvang : 35 mm  
 Opmerkingen : Geen

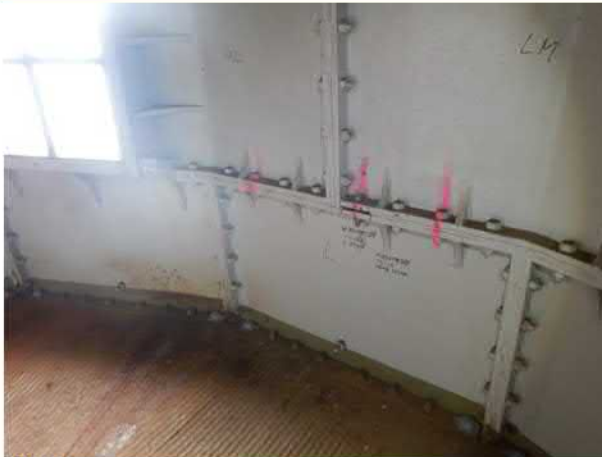
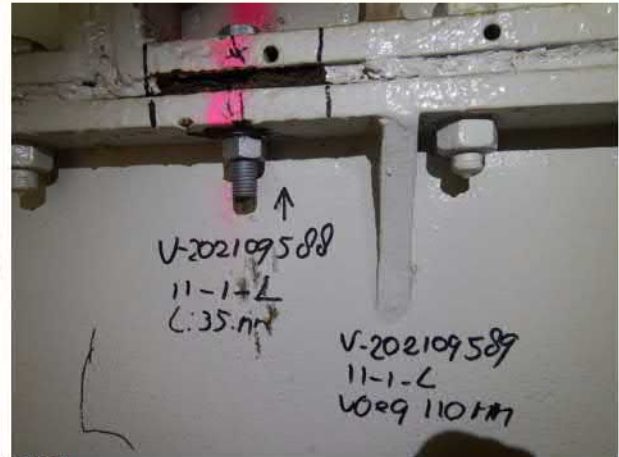
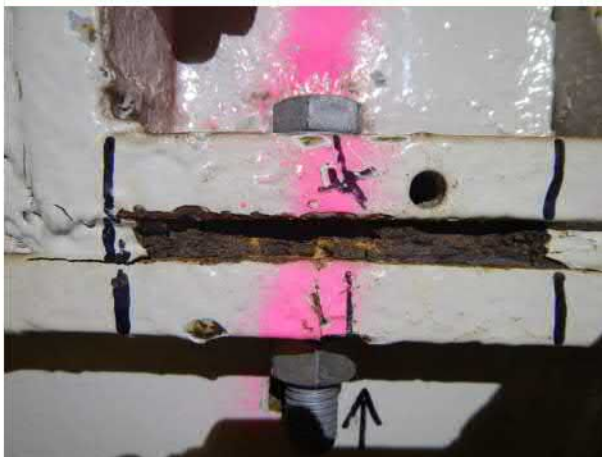
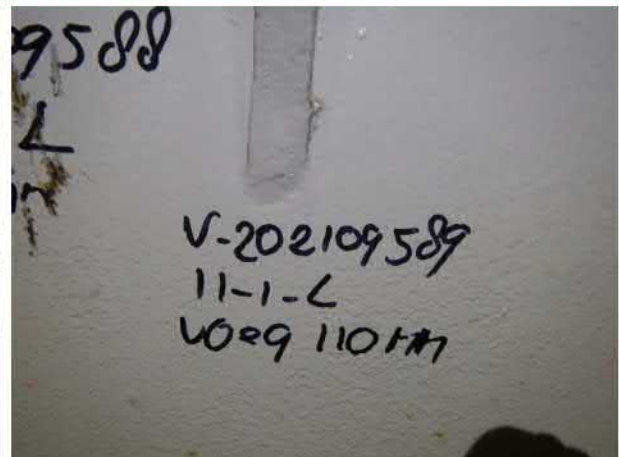
Gebrek : V-202109-589  
Paneel : Verdieping 11, ring 1, paneel L  
Onderdeel : Voegvulling  
Gebrek(en) : Vocht en lekkagesporen  
Locatie : Boven  
Omvang : 110 mm  
Opmerkingen : Geen

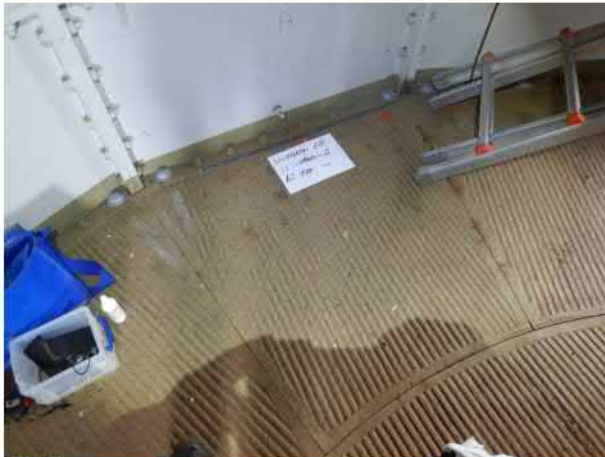
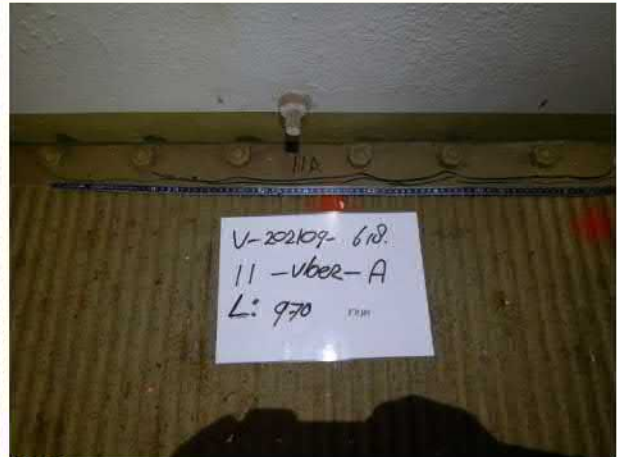
Gebrek : V-202109-618  
 Paneel : Verdieping 11, ring , paneel A  
 Onderdeel : Vloer  
 Gebrek(en) : Scheur alleen in de flens  
 Locatie : Buitenzijde  
 Omvang : 970 mm  
 Opmerkingen : Geen

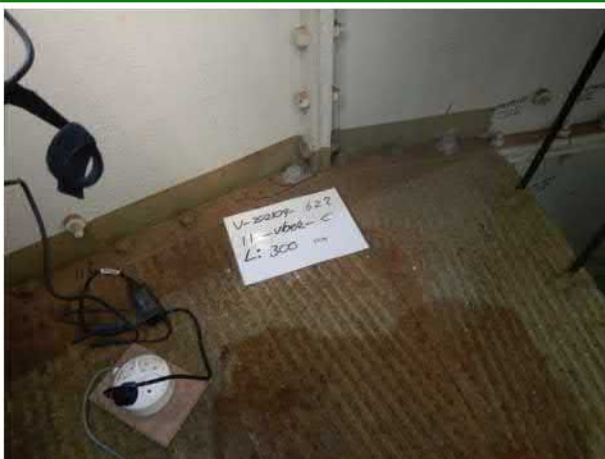
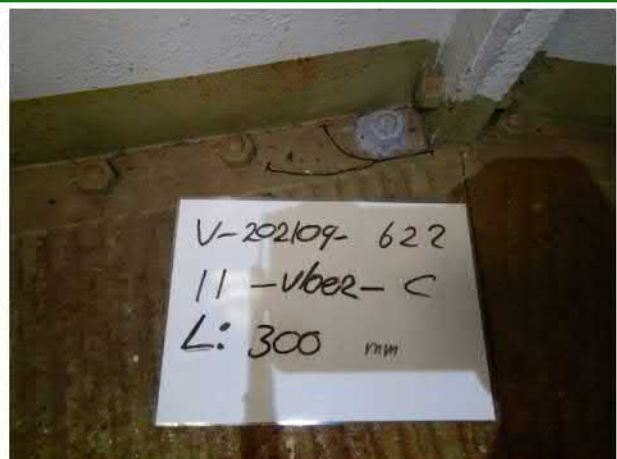
Gebrek : V-202109-622  
 Paneel : Verdieping 11, ring , paneel C  
 Onderdeel : Vloer  
 Gebrek(en) : Scheur alleen in de flens  
 Locatie : Buitenzijde  
 Omvang : 300 mm  
 Opmerkingen : Geen
