Titel : Inspectie Lange Jaap Huisduinen

Rapportnummer : 42212 Bijlage 3

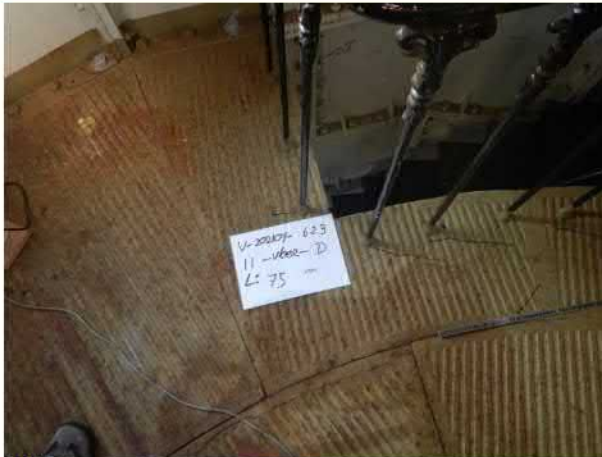
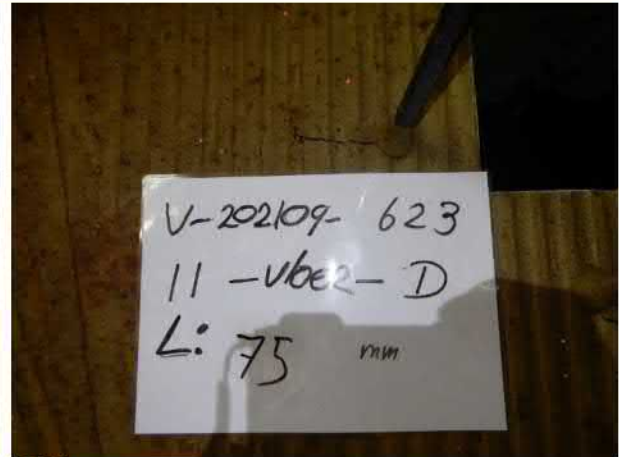
Gebrek : V-202109-623  
Paneel : Verdieping 11, ring , paneel D  
Onderdeel : Vloer  
Gebrek(en) : Scheur alleen in het lijf  
Locatie : Buitenzijde  
Omvang : 75 mm  
Opmerkingen : Naast trapgat

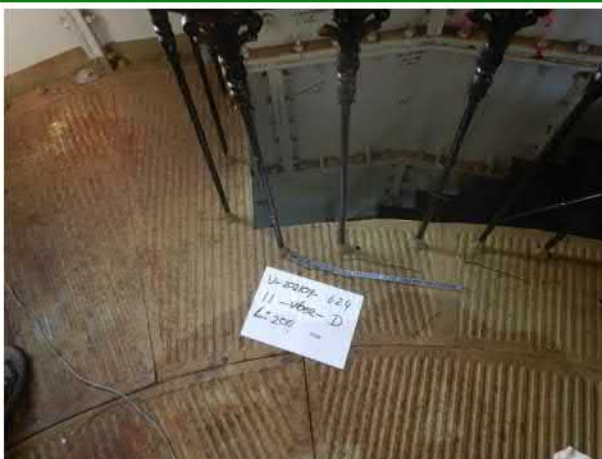
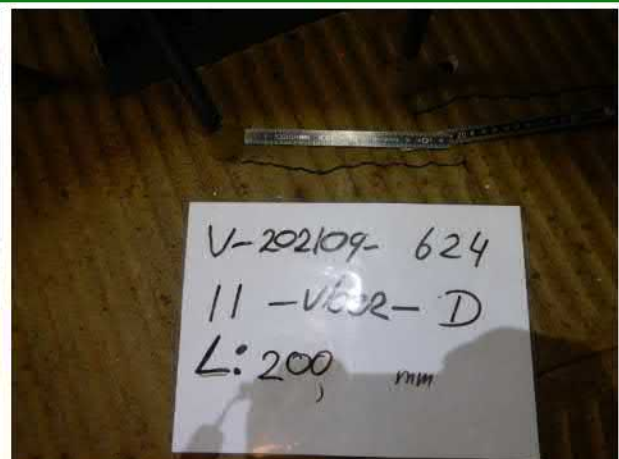
Gebrek : V-202109-624  
Paneel : Verdieping 11, ring , paneel D  
Onderdeel : Vloer  
Gebrek(en) : Scheur alleen in het lijf  
Locatie : Buitenzijde  
Omvang : 200 mm  
Opmerkingen : Naast trapgat

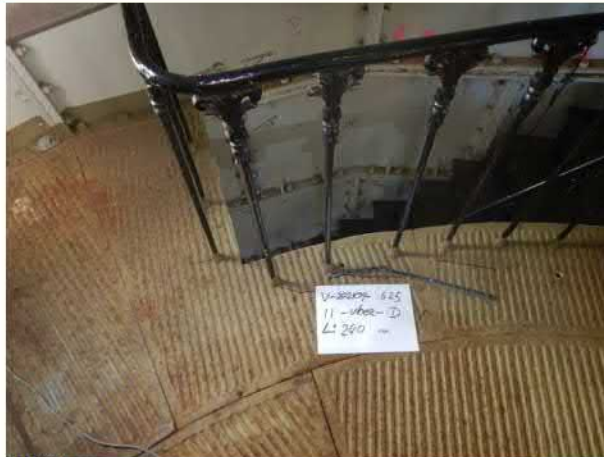
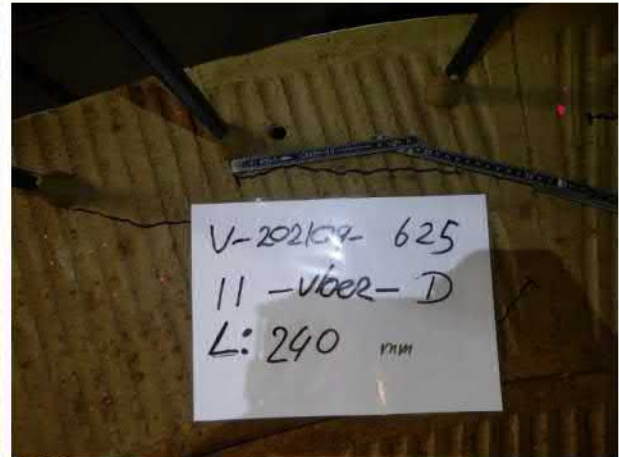
Gebrek : V-202109-625  
Paneel : Verdieping 11, ring , paneel D  
Onderdeel : Vloer  
Gebrek(en) : Scheur alleen in het lijf  
Locatie : Buitenzijde  
Omvang : 240 mm  
Opmerkingen : Naast trappgat

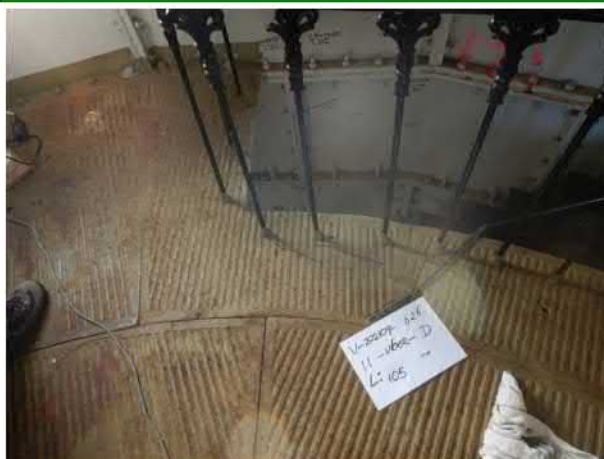
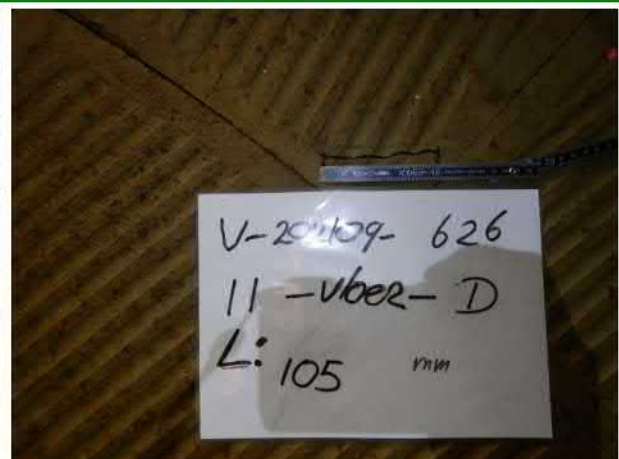
Gebrek : V-202109-626  
Paneel : Verdieping 11, ring , paneel D  
Onderdeel : Vloer  
Gebrek(en) : Scheur alleen in het lijf  
Locatie : Buitenzijde  
Omvang : 105 mm  
Opmerkingen : Naast trappgat

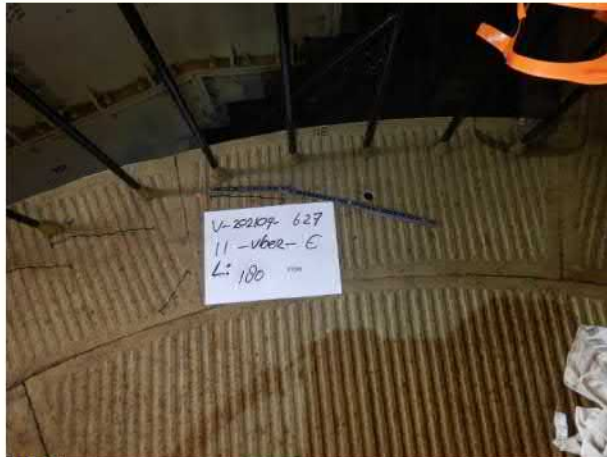
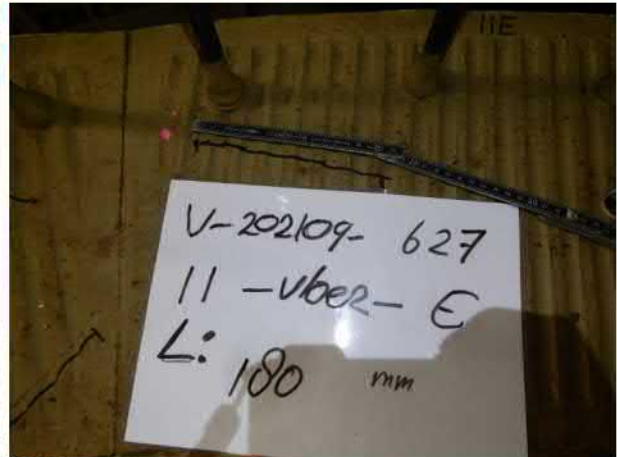
Gebrek : V-202109-627  
Paneel : Verdieping 11, ring , paneel E  
Onderdeel : Vloer  
Gebrek(en) : Scheur alleen in het lijf  
Locatie : Buitenzijde  
Omvang : 180 mm  
Opmerkingen : Naast traggat

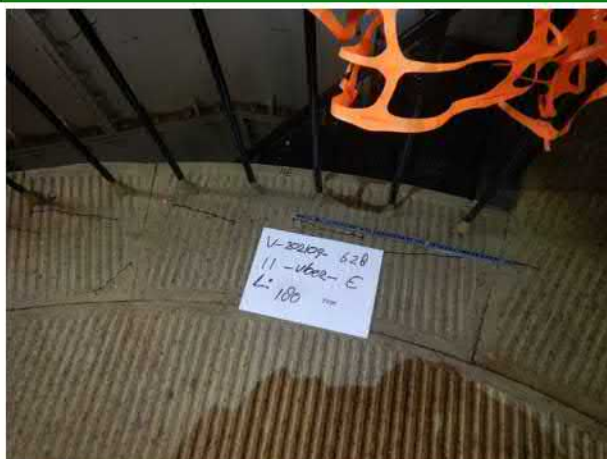
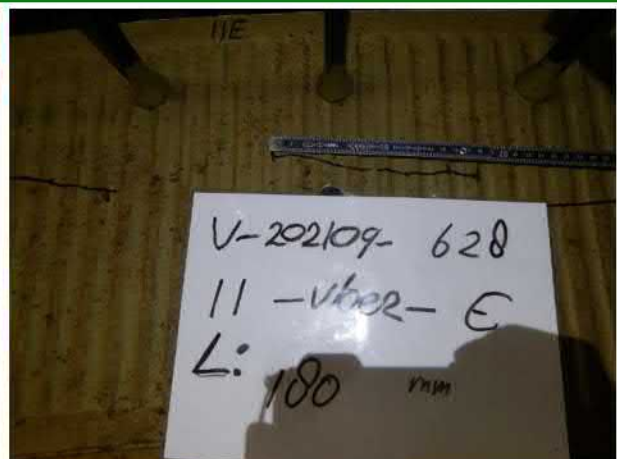
Gebrek : V-202109-628  
Paneel : Verdieping 11, ring , paneel E  
Onderdeel : Vloer  
Gebrek(en) : Scheur alleen in het lijf  
Locatie : Buitenzijde  
Omvang : 180 mm  
Opmerkingen : Naast traggat

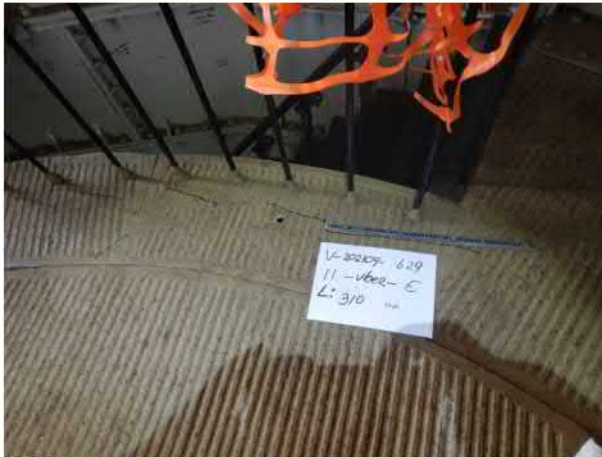
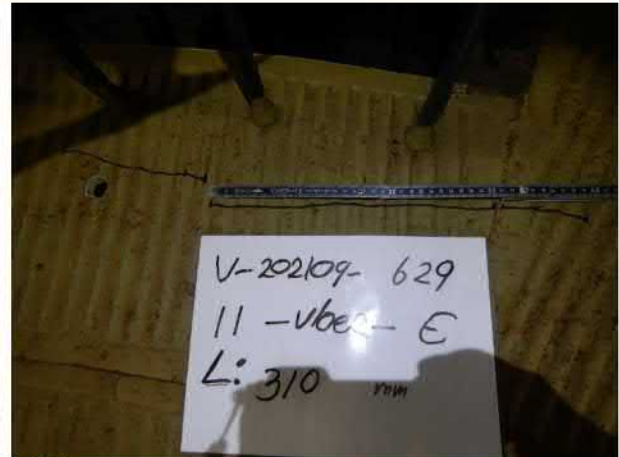
Gebrek : V-202109-629  
Paneel : Verdieping 11, ring , paneel E  
Onderdeel : Vloer  
Gebrek(en) : Scheur alleen in het lijf  
Locatie : Buitenzijde  
Omvang : 310 mm  
Opmerkingen : Naast trapgat

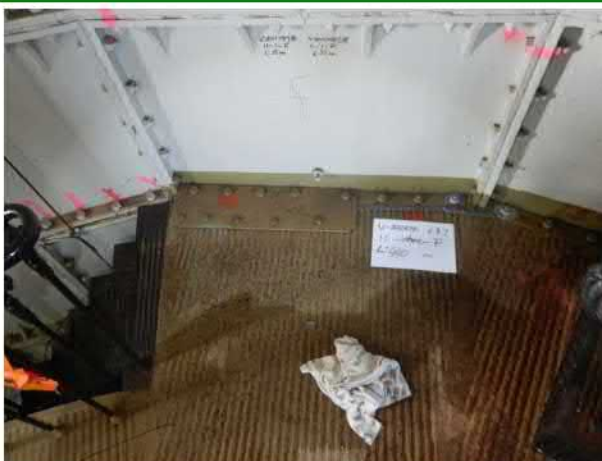
8689

Gebrek : V-202109-631  
Paneel : Verdieping 11, ring , paneel F  
Onderdeel : Vloer  
Gebrek(en) : Scheur alleen in de flens  
Locatie : Buitenzijde  
Omvang : 440 mm  
Opmerkingen : Via boutgaten

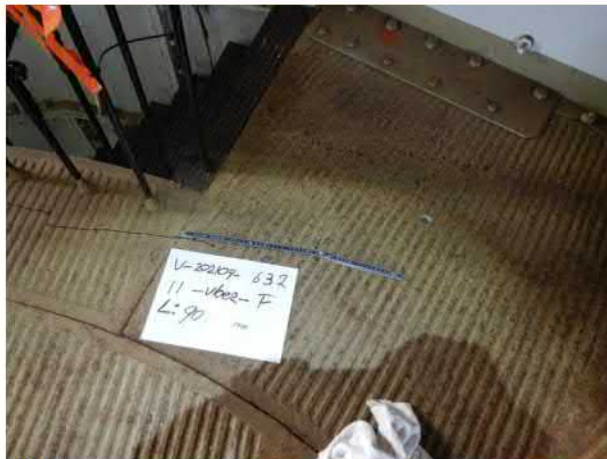
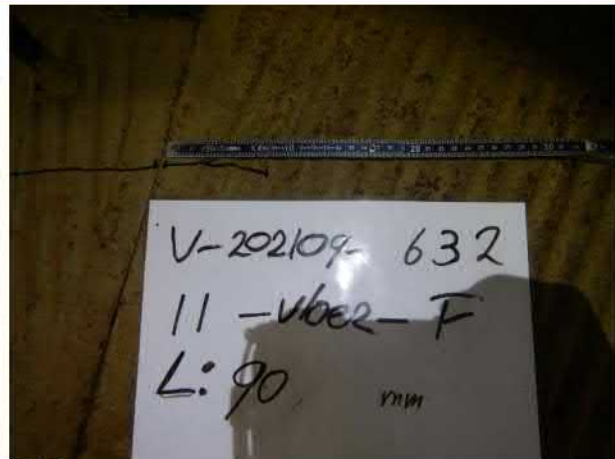
Gebrek : V-202109-632  
Paneel : Verdieping 11, ring , paneel F  
Onderdeel : Vloer  
Gebrek(en) : Scheur alleen in het lijf  
Locatie : Buitenzijde  
Omvang : 90 mm  
Opmerkingen : Geen

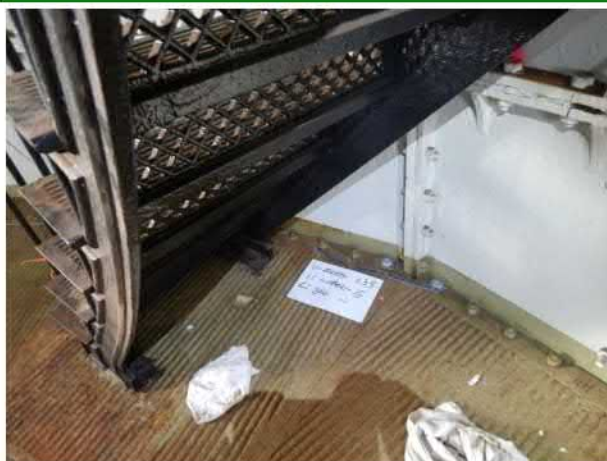
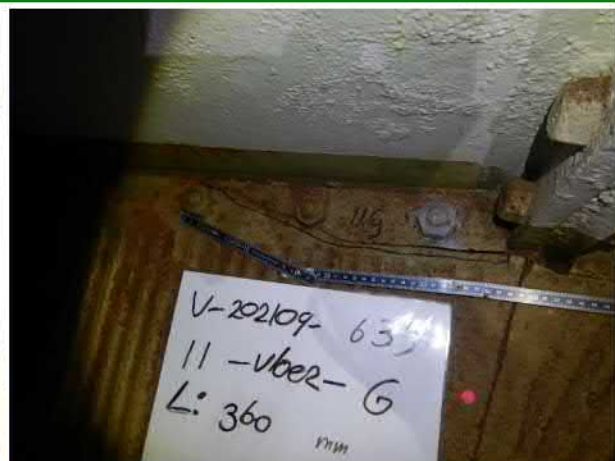
Gebrek : V-202109-635  
Paneel : Verdieping 11, ring , paneel G  
Onderdeel : Vloer  
Gebrek(en) : Scheur alleen in de flens  
Locatie : Buitenzijde  
Omvang : 360 mm  
Opmerkingen : Via boutgaten

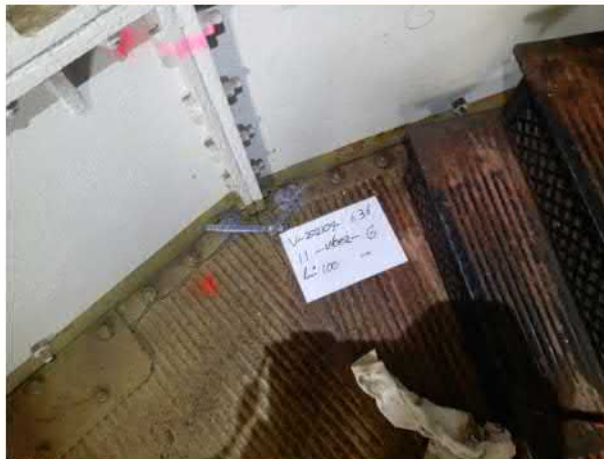
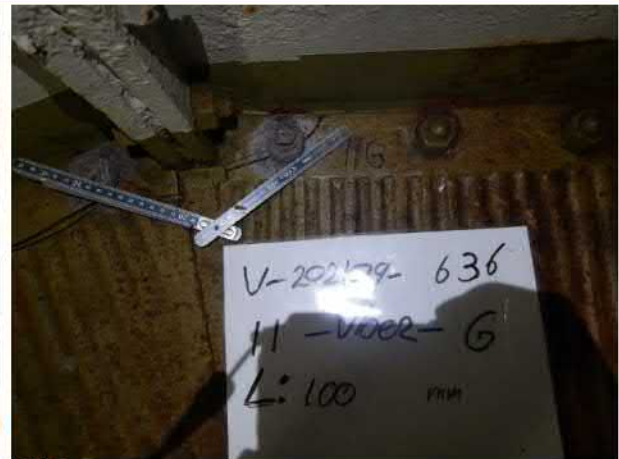
Gebrek : V-202109-636  
Paneel : Verdieping 11, ring , paneel G  
Onderdeel : Vloer  
Gebrek(en) : Scheur alleen in de flens  
Locatie : Buitenzijde  
Omvang : 100 mm  
Opmerkingen : Via boutgaten

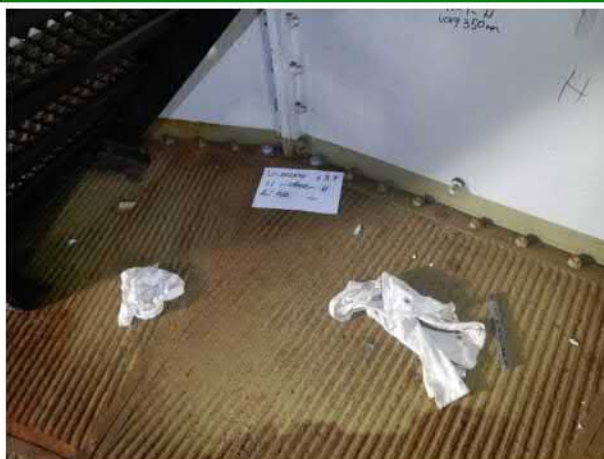
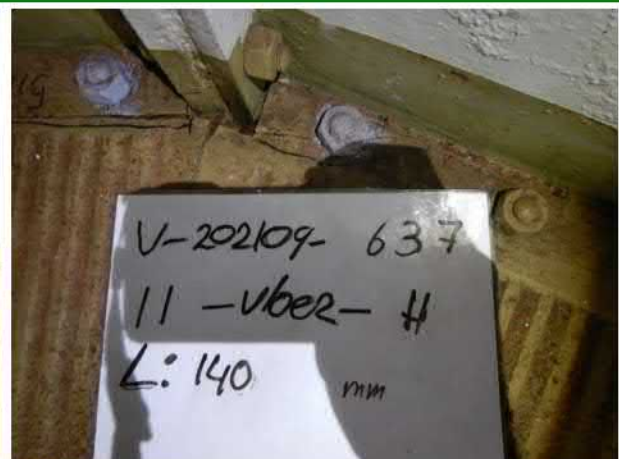
Gebrek : V-202109-637  
Paneel : Verdieping 11, ring , paneel H  
Onderdeel : Vloer  
Gebrek(en) : Scheur alleen in de flens  
Locatie : Buitenzijde  
Omvang : 140 mm  
Opmerkingen : Via boutgaten

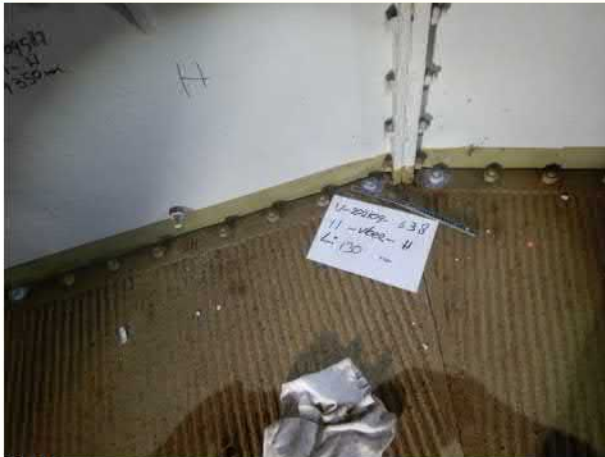
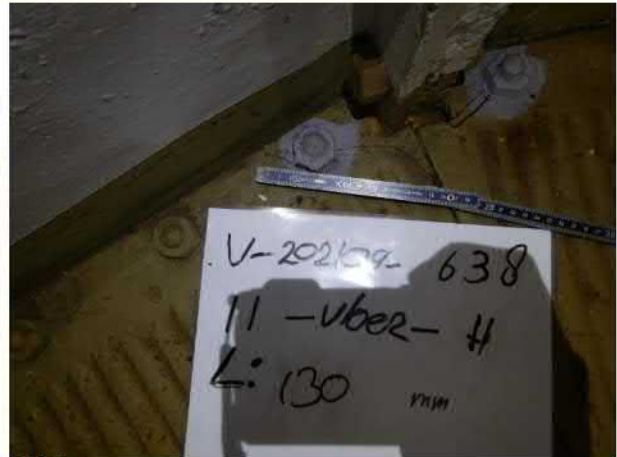
Gebrek : V-202109-638  
Paneel : Verdieping 11, ring , paneel H  
Onderdeel : Vloer  
Gebrek(en) : Scheur alleen in de flens  
Locatie : Buitenzijde  
Omvang : 130 mm  
Opmerkingen : Via boutgaten

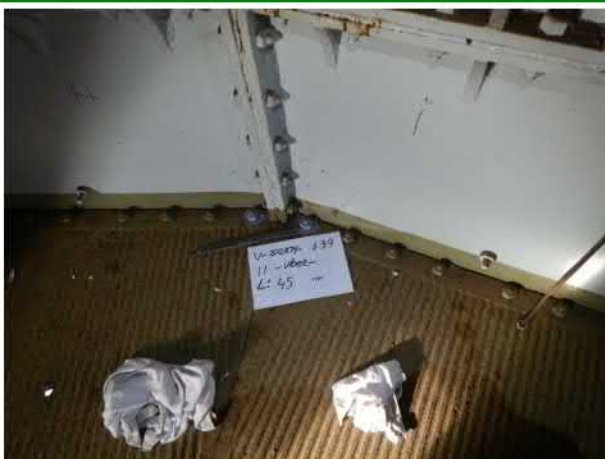
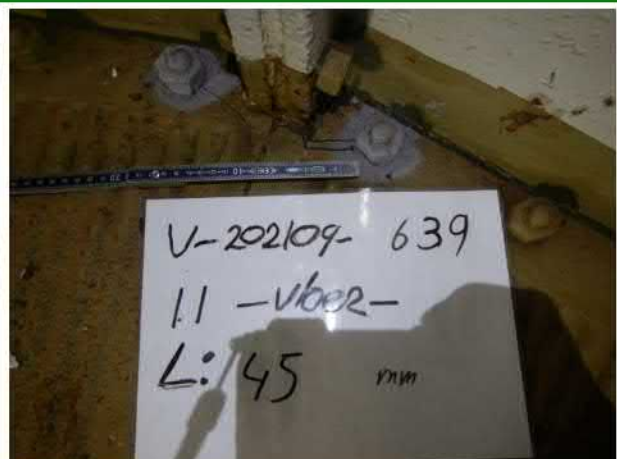
Gebrek : V-202109-639  
Paneel : Verdieping 11, ring , paneel I  
Onderdeel : Vloer  
Gebrek(en) : Scheur alleen in de flens  
Locatie : Buitenzijde  
Omvang : 45 mm  
Opmerkingen : Geen paneelnr op foto

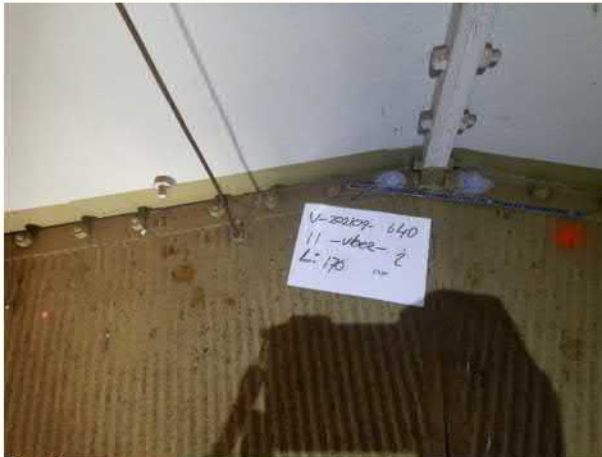
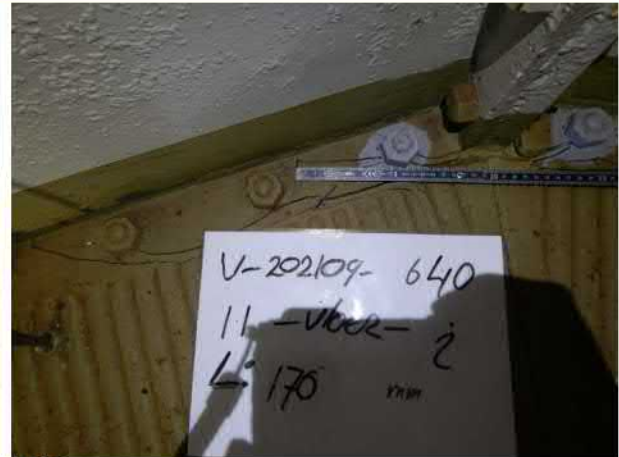
Gebrek : V-202109-640  
 Paneel : Verdieping 11, ring , paneel I  
 Onderdeel : Vloer  
 Gebrek(en) : Scheur alleen in de flens  
 Locatie : Buitenzijde  
 Omvang : 170 mm  
 Opmerkingen : Via boutgaten

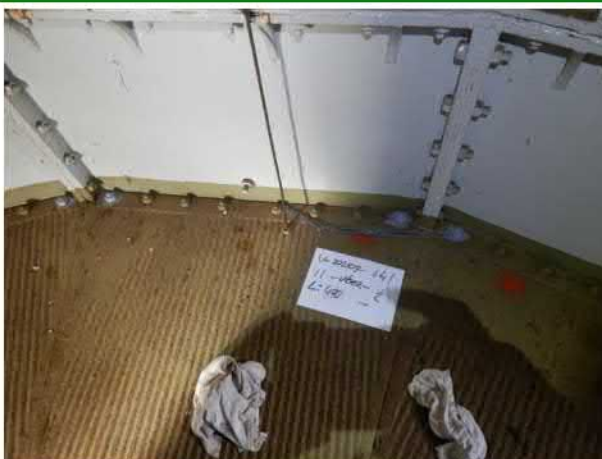
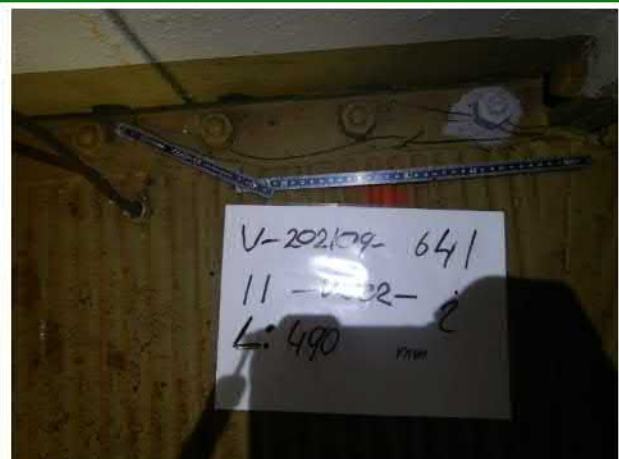
Gebrek : V-202109-641  
 Paneel : Verdieping 11, ring , paneel I  
 Onderdeel : Vloer  
 Gebrek(en) : Scheur alleen in de flens  
 Locatie : Buitenzijde  
 Omvang : 490 mm  
 Opmerkingen : Via boutgaten

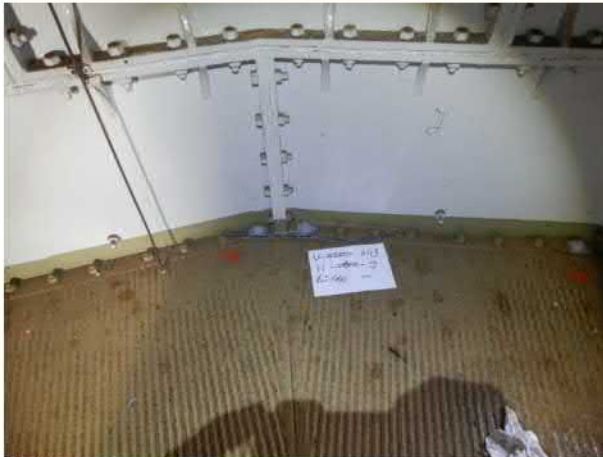
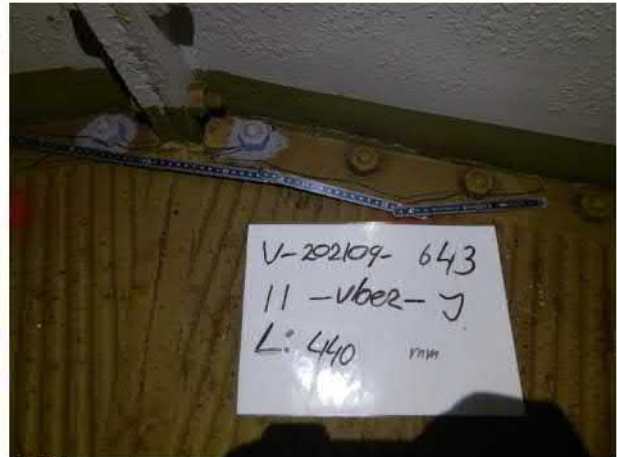
Gebrek : V-202109-643  
Paneel : Verdieping 11, ring , paneel J  
Onderdeel : Vloer  
Gebrek(en) : Scheur alleen in de flens  
Locatie : Buitenzijde  
Omvang : 440 mm  
Opmerkingen : Via boutgaten

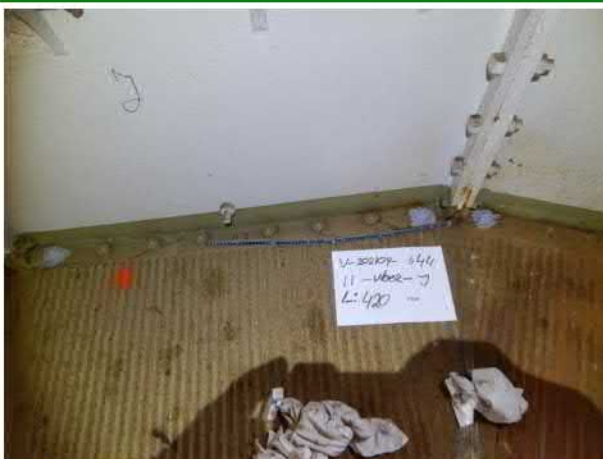
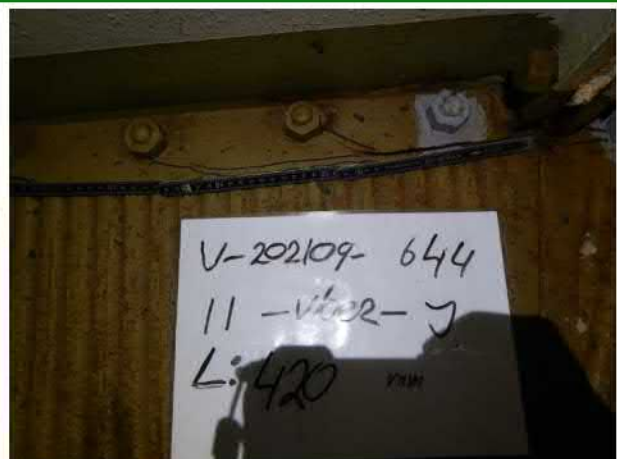
Gebrek : V-202109-644  
Paneel : Verdieping 11, ring , paneel J  
Onderdeel : Vloer  
Gebrek(en) : Scheur alleen in de flens  
Locatie : Buitenzijde  
Omvang : 420 mm  
Opmerkingen : Via boutgaten

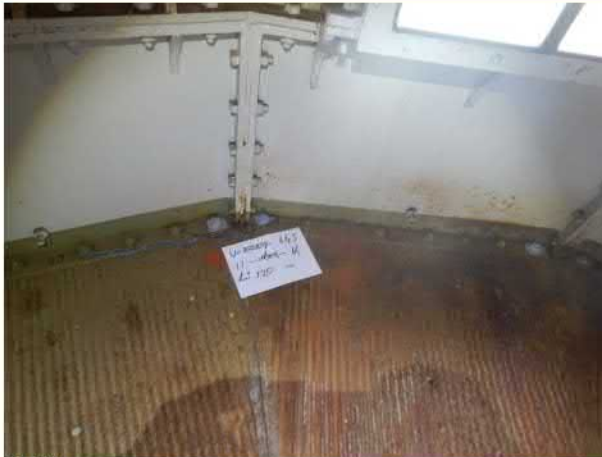
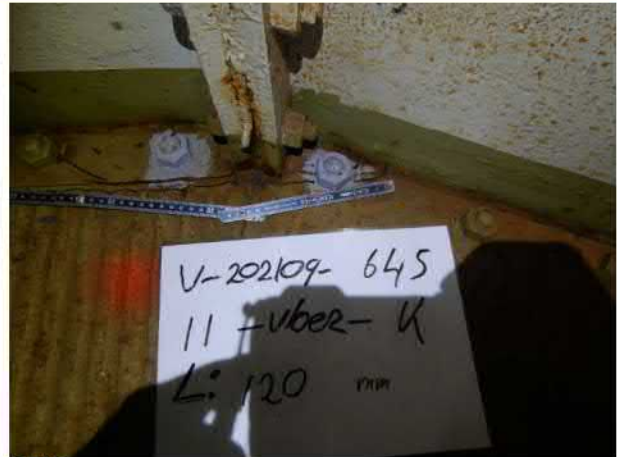
Gebrek : V-202109-645  
 Paneel : Verdieping 11, ring , paneel K  
 Onderdeel : Vloer  
 Gebrek(en) : Scheur alleen in de flens  
 Locatie : Buitenzijde  
 Omvang : 120 mm  
 Opmerkingen : Geen

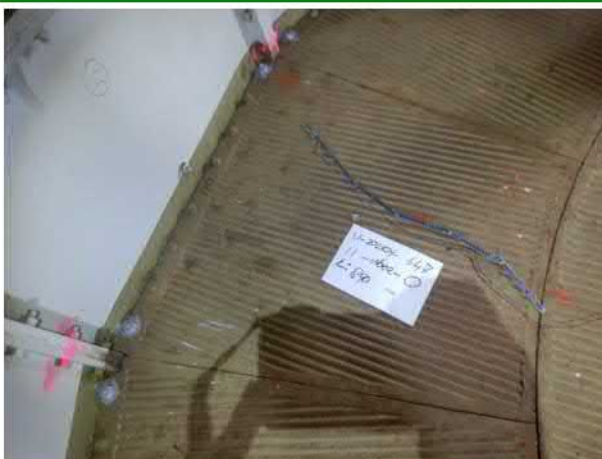
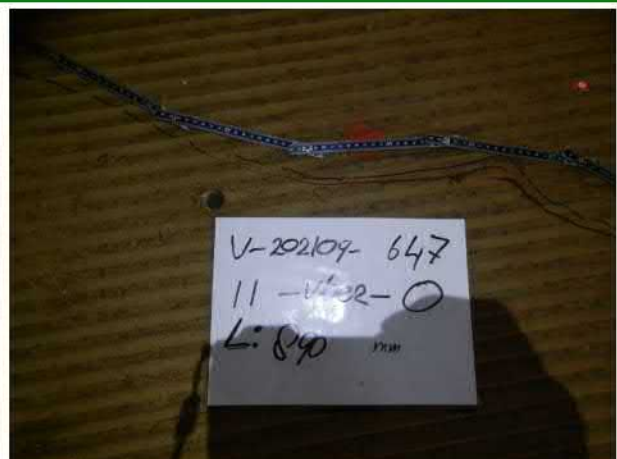
Gebrek : V-202109-647  
 Paneel : Verdieping 11, ring , paneel O  
 Onderdeel : Vloer  
 Gebrek(en) : Scheur alleen in de flens  
 Locatie : Buitenzijde  
 Omvang : 890 mm  
 Opmerkingen : Geen

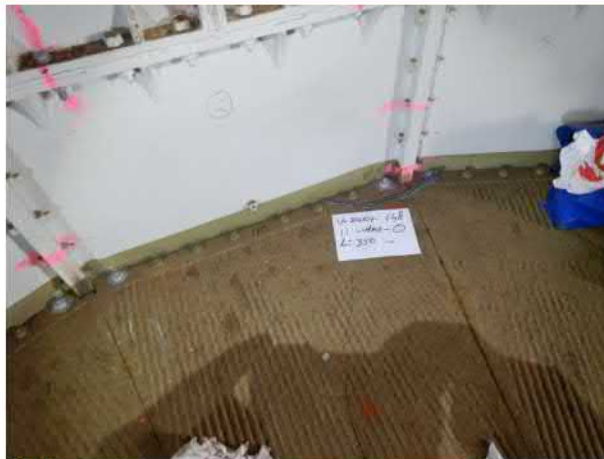
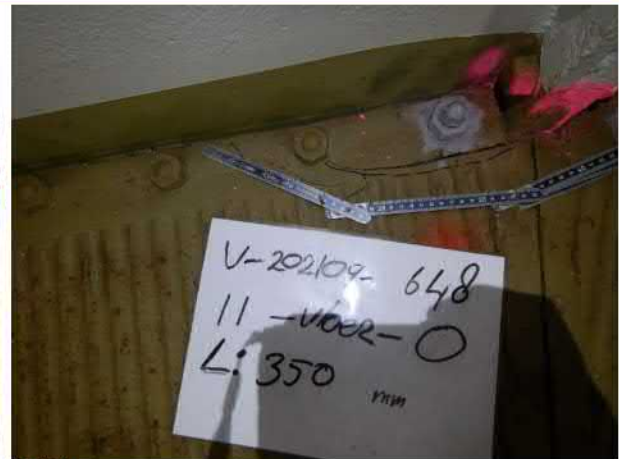
Gebrek : V-202109-648  
Paneel : Verdieping 11, ring , paneel O  
Onderdeel : Vloer  
Gebrek(en) : Scheur alleen in de flens  
Locatie : Buitenzijde  
Omvang : 350 mm  
Opmerkingen : Via boutgaten

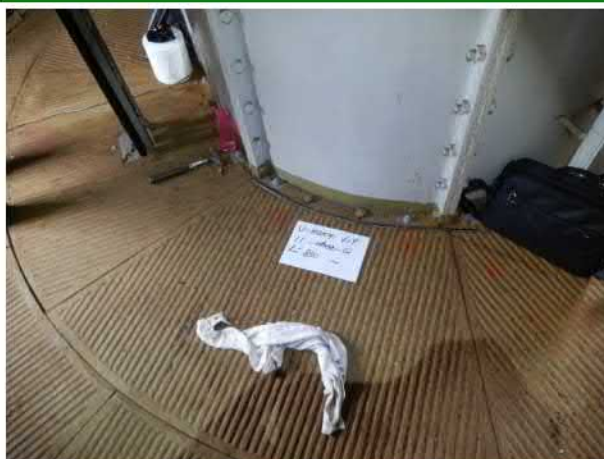
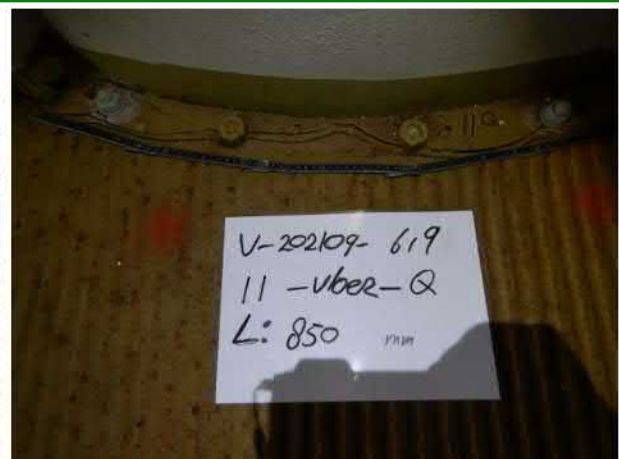
Gebrek : V-202109-619  
Paneel : Verdieping 11, ring , paneel Q  
Onderdeel : Vloer  
Gebrek(en) : Scheur alleen in de flens  
Locatie : Kern  
Omvang : 850 mm  
Opmerkingen : Geen

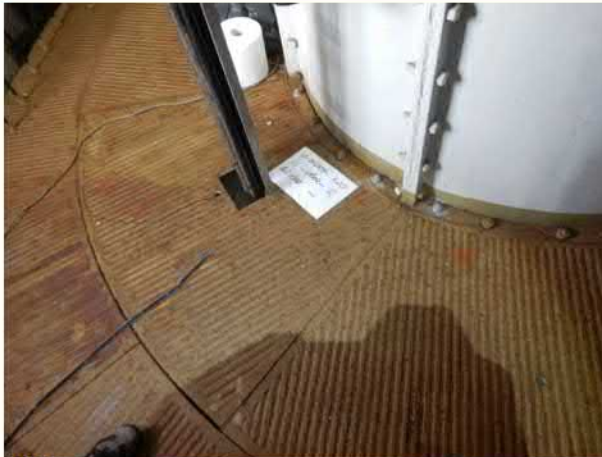
8666

Gebrek : V-202109-620  
Paneel : Verdieping 11, ring , paneel R  
Onderdeel : Vloer  
Gebrek(en) : Scheur alleen in de flens  
Locatie : Kern  
Omvang : 1000 mm  
Opmerkingen : Via boutgaten

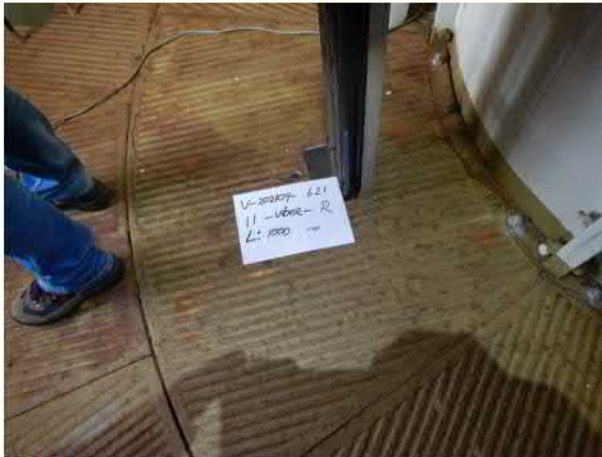
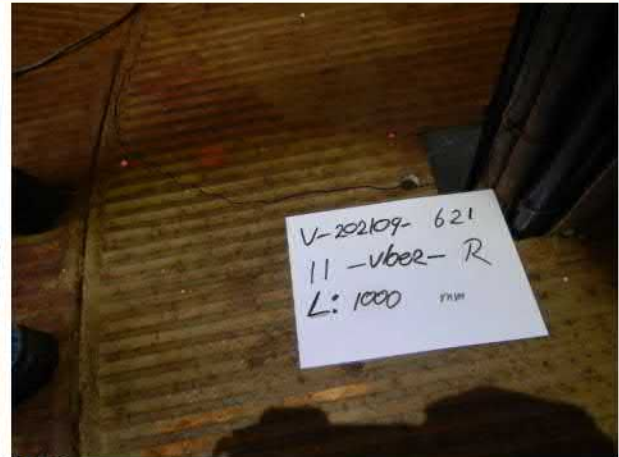
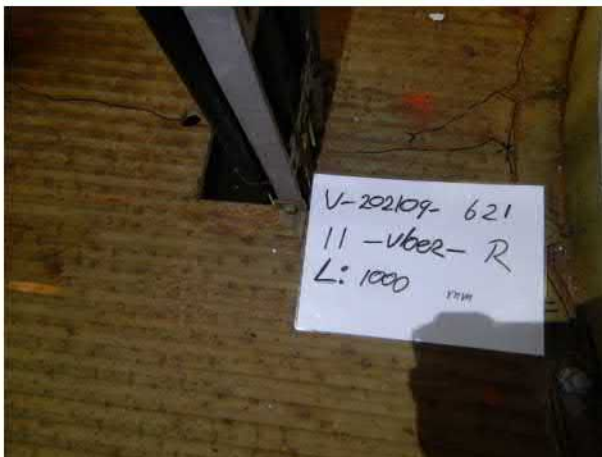
Gebrek : V-202109-621  
Paneel : Verdieping 11, ring , paneel R  
Onderdeel : Vloer  
Gebrek(en) : Scheur alleen in het lijf  
Locatie : Kern  
Omvang : 1000 mm  
Opmerkingen : Geen

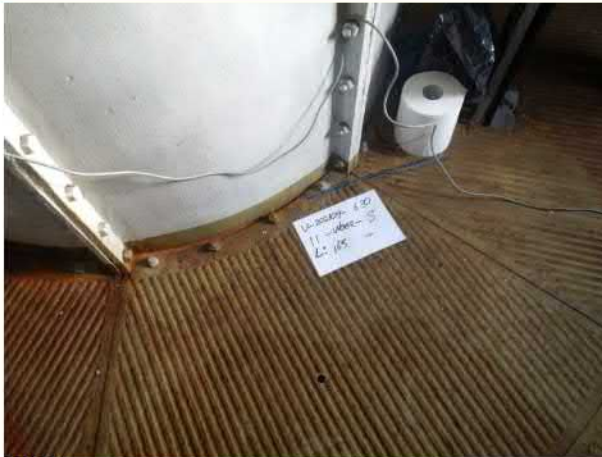
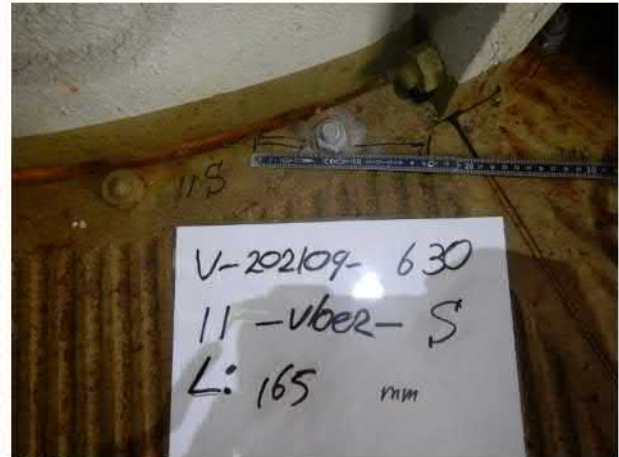
Gebrek : V-202109-630  
 Paneel : Verdieping 11, ring , paneel S  
 Onderdeel : Vloer  
 Gebrek(en) : Scheur alleen in de flens  
 Locatie : Kern  
 Omvang : 165 mm  
 Opmerkingen : Via boutgaten

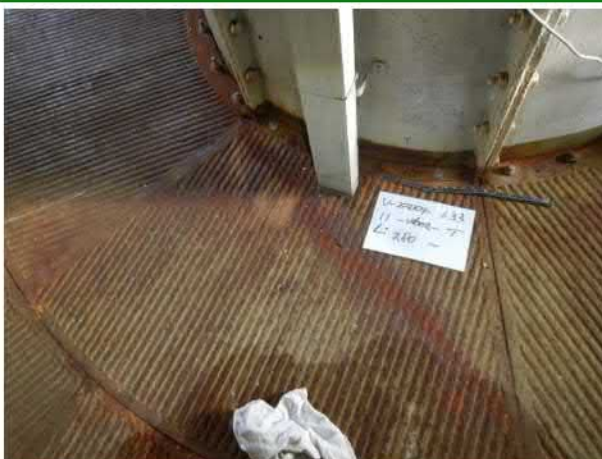
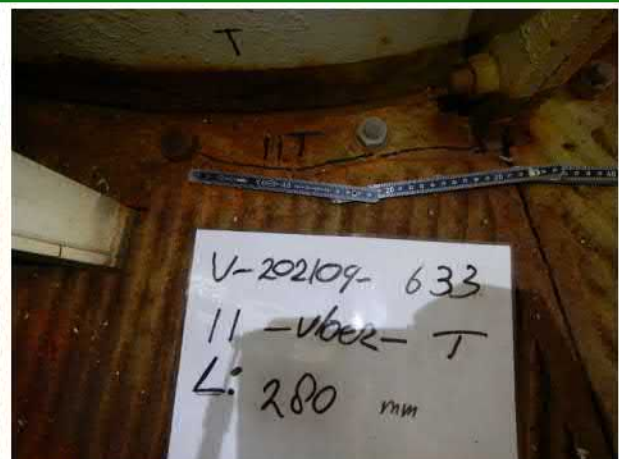
Gebrek : V-202109-633  
 Paneel : Verdieping 11, ring , paneel T  
 Onderdeel : Vloer  
 Gebrek(en) : Scheur alleen in de flens  
 Locatie : Kern  
 Omvang : 280 mm  
 Opmerkingen : Via boutgaten

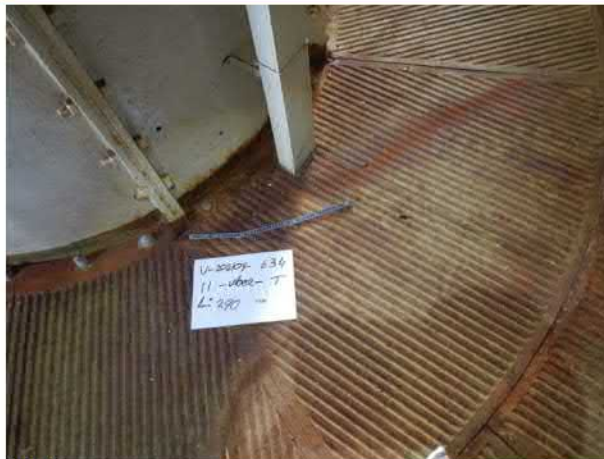
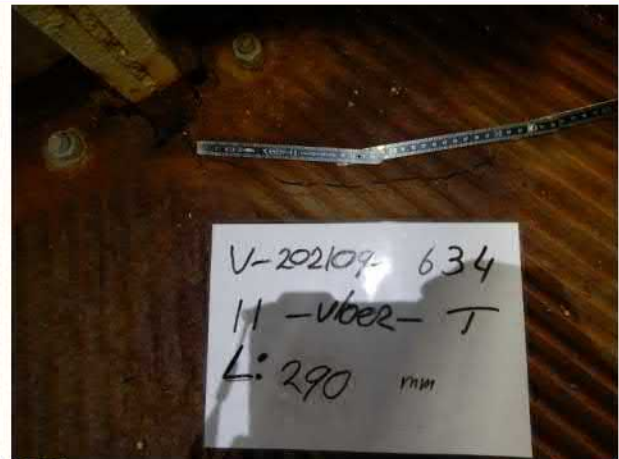
Gebrek : V-202109-634  
Paneel : Verdieping 11, ring , paneel T  
Onderdeel : Vloer  
Gebrek(en) : Scheur alleen in het lijf  
Locatie : Kern  
Omvang : 290 mm  
Opmerkingen : Geen

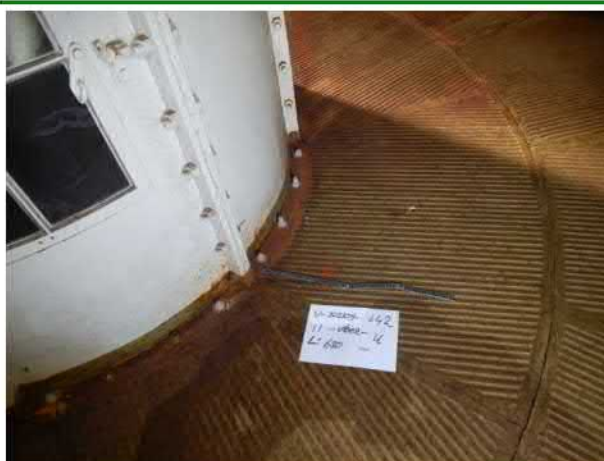
8711

Gebrek : V-202109-642  
Paneel : Verdieping 11, ring , paneel U  
Onderdeel : Vloer  
Gebrek(en) : Scheur alleen in het lijf  
Locatie : Kern  
Omvang : 620 mm  
Opmerkingen : Geen

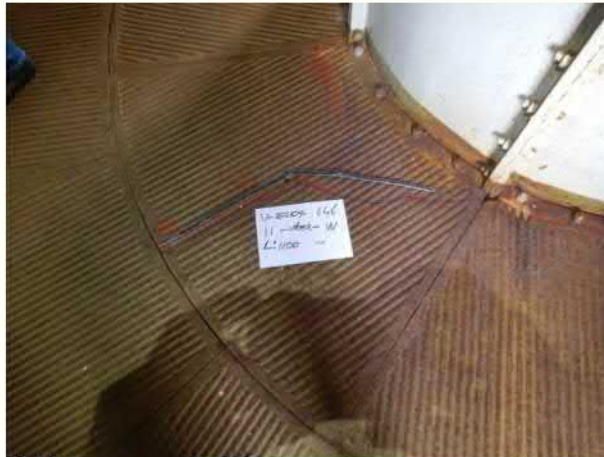
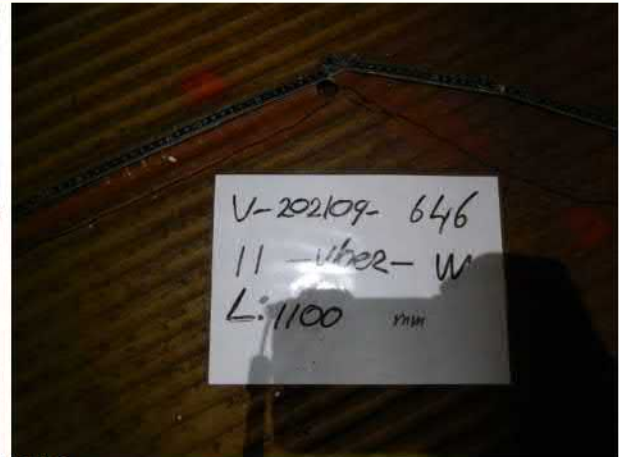
Gebrek : V-202109-646  
Paneel : Verdieping 11, ring , paneel W  
Onderdeel : Vloer  
Gebrek(en) : Scheur alleen in het lijf  
Locatie : Kern  
Omvang : 1100 mm  
Opmerkingen : Geen

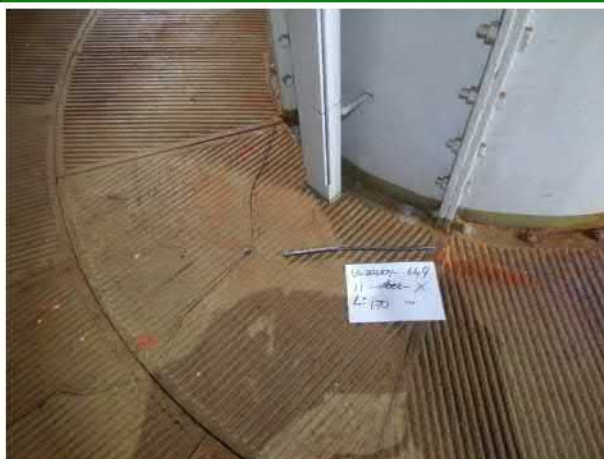
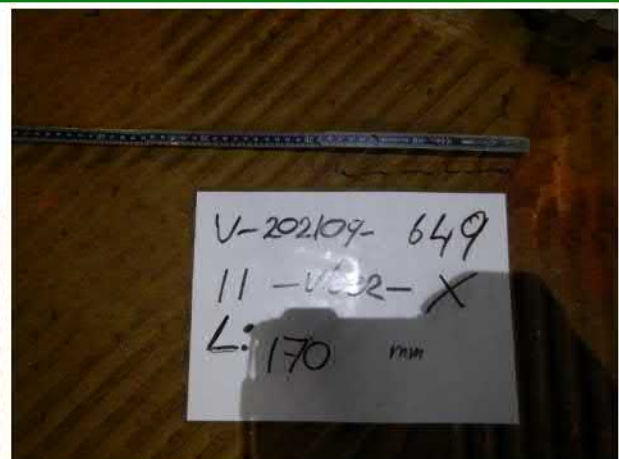
Gebrek : V-202109-649  
Paneel : Verdieping 11, ring , paneel X  
Onderdeel : Vloer  
Gebrek(en) : Scheur alleen in het lijf  
Locatie : Kern  
Omvang : 170 mm  
Opmerkingen : Geen

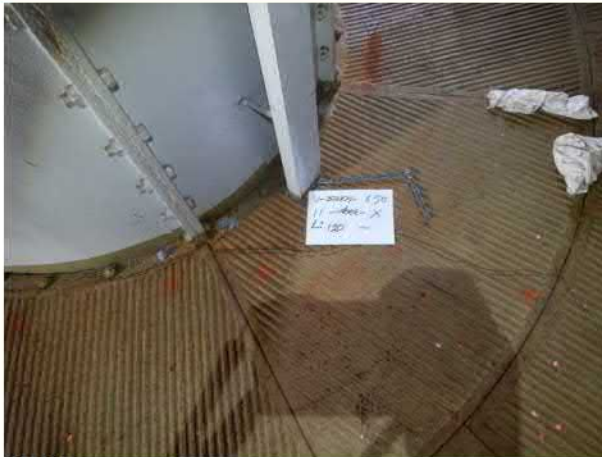
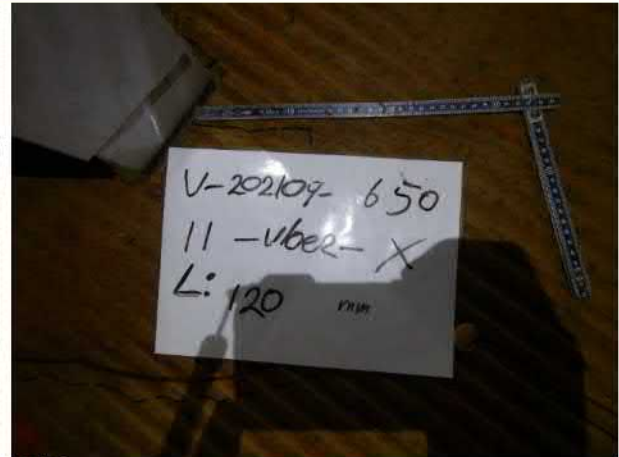
Gebrek : V-202109-650  
Paneel : Verdieping 11, ring , paneel X  
Onderdeel : Vloer  
Gebrek(en) : Scheur alleen in het lijf  
Locatie : Kern  
Omvang : 120 mm  
Opmerkingen : Geen

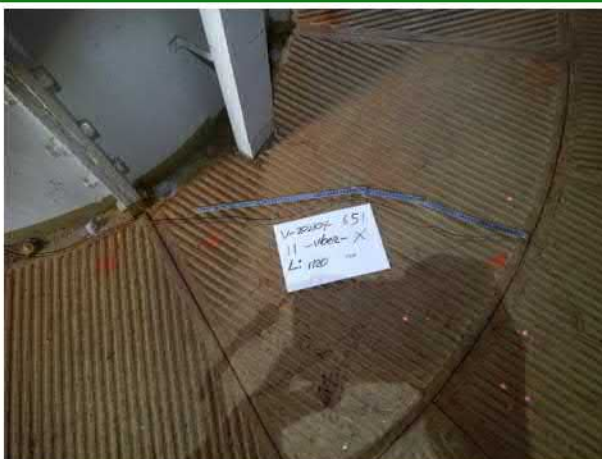
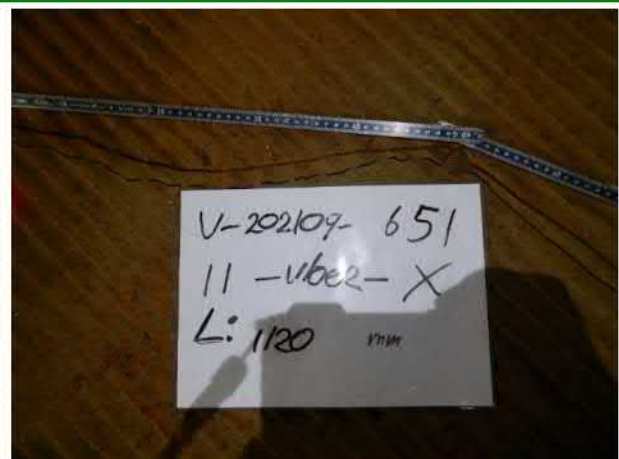
Gebrek : V-202109-651  
Paneel : Verdieping 11, ring , paneel X  
Onderdeel : Vloer  
Gebrek(en) : Scheur alleen in het lijf  
Locatie : Kern  
Omvang : 1120 mm  
Opmerkingen : Geen

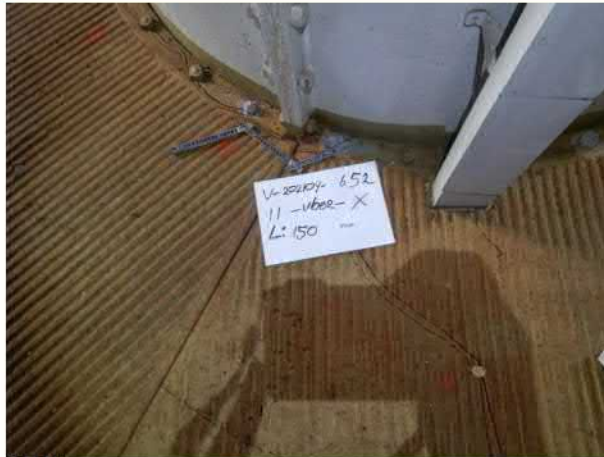
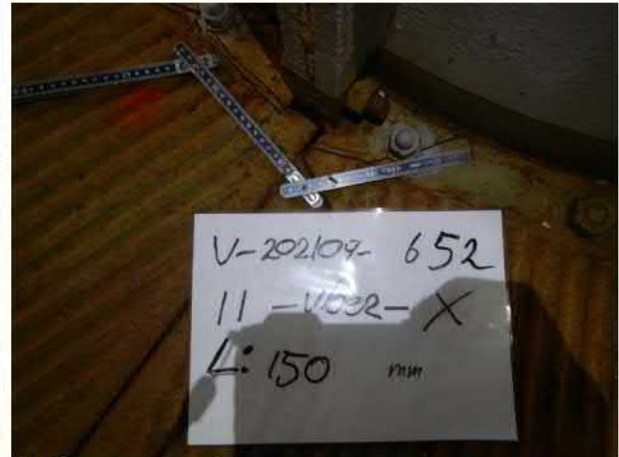
Gebrek : V-202109-652  
Paneel : Verdieping 11, ring , paneel X  
Onderdeel : Vloer  
Gebrek(en) : Scheur alleen in de flens  
Locatie : Kern  
Omvang : 150 mm  
Opmerkingen : Geen

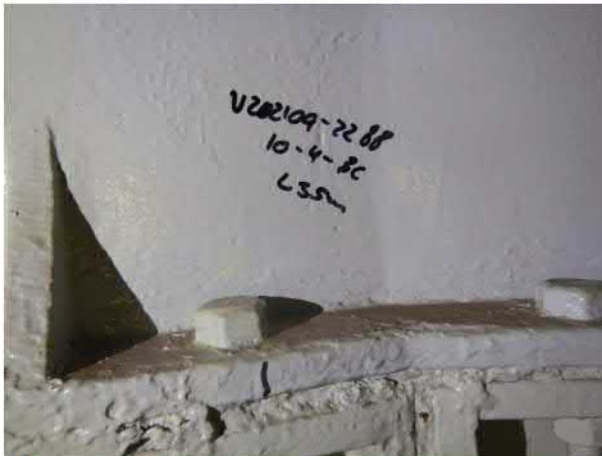
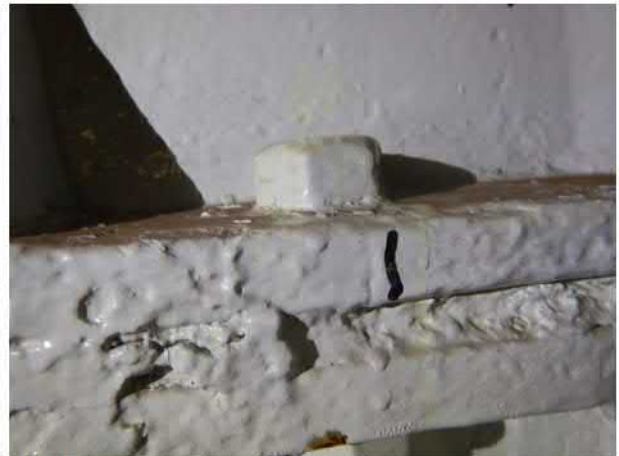
Gebrek : V-202109-2288  
Paneel : Verdieping 10, ring 4, paneel BC  
Onderdeel : Gevelement  
Gebrek(en) : Scheur van boutgat naar de rand van de flens  
Locatie : Bout 4  
Omvang : 35 mm  
Opmerkingen : Geen

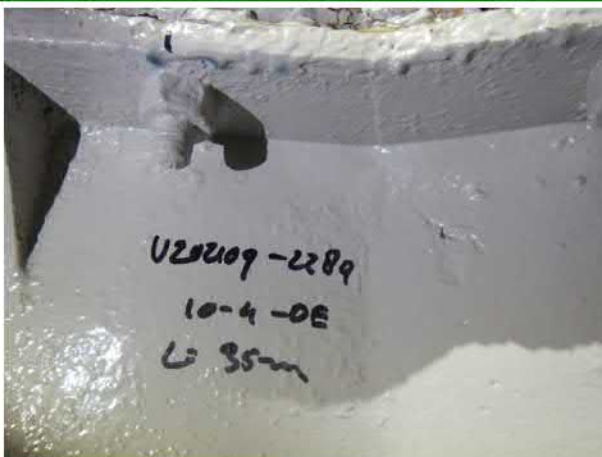
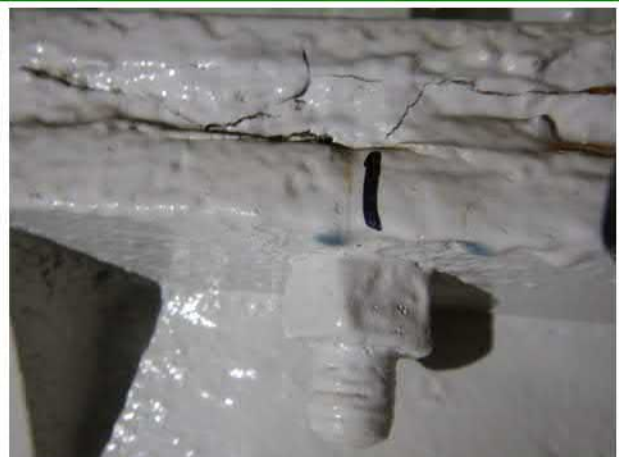
Gebrek : V-202109-2289  
Paneel : Verdieping 10, ring 4, paneel DE  
Onderdeel : Gevelement  
Gebrek(en) : Scheur van boutgat naar de rand van de flens  
Locatie : Bout 8 van (11)D  
Omvang : 35 mm  
Opmerkingen : Geen

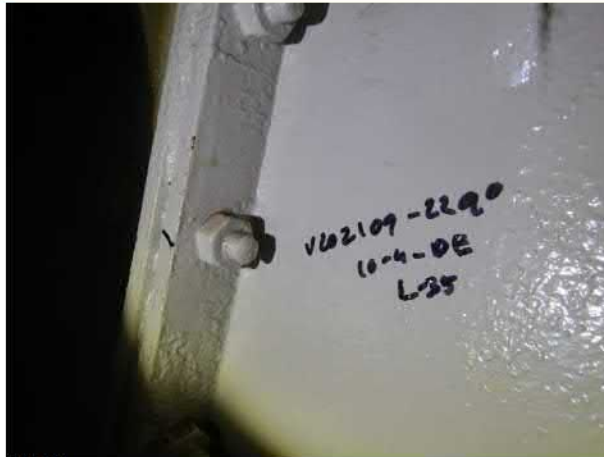
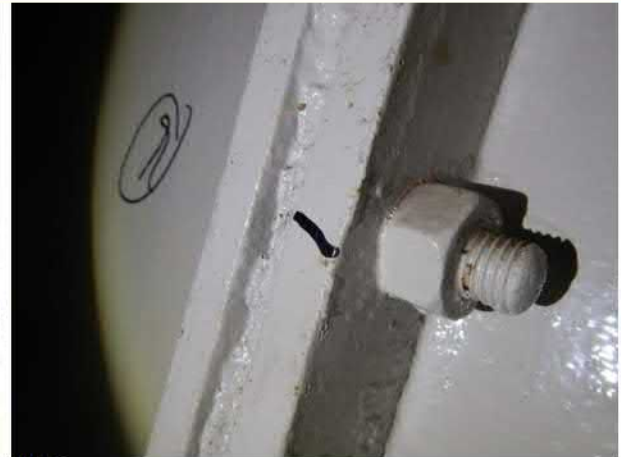
Gebrek : V-202109-2290  
Paneel : Verdieping 10, ring 4, paneel DE  
Onderdeel : Gevelement  
Gebrek(en) : Scheur van boutgat naar de rand van de flens  
Locatie : Bout 12 van CD  
Omvang : 35 mm  
Opmerkingen : Geen

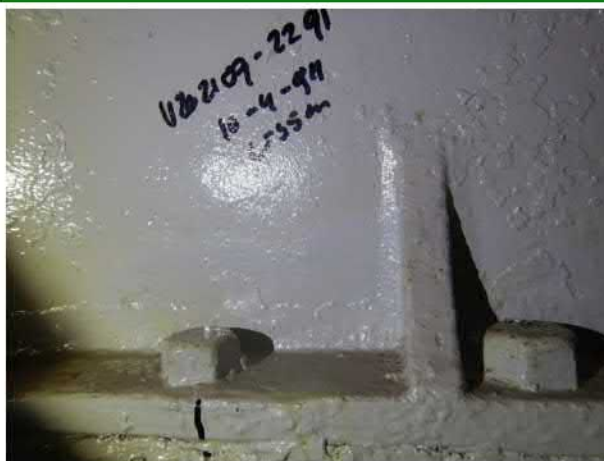
4469

Gebrek : V-202109-2291  
Paneel : Verdieping 10, ring 4, paneel GH  
Onderdeel : Gevelement  
Gebrek(en) : Scheur van boutgat naar de rand van de flens  
Locatie : Bout 5  
Omvang : 35 mm  
Opmerkingen : Geen

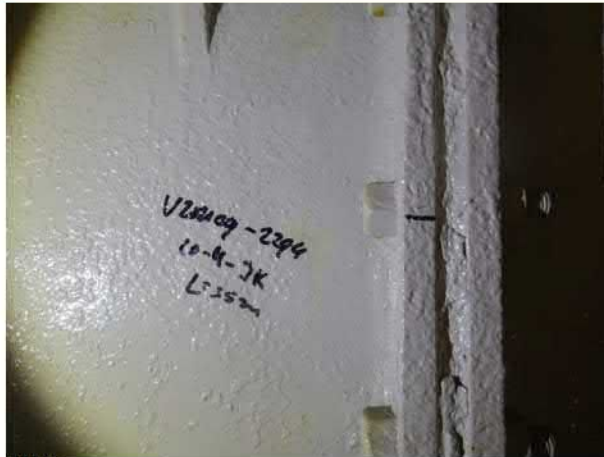
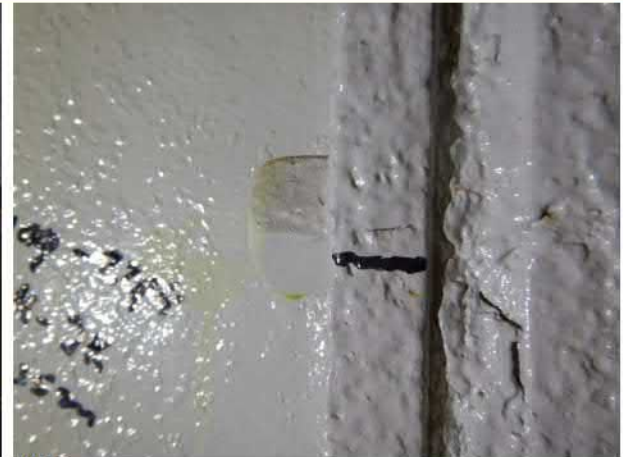
Gebrek : V-202109-2294  
Paneel : Verdieping 10, ring 4, paneel JK  
Onderdeel : Gevelement  
Gebrek(en) : Scheur van boutgat naar de rand van de flens  
Locatie : Bout 12  
Omvang : 35 mm  
Opmerkingen : Geen

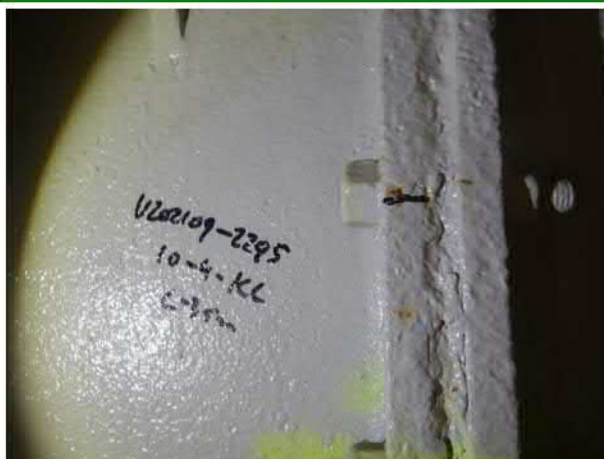
4477

Gebrek : V-202109-2295  
Paneel : Verdieping 10, ring 4, paneel KL  
Onderdeel : Gevelement  
Gebrek(en) : Scheur van boutgat naar de rand van de flens  
Locatie : Bout 12  
Omvang : 35 mm  
Opmerkingen : Geen
