Titel : Inspectie Lange Jaap Huisduinen

Rapportnummer : 42212 Bijlage 3

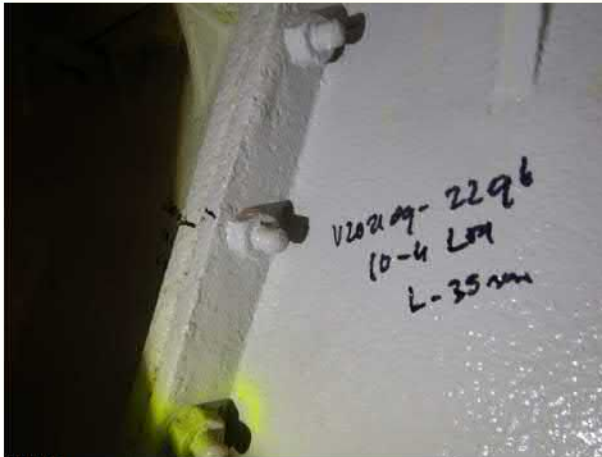
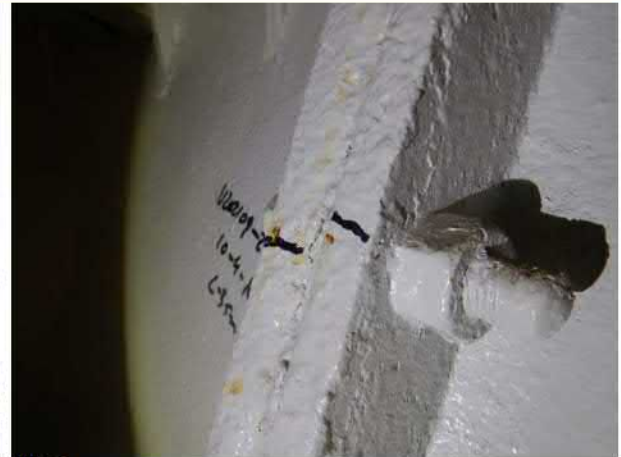
Gebrek : V-202109-2296  
Paneel : Verdieping 10, ring 4, paneel LM  
Onderdeel : Gevelement  
Gebrek(en) : Scheur van boutgat naar de rand van de flens  
Locatie : Bout 12 van KL  
Omvang : 35 mm  
Opmerkingen : Geen

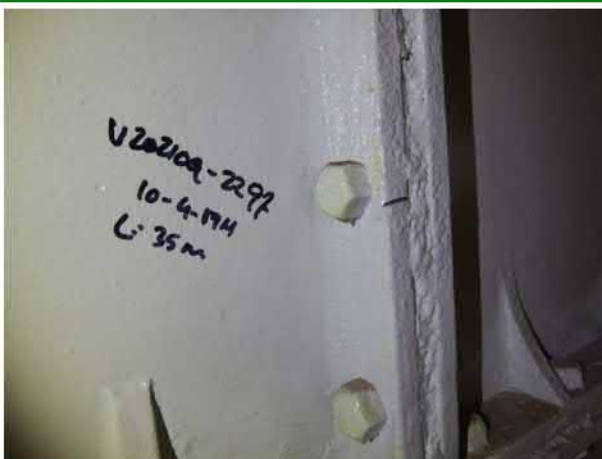
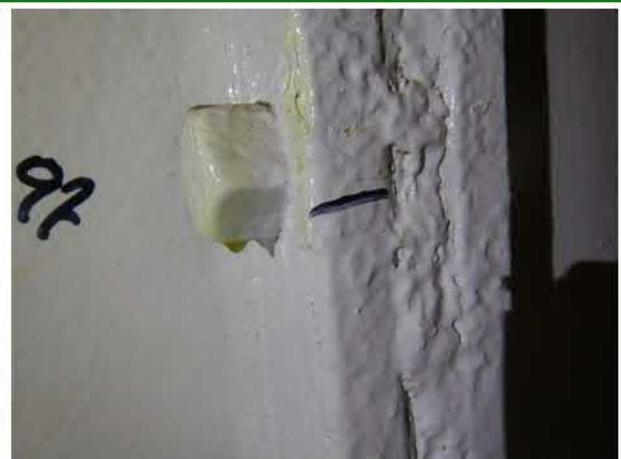
Gebrek : V-202109-2297  
Paneel : Verdieping 10, ring 4, paneel MN  
Onderdeel : Gevelement  
Gebrek(en) : Scheur van boutgat naar de rand van de flens  
Locatie : Bout 10  
Omvang : 35 mm  
Opmerkingen : Geen

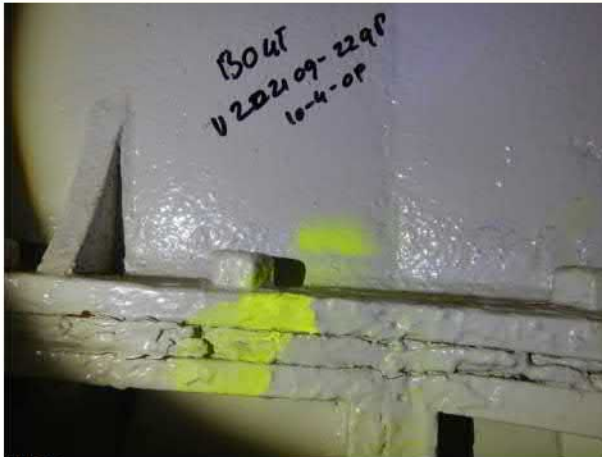
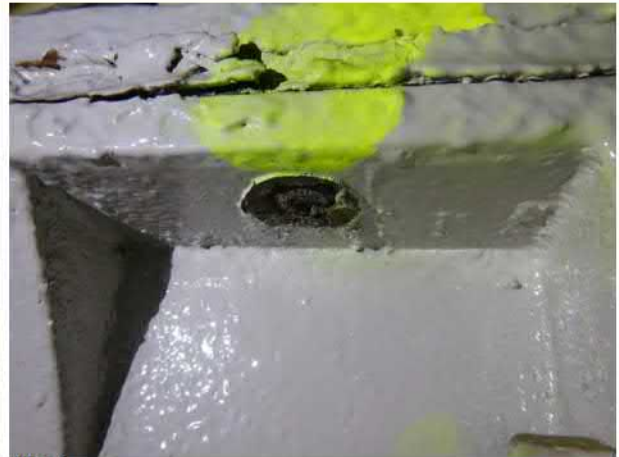
Gebrek : V-202109-2298  
Paneel : Verdieping 10, ring 4, paneel OP  
Onderdeel : Gevelement  
Gebrek(en) : Bout afgebroken  
Locatie : Bout 4  
Omvang : 1 st.  
Opmerkingen : Wel gedetecteerd in PA onderzoek, daarna gebroken.

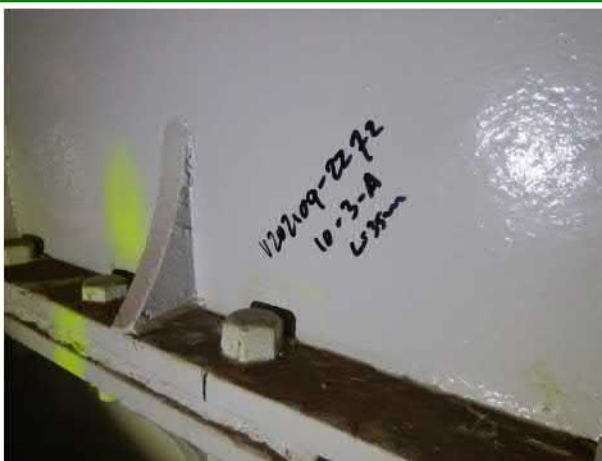
4431

Gebrek : V-202109-2272  
Paneel : Verdieping 10, ring 3, paneel A  
Onderdeel : Gevelement  
Gebrek(en) : Scheur van boutgat naar de rand van de flens  
Locatie : Bout 4  
Omvang : 35 mm  
Opmerkingen : Geen

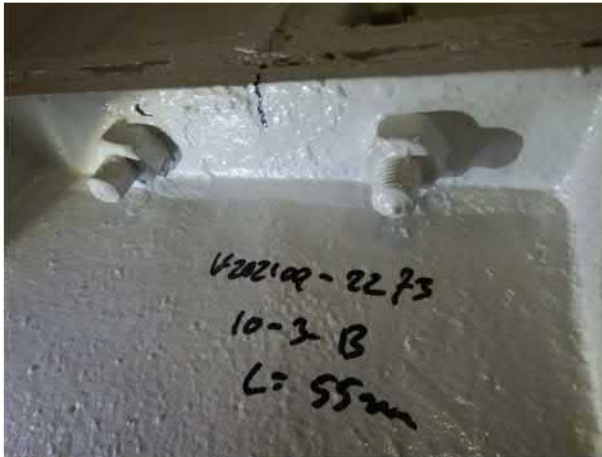
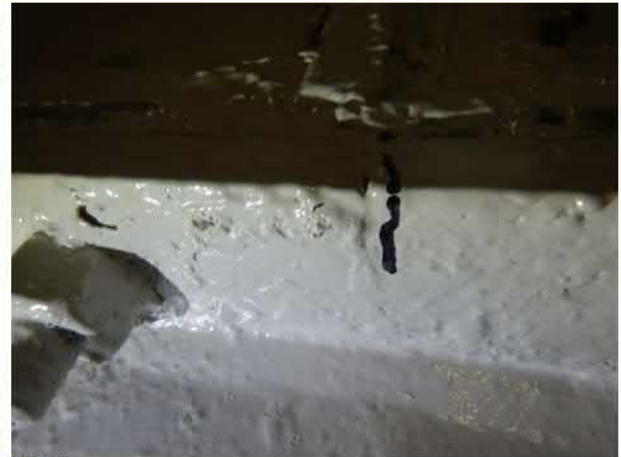
Gebrek : V-202109-2273  
Paneel : Verdieping 10, ring 3, paneel B  
Onderdeel : Gevelement  
Gebrek(en) : Scheur alleen in de flens  
Locatie : Boven midden  
Omvang : 55 mm  
Opmerkingen : Geen

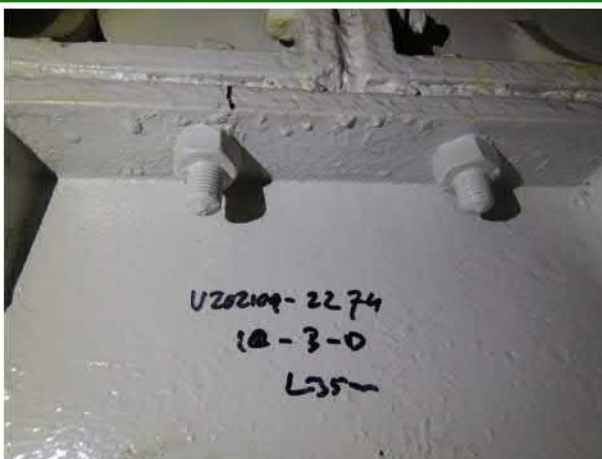
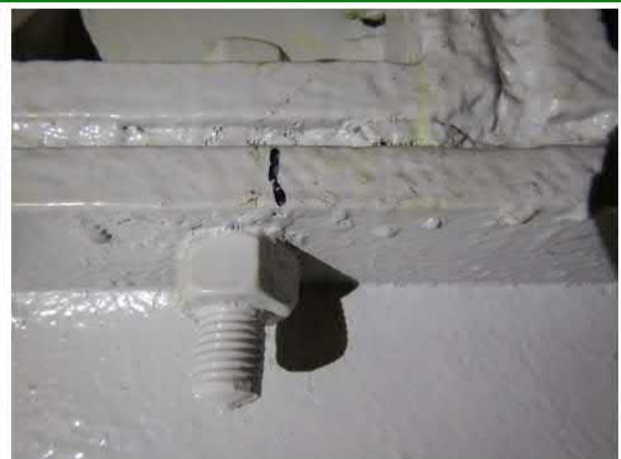
Gebrek : V-202109-2274  
Paneel : Verdieping 10, ring 3, paneel D  
Onderdeel : Gevelement  
Gebrek(en) : Scheur van boutgat naar de rand van de flens  
Locatie : Bout 8 van CD  
Omvang : 35 mm  
Opmerkingen : Geen

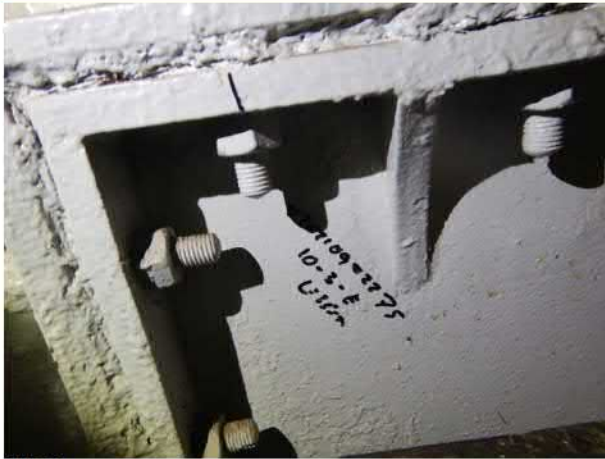
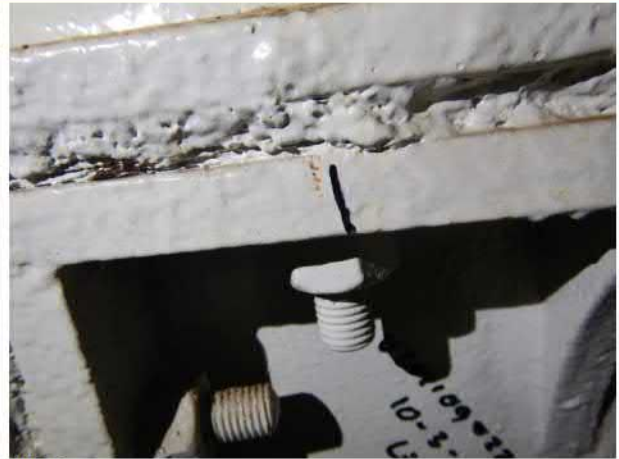
Gebrek : V-202109-2275  
Paneel : Verdieping 10, ring 3, paneel E  
Onderdeel : Gevelement  
Gebrek(en) : Scheur van boutgat naar de rand van de flens  
Locatie : Bout 5 van DE  
Omvang : 35 mm  
Opmerkingen : Geen

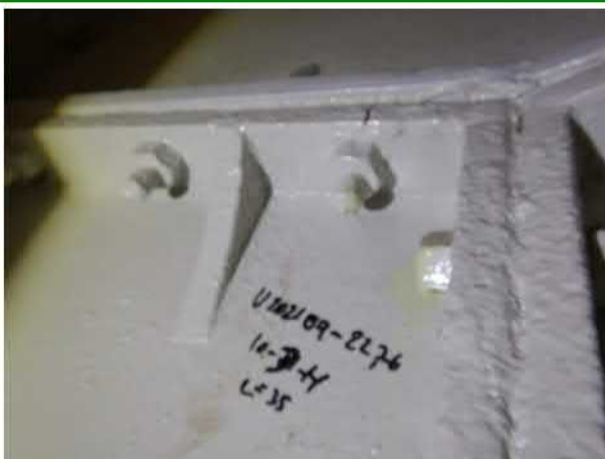
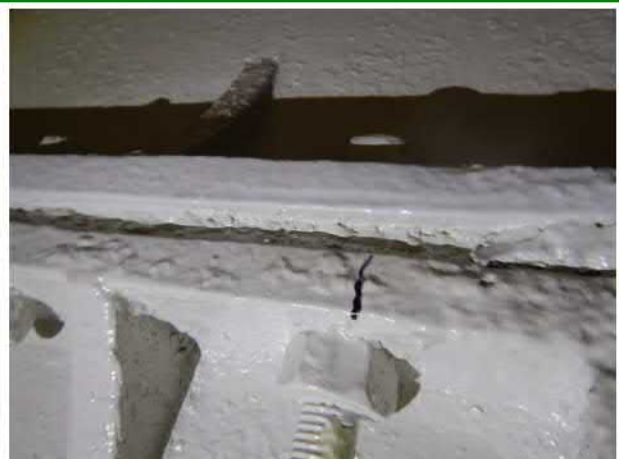
Gebrek : V-202109-2276  
Paneel : Verdieping 10, ring 3, paneel H  
Onderdeel : Gevelement  
Gebrek(en) : Scheur van boutgat naar de rand van de flens  
Locatie : Bout 4 van HI  
Omvang : 35 mm  
Opmerkingen : Geen

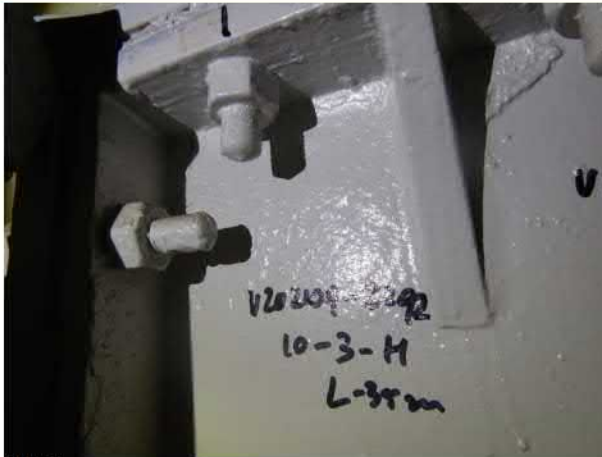
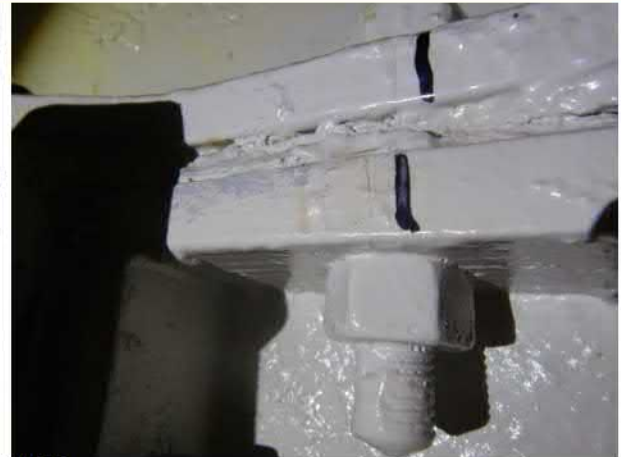
Gebrek : V-202109-2292  
Paneel : Verdieping 10, ring 3, paneel H  
Onderdeel : Gevelement  
Gebreken(en) : Scheur van boutgat naar de rand van de flens  
Locatie : Bout 5 van GH  
Omvang : 35 mm  
Opmerkingen : Geen

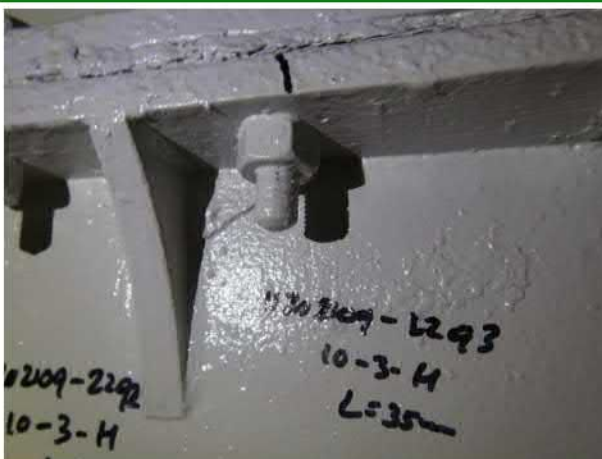
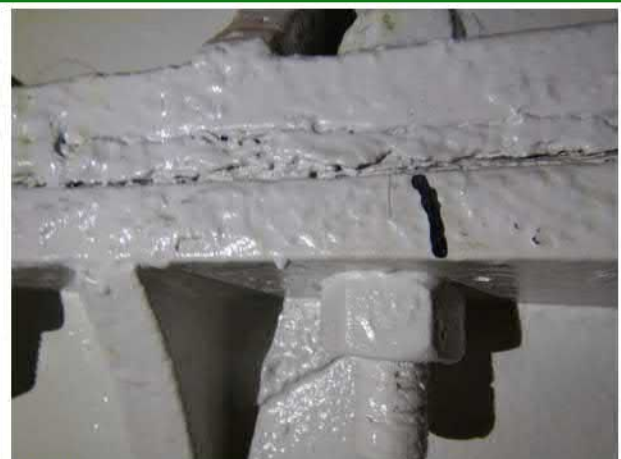
Gebrek : V-202109-2293  
Paneel : Verdieping 10, ring 3, paneel H  
Onderdeel : Gevelement  
Gebreken(en) : Scheur van boutgat naar de rand van de flens  
Locatie : Bout 6 van GH  
Omvang : 35 mm  
Opmerkingen : Geen

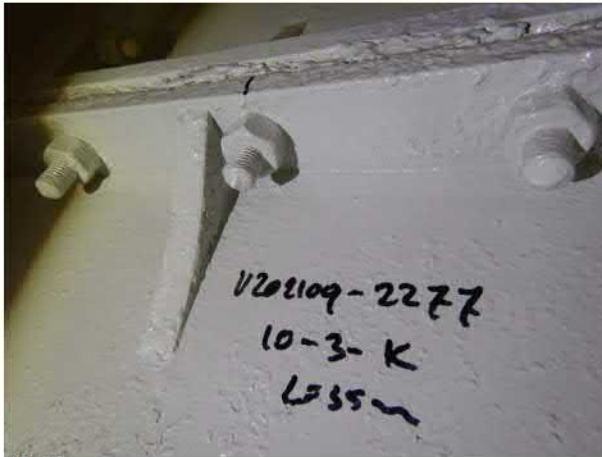
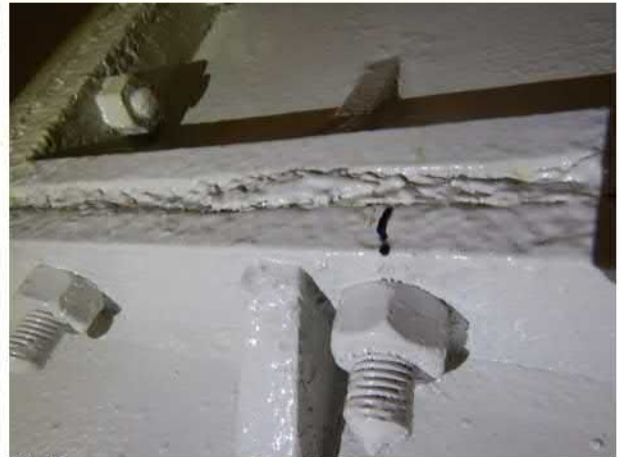
Gebrek : V-202109-2277  
Paneel : Verdieping 10, ring 3, paneel K  
Onderdeel : Gevelement  
Gebrek(en) : Scheur van boutgat naar de rand van de flens  
Locatie : Bout 2 van KL  
Omvang : 35 mm  
Opmerkingen : Geen

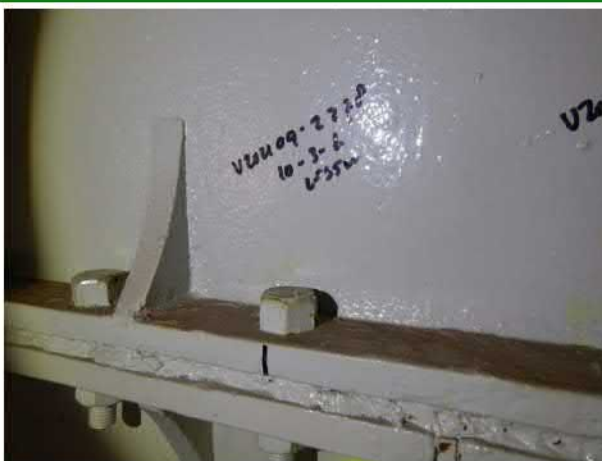
Gebrek : V-202109-2278  
Paneel : Verdieping 10, ring 3, paneel L  
Onderdeel : Gevelement  
Gebrek(en) : Scheur van boutgat naar de rand van de flens  
Locatie : Bout 4  
Omvang : 35 mm  
Opmerkingen : Geen

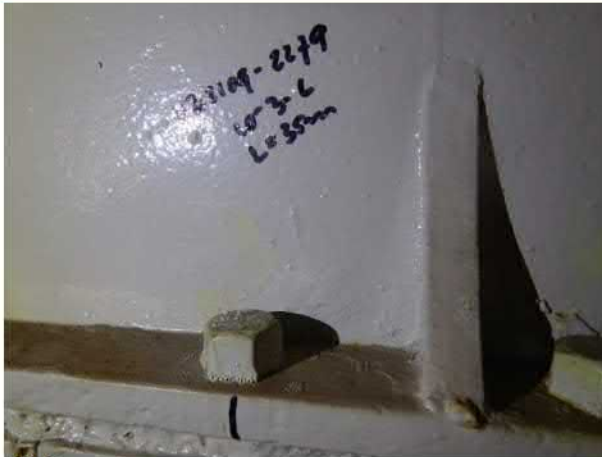
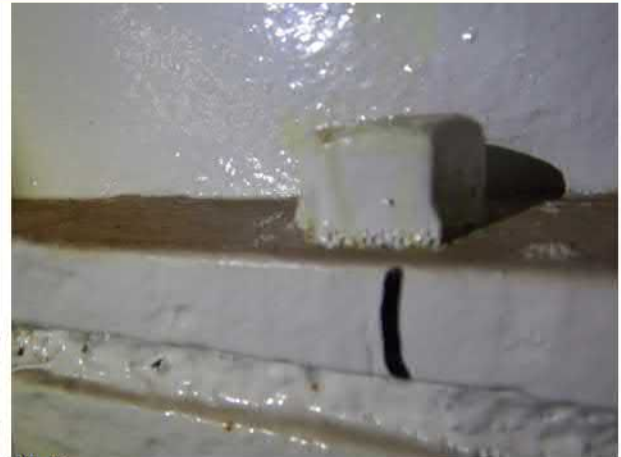
Gebrek : V-202109-2279  
Paneel : Verdieping 10, ring 3, paneel L  
Onderdeel : Gevelement  
Gebrek(en) : Scheur van boutgat naar de rand van de flens  
Locatie : Bout 5  
Omvang : 35 mm  
Opmerkingen : Geen

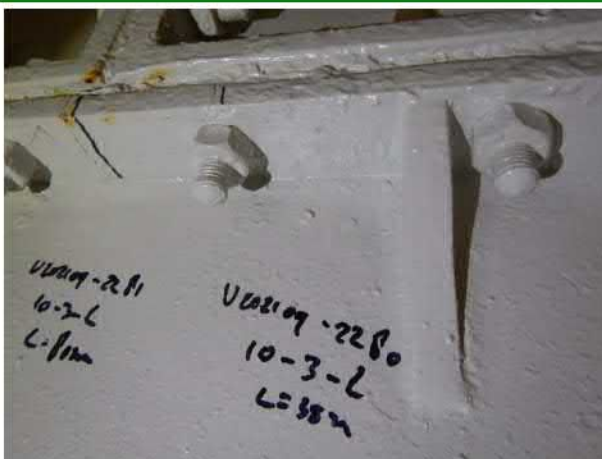
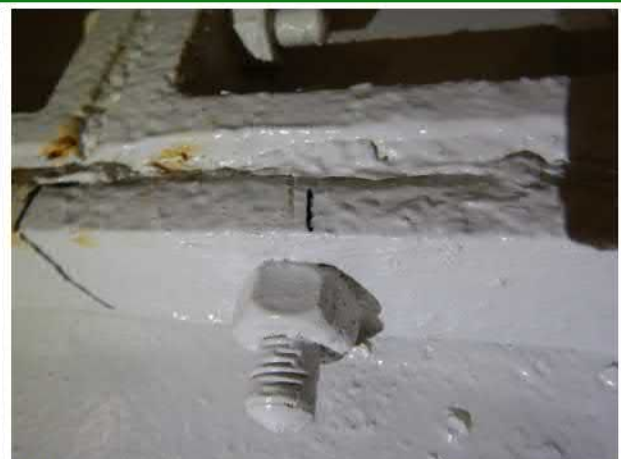
Gebrek : V-202109-2280  
Paneel : Verdieping 10, ring 3, paneel L  
Onderdeel : Gevelement  
Gebrek(en) : Scheur van boutgat naar de rand van de flens  
Locatie : Bout 1 van LM  
Omvang : 35 mm  
Opmerkingen : Geen

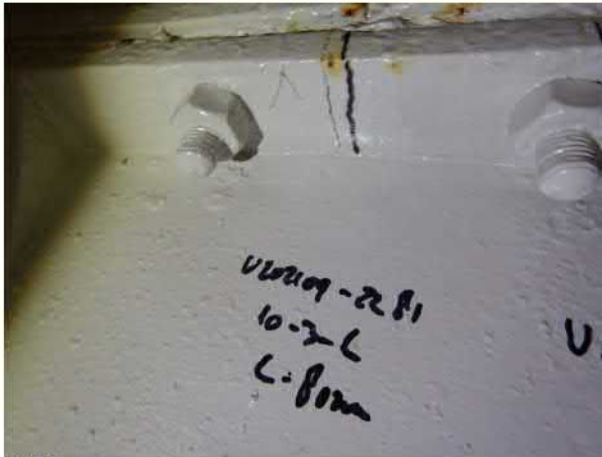
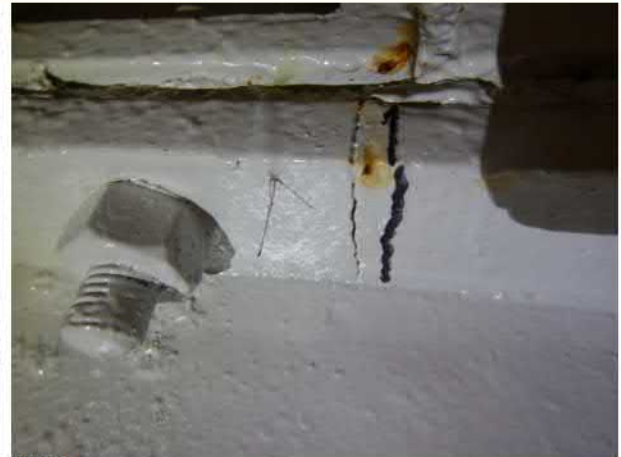
Gebrek : V-202109-2281  
Paneel : Verdieping 10, ring 3, paneel L  
Onderdeel : Gevelement  
Gebrek(en) : Scheur alleen in de flens  
Locatie : Boven midden  
Omvang : 80 mm  
Opmerkingen : Geen

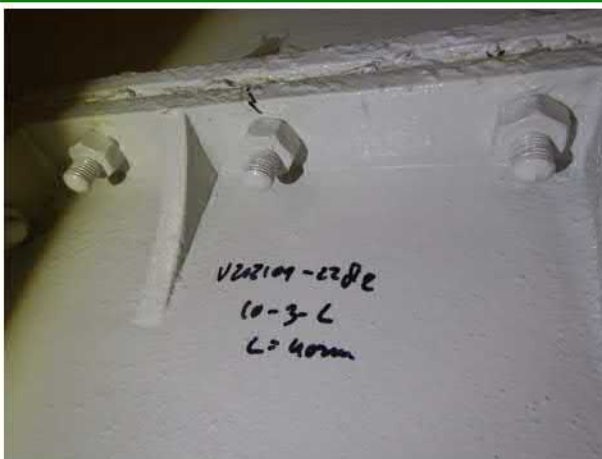
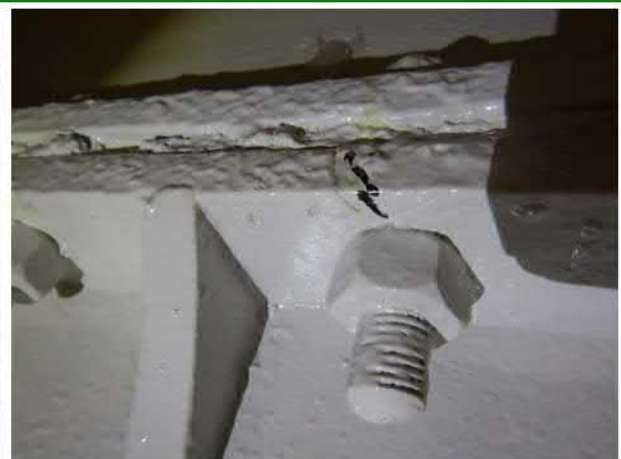
Gebrek : V-202109-2282  
Paneel : Verdieping 10, ring 3, paneel L  
Onderdeel : Gevelement  
Gebrek(en) : Scheur van boutgat naar de rand van de flens  
Locatie : Bout 6 van KL  
Omvang : 35 mm  
Opmerkingen : Geen

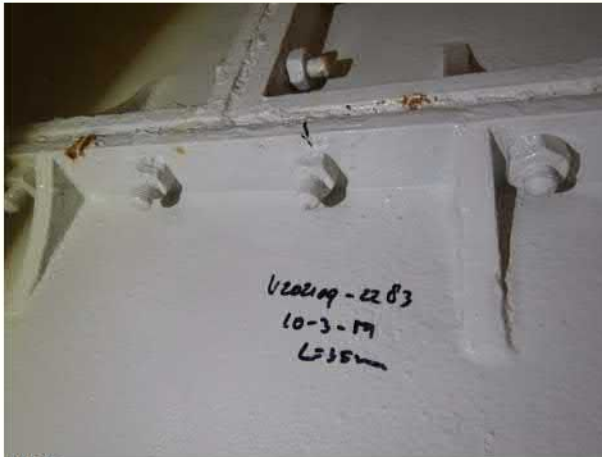
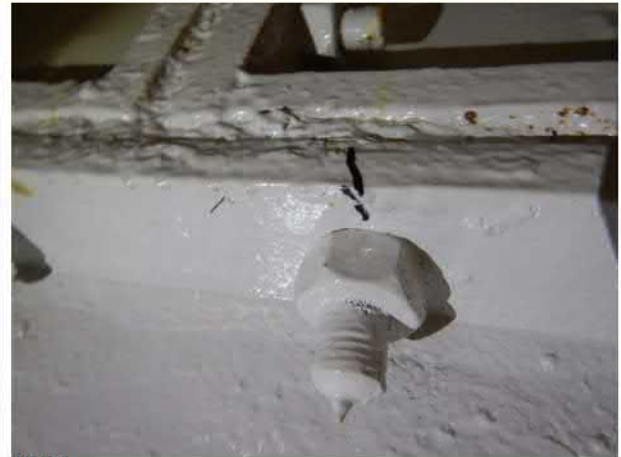
Gebrek : V-202109-2283  
Paneel : Verdieping 10, ring 3, paneel M  
Onderdeel : Gevelement  
Gebrek(en) : Scheur van boutgat naar de rand van de flens  
Locatie : Bout 1 van MN  
Omvang : 35 mm  
Opmerkingen : Geen

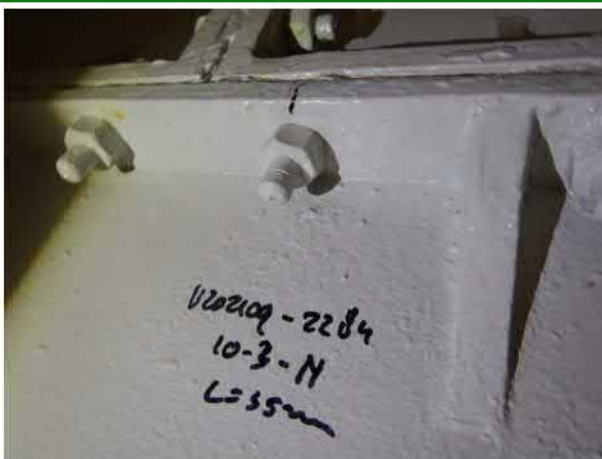
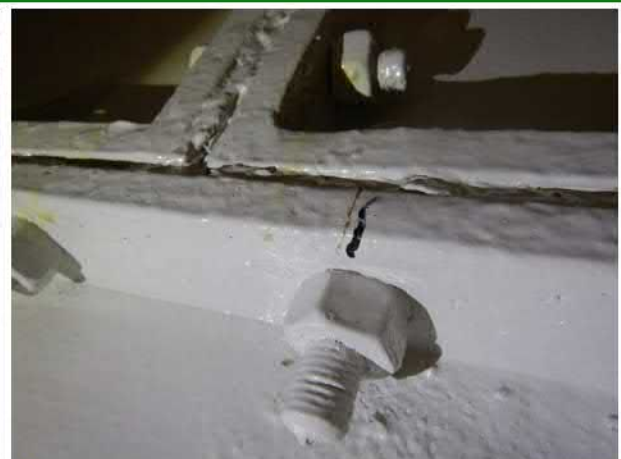
Gebrek : V-202109-2284  
Paneel : Verdieping 10, ring 3, paneel N  
Onderdeel : Gevelement  
Gebrek(en) : Scheur van boutgat naar de rand van de flens  
Locatie : Bout 1 van NO  
Omvang : 35 mm  
Opmerkingen : Geen

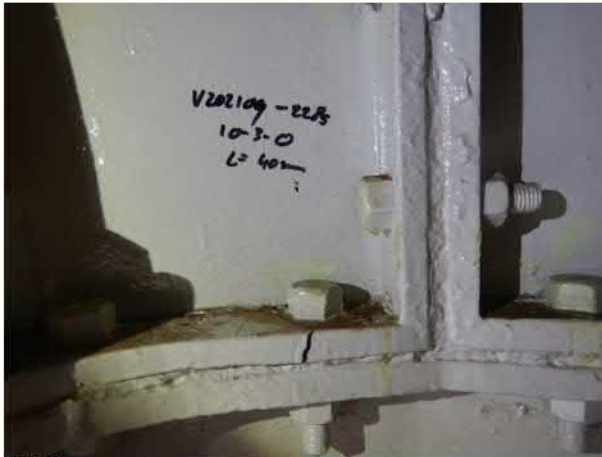
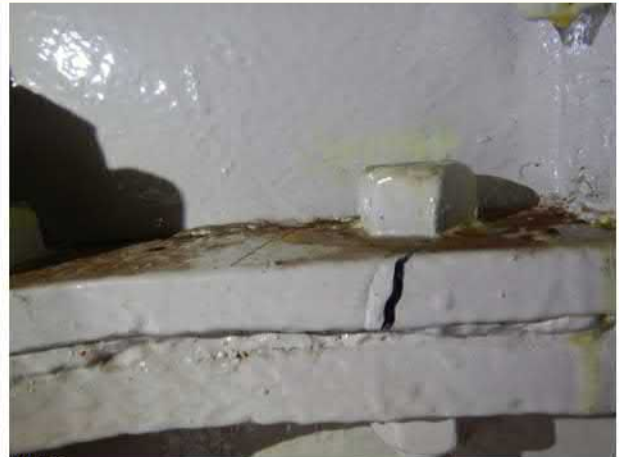
Gebrek : V-202109-2285  
Paneel : Verdieping 10, ring 3, paneel O  
Onderdeel : Gevelement  
Gebrek(en) : Scheur van boutgat naar de rand van de flens  
Locatie : Bout 4  
Omvang : 40 mm  
Opmerkingen : Raamzijde

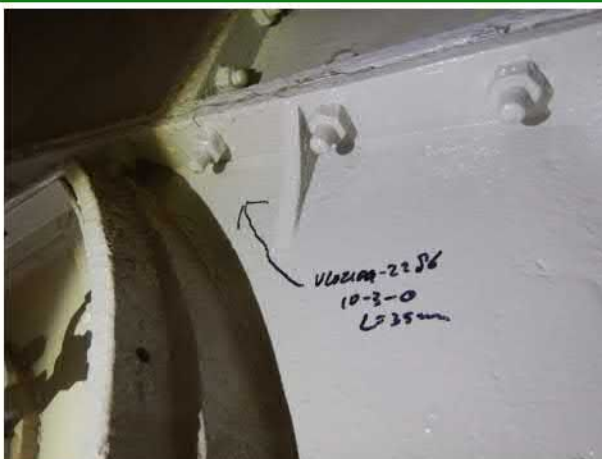
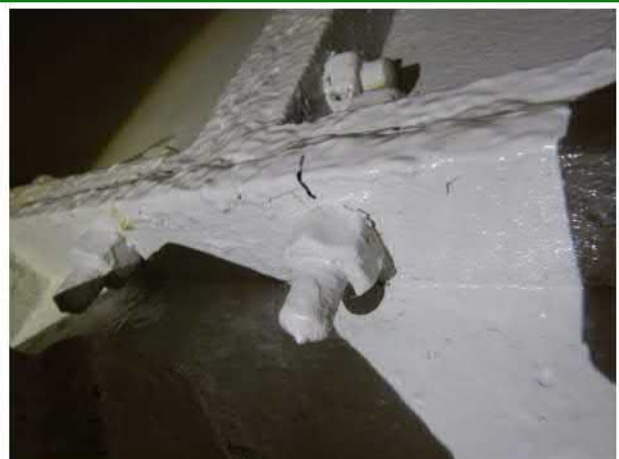
Gebrek : V-202109-2286  
Paneel : Verdieping 10, ring 3, paneel O  
Onderdeel : Gevelement  
Gebrek(en) : Scheur van boutgat naar de rand van de flens  
Locatie : Bout 1 van OP  
Omvang : 35 mm  
Opmerkingen : Raamzijde

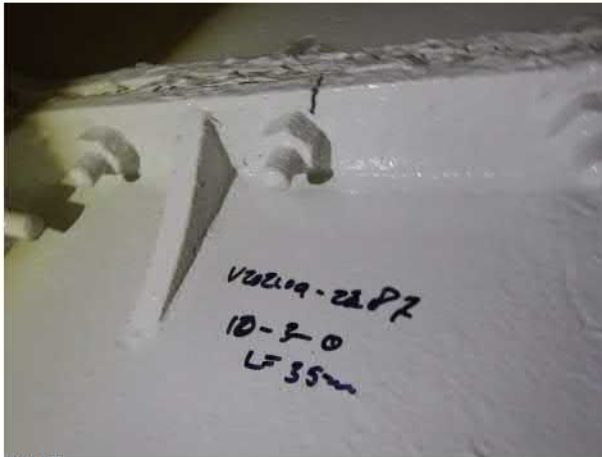
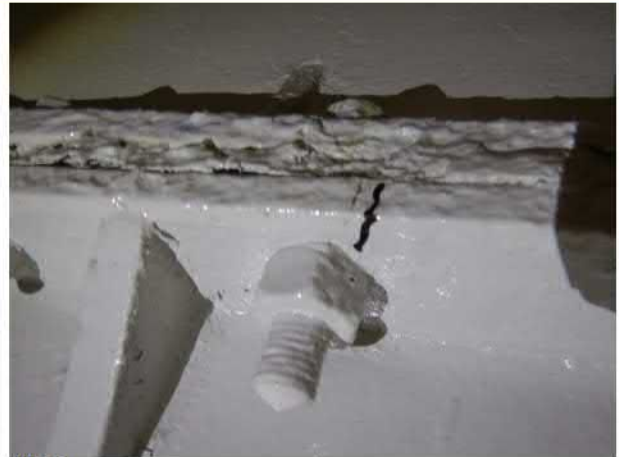
Gebrek : V-202109-2287  
Paneel : Verdieping 10, ring 3, paneel O  
Onderdeel : Gevelement  
Gebrek(en) : Scheur van boutgat naar de rand van de flens  
Locatie : Bout 6 van NO  
Omvang : 35 mm  
Opmerkingen : Raamzijde

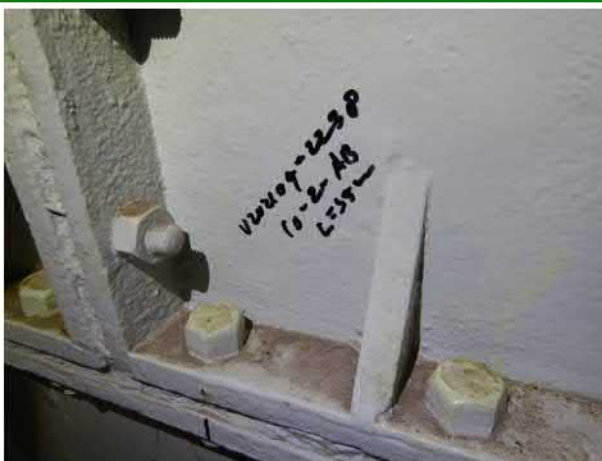
Gebrek : V-202109-2238  
Paneel : Verdieping 10, ring 2, paneel AB  
Onderdeel : Gevelement  
Gebrek(en) : Scheur van boutgat naar de rand van de flens  
Locatie : Bout 9 van PA  
Omvang : 35 mm  
Opmerkingen : Geen

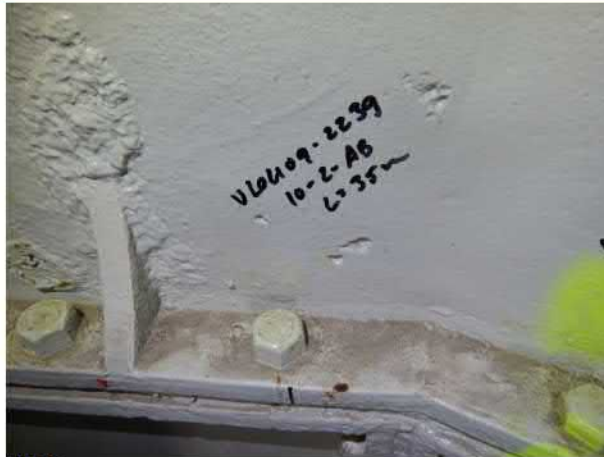
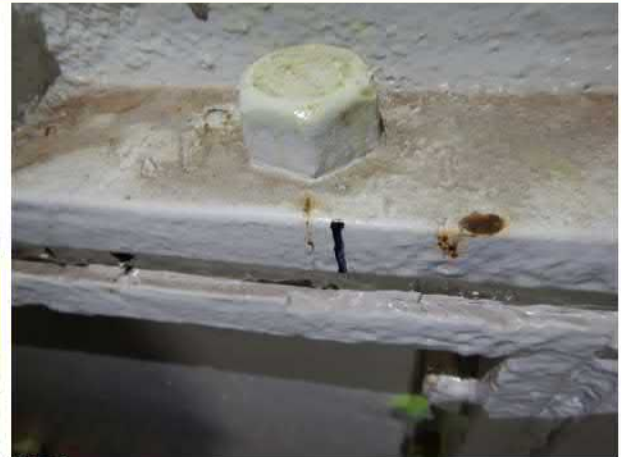
Gebrek : V-202109-2239  
Paneel : Verdieping 10, ring 2, paneel AB  
Onderdeel : Gevelement  
Gebrek(en) : Scheur van boutgat naar de rand van de flens  
Locatie : Bout 4  
Omvang : 35 mm  
Opmerkingen : Geen

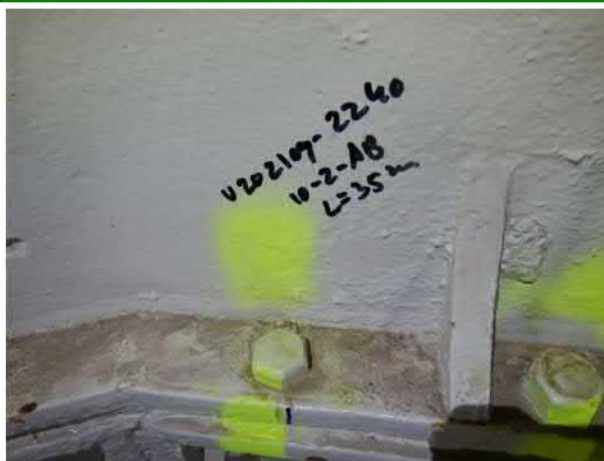
Gebrek : V-202109-2240  
Paneel : Verdieping 10, ring 2, paneel AB  
Onderdeel : Gevelement  
Gebrek(en) : Scheur van boutgat naar de rand van de flens  
Locatie : Bout 5  
Omvang : 35 mm  
Opmerkingen : Geen

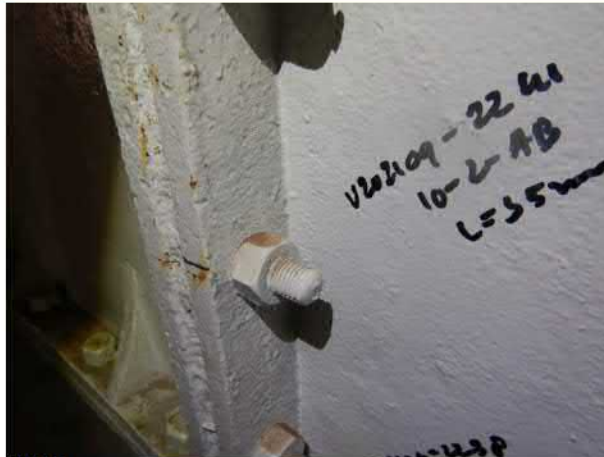
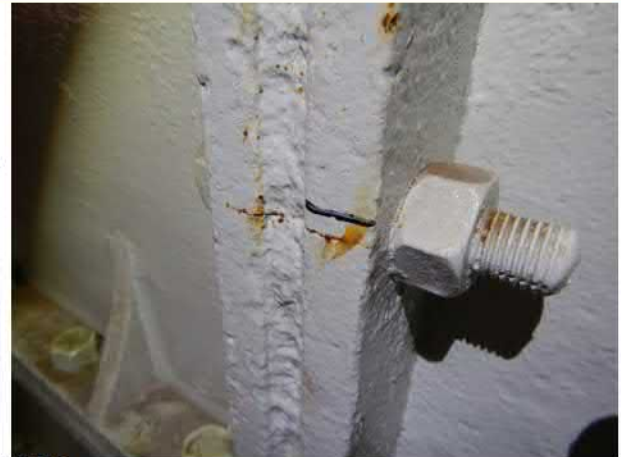
Gebrek : V-202109-2241  
Paneel : Verdieping 10, ring 2, paneel AB  
Onderdeel : Gevelement  
Gebrek(en) : Scheur van boutgat naar de rand van de flens  
Locatie : Bout 10 van PA  
Omvang : 35 mm  
Opmerkingen : Geen

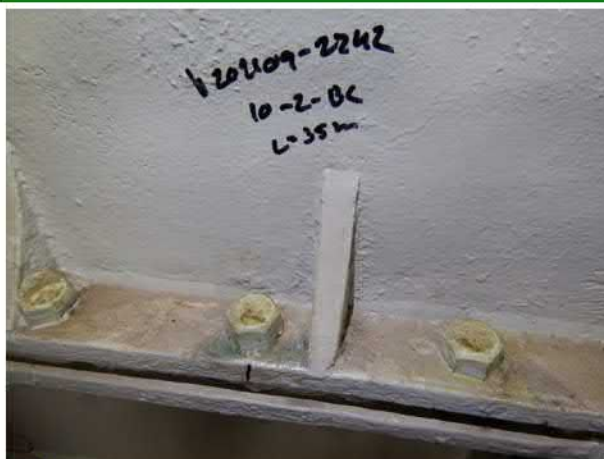
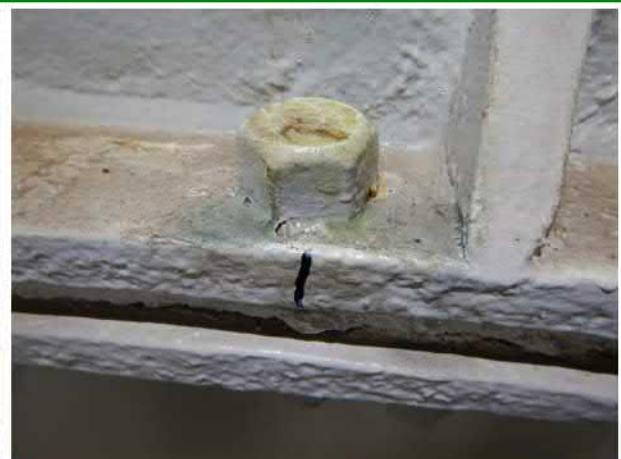
Gebrek : V-202109-2242  
Paneel : Verdieping 10, ring 2, paneel BC  
Onderdeel : Gevelement  
Gebrek(en) : Scheur van boutgat naar de rand van de flens  
Locatie : Bout 3  
Omvang : 35 mm  
Opmerkingen : Geen

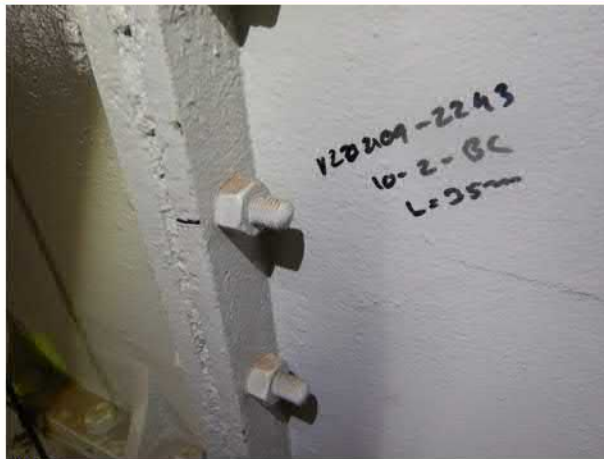
Gebrek : V-202109-2243  
Paneel : Verdieping 10, ring 2, paneel BC  
Onderdeel : Gevelement  
Gebrek(en) : Scheur van boutgat naar de rand van de flens  
Locatie : Bout 11 van AB  
Omvang : 35 mm  
Opmerkingen : Geen

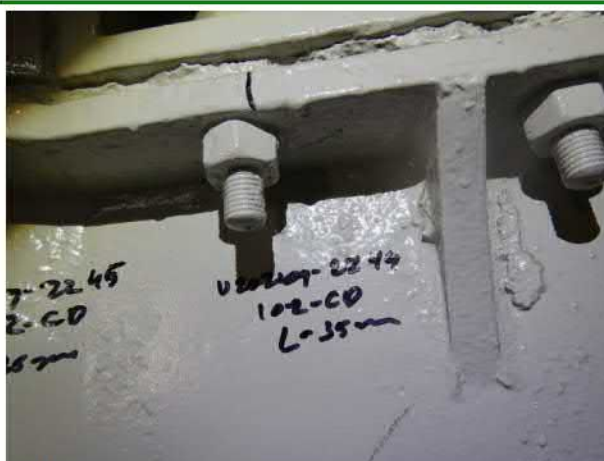
4375

Gebrek : V-202109-2244  
Paneel : Verdieping 10, ring 2, paneel CD  
Onderdeel : Gevelement  
Gebrek(en) : Scheur van boutgat naar de rand van de flens  
Locatie : Bout 9 van C  
Omvang : 35 mm  
Opmerkingen : Geen

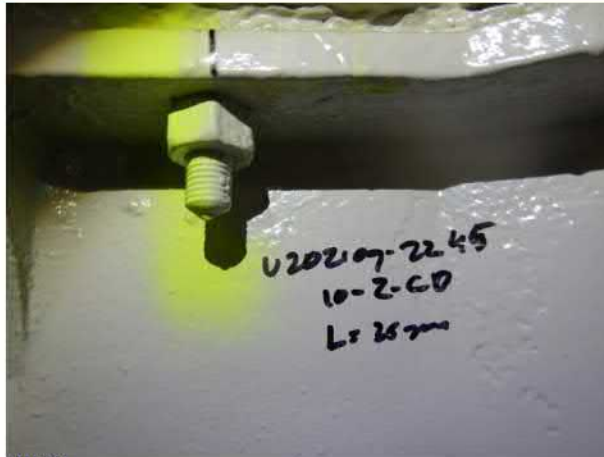
4377

Gebrek : V-202109-2245  
Paneel : Verdieping 10, ring 2, paneel CD  
Onderdeel : Gevelement  
Gebrek(en) : Scheur van boutgat naar de rand van de flens  
Locatie : Bout 1 van D  
Omvang : 35 mm  
Opmerkingen : Geen

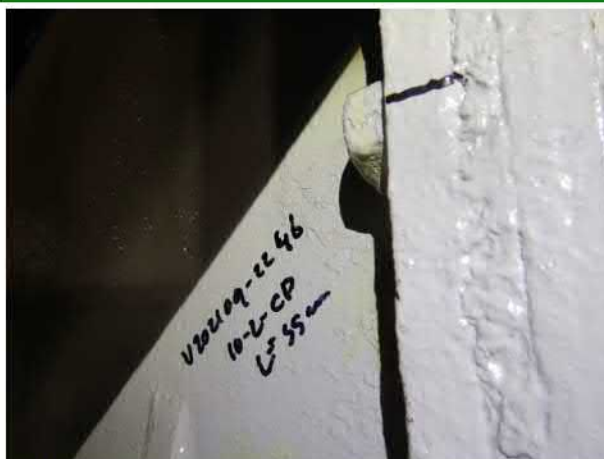
4379

Gebrek : V-202109-2246  
Paneel : Verdieping 10, ring 2, paneel CD  
Onderdeel : Gevelement  
Gebrek(en) : Scheur van boutgat naar de rand van de flens  
Locatie : Bout 10  
Omvang : 35 mm  
Opmerkingen : Geen

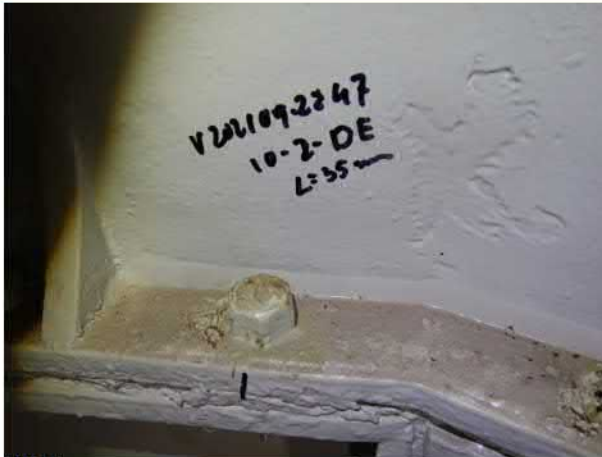
4381

Gebrek : V-202109-2247  
Paneel : Verdieping 10, ring 2, paneel DE  
Onderdeel : Gevelement  
Gebrek(en) : Scheur van boutgat naar de rand van de flens  
Locatie : Bout 4  
Omvang : 35 mm  
Opmerkingen : Geen

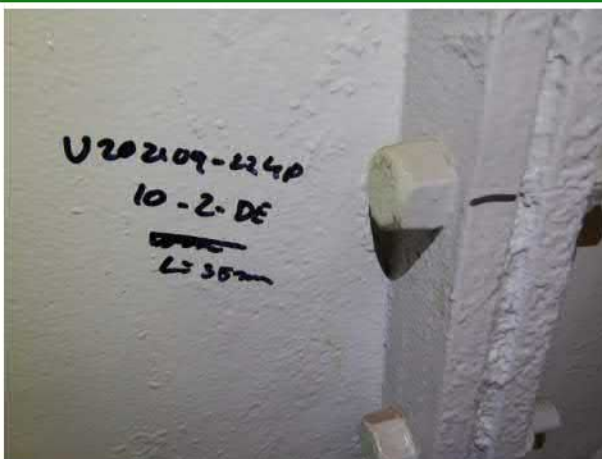
4383

Gebrek : V-202109-2248  
Paneel : Verdieping 10, ring 2, paneel DE  
Onderdeel : Gevelement  
Gebrek(en) : Scheur van boutgat naar de rand van de flens  
Locatie : Bout 11  
Omvang : 35 mm  
Opmerkingen : Geen

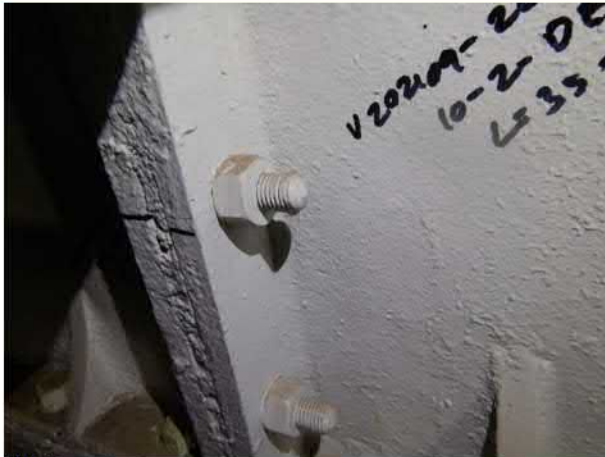
4385

Gebrek : V-202109-2249  
Paneel : Verdieping 10, ring 2, paneel DE  
Onderdeel : Gevelement  
Gebrek(en) : Scheur van boutgat naar de rand van de flens  
Locatie : Bout 10 van CD  
Omvang : 35 mm  
Opmerkingen : Geen

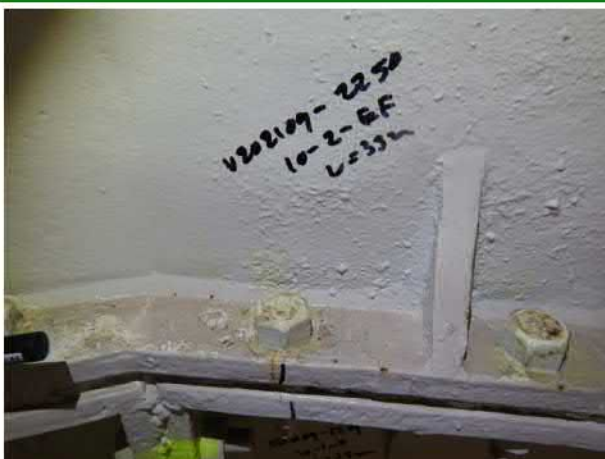
4387

Gebrek : V-202109-2250  
Paneel : Verdieping 10, ring 2, paneel EF  
Onderdeel : Gevelement  
Gebrek(en) : Scheur van boutgat naar de rand van de flens  
Locatie : Bout 5  
Omvang : 35 mm  
Opmerkingen : Geen

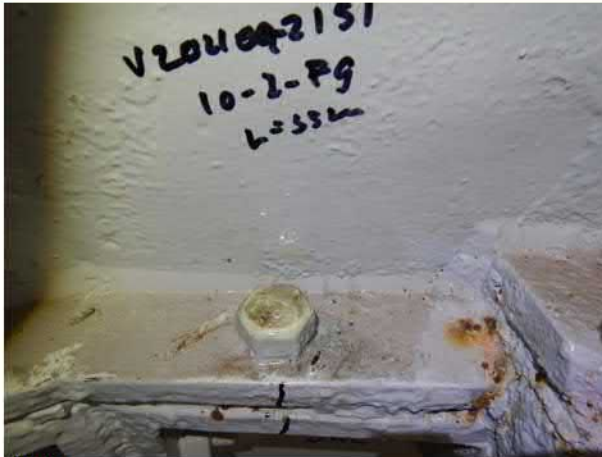
4389

Gebrek : V-202109-2251  
Paneel : Verdieping 10, ring 2, paneel FG  
Onderdeel : Gevelement  
Gebrek(en) : Scheur van boutgat naar de rand van de flens  
Locatie : Bout 5  
Omvang : 35 mm  
Opmerkingen : Raamzijde

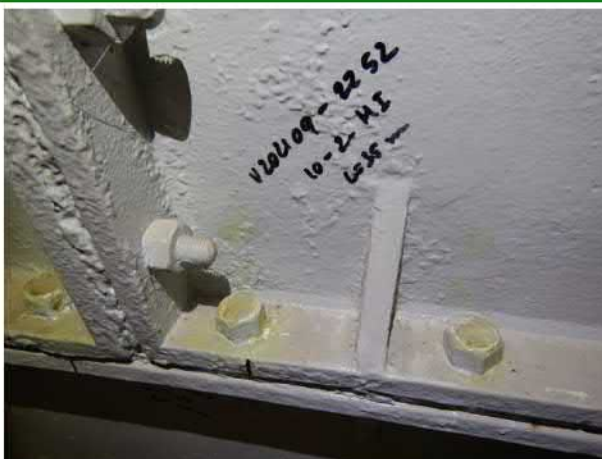
4391

Gebrek : V-202109-2252  
Paneel : Verdieping 10, ring 2, paneel HI  
Onderdeel : Gevelement  
Gebrek(en) : Scheur van boutgat naar de rand van de flens  
Locatie : Bout 1  
Omvang : 35 mm  
Opmerkingen : Geen

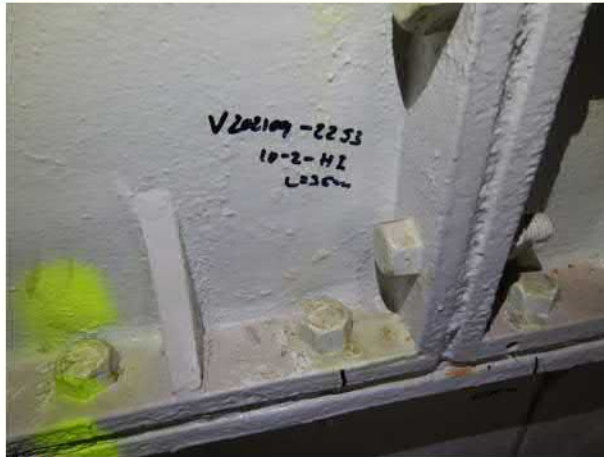
4393

Gebrek : V-202109-2253  
Paneel : Verdieping 10, ring 2, paneel HI  
Onderdeel : Gevelement  
Gebrek(en) : Scheur van boutgat naar de rand van de flens  
Locatie : Bout 8  
Omvang : 35 mm  
Opmerkingen : Geen

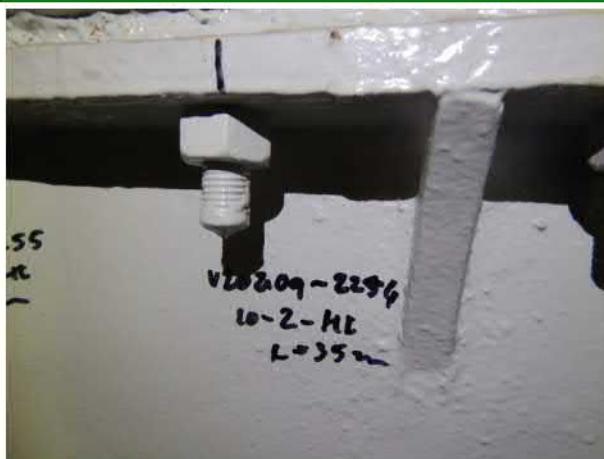
4395

Gebrek : V-202109-2254  
Paneel : Verdieping 10, ring 2, paneel HI  
Onderdeel : Gevelement  
Gebrek(en) : Scheur van boutgat naar de rand van de flens  
Locatie : Bout 1 van I  
Omvang : 35 mm  
Opmerkingen : Geen

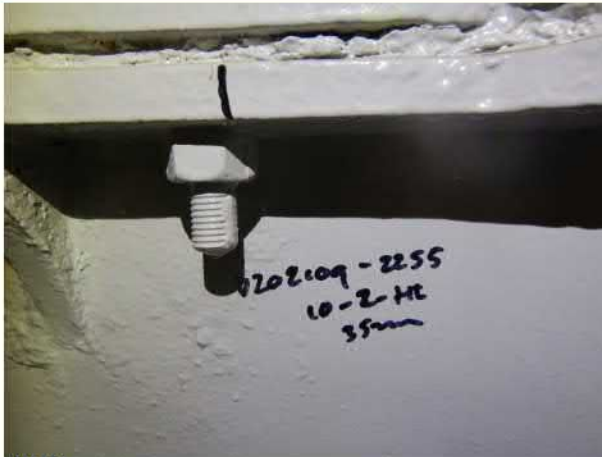
4397

Gebrek : V-202109-2255  
Paneel : Verdieping 10, ring 2, paneel HI  
Onderdeel : Gevelement  
Gebrek(en) : Scheur van boutgat naar de rand van de flens  
Locatie : Bout 8 van H  
Omvang : 35 mm  
Opmerkingen : Geen

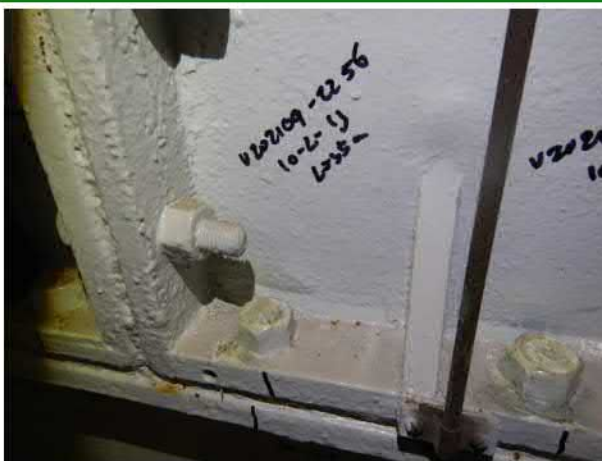
4399

Gebrek : V-202109-2256  
Paneel : Verdieping 10, ring 2, paneel IJ  
Onderdeel : Gevelement  
Gebrek(en) : Scheur van boutgat naar de rand van de flens  
Locatie : Bout 1  
Omvang : 35 mm  
Opmerkingen : Geen

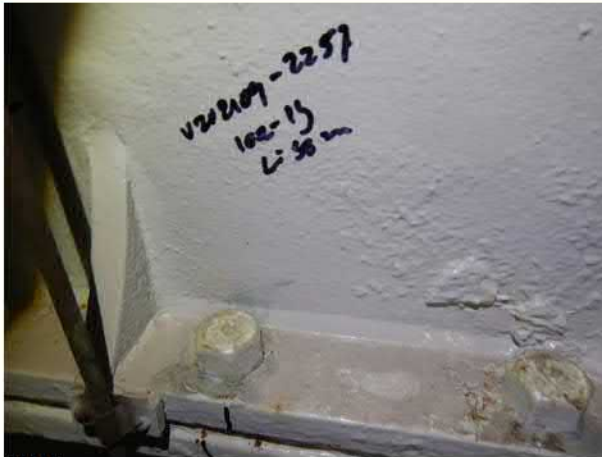
4401

Gebrek : V-202109-2257  
Paneel : Verdieping 10, ring 2, paneel IJ  
Onderdeel : Gevelement  
Gebrek(en) : Scheur van boutgat naar de rand van de flens  
Locatie : Bout 2  
Omvang : 35 mm  
Opmerkingen : Geen

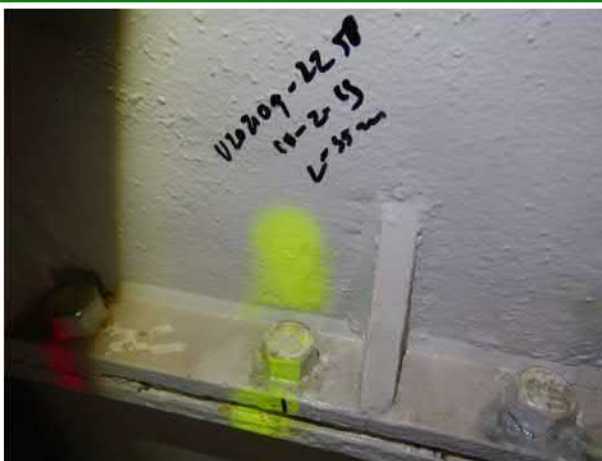
4403

Gebrek : V-202109-2258  
Paneel : Verdieping 10, ring 2, paneel IJ  
Onderdeel : Gevelement  
Gebrek(en) : Scheur van boutgat naar de rand van de flens  
Locatie : Bout 7  
Omvang : 35 mm  
Opmerkingen : Geen

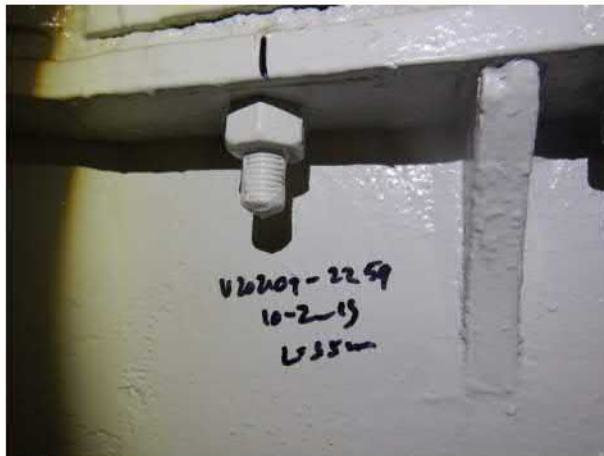
4405

Gebrek : V-202109-2259  
 Paneel : Verdieping 10, ring 2, paneel IJ  
 Onderdeel : Gevelement  
 Gebrek(en) : Scheur van boutgat naar de rand van de flens  
 Locatie : Bout 1 van J  
 Omvang : 35 mm  
 Opmerkingen : Geen

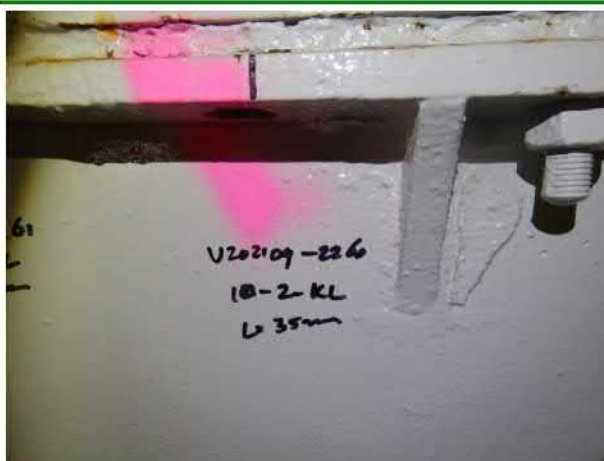
4407

Gebrek : V-202109-2260  
 Paneel : Verdieping 10, ring 2, paneel KL  
 Onderdeel : Gevelement  
 Gebrek(en) : Scheur van boutgat naar de rand van de flens  
 Locatie : Bout 1 van L  
 Omvang : 35 mm  
 Opmerkingen : Geen

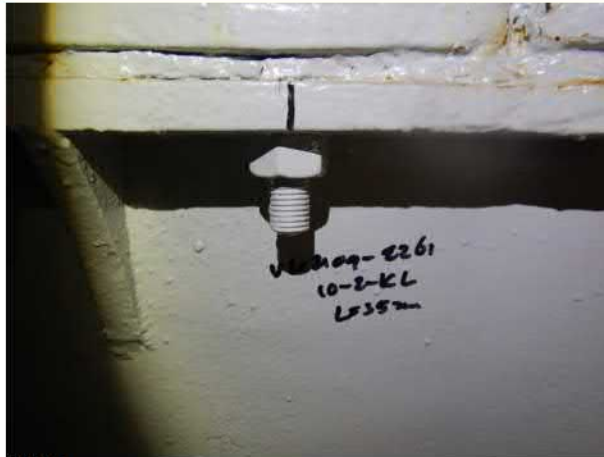
4409

Gebrek : V-202109-2261  
 Paneel : Verdieping 10, ring 2, paneel KL  
 Onderdeel : Gevelement  
 Gebrek(en) : Scheur van boutgat naar de rand van de flens  
 Locatie : Bout 8 van K  
 Omvang : 35 mm  
 Opmerkingen : Geen

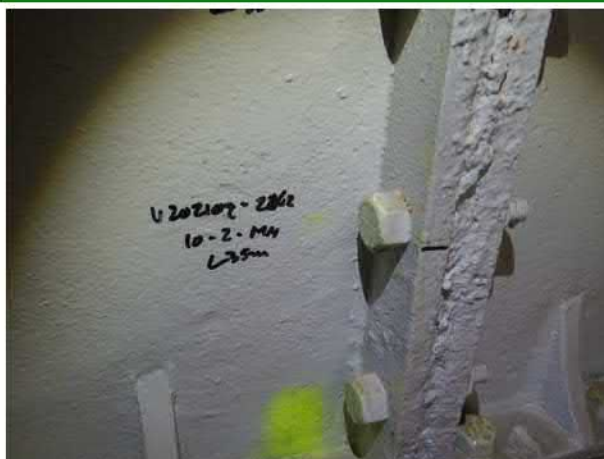
4411

Gebrek : V-202109-2262  
 Paneel : Verdieping 10, ring 2, paneel MN  
 Onderdeel : Gevelement  
 Gebrek(en) : Scheur van boutgat naar de rand van de flens  
 Locatie : Bout 10  
 Omvang : 35 mm  
 Opmerkingen : Geen

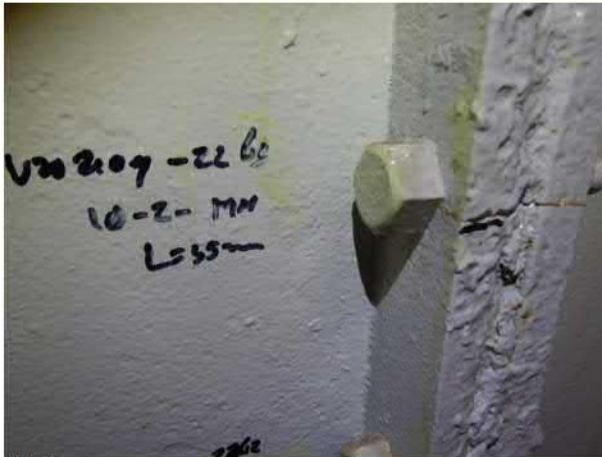
4413

Gebrek : V-202109-2263  
Paneel : Verdieping 10, ring 2, paneel MN  
Onderdeel : Gevelement  
Gebrek(en) : Scheur van boutgat naar de rand van de flens  
Locatie : Bout 11  
Omvang : 35 mm  
Opmerkingen : Geen

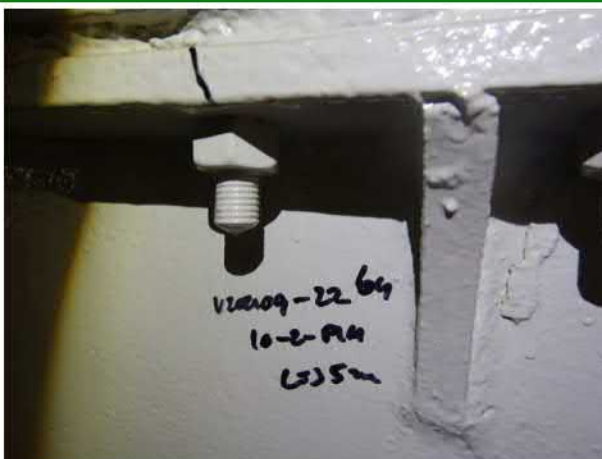
4415

Gebrek : V-202109-2264  
Paneel : Verdieping 10, ring 2, paneel MN  
Onderdeel : Gevelement  
Gebrek(en) : Scheur van boutgat naar de rand van de flens  
Locatie : Bout 1 van N  
Omvang : 35 mm  
Opmerkingen : Geen

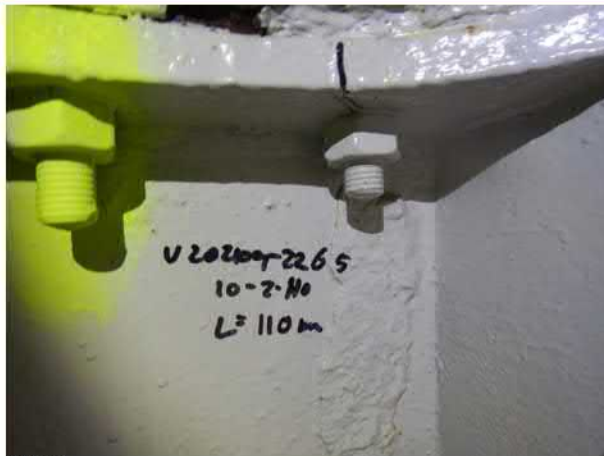
4417

Gebrek : V-202109-2265  
 Paneel : Verdieping 10, ring 2, paneel NO  
 Onderdeel : Gevelement  
 Gebrek(en) : Scheur van boutgat naar de rand van de flens & Scheur alleen in de flens  
 Locatie : Bout 2 van O  
 Omvang : 110 mm  
 Opmerkingen : Raamzijde
