Titel : Inspectie Lange Jaap Huisduinen

Rapportnummer : 42212 Bijlage 3

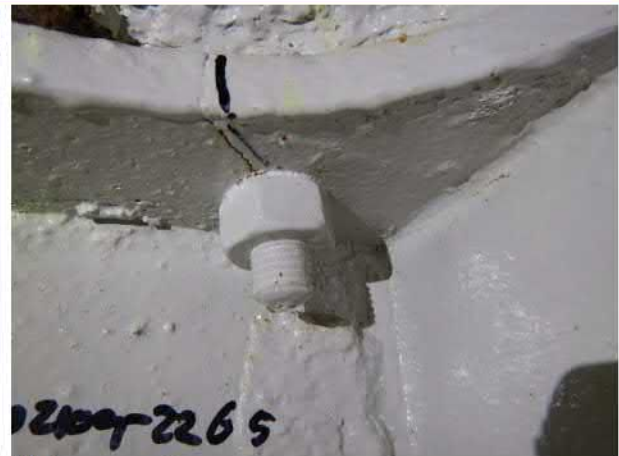
4418

Gebrek : V-202109-2265  
 Paneel : Verdieping 10, ring 2, paneel NO  
 Onderdeel : Gevelement  
 Gebrek(en) : Scheur van boutgat naar de rand van de flens & Scheur alleen in de flens  
 Locatie : Bout 2 van O  
 Omvang : 110 mm  
 Opmerkingen : Raamzijde

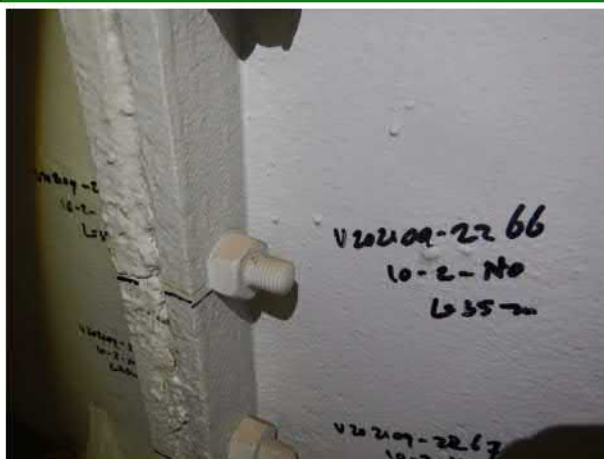
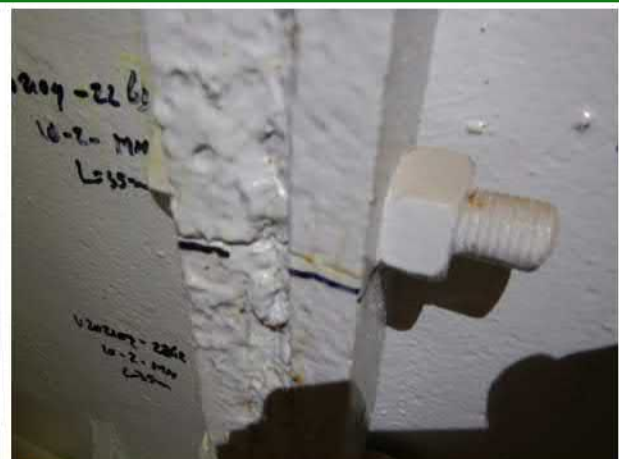
Gebrek : V-202109-2266  
 Paneel : Verdieping 10, ring 2, paneel NO  
 Onderdeel : Gevelement  
 Gebrek(en) : Scheur van boutgat naar de rand van de flens  
 Locatie : Bout 11 van MN  
 Omvang : 35 mm  
 Opmerkingen : Geen

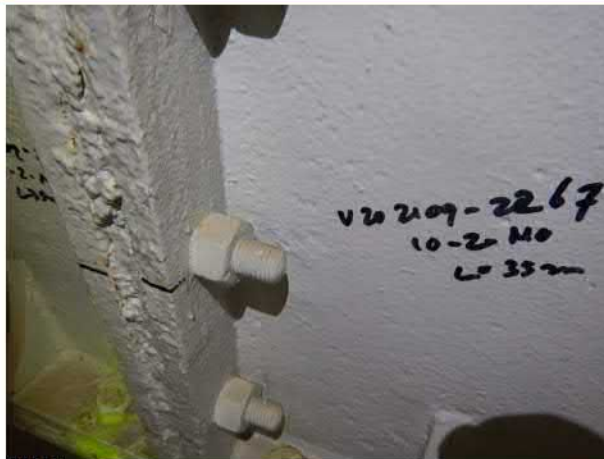
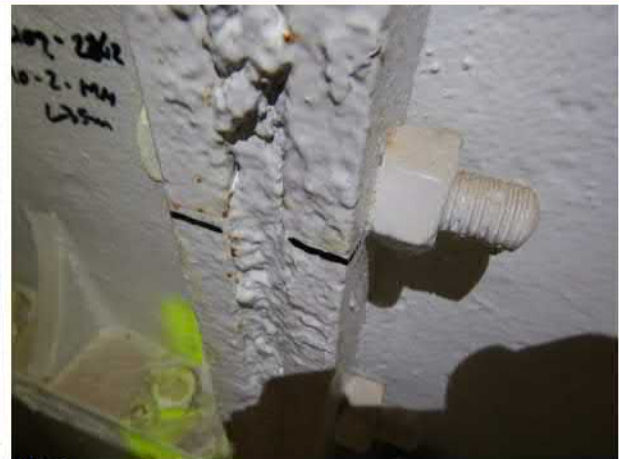
Gebrek : V-202109-2267  
Paneel : Verdieping 10, ring 2, paneel NO  
Onderdeel : Gevelement  
Gebrek(en) : Scheur van boutgat naar de rand van de flens  
Locatie : Bout 10 van MN  
Omvang : 35 mm  
Opmerkingen : Geen

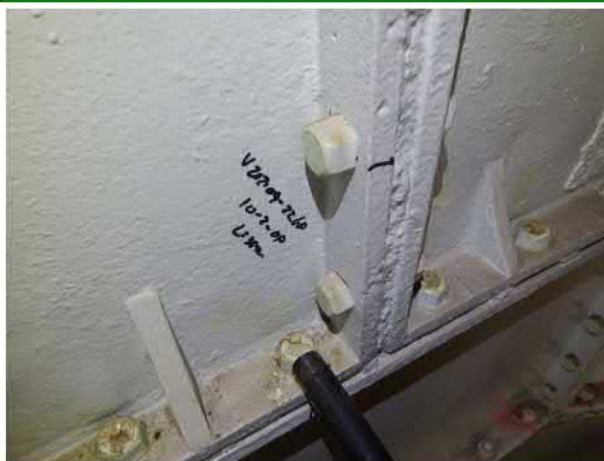
4423

Gebrek : V-202109-2268  
Paneel : Verdieping 10, ring 2, paneel OP  
Onderdeel : Gevelement  
Gebrek(en) : Scheur van boutgat naar de rand van de flens  
Locatie : Bout 7  
Omvang : 35 mm  
Opmerkingen : Geen

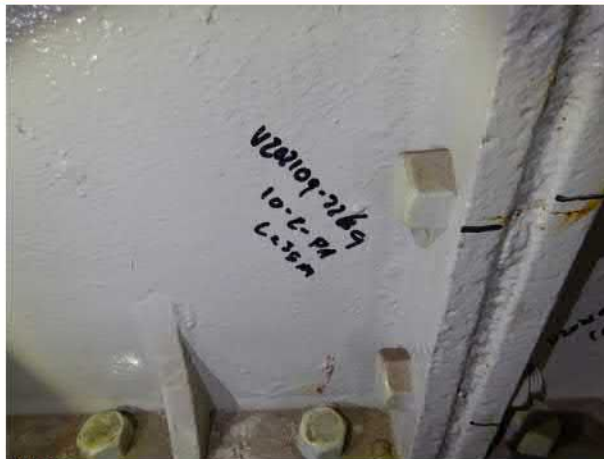
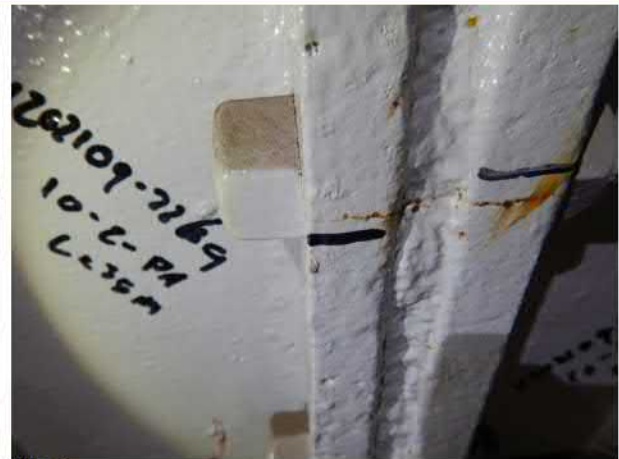
Gebrek : V-202109-2269  
Paneel : Verdieping 10, ring 2, paneel PA  
Onderdeel : Gevelement  
Gebrek(en) : Scheur van boutgat naar de rand van de flens  
Locatie : Bout 10  
Omvang : 35 mm  
Opmerkingen : Geen

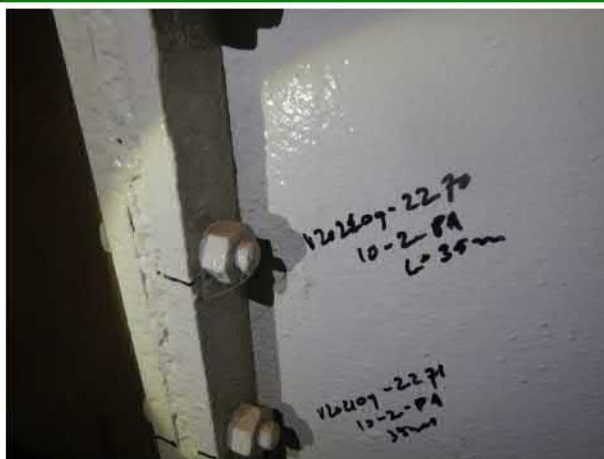
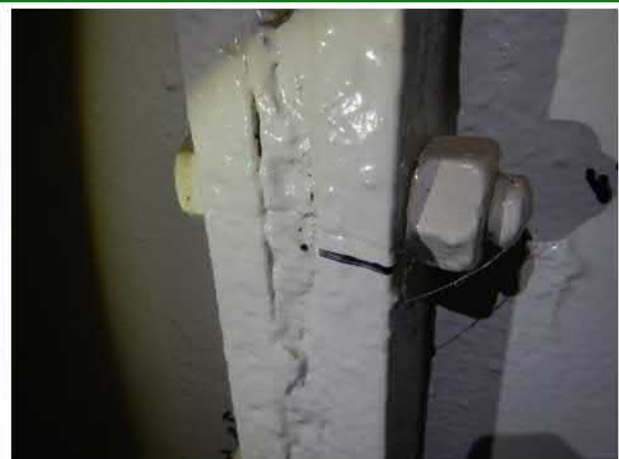
Gebrek : V-202109-2270  
Paneel : Verdieping 10, ring 2, paneel PA  
Onderdeel : Gevelement  
Gebrek(en) : Scheur van boutgat naar de rand van de flens  
Locatie : Bout 7 van OP  
Omvang : 35 mm  
Opmerkingen : Geen

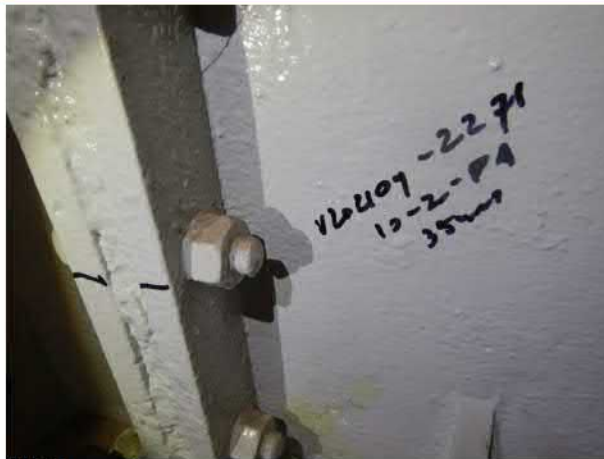
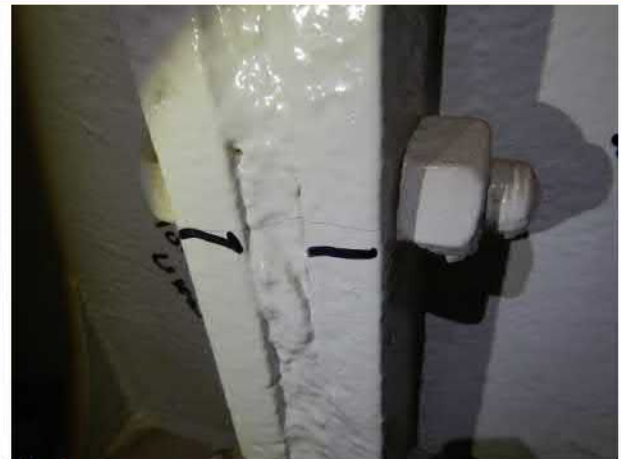
Gebrek : V-202109-2271  
Paneel : Verdieping 10, ring 2, paneel PA  
Onderdeel : Gevelement  
Gebrek(en) : Scheur van boutgat naar de rand van de flens  
Locatie : Bout 8 van OP  
Omvang : 35 mm  
Opmerkingen : Geen

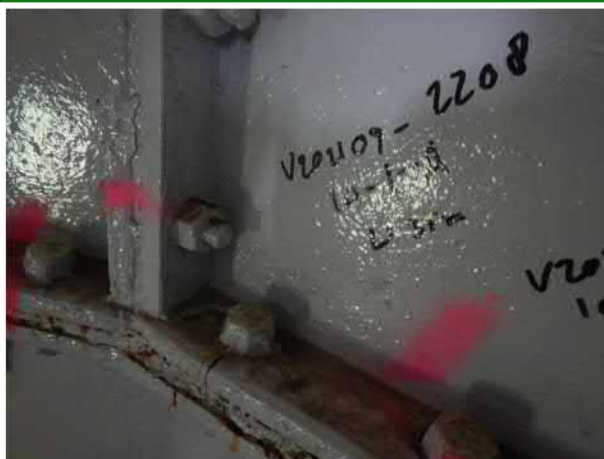
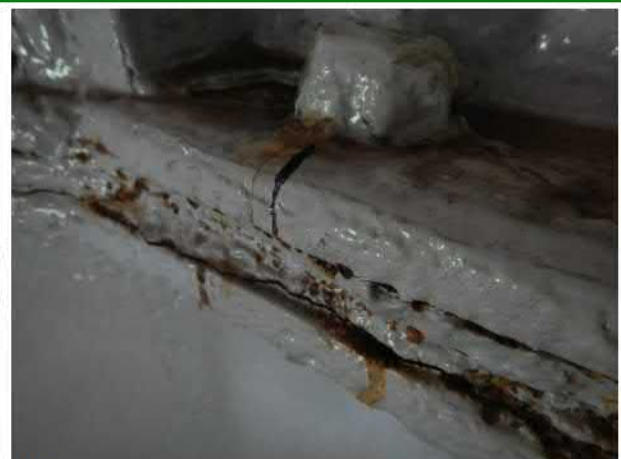
Gebrek : V-202109-2208  
Paneel : Verdieping 10, ring 1, paneel A  
Onderdeel : Gevelement  
Gebrek(en) : Scheur van boutgat naar de rand van de flens  
Locatie : Bout 1  
Omvang : 35 mm  
Opmerkingen : Geen

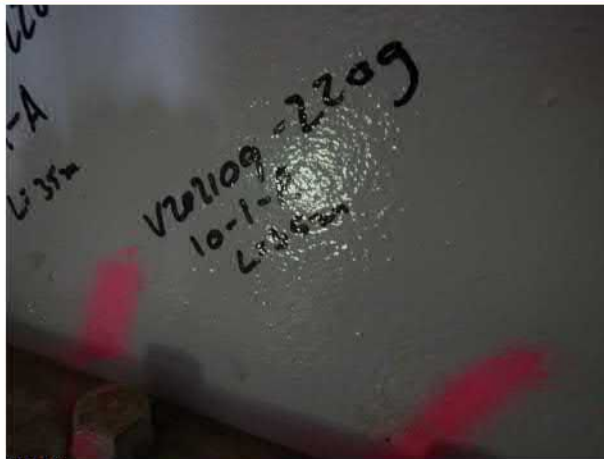
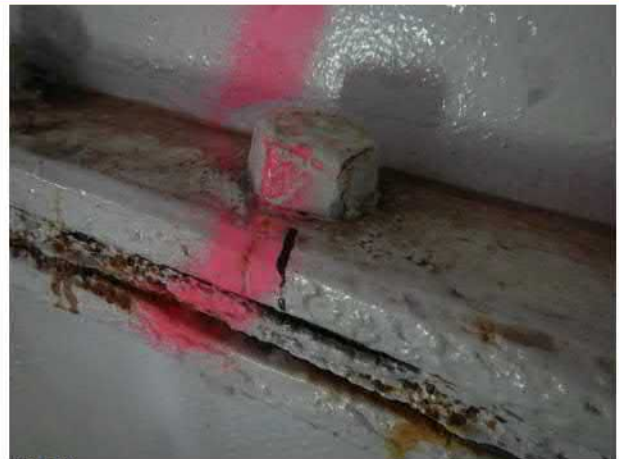
Gebrek : V-202109-2209  
Paneel : Verdieping 10, ring 1, paneel A  
Onderdeel : Gevelement  
Gebrek(en) : Scheur van boutgat naar de rand van de flens  
Locatie : Bout 2  
Omvang : 35 mm  
Opmerkingen : Geen

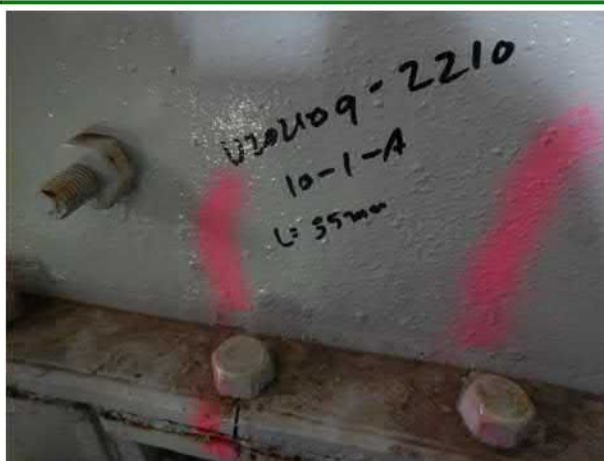
4306

Gebrek : V-202109-2210  
Paneel : Verdieping 10, ring 1, paneel A  
Onderdeel : Gevelement  
Gebrek(en) : Scheur van boutgat naar de rand van de flens  
Locatie : Bout 5  
Omvang : 35 mm  
Opmerkingen : Geen

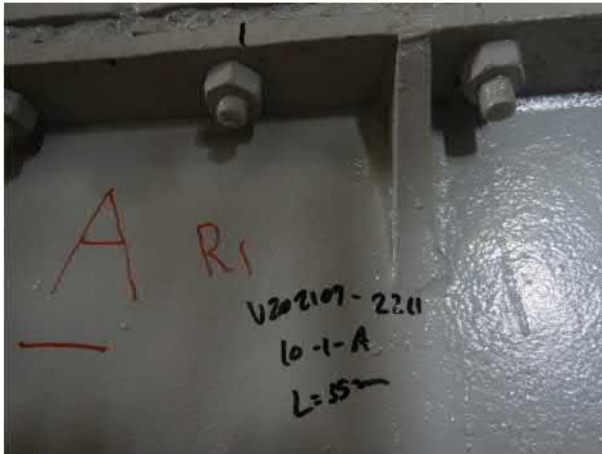
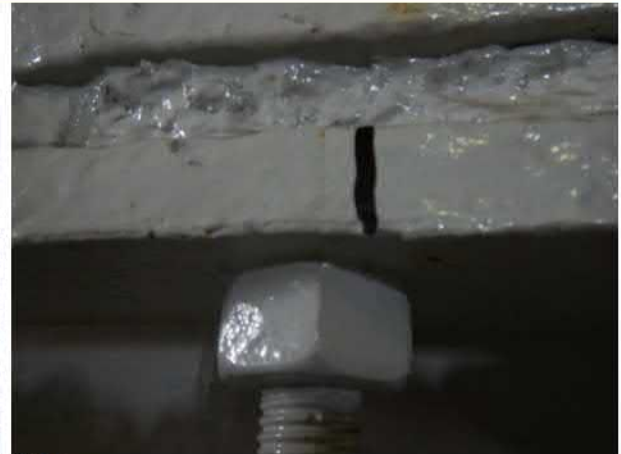
Gebrek : V-202109-2211  
Paneel : Verdieping 10, ring 1, paneel A  
Onderdeel : Gevelement  
Gebreken(en) : Scheur van boutgat naar de rand van de flens  
Locatie : Bout 1 van AB  
Omvang : 35 mm  
Opmerkingen : Geen

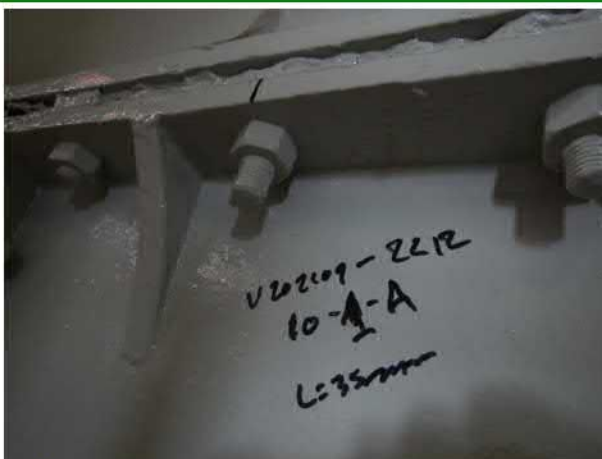
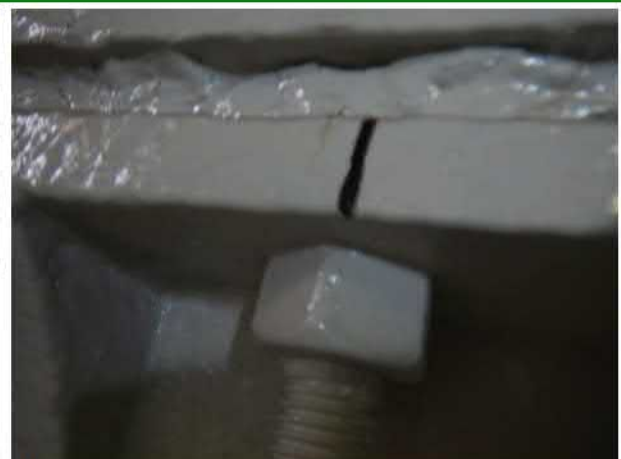
Gebrek : V-202109-2212  
Paneel : Verdieping 10, ring 1, paneel A  
Onderdeel : Gevelement  
Gebreken(en) : Scheur van boutgat naar de rand van de flens  
Locatie : Bout 6 van PA  
Omvang : 35 mm  
Opmerkingen : Geen

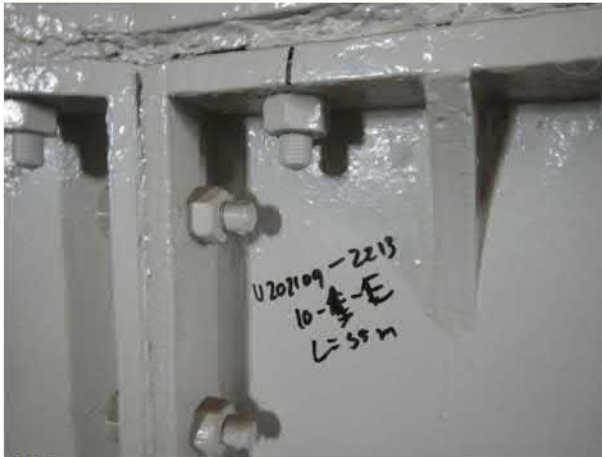
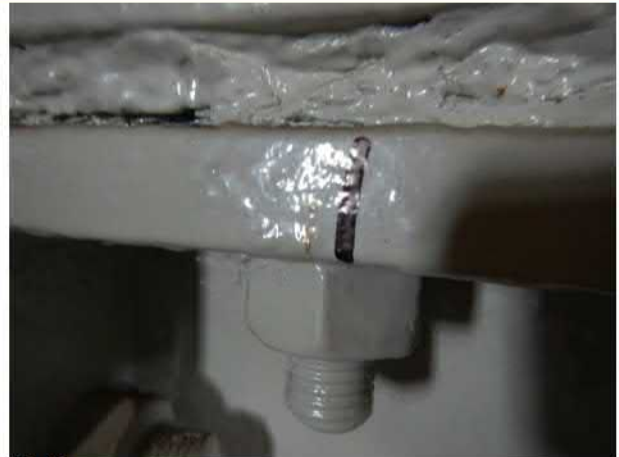
Gebrek : V-202109-2213  
Paneel : Verdieping 10, ring 1, paneel E  
Onderdeel : Gevelement  
Gebrek(en) : Scheur van boutgat naar de rand van de flens  
Locatie : Bout 5 van DE  
Omvang : 35 mm  
Opmerkingen : Geen

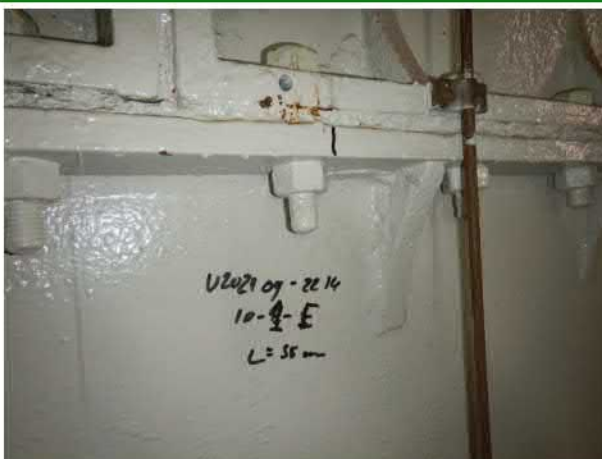
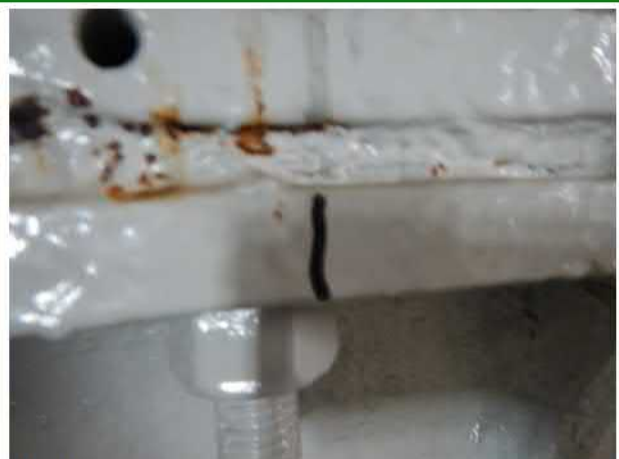
Gebrek : V-202109-2214  
Paneel : Verdieping 10, ring 1, paneel E  
Onderdeel : Gevelement  
Gebrek(en) : Scheur van boutgat naar de rand van de flens  
Locatie : Bout 1 van EF  
Omvang : 35 mm  
Opmerkingen : Geen

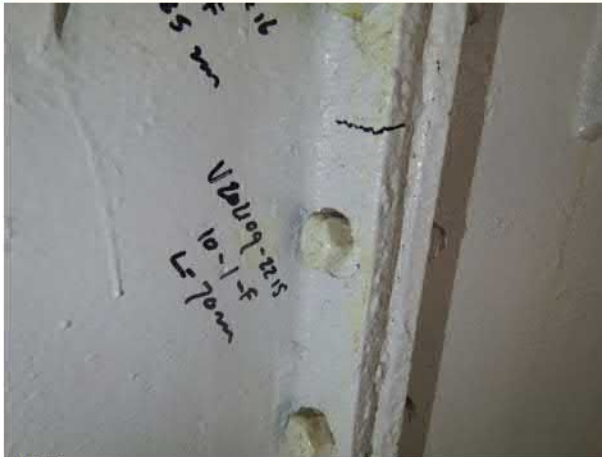
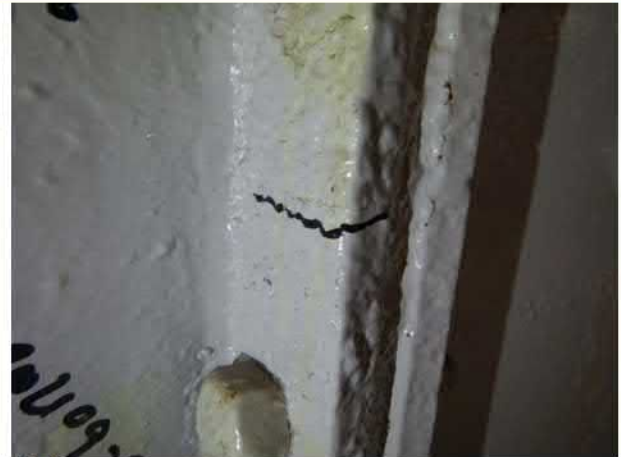
Gebrek : V-202109-2215  
Paneel : Verdieping 10, ring 1, paneel F  
Onderdeel : Gevelement  
Gebrek(en) : Scheur alleen in de flens  
Locatie : Tussen bout 12-13  
Omvang : 70 mm  
Opmerkingen : Geen

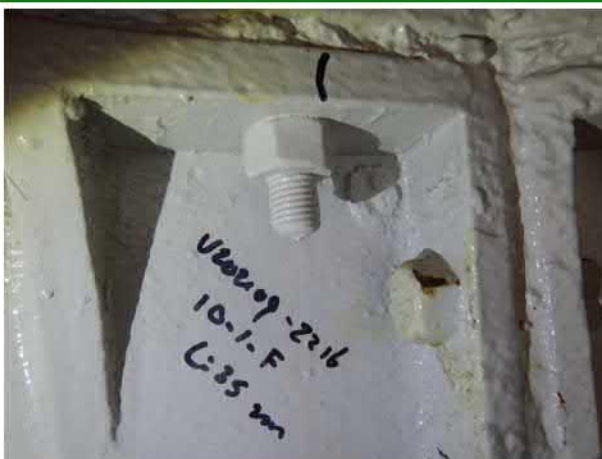
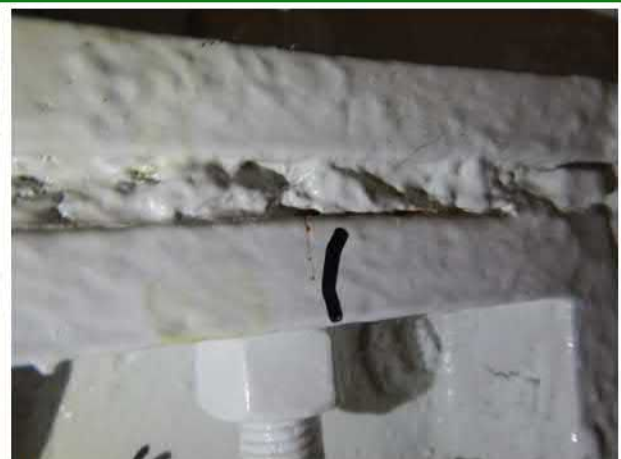
Gebrek : V-202109-2216  
Paneel : Verdieping 10, ring 1, paneel F  
Onderdeel : Gevelement  
Gebrek(en) : Scheur van boutgat naar de rand van de flens  
Locatie : Bout 4 van FG  
Omvang : 35 mm  
Opmerkingen : Geen

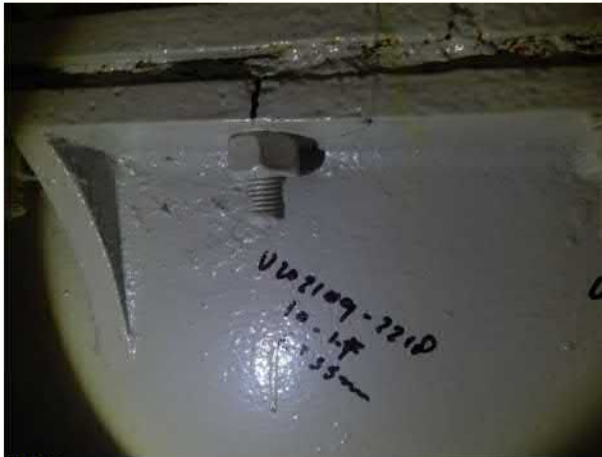
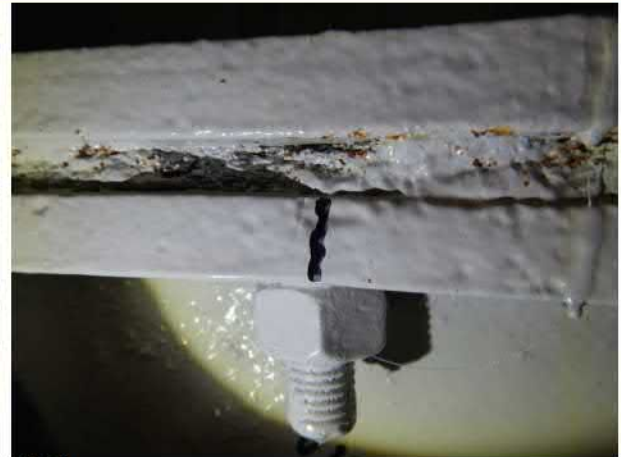
Gebrek : V-202109-2218  
Paneel : Verdieping 10, ring 1, paneel F  
Onderdeel : Gevelement  
Gebrek(en) : Scheur van boutgat naar de rand van de flens  
Locatie : Bout 8 van EF  
Omvang : 35 mm  
Opmerkingen : Geen

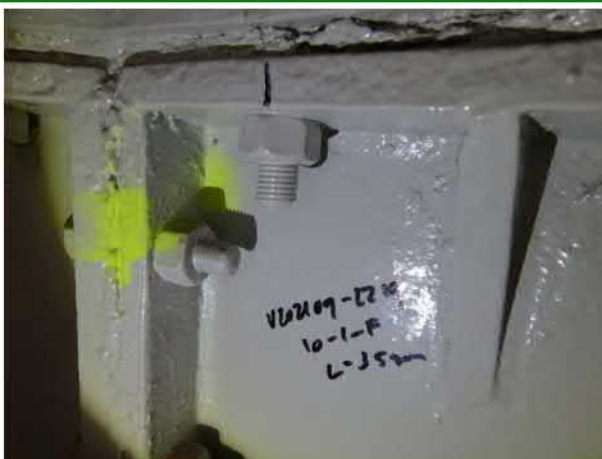
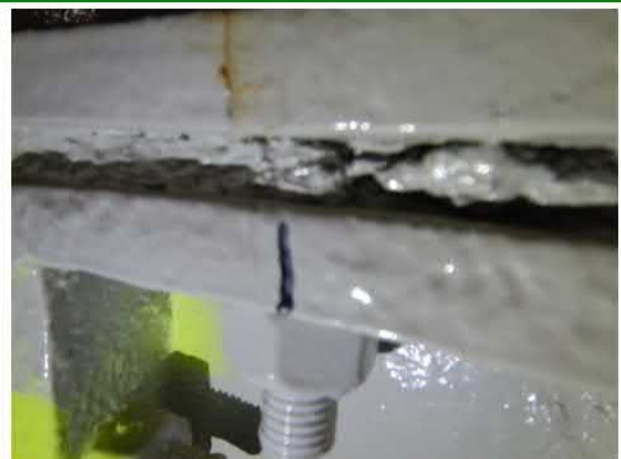
Gebrek : V-202109-2219  
Paneel : Verdieping 10, ring 1, paneel F  
Onderdeel : Gevelement  
Gebrek(en) : Scheur van boutgat naar de rand van de flens  
Locatie : Bout 5 van EF  
Omvang : 35 mm  
Opmerkingen : Geen

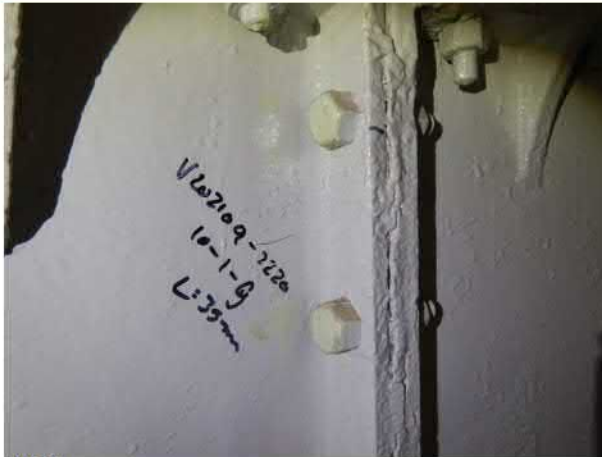
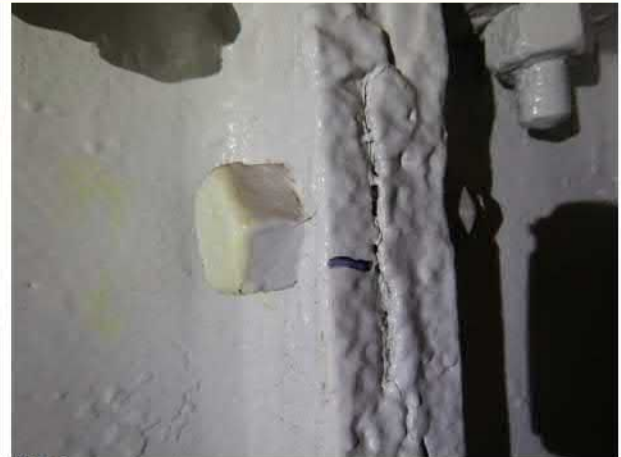
Gebrek : V-202109-2220  
Paneel : Verdieping 10, ring 1, paneel F  
Onderdeel : Gevelement  
Gebrek(en) : Scheur van boutgat naar de rand van de flens  
Locatie : Bout 13  
Omvang : 35 mm  
Opmerkingen : Geen

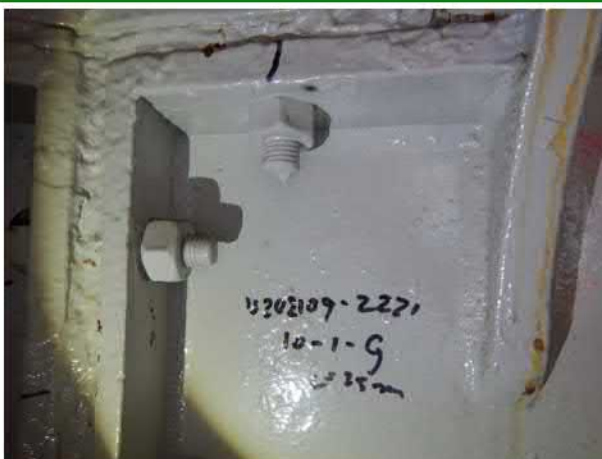
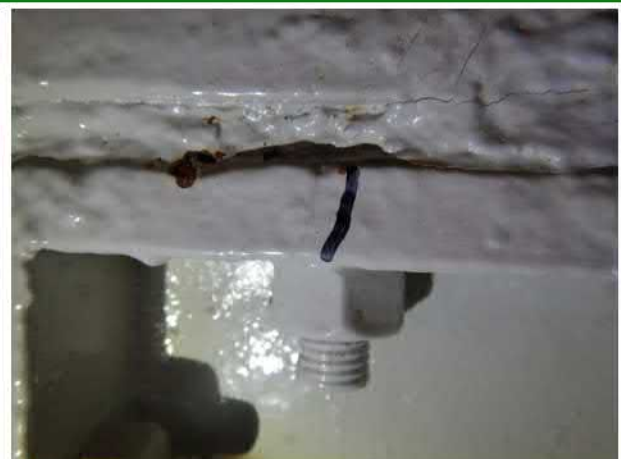
Gebrek : V-202109-2221  
Paneel : Verdieping 10, ring 1, paneel F  
Onderdeel : Gevelement  
Gebrek(en) : Scheur van boutgat naar de rand van de flens  
Locatie : Bout 5 van FG  
Omvang : 35 mm  
Opmerkingen : Geen

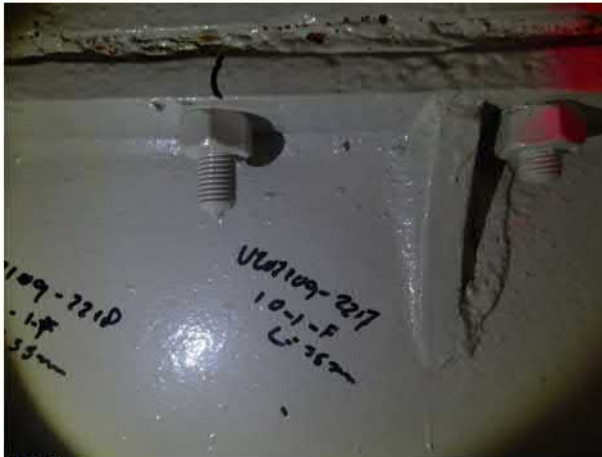
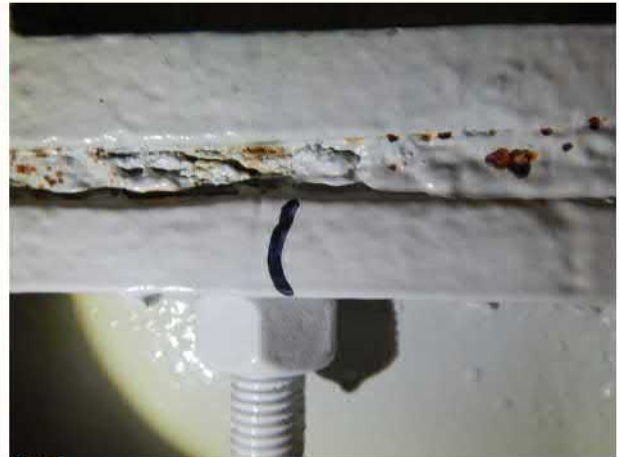
Gebrek : V-202109-2217  
 Paneel : Verdieping 10, ring 1, paneel F  
 Onderdeel : Gevelement  
 Gebrek(en) : Scheur van boutgat naar de rand van de flens  
 Locatie : Bout 1 van FG  
 Omvang : 35 mm  
 Opmerkingen : Geen

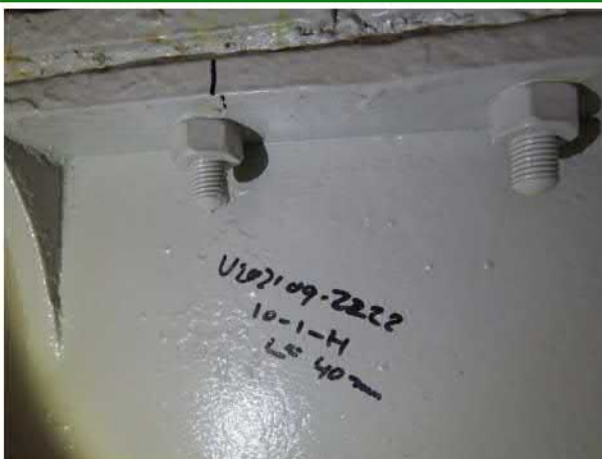
4331

Gebrek : V-202109-2222  
 Paneel : Verdieping 10, ring 1, paneel H  
 Onderdeel : Gevelement  
 Gebrek(en) : Scheur van boutgat naar de rand van de flens & Scheur alleen in de flens  
 Locatie : Bout 5 van GH  
 Omvang : 40 mm  
 Opmerkingen : Geen

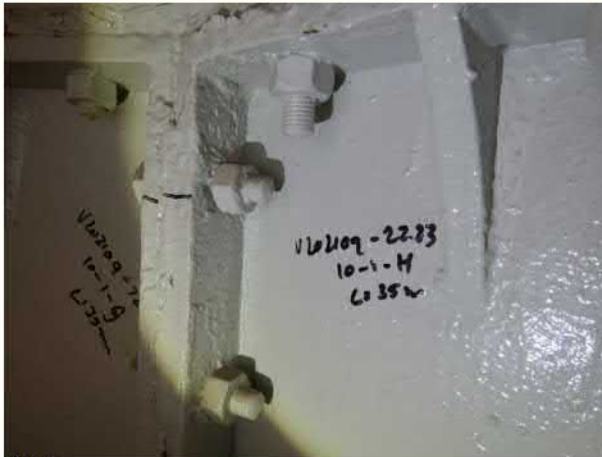
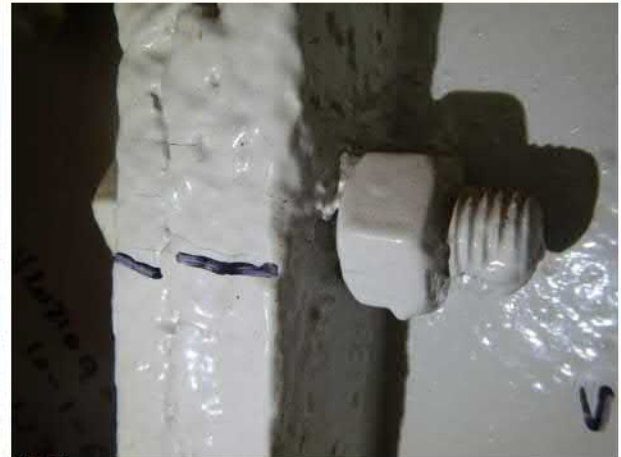
4333

Gebrek : V-202109-2223  
Paneel : Verdieping 10, ring 1, paneel H  
Onderdeel : Gevelement  
Gebrek(en) : Scheur van boutgat naar de rand van de flens  
Locatie : Bout 3 van GH  
Omvang : 35 mm  
Opmerkingen : Geen

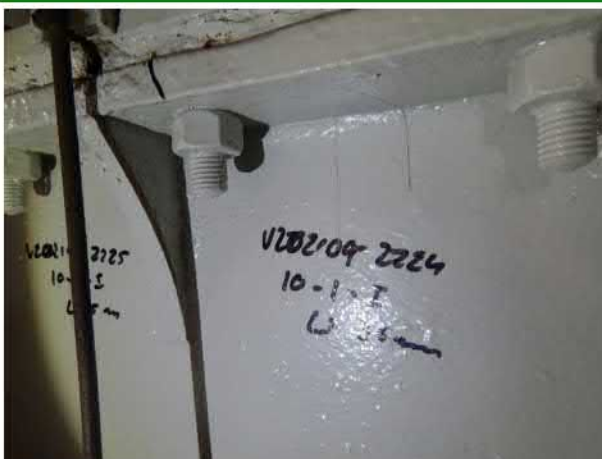
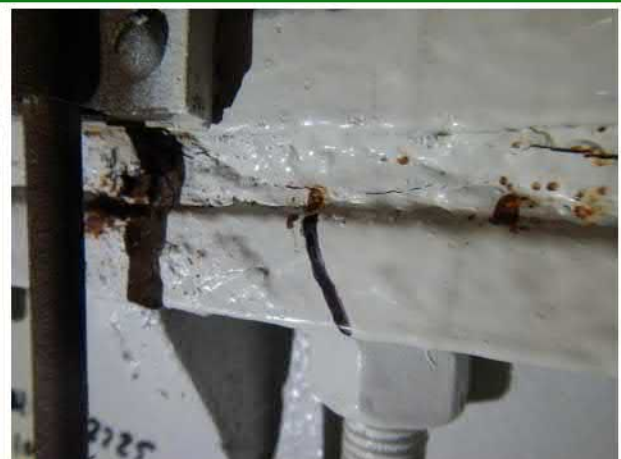
4335

Gebrek : V-202109-2224  
Paneel : Verdieping 10, ring 1, paneel I  
Onderdeel : Gevelement  
Gebrek(en) : Scheur van boutgat naar de rand van de flens  
Locatie : Bout 2 van IJ  
Omvang : 35 mm  
Opmerkingen : Geen

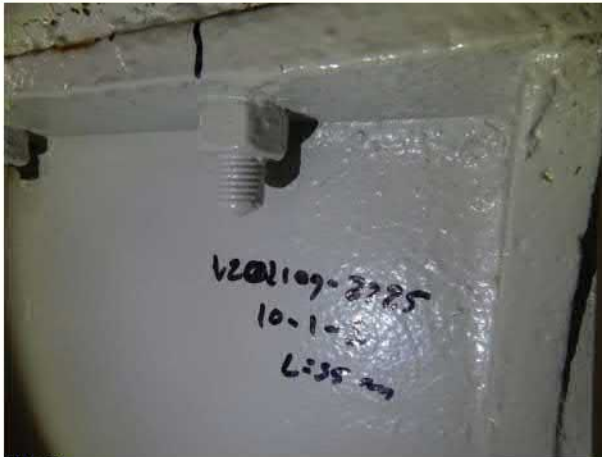
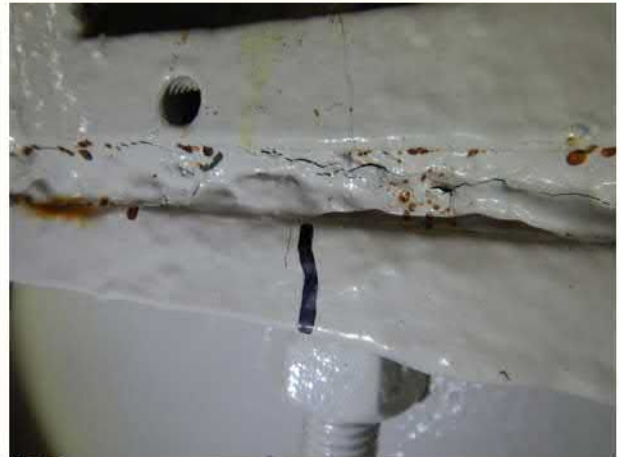
4337

Gebrek : V-202109-2225  
Paneel : Verdieping 10, ring 1, paneel I  
Onderdeel : Gevelement  
Gebrek(en) : Scheur van boutgat naar de rand van de flens  
Locatie : Bout 1 van IJ  
Omvang : 35 mm  
Opmerkingen : Geen

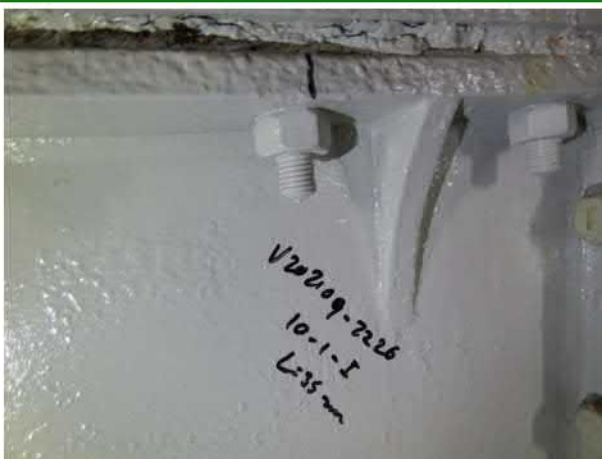
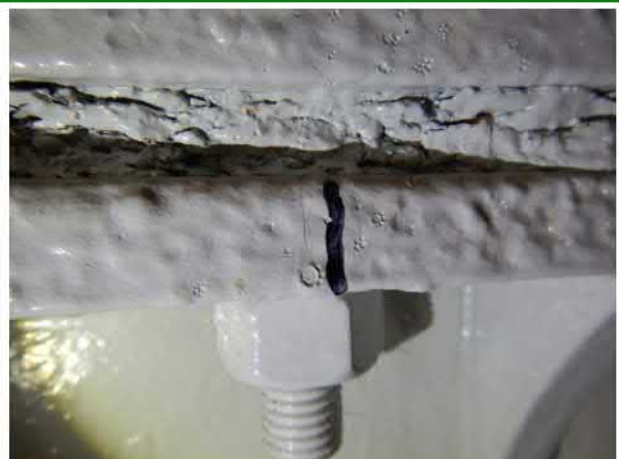
4339

Gebrek : V-202109-2226  
Paneel : Verdieping 10, ring 1, paneel J  
Onderdeel : Gevelement  
Gebrek(en) : Scheur van boutgat naar de rand van de flens  
Locatie : Bout 3 van JK  
Omvang : 35 mm  
Opmerkingen : Geen

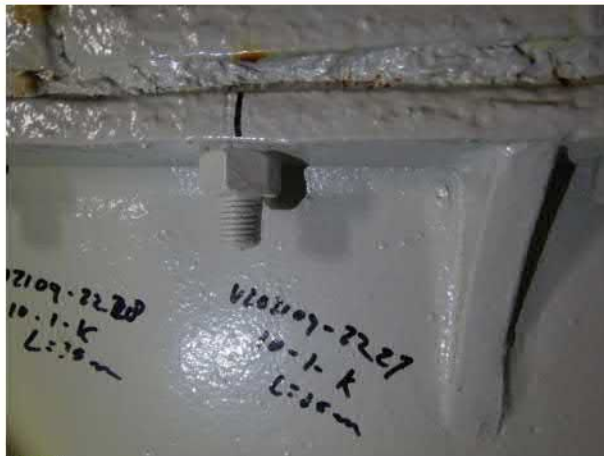
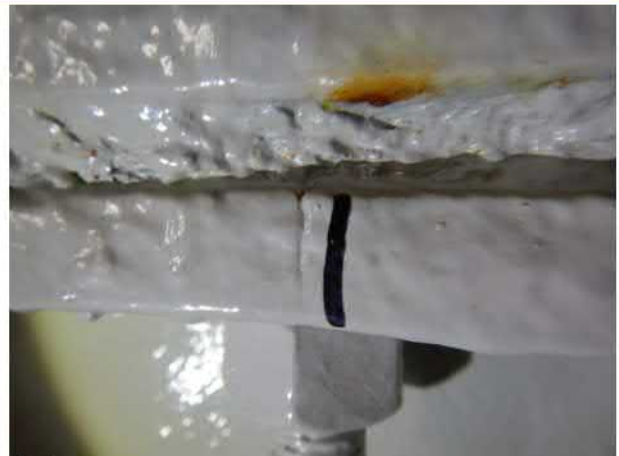
4341

Gebrek : V-202109-2227  
Paneel : Verdieping 10, ring 1, paneel K  
Onderdeel : Gevelement  
Gebrek(en) : Scheur van boutgat naar de rand van de flens  
Locatie : Bout 1 van KL  
Omvang : 35 mm  
Opmerkingen : Geen

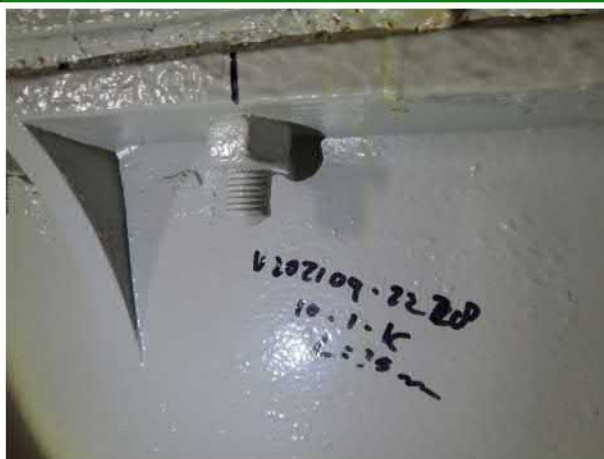
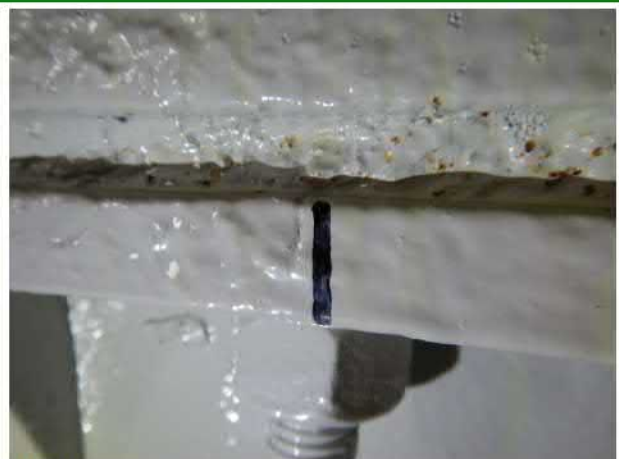
4343

Gebrek : V-202109-2228  
Paneel : Verdieping 10, ring 1, paneel K  
Onderdeel : Gevelement  
Gebrek(en) : Scheur van boutgat naar de rand van de flens  
Locatie : Bout 8 van JK  
Omvang : 35 mm  
Opmerkingen : Geen

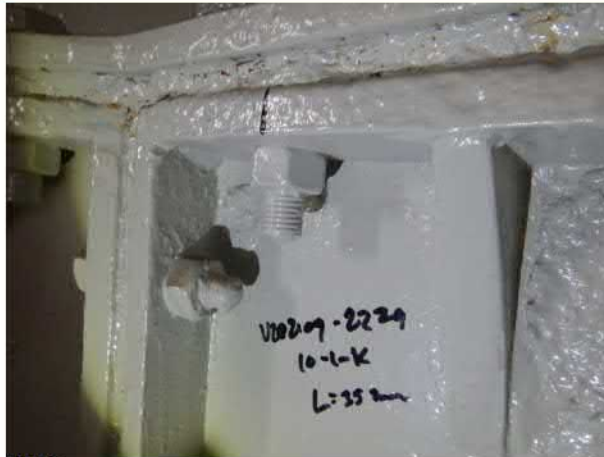
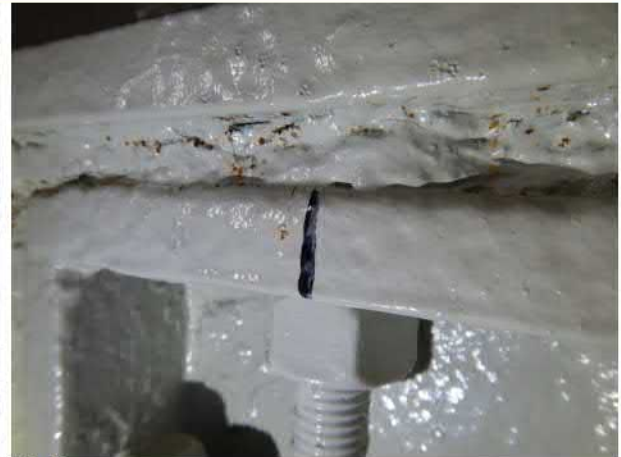
4345

Gebrek : V-202109-2229  
 Paneel : Verdieping 10, ring 1, paneel K  
 Onderdeel : Gevelement  
 Gebrek(en) : Scheur van boutgat naar de rand van de flens  
 Locatie : Bout 5 van JK  
 Omvang : 35 mm  
 Opmerkingen : Geen

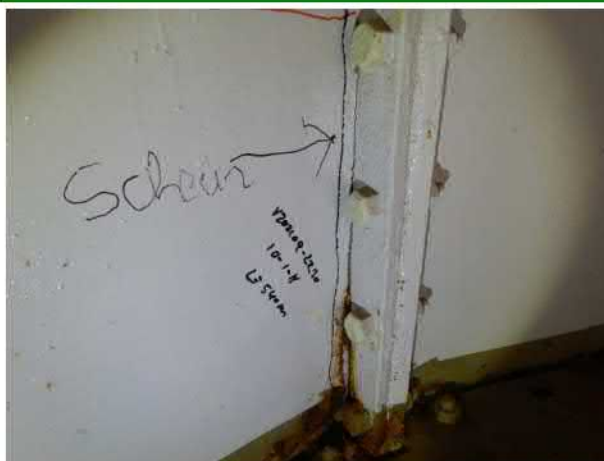
4347

Gebrek : V-202109-2230  
 Paneel : Verdieping 10, ring 1, paneel N  
 Onderdeel : Gevelement  
 Gebrek(en) : Scheur alleen in de flens & Corrosie(sporen)  
 Locatie : Rechts, Hoek van de flens  
 Omvang : 540 mm  
 Opmerkingen : Geen

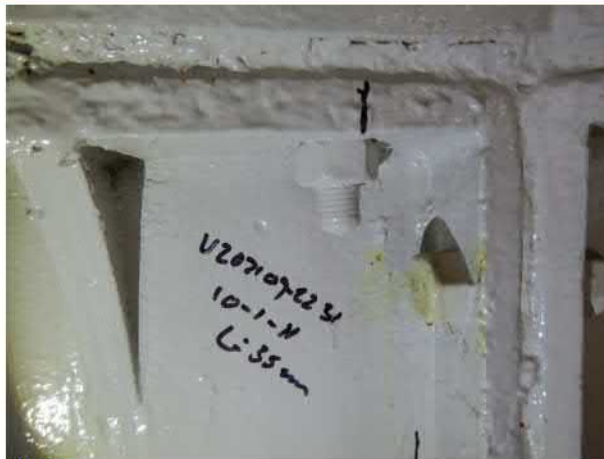
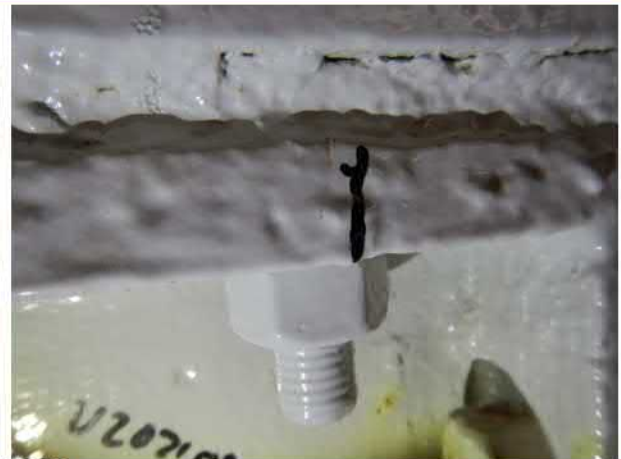
4349

Gebrek : V-202109-2231  
Paneel : Verdieping 10, ring 1, paneel N  
Onderdeel : Gevelement  
Gebrek(en) : Scheur van boutgat naar de rand van de flens  
Locatie : Bout 4 van NO  
Omvang : 35 mm  
Opmerkingen : Geen

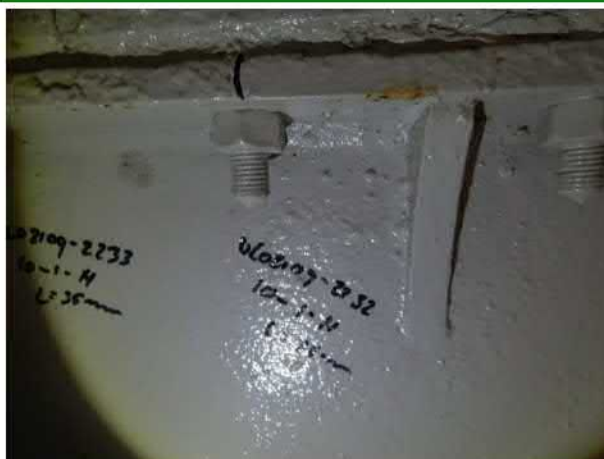
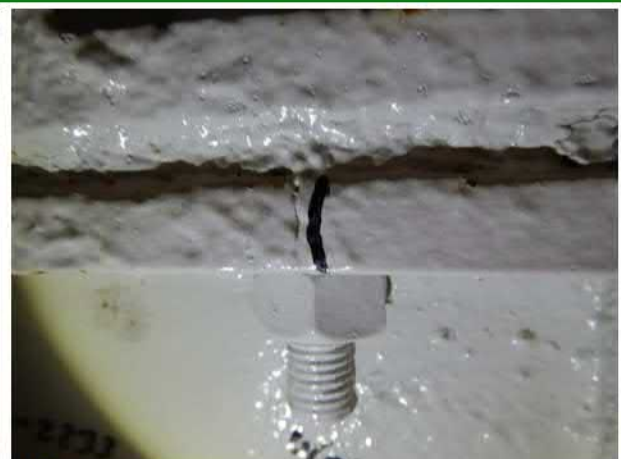
4351

Gebrek : V-202109-2232  
Paneel : Verdieping 10, ring 1, paneel N  
Onderdeel : Gevelement  
Gebrek(en) : Scheur van boutgat naar de rand van de flens  
Locatie : Bout 1 van NO  
Omvang : 35 mm  
Opmerkingen : Geen

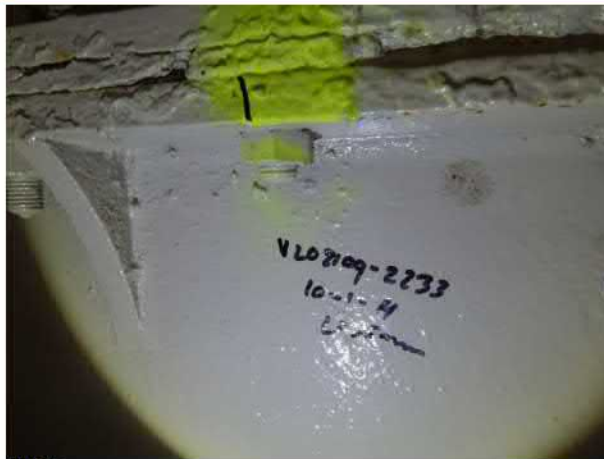
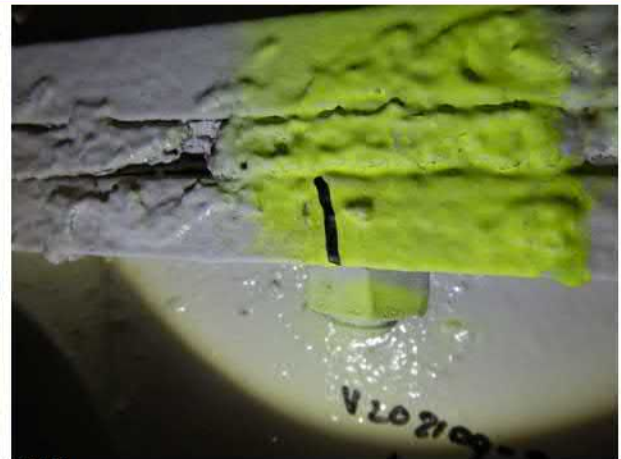
4353

Gebrek : V-202109-2233  
Paneel : Verdieping 10, ring 1, paneel N  
Onderdeel : Gevelement  
Gebrek(en) : Scheur van boutgat naar de rand van de flens  
Locatie : Bout 8 van MN  
Omvang : 35 mm  
Opmerkingen : Geen

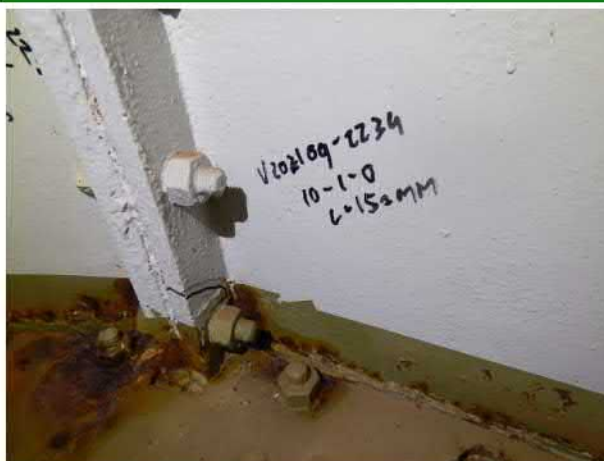
4355

Gebrek : V-202109-2234  
Paneel : Verdieping 10, ring 1, paneel O  
Onderdeel : Gevelement  
Gebrek(en) : Scheur alleen in de flens  
Locatie : Tussen Bout 9 en 10 van N  
Omvang : 150 mm  
Opmerkingen : Geen

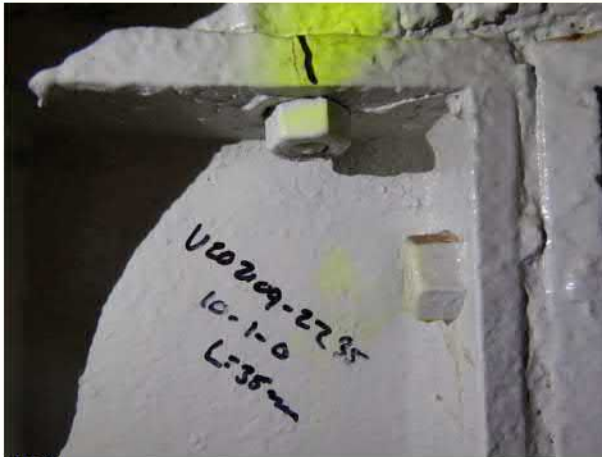
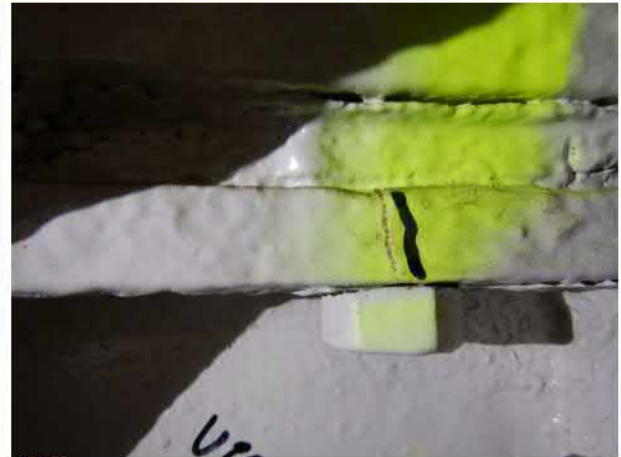
4357

Gebrek : V-202109-2235  
Paneel : Verdieping 10, ring 1, paneel O  
Onderdeel : Gevelement  
Gebrek(en) : Scheur van boutgat naar de rand van de flens  
Locatie : Bout 1 van OP  
Omvang : 35 mm  
Opmerkingen : Geen

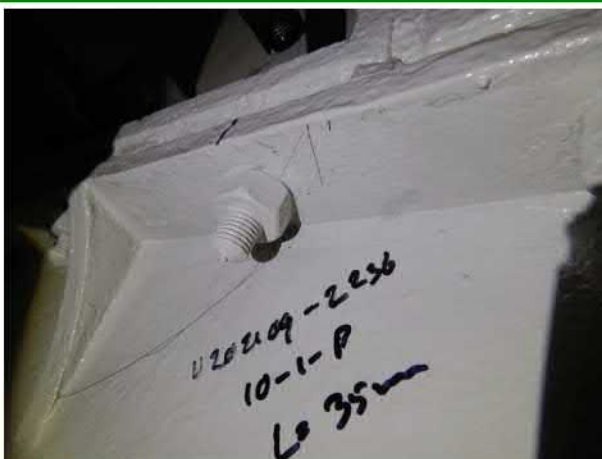
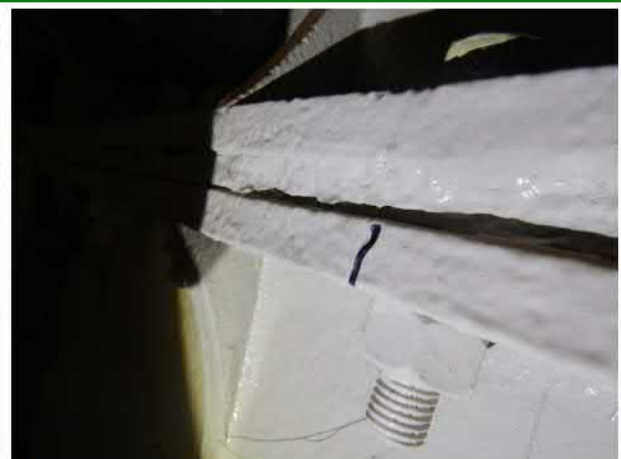
4359

Gebrek : V-202109-2236  
Paneel : Verdieping 10, ring 1, paneel P  
Onderdeel : Gevelement  
Gebrek(en) : Scheur van boutgat naar de rand van de flens  
Locatie : Bout 5 van OP  
Omvang : 35 mm  
Opmerkingen : Geen

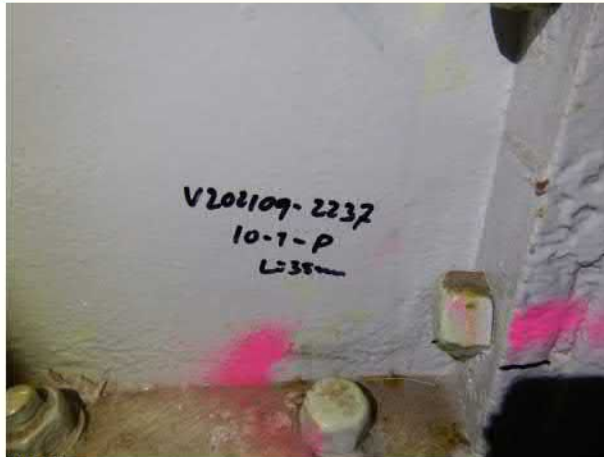
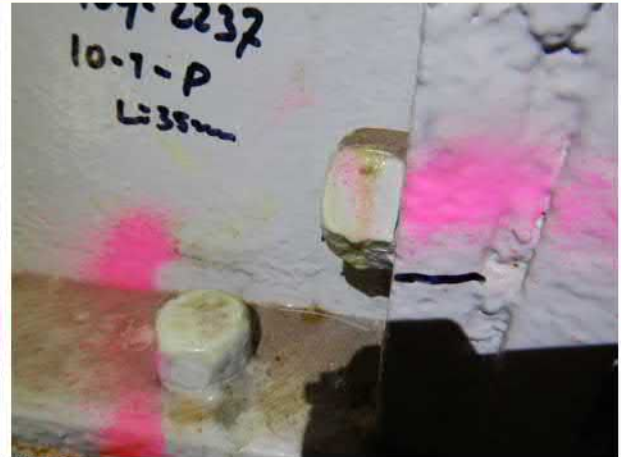
4361

Gebrek : V-202109-2237  
Paneel : Verdieping 10, ring 1, paneel P  
Onderdeel : Gevelement  
Gebrek(en) : Scheur van boutgat naar de rand van de flens  
Locatie : Bout 9  
Omvang : 35 mm  
Opmerkingen : Geen

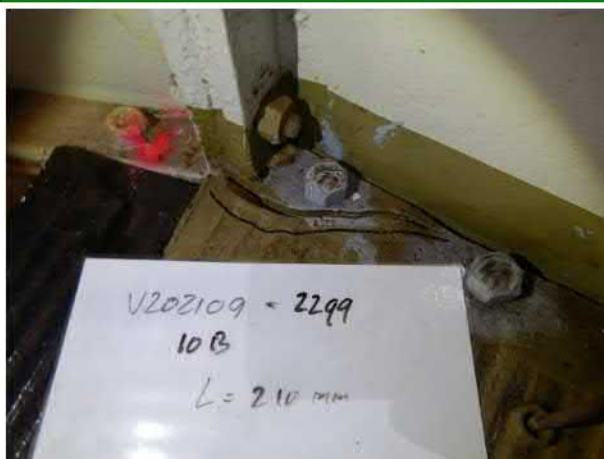
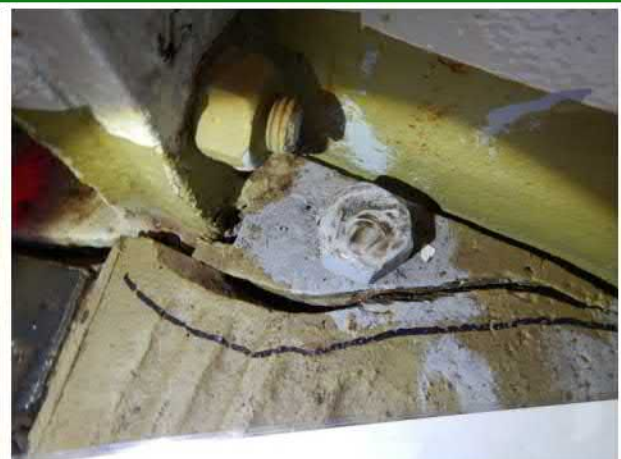
4485

Gebrek : V-202109-2299  
Paneel : Verdieping 10, ring , paneel B  
Onderdeel : Vloer  
Gebrek(en) : Scheur alleen in de flens  
Locatie : Links boven  
Omvang : 210 mm  
Opmerkingen : Geen

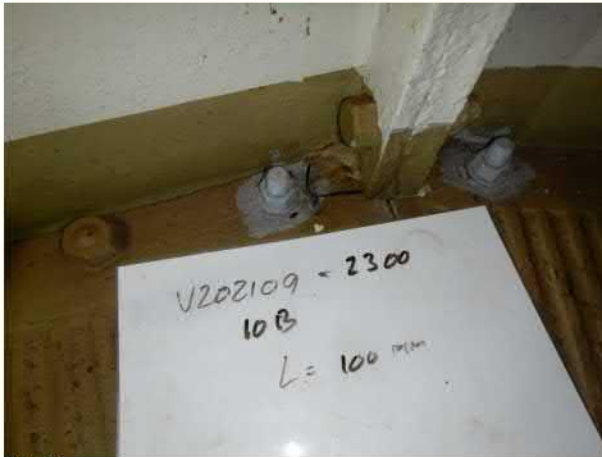
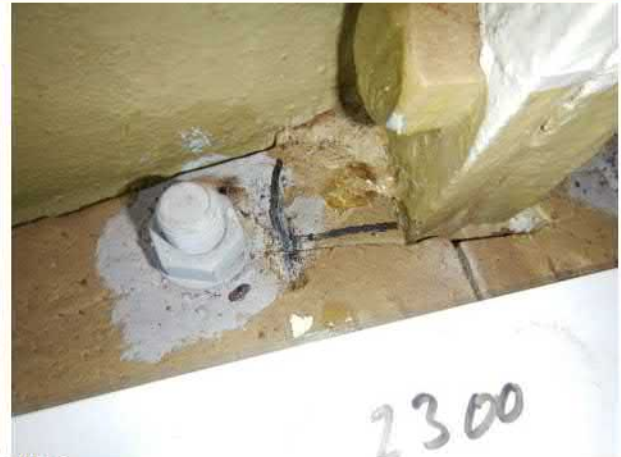
4487

Gebrek : V-202109-2300  
Paneel : Verdieping 10, ring , paneel B  
Onderdeel : Vloer  
Gebrek(en) : Scheur alleen in de flens  
Locatie : Rechts boven  
Omvang : 100 mm  
Opmerkingen : Geen

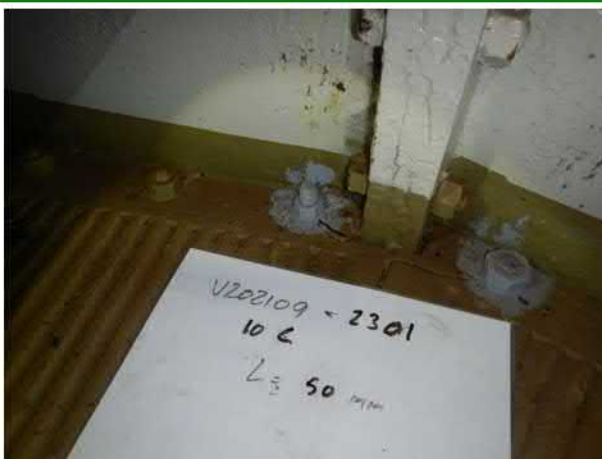
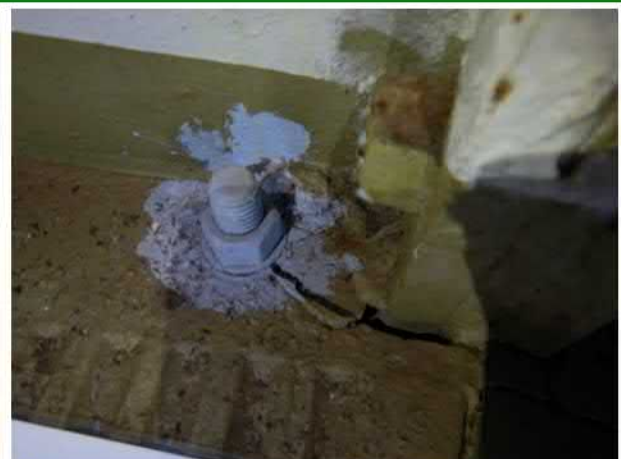
4489

Gebrek : V-202109-2301  
Paneel : Verdieping 10, ring , paneel C  
Onderdeel : Vloer  
Gebrek(en) : Scheur alleen in de flens  
Locatie : Rechtsboven  
Omvang : 50 mm  
Opmerkingen : Geen
