Titel : Inspectie Lange Jaap Huisduinen

Rapportnummer : 42212 Bijlage 3

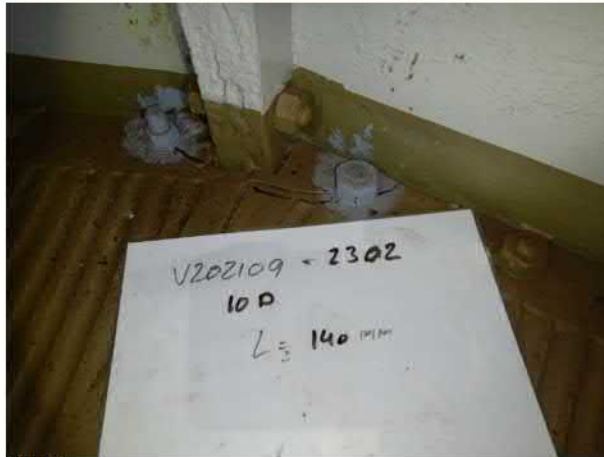
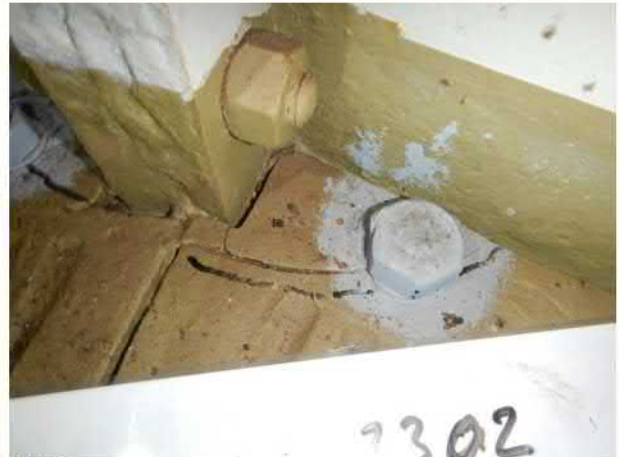
4491

Gebrek : V-202109-2302  
Paneel : Verdieping 10, ring , paneel D  
Onderdeel : Vloer  
Gebrek(en) : Scheur alleen in de flens  
Locatie : Linksboven  
Omvang : 140 mm  
Opmerkingen : Geen

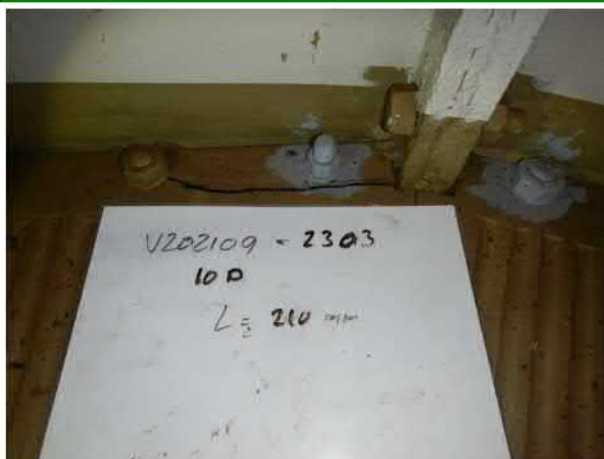
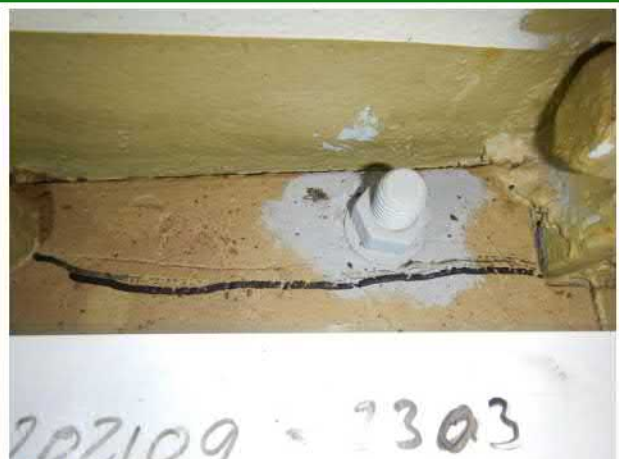
4493

Gebrek : V-202109-2303  
Paneel : Verdieping 10, ring , paneel D  
Onderdeel : Vloer  
Gebrek(en) : Scheur alleen in de flens  
Locatie : Rechtsboven, van bout 7 naar hoek flens  
Omvang : 210 mm  
Opmerkingen : Geen

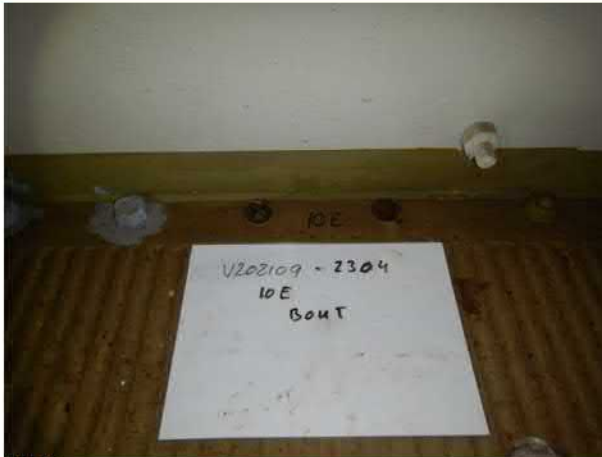
4495

Gebrek : V-202109-2304  
Paneel : Verdieping 10, ring , paneel E  
Onderdeel : Vloer  
Gebrek(en) : Bout afgebroken  
Locatie : Bout 3 en 4  
Omvang : 2 st.  
Opmerkingen : Geen

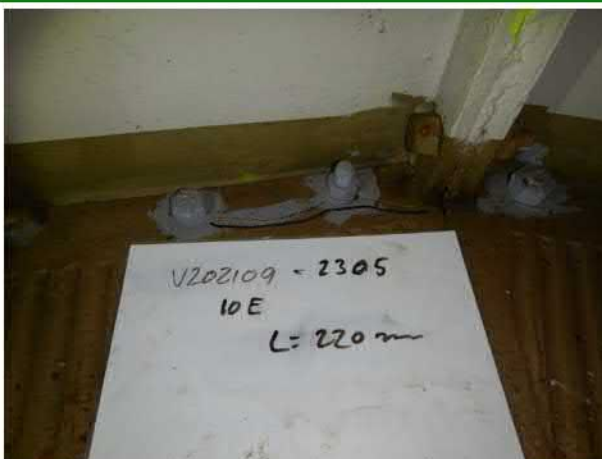
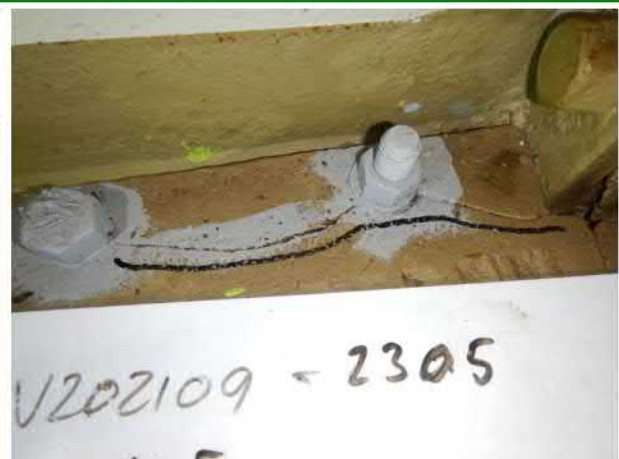
Gebrek : V-202109-2305  
Paneel : Verdieping 10, ring , paneel E  
Onderdeel : Vloer  
Gebrek(en) : Scheur alleen in de flens  
Locatie : Van bout 7 naar flens  
Omvang : 220 mm  
Opmerkingen : Geen

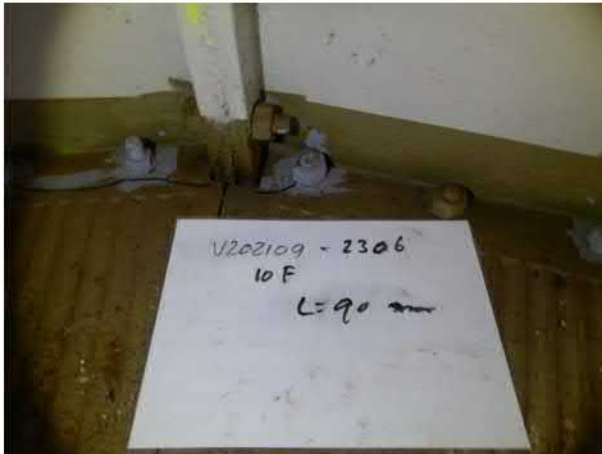
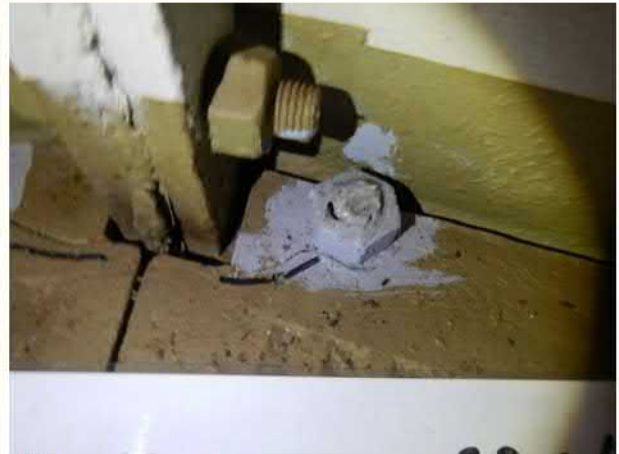
Gebrek : V-202109-2306  
Paneel : Verdieping 10, ring , paneel F  
Onderdeel : Vloer  
Gebrek(en) : Scheur alleen in de flens  
Locatie : Bout 1 naar flens  
Omvang : 90 mm  
Opmerkingen : Geen

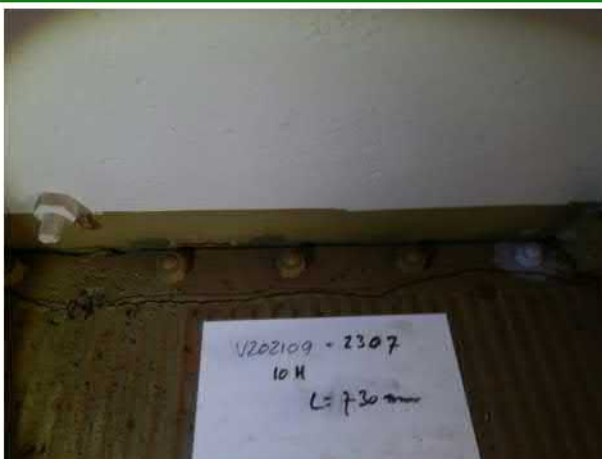
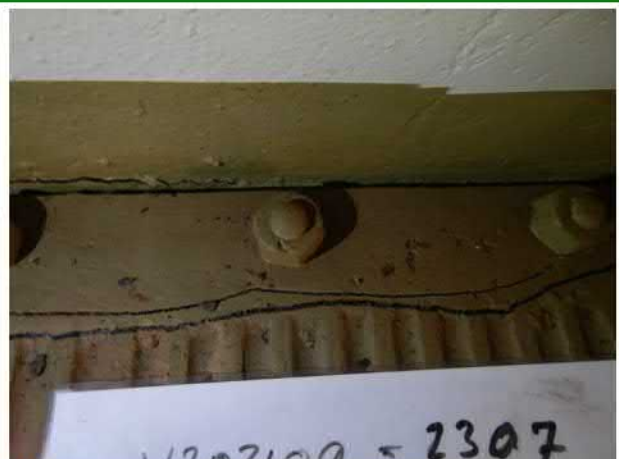
Gebrek : V-202109-2307  
Paneel : Verdieping 10, ring , paneel H  
Onderdeel : Vloer  
Gebrek(en) : Scheur alleen in de flens  
Locatie : Bout 3 naar einde flens  
Omvang : 730 mm  
Opmerkingen : Geen

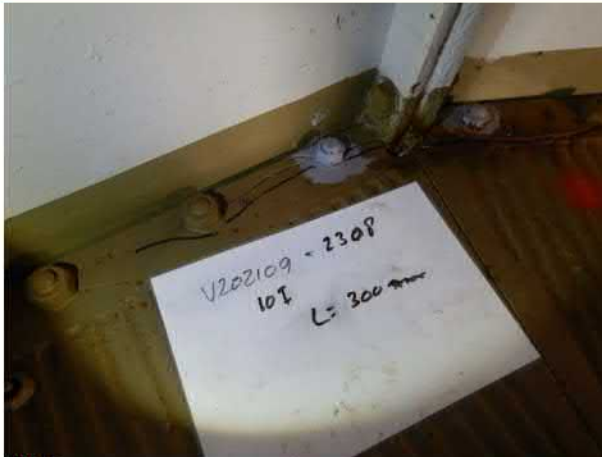
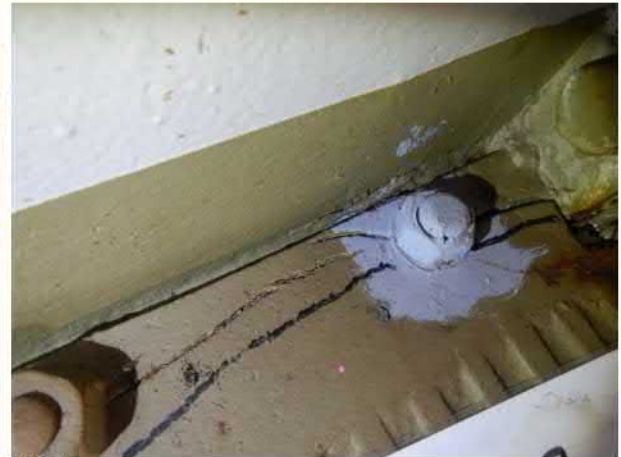
Gebrek : V-202109-2308  
Paneel : Verdieping 10, ring , paneel I  
Onderdeel : Vloer  
Gebrek(en) : Scheur alleen in de flens  
Locatie : Bout 7 naar einde flens  
Omvang : 300 mm  
Opmerkingen : Geen

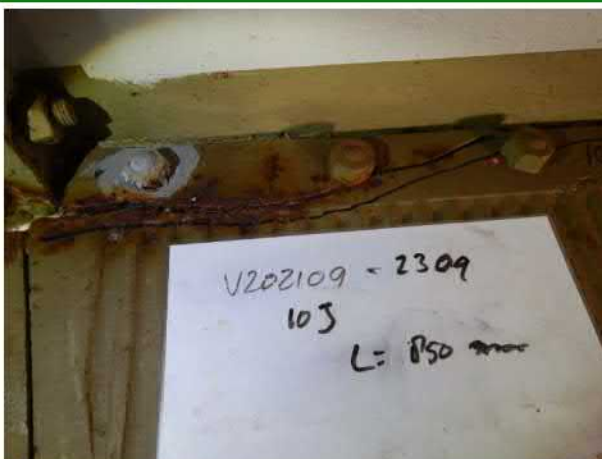
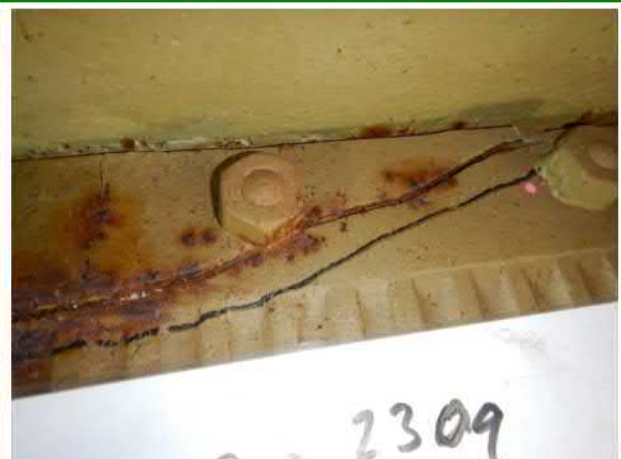
Gebrek : V-202109-2309  
Paneel : Verdieping 10, ring , paneel J  
Onderdeel : Vloer  
Gebrek(en) : Scheur alleen in de flens & Scheur van boutgat naar de rand van de flens  
Locatie : Begin flens naar bout 5  
Omvang : 850 mm  
Opmerkingen : Geen

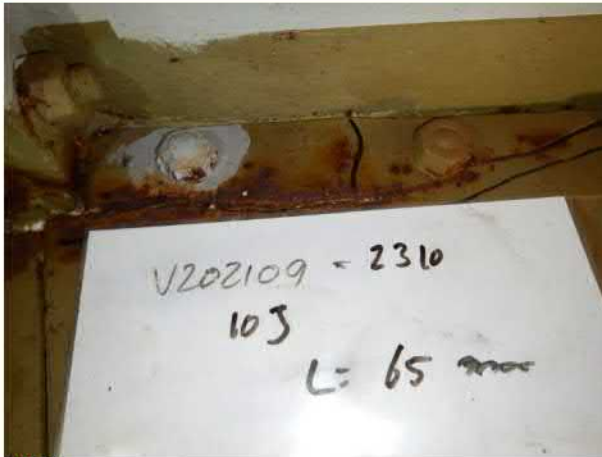
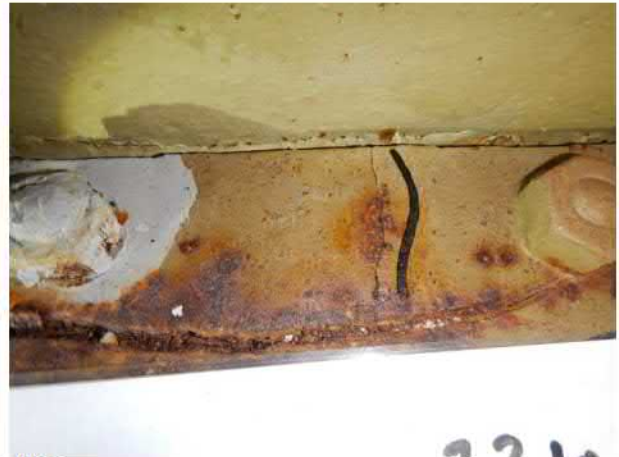
Gebrek : V-202109-2310  
Paneel : Verdieping 10, ring , paneel J  
Onderdeel : Vloer  
Gebrek(en) : Scheur alleen in de flens  
Locatie : Tussen bout 1 en 2  
Omvang : 65 mm  
Opmerkingen : Geen

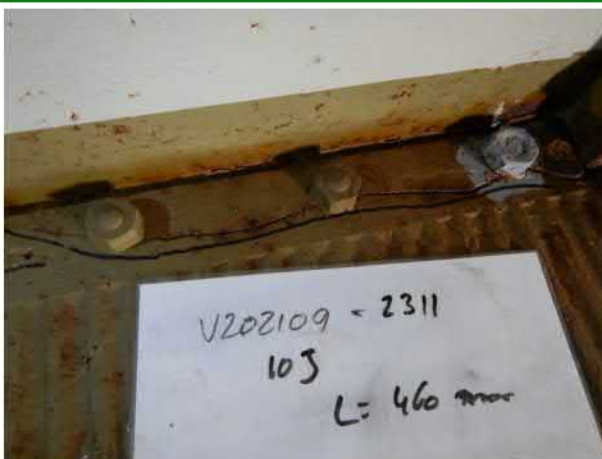
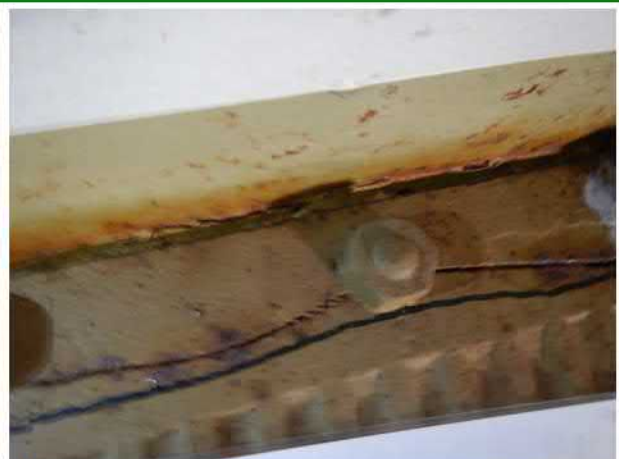
Gebrek : V-202109-2311  
Paneel : Verdieping 10, ring , paneel J  
Onderdeel : Vloer  
Gebrek(en) : Scheur alleen in de flens & Scheur van boutgat naar de rand van de flens  
Locatie : Bout 5 tot einde flens  
Omvang : 460 mm  
Opmerkingen : Geen

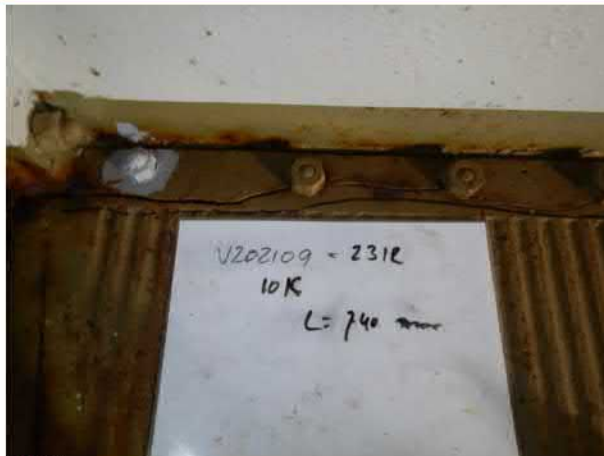
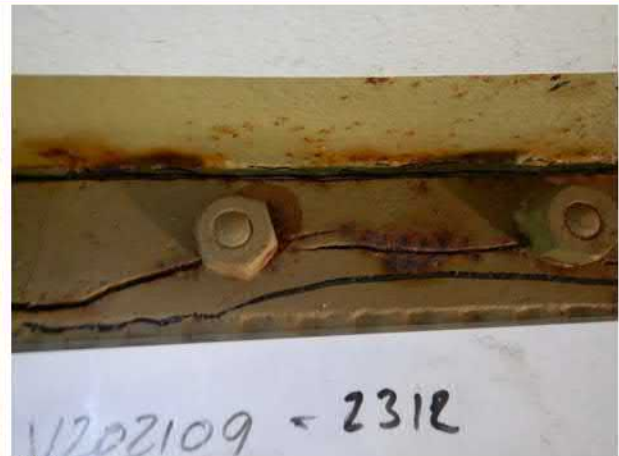
Gebrek : V-202109-2312  
Paneel : Verdieping 10, ring , paneel K  
Onderdeel : Vloer  
Gebrek(en) : Scheur alleen in de flens & Scheur van boutgat naar de rand van de flens  
Locatie : Begin flens naar bout 5  
Omvang : 740 mm  
Opmerkingen : Geen

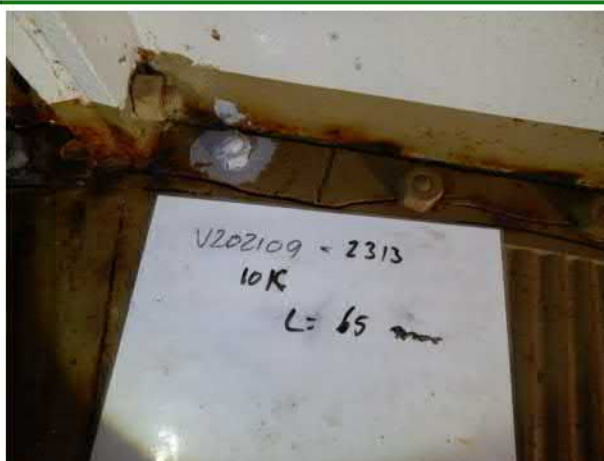
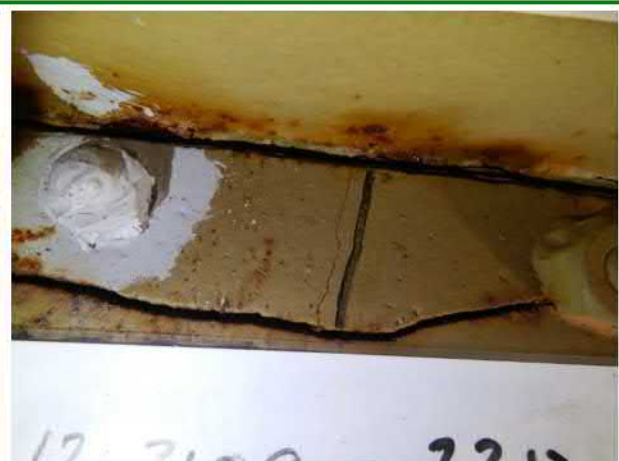
Gebrek : V-202109-2313  
Paneel : Verdieping 10, ring , paneel K  
Onderdeel : Vloer  
Gebrek(en) : Scheur alleen in de flens  
Locatie : Tussen bout 1 en 2  
Omvang : 65 mm  
Opmerkingen : Geen

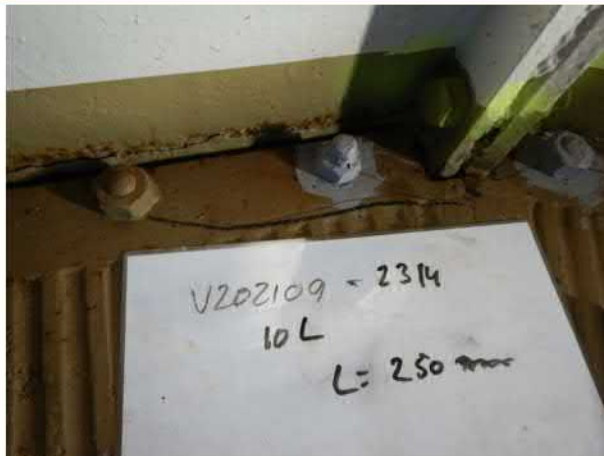
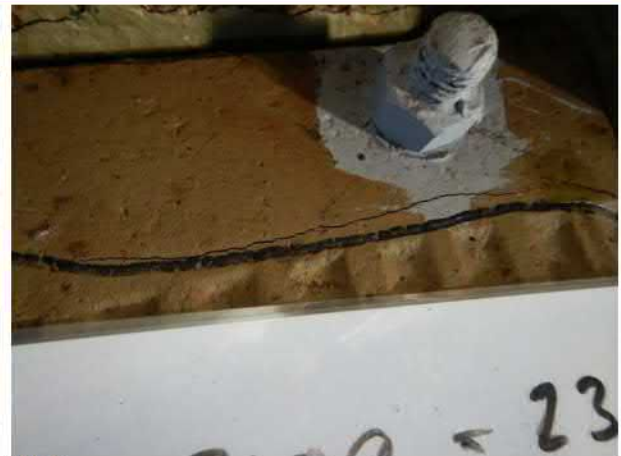
Gebrek : V-202109-2314  
Paneel : Verdieping 10, ring , paneel L  
Onderdeel : Vloer  
Gebrek(en) : Scheur alleen in de flens & Scheur van boutgat naar de rand van de flens  
Locatie : Bout 7 einde flens  
Omvang : 250 mm  
Opmerkingen : Geen

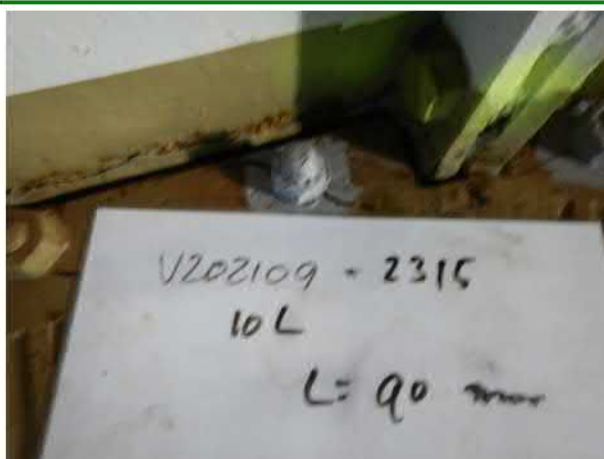
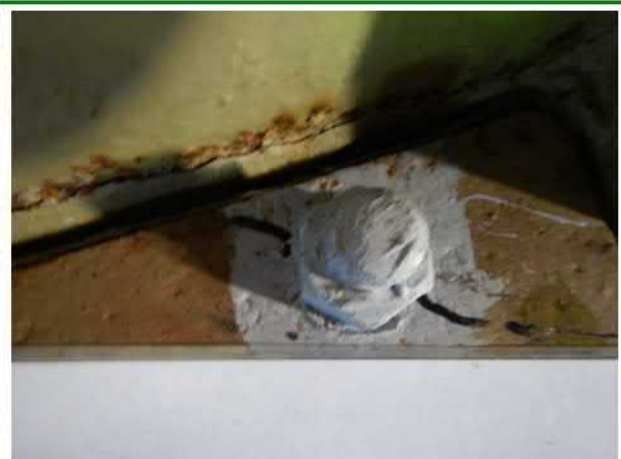
Gebrek : V-202109-2315  
Paneel : Verdieping 10, ring , paneel L  
Onderdeel : Vloer  
Gebrek(en) : Scheur alleen in de flens & Scheur van boutgat naar de rand van de flens  
Locatie : Bout 8  
Omvang : 90 mm  
Opmerkingen : Geen

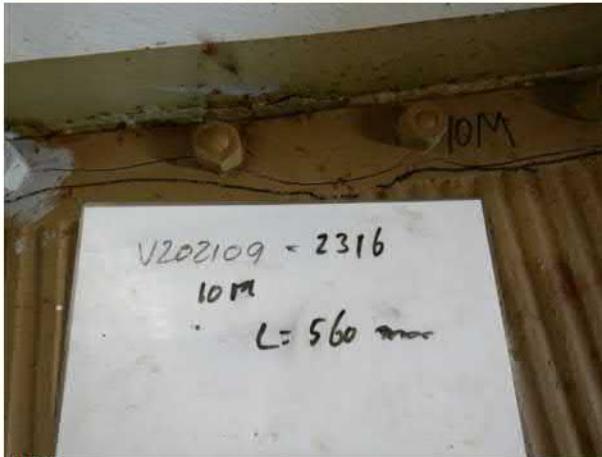
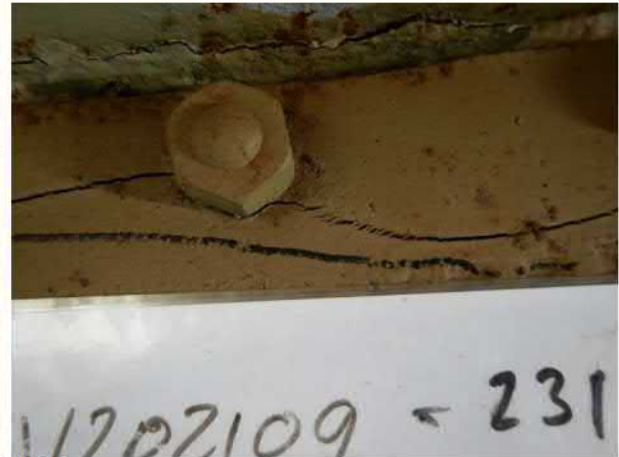
Gebrek : V-202109-2316  
 Paneel : Verdieping 10, ring , paneel M  
 Onderdeel : Vloer  
 Gebrek(en) : Scheur alleen in de flens & Scheur van boutgat naar de rand van de flens  
 Locatie : Begin flens naar bout 4  
 Omvang : 560 mm  
 Opmerkingen : Geen

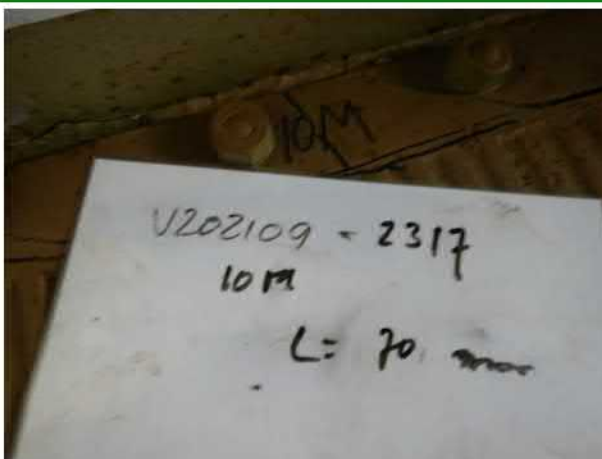
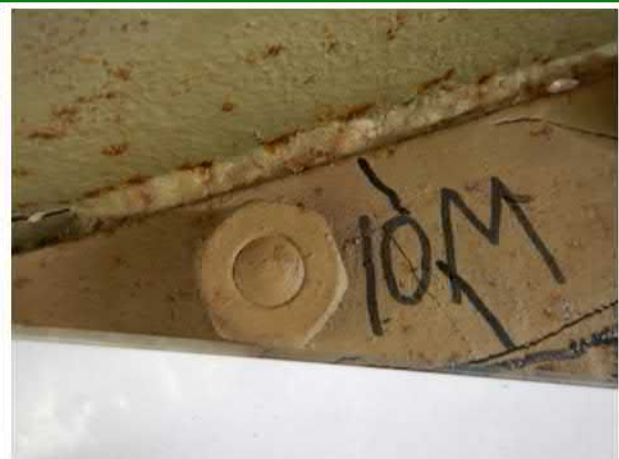
Gebrek : V-202109-2317  
 Paneel : Verdieping 10, ring , paneel M  
 Onderdeel : Vloer  
 Gebrek(en) : Scheur alleen in de flens  
 Locatie : Tussen bout 3 en 4  
 Omvang : 70 mm  
 Opmerkingen : Geen

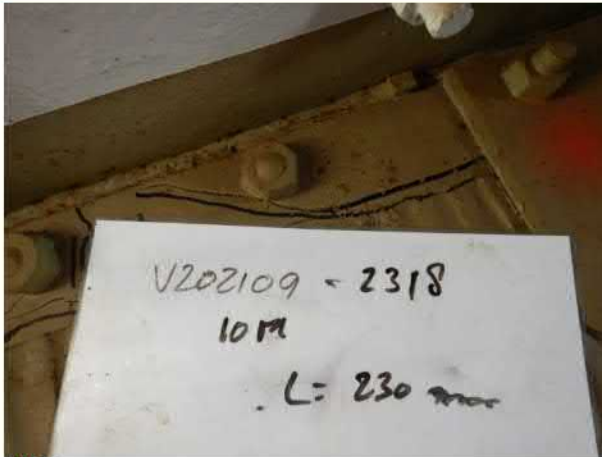
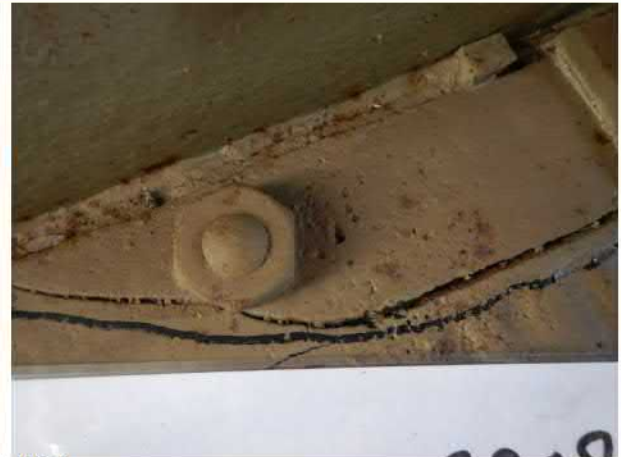
Gebrek : V-202109-2318  
Paneel : Verdieping 10, ring , paneel M  
Onderdeel : Vloer  
Gebrek(en) : Scheur alleen in de flens  
Locatie : Tussen bout 4 en 5  
Omvang : 230 mm  
Opmerkingen : Geen

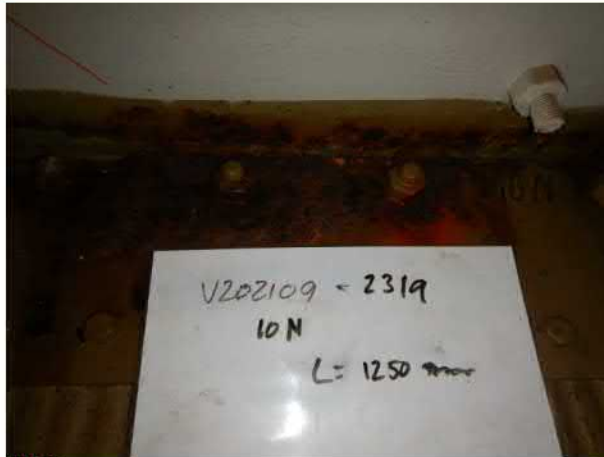
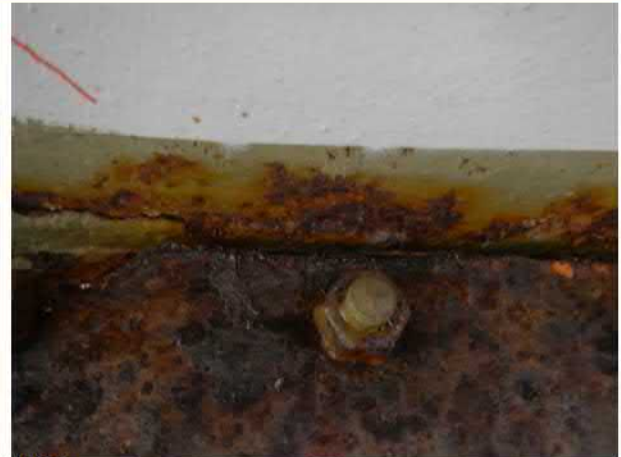
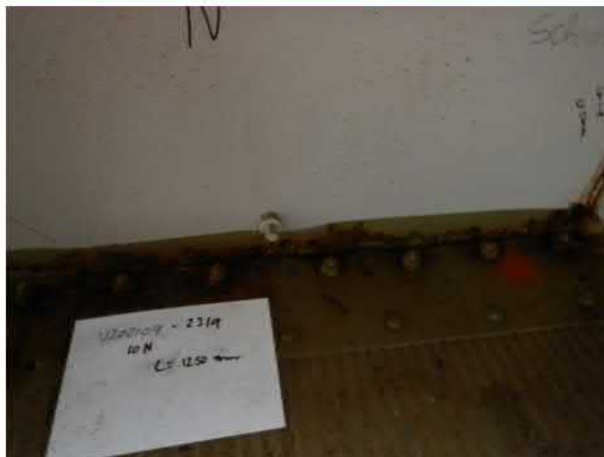
Gebrek : V-202109-2319  
Paneel : Verdieping 10, ring , paneel N  
Onderdeel : Vloer  
Gebrek(en) : Corrosie(sporen)  
Locatie : Buitenwand  
Omvang : 1250 mm  
Opmerkingen : Gehele buiten lengte

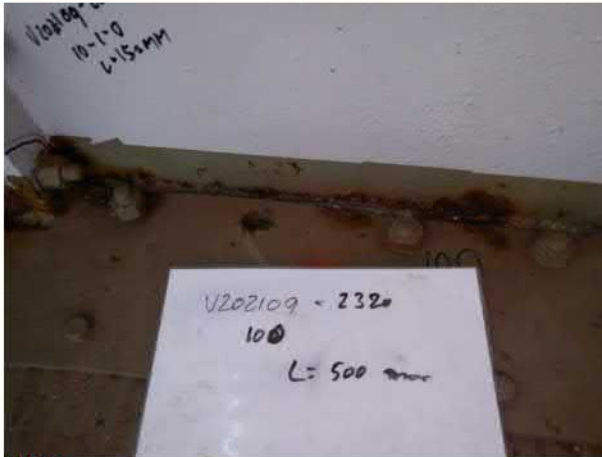
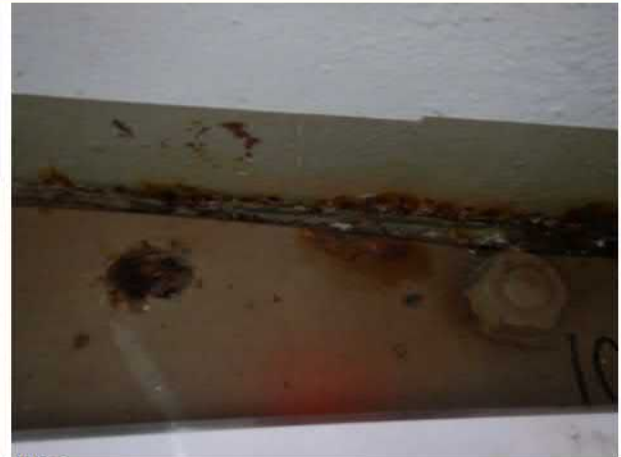
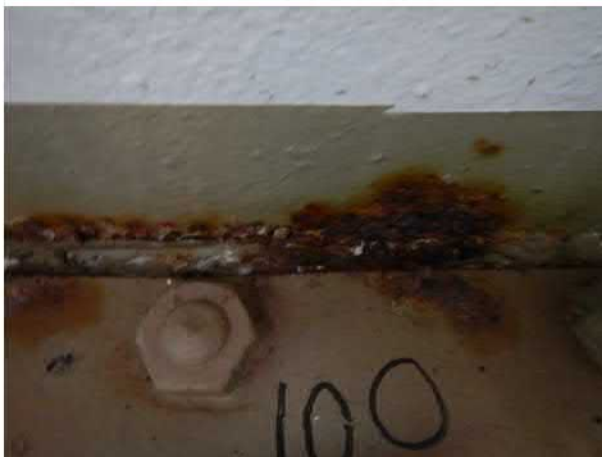
Gebrek : V-202109-2320  
Paneel : Verdieping 10, ring , paneel O  
Onderdeel : Vloer  
Gebrek(en) : Corrosie(sporen)  
Locatie : Tussen bout 1 en 3  
Omvang : 500 mm  
Opmerkingen : Geen

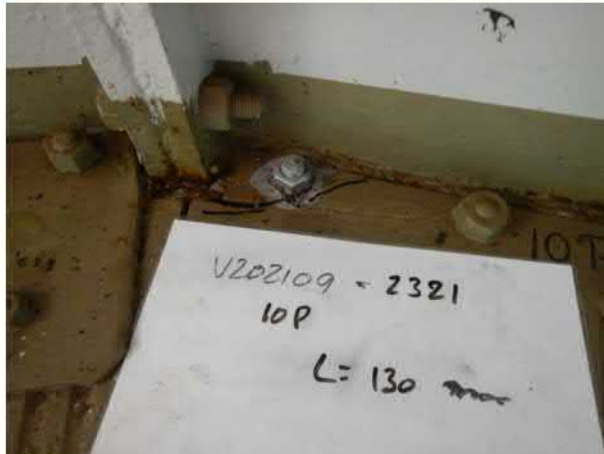
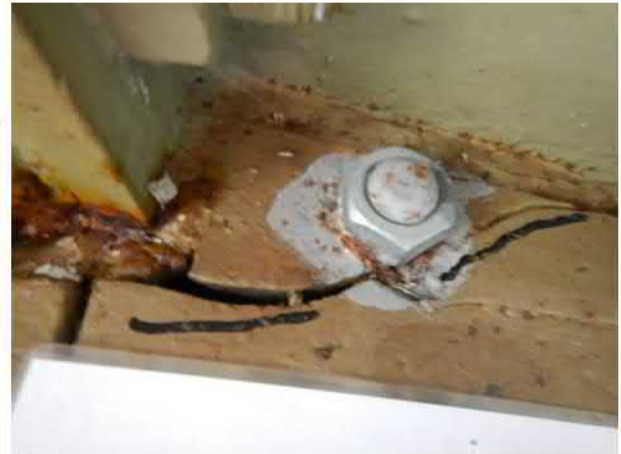
Gebrek : V-202109-2321  
Paneel : Verdieping 10, ring , paneel P  
Onderdeel : Vloer  
Gebrek(en) : Scheur alleen in de flens  
Locatie : Begin flens bout 2  
Omvang : 130 mm  
Opmerkingen : Geen

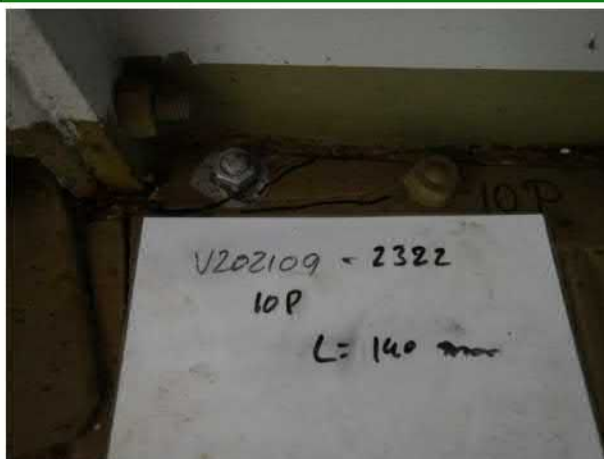
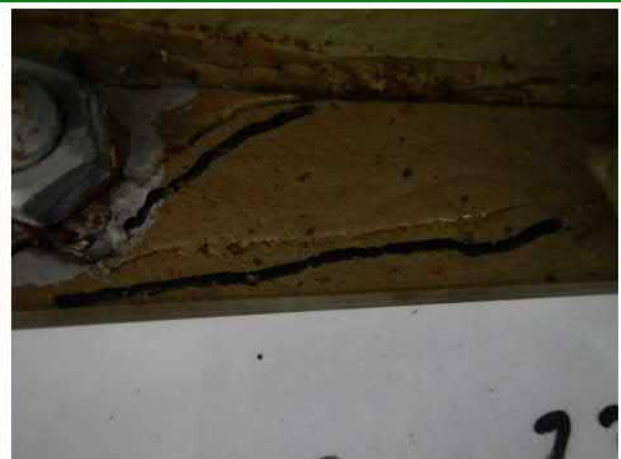
Gebrek : V-202109-2322  
Paneel : Verdieping 10, ring , paneel P  
Onderdeel : Vloer  
Gebrek(en) : Scheur alleen in de flens  
Locatie : Bout 1 naar bout 2  
Omvang : 140 mm  
Opmerkingen : Geen

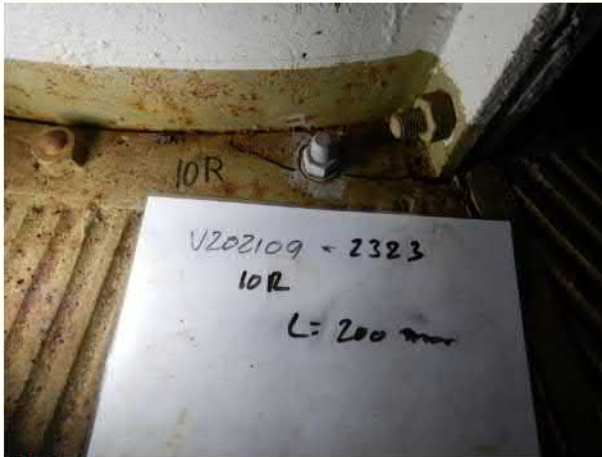
4536

Gebrek : V-202109-2323  
Paneel : Verdieping 10, ring , paneel R  
Onderdeel : Vloer  
Gebrek(en) : Scheur alleen in de flens  
Locatie : bout 5 naar einde flens  
Omvang : 200 mm  
Opmerkingen : Geen

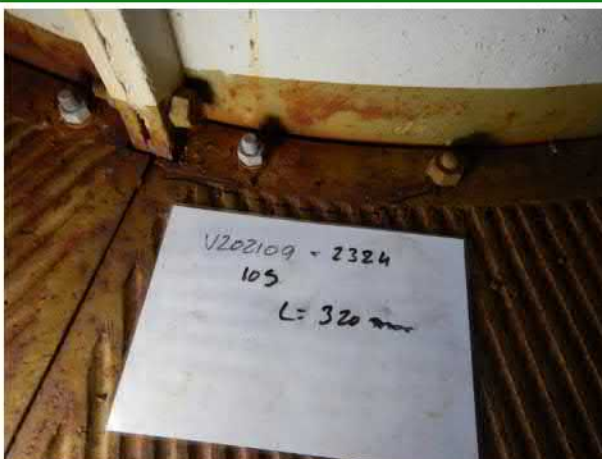
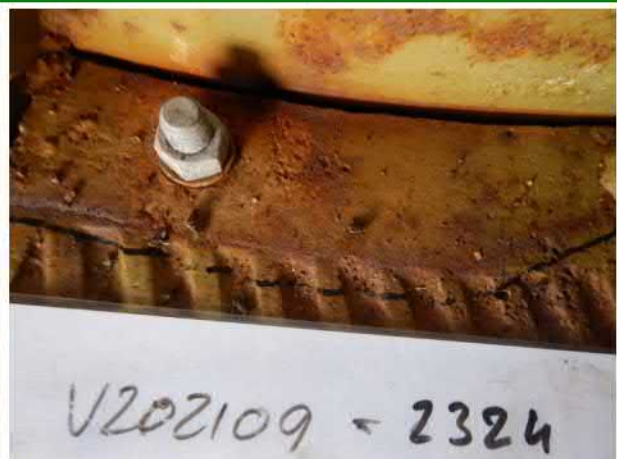
Gebrek : V-202109-2324  
Paneel : Verdieping 10, ring , paneel S  
Onderdeel : Vloer  
Gebrek(en) : Scheur alleen in de flens & Scheur van boutgat naar de rand van de flens  
Locatie : Begin flens naar bout 2  
Omvang : 320 mm  
Opmerkingen : Geen

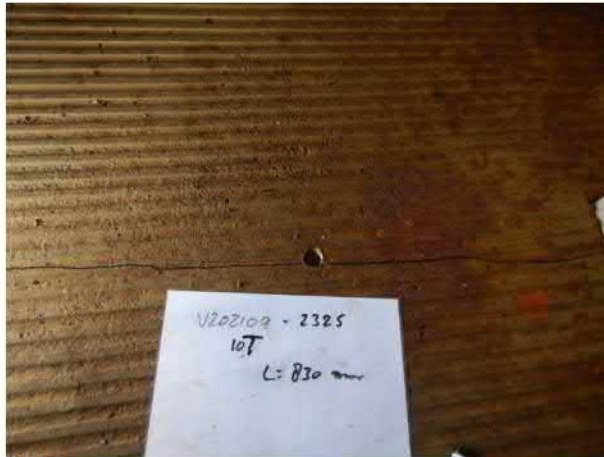
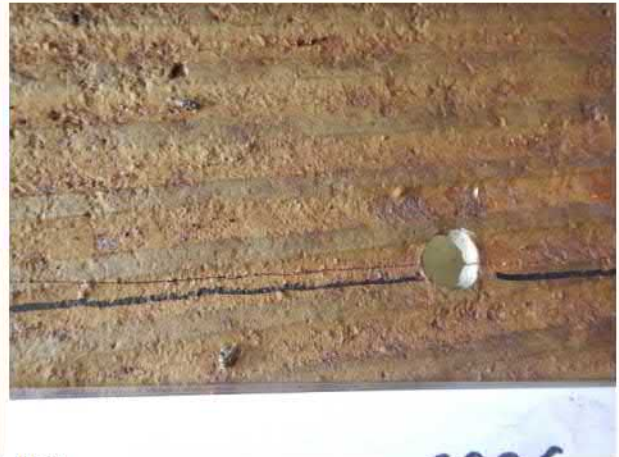
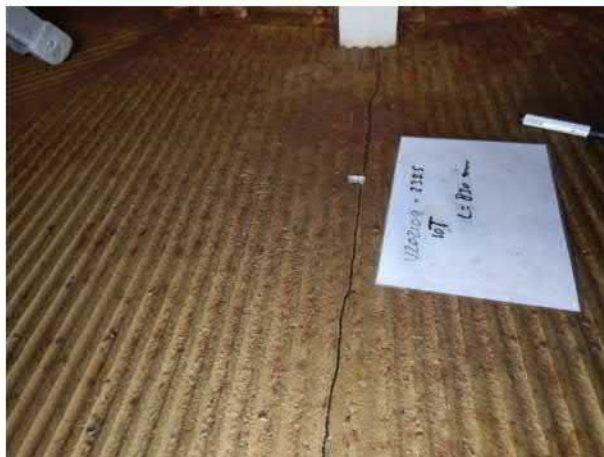
Gebrek : V-202109-2325  
Paneel : Verdieping 10, ring , paneel T  
Onderdeel : Vloer  
Gebrek(en) : Scheur in vloer  
Locatie : Midden vloer  
Omvang : 830 mm  
Opmerkingen : Tpv kabelkoker

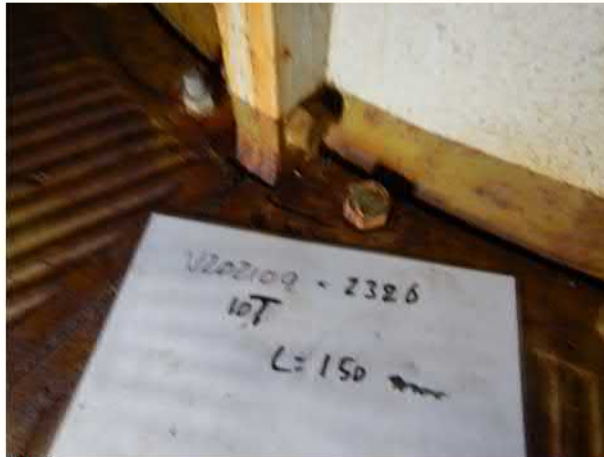
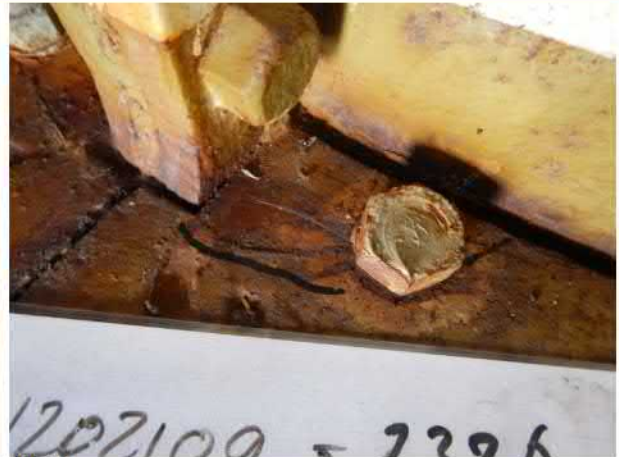
Gebrek : V-202109-2326  
Paneel : Verdieping 10, ring , paneel T  
Onderdeel : Vloer  
Gebrek(en) : Scheur alleen in de flens  
Locatie : Bout 1 begin flens  
Omvang : 150 mm  
Opmerkingen : Geen

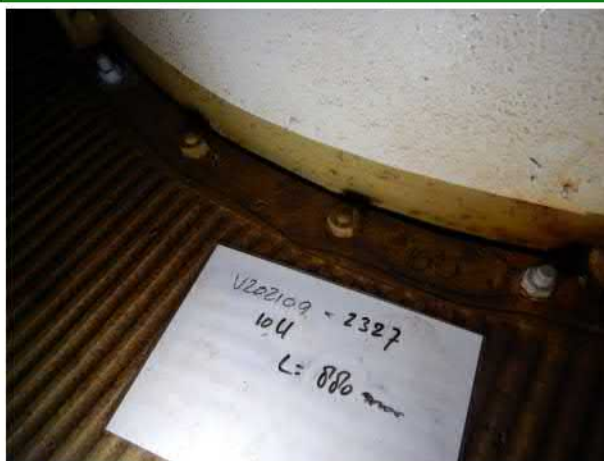
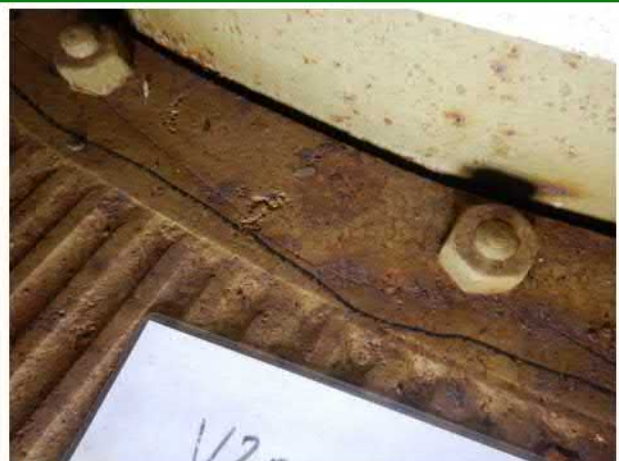
Gebrek : V-202109-2327  
Paneel : Verdieping 10, ring , paneel U  
Onderdeel : Vloer  
Gebrek(en) : Scheur alleen in de flens  
Locatie : Gehele buiten flens  
Omvang : 880 mm  
Opmerkingen : Geen

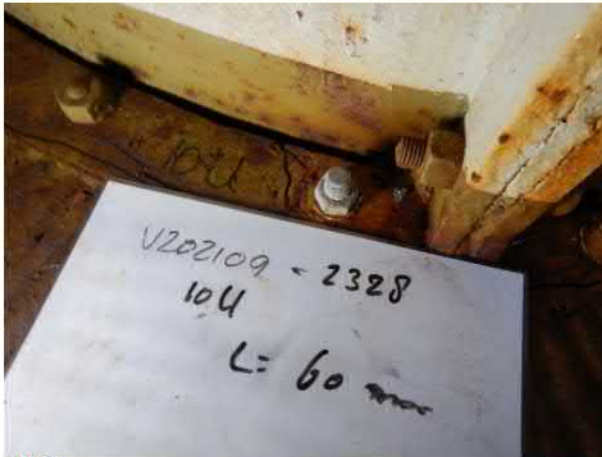
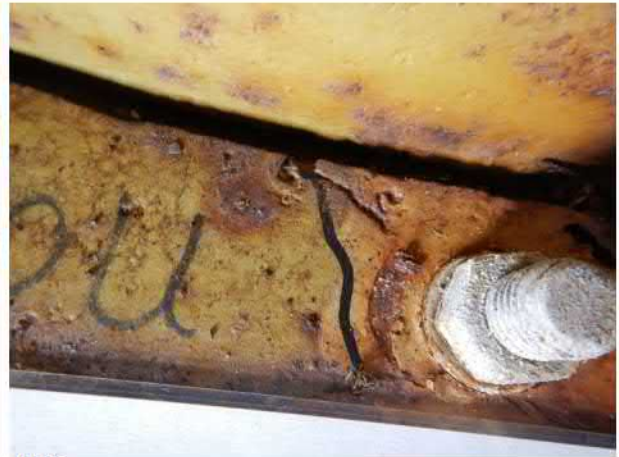
Gebrek : V-202109-2328  
Paneel : Verdieping 10, ring , paneel U  
Onderdeel : Vloer  
Gebrek(en) : Scheur alleen in de flens  
Locatie : Bout 4  
Omvang : 60 mm  
Opmerkingen : Geen

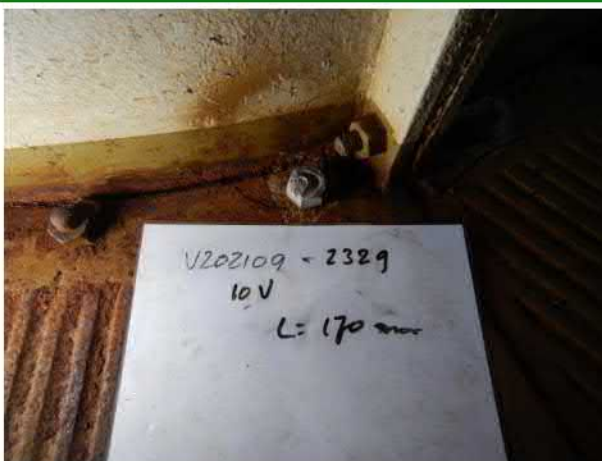
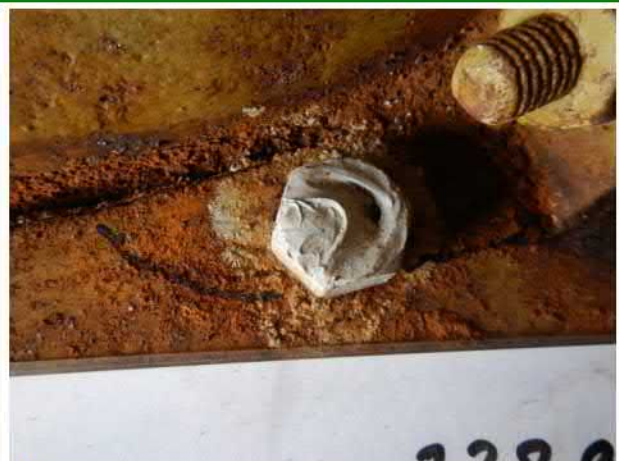
Gebrek : V-202109-2329  
Paneel : Verdieping 10, ring , paneel V  
Onderdeel : Vloer  
Gebrek(en) : Scheur alleen in de flens  
Locatie : Bout 4 einde flens  
Omvang : 170 mm  
Opmerkingen : Geen

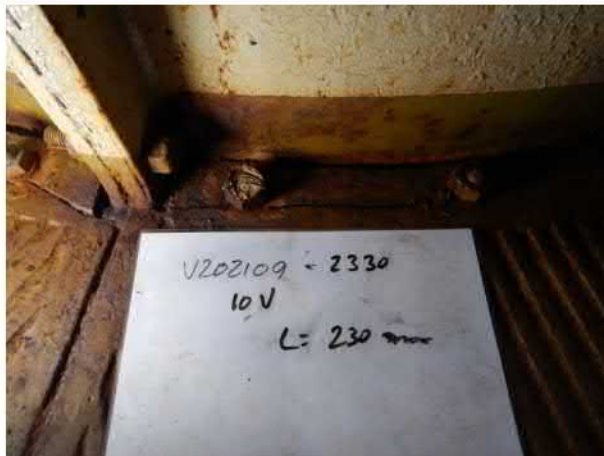
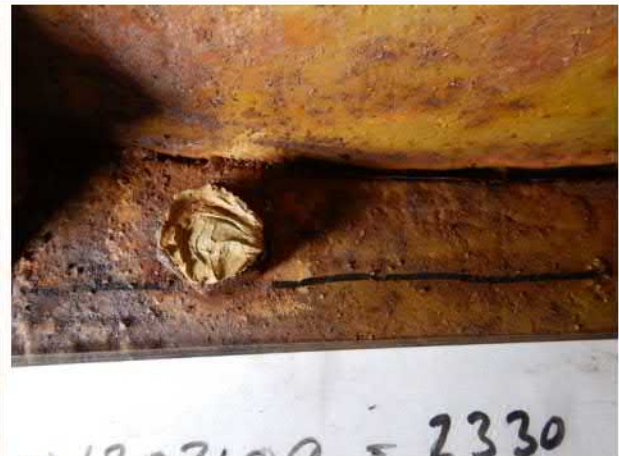
Gebrek : V-202109-2330  
 Paneel : Verdieping 10, ring , paneel V  
 Onderdeel : Vloer  
 Gebrek(en) : Scheur alleen in de flens & Scheur van boutgat naar de rand van de flens  
 Locatie : Begin flens naar bout 2  
 Omvang : 230 mm  
 Opmerkingen : Geen

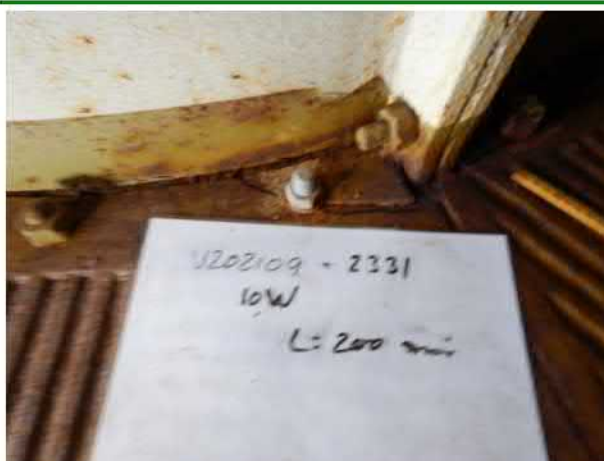
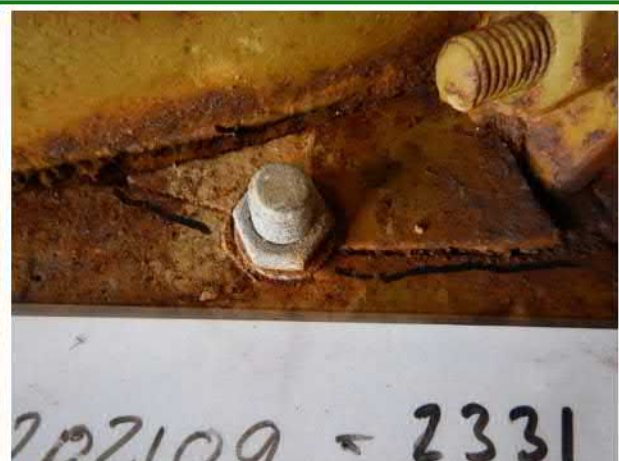
Gebrek : V-202109-2331  
 Paneel : Verdieping 10, ring , paneel W  
 Onderdeel : Vloer  
 Gebrek(en) : Scheur alleen in de flens  
 Locatie : Bout 4  
 Omvang : 200 mm  
 Opmerkingen : Geen

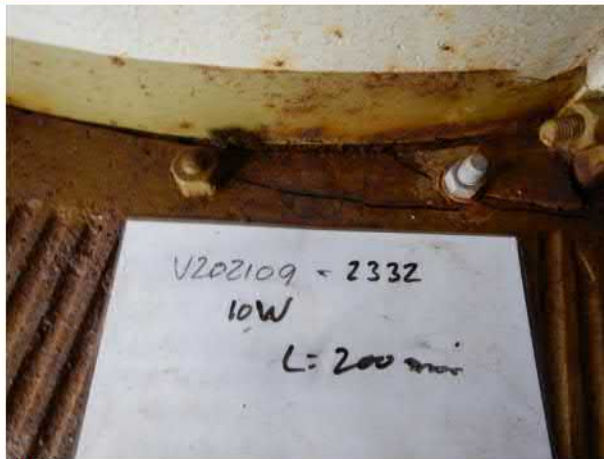
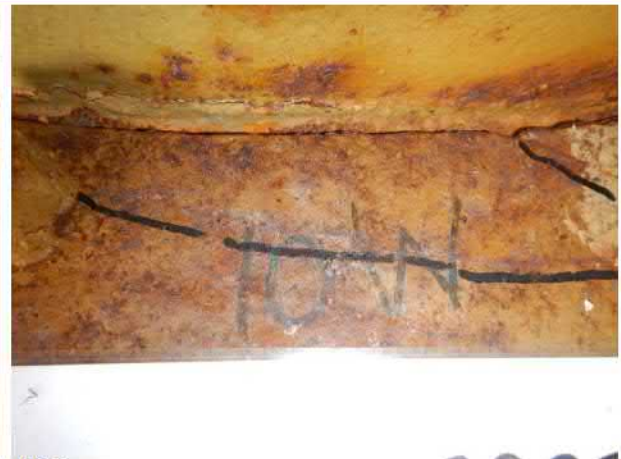
Gebrek : V-202109-2332  
Paneel : Verdieping 10, ring , paneel W  
Onderdeel : Vloer  
Gebrek(en) : Scheur alleen in de flens  
Locatie : Bout 3 en 4  
Omvang : 200 mm  
Opmerkingen : Geen

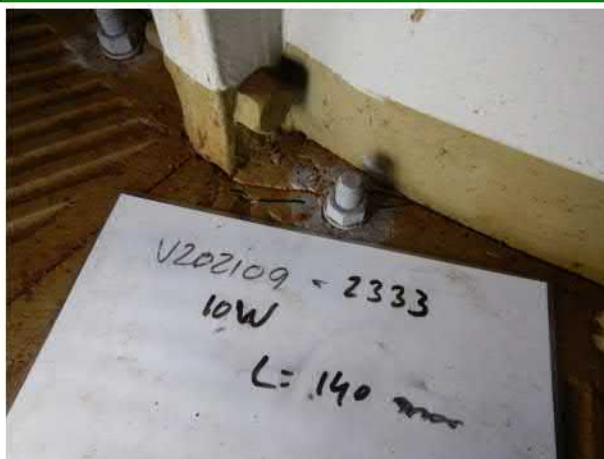
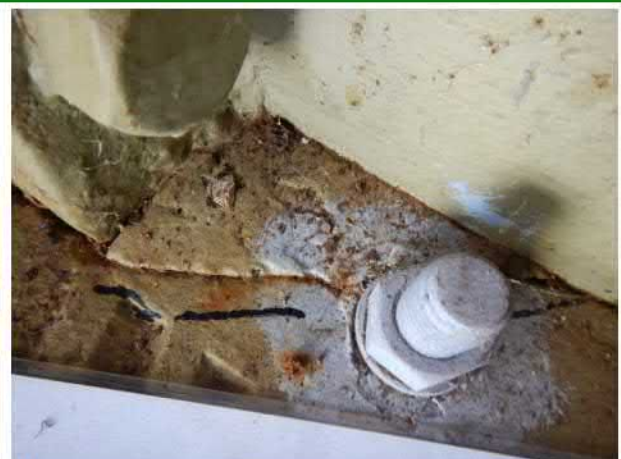
Gebrek : V-202109-2333  
Paneel : Verdieping 10, ring , paneel W  
Onderdeel : Vloer  
Gebrek(en) : Scheur alleen in de flens  
Locatie : Begin flens bout 1  
Omvang : 140 mm  
Opmerkingen : Geen

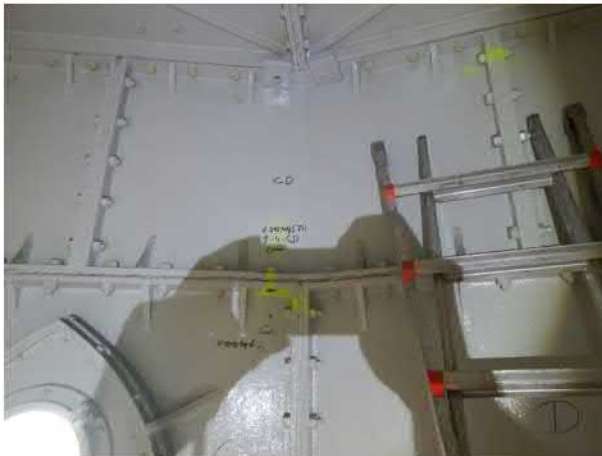
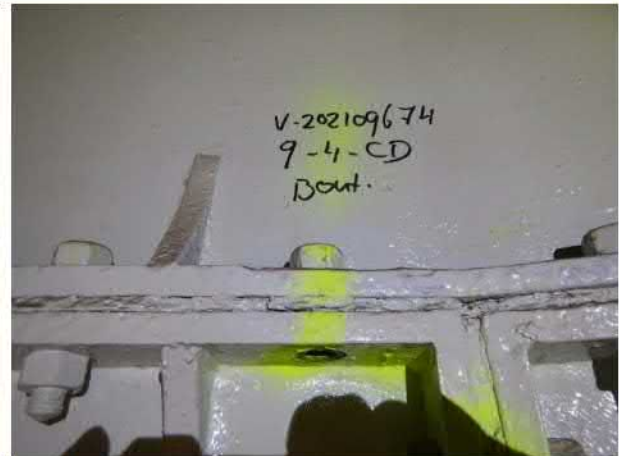
Gebrek : V-202109-674  
Paneel : Verdieping 9, ring 4, paneel CD  
Onderdeel : Gevelement  
Gebrek(en) : Bout afgebroken  
Locatie : Bout 4  
Omvang : 1 st.  
Opmerkingen : Wel gedetecteerd in PA onderzoek, daarna gebroken.

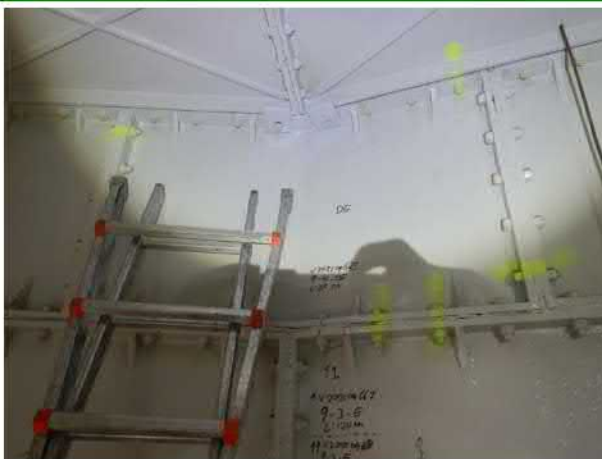
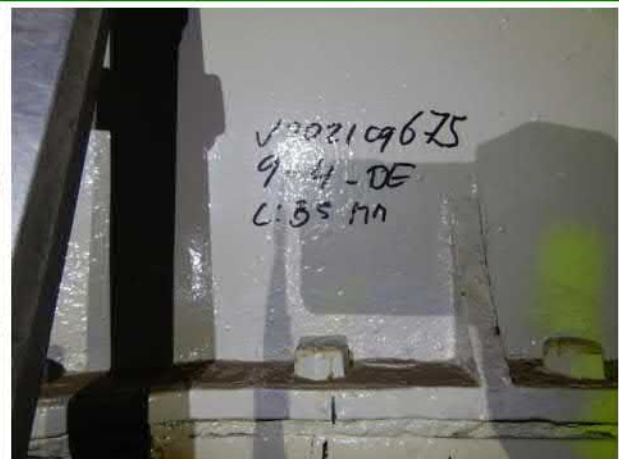
Gebrek : V-202109-675  
Paneel : Verdieping 9, ring 4, paneel DE  
Onderdeel : Gevelement  
Gebrek(en) : Scheur van boutgat naar de rand van de flens  
Locatie : Onder  
Omvang : 35 mm  
Opmerkingen : Geen

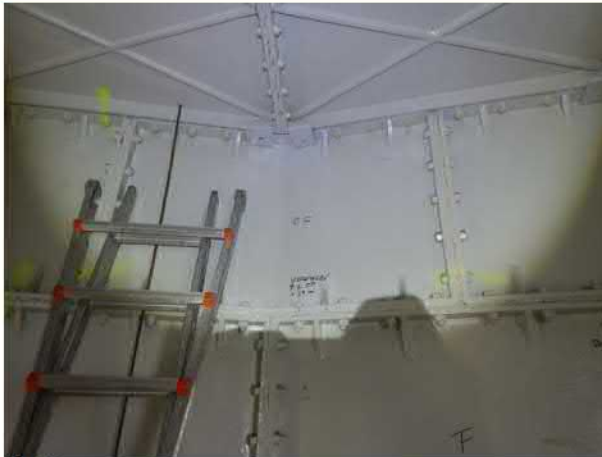
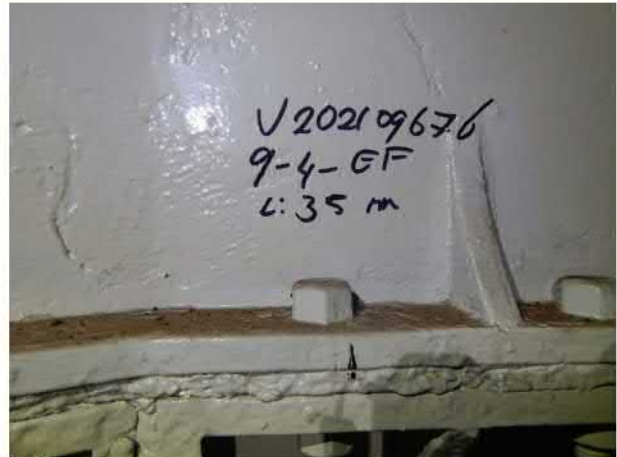
Gebrek : V-202109-676  
Paneel : Verdieping 9, ring 4, paneel EF  
Onderdeel : Gevelement  
Gebrek(en) : Scheur van boutgat naar de rand van de flens  
Locatie : Onder  
Omvang : 35 mm  
Opmerkingen : Geen

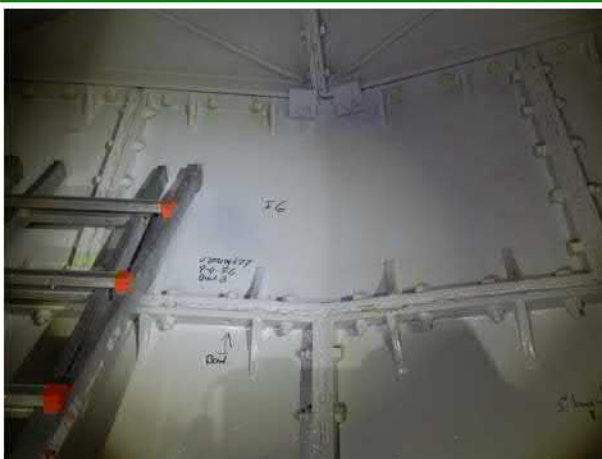
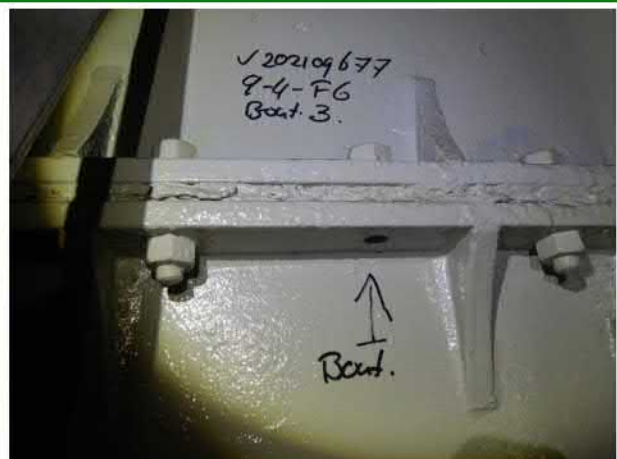
Gebrek : V-202109-677  
Paneel : Verdieping 9, ring 4, paneel FG  
Onderdeel : Gevelement  
Gebrek(en) : Bout afgebroken  
Locatie : Bout 3  
Omvang : 1 st.  
Opmerkingen : Gedetecteerd in PA onderzoek.

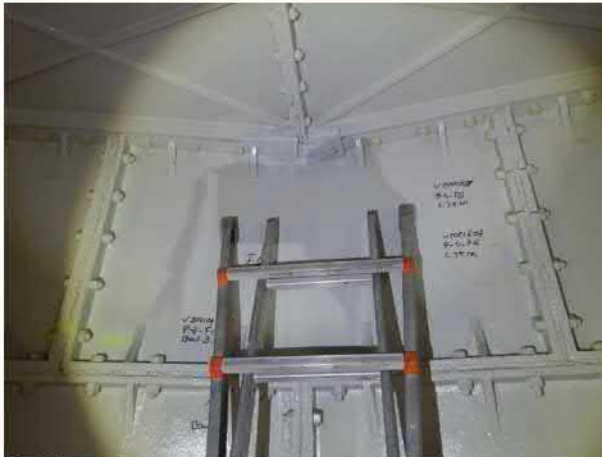
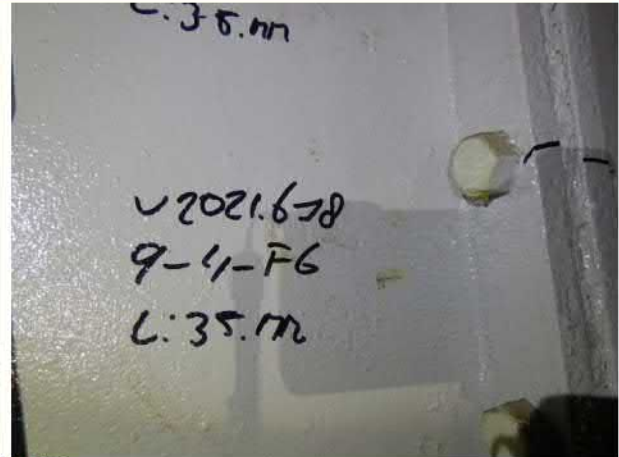
Gebrek : V-202109-678  
Paneel : Verdieping 9, ring 4, paneel FG  
Onderdeel : Gevelement  
Gebrek(en) : Scheur van boutgat naar de rand van de flens  
Locatie : Rechts  
Omvang : 35 mm  
Opmerkingen : Geen
