Titel : Inspectie Lange Jaap Huisduinen

Rapportnummer : 42212 Bijlage 3

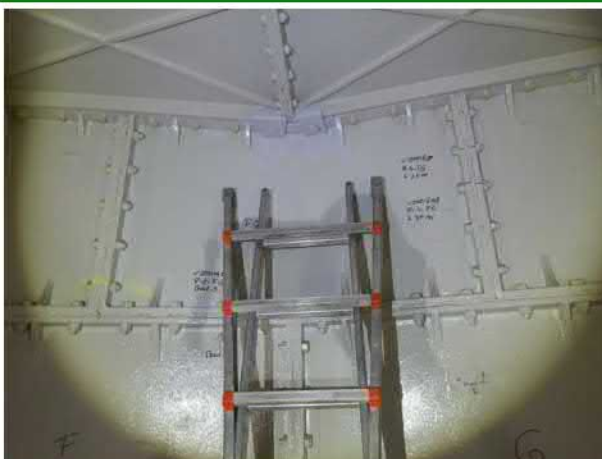
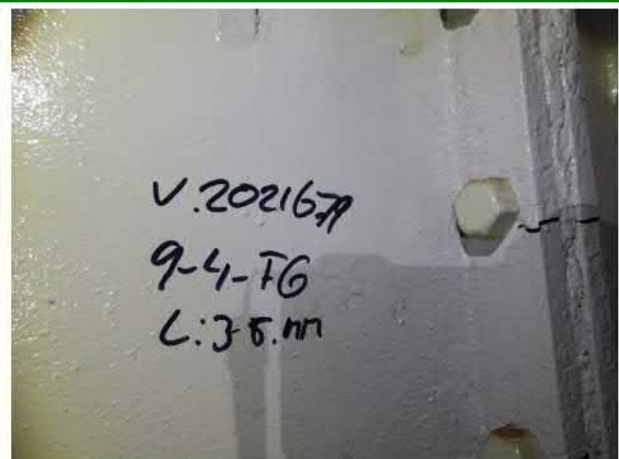
Gebrek : V-202109-679  
Paneel : Verdieping 9, ring 4, paneel FG  
Onderdeel : Gevelement  
Gebrek(en) : Scheur van boutgat naar de rand van de flens  
Locatie : Rechts  
Omvang : 35 mm  
Opmerkingen : Geen

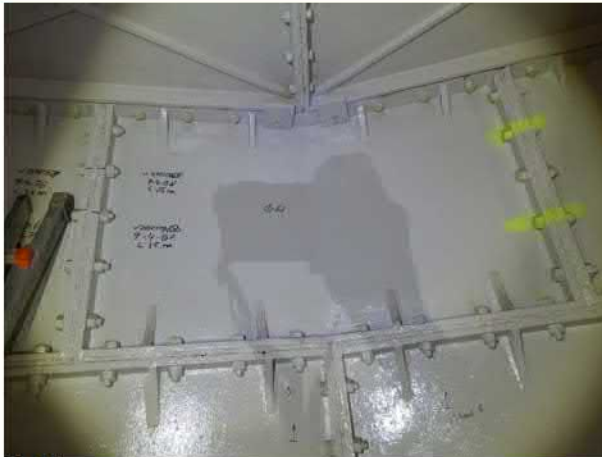
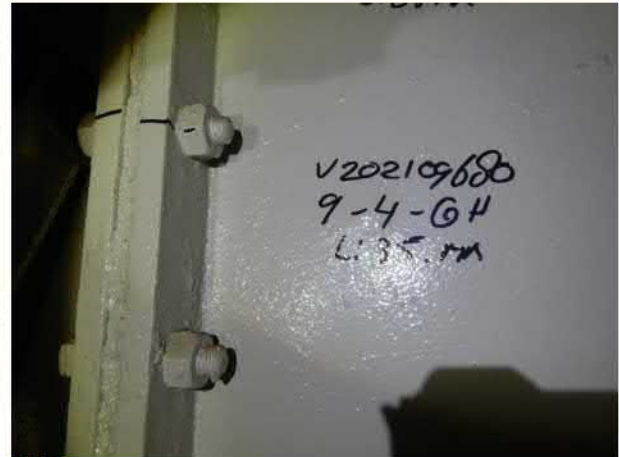
Gebrek : V-202109-680  
Paneel : Verdieping 9, ring 4, paneel GH  
Onderdeel : Gevelement  
Gebrek(en) : Scheur van boutgat naar de rand van de flens  
Locatie : Links  
Omvang : 35 mm  
Opmerkingen : Geen

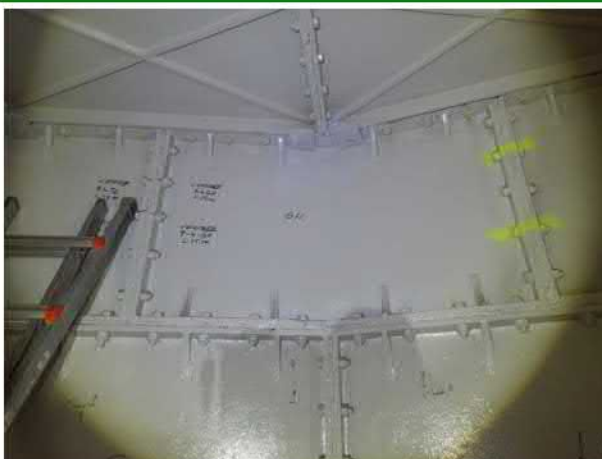
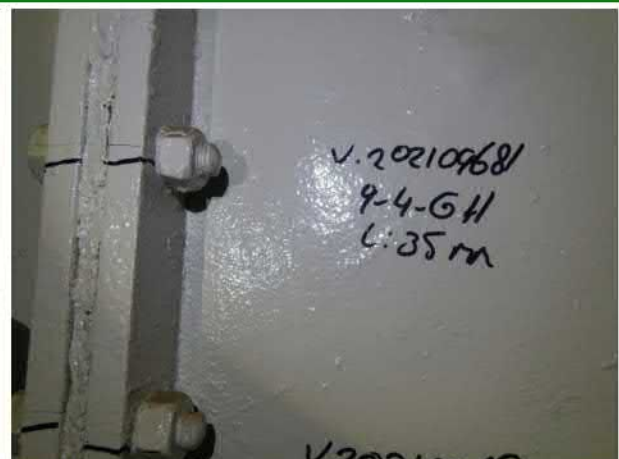
Gebrek : V-202109-681  
Paneel : Verdieping 9, ring 4, paneel GH  
Onderdeel : Gevelement  
Gebrek(en) : Scheur van boutgat naar de rand van de flens  
Locatie : Links  
Omvang : 35 mm  
Opmerkingen : Geen

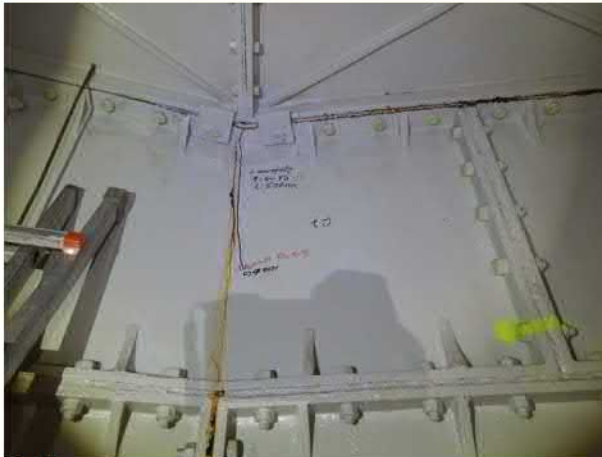
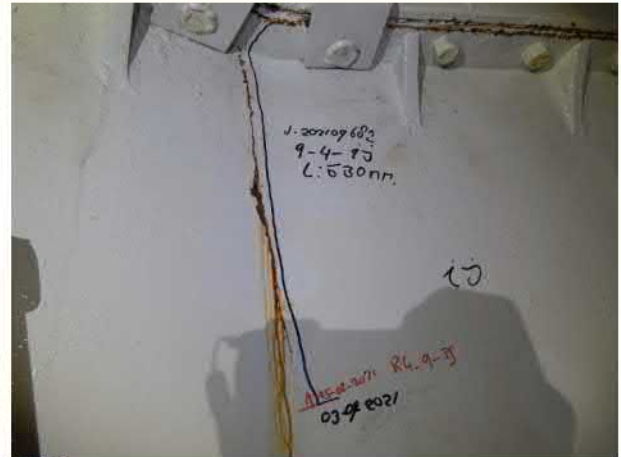
Gebrek : V-202109-682 KRITISCHE SCHEUR  
Paneel : Verdieping 9, ring 4, paneel IJ  
Onderdeel : Gevelement  
Gebrek(en) : Scheur van de flens naar het lijf  
Locatie : Paneel  
Omvang : 530 mm  
Opmerkingen : Loopt door in paneel

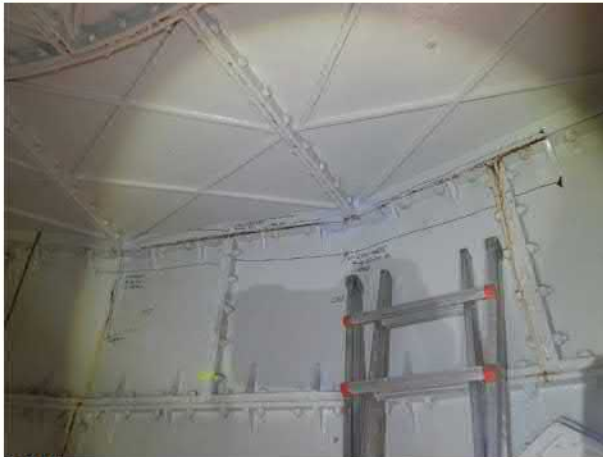
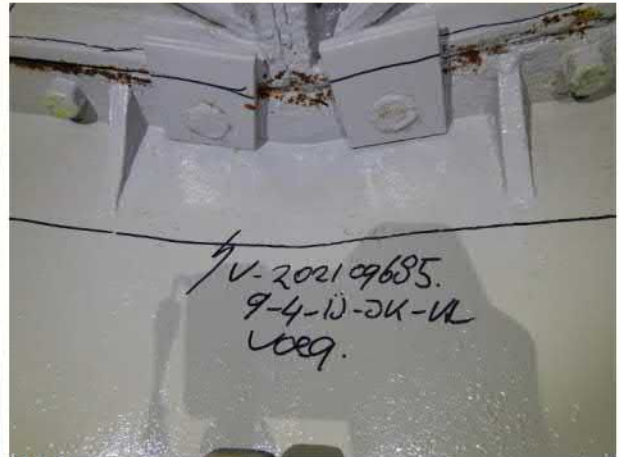
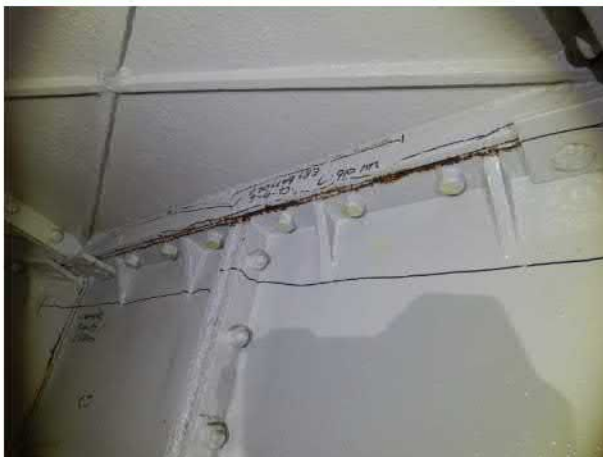
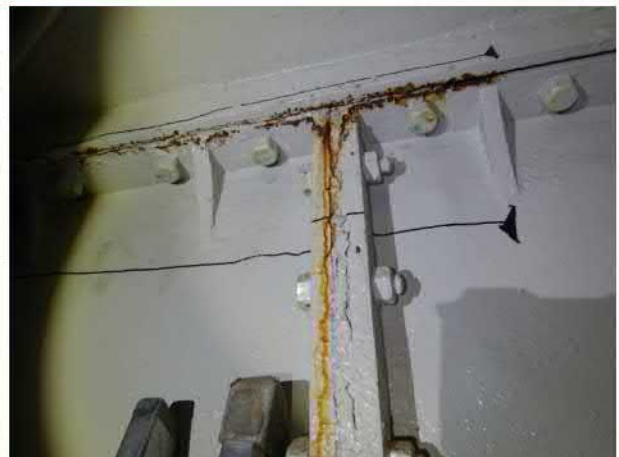
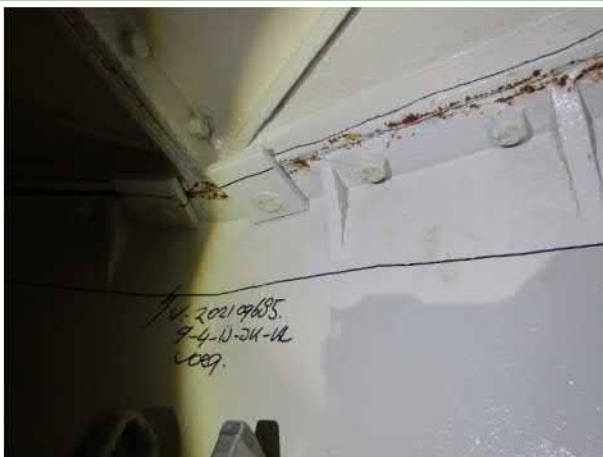
Gebrek : V-202109-685  
Paneel : Verdieping 9, ring 4, paneel IJ-JK-KL  
Onderdeel : Voegvulling  
Gebrek(en) : Vocht en lekkagesporen  
Locatie : Bovenzijde  
Omvang : 35 mm  
Opmerkingen : Geen

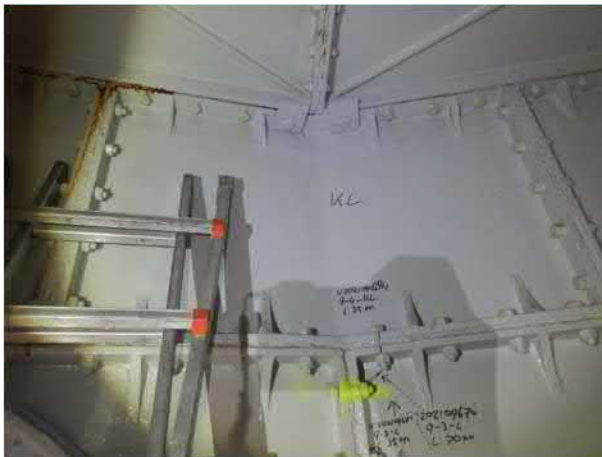
8799

Gebrek : V-202109-684  
Paneel : Verdieping 9, ring 4, paneel KL  
Onderdeel : Gevelement  
Gebrek(en) : Scheur van boutgat naar de rand van de flens  
Locatie : Onderzijde  
Omvang : 35 mm  
Opmerkingen : Geen

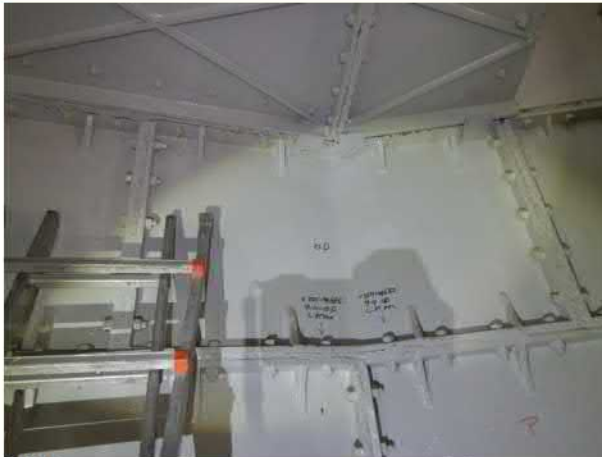
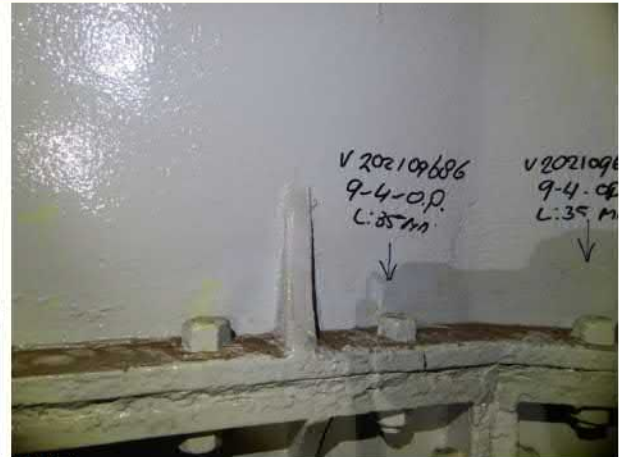
Gebrek : V-202109-686  
Paneel : Verdieping 9, ring 4, paneel OP  
Onderdeel : Gevelement  
Gebrek(en) : Scheur van boutgat naar de rand van de flens  
Locatie : Onder  
Omvang : 35 mm  
Opmerkingen : Geen

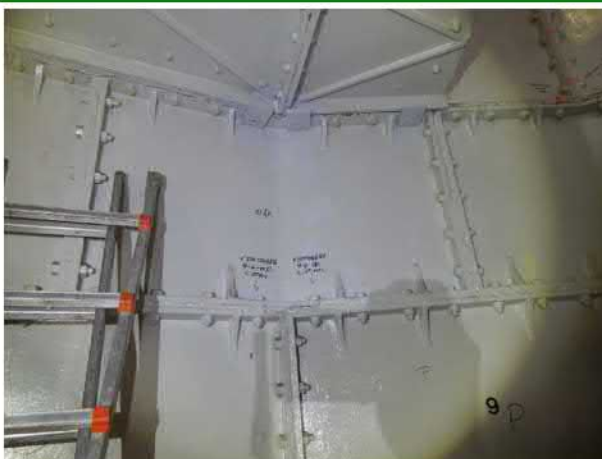
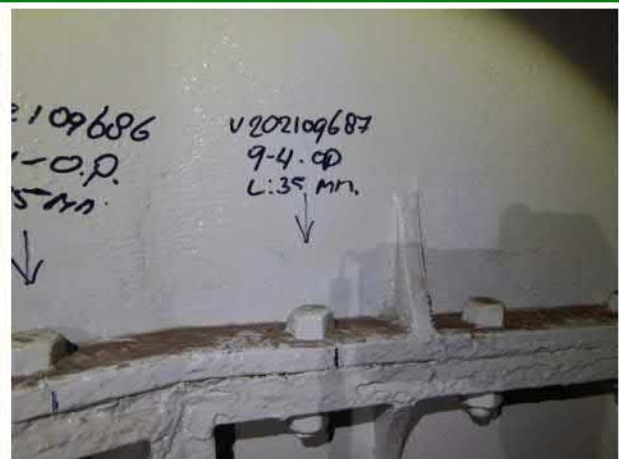
Gebrek : V-202109-687  
Paneel : Verdieping 9, ring 4, paneel OP  
Onderdeel : Gevelement  
Gebrek(en) : Scheur van boutgat naar de rand van de flens  
Locatie : Onder  
Omvang : 35 mm  
Opmerkingen : Geen

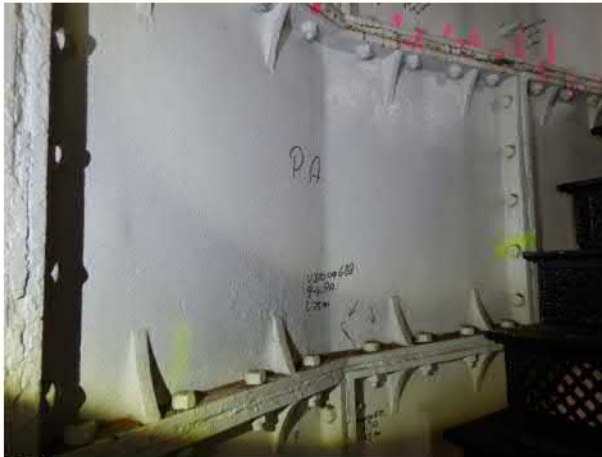
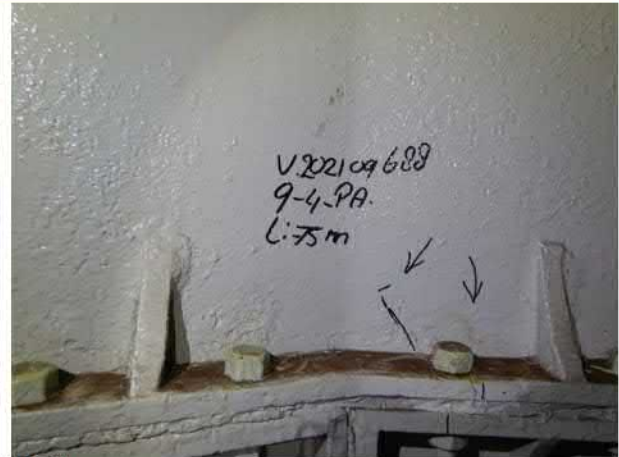
Gebrek : V-202109-688 KRITISCHE SCHEUR  
 Paneel : Verdieping 9, ring 4, paneel PA  
 Onderdeel : Gevelement  
 Gebrek(en) : Scheur van de flens naar het lijf  
 Locatie : Onder  
 Omvang : 75 mm  
 Opmerkingen : In paneel

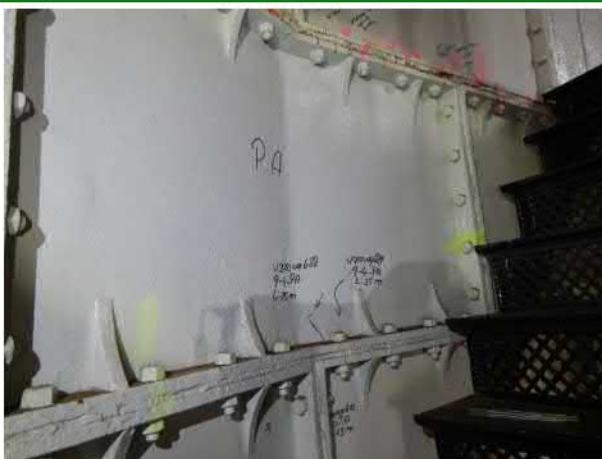
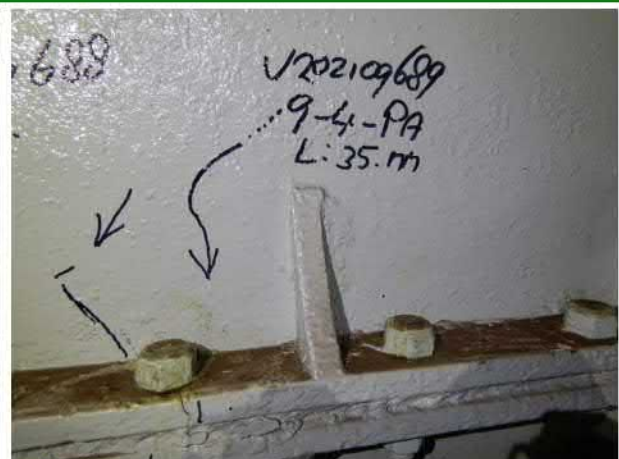
Gebrek : V-202109-689  
 Paneel : Verdieping 9, ring 4, paneel PA  
 Onderdeel : Gevelement  
 Gebrek(en) : Scheur van boutgat naar de rand van de flens  
 Locatie : Onder  
 Omvang : 35 mm  
 Opmerkingen : Geen

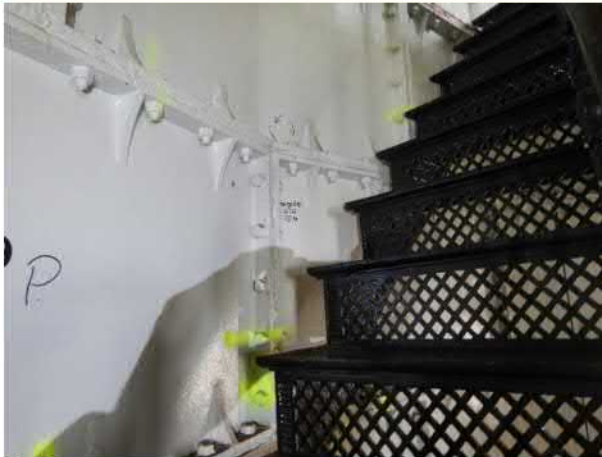
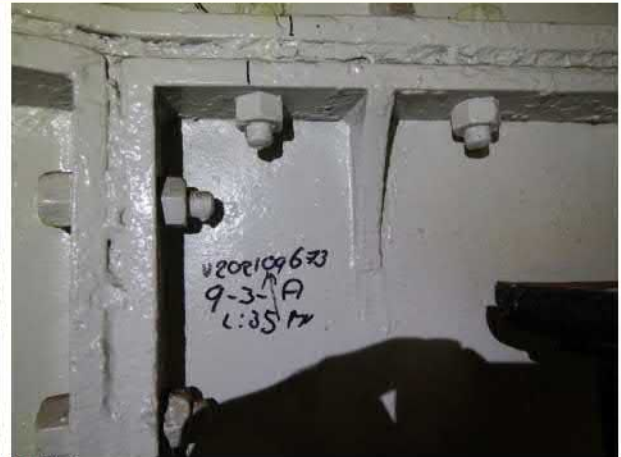
Gebrek : V-202109-673  
 Paneel : Verdieping 9, ring 3, paneel A  
 Onderdeel : Gevelement  
 Gebrek(en) : Scheur van boutgat naar de rand van de flens  
 Locatie : Onder  
 Omvang : 35 mm  
 Opmerkingen : Geen

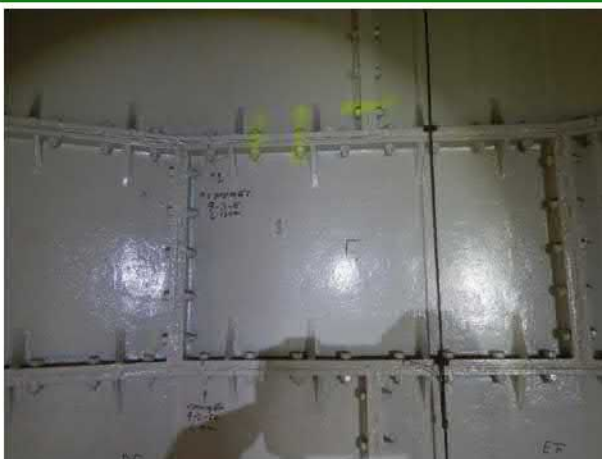
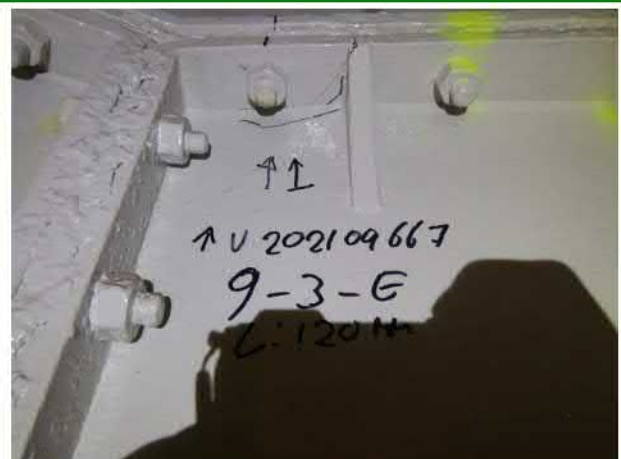
Gebrek : V-202109-667  
 Paneel : Verdieping 9, ring 3, paneel E  
 Onderdeel : Gevelement  
 Gebrek(en) : Scheur alleen in de flens  
 Locatie : Boven  
 Omvang : 120 mm  
 Opmerkingen : Geen

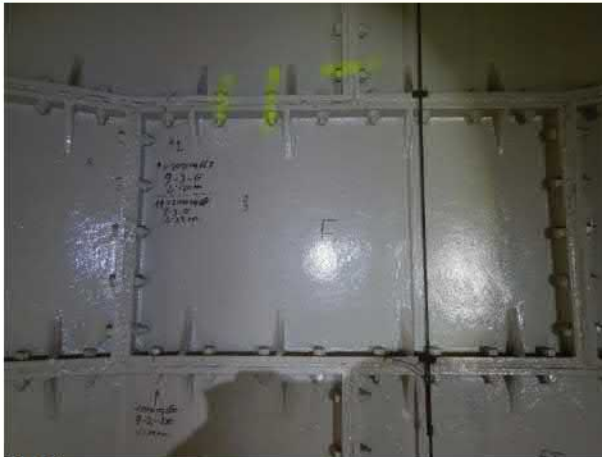
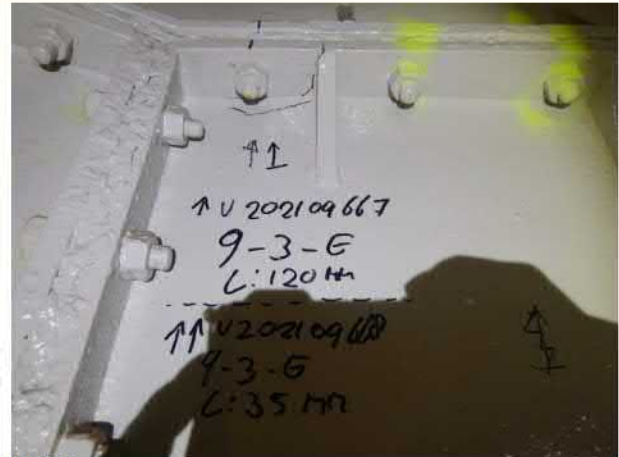
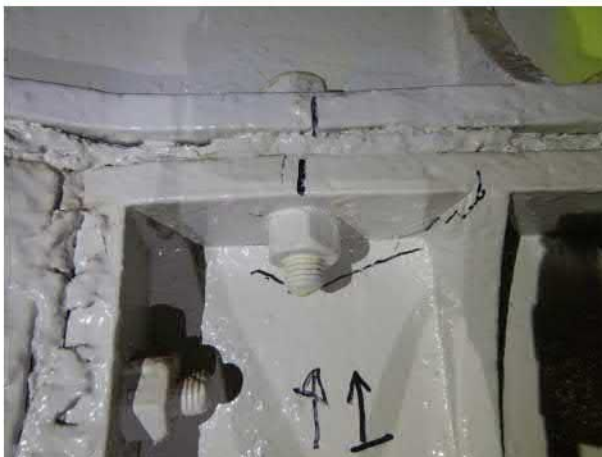
Gebrek : V-202109-668  
Paneel : Verdieping 9, ring 3, paneel E  
Onderdeel : Gevelement  
Gebrek(en) : Scheur van boutgat naar de rand van de flens  
Locatie : Boven  
Omvang : 35 mm  
Opmerkingen : Geen

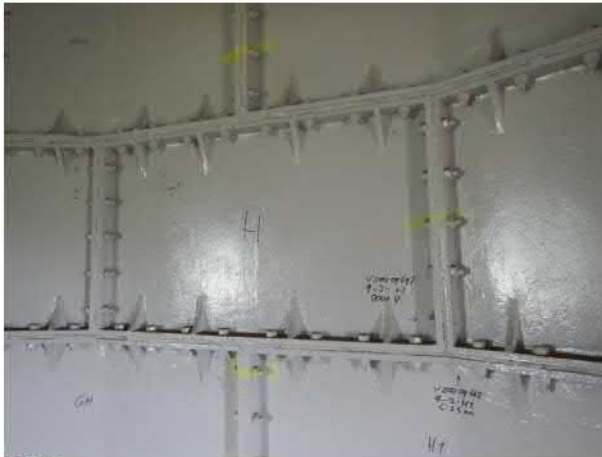
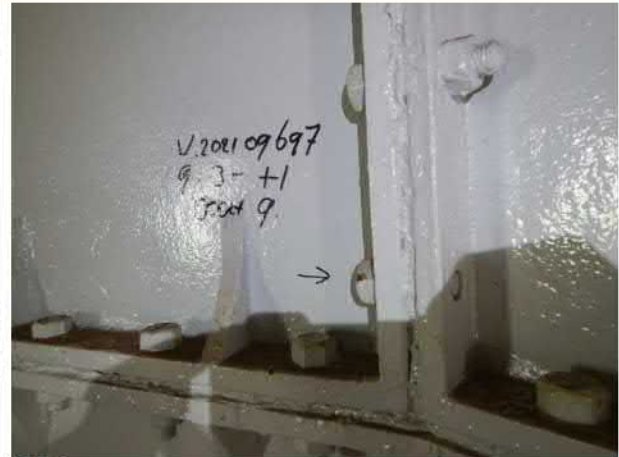
Gebrek : V-202109-697  
Paneel : Verdieping 9, ring 3, paneel H  
Onderdeel : Gevelement  
Gebrek(en) : Bout afgebroken  
Locatie : Bout 9  
Omvang : 1 st.  
Opmerkingen : Gedetecteerd in PA onderzoek.

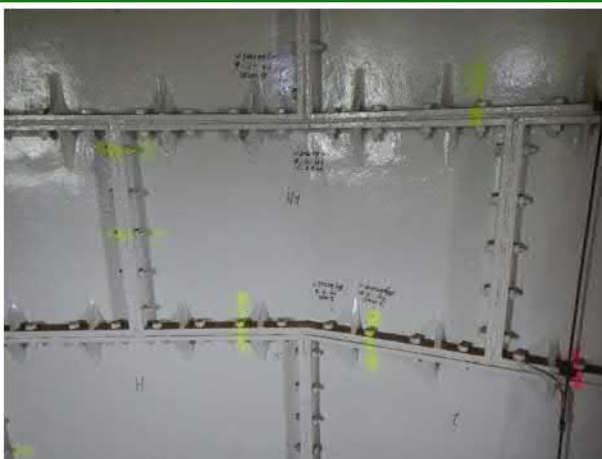
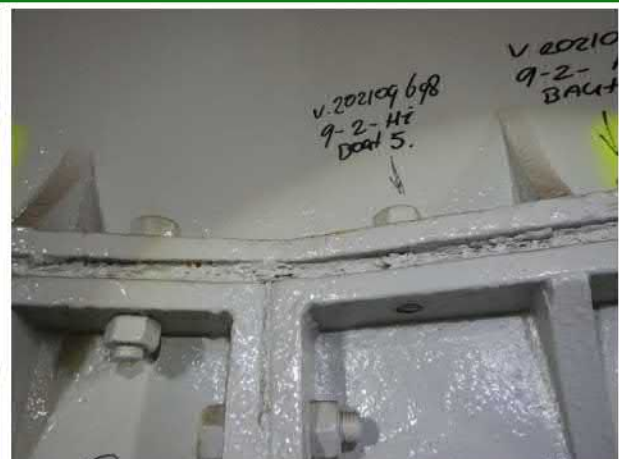
Gebrek : V-202109-698  
Paneel : Verdieping 9, ring 3, paneel HI  
Onderdeel : Gevelement  
Gebrek(en) : Bout afgebroken  
Locatie : Bout 5  
Omvang : 1 st.  
Opmerkingen : Gedetecteerd in PA onderzoek.

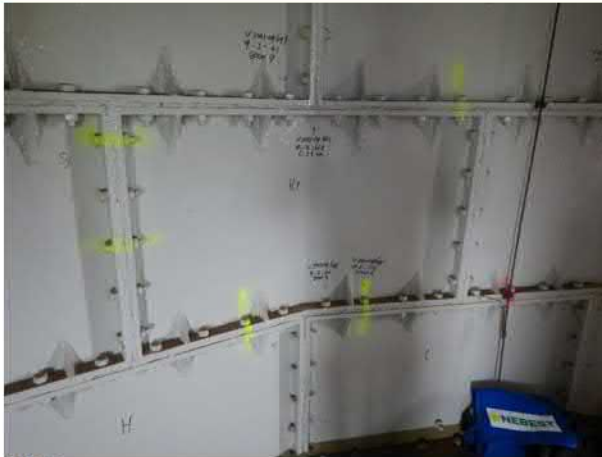
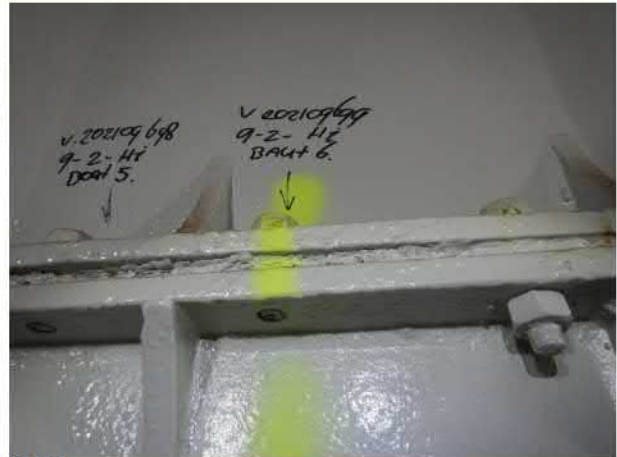
Gebrek : V-202109-699  
 Paneel : Verdieping 9, ring 3, paneel HI  
 Onderdeel : Gevelement  
 Gebrek(en) : Bout afgebroken  
 Locatie : Bout 6  
 Omvang : 1 st.  
 Opmerkingen : Gedetecteerd in PA onderzoek.

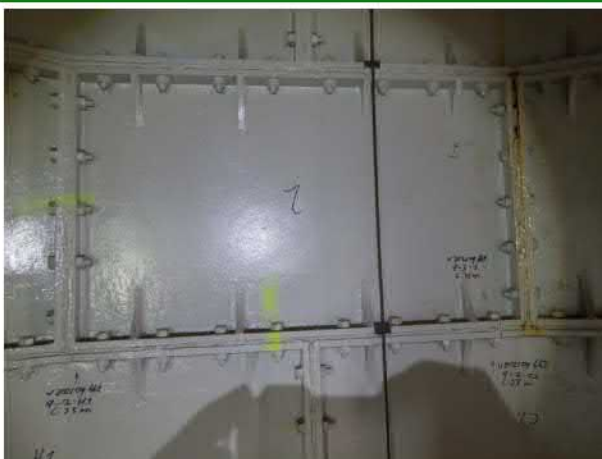
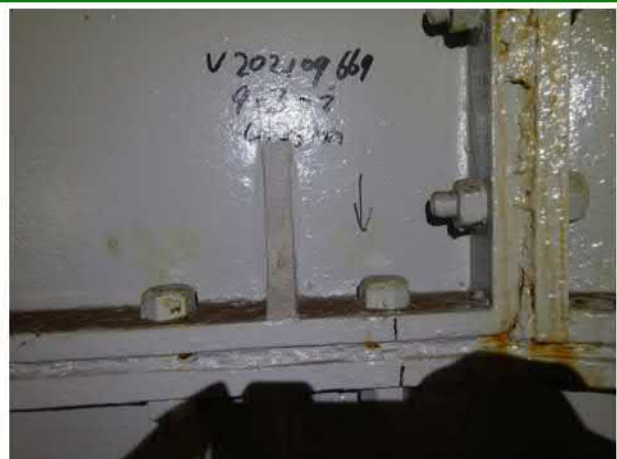
Gebrek : V-202109-669  
 Paneel : Verdieping 9, ring 3, paneel I  
 Onderdeel : Gevelement  
 Gebrek(en) : Scheur van boutgat naar de rand van de flens  
 Locatie : Onder  
 Omvang : 35 mm  
 Opmerkingen : Geen

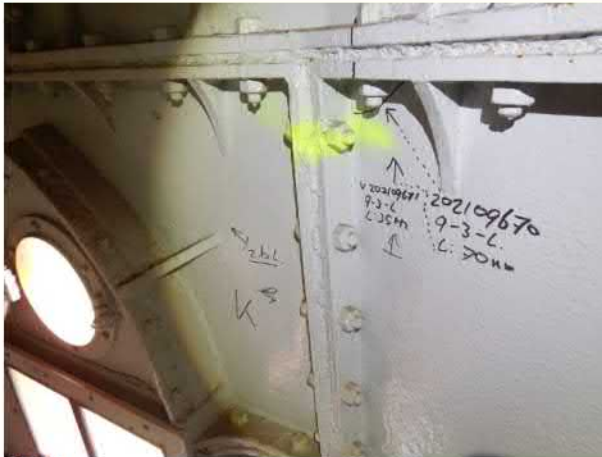
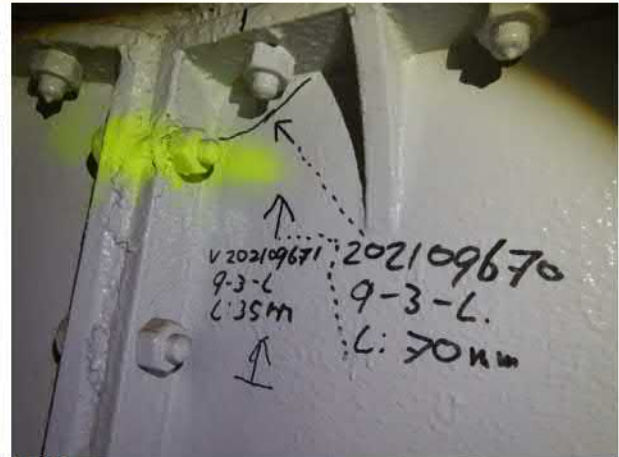
Gebrek : V-202109-670 KRITISCHE SCHEUR  
 Paneel : Verdieping 9, ring 3, paneel L  
 Onderdeel : Gevelement  
 Gebrek(en) : Scheur van de flens naar het lijf  
 Locatie : Paneel  
 Omvang : 70 mm  
 Opmerkingen : Geen

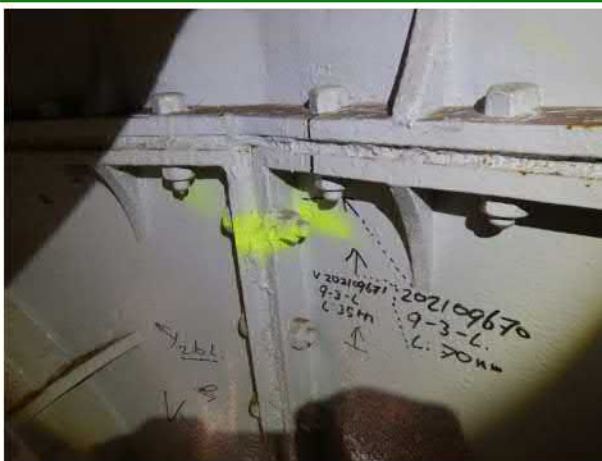
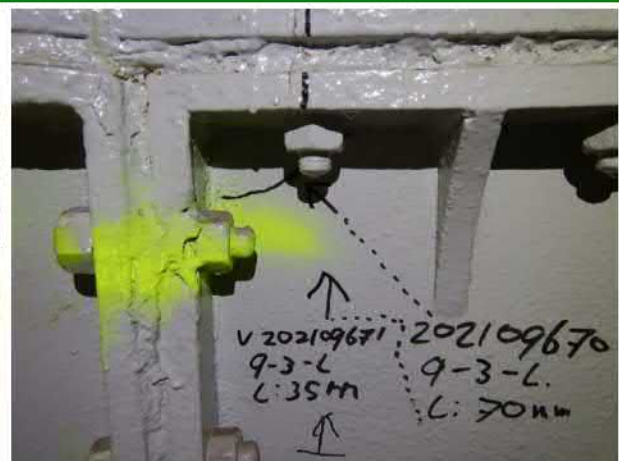
Gebrek : V-202109-671  
 Paneel : Verdieping 9, ring 3, paneel L  
 Onderdeel : Gevelement  
 Gebrek(en) : Scheur van boutgat naar de rand van de flens  
 Locatie : Boven  
 Omvang : 35 mm  
 Opmerkingen : Geen

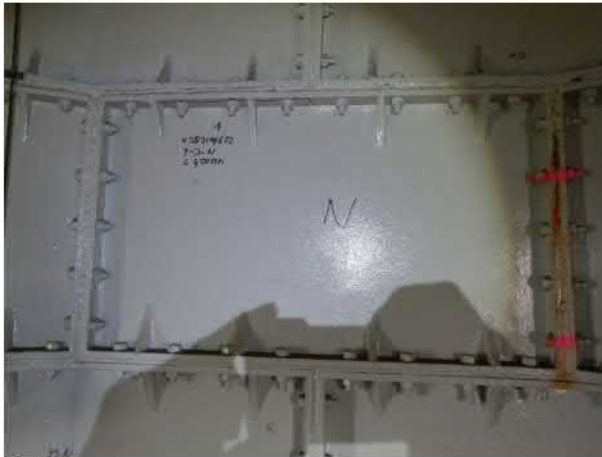
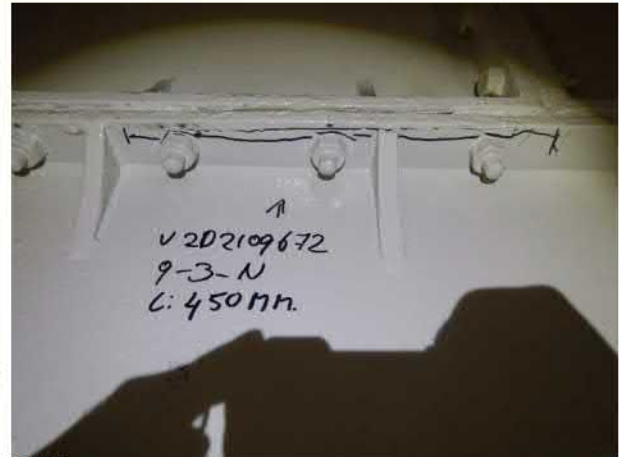
Gebrek : V-202109-672  
 Paneel : Verdieping 9, ring 3, paneel N  
 Onderdeel : Gevelement  
 Gebrek(en) : Scheur alleen in de flens  
 Locatie : Boven  
 Omvang : 450 mm  
 Opmerkingen : Geen

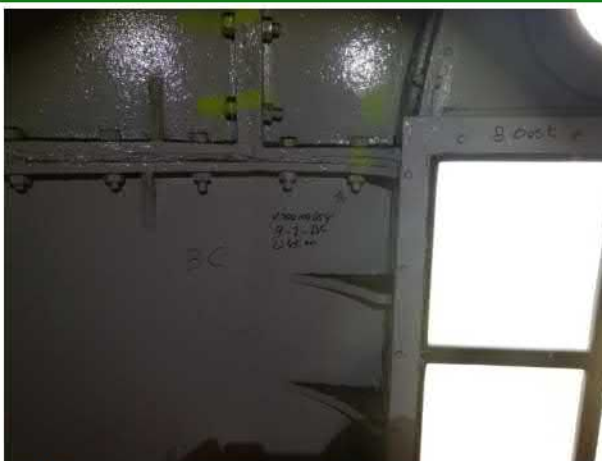
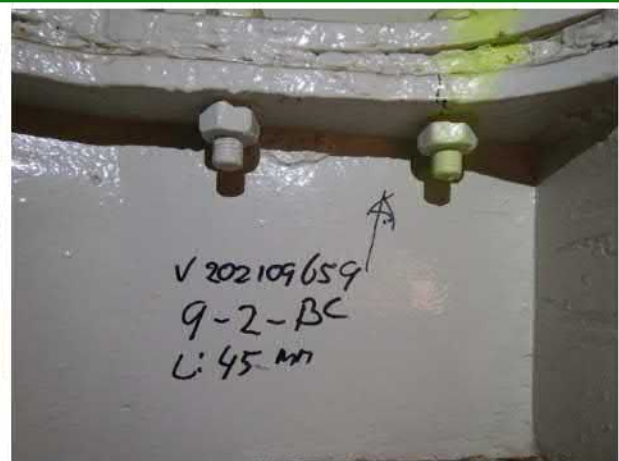
Gebrek : V-202109-659  
 Paneel : Verdieping 9, ring 2, paneel BC  
 Onderdeel : Gevelement  
 Gebrek(en) : Scheur van boutgat naar de rand van de flens  
 Locatie : Bovenzijde raam rechts  
 Omvang : 45 mm  
 Opmerkingen : Geen

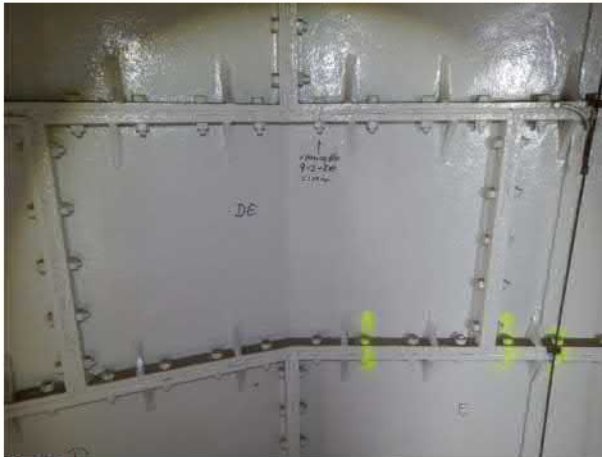
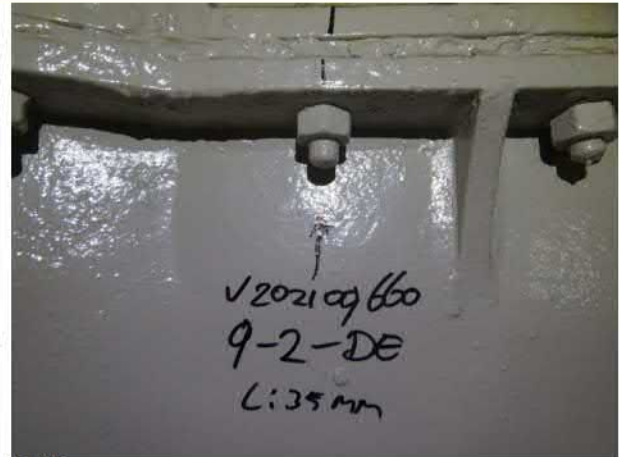
Gebrek : V-202109-660  
Paneel : Verdieping 9, ring 2, paneel DE  
Onderdeel : Gevelement  
Gebrek(en) : Scheur van boutgat naar de rand van de flens  
Locatie : Boven  
Omvang : 35 mm  
Opmerkingen : Geen

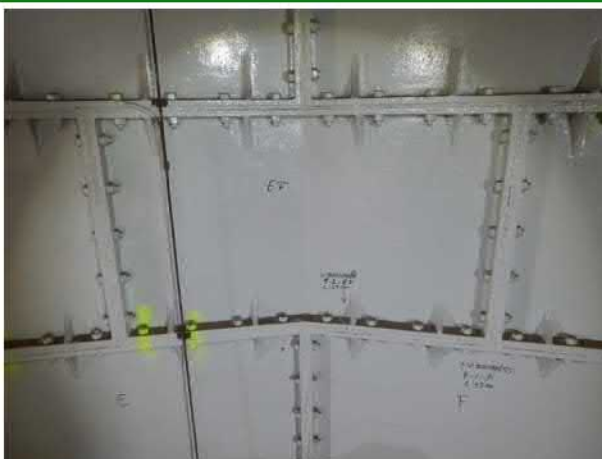
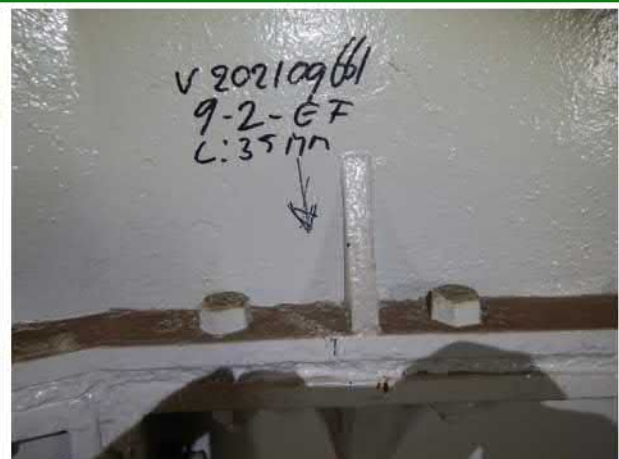
8750

Gebrek : V-202109-661  
Paneel : Verdieping 9, ring 2, paneel EF  
Onderdeel : Gevelement  
Gebrek(en) : Scheur van boutgat naar de rand van de flens  
Locatie : Onder  
Omvang : 35 mm  
Opmerkingen : Geen

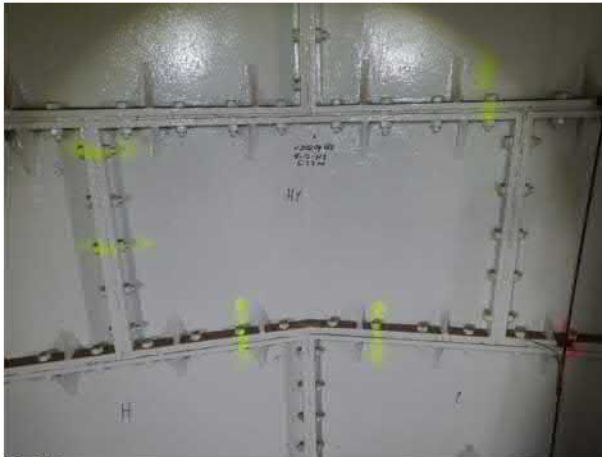
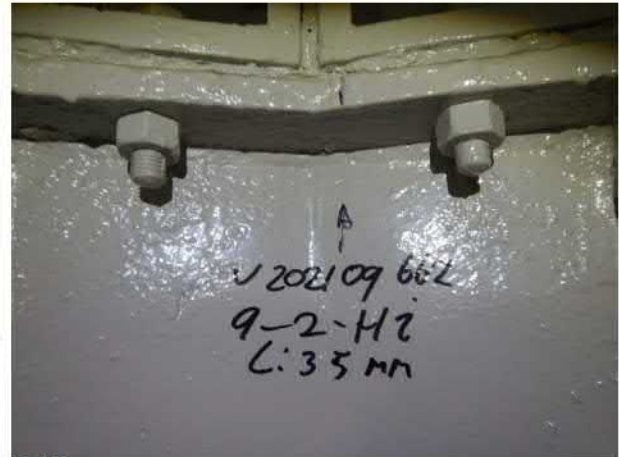
8752

Gebrek : V-202109-662  
Paneel : Verdieping 9, ring 2, paneel HI  
Onderdeel : Gevelement  
Gebrek(en) : Scheur van boutgat naar de rand van de flens  
Locatie : Boven  
Omvang : 35 mm  
Opmerkingen : Geen

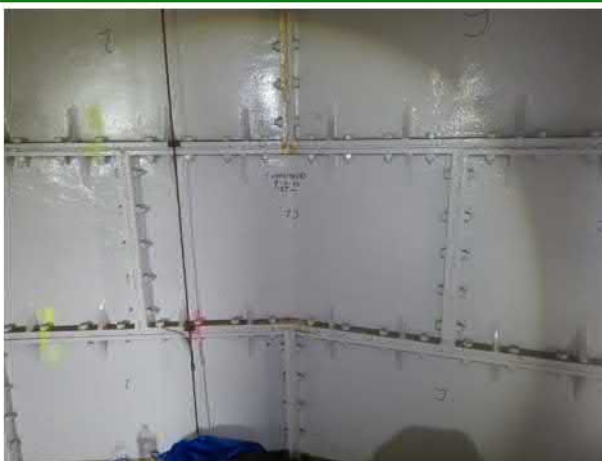
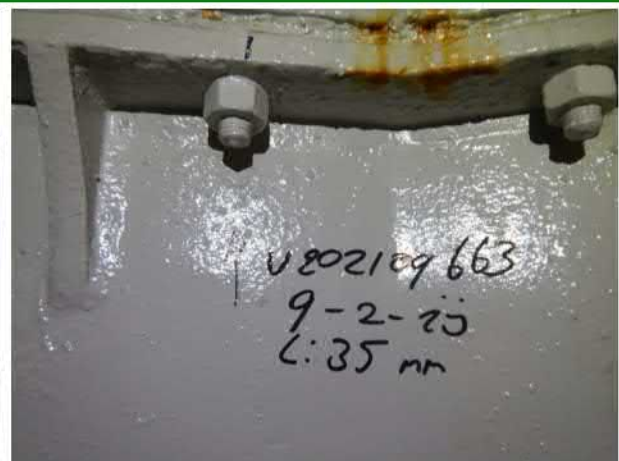
8754

Gebrek : V-202109-663  
Paneel : Verdieping 9, ring 2, paneel IJ  
Onderdeel : Gevelement  
Gebrek(en) : Scheur van boutgat naar de rand van de flens  
Locatie : Boven  
Omvang : 35 mm  
Opmerkingen : Geen

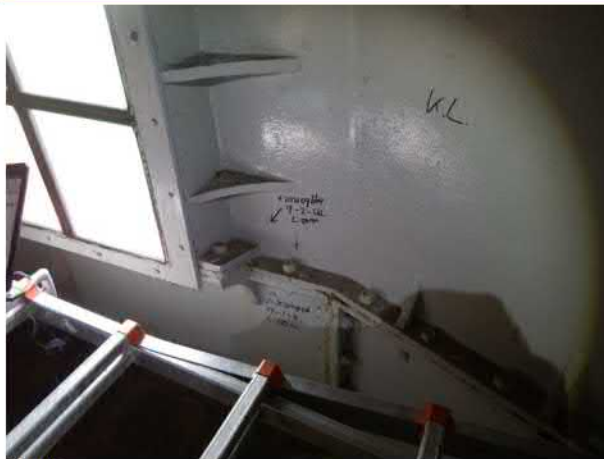
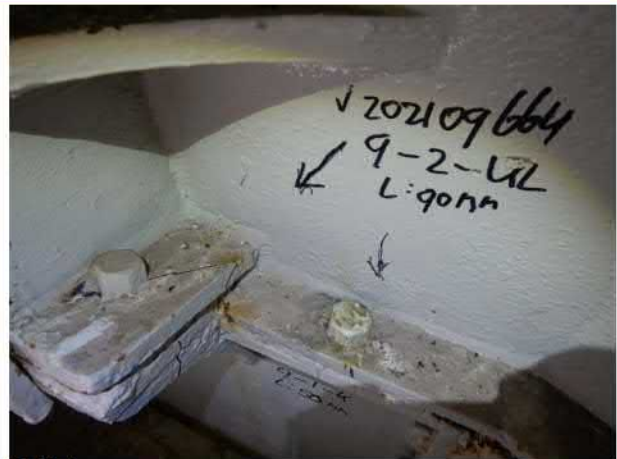
8756

Gebrek : V-202109-664  
 Paneel : Verdieping 9, ring 2, paneel KL  
 Onderdeel : Gevelement  
 Gebrek(en) : Scheur van boutgat naar de rand van de flens  
 Locatie : Rechts  
 Omvang : 90 mm  
 Opmerkingen : Geen

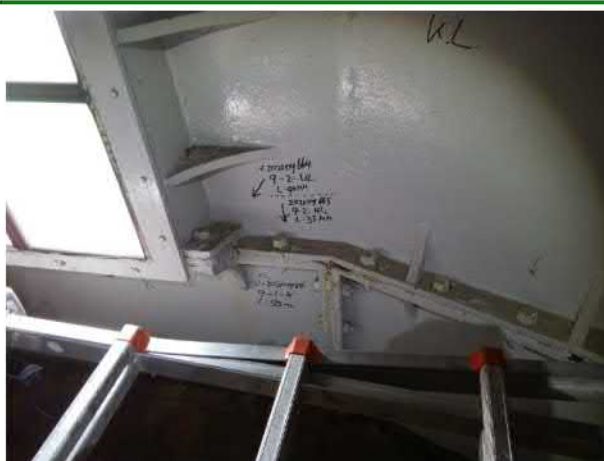
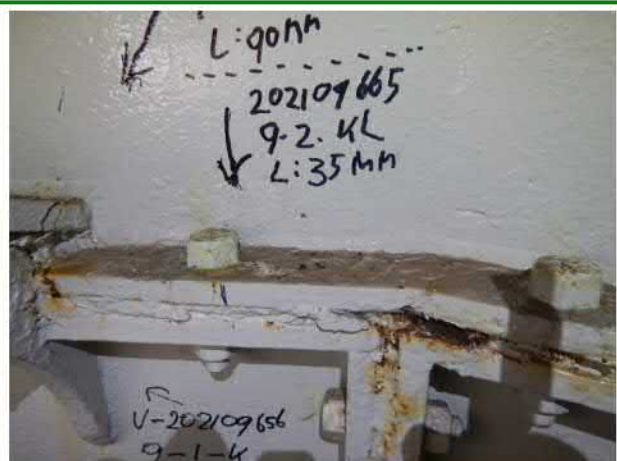
8758

Gebrek : V-202109-665  
 Paneel : Verdieping 9, ring 2, paneel KL  
 Onderdeel : Gevelement  
 Gebrek(en) : Scheur van boutgat naar de rand van de flens  
 Locatie : Onder  
 Omvang : 35 mm  
 Opmerkingen : Geen

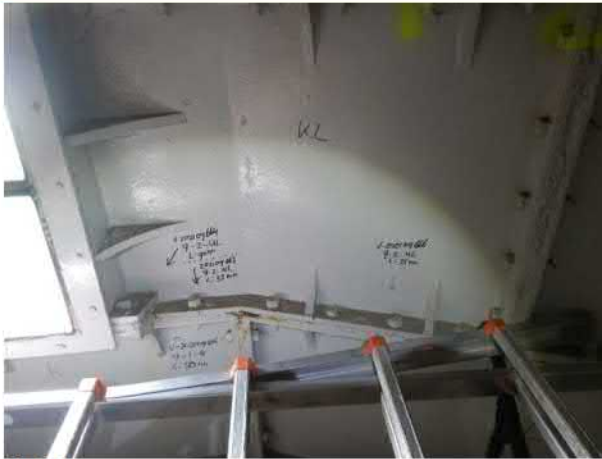
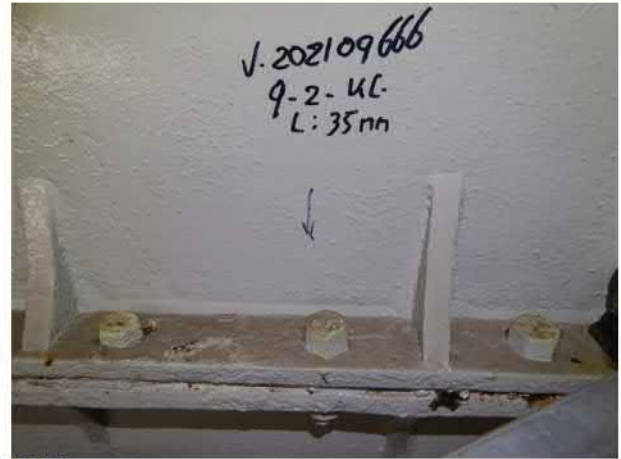
8760

Gebrek : V-202109-666  
Paneel : Verdieping 9, ring 2, paneel KL  
Onderdeel : Gevelement  
Gebrek(en) : Scheur van boutgat naar de rand van de flens  
Locatie : Onder  
Omvang : 35 mm  
Opmerkingen : Geen

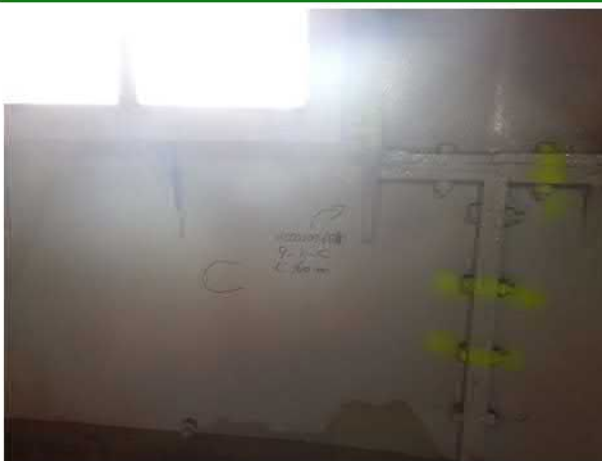
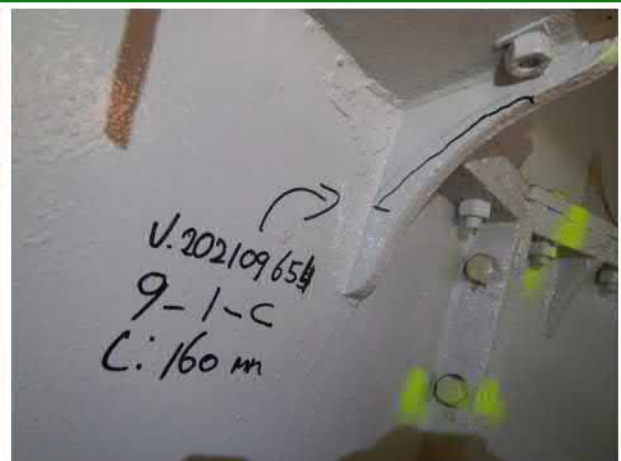
8735

Gebrek : V-202109-654  
Paneel : Verdieping 9, ring 1, paneel C  
Onderdeel : Gevelement  
Gebrek(en) : Scheur alleen in de flens  
Locatie : Onderzijde raam rechts  
Omvang : 160 mm  
Opmerkingen : Geen

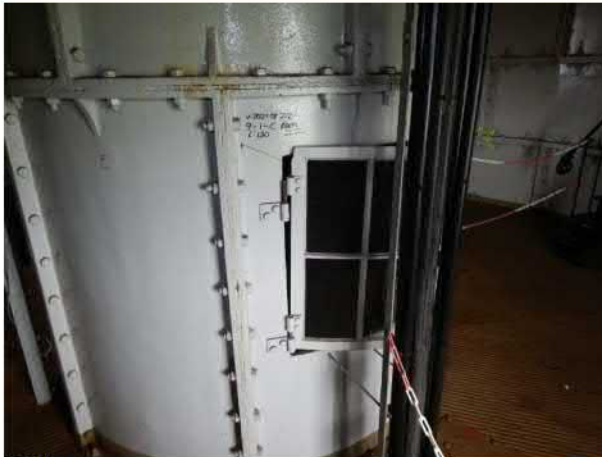
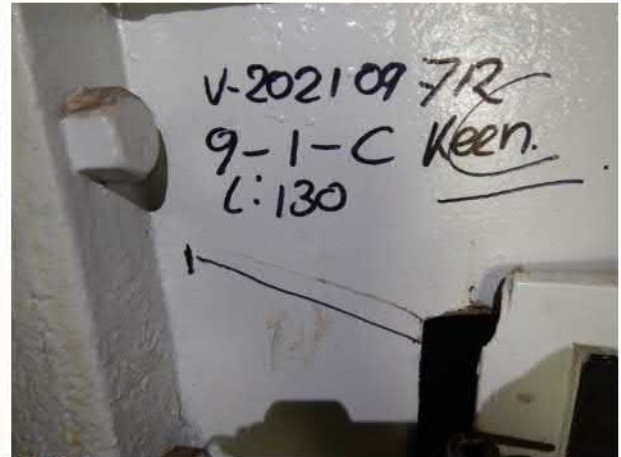
8859

Gebrek : V-202109-712 KRITISCHE SCHEUR  
 Paneel : Verdieping 9, ring 1, paneel C  
 Onderdeel : Kern  
 Gebrek(en) : Scheur alleen in het lijf  
 Locatie : Paneel  
 Omvang : 130 mm  
 Opmerkingen : Bij deurtje

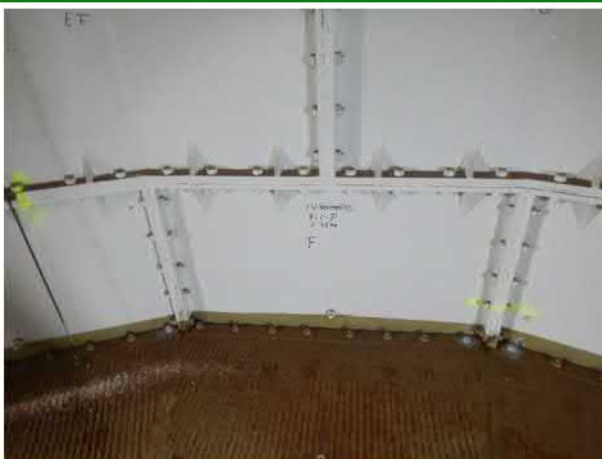
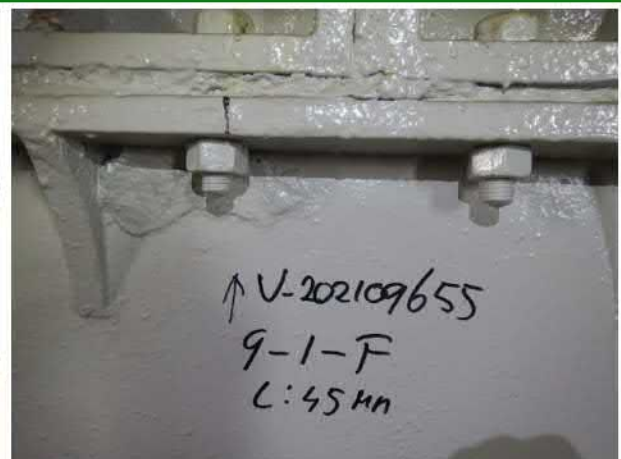
8737

Gebrek : V-202109-655  
 Paneel : Verdieping 9, ring 1, paneel F  
 Onderdeel : Gevelement  
 Gebrek(en) : Scheur van boutgat naar de rand van de flens  
 Locatie : Boven  
 Omvang : 45 mm  
 Opmerkingen : Geen

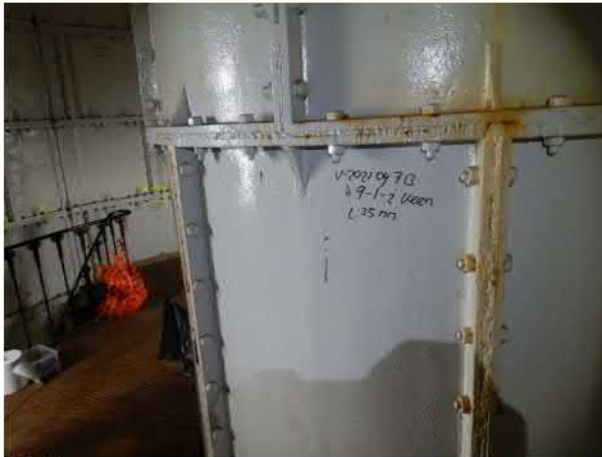
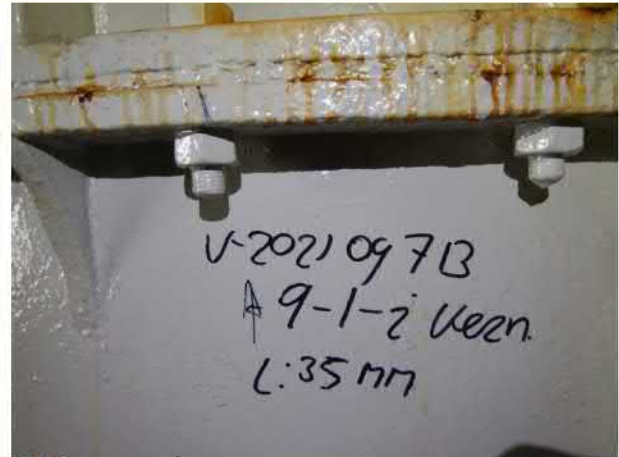
8861

Gebrek : V-202109-713  
 Paneel : Verdieping 9, ring 1, paneel I  
 Onderdeel : Kern  
 Gebrek(en) : Scheur van boutgat naar de rand van de flens  
 Locatie : Boven  
 Omvang : 35 mm  
 Opmerkingen : Geen

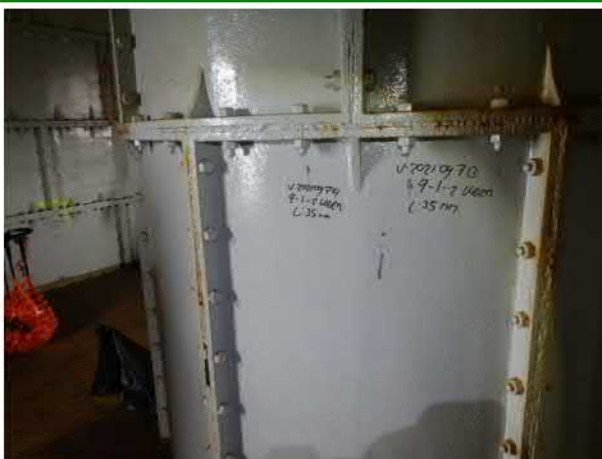
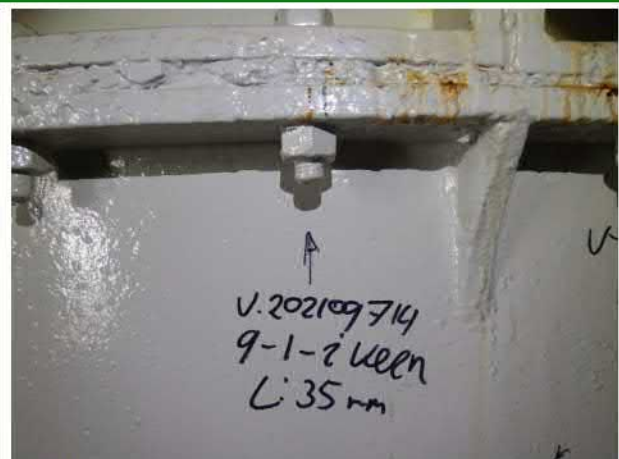
8863

Gebrek : V-202109-714  
 Paneel : Verdieping 9, ring 1, paneel I  
 Onderdeel : Kern  
 Gebrek(en) : Scheur van boutgat naar de rand van de flens  
 Locatie : Boven  
 Omvang : 35 mm  
 Opmerkingen : Geen

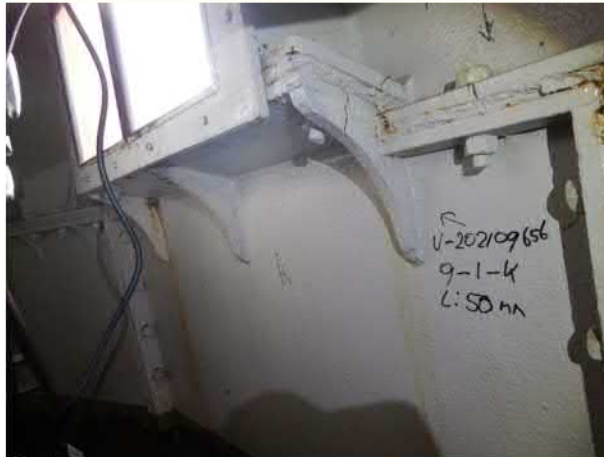
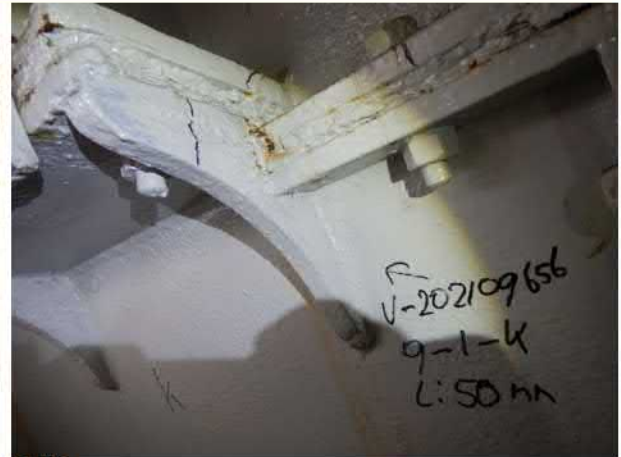
8739

Gebrek : V-202109-656  
Paneel : Verdieping 9, ring 1, paneel K  
Onderdeel : Gevelement  
Gebrek(en) : Scheur alleen in de flens  
Locatie : Onderzijde raam rechts  
Omvang : 50 mm  
Opmerkingen : Geen

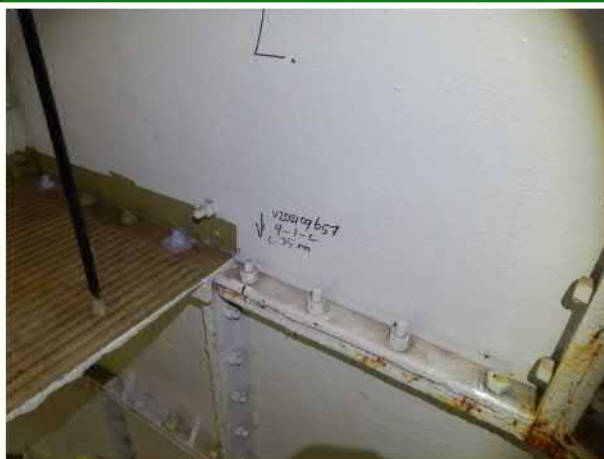
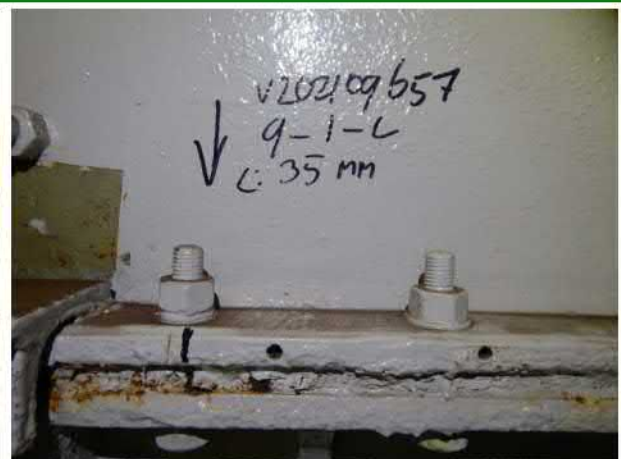
8741

Gebrek : V-202109-657  
Paneel : Verdieping 9, ring 1, paneel L  
Onderdeel : Gevelement  
Gebrek(en) : Scheur van boutgat naar de rand van de flens  
Locatie : Onder  
Omvang : 35 mm  
Opmerkingen : Geen

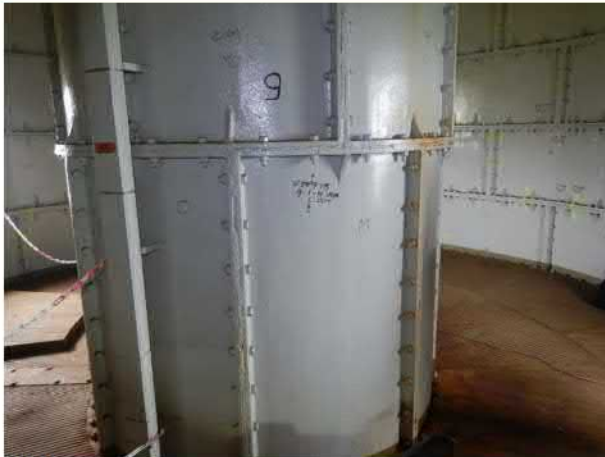
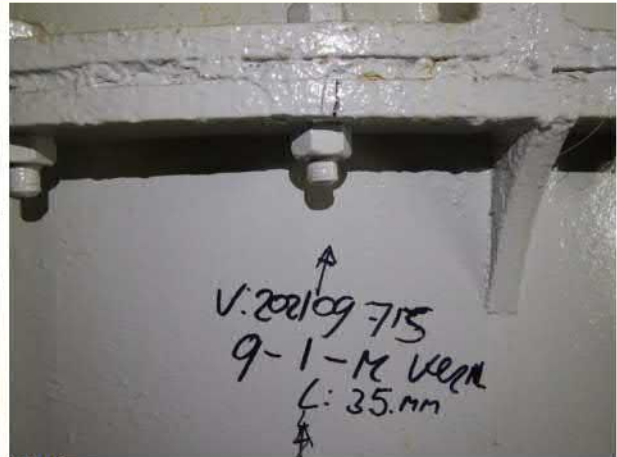
8865

Gebrek : V-202109-715  
 Paneel : Verdieping 9, ring 1, paneel M  
 Onderdeel : Kern  
 Gebrek(en) : Scheur van boutgat naar de rand van de flens  
 Locatie : Boven  
 Omvang : 35 mm  
 Opmerkingen : Geen
