Titel : Inspectie Lange Jaap Huisduinen

Rapportnummer : 42212 Bijlage 3

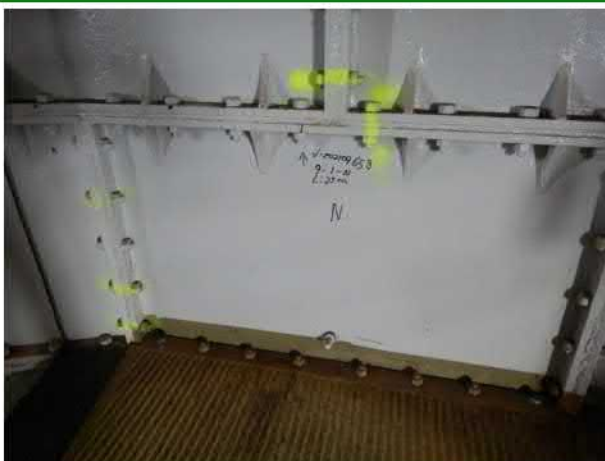
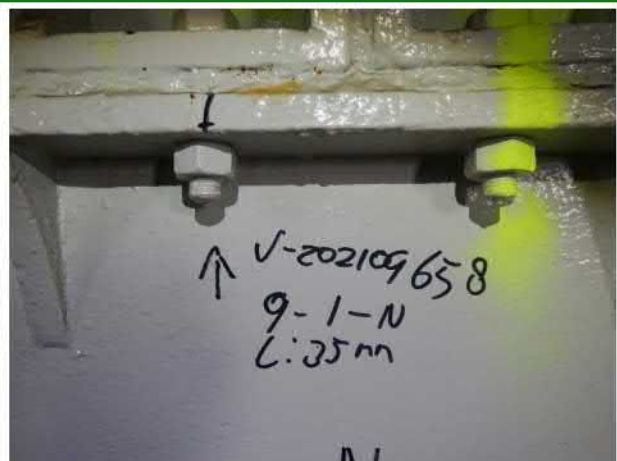
8743

Gebrek : V-202109-658  
 Paneel : Verdieping 9, ring 1, paneel N  
 Onderdeel : Gevelement  
 Gebrek(en) : Scheur van boutgat naar de rand van de flens  
 Locatie : Boven  
 Omvang : 35 mm  
 Opmerkingen : Geen

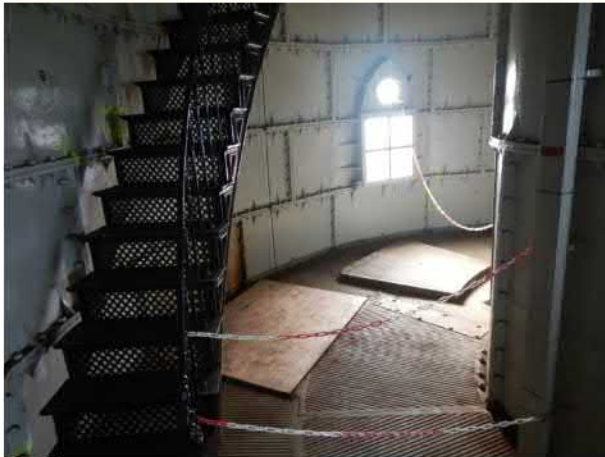
8734

Gebrek : V-202109-653  
Paneel : Verdieping 9, ring 1, paneel  
Onderdeel : Gevelement  
Gebreken :  
Locatie : Vloer  
Omvang :  
Opmerkingen : Gedeelte niet inspecteerbaar ivm veiligheid

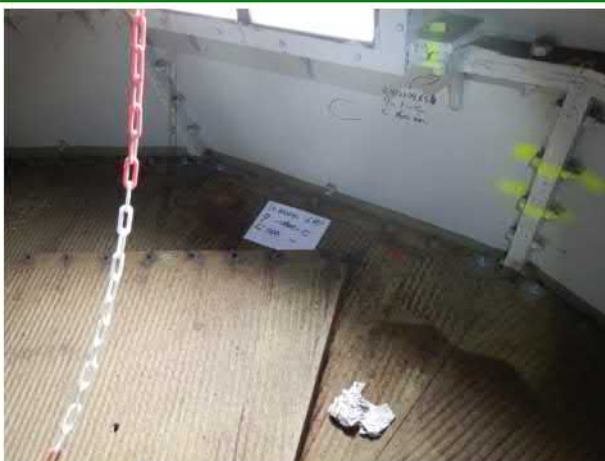
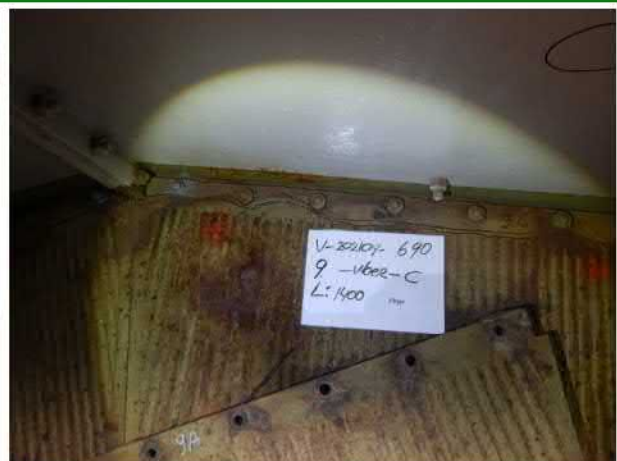
8814

Gebrek : V-202109-690  
Paneel : Verdieping 9, ring , paneel C  
Onderdeel : Vloer  
Gebreken : Scheur alleen in de flens  
Locatie : Buitenzijde  
Omvang : 1400 mm  
Opmerkingen : Via boutgaten

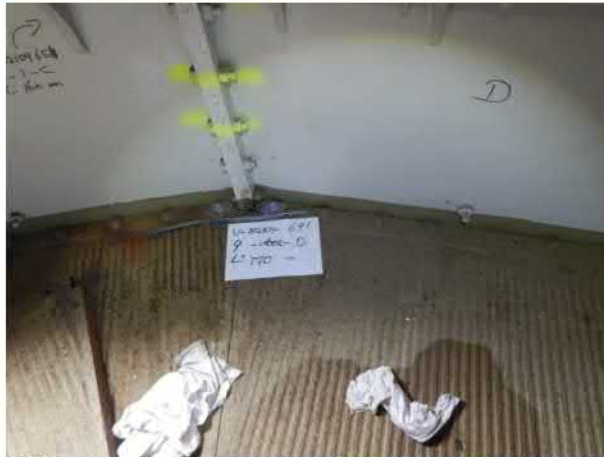
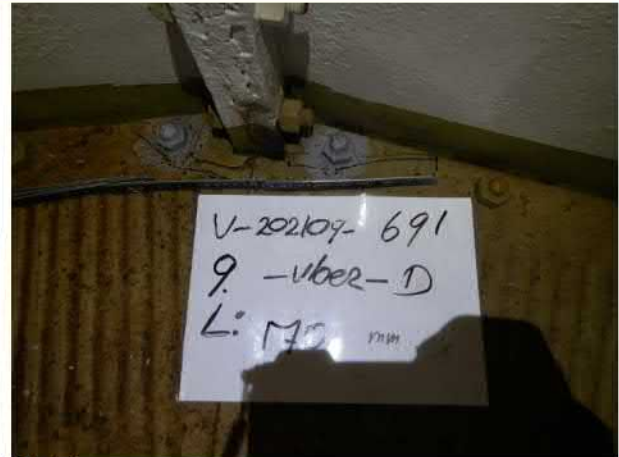
8816

Gebrek : V-202109-691  
Paneel : Verdieping 9, ring , paneel D  
Onderdeel : Vloer  
Gebrek(en) : Scheur alleen in de flens  
Locatie : Buitenzijde  
Omvang : 170 mm  
Opmerkingen : Via boutgaten

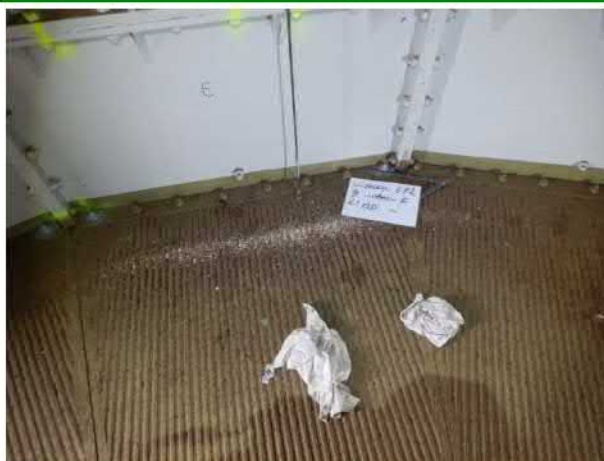
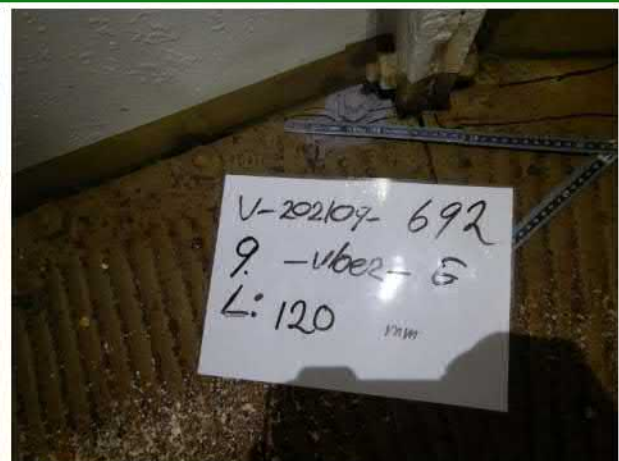
8818

Gebrek : V-202109-692  
Paneel : Verdieping 9, ring , paneel E  
Onderdeel : Vloer  
Gebrek(en) : Scheur alleen in de flens  
Locatie : Buitenzijde  
Omvang : 120 mm  
Opmerkingen : Via boutgaten

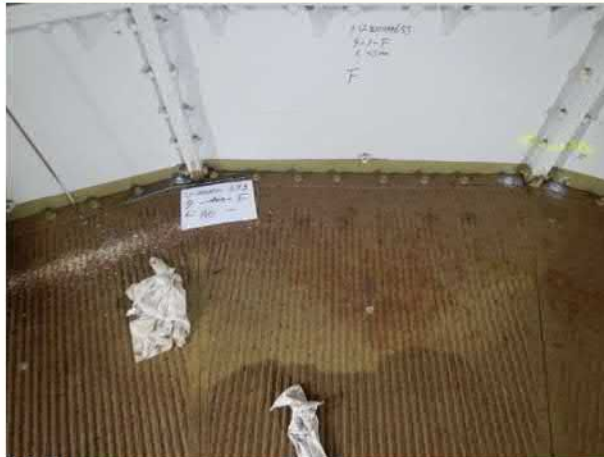
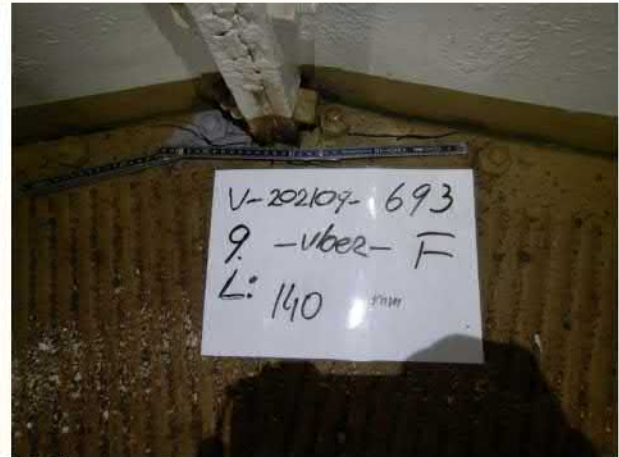
8820

Gebrek : V-202109-693  
Paneel : Verdieping 9, ring , paneel F  
Onderdeel : Vloer  
Gebrek(en) : Scheur alleen in de flens  
Locatie : Buitenzijde  
Omvang : 140 mm  
Opmerkingen : Via boutgaten

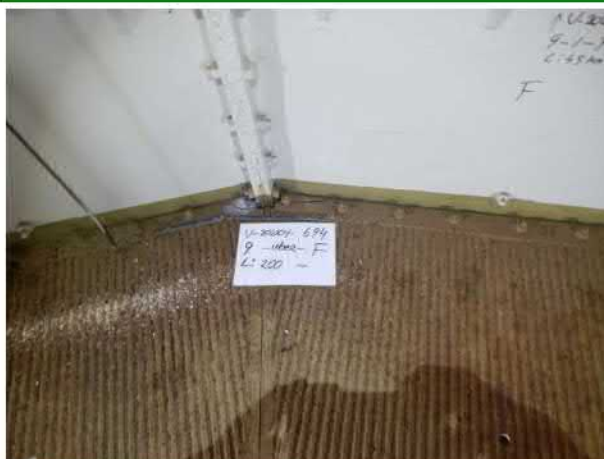
8822

Gebrek : V-202109-694  
Paneel : Verdieping 9, ring , paneel F  
Onderdeel : Vloer  
Gebrek(en) : Scheur alleen in de flens  
Locatie : Buitenzijde  
Omvang : 200 mm  
Opmerkingen : Via boutgaten

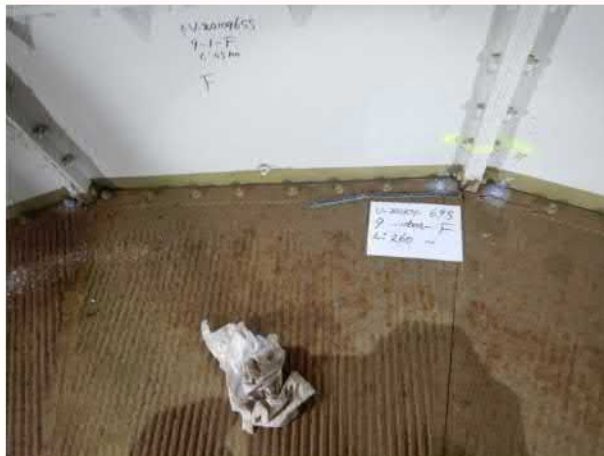
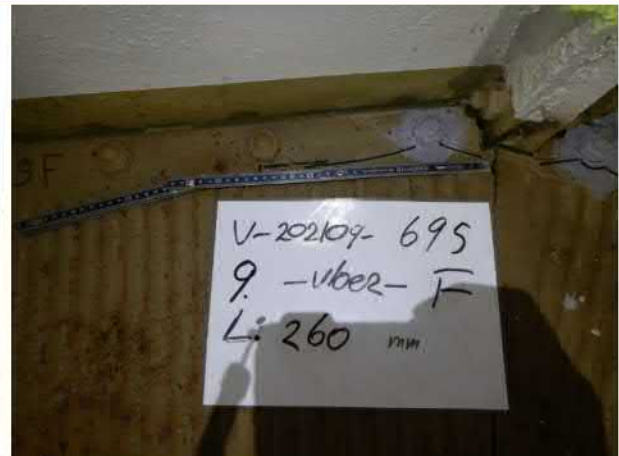
Gebrek : V-202109-695  
 Paneel : Verdieping 9, ring , paneel F  
 Onderdeel : Vloer  
 Gebrek(en) : Scheur alleen in de flens  
 Locatie : Buitenzijde  
 Omvang : 260 mm  
 Opmerkingen : Via boutgaten

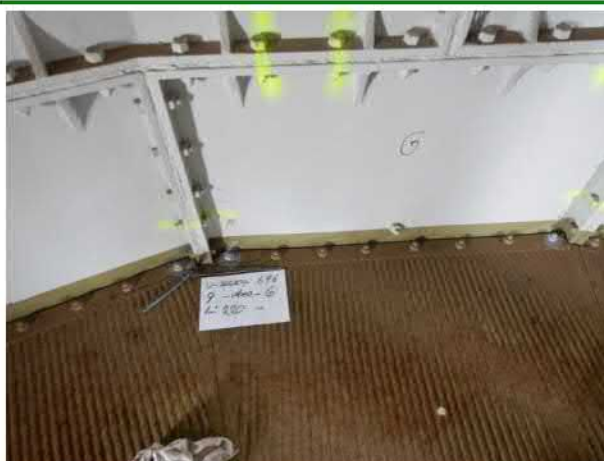
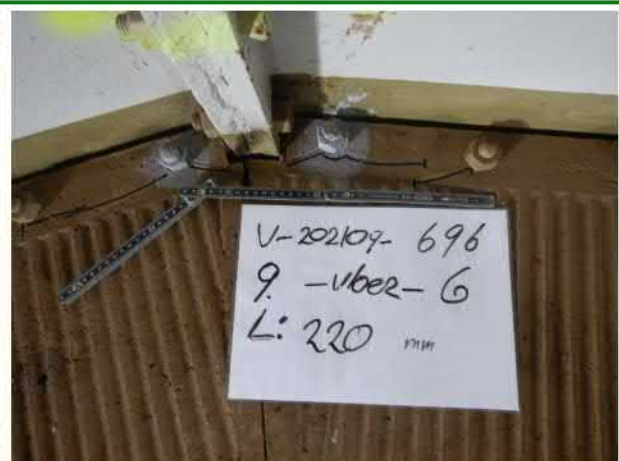
Gebrek : V-202109-696  
 Paneel : Verdieping 9, ring , paneel G  
 Onderdeel : Vloer  
 Gebrek(en) : Scheur alleen in de flens  
 Locatie : Buitenzijde  
 Omvang : 220 mm  
 Opmerkingen : Via boutgaten

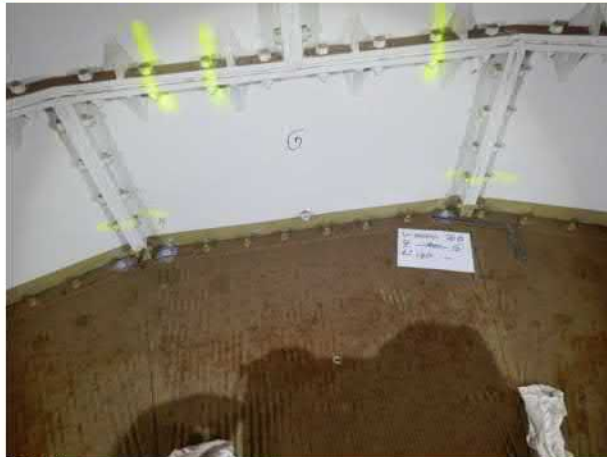
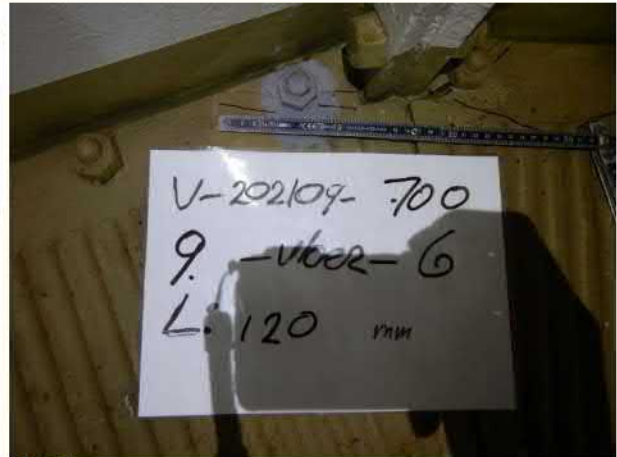
Gebrek : V-202109-700  
Paneel : Verdieping 9, ring , paneel G  
Onderdeel : Vloer  
Gebrek(en) : Scheur alleen in de flens  
Locatie : Buitenzijde  
Omvang : 120 mm  
Opmerkingen : Via boutgaten

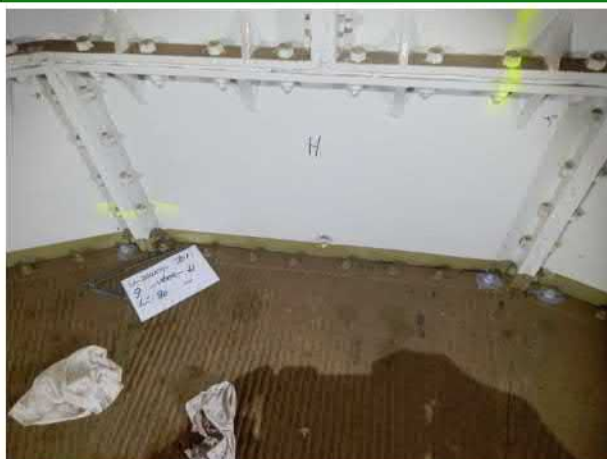
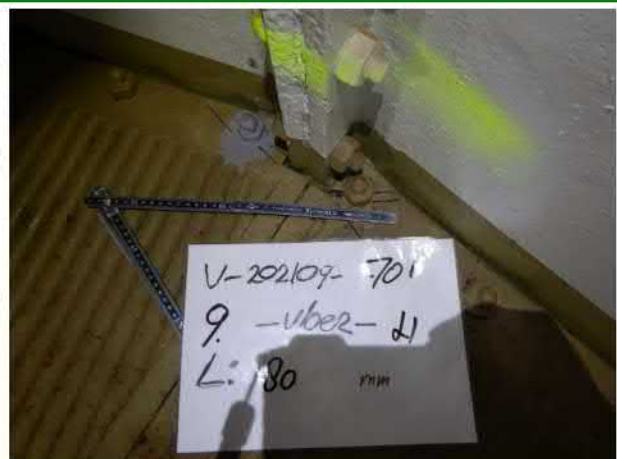
Gebrek : V-202109-701  
Paneel : Verdieping 9, ring , paneel H  
Onderdeel : Vloer  
Gebrek(en) : Scheur alleen in de flens  
Locatie : Buitenzijde  
Omvang : 80 mm  
Opmerkingen : Via boutgaten

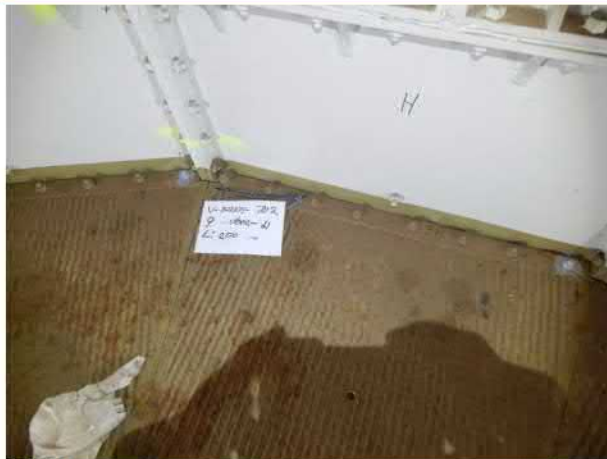
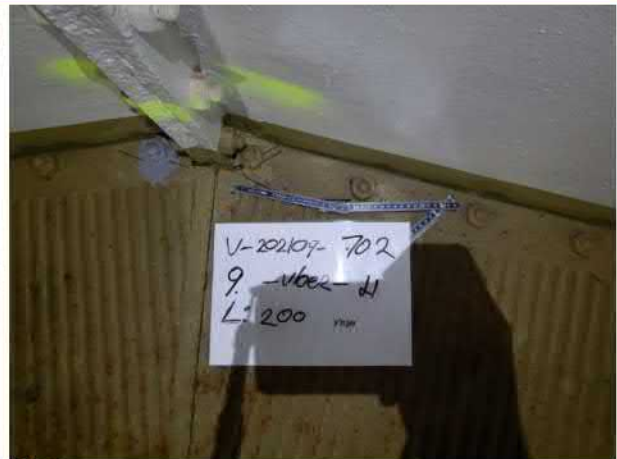
Gebrek : V-202109-702  
Paneel : Verdieping 9, ring , paneel H  
Onderdeel : Vloer  
Gebrek(en) : Scheur alleen in de flens  
Locatie : Buitenzijde  
Omvang : 200 mm  
Opmerkingen : Via boutgaten

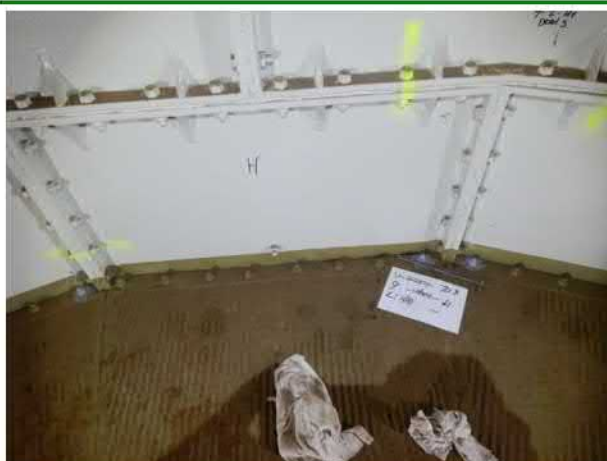
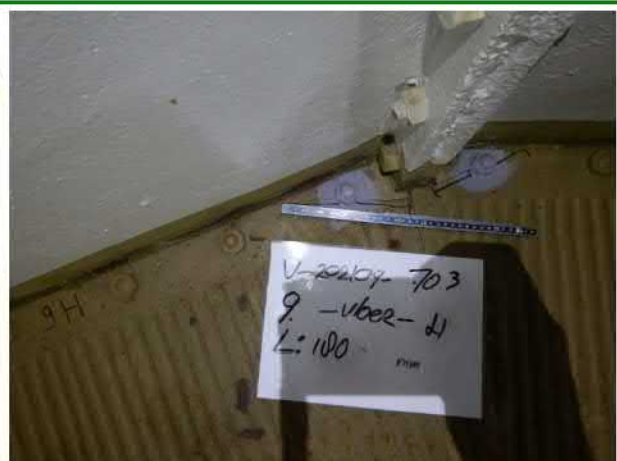
Gebrek : V-202109-703  
Paneel : Verdieping 9, ring , paneel H  
Onderdeel : Vloer  
Gebrek(en) : Scheur alleen in de flens  
Locatie : Buitenzijde  
Omvang : 180 mm  
Opmerkingen : Via boutgaten

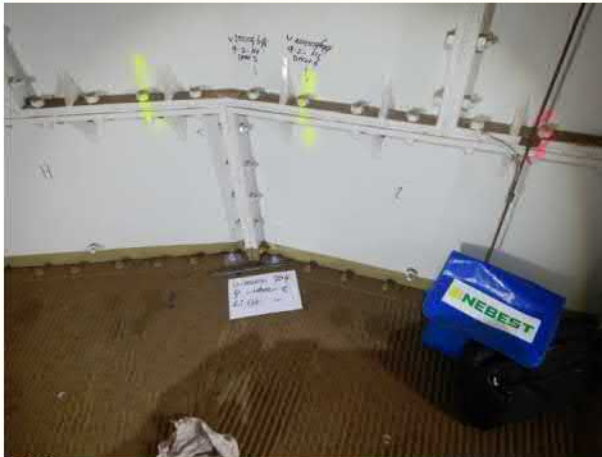
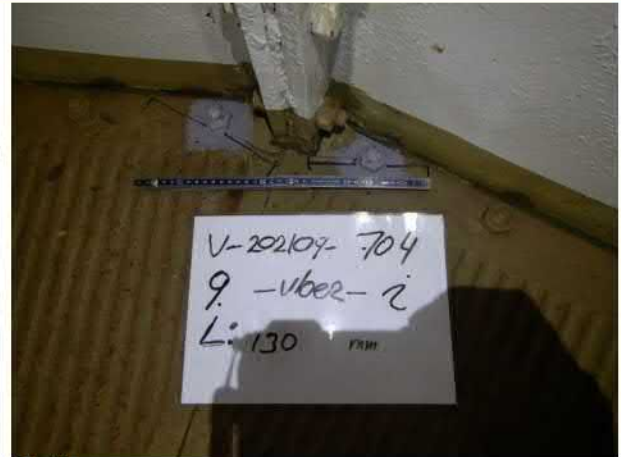
Gebrek : V-202109-704  
 Paneel : Verdieping 9, ring , paneel I  
 Onderdeel : Vloer  
 Gebrek(en) : Scheur alleen in de flens  
 Locatie : Buitenzijde  
 Omvang : 130 mm  
 Opmerkingen : Via boutgaten

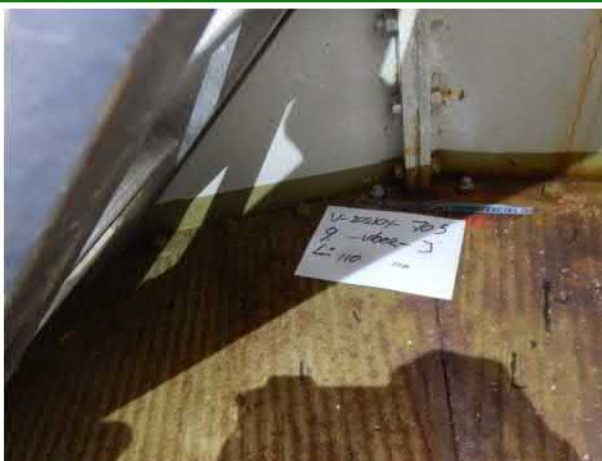
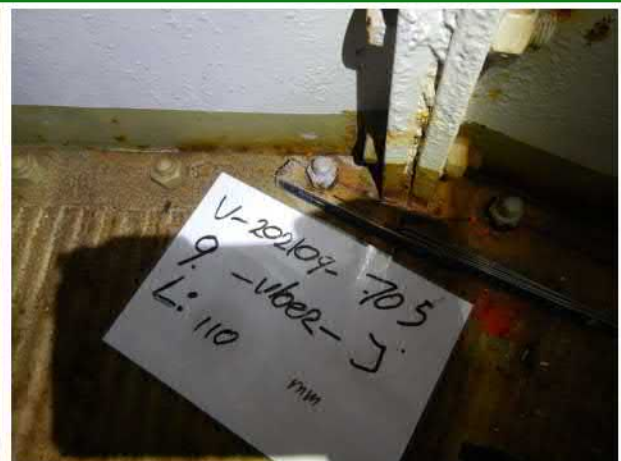
Gebrek : V-202109-705  
 Paneel : Verdieping 9, ring , paneel J  
 Onderdeel : Vloer  
 Gebrek(en) : Scheur alleen in de flens  
 Locatie : Buitenzijde  
 Omvang : 110 mm  
 Opmerkingen : Via boutgaten

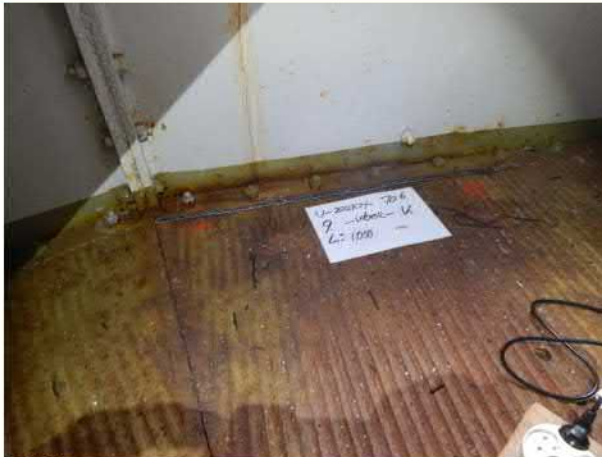
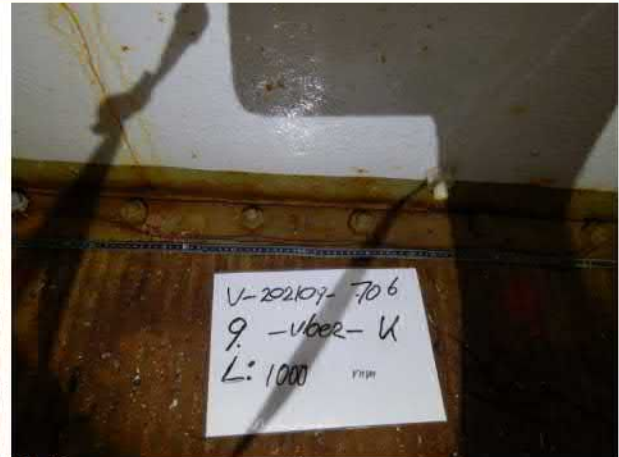
Gebrek : V-202109-706  
 Paneel : Verdieping 9, ring , paneel K  
 Onderdeel : Vloer  
 Gebrek(en) : Scheur alleen in de flens  
 Locatie : Buitenzijde  
 Omvang : 1000 mm  
 Opmerkingen : Via boutgaten

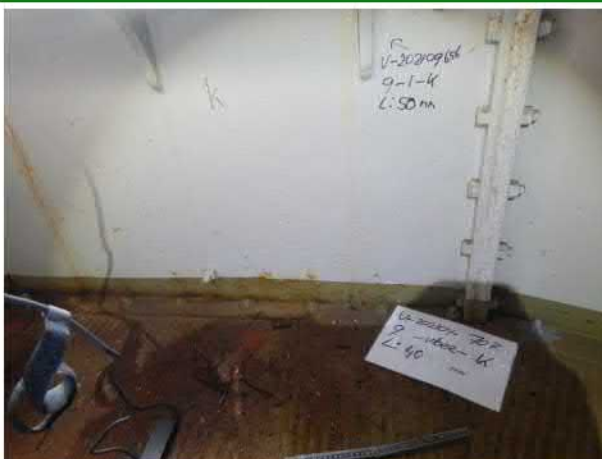
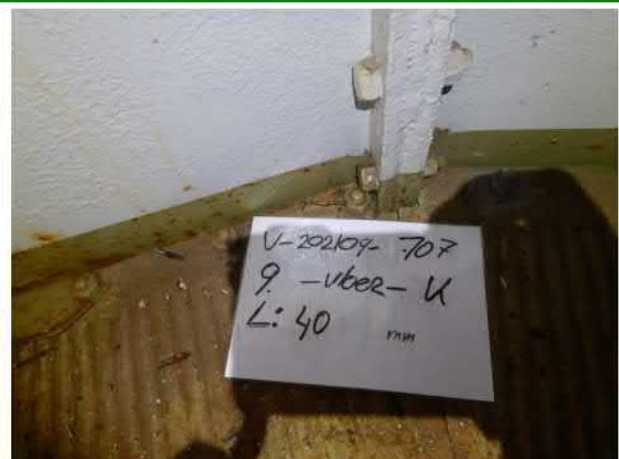
Gebrek : V-202109-707  
 Paneel : Verdieping 9, ring , paneel K  
 Onderdeel : Vloer  
 Gebrek(en) : Scheur alleen in de flens  
 Locatie : Buitenzijde  
 Omvang : 40 mm  
 Opmerkingen : Via boutgaten

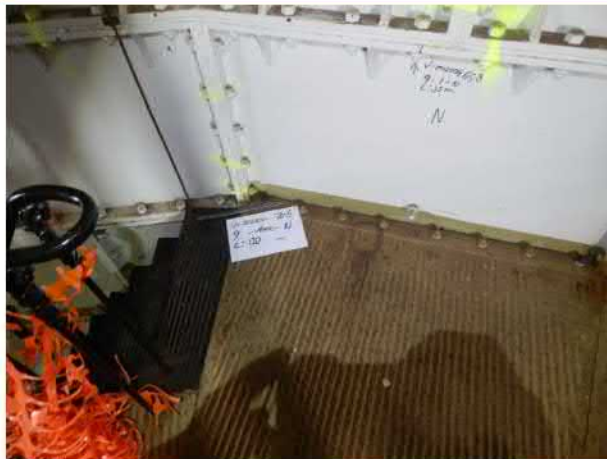
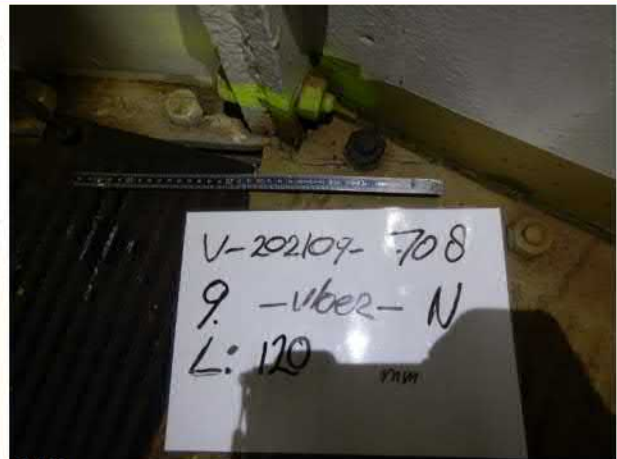
Gebrek : V-202109-708  
 Paneel : Verdieping 9, ring , paneel N  
 Onderdeel : Vloer  
 Gebrek(en) : Scheur alleen in de flens  
 Locatie : Buitenzijde  
 Omvang : 120 mm  
 Opmerkingen : Via boutgaten

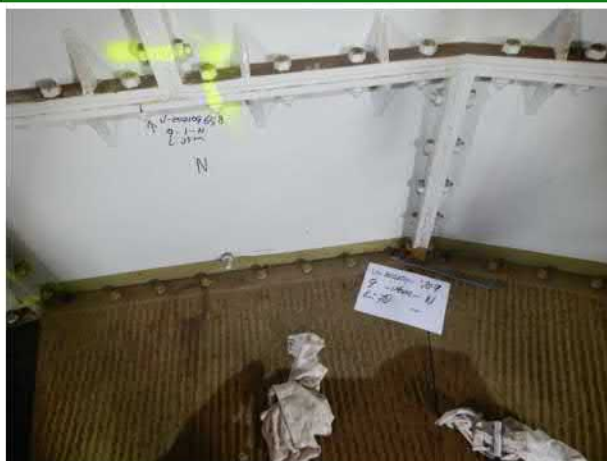
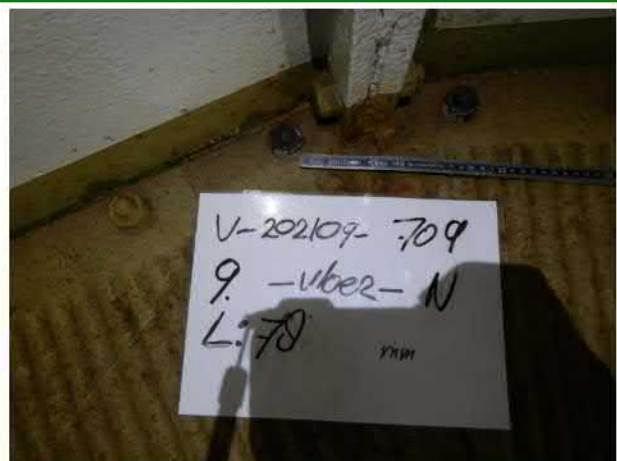
Gebrek : V-202109-709  
 Paneel : Verdieping 9, ring , paneel N  
 Onderdeel : Vloer  
 Gebrek(en) : Scheur alleen in de flens  
 Locatie : Buitenzijde  
 Omvang : 78 mm  
 Opmerkingen : Via boutgaten

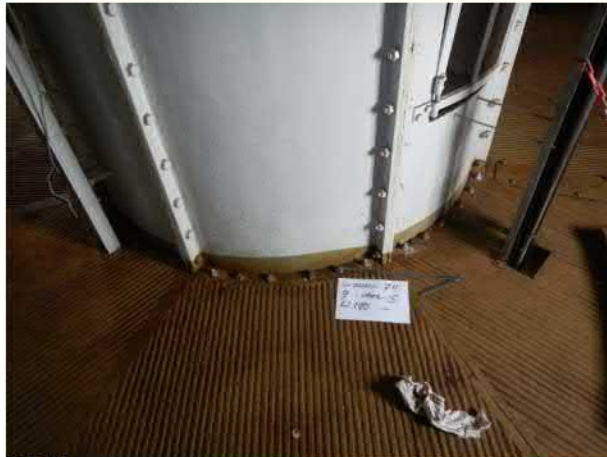
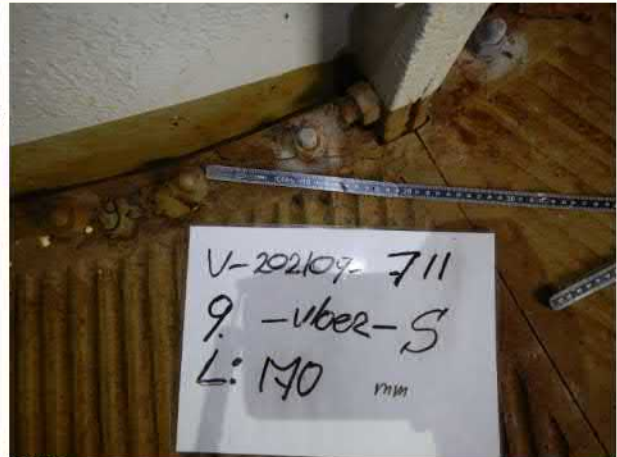
Gebrek : V-202109-711  
 Paneel : Verdieping 9, ring , paneel S  
 Onderdeel : Vloer  
 Gebrek(en) : Scheur alleen in de flens  
 Locatie : Kern  
 Omvang : 170 mm  
 Opmerkingen : Via boutgaten

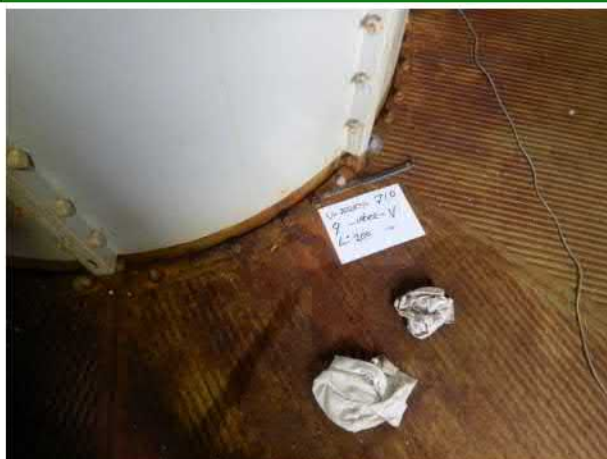
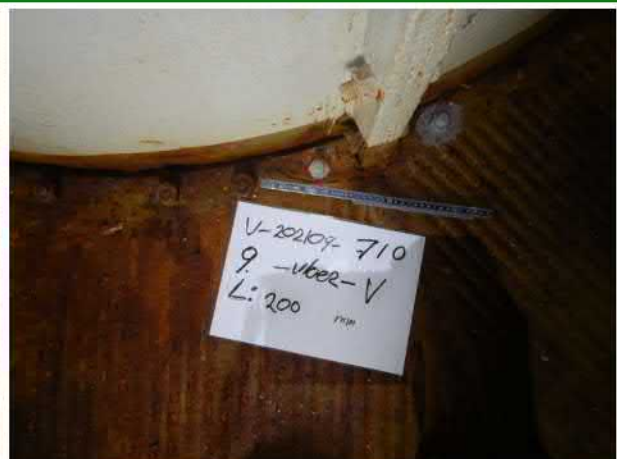
Gebrek : V-202109-710  
 Paneel : Verdieping 9, ring , paneel V  
 Onderdeel : Vloer  
 Gebrek(en) : Scheur alleen in de flens  
 Locatie : Kern  
 Omvang : 200 mm  
 Opmerkingen : Via boutgaten

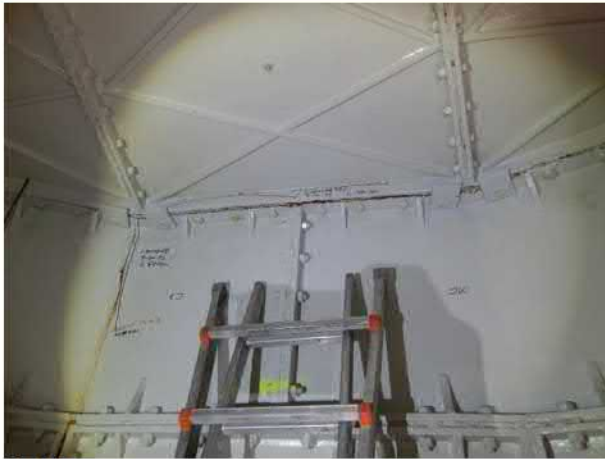
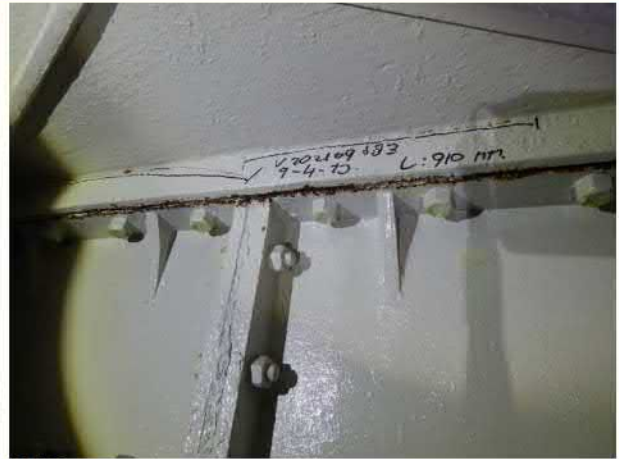
Gebrek : V-202109-683  
Paneel : Verdieping 9, ring , paneel  
Onderdeel : Vloer  
Gebrek(en) : Scheur alleen in de flens  
Locatie : Onderzijde  
Omvang : 910 mm  
Opmerkingen : Onderzijde vloer 10

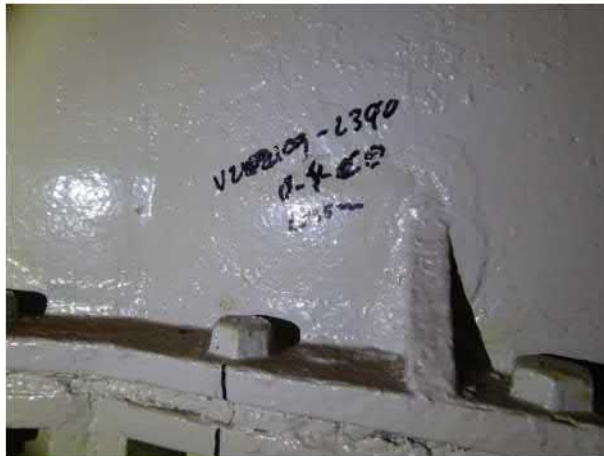
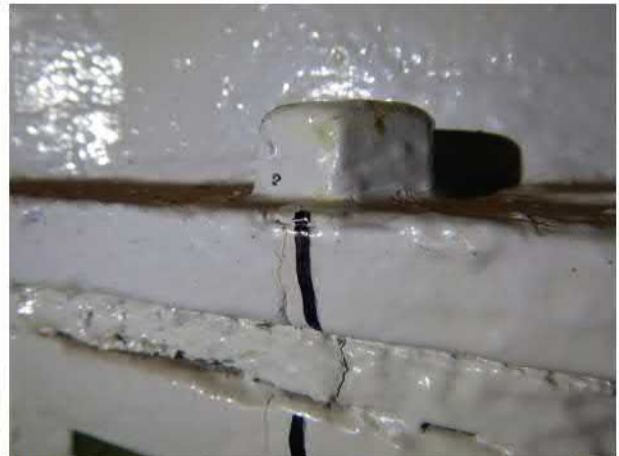
Gebrek : V-202109-2390  
Paneel : Verdieping 8, ring 4, paneel CD  
Onderdeel : Gevelement  
Gebrek(en) : Scheur van boutgat naar de rand van de flens  
Locatie : Bout 5  
Omvang : 35 mm  
Opmerkingen : Geen

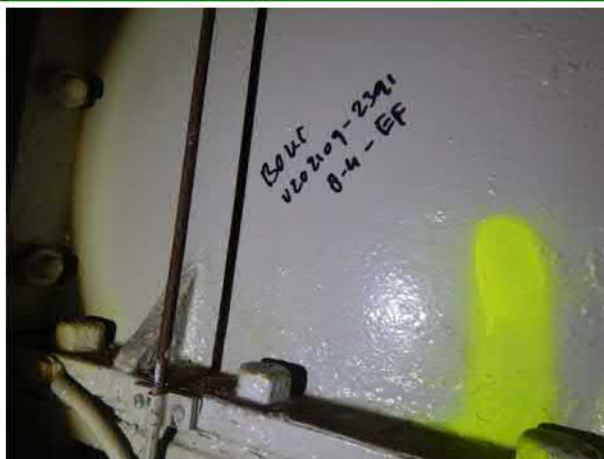
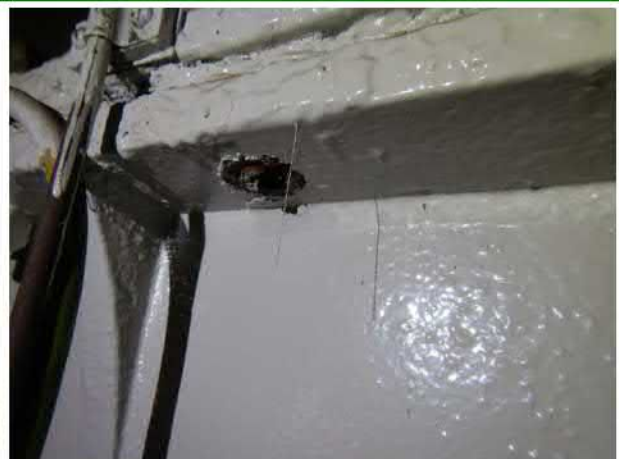
Gebrek : V-202109-2391  
Paneel : Verdieping 8, ring 4, paneel EF  
Onderdeel : Gevelement  
Gebrek(en) : Scheur van boutgat naar de rand van de flens  
Locatie : Bout 2  
Omvang : 35 mm  
Opmerkingen : Geen

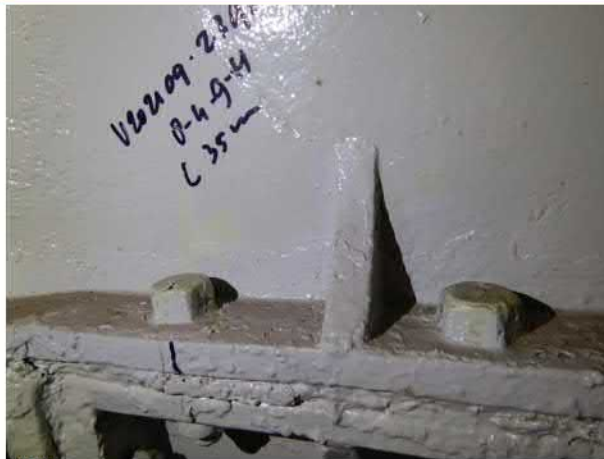
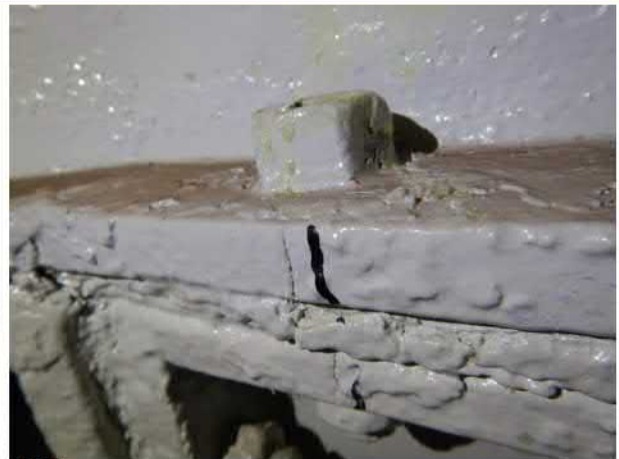
Gebrek : V-202109-2392  
Paneel : Verdieping 8, ring 4, paneel GH  
Onderdeel : Gevelement  
Gebrek(en) : Scheur van boutgat naar de rand van de flens  
Locatie : Bout 6  
Omvang : 35 mm  
Opmerkingen : Geen

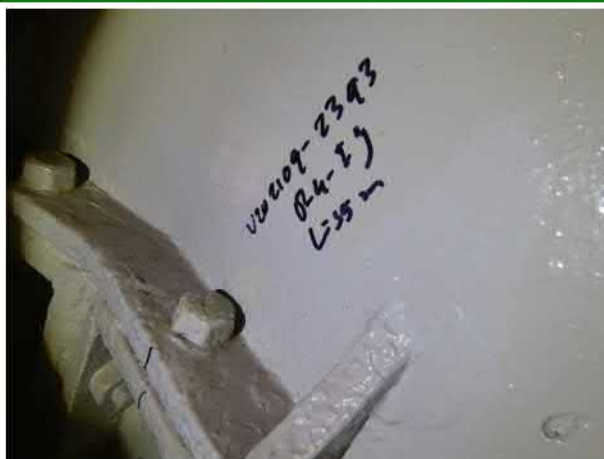
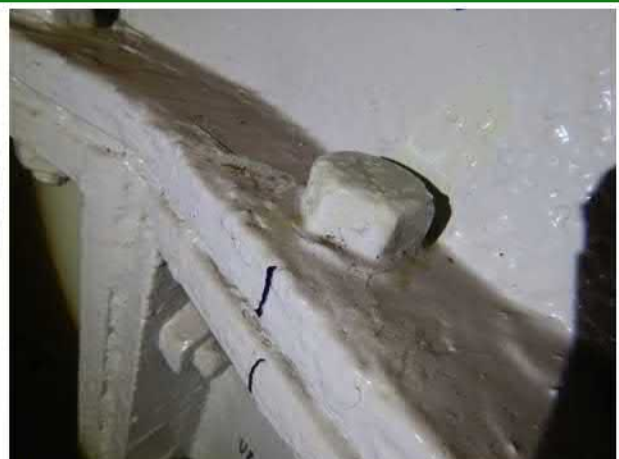
Gebrek : V-202109-2393  
Paneel : Verdieping 8, ring 4, paneel IJ  
Onderdeel : Gevelement  
Gebrek(en) : Scheur van boutgat naar de rand van de flens  
Locatie : Bout 6  
Omvang : 35 mm  
Opmerkingen : Geen

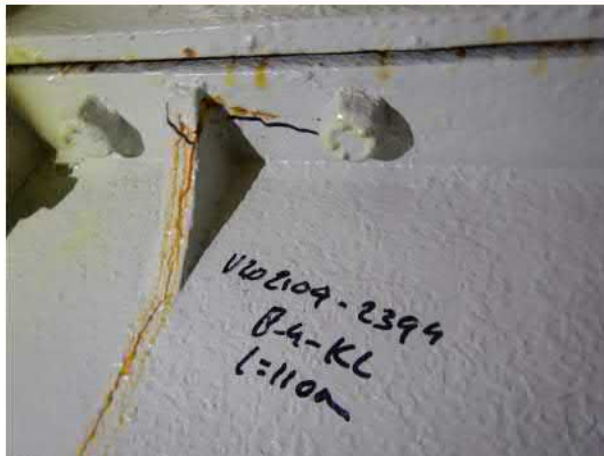
4679

Gebrek : V-202109-2394  
Paneel : Verdieping 8, ring 4, paneel KL  
Onderdeel : Gevelement  
Gebrek(en) : Scheur alleen in de flens  
Locatie : Links boven  
Omvang : 110 mm  
Opmerkingen : Geen

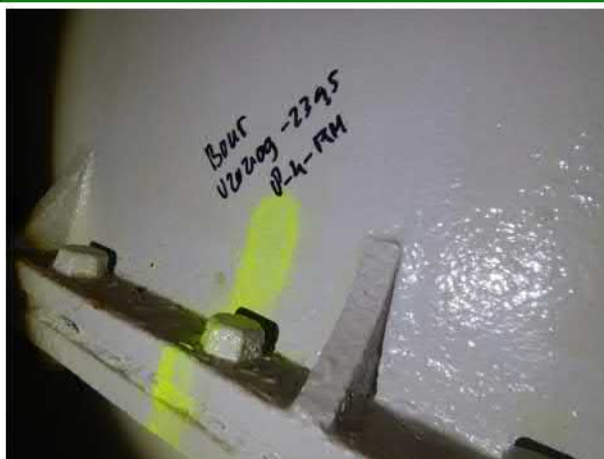
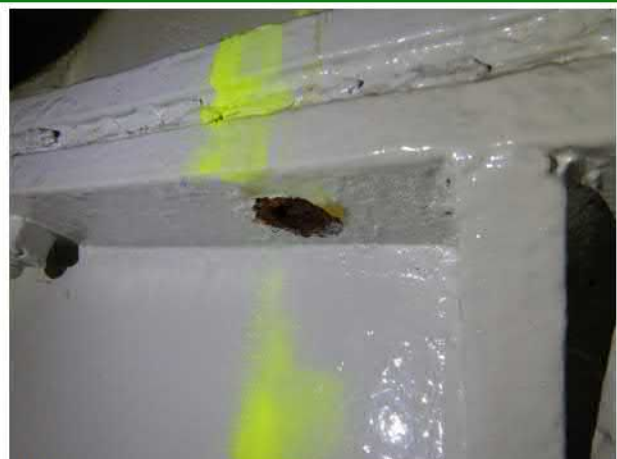
Gebrek : V-202109-2395  
Paneel : Verdieping 8, ring 4, paneel MN  
Onderdeel : Gevelement  
Gebrek(en) : Bout afgebroken  
Locatie : Bout 7  
Omvang : 1 st.  
Opmerkingen : Wel gedetecteerd in PA onderzoek, daarna gebroken.

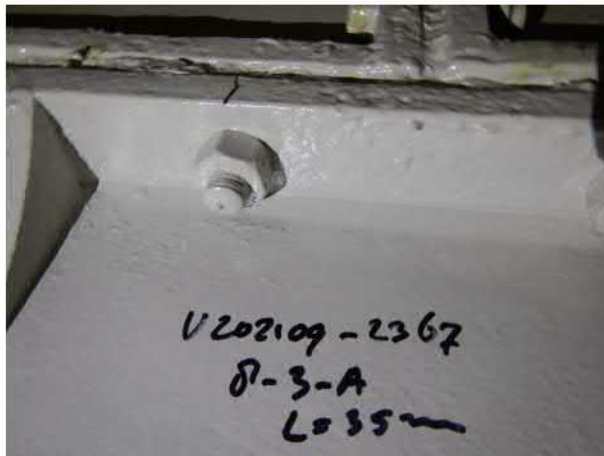
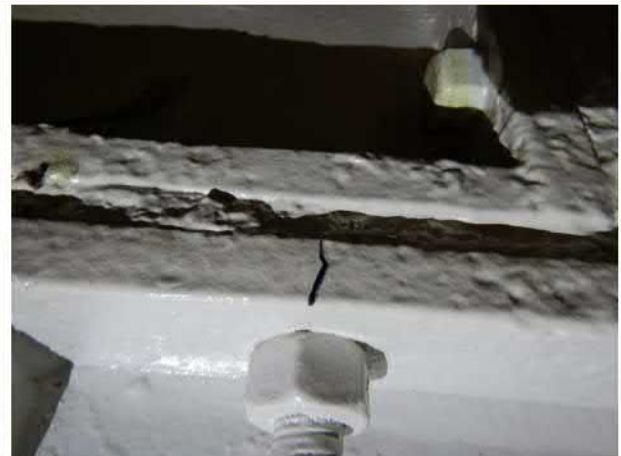
Gebrek : V-202109-2367  
Paneel : Verdieping 8, ring 3, paneel A  
Onderdeel : Gevelement  
Gebrek(en) : Scheur van boutgat naar de rand van de flens  
Locatie : Bout 8 van PA  
Omvang : 35 mm  
Opmerkingen : Geen

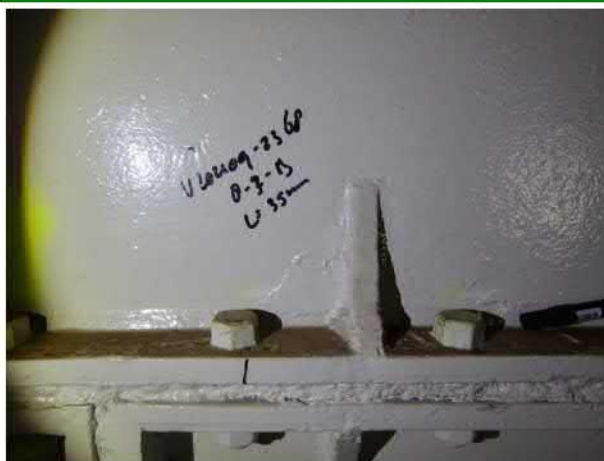
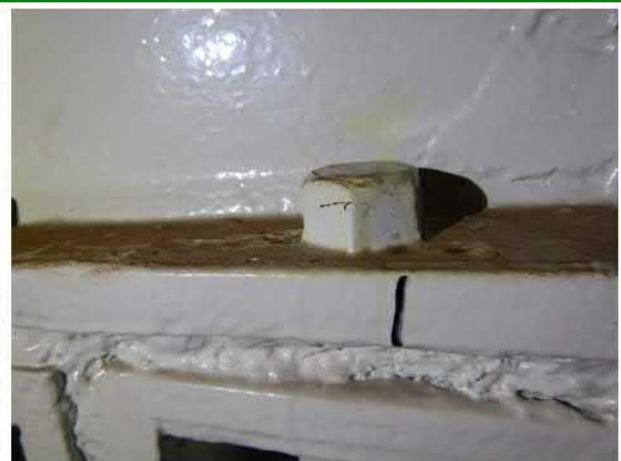
Gebrek : V-202109-2368  
Paneel : Verdieping 8, ring 3, paneel B  
Onderdeel : Gevelement  
Gebrek(en) : Scheur van boutgat naar de rand van de flens  
Locatie : Bout 5  
Omvang : 35 mm  
Opmerkingen : Geen

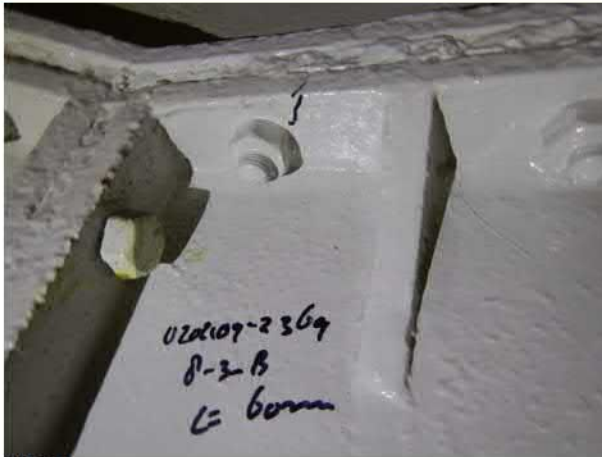
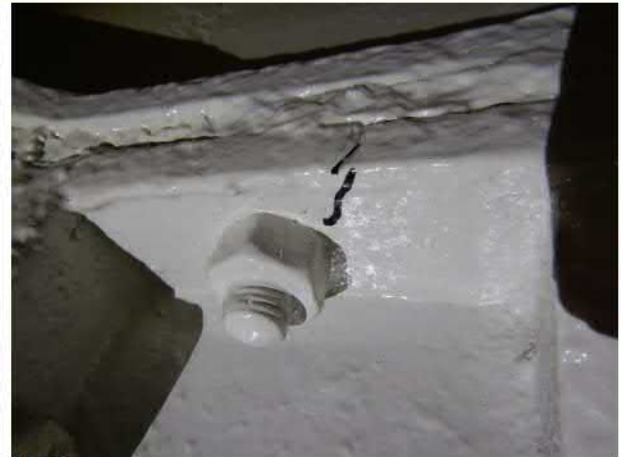
Gebrek : V-202109-2369  
Paneel : Verdieping 8, ring 3, paneel B  
Onderdeel : Gevelement  
Gebrek(en) : Scheur van boutgat naar de rand van de flens  
Locatie : Bout 13 van A  
Omvang : 60 mm  
Opmerkingen : Geen

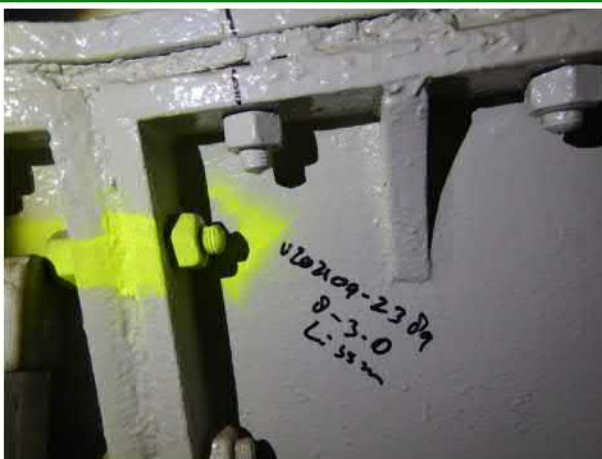
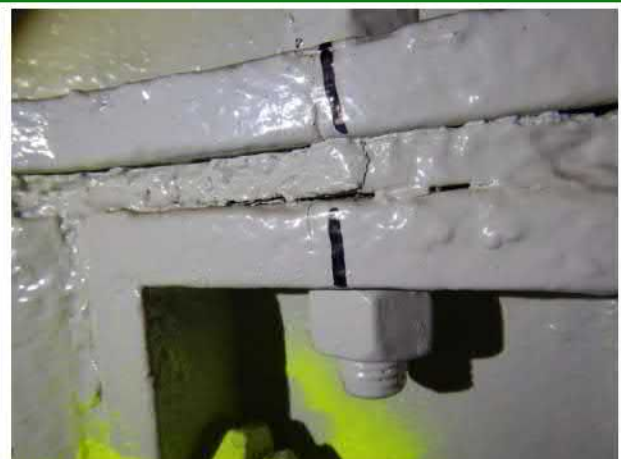
Gebrek : V-202109-2389  
Paneel : Verdieping 8, ring 3, paneel D  
Onderdeel : Gevelement  
Gebrek(en) : Scheur van boutgat naar de rand van de flens  
Locatie : Bout 5 van CD  
Omvang : 35 mm  
Opmerkingen : Geen

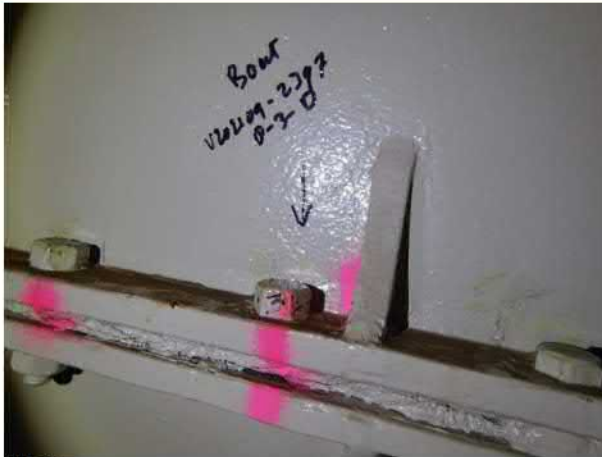
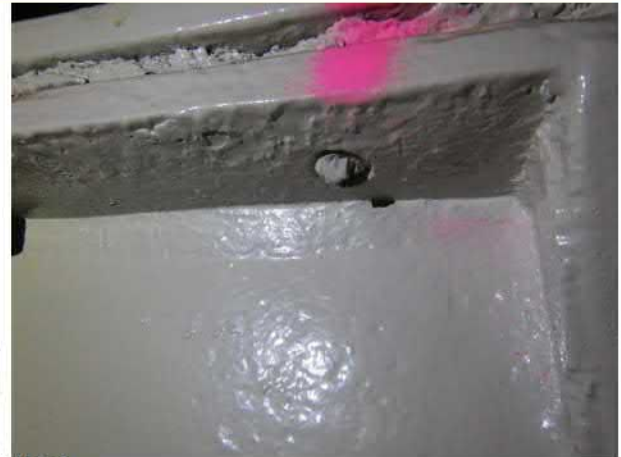
Gebrek : V-202109-2397  
Paneel : Verdieping 8, ring 3, paneel D  
Onderdeel : Gevelement  
Gebrek(en) : Bout afgebroken  
Locatie : Bout 3  
Omvang : 1 st.  
Opmerkingen : Gedetecteerd in PA onderzoek.

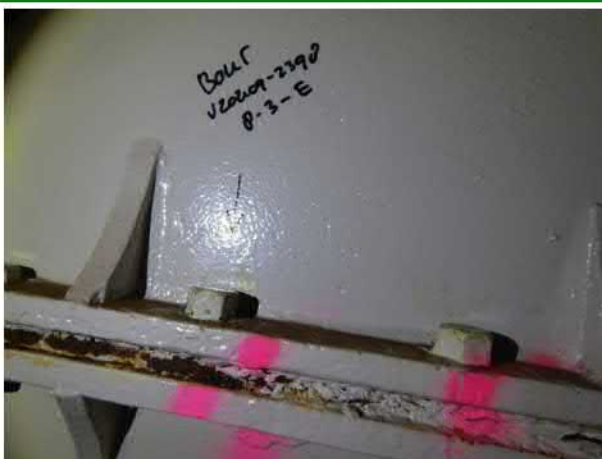
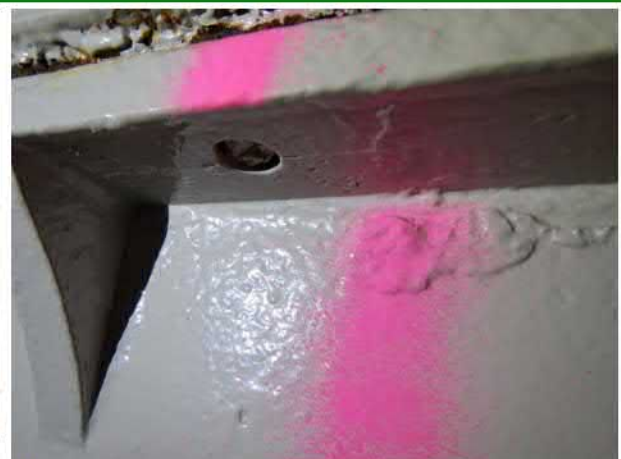
Gebrek : V-202109-2398  
Paneel : Verdieping 8, ring 3, paneel E  
Onderdeel : Gevelement  
Gebrek(en) : Bout afgebroken  
Locatie : Bout 2  
Omvang : 1 st.  
Opmerkingen : Gedetecteerd in PA onderzoek.

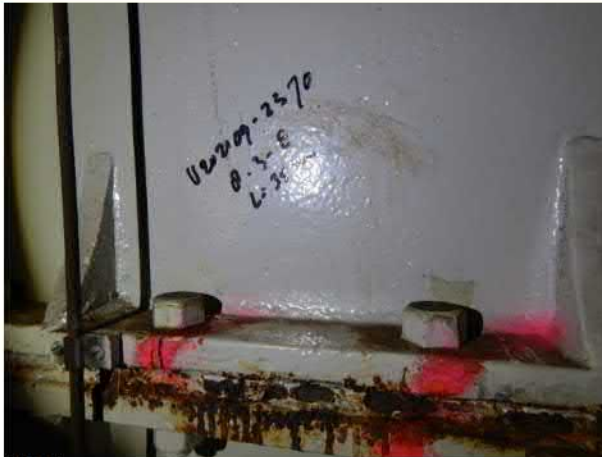
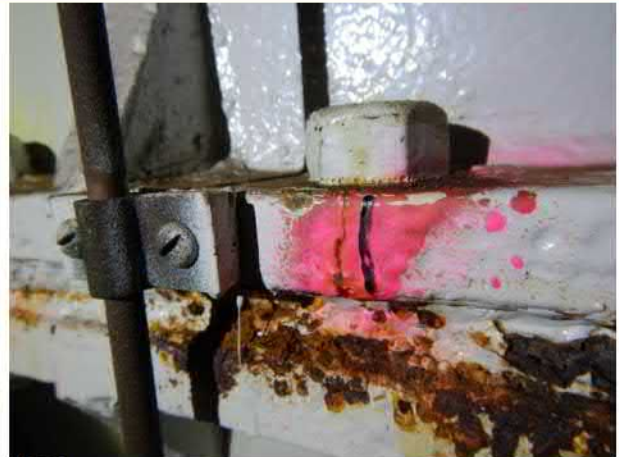
Gebrek : V-202109-2370  
Paneel : Verdieping 8, ring 3, paneel E  
Onderdeel : Gevelement  
Gebrek(en) : Scheur van boutgat naar de rand van de flens  
Locatie : Bout 6  
Omvang : 35 mm  
Opmerkingen : Geen

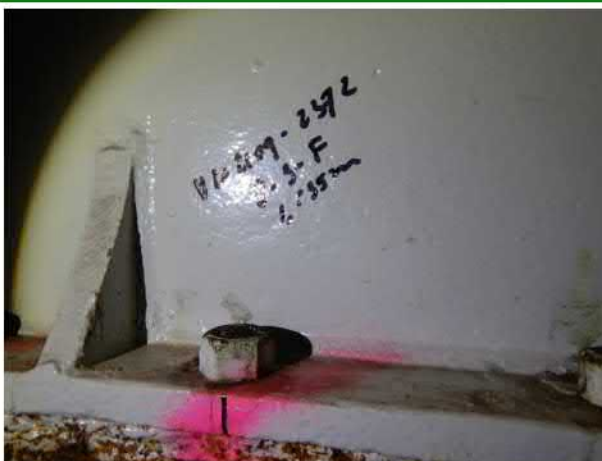
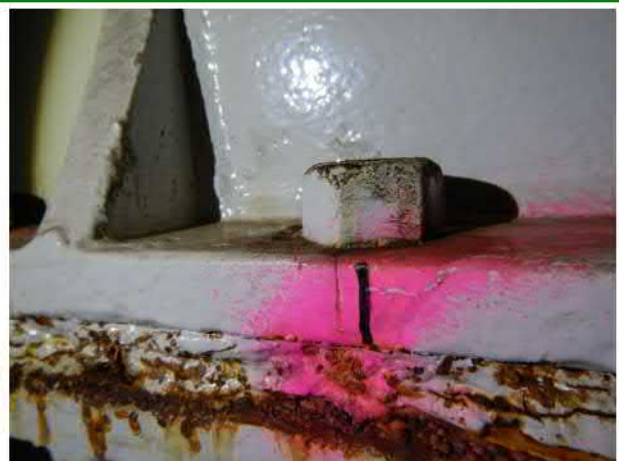
Gebrek : V-202109-2372  
Paneel : Verdieping 8, ring 3, paneel F  
Onderdeel : Gevelement  
Gebrek(en) : Scheur van boutgat naar de rand van de flens  
Locatie : Bout 4  
Omvang : 35 mm  
Opmerkingen : Geen

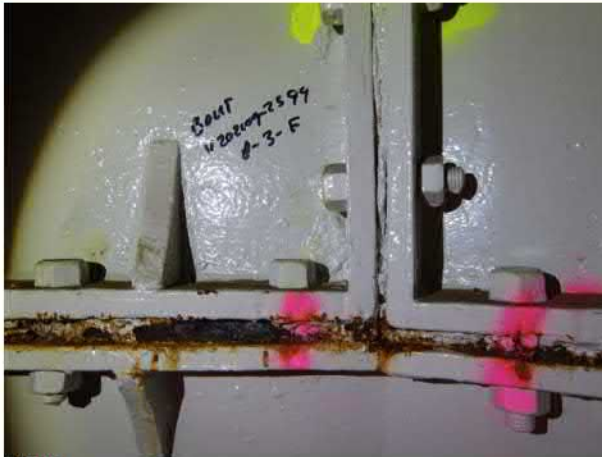
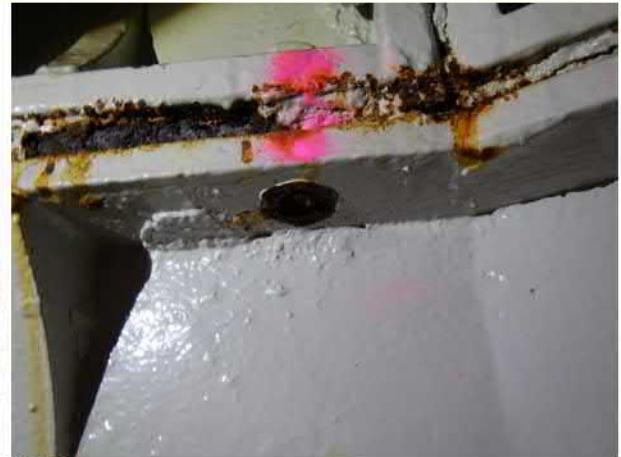
Gebrek : V-202109-2399  
Paneel : Verdieping 8, ring 3, paneel F  
Onderdeel : Gevelement  
Gebrek(en) : Bout afgebroken  
Locatie : Bout 8  
Omvang : 1 st.  
Opmerkingen : Wel gedetecteerd in PA onderzoek, daarna gebroken.

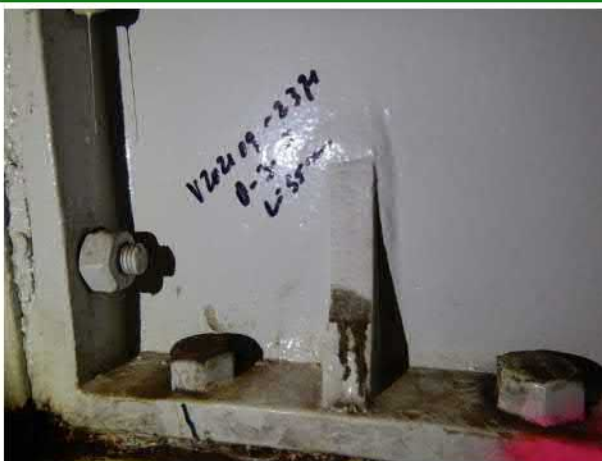
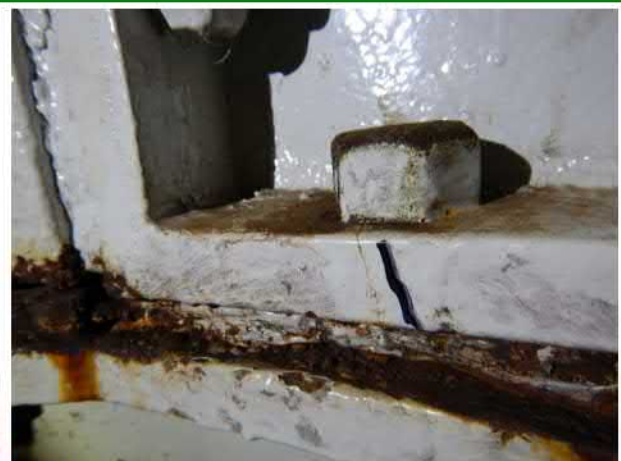
Gebrek : V-202109-2371  
Paneel : Verdieping 8, ring 3, paneel F  
Onderdeel : Gevelement  
Gebrek(en) : Scheur van boutgat naar de rand van de flens  
Locatie : Bout 1  
Omvang : 35 mm  
Opmerkingen : Geen
