Titel : Inspectie Lange Jaap Huisduinen

Rapportnummer : 42212 Bijlage 3

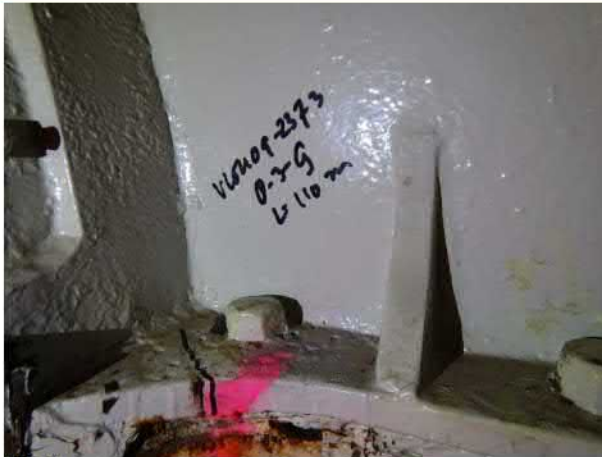
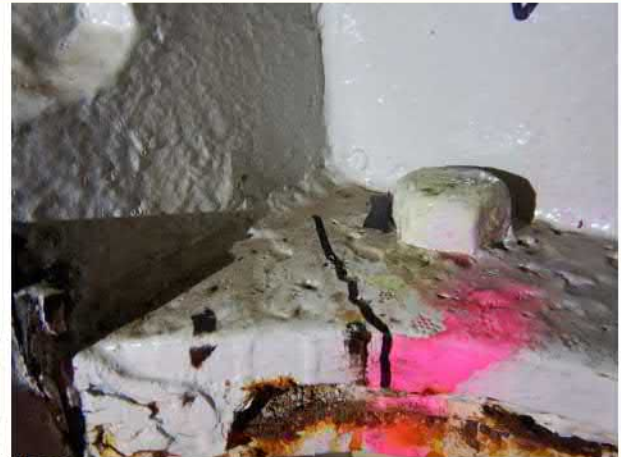
Gebrek : V-202109-2373  
 Paneel : Verdieping 8, ring 3, paneel G  
 Onderdeel : Gevelement  
 Gebrek(en) : Scheur alleen in de flens  
 Locatie : Flens van raam, rechterzijde  
 Omvang : 110 mm  
 Opmerkingen : Geen

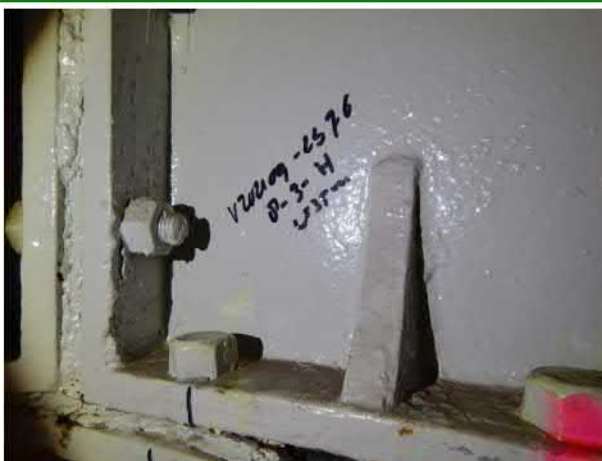
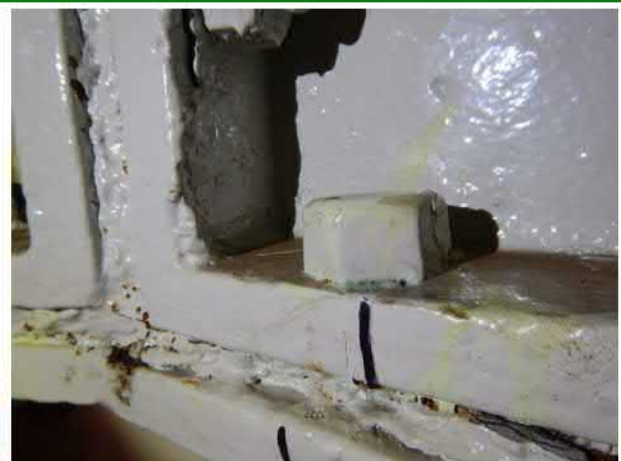
Gebrek : V-202109-2376  
 Paneel : Verdieping 8, ring 3, paneel H  
 Onderdeel : Gevelement  
 Gebrek(en) : Scheur van boutgat naar de rand van de flens  
 Locatie : Bout 1  
 Omvang : 35 mm  
 Opmerkingen : Geen

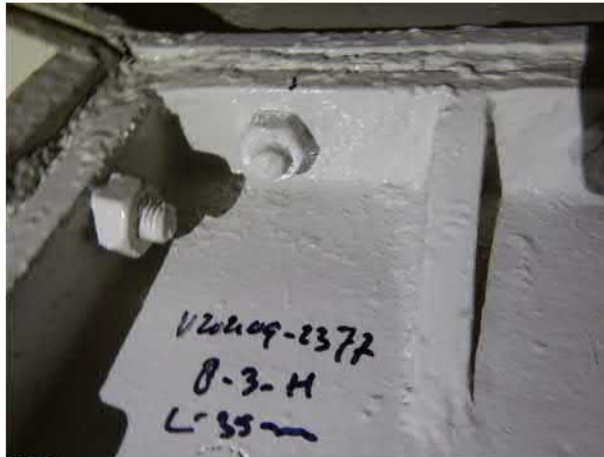
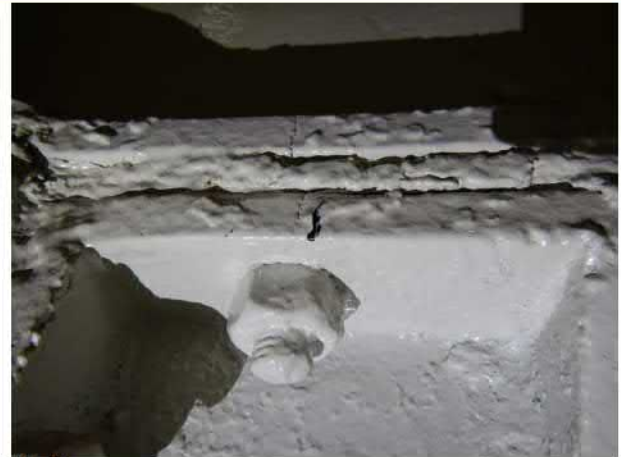
Gebrek : V-202109-2377  
Paneel : Verdieping 8, ring 3, paneel H  
Onderdeel : Gevelement  
Gebrek(en) : Scheur van boutgat naar de rand van de flens  
Locatie : Bout 5 van GH  
Omvang : 35 mm  
Opmerkingen : Geen

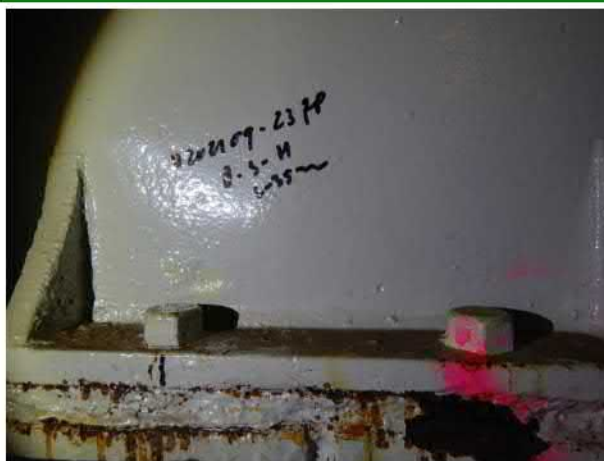
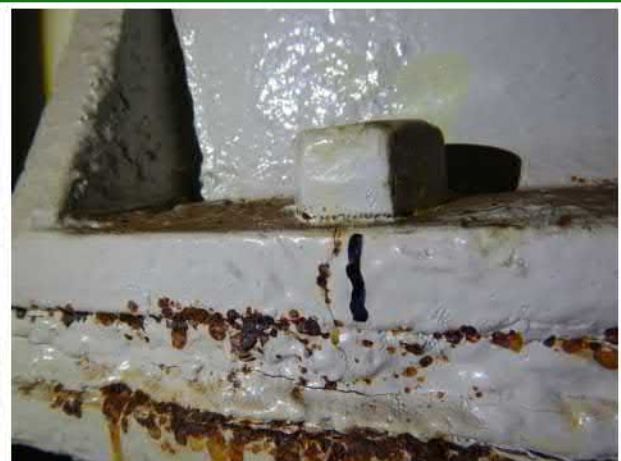
Gebrek : V-202109-2378  
Paneel : Verdieping 8, ring 3, paneel H  
Onderdeel : Gevelement  
Gebrek(en) : Scheur van boutgat naar de rand van de flens  
Locatie : Bout 4  
Omvang : 35 mm  
Opmerkingen : Geen

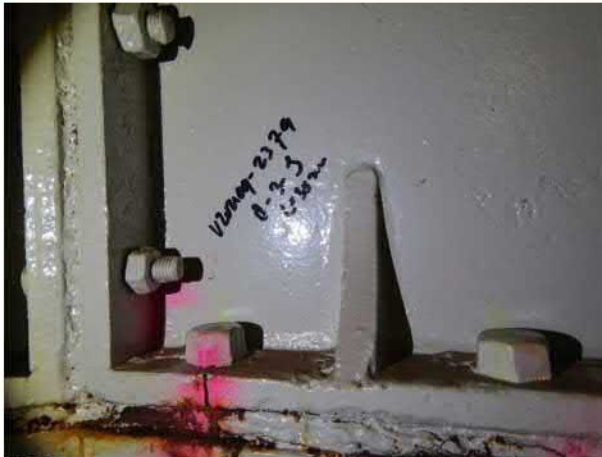
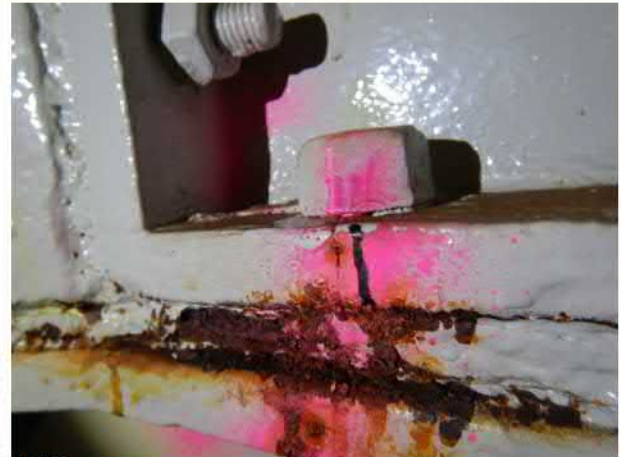
Gebrek : V-202109-2379  
Paneel : Verdieping 8, ring 3, paneel J  
Onderdeel : Gevelement  
Gebreken(en) : Scheur van boutgat naar de rand van de flens  
Locatie : Bout 1  
Omvang : 35 mm  
Opmerkingen : Geen

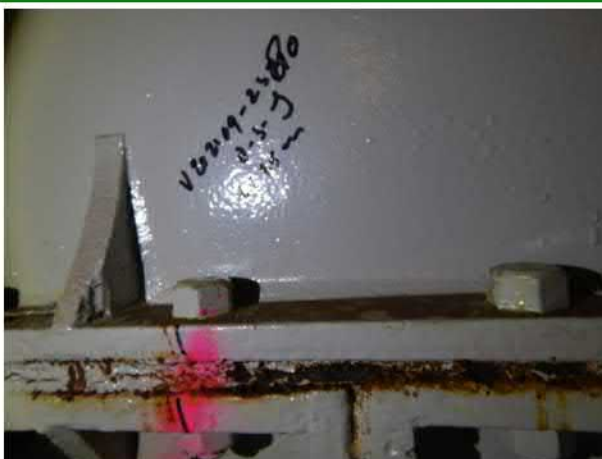
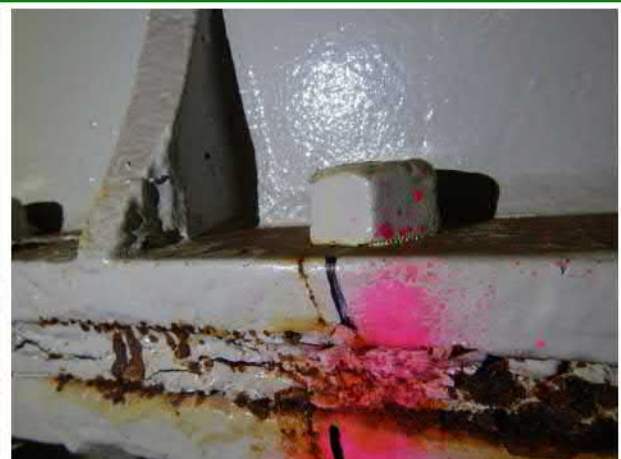
Gebrek : V-202109-2380  
Paneel : Verdieping 8, ring 3, paneel J  
Onderdeel : Gevelement  
Gebreken(en) : Scheur van boutgat naar de rand van de flens  
Locatie : Bout 4  
Omvang : 35 mm  
Opmerkingen : Geen

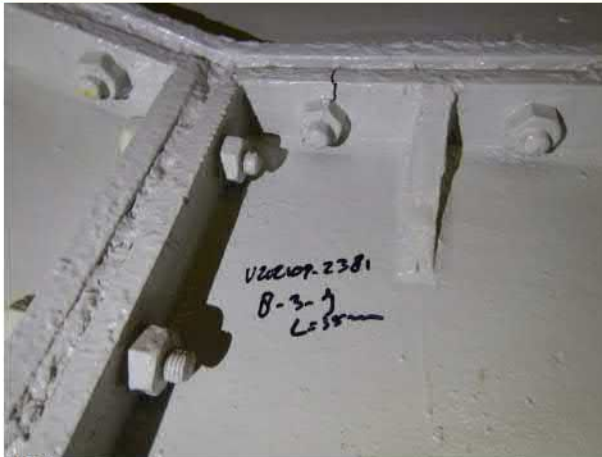
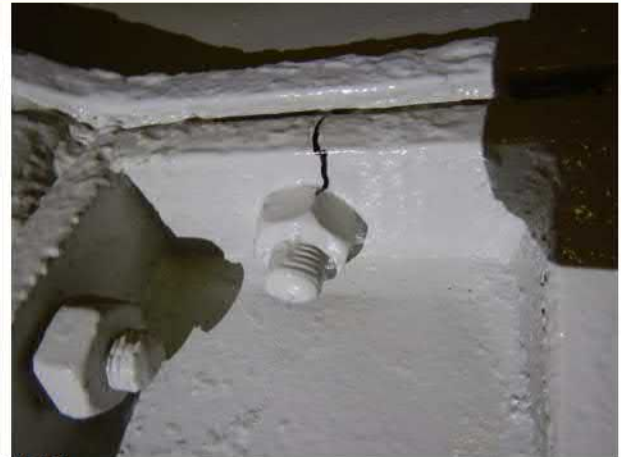
Gebrek : V-202109-2381  
 Paneel : Verdieping 8, ring 3, paneel J  
 Onderdeel : Gevelement  
 Gebrek(en) : Scheur van boutgat naar de rand van de flens  
 Locatie : Bout 5 van IJ  
 Omvang : 35 mm  
 Opmerkingen : Geen

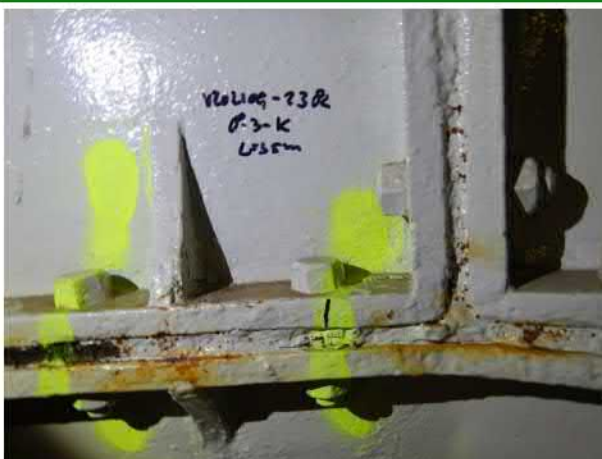
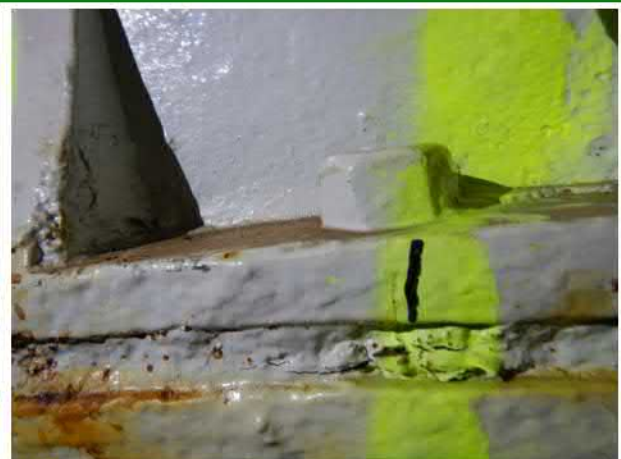
Gebrek : V-202109-2382  
 Paneel : Verdieping 8, ring 3, paneel K  
 Onderdeel : Gevelement  
 Gebrek(en) : Scheur van boutgat naar de rand van de flens  
 Locatie : Bout 8  
 Omvang : 35 mm  
 Opmerkingen : Geen

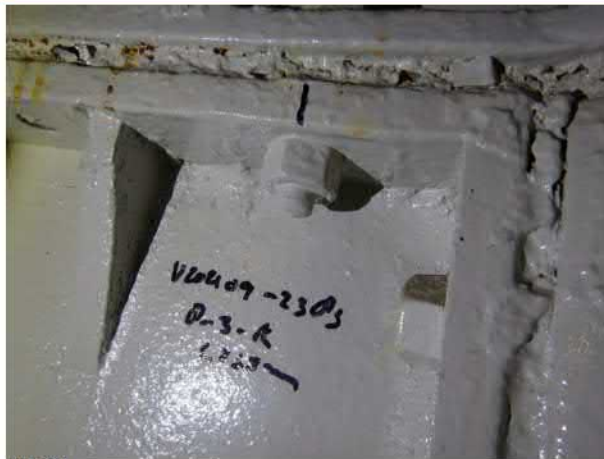
4657

Gebrek : V-202109-2383  
Paneel : Verdieping 8, ring 3, paneel K  
Onderdeel : Gevelement  
Gebrek(en) : Scheur van boutgat naar de rand van de flens  
Locatie : Bout 4 van KL  
Omvang : 35 mm  
Opmerkingen : Geen

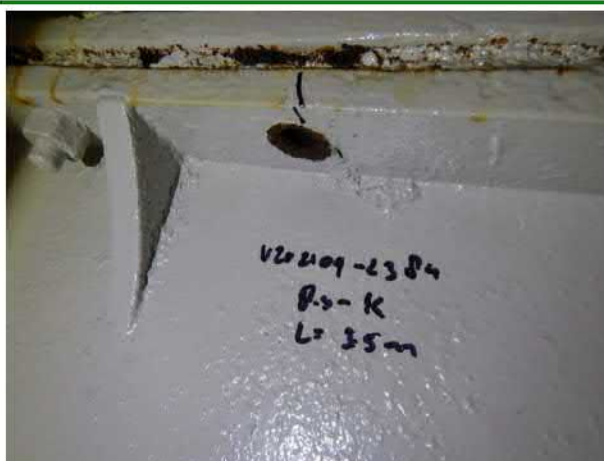
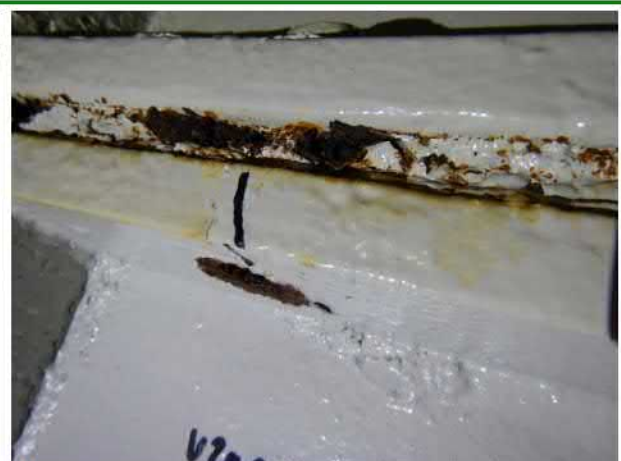
4659

Gebrek : V-202109-2384  
Paneel : Verdieping 8, ring 3, paneel K  
Onderdeel : Gevelement  
Gebrek(en) : Scheur van boutgat naar de rand van de flens  
Locatie : Bout 2 van KL  
Omvang : 35 mm  
Opmerkingen : Geen
