Titel : Inspectie Lange Jaap Huisduinen

Rapportnummer : 42212 Bijlage 3

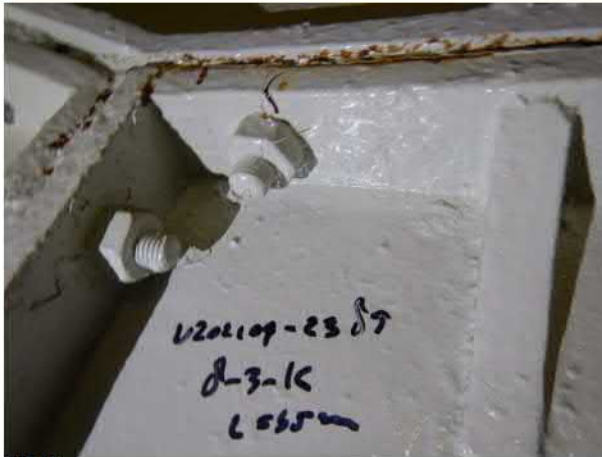
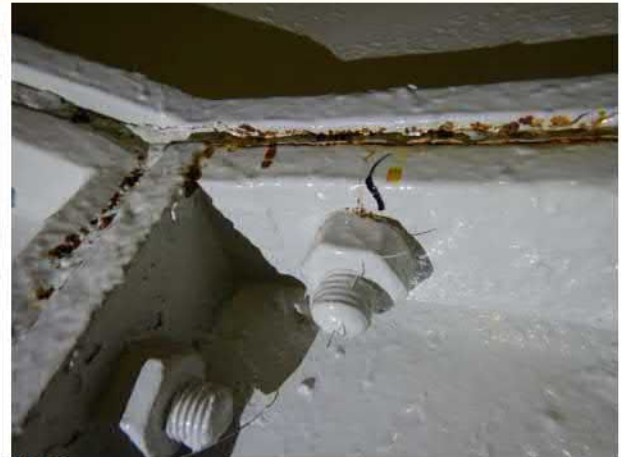
Gebrek : V-202109-2385
Paneel : Verdieping 8, ring 3, paneel K
Onderdeel : Gevelement
Gebrek(en) : Scheur van boutgat naar de rand van de flens
Locatie : Bout 5 van JK
Omvang : 35 mm
Opmerkingen : Geen

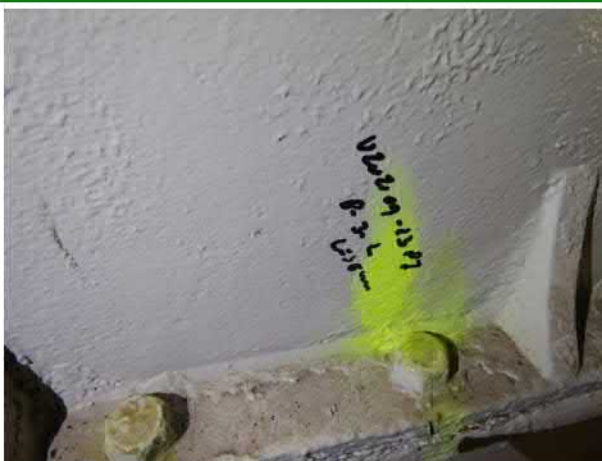
Gebrek : V-202109-2387
Paneel : Verdieping 8, ring 3, paneel L
Onderdeel : Gevelement
Gebrek(en) : Scheur van boutgat naar de rand van de flens
Locatie : Bout 7
Omvang : 35 mm
Opmerkingen : Geen

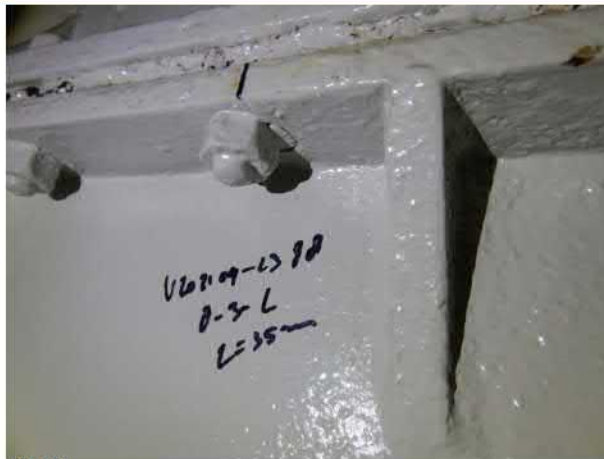
Gebrek : V-202109-2388
Paneel : Verdieping 8, ring 3, paneel L
Onderdeel : Gevelement
Gebrek(en) : Scheur van boutgat naar de rand van de flens
Locatie : Bout 7 van KL
Omvang : 35 mm
Opmerkingen : Geen

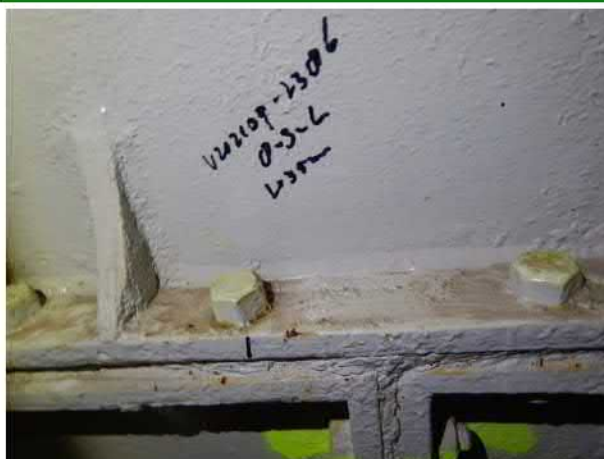
Gebrek : V-202109-2386
Paneel : Verdieping 8, ring 3, paneel L
Onderdeel : Gevelement
Gebrek(en) : Scheur van boutgat naar de rand van de flens
Locatie : Bout 4
Omvang : 35 mm
Opmerkingen : Geen

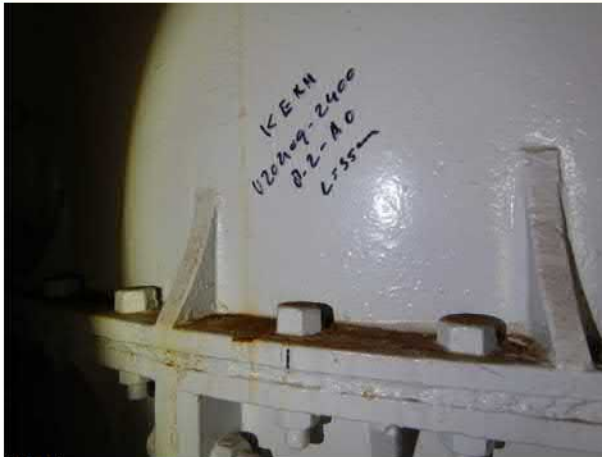
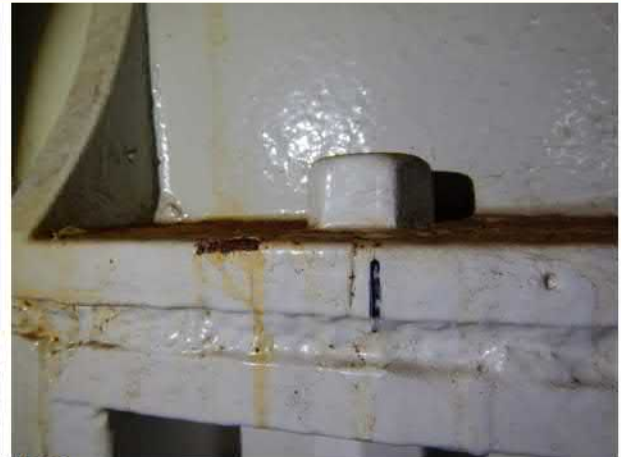
Gebrek : V-202109-2400
 Paneel : Verdieping 8, ring 2, paneel AO
 Onderdeel : Kern
 Gebrek(en) : Scheur van boutgat naar de rand van de flens
 Locatie : Bout 4
 Omvang : 35 mm
 Opmerkingen : Geen

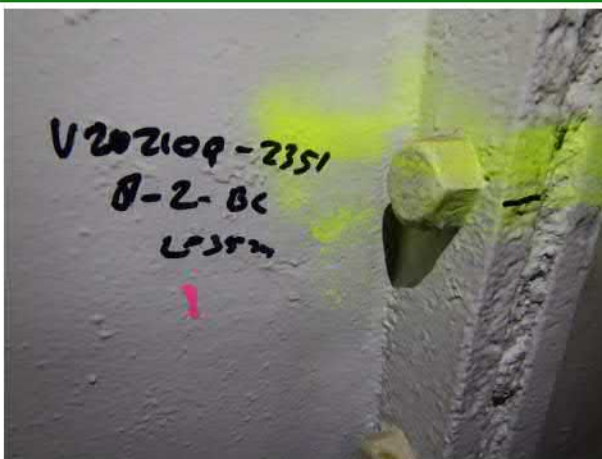
Gebrek : V-202109-2351
 Paneel : Verdieping 8, ring 2, paneel BC
 Onderdeel : Gevelement
 Gebrek(en) : Scheur van boutgat naar de rand van de flens
 Locatie : Bout 11
 Omvang : 35 mm
 Opmerkingen : Geen

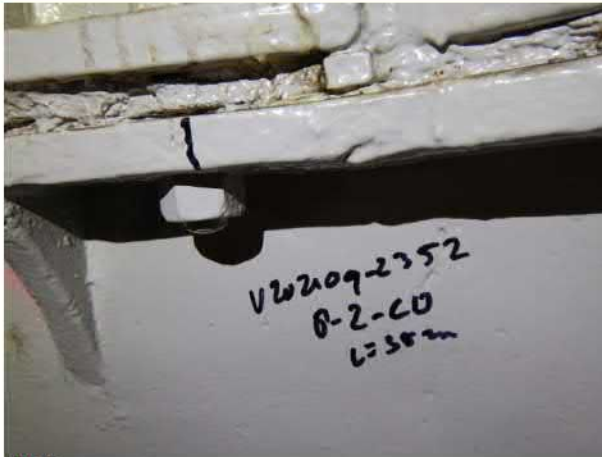
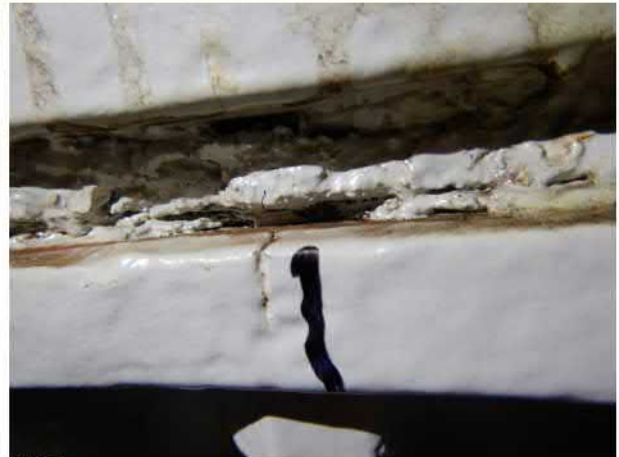
Gebrek : V-202109-2352
Paneel : Verdieping 8, ring 2, paneel CD
Onderdeel : Gevelement
Gebrek(en) : Scheur van boutgat naar de rand van de flens
Locatie : Bout 8 van C
Omvang : 35 mm
Opmerkingen : Geen

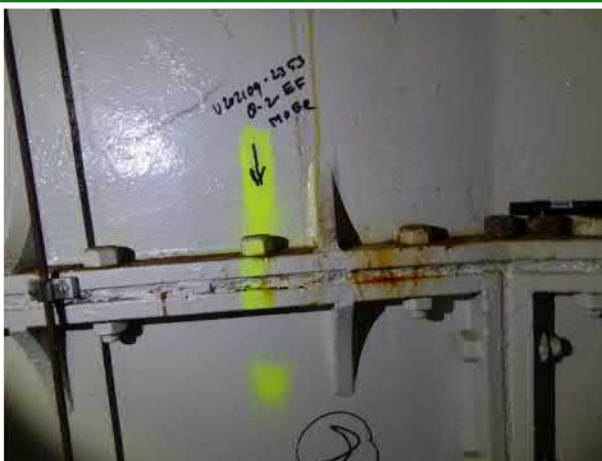
Gebrek : V-202109-2353
Paneel : Verdieping 8, ring 2, paneel EF
Onderdeel : Gevelement
Gebrek(en) : Bout afgebroken
Locatie : Bout 3
Omvang : 1 st.
Opmerkingen : Gedetecteerd in PA onderzoek.

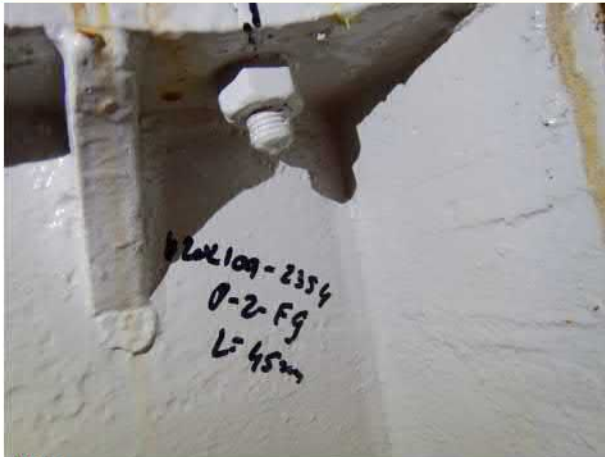
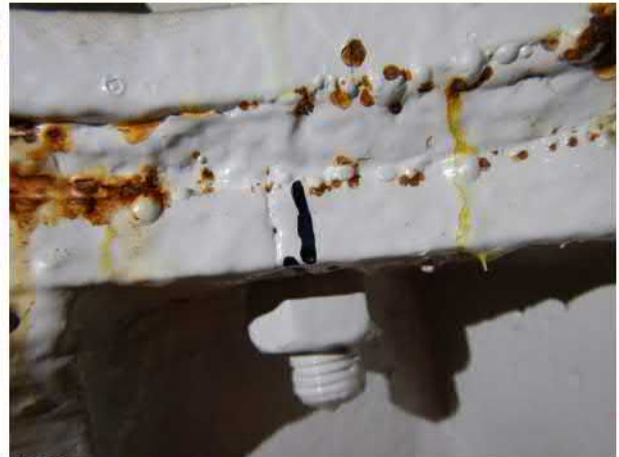
Gebrek : V-202109-2354
 Paneel : Verdieping 8, ring 2, paneel FG
 Onderdeel : Gevelement
 Gebrek(en) : Scheur van boutgat naar de rand van de flens
 Locatie : Bout 2 van G
 Omvang : 40 mm
 Opmerkingen : Raamzijde

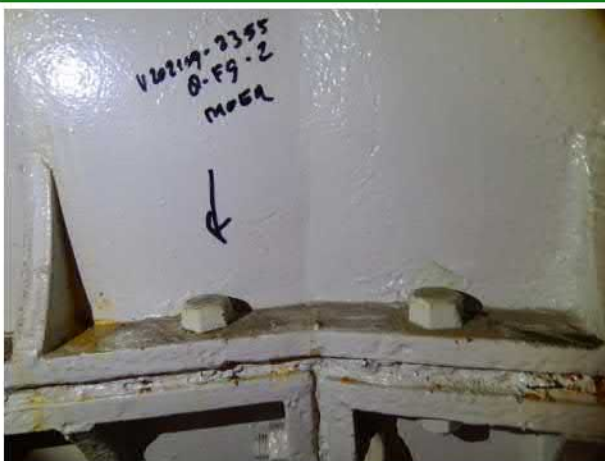
Gebrek : V-202109-2355
 Paneel : Verdieping 8, ring 2, paneel FG
 Onderdeel : Gevelement
 Gebrek(en) : Bout afgebroken
 Locatie : Bout 4
 Omvang : 1 st.
 Opmerkingen : Gedetecteerd in PA onderzoek.

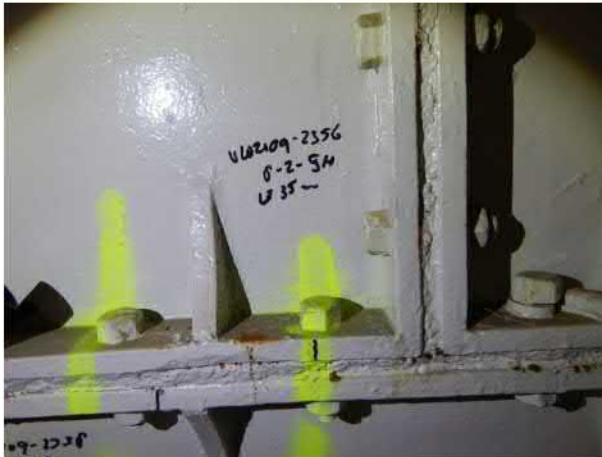
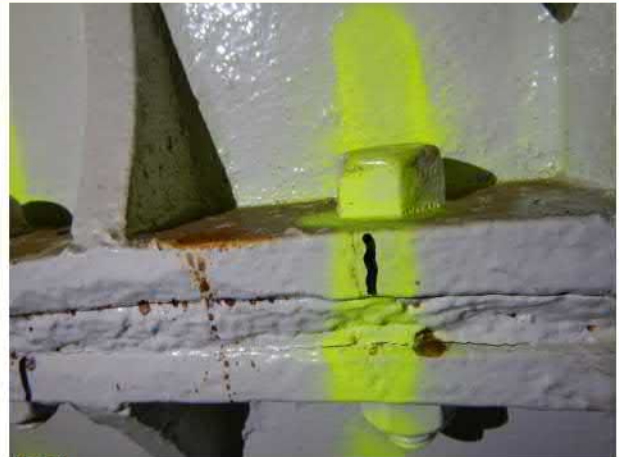
Gebrek : V-202109-2356
 Paneel : Verdieping 8, ring 2, paneel GH
 Onderdeel : Gevelement
 Gebrek(en) : Scheur van boutgat naar de rand van de flens
 Locatie : Bout 5
 Omvang : 35 mm
 Opmerkingen : Geen

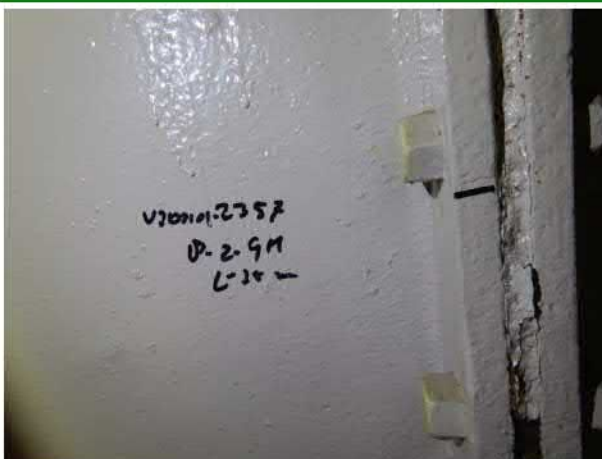
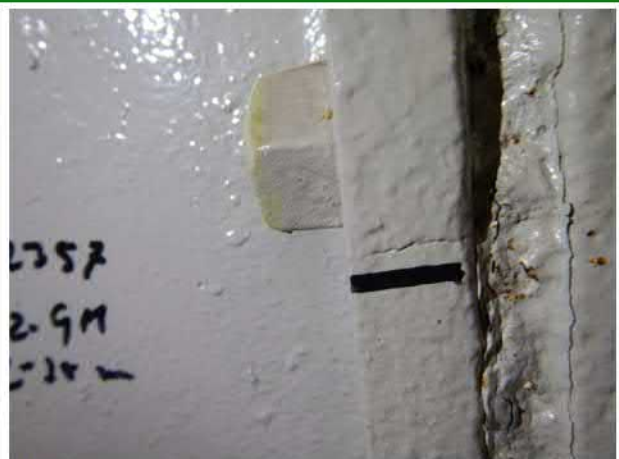
Gebrek : V-202109-2357
 Paneel : Verdieping 8, ring 2, paneel GH
 Onderdeel : Gevelement
 Gebrek(en) : Scheur alleen in de flens
 Locatie : Rechts midden
 Omvang : 35 mm
 Opmerkingen : Geen

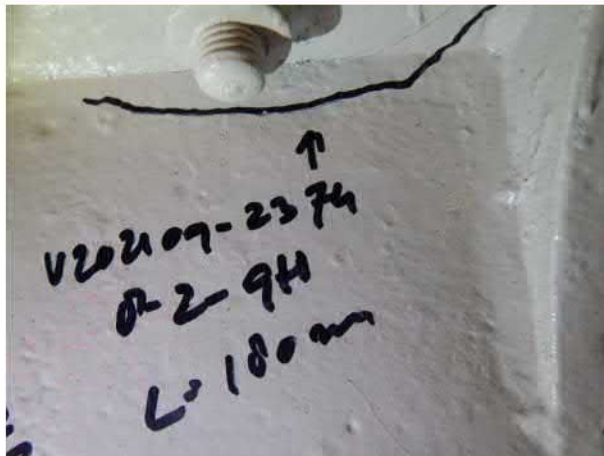
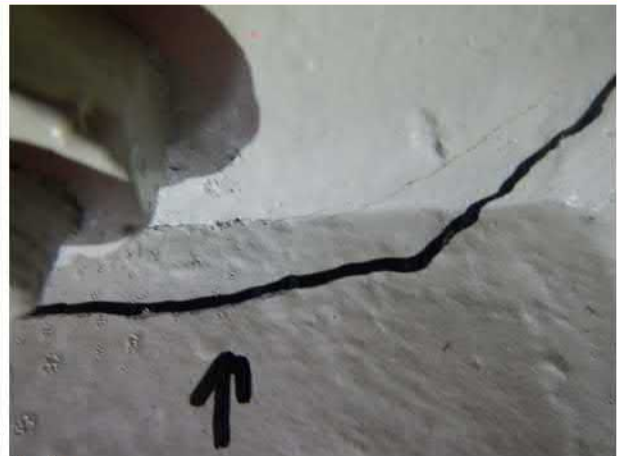
Gebrek : V-202109-2374
 Paneel : Verdieping 8, ring 2, paneel GH
 Onderdeel : Gevelement
 Gebrek(en) : Scheur alleen in de flens
 Locatie : Bovevrand
 Omvang : 180 mm
 Opmerkingen : Geen

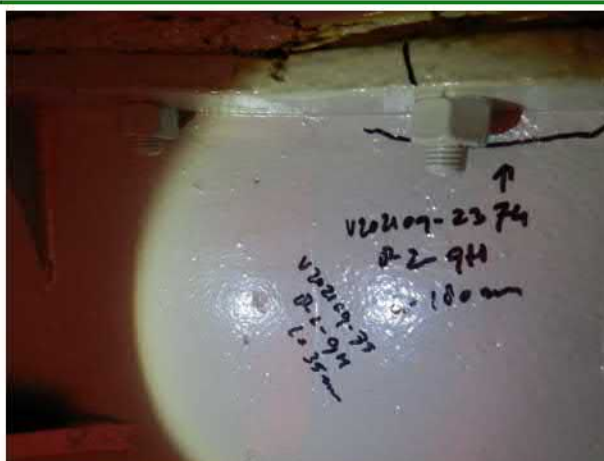
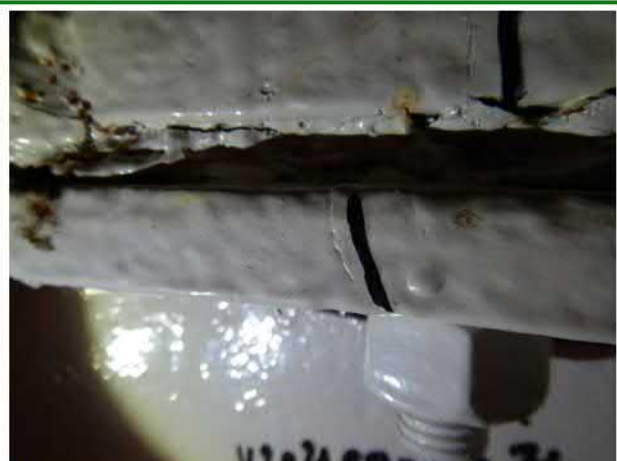
Gebrek : V-202109-2375
 Paneel : Verdieping 8, ring 2, paneel GH
 Onderdeel : Gevelement
 Gebrek(en) : Scheur van boutgat naar de rand van de flens
 Locatie : Bout 1 van H
 Omvang : 35 mm
 Opmerkingen : Geen

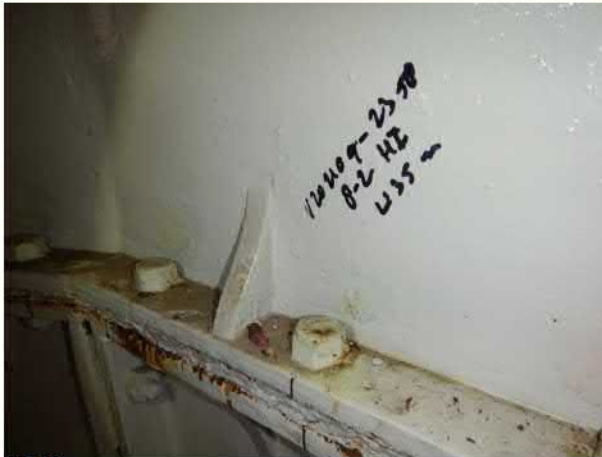
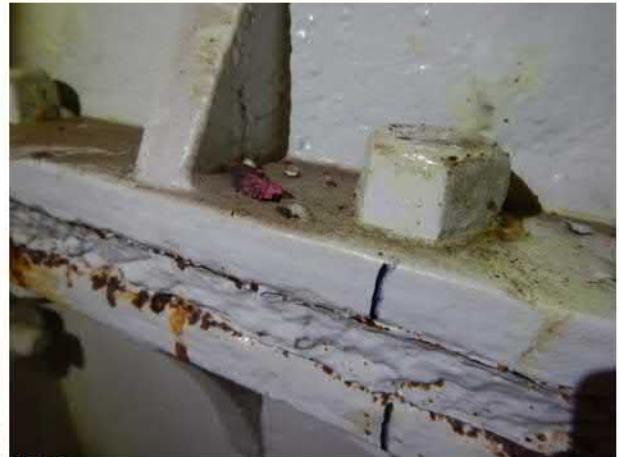
Gebrek : V-202109-2358
Paneel : Verdieping 8, ring 2, paneel HI
Onderdeel : Gevelement
Gebrek(en) : Scheur van boutgat naar de rand van de flens
Locatie : Bout 6
Omvang : 35 mm
Opmerkingen : Geen

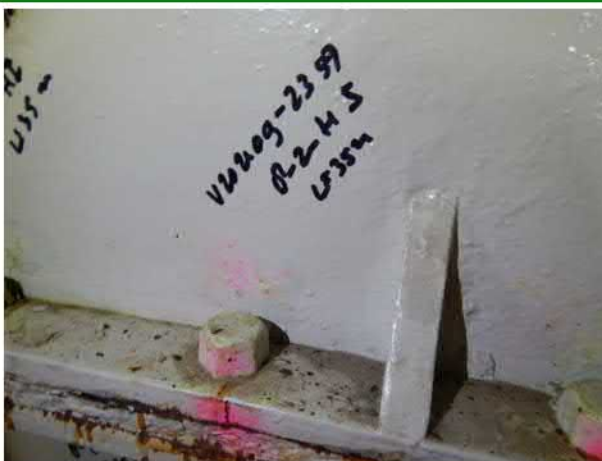
Gebrek : V-202109-2359
Paneel : Verdieping 8, ring 2, paneel HI
Onderdeel : Gevelement
Gebrek(en) : Scheur van boutgat naar de rand van de flens
Locatie : Bout 7
Omvang : 35 mm
Opmerkingen : Geen

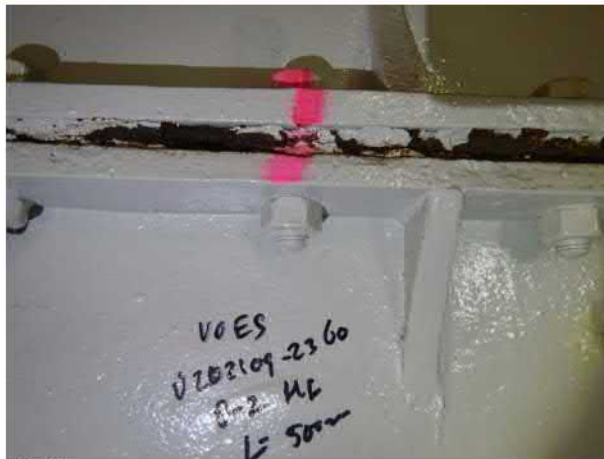
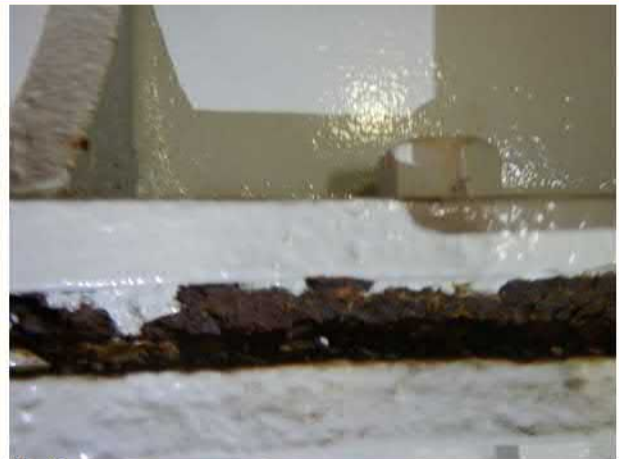
Gebrek : V-202109-2360
Paneel : Verdieping 8, ring 2, paneel HI
Onderdeel : Voegvulling
Gebrek(en) : Corrosie(sporen)
Locatie : bovenrand
Omvang : 500 mm
Opmerkingen : ca. 25% van de verdieping

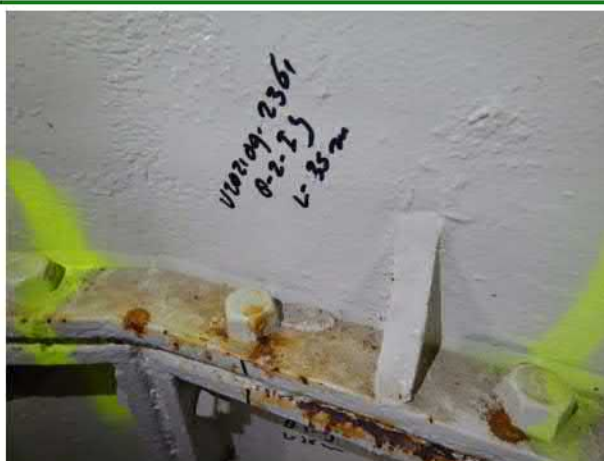
Gebrek : V-202109-2361
Paneel : Verdieping 8, ring 2, paneel IJ
Onderdeel : Gevelement
Gebrek(en) : Scheur van boutgat naar de rand van de flens
Locatie : Bout 5
Omvang : 35 mm
Opmerkingen : Geen

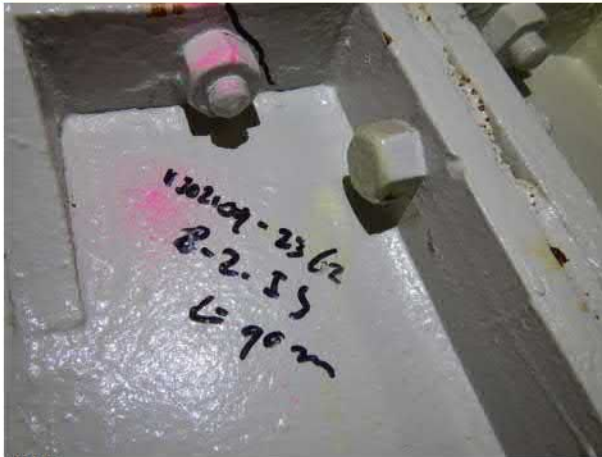
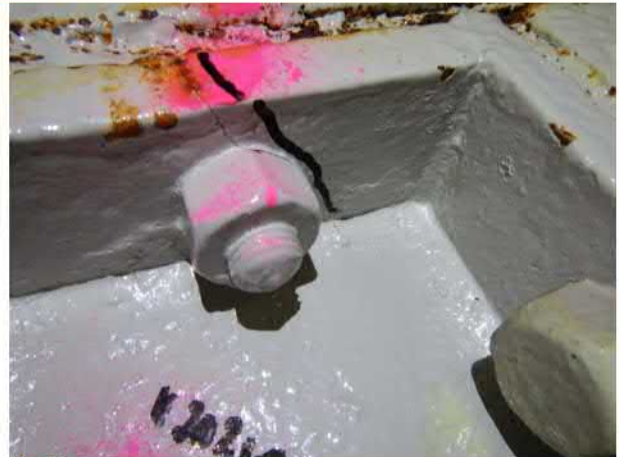
Gebrek : V-202109-2362
Paneel : Verdieping 8, ring 2, paneel IJ
Onderdeel : Gevelement
Gebrek(en) : Scheur van boutgat naar de rand van de flens
Locatie : Bout 4 van J
Omvang : 35 mm
Opmerkingen : Geen

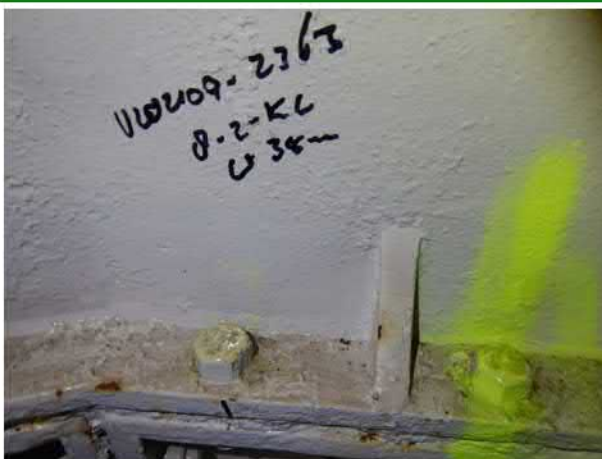
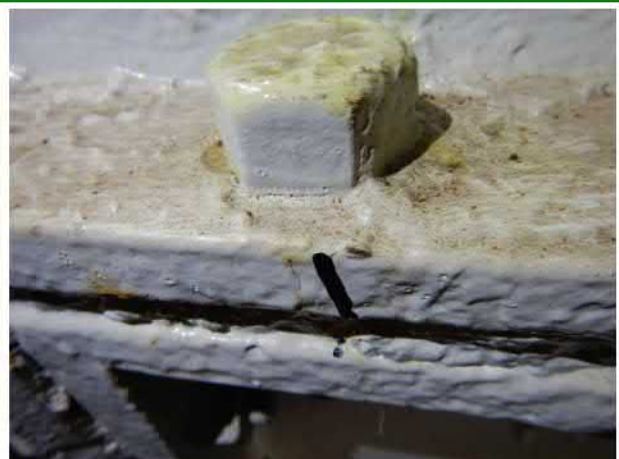
Gebrek : V-202109-2363
Paneel : Verdieping 8, ring 2, paneel KL
Onderdeel : Gevelement
Gebrek(en) : Scheur van boutgat naar de rand van de flens
Locatie : Bout 5
Omvang : 35 mm
Opmerkingen : Geen

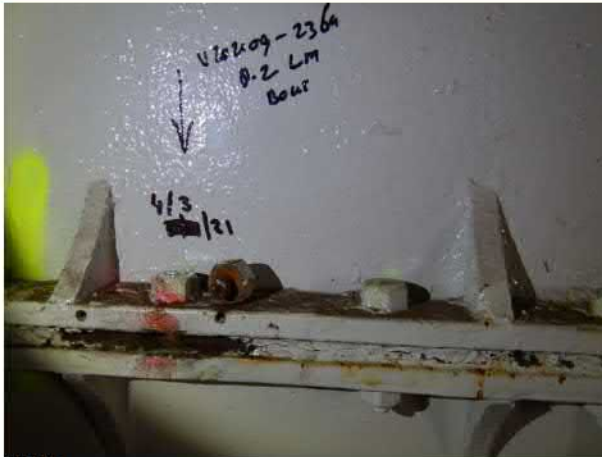
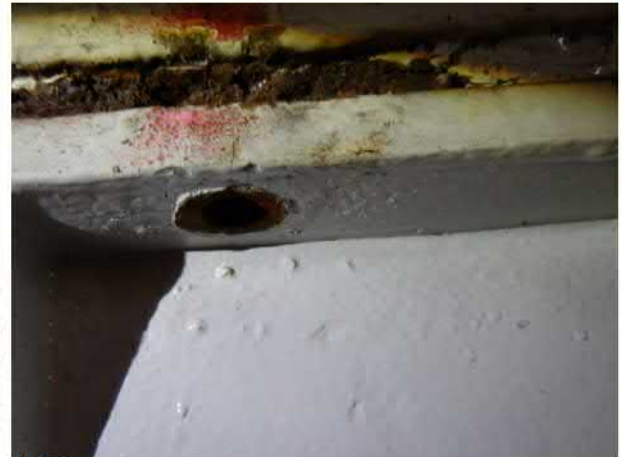
Gebrek : V-202109-2364
 Paneel : Verdieping 8, ring 2, paneel LM
 Onderdeel : Gevelement
 Gebrek(en) : Bout afgebroken
 Locatie : Bout 2
 Omvang : 1 st.
 Opmerkingen : Wel gedetecteerd in PA onderzoek, daarna gebroken.

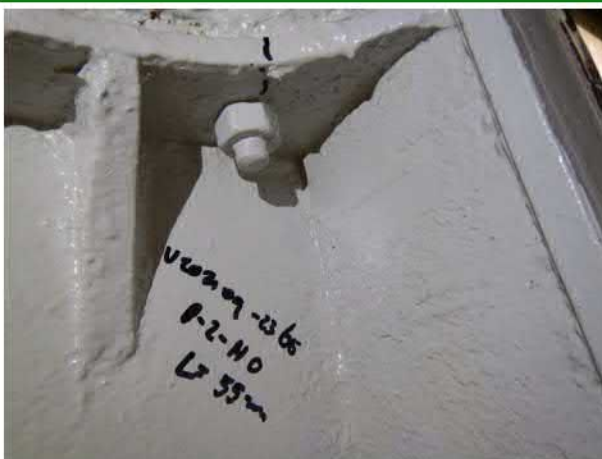
Gebrek : V-202109-2365
 Paneel : Verdieping 8, ring 2, paneel NO
 Onderdeel : Gevelement
 Gebrek(en) : Scheur van boutgat naar de rand van de flens & Scheur alleen in de flens
 Locatie : Bout 2 van O
 Omvang : 55 mm
 Opmerkingen : Flens van raam, links

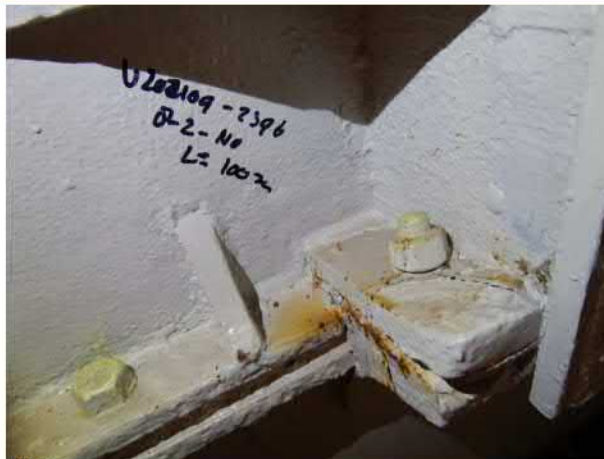
Gebrek : V-202109-2396
 Paneel : Verdieping 8, ring 2, paneel NO
 Onderdeel : Gevelement
 Gebrek(en) : Scheur alleen in de flens
 Locatie : Flens raam links
 Omvang : 100 mm
 Opmerkingen : Raamzijde

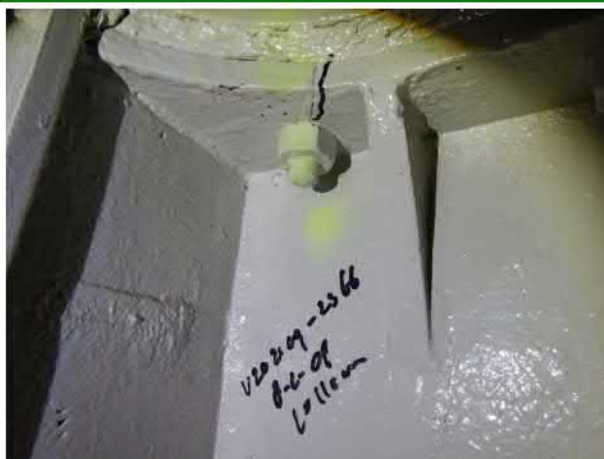
Gebrek : V-202109-2366
 Paneel : Verdieping 8, ring 2, paneel OP
 Onderdeel : Gevelement
 Gebrek(en) : Scheur van boutgat naar de rand van de flens & Scheur alleen in de flens
 Locatie : Bout 3 van O
 Omvang : 110 mm
 Opmerkingen : Flens van raam, rechts

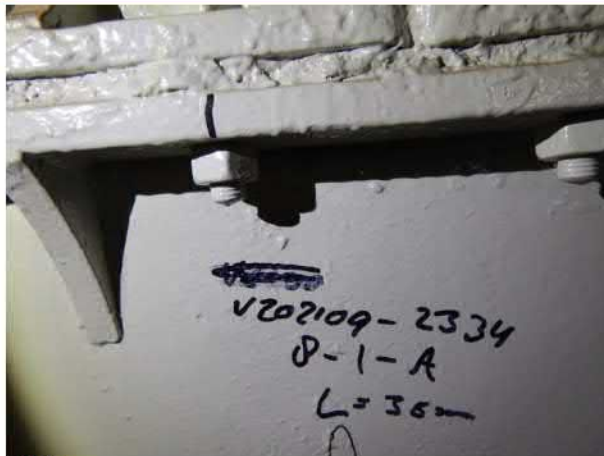
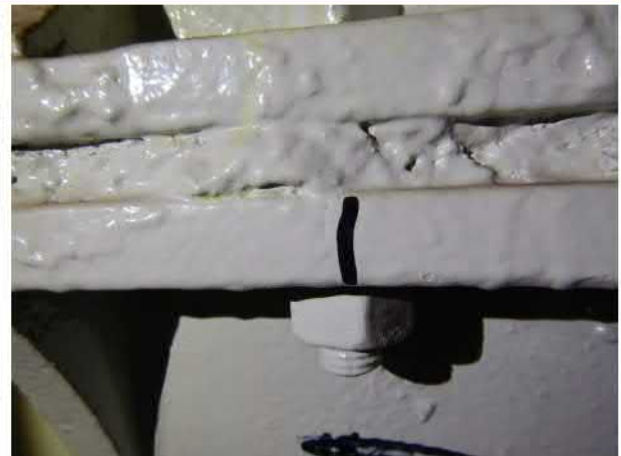
Gebrek : V-202109-2334
Paneel : Verdieping 8, ring 1, paneel A
Onderdeel : Gevelement
Gebrek(en) : Scheur van boutgat naar de rand van de flens
Locatie : Bout 8 van PA
Omvang : 35 mm
Opmerkingen : Geen

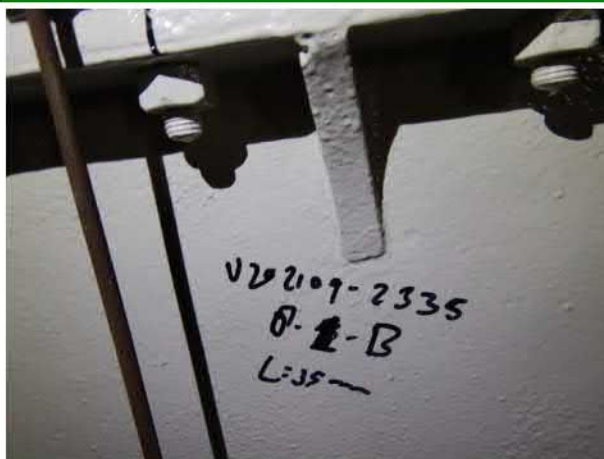
Gebrek : V-202109-2335
Paneel : Verdieping 8, ring 1, paneel B
Onderdeel : Gevelement
Gebrek(en) : Scheur van boutgat naar de rand van de flens
Locatie : Bout 7 van AB
Omvang : 35 mm
Opmerkingen : Geen

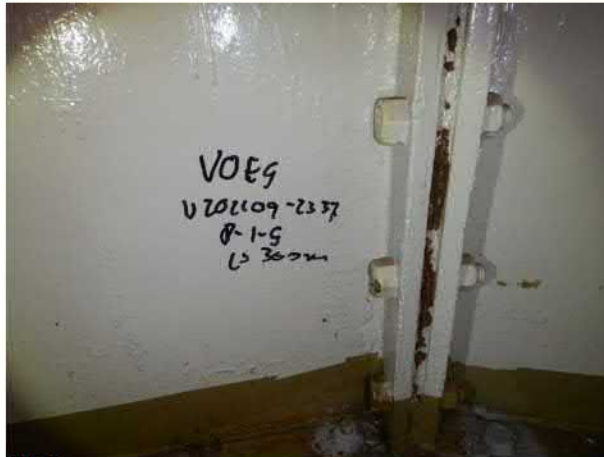
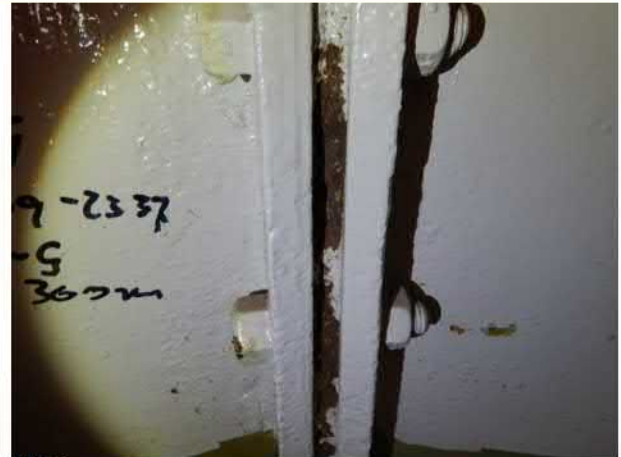
Gebrek : V-202109-2337
Paneel : Verdieping 8, ring 1, paneel G
Onderdeel : Voegvulling
Gebrek(en) : Corrosie(sporen)
Locatie : Rechterzijde
Omvang : 300 mm
Opmerkingen : Geen

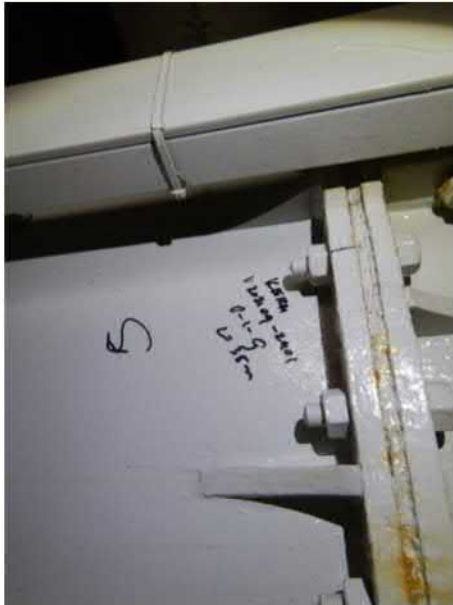
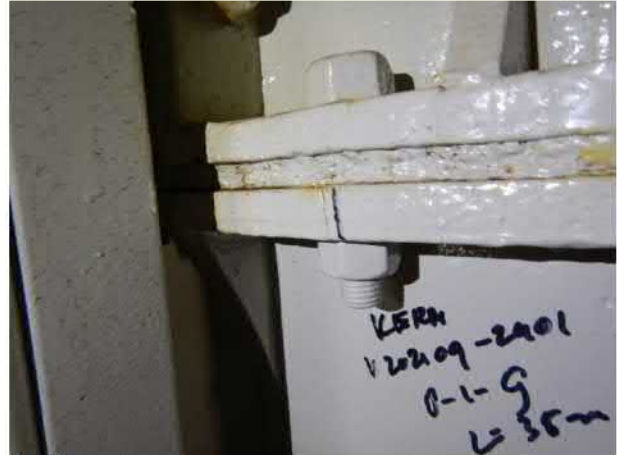
Gebrek : V-202109-2401
Paneel : Verdieping 8, ring 1, paneel G
Onderdeel : Kern
Gebrek(en) : Scheur van boutgat naar de rand van de flens
Locatie : Bout 1 van GE
Omvang : 35 mm
Opmerkingen : Geen

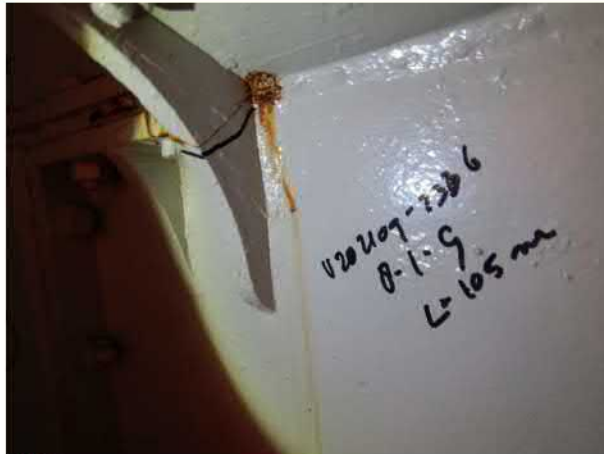
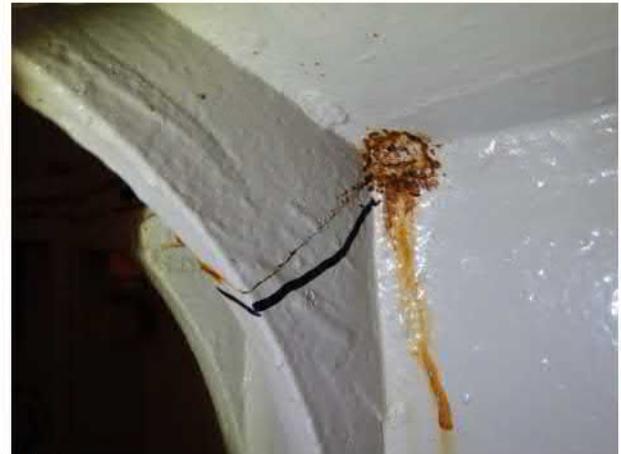
Gebrek : V-202109-2336
Paneel : Verdieping 8, ring 1, paneel G
Onderdeel : Gevelement
Gebrek(en) : Scheur alleen in de flens
Locatie : Flens van het raam
Omvang : 105 mm
Opmerkingen : Raamzijde

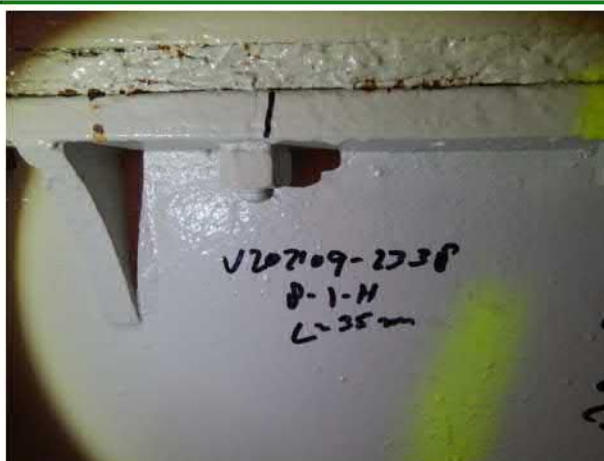
Gebrek : V-202109-2338
Paneel : Verdieping 8, ring 1, paneel H
Onderdeel : Gevelement
Gebrek(en) : Scheur van boutgat naar de rand van de flens
Locatie : Bout 3 van G
Omvang : 35 mm
Opmerkingen : Geen

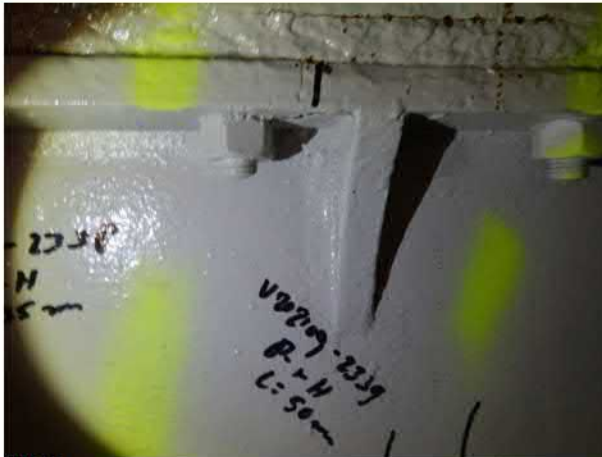
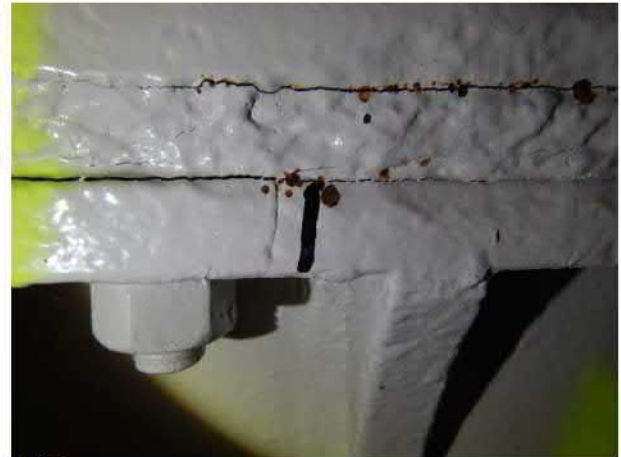
Gebrek : V-202109-2339
 Paneel : Verdieping 8, ring 1, paneel H
 Onderdeel : Gevelement
 Gebrek(en) : Scheur alleen in de flens
 Locatie : Boven midden
 Omvang : 50 mm
 Opmerkingen : Geen

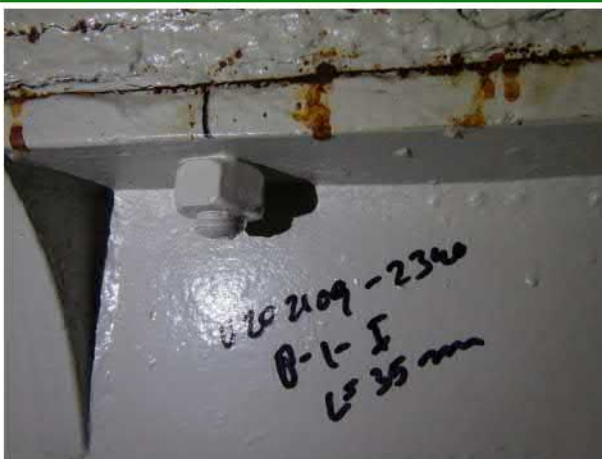
Gebrek : V-202109-2340
 Paneel : Verdieping 8, ring 1, paneel I
 Onderdeel : Gevelement
 Gebrek(en) : Scheur van boutgat naar de rand van de flens
 Locatie : Bout 6 van H1
 Omvang : 35 mm
 Opmerkingen : Geen

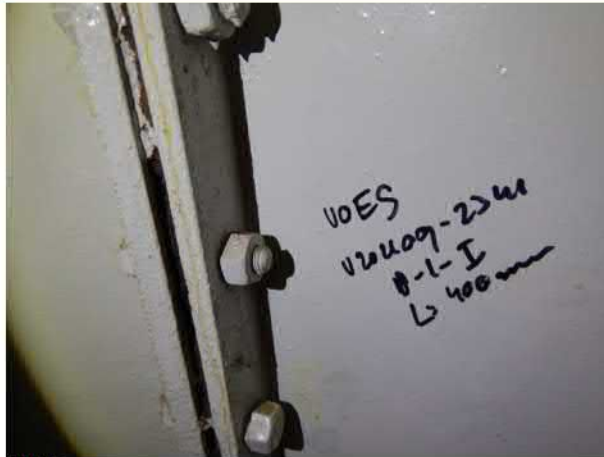
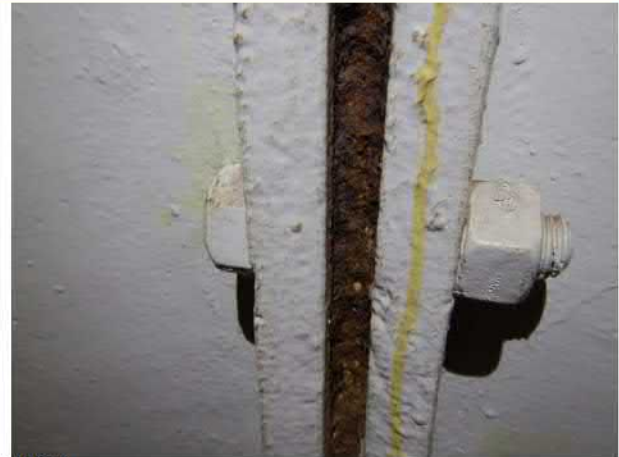
Gebrek : V-202109-2341
Paneel : Verdieping 8, ring 1, paneel I
Onderdeel : Voegvulling
Gebrek(en) : Corrosie(sporen)
Locatie : Links en boven
Omvang : 400 mm
Opmerkingen : Geen

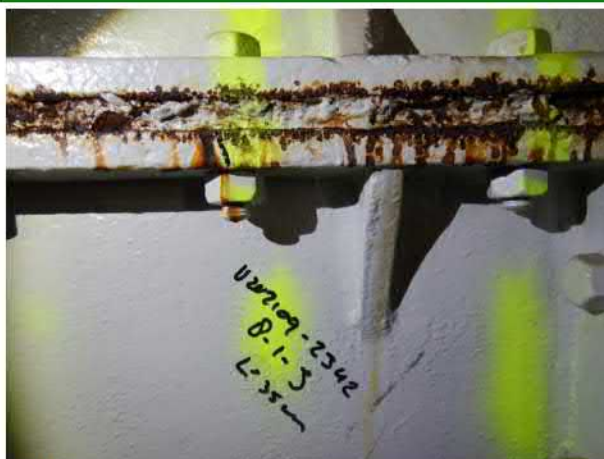
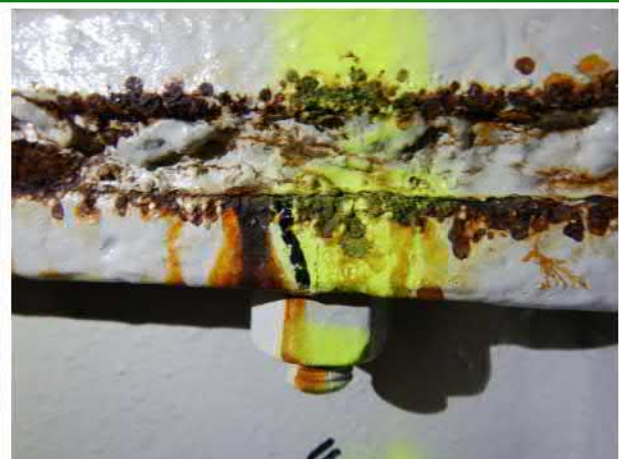
Gebrek : V-202109-2342
Paneel : Verdieping 8, ring 1, paneel J
Onderdeel : Gevelement
Gebrek(en) : Scheur van boutgat naar de rand van de flens
Locatie : Bout 3 van JK
Omvang : 35 mm
Opmerkingen : Geen

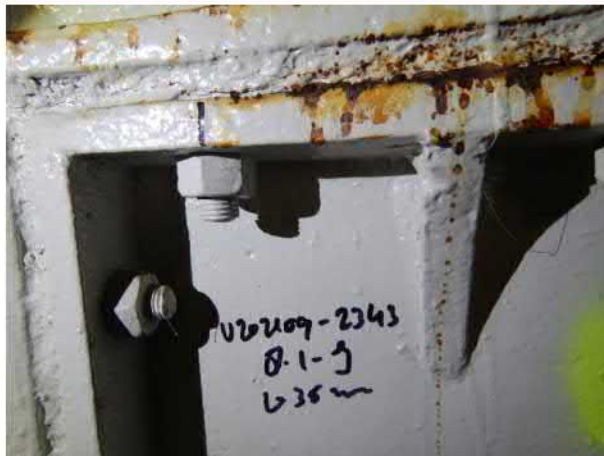
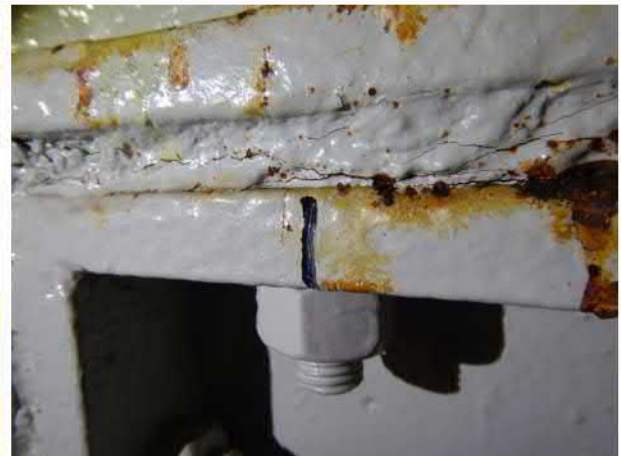
Gebrek : V-202109-2343
 Paneel : Verdieping 8, ring 1, paneel J
 Onderdeel : Gevelement
 Gebrek(en) : Scheur van boutgat naar de rand van de flens
 Locatie : Bout 5 van IJ
 Omvang : 35 mm
 Opmerkingen : Geen

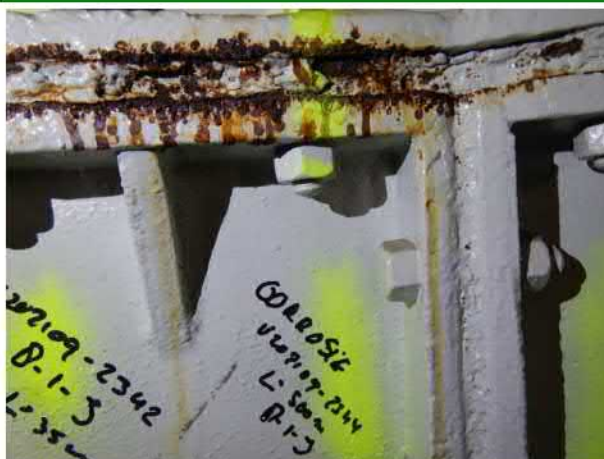
Gebrek : V-202109-2344
 Paneel : Verdieping 8, ring 1, paneel J
 Onderdeel : Voegvulling
 Gebrek(en) : Corrosie(sporen)
 Locatie : Boven
 Omvang : 500 mm
 Opmerkingen : Gehele verdieping, ca 25%

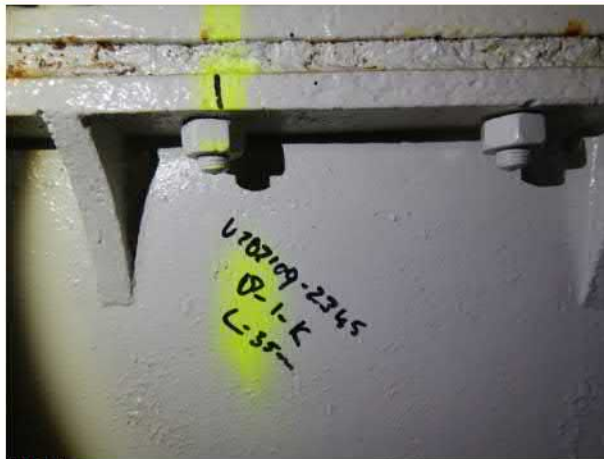
Gebrek : V-202109-2345
Paneel : Verdieping 8, ring 1, paneel K
Onderdeel : Gevelement
Gebreken(en) : Scheur van boutgat naar de rand van de flens
Locatie : Bout 2 van KL
Omvang : 35 mm
Opmerkingen : Geen

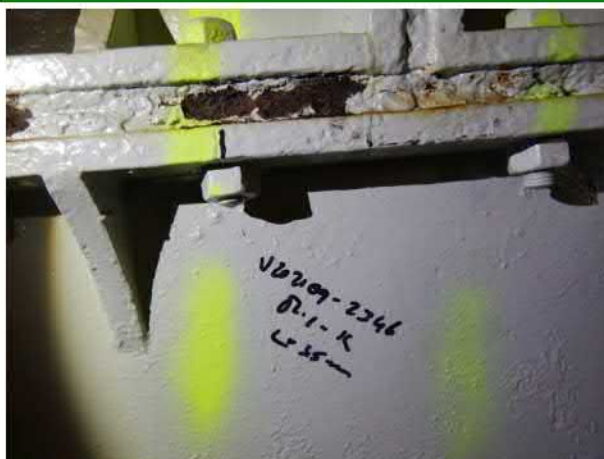
Gebrek : V-202109-2346
Paneel : Verdieping 8, ring 1, paneel K
Onderdeel : Gevelement
Gebreken(en) : Scheur van boutgat naar de rand van de flens
Locatie : Bout 8 van JK
Omvang : 35 mm
Opmerkingen : Geen

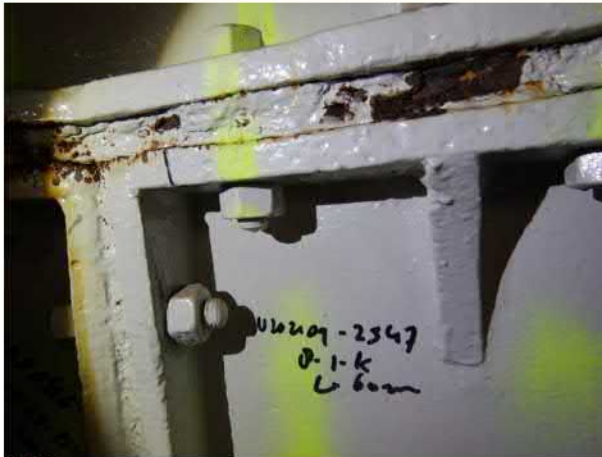
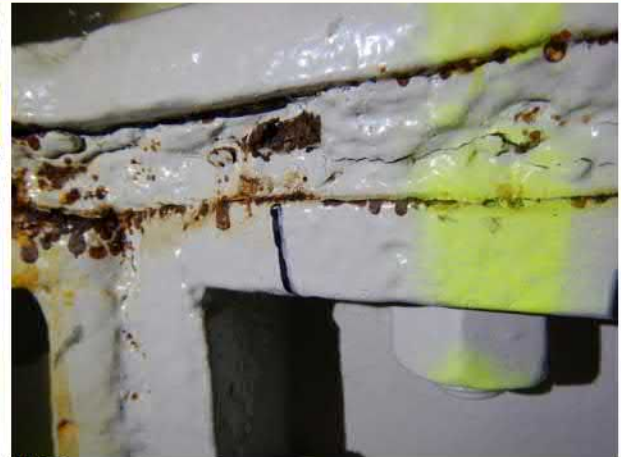
Gebrek : V-202109-2347
Paneel : Verdieping 8, ring 1, paneel K
Onderdeel : Gevelement
Gebrek(en) : Scheur alleen in de flens
Locatie : Linksboven
Omvang : 60 mm
Opmerkingen : Geen

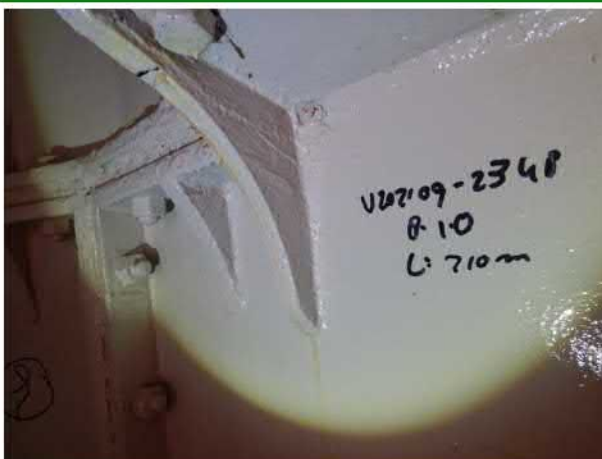
Gebrek : V-202109-2348
Paneel : Verdieping 8, ring 1, paneel O
Onderdeel : Gevelement
Gebrek(en) : Scheur alleen in de flens
Locatie : Flens van het raam
Omvang : 210 mm
Opmerkingen : Raamzijde

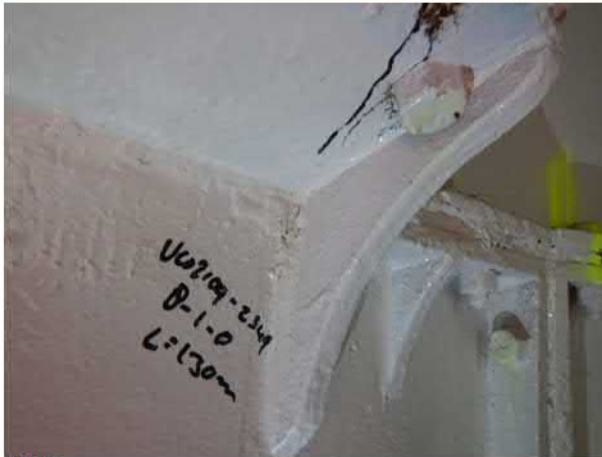
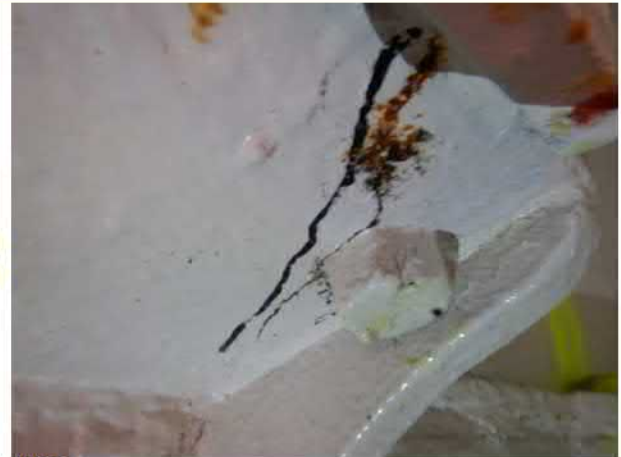
Gebrek : V-202109-2349
Paneel : Verdieping 8, ring 1, paneel O
Onderdeel : Gevelement
Gebrek(en) : Scheur alleen in de flens
Locatie : Flens van het raam
Omvang : 130 mm
Opmerkingen : Raamzijde

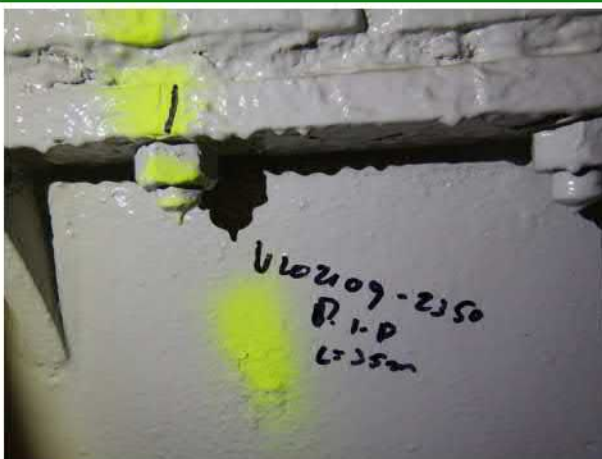
Gebrek : V-202109-2350
Paneel : Verdieping 8, ring 1, paneel P
Onderdeel : Gevelement
Gebrek(en) : Scheur van boutgat naar de rand van de flens
Locatie : Bout 5 van OP
Omvang : 35 mm
Opmerkingen : Geen

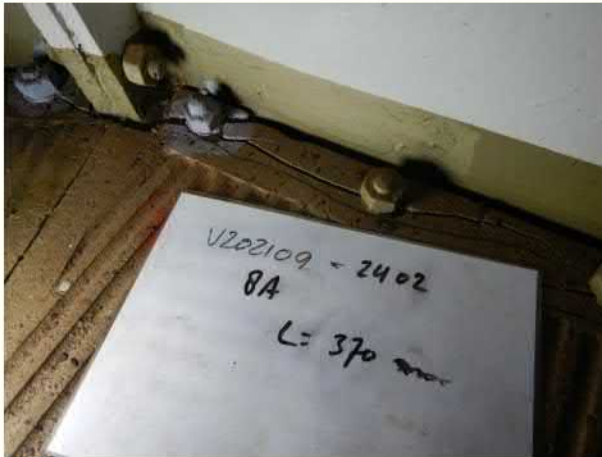
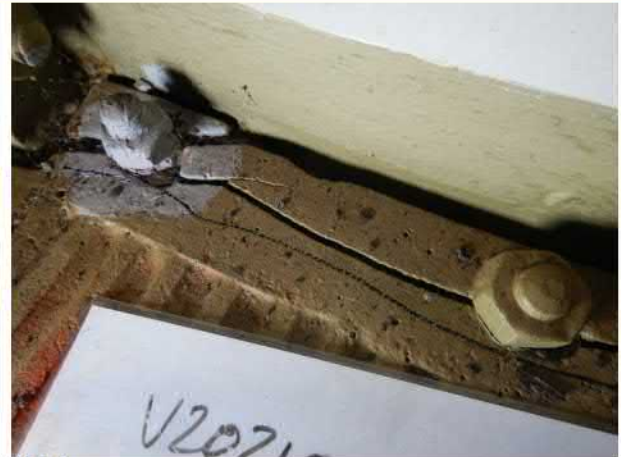
Gebrek : V-202109-2402
 Paneel : Verdieping 8, ring , paneel A
 Onderdeel : Vloer
 Gebrek(en) : Scheur alleen in de flens & Scheur van boutgat naar de rand van de flens
 Locatie : Begin flens tot bout 3
 Omvang : 370 mm
 Opmerkingen : Geen

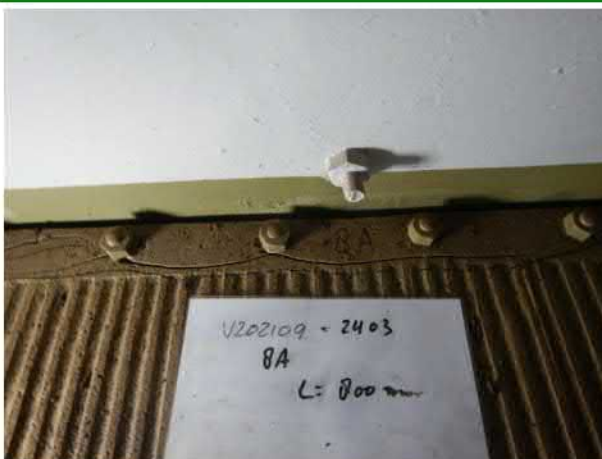
Gebrek : V-202109-2403
 Paneel : Verdieping 8, ring , paneel A
 Onderdeel : Vloer
 Gebrek(en) : Scheur alleen in de flens
 Locatie : Bout 2 naar 5
 Omvang : 800 mm
 Opmerkingen : Geen

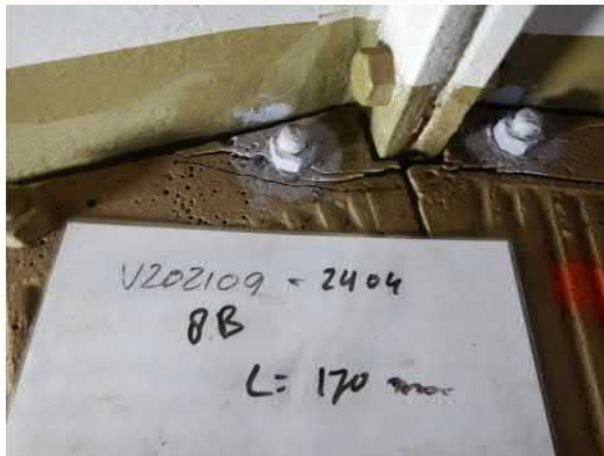
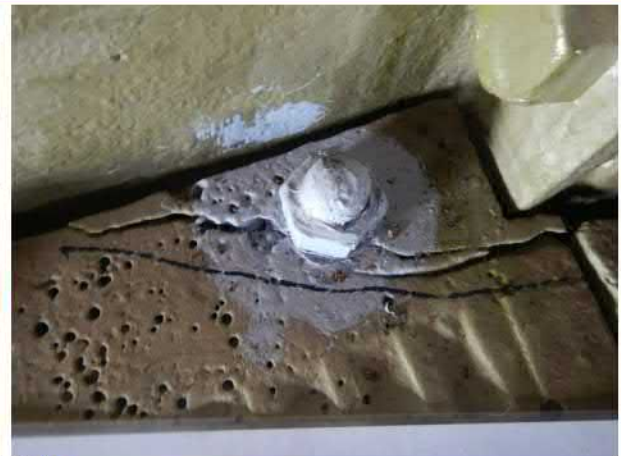
Gebrek : V-202109-2404
Paneel : Verdieping 8, ring , paneel B
Onderdeel : Vloer
Gebrek(en) : Scheur alleen in de flens
Locatie : Hoek einde flens
Omvang : 170 mm
Opmerkingen : Geen

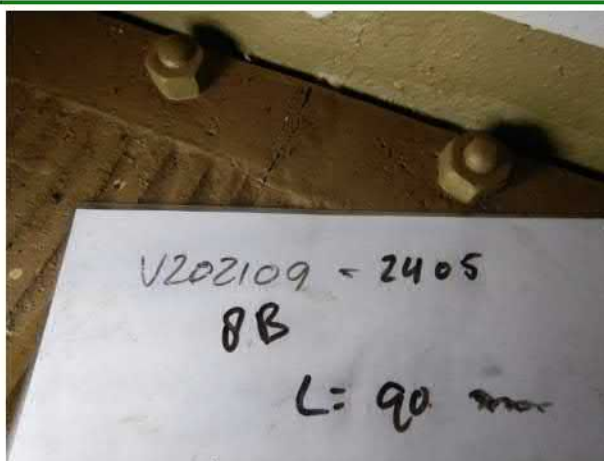
Gebrek : V-202109-2405
Paneel : Verdieping 8, ring , paneel B
Onderdeel : Vloer
Gebrek(en) : Scheur alleen in de flens
Locatie : Midden flens
Omvang : 90 mm
Opmerkingen : Geen

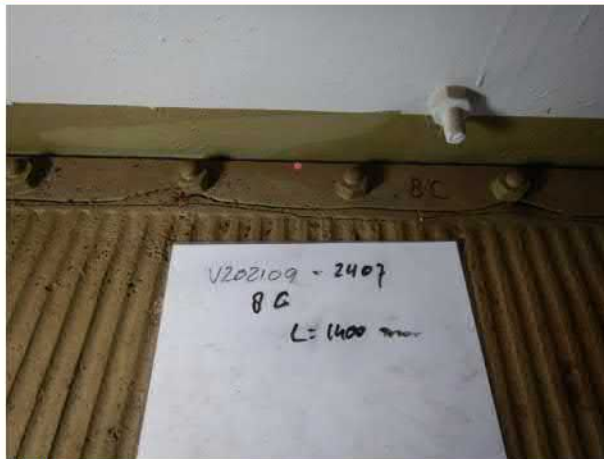
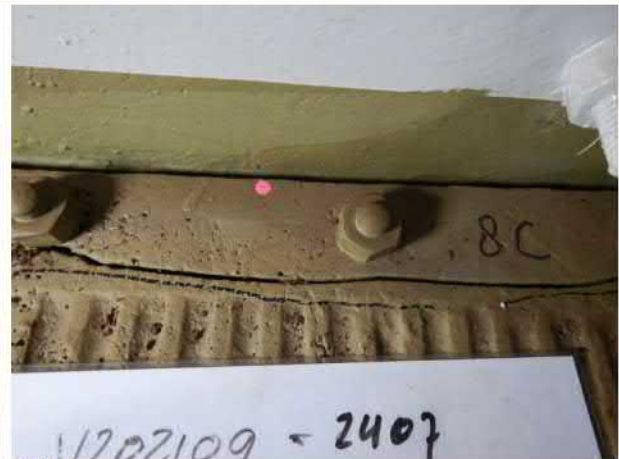
Gebrek : V-202109-2407
Paneel : Verdieping 8, ring , paneel C
Onderdeel : Vloer
Gebrek(en) : Scheur alleen in de flens & Scheur van boutgat naar de rand van de flens
Locatie : Gehele buiten flens
Omvang : 1400 mm
Opmerkingen : Geen
