Titel : Inspectie Lange Jaap Huisduinen

Rapportnummer : 42212 Bijlage 3

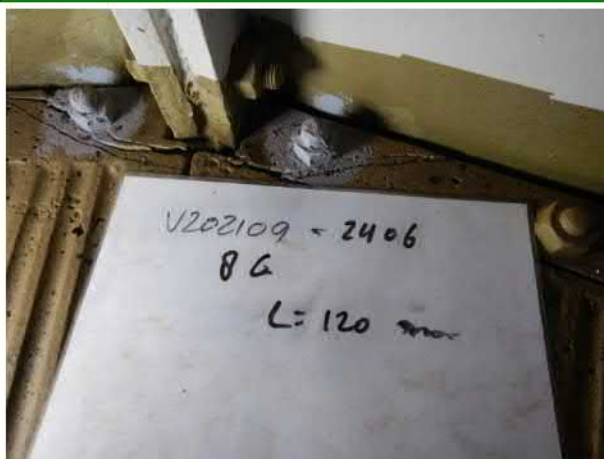
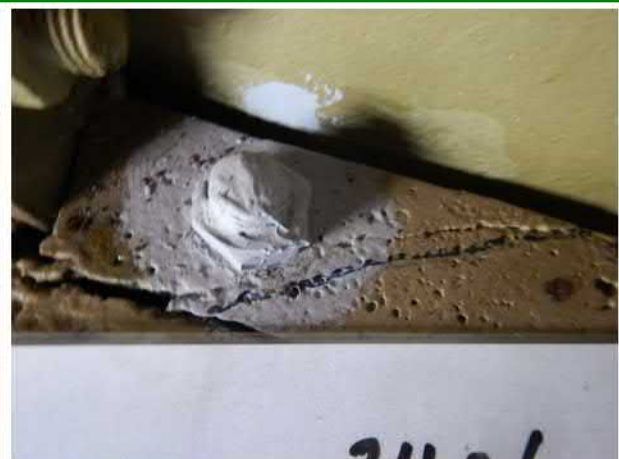
Gebrek : V-202109-2406
Paneel : Verdieping 8, ring , paneel C
Onderdeel : Vloer
Gebrek(en) : Scheur alleen in de flens
Locatie : Links boven
Omvang : 120 mm
Opmerkingen : Geen

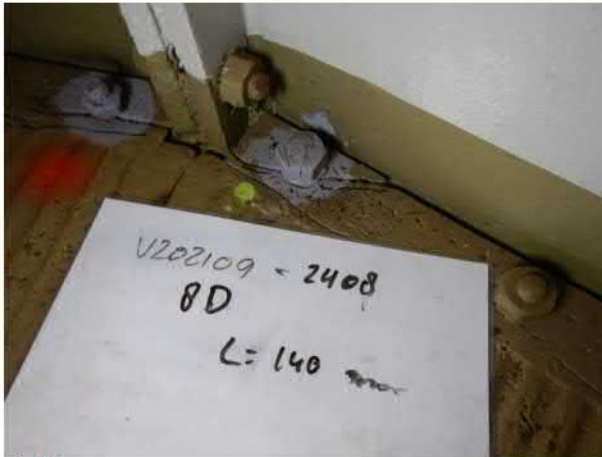
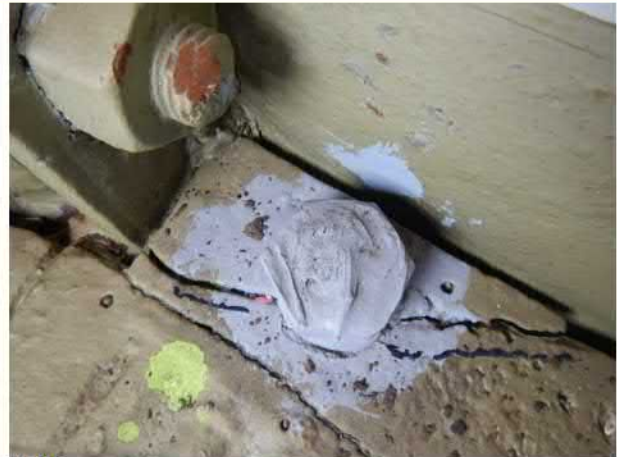
Gebrek : V-202109-2408
Paneel : Verdieping 8, ring , paneel D
Onderdeel : Vloer
Gebrek(en) : Scheur alleen in de flens & Scheur van boutgat naar de rand van de flens
Locatie : Begin flens
Omvang : 140 mm
Opmerkingen : Geen

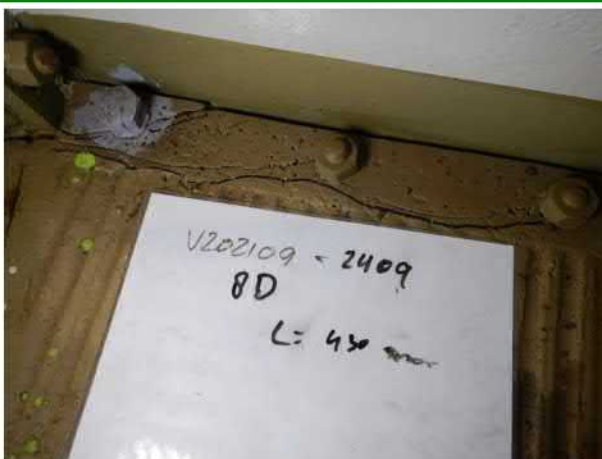
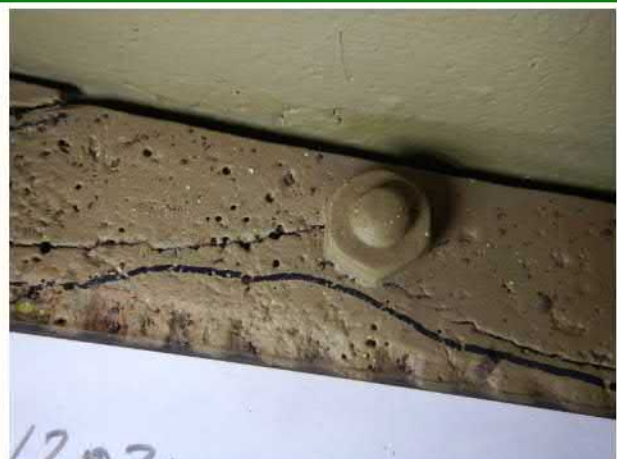
Gebrek : V-202109-2409
Paneel : Verdieping 8, ring , paneel D
Onderdeel : Vloer
Gebrek(en) : Scheur alleen in de flens & Scheur van boutgat naar de rand van de flens
Locatie : Begin flens naar bout 3
Omvang : 430 mm
Opmerkingen : Geen

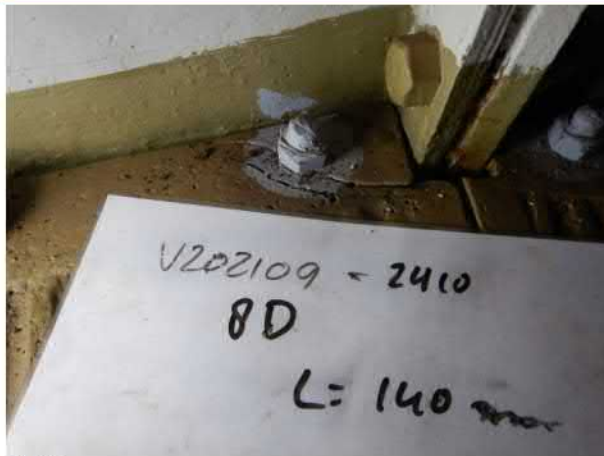
Gebrek : V-202109-2410
Paneel : Verdieping 8, ring , paneel D
Onderdeel : Vloer
Gebrek(en) : Scheur alleen in de flens & Scheur van boutgat naar de rand van de flens
Locatie : Einde flens
Omvang : 140 mm
Opmerkingen : Geen

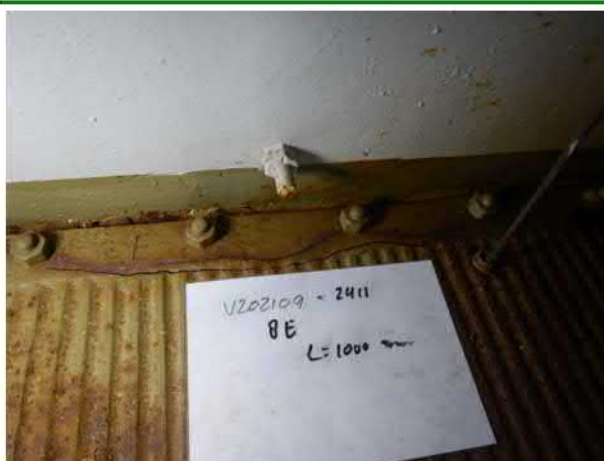
4714

Gebrek : V-202109-2411
Paneel : Verdieping 8, ring , paneel E
Onderdeel : Vloer
Gebrek(en) : Scheur alleen in de flens
Locatie : Bout 3 naar bout 8
Omvang : 1000 mm
Opmerkingen : Geen

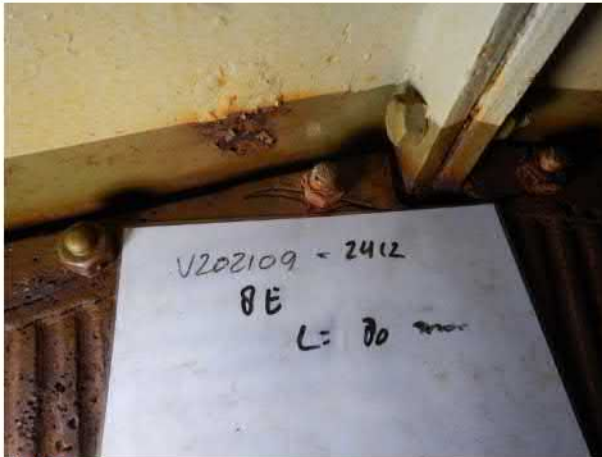
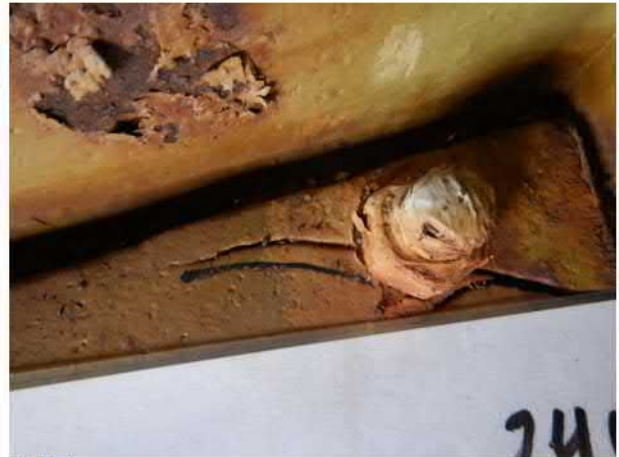
Gebrek : V-202109-2412
Paneel : Verdieping 8, ring , paneel E
Onderdeel : Vloer
Gebrek(en) : Scheur alleen in de flens
Locatie : einde flens
Omvang : 80 mm
Opmerkingen : Geen

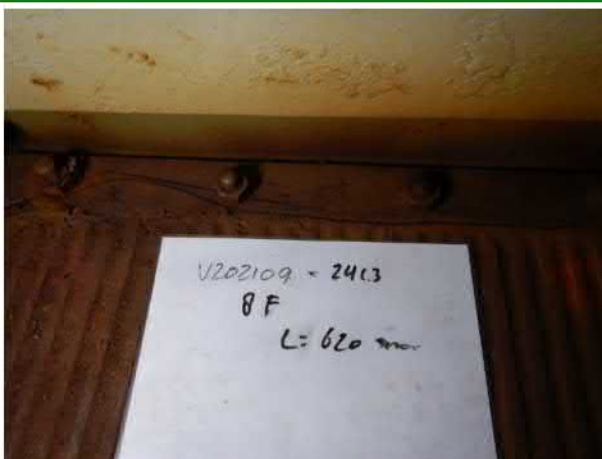
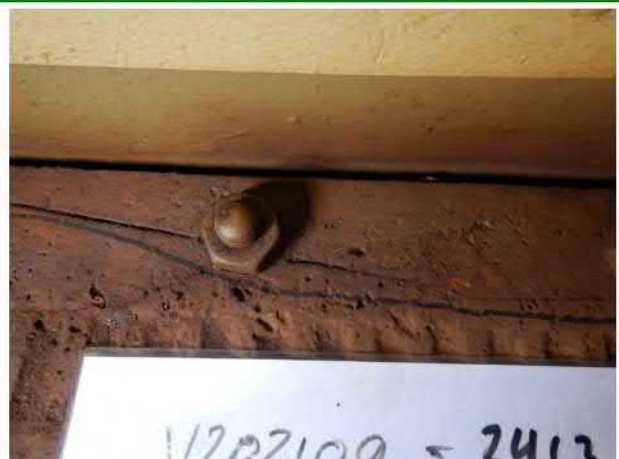
Gebrek : V-202109-2413
Paneel : Verdieping 8, ring , paneel F
Onderdeel : Vloer
Gebrek(en) : Scheur alleen in de flens
Locatie : Begin flens naar bout 4
Omvang : 620 mm
Opmerkingen : Geen

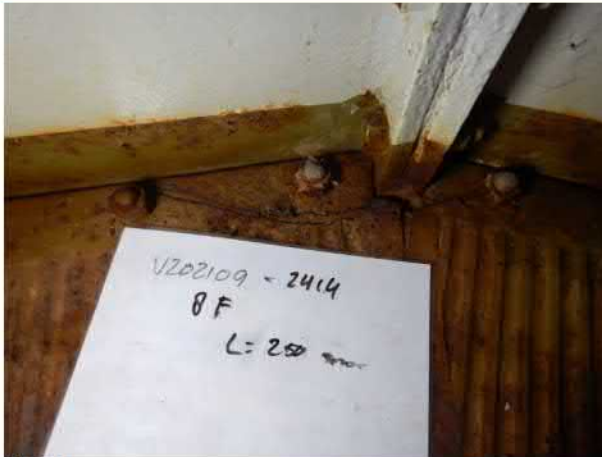
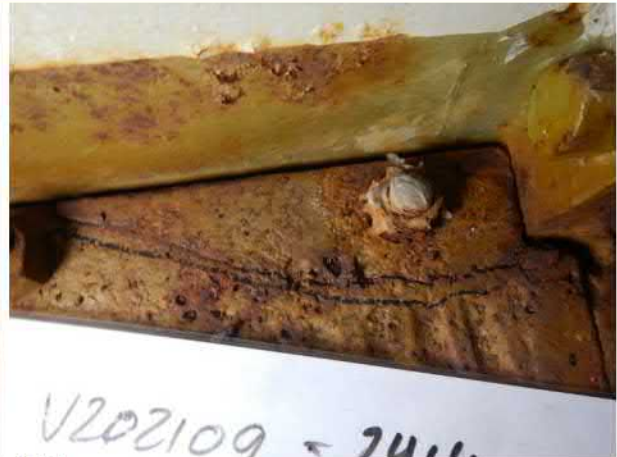
Gebrek : V-202109-2414
 Paneel : Verdieping 8, ring , paneel F
 Onderdeel : Vloer
 Gebrek(en) : Scheur alleen in de flens
 Locatie : Bout 7 naar einde flens
 Omvang : 250 mm
 Opmerkingen : Geen

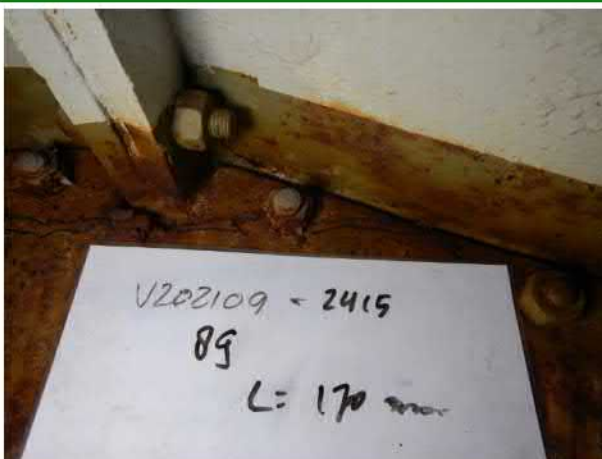
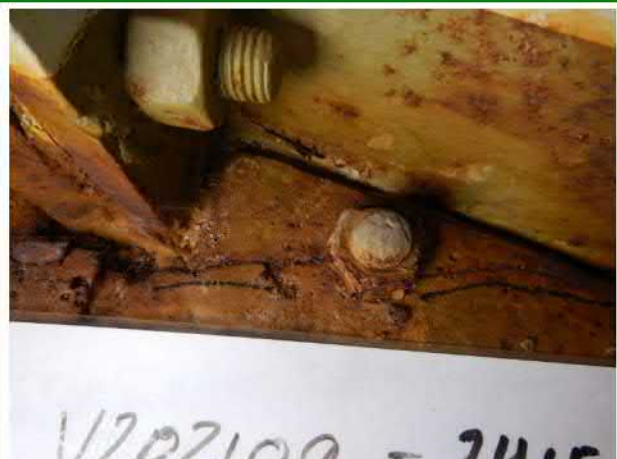
Gebrek : V-202109-2415
 Paneel : Verdieping 8, ring , paneel G
 Onderdeel : Vloer
 Gebrek(en) : Scheur alleen in de flens
 Locatie : Begin flens naar bout 1
 Omvang : 170 mm
 Opmerkingen : Geen

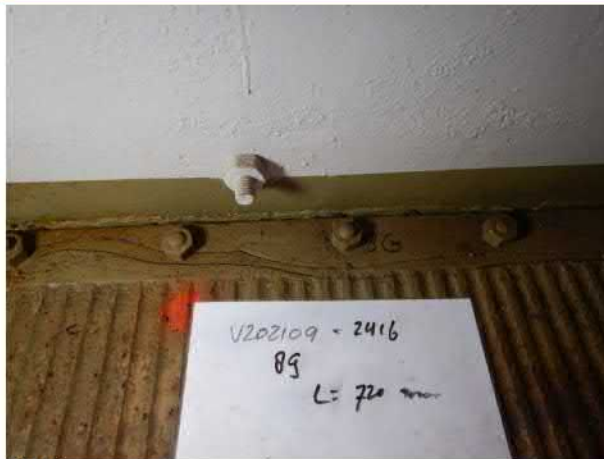
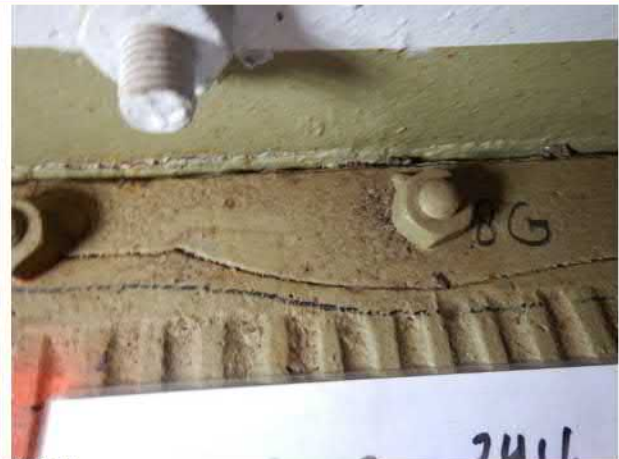
Gebrek : V-202109-2416
Paneel : Verdieping 8, ring , paneel G
Onderdeel : Vloer
Gebrek(en) : Scheur alleen in de flens & Scheur van boutgat naar de rand van de flens
Locatie : Bout 3 naar midden flens
Omvang : 720 mm
Opmerkingen : Geen

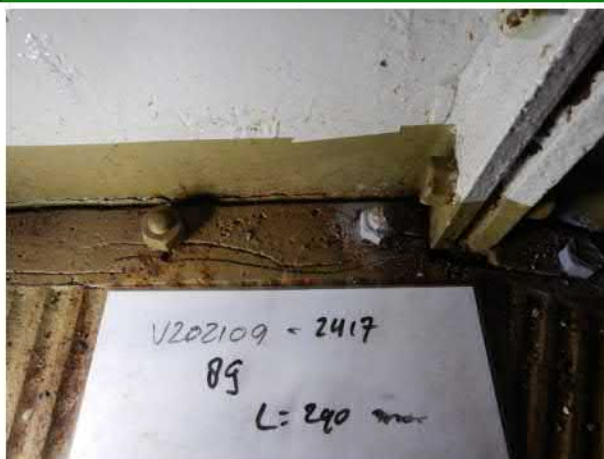
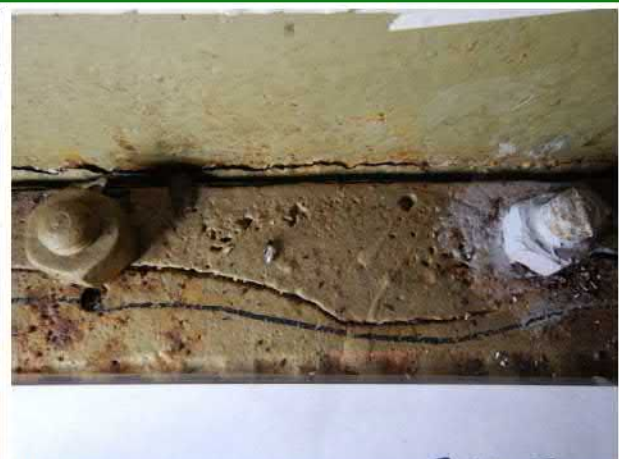
Gebrek : V-202109-2417
Paneel : Verdieping 8, ring , paneel G
Onderdeel : Vloer
Gebrek(en) : Scheur alleen in de flens
Locatie : Bout 7 naar bout 8
Omvang : 290 mm
Opmerkingen : Geen

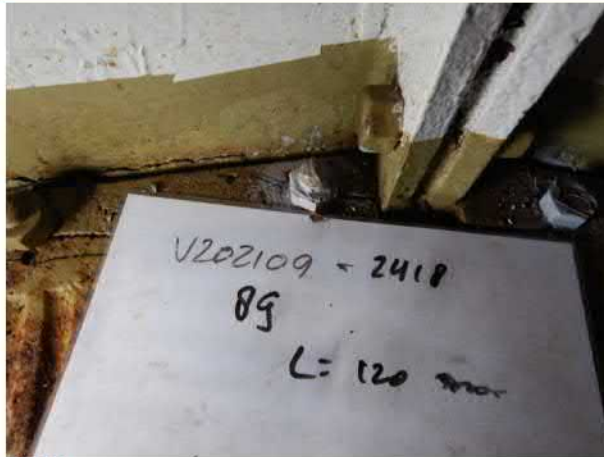
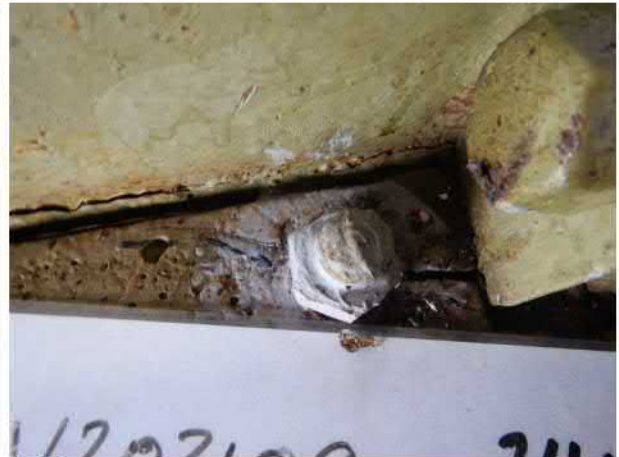
Gebrek : V-202109-2418
Paneel : Verdieping 8, ring , paneel G
Onderdeel : Vloer
Gebrek(en) : Scheur alleen in de flens
Locatie : Bout 8 naar einde flens
Omvang : 120 mm
Opmerkingen : Geen

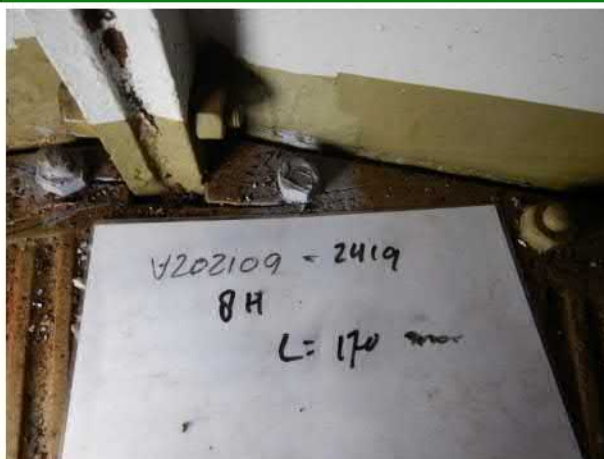
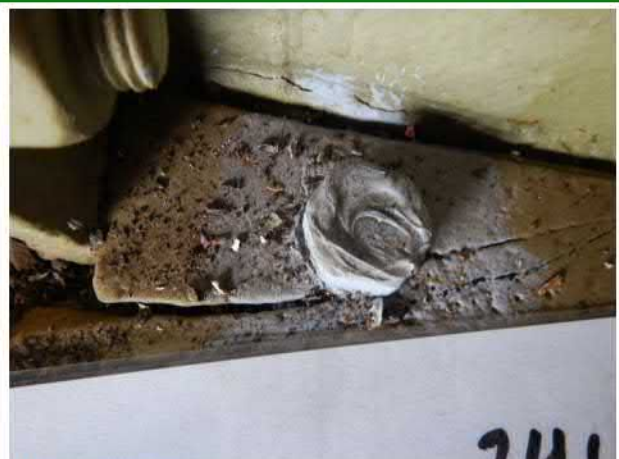
Gebrek : V-202109-2419
Paneel : Verdieping 8, ring , paneel H
Onderdeel : Vloer
Gebrek(en) : Scheur alleen in de flens
Locatie : Begin flens
Omvang : 170 mm
Opmerkingen : Geen

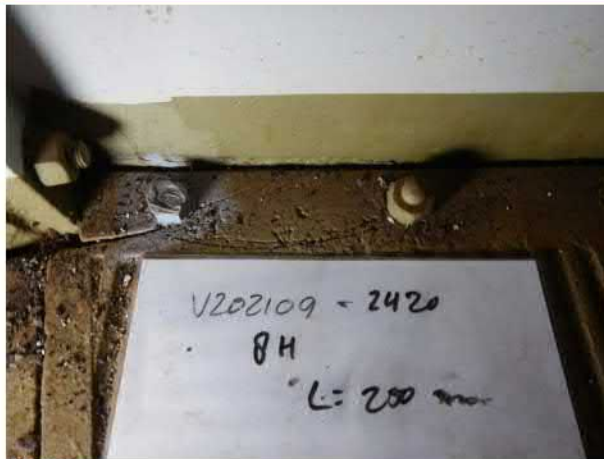
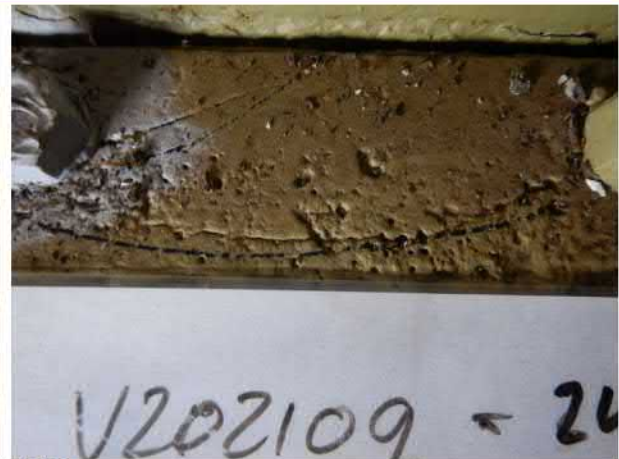
Gebrek : V-202109-2420
Paneel : Verdieping 8, ring , paneel H
Onderdeel : Vloer
Gebrek(en) : Scheur alleen in de flens
Locatie : Bout 1 naar bout 2
Omvang : 250 mm
Opmerkingen : Geen

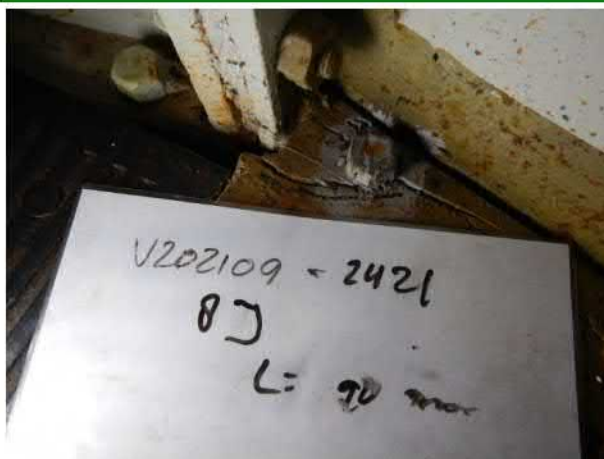
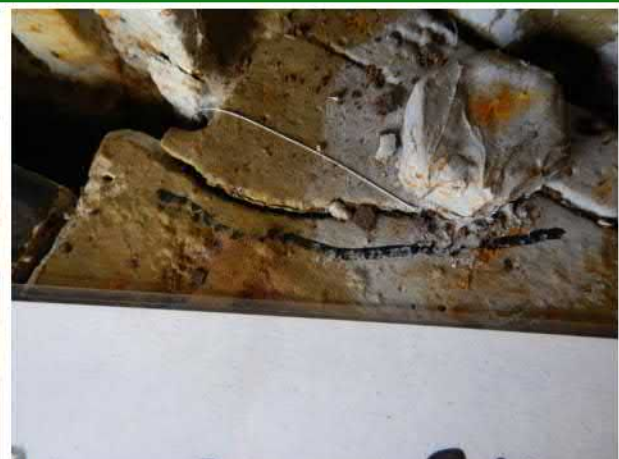
Gebrek : V-202109-2421
Paneel : Verdieping 8, ring , paneel J
Onderdeel : Vloer
Gebrek(en) : Scheur alleen in de flens
Locatie : Begin flens
Omvang : 90 mm
Opmerkingen : Geen

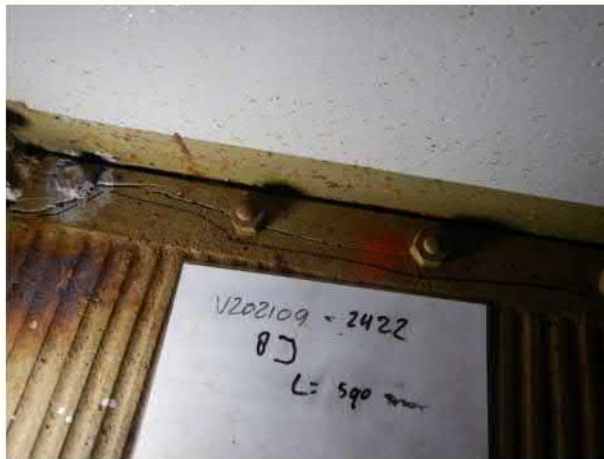
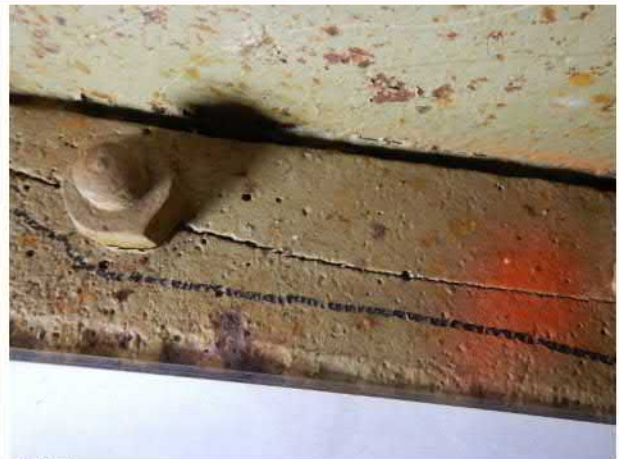
Gebrek : V-202109-2422
 Paneel : Verdieping 8, ring , paneel J
 Onderdeel : Vloer
 Gebrek(en) : Scheur alleen in de flens
 Locatie : Begin flens naar bout 4
 Omvang : 590 mm
 Opmerkingen : Geen

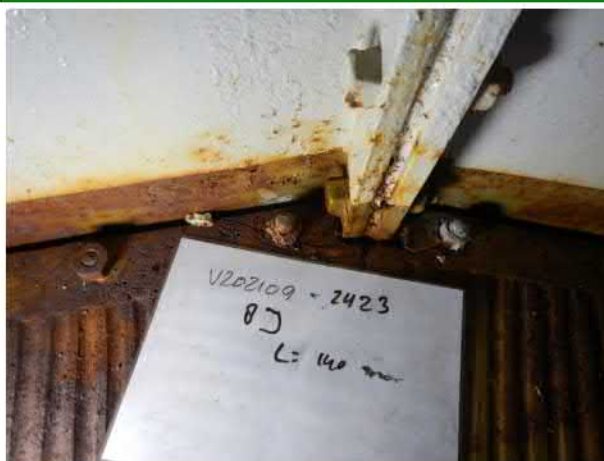
4738

Gebrek : V-202109-2423
 Paneel : Verdieping 8, ring , paneel J
 Onderdeel : Vloer
 Gebrek(en) : Scheur alleen in de flens
 Locatie : Einde flens van bout 8
 Omvang : 140 mm
 Opmerkingen : Geen

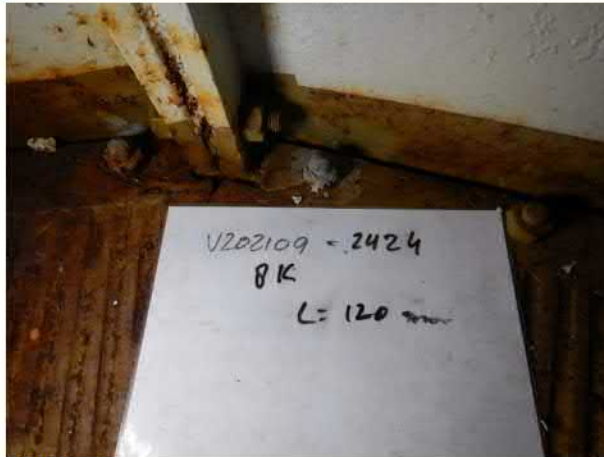
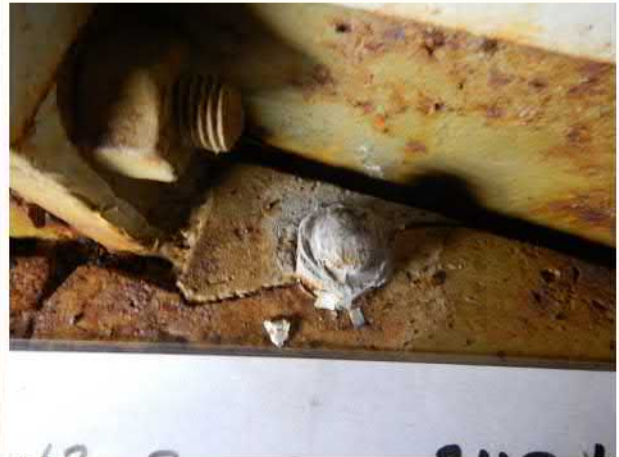
Gebrek : V-202109-2424
Paneel : Verdieping 8, ring , paneel K
Onderdeel : Vloer
Gebrek(en) : Scheur alleen in de flens
Locatie : Begin flens
Omvang : 120 mm
Opmerkingen : Geen

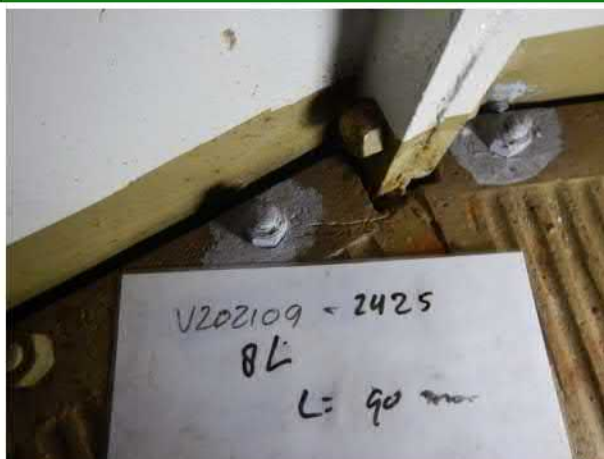
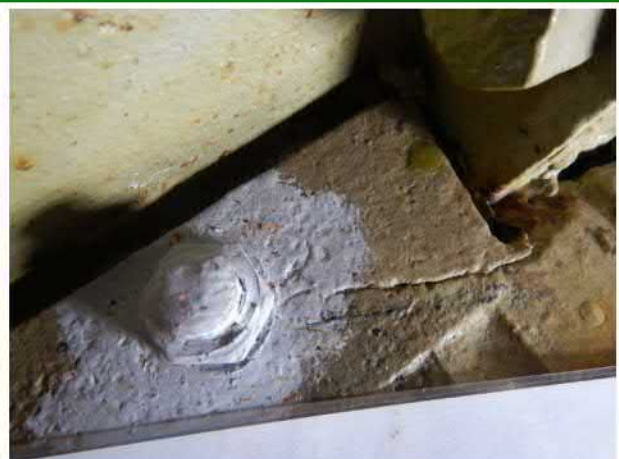
Gebrek : V-202109-2425
Paneel : Verdieping 8, ring , paneel L
Onderdeel : Vloer
Gebrek(en) : Scheur alleen in de flens
Locatie : Bout 8 einde flens
Omvang : 90 mm
Opmerkingen : Geen

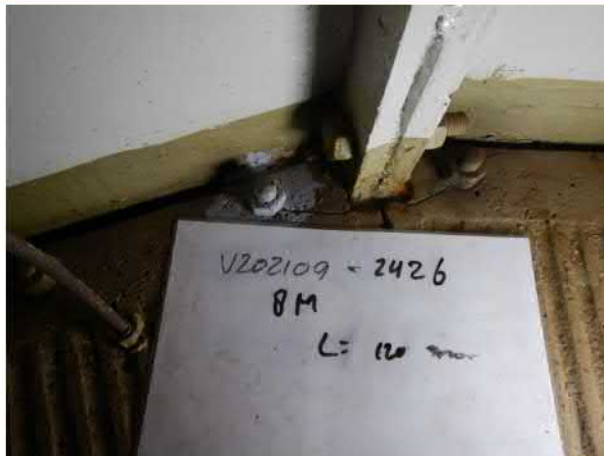
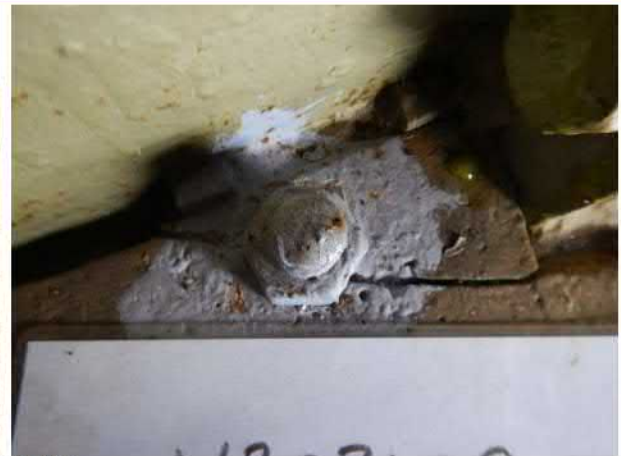
Gebrek : V-202109-2426
Paneel : Verdieping 8, ring , paneel M
Onderdeel : Vloer
Gebrek(en) : Scheur alleen in de flens
Locatie : Bout 8 einde flens
Omvang : 120 mm
Opmerkingen : Geen

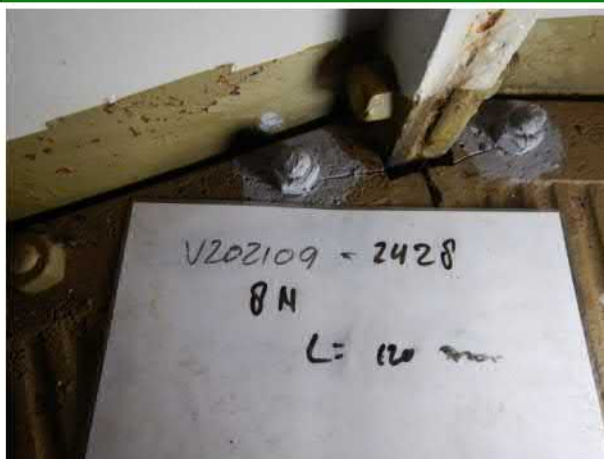
4748

Gebrek : V-202109-2428
Paneel : Verdieping 8, ring , paneel N
Onderdeel : Vloer
Gebrek(en) : Scheur alleen in de flens
Locatie : Bout 8 einde flens
Omvang : 120 mm
Opmerkingen : Geen

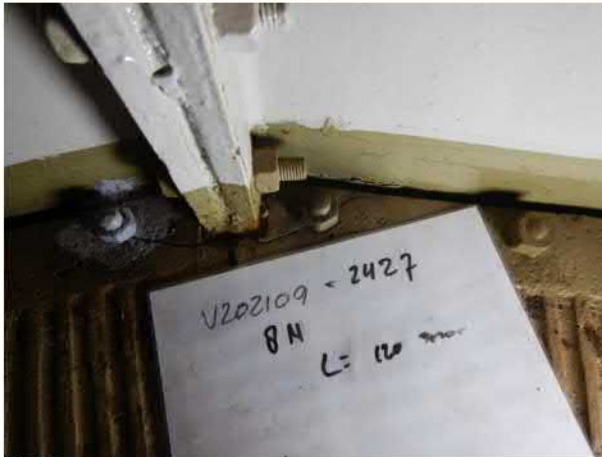
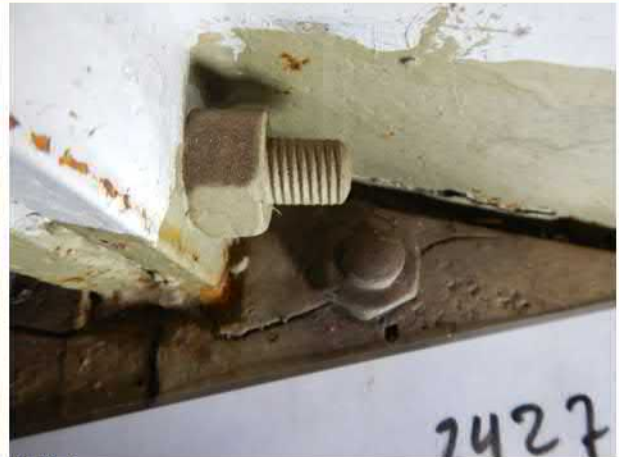
Gebrek : V-202109-2427
Paneel : Verdieping 8, ring , paneel N
Onderdeel : Vloer
Gebrek(en) : Scheur alleen in de flens
Locatie : Begin flens bout 1
Omvang : 120 mm
Opmerkingen : Geen

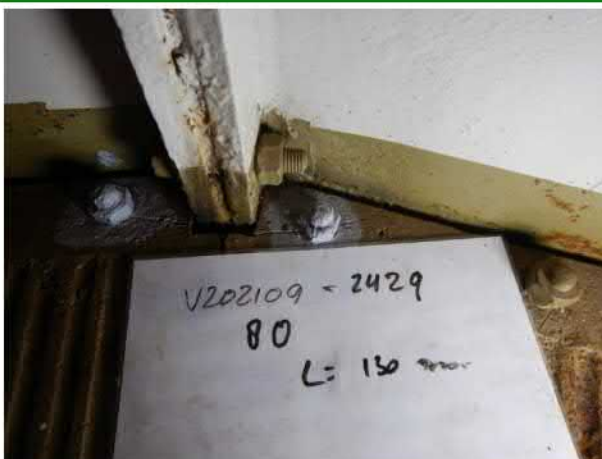
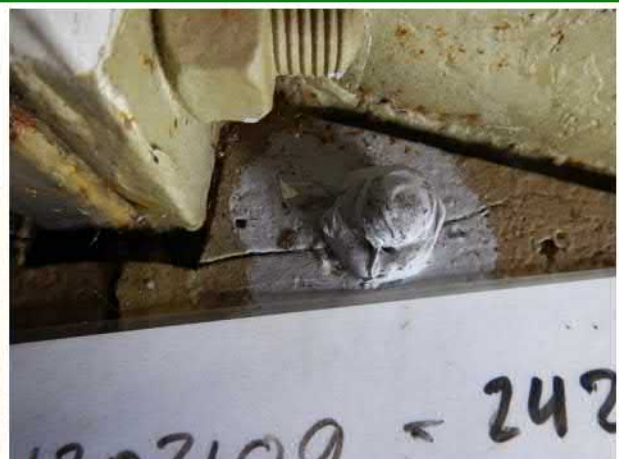
Gebrek : V-202109-2429
Paneel : Verdieping 8, ring , paneel O
Onderdeel : Vloer
Gebrek(en) : Scheur alleen in de flens
Locatie : Begin flens bout 1
Omvang : 130 mm
Opmerkingen : Geen

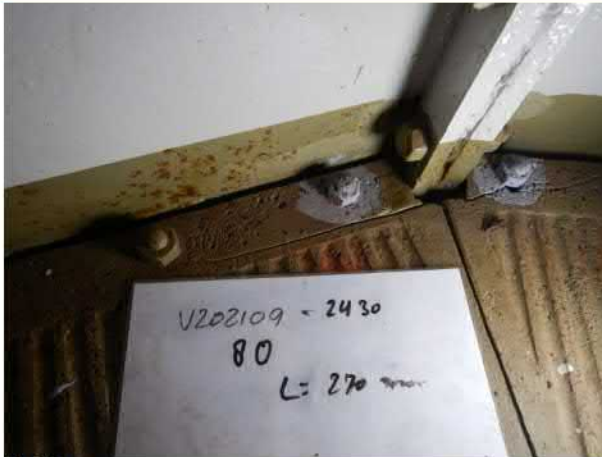
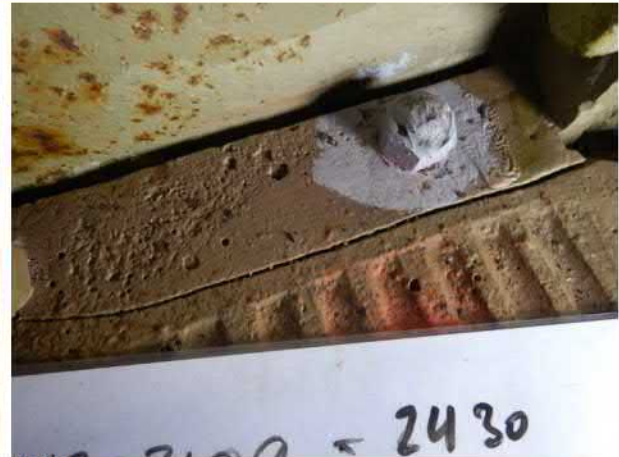
Gebrek : V-202109-2430
Paneel : Verdieping 8, ring , paneel O
Onderdeel : Vloer
Gebrek(en) : Scheur alleen in de flens
Locatie : Bout 7 naar einde flens
Omvang : 270 mm
Opmerkingen : Geen

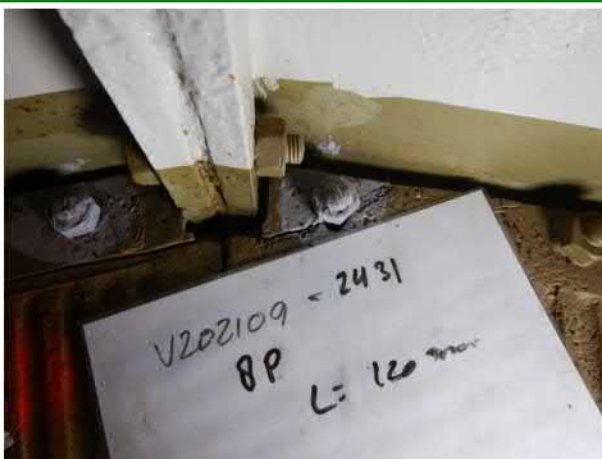
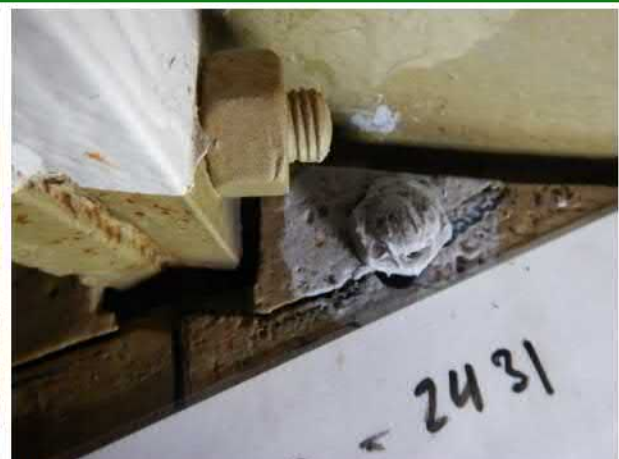
Gebrek : V-202109-2431
Paneel : Verdieping 8, ring , paneel p
Onderdeel : Vloer
Gebrek(en) : Scheur alleen in de flens
Locatie : Begin flens bout 1
Omvang : 120 mm
Opmerkingen : Geen

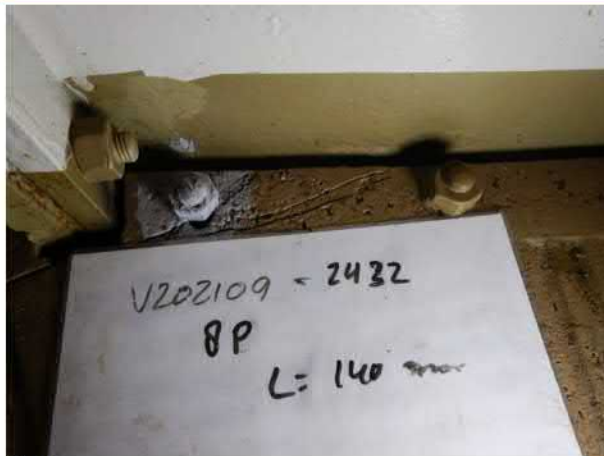
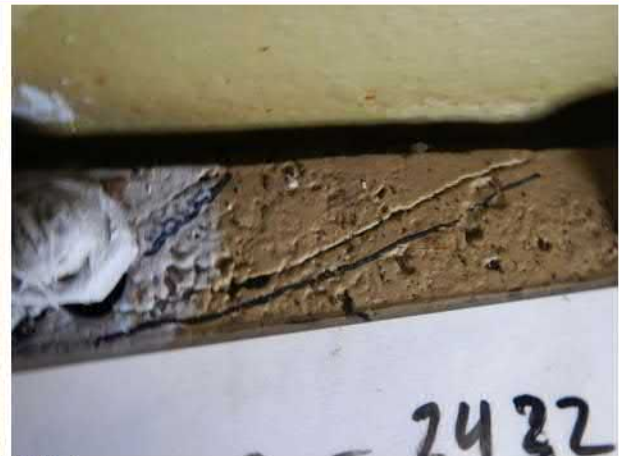
Gebrek : V-202109-2432
Paneel : Verdieping 8, ring , paneel P
Onderdeel : Vloer
Gebrek(en) : Scheur alleen in de flens
Locatie : Bout 1 naar einde flens
Omvang : 140 mm
Opmerkingen : Geen

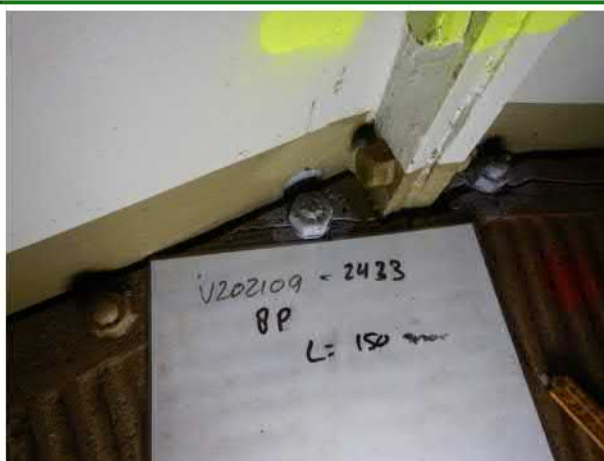
4758

Gebrek : V-202109-2433
Paneel : Verdieping 8, ring , paneel P
Onderdeel : Vloer
Gebrek(en) : Scheur alleen in de flens
Locatie : Einde flens bout 8
Omvang : 150 mm
Opmerkingen : Geen

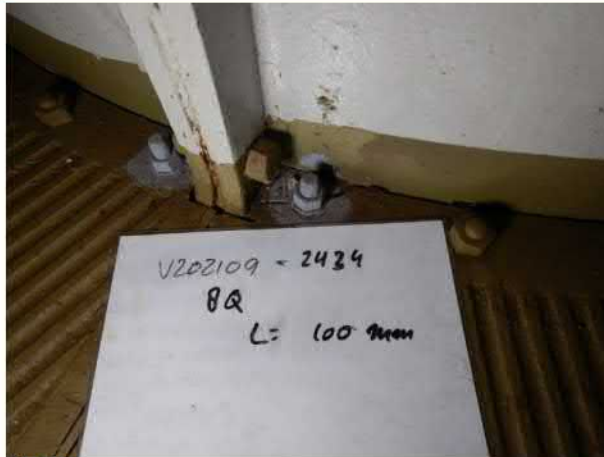
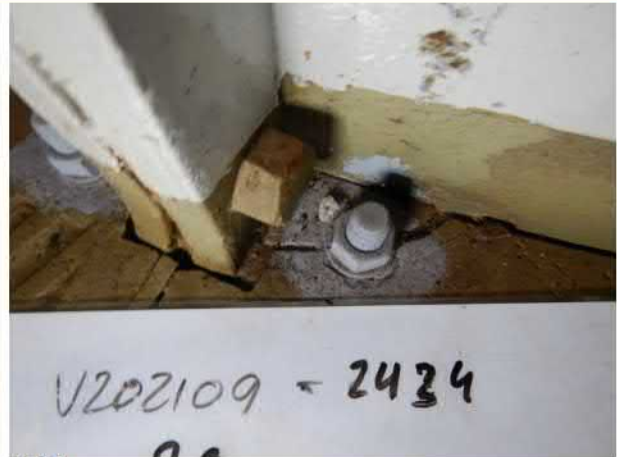
Gebrek : V-202109-2434
Paneel : Verdieping 8, ring , paneel Q
Onderdeel : Vloer
Gebrek(en) : Scheur alleen in de flens
Locatie : Begin flens bout 1
Omvang : 100 mm
Opmerkingen : Geen

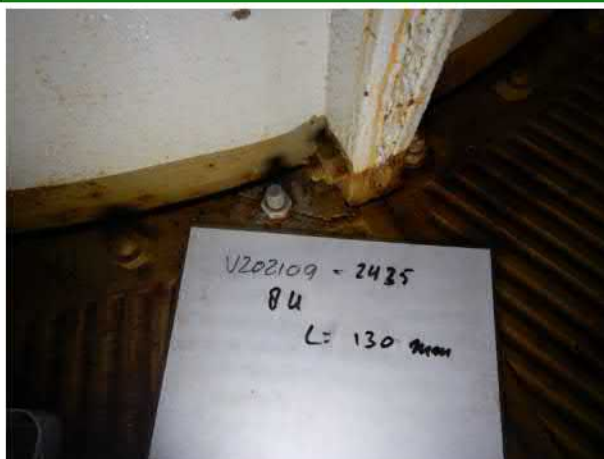
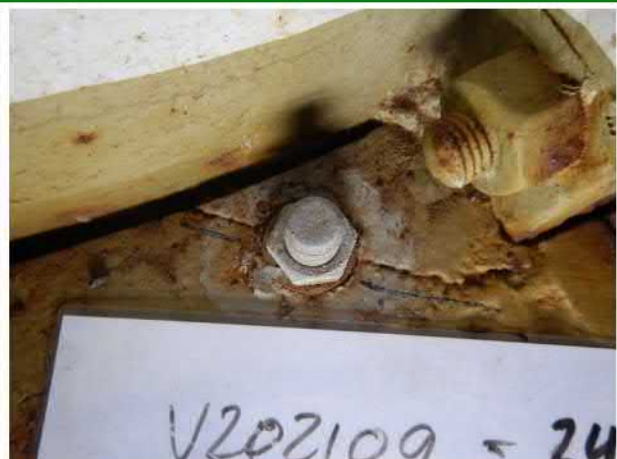
Gebrek : V-202109-2435
Paneel : Verdieping 8, ring , paneel U
Onderdeel : Vloer
Gebrek(en) : Scheur alleen in de flens
Locatie : Einde flens bout 5
Omvang : 130 mm
Opmerkingen : Geen

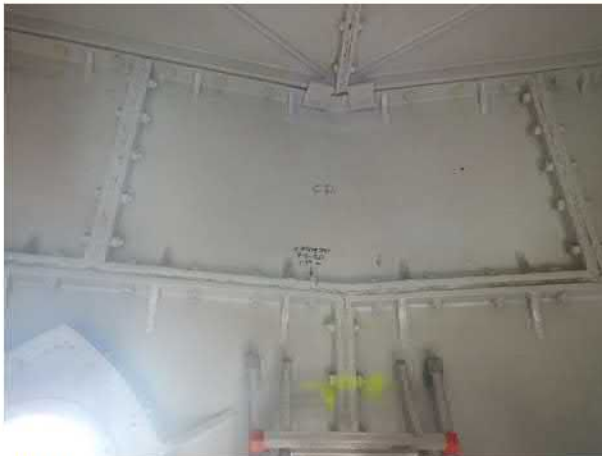
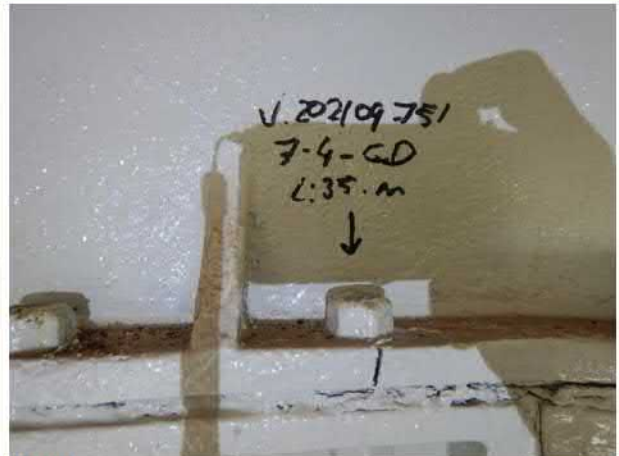
Gebrek : V-202109-751
Paneel : Verdieping 7, ring 4, paneel CD
Onderdeel : Gevelelement
Gebrek(en) : Scheur van boutgat naar de rand van de flens
Locatie : Onder
Omvang : 35 mm
Opmerkingen : Geen

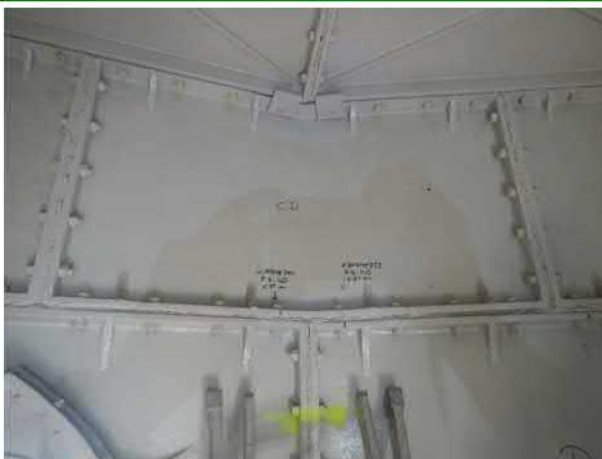
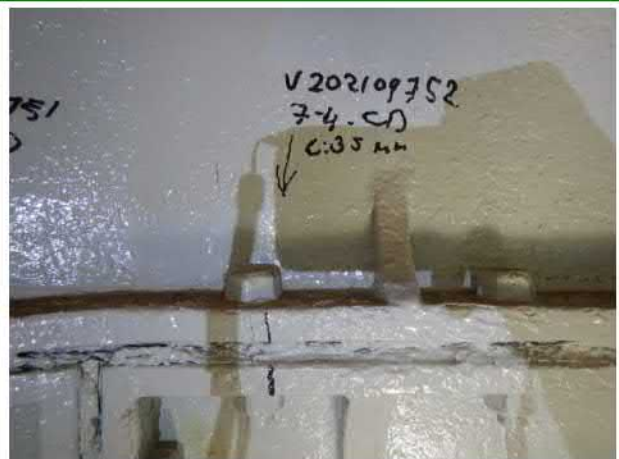
Gebrek : V-202109-752
Paneel : Verdieping 7, ring 4, paneel CD
Onderdeel : Gevelelement
Gebrek(en) : Scheur van boutgat naar de rand van de flens
Locatie : Onder
Omvang : 35 mm
Opmerkingen : Geen

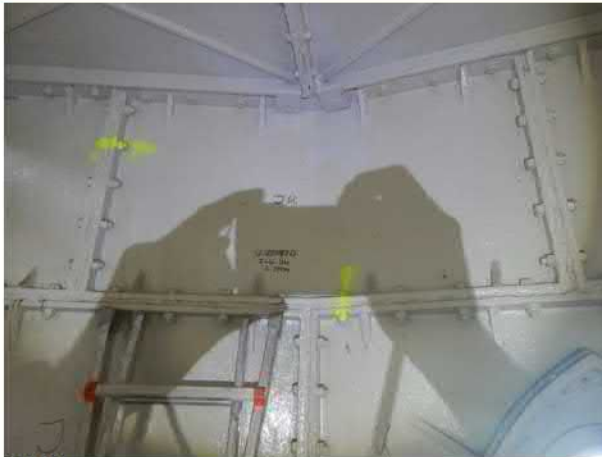
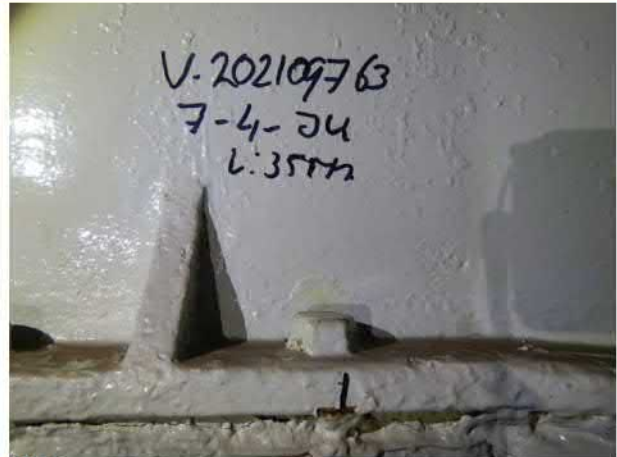
Gebrek : V-202109-763
Paneel : Verdieping 7, ring 4, paneel JK
Onderdeel : Gevelement
Gebrek(en) : Scheur van boutgat naar de rand van de flens
Locatie : Onder
Omvang : 35 mm
Opmerkingen : Geen

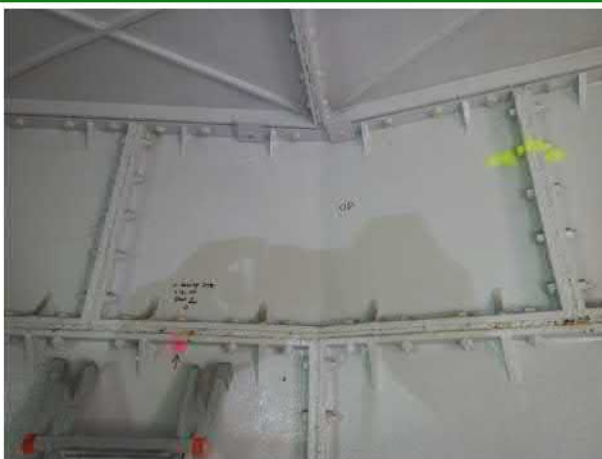
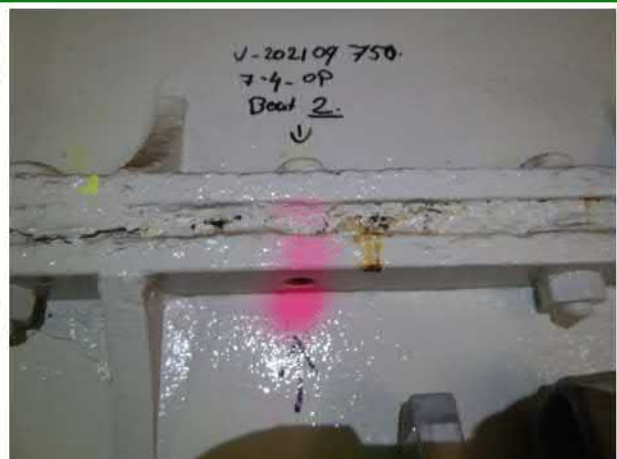
Gebrek : V-202109-750
Paneel : Verdieping 7, ring 4, paneel OP
Onderdeel : Gevelement
Gebrek(en) : Bout afgebroken
Locatie : Bout 2
Omvang : 1 st.
Opmerkingen : Gedetecteerd in PA onderzoek.

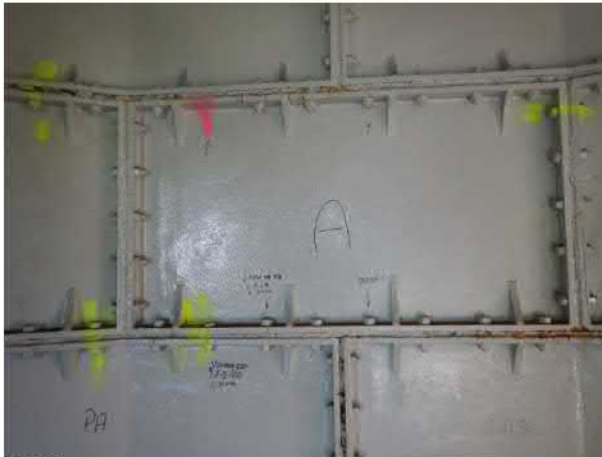
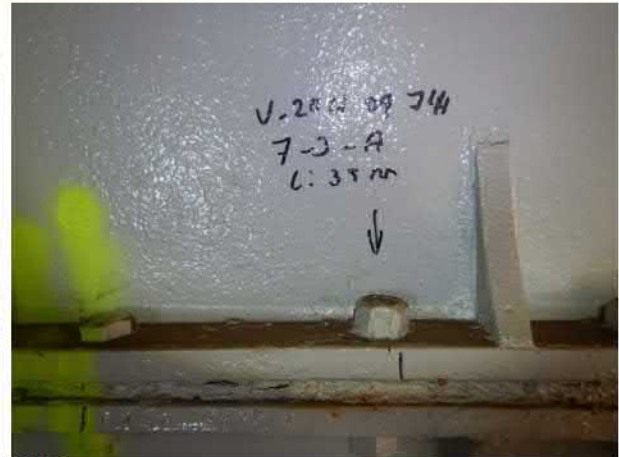
Gebrek : V-202109-744
 Paneel : Verdieping 7, ring 3, paneel A
 Onderdeel : Gevelement
 Gebrek(en) : Scheur van boutgat naar de rand van de flens
 Locatie : Onder
 Omvang : 35 mm
 Opmerkingen : Geen

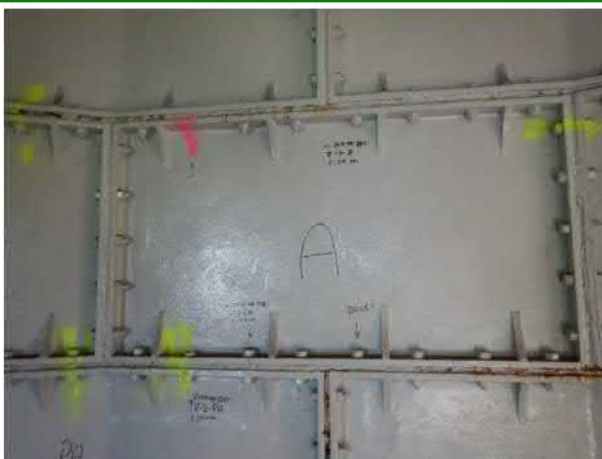
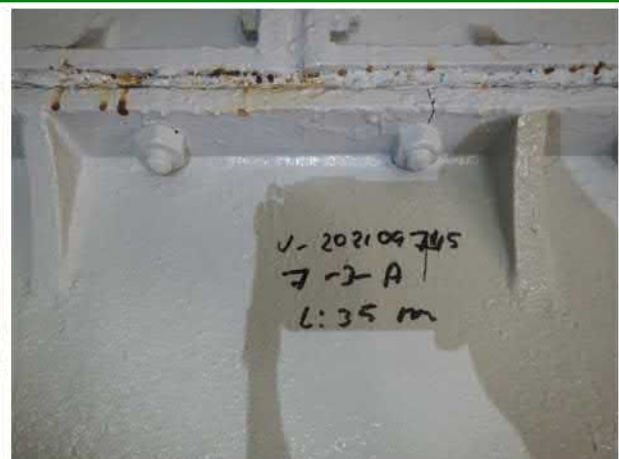
Gebrek : V-202109-745
 Paneel : Verdieping 7, ring 3, paneel A
 Onderdeel : Gevelement
 Gebrek(en) : Scheur van boutgat naar de rand van de flens
 Locatie : Boven
 Omvang : 35 mm
 Opmerkingen : Geen

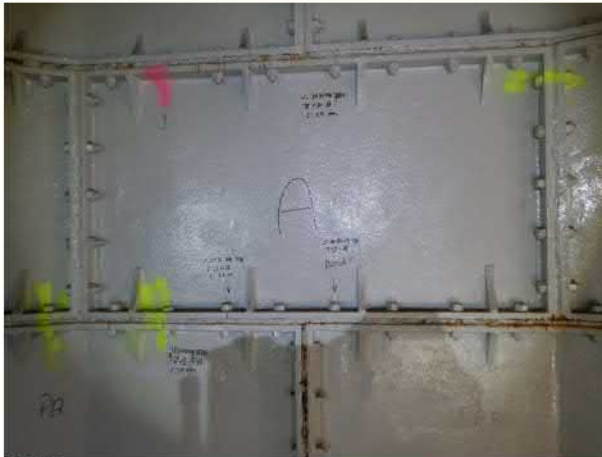
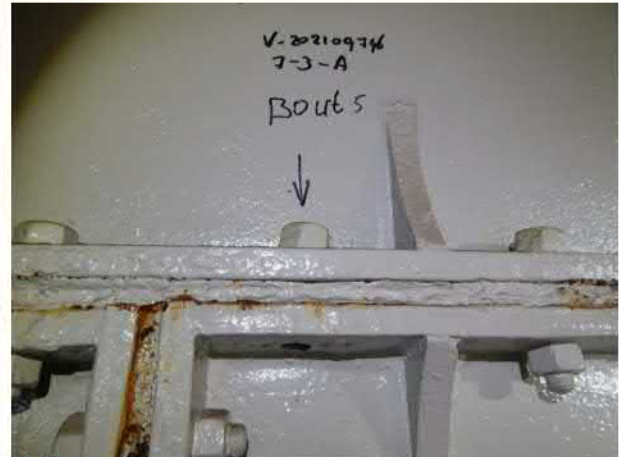
Gebrek : V-202109-746
 Paneel : Verdieping 7, ring 3, paneel A
 Onderdeel : Gevelement
 Gebrek(en) : Bout afgebroken
 Locatie : Bput 5
 Omvang : 1 st.
 Opmerkingen : Gedetecteerd in PA onderzoek.

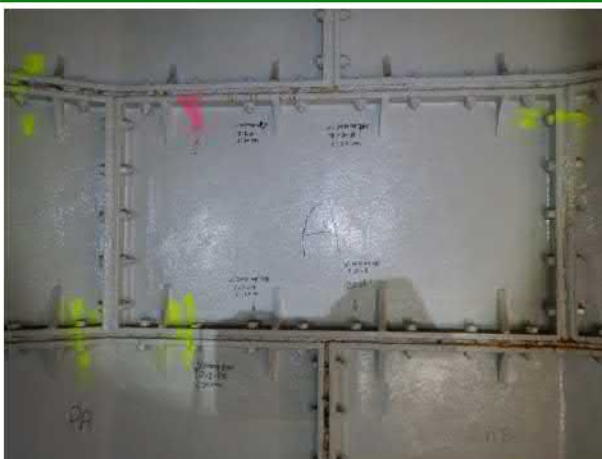
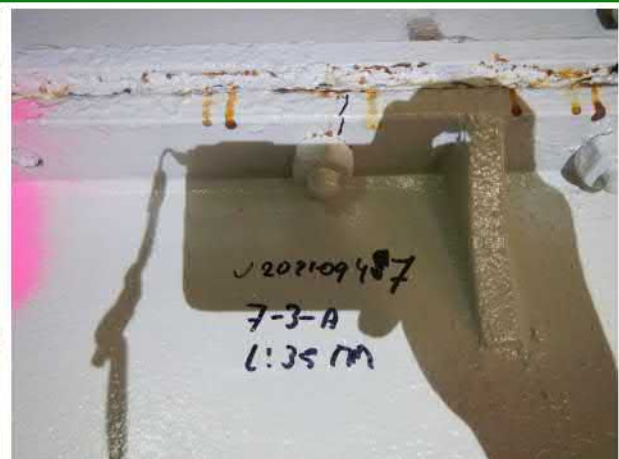
Gebrek : V-202109-747
 Paneel : Verdieping 7, ring 3, paneel A
 Onderdeel : Gevelement
 Gebrek(en) : Scheur van boutgat naar de rand van de flens
 Locatie : Bpoven
 Omvang : 35 mm
 Opmerkingen : Geen

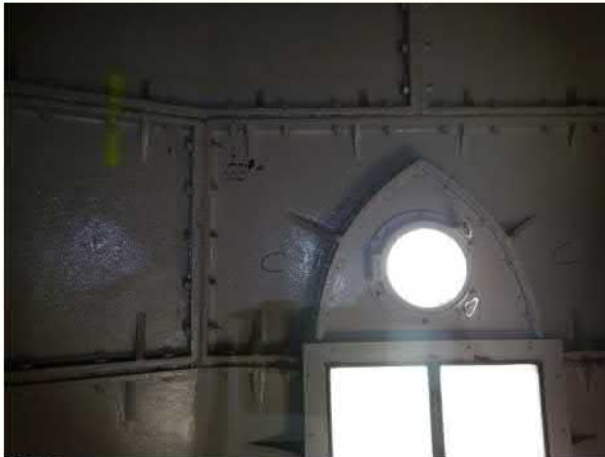
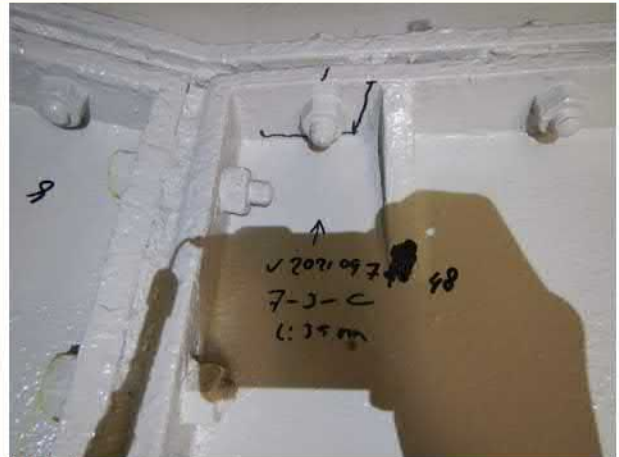
Gebrek : V-202109-748
 Paneel : Verdieping 7, ring 3, paneel C
 Onderdeel : Gevelement
 Gebrek(en) : Scheur van boutgat naar de rand van de flens
 Locatie : Boven
 Omvang : 35 mm
 Opmerkingen : Geen

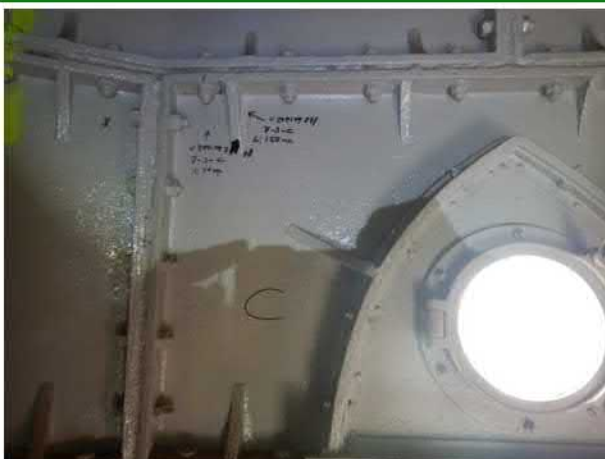
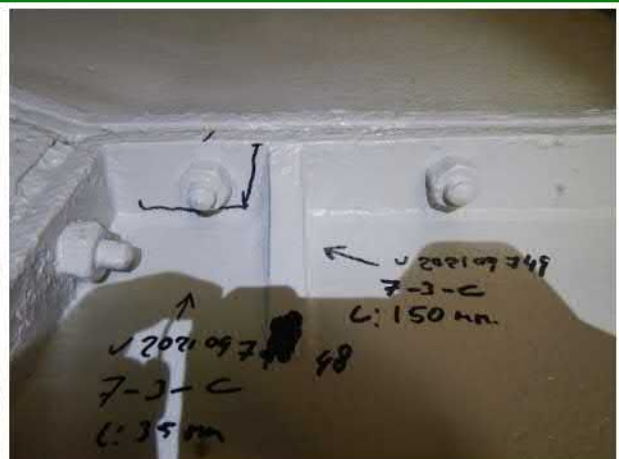
Gebrek : V-202109-749
 Paneel : Verdieping 7, ring 3, paneel C
 Onderdeel : Gevelement
 Gebrek(en) : Scheur alleen in de flens
 Locatie : Boven
 Omvang : 150 mm
 Opmerkingen : Geen

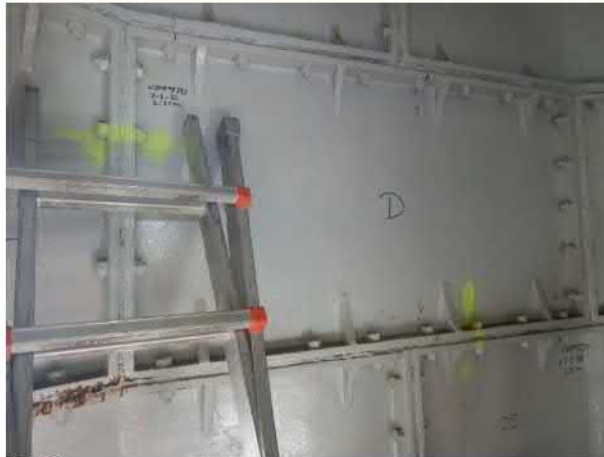
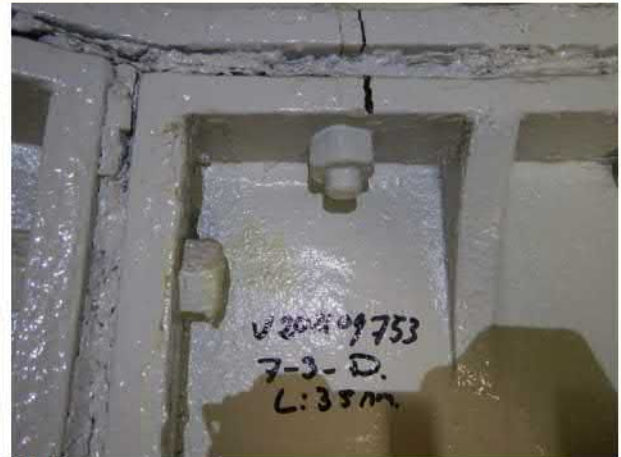
Gebrek : V-202109-753
Paneel : Verdieping 7, ring 3, paneel D
Onderdeel : Gevelement
Gebrek(en) : Scheur van boutgat naar de rand van de flens
Locatie : Boven
Omvang : 35 mm
Opmerkingen : Geen
