Titel : Inspectie Lange Jaap Huisduinen

Rapportnummer : 42212 Bijlage 3

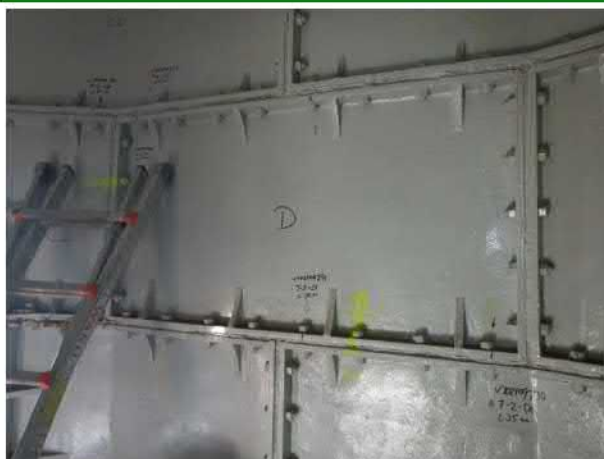
8949

Gebrek : V-202109-754
Paneel : Verdieping 7, ring 3, paneel D
Onderdeel : Gevelement
Gebrek(en) : Scheur van boutgat naar de rand van de flens
Locatie : Onder
Omvang : 35 mm
Opmerkingen : Geen

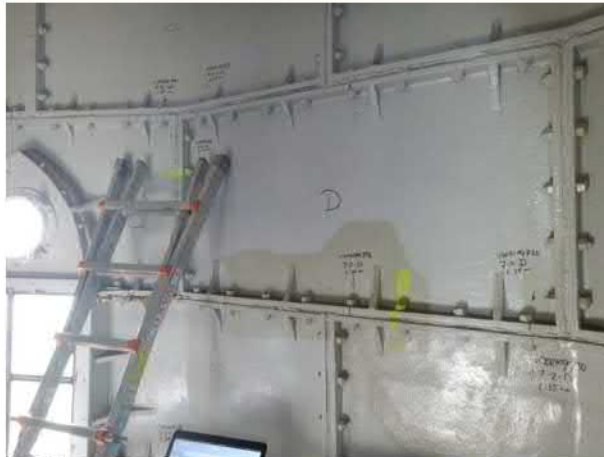
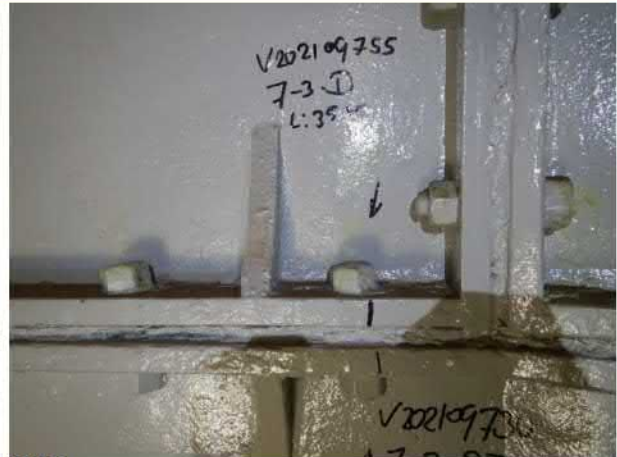
Gebrek : V-202109-755
 Paneel : Verdieping 7, ring 3, paneel D
 Onderdeel : Gevelement
 Gebrek(en) : Scheur van boutgat naar de rand van de flens
 Locatie : Onder
 Omvang : 35 mm
 Opmerkingen : Geen

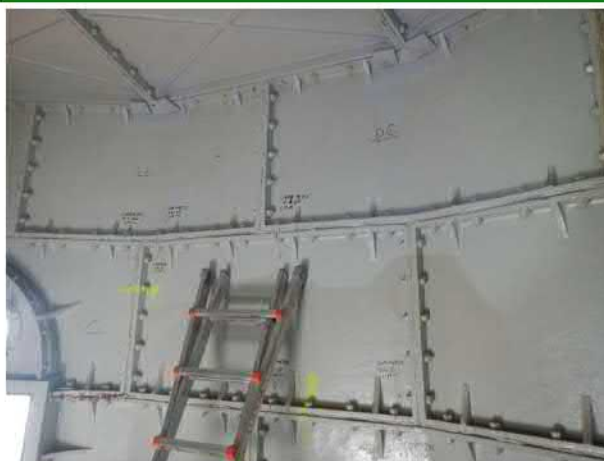
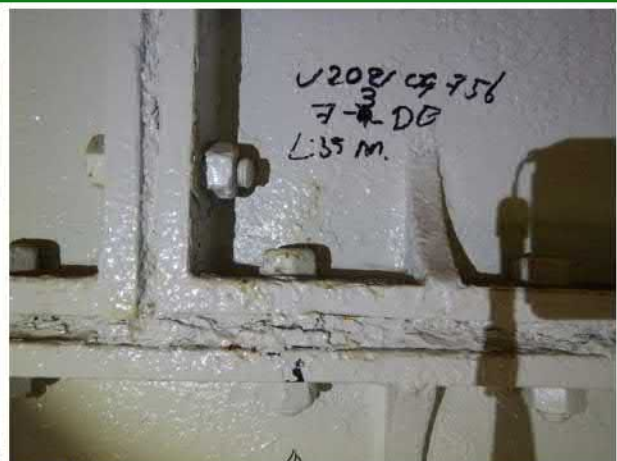
Gebrek : V-202109-756
 Paneel : Verdieping 7, ring 3, paneel D
 Onderdeel : Gevelement
 Gebrek(en) : Scheur van boutgat naar de rand van de flens
 Locatie : Boven
 Omvang : 35 mm
 Opmerkingen : Geen

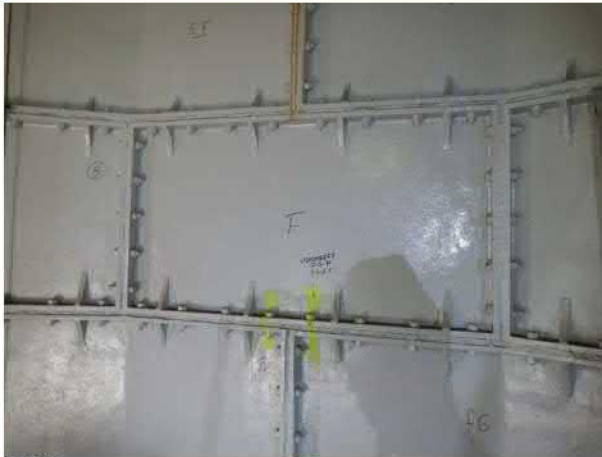
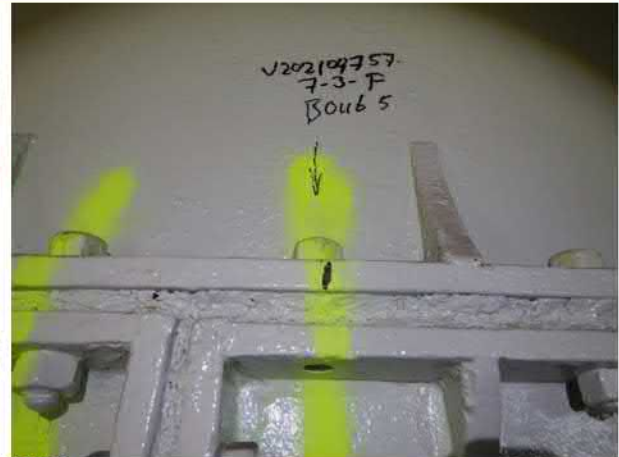
Gebrek : V-202109-757
 Paneel : Verdieping 7, ring 3, paneel F
 Onderdeel : Gevelement
 Gebrek(en) : Bout afgebroken
 Locatie : Bout 5
 Omvang : 1 st.
 Opmerkingen : Gedetecteerd in PA onderzoek.

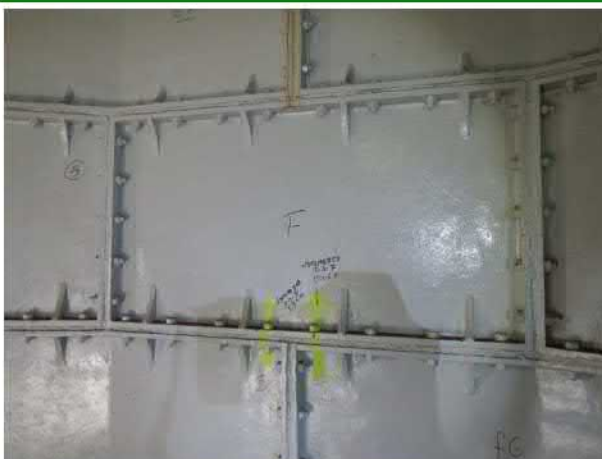
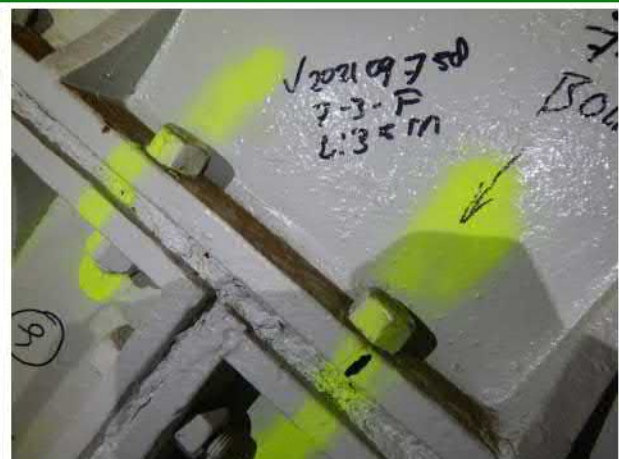
Gebrek : V-202109-758
 Paneel : Verdieping 7, ring 3, paneel F
 Onderdeel : Gevelement
 Gebrek(en) : Scheur van boutgat naar de rand van de flens
 Locatie : Onder
 Omvang : 35 mm
 Opmerkingen : Geen

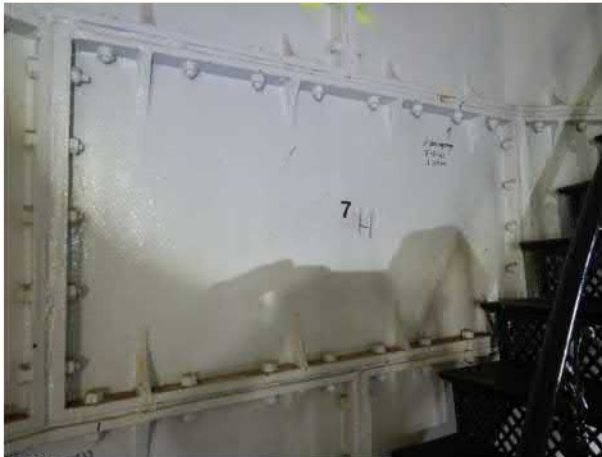
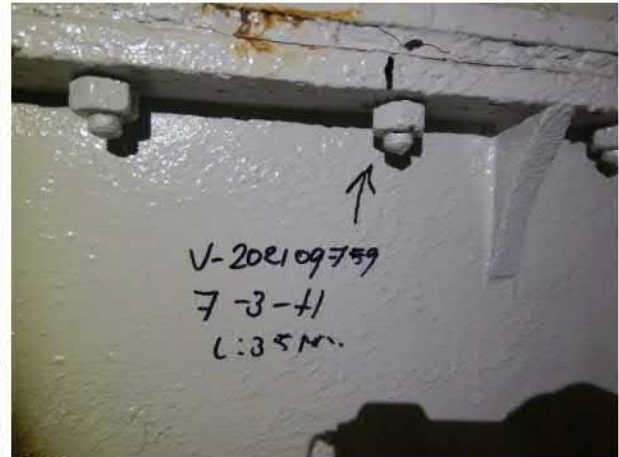
Gebrek : V-202109-759
Paneel : Verdieping 7, ring 3, paneel H
Onderdeel : Gevelement
Gebrek(en) : Scheur van boutgat naar de rand van de flens
Locatie : Onder
Omvang : 35 mm
Opmerkingen : Geen

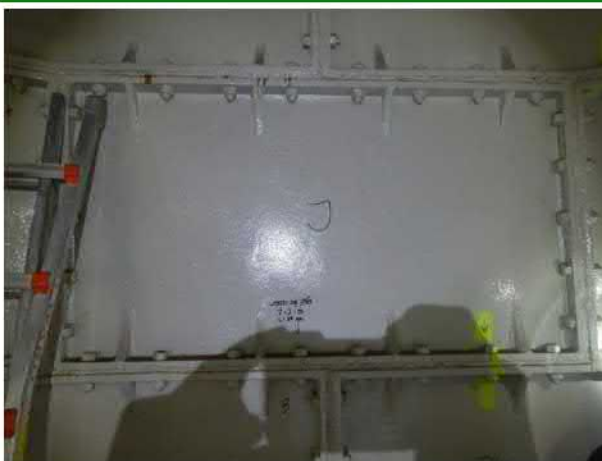
8961

Gebrek : V-202109-760
Paneel : Verdieping 7, ring 3, paneel J
Onderdeel : Gevelement
Gebrek(en) : Scheur van boutgat naar de rand van de flens
Locatie : Onder
Omvang : 35 mm
Opmerkingen : Geen

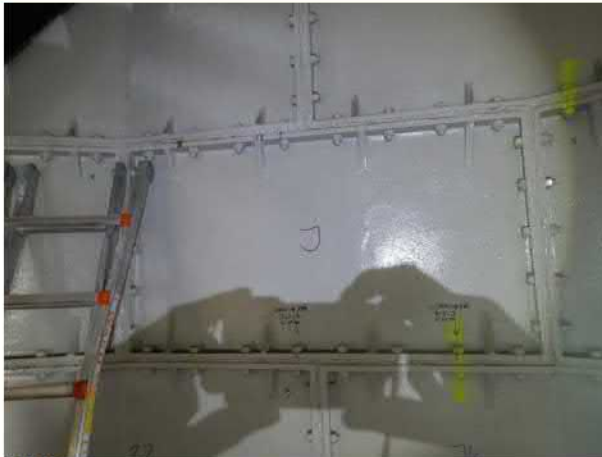
8963

Gebrek : V-202109-761
 Paneel : Verdieping 7, ring 3, paneel J
 Onderdeel : Gevelement
 Gebrek(en) : Scheur van boutgat naar de rand van de flens
 Locatie : Onder
 Omvang : 35 mm
 Opmerkingen : Geen

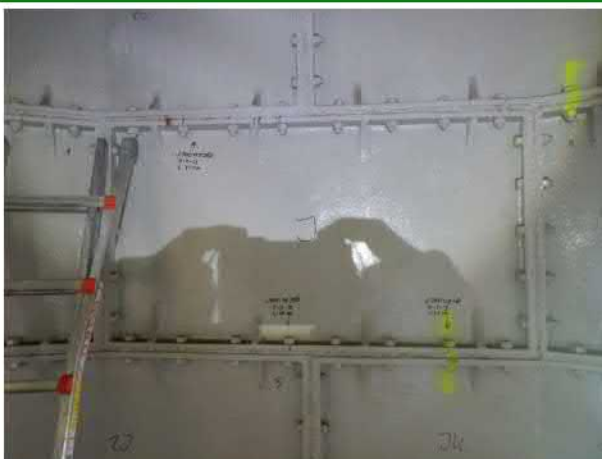
8965

Gebrek : V-202109-762
 Paneel : Verdieping 7, ring 3, paneel J
 Onderdeel : Gevelement
 Gebrek(en) : Scheur van boutgat naar de rand van de flens
 Locatie : Boven
 Omvang : 35 mm
 Opmerkingen : Geen

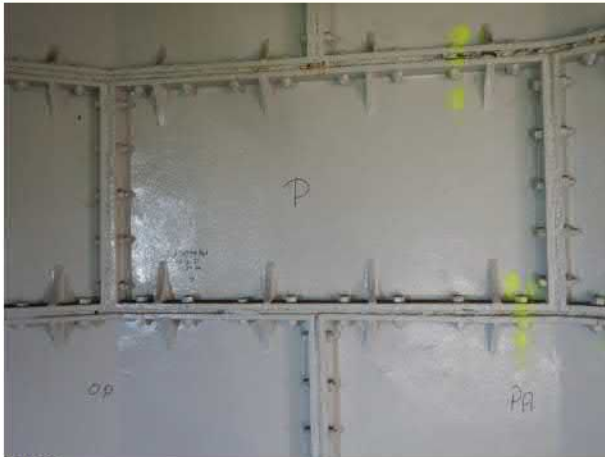
8925

Gebrek : V-202109-743
Paneel : Verdieping 7, ring 3, paneel P
Onderdeel : Gevelement
Gebrek(en) : Scheur van boutgat naar de rand van de flens
Locatie : Onder
Omvang : 35 mm
Opmerkingen : Geen

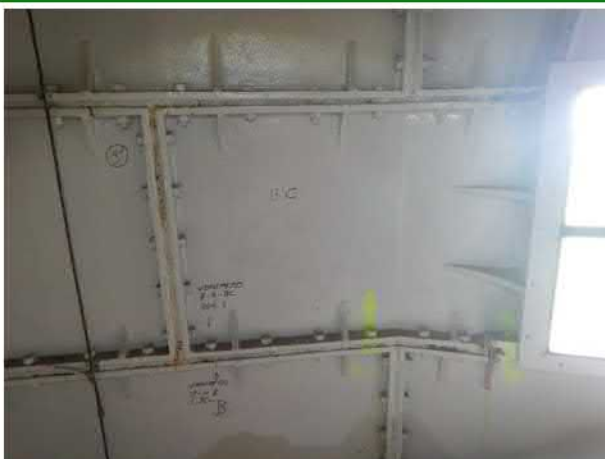
8882

Gebrek : V-202109-723
Paneel : Verdieping 7, ring 2, paneel BC
Onderdeel : Gevelement
Gebrek(en) : Bout afgebroken
Locatie : Bout 1
Omvang : 1 st.
Opmerkingen : Gedetecteerd in PA onderzoek.

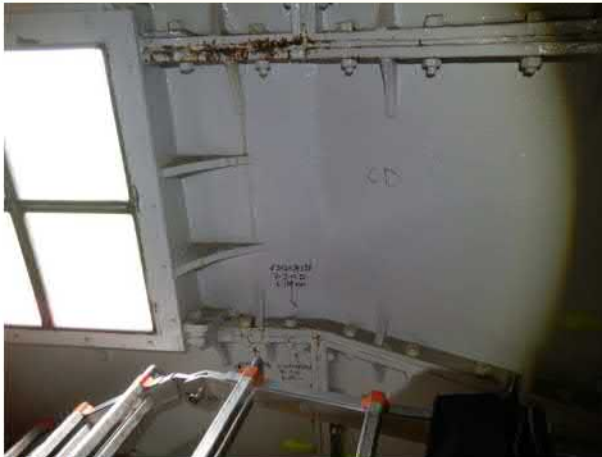
8888

Gebrek : V-202109-726
Paneel : Verdieping 7, ring 2, paneel CD
Onderdeel : Gevelement
Gebrek(en) : Scheur van boutgat naar de rand van de flens
Locatie : Onder
Omvang : 120 mm
Opmerkingen : Geen

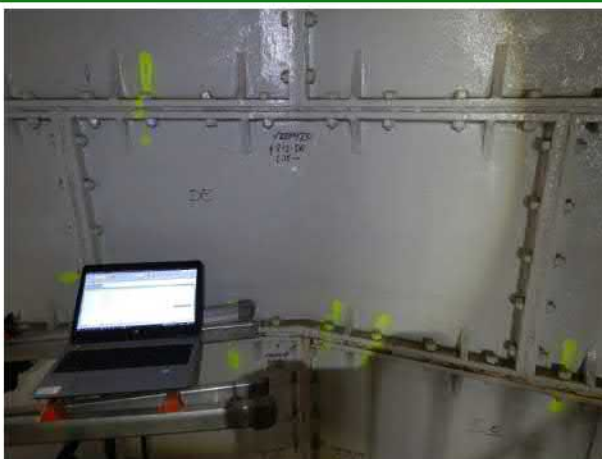
8896

Gebrek : V-202109-730
Paneel : Verdieping 7, ring 2, paneel DE
Onderdeel : Gevelement
Gebrek(en) : Scheur van boutgat naar de rand van de flens
Locatie : Boven
Omvang : 35 mm
Opmerkingen : Geen

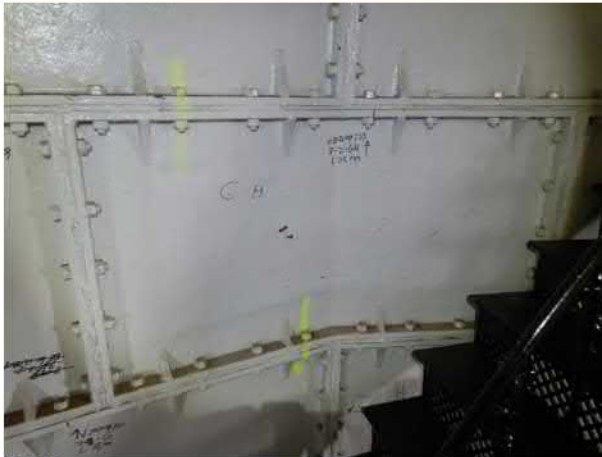
8903

Gebrek : V-202109-733
Paneel : Verdieping 7, ring 2, paneel GH
Onderdeel : Gevelement
Gebrek(en) : Scheur van boutgat naar de rand van de flens
Locatie : Boven
Omvang : 35 mm
Opmerkingen : Geen

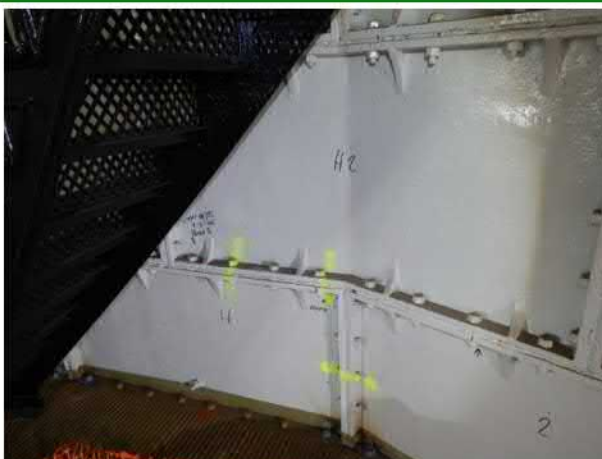
8901

Gebrek : V-202109-732
Paneel : Verdieping 7, ring 2, paneel HI
Onderdeel : Gevelement
Gebrek(en) : Bout afgebroken
Locatie : Bout 1
Omvang : 1 st.
Opmerkingen : Gedetecteerd in PA onderzoek.

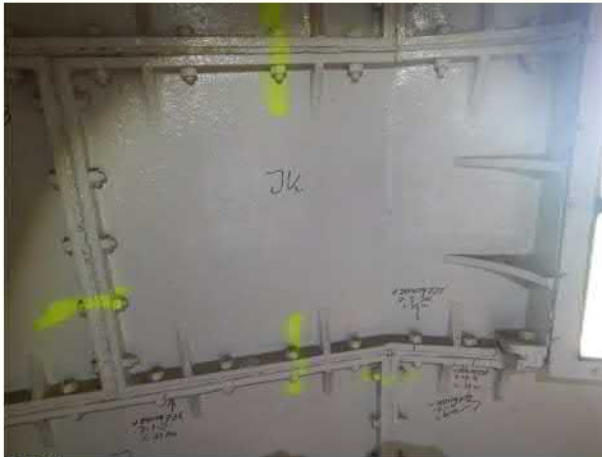
8911

Gebrek : V-202109-737
Paneel : Verdieping 7, ring 2, paneel JK
Onderdeel : Gevelement
Gebrek(en) : Scheur van boutgat naar de rand van de flens
Locatie : Onder
Omvang : 35 mm
Opmerkingen : Geen

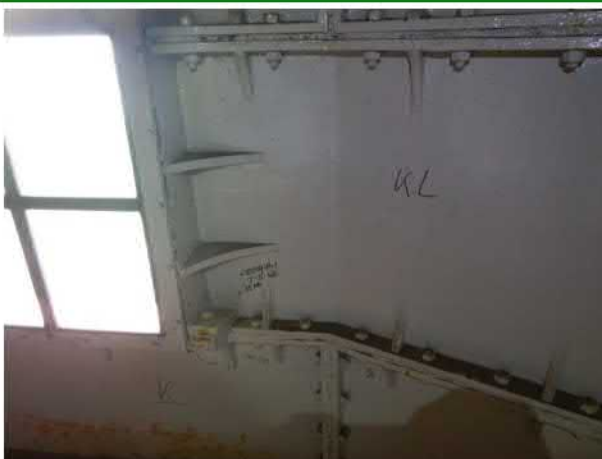
8920

Gebrek : V-202109-741
Paneel : Verdieping 7, ring 2, paneel KL
Onderdeel : Gevelement
Gebrek(en) : Scheur van boutgat naar de rand van de flens
Locatie : Raamsteun onder
Omvang : 65 mm
Opmerkingen : Raamsteun rechts

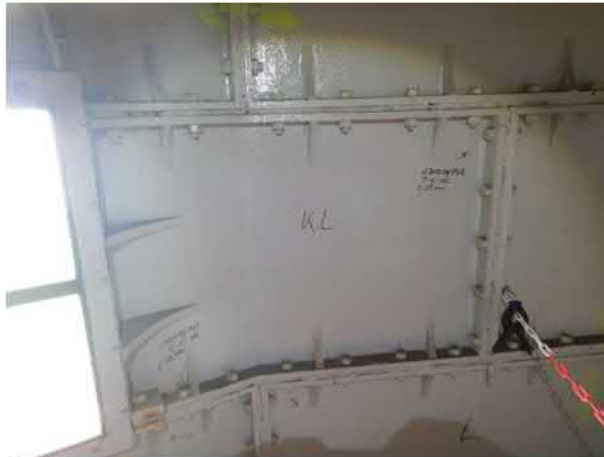
8922

Gebrek : V-202109-742
 Paneel : Verdieping 7, ring 2, paneel KL
 Onderdeel : Gevelement
 Gebrek(en) : Scheur van boutgat naar de rand van de flens
 Locatie : Boven
 Omvang : 35 mm
 Opmerkingen : Geen

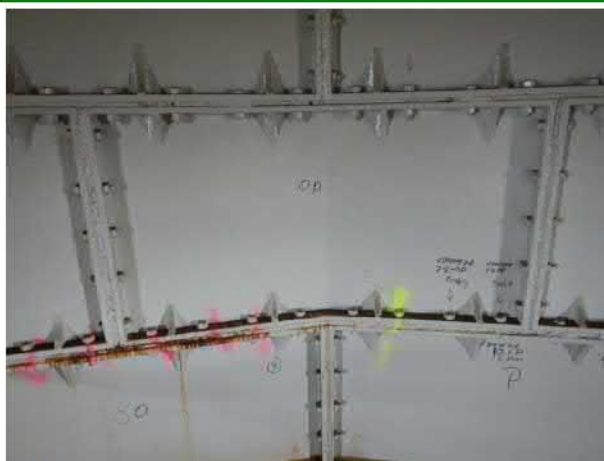
8872

Gebrek : V-202109-718
 Paneel : Verdieping 7, ring 2, paneel OP
 Onderdeel : Gevelement
 Gebrek(en) : Bout afgebroken
 Locatie : Bout 7
 Omvang : 1 st.
 Opmerkingen : Gedetecteerd in PA onderzoek.

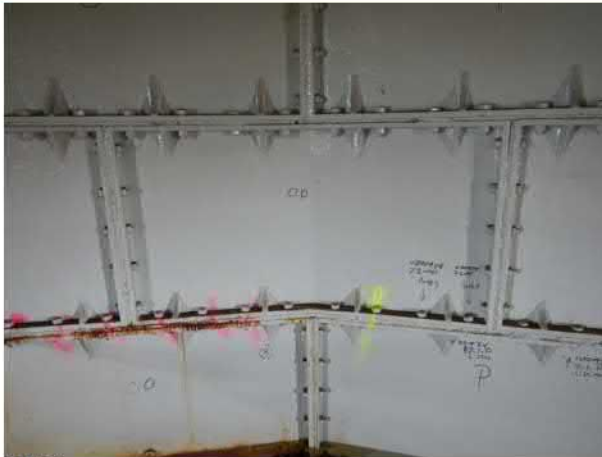
8874

Gebrek : V-202109-719
 Paneel : Verdieping 7, ring 2, paneel OP
 Onderdeel : Gevelement
 Gebrek(en) : Bout afgebroken
 Locatie : Bout 8
 Omvang : 1 st.
 Opmerkingen : Niet gedetecteerd in PA onderzoek, daarna gebroken.

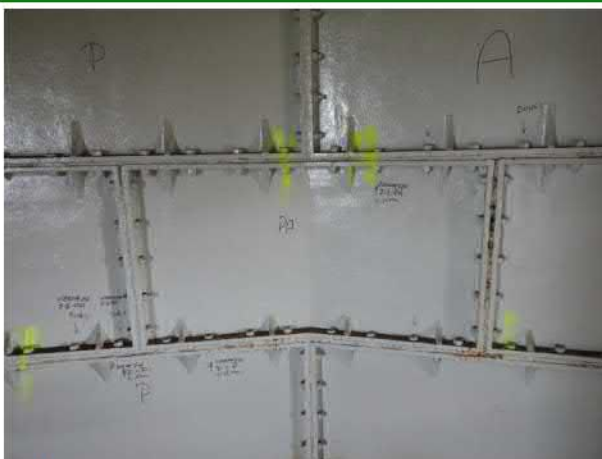
8876

Gebrek : V-202109-720
 Paneel : Verdieping 7, ring 2, paneel PA
 Onderdeel : Gevelement
 Gebrek(en) : Scheur van boutgat naar de rand van de flens
 Locatie : Boven
 Omvang : 35 mm
 Opmerkingen : Geen

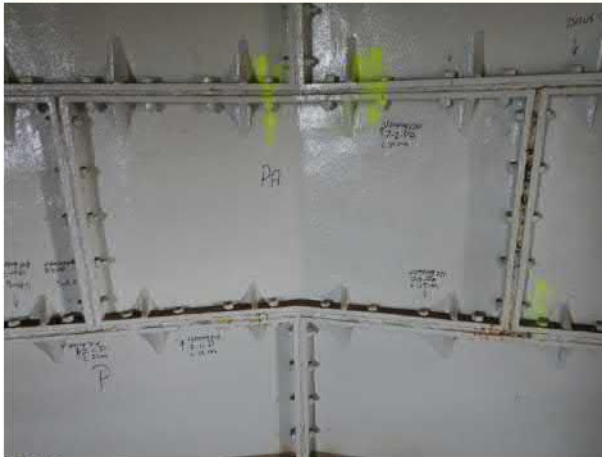
8878

Gebrek : V-202109-721
 Paneel : Verdieping 7, ring 2, paneel PA
 Onderdeel : Gevelement
 Gebrek(en) : Scheur van boutgat naar de rand van de flens
 Locatie : Onder
 Omvang : 35 mm
 Opmerkingen : Geen

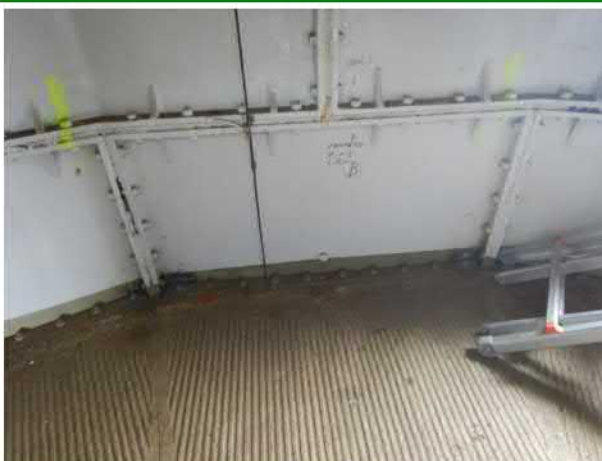
8880

Gebrek : V-202109-722
 Paneel : Verdieping 7, ring 1, paneel B
 Onderdeel : Gevelement
 Gebrek(en) : Scheur van boutgat naar de rand van de flens
 Locatie : Boven
 Omvang : 35 mm
 Opmerkingen : Geen

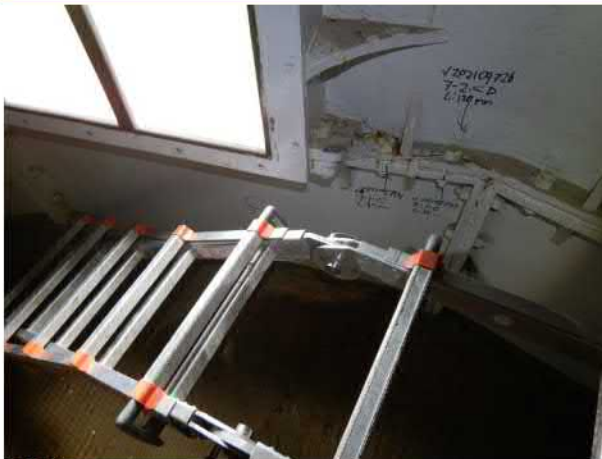
8884

Gebrek : V-202109-724
Paneel : Verdieping 7, ring 1, paneel C
Onderdeel : Gevelelement
Gebrek(en) : Scheur van boutgat naar de rand van de flens
Locatie : Boven
Omvang : 35 mm
Opmerkingen : Geen

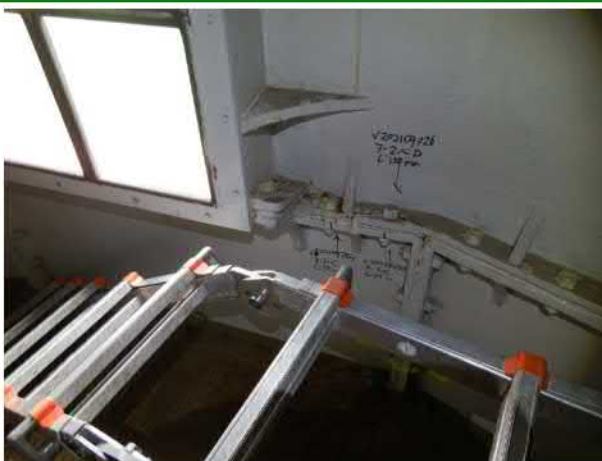
8886

Gebrek : V-202109-725
Paneel : Verdieping 7, ring 1, paneel C
Onderdeel : Gevelelement
Gebrek(en) : Scheur van boutgat naar de rand van de flens
Locatie : Boven
Omvang : 35 mm
Opmerkingen : Geen

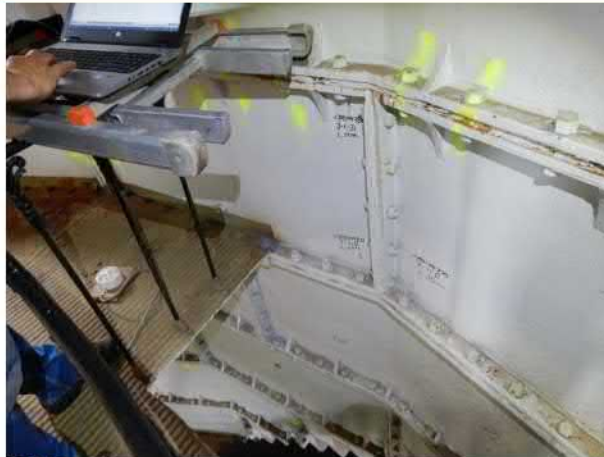
8890

Gebrek : V-202109-727
Paneel : Verdieping 7, ring 1, paneel D
Onderdeel : Gevelement
Gebreken(en) : Scheur van boutgat naar de rand van de flens
Locatie : Onder
Omvang : 35 mm
Opmerkingen : Geen

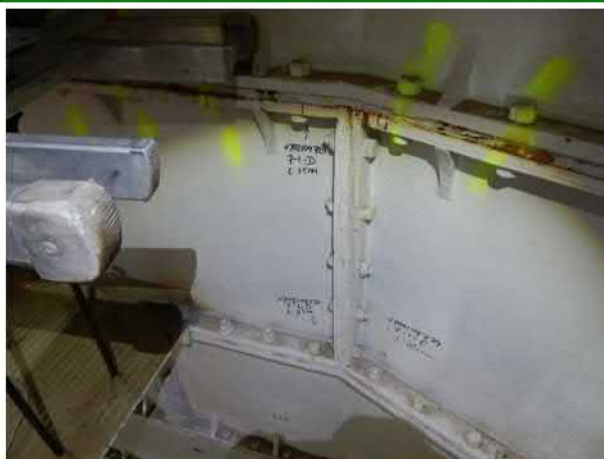
8892

Gebrek : V-202109-728
Paneel : Verdieping 7, ring 1, paneel D
Onderdeel : Gevelement
Gebreken(en) : Scheur van boutgat naar de rand van de flens
Locatie : Boven
Omvang : 35 mm
Opmerkingen : Geen

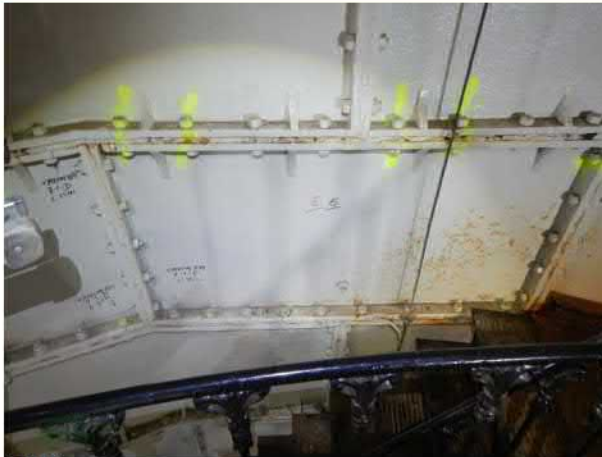
8894

Gebrek : V-202109-729
Paneel : Verdieping 7, ring 1, paneel E
Onderdeel : Gevelement
Gebrek(en) : Scheur van boutgat naar de rand van de flens
Locatie : Onder
Omvang : 35 mm
Opmerkingen : Geen

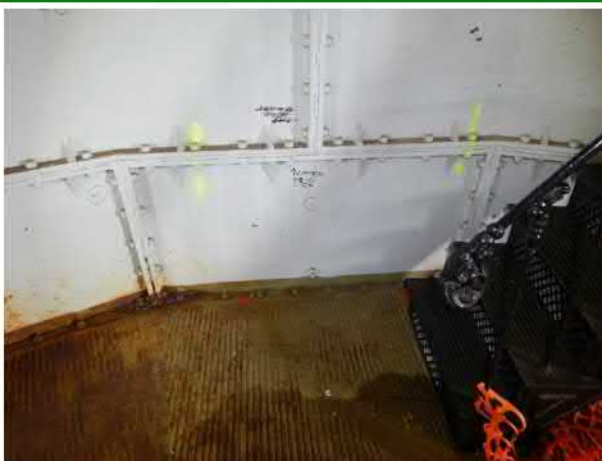
8899

Gebrek : V-202109-731
Paneel : Verdieping 7, ring 1, paneel G
Onderdeel : Gevelement
Gebrek(en) : Scheur van boutgat naar de rand van de flens
Locatie : Onder
Omvang : 35 mm
Opmerkingen : Geen

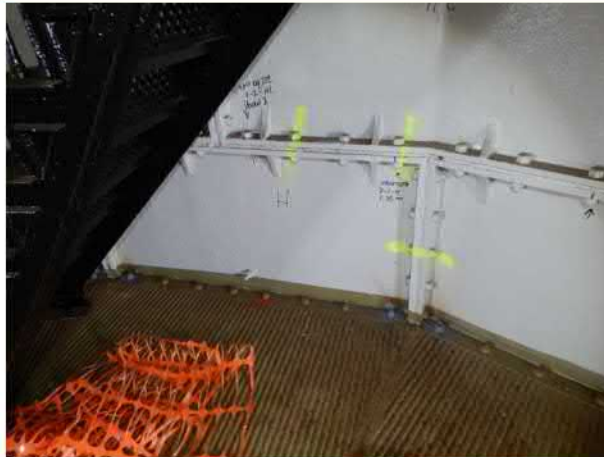
8905

Gebrek : V-202109-734
Paneel : Verdieping 7, ring 1, paneel H
Onderdeel : Gevelement
Gebrek(en) : Scheur van boutgat naar de rand van de flens
Locatie : Boven
Omvang : 35 mm
Opmerkingen : Geen

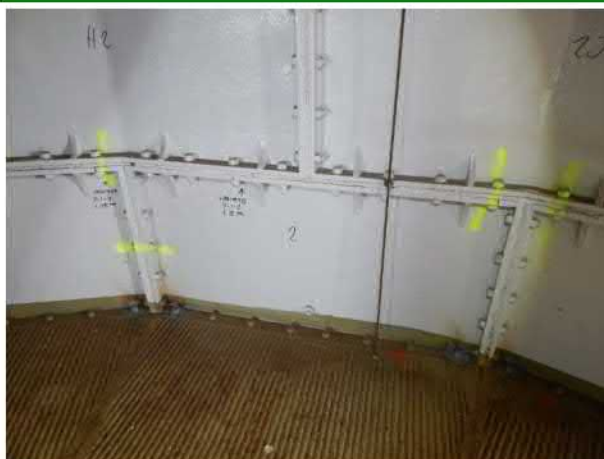
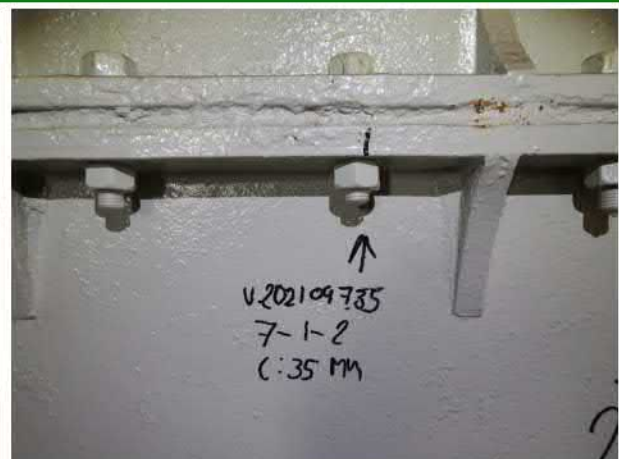
Gebrek : V-202109-735
Paneel : Verdieping 7, ring 1, paneel I
Onderdeel : Gevelement
Gebrek(en) : Scheur van boutgat naar de rand van de flens
Locatie : Boven
Omvang : 35 mm
Opmerkingen : Geen

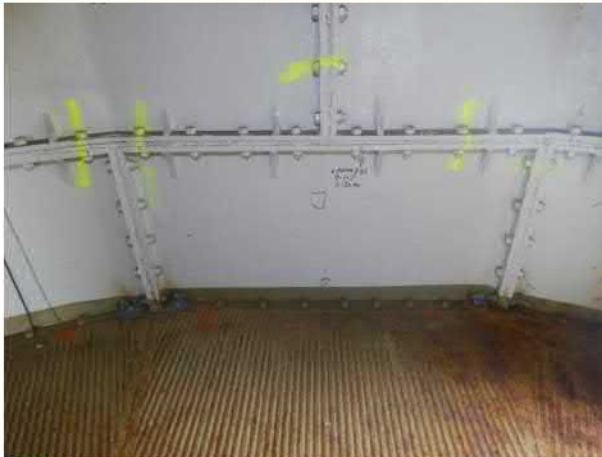
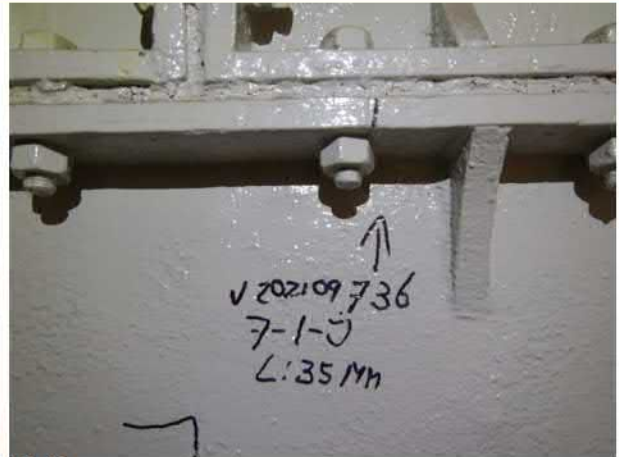
Gebrek : V-202109-736
Paneel : Verdieping 7, ring 1, paneel J
Onderdeel : Gevelement
Gebrek(en) : Scheur van boutgat naar de rand van de flens
Locatie : Boven
Omvang : 35 mm
Opmerkingen : Geen

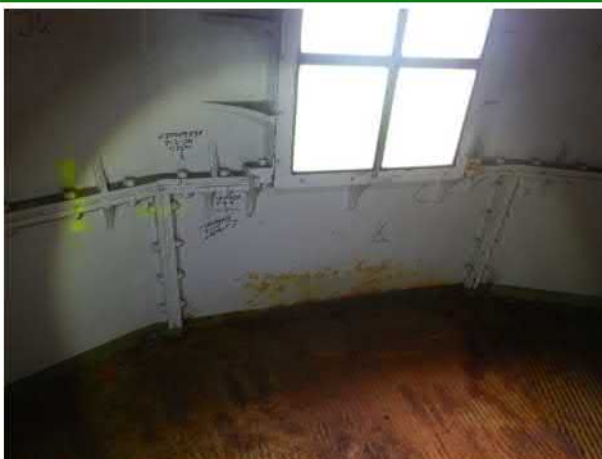
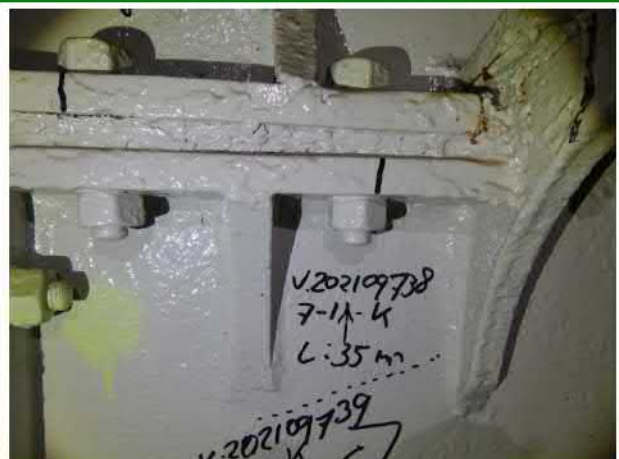
Gebrek : V-202109-738
Paneel : Verdieping 7, ring 1, paneel K
Onderdeel : Gevelement
Gebrek(en) : Scheur van boutgat naar de rand van de flens
Locatie : Boven
Omvang : 35 mm
Opmerkingen : Geen

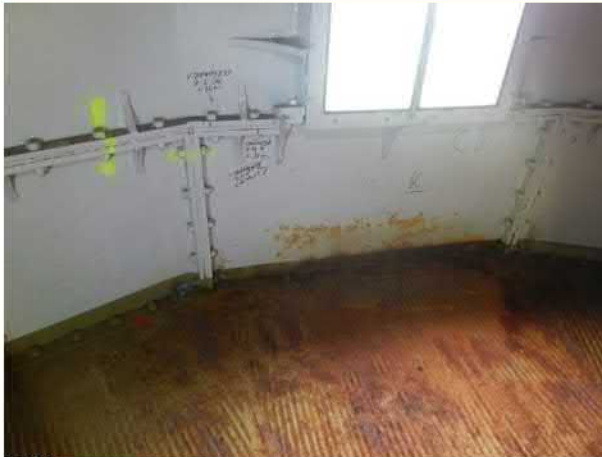
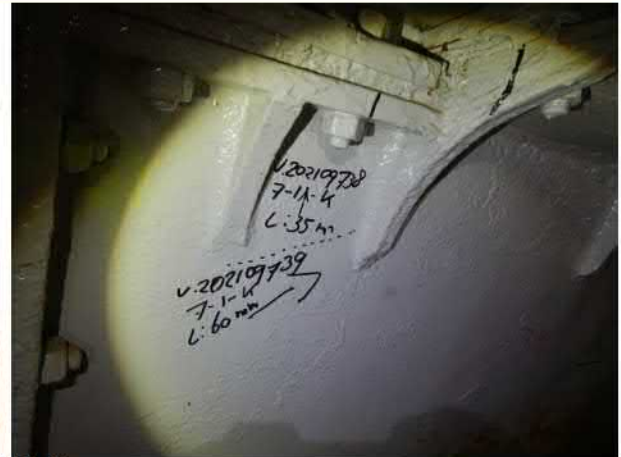
Gebrek : V-202109-739
Paneel : Verdieping 7, ring 1, paneel K
Onderdeel : Gevelement
Gebrek(en) : Scheur alleen in de flens
Locatie : Raamsteun onder
Omvang : 60 mm
Opmerkingen : Raamsteun lins

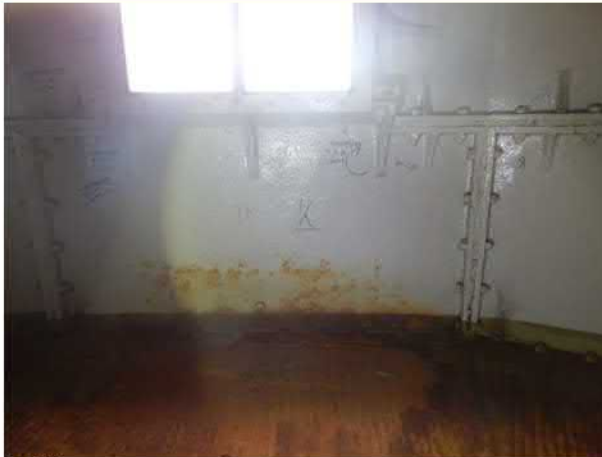
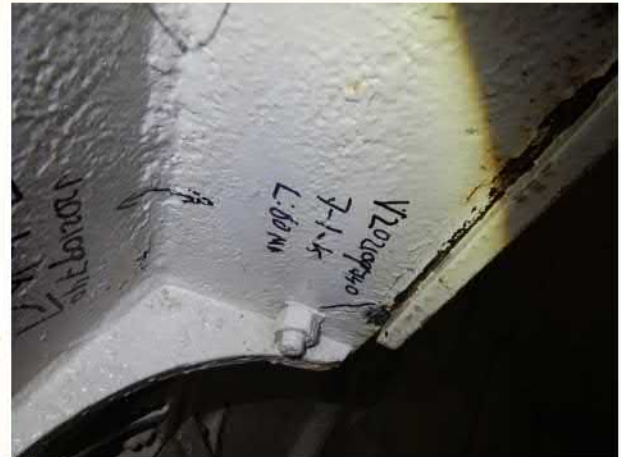
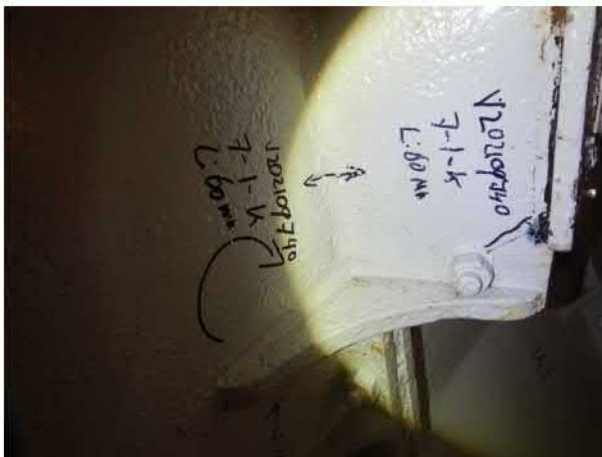
Gebrek : V-202109-740
Paneel : Verdieping 7, ring 1, paneel K
Onderdeel : Gevelement
Gebrek(en) : Scheur alleen in de flens
Locatie : Raamsteun onder
Omvang : 60 mm
Opmerkingen : Raamsteun rechts

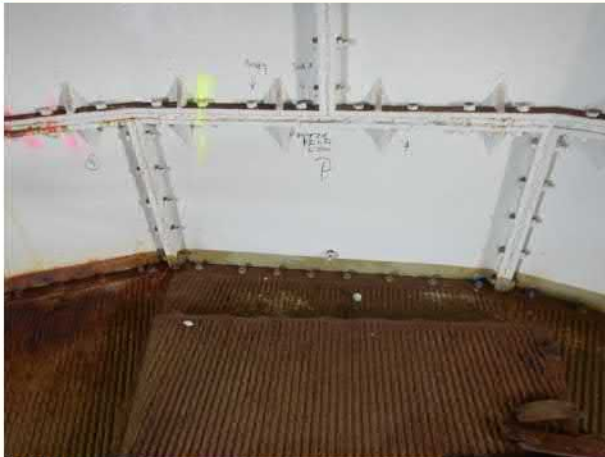
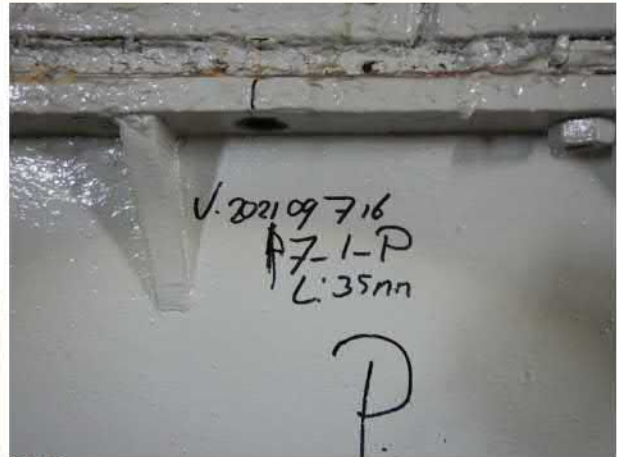
Gebrek : V-202109-716
 Paneel : Verdieping 7, ring 1, paneel P
 Onderdeel : Gevelement
 Gebrek(en) : Scheur van boutgat naar de rand van de flens
 Locatie : Boven
 Omvang : 35 mm
 Opmerkingen : Geen

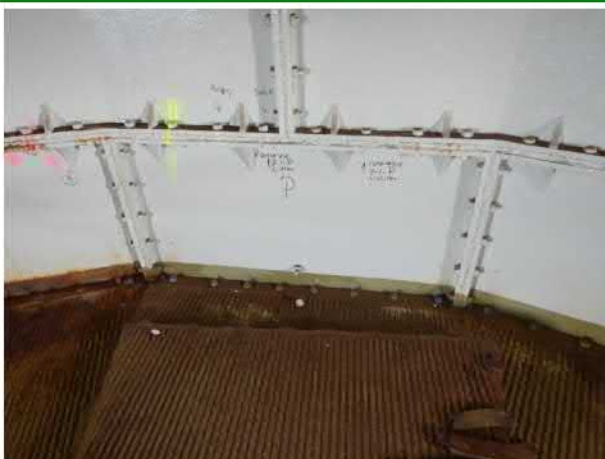
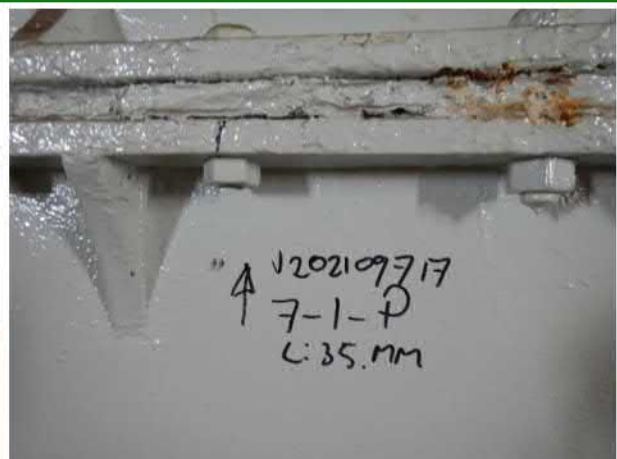
Gebrek : V-202109-717
 Paneel : Verdieping 7, ring 1, paneel P
 Onderdeel : Gevelement
 Gebrek(en) : Scheur van boutgat naar de rand van de flens
 Locatie : Boven
 Omvang : 35 mm
 Opmerkingen : Geen

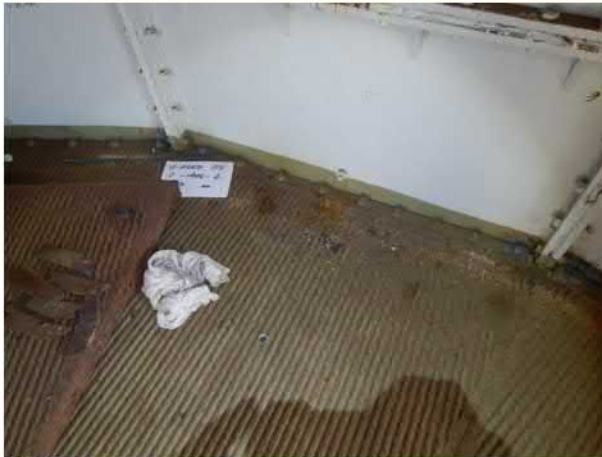
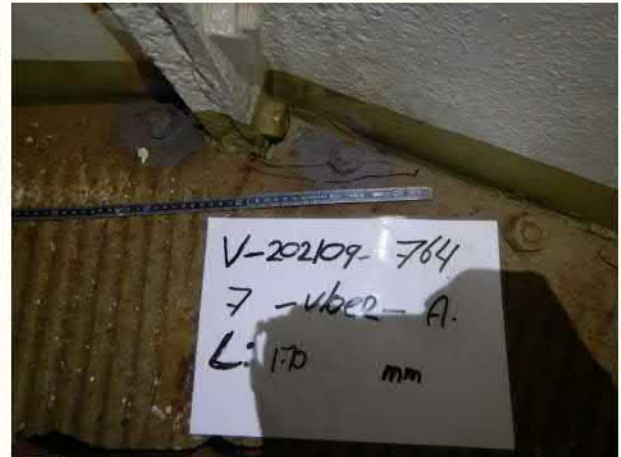
Gebrek : V-202109-764
Paneel : Verdieping 7, ring , paneel A
Onderdeel : Vloer
Gebrek(en) : Scheur alleen in de flens
Locatie : Buitenzijde
Omvang : 170 mm
Opmerkingen : Via boutgaten

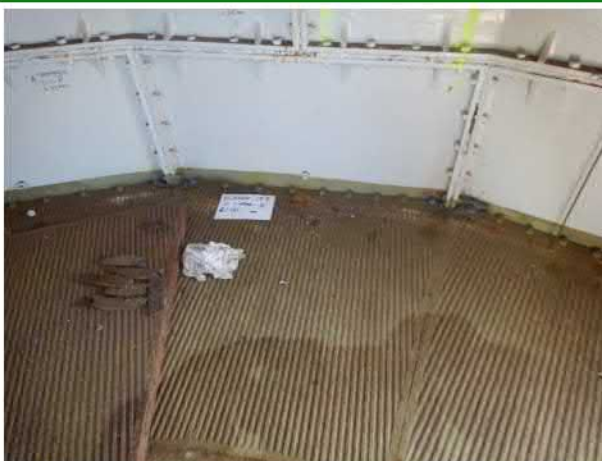
Gebrek : V-202109-765
Paneel : Verdieping 7, ring , paneel A
Onderdeel : Vloer
Gebrek(en) : Scheur alleen in de flens
Locatie : Buitenzijde
Omvang : 121 mm
Opmerkingen : Via boutgaten

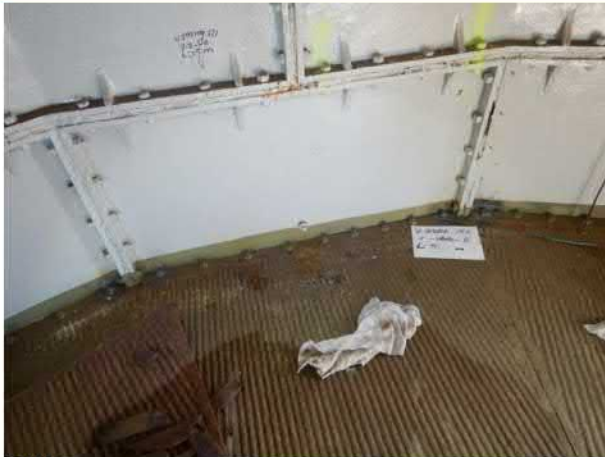
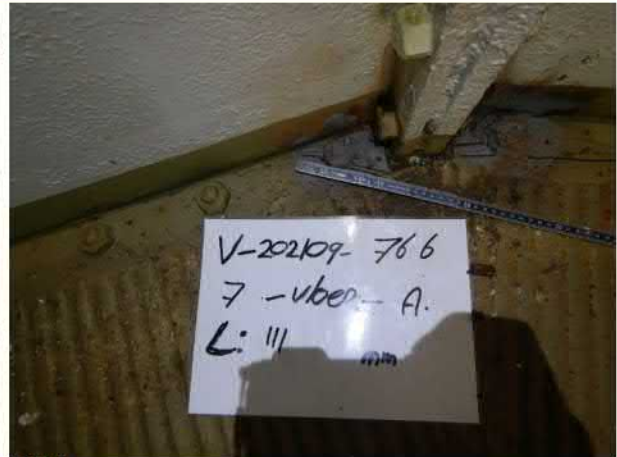
Gebrek : V-202109-766
Paneel : Verdieping 7, ring , paneel A
Onderdeel : Vloer
Gebrek(en) : Scheur alleen in de flens
Locatie : Buitenzijde
Omvang : 111 mm
Opmerkingen : Via boutgaten

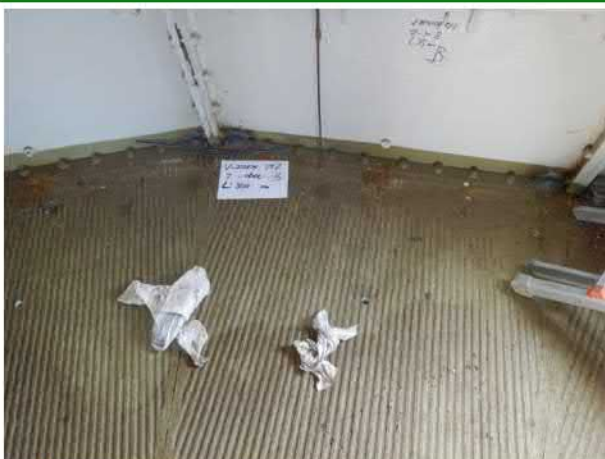
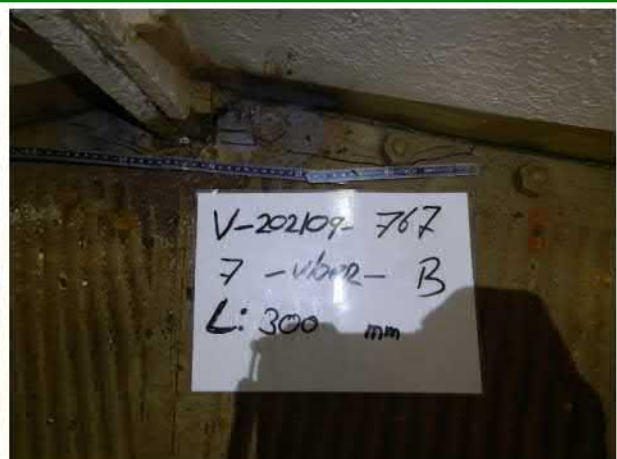
Gebrek : V-202109-767
Paneel : Verdieping 7, ring , paneel B
Onderdeel : Vloer
Gebrek(en) : Scheur alleen in de flens
Locatie : Buitenzijde
Omvang : 300 mm
Opmerkingen : Via boutgaten

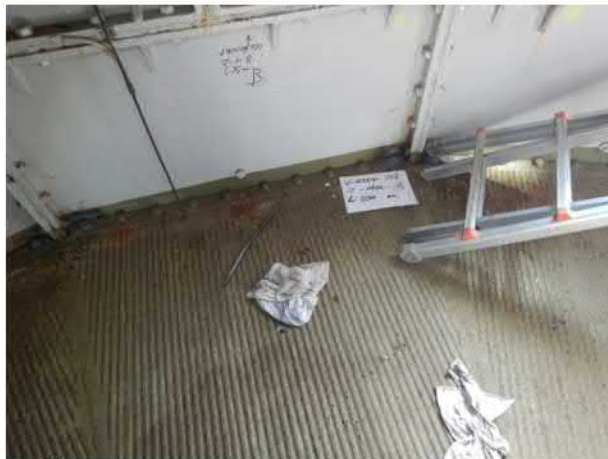
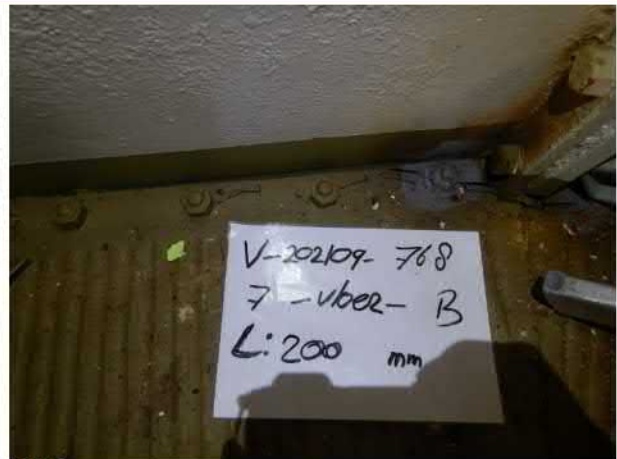
Gebrek : V-202109-768
Paneel : Verdieping 7, ring , paneel B
Onderdeel : Vloer
Gebrek(en) : Scheur alleen in de flens
Locatie : Buitenzijde
Omvang : 200 mm
Opmerkingen : Via boutgaten

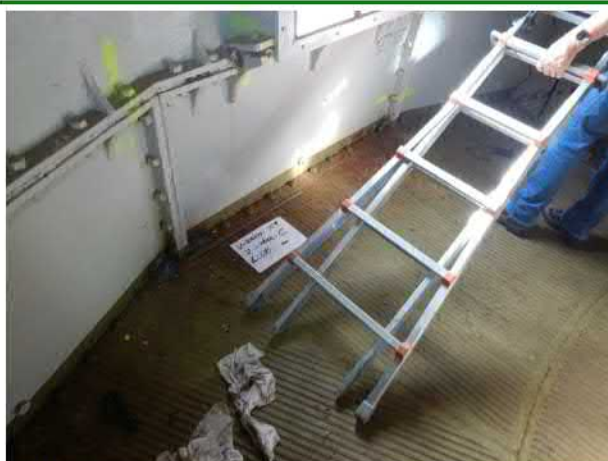
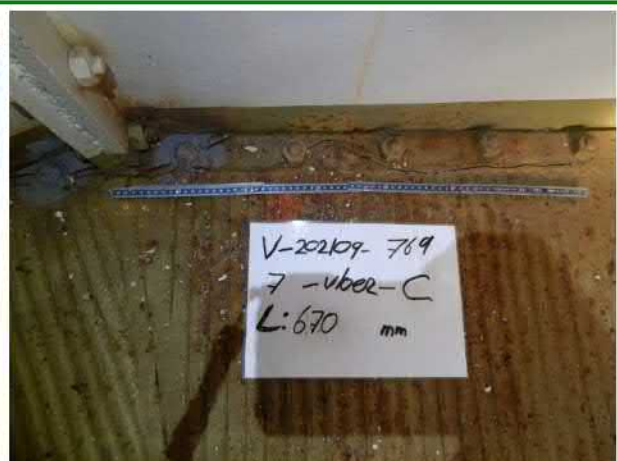
Gebrek : V-202109-769
Paneel : Verdieping 7, ring , paneel C
Onderdeel : Vloer
Gebrek(en) : Scheur alleen in de flens
Locatie : Buitenzijde
Omvang : 670 mm
Opmerkingen : Via boutgaten

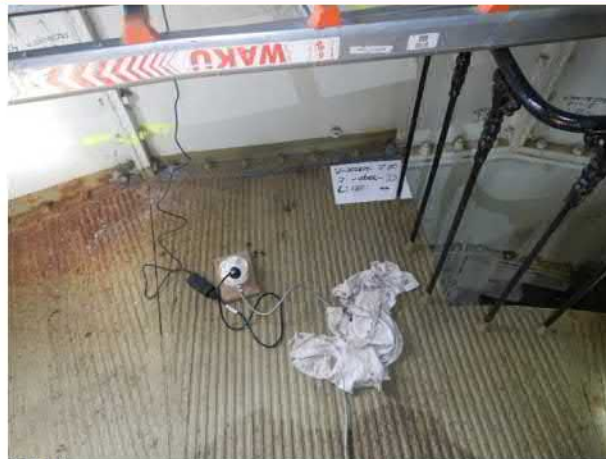
Gebrek : V-202109-770
Paneel : Verdieping 7, ring , paneel D
Onderdeel : Vloer
Gebrek(en) : Scheur alleen in de flens
Locatie : Buitenzijde
Omvang : 130 mm
Opmerkingen : Via boutgaten

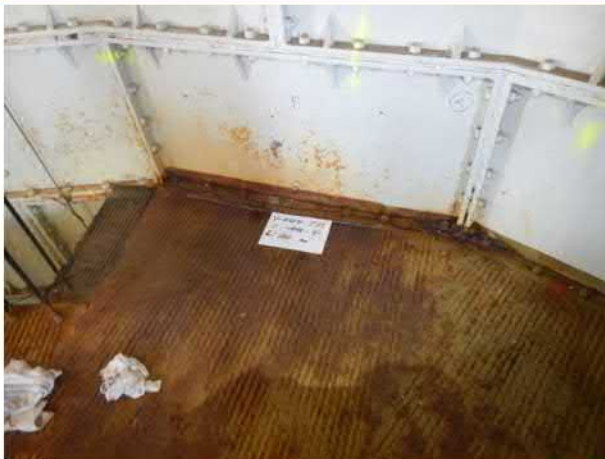
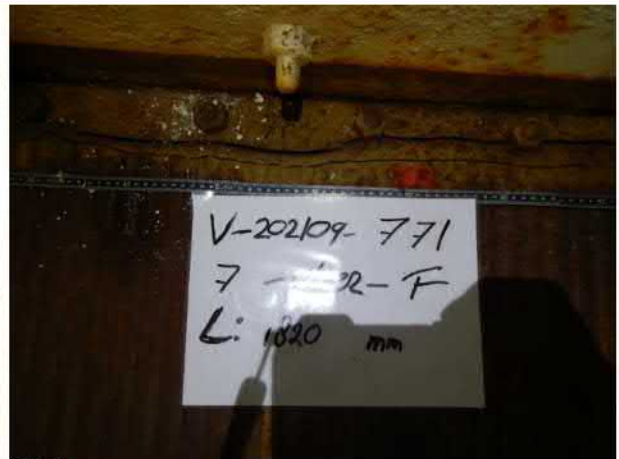
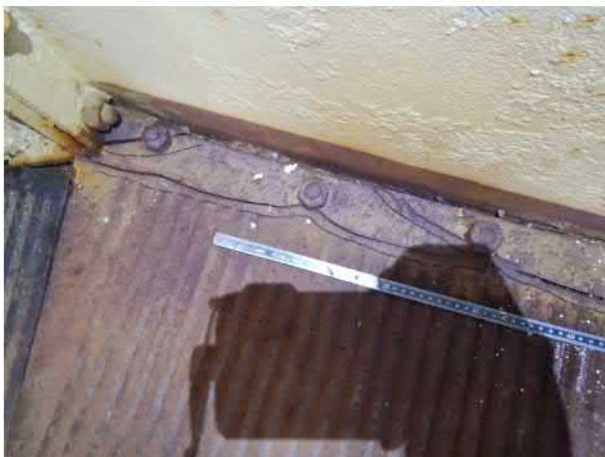
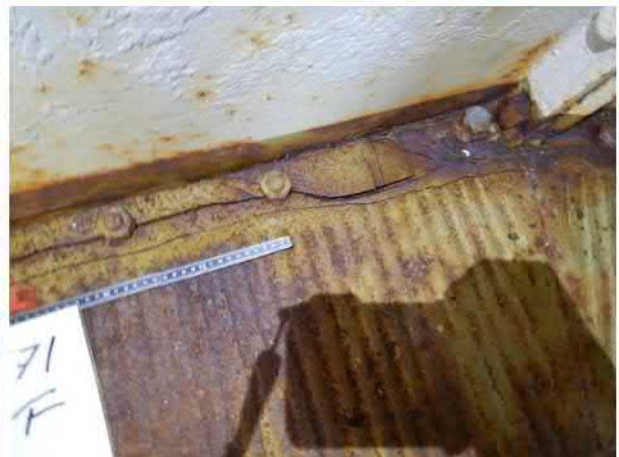
Gebrek : V-202109-771
Paneel : Verdieping 7, ring , paneel F
Onderdeel : Vloer
Gebrek(en) : Scheur alleen in de flens
Locatie : Buitenzijde
Omvang : 1820 mm
Opmerkingen : Via boutgaten

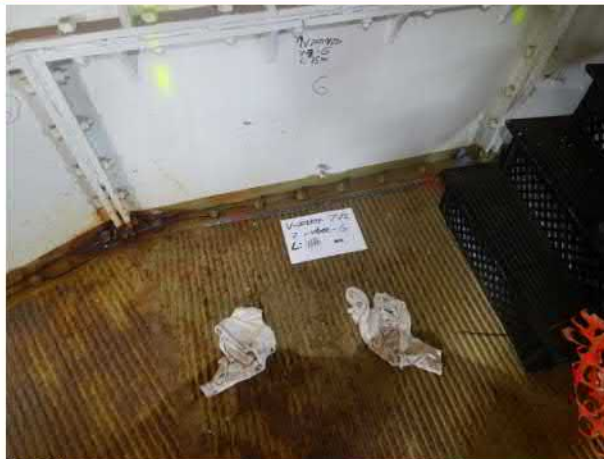
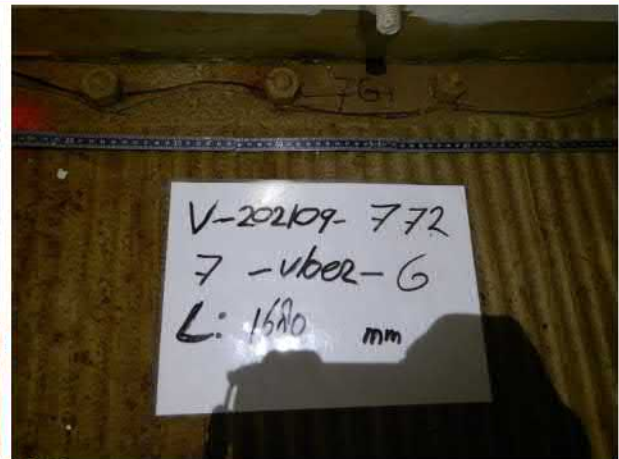
Gebrek : V-202109-772
Paneel : Verdieping 7, ring , paneel G
Onderdeel : Vloer
Gebrek(en) : Scheur alleen in de flens
Locatie : Buitenzijde
Omvang : 1680 mm
Opmerkingen : Via boutgaten

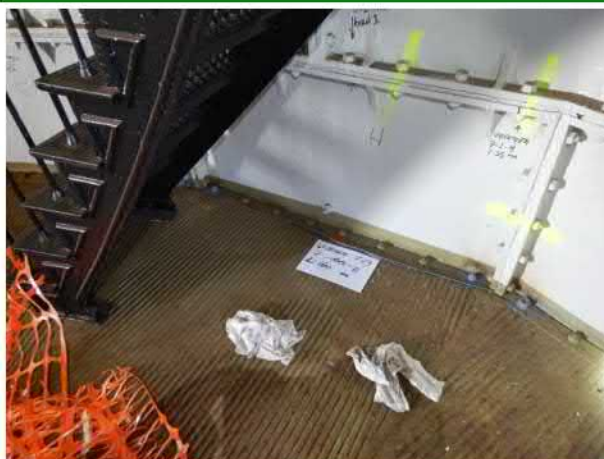
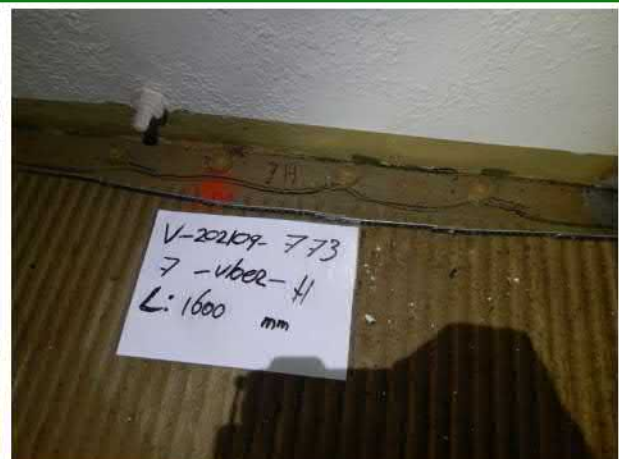
Gebrek : V-202109-773
Paneel : Verdieping 7, ring , paneel H
Onderdeel : Vloer
Gebrek(en) : Scheur alleen in de flens
Locatie : Buitenzijde
Omvang : 1600 mm
Opmerkingen : Via boutgaten

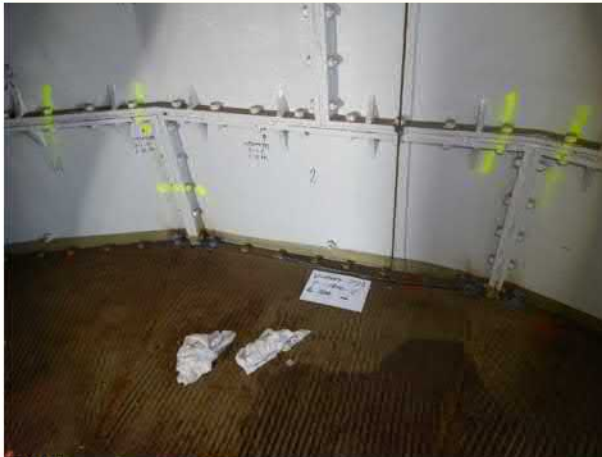
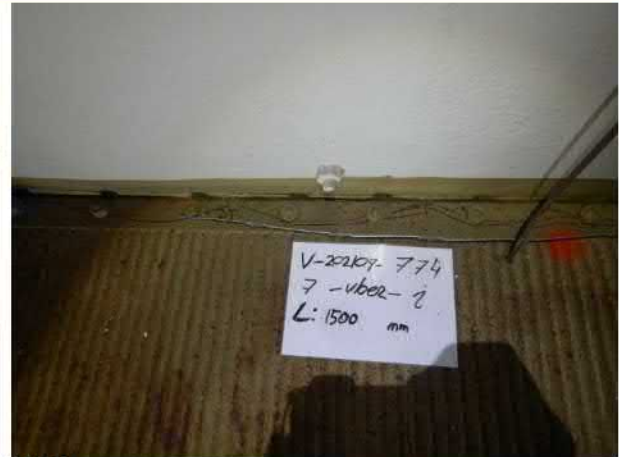
Gebrek : V-202109-774
Paneel : Verdieping 7, ring , paneel I
Onderdeel : Vloer
Gebrek(en) : Scheur alleen in de flens
Locatie : Buitenzijde
Omvang : 1500 mm
Opmerkingen : Via boutgaten

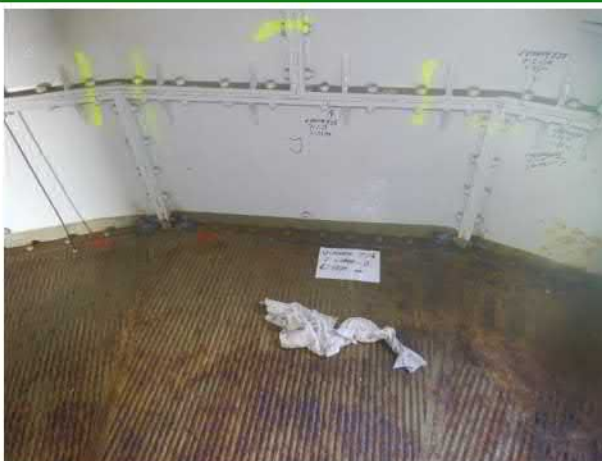
Gebrek : V-202109-775
Paneel : Verdieping 7, ring , paneel J
Onderdeel : Vloer
Gebrek(en) : Scheur alleen in de flens
Locatie : Buitenzijde
Omvang : 1670 mm
Opmerkingen : Via boutgaten
