Titel : Inspectie Lange Jaap Huisduinen

Rapportnummer : 42212 Bijlage 3

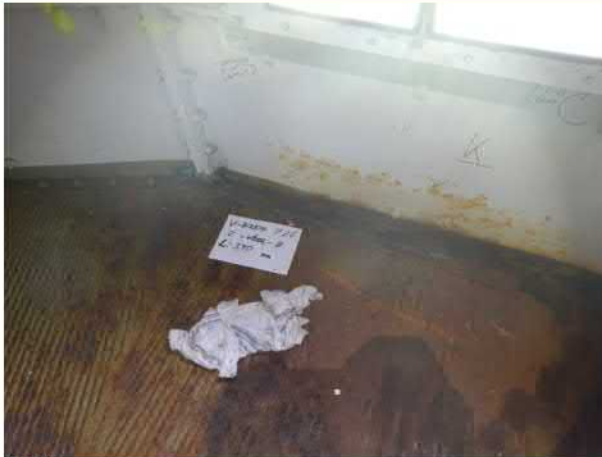
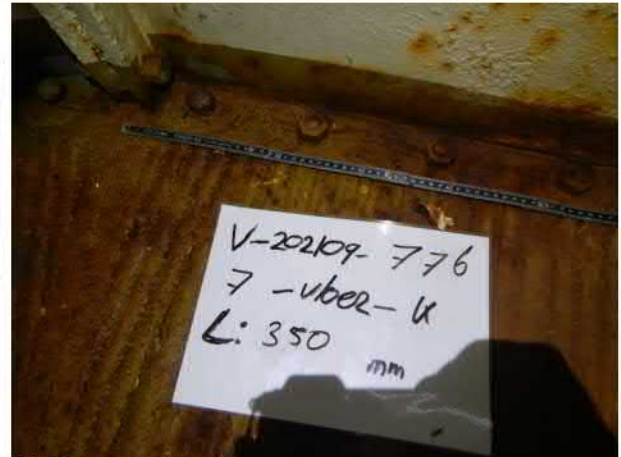
Gebrek : V-202109-776
Paneel : Verdieping 7, ring , paneel K
Onderdeel : Vloer
Gebrek(en) : Scheur alleen in de flens
Locatie : Buitenzijde
Omvang : 350 mm
Opmerkingen : Via boutgaten

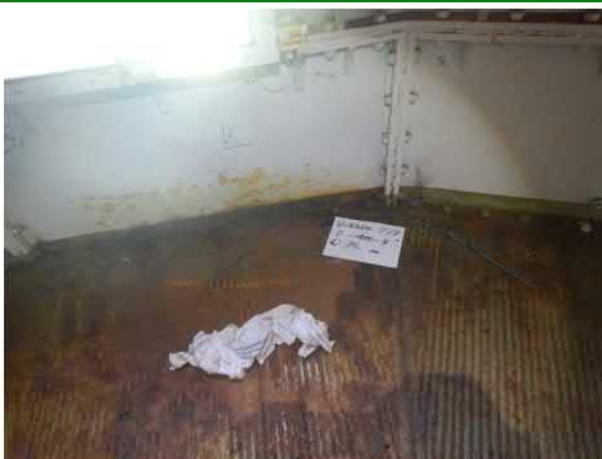
8997

Gebrek : V-202109-777
Paneel : Verdieping 7, ring , paneel K
Onderdeel : Vloer
Gebrek(en) : Scheur alleen in de flens
Locatie : Buitenzijde
Omvang : 70 mm
Opmerkingen : Via boutgaten

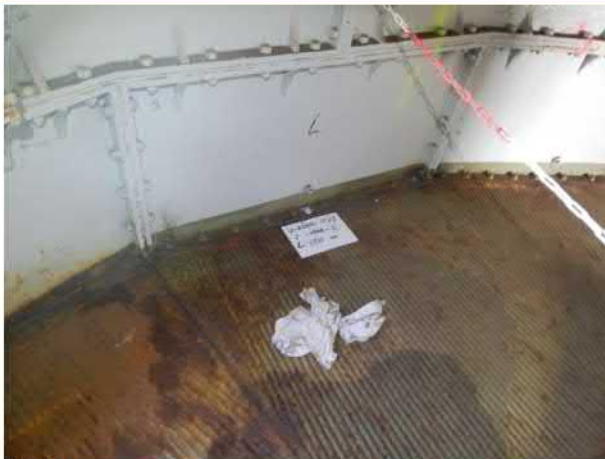
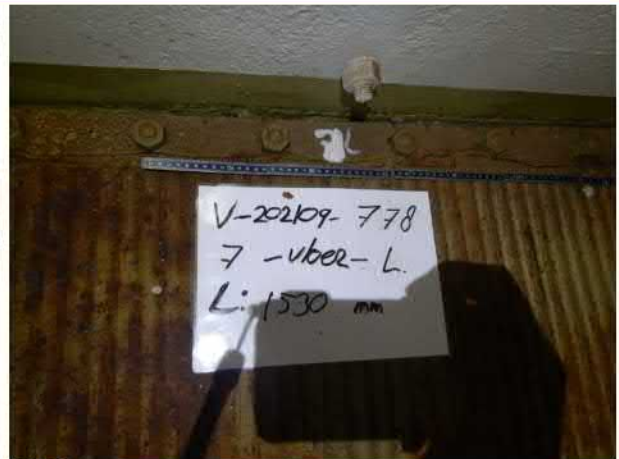
Gebrek : V-202109-778
Paneel : Verdieping 7, ring , paneel L
Onderdeel : Vloer
Gebrek(en) : Scheur alleen in de flens
Locatie : Buitenzijde
Omvang : 1530 mm
Opmerkingen : Via boutgaten

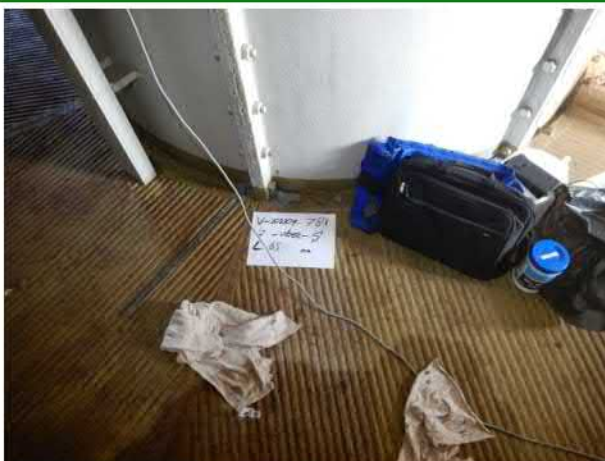
9007

Gebrek : V-202109-781
Paneel : Verdieping 7, ring , paneel S
Onderdeel : Vloer
Gebrek(en) : Scheur alleen in de flens
Locatie : Kern
Omvang : 65 mm
Opmerkingen : Via boutgaten

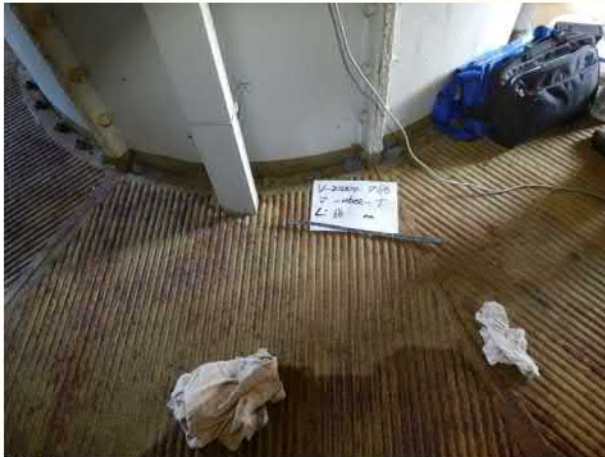
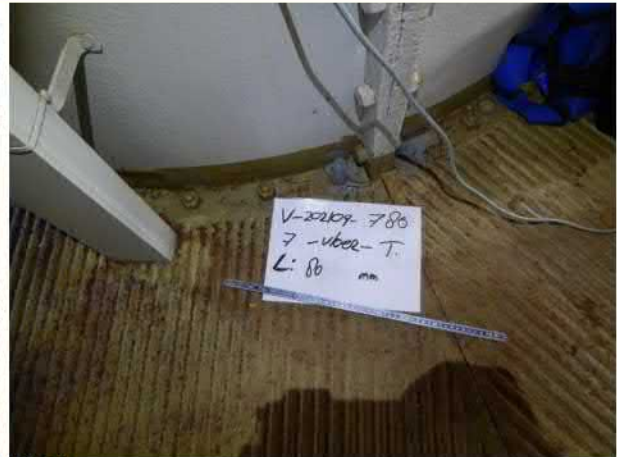
Gebrek : V-202109-780
 Paneel : Verdieping 7, ring , paneel T
 Onderdeel : Vloer
 Gebrek(en) : Scheur alleen in de flens
 Locatie : Kern
 Omvang : 80 mm
 Opmerkingen : Via boutgaten

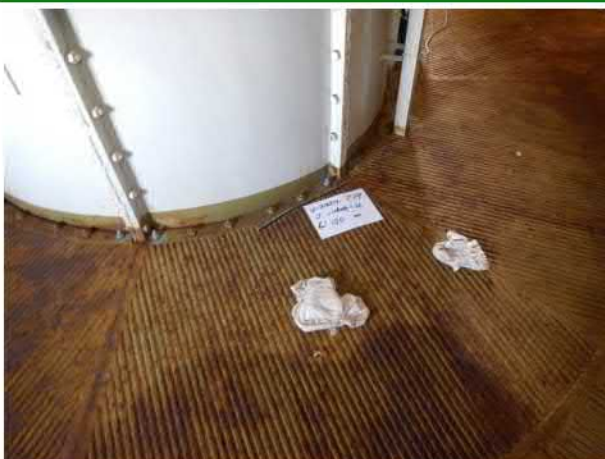
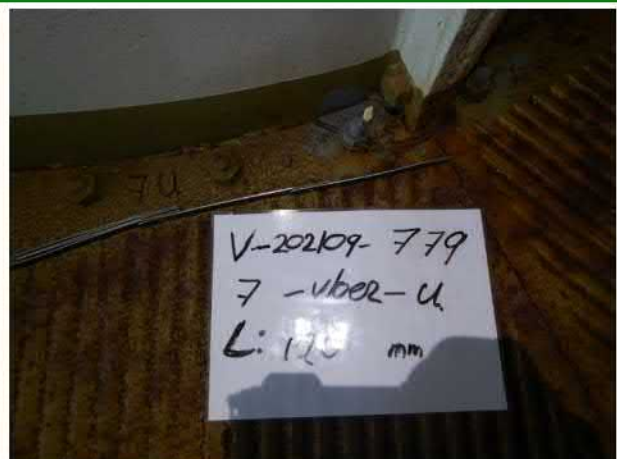
Gebrek : V-202109-779
 Paneel : Verdieping 7, ring , paneel U
 Onderdeel : Vloer
 Gebrek(en) : Scheur alleen in de flens
 Locatie : Kern
 Omvang : 120 mm
 Opmerkingen : Via boutgaten

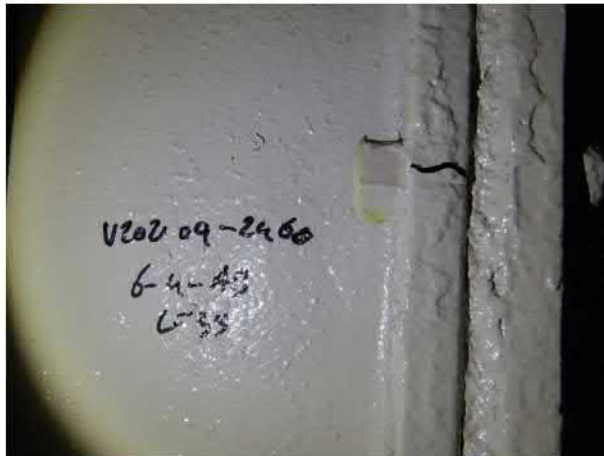
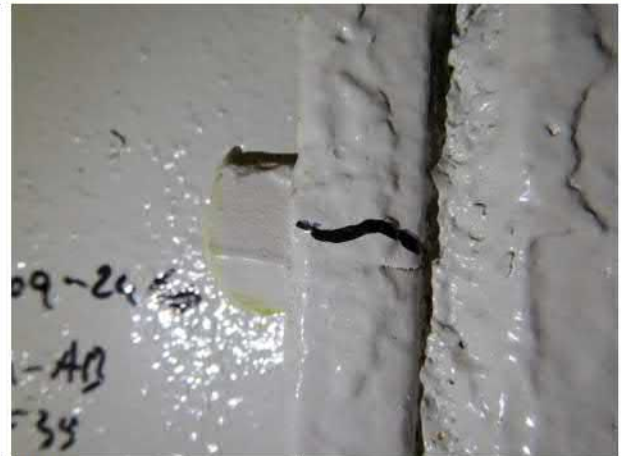
Gebrek : V-202109-2460
Paneel : Verdieping 6, ring 4, paneel AB
Onderdeel : Gevelement
Gebrek(en) : Scheur van boutgat naar de rand van de flens
Locatie : Bout 13
Omvang : 35 mm
Opmerkingen : Geen

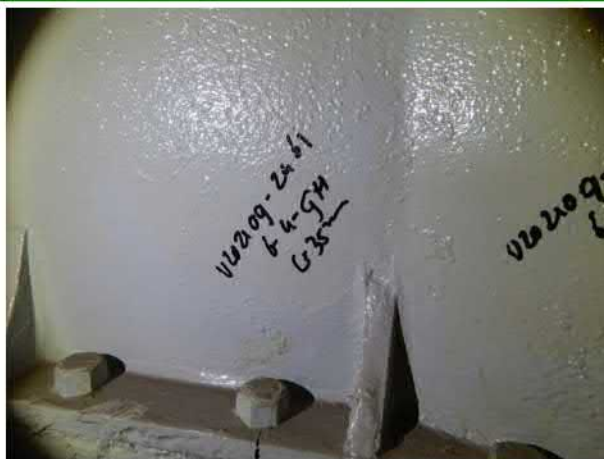
4816

Gebrek : V-202109-2461
Paneel : Verdieping 6, ring 4, paneel GH
Onderdeel : Gevelement
Gebrek(en) : Scheur van boutgat naar de rand van de flens
Locatie : Bout 5
Omvang : 35 mm
Opmerkingen : Geen

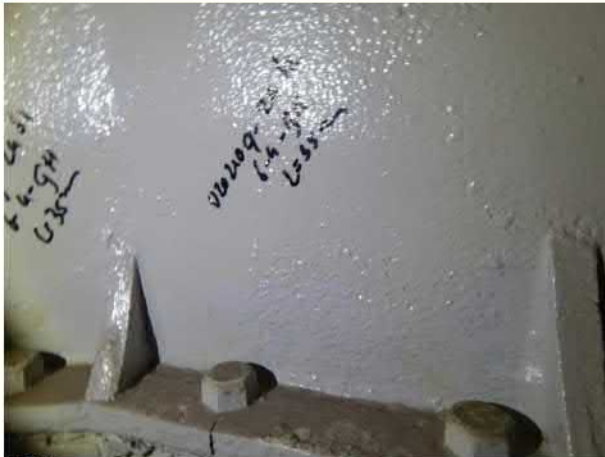
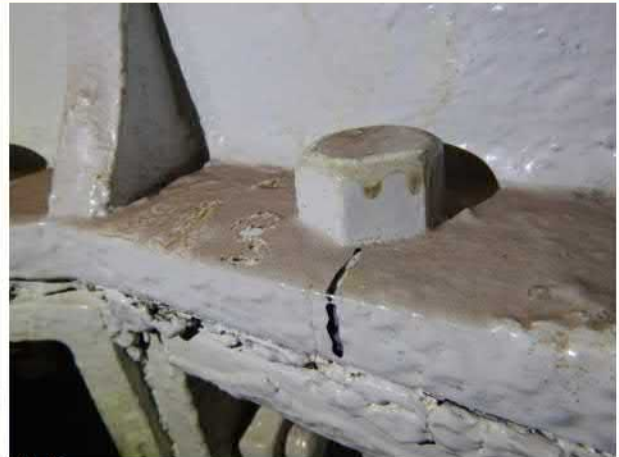
Gebrek : V-202109-2462
Paneel : Verdieping 6, ring 4, paneel GH
Onderdeel : Gevelement
Gebrek(en) : Scheur van boutgat naar de rand van de flens
Locatie : Bout 6
Omvang : 35 mm
Opmerkingen : Geen

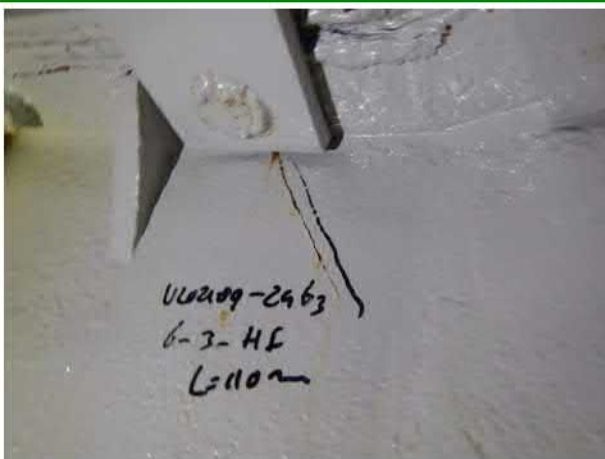
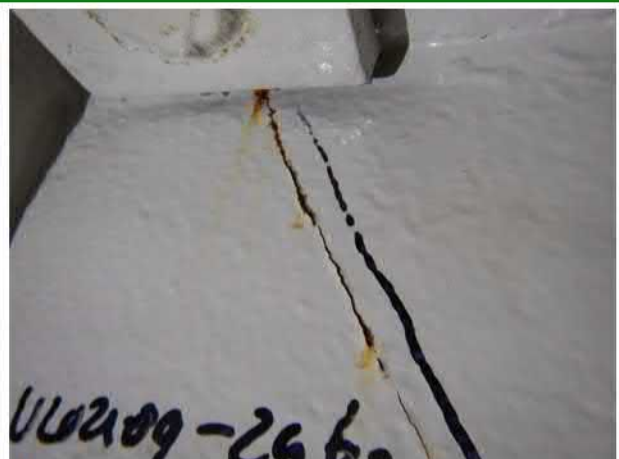
Gebrek : V-202109-2463 KRITISCHE SCHEUR
Paneel : Verdieping 6, ring 4, paneel HI
Onderdeel : Gevelement
Gebrek(en) : Scheur van de flens naar het lijf
Locatie : Boven midden
Omvang : 110 mm
Opmerkingen : Geen

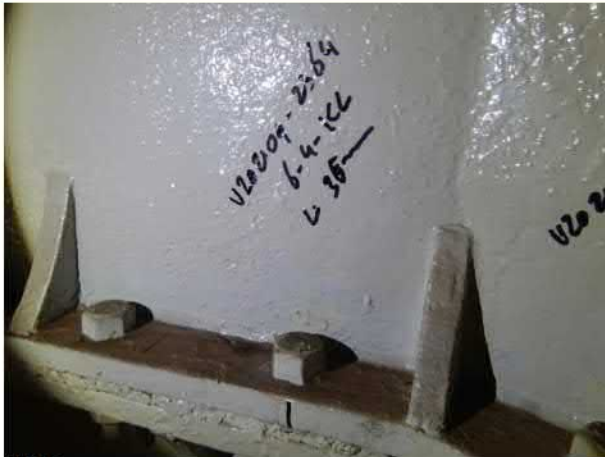
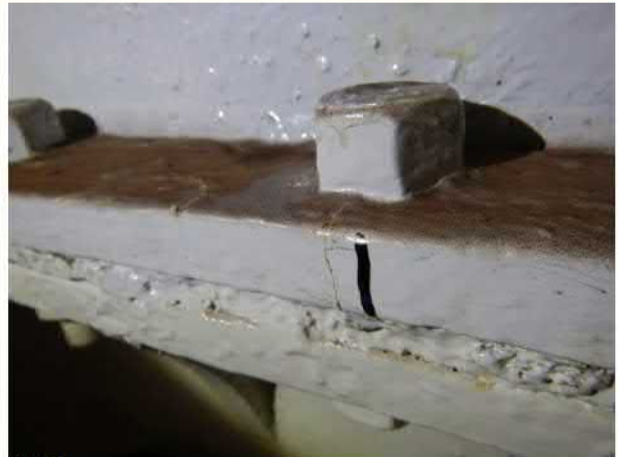
Gebrek : V-202109-2464
Paneel : Verdieping 6, ring 4, paneel KL
Onderdeel : Gevelement
Gebrek(en) : Scheur van boutgat naar de rand van de flens
Locatie : Bout 5
Omvang : 35 mm
Opmerkingen : Geen

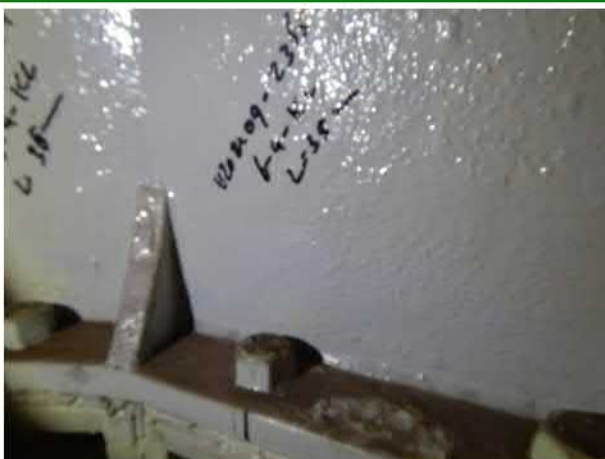
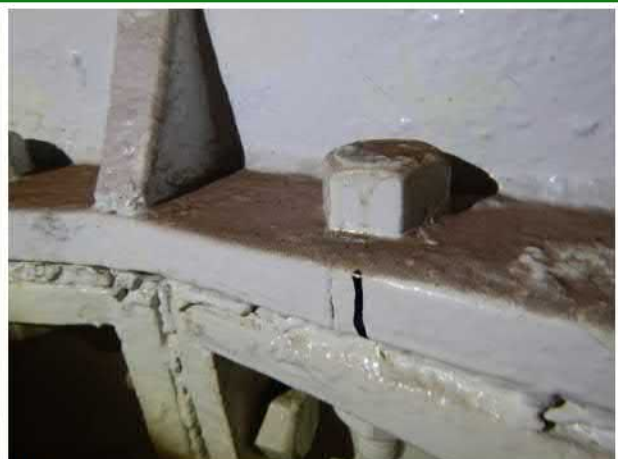
Gebrek : V-202109-2465
Paneel : Verdieping 6, ring 4, paneel KL
Onderdeel : Gevelement
Gebrek(en) : Scheur van boutgat naar de rand van de flens
Locatie : Bout 6
Omvang : 35 mm
Opmerkingen : Geen

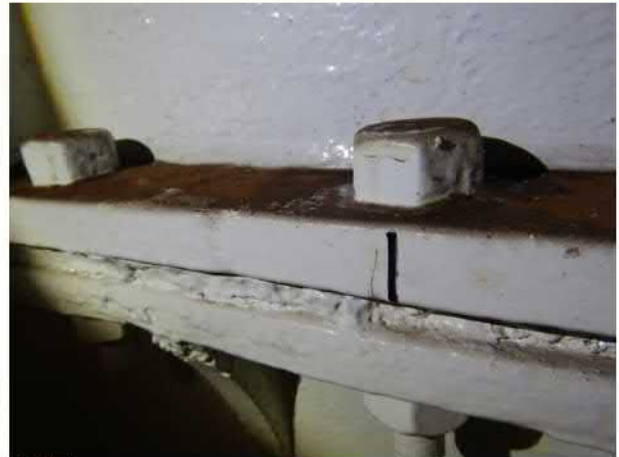
Gebrek : V-202109-2466
Paneel : Verdieping 6, ring 4, paneel LM
Onderdeel : Gevelement
Gebreken(en) : Scheur van boutgat naar de rand van de flens
Locatie : Bout 5
Omvang : 35 mm
Opmerkingen : Geen

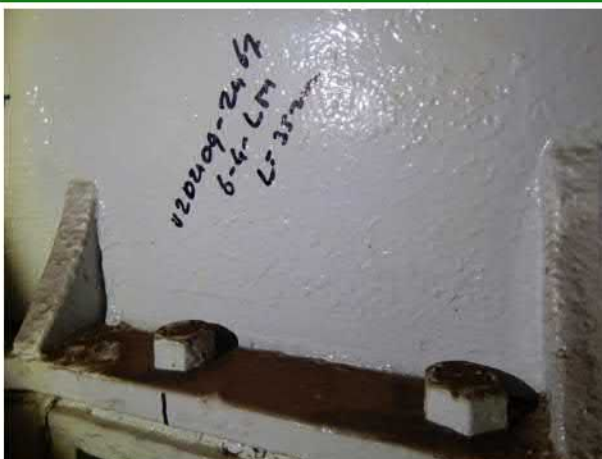
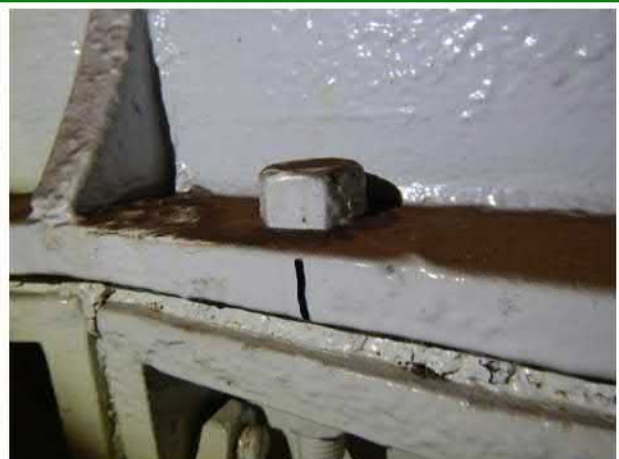
Gebrek : V-202109-2467
Paneel : Verdieping 6, ring 4, paneel LM
Onderdeel : Gevelement
Gebreken(en) : Scheur van boutgat naar de rand van de flens
Locatie : Bout 6
Omvang : 35 mm
Opmerkingen : Geen

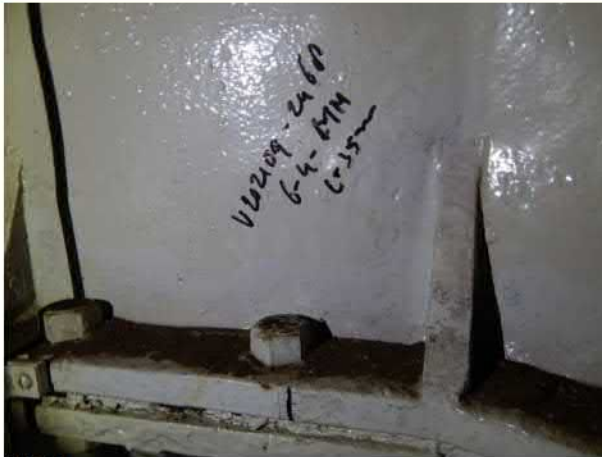
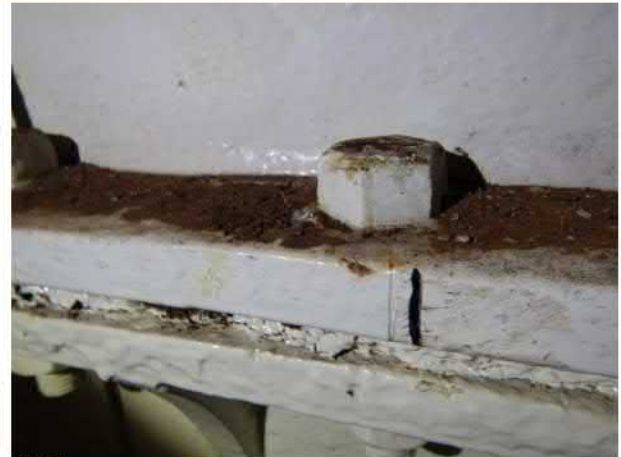
Gebrek : V-202109-2468
Paneel : Verdieping 6, ring 4, paneel MN
Onderdeel : Gevelement
Gebrek(en) : Scheur van boutgat naar de rand van de flens
Locatie : Bout 5
Omvang : 35 mm
Opmerkingen : Geen

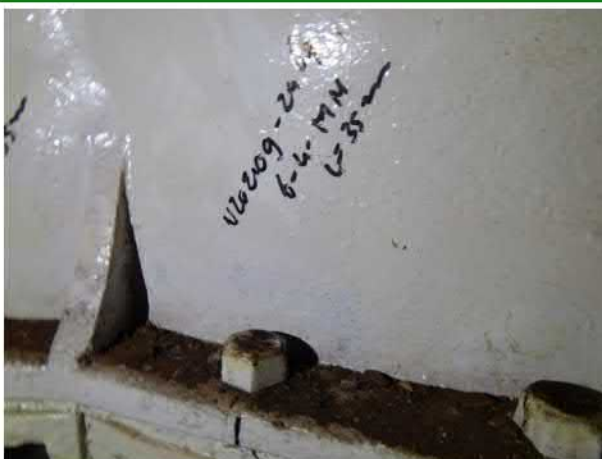
4832

Gebrek : V-202109-2469
Paneel : Verdieping 6, ring 4, paneel MN
Onderdeel : Gevelement
Gebrek(en) : Scheur van boutgat naar de rand van de flens
Locatie : Bout 6
Omvang : 35 mm
Opmerkingen : Geen

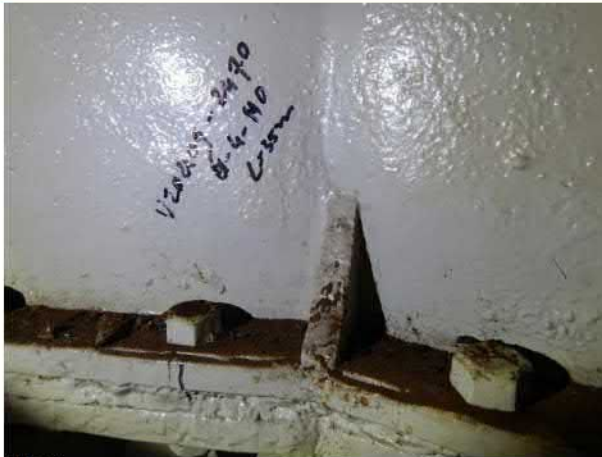
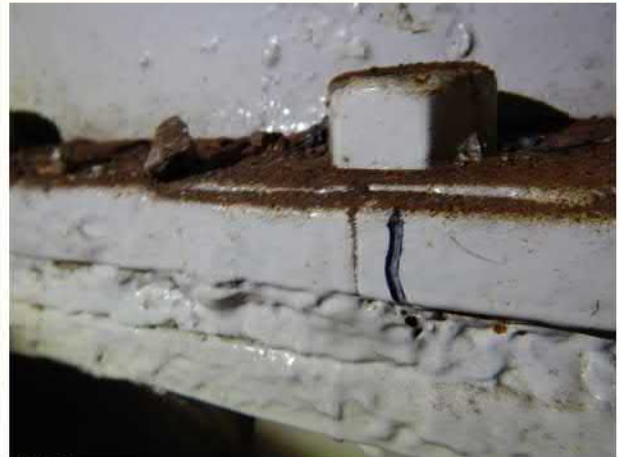
Gebrek : V-202109-2470
Paneel : Verdieping 6, ring 4, paneel NO
Onderdeel : Gevelement
Gebrek(en) : Scheur van boutgat naar de rand van de flens
Locatie : Bout 5
Omvang : 35 mm
Opmerkingen : Geen

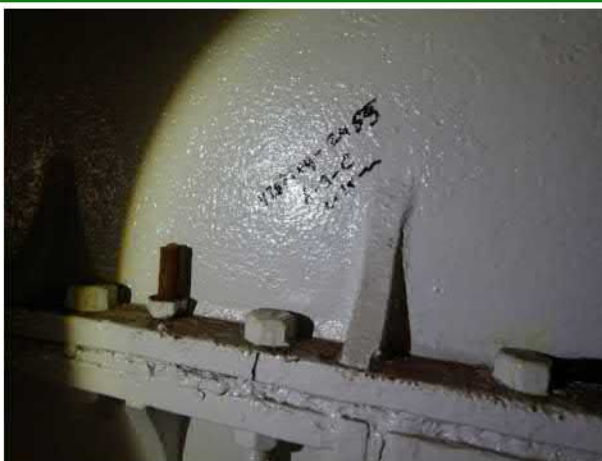
4804

Gebrek : V-202109-2455
Paneel : Verdieping 6, ring 3, paneel C
Onderdeel : Gevelement
Gebrek(en) : Scheur van boutgat naar de rand van de flens
Locatie : Bout 5
Omvang : 35 mm
Opmerkingen : Geen

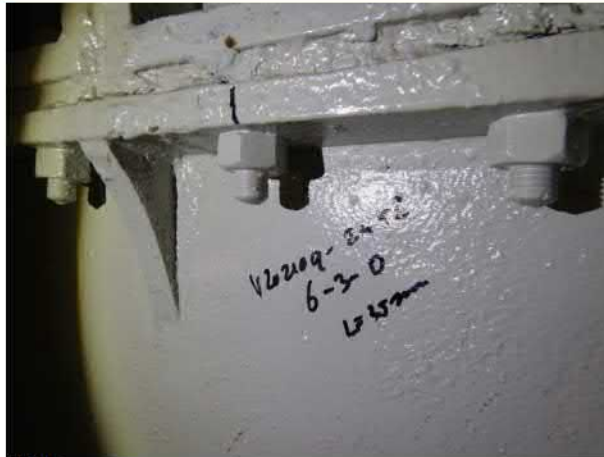
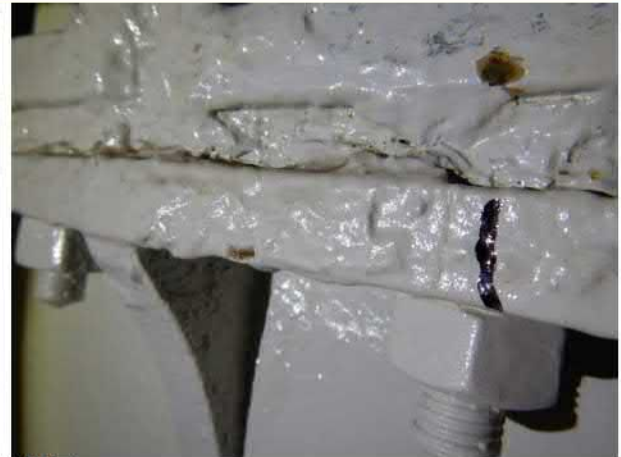
Gebrek : V-202109-2456
 Paneel : Verdieping 6, ring 3, paneel D
 Onderdeel : Gevelement
 Gebrek(en) : Scheur van boutgat naar de rand van de flens
 Locatie : Bout 1 van DE
 Omvang : 35 mm
 Opmerkingen : Geen

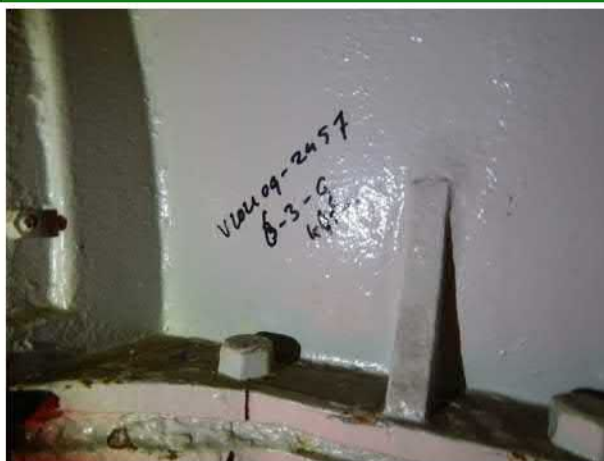
4808

Gebrek : V-202109-2457
 Paneel : Verdieping 6, ring 3, paneel G
 Onderdeel : Gevelement
 Gebrek(en) : Scheur van boutgat naar de rand van de flens
 Locatie : Bout 3
 Omvang : 35 mm
 Opmerkingen : Raamzijde

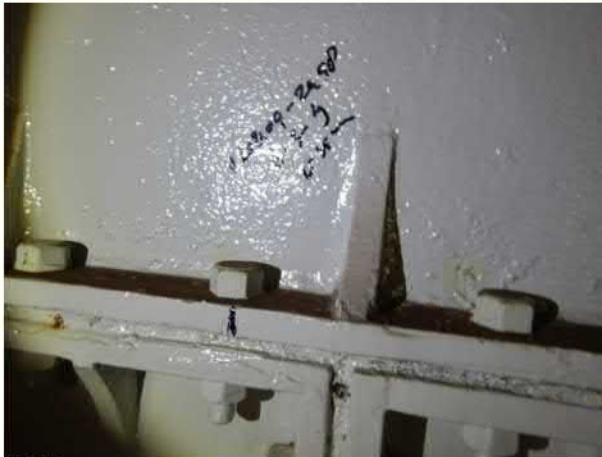
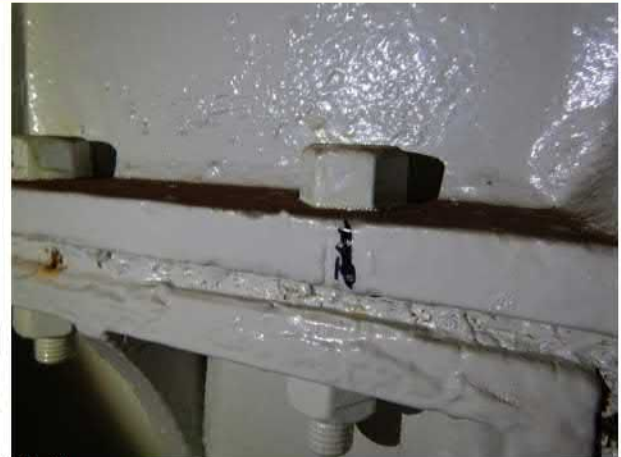
Gebrek : V-202109-2458
Paneel : Verdieping 6, ring 3, paneel J
Onderdeel : Gevelement
Gebrek(en) : Scheur van boutgat naar de rand van de flens
Locatie : Bout 5
Omvang : 35 mm
Opmerkingen : Geen

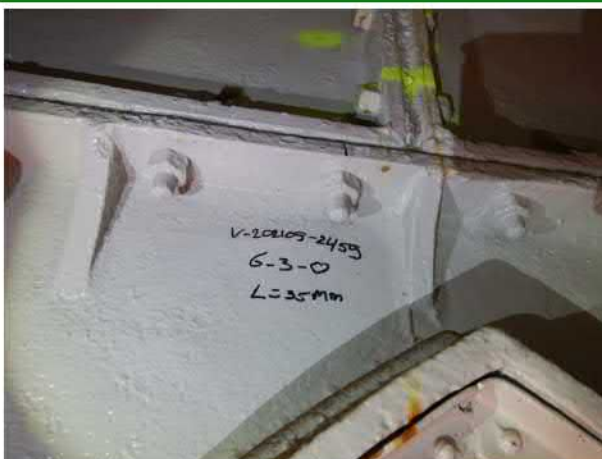
4812

Gebrek : V-202109-2459
Paneel : Verdieping 6, ring 3, paneel O
Onderdeel : Gevelement
Gebrek(en) : Scheur van boutgat naar de rand van de flens
Locatie : Bout 10 van NO
Omvang : 35 mm
Opmerkingen : Raamzijde

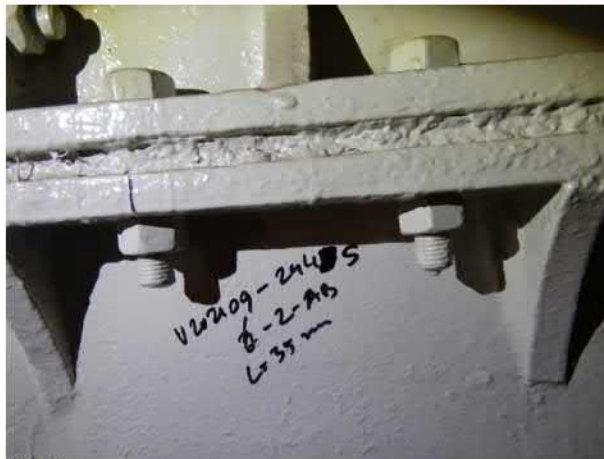
4784

Gebrek : V-202109-2445
 Paneel : Verdieping 6, ring 2, paneel AB
 Onderdeel : Gevelement
 Gebrek(en) : Scheur van boutgat naar de rand van de flens
 Locatie : Bout 1 van B
 Omvang : 35 mm
 Opmerkingen : Geen

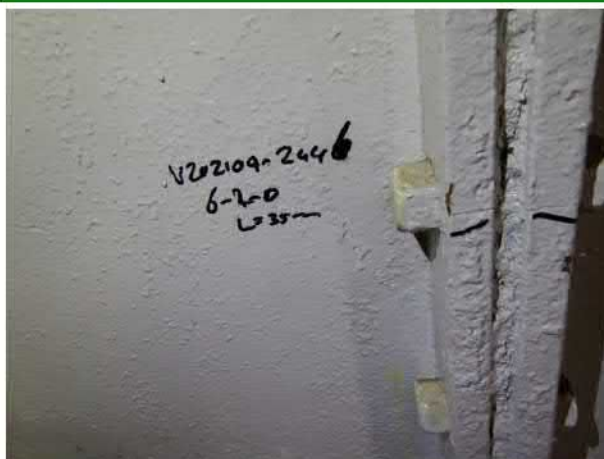
4786

Gebrek : V-202109-2446
 Paneel : Verdieping 6, ring 2, paneel BC
 Onderdeel : Gevelement
 Gebrek(en) : Scheur van boutgat naar de rand van de flens
 Locatie : Bout 13
 Omvang : 35 mm
 Opmerkingen : Geen

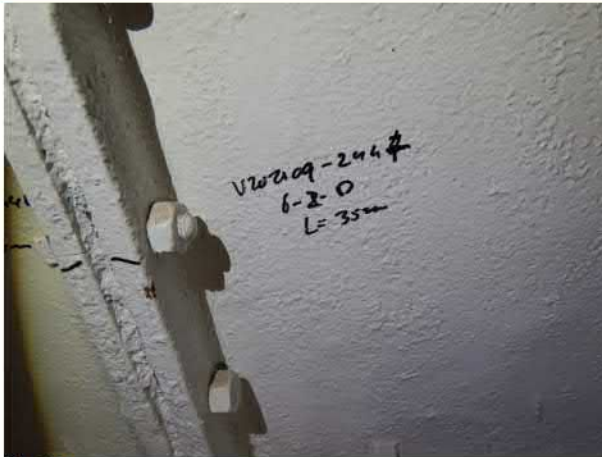
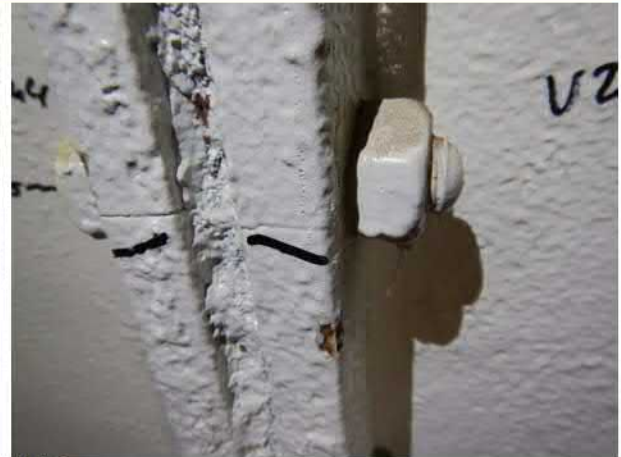
Gebrek : V-202109-2447
 Paneel : Verdieping 6, ring 2, paneel CD
 Onderdeel : Gevelement
 Gebrek(en) : Scheur van boutgat naar de rand van de flens
 Locatie : Bout 13 van BC
 Omvang : 35 mm
 Opmerkingen : Geen

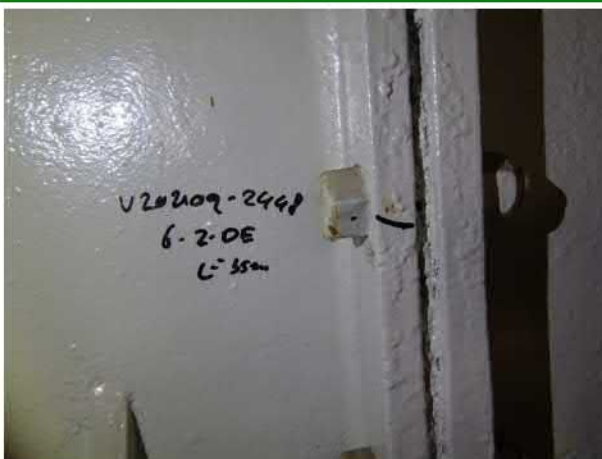
4790

Gebrek : V-202109-2448
 Paneel : Verdieping 6, ring 2, paneel DE
 Onderdeel : Gevelement
 Gebrek(en) : Scheur van boutgat naar de rand van de flens
 Locatie : Bout 12
 Omvang : 35 mm
 Opmerkingen : Geen

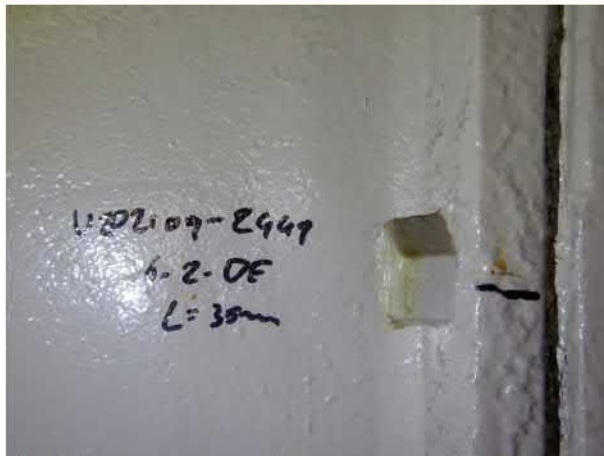
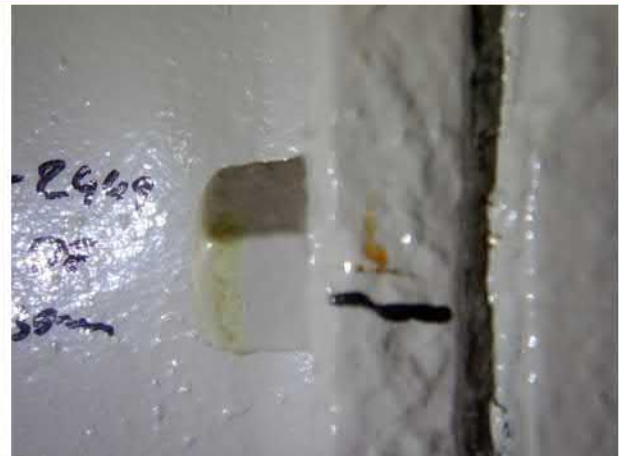
Gebrek : V-202109-2449
Paneel : Verdieping 6, ring 2, paneel DE
Onderdeel : Gevelement
Gebrek(en) : Scheur van boutgat naar de rand van de flens
Locatie : Bout 13
Omvang : 35 mm
Opmerkingen : Geen

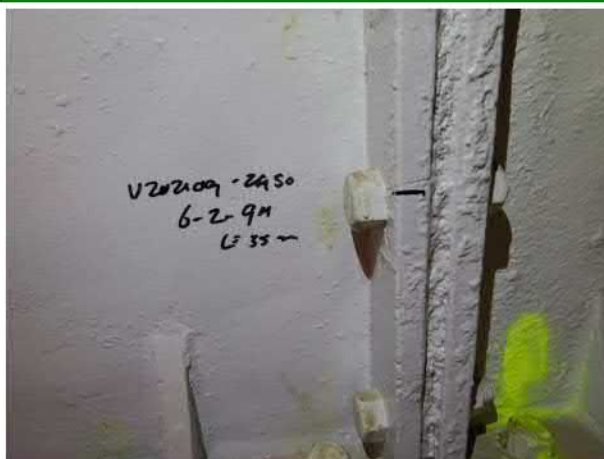
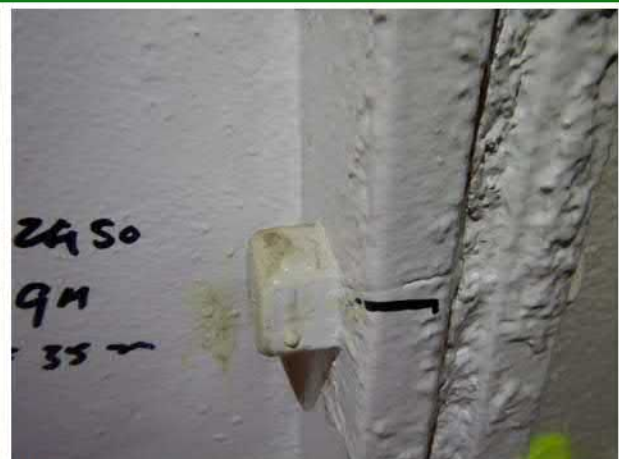
Gebrek : V-202109-2450
Paneel : Verdieping 6, ring 2, paneel GH
Onderdeel : Gevelement
Gebrek(en) : Scheur van boutgat naar de rand van de flens
Locatie : Bout 12
Omvang : 35 mm
Opmerkingen : Geen

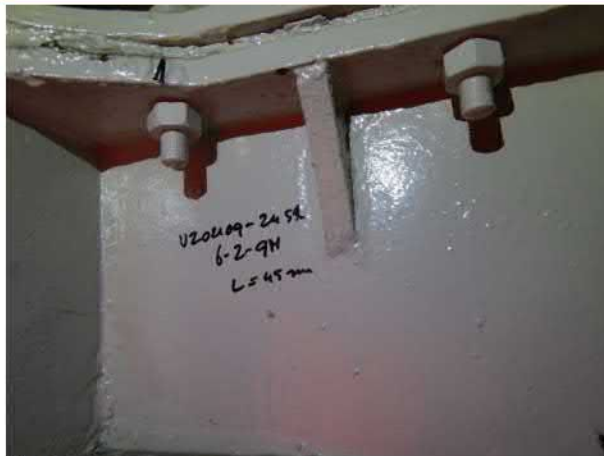
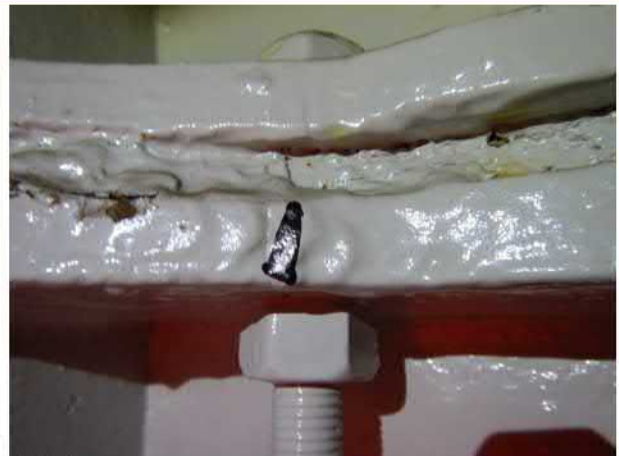
Gebrek : V-202109-2451
 Paneel : Verdieping 6, ring 2, paneel GH
 Onderdeel : Gevelement
 Gebrek(en) : Scheur van boutgat naar de rand van de flens
 Locatie : Bout 3 van G
 Omvang : 35 mm
 Opmerkingen : Raamzijde

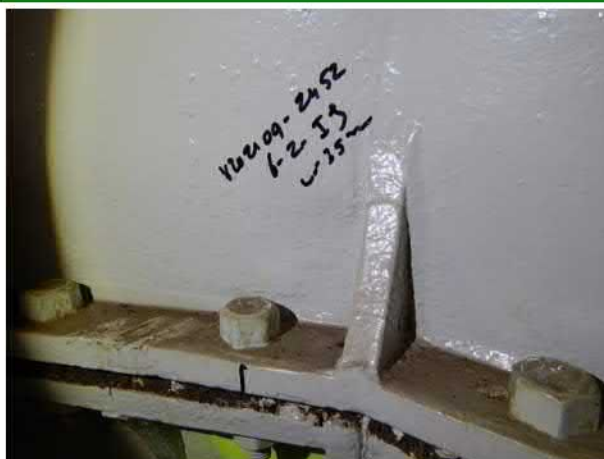
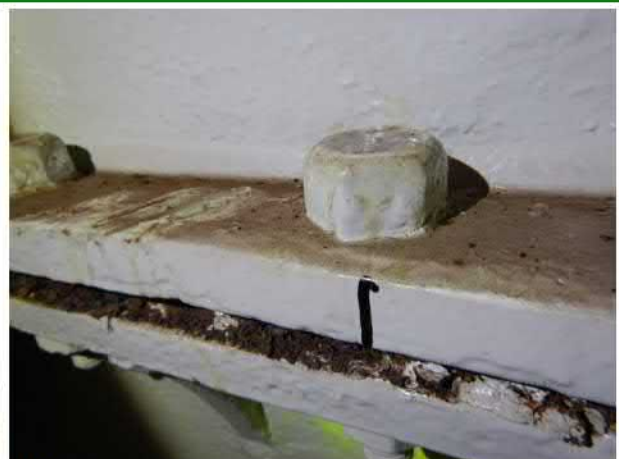
Gebrek : V-202109-2452
 Paneel : Verdieping 6, ring 2, paneel IJ
 Onderdeel : Gevelement
 Gebrek(en) : Scheur van boutgat naar de rand van de flens
 Locatie : Bout 5
 Omvang : 35 mm
 Opmerkingen : Geen

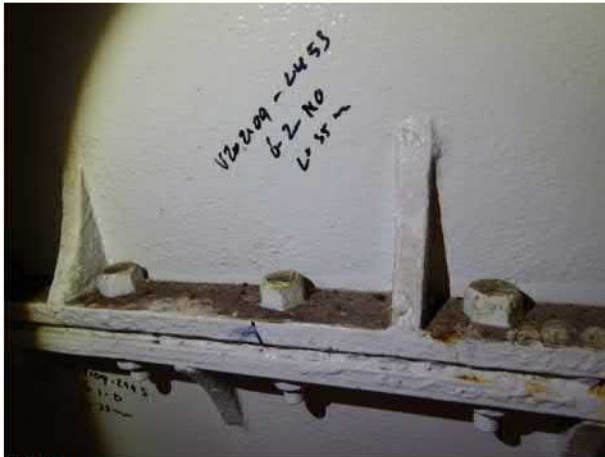
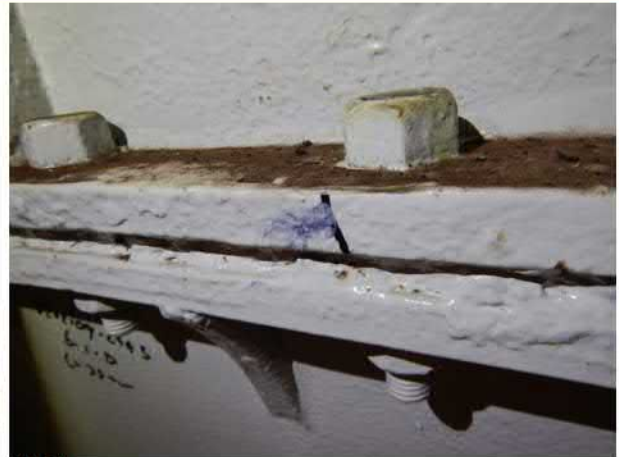
Gebrek : V-202109-2453
Paneel : Verdieping 6, ring 2, paneel NO
Onderdeel : Gevelement
Gebrek(en) : Scheur van boutgat naar de rand van de flens
Locatie : Bout 3
Omvang : 35 mm
Opmerkingen : Geen

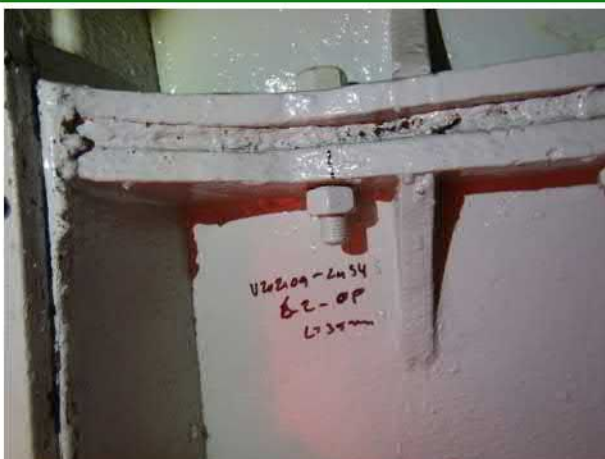
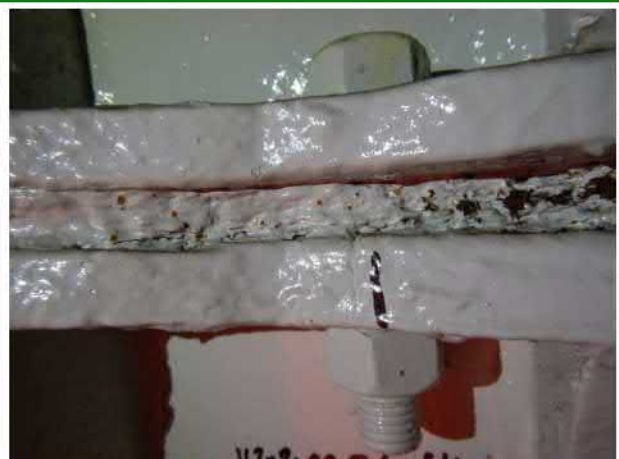
Gebrek : V-202109-2454
Paneel : Verdieping 6, ring 2, paneel OP
Onderdeel : Gevelement
Gebrek(en) : Scheur van boutgat naar de rand van de flens
Locatie : Bout 3 van O
Omvang : 35 mm
Opmerkingen : Raamzijde

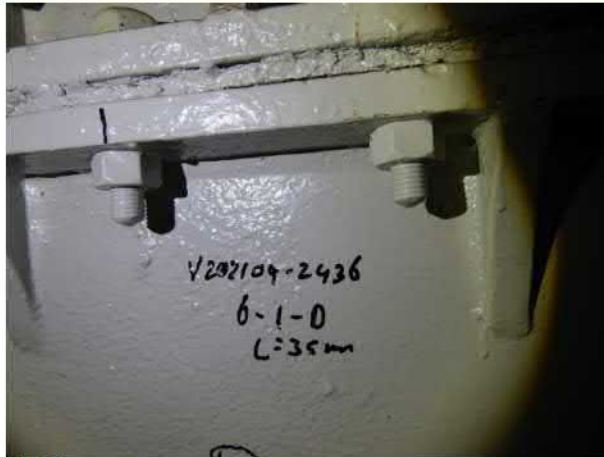
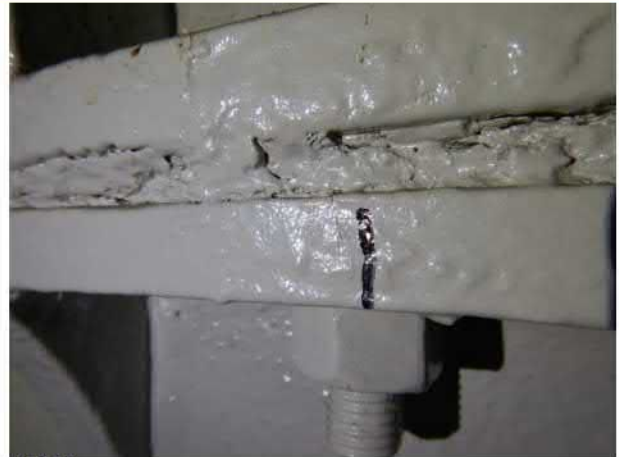
Gebrek : V-202109-2436
Paneel : Verdieping 6, ring 1, paneel D
Onderdeel : Gevelement
Gebrek(en) : Scheur van boutgat naar de rand van de flens
Locatie : Bout 1 DE
Omvang : 35 mm
Opmerkingen : Geen

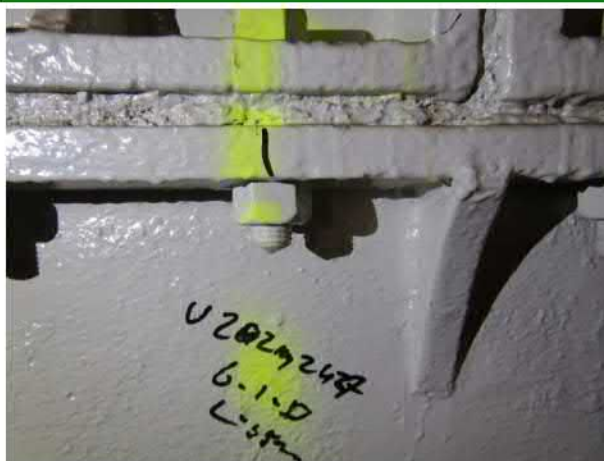
Gebrek : V-202109-2437
Paneel : Verdieping 6, ring 1, paneel E
Onderdeel : Gevelement
Gebrek(en) : Scheur van boutgat naar de rand van de flens
Locatie : Bout 10 van DE
Omvang : 35 mm
Opmerkingen : Geen

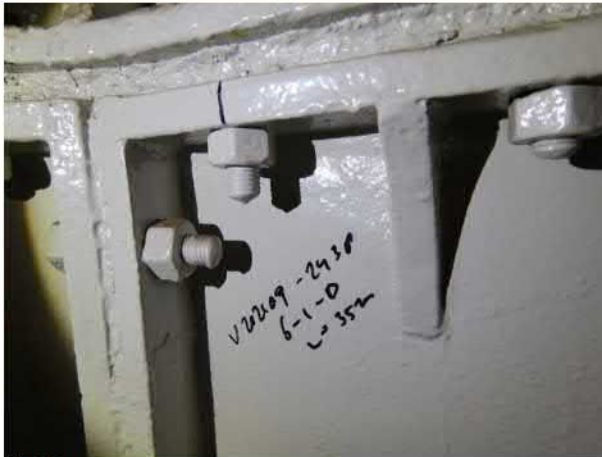
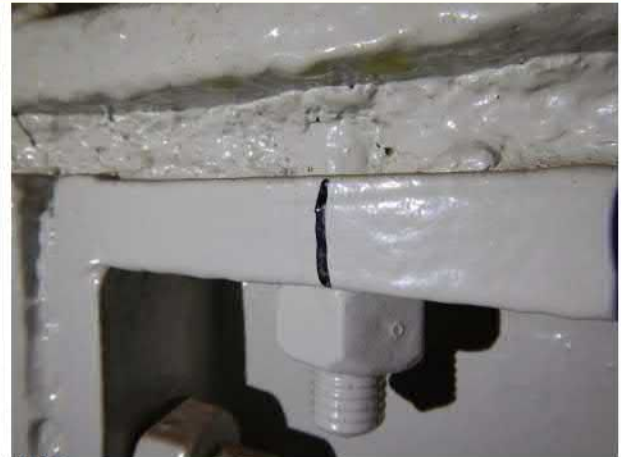
Gebrek : V-202109-2438
 Paneel : Verdieping 6, ring 1, paneel E
 Onderdeel : Gevelement
 Gebrek(en) : Scheur van boutgat naar de rand van de flens
 Locatie : Bout 6 van DE
 Omvang : 35 mm
 Opmerkingen : Geen

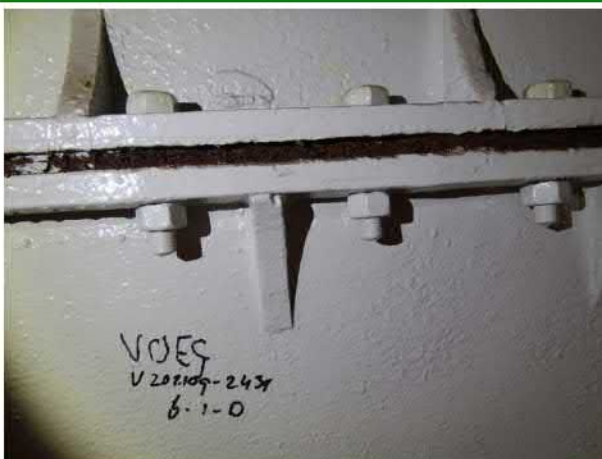
Gebrek : V-202109-2439
 Paneel : Verdieping 6, ring 1, paneel F
 Onderdeel : Voegvulling
 Gebrek(en) : Corrosie(sporen)
 Locatie : Boven
 Omvang : 1600 mm
 Opmerkingen : Ca.10% van de verdieping

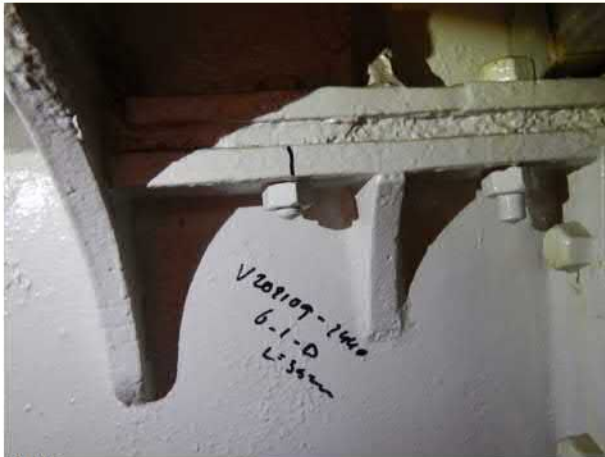
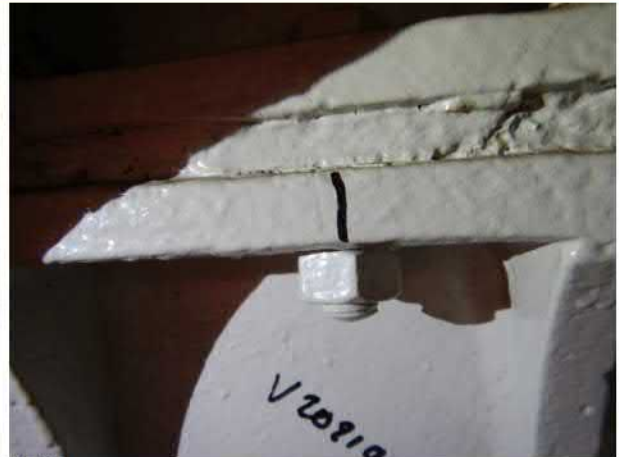
Gebrek : V-202109-2440
Paneel : Verdieping 6, ring 1, paneel G
Onderdeel : Gevelement
Gebrek(en) : Scheur van boutgat naar de rand van de flens
Locatie : Bout 1 van GH
Omvang : 35 mm
Opmerkingen : Geen

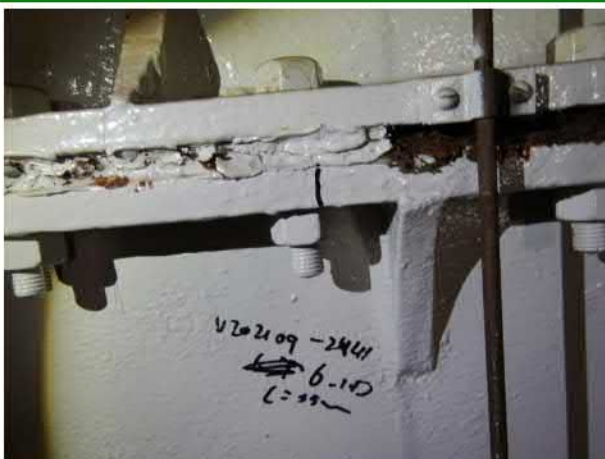
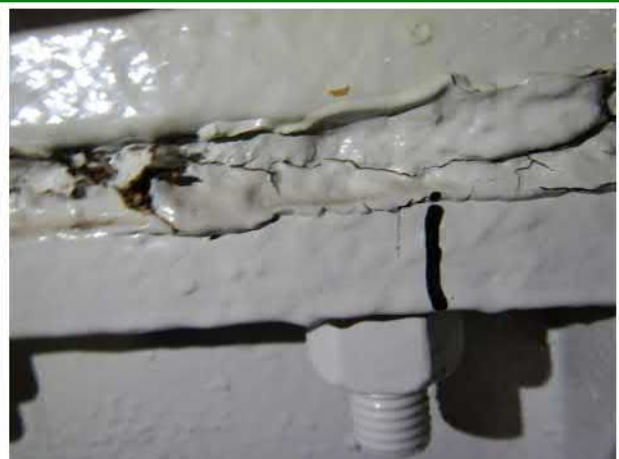
Gebrek : V-202109-2441
Paneel : Verdieping 6, ring 1, paneel I
Onderdeel : Gevelement
Gebrek(en) : Scheur van boutgat naar de rand van de flens
Locatie : Bout 2 van IJ
Omvang : 35 mm
Opmerkingen : Geen

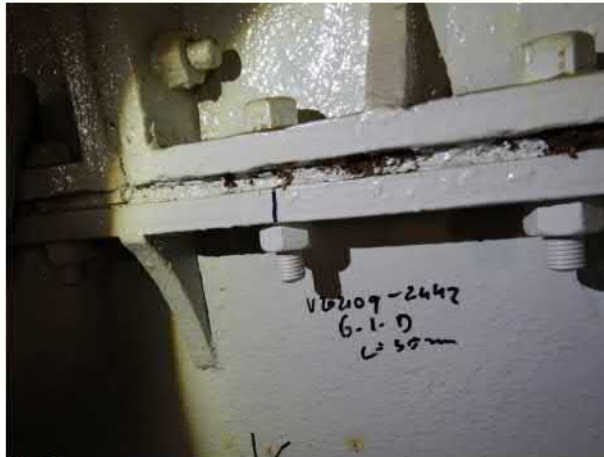
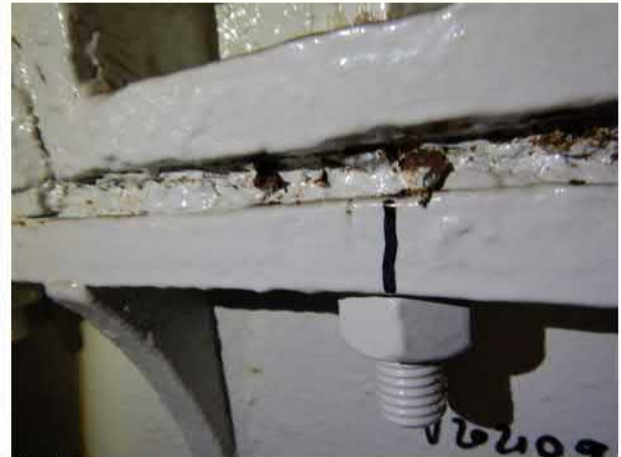
Gebrek : V-202109-2442
Paneel : Verdieping 6, ring 1, paneel K
Onderdeel : Gevelement
Gebrek(en) : Scheur van boutgat naar de rand van de flens
Locatie : Bout 1 van KL
Omvang : 35 mm
Opmerkingen : Geen

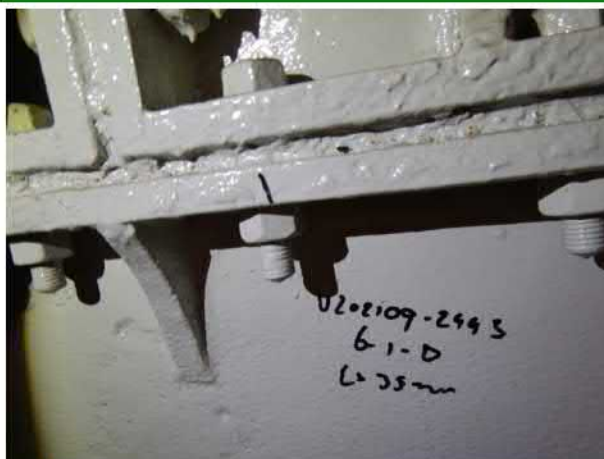
Gebrek : V-202109-2443
Paneel : Verdieping 6, ring 1, paneel N
Onderdeel : Gevelement
Gebrek(en) : Scheur van boutgat naar de rand van de flens
Locatie : Bout 1 van NO
Omvang : 35 mm
Opmerkingen : Geen

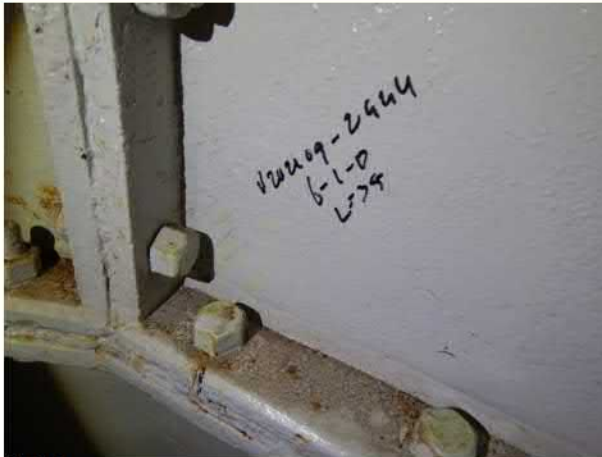
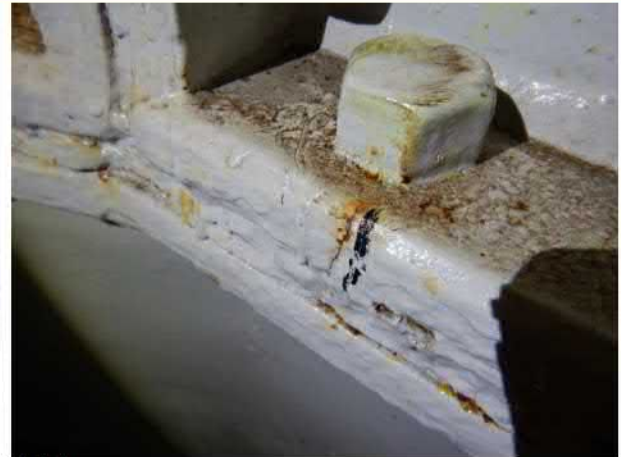
Gebrek : V-202109-2444
Paneel : Verdieping 6, ring 1, paneel P
Onderdeel : Gevelement
Gebrek(en) : Scheur van boutgat naar de rand van de flens
Locatie : Bout 1
Omvang : 35 mm
Opmerkingen : Boven trapgat

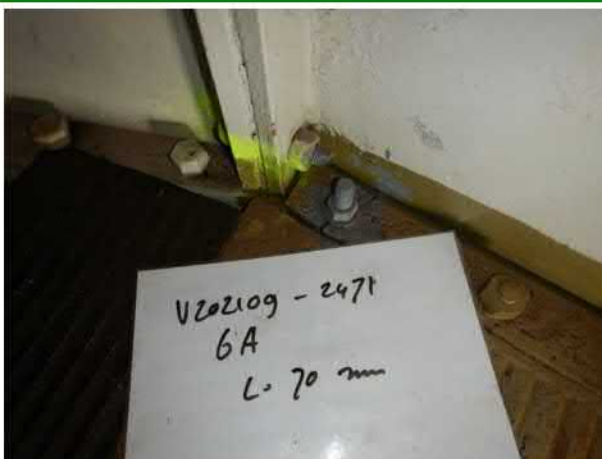
Gebrek : V-202109-2471
Paneel : Verdieping 6, ring , paneel A
Onderdeel : Vloer
Gebrek(en) : Scheur alleen in de flens
Locatie : Bout 1
Omvang : 70 mm
Opmerkingen : Geen

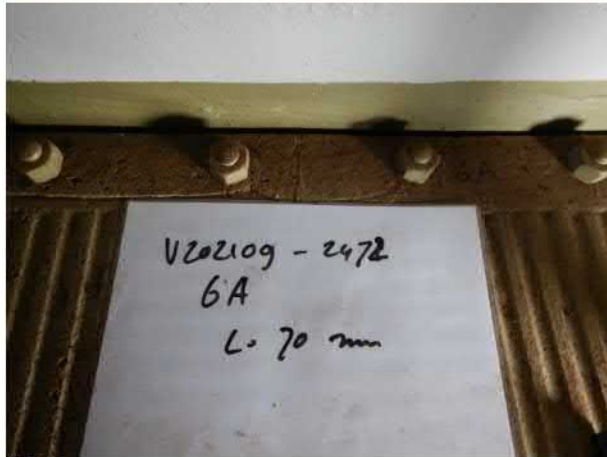
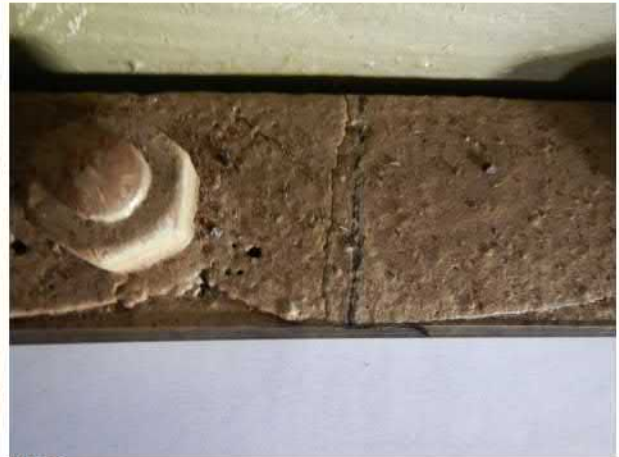
Gebrek : V-202109-2472
Paneel : Verdieping 6, ring , paneel A
Onderdeel : Vloer
Gebrek(en) : Scheur alleen in de flens
Locatie : Tussen bout 3 en 4
Omvang : 70 mm
Opmerkingen : Geen

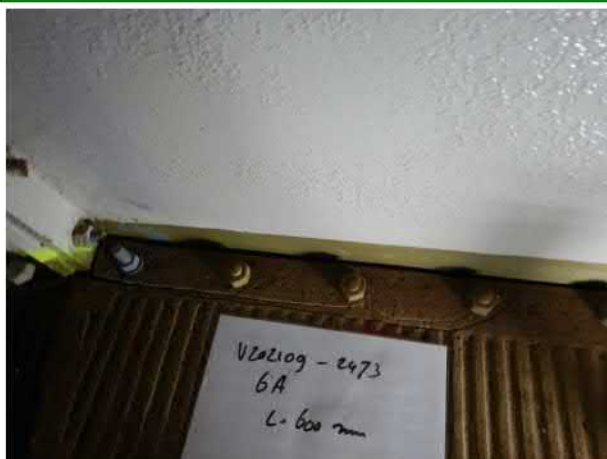
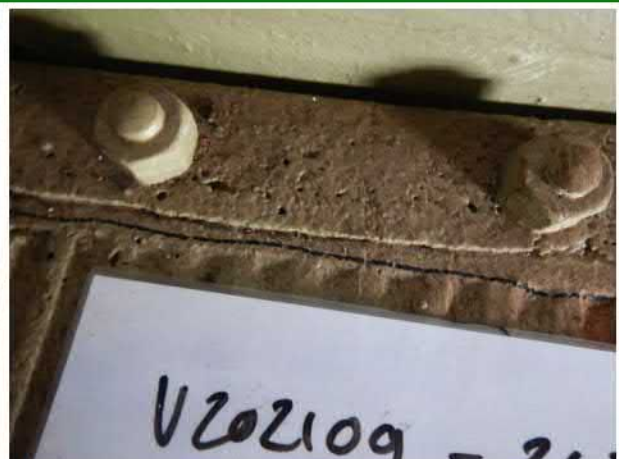
Gebrek : V-202109-2473
Paneel : Verdieping 6, ring , paneel A
Onderdeel : Vloer
Gebrek(en) : Scheur alleen in de flens & Scheur van boutgat naar de rand van de flens
Locatie : Bout 1 naar bout 4
Omvang : 600 mm
Opmerkingen : Geen
