Titel : Inspectie Lange Jaap Huisduinen

Rapportnummer : 42212 Bijlage 3

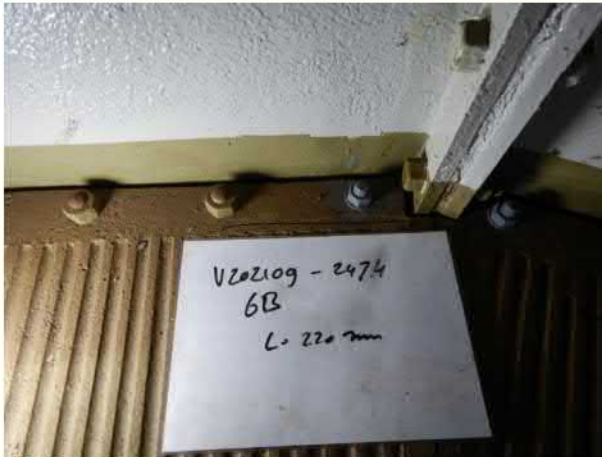
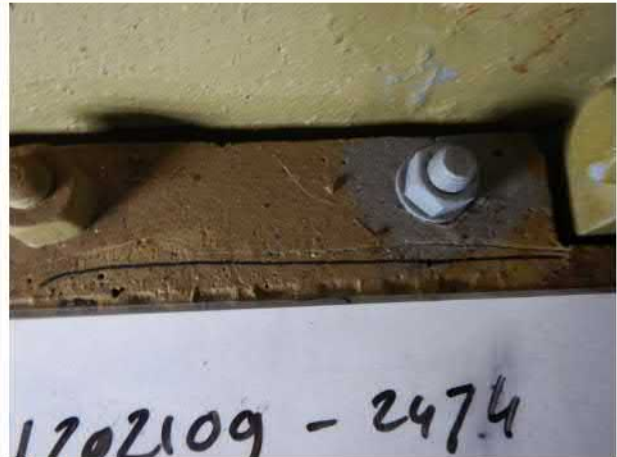
Gebrek : V-202109-2474
Paneel : Verdieping 6, ring , paneel B
Onderdeel : Vloer
Gebrek(en) : Scheur alleen in de flens
Locatie : Bout 9 naar 10
Omvang : 220 mm
Opmerkingen : Geen

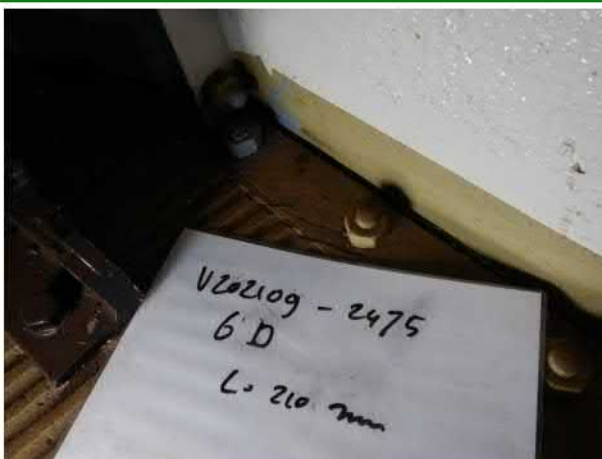
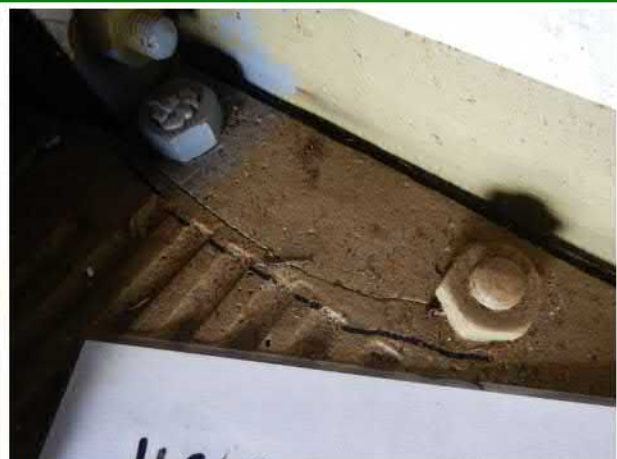
Gebrek : V-202109-2475
Paneel : Verdieping 6, ring , paneel D
Onderdeel : Vloer
Gebrek(en) : Scheur alleen in de flens
Locatie : Begin flens naar bout 2
Omvang : 210 mm
Opmerkingen : Geen

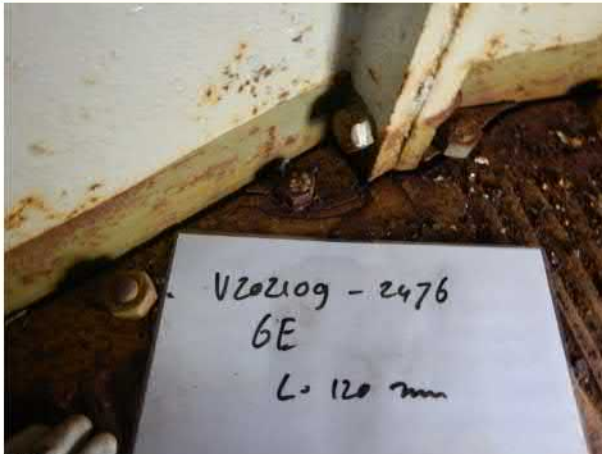
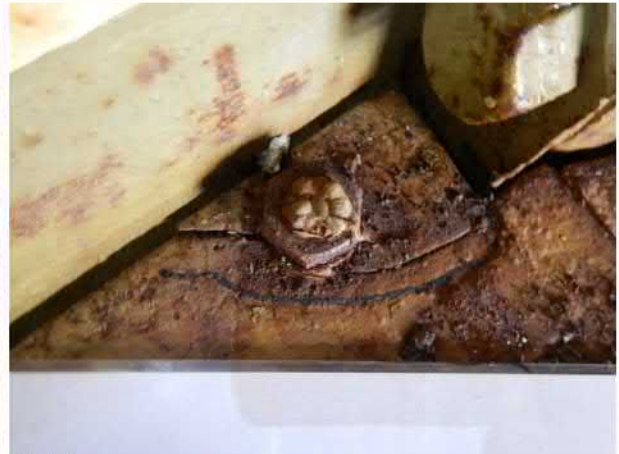
Gebrek : V-202109-2476
Paneel : Verdieping 6, ring , paneel E
Onderdeel : Vloer
Gebrek(en) : Scheur alleen in de flens
Locatie : Bout 9 naar einde flens
Omvang : 120 mm
Opmerkingen : Geen

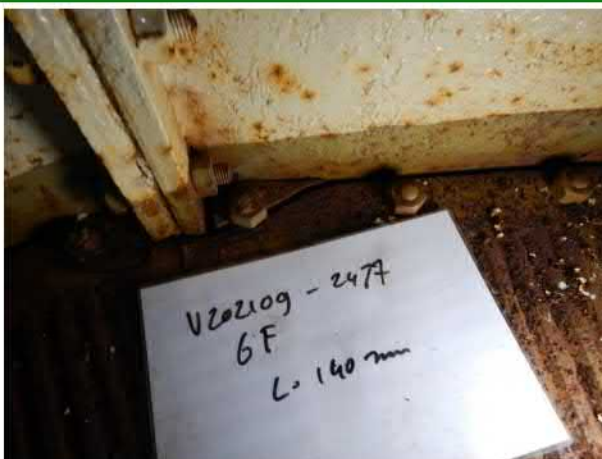
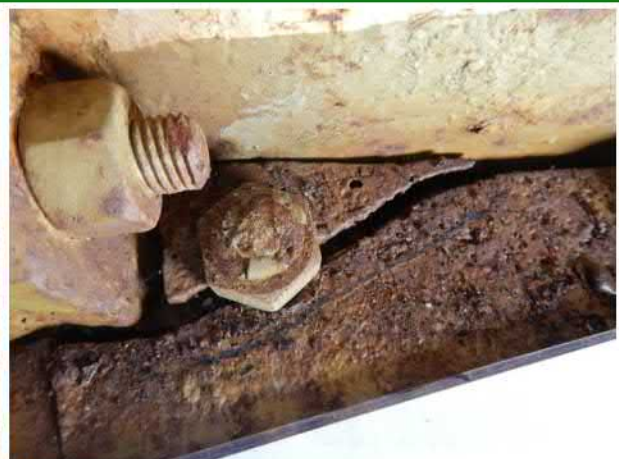
Gebrek : V-202109-2477
Paneel : Verdieping 6, ring , paneel F
Onderdeel : Vloer
Gebrek(en) : Scheur alleen in de flens
Locatie : Begin flens naar bout 1
Omvang : 140 mm
Opmerkingen : Geen

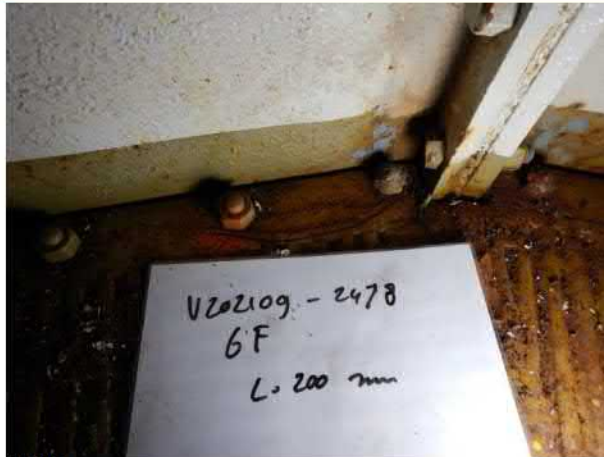
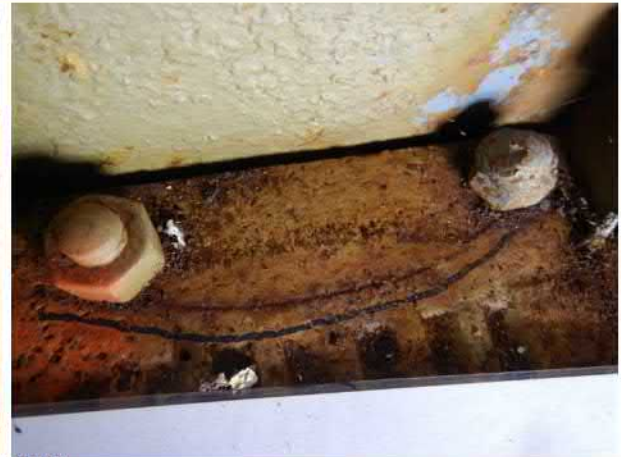
Gebrek : V-202109-2478
Paneel : Verdieping 6, ring , paneel F
Onderdeel : Vloer
Gebrek(en) : Scheur alleen in de flens
Locatie : Bout 9 naar 10
Omvang : 200 mm
Opmerkingen : Geen

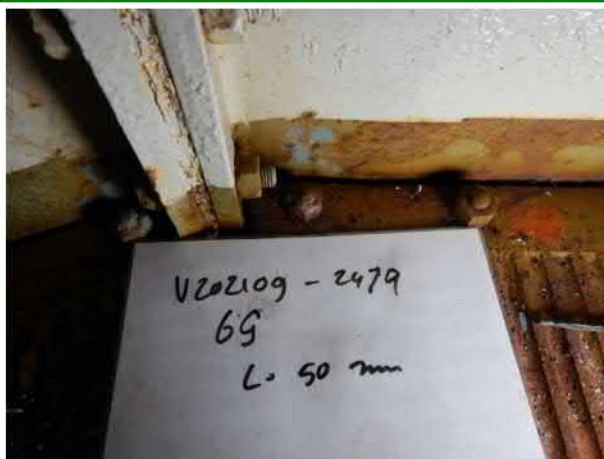
4852

Gebrek : V-202109-2479
Paneel : Verdieping 6, ring , paneel G
Onderdeel : Vloer
Gebrek(en) : Scheur alleen in de flens
Locatie : Begin flens naar bout 1
Omvang : 50 mm
Opmerkingen : Geen

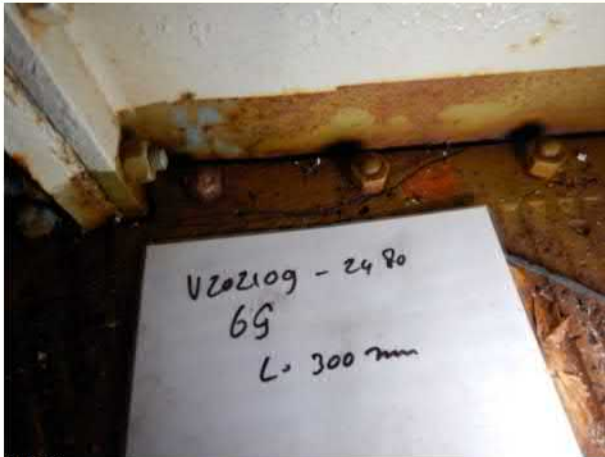
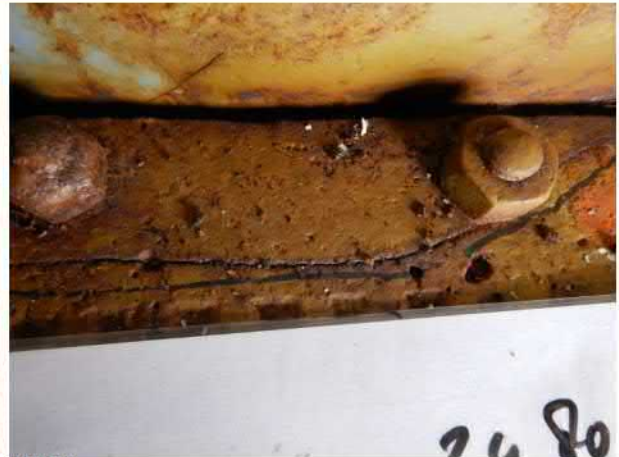
Gebrek : V-202109-2480
Paneel : Verdieping 6, ring , paneel G
Onderdeel : Vloer
Gebrek(en) : Scheur alleen in de flens
Locatie : Begin flens naar bout 3
Omvang : 300 mm
Opmerkingen : Geen

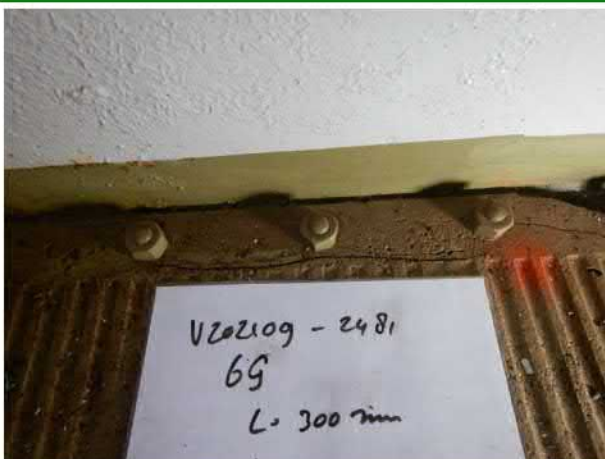
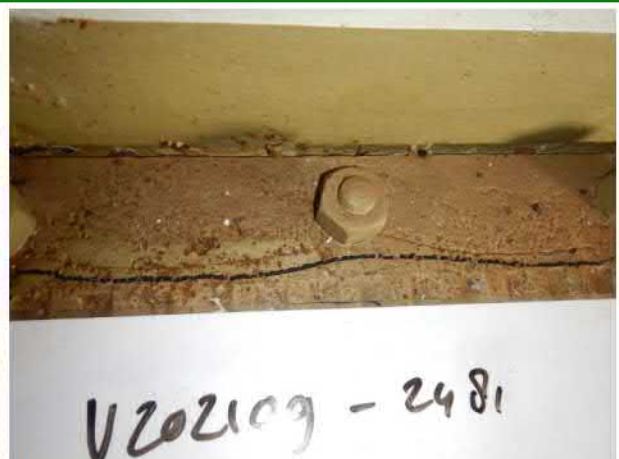
Gebrek : V-202109-2481
Paneel : Verdieping 6, ring , paneel G
Onderdeel : Vloer
Gebrek(en) : Scheur alleen in de flens
Locatie : Bout 7 naar 9
Omvang : 300 mm
Opmerkingen : Geen

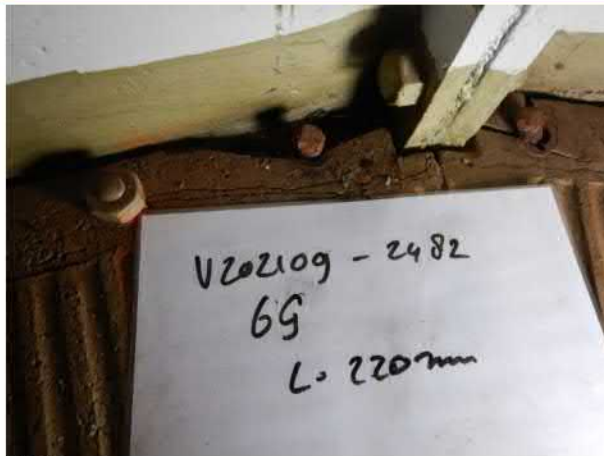
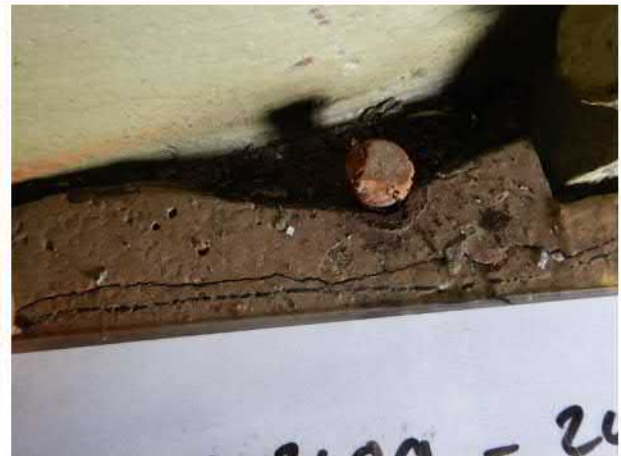
Gebrek : V-202109-2482
Paneel : Verdieping 6, ring , paneel G
Onderdeel : Vloer
Gebrek(en) : Scheur alleen in de flens
Locatie : Bout 9 naar einde flens
Omvang : 220 mm
Opmerkingen : Geen

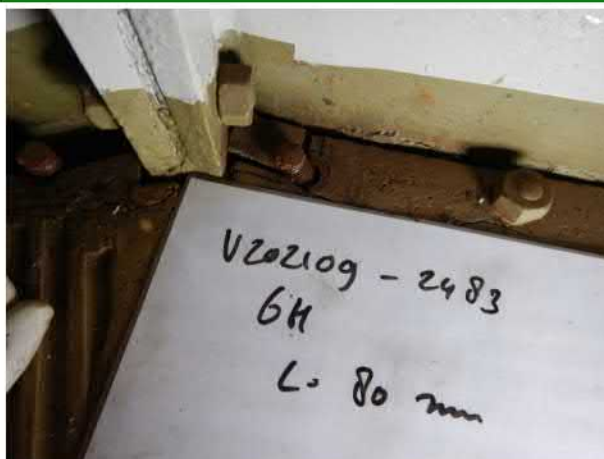
4860

Gebrek : V-202109-2483
Paneel : Verdieping 6, ring , paneel H
Onderdeel : Vloer
Gebrek(en) : Scheur alleen in de flens
Locatie : Bout 1, hoek
Omvang : 80 mm
Opmerkingen : Hoek afgebroken

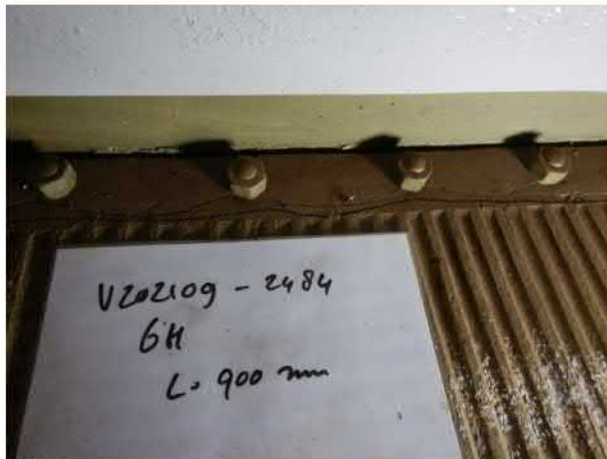
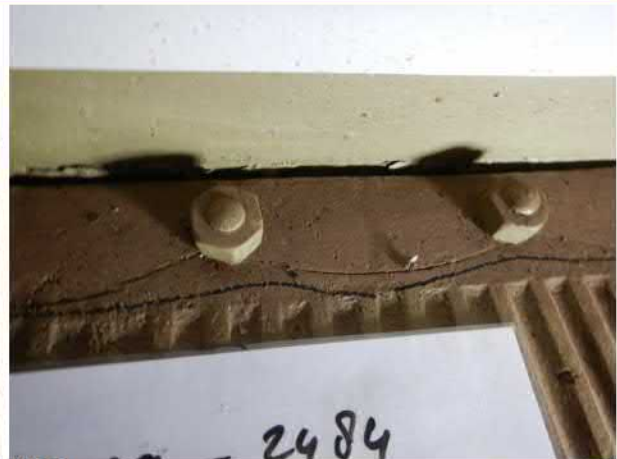
Gebrek : V-202109-2484
Paneel : Verdieping 6, ring , paneel H
Onderdeel : Vloer
Gebrek(en) : Scheur alleen in de flens
Locatie : Begin flens naar bout 6
Omvang : 900 mm
Opmerkingen : Geen

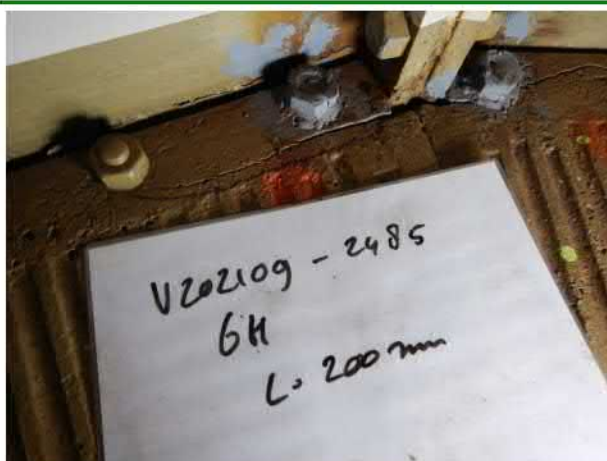
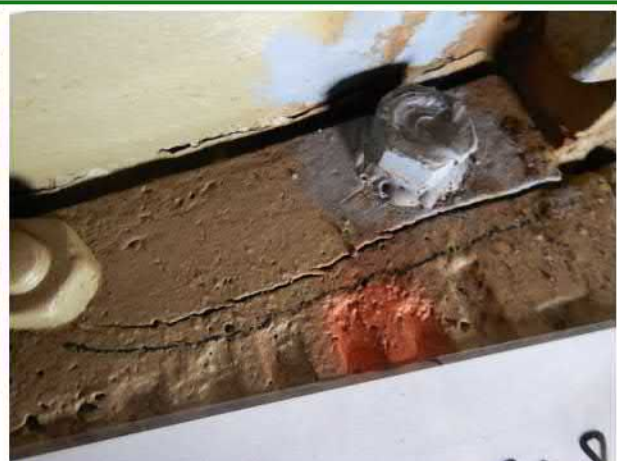
Gebrek : V-202109-2485
Paneel : Verdieping 6, ring , paneel H
Onderdeel : Vloer
Gebrek(en) : Scheur alleen in de flens
Locatie : Bout 9 naar einde flens
Omvang : 200 mm
Opmerkingen : Geen

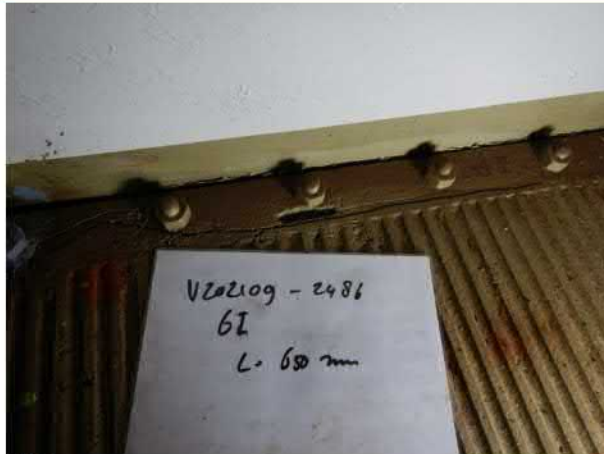
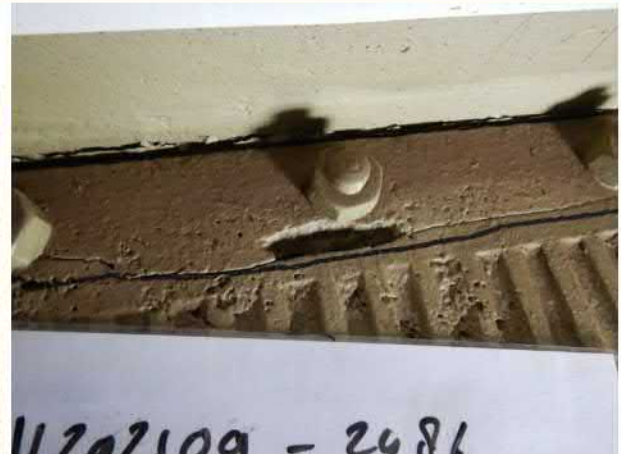
Gebrek : V-202109-2486
 Paneel : Verdieping 6, ring , paneel I
 Onderdeel : Vloer
 Gebrek(en) : Scheur alleen in de flens
 Locatie : Begin flens naar bout 5
 Omvang : 650 mm
 Opmerkingen : Geen

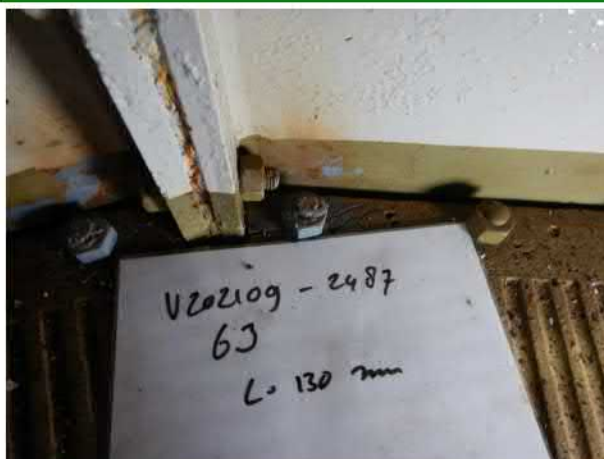
4868

Gebrek : V-202109-2487
 Paneel : Verdieping 6, ring , paneel J
 Onderdeel : Vloer
 Gebrek(en) : Scheur alleen in de flens
 Locatie : Begin flens naar bout 1
 Omvang : 130 mm
 Opmerkingen : Geen

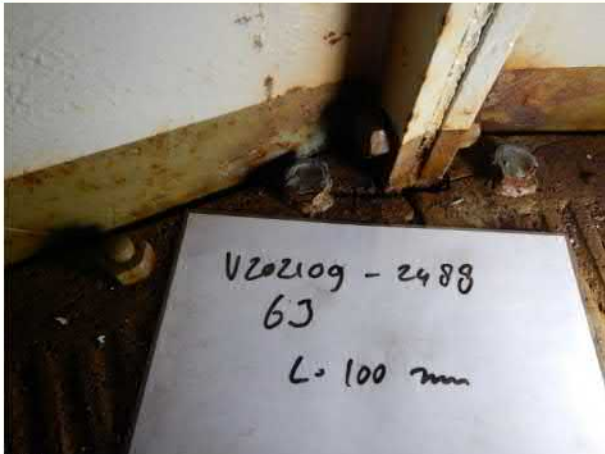
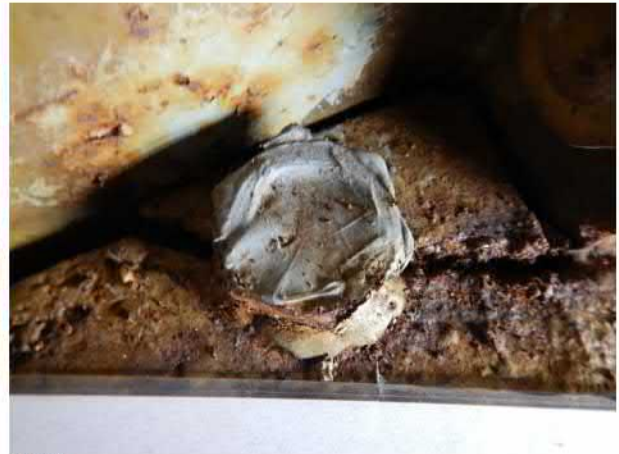
Gebrek : V-202109-2488
Paneel : Verdieping 6, ring , paneel J
Onderdeel : Vloer
Gebrek(en) : Scheur alleen in de flens
Locatie : Bout 10 naar einde flens
Omvang : 100 mm
Opmerkingen : Geen

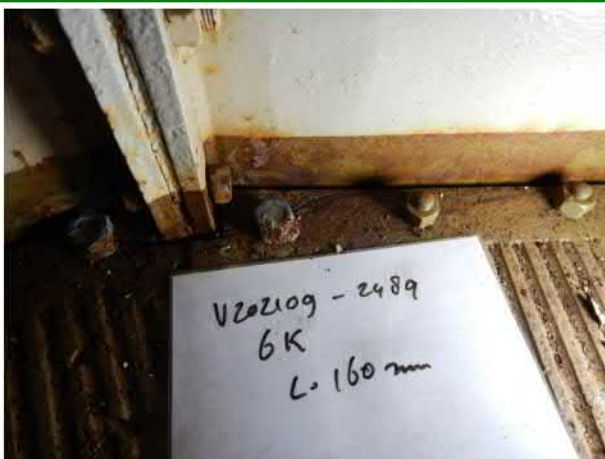
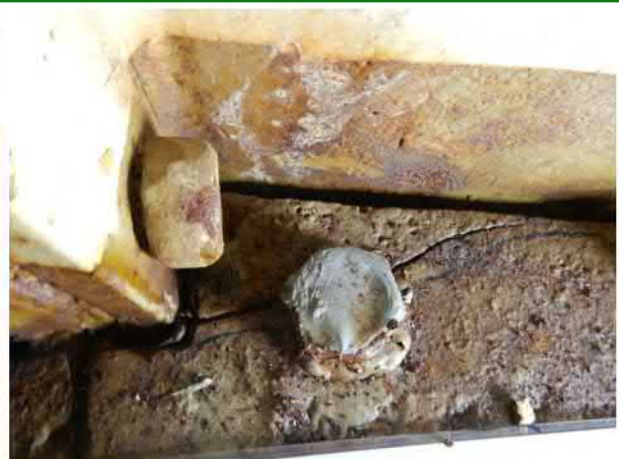
Gebrek : V-202109-2489
Paneel : Verdieping 6, ring , paneel K
Onderdeel : Vloer
Gebrek(en) : Scheur alleen in de flens
Locatie : Begin flens naar bout 1
Omvang : 160 mm
Opmerkingen : Geen

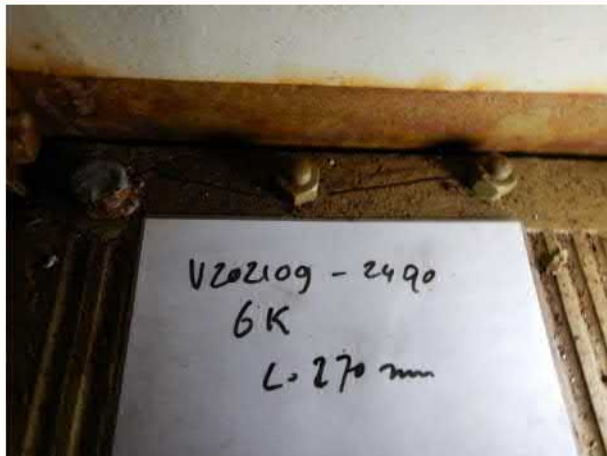
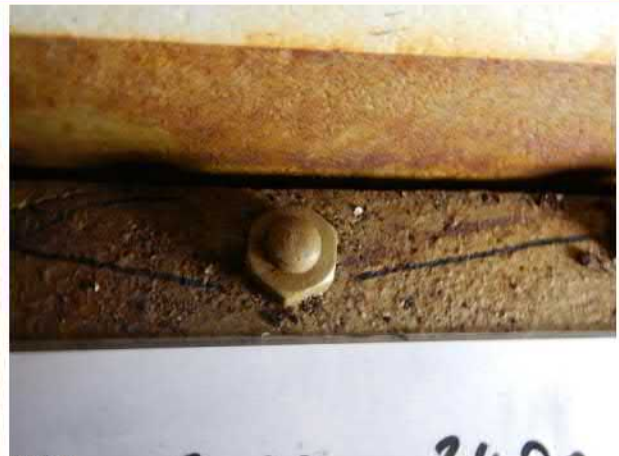
Gebrek : V-202109-2490
Paneel : Verdieping 6, ring , paneel K
Onderdeel : Vloer
Gebrek(en) : Scheur alleen in de flens
Locatie : Bout 1 naar 3
Omvang : 270 mm
Opmerkingen : Geen

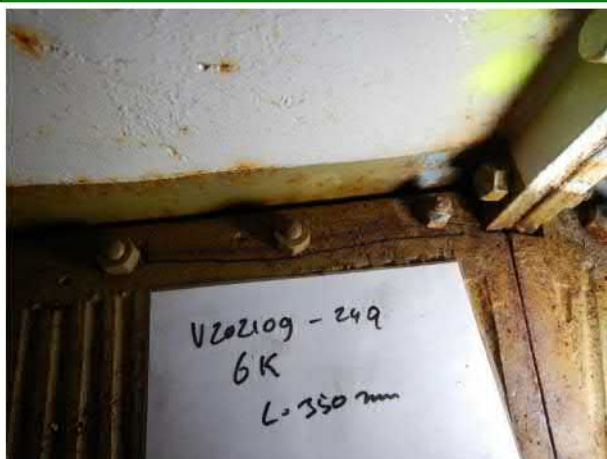
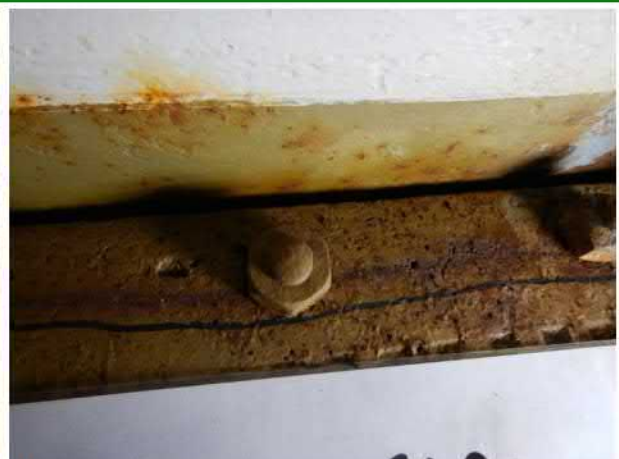
Gebrek : V-202109-2491
Paneel : Verdieping 6, ring , paneel K
Onderdeel : Vloer
Gebrek(en) : Scheur alleen in de flens
Locatie : Bout 7 naar einde flens
Omvang : 350 mm
Opmerkingen : Geen

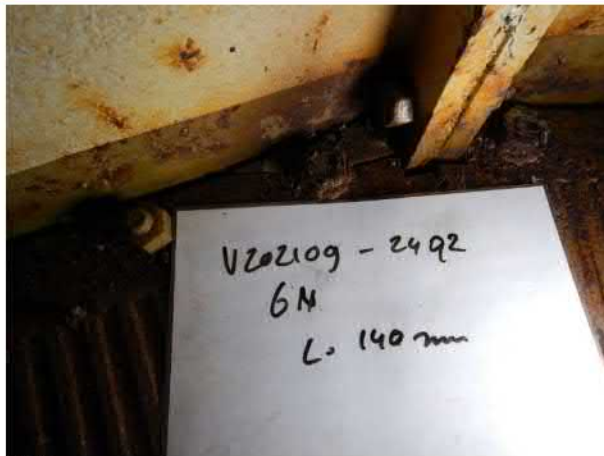
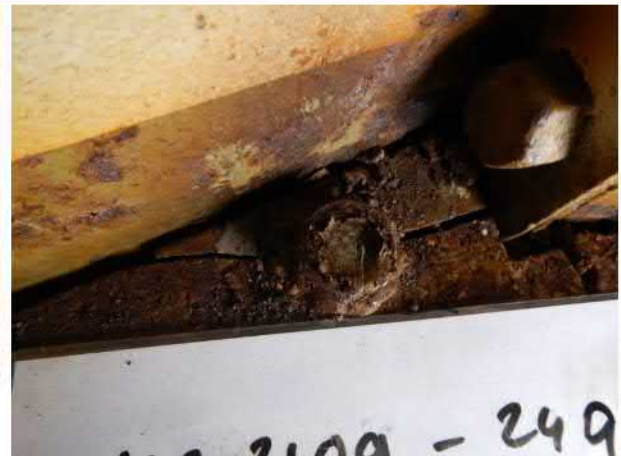
Gebrek : V-202109-2492
Paneel : Verdieping 6, ring , paneel N
Onderdeel : Vloer
Gebrek(en) : Scheur alleen in de flens
Locatie : Bout 10 naar einde flens
Omvang : 140 mm
Opmerkingen : Hoek afgebroken

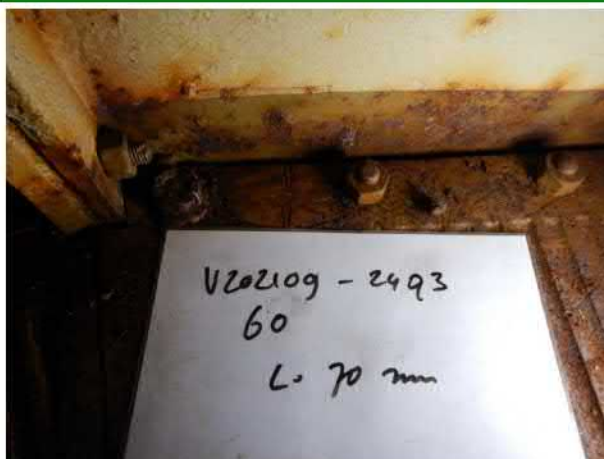
4880

Gebrek : V-202109-2493
Paneel : Verdieping 6, ring , paneel O
Onderdeel : Vloer
Gebrek(en) : Scheur alleen in de flens
Locatie : Tussen nout 1 naar 2
Omvang : 70 mm
Opmerkingen : Geen

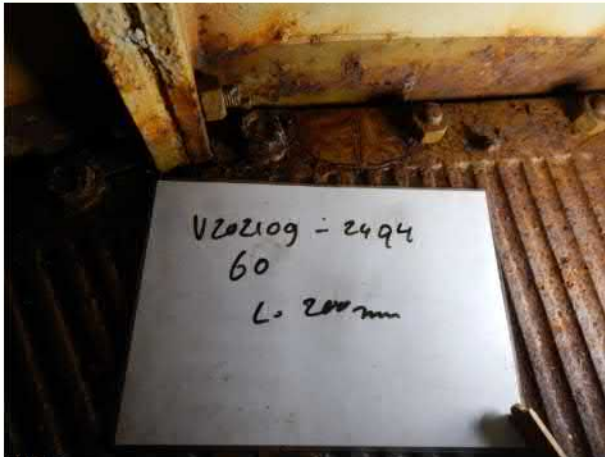
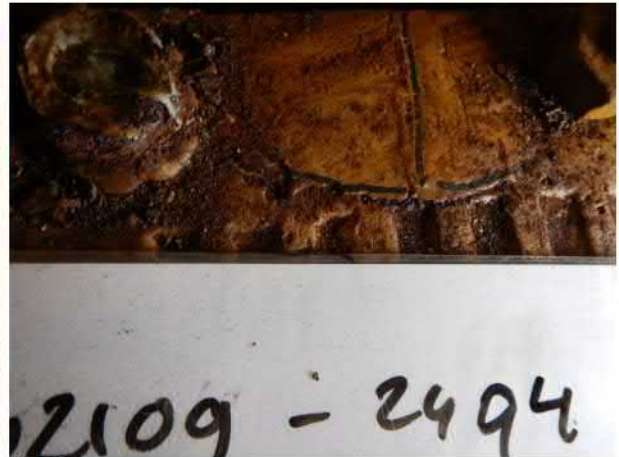
Gebrek : V-202109-2494
Paneel : Verdieping 6, ring , paneel O
Onderdeel : Vloer
Gebrek(en) : Scheur alleen in de flens
Locatie : Bout 1 naar bout 2
Omvang : 200 mm
Opmerkingen : Geen

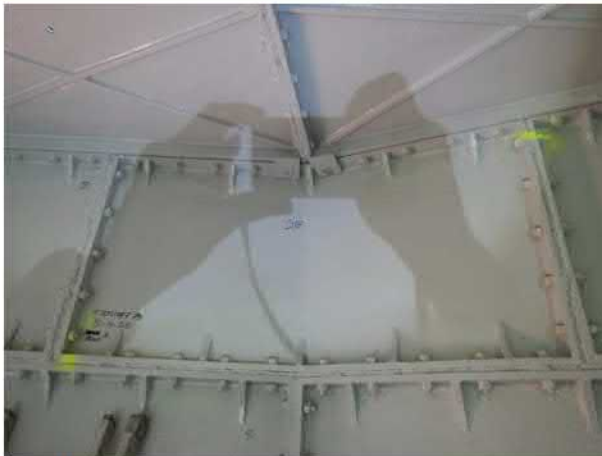
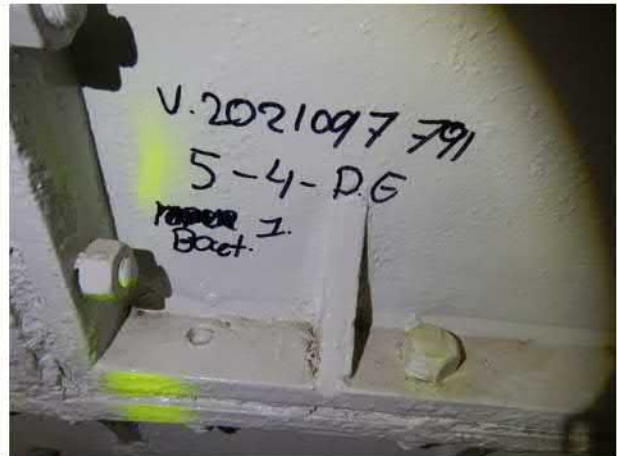
Gebrek : V-202109-791
 Paneel : Verdieping 5, ring 4, paneel DE
 Onderdeel : Gevelement
 Gebrek(en) : Bout afgebroken
 Locatie : Bout 1
 Omvang : 1 st.
 Opmerkingen : Gedetecteerd in PA onderzoek.

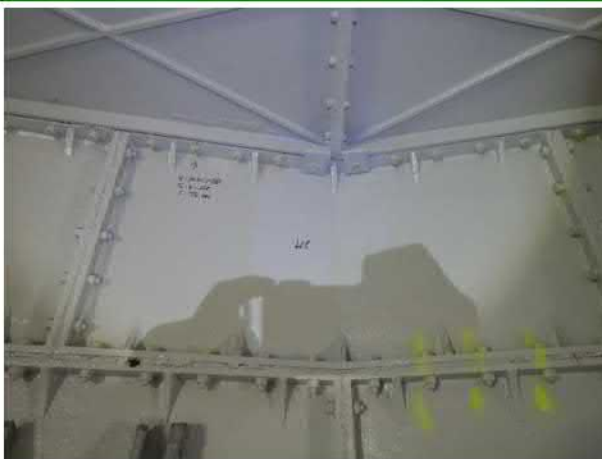
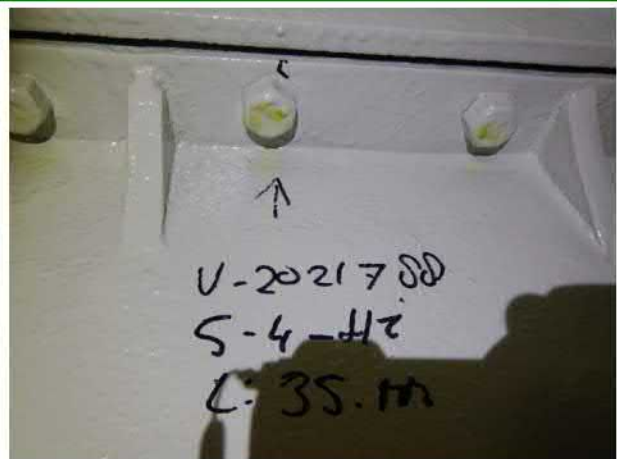
Gebrek : V-202109-788
 Paneel : Verdieping 5, ring 4, paneel HI
 Onderdeel : Gevelement
 Gebrek(en) : Scheur van boutgat naar de rand van de flens
 Locatie : Boven
 Omvang : 35 mm
 Opmerkingen : Geen

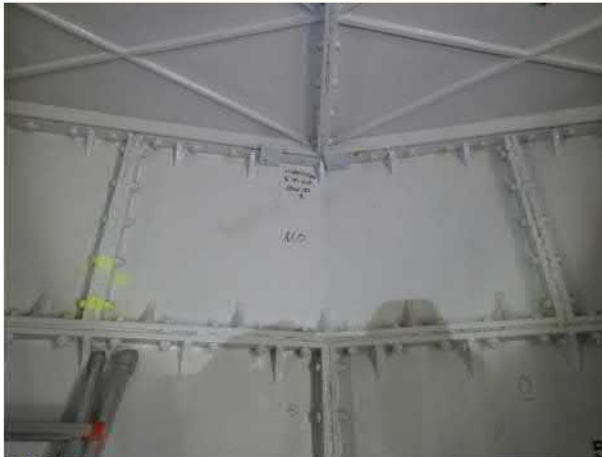
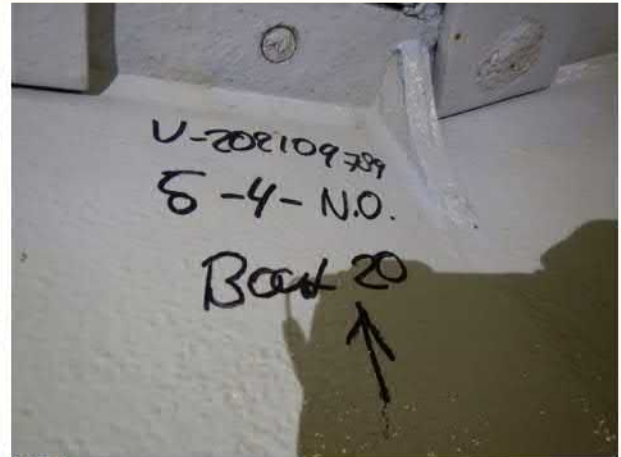
Gebrek : V-202109-789
Paneel : Verdieping 5, ring 4, paneel NO
Onderdeel : Gevelement
Gebrek(en) : Bout afgebroken
Locatie : Bout 20
Omvang : 1 st.
Opmerkingen : Gedetecteerd in PA onderzoek.

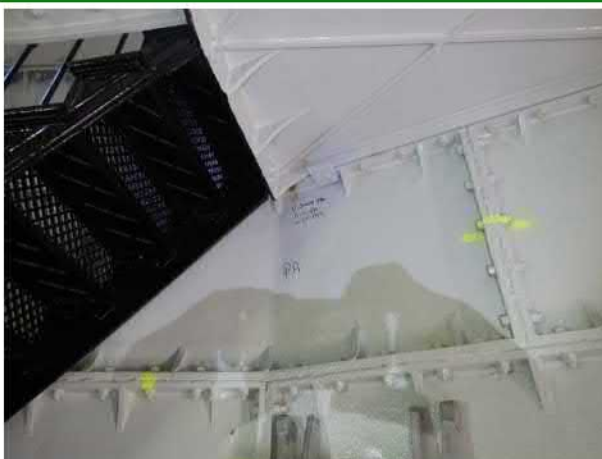
9027

Gebrek : V-202109-790
Paneel : Verdieping 5, ring 4, paneel PA
Onderdeel : Gevelement
Gebrek(en) : Scheur alleen in de flens
Locatie : Boven
Omvang : 25 mm
Opmerkingen : via boutgaten

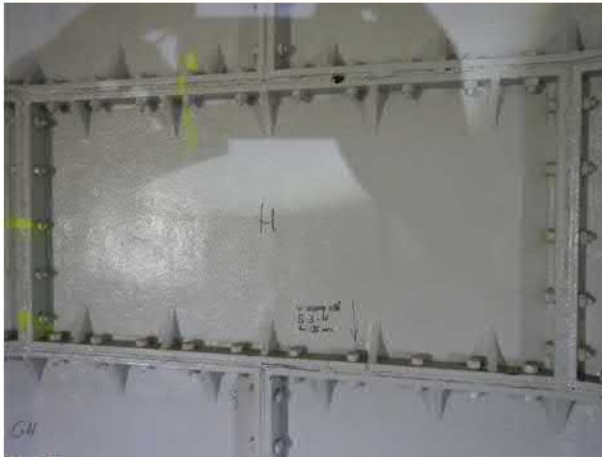
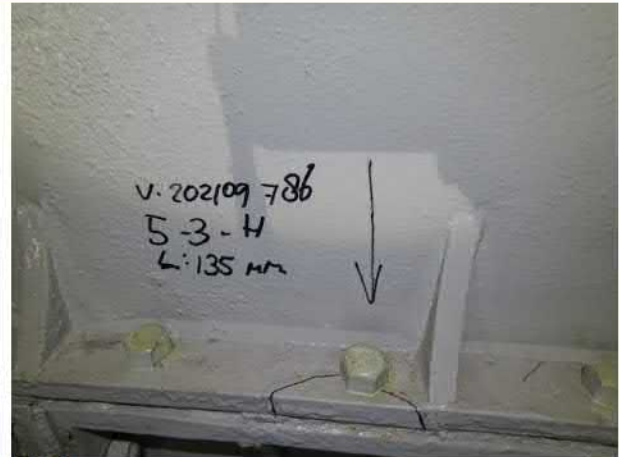
Gebrek : V-202109-786
 Paneel : Verdieping 5, ring 3, paneel H
 Onderdeel : Gevelement
 Gebrek(en) : Scheur alleen in de flens
 Locatie : Onder
 Omvang : 135 mm
 Opmerkingen : Via boutgaten

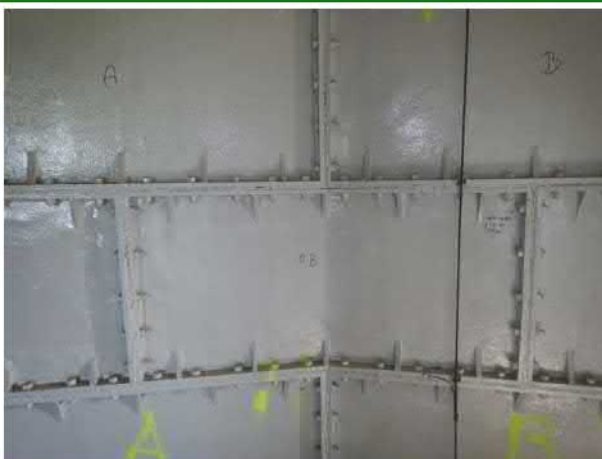
9012

Gebrek : V-202109-783
 Paneel : Verdieping 5, ring 2, paneel AB
 Onderdeel : Gevelement
 Gebrek(en) : Scheur van boutgat naar de rand van de flens
 Locatie : Rechts
 Omvang : 55 mm
 Opmerkingen : Geen

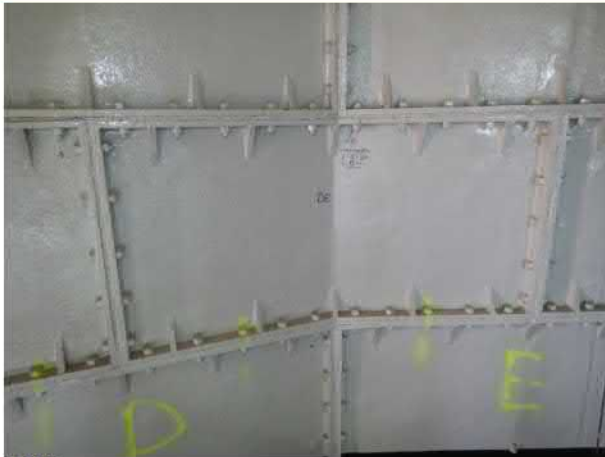
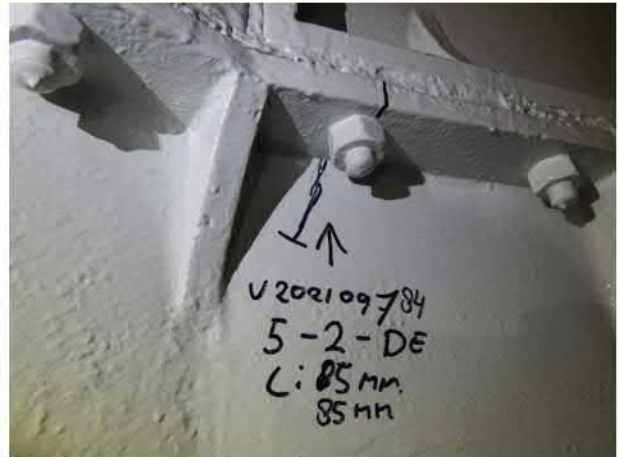
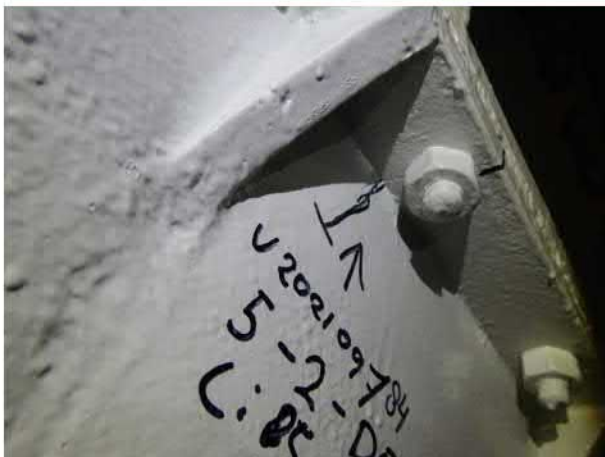
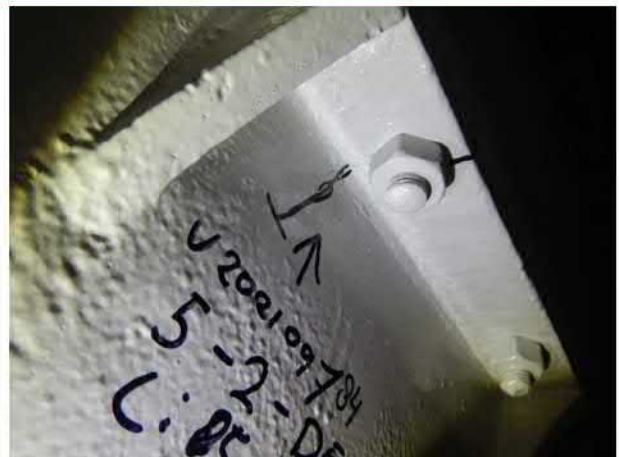
Gebrek : V-202109-784 KRITISCHE SCHEUR
Paneel : Verdieping 5, ring 2, paneel DE
Onderdeel : Gevelement
Gebrek(en) : Scheur van de flens naar het lijf
Locatie : Boven
Omvang : 65 mm
Opmerkingen : Via boutgaten

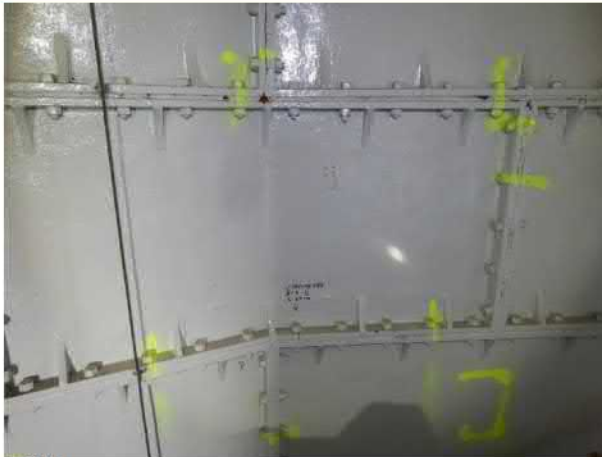
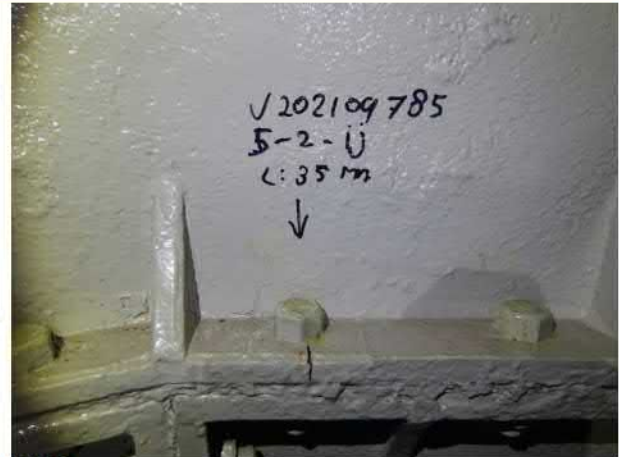
Gebrek : V-202109-785
 Paneel : Verdieping 5, ring 2, paneel IJ
 Onderdeel : Gevelement
 Gebrek(en) : Scheur van boutgat naar de rand van de flens
 Locatie : Onder
 Omvang : 35 mm
 Opmerkingen : Geen

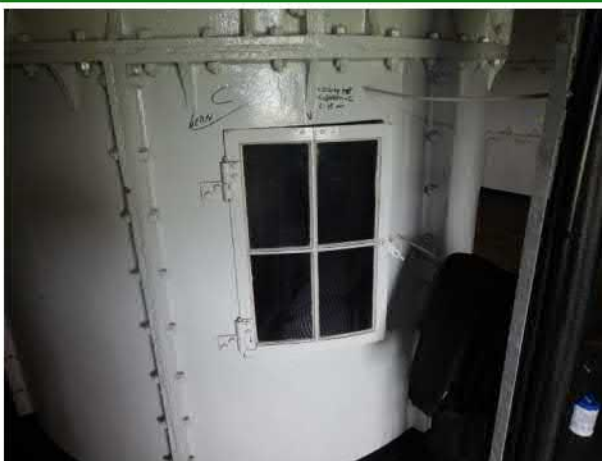
9043

Gebrek : V-202109-798
 Paneel : Verdieping 5, ring 1, paneel C
 Onderdeel : Kern
 Gebrek(en) : Scheur alleen in de flens
 Locatie : Deurtje
 Omvang : 250 mm
 Opmerkingen : Bovenzijde deurtje

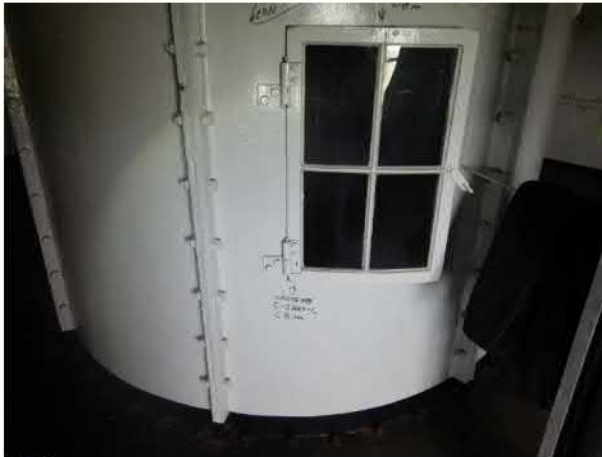
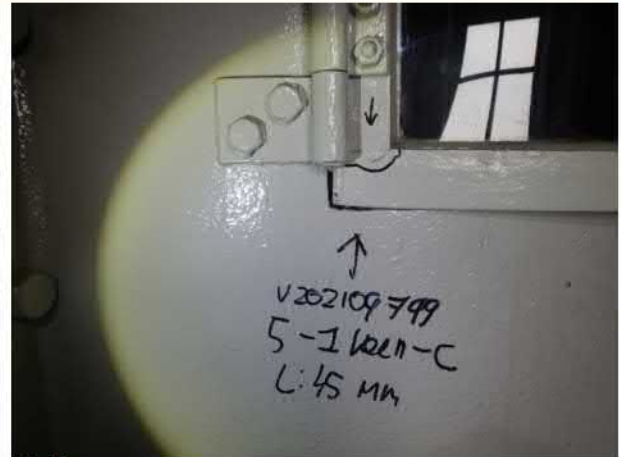
Gebrek : V-202109-799
Paneel : Verdieping 5, ring 1, paneel C
Onderdeel : Kern
Gebrek(en) : Scheur alleen in de flens
Locatie : Deurtje
Omvang : 45 mm
Opmerkingen : Linksonder

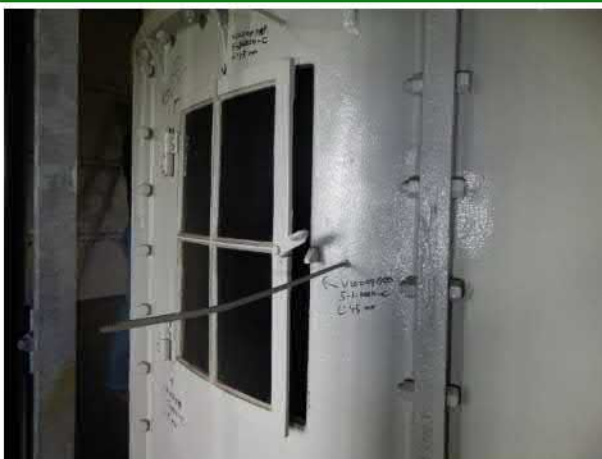
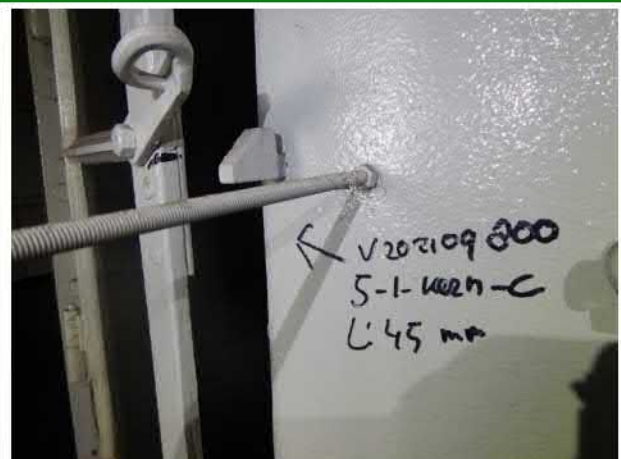
Gebrek : V-202109-800
Paneel : Verdieping 5, ring 1, paneel C
Onderdeel : Kern
Gebrek(en) : Scheur alleen in de flens
Locatie : Deurtje
Omvang : 45 mm
Opmerkingen : Rechts

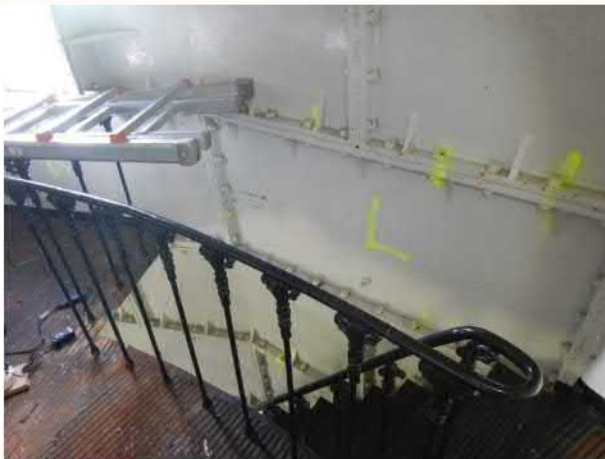
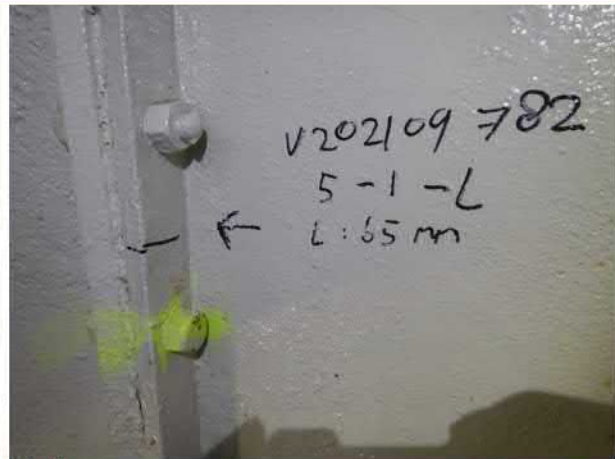
Gebrek : V-202109-782
Paneel : Verdieping 5, ring 1, paneel L
Onderdeel : Gevelement
Gebrek(en) : Scheur alleen in de flens
Locatie : Links
Omvang : 65 mm
Opmerkingen : Geen

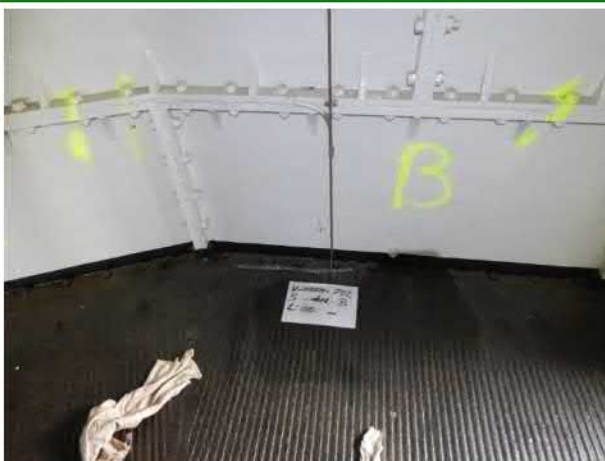
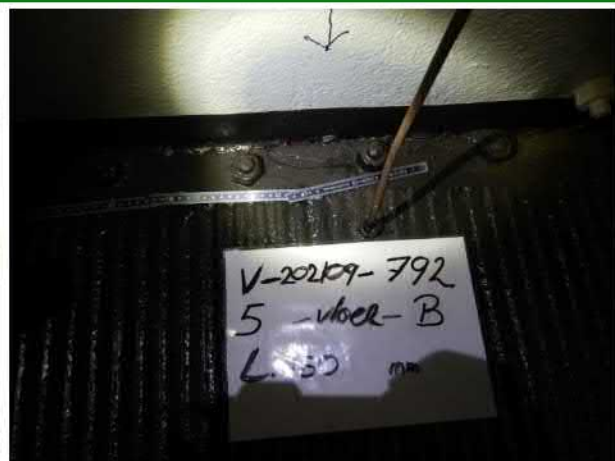
Gebrek : V-202109-792
Paneel : Verdieping 5, ring , paneel B
Onderdeel : Vloer
Gebrek(en) : Scheur alleen in de flens
Locatie : Buitenzijde
Omvang : 150 mm
Opmerkingen : via boutgaten

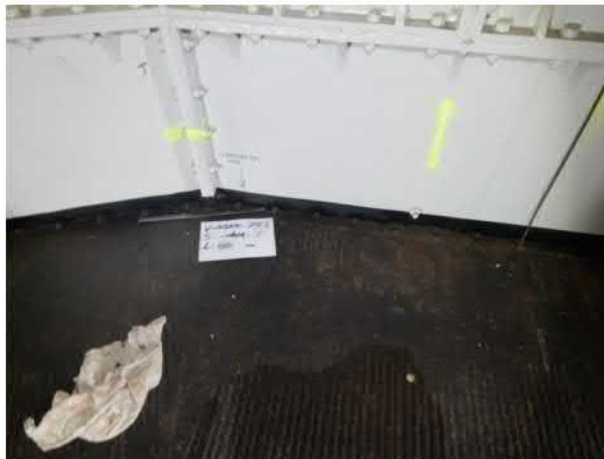
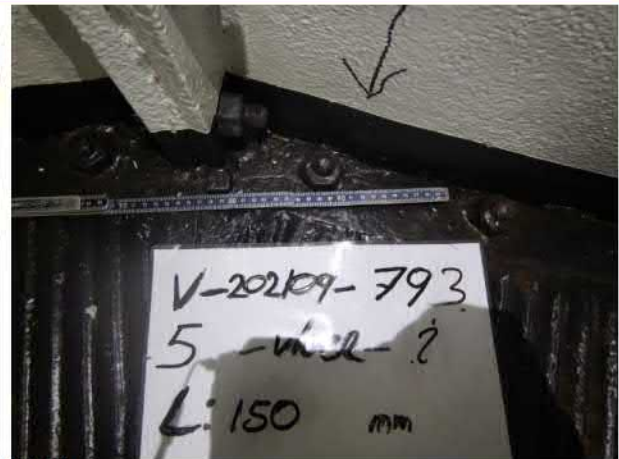
Gebrek : V-202109-793
Paneel : Verdieping 5, ring , paneel I
Onderdeel : Vloer
Gebrek(en) : Scheur alleen in de flens
Locatie : Buitenzijde
Omvang : 150 mm
Opmerkingen : via boutgaten

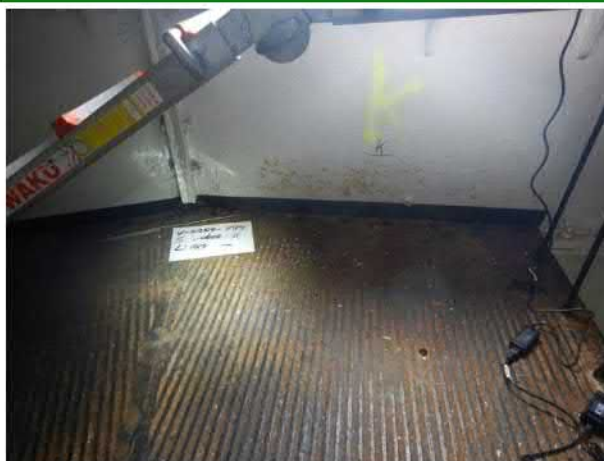
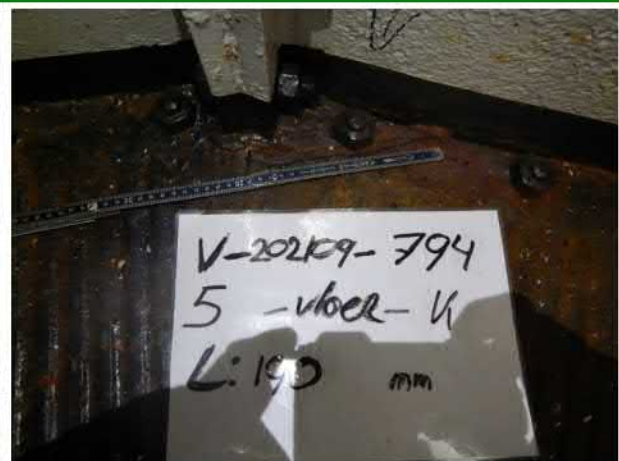
Gebrek : V-202109-794
Paneel : Verdieping 5, ring , paneel K
Onderdeel : Vloer
Gebrek(en) : Scheur alleen in de flens
Locatie : Buitenzijde
Omvang : 190 mm
Opmerkingen : Via boutgaten

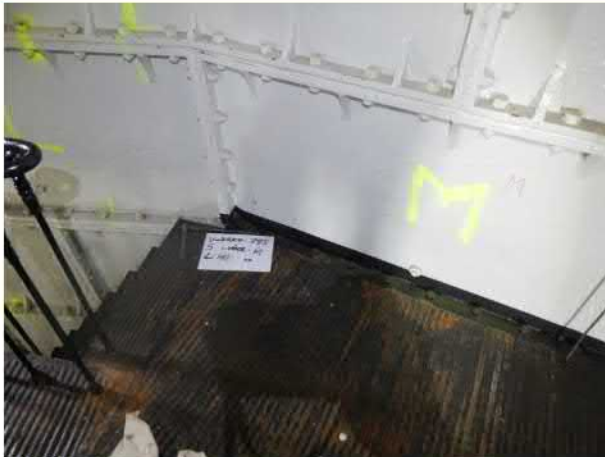
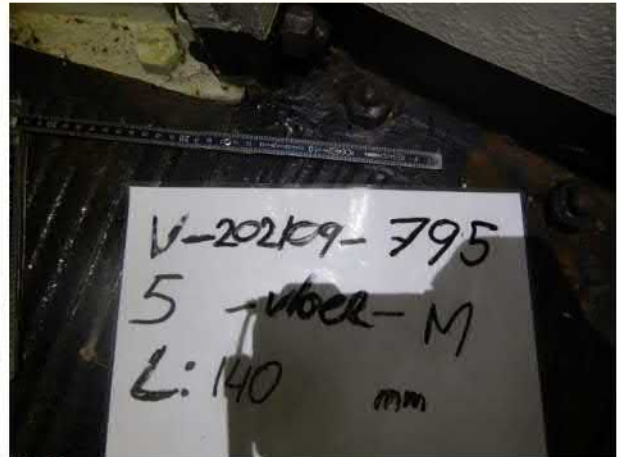
Gebrek : V-202109-795
Paneel : Verdieping 5, ring , paneel M
Onderdeel : Vloer
Gebrek(en) : Scheur alleen in de flens
Locatie : Buitenzijde
Omvang : 140 mm
Opmerkingen : Via boutgaten

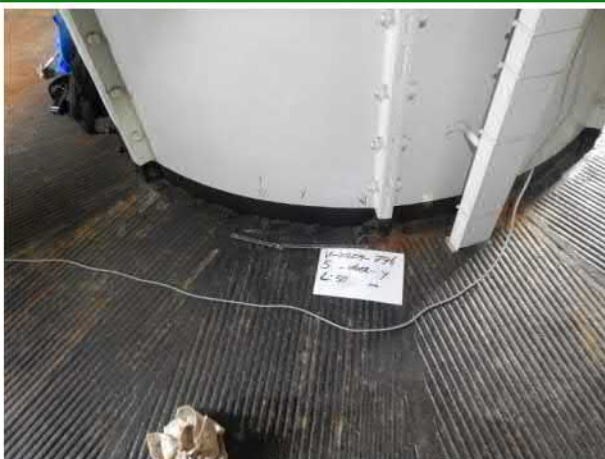
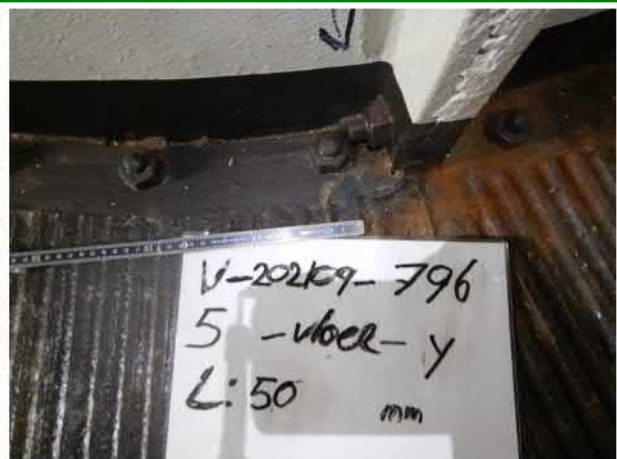
Gebrek : V-202109-796
Paneel : Verdieping 5, ring , paneel Y
Onderdeel : Vloer
Gebrek(en) : Scheur alleen in de flens
Locatie : Kern
Omvang : 50 mm
Opmerkingen : Via boutgaten

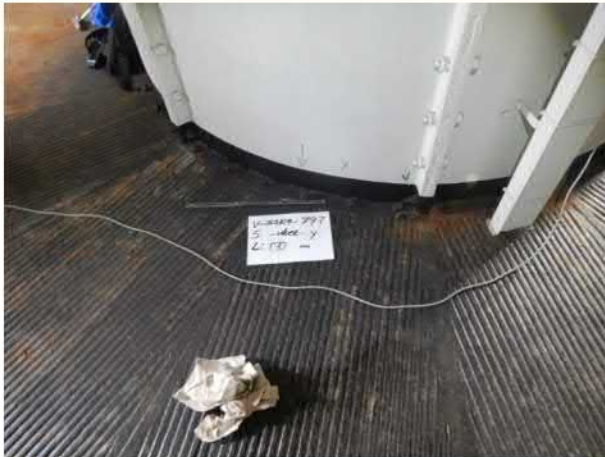
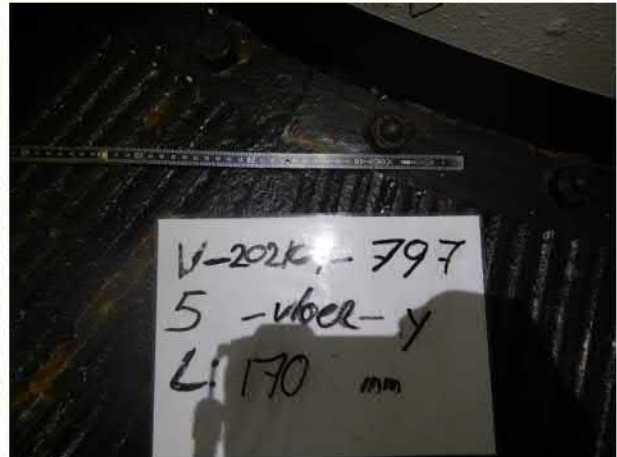
Gebrek : V-202109-797
Paneel : Verdieping 5, ring , paneel Y
Onderdeel : Vloer
Gebrek(en) : Scheur alleen in de flens
Locatie : Kern
Omvang : 170 mm
Opmerkingen : Via boutgaten

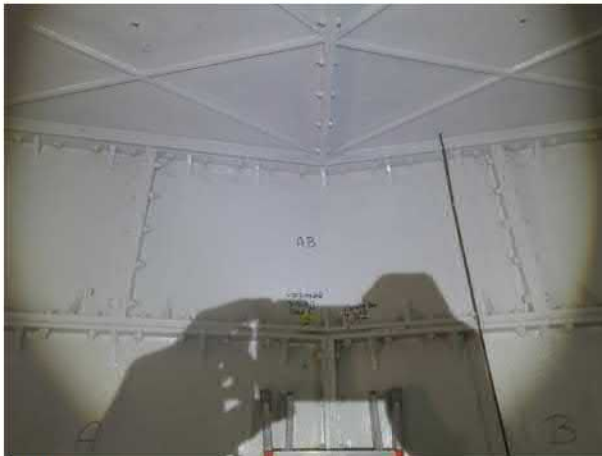
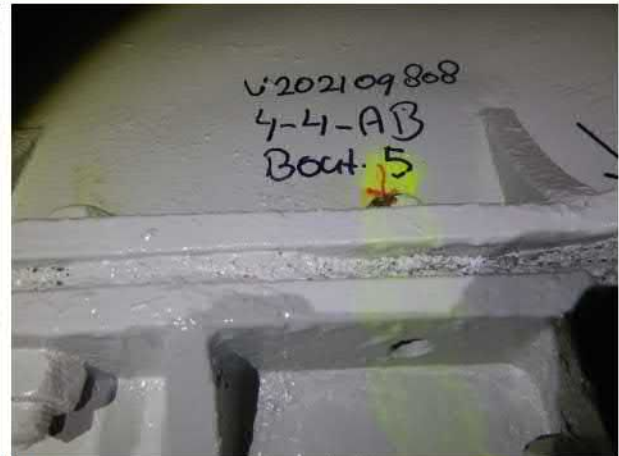
Gebrek : V-202109-808
Paneel : Verdieping 4, ring 4, paneel AB
Onderdeel : Gevelement
Gebrek(en) : Bout afgebroken
Locatie : Bout 5
Omvang : 1 st.
Opmerkingen : Gedetecteerd in PA onderzoek.
