Titel : Inspectie Lange Jaap Huisduinen

Rapportnummer : 42212 Bijlage 3

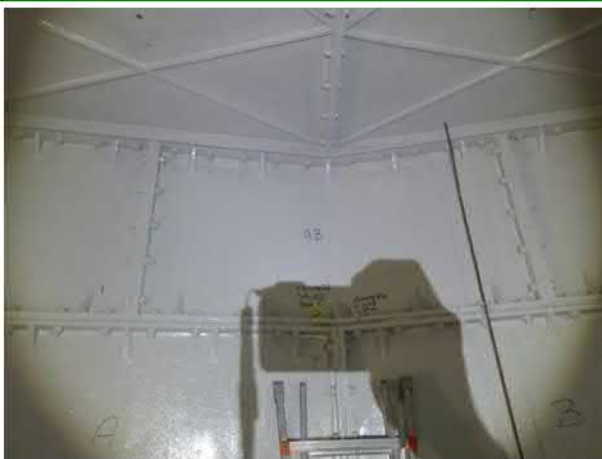
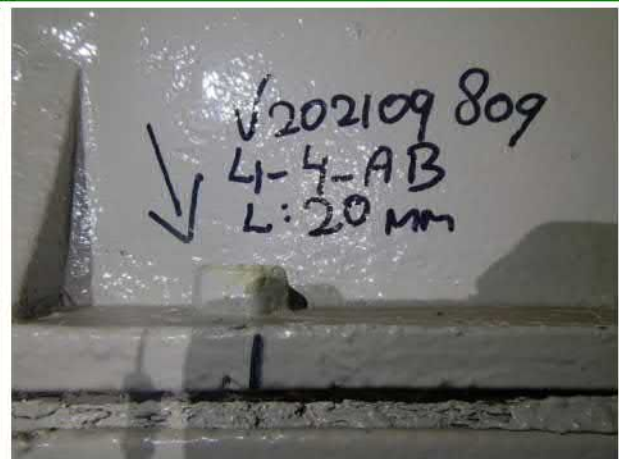
Gebrek : V-202109-809
Paneel : Verdieping 4, ring 4, paneel AB
Onderdeel : Gevelement
Gebrek(en) : Scheur van boutgat naar de rand van de flens
Locatie : Onder
Omvang : 20 mm
Opmerkingen : Geen

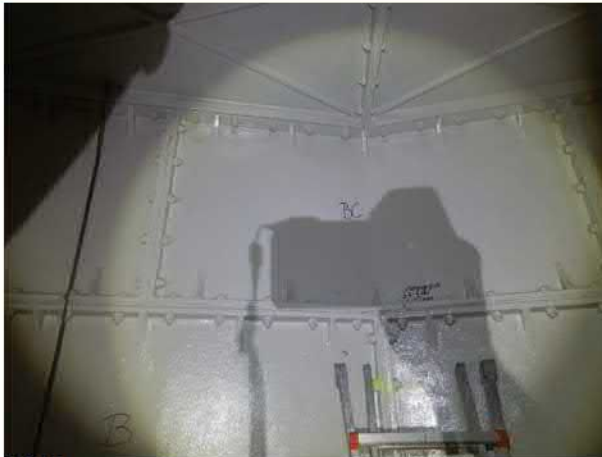
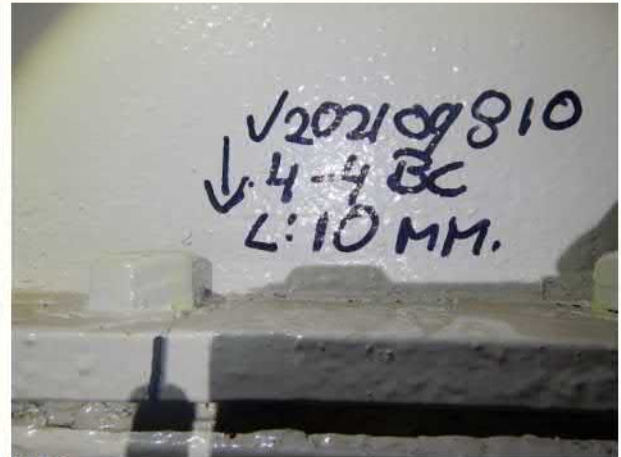
Gebrek : V-202109-810
Paneel : Verdieping 4, ring 4, paneel BC
Onderdeel : Gevelement
Gebrek(en) : Scheur van boutgat naar de rand van de flens
Locatie : Onder
Omvang : 10 mm
Opmerkingen : Geen

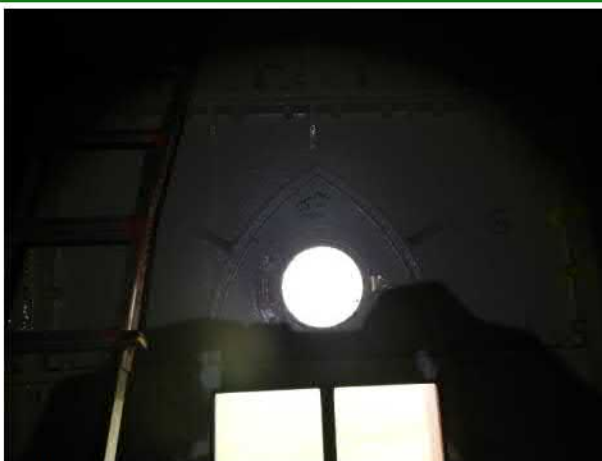
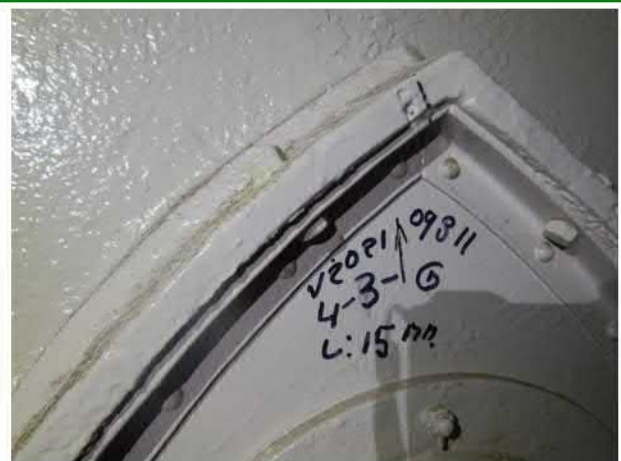
Gebrek : V-202109-811
Paneel : Verdieping 4, ring 3, paneel G
Onderdeel : Gevelement
Gebrek(en) : Scheur alleen in de flens
Locatie : Raam
Omvang : 15 mm
Opmerkingen : Geen

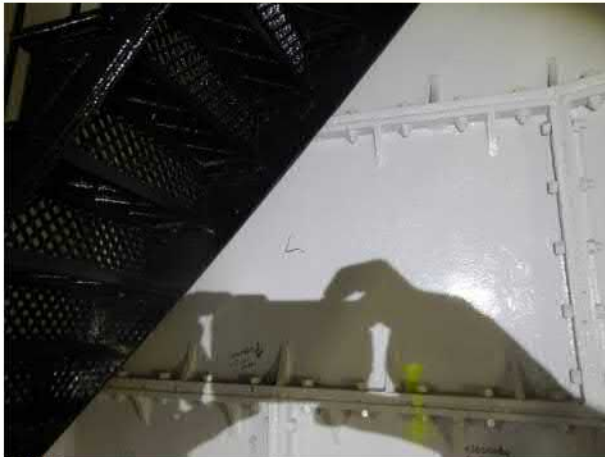
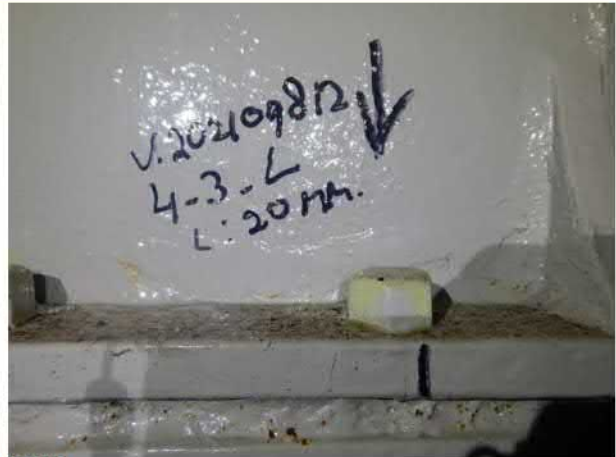
Gebrek : V-202109-812
Paneel : Verdieping 4, ring 3, paneel L
Onderdeel : Gevelement
Gebrek(en) : Scheur van boutgat naar de rand van de flens
Locatie : Onder
Omvang : 20 mm
Opmerkingen : Geen

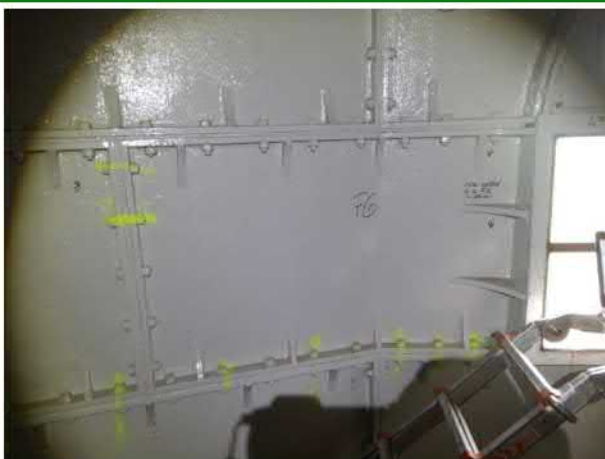
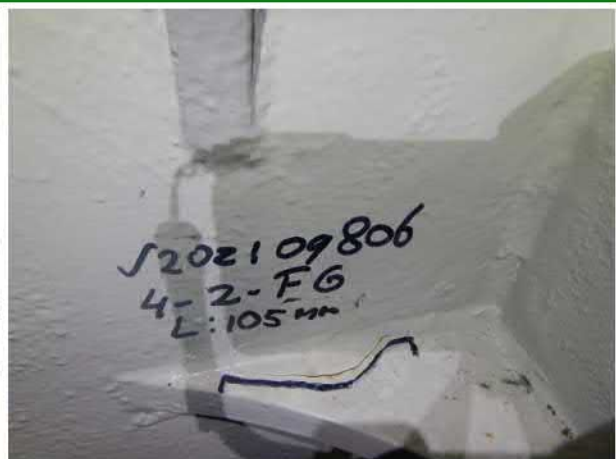
Gebrek : V-202109-806
Paneel : Verdieping 4, ring 2, paneel FG
Onderdeel : Rechts
Gebrek(en) : Scheur alleen in het lijf
Locatie : Steun
Omvang : 105 mm
Opmerkingen : Geen

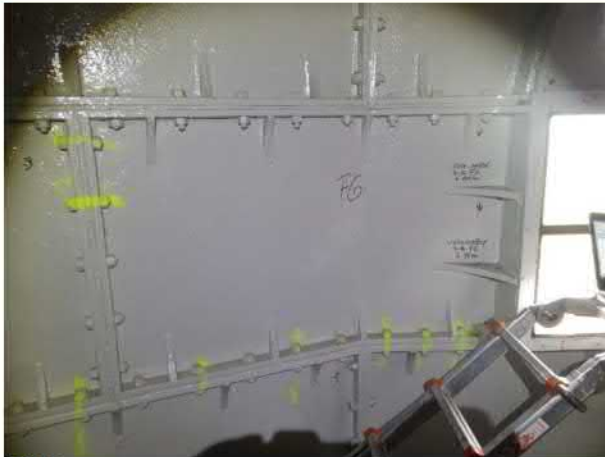
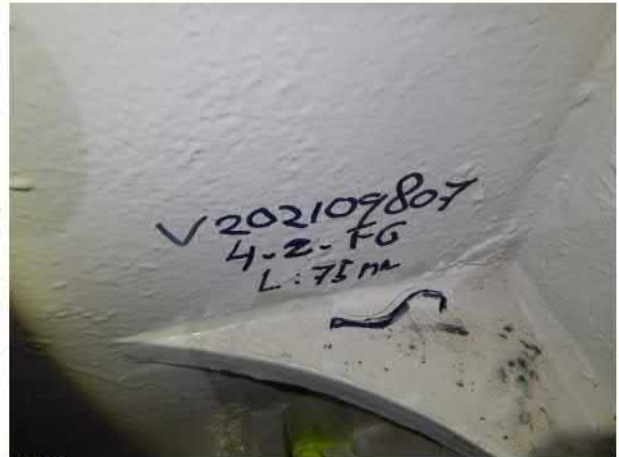
Gebrek : V-202109-807
Paneel : Verdieping 4, ring 2, paneel FG
Onderdeel : Rechts
Gebrek(en) : Scheur alleen in het lijf
Locatie : Steun
Omvang : 75 mm
Opmerkingen : Geen

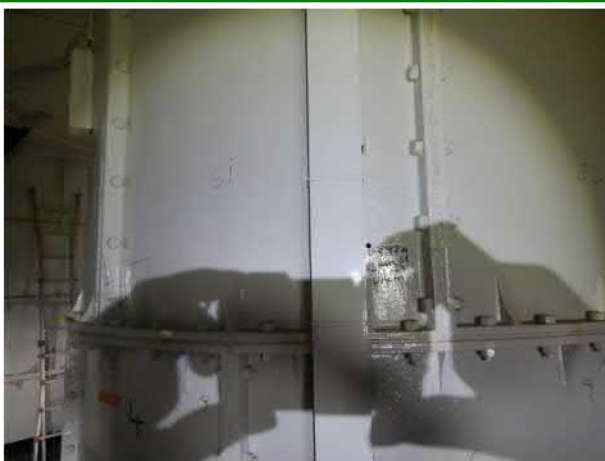
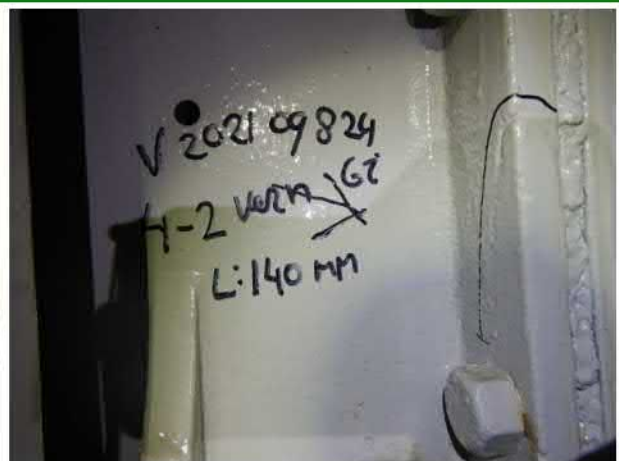
Gebrek : V-202109-824
Paneel : Verdieping 4, ring 2, paneel GI
Onderdeel : Kern
Gebrek(en) : Scheur alleen in de flens
Locatie : Rechts
Omvang : 140 mm
Opmerkingen : Geen

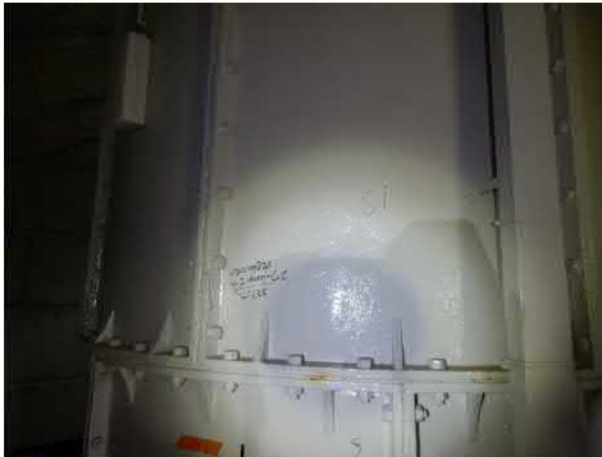
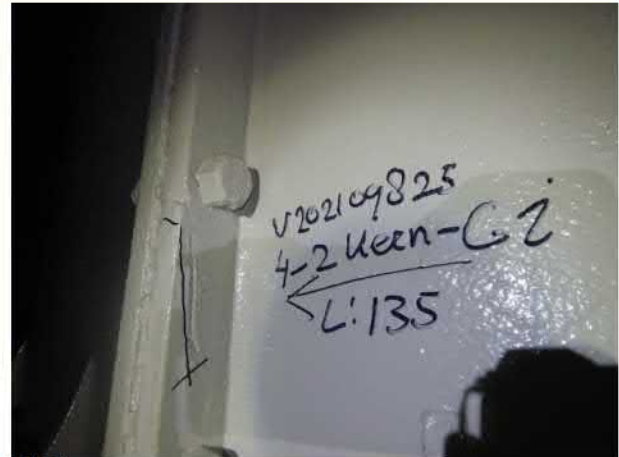
Gebrek : V-202109-825
Paneel : Verdieping 4, ring 2, paneel GI
Onderdeel : Kern
Gebrek(en) : Scheur alleen in de flens
Locatie : Links
Omvang : 135 mm
Opmerkingen : Geen

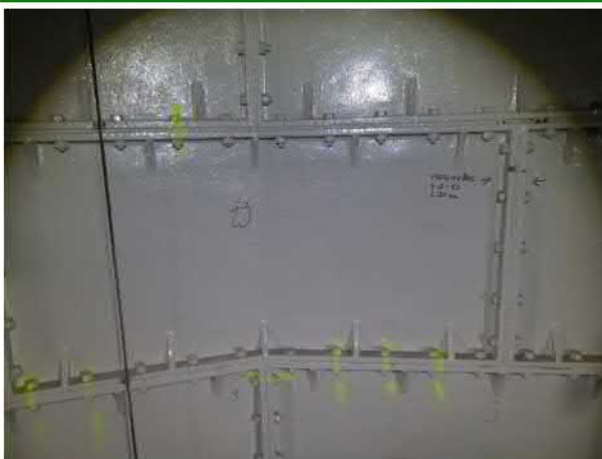
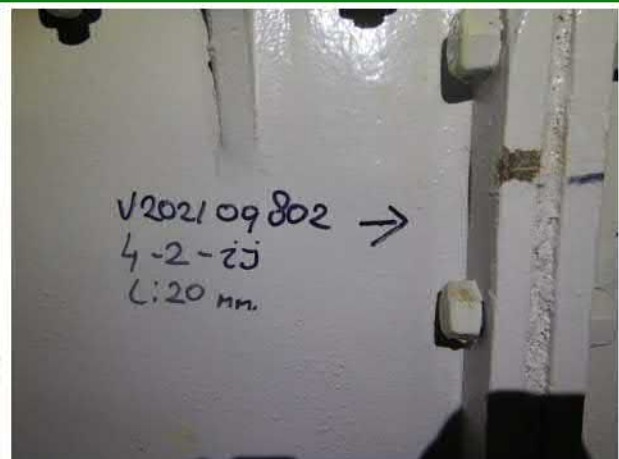
Gebrek : V-202109-802
Paneel : Verdieping 4, ring 2, paneel IJ
Onderdeel : Buitenzijde
Gebrek(en) : Scheur alleen in de flens
Locatie : rechts
Omvang : 20 mm
Opmerkingen : Geen

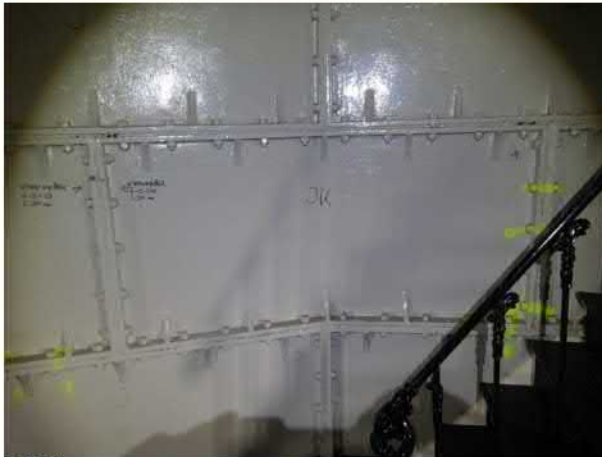
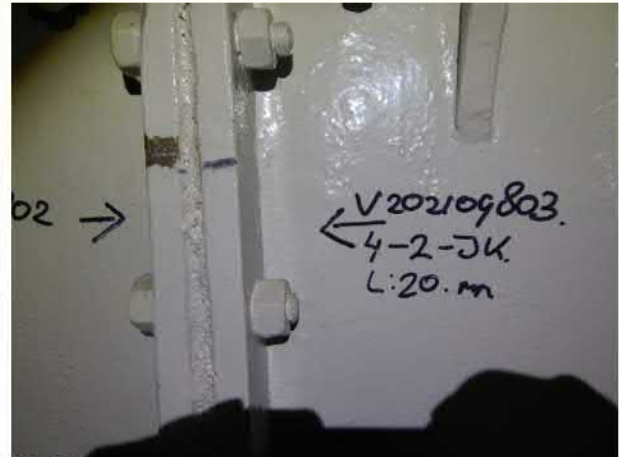
Gebrek : V-202109-803
Paneel : Verdieping 4, ring 2, paneel JK
Onderdeel : Buitenzijde
Gebrek(en) : Scheur alleen in de flens
Locatie : Links
Omvang : 20 mm
Opmerkingen : Geen

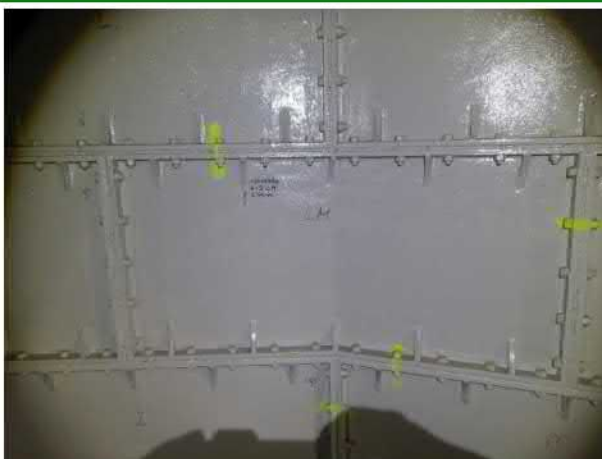
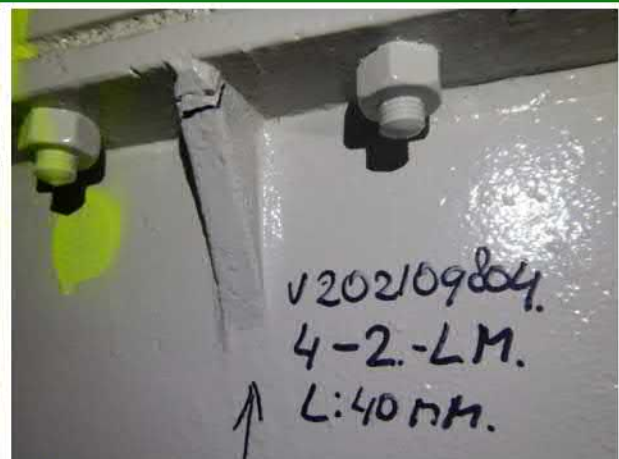
Gebrek : V-202109-804
Paneel : Verdieping 4, ring 2, paneel LM
Onderdeel : Buitenzijde
Gebrek(en) : Scheur alleen in het lijf
Locatie : Steun
Omvang : 40 mm
Opmerkingen : Geen

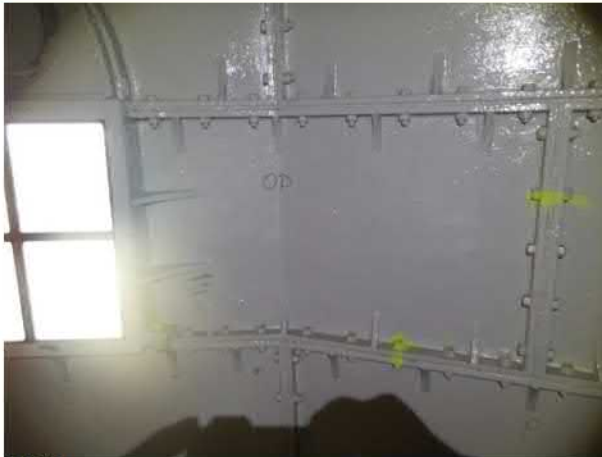
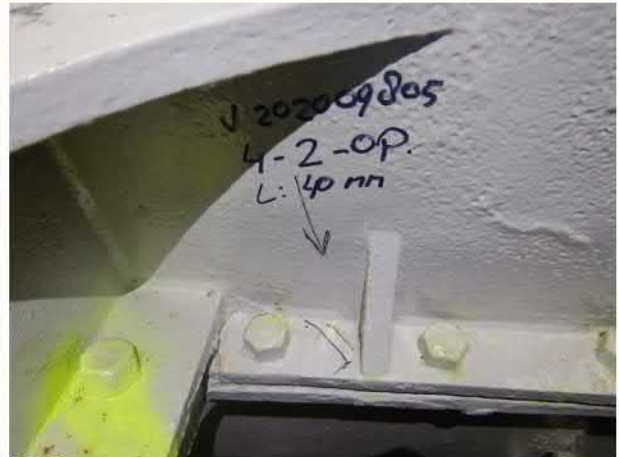
Gebrek : V-202109-805
Paneel : Verdieping 4, ring 2, paneel OP
Onderdeel : Buitenzijde
Gebrek(en) : Scheur alleen in de flens
Locatie : Onder
Omvang : 40 mm
Opmerkingen : Geen

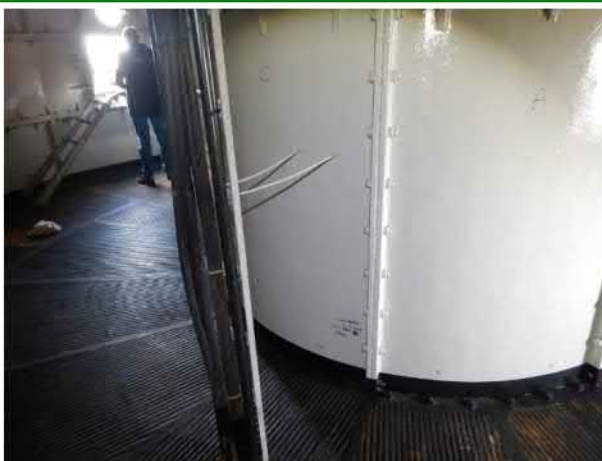
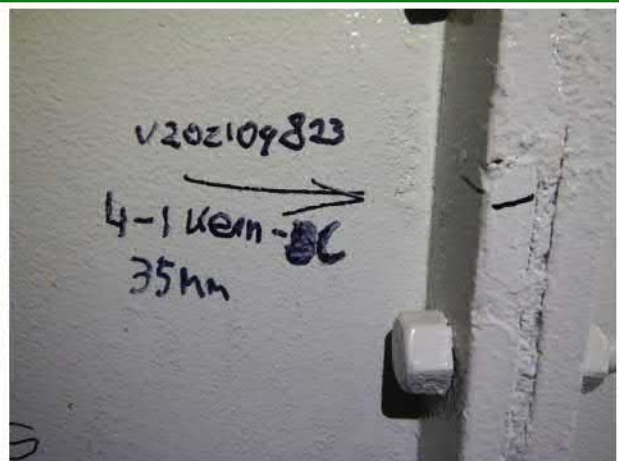
Gebrek : V-202109-823
Paneel : Verdieping 4, ring 1, paneel C
Onderdeel : Kern
Gebrek(en) : Scheur alleen in de flens
Locatie : Rechts
Omvang : 35 mm
Opmerkingen : Geen

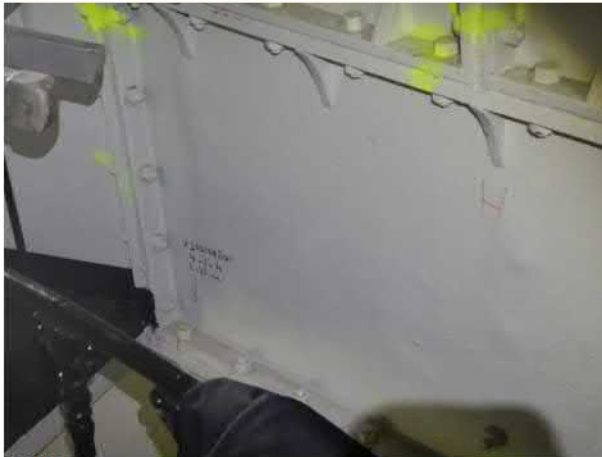
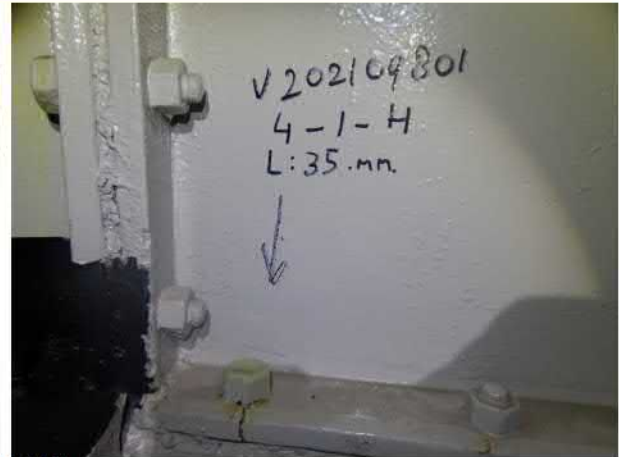
Gebrek : V-202109-801
Paneel : Verdieping 4, ring 1, paneel H
Onderdeel : Buitenzijde
Gebrek(en) : Scheur van boutgat naar de rand van de flens
Locatie : Onder
Omvang : 35 mm
Opmerkingen : Geen

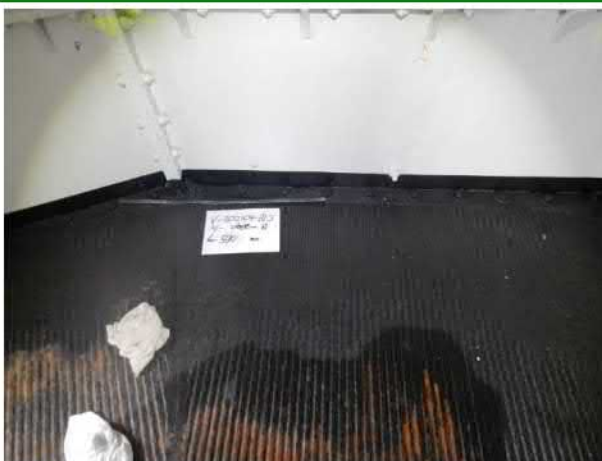
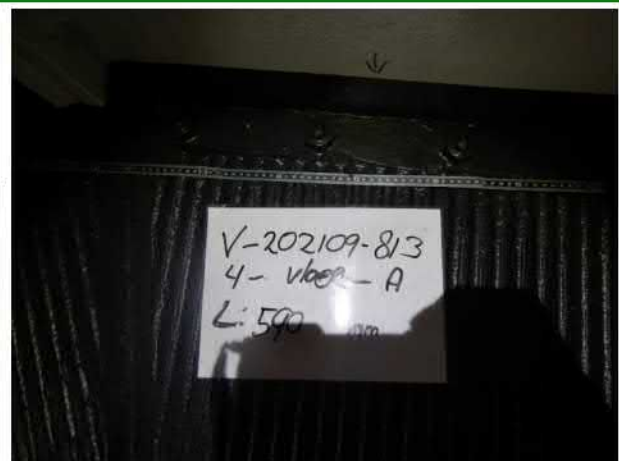
Gebrek : V-202109-813
Paneel : Verdieping 4, ring , paneel A
Onderdeel : Vloer
Gebrek(en) : Scheur alleen in de flens
Locatie : Buitenzijde
Omvang : 590 mm
Opmerkingen : Via boutgaten

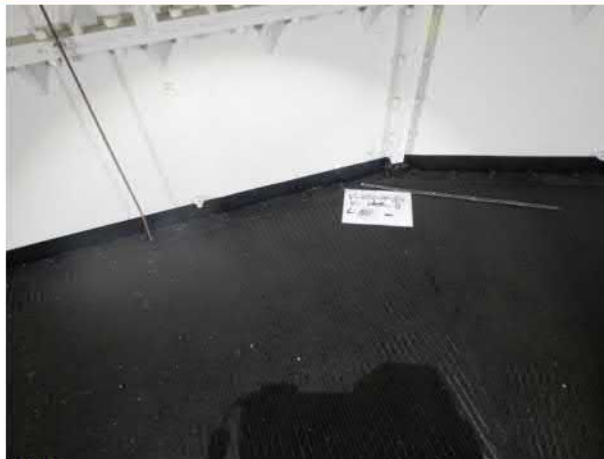
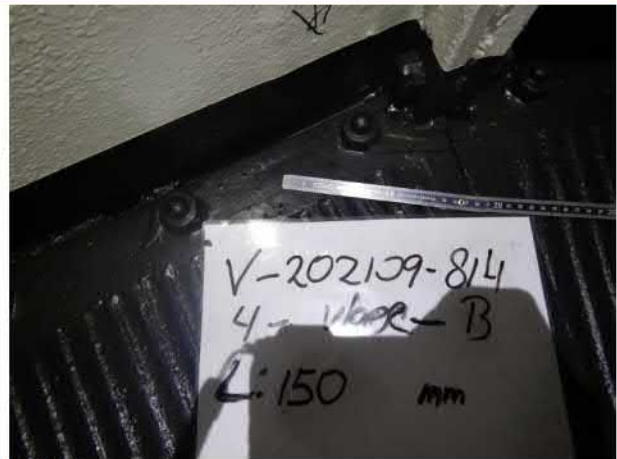
Gebrek : V-202109-814
Paneel : Verdieping 4, ring , paneel B
Onderdeel : Vloer
Gebrek(en) : Scheur alleen in de flens
Locatie : Buitenzijde
Omvang : 150 mm
Opmerkingen : Via boutgaten

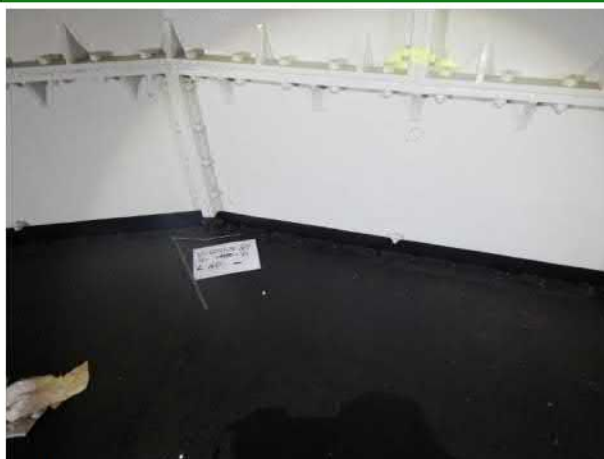
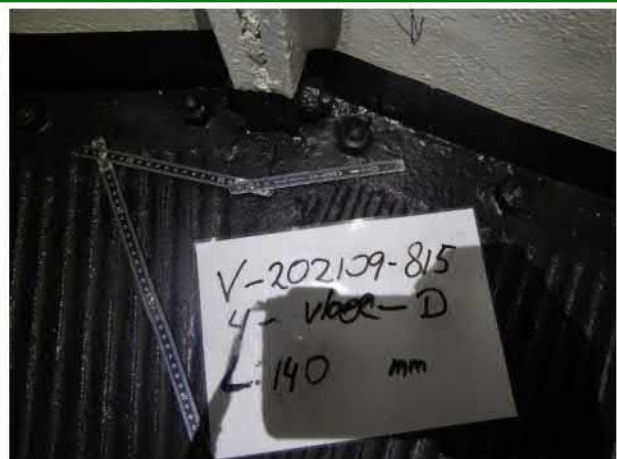
Gebrek : V-202109-815
Paneel : Verdieping 4, ring , paneel D
Onderdeel : Vloer
Gebrek(en) : Scheur alleen in de flens
Locatie : Buitenzijde
Omvang : 140 mm
Opmerkingen : Via boutgaten

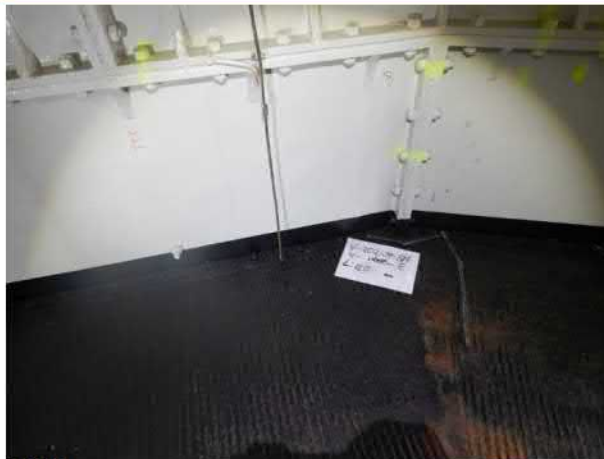
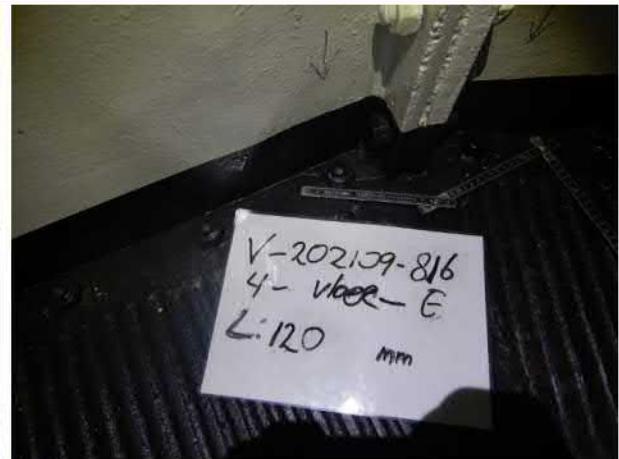
Gebrek : V-202109-816
Paneel : Verdieping 4, ring , paneel E
Onderdeel : Vloer
Gebrek(en) : Scheur alleen in de flens
Locatie : Buitenzijde
Omvang : 120 mm
Opmerkingen : Via boutgaten

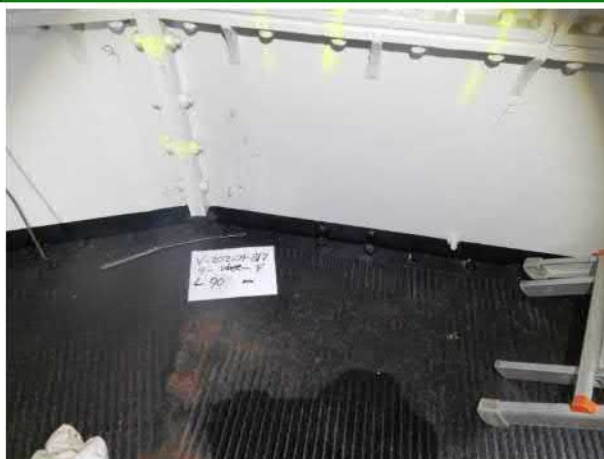
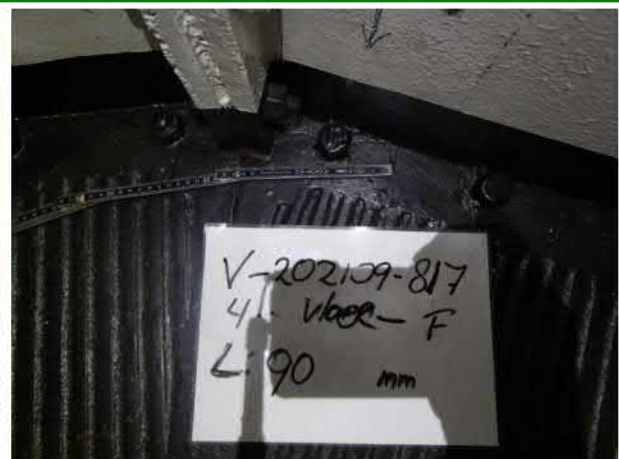
Gebrek : V-202109-817
Paneel : Verdieping 4, ring , paneel F
Onderdeel : Vloer
Gebrek(en) : Scheur alleen in de flens
Locatie : Buitenzijde
Omvang : 90 mm
Opmerkingen : Via boutgaten

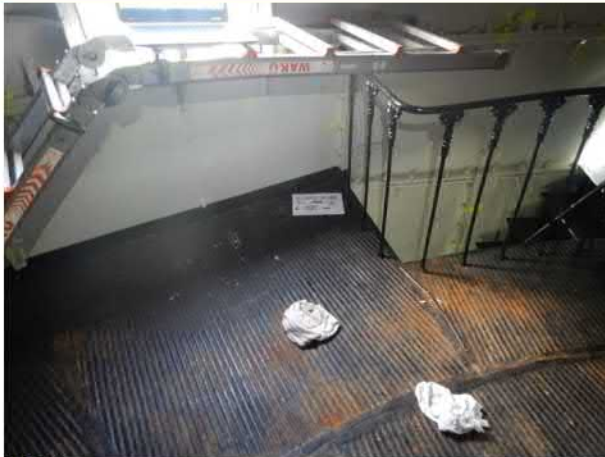
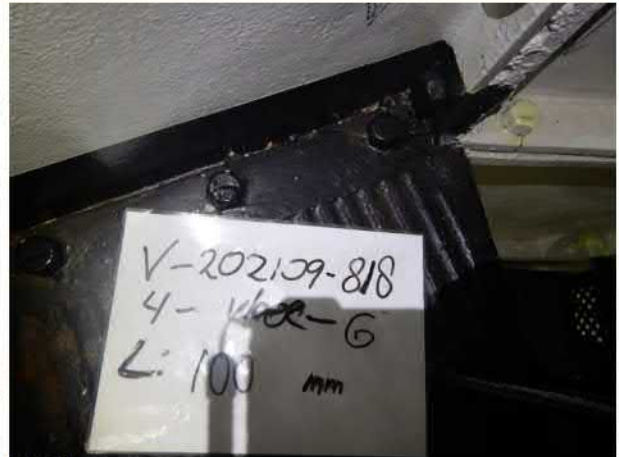
Gebrek : V-202109-818
Paneel : Verdieping 4, ring , paneel G
Onderdeel : Vloer
Gebrek(en) : Scheur alleen in de flens
Locatie : Buitenzijde
Omvang : 100 mm
Opmerkingen : Via boutgaten

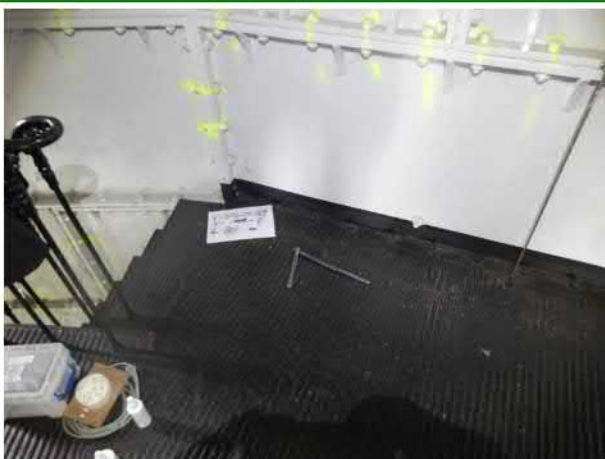
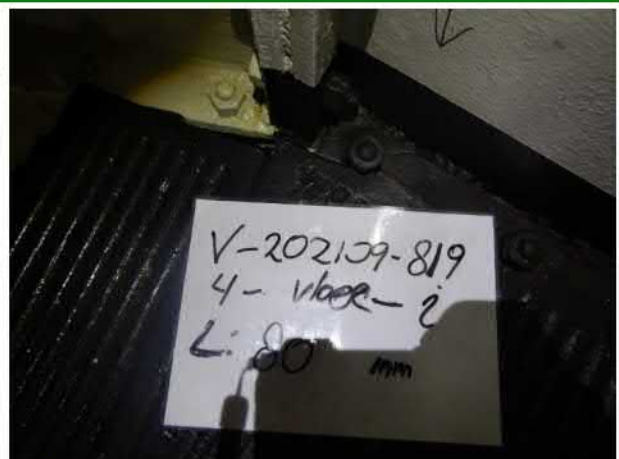
Gebrek : V-202109-819
Paneel : Verdieping 4, ring , paneel I
Onderdeel : Vloer
Gebrek(en) : Scheur alleen in de flens
Locatie : Buitenzijde
Omvang : 80 mm
Opmerkingen : Via boutgaten

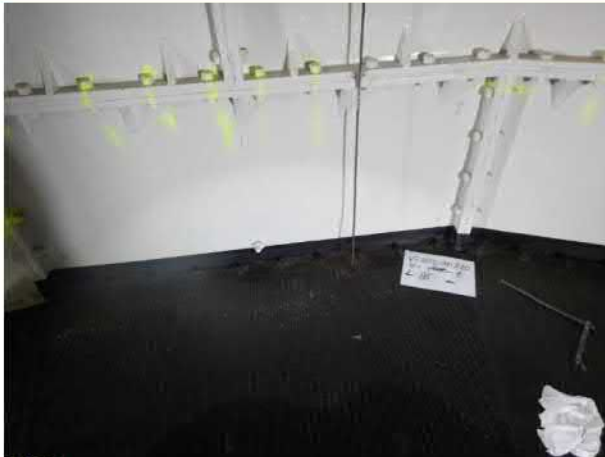
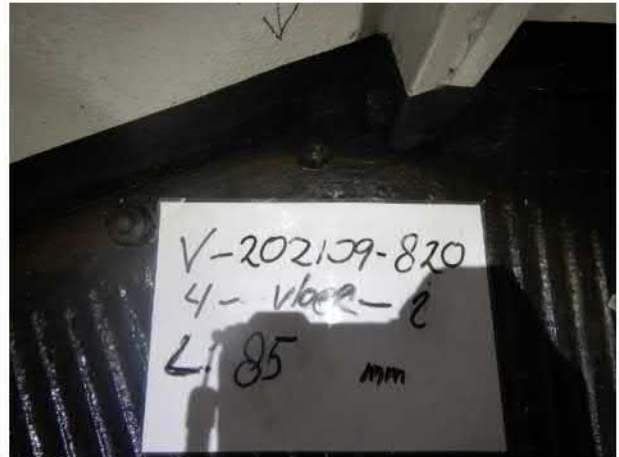
Gebrek : V-202109-820
Paneel : Verdieping 4, ring , paneel I
Onderdeel : Vloer
Gebrek(en) : Scheur alleen in de flens
Locatie : Buitenzijde
Omvang : 85 mm
Opmerkingen : Via boutgaten

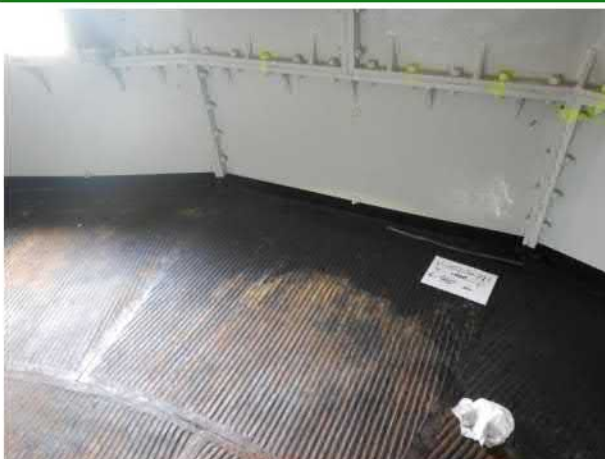
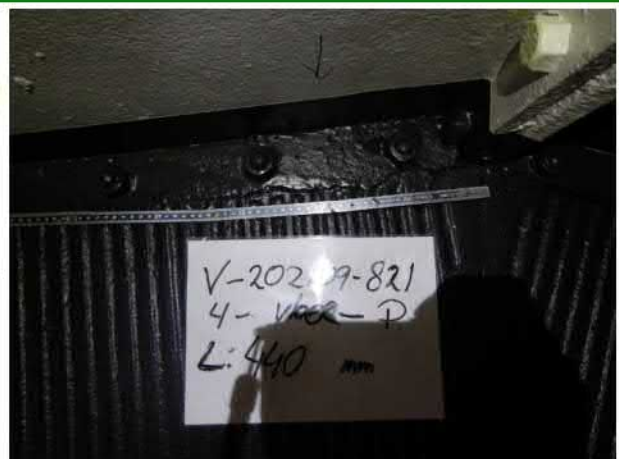
Gebrek : V-202109-821
Paneel : Verdieping 4, ring , paneel P
Onderdeel : Vloer
Gebrek(en) : Scheur alleen in de flens
Locatie : Buitenzijde
Omvang : 440 mm
Opmerkingen : Via boutgaten

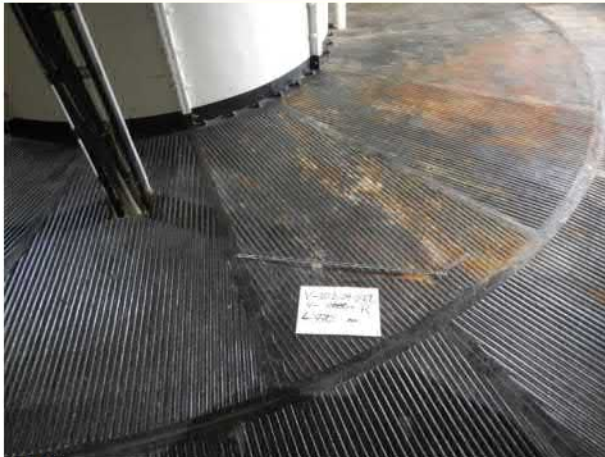
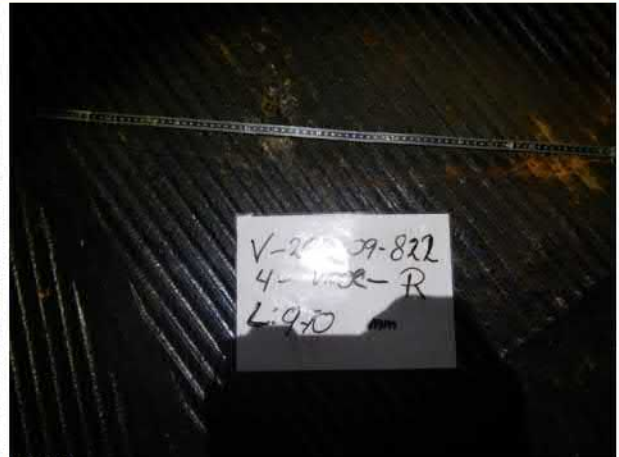
Gebrek : V-202109-822
Paneel : Verdieping 4, ring , paneel R
Onderdeel : Vloer
Gebrek(en) : Scheur alleen in het lijf
Locatie : Kern
Omvang : 970 mm
Opmerkingen : In vloerpaneel

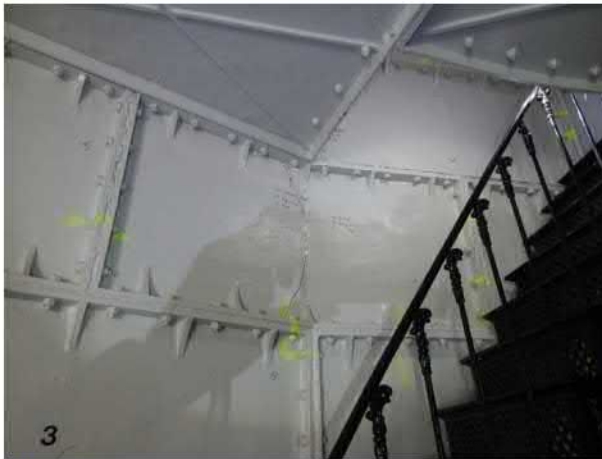
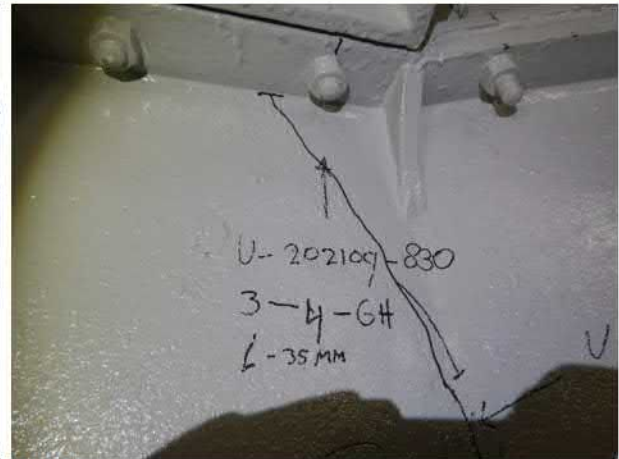
Gebrek : V-202109-830
Paneel : Verdieping 3, ring 4, paneel GH
Onderdeel : Boven
Gebrek(en) : Scheur van boutgat naar de rand van de flens
Locatie :
Omvang : 35 mm
Opmerkingen : Geen

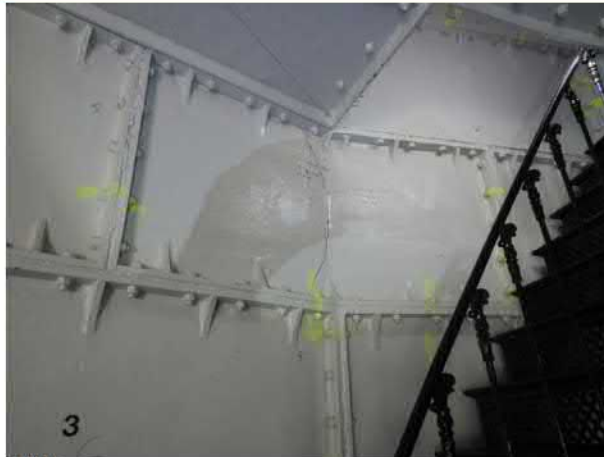
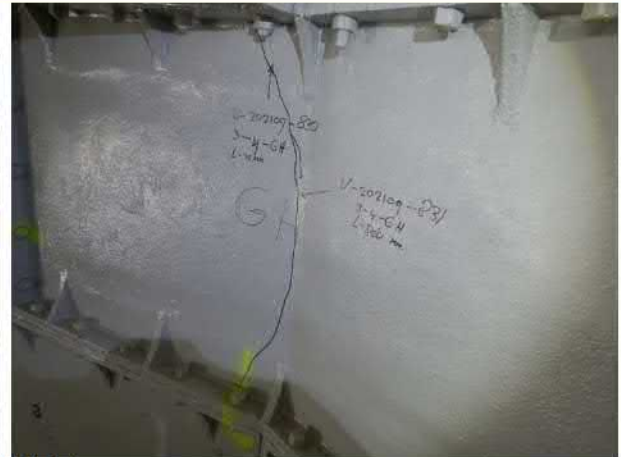
Gebrek : V-202109-831 KRITISCHE SCHEUR
Paneel : Verdieping 3, ring 4, paneel GH
Onderdeel : Gevelement
Gebrek(en) : Scheur alleen in het lijf
Locatie : Paneel
Omvang : 860 mm
Opmerkingen : Geen

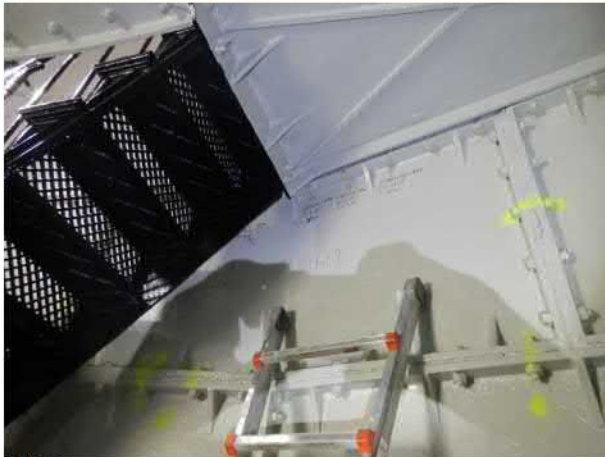
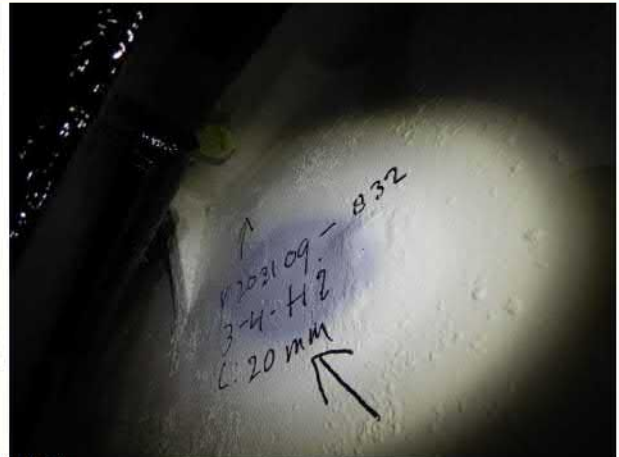
Gebrek : V-202109-832
Paneel : Verdieping 3, ring 4, paneel HI
Onderdeel : Gevelement
Gebrek(en) : Scheur van boutgat naar de rand van de flens
Locatie :
Omvang : 20 mm
Opmerkingen : Geen

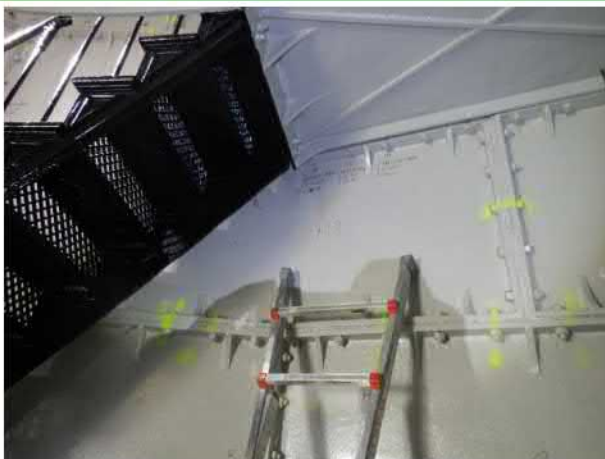
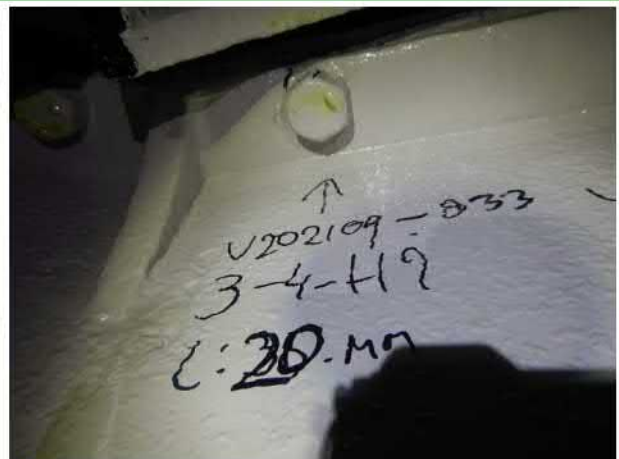
Gebrek : V-202109-833
Paneel : Verdieping 3, ring 4, paneel HI
Onderdeel : Gevelement
Gebrek(en) : Scheur van boutgat naar de rand van de flens
Locatie :
Omvang : 20 mm
Opmerkingen : Geen

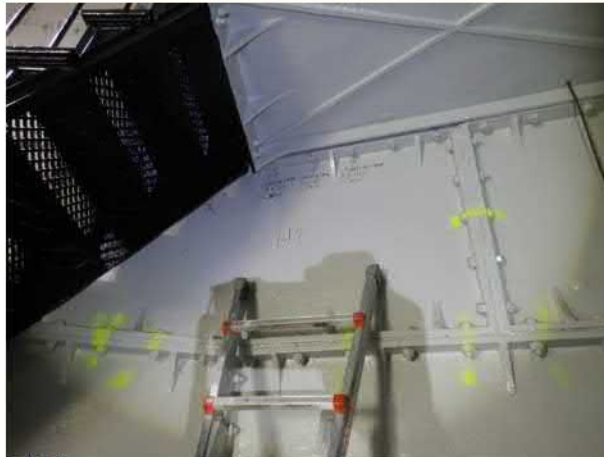
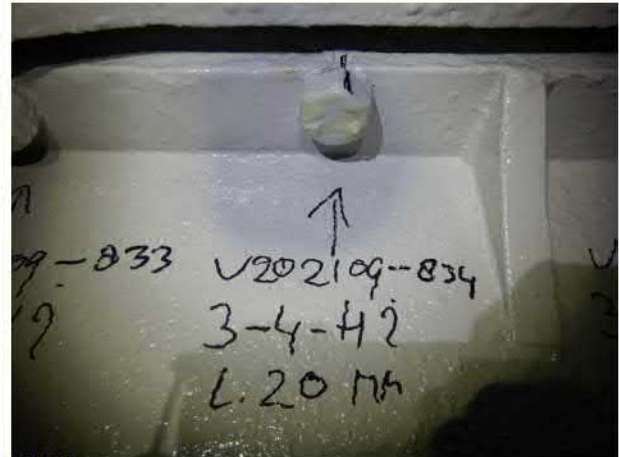
Gebrek : V-202109-834
Paneel : Verdieping 3, ring 4, paneel HI
Onderdeel : Gevelement
Gebrek(en) : Scheur van boutgat naar de rand van de flens
Locatie :
Omvang : 20 mm
Opmerkingen : Geen

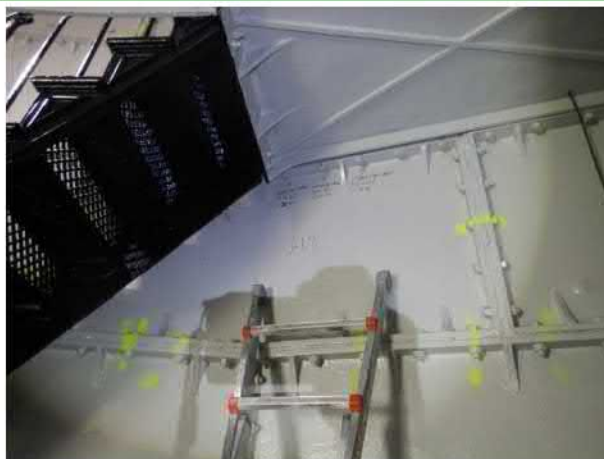
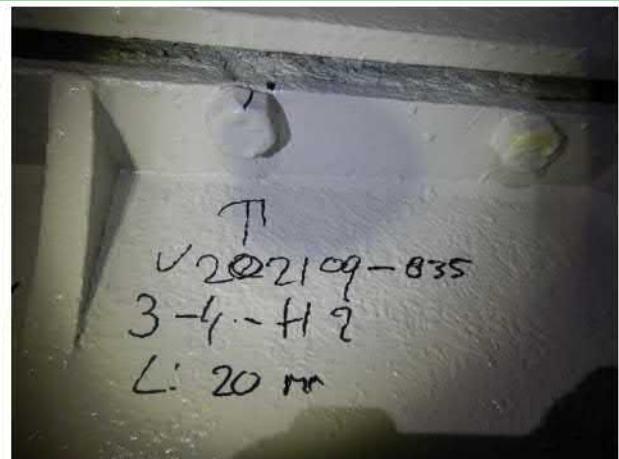
Gebrek : V-202109-835
Paneel : Verdieping 3, ring 4, paneel HI
Onderdeel : Gevelement
Gebrek(en) : Scheur van boutgat naar de rand van de flens
Locatie :
Omvang : 20 mm
Opmerkingen : Geen

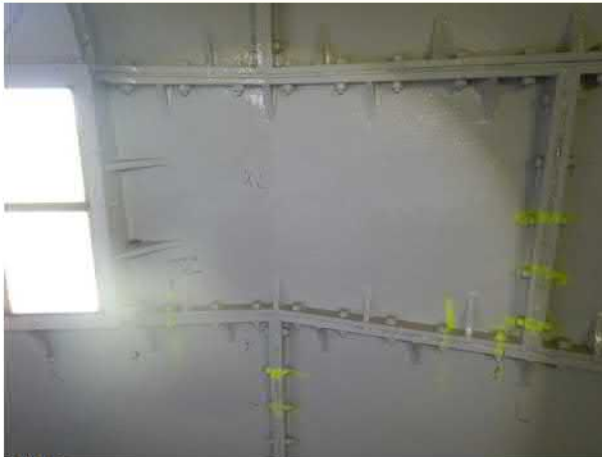
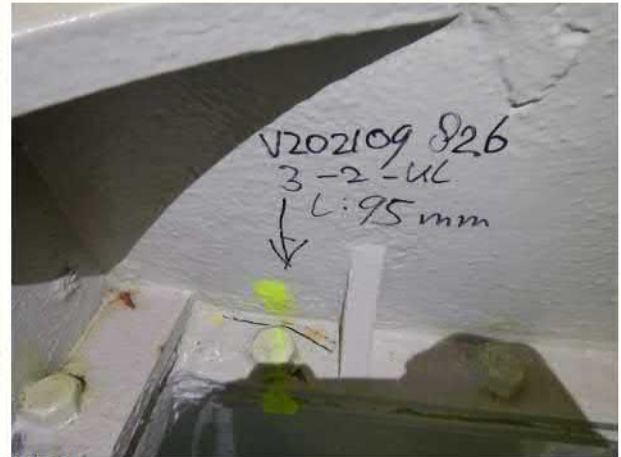
Gebrek : V-202109-826
Paneel : Verdieping 3, ring 2, paneel KL
Onderdeel : Buitenzijde
Gebrek(en) : Scheur alleen in de flens
Locatie : Boven
Omvang : 95 mm
Opmerkingen : Geen

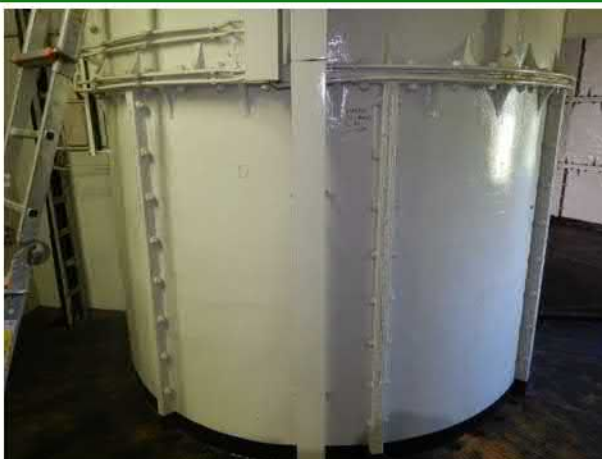
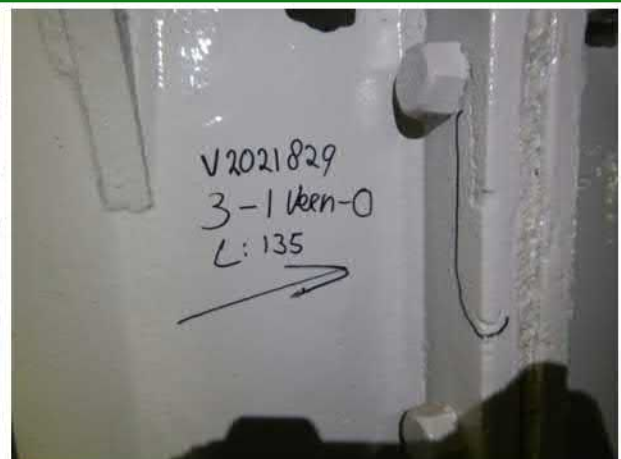
Gebrek : V-202109-829
Paneel : Verdieping 3, ring 1, paneel O
Onderdeel : Kern
Gebrek(en) : Scheur van boutgat naar de rand van de flens
Locatie : Rechts
Omvang : 135 mm
Opmerkingen : Geen

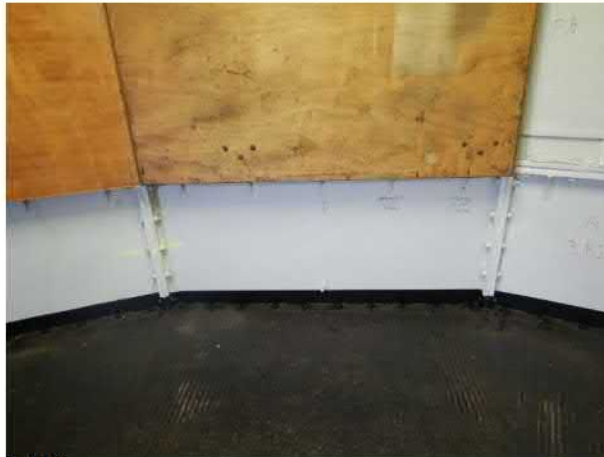
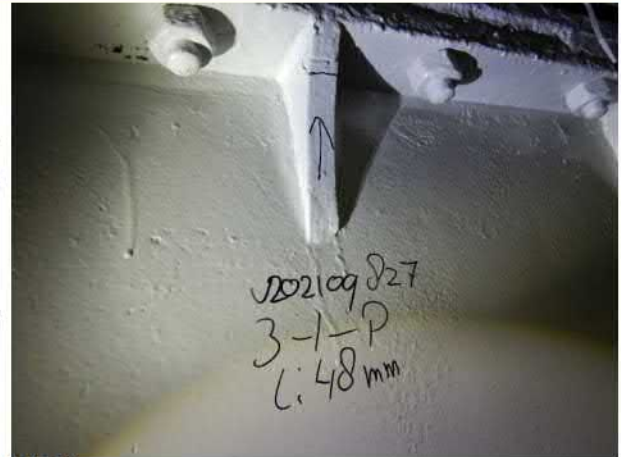
Gebrek : V-202109-827
Paneel : Verdieping 3, ring 1, paneel P
Onderdeel : Buitenzijde
Gebrek(en) : Scheur alleen in het lijf
Locatie : Boven
Omvang : 48 mm
Opmerkingen : Steun

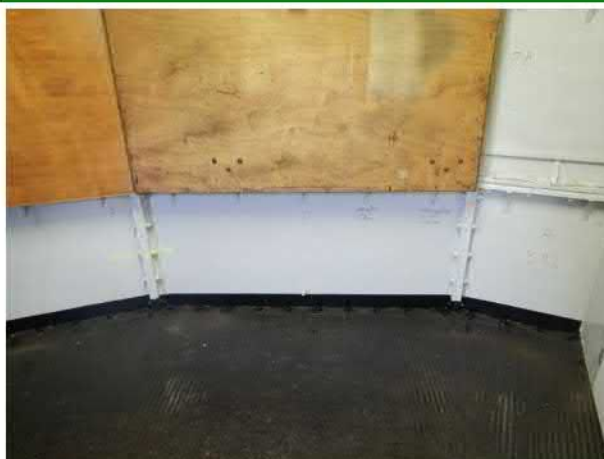
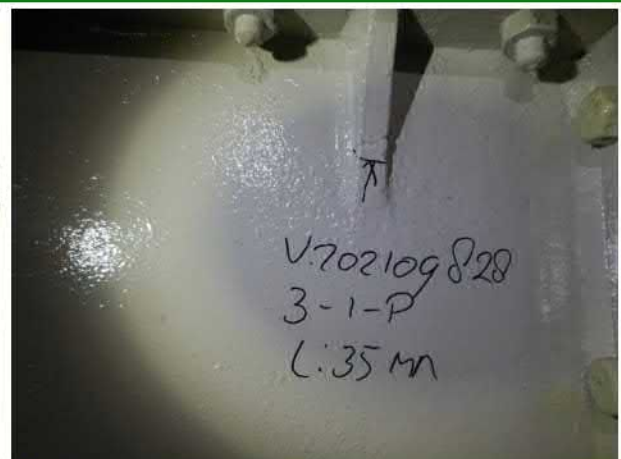
Gebrek : V-202109-828
Paneel : Verdieping 3, ring 1, paneel P
Onderdeel : Buitenzijde
Gebrek(en) : Scheur alleen in het lijf
Locatie : Boven
Omvang : 35 mm
Opmerkingen : Steun

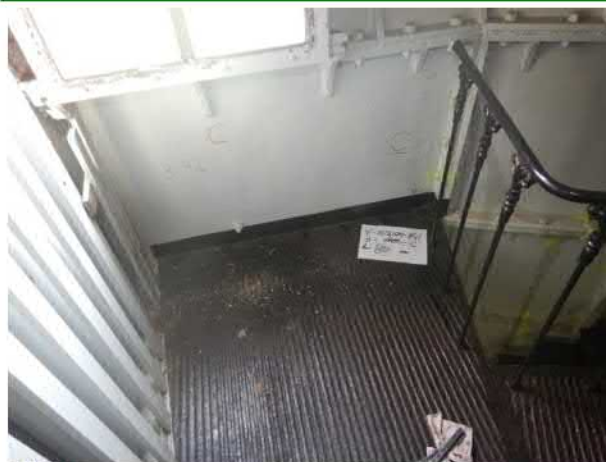
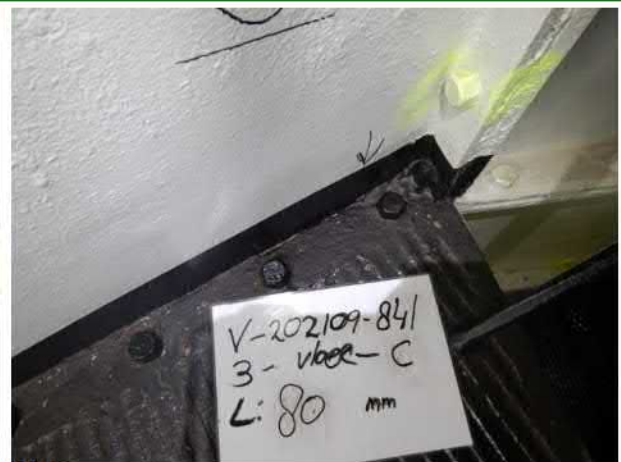
Gebrek : V-202109-841
Paneel : Verdieping 3, ring , paneel C
Onderdeel : Vloer
Gebrek(en) : Scheur alleen in de flens
Locatie :
Omvang : 80 mm
Opmerkingen : Via boutgaten

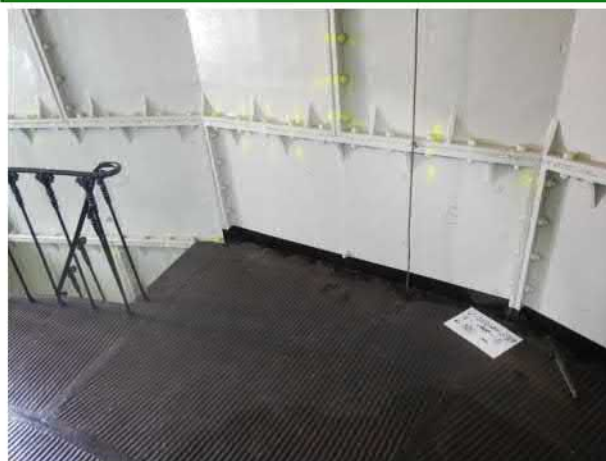
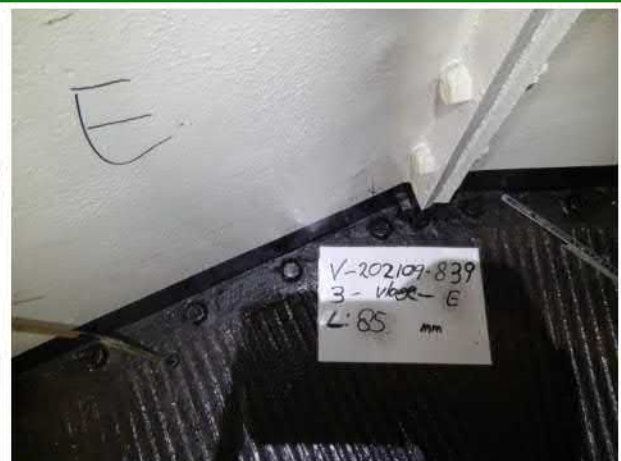
Gebrek : V-202109-839
Paneel : Verdieping 3, ring , paneel E
Onderdeel : Vloer
Gebrek(en) : Scheur alleen in de flens
Locatie :
Omvang : 85 mm
Opmerkingen : Via boutgaten

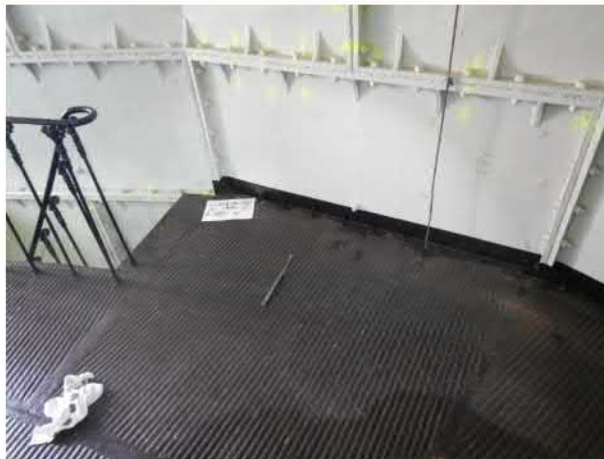
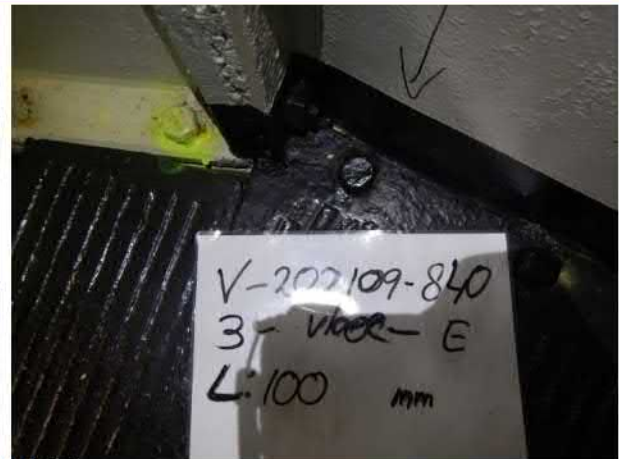
Gebrek : V-202109-840
Paneel : Verdieping 3, ring , paneel E
Onderdeel : Vloer
Gebrek(en) : Scheur alleen in de flens
Locatie :
Omvang : 100 mm
Opmerkingen : Via boutgaten
