Titel : Inspectie Lange Jaap Huisduinen

Rapportnummer : 42212 Bijlage 3

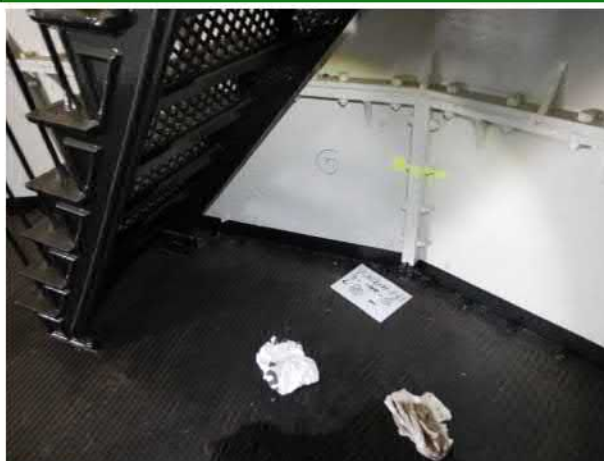
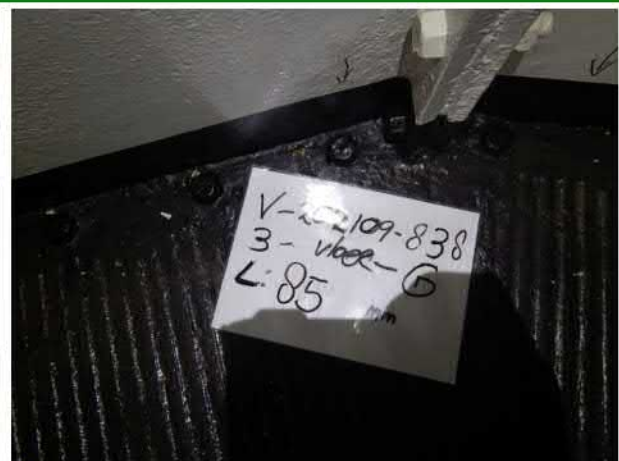
Gebrek : V-202109-838
Paneel : Verdieping 3, ring , paneel G
Onderdeel : Vloer
Gebrek(en) : Scheur alleen in de flens
Locatie :
Omvang : 85 mm
Opmerkingen : Via boutgaten

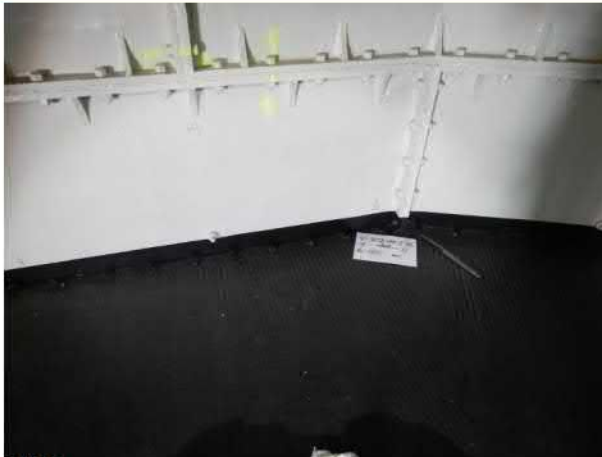
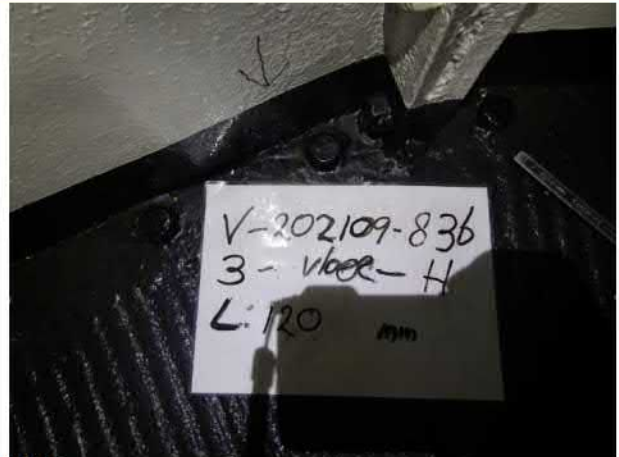
Gebrek : V-202109-836
Paneel : Verdieping 3, ring , paneel H
Onderdeel : Vloer
Gebrek(en) : Scheur alleen in de flens
Locatie :
Omvang : 120 mm
Opmerkingen : Via boutgaten

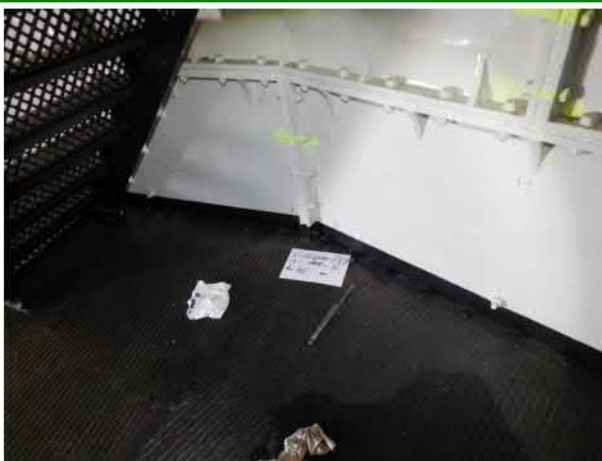
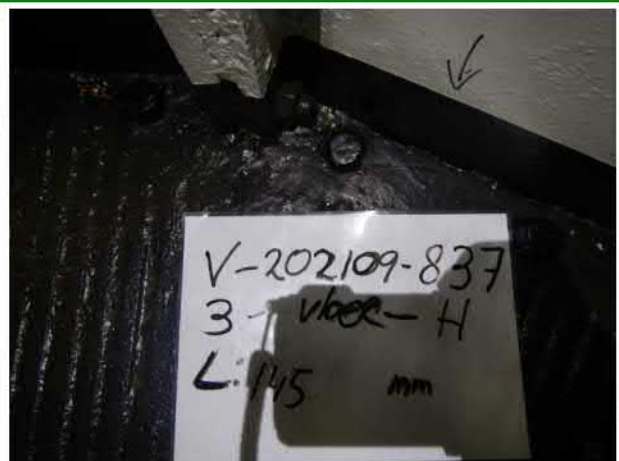
Gebrek : V-202109-837
Paneel : Verdieping 3, ring , paneel H
Onderdeel : Vloer
Gebrek(en) : Scheur alleen in de flens
Locatie :
Omvang : 145 mm
Opmerkingen : Via boutgaten

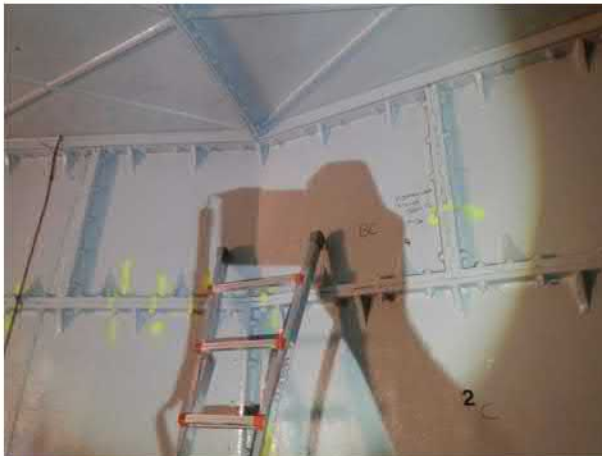
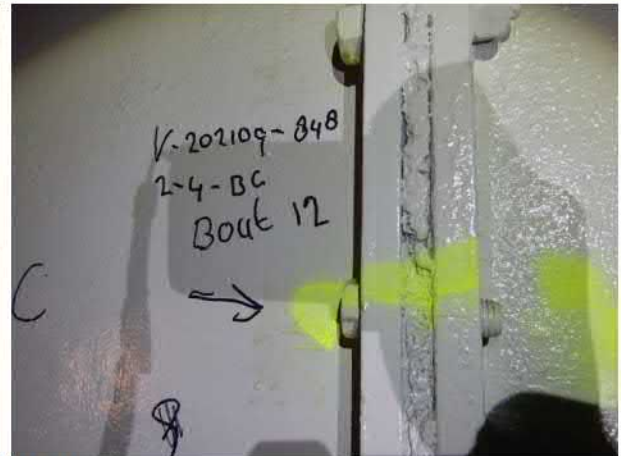
Gebrek : V-202109-848
Paneel : Verdieping 2, ring 4, paneel BC
Onderdeel : Gevelement
Gebrek(en) : Bout afgebroken
Locatie : Bout 12
Omvang : 1 st.
Opmerkingen : Gedetecteerd in PA onderzoek.

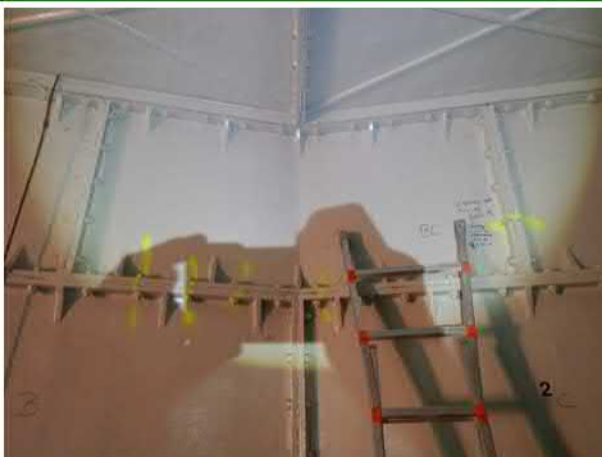
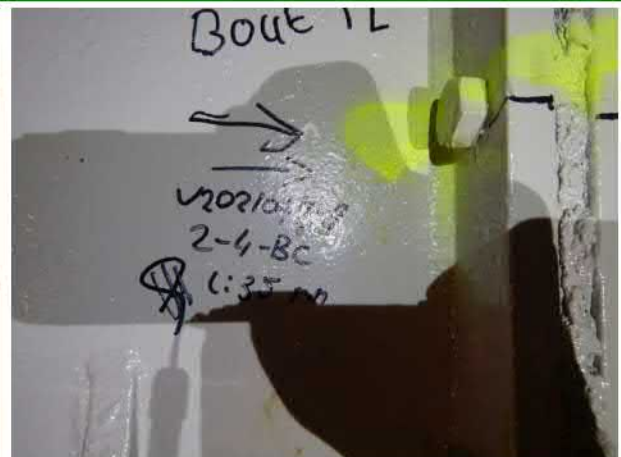
Gebrek : V-202109-849
Paneel : Verdieping 2, ring 4, paneel BC
Onderdeel : Gevelement
Gebrek(en) : Scheur van boutgat naar de rand van de flens
Locatie :
Omvang : 35 mm
Opmerkingen : Geen

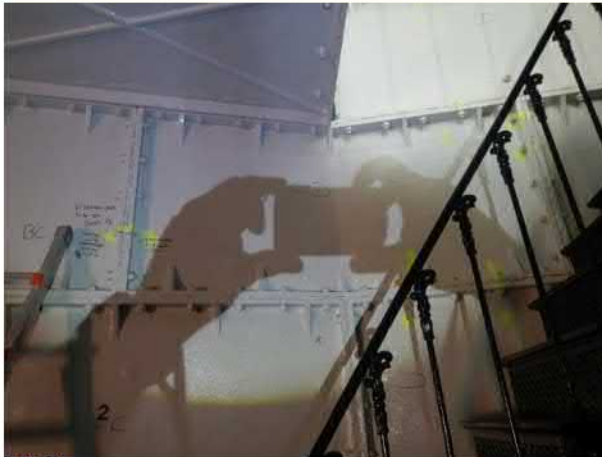
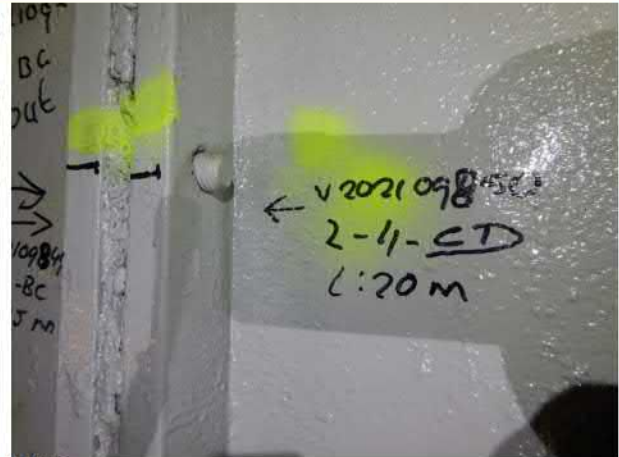
Gebrek : V-202109-850
Paneel : Verdieping 2, ring 4, paneel CD
Onderdeel : Gevelement
Gebrek(en) : Scheur van boutgat naar de rand van de flens
Locatie :
Omvang : 20 mm
Opmerkingen : Geen

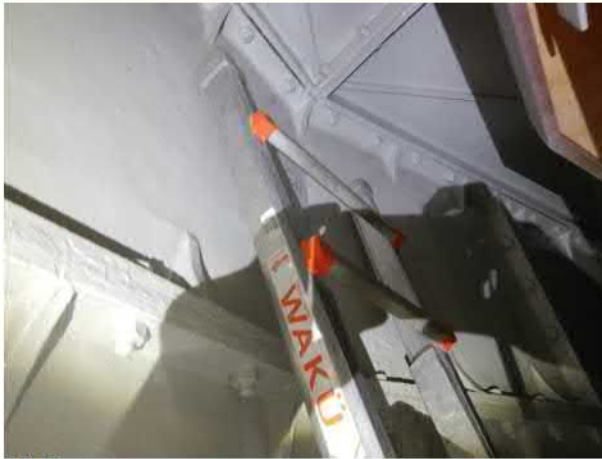
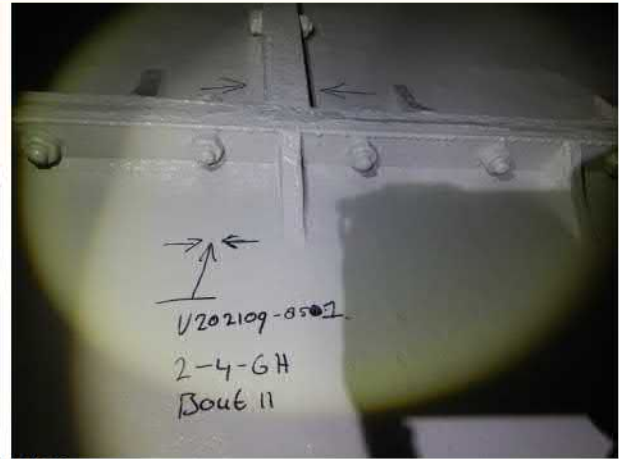
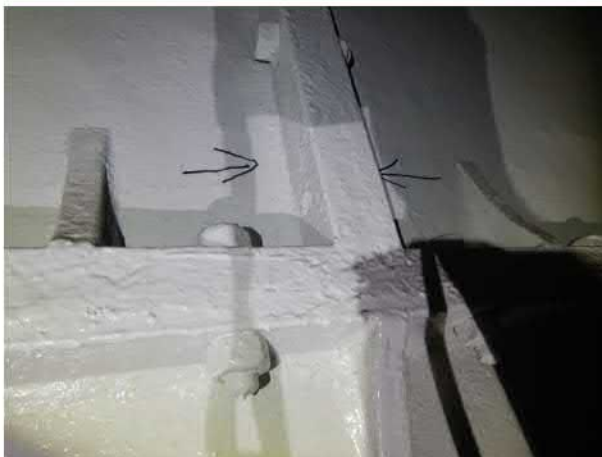
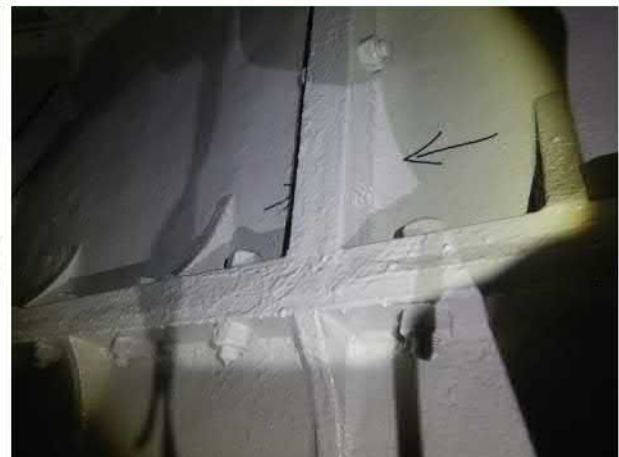
Gebrek : V-202109-851
Paneel : Verdieping 2, ring 4, paneel GH
Onderdeel : Gevelement
Gebrek(en) : Bout afgebroken
Locatie : Bout 11
Omvang : 1 st.
Opmerkingen : Gedetecteerd in PA onderzoek.

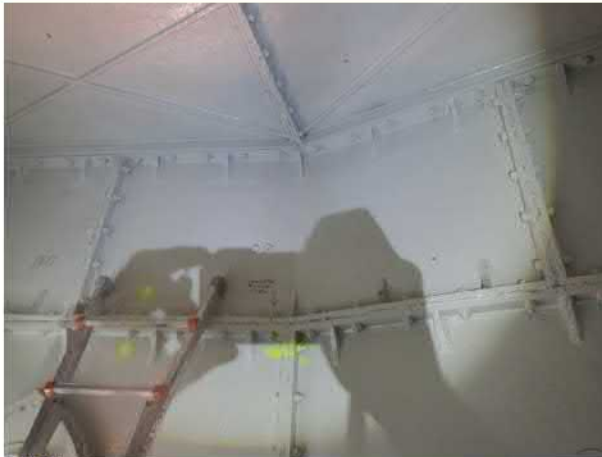
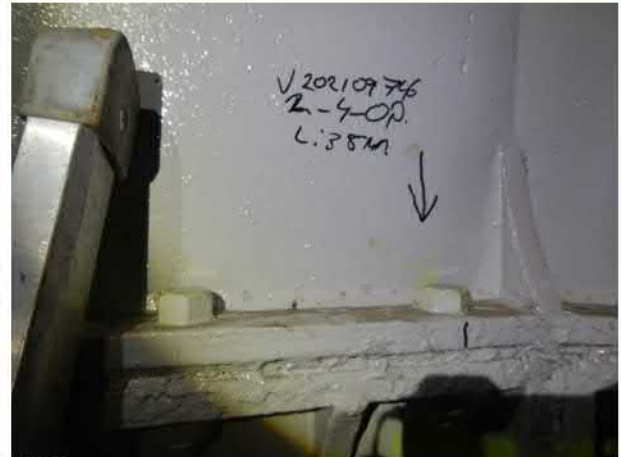
Gebrek : V-202109-846
 Paneel : Verdieping 2, ring 4, paneel OP
 Onderdeel : Gevelement
 Gebrek(en) : Scheur van boutgat naar de rand van de flens
 Locatie :
 Omvang : 35 mm
 Opmerkingen : Geen

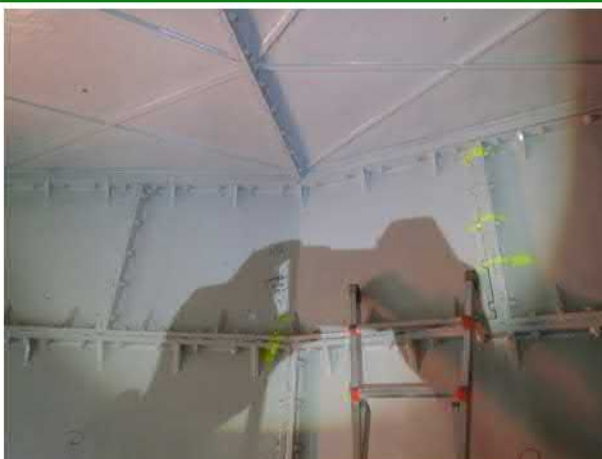
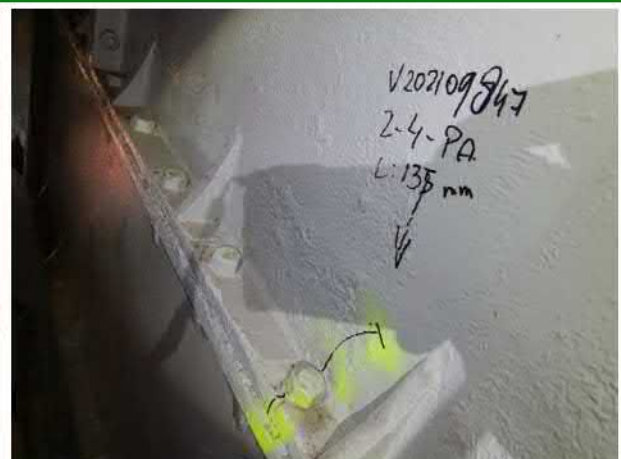
Gebrek : V-202109-847 KRITISCHE SCHEUR
 Paneel : Verdieping 2, ring 4, paneel PA
 Onderdeel : Gevelement
 Gebrek(en) : Scheur van de flens naar het lijf
 Locatie : Paneel
 Omvang : 135 mm
 Opmerkingen : Loopt door in paneel

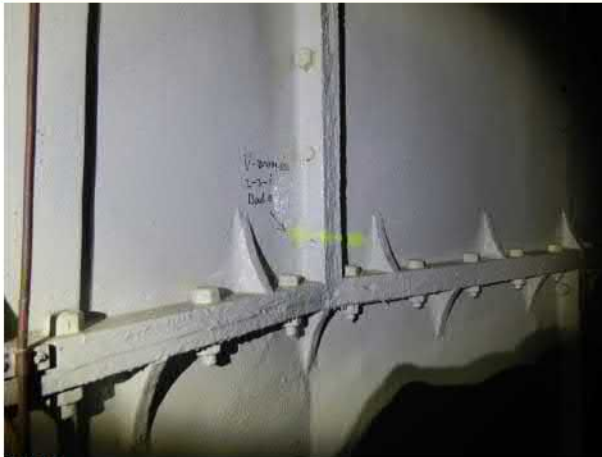
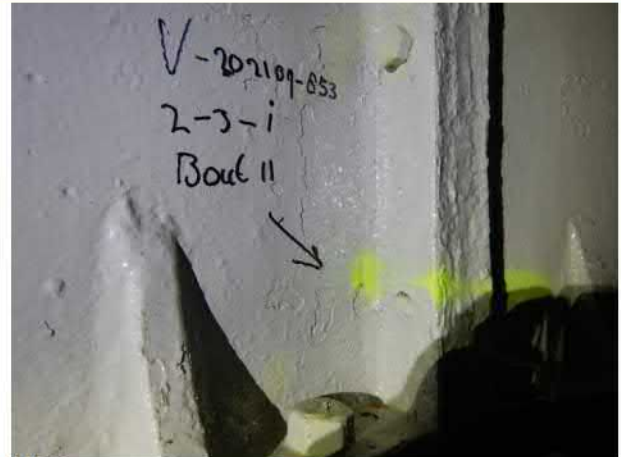
Gebrek : V-202109-853
Paneel : Verdieping 2, ring 3, paneel I
Onderdeel : Gevelement
Gebrek(en) : Scheur van boutgat naar de rand van de flens
Locatie : Bout 11
Omvang : 1 st.
Opmerkingen : Geen

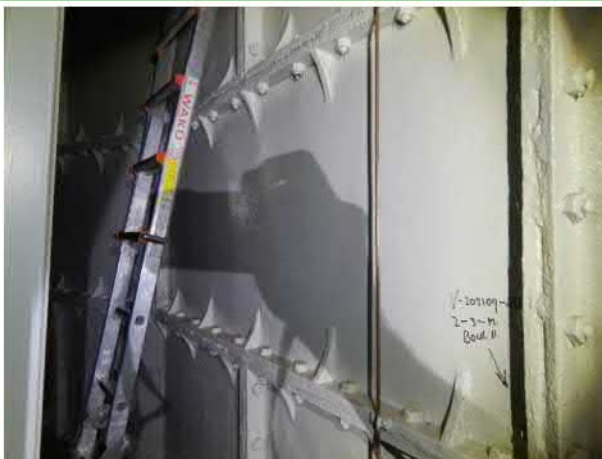
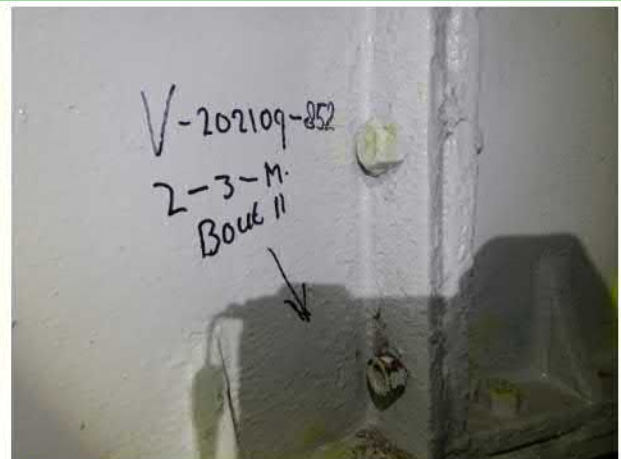
Gebrek : V-202109-852
Paneel : Verdieping 2, ring 3, paneel M
Onderdeel : Gevelement
Gebrek(en) : Bout afgebroken
Locatie : Bout 11
Omvang : 1 st.
Opmerkingen : Gedetecteerd in PA onderzoek.

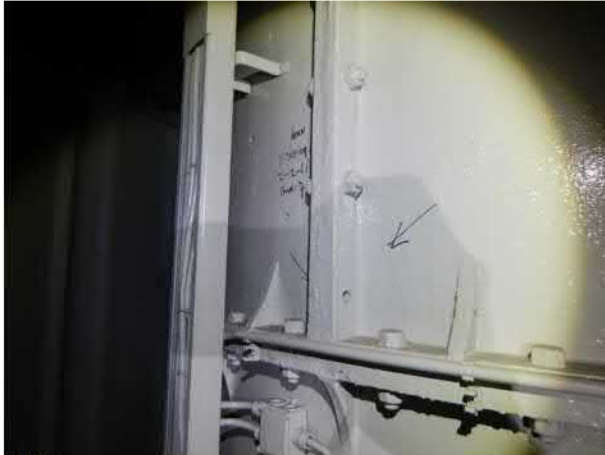
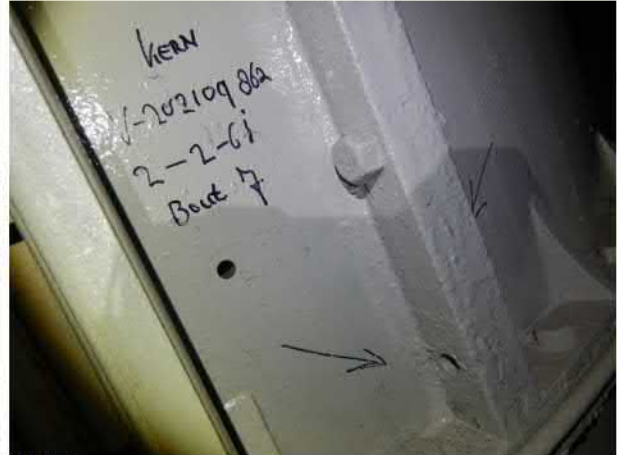
Gebrek : V-202109-862
Paneel : Verdieping 2, ring 2, paneel GI
Onderdeel : Kern
Gebrek(en) : Bout afgebroken
Locatie : Bout 7
Omvang : 1 st.
Opmerkingen : Gedetecteerd in PA onderzoek.

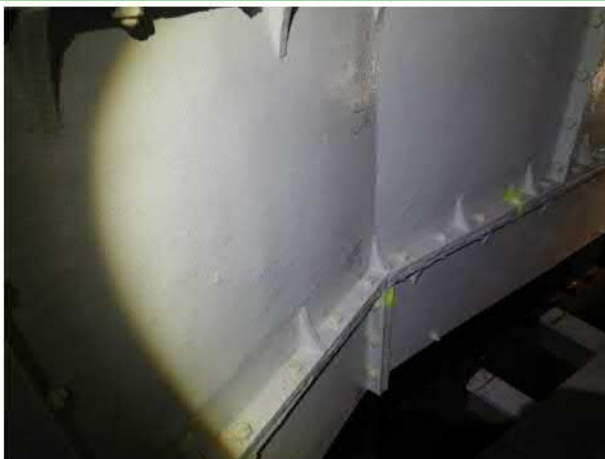
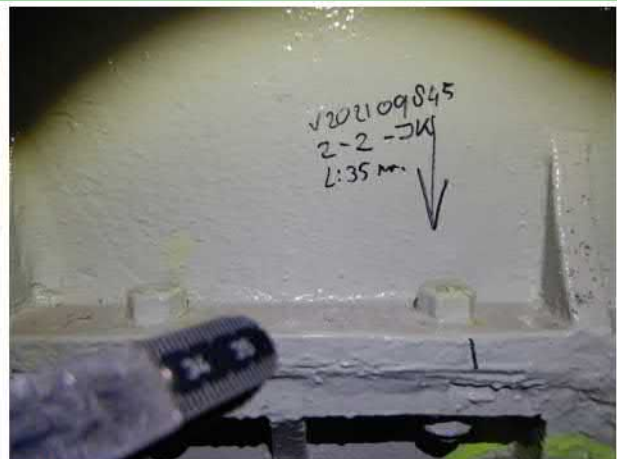
Gebrek : V-202109-845
Paneel : Verdieping 2, ring 2, paneel JK
Onderdeel : Gevelement
Gebrek(en) : Scheur van boutgat naar de rand van de flens
Locatie :
Omvang : 35 mm
Opmerkingen : Geen

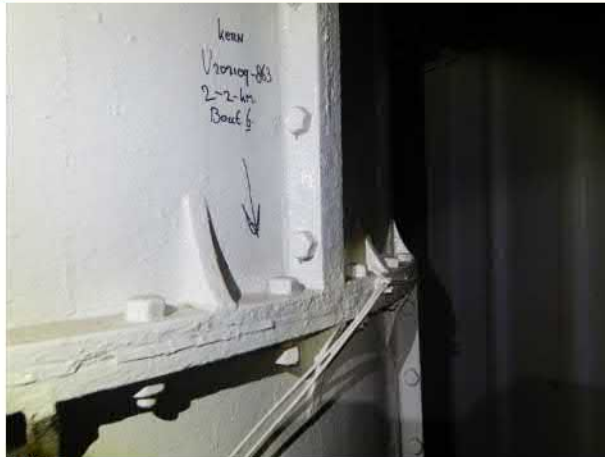
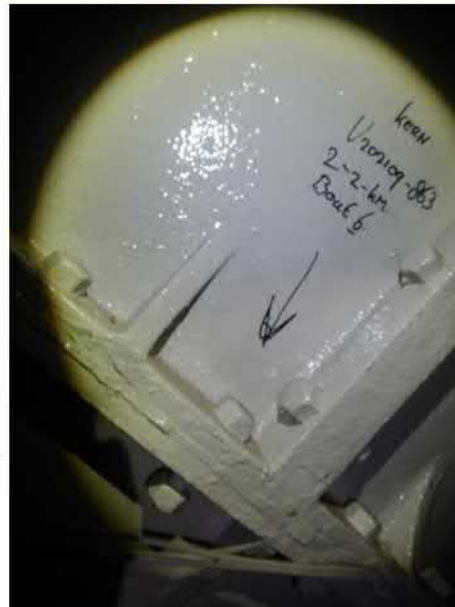
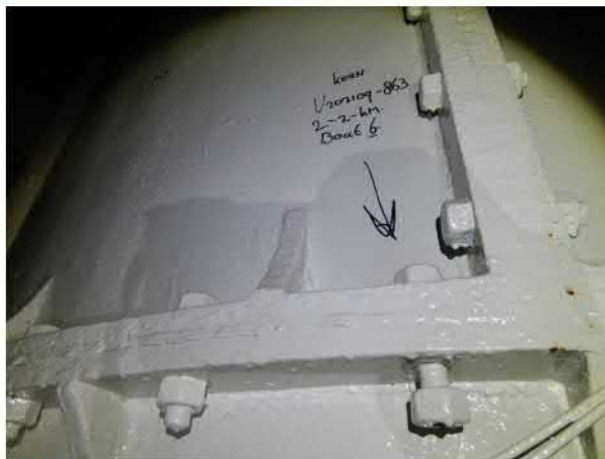
Gebrek : V-202109-863
Paneel : Verdieping 2, ring 2, paneel KM
Onderdeel : Kern
Gebrek(en) : Bout afgebroken
Locatie : Bout 6
Omvang : 1 st.
Opmerkingen : Gedetecteerd in PA onderzoek.

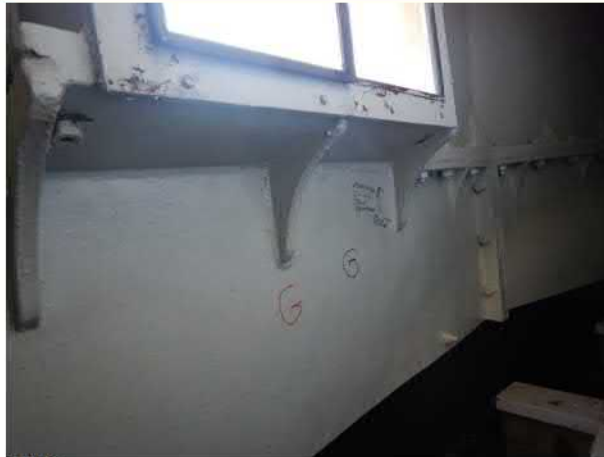
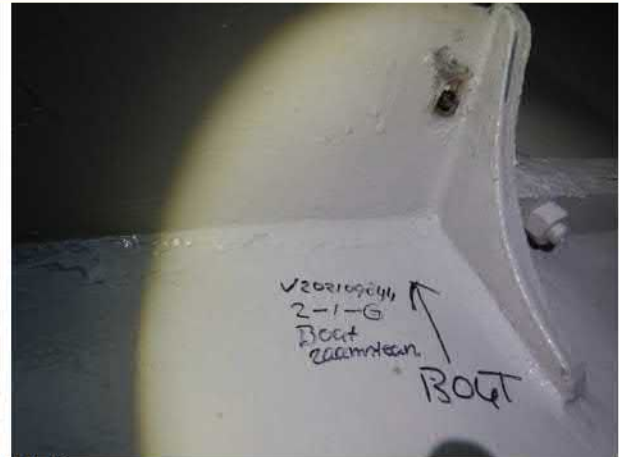
Gebrek : V-202109-844
 Paneel : Verdieping 2, ring 1, paneel G
 Onderdeel : Gevelement
 Gebrek(en) : Bout afgebroken
 Locatie : raamsteen onder
 Omvang : 1 st.
 Opmerkingen : Raamsteen rechts onder.

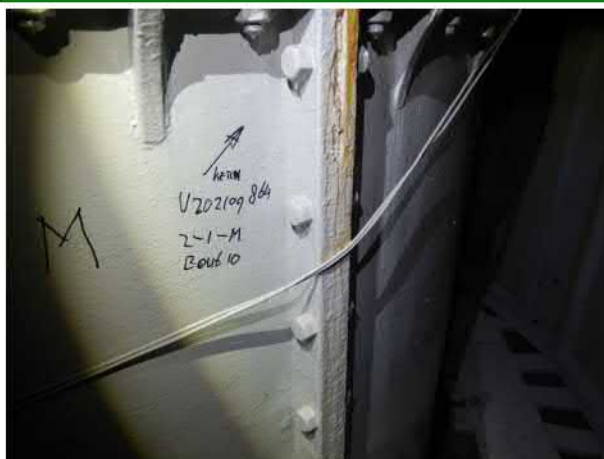
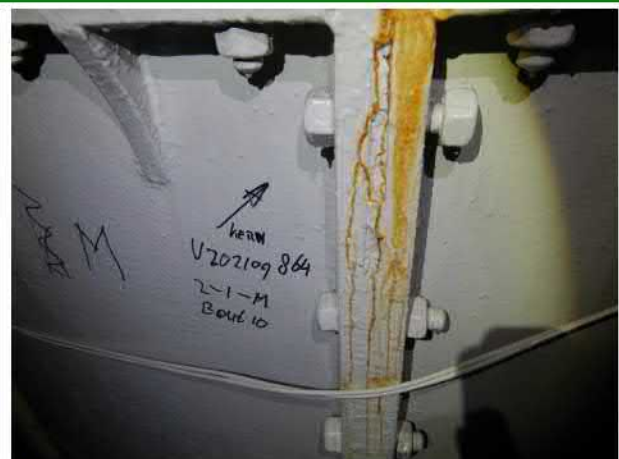
Gebrek : V-202109-864
 Paneel : Verdieping 2, ring 1, paneel M
 Onderdeel : Kern
 Gebrek(en) : Bout afgebroken
 Locatie : Bout 10
 Omvang : 1 st.
 Opmerkingen : Gedetecteerd in PA onderzoek.

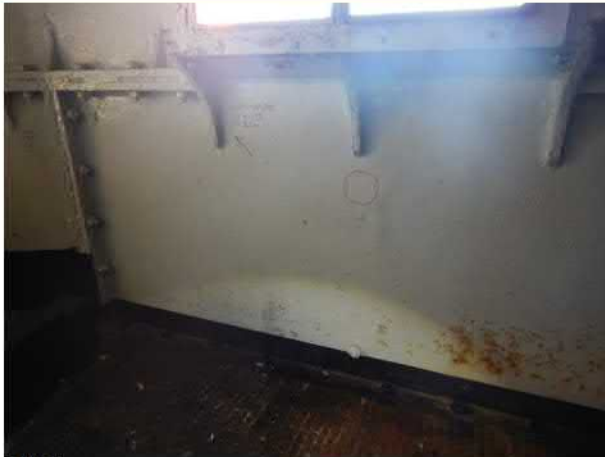
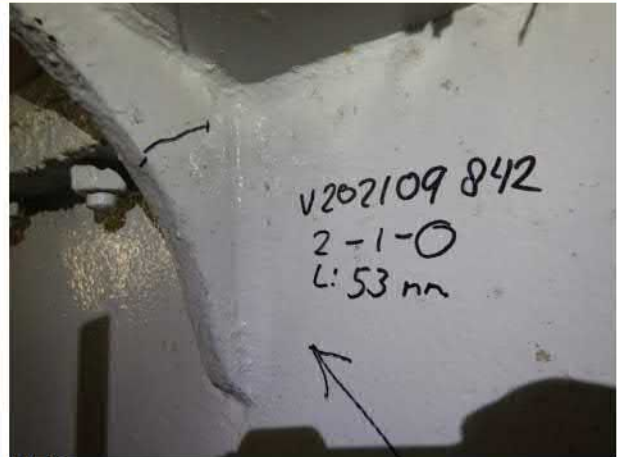
Gebrek : V-202109-842
Paneel : Verdieping 2, ring 1, paneel O
Onderdeel : Gevelement
Gebrek(en) : Scheur alleen in de flens
Locatie : Raamsteun onder
Omvang : 53 mm
Opmerkingen : Geen

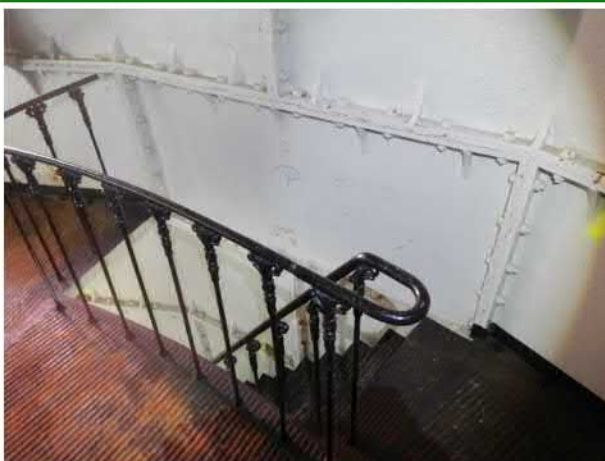
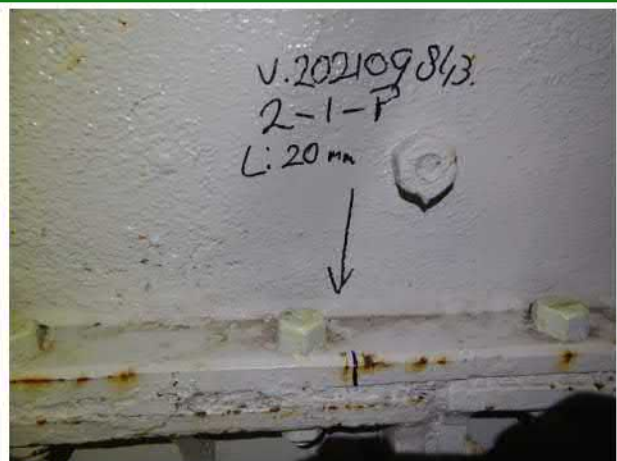
Gebrek : V-202109-843
Paneel : Verdieping 2, ring 1, paneel P
Onderdeel : Gevelement
Gebrek(en) : Scheur van boutgat naar de rand van de flens
Locatie : Onder
Omvang : 35 mm
Opmerkingen : Geen

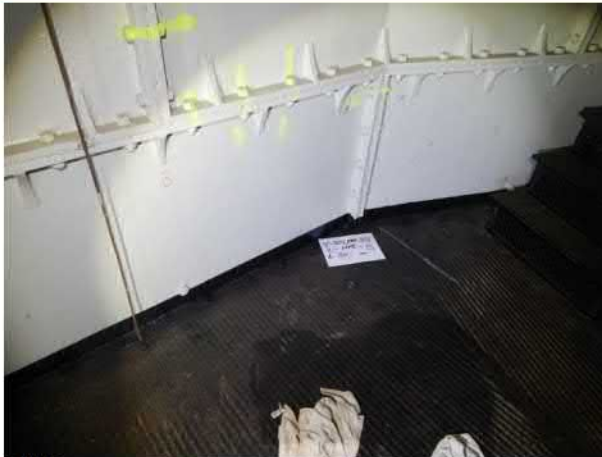
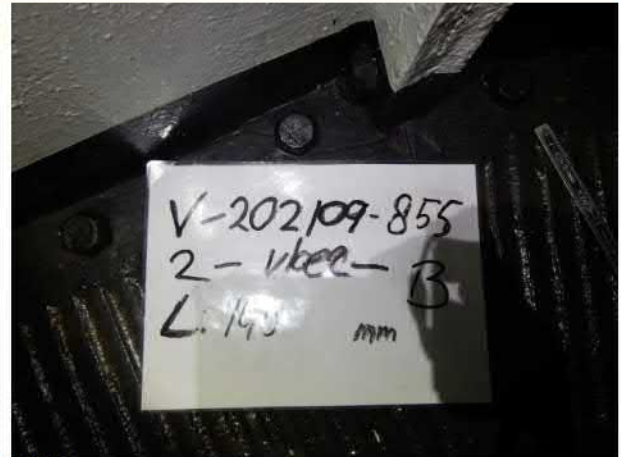
Gebrek : V-202109-855
Paneel : Verdieping 2, ring , paneel B
Onderdeel : Vloer
Gebrek(en) : Scheur alleen in de flens
Locatie :
Omvang : 140 mm
Opmerkingen : Via boutgaten

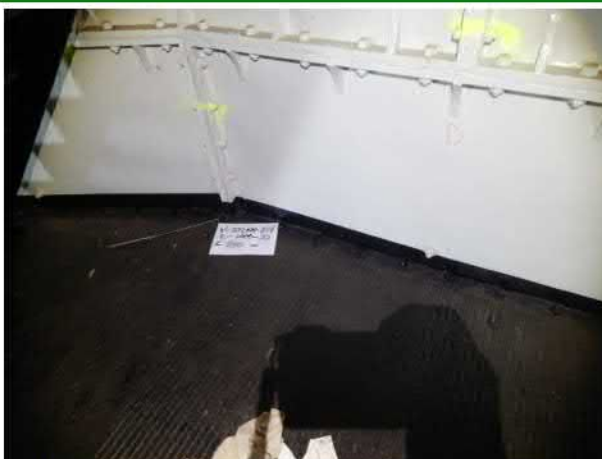
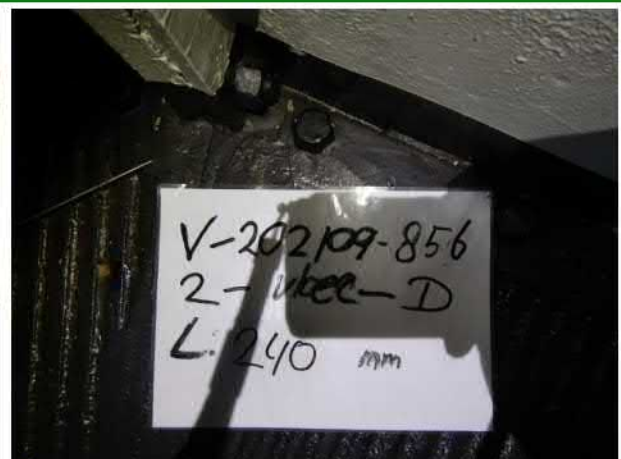
Gebrek : V-202109-856
Paneel : Verdieping 2, ring , paneel D
Onderdeel : Vloer
Gebrek(en) : Scheur alleen in de flens
Locatie :
Omvang : 240 mm
Opmerkingen : Via boutgaten

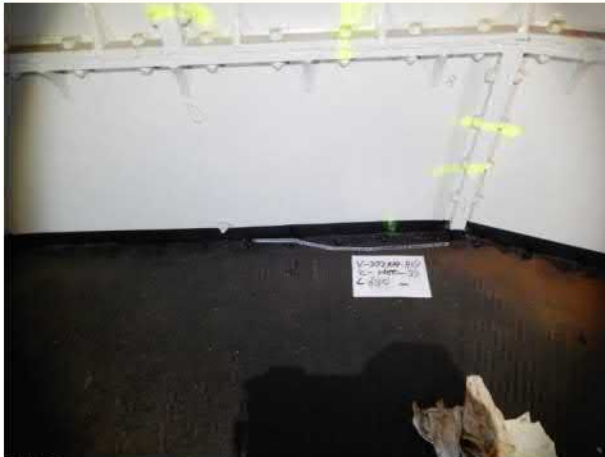
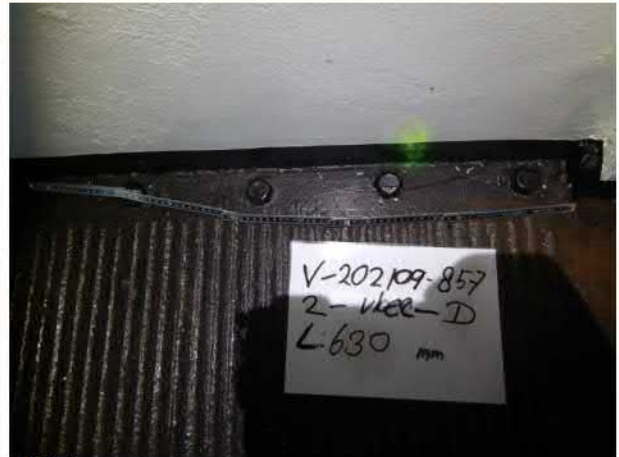
Gebrek : V-202109-857
Paneel : Verdieping 2, ring , paneel D
Onderdeel : Vloer
Gebrek(en) : Scheur alleen in de flens
Locatie :
Omvang : 630 mm
Opmerkingen : Vla boutgaten

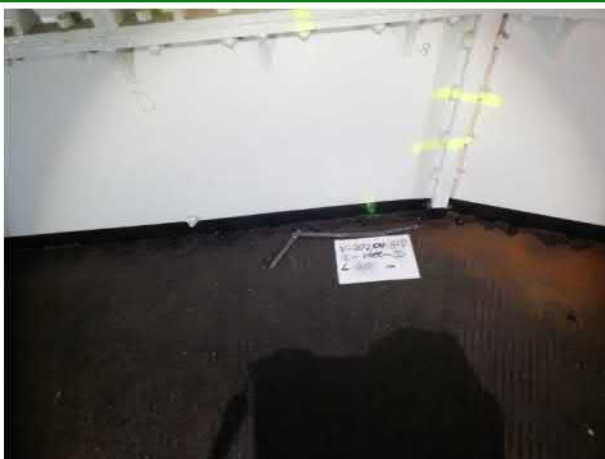
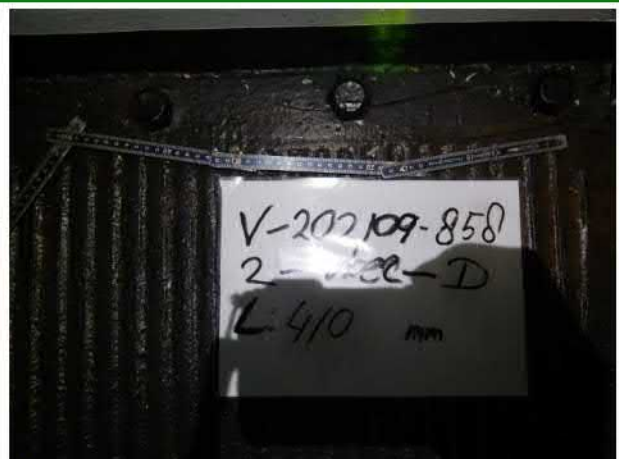
Gebrek : V-202109-858
Paneel : Verdieping 2, ring , paneel D
Onderdeel : Vloer
Gebrek(en) : Scheur alleen in de flens
Locatie :
Omvang : 410 mm
Opmerkingen : Geen

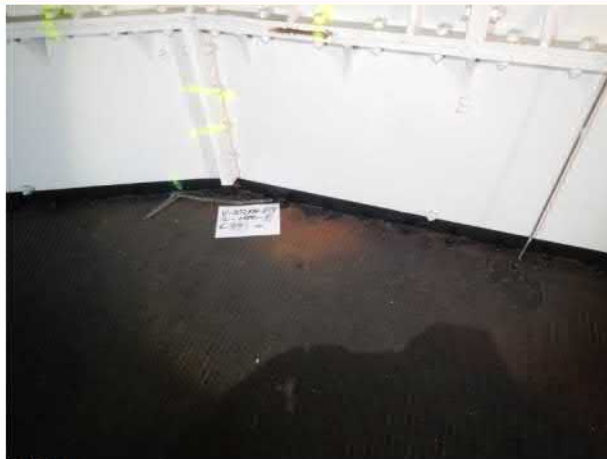
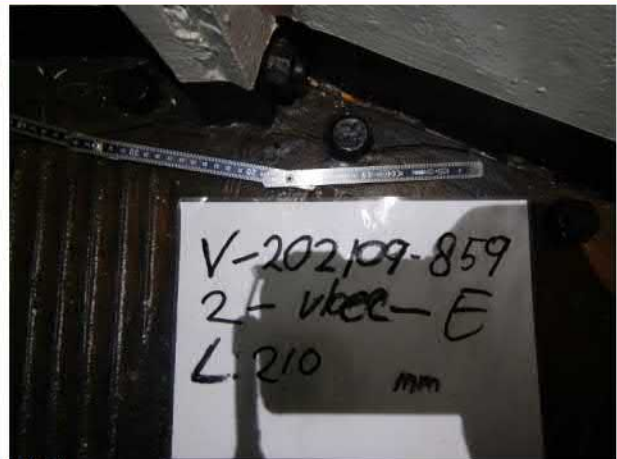
Gebrek : V-202109-859
Paneel : Verdieping 2, ring , paneel E
Onderdeel : Vloer
Gebrek(en) : Scheur alleen in de flens
Locatie :
Omvang : 210 mm
Opmerkingen : Vla boutgaten

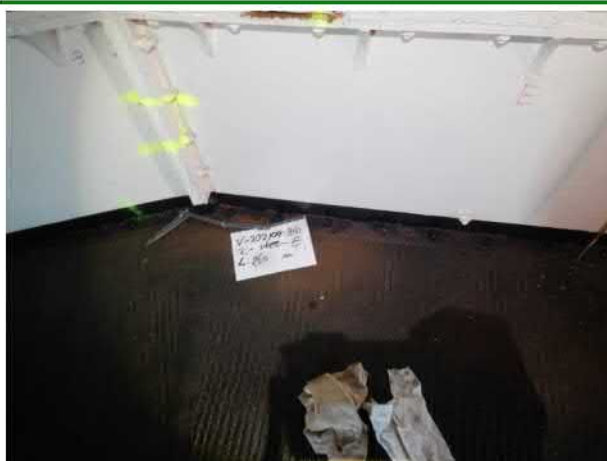
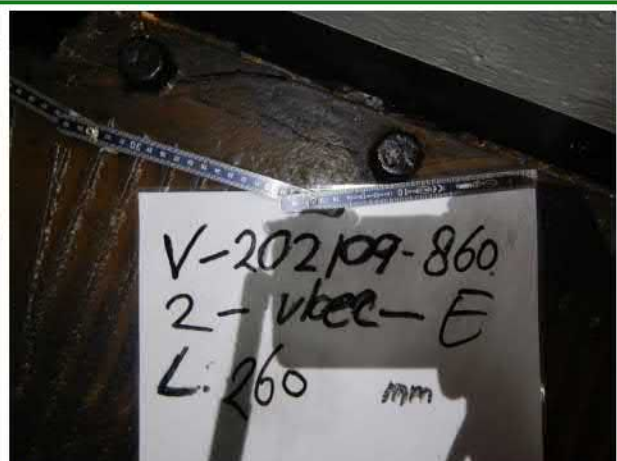
Gebrek : V-202109-860
Paneel : Verdieping 2, ring , paneel E
Onderdeel : Vloer
Gebrek(en) : Scheur alleen in de flens
Locatie :
Omvang : 260 mm
Opmerkingen : Vla boutgaten

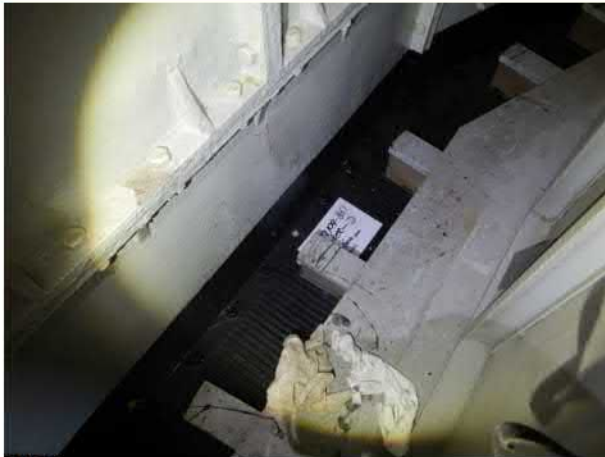
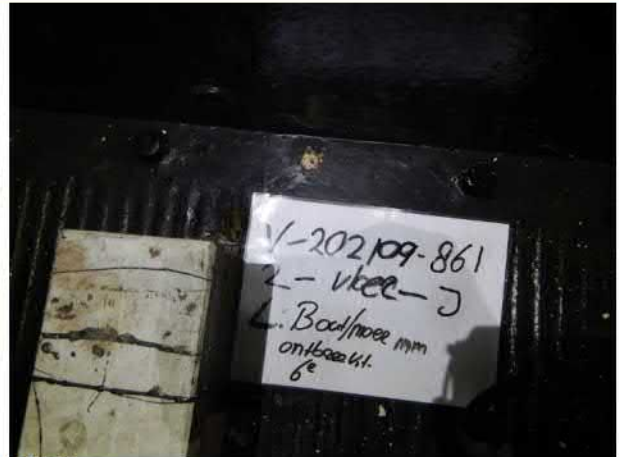
Gebrek : V-202109-861
 Paneel : Verdieping 2, ring , paneel J
 Onderdeel : Vloer
 Gebrek(en) : Bout afgebroken
 Locatie : Bout 6
 Omvang : 1 st.
 Opmerkingen : Geen

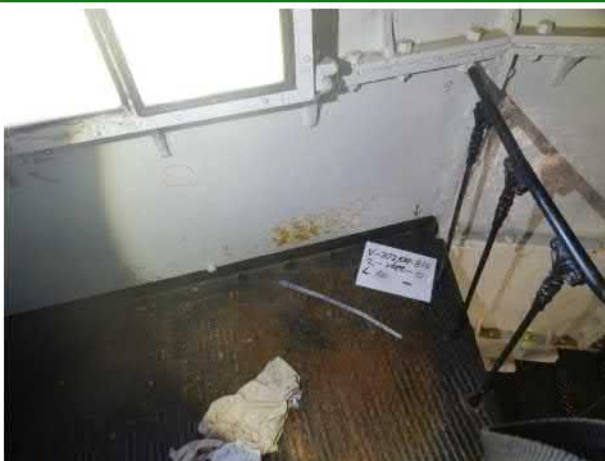
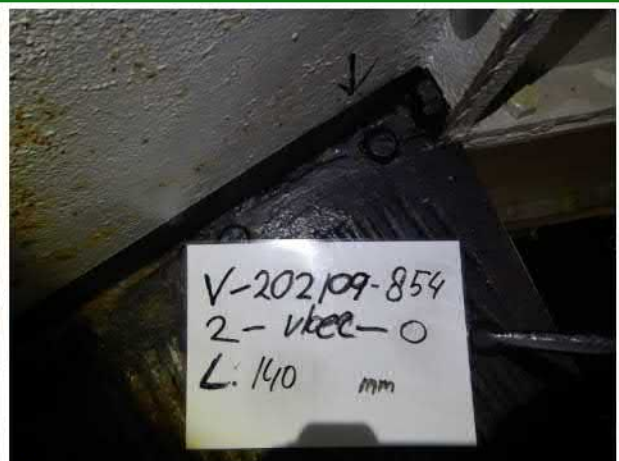
Gebrek : V-202109-854
 Paneel : Verdieping 2, ring , paneel O
 Onderdeel : Vloer
 Gebrek(en) : Scheur alleen in de flens
 Locatie :
 Omvang : 140 mm
 Opmerkingen : Via boutgaten

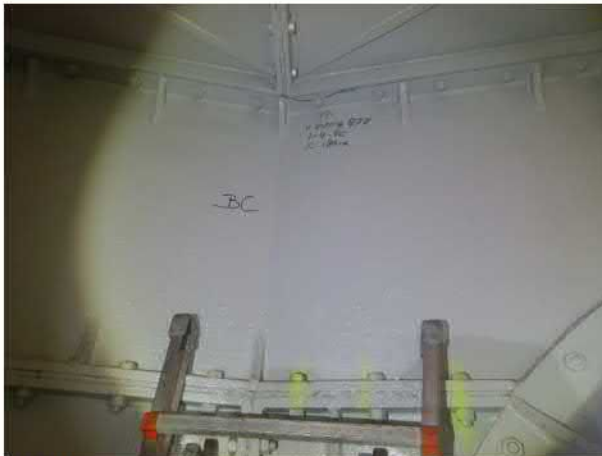
Gebrek : V-202109-877
 Paneel : Verdieping 1, ring 4, paneel BC
 Onderdeel : Gevelement
 Gebrek(en) : Scheur alleen in de flens
 Locatie : Boven
 Omvang : 180 mm
 Opmerkingen : Via boutgaten

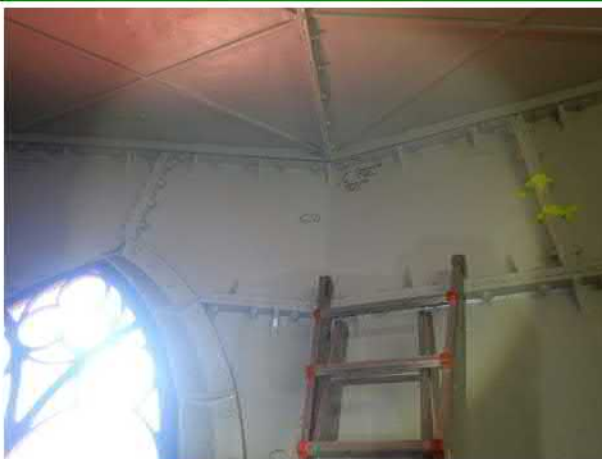
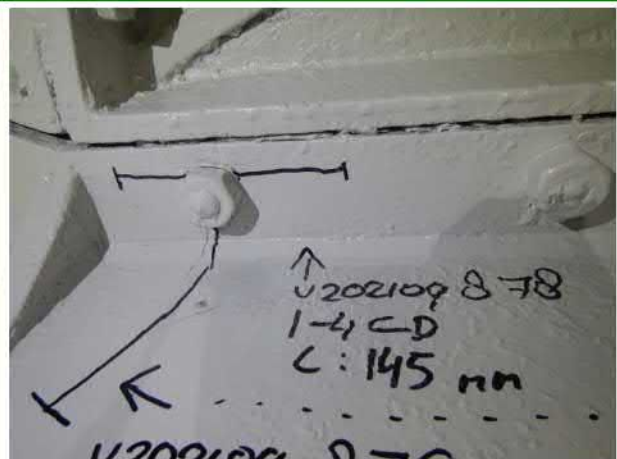
Gebrek : V-202109-878
 Paneel : Verdieping 1, ring 4, paneel CD
 Onderdeel : Gevelement
 Gebrek(en) : Scheur alleen in de flens
 Locatie : Boven
 Omvang : 145 mm
 Opmerkingen : Via boutgaten

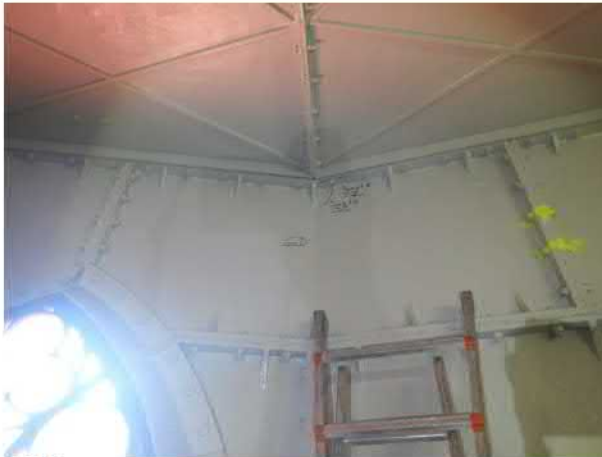
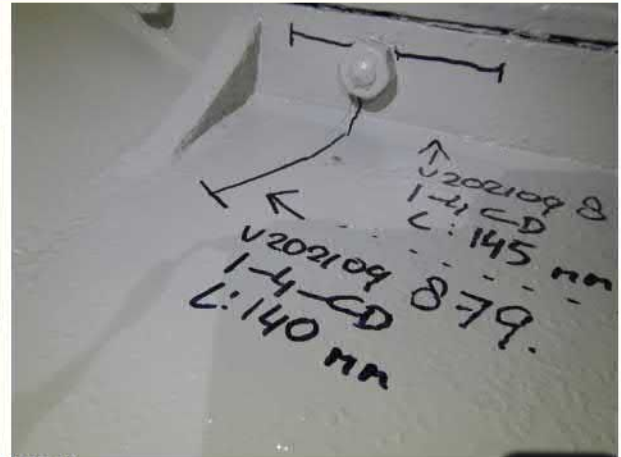
Gebrek : V-202109-879 KRITISCHE SCHEUR
Paneel : Verdieping 1, ring 4, paneel CD
Onderdeel : Gevelement
Gebrek(en) : Scheur van de flens naar het lijf
Locatie : Paneel
Omvang : 140 mm
Opmerkingen : Geen

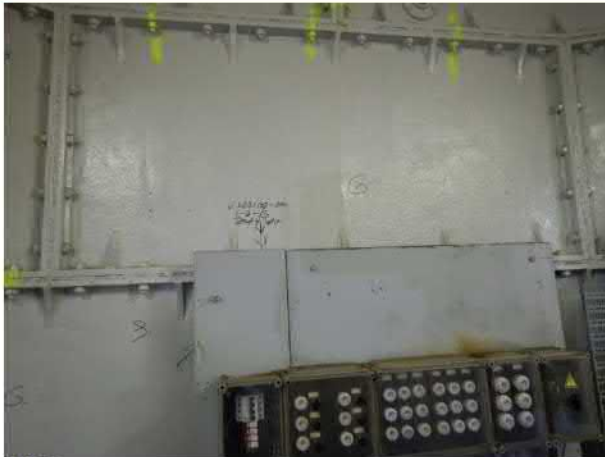
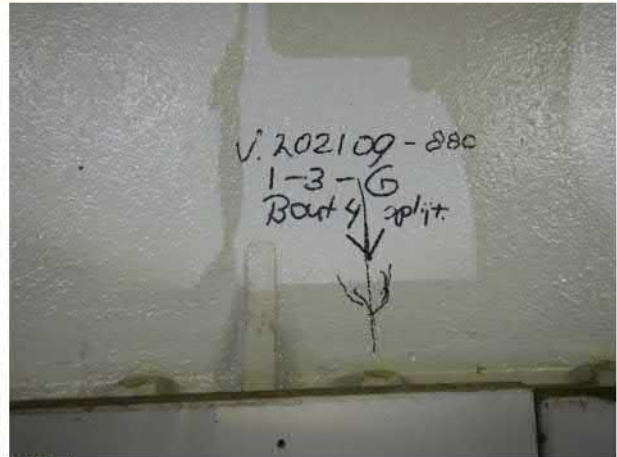
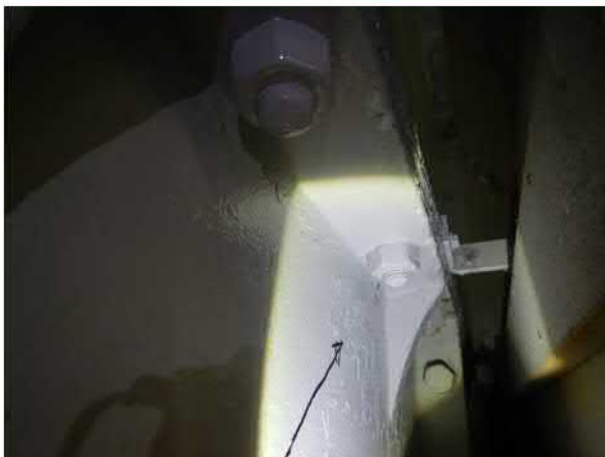
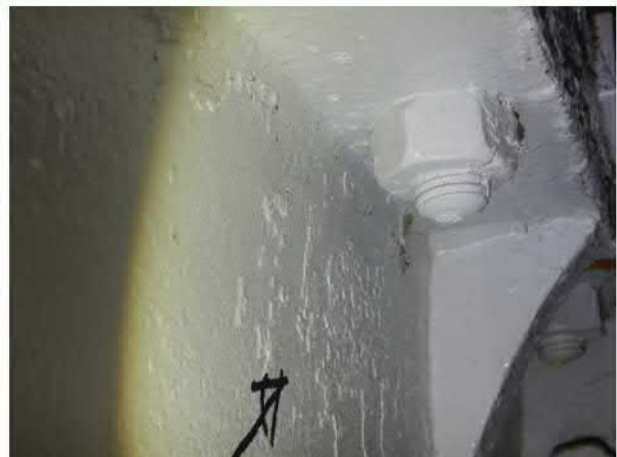
Gebrek : V-202109-880
Paneel : Verdieping 1, ring 3, paneel G
Onderdeel : Gevelement
Gebrek(en) : Bout afgebroken
Locatie : Bout 4
Omvang : 1 st.
Opmerkingen : Moer gespleten

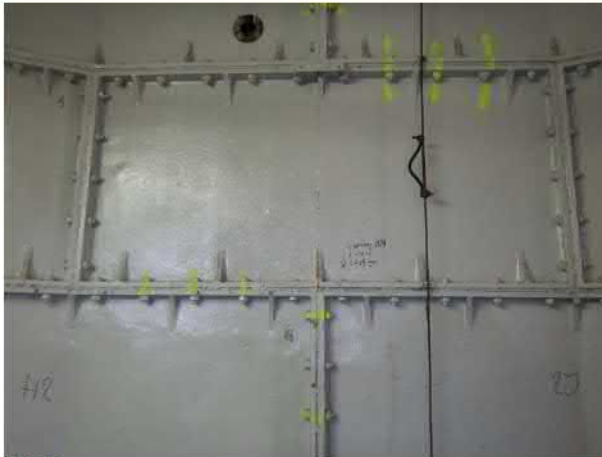
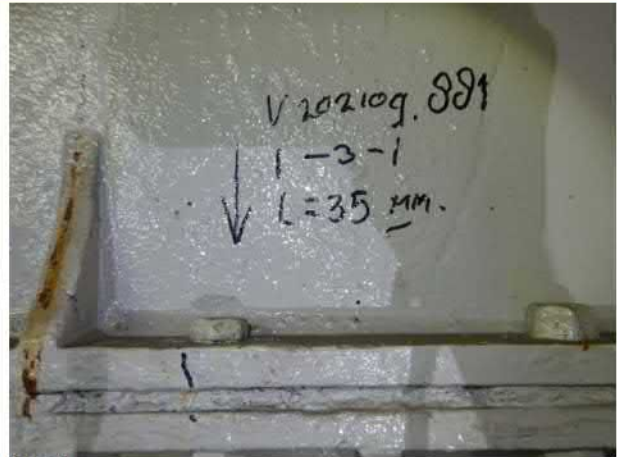
Gebrek : V-202109-881
Paneel : Verdieping 1, ring 3, paneel I
Onderdeel : Gevelement
Gebrek(en) : Scheur van boutgat naar de rand van de flens
Locatie : Onder
Omvang : 35 mm
Opmerkingen : Geen

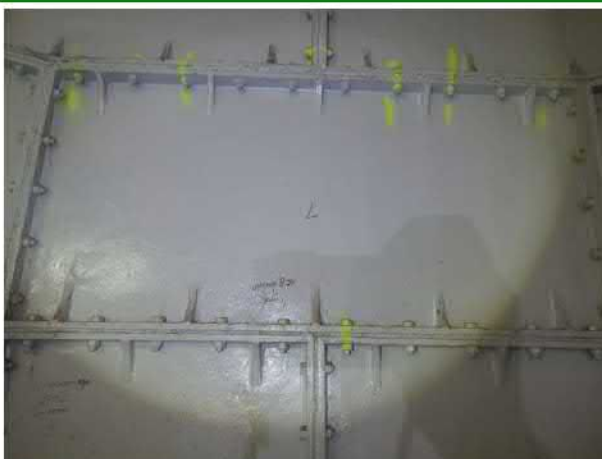
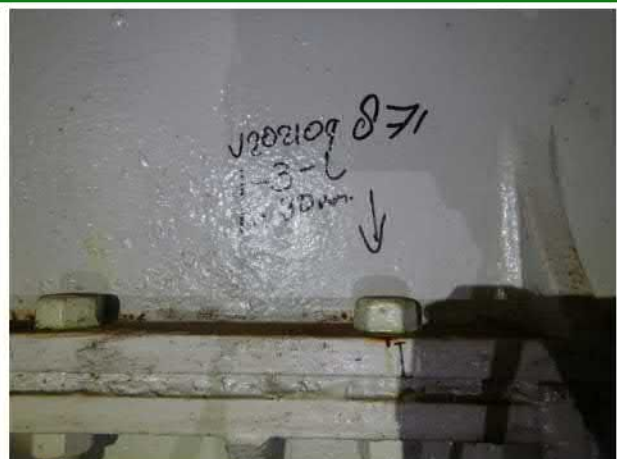
Gebrek : V-202109-871
Paneel : Verdieping 1, ring 3, paneel L
Onderdeel : Gevelement
Gebrek(en) : Scheur van boutgat naar de rand van de flens
Locatie : Onder
Omvang : 30 mm
Opmerkingen : Geen

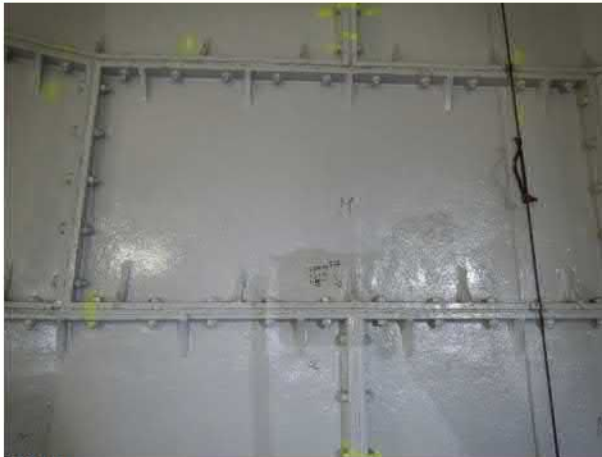
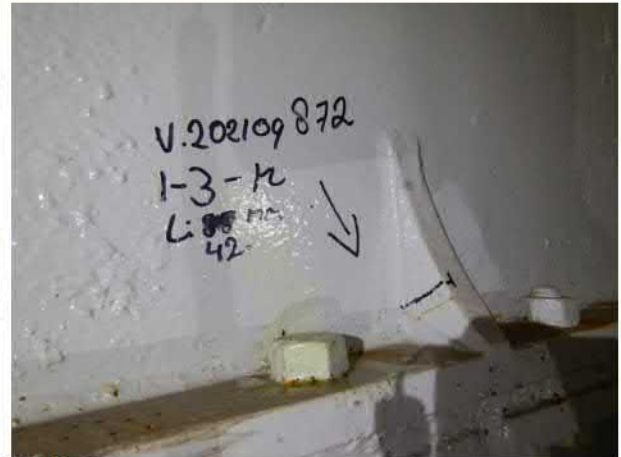
Gebrek : V-202109-872
Paneel : Verdieping 1, ring 3, paneel M
Onderdeel : Gevelement
Gebrek(en) : Scheur alleen in de flens
Locatie : Onder
Omvang : 42 mm
Opmerkingen : Steun

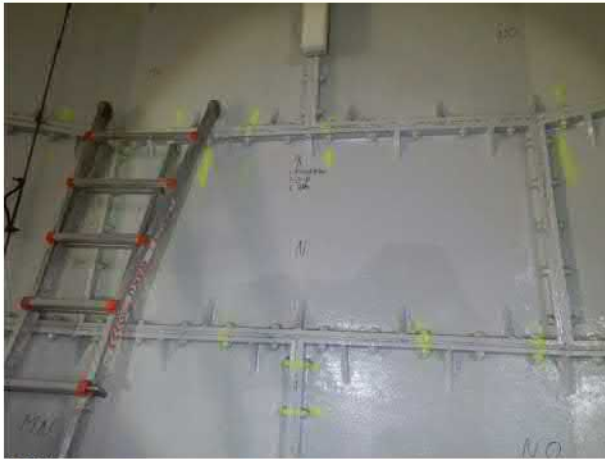
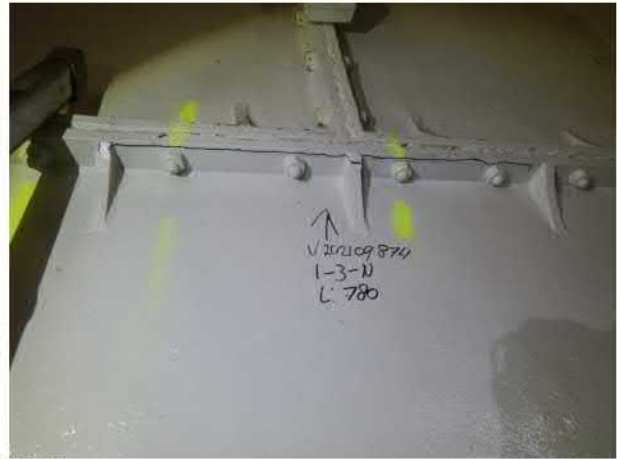
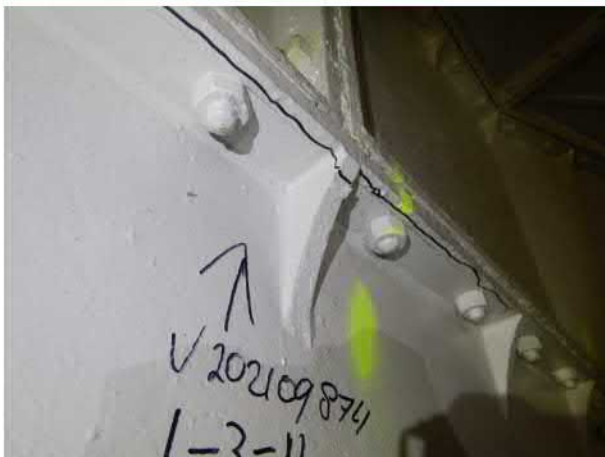
Gebrek : V-202109-874
Paneel : Verdieping 1, ring 3, paneel N
Onderdeel : Gevelement
Gebrek(en) : Scheur alleen in de flens
Locatie : Boven
Omvang : 780 mm
Opmerkingen : Geen

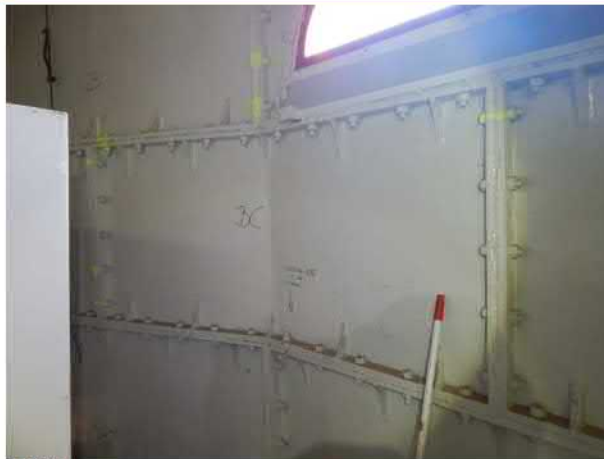
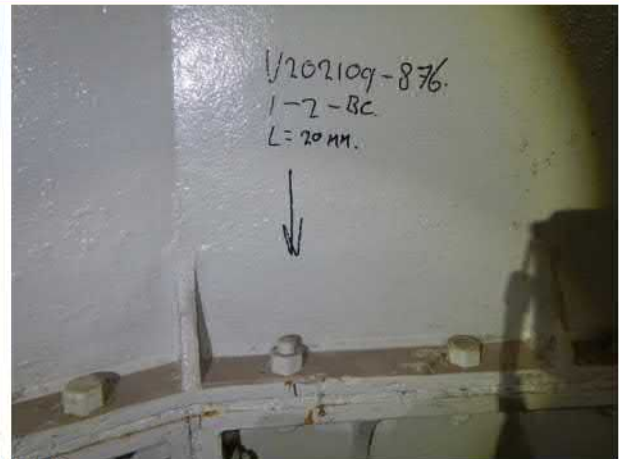
Gebrek : V-202109-876
Paneel : Verdieping 1, ring 2, paneel BC
Onderdeel : Gevelement
Gebrek(en) : Scheur van boutgat naar de rand van de flens
Locatie : Onder
Omvang : 20 mm
Opmerkingen : Geen
