Titel : Inspectie Lange Jaap Huisduinen

Rapportnummer : 42212 Bijlage 3

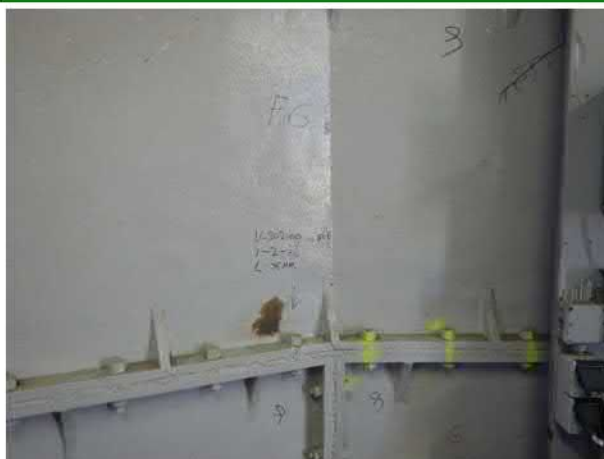
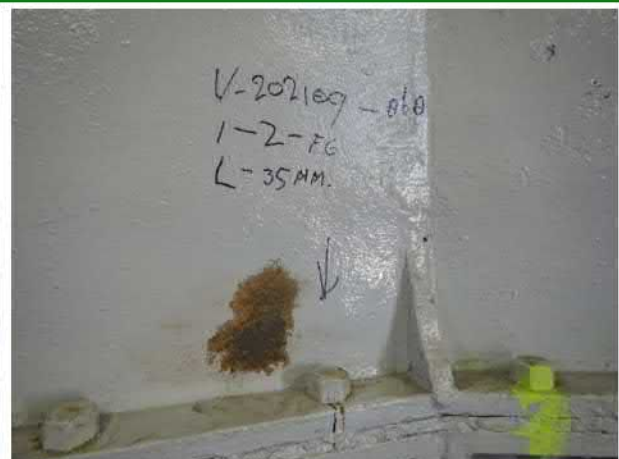
Gebrek : V-202109-868
Paneel : Verdieping 1, ring 2, paneel FG
Onderdeel : Gevelement
Gebrek(en) : Scheur van boutgat naar de rand van de flens
Locatie : Onder
Omvang : 35 mm
Opmerkingen : Geen

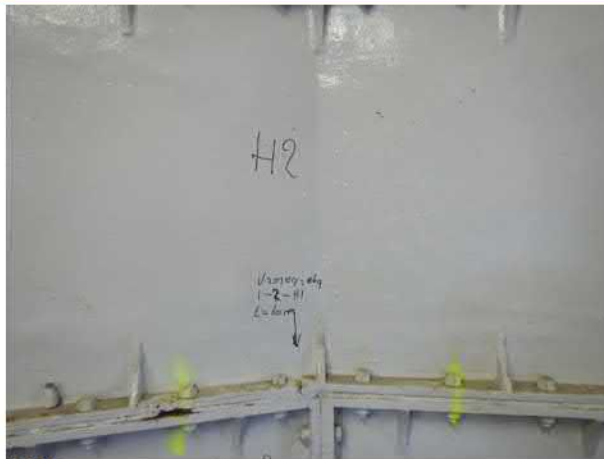
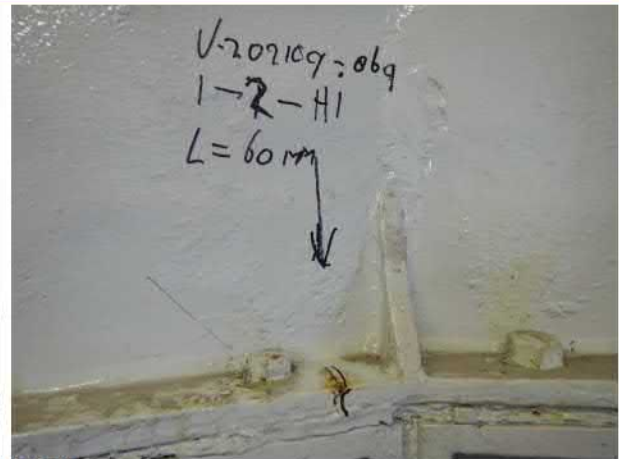
Gebrek : V-202109-869
Paneel : Verdieping 1, ring 2, paneel HI
Onderdeel : Gevelement
Gebrek(en) : Scheur alleen in de flens
Locatie : Onder
Omvang : 60 mm
Opmerkingen : Geen

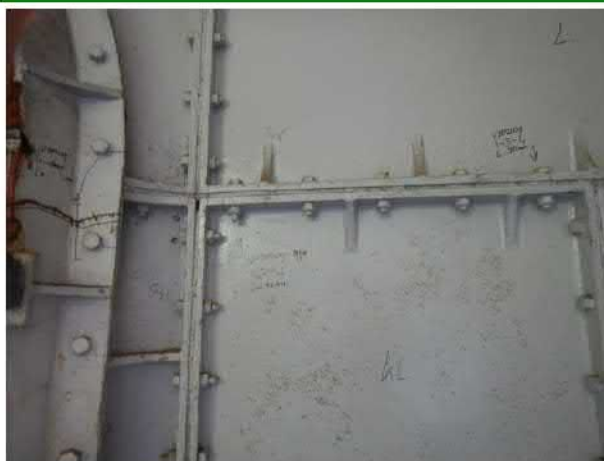
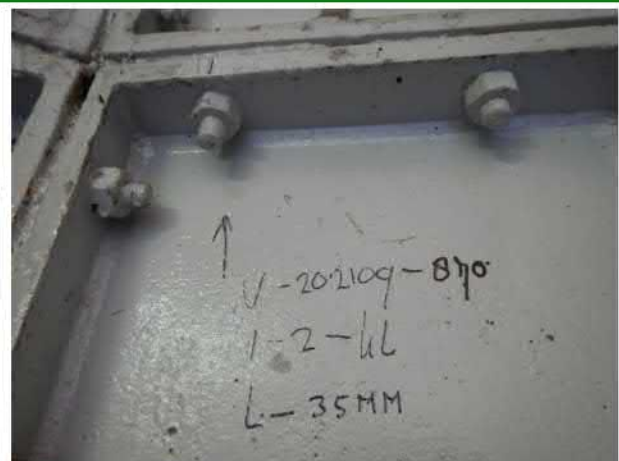
Gebrek : V-202109-870
Paneel : Verdieping 1, ring 2, paneel KL
Onderdeel : Gevelement
Gebrek(en) : Scheur van boutgat naar de rand van de flens
Locatie : Onder
Omvang : 35 mm
Opmerkingen : Geen

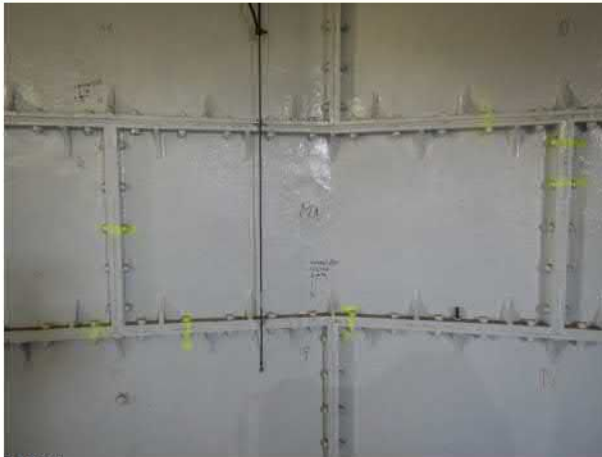
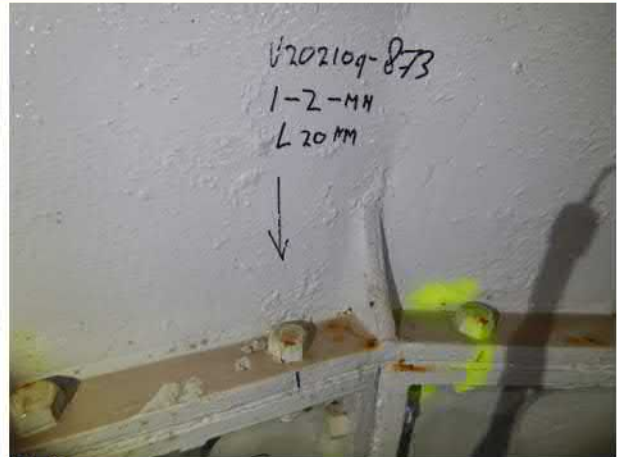
Gebrek : V-202109-873
Paneel : Verdieping 1, ring 2, paneel MN
Onderdeel : Gevelement
Gebrek(en) : Scheur van boutgat naar de rand van de flens
Locatie : Onder
Omvang : 20 mm
Opmerkingen : Geen

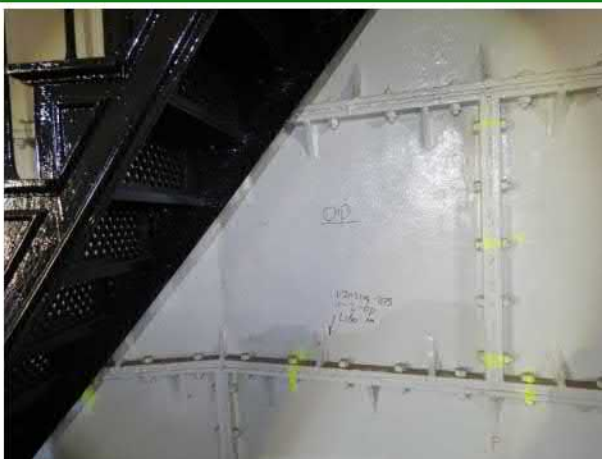
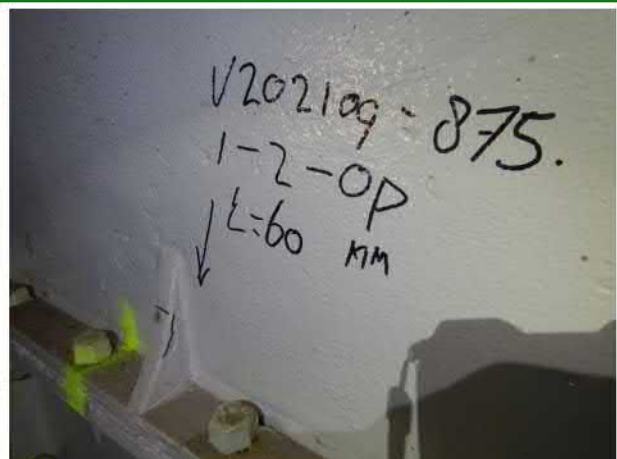
Gebrek : V-202109-875
Paneel : Verdieping 1, ring 2, paneel OP
Onderdeel : Gevelement
Gebrek(en) : Scheur alleen in de flens
Locatie : Steun
Omvang : 60 mm
Opmerkingen : Steun

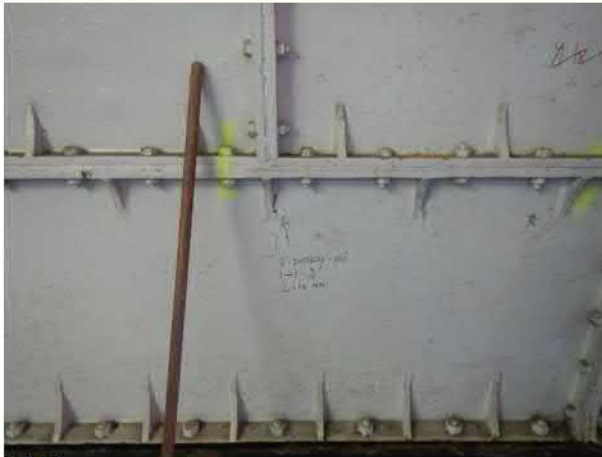
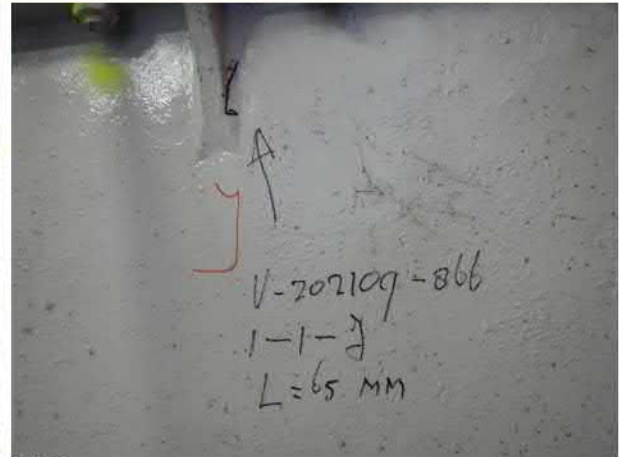
Gebrek : V-202109-866
Paneel : Verdieping 1, ring 1, paneel J
Onderdeel : Gevelement
Gebrek(en) : Scheur alleen in de flens
Locatie : Steun
Omvang : 65 mm
Opmerkingen : Geen

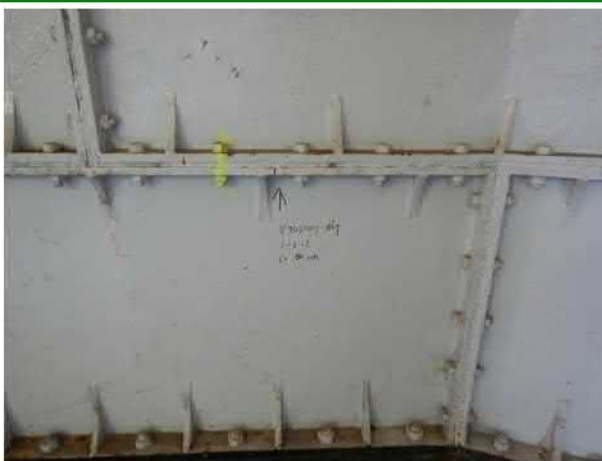
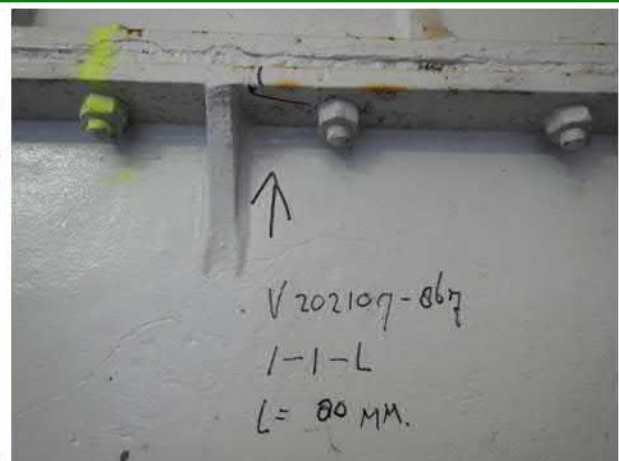
Gebrek : V-202109-867
Paneel : Verdieping 1, ring 1, paneel L
Onderdeel : Gevelement
Gebrek(en) : Scheur van boutgat naar de rand van de flens
Locatie : Boven
Omvang : 80 mm
Opmerkingen : Geen

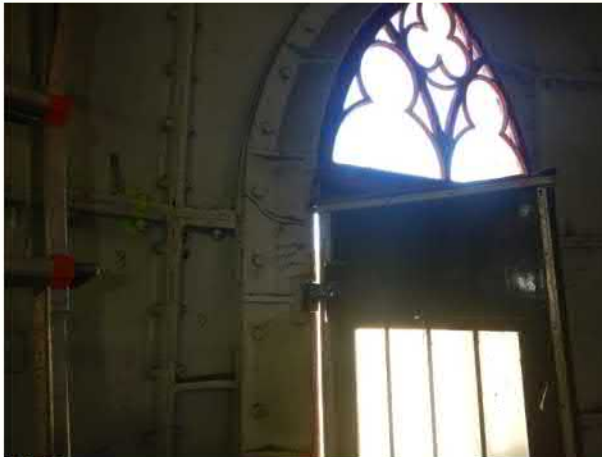
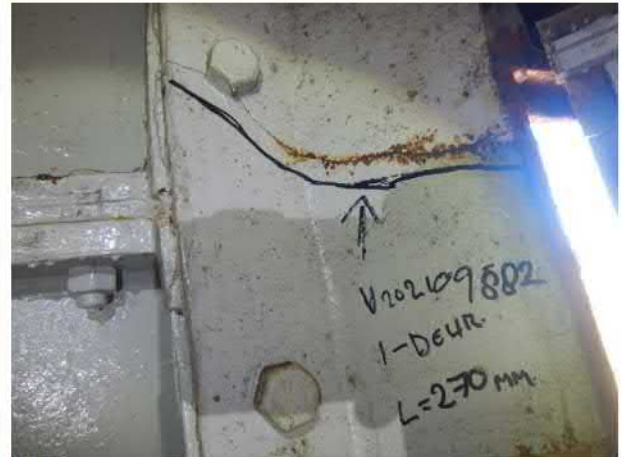
Gebrek : V-202109-882
Paneel : Verdieping 1, ring , paneel Deur
Onderdeel : Deur
Gebrek(en) : Scheur alleen in het lijf
Locatie : Links
Omvang : 270 mm
Opmerkingen : Geen

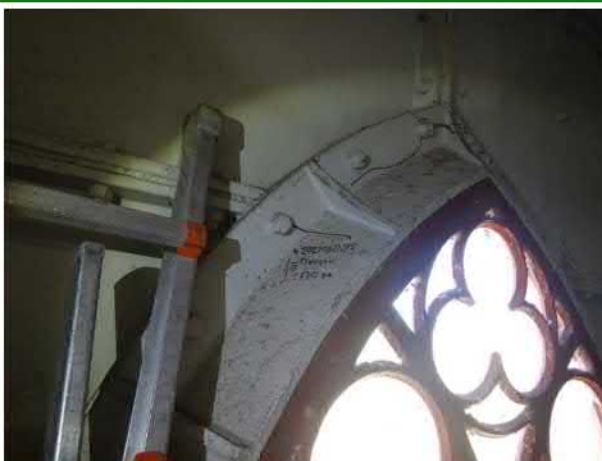
9234

Gebrek : V-202109-883
Paneel : Verdieping 1, ring , paneel Deur
Onderdeel : Deur
Gebrek(en) : Scheur van de flens naar het lijf
Locatie : Links
Omvang : 130 mm
Opmerkingen : Links boven

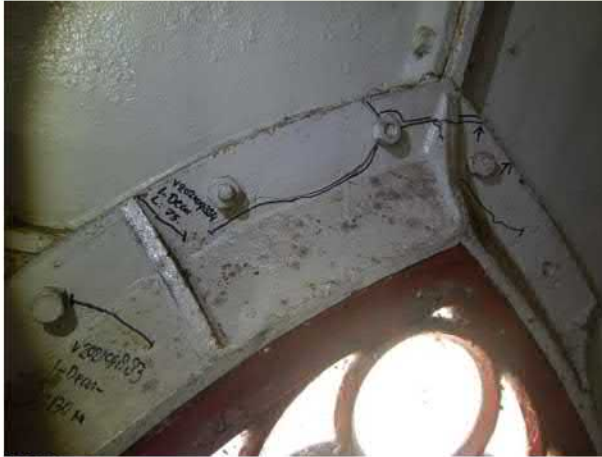
9236

Gebrek : V-202109-884
Paneel : Verdieping 1, ring , paneel Deur
Onderdeel : Deur
Gebrek(en) : Scheur alleen in het lijf
Locatie : Links
Omvang : 75 mm
Opmerkingen : Links boven

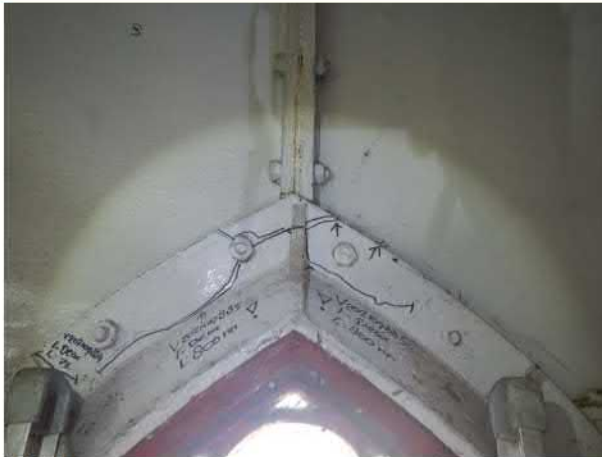
9238

Gebrek : V-202109-885
Paneel : Verdieping 1, ring , paneel Deur
Onderdeel : Deur
Gebrek(en) : Scheur van boutgat naar de rand van de flens
Locatie : Boven
Omvang : 800 mm
Opmerkingen : Midden boven

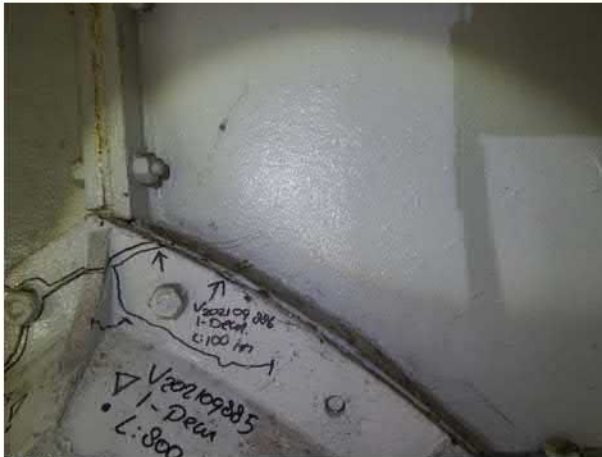
9242

Gebrek : V-202109-886
 Paneel : Verdieping 1, ring , paneel Deur
 Onderdeel : Deur
 Gebrek(en) : Scheur alleen in het lijf
 Locatie : Boven
 Omvang : 100 mm
 Opmerkingen : Geen

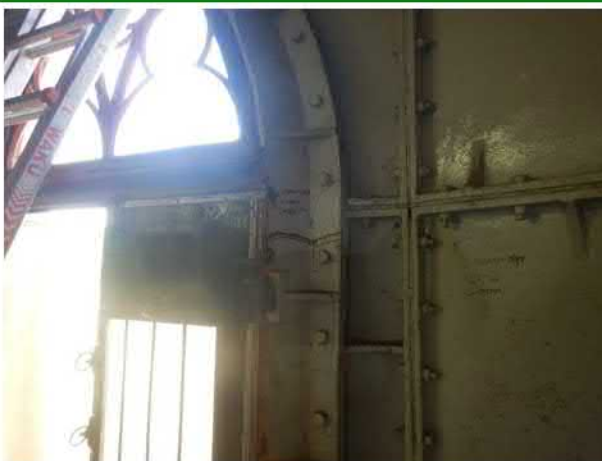
9244

Gebrek : V-202109-887
 Paneel : Verdieping 1, ring , paneel Deur
 Onderdeel : Deur
 Gebrek(en) : Scheur alleen in het lijf
 Locatie : Rechts
 Omvang : 660 mm
 Opmerkingen : Via boutgaten
