Inspectie Lange Jaap Huisduinen

Scheurinspectie

| Opdrachtgever | Rijkswaterstaat GPO |
| Rapportnummer | 42212 |

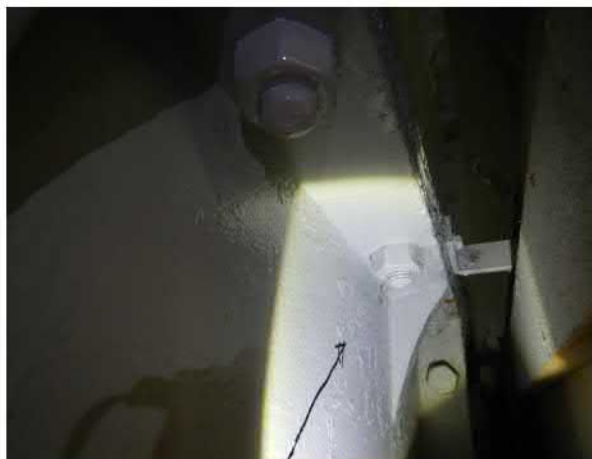
Figuur 4.1: Gespleten moer V-202109-880 (Niveau 1, Ring 3, paneel G)

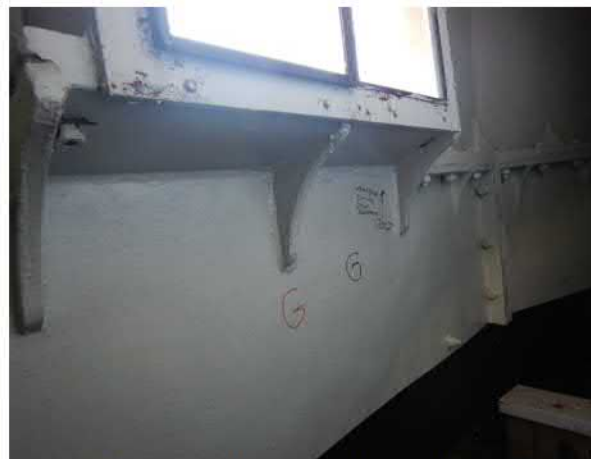
Figuur 4.2: Ontbrekende bout V-202109-844 (Niveau 2, Ring 1, paneel G)

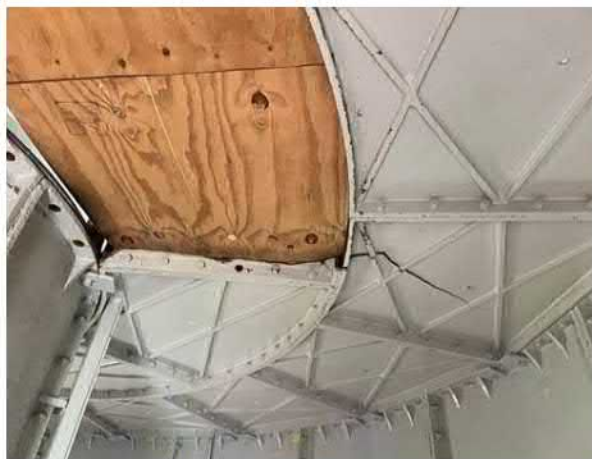
Figuur 4.3: Scheur in de vloer tijdens de rondgang

Het aantal scheuren in de vloer is aanzienlijk. Naar aanleiding van het technische overleg is een controle gedaan op de scheurvorming in de oplegstrip van de vloerpanelen. Het controleren van de locaties van de ondersteuningsnokken die zijn geplaatst bleek lastig omdat de beoordeling van onderaf nodig is. Omgekeerd is zichtbaar in de gebrekenlijst dat er op vrijwel elk paneel in de vloer minimaal één en meestal meerdere schades geregistreerd zijn. Dit terwijl delen van de vloer niet veilig bereikbaar waren voor inspectie door ontbrekende panelen. Geconcludeerd moet worden dat vrijwel alle oplegranden aan de gevelzijde gescheurd zijn en dat de oplegranden die op dit moment nog niet zijn gescheurd dit op niet al te lange termijn alsnog zullen doen. Alle panelen zullen ondersteund moeten worden met nokken om risico's te voorkomen.

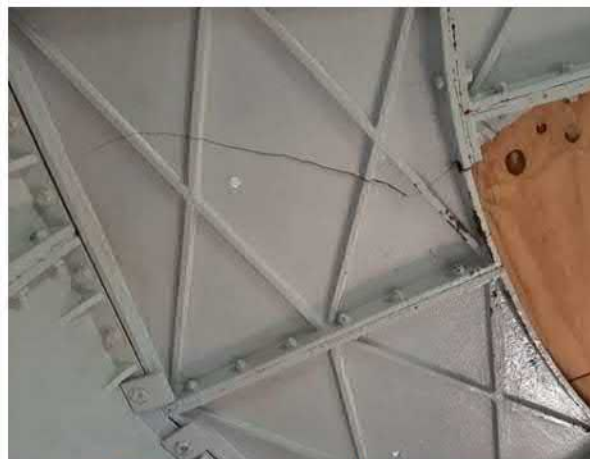
Figuur 4.4: Scheur in vloer tijdens de inspectie

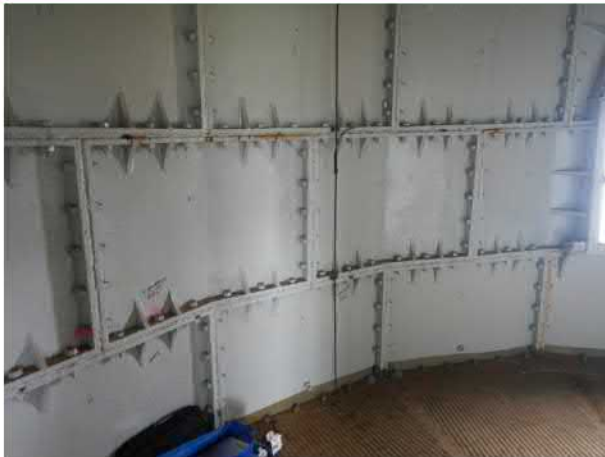
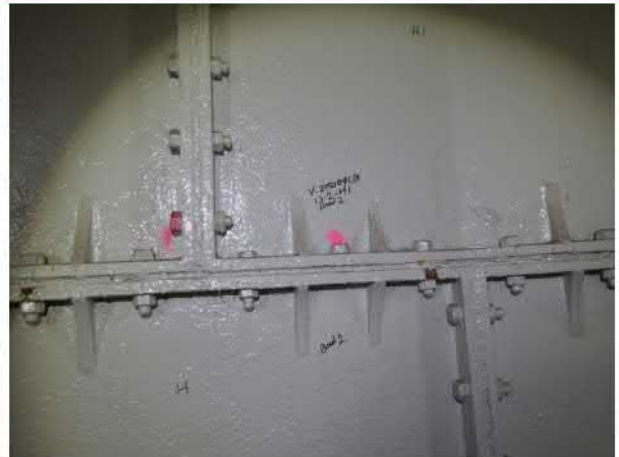
Gebrek : V-202109-480
Paneel : Verdieping 13, ring 2, paneel FG
Onderdeel : Gevelement
Gebrek(en) : Bout afgebroken
Locatie : Bout 6
Omvang : 1 stuks
Opmerkingen : Wel gedetecteerd in PA-onderzoek, daarna gebroken.

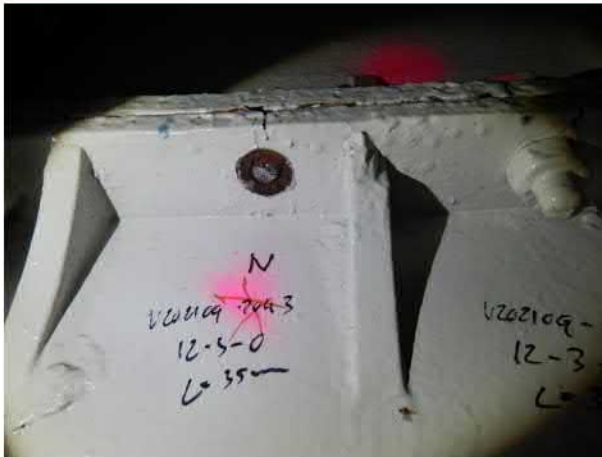
Gebrek : V-202109-2135
Paneel : Verdieping 12, ring 3, paneel M
Onderdeel : Gevelement
Gebrek(en) : Scheur van boutgat naar de rand van de flens en bout afgebroken
Locatie : Linksboven, bout 4 van LM
Omvang : 35 mm
Opmerkingen : Wel gedetecteerd in PA-onderzoek, daarna gebroken.
