Verslag veldinspectie van 5 Rijkswaterstaatwerken waarin TGG is toegepast

6 juli 2020

In het kader van het opstellen van een monitoringsplan zijn in opdracht van Rijkswaterstaat veldinspecties uitgevoerd bij vijf werken waarin thermische gereinigde grond is toegepast. Het doel van de veldinspecties was het vormen van een beeld van de praktische geschiktheid van verschillende monitoringslocaties en om eventuele knelpunten te identificeren. De fysiek uitgevoerde veldinspecties zijn aangevuld met digitale waarnemingen van straatfoto's uit 2019 en 2020 uit Cyclomedia Globespotter.

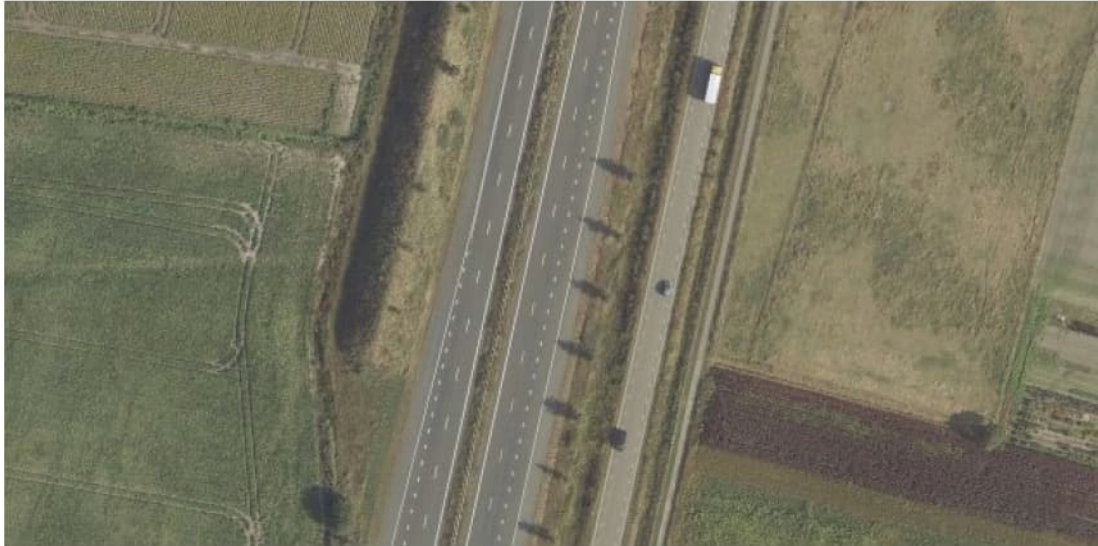
Laageinde is gelegen aan de oostzijde (linkerzijde) van de A4. Het is een drukke weg waar 60 km/uur mag worden gereden. De locatie is bezocht ter hoogte van km 228.7. Het hoogteverschil tussen de rijbanen van de A4 en het maaiveld in de omgeving lijkt hooguit circa 0,5 m te zijn. Langs de A4 is aan de oostzijde circa 7 meter brede berm en een 5 meter brede droogstaande sloot aanwezig tussen de A4 en Laageinde. Voor de werkzaamheden in de berm is afstemming met de wegbeheerder nodig. Parkeren langs Laageinde is lastig, maar er zou doorgereden kunnen worden tot nabij km 228.5, waar aan de oostzijde van Laageinde in de berm kan worden geparkeerd. Aan de westzijde van de A4 is een geluidswal aanwezig (zie foto 1.3). Langs de westzijde is geen parallelweg aanwezig. Het schouwpad aan deze zijde is alleen te bereiken via een onverhard pad dat start aan een fietspad dat uitkomt op de Steenbergseweg nabij nummer 69.

Figuur 2.1 Luchtfoto 2019, Laageinde, Bergen op Zoom t.h.v. km 228.7. Bron: Cyclomedia Streetsmart.

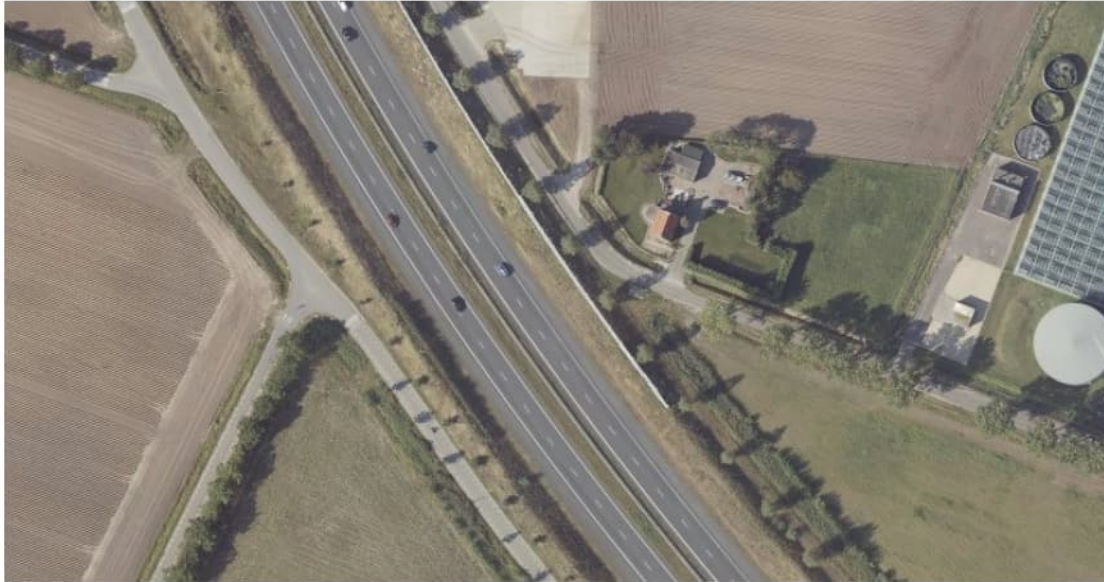
Ter hoogte van km 226.8 van de A4, is aan de oostzijde (rechterzijde) van de A4 een veldinspectie uitgevoerd op het punt waar de Stierenweg en Zoekweg samenkomen. Er is hier ruimte om te parkeren en het schouwpad is via een landbouwhek te bereiken. Het schouwpad is goed begaanbaar.

Tussen de A4 en het schouwpad is een geluidswal gelegen met een breedte van ongeveer 12 meter. Aan de andere zijde van het schouwpad ligt een sloot (zie foto 2.6). De geluidswal is begroeid met gras en laag kruid, de vegetatie is erg droog. Het schouwpad vertoont kale plekken. Het water uit de sloot vertoont geen ongebruikelijke verkleuringen. Tijdens de inspectie zijn geen grote deformaties in het wegtalud gezien. In oostelijke richting is boven op de geluidswal een geluidscherm aanwezig.

In de bovenzijde van de geluidwal is een proefboring uitgevoerd tot circa 80 cm -mv. Het doel was om na te gaan of in de geluidswal thermisch gereinigde grond aanwezig is. Er is tot einddiepte van de boring geen TGG waargenomen; er is zand aangetroffen, met een lichte bijmenging van baksteen.

Ook aan de oostzijde van de A4 is een geluidswal aanwezig. Er is aan de oostzijde geen geluidsscherm aanwezig en vanaf km 226.8 richting het zuiden is geen watergang langs de geluidswal aanwezig. De geluidswal grenst direct aan de parallel lopende straat Linie, met een strook van 1,5 meter tussen de wal en de straat. Tussen de zijstraten Kladwijck en Zoekweg aan de oostzijde, is een strook langs de geluidsweg waar meer ruimte is en ook makkelijk geparkeerd kan worden.

Figuur 2.2 Luchtfoto 2019, Hoek Stierenweg/Zoekweg, Steenbergen t.h.v. km 226.8. Bron: Cyclomedia Streetsmart.

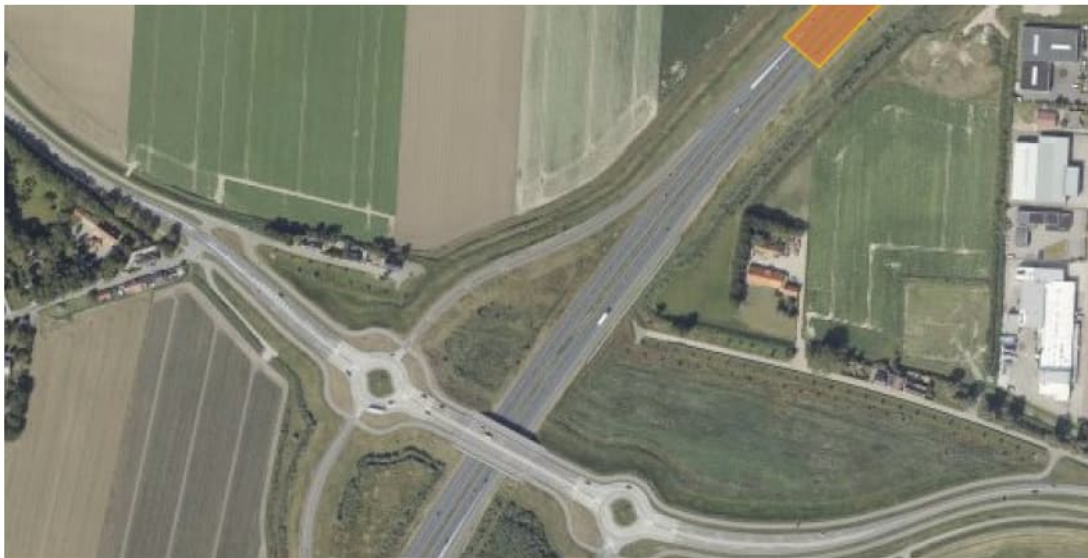
Tussen km 223.1 en km 223.4 is, op basis van foto's die zijn genomen tijdens de aanleg, mogelijk TGG toegepast als ophoogmateriaal zowel ter plaatse van de A4 als de afrit. De locatie is bezocht aan de zuidzijde van de A4. Tijdens de inspectie zijn geen grote deformaties in het wegtalud gezien. Het schouwpad was kort gemaaid en goed begaanbaar. Langs het schouwpad is een watergang aanwezig (zie foto 3.1). Het water vertoonde geen afwijkende kleur. Zeelandweg-Oost is aan beide zijden van de A4 een doodlopende straat waar makkelijk geparkeerd kan worden.

Figuur 2.3 Luchtfoto 2019, Zeelandweg-Oost, Steenbergen t.h.v. km 223.4. Bron: Cyclomedia Streetsmart In oranje de IBC-toepassing van AEC-bodemas.

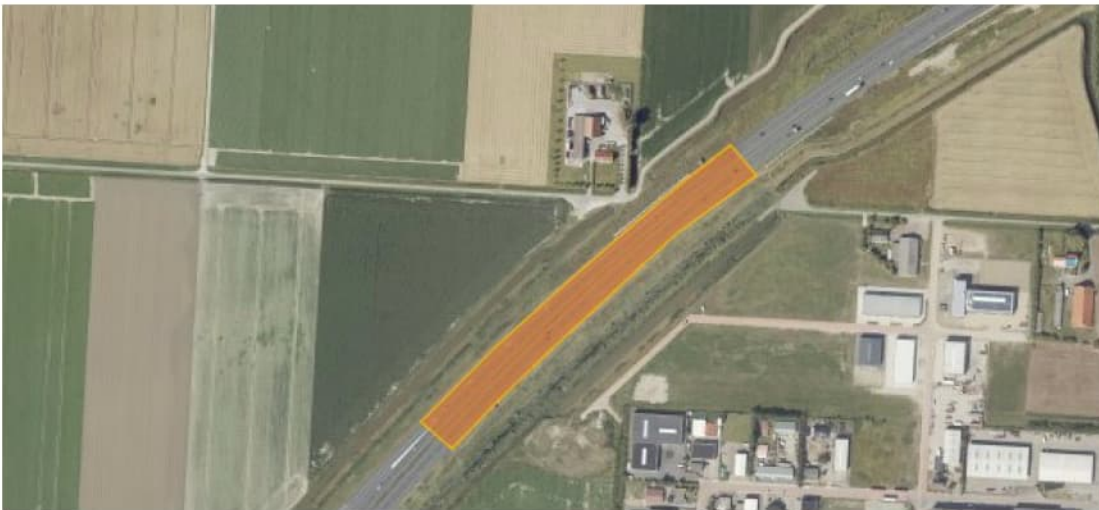
Op deze locatie is vanuit Bbk-meldingen bekend dat er TGG is toegepast. De locatie is bezocht aan de noordzijde van de A4, ter hoogte van km 222,8. Aan de zuidzijde van de A4 kan de locatie bereikt worden via de Fort Henricusweg. Ter hoogte van deze locatie is AEC-bodemas toegepast in een ophoging naar de bruggenhoofden van de brug over de Steenbergsche Haven. Circa 300 meter zuidelijk start het gedeelte waar, op basis van foto's van de aanleg, mogelijk TGG is toegepast (na km 223.1).

Tegen het talud is over circa 20 meter een betonnen keerwand aangebracht om afschuiven te voorkomen (zie foto 4.2). Tijdens de inspectie zijn geen grote deformaties in het wegtalud gezien. Ter hoogte van het bezochte punt is de bermsloot over te steken om het schouwpad te betreden. Het schouwpad was ten tijde van het bezoek niet dicht begroeid en goed begaanbaar. Het deel waar mogelijk TGG is toegepast is echter makkelijker te bereiken via Zeelandweg-Oost.

Figuur 2.4 Luchtfoto 2019, West-Groeneweg, Steenberg t.h.v. km 222.8. Bron: Cyclomedia Streetsmart In oranje de IBC-toepassing van AEC-bodemas.

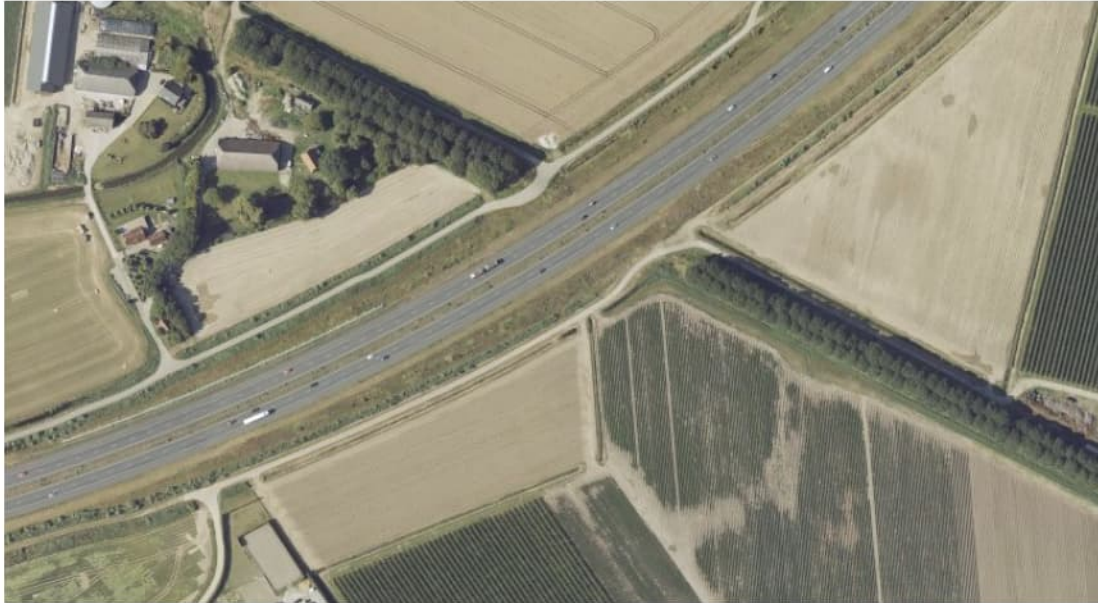
De locatie is aan beide zijden goed bereikbaar via Triangel (de straatnaam is aan beide zijden van A4 gelijk.). De noordelijke zijde is bezocht. Triangel is een verharde openbare landweg die deels parallel aan de A4 loopt. Tussen Triangel en het schouwpad langs het talud is een smalle watergang aanwezig (zie foto 5.3). Deze kan ter hoogte van km 218.4 worden overgestoken. Het schouwpad was ten tijde van het bezoek goed begaanbaar. Hier en daar vertoonde het een kale plek. Het talud verkeerde echter in goede staat. Er is ruimte om te parkeren en de veldwerkzaamheden kunnen hier zonder verkeershinder worden uitgevoerd.

Figuur 2.5 Luchtfoto 2019, Triangel, Steenbergen t.h.v. km 218.4. Bron: Cyclomedia Streetsmart

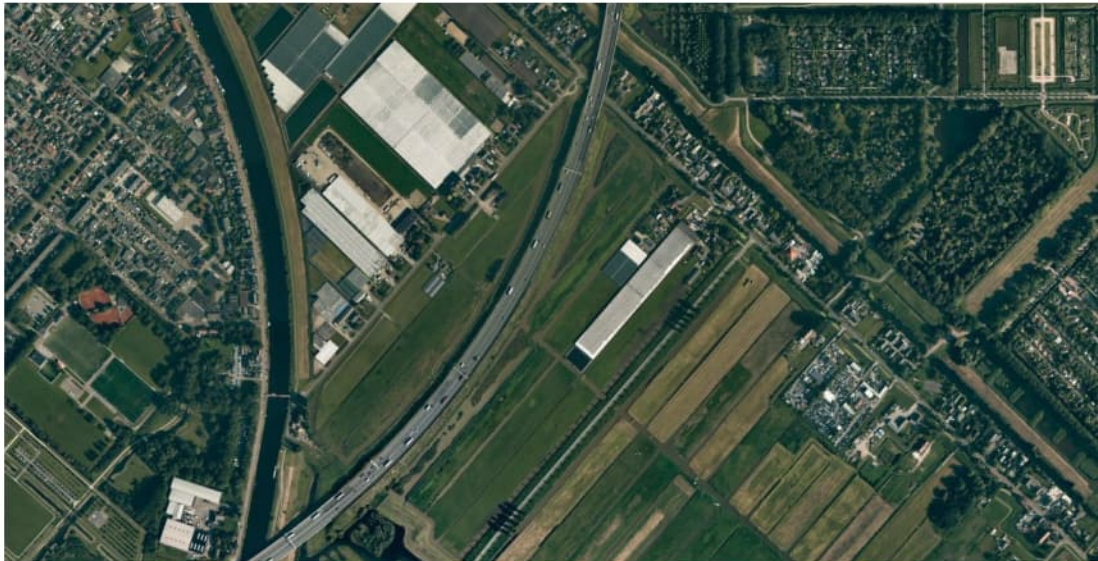
Vak C ligt in het traject van circa km 10.1 tot km 11.3 van de A5. De veldinspectie is gestart bij de parkeerplaats ter hoogte van Raasdorperweg 20, bij de brug over de Osdorpervaart. Deze parkeerplaats ligt direct aan het begin van de schouwpaden die aan weerszijden langs de A5 liggen (foto 2.2). De schouwpaden waren aan beide zijden over een lengte van ongeveer 50 meter kort gemaaid en goed begaanbaar (foto 2.3). Het overige gedeelte van het schouwpad was niet gemaaid en hoog begroeid, onder andere met bramen, waardoor het moeilijk begaanbaar was. De verder gelegen delen van de schouwpaden kunnen niet via alternatieve routes worden betreden. Aan de buitenzijde van de schouwpaden zijn aan beide zijden van de A4 10 meter brede watergangen gelegen.

Het wegtalud heeft in vak C een helling van 1:2. Er werden in de geselecteerde delen van de taluds geen grote deformaties waargenomen. Daarbij wordt opgemerkt dat het talud te dicht begroeid was om kleinere deformaties te kunnen waarnemen.

Figuur 3.2 Luchtfoto 2019, Vak C, Westrandweg t.h.v. km 10.1 tot km 11.3. Bron: Cyclomedia Streetsmart

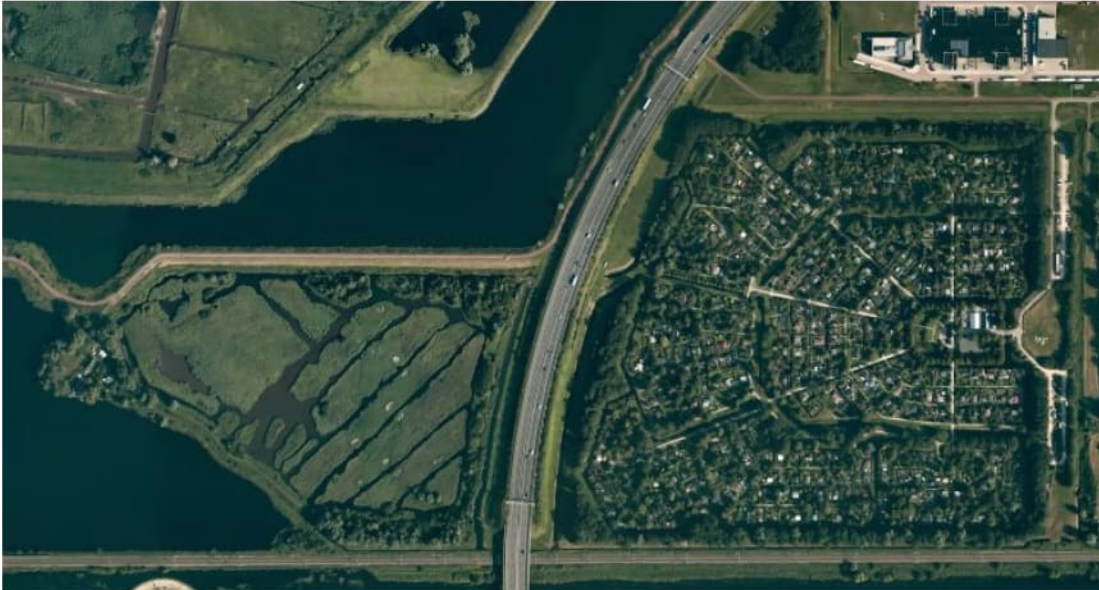
Vak E ligt in het traject van circa km 12.1 tot km 12.4 van de A5. Vak E is benaderd vanaf Zijkanaal F Oost 15. Dit is echter geen geschikte locatie om te parkeren bij de uitvoering van veldwerk. Dit punt is vanaf bijna 500 meter afstand van Vak E gelegen, dat vervolgens bereikt wordt via een fietspad waaruit een paaltje moet worden verwijderd. Een alternatieve route is via de straat Daveren die aan de oostzijde van de A5 is gelegen en grotendeels uit fietspad bestaat. Het fietspad doorkruist de A5 met een tunneltje (foto 4.1). Vanaf dit punt loopt langs de oostzijde van de A5 een schouwpad, dat voor circa 250 meter gevolgd moet worden om vak E te bereiken (foto 4.3). Dit pad was goed begaanbaar. Aan de westzijde van de A5 loopt een fietspad tot aan het uiteinde van vak E, waar het fietspad afbuigt en een schouwpad start. Aan deze zijde is het schouwpad dichter begroeid en wat moeilijker begaanbaar (foto 4.4, 4.5).

Aan de voet van het talud zijn plaatselijk graafsporen van dieren aangetroffen (foto 4.6). In het gedeelte van het talud van vak E dat is geïnspecteerd zijn geen grote deformaties waargenomen. Door de aanwezigheid van de begroeiing kon niet worden vastgesteld of er kleine deformaties aanwezig waren.

Figuur 3.4 Luchtfoto 2019, Vak E, Westrandweg t.h.v. km 12.1 tot km 12.4. Bron: Cyclomedia Streetsmart
