Inventariserend onderzoek TGG in RWS- werken

5 oktober 2018

Titel	Inventariserend onderzoek TGG in RWS-werken
Opdrachtgever	Rijkswaterstaat
Projectleider	[REDACTED]
Auteur(s)	[REDACTED]
Projectnummer	1248710
Aantal pagina's	12
Datum	26 september 2018
Handtekening

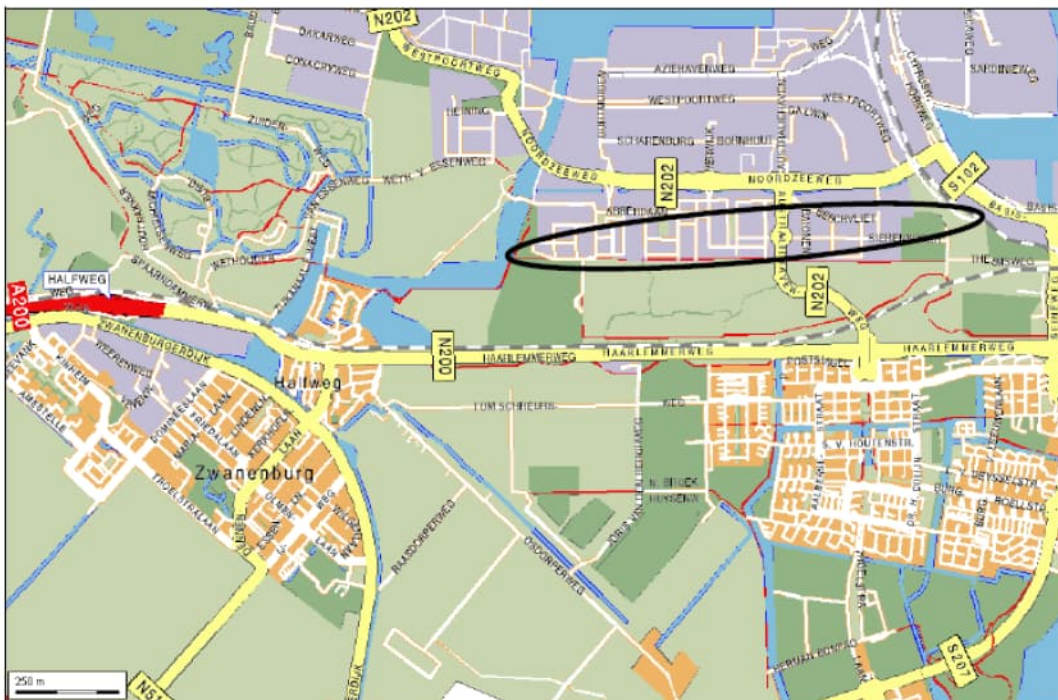
Figuur 1: regionale situatie

Het gebied ligt in polders en de A5 is verhoogd aangelegd. Op basis van het AHN2 wordt geschat dat het gebied circa 3 meter ten zuiden van de Haarlemmerwaard tot 9 meter bij afslag 3 is opgehoogd. Onder de ophooglaag bevindt zich een deklaag tot circa -12 m NAP. Ten noorden van de Haarlemmerwaard is Hollandveen aanwezig direct onder de ophooglaag. Dit is een zeer slecht doorlatende veenlaag. In de polder ten zuiden van de Haarlemmerwaard lijkt deze veenlaag afwezig.
