**Onderzoek naar effecten  
aanwezigheid van TGG in  
dijken van de Perkpolder**

Eindrapportage

Opdrachtgever	Project	Kenmerk	Pagina's
Rijkswaterstaat PPO	11200482-000	11200482-000-GEO-0022	59

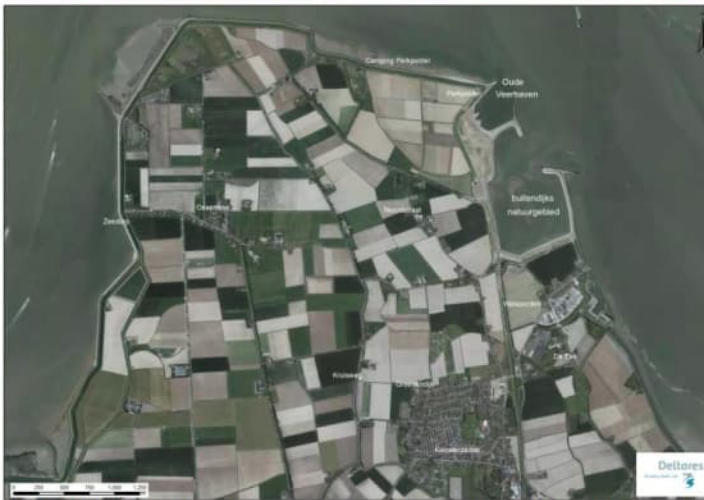
Figuur 2.1 Ligging van het gebied van de oude veerhaven en het buitendijkse natuurgebied

Het gebied bestaat uit de oude veerhaven voor het veer Kruiningen – Perkpolder, en een nieuw aangelegd ([buitendijks](#)) natuurgebied. Het natuurgebied staat in verbinding met het open water van de Westerschelde [omdatdoor](#) een deel van de oorspronkelijke bodem, maar ook een dijk, [is afge-te-graven en een nieuwe dijk is aangelegd](#). Het natuurgebied staat [nudaan](#) onder invloed van het getij want de Westerschelde is een getijwater en het natuurgebied overstroomt tweemaal per dag met zout water (Figuur 2.1).

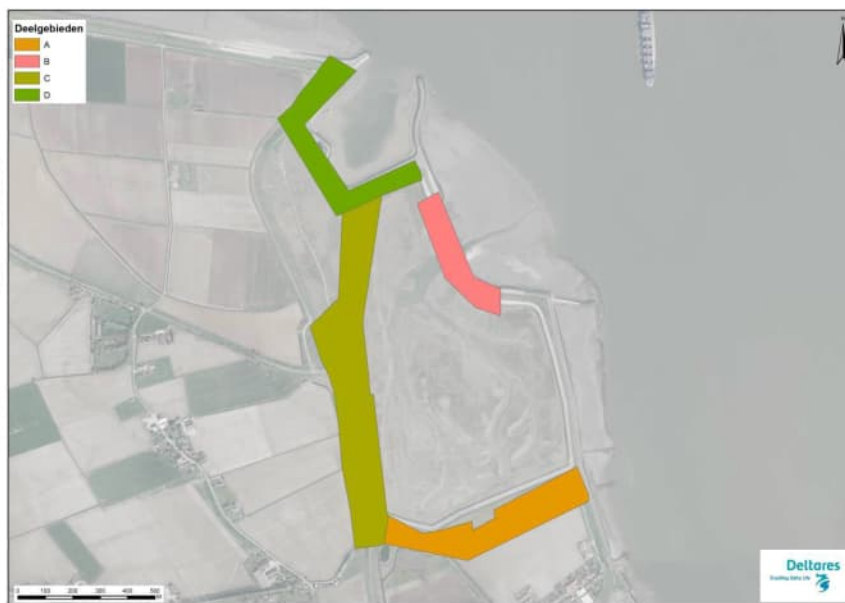
Figuur 2.2 Dijkvakken waarin TGG is toegepast, liggen in de Deelgebieden A, C en D. Deelgebied B betreft de voormalige zeedijk die bij de ontpoldering is verwijderd

Onderzoek naar de afdeklaag heeft plaatsgevonden in de Deelgebieden A en C (Figuur 2.2). Het onderzoek in Deelgebied D (de voormalige veerhaven) moet nog plaats vinden. Voor onderzoek in Deelgebieden A en C zijn negentig boringen uitgevoerd om de dikte van deze laag te bepalen (Antea, 2018). Bovendien zijn het zoutgehalte en de milieukundige eigenschappen van de grond bepaald. De locaties van onderzoek staan weergegeven in Figuur 4.2. Aanvullend is ook de graslaag, die aanwezig is bovenop de afdeklaag, beoordeeld.

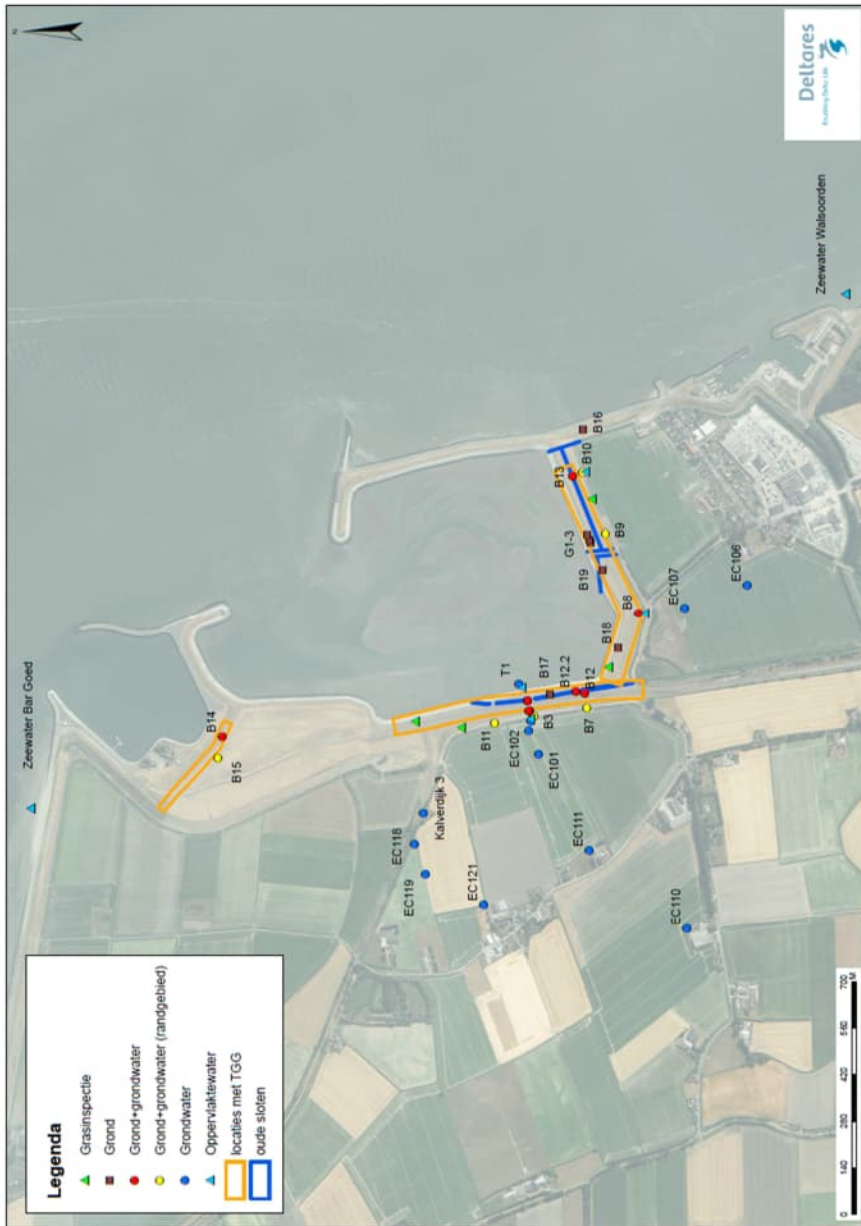
Figuur 2.5 Overzicht van de met TGG aangelegde dijk en verschillende bemonsteringslocaties

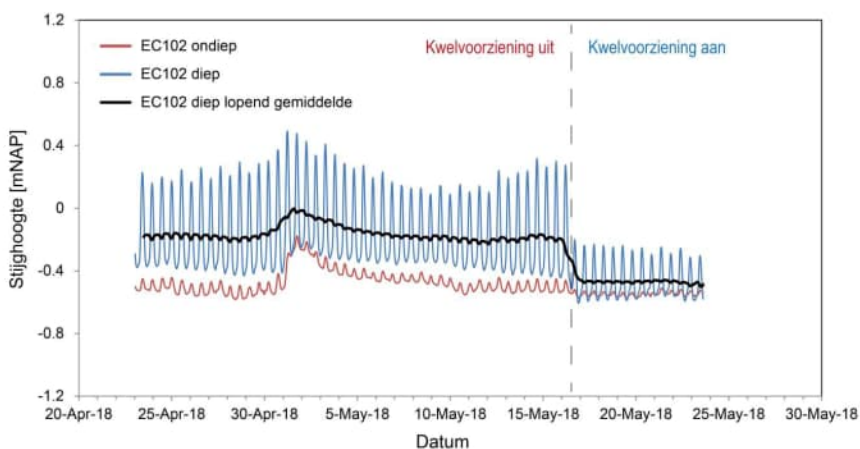
Figuur 3.6 Stijghoogtemetingen EC102 ondiep en EC102 diep voor de periode april-mei 2018

De resultaten van Peilbuis B3-1 (Figuur 3.4) en Peilbuis EC-102 (Figuur 3.5) laten verschillende dingen zien. Voor beide peilbuizen reageert vooral het diepe filter op de getijbeweging van het water in de Westerschelde. Voor het ondiepe filter is dat een stuk

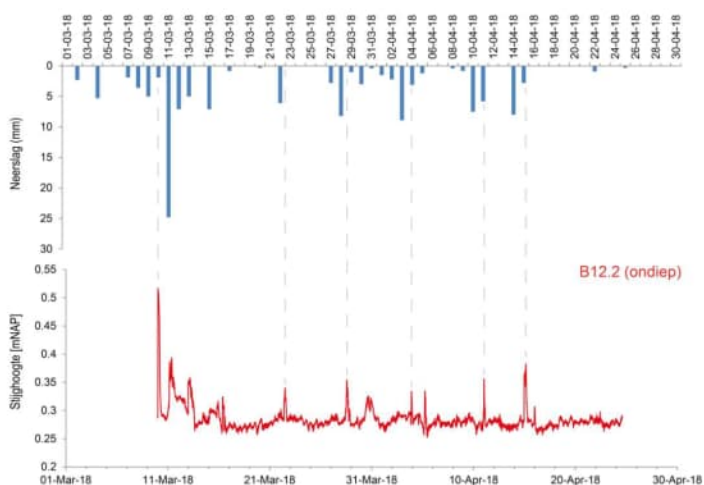
Figuur 3.7 Stijghoogte in B12.2 (ondiep) en relatie met gemeten neerslag in Vlissingen volgens het KNMI

De metingen van de stijghoogte van het ondiepe peilfilter in peilbuis B12.2, zijn vergeleken met de metingen van de neerslag. De metingen van het nabijgelegen KNMI weerstation (Vlissingen) zijn daarvoor gebruikt. Beide resultaten zijn in één figuur (Figuur 3.7) samengebracht. Het meetstation voor de neerslag ligt uiteraard niet direct naast de locatie van peilbuis B12.2. De resultaten laten echter zien dat van een goede correlatie sprake is. De opgetreden 'pieken' komen goed overeen. De neerslag die op de dijk valt, infiltreert gedeeltelijk in de dijk en zal vervolgens door de TGG sijpelen.

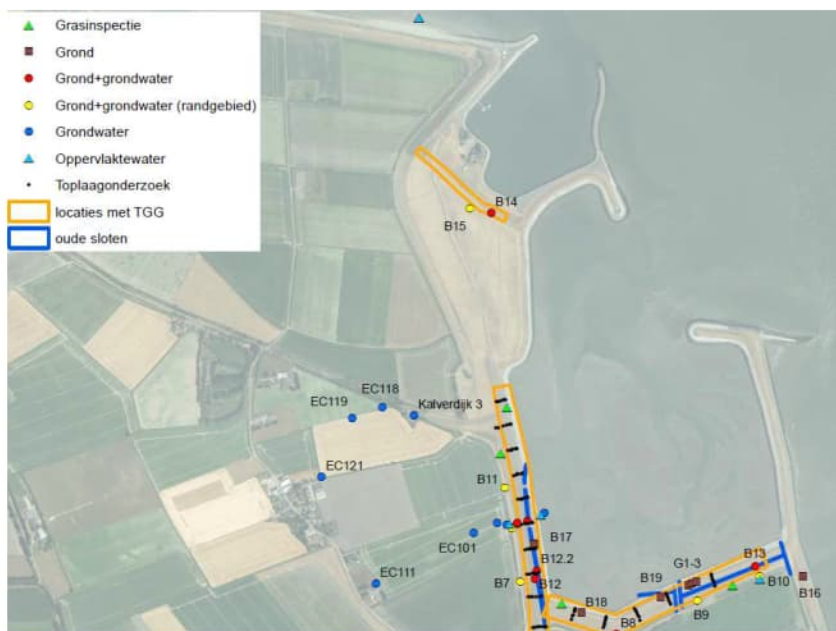
Figuur 4.2 Locaties waar de toplaag is onderzocht (zwarte stippen) ten opzichte van andere analyses

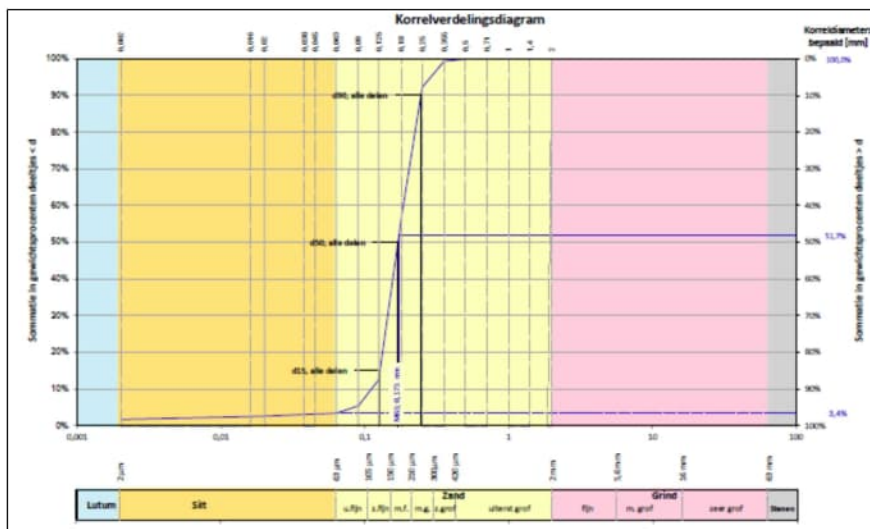
Figuur 5.2. Zeefkromme op natuurlijk voorkomend zand (boring 2.2, 2.3 tot -2,65 m-MV) zoals gebruikt kan worden als ophoogzand

In eerste instantie valt direct de hoge grindfractie op; het percentage > 2 mm. Dit geldt voor eigenlijk alle TGG monsters. Tevens heeft het TGG een relatief hoge fractie aan silt (< 63 µm) ten opzichte van de referenties van "natuurlijk zand" (B2.2) dat te doen gebruikelijk in de kern van de dijk wordt toegepast. Echter, bovenstaande resultaten laten zien dat voldaan wordt aan de eisen die gesteld worden aan de verschillende fracties en de korrelverdelingen. Hoewel voldaan wordt aan de regels conform de CUR, laten de zeefkrommen van de TGG wel een sterk afwijkend verloop zien ten opzichte van zand (Figuur 5.2 en Figuur 5.3).

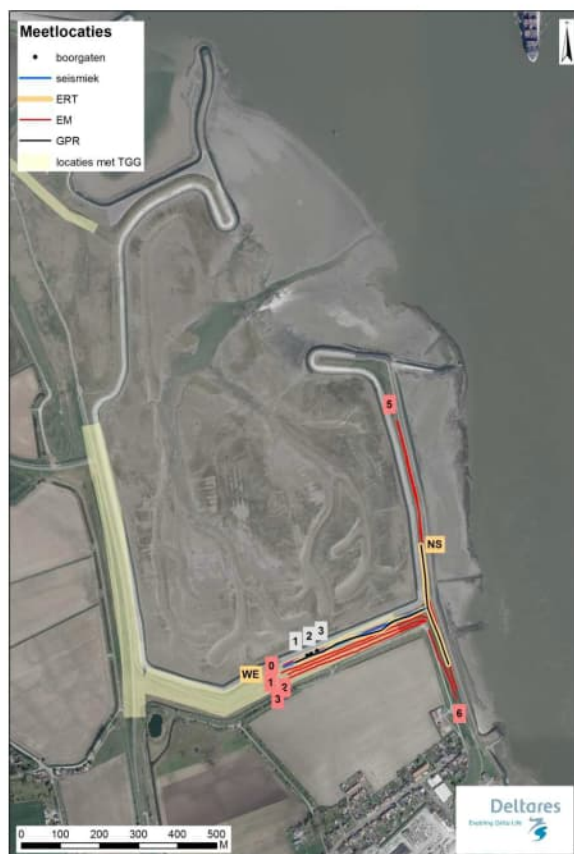
Figuur 5.4 Ligging van de meetlijnen met de verschillende geofysische technieken. ERT = Electrical Resistivity Tomograph, EM = Elektromagnetische inductie, GPR = Ground Penetrating Radar. De boorgaten zijn gebruikt voor EM-Slimflex metingen, voor cross-hole tomografie en VSP = Vertical Seismic Profiling

Diverse geofysische metingen zijn uitgevoerd op de W-O dijk, gelegen in Deelgebied A, waar deels wel en deels geen TGG materiaal verwerkt is, en op de N-Z dijk met (verondersteld) alleen natuurlijk materiaal. De ligging van de meetlijnen met de verschillende technieken en de boorgaten is weergegeven in onderstaande figuur (Figuur 5.4).
