## Tauw

Inventariserend onderzoek Thermisch  
Gereinigde Grond in Rijkswaterstaat-  
werken

29 april 2019

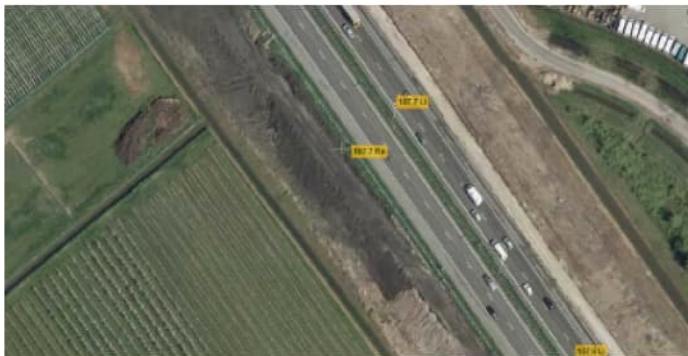
Op basis van de luchtfoto's wordt aangenomen dat er geen isolatiemaatregelen zijn getroffen, anders dan het aanbrengen van een asfaltverharding. Tevens wordt aangenomen dat de TGG direct op het maaiveld is opgebracht.

Figuur 4.1 Luchtfoto 2009 (bron: Globespotter), verbreding A2, km 107.7

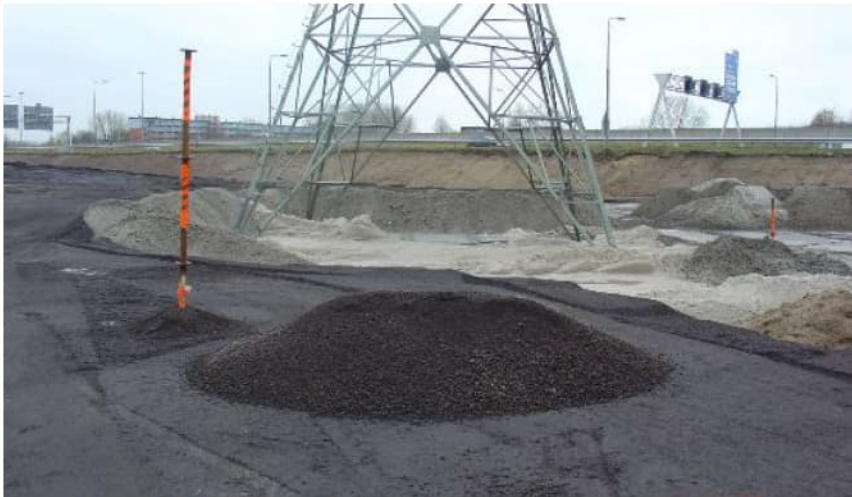
De op de foto zichtbare zwarte laag is vermoedelijk een halve meter dik. Er is echter niet bekend of er ook dieper en onder de grondwaterstand TGG is toegepast, maar op de foto lijkt het dat onder de TGG zand is aangebracht. Op basis van vergelijking van historische en huidige topografische kaarten is de TGG over een oppervlak van maximaal 11.000 m<sup>2</sup> opgebracht. Het huidige maaiveld ter plaatse van de mast ligt op een hoogte van circa 3,4 m+NAP. Het wegdek van de naastgelegen A2 bevindt zich op circa 9,5 m+NAP.

*Figuur 4.2 Locatiefoto ten tijde van demping in 2007 (bron: medewerker Rijkswaterstaat)*

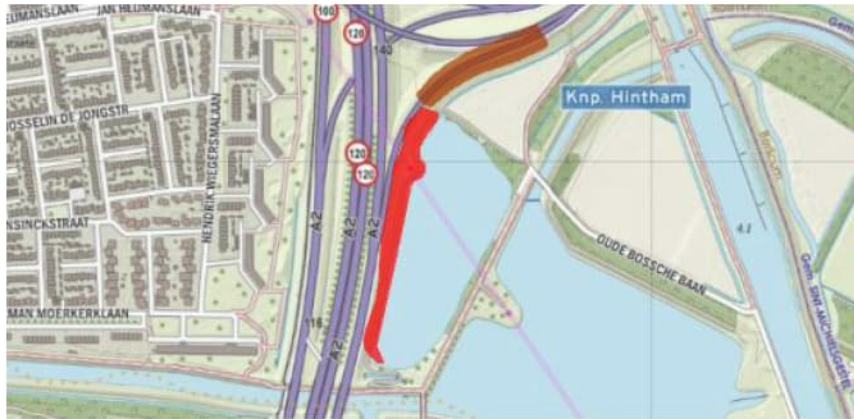
Figuur 4.3 Ligging TGG (rood) en AVI-bodemas (bruin) bij de Steenen Kamerplas, knooppunt Hintham

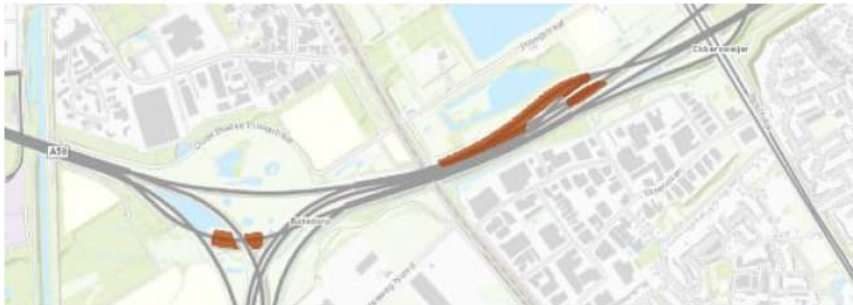
De terpen van AVI-bodemassen zijn aangelegd door Heijmans. Deze aannemer heeft ook de terpen bij locaties A4 Halsteren en A4 Bergen op Zoom ontworpen. In die terpen is onder het bodemas een laag thermisch gereinigd zand toegepast als ophoogzand (1,00 tot 1,15 m dik). Indien zowel onder de toepassing van bodemas bij Batadorp als Ekkerswijer een ophoging met TGG aanwezig is, dan heeft deze op basis van de hoeveelheden in de gevonden **BbkBBK**-meldingen een dikte van circa 1,1 meter. In het basisrapport is aangegeven dat de onderkant van de AVI-bodemassen tussen 17,6 en 18,0 meter +NAP ligt (deze waarden zijn afgeleid uit de as built tekeningen). Als er inderdaad een ophooglaag van TGG is toegepast, dan ligt de basis daarvan tussen 16,5 en 17,9 m+NAP. De terpen van bodemas maken reeds onderdeel uit van een monitoringsprogramma.

Figuur 4.5 Toepassing AVI-bodemassen Batadorp en Ekkerswijer (Bron: GIS-bestand en basisrapport)

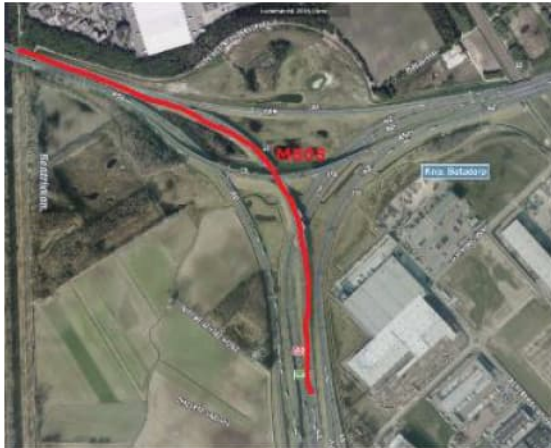
Hierbij zijn meer dan 300 **BBK**-meldingen gevonden, waarvan is vastgesteld dat voor meerdere het ATM-zand en inderdaad TGG betreft wat is toegepast binnen MB05. Daarna is nagegaan waar MB05 zich bevindt binnen knooppunt Batadorp. Andere medewerkers die destijds bij het project betrokken zijn geweest geven aan dat As MB05 loopt van A2 Re 12,4 tot A2 Re 13,7. Dit is de hoofdrijbaan vanaf Randweg Eindhoven door knooppunt Batadorp in de richting van Tilburg. In de volgende figuur is de globale ligging aangegeven.

*Figuur 4.6 Globale ligging MB05 (bron: RWS medewerker)*

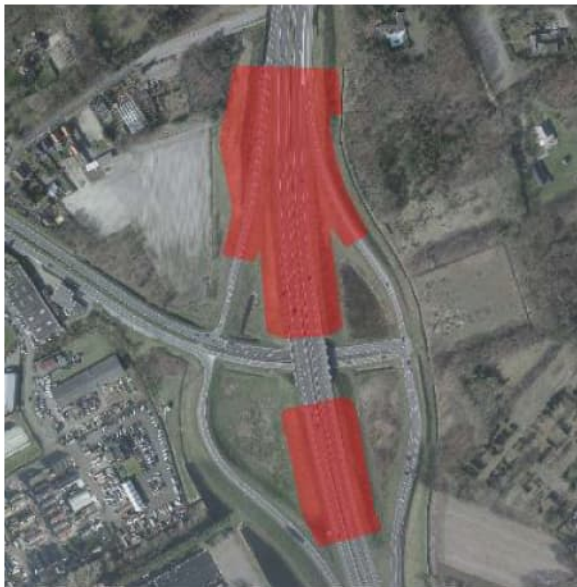
Figuur 4.8 Luchtfoto 2017 (bron: Globespotter), locatie 9.1: A4, aansluiting op de Randweg Oost / N286 in Bergen op Zoom. In rood de toepassing van TGG

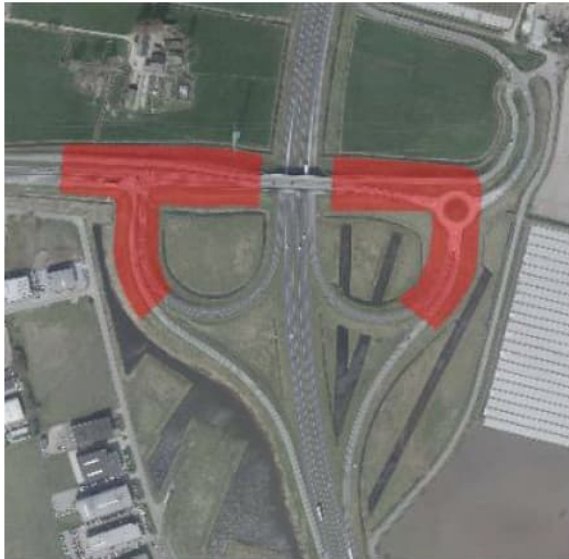
Figuur 4.9 Luchtfoto 2017 (bron: Globespotter), locatie 9.2: A4, aansluiting op de Randweg Oost / N286 in Halsteren. In rood de mogelijke toepassing van TGG

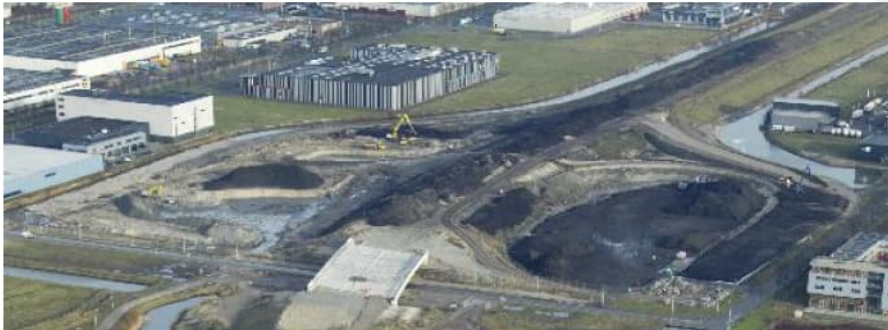
Figuur 4.11 Werkzaamheden aanleg Westrandweg km 13.5, 10 januari 2011 (bron: beeldbank Rijkswaterstaat)

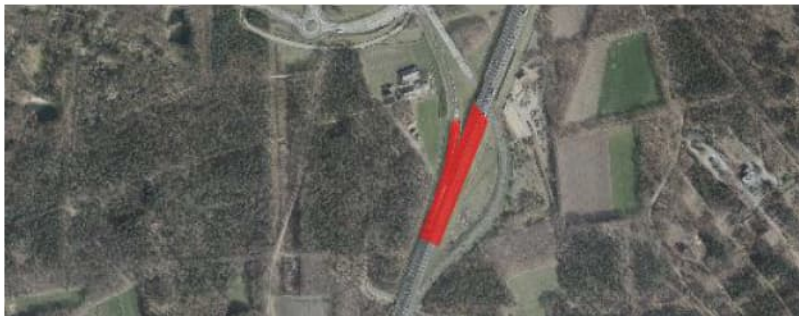
Figuur 4.12 Luchtfoto 2017 (bron: Globespotter), Knooppunt Paalgraven. In rood de toepassing van TGG

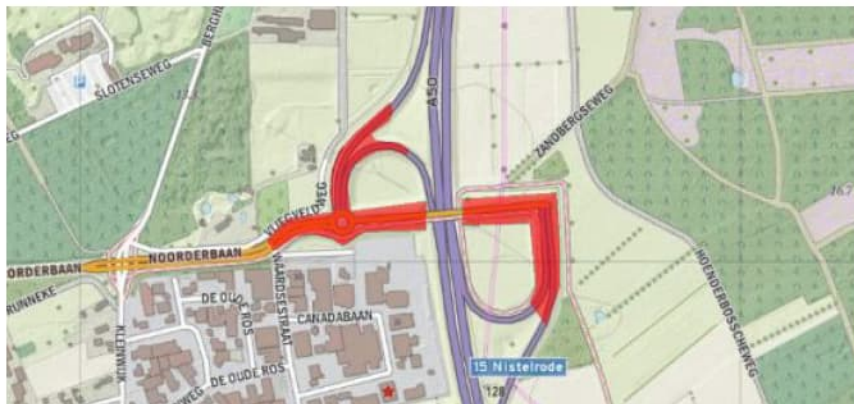
Op basis van het Actueel Hoogtebestand Nederland is in onderstaande figuur een inschatting gemaakt van het gebied waarbinnen TGG als ophoogzand zou kunnen zijn gebruikt. Het betreffen oppervlaktes van respectievelijk maximaal 11.000 en 14.000 m<sup>2</sup> (totaal 25.000 m<sup>2</sup>). De maximale hoogte is circa 20 m+NAP, maaiveld van de omgeving ligt op 12,8 à 15,0 m+NAP. De maximale dikte van het pakket TGG is waarschijnlijk 4,5 meter (op basis van hoogte van het werk, maaiveldhoogte en algemene gegevens over opbouw van wegen). Op basis van de omvang van de terpen is niet meer dan respectievelijk 35.000 en 20.000 m<sup>3</sup> TGG toegepast. Dit is op basis van een absoluut worst case inschatting. Maar mogelijk zal het een veel kleiner volume betreffen. Van afdichting anders dan de aanwezige asfaltverharding is verder niets bekend.

Figuur 4.13 A50, afrit 15, Aansluiting Nistelrode. Ligging mogelijke toepassing TGG.

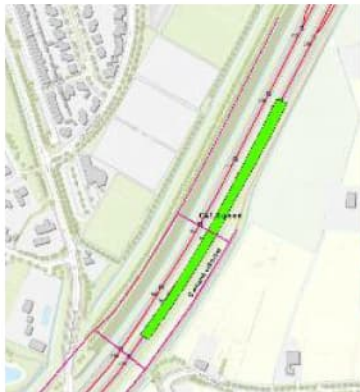
*Figuur 4.16 Locatie 14.2 A58 omlegging Etten-Leur, vermelding toepassing cat 2 grond km 76.958 - 76.608 (bron: GIS-bestand RWS ZN).*

Uit het archiefbezoek bij RWS is gekomen dat de hierboven getoonde contouren Cat 2 grond inderdaad uit TGG bestaan. Het blijkt dat uiteindelijk de TGG niet is afgedekt met folie of iets dergelijks. Uit mondelinge informatie blijkt dat er destijds niet tot afdekking is besloten omdat er sprake was van een onderafdichting en men middels bemonstering had vastgesteld dat er geen verontreiniging van het onderliggende grondwater was opgetreden. Er is destijds een plan van aanpak voor afdichting opgesteld, maar is echter niet uitgevoerd.

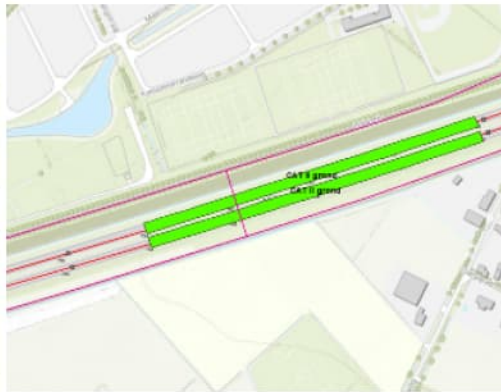
*Figuur 4.17 Locatie 14.3 A58 omlegging Etten-Leur, vermelding toepassing cat 2 grond km 77.008 - 78.408 (bron: GIS-bestand RWS ZN).*

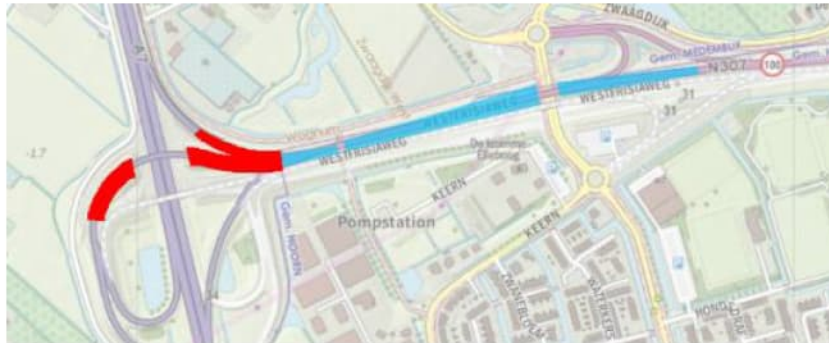
De aannemer heeft aangegeven circa 4.000 m<sup>3</sup> TGG is toegepast. De ophogingen in de 3D tekening hebben een oppervlakte van respectievelijk circa 2.750 en 5.350 m<sup>2</sup> (dit is inclusief de ophoging met regulier ophoogzand). Op basis van de dwarsprofielen is de basis van de toepassing op het diepste punt gelegen op circa 1 m-NAP. De maximale hoogte wordt op basis van de AHN (Actueel Hoogtebestand Nederland) en de dwarsprofielen geschat op 4,5 m+NAP. In de ~~Ebk~~BBK-melding is de maximale dikte omschreven als 5 meter. Op de TGG is een afdeklaag van 0,5 meter dikte aangebracht. In de profielen zijn geen folie of andere isolatiemaatregelen aangegeven. De hoogte van het maaiveld van de omgeving is circa 2,2 m-NAP (op basis van het AHN).

Figuur 4.20 Ligging TGG-toepassing. Rood: RWS-areaal, Blauw: Provinciale weg

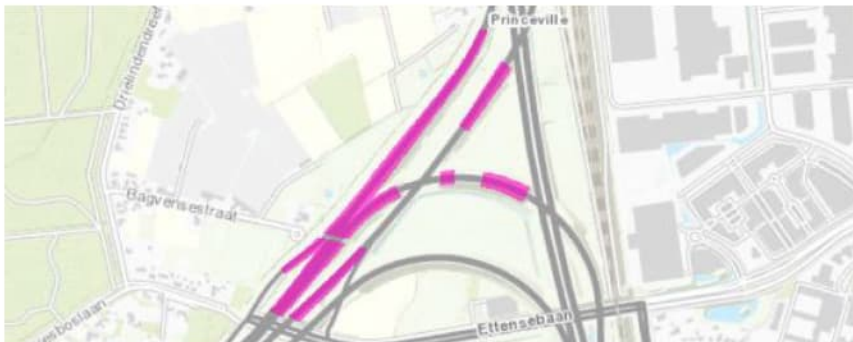
Figuur 4.25 Ligging TGG-toepassing knooppunt Princeville

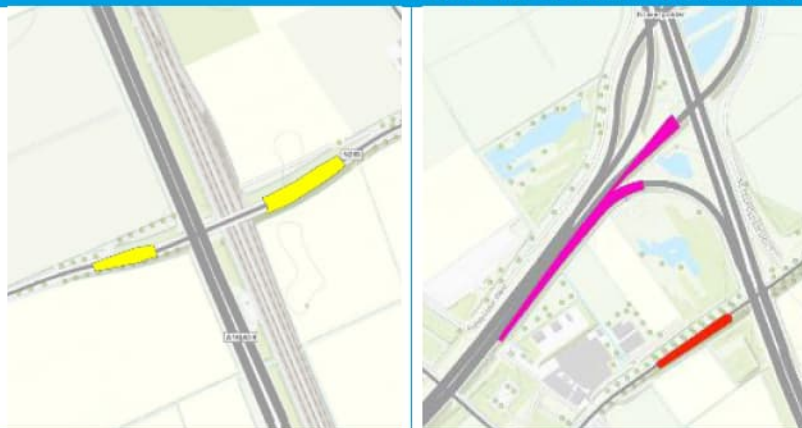
*Figuur 4.26 Ligging drie mogelijke TGG-toepassingen op of nabij Knooppunt Klaverpolder*
