Inventariserend onderzoek Thermisch Gereinigde Grond in Rijkswaterstaat- werken

29 april 2019

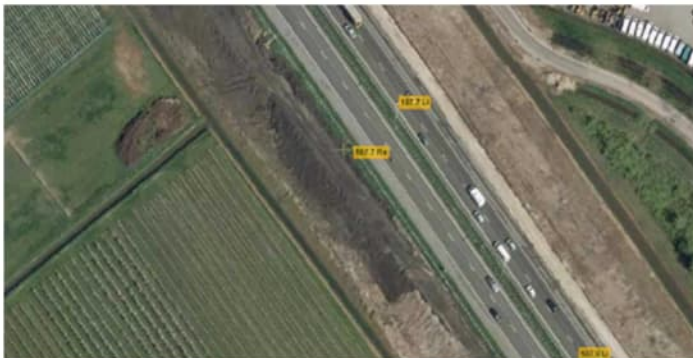
Op basis van de luchtfoto's wordt aangenomen dat er geen isolatiemaatregelen zijn getroffen, anders dan het aanbrengen van een asfaltverharding. Tevens wordt aangenomen dat de TGG direct op het maaiveld is opgebracht.

Figuur 4.1 Luchtfoto 2009 (bron: Globespotter), verbreding A2, km 107.7

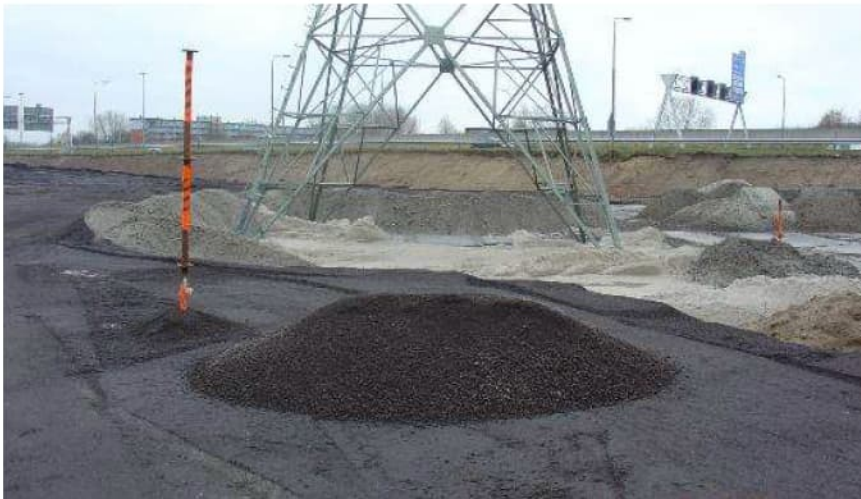
De op de foto zichtbare zwarte laag is vermoedelijk een halve meter dik. Er is echter niet bekend of er ook dieper en onder de grondwaterstand TGG is toegepast, maar op de foto lijkt het dat onder de TGG zand is aangebracht. Op basis van vergelijking van historische en huidige topografische kaarten is de TGG over een oppervlak van maximaal 11.000 m² opgebracht. Het huidige maaiveld ter plaatse van de mast ligt op een hoogte van circa 3,4 m+NAP. Het wegdek van de naastgelegen A2 bevindt zich op circa 9,5 m+NAP.

Figuur 4.2 Locatiefoto ten tijde van demping in 2007 (bron: medewerker Rijkswaterstaat)

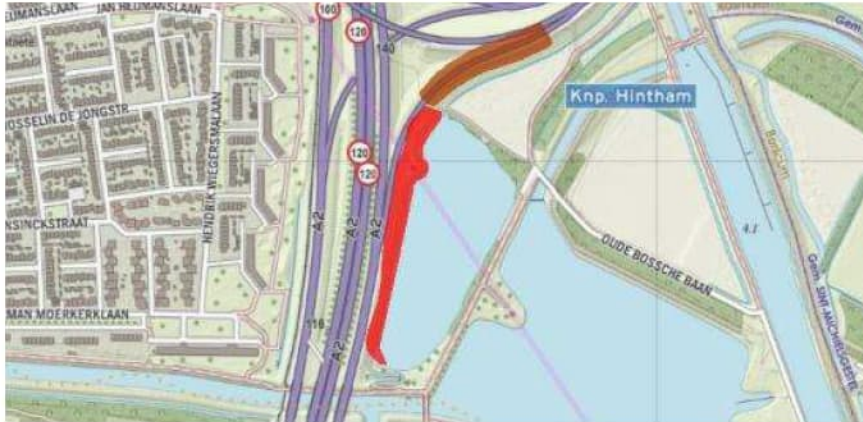
Figuur 4.3 Ligging TGG (rood) en AVI-bodemas (bruin) bij de Steenen Kamerplas, knooppunt Hintham

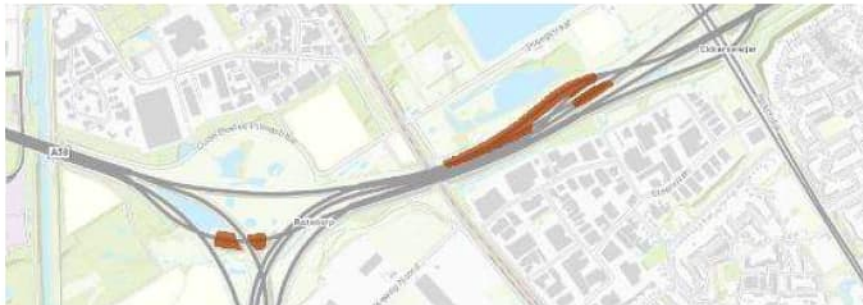
Figuur 4.5 Toepassing AVI-bodemas Batadorp en Ekkerswijer (Bron: GIS-bestand en basisrapport)

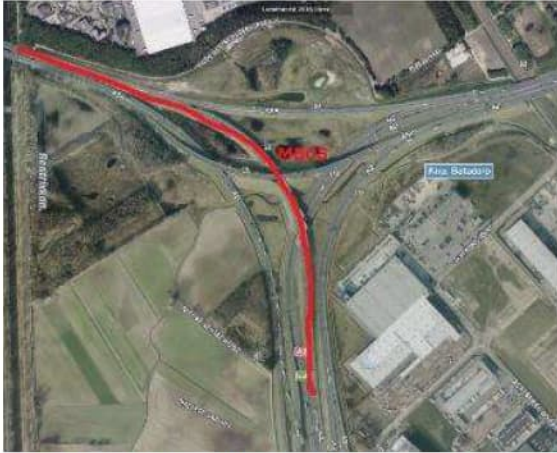
Hierbij zijn meer dan 300 BbkBBK-meldingen gevonden, waarvan is vastgesteld dat voor meerdere het ATM-zand en inderdaad TGG betreft wat is toegepast binnen MB05. Daarna is nagegaan waar MB05 zich bevindt binnen knooppunt Batadorp. Andere medewerkers die destijds bij het project betrokken zijn geweest geven aan dat As MB05 loopt van A2 Re 12,4 tot A2 Re 13,7. Dit is de hoofdrijbaan vanaf Randweg Eindhoven door knooppunt Batadorp in de richting van Tilburg. In de volgende figuur is de globale ligging aangegeven.

Figuur 4.6 Globale ligging MB05 (bron: RWS medewerker)

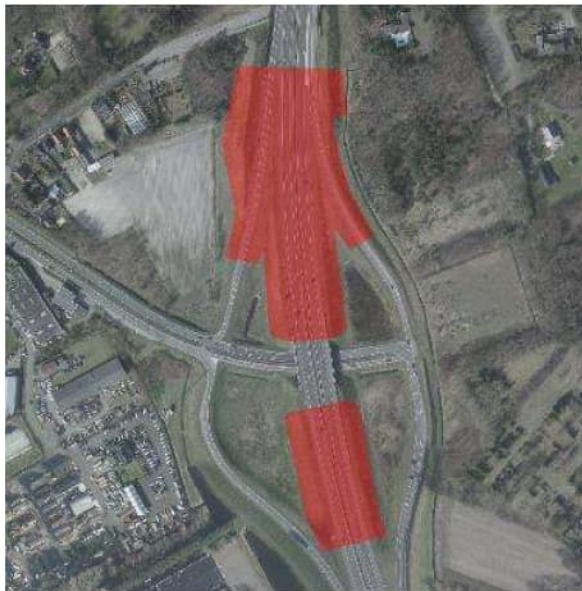
Er is sprake van een duurzame bovenafdichting en uit de inspectie van 2010 blijkt het te voldoen aan de ontwerpeisen. Aan de onderzijde is plaatselijk sprake van veen of klei in de oorspronkelijke bodem, maar niet in alle boringen die in DINO-loket zijn opgenomen. Daarom is er geen volledige afdichting aan de onderzijde. De omgeving is niet gevoelig.

Figuur 4.8 Luchtfoto 2017 (bron: Globespotter), locatie 9.1: A4, aansluiting op de Randweg Oost / N286 in Bergen op Zoom. In rood de toepassing van TGG

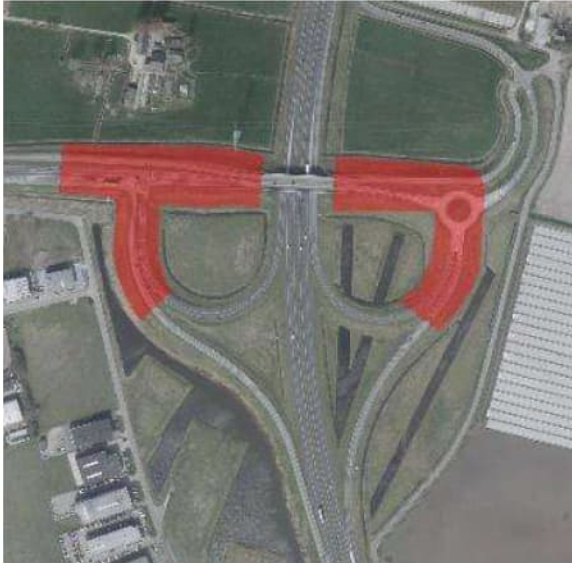
Op enige afstand van de locatie (400 meter oostelijker) is een NNN-gebied en drinkwaterbeschermingsgebied aanwezig. Er bevinden zich weilanden in de omgeving, waar mogelijk veedrenking kan plaatsvinden. Hiermee wordt de omgeving als matig gevoelig ingeschat.

Figuur 4.9 Luchtfoto 2017 (bron: Globespotter), locatie 9.2: A4, aansluiting op de Randweg Oost / N286 in Halsteren. In rood de mogelijke toepassing van TGG

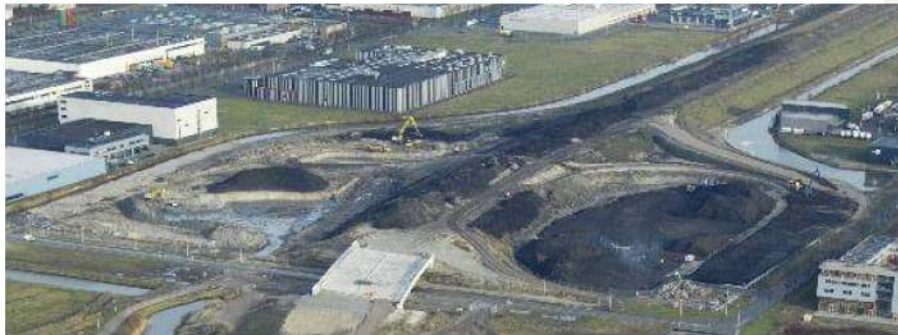
Figuur 4.11 Werkzaamheden aanleg Westrandweg km 13.5, 10 januari 2011 (bron: beeldbank Rijkswaterstaat)

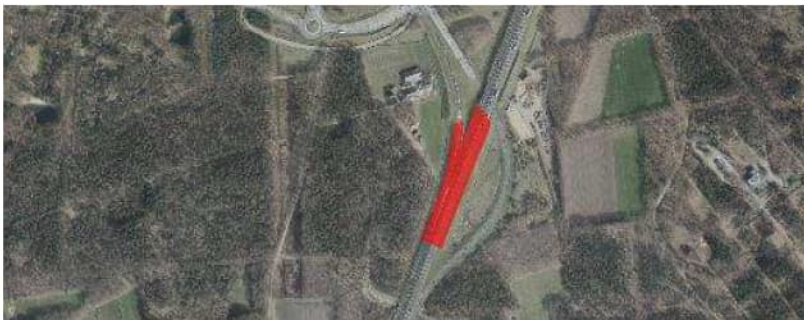
Figuur 4.12 Luchtfoto 2017 (bron: Globespotter), Knooppunt Paalgraven. In rood de toepassing van TGG

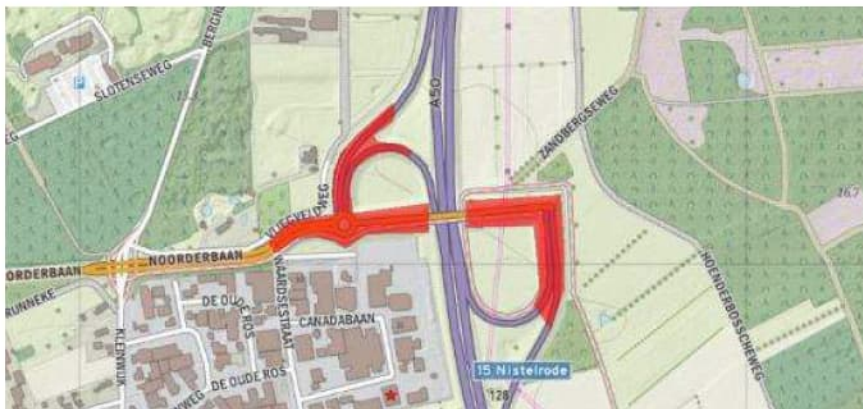
Op basis van het Actueel Hoogtebestand Nederland is in onderstaande figuur een inschatting gemaakt van het gebied waarbinnen TGG als ophoogzand zou kunnen zijn gebruikt. Het betreffen oppervlaktes van respectievelijk maximaal 11.000 en 14.000 m² (totaal 25.000 m²). De maximale hoogte is circa 20 m+NAP, maaiveld van de omgeving ligt op 12,8 à 15,0 m+NAP. De maximale dikte van het pakket TGG is waarschijnlijk 4,5 meter (op basis van hoogte van het werk, maaiveldhoogte en algemene gegevens over opbouw van wegen). Op basis van de omvang van de terpen is niet meer dan respectievelijk 35.000 en 20.000 m³ TGG toegepast. Dit is op basis van een absoluut worst case inschatting. Maar mogelijk zal het een veel kleiner volume betreffen. Van afdichting anders dan de aanwezige asfaltverharding is verder niets bekend.

Figuur 4.13 A50, afrit 15, Aansluiting Nistelrode. Ligging mogelijke toepassing TGG.

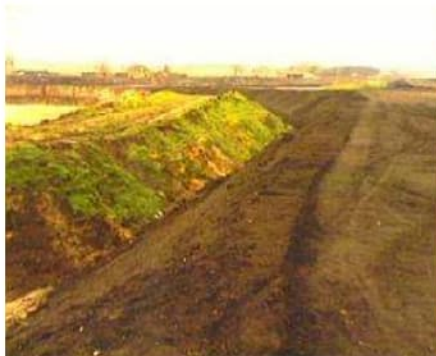
Figuur 4.14 A58 omlegging Etten-Leur, vermelding toepassing TGG (bron: beeldbank RWS, ID173220, 6 februari 1998, Rens Jacobs).

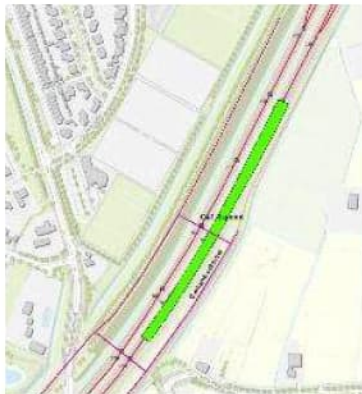
Van Rijkswaterstaat Zuid-Nederland is een GIS-bestand ontvangen waarin twee toepassingen van categorie 2 grond zijn aangegeven. De ligging is weergegeven in onderstaande figuur. Elke weergegeven contour heeft een oppervlakte van circa 5.000 m². Het GIS-bestand bevat verder geen informatie of dit TGG betreft.

Figuur 4.16 Locatie 14.2 A58 omlegging Etten-Leur, vermelding toepassing cat 2 grond km 76.958 - 76.608 (bron: GIS-bestand RWS ZN).

Uit het archiefbezoek bij RWS is gekomen dat de hierboven getoonde contouren Cat 2 grond inderdaad uit TGG bestaan. Het blijkt dat uiteindelijk de TGG niet is afgedekt met folie of iets dergelijks. Uit mondelinge informatie blijkt dat er destijds niet tot afdekking is besloten omdat er sprake was van een onderafdichting en men middels bemonstering had vastgesteld dat er geen verontreiniging van het onderliggende grondwater was opgetreden. Er is destijds een plan van aanpak voor afdichting opgesteld, maar is echter niet uitgevoerd.

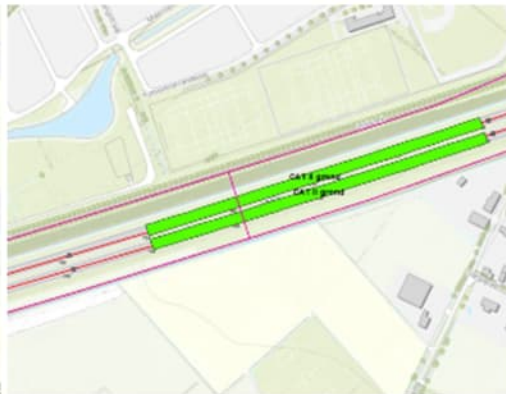
Figuur 4.17 Locatie 14.3 A58 omlegging Etten-Leur, vermelding toepassing cat 2 grond km 77.008 - 78.408 (bron: GIS-bestand RWS ZN).

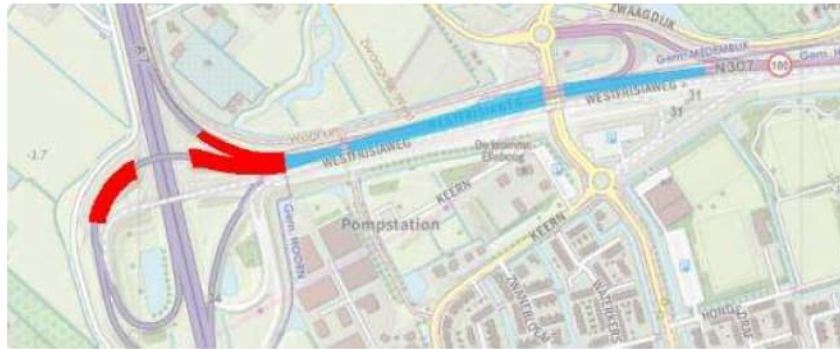
De aannemer heeft aangegeven circa 4.000 m³ TGG is toegepast. De ophogingen in de 3D tekening hebben een oppervlakte van respectievelijk circa 2.750 en 5.350 m² (dit is inclusief de ophoging met regulier ophoogzand). Op basis van de dwarsprofielen is de basis van de toepassing op het diepste punt gelegen op circa 1 m-NAP. De maximale hoogte wordt op basis van de AHN (Actueel Hoogtebestand Nederland) en de dwarsprofielen geschat op 4,5 m+NAP. In de BbkBBK-melding is de maximale dikte omschreven als 5 meter. Op de TGG is een afdeklaag van 0,5 meter dikte aangebracht. In de profielen zijn geen folie of andere isolatiemaatregelen aangegeven. De hoogte van het maaiveld van de omgeving is circa 2,2 m-NAP (op basis van het AHN).

Figuur 4.20 Ligging TGG-toepassing. Rood: RWS-areaal, Blauw: Provinciale weg

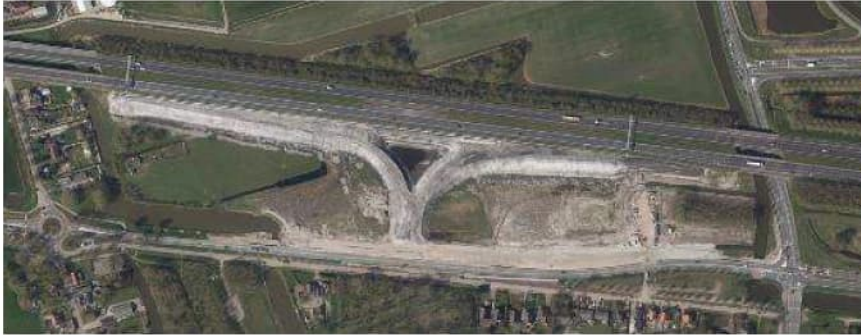
De BBK-melding vermeldt dat de TGG is toegepast vanaf 1 tot circa 5 meter boven maaiveld. Dit lijkt in overeenstemming met de hoogtes die in de dwarsprofielen zijn aangegeven. Volgens de AHN is de maaiveldhoogte in de omgeving 2.8 tot 3.2 m-NAP. De hoogte van de basis van de TGG ligt dan op circa 1.8 m-NAP. Op basis van de gegevens in de melding en de aanpak bij afrit 9, is op de TGG een afdeklaag van 0,5 meter aangebracht.

Figuur 4.22 Luchtfoto werkzaamheden aanleg afrit 7, 2016 (bron: [globespotter](#)Globespotter)

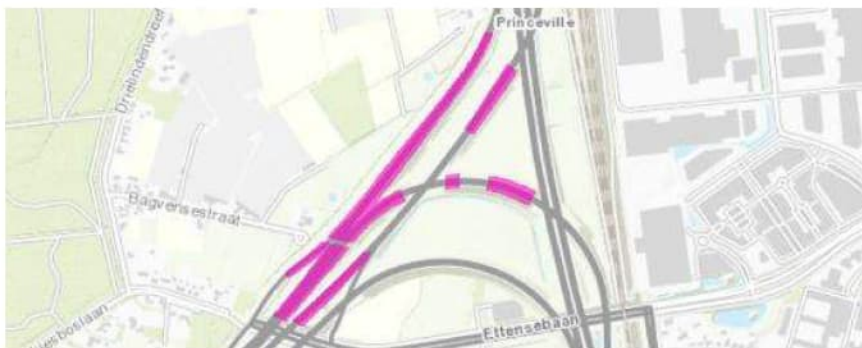
Figuur 4.25 Ligging TGG-toepassing knooppunt Princeville

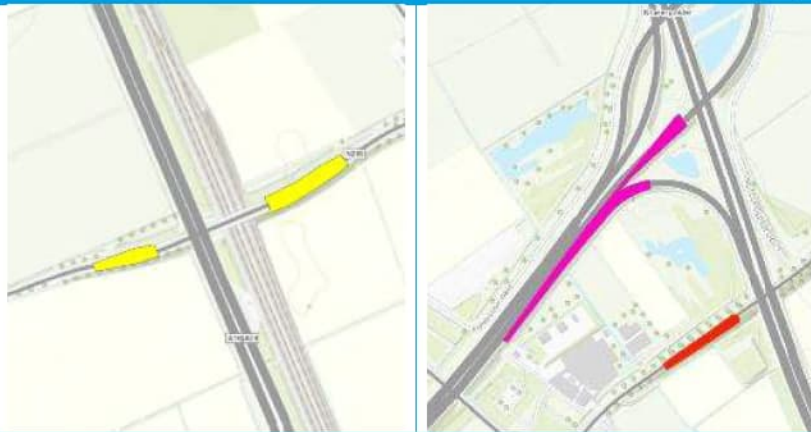
A16: km 47,55 Binnenmoerdijksebaan (rood)

Figuur 4.26 Ligging drie mogelijke TGG-toepassingen op of nabij Knooppunt Klaverpolder
