3771

Inventariserend onderzoek Thermisch Gereinigde Grond in Rijkswaterstaat- werken

29 april 2019

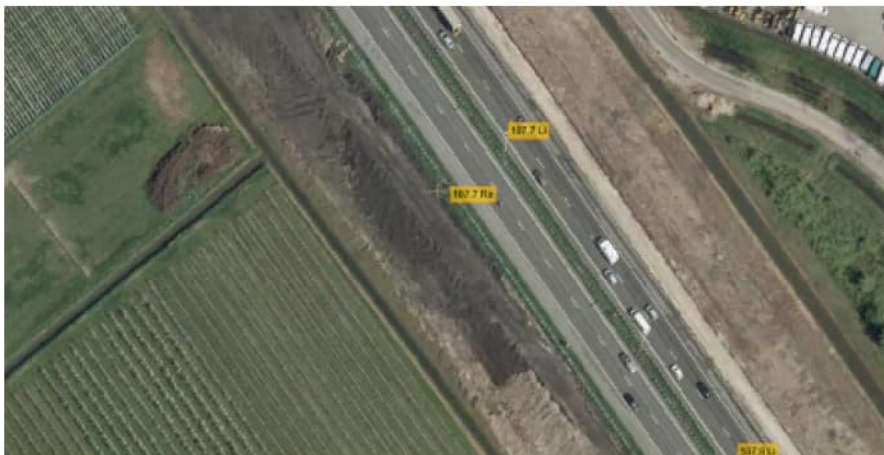
Figuur 4.1 Luchtfoto 2009 (bron: Globespotter), verbreding A2, km 107.7

Op basis van de in de meldingen opgegeven coördinaten en luchtfoto's ten tijde van de werkzaamheden, is een inschatting gemaakt van het gebied waarin de TGG is opgebracht. In totaal betreft het een traject van circa 3,8 km (tussen km 105.6 en km 109.4). In bijlage 3 is dit op een kaart weergegeven. Circa 590 meter van het traject is gelegen in de uiterwaarde van de Maas.

Op basis van de luchtfoto's wordt aangenomen dat er geen isolatiemaatregelen zijn getroffen, anders dan het aanbrengen van een asfaltverharding. Tevens wordt aangenomen dat de TGG direct op het maaiveld is opgebracht.

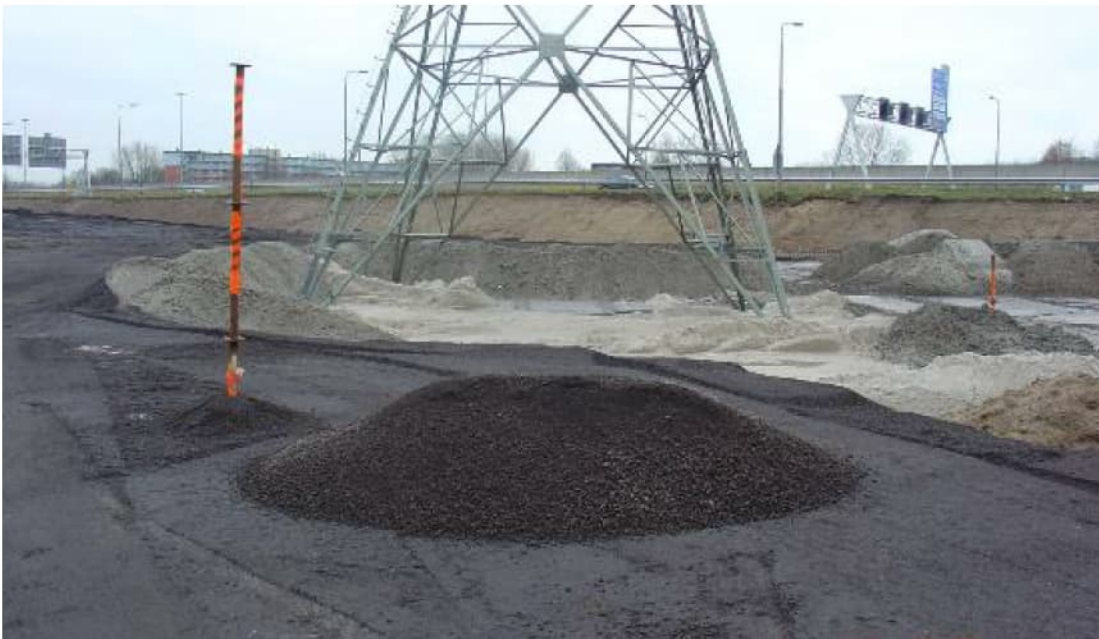
Figuur 4.2 Locatiefoto ten tijde van demping in 2007 (bron: medewerker Rijkswaterstaat)

De op de foto zichtbare zwarte laag is vermoedelijk een halve meter dik. Er is echter niet bekend of er ook dieper en onder de grondwaterstand TGG is toegepast, maar op de foto lijkt het dat onder de TGG zand is aangebracht. Op basis van vergelijking van historische en huidige topografische kaarten is de TGG over een oppervlak van maximaal 11.000 m² opgebracht. Het huidige maaiveld ter plaatse van de mast ligt op een hoogte van circa 3,4 m+NAP. Het wegdek van de naastgelegen A2 bevindt zich op circa 9,5 m+NAP.

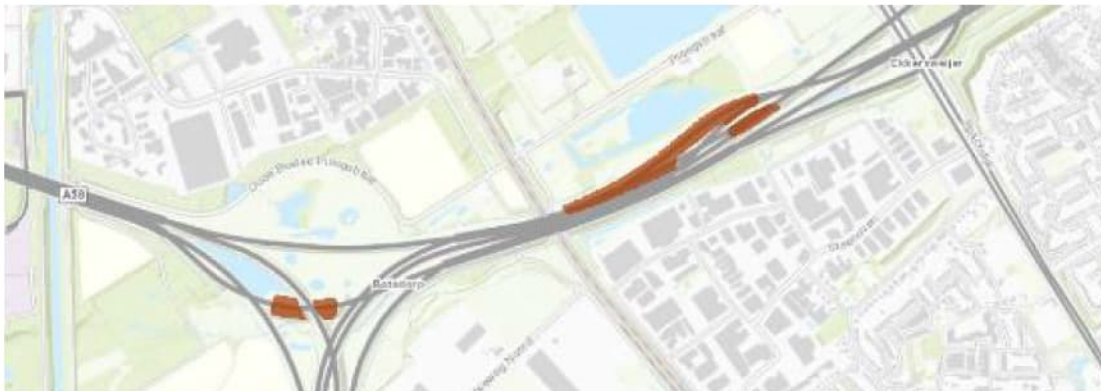
Figuur 4.5 Toepassing AVI-bodemass Batadorp en Ekkerswijer (Bron: GIS-bestand en basisrapport)

De terpen van AVI-bodemass zijn aangelegd door dezelfde aannemer die ook de terpen bij locaties A4 Halsteren en A4 Bergen op Zoom heeft ontworpen. In die terpen is onder het bodemas een laag thermisch gereinigd zand toegepast als ophoogzand (1,00 tot 1,15 m dik). Indien zowel onder de toepassing van bodemas bij Batadorp als Ekkerswijer een ophoging met TGG aanwezig is, dan heeft deze op basis van de hoeveelheden in de gevonden BBK-meldingen een dikte van circa 1,1 meter. In het basisrapport is aangegeven dat de onderkant van de AVI-bodemass tussen 17,6 en 18,0 meter +NAP ligt (deze waarden zijn afgeleid uit de as built tekeningen). Als er inderdaad een ophooglaag van TGG is toegepast, dan ligt de basis daarvan tussen 16,5 en 17,9 m+NAP. De terpen van bodemas maken reeds onderdeel uit van een monitoringsprogramma.

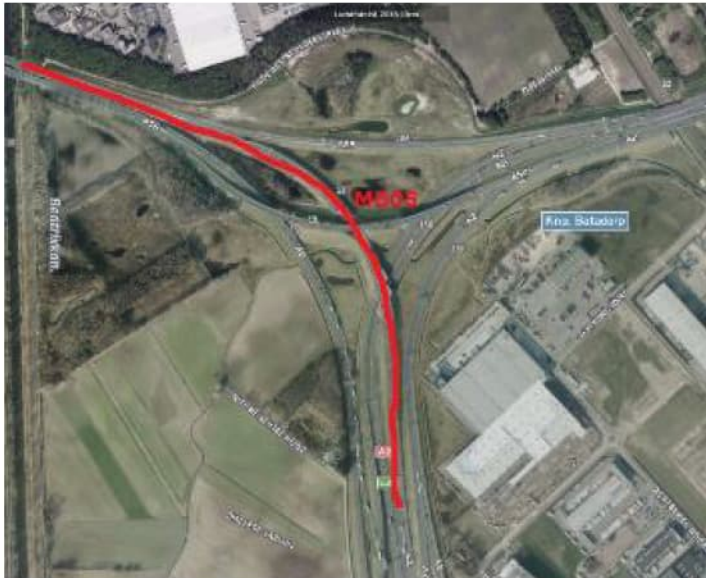
Figuur 4.6 Globale ligging MB05 (bron: RWS medewerker)

Hierbij zijn meer dan 300 BBK-meldingen gevonden, waarvan is vastgesteld dat voor meerdere het ATM-zand en inderdaad TGG betreft wat is toegepast binnen MB05. Daarna is nagegaan waar MB05 zich bevindt binnen knooppunt Batadorp. Andere medewerkers die destijds bij het project betrokken zijn geweest geven aan dat As MB05 loopt van A2 Re 12,4 tot A2 Re 13,7. Dit is de hoofdrijbaan vanaf Randweg Eindhoven door knooppunt Batadorp in de richting van Tilburg. In de volgende figuur is de globale ligging aangegeven.

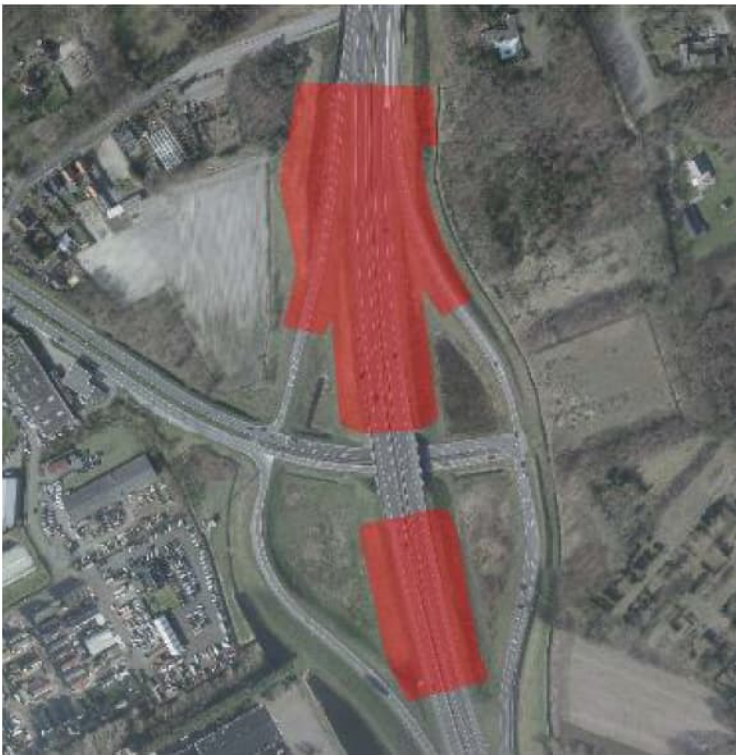
Figuur 4.8 Luchtfoto 2017 (bron: Globespotter), locatie 9.1: A4, aansluiting op de Randweg Oost / N286 in Bergen op Zoom. In rood de toepassing van TGG

Er is sprake van een duurzame bovenafdichting en uit de inspectie van 2010 blijkt het te voldoen aan de ontwerpisen. Aan de onderzijde is plaatselijk sprake van veen of klei in de oorspronkelijke bodem, maar niet in alle boringen die in DINO-loket zijn opgenomen. Daarom is er geen volledige afdichting aan de onderzijde. De omgeving is niet gevoelig.

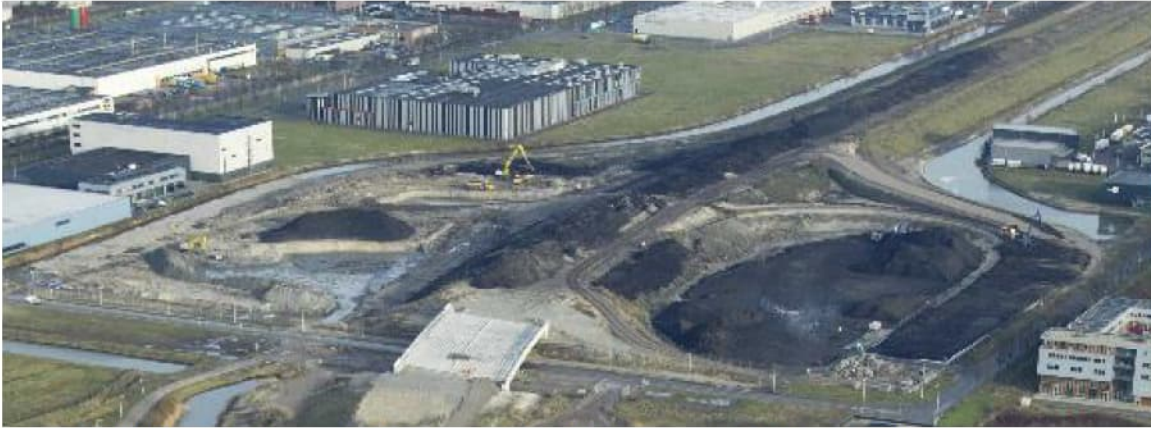
Figuur 4.11 Werkzaamheden aanleg Westrandweg km 13.5, 10 januari 2011 (bron: beeldbank Rijkswaterstaat)

Naast TGG is er binnen vak G ook AVI-bodemas toegepast. In het kader van deze IBC-toepassing vindt er monitoring van vak G plaats. Hieruit blijkt dat in vak G de concentraties aan arseen, molybdeen en chloride de streefwaarden in het grondwater overschrijden. Tevens is aangetoond dat in enkele terpen de drooglegging van de AVI-bodemas niet voldoende is. Er moet daarom rekening mee worden gehouden dat dit mogelijk ook geldt voor de TGG-toepassingen. Uit de monitoring blijkt dat de GHG in vak G varieert van 0,1-NAP tot 0,28-NAP.

Op basis van de toepassing van TGG direct op het oorspronkelijke maaiveld is het mogelijk dat TGG raakt met het grondwater. Er wordt aangenomen dat er geen absolute drooglegging is. De oorspronkelijke bodem bestaat grotendeels uit veen waardoor er voldoende afdichting is aan de onderzijde. Aan de bovenzijde is er deels afdichting door asfalt, maar aangenomen wordt dat de afdichting bij het talud onvoldoende is om infiltratie tegen te houden.

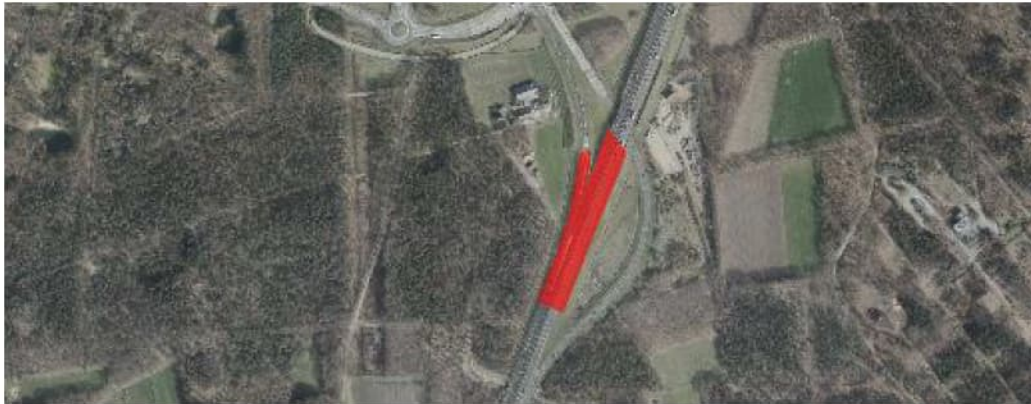
Figuur 4.12 Luchtfoto 2017 (bron: Globespotter), Knooppunt Paalgraven. In rood de toepassing van TGG

- Berm/talud: HDPE-folie voor zover noodzakelijk (niet over gehele lengte van het talud)

Gezien de ligging van de onderzijde van de bouwstof op circa 15,0 m +NAP en de GHG van 14,1 m +NAP, is volgens het monitoringsrapport voldaan aan de droogleggingseis. Volgens de regionale bodemopbouw in DINO-loket en het monitoringsrapport is er sprake van een dunne humushoudende bovengrond (geen veen) en daaronder grof zand. De bovenafdichting is mogelijk niet voldoende omdat niet overal folie is aangebracht.

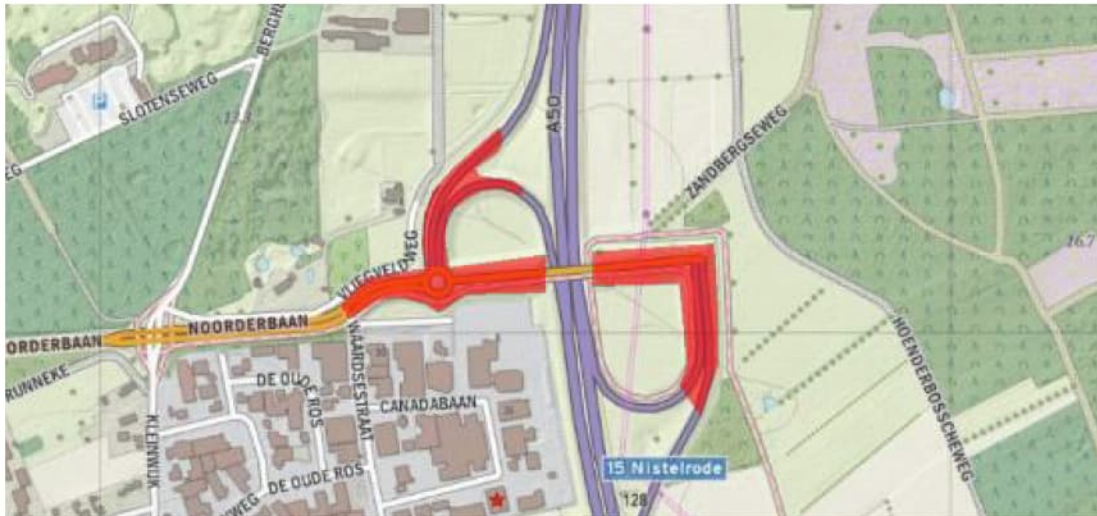
Figuur 4.13 A50, afrit 15, Aansluiting Nistelrode. Ligging mogelijke toepassing TGG.

Op basis van het Actueel Hoogtebestand Nederland is in onderstaande figuur een inschatting gemaakt van het gebied waarbinnen TGG als ophoogzand zou kunnen zijn gebruikt. Het betreffen oppervlaktes van respectievelijk maximaal 11.000 en 14.000 m² (totaal 25.000 m²). De maximale hoogte is circa 20 m+NAP, maaiveld van de omgeving ligt op 12,8 á 15,0 m+NAP. De maximale dikte van het pakket TGG is waarschijnlijk 4,5 meter (op basis van hoogte van het werk, maaiveldhoogte en algemene gegevens over opbouw van wegen). Op basis van de omvang van de terpen is niet meer dan respectievelijk 35.000 en 20.000 m³ TGG toegepast. Dit is op basis van een absoluut worst case inschatting. Maar mogelijk zal het een veel kleiner volume betreffen. Van afdichting anders dan de aanwezige asfaltverharding is verder niets bekend.

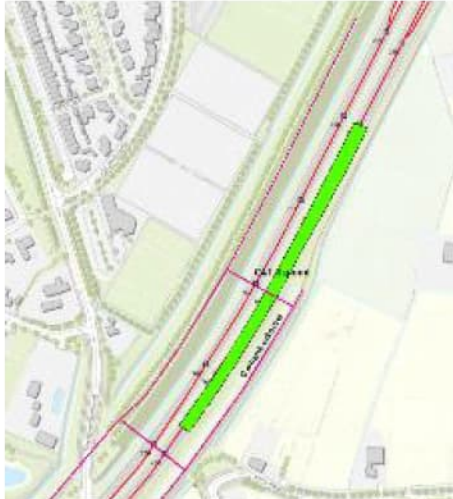
Figuur 4.16 Locatie 14.2 A58 omlegging Etten-Leur, vermelding toepassing cat 2 grond km 76.958 - 76.608 (bron: GIS-bestand RWS ZN).

Van Rijkswaterstaat Zuid-Nederland is een GIS-bestand ontvangen waarin twee toepassingen van categorie 2 grond zijn aangegeven. De ligging is weergegeven in onderstaande figuur. Elke weergegeven contour heeft een oppervlakte van circa 5.000 m². Het GIS-bestand bevat verder geen informatie of dit TGG betreft.

Uit het archiefbezoek bij RWS is gekomen dat de hierboven getoonde contouren Cat 2 grond inderdaad uit TGG bestaan. Het blijkt dat uiteindelijk de TGG niet is afgedekt met folie of iets dergelijks. Uit mondelinge informatie blijkt dat er destijds niet tot afdekking is besloten omdat er sprake was van een onderafdichting en men middels bemonstering had vastgesteld dat er geen verontreiniging van het onderliggende grondwater was opgetreden. Er is destijds een plan van aanpak voor afdichting opgesteld, maar is echter niet uitgevoerd.

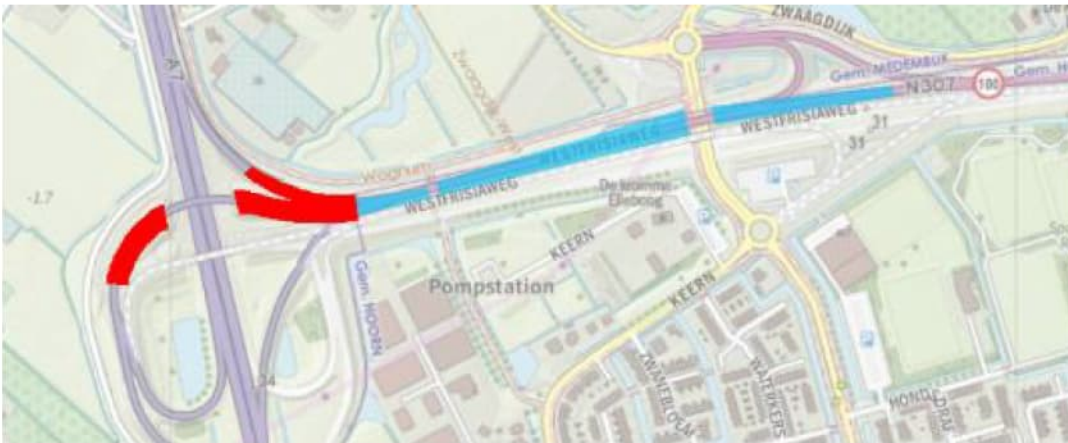
Figuur 4.20 Ligging TGG-toepassing. Rood: RWS-areaal, Blauw: Provinciale weg

aangegeven. De hoogte van het maaiveld van de omgeving is circa 2,2 m-NAP (op basis van het AHN).

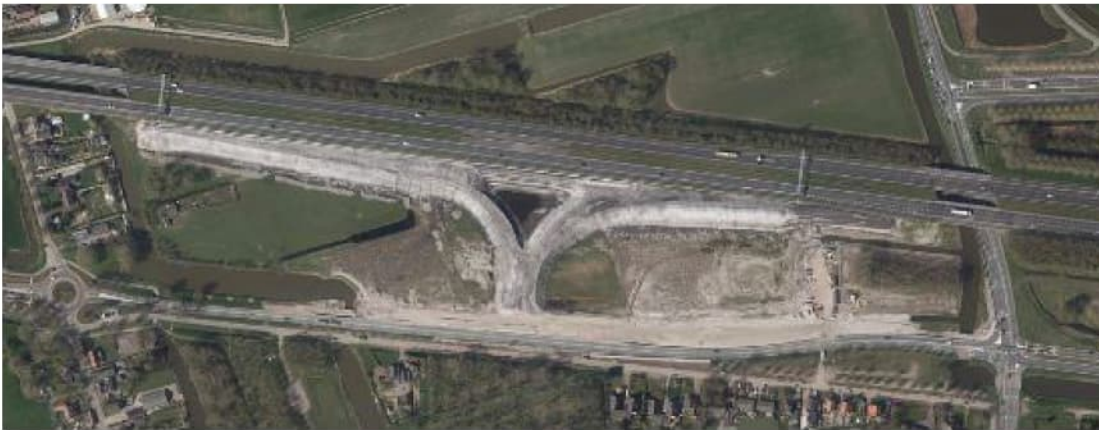
Figuur 4.22 Luchtfoto werkzaamheden aanleg afrit 7, 2016 (bron: Globespotter)

De BBK-melding vermeldt dat de TGG is toegepast vanaf 1 tot circa 5 meter boven maaiveld. Dit lijkt in overeenstemming met de hoogtes die in de dwarsprofielen zijn aangegeven. Volgens de AHN is de maaiveldhoogte in de omgeving 2.8 tot 3.2 m-NAP. De hoogte van de basis van de TGG ligt dan op circa 1.8 m-NAP. Op basis van de gegevens in de melding en de aanpak bij afrit 9, is op de TGG een afdeklaag van 0,5 meter aangebracht.
