**TM-02-C034**

**Gedrag van automobilisten bij evacuatie van  
een tunnel**

Datum	24 mei 2002
Auteur(s)	L.C. Boer
Exemplaarnummer	
Oplage	250
Aantal pagina's	61
Aantal bijlagen	2
Opdrachtgever	Rijkswaterstaat, Bouwdienst, Steunpunt Tunnelveiligheid
Projectnaam	Evacuatieonderzoek tunnels
Projectnummer	013.71216

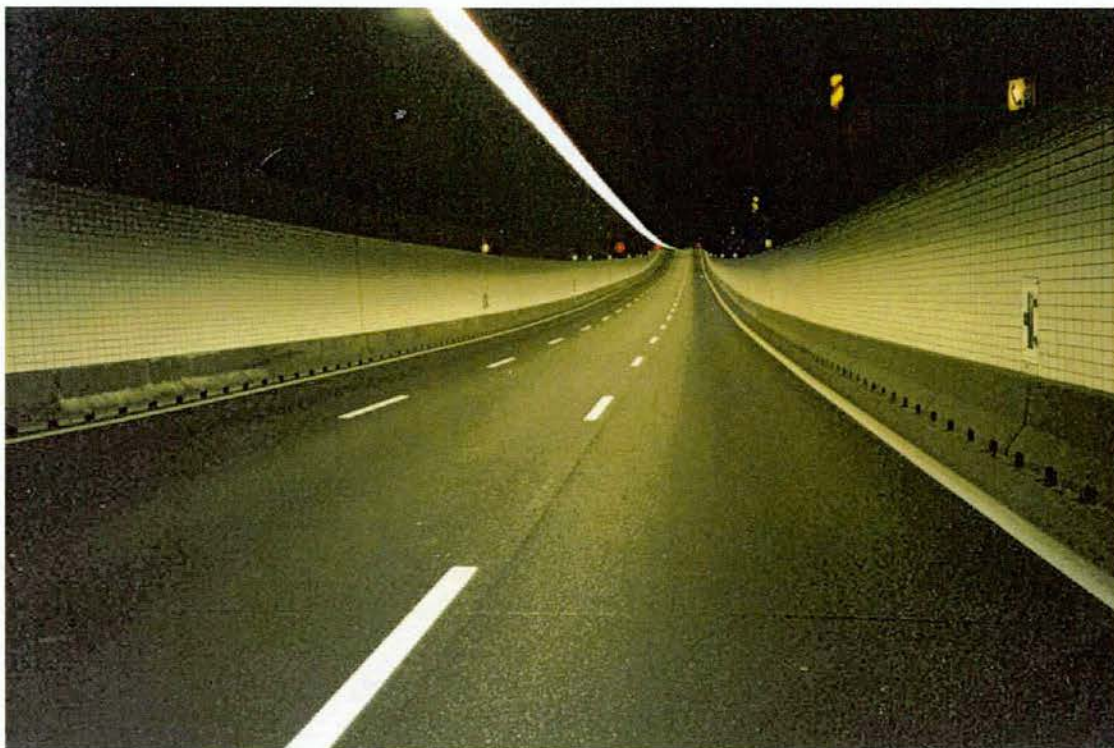
Fig. 1 Tunnel onder de Noord gezien vanaf de Westzijde, september 2001. Boven de hulpkasten witte bordjes; boven de vluchtdeuren groene bordjes. (De eerste vluchtdeur zit links, onder het derde bordje van links; de vluchtdeuren zijn vrijwel onzichtbaar.)

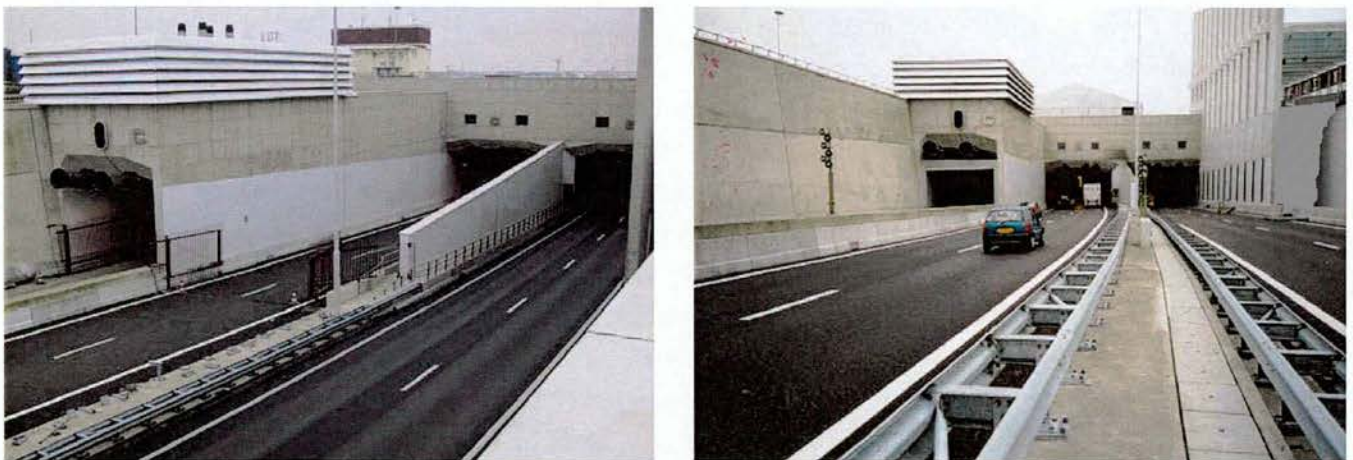
Fig. 4 Van links naar rechts de C-, D- en E-buis van de Beneluxtunnel, gezien vanaf de Zuidoever. (De proeven vonden plaats in de D-buis. Deze figuur sluit aan bij Fig. 6.)

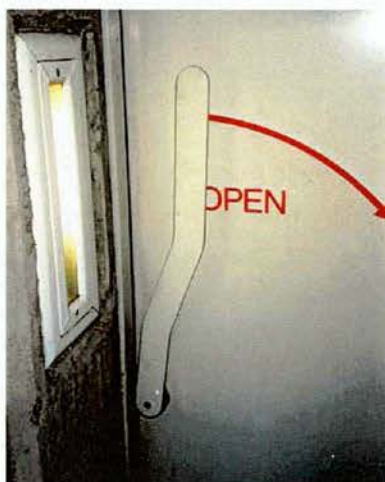
Fig. 7 Kruk van de vluchtdeur.

De D-buis heeft vluchtdeuren langs de rechterwand<sup>2</sup>. Deze zelfsluitende schuifdeuren<sup>3</sup> geven toegang tot het middenkanaal, een 1.35 m brede vluchtgang tussen D- en E-buis (zie Fig. 6). De foto van Figuur 20 geeft een indruk van het middenkanaal. De deuren zijn vanaf de Zuidzijde, dat is in de rijrichting, 1 t/m 12 genummerd, en zitten op onderlinge afstand van 100 m. Midden in de tunnel is de afstand tussen deur 6 en 7 slechts 50 m. De tunnel is hier op zijn diepst, 25 m onder NAP, en een pompinstallatie blokkeert het middenkanaal. Wie bij deur 6 instapt, kan alleen in Zuidelijke richting de tunnel verlaten (tegen de rijrichting in: deur 5, 4, 3, 2, 1); wie bij deur 7 instapt, kan alleen in Noordelijke richting de tunnel verlaten (met de rijrichting mee: deur 8, 9, 10, 11, 12). De deuren 1 t/m 6 schuiven in Noordelijke richting open; de deuren 7 t/m 12 in Zuidelijke richting. In het middenkanaal geven verlichte vluchtbordjes de looprichting aan. De bordjes zijn schuin tegenover de deur aangebracht (in Fig. 8 is het bordje door de open deur goed te zien.) Direct tegenover de deur zit een spiegelbeelddeur voor evacuatie van de E-buis. Kort voor aanvang van de huidige studie was midden op de E-deur een A4'tje aangebracht met de tekst GEVAAR !!!, VERBODEN TOEGANG, BUIS IN GEBRUIK (letterhoogte 17 mm). Ook waren de deuren naar de E-buis vergrendeld.

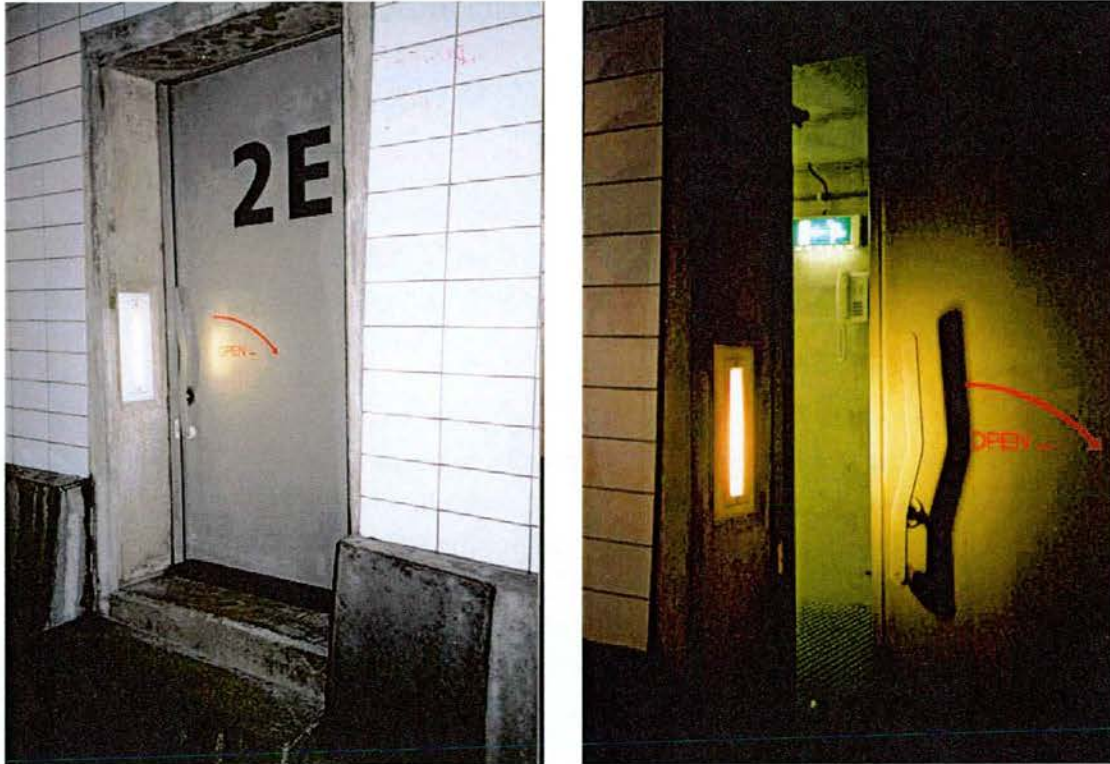
Fig. 8 Een vluchtuur.

De drempel van de vluchtdeuren ligt 40–50 cm boven de rijbaan. Een trede met een diepte van 25 cm helpt bij de opstap. Vluchtdeur, drempel en trede zijn alle 108 cm breed. De deuropening is 2 m hoog. De deur gaat open met een bijna verticale kruk (64 cm lang en 4 cm breed) met de top ongeveer 120 cm boven de drempel en op 18 cm van het kozijn. Men kan de kruk in een boog naar beneden draaien, zoals aangegeven met een kromme rode pijl en het woord OPEN (Fig. 7). Normaal zal men de kruk iets onder de top aanvatten, ongeveer 40 cm van het draaipunt. Vijftien cm onder het draaipunt oefent de kruk kracht uit tegen het kozijn en duwt de deur weg van het kozijn in de richting waar men kracht uitoefent. Een volledig weggeschoven deur liet een opening vrij van  $2 \times 0.95$  m.

Op ruim 4 m hoogte is, boven de deur, een dubbel vluchtbordje aangebracht met, van links naar rechts, een rechthoekje (=deur), een pijl en een rennend mannetje (naar links wijzend bord) en een rennend mannetje, een pijl en een rechthoekje (naar rechts wijzend bord). De symbolen zijn vet uitgevoerd en onregelmatig verlicht (hoeveelheid afstralend licht  $200 \text{ cd/m}^2$  bij de schouder van het mannetje aflopend naar  $50 \text{ cd/m}^2$  bij het rechthoekje). De deur zelf is gemarkeerd met het nummer van de deur en de van de buis (bijv. **2E** of **7D**). Er is geen vluchtwegaanduiding op de deur. Figuur 8 geeft een indruk van de situatie.

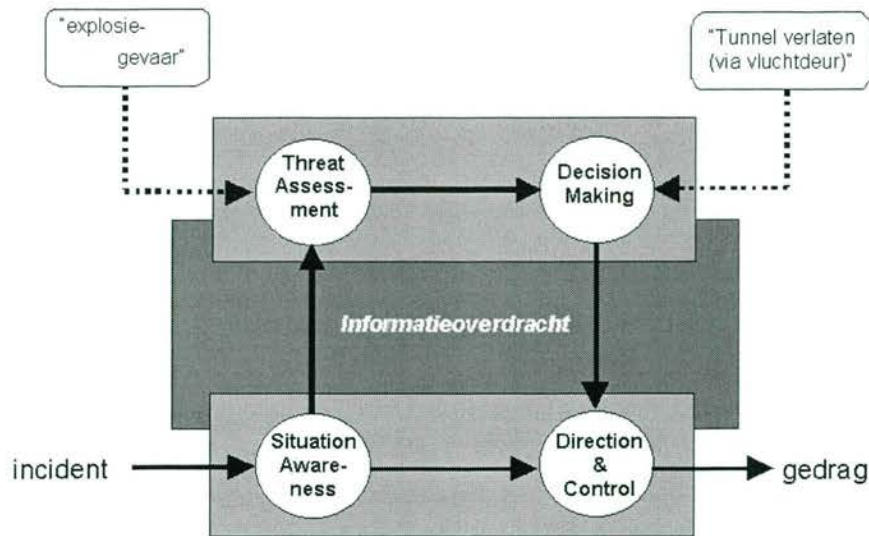
Fig. 11 De weggebruiker als verwerker van informatie. Waarneming van de incident roept een bepaald situatiebesef alsmede een dreigingsschatting op; daarna wordt een plan gemaakt en uitgevoerd (bron: Van Delft & Schuffel, 1995).

Het doel van de in totaal 9 file-proeven was zicht te krijgen op het gedrag van weggebruikers die onvoorbereid tot stilstand komen tegen een “brandende” vrachtauto. De vragen zijn of men bereid is de auto te verlaten en zo ja, of men daarna door de vluchtdeuren gaat. Dat hangt af van, onder andere, wat de weggebruiker waarneemt van de ramp en welke kennis hij of zij heeft van rampontwikkeling, van tunnels en noodvoorzieningen in tunnels. Figuur 11 geeft dit in een model weer; de weggebruiker is hier afgebeeld in vier “bollen”, als waarnemer (bol linksonder), verwerker van informatie (bol linksboven), als beslisser (bol rechtsboven) en “acteur” (bol rechtsonder). De figuur laat zien hoe waarneming van de ramp tot gedrag kan leiden en hoe kennis invloed kan uitoefenen (stippellijnen bovenin). Het scenario van de fileproeven wordt besproken aan de hand van deze figuur.

De figuur begint, linksonder, met waarneming van de buitenwereld, hier waarneming van het incident. Wordt de situatie als zeer acuut waargenomen, dan kan de weggebruiker op impuls direct tot gedrag komen. Meestal wordt eerst een *threat assessment* (dreigingsschatting) gemaakt daarna volgt *decision making* (plannen maken) en tenslotte via *direction & control* het daadwerkelijk gedrag.

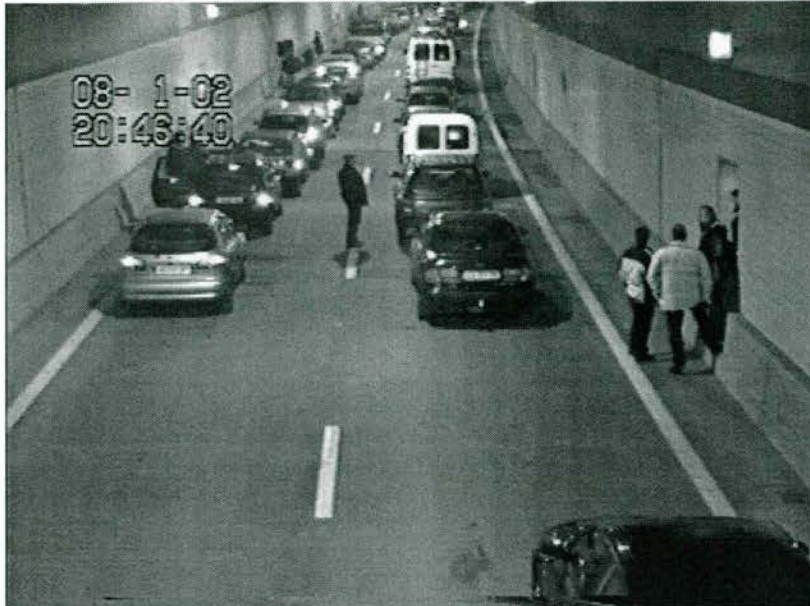
Fig. 14 Een evacuatie verzandt. Drie minuten nadat de eerste door de vluchtdeur ging zijn weggebruikers weer terug bij de auto en hangen ze rond de vluchtdeuren.

Daarna stagneerde de zaak. Bij een vluchtdeur middenin de file (deur 6) bleef een groepje van 4 deelnemers hangen. Ze waren snel bij de deur gekomen, ¾ tot 1½ minuut na stilstand van de vrachtauto. Eén ging vervolgens in de deuropening staan kijken, even later stonden er al weer 3 van de 4 op de rijbaan (2 minuten na stilstand van de vrachtauto). Men ging zelfs naar de middenstreep voor beter zicht; twee nieuwe deelnemers voegden zich bij het groepje. Men keek wat er ging gebeuren. Daarbij was wel enige spanning; twee deelnemers die nog even naar de auto gingen (of naar anderen?) deden dat hollend en kwamen ook hollend terug, althans een van de twee; de ander liep gewoon. Vijf minuten na stilstand van de vrachtauto telde het groepje 8 deelnemers.

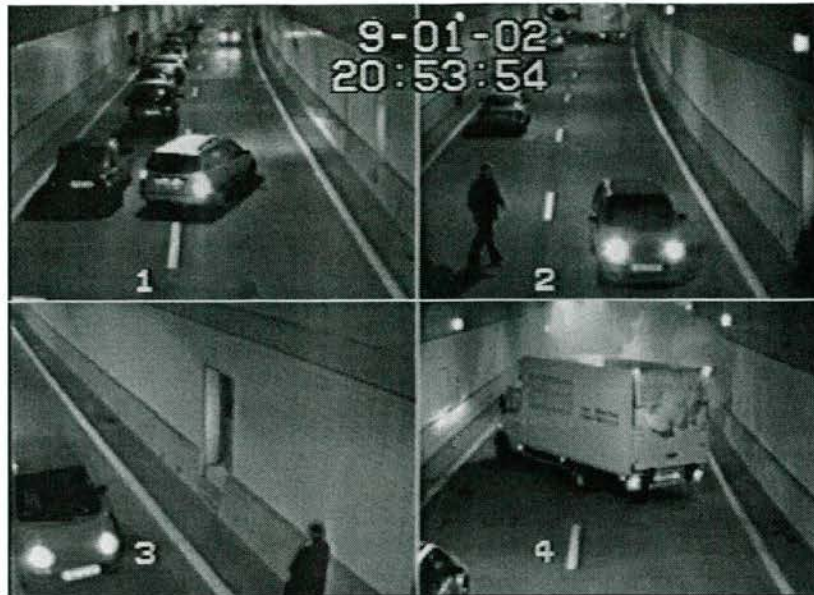
Fig. 15 Alternatieve evacuatie bij proef 4: terugrijden over de vrije rechterbaan. Inmiddels zijn er voetgangers op de baan.

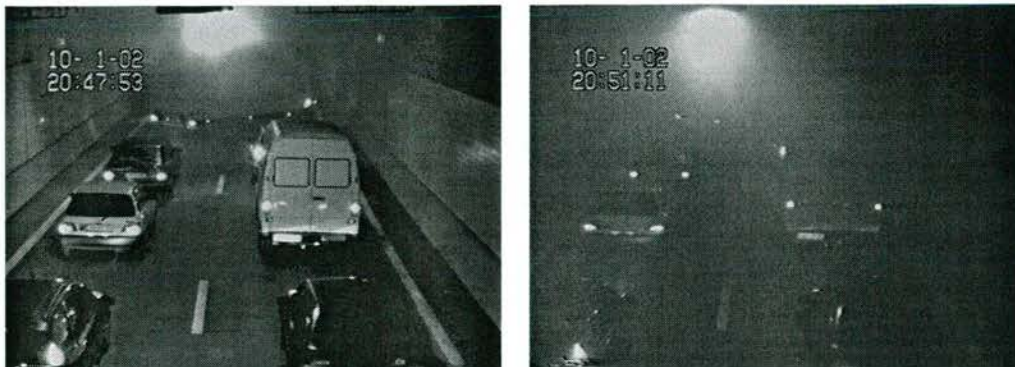
Fig. 16 De voorste auto's bij proef 6 verdwijnen geleidelijk in de rook maar de bestuurders blijven rustig zitten. (Gestreefd werd naar een langzame rook-afvoer in de rijrichting; bij deze proef was er te veel “tegenventilatie”.)

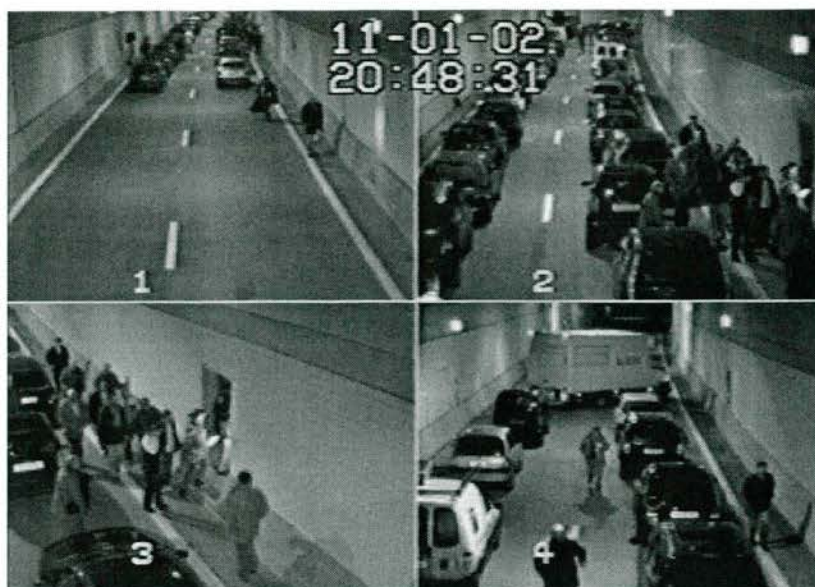
Fig. 17 Drukke bij de deur als deelnemers aan proef 9 van twee kanten tegelijk aankomen (camera's 2 en 3; de twee weggebruikers op camera 1 lopen maar naar deur 6).

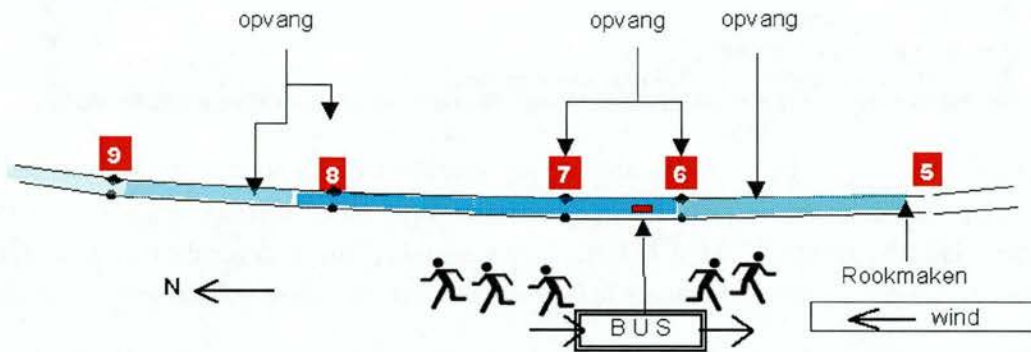
Fig. 18 Een rookproef in de tunnel. Zo'n 33 deelnemers zijn per bus binnengebracht en gaan tussen de deuren 6 en 7 de rijbaan op om zich in veiligheid te brengen. Ruim 100 meter verderop staan rookmachines. Deelnemers worden opgevangen bij de deuren 6, 7 en 8 en op de rijbaan 25 m na de deur 8 of 25 m na deur 6 (deuren 5 t/m 9 hebben geluidsbakens).

Boven iedere vluchtdeur bracht de firma Sound Alert luidsprekers rug aan rug aan, Noord-Zuid gericht, ongeveer 15 cm van de wand. De speakers produceerden een snelle opeenvolging van sissend geluid. Gemeten op 25 m afstand lag de luidheid tussen 78 en 84 dB(A). Vlak naast de luidspreker was de luidheid het minst omdat de luidsprekers niet die kant op gericht zijn. Vanaf de andere wand recht tegenover een bakens klinkt een bakens verderop luider. Als twee bakens op 50 m afstand (deuren 6 en 7) tegelijk duidelijk hoorbaar zijn is het dikwijls moeilijk uit te

De tunnel werd bij aanvang van de proef afgezet met kettingen over de rijbaan 25 m na deur 8 (tussen 8 en 9) en 25 m na deur 6 (tussen 6 en 5, zie ook Fig. 18). Bij de kettingen noteerden proefleiders aankomsttijden en eventuele bijzonderheden. Andere proefleiders stonden bij de deuren 6, 7 en 8. Een warmtebeeldcamera bestreek een gebied vanaf de middenstreep tot de wand bij deur 7. De beelden werden op video opgenomen.

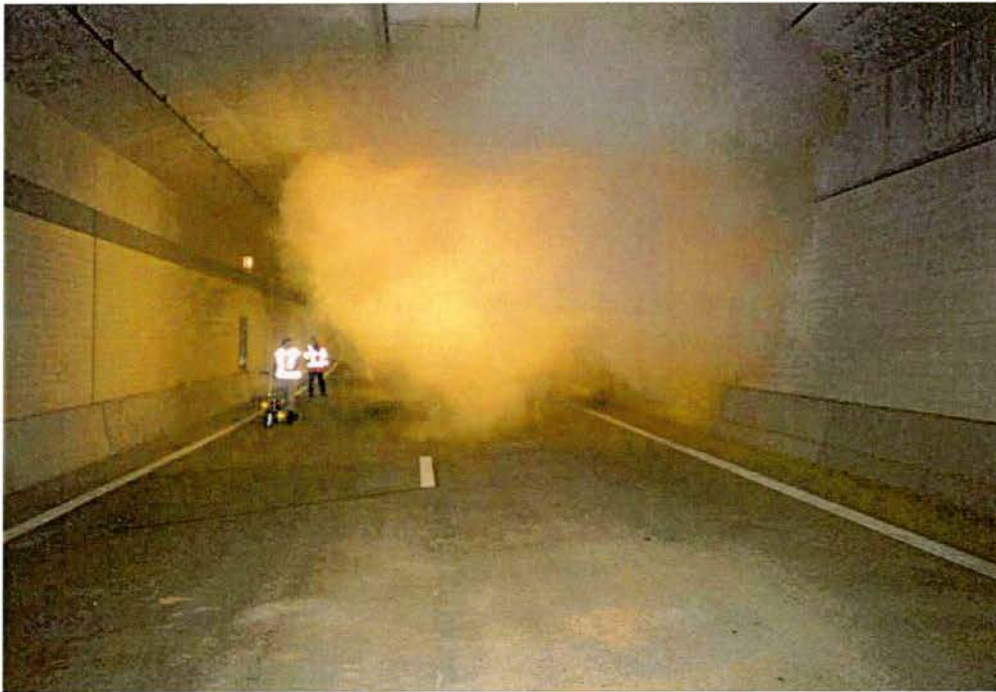
Fig. 19 De tunnel wordt, vanaf de Zuidzijde, met rook gevuld.

Ter hoogte van deur 5 stonden op de rijbaan drie rookgeneratoren, merk Vesuvius. Ze produceerden witte rook (zie Fig. 19). De rook is "in mindere mate schadelijk voor de gezondheid" waarbij de schadelijkheid afhangt van de dosis. De deelnemers droegen daarom stofmaskers.

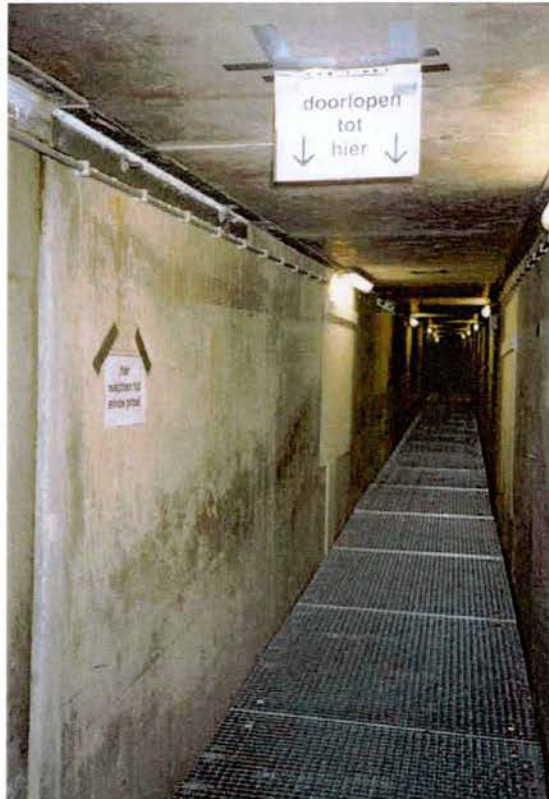
Fig. 21 Gebrek aan informatie in het vluchtkanaal. De borden aan het plafond en aan de wand waren alleen voor de proeven aangebracht.

Conclusie	Aanbeveling
<p>een doorgangsroute?</p> <p>De bewegwijzering in het vluchtkanaal bracht geen duidelijkheid. Een standaardbordje direct bij de deur van binnenkomst wees de goede kant uit maar; velen zagen het bordje niet en als ze het bordje wel zagen liep nog altijd een kwart liever weg van het gevaar al was dat tegen de pijl in. Verderop in het vluchtkanaal ontbrak elke aanduiding, zie Figuur 21 (pas 100m verderop—bij de volgende vluchtdeur—weer een bordje).</p> <p>Het gevolg van deze onduidelijkheid was dat de weggebruiker, uit nieuwsgierigheid, het vluchtkanaal weer verliet en in de deuropening ging hangen. Daar was ook wel aanleiding toe. In het vluchtkanaal was men van alle informatie verstoken; de tunnelomroep was niet te horen en mobiele telefoons hadden geen bereik. “The first need of a victim of a disaster is information” (Pauls, 1986). De wens naar informatie bracht weggebruikers dus terug naar de rijbaan. Daar kwam bij dat de vluchtdeur een prachtige observatiepost leek. De opstap was een halve meter boven de rijbaan en men had de deur (en dus de veiligheid) binnen handbereik. Dergelijk gedrag leidde tot groepsvorming rond de vluchtdeuren en stagnatie van de evacuatie.</p> <p>De neiging de deur aan de overzijde open te trekken (hier: naar de naburige verkeersbuis) was aanwezig.</p>	<p>worden. Bijvoorbeeld borden met pijlen en afstandsaanduiding aan het plafond (zie Figuur 21). Een extra prikkel om de goede kant uit te lopen ontstaat door de plafondborden aan de achterkant te voorzien van een verbodsbord.</p> <p>Teruglopen naar de rijbaan is te voorkomen door eenzijdig vergrendelen van de vluchtdeur. Instappen van de rijbaan naar het vluchtkanaal kan altijd, uitstappen van het middenkanaal naar de rijbaan alleen als iemand de vergrendeling opheft. De vergrendeling voorkomt ook dat evacués ongecontroleerd doorstromen naar de parallelbuis.</p> <p>Eventueel kan ingespeeld worden op de behoefte aan informatie van de weggebruikers. Onder het motto “the first need of a victim of a disaster is information” kunnen evacués op de hoogte gehouden worden van de ontwikkelingen. De tunneloperator kan periodiek mededelingen doen om de evacués op de hoogte te houden (vergelijk de <i>situation reports</i> van de Koninklijke marine). Daar moet dan wel de nodige “hardware” voor zijn. Op zijn minst moeten, met luidsprekers in het vluchtkanaal, de omroepen in de verkeersbuizen te horen zijn. Daarnaast de “software”: de consequenties in termen van opleiding en training van de operators.</p> <p>Gerichte omroepen in het vluchtkanaal kunnen ook bevorderen dat weggebruikers de tunnel uitlopen (“<i>wilt u in de vluchtgang doorlopen</i>”) waarbij de looprichting uit de bewegwijzering blijkt. Om mensen een positieve motivatie tot verder lopen te geven zou een opvangpunt ideaal zijn. Helaas heeft slechts een enkele tunnel daar de infrastructuur voor, bijvoorbeeld de Drechtunnel in Dordrecht. De meeste tunnels laten het vluchtkanaal eindigen in de open bak tussen de twee tunnelbuizen.</p>
